## KONSERVATORSKO RESTAVRATORSKA DELA

Oznaka prostora:	Oznaka - Fotografije	Komentar:	Vir:
FASADA

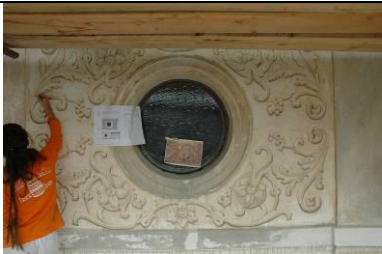
DSC_0008	Rekonstrukcija poslikave na južnem stolpiču na fasadi.	Tjaša Pristov 2009, Fototeka ZVKDS, OE Ljubljana

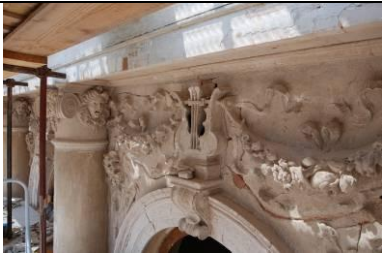
DCS_0018	Očiščene girlande in lira beležev, plomb in nestabilnih delov na osrednjem delu fasade.	Marija Režek Kambič 2009, Fototeka ZVKDS, OE Ljubljana

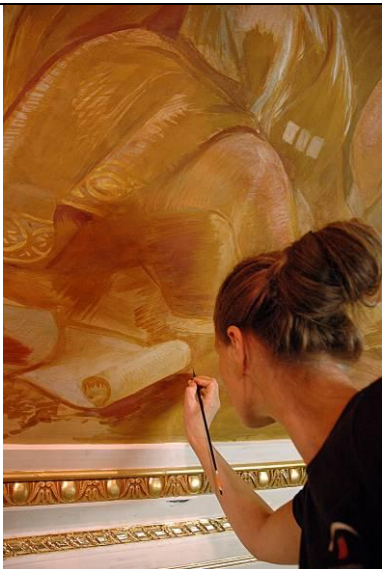
<p>DSC_0102</p>	<p>Lokalna retuša manjših poškodb na poslikavi na prosceniju v avditoriju.</p>	<p>Tjaša Pristov, 2009, Fototeka ZVKDS, OE Ljubljana</p>

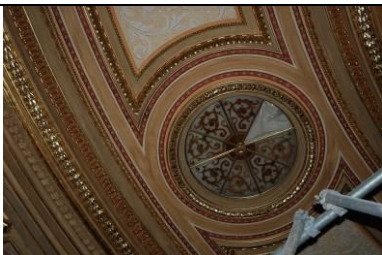
<p>DSC_0010</p>	<p>Pogled na detajl stropa v avditoriju z rekonstruiranimi šablonskimi poslikavami in poslikanimi stekli v oljni tehniki. Počeni stekli je po vzoru ohranjenih izdelala mag. Nuška Dolenc Kambič.</p>	<p>Irena Vesel Kopač 2009, Fototeka ZVKDS, OE Ljubljana</p>

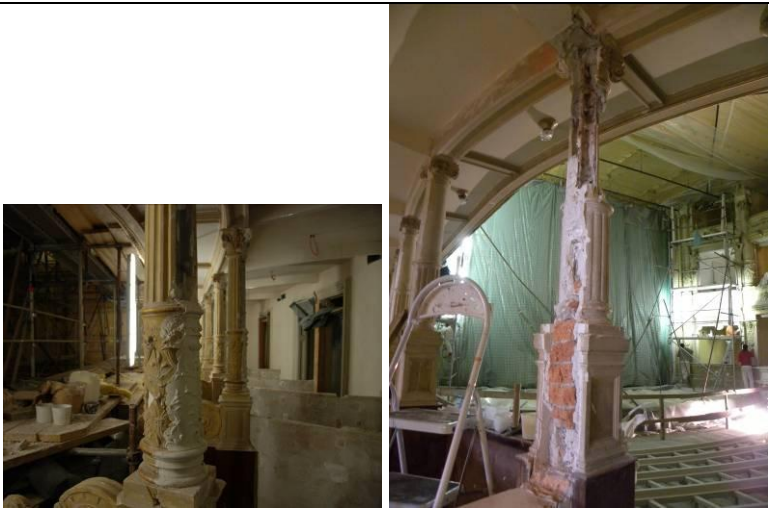
<p>DSC_0018- 20100223_087</p>	<p>Stebri v ložah z neobdelano stranjo na mestu odstranjene predelne sten v fazi zahtevne domodelacije. Zaradi nepravilnih oblik je bilo potrebno vsak steber obdelati posebej.</p>	<p>DSC_0018- Marija Režek Kambič 2009, 20100223_087 Irena Vesel Kopač, Fototeka ZVKDS, OE Ljubljana</p>

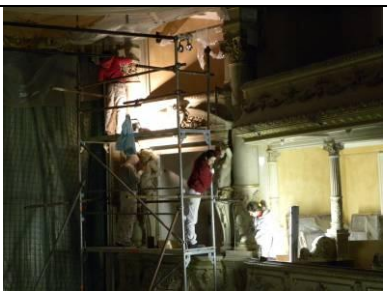
<p>20100216_051</p>		<p>Restavratorski posegi na štukaturnem okrasju v ložah in balkonih so bili zahtevni. Recentni opleski so se luščili, ponekod so bili odlomljeni kosi, veliko nečistoč pa so s svojim ravnanjem pustili obiskovalci.</p>	<p>Irena Vesel Kopač 2010, Fototeka ZVKDS, OE Ljubljana</p>

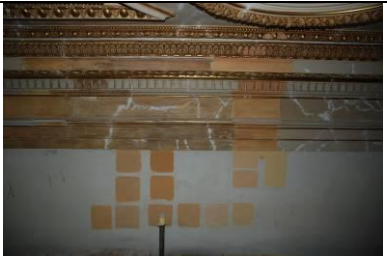
<p>DSC_0066</p>		<p>Pripravljena vzorčna polja za polihromiranje avditorija. Barve so se nanašale na belo podlago v večih zelo lazurnih nanosih.</p>	<p>Marija Režek Kambič 2009, Fototeka ZVKDS, OE Ljubljana</p>

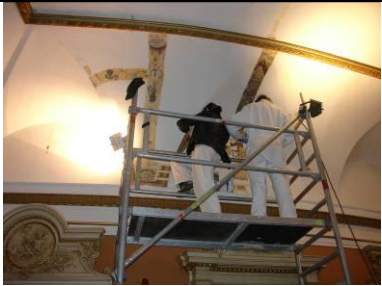
<p>DSC01270</p>   <p>PA010019</p>	<p>Kemično in mehansko odstranjevanje kasnejših premazov in opleskov v foyerju.</p>	<p>Irena Vesel Kopač_ DSC01270 , Tjaša Pristov_ PA010019, 2008, Fototeka ZVKDS, OE Ljubljana</p>

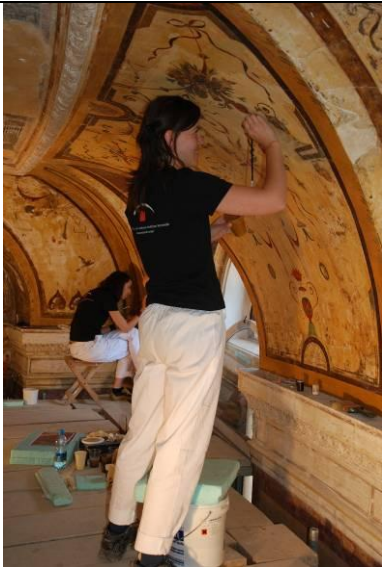
<p>DSC_0155</p>		<p>Rekonstrukcija in retuširanje manjkajoče poslikave na banjastem oboku vzhodnega dela foyerja.</p>	<p>Marija Režek Kambič 2009, Fototeka ZVKDS, OE Ljubljana</p>
<p><b>PREDDVERJE</b></p>

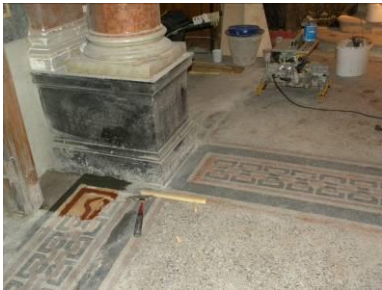
<p>DSCN0804</p>		<p>Obnova teraco tlaka v preddverju v fazi domodeliranja poškodovanih delov.</p>	<p>Irena Vesel Kopač 2010, Fototeka ZVKDS, OE Ljubljana</p>

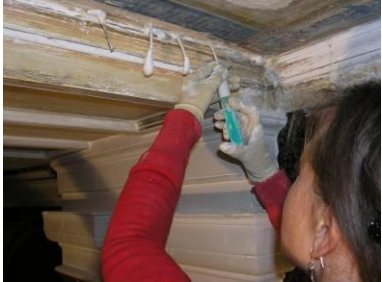
<p>PA011015</p>	<p>Injektiranje votlih predelov na prvi stropni kaseti v preddverju.</p>	<p>Tjaša Pristov, 2008, Fototeka ZVKDS, OE Ljubljana</p>

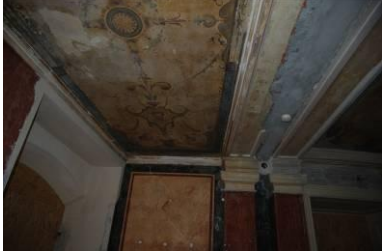
<p>DSC_0013</p>	<p>Pogled na del poslikanih kasetnih polj v preddverju po končanem odstranjevanju beležev.</p>	<p>Marija Režek Kambič 2009, Fototeka ZVKDS, OE Ljubljana</p>
<p><b>HODNIKI</b></p>

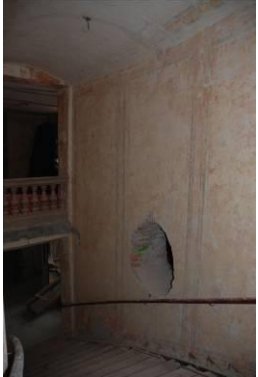
<p>DSC_0159</p>	<p>Del stopnišča po struganju starih beležev, pod katerimi so se skrivale prvotne dekorativne šablonske poslikave.</p>	<p>Marija Režek Kambič 2009, Fototeka ZVKDS, OE Ljubljana</p>
