DOSJE ENOTE KULTURNE DEDIŠČINE

EŠD 354 LJUBLJANA – STANOVANJSKI BLOK MEKSIKA

Ljubljana, oktober 2004

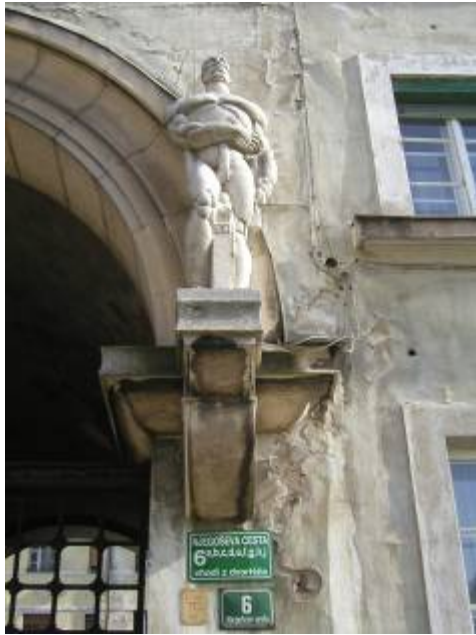
OPAZNE VEČJE POŠKODBE NA FASADI:

- Vidne so večje poškodbe ometov. Odpadanje ometa, luščenje, ...
- Opazni so tudi manjši stihijsko izvedeni sanacijski posegi.
- Beleži so v zelo slabem stanju.
- Dela trgovske fasade sta bila delno sanirana. Fasada lokala na severni strani je pleskana v popolnoma neustreznem barvnem tonu.

- večje globinske razpoke kiparskega okrasa niso opazne.
- močno je poškodovana površina kipov, prisotne so manjše razpoke, površina je nabrazbana

- Ograjo je potrebno na določenih točkah pričvrstiti.
- Opleski so v slabem stanju, vidne so sledi rje.

- Fasada je močno degradirana zaradi neustrezno zamenjanih oken.
- Nekatera še prvotna okna so ustrezno vzdrževana in so v zadovoljivem stanju, določena so v zelo slabem stanju.

- v čimkrajšem času je potrebno predvideti celotno obnovo fasade, kajti z vsakim zimskim obdobjem so območja poškodb večja, v sklopu obnove je potrebno predvideti tudi obnovo stavbnega pohištva v celoti (stavbno pohištvo je bistven del fasade),
- zasilno je potrebno sanirati poškodbe fasade v primeru, ko ometi odpadejo do gradbenega materiala, v takšnem primeru je potrebno za začasno sanacijo uporabiti materiale, ki so paroprepustni,
- v primeru pleskanja fasade posameznih lokalov ali v primeru grafitov je potrebno uporabiti barvo za pleskanje, ki se ujema s celotno podobo fasade
- sondažne raziskave bodo izvedene v sklopu celotne obnove fasade, na podlagi rezultatov sondiranja bodo določeni granulacija peska v ometu, način izvedbe in barvni ton, v katerem bo pleskana fasada.

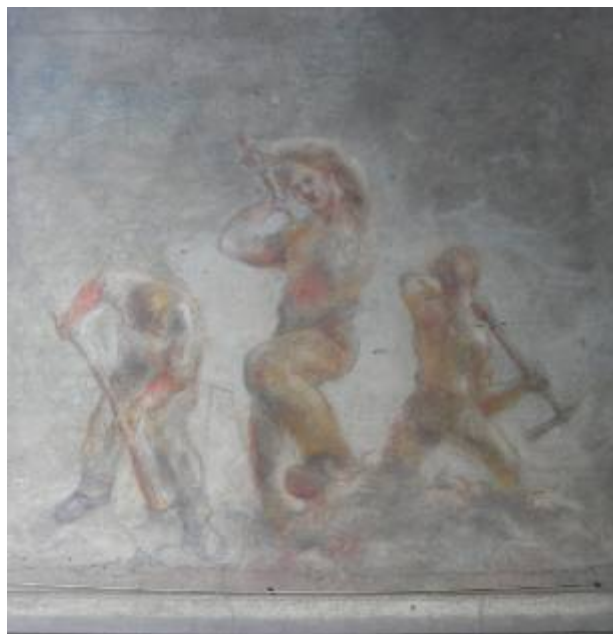
- Poslikava je v izredno slabem stanju. Posamezni deli prizorov družinskega življenja so skorajda neberjivi.
- Poslikane površine so občutno obledele in porumenele. Celotna površina poslikav je prekrita še z umazanijo in prahom.
- V zgornjem delu banjastega oboka so vidne razpoke in temnejši madeži.

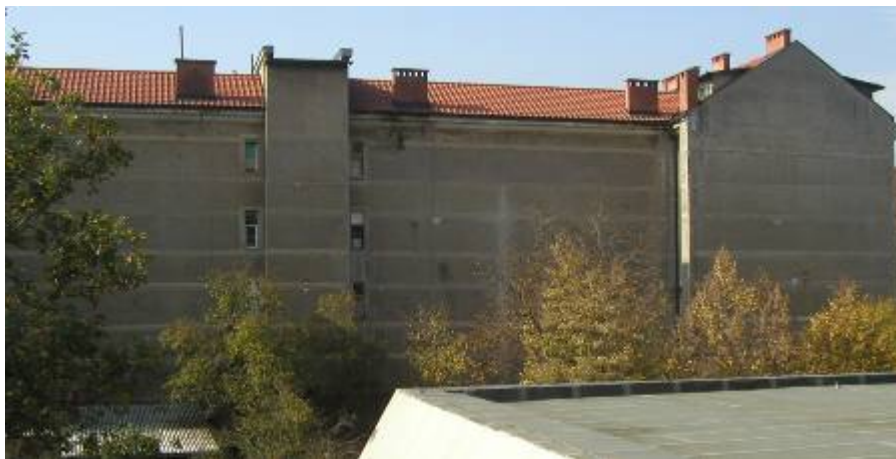
Slepa fasada je ometana z grobim ometom, členjenim z pasovi v zaribanem ometu v višini etaž.

Je v zelo slabem stanju.

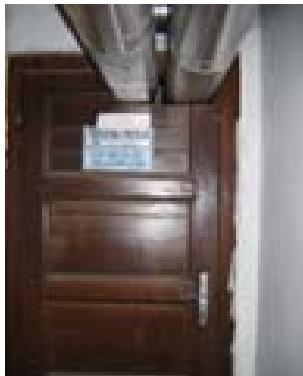
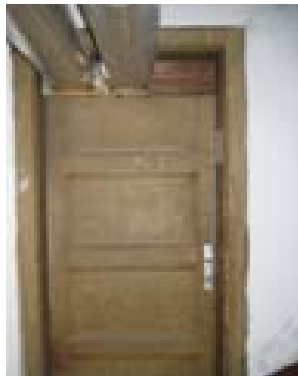
Vrata v kletne prostore so neustrezno prebita in uničena zaradi napeljave toplovoda.

- kletne prostore je potrebno redno pregledovati in jih po potrebi tudi deratizirati,
- kletne prostore je dopustno preurediti na podlagi načrta celostne ureditve kleti, potrebno pa je ohraniti prvotna vrata v kleti,
- vrata je potrebno obnoviti, dopustne so manjše prilagoditve zaradi napeljave toplovoda.

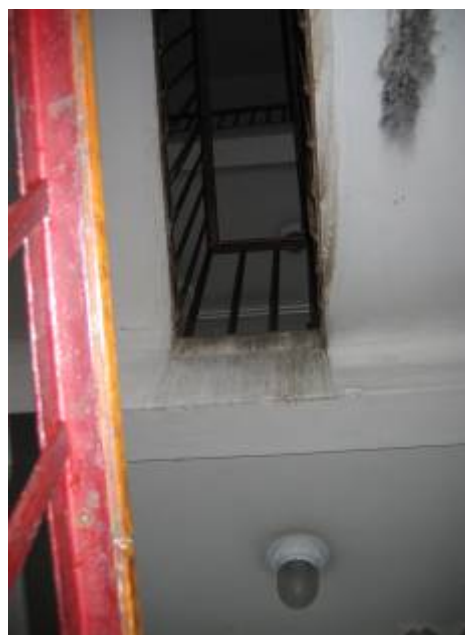
Poškodbe ometa na podnožju stopniščnih ram

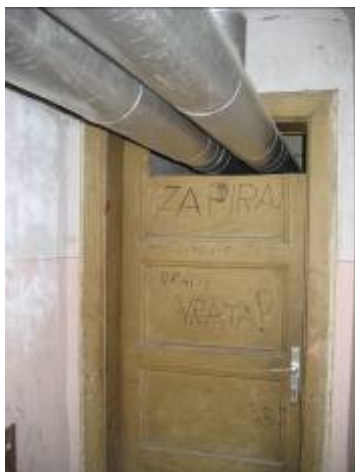
Vrata v kletne prostore so neustrezno prebita in delno uničena zaradi napeljave toplovoda.

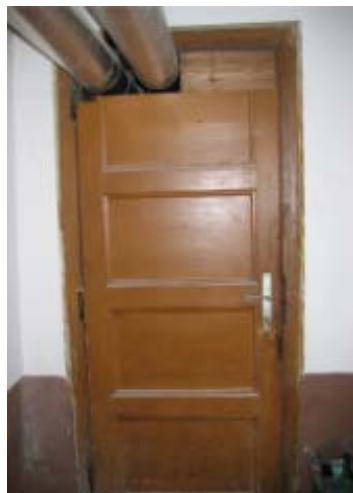
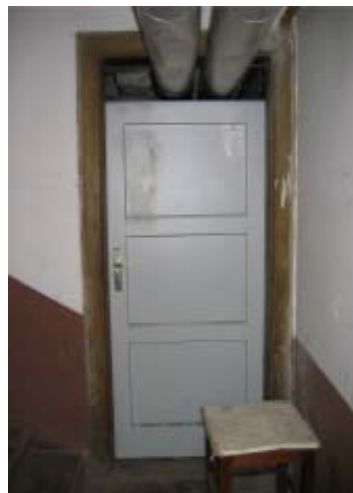
Vrata v kletne prostore so neustrezno prebita in delno uničena zaradi napeljave toplovoda.

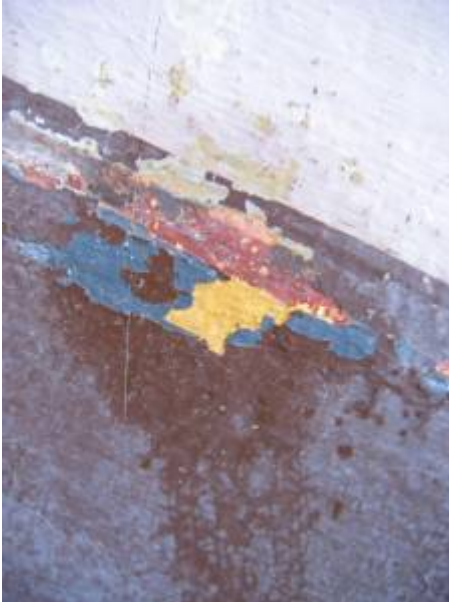
fotografija sonde, iz katere je razvidna prvotna rdeča črta v spodnjem delu stene

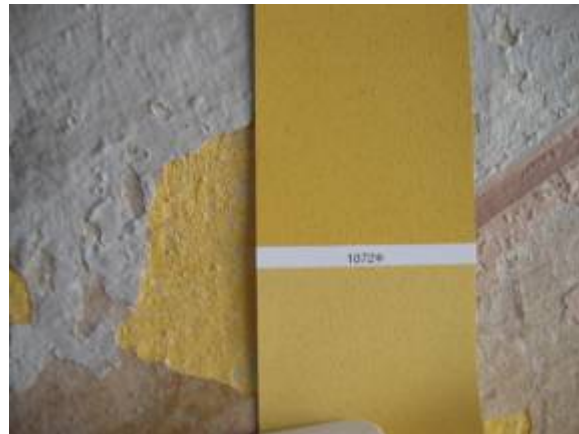
fotografija sonde osrednjega prvotnega polja v svetlorumeni barvi v osrednjem delu stene v primerjavi z barvno lestvico

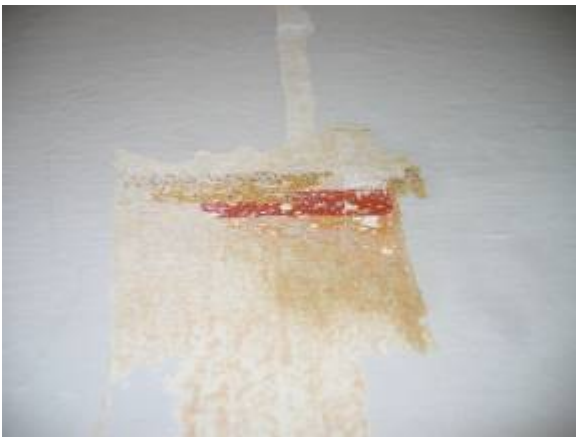
fotografija sonde, iz katere je razvidna prvotna rdeča črta, svetlo rumeno polje stene pod črto in del stene nad črto, pleskan v slonokoščeni barvi
