KONSERVATORSKI NAČRT

Ljubljana - Plečnikova hiša

ZVKDS Restavratorski center, Poljanska 40, SI - 1000 Ljubljana
zanj: Jernej Hudolin, univ. dipl. inž. arh.

Štev. kons. načrta in izvoda, kraj izdelave, datum
38/2011 KN, , Ljubljana, oktober 2011

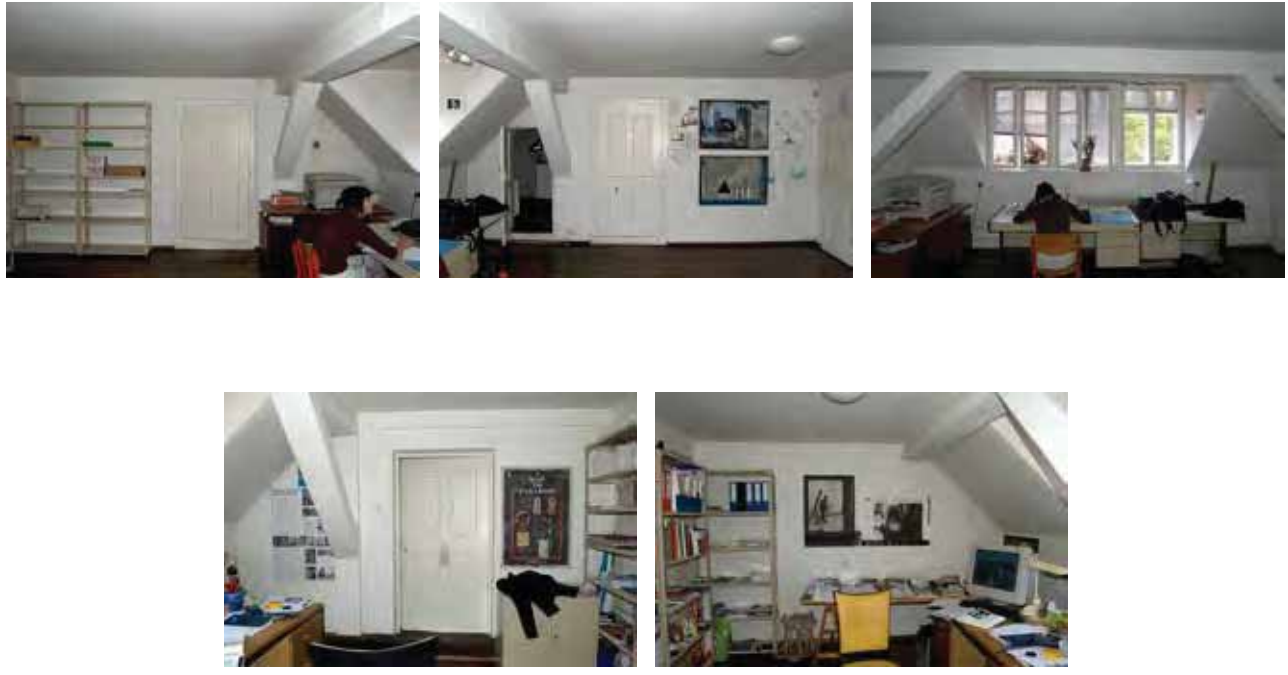
<p>02 - 2</p> <p>Ljubljana - PLEČNIKOVA HIŠA</p> <p>EŠD: 345</p> <p>Karunova 4 - Nadstropje</p> <p>N11 in N13 - Dve pisarni</p>	<p>Preglednica sestavin spomenika</p>

<p>Opis:</p> <p>Zaposleni so izkoristili N11 in N13 kot pisarniška prostora, sejno sobo, prostor za muzejske delavnice. Zasnovana sta bila kot spalnica in bivalno delovni prostor. V prostor N11 vstopimo po dveh stopnicah skozi bela kasetirana vrata iz hodnika na severu. v prostor N13 pa skozi bela kasetirana vrata z dvignjenim pragom zaradi vidne konstrukcijske lege iz N11. Tla so lesena (ladijski pod iz lesa iglavcev). Stene in stropa so ometani in beljeni. Razen leg ob tleh je strešna konstrukcija zakrita in beljena. Prostor N11 dobiva dnevno svetlobo skozi tri v celoto združena dvojna dvokrilna okna v frčadi, prostor N13 pa skozi dvojno dvokrilno okno v frčadi. Krila oken so deljena na dve nesimetrični polji. Ogrevanje je centralno z radiatorji. Na stropih je po ena stropna svetilka. V prostorih je shranjene nekaj pisarniške opreme.</p>

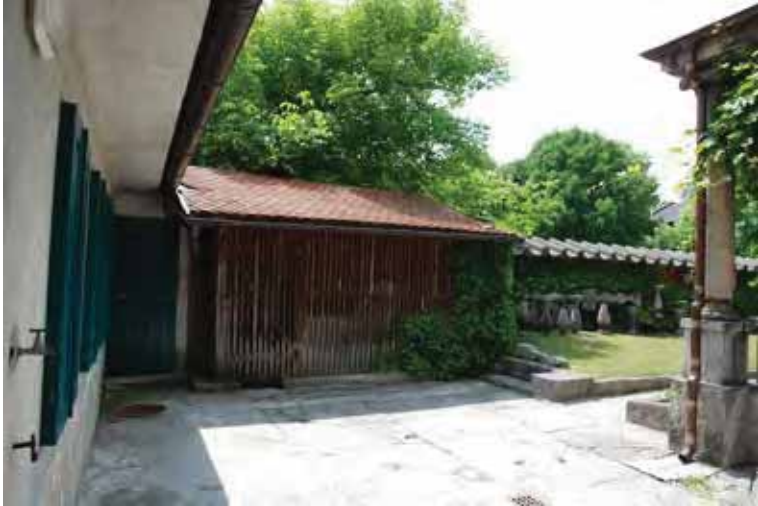
<p>02 - 2</p> <p>Ljubljana - PLEČNIKOVA HIŠA</p> <p>EŠD: 345</p> <p>Karunova 6 - Pritličje</p> <p>P28 in Drvarnica</p>	<p>Preglednica sestavin spomenika</p>

<p>Opis:</p> <p>Prostor P28 in drvarnica sta dostopna iz dvorišča. V P28 vodijo enokrilna lesena vrata v zelenem odtenku. Stene in vrata drvarnice so iz vertikalnih in horizontalnih lesenih desk, streha je iz opečnega bobrovca. Drvarnico v vogalu obrašča vinika.</p>	
<p>Stopnja kulturnega pomena: Majhna.</p>	
<p>Ogroženost: Dotrajanost.</p>	
<p>Smernice:</p> <ul style="list-style-type: none"> • 9.1; • 9.2.1 - 9.2.6, 9.2.8 - 9.2.10, 9.2.12 - 9.2.13; • 9.3.1 - 9.3.4, 9.3.6; • 9.3.7 - 9.3.12; • 9.3.13 - 9.3.15; • 9.3.51 - 9.3.52, 9.3.55 - 9.3.56; • 9.3.76 - 9.3.87

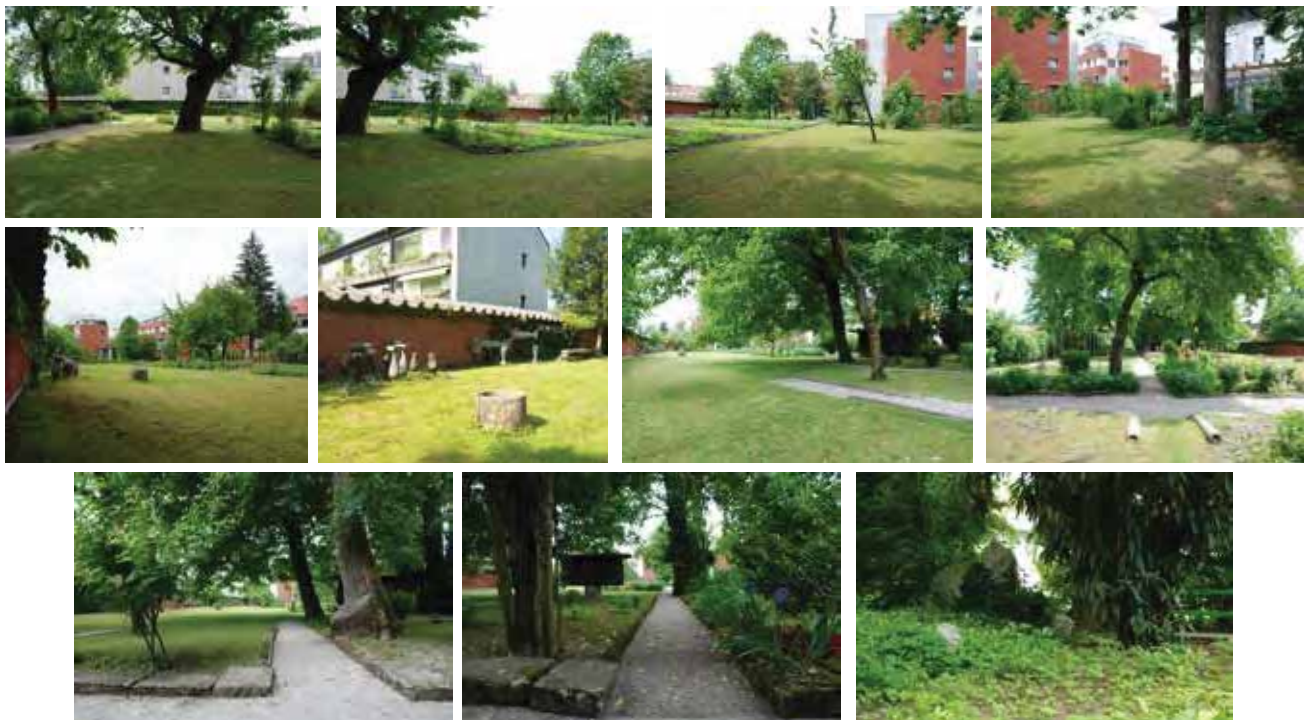
<p>02 - 2</p> <p>Ljubljana - PLEČNIKOVA HIŠA</p> <p>EŠD: 345</p> <p>Zadnji del vrta</p>	<p>Preglednica sestavin spomenika</p>

<p>Opis:</p> <p>Zadnji del vrta je iz južne strani obdan z opečnatim zidom, ki ima kritino iz prerezanih betonskih cevi. Iz zahodne strani vrt obdaja mrežasta kovinska ograja, iz severne pa zgolj živa meja. Ob zidu na južni strani se razprostira lapidarij iz kamnitih stebričkov, cevi in drugega materiala, ki je ostal pri gradnji objektov. Zid obrašča vinika. Od tlakovanega dela vrta proti zahodu vodijo peščene poti, ki imajo ponekod robnike iz betonskih cevi ali večjih kamnitih plošč. V zadnjem delu vrta so urejene zelenjavne gredice, v osrednjem delu je postavljen lesen čebelnjak z valovito kritino ter precej zaraščen rastlinjak. Vse skupaj obrašča nekaj visokih listnatih dreves. Ob severni strani je postavljena klop iz betonskih nosilcev in lesenih sedal ter steber iz Čevljarskega mostu.</p>

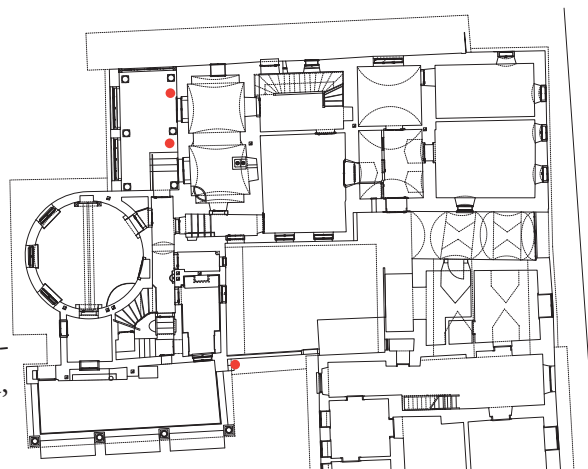
Bršljan (*Hedera helix*), ki raste v zaprti veži, je nevitalen. Obstoječi način, ko visi v štrneh izpod stropa, ne ustreza naravni vzrasti plezalke.

Priporočila za ukrepanje:
