Poplavna obnova spomeniško zaščitenega naselja Železniki

Damjana Pediček Terseglav
Anita Klančar Kavčič
Igor Peršolja

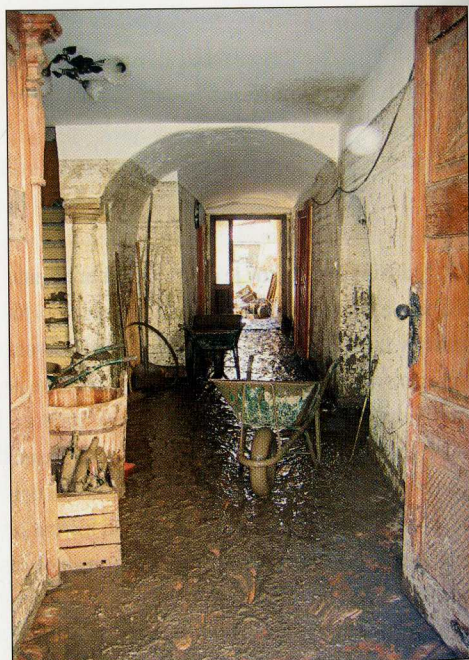
Poplavljen veža na Trnju 27.

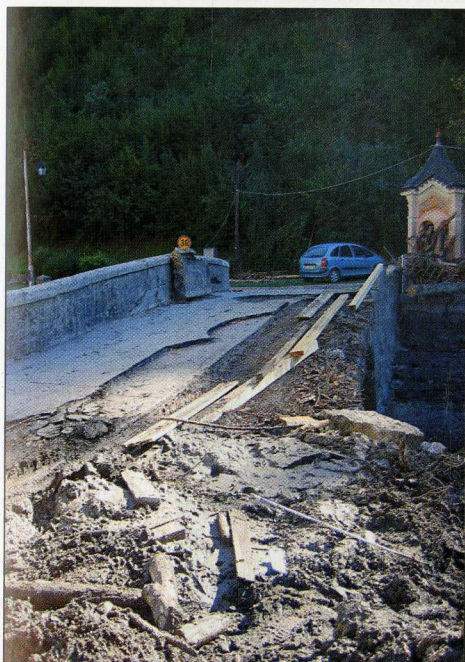
Poškodovan most Na klovžah.

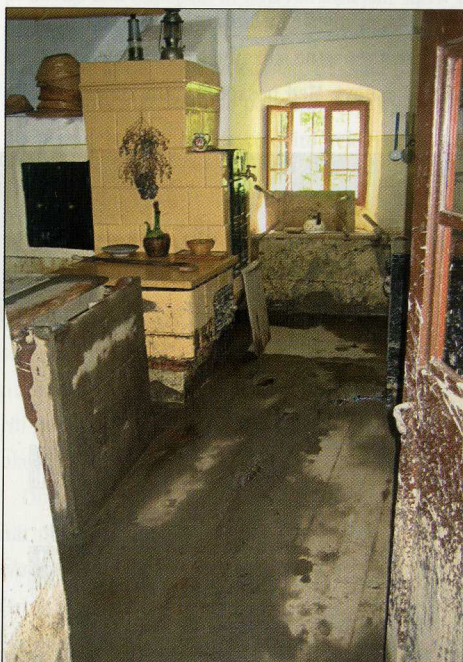
Poplavljen kuhinja na Racovniku 9.

Na *Racovniku št. 9, v Poldetovi ali Jegličevi* fužinarski hiši z ohranjenimi stavbnimi elementi iz zgodnjega 17. in 18. stoletja, so bili obnovljeni notranjost in fasadni ometi ter opečne prezračevalne line na gospodarskem poslopju – magacinu. Šele dve leti po povodnji se je pokazalo, da so bili zaradi vdora vode in posledične popolne zasičenosti z vlago notranji ometi in stare lesene podnice v pritličju hiše tako poškodovani, da je bilo treba delno odstra-

niti omete in izdelati nove, odstraniti s hišno gobo prizadete lesene obloge in na ustrezno pripravljeno podlago estriha položiti nove hrastove podnice. Poldetova hiša s kaščo in z magacinom je po obnovi ponovno ena najlepših in najkvalitetnejših stavb v naselju.

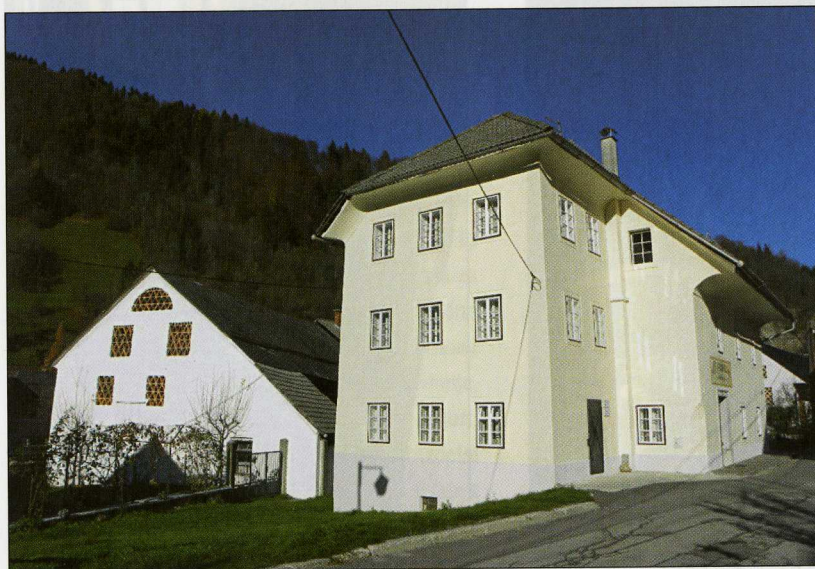
Obnovljena Pobčeva hiša z gospodarskim poslopjem. Foto: Damjana Pediček Terseglav, 2011

tranjosti je ohranjen bogat hišni inventar. Stavba je dobro vzdrževana, le fasadni ometi do poplave še niso bili obnovljeni. V nadstropju smo ohranili originalne omete, v pritličju pa je bilo treba poškodovane omete odstraniti. Izdelani so bili novi ometi iz standardiziranih materialov na apneni osnovi, pri čemer je bil podstavek fasade izveden s sanacijskimi sušilnimi ometi. Izvedena je bila tanka preplastitev vseh ometov za poenotenje fasade in zaključno barvanje s fasadno barvo na apneni osnovi. Okoli oken so bile po vzoru obstoječih izdelane pogreznjene obrobe v ometu. Nekaj okenskih okvirjev in leseni gank na dvoriščni strani je bil mizarško popravljenih in prebarvanih, obnovljen je bil dimnik. Nad vhodnimi vrati smo ob sondiranju odkrili napis in ga restavrirali.

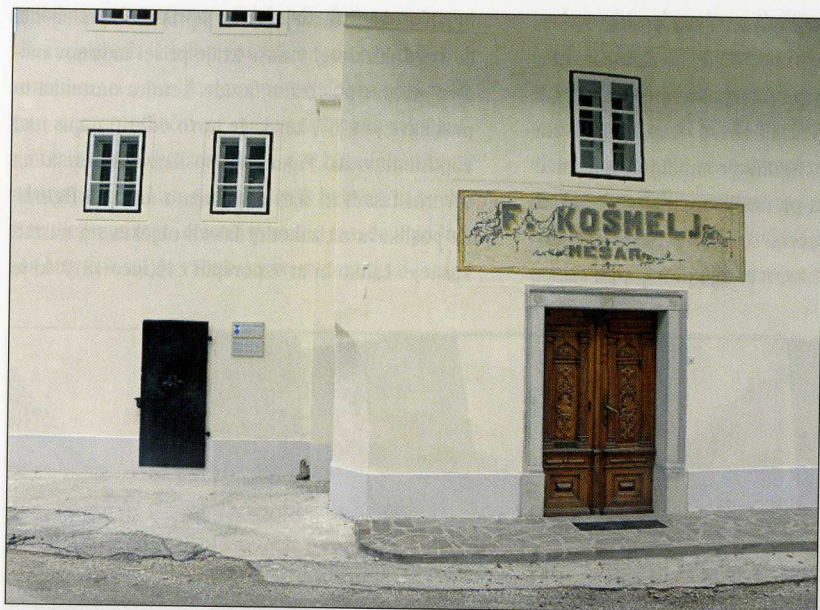
Odkrit in restavriran napis nad vrati.
Foto: Damjana Pediček Terseglav, 2010

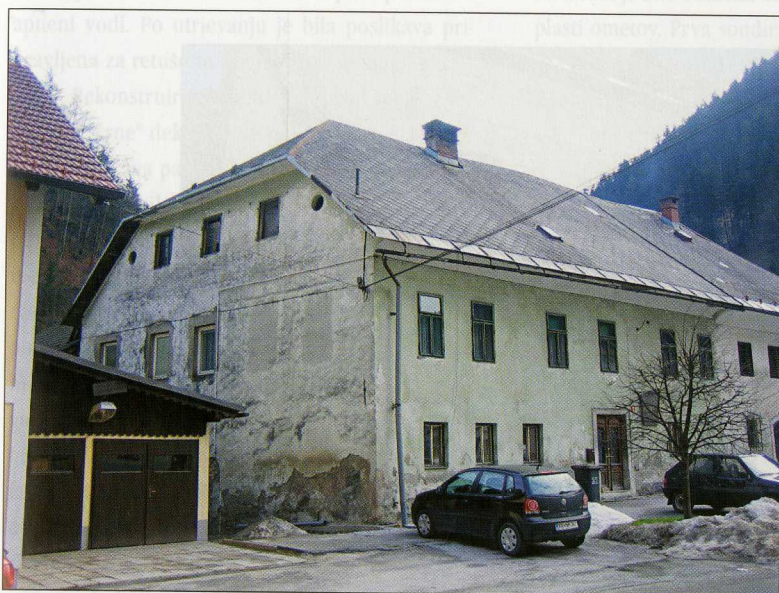
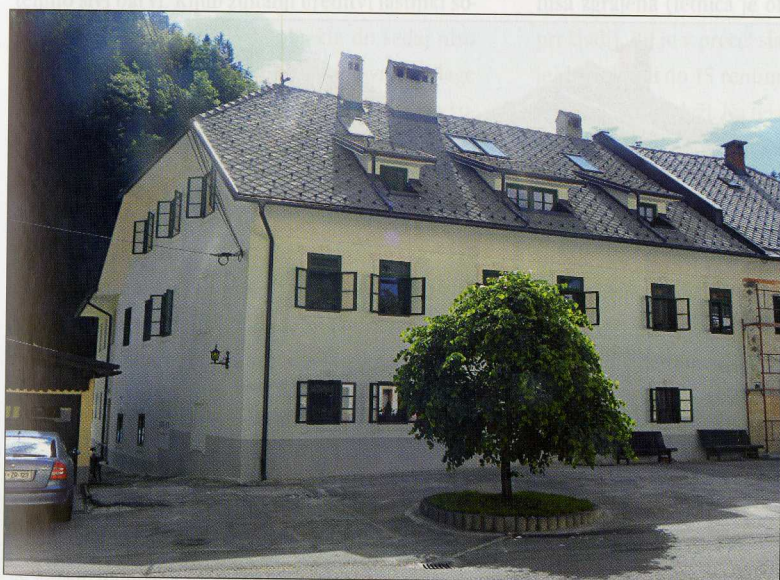
Dermotova hiša pred poplavami.
Foto: Damjana Pediček Terseglav, 2009

Dermotova hiša po obnovi.
Foto: Damjana Pediček Terseglav, 2011

Lastniki stare *Dermotove hiše*, nekdanje usnjarne, *Na plavžu 11* so se po povodnji, ki je hišo močno prizadela, odločili za celovito rekonstrukcijo, ki je vključevala zamenjavo celotnega ostrešja in gradnjo novega prizidka na južni strani. S pomočjo programa odprave posledic poplav, sredstev Ministrstva za kulturo in lastnim vložkom je bila obsežna obnova zaključena v letu 2010. V okviru poplavne sanacije so se izvedli novi toplotnoizolativni ometi na starem delu hiše, pri čemer smo na podlagi starih fotografij uspeli rekonstruirati nekdanjo obliko okenskih okvirjev v ometu.

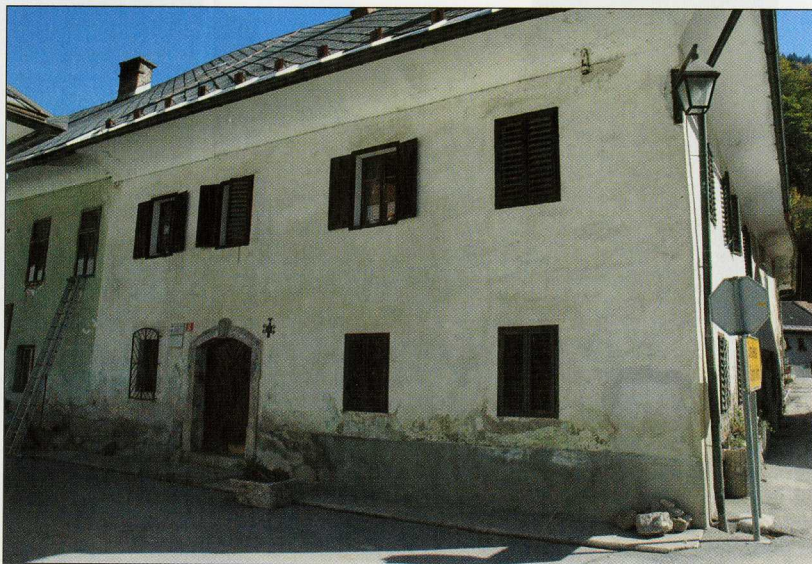
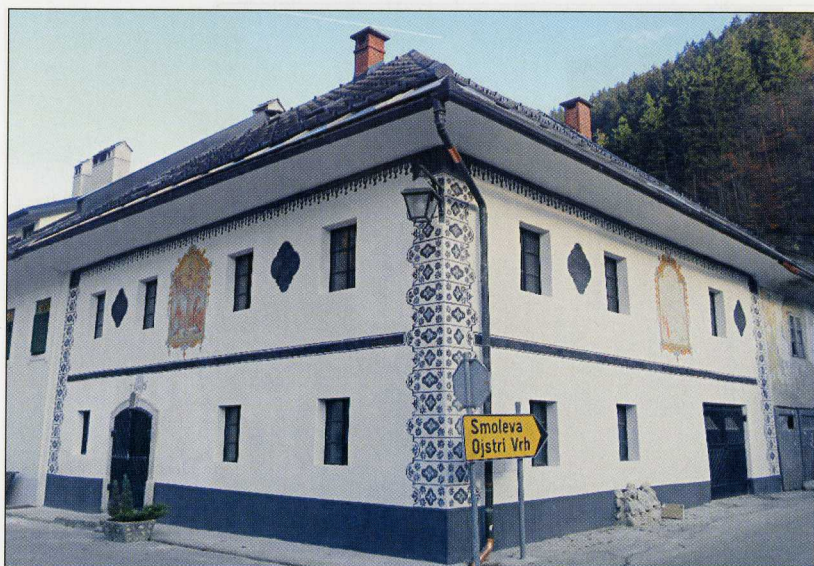
Ob sondažnih restavratorskih raziskavah barvnih plasti in ometov na fasadi *Kovačeve hiše Na plavžu 12*, ki glede na ohranjene obokane prostore in tlorisno zasnovo izvira s konca 17. stoletja, je bilo ugotovljeno, da je bila prvotna fasada bogato okrašena s šivanimi robovi, dekorativnimi elementi in figuralnimi motivi. Pod sedmimi plastmi beležev

zapisana na kamnitem portalu vhodnih vrat. Po prvih raziskavah je bilo ugotovljeno, da je originalni apneni omet s poslikavami precej dobro ohranjen, zato smo se odločili za njegovo ohranitev in prezentacijo. Posledica te odločitve je bilo dolgotrajno odstranjevanje kasneje nanesenih beležev in neprimernih ometov po celotni površini fasade. Spodnji pas ometa je bil do višine cca en meter od tal zaradi

prekomerne vlage in posledično slabega stanja že pred konservatorsko-restavratorskimi posegi odstranjen. Zaradi menjave okenskih okvirjev je bil uničen tudi omet okoli okenskih odprtín, zaradi električne napeljave in drugih tujkov pa posamezni pasovi in deli originalnega ometa. Med deli je bil pod strešnim napuščem odkrit pas poslikav s cofki, kar kaže na to, da je bil strešni napušč v preteklosti

Kovačeva hiša
pred obnovo.
Foto: Damjana
Pediček Terseglav,
2006

Kovačeva hiša
po obnovi.
Foto: Damjana
Pediček Terseglav,
2011

dene v secco in apneni tehniki, kar pomeni, da je njihova obstojnost in vezivnost slabša, kot če bi bile izvedene v fresco tehniki, to je v tehniki slikanja na svež omet. Barvna plast je zato na občutljivejših mestih že odpadla, ponekod pa se je razprašila in na dotik brisala. Na novo utrjena in očiščena je bila z oblogami amonijevega karbonata, z nanodelci kalcijevega hidroksida, ponekod (na nefiguralnih delih) pa tudi z dwoodstotno raztopino primala v apneni vodi. Po utrjevanju je bila poslikava pripravljena za retušo in rekonstrukcijo manjkajočih delov. Rekonstruiran in retuširan je bil celoten del starejše "črne" dekorativne poslikave, mlajša figuralna poslikava pa je bila retuširana le na severni strani, kjer je bilo za to dovolj podatkov. Figuralna poslikava na zahodni fasadi je bila uničena do te mere, da je bila vsebinsko neprepoznavna. Restavratorska etika nam v takih primerih originalne podobe ne dovoljuje samovoljno spreminjati ali k njej dodajati, saj to ne bi bil več odraz časa in sloga, v katerem je slika nastala. Rekonstruiran pa je bil okvir, ki ga je bilo mogoče prenesti z zahodne fasade. Retuša je bila izvedena s pigmenti in dwoodstotnim primalom v apneni vodi. Neposlikani deli fasade so bili prebeljeni s tonirano belo silikatno barvo, zidni podstavek pa je bil toniran v temno sivi barvi. Kljub zunanji ureditvi lastniki sosednjega in obravnavanega objekta do sedaj niso uredili problema destruktivnega delovanja vlage na obnovljeno hišo. S poškodovane strehe na sosednjem južnem objektu stalno prihaja do zatekanja meteorne vode na obnovljeno steno. V kleti pod zahodno fasado pa so tla razmočena, blatna, pri čemer je prostor zaprt, brez oken ali kakršnega koli zračenja. Kapilarna vlaga se dviga po stenah navzgor ter uničuje omete in poslikave, ki so bile na novo narejene na zunanji steni nad kletjo. Lastnike smo večkrat opozorili na nujnost izvedbe sanirnih postopkov, popravilo strehe sosednjega objekta in ustrezno prezračevanje kleti, vendar se, ker ta popravila še niso bila izvedena, uničujoče posledice delovanja vlage v zidu že kažejo in se bodo še kazale na poslikani fasadi in na novo izdelanem

predelan. Zaradi celovite prezentacije fasade je bil spodnji del tega napušča odstranjen, novi pa je bil pomaknjen za cca 20 centimetrov višje, tako da je celoten pas z naslikanimi cofki viden. Lesena polkna, ki jih je lastnica namestila na okna pred štiridesetimi leti, so se po odkritju poslikav pokazala kot neustrezna in moteča. V dogovoru z lastnico so bila odstranjena, špalete na novo pozidane, nova polkna pa bodo železokovana.

Po odstranitvi kasnejših ometov in beležev so se pokazale poškodbe in razpoke v ometu. Večje poškodbe na spodnjem delu fasade, okoli oken in novi napušč so bili obdelani z industrijskimi standardiziranimi apnenimi in sanirnimi ometi, manjše poškodbe ter poškodbe na poslikavah pa so bile zakrpane z apnenim ometom na osnovi gašenega apna. Po kitanju razpok je bilo izvedeno utrjevanje obstoječih poslikav. Prvotne poslikave so bile izve-

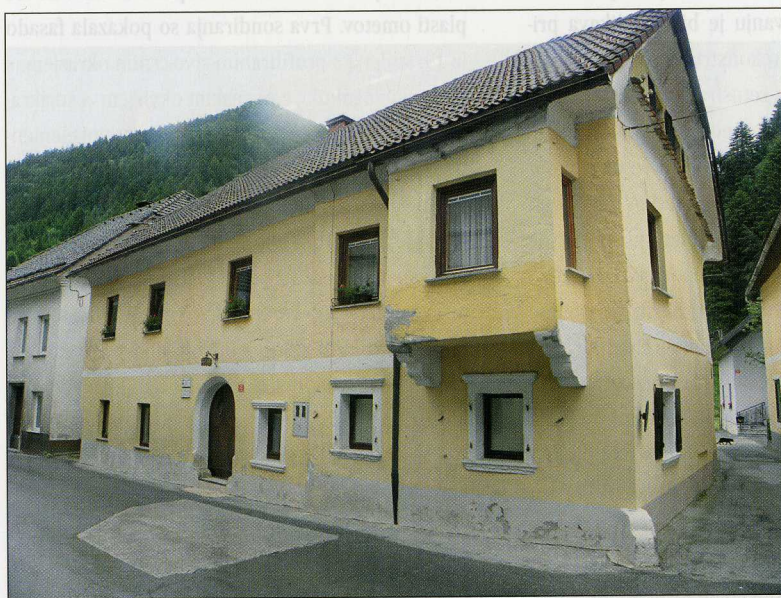
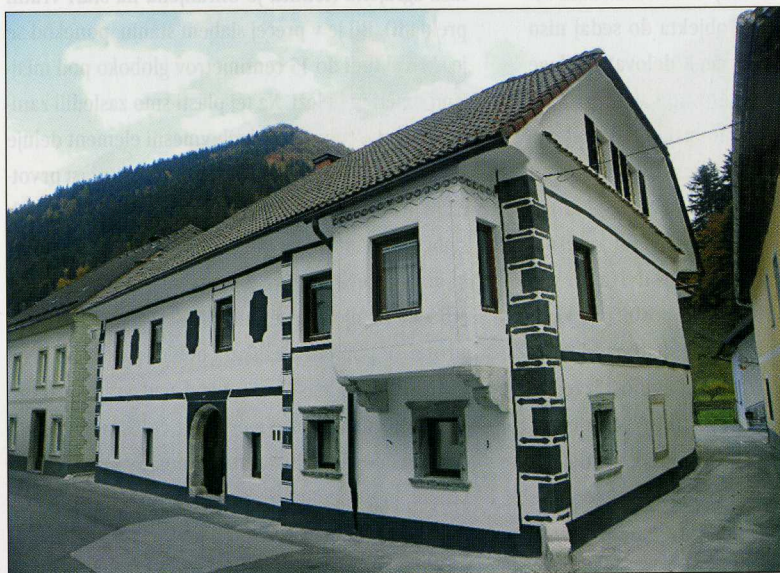
Tudi na *Barglнови hiši Na plavžu 39*, nekdanj v lasti pomembne fužinarske družine Warl, so raziskave pokazale več plasti poslikav in stavbnih predelav. Na fasadi je bilo odkritih devet plasti beležev in več plasti ometov. Prva sondiranja so pokazala fasado iz 19. stoletja s profiliranim sivo-črnim okrasjem: s šivanimi vogalniki, z okenskim okvirjem, s štirikrakimi polji in z venčnim zidcem. Dekorativni elementi so bili izdelani iz sivo-črno obarvanega ometa, katerega sestava je bila apno, črni pigment, pesek in žlindra. Zaradi velike količine žlindre v ometu, ki je delno nadomeščala pesek, delno pa črni pigment, ima ta omet slabo vezivnost, je prhek in drobljiv. V tej tehnološki in stilni maniri je bilo v 19. stoletju preoblečenih kar nekaj hiš v Železnikih. Verjetno je bila tovrstna poenotena prenova objektov posledica uničujočega požara v letu 1822. Podobno okrasje je bilo zaslediti na objektu Na plavžu 69, ob restavratorskih sondiranjih pa bi se verjetno našlo še kje. Med sondiranjem je bil najden še starejši poslikan omet, ki bi lahko pripadal letnici 1638, ko je bila hiša zgrajena (letnica je ohranjena na stari vratni prekladi). Bil je v precej slabem stanju, ponekod se je skrival tudi do 15 centimetrov globoko pod mlajšimi ometi in beleži. Na tej plasti smo zasledili zanimive šivane robove, katerih vmesni element deluje kot stiliziran kovani žeblič. Ker je bila ta plast prvotna in precej edinstvena v tem prostoru, smo se kljub slabi ohranjenosti na podlagi arhitekturnega izrisa, ki je vključeval tudi rekonstrukcijo celotne fasade, odločili za njeno prezentacijo. Poslikave na nadstropnem pomolu, naslikani delilni pasovi, okrasje okoli oken ter naslikani portal nad vrati verjetno pripadajo drugemu, vmesnemu časovnemu obdobju. Vseeno smo jih zaradi jasne stavbne členitve fasade, ki se nemoteče ujema s prvotno poslikavo, in navezave na okenske odprtine, ki prav tako niso prvotne, ohranili in prezentirali.

Barglnova hiša
pred obnovo.
Foto: Damjana
Pediček Terseglav,
2010

Barglnova hiša
po obnovi.
Foto: Damjana
Pediček Terseglav,
2011

Dela so se pričela s sondažnimi raziskavami, ki so pokazale več plasti poslikav. Po odločitvi za prezentacijo prvotne – spodnje in vmesne poslikave je sledilo odstranjevanje mlajših beležev in ometov po vsej površini fasade. Po odkritju vseh ohranjenih fragmentov so sledile izmere in arhitekturni izris, ki je vključeval tudi rekonstrukcijo manjkajočih delov fasade. Rekonstrukcija je bila kasneje osnova za pre-

nos na fasado. Po odstranjevanju ometov in beležev so bili vsi originalni fragmenti obšivani z apnenom malto. Groba zidarska dela – to je izdelava novega industrijsko standardiziranega apnenega ometa na mestih večjih poškodb – je izvedlo podjetje Givo. Na mestih, kjer smo na novo naslikali vogalnike in drugo fasadno okrasje, pa je bil za potrebe fresco poslikave nanešen svež apneni omet na osnovi gašenega

apna. Na svež omet je bila naslikana prva barvna plast, ki smo jo kasneje na suhi omet izenačevali s tonom ohranjenih elementov. Ohranjeni fragmenti so bili očiščeni, utrjeni, po potrebi injektirani, pokriti in na koncu retuširani. Po retuši je bila fasada prebeljena s standardizirano tonirano belo apneno barvo, zidni podstavek (cokel) pa s temno sivo silikatno barvo.

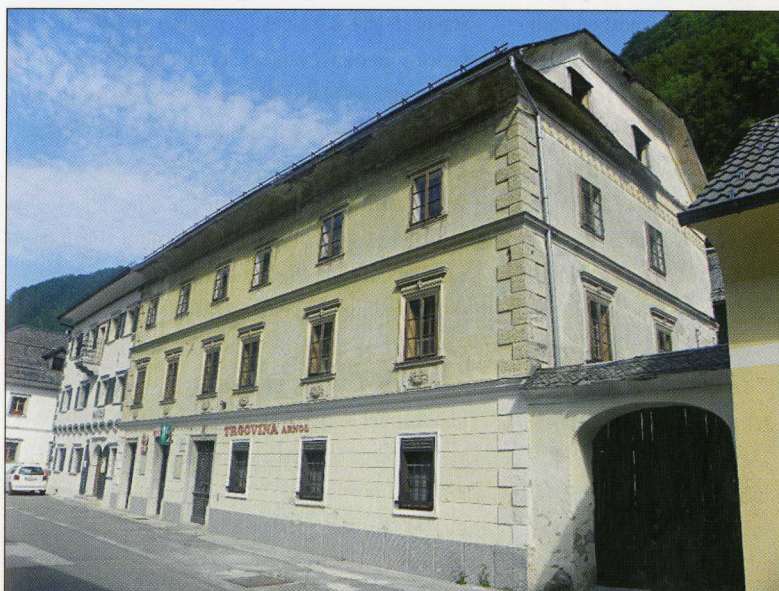
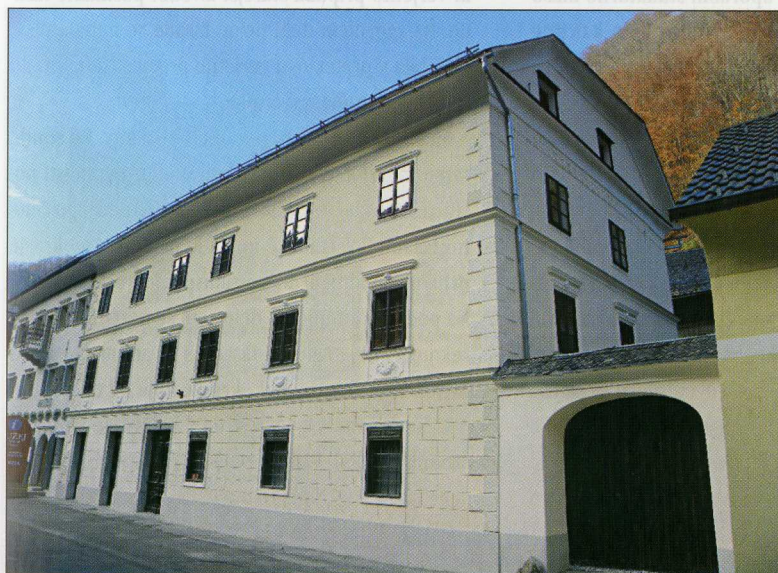
Na *Boncljevi hiši Na plavžu 57*, ki je prav tako ena pomembnejših fužinarskih hiš, z ohranjeno letnico nastanka 1630 je bilo predmet konservatorско-restavratorskih posegov, po delni obnovi ometov in stavbnega pohištva, reliefno okrasje na južni in zahodni fasadi – kartuše pod okenskimi okvirji ter angelske glavice na valjastih konzolah nad okenskimi okvirji, ki so bili najbolj poškodovani. Barva,

Boncljeva hiša
pred obnovo.
Foto: Damjana
Pediček Terseglav,
2010

Boncljeva hiša
po obnovi.
Foto: Damjana
Pediček Terseglav,
2011

ki je prvotno ščitila šibkejšo štukaturno maso pred vremenskimi dejavniki, je bila skoraj popolnoma sprana in odpadla. Zaradi tega je štukaturna masa na površini izgubila svojo vezivnost; bila je prhnata, oblike zlizane, vidno je bilo odstopanje in odpadanje posameznih štukaturnih elementov, prisotni so bili tudi biološki vzroki propada. Ozadje, reliefna podlaga, je zaradi vdora vode v razpoke začelo cveteti in se usipati do armature. Glavice puttov na vzhodni fasadi so bile na vrhnjih izpostavljenih delih močneje poškodovane zaradi neposrednega kapljanja deževnice.

Delo na reliefnem okrasju se je pričelo z odstranjevanjem beležev. Originalni belež je v veliki večini odpadel, kar ga je ostalo, se je luščil in slabo oprijemal podlage, zato smo se odločili za dokončno odstranitev s skalpeli in dleti. Prav tako smo odbili cementne plombe in nestabilne nivojske fuge. Preperle poškodbe smo očistili do področij, kjer je bila vezivnost mavca zadovoljivo trdna, ob tem smo originalno armaturo iz trstičja ohranili. Sledilo je utrjevanje štukaturnega okrasja z apneno vodo in nanodelci kalcijevega hidroksida, nato kitanje in injektiranje na mestih razpok, stikov in poškodb. Na mestih odlomov je bilo treba domodelirati in zrekonstruirati manjkajoče dele reliefa. Za rekonstrukcijo in kitanje smo uporabili štukaturno maso – zmes alabastrnega mavca, gašenega apna, kalcitne moke in/ali peska (v prilagodljivem razmerju 1 : 1 : 1) ter kleja. Eno od odlomljenih angelskih glavice je bilo treba sidrati in prilepiti nazaj na konzolo. Konserviranju je sledilo barvanje reliefov. Tone barvnih opleskov je narekovala predhodno obnovljena fasada in fasadno okrasje, kjer so bile uporabljene silikatne barve. Zaradi nekompatibilnosti silikatnih barv z mavčno podlago smo prvo plast mavčnoštukaturnih predelov pobelili s standardiziranim apnenim beležem. Pred nanosom dveh plasti silikatne barve smo površino preparirali s silikatno emulzijo. Ozadje – ravninski deli kartuš ter valjaste konzole – je opleskano pastelno toplo rumeno in se barvno ujema z dvignjenimi oz. profiliranimi dekorativnimi deli fasade; fruktoni in glavice puttov pa so obarva-

ni z rahlo tonirano belo silikatno barvo.

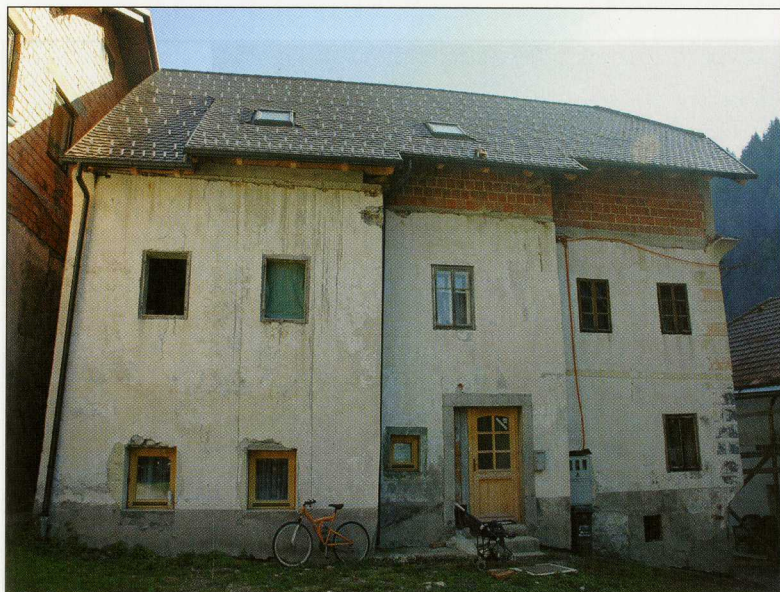
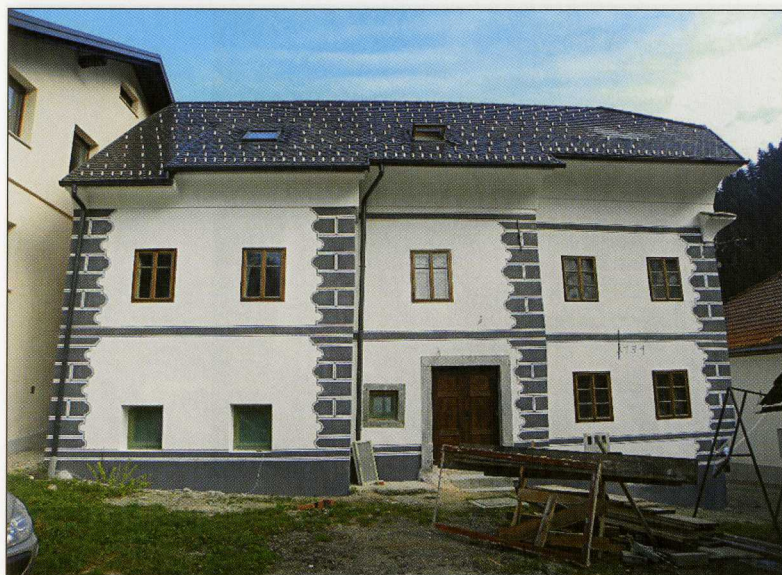
Nekoč bogato nadstropno *Pečnikovo hišo Na plavžu 69* z lepo arhitekturno členitvijo in ohranjenimi sorazmerji med streho, njenim naklonom, višino hiše in okenskimi odprtini so lastniki v preteklih letih neprimerno predelali. Hišo so v zgornjem nadstropju dvignili, s tem spremenili naklon strehe, ob zgornji niši dodali dve novi okni. Na vzhodni steni je bil zgrajen nov prizidek, ki na stavbi deluje kot tujek. Z izdelavo novih strešnih vencev, preoblikovanjem stavbnega pohištva in restavriranjem fasad se je stavbi – z velikim trudom in sodelovanjem vseh izvajalcev – skušalo povrniti njen prvotni mogočni videz. Na hiši je bilo najdenih več plasti šivanih robov. Najbolje ohranjena je bila druga plast s profiliranimi sivo-črnimi vogalniki in venčnim zidcem. Profilirano okrasje je izdelano v grobi strukturi ometa, z značilno sivo barvo. V sam omet je bila vmešana žlindra, ki je imela funkcijo polnila in barvila. Prav zaradi velike količine žindre ima ta omet slabo vezivnost, je prhek in drobljiv, na več mestih je že odpadel in se odkrušil. Tehnologija in izgled profiliranega okrasja se ujema z zgornjo plastjo poslikane fasade objekta Na plavžu 39 ter najdenimi fragmenti vogalnikov hiše Na plavžu 38. Na zahodni strani fasade je bila odkrita letnica 1734, ki verjetno pripada starejši izvedbi poslikane fasade. Na zgornjem delu južne fasade se nahaja niša, ki je bila v preteklosti verjetno prostor za figuro ali podobo svetnika, zavetnika.

Pod beleži v niši ni bilo najti poslikav. Po sondiranju in odločitvi za prezentiranje druge plasti poslikane fasade je sledilo odkrivanje te plasti po celotni fasadi. Pokazalo se je, da je profilirano okrasje prhko, v spodnjem delu fasade pa že precej uničeno. Na podlagi ohranjenih delov sta se naredila izris in rekonstrukcija celotne fasade s šivanimi vogalniki in venčnim zidcem. Del okrasja, ki je bil drobljiv in v slabem stanju, se je odstranil, prav tako so se odstranili predeli slabega ometa. Na vseh teh mestih se je izdelal nov apneni omet. Od celotnega starega ometa je ostal ohranjen in prezentiran le del ometa s profiliranimi šivanimi vogalniki na jugovzhodnem

Pečnikova hiša
pred obnovo.
Foto: Damjana
Pediček Terseglav,
2007

Pečnikova hiša
po obnovi.
Foto: Damjana
Pediček Terseglav,
2011

ter jugozahodnem vogalu hiše ter omet okoli letnice 1734 na zahodni fasadi. Ohranjene vogalnike je bilo zaradi drobljivosti in slabe obstojnosti treba utrditi, manjkajoče dele dopolniti, poškodbe pokriti. Novi vogalniki niso bili izvedeni v profilu, temveč so bili le naslikani, tako da se jih da ločiti od originalnih. Prav tako so bili na podlagi izrisa rekonstrukcije fasade na novo naslikani ostali deli: venčni zidec ter

zidni podstavek (cokel). Restavrirana je bila tudi niša s štukaturnim okrasjem na zgornjem delu južne fasade.

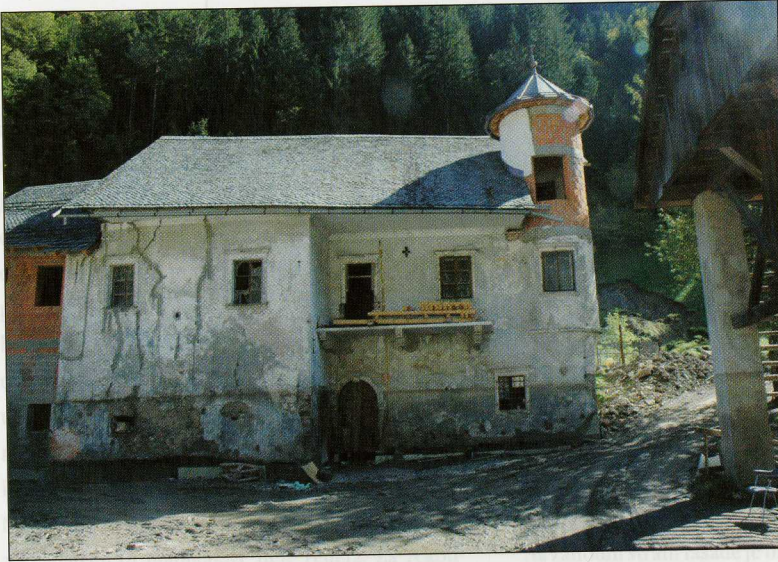
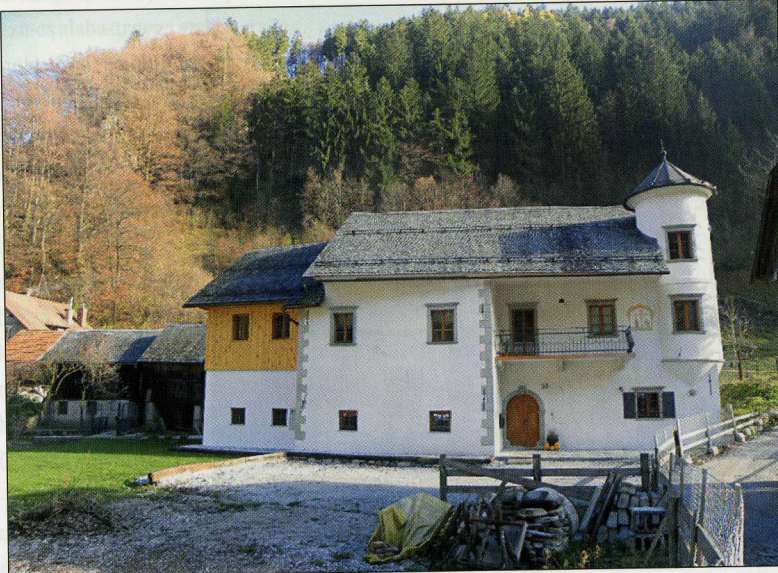
Ob sondažnih raziskavah barvnih plasti in ometov je bilo ugotovljeno, da je hiša imela na sprednji strani (severna stran) levo in desno dekorativno po-

slikavo vogalnikov z rdečimi črtami in zelenkastimi polji. Na fasadi je bila najdena tudi figuralna poslikava z okvirjem. Barvna plast na predelu okvirja je bila razmeroma dobro ohranjena, izgubila je vezivnost, ponekod je odpadala. Znotraj okvirja je bil odkrit prizor križanja, ki je bil zaradi uničenosti in prekritosti z zasiganimi beleži komaj prepoznaven. V desnem zgornjem kotu je bila večja plomba ter nekaj manjših lokalno po poslikavi. Omet je ponekod

Plnada pred obnovo.
Foto: Damjana
Pediček Terseglav,
2006

Plnada po obnovi.
Foto: Damjana
Pediček Terseglav,
2011

odpadel, ponekod je bil prhek in lokalno podmehurjen. Konservatorsko-restavratorski posegi na figuraliki so vključevali odstranjevanje starih beležev in neprimernih kitov, utrjevanje poslikave, odstranjevanje nečistoč, kitanje ter retušo in rekonstrukcijo poslikave na manjkajočih delih. Na ohranjenem šivanem robu se je dokončno odstranilo ostanke starih beležev, sledilo je odstranjevanje nečistoč, kitanje ter nivojsko prilagajanje z novim ometom.

Sledilo je izrisovanje novih vogalnikov. Vsi vogalniki so bili na novo prepleškani z izbranim – zelenim in rdeče-rjavim – opletom standardizirane apnene barve, ki se je barvno ujemal z originalnim tonom poslikave.

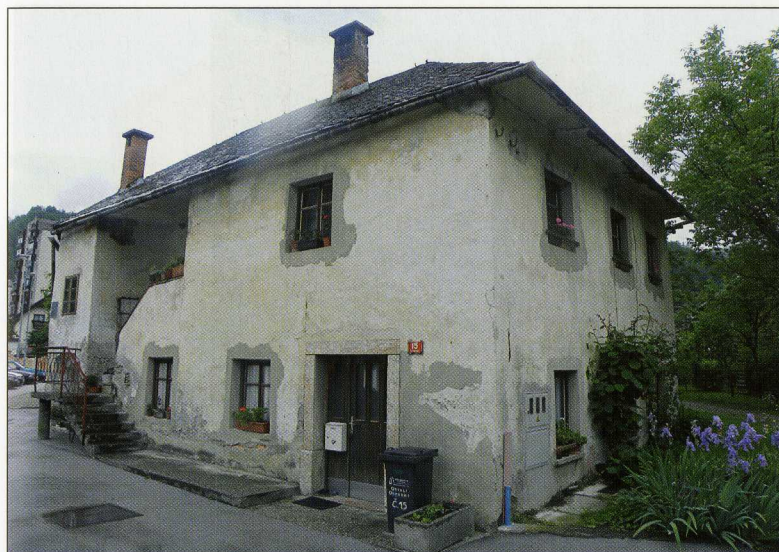
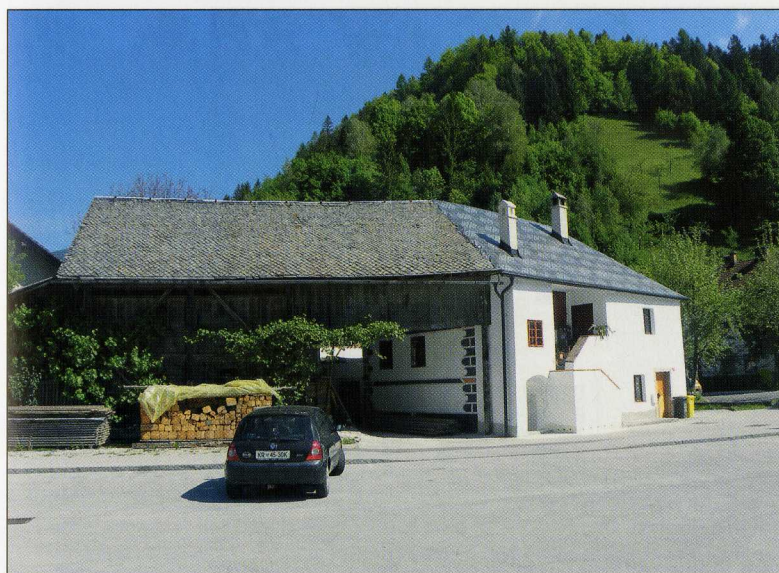
Hiša Češnjica 15 pred obnovo.
Foto: Damjana Pediček Terseglav, 2010

Hiša Češnjica 15 po obnovi.
Foto: Damjana Pediček Terseglav, 2012

ometu pa je bil ta del hiše vidno ločen od kasnejše
dograditve in povečave objekta. Na zahodni fasadi
je bila odstranjena stara električna napeljava, prav
tako stara električna omarica ter doze in stikala. Na
vseh teh mestih je bil poškodovan originalni omet
in tudi del poslikave. Ob napeljavi narejen omet je
bil odstranjen ter izdelan nov apneni omet, ki smo
ga prilagodili nivoju in strukturi prvotne obdelave
fasade. Ohranjena dekorativna poslikava (šivani ro-

bovi, delilni pasovi) je bila restavrirana, manjkajoči deli pa naslikani na novo. Manjkajoči vogalniki in venčni zidec so bili naslikani na svež apneni omet v fresco tehniki, dokončno dodelani in izenačeni s preostalo poslikavo pa so bili v secco tehniki. Na južni in vzhodni fasadi ter na dvoriščnem prizidku so bili v celoti izvedeni novi fasadni standardizirani apneni ometi, preoblikovano in poenoteno je bilo stavbno pohištvo – okna, na katera so se namestili

t. i. dunajski križi, izdelana so bila nova, oblikovno ustrežnejša vhodna vrata ter pozidano je bilo novo vhodno stopnišče. Streha je bila na novo prekrita z značilno skrilasto kritino. Zaradi pomembnosti objekta in njegove lege ter obsežnosti del je pri obnovi finančno sodelovala tudi občina.

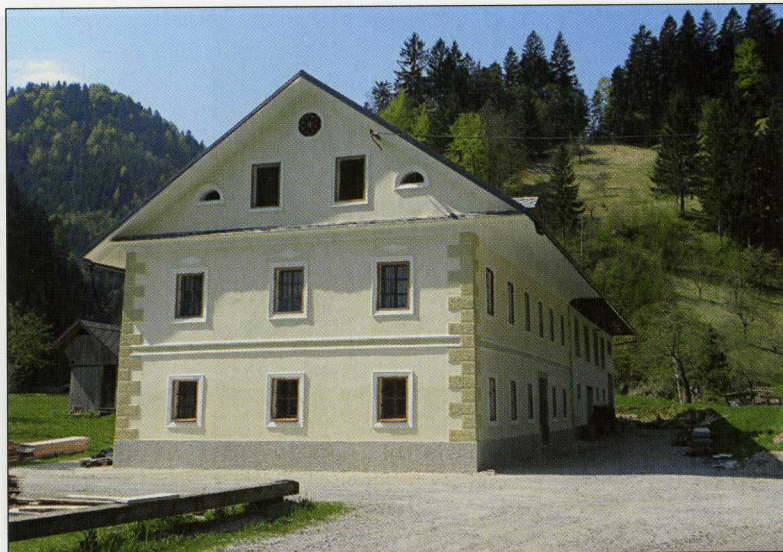
Domačija Jesenovc 5
po obnovi.
Foto: Damjana
Pediček Terseglav,
2011

Na mogočni in veliki stanovanjski hiši domačije *Jesenovec 5* je povodenj precej poškodovala fasadne omete v pritličju. Zato jih je bilo treba v celoti od-

straniti in jih nadomestiti z novimi, ob tem pa izdelati tudi šivane robove iz grobega ometa in obnoviti delilne vence ter okenske obrobe. Z ustrezno izbiro štirih fasadnih barvnih odtenkov je hiša ponovno zasijala v vsej svoji mogočnosti.

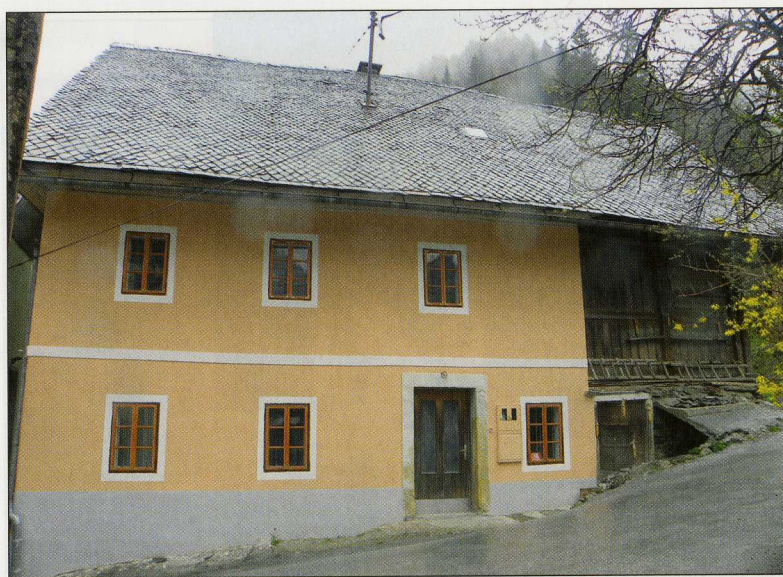
Obnovljena hiša
Zali Log 18.
Foto: Damjana
Pediček Terseglav,
2011

Tudi na kmečki hiši *Zali Log 18* so se na novo izvedli pritlični fasadni ometi in lesena zunanja okenska krila.

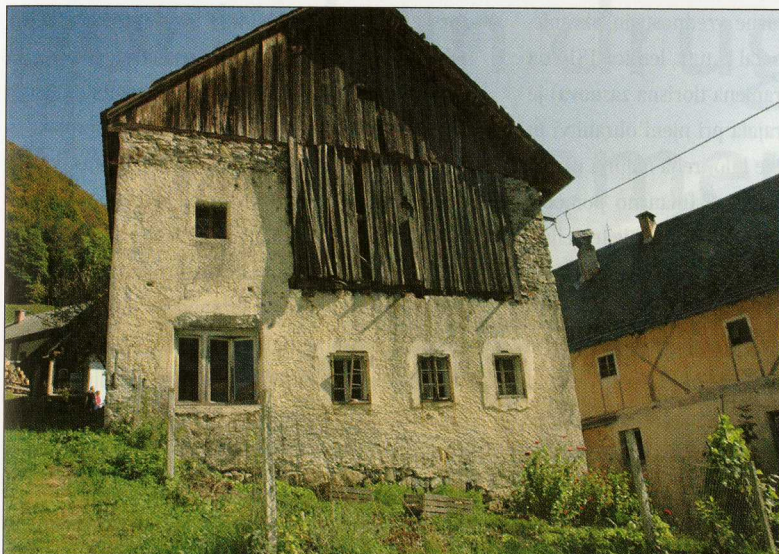
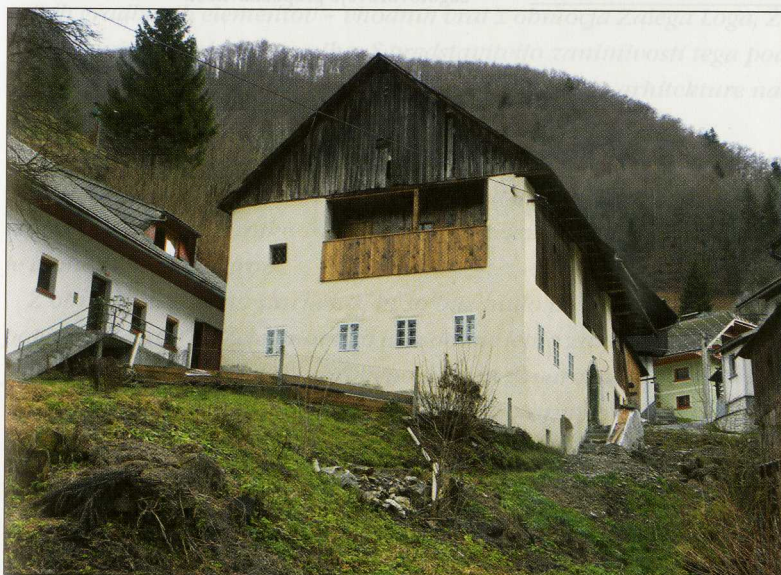
Hiša Zali Log 17
pred obnovo.
Foto: Damjana
Pediček Terseglav,
2011

Obnovljena hiša
Zali Log 17.
Foto: Damjana
Pediček Terseglav,
2011

Hiša *Zali Log 17* je bila že pred naravno nesrečo v precej slabem stanju in nenaseljena. Zaradi njene izjemne arhitekturne vrednosti in ohranjenih stavbnih členov (portal iz tufa, letnica 1811 na stropniku v hiši ter ohranjena tlorisna zasnova) je spomeniška stroka vztrajala pri njeni ohranitvi in obnovi fasad, za kar pa je bilo treba najprej izvesti najnujnejše statične ukrepe. S finančno pomočjo občine se je izvedlo delno podbetoniranje temeljev, vgradnja armiranobetonskih vezi ter prezidava delno porušene zahodne kamnite zunanje stene, nato se je odstranilo slabe fasadne omete in izvedlo nove standardizirane omete na apneni osnovi. Ponovno se je iz starih kamnov pozidalo enoramno stopnišče pred vhodom in izdelala nova dvojna dvokrilna lesena okna.
