VARSTVO  
SPOMENIKOV

LJUBLJANA  
1959

## Vsebina

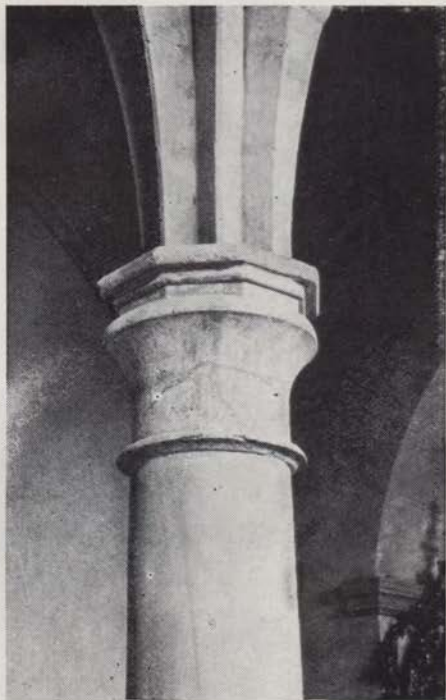
Stari trg pri Slovenjem Gradcu — Grad, kapitel osrednjega stebra po odstranitvi baročne prevleke. (Foto: M. Zadnikar)

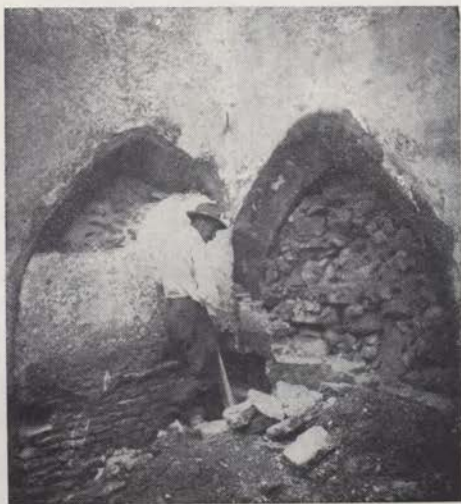
Bistra — križni hodnik, odpiranje zazidanih arkad. (Foto: M. Vidmar)

Najprej smo začeli odpirati zazidane odprtine. Vsa okna in vrata, z izjemo že odprtih oken 1, 4 in 8 — so bila zazidana v vsej širini zidu, to je ca 80 cm. Zunanja in notranja plast je bila zidana iz opeke, vmesni prostor pa je bil zapolnjen s kamenjem, ki je bil kar nametan ali pa pomešan z malto. Le zadnje okno — številka 9 — je bilo zazidano po vsej širini enako, in to s kamenjem, vezanim z malto. Ta malta je bila izredno trda in odporna ter brez dvoma vezana z živim apnom. V kaj kratkem času so bila vsa okna in vrata odprta in sledilo je rušenje treh predelnih sten. Takoj za tem smo pa nadaljevali z izkopom v hodniku.

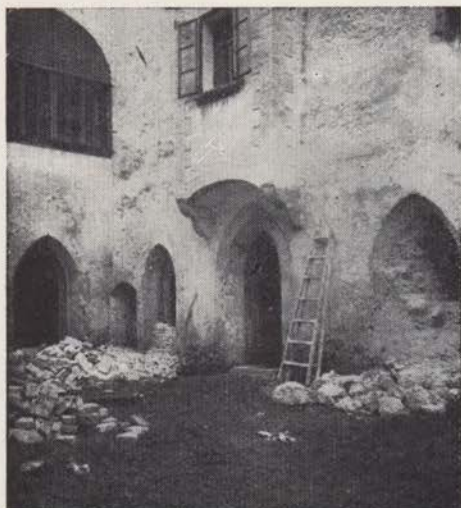
Bistra — križni hodnik, delno odprte arkade. (Foto: M. Vidmar)

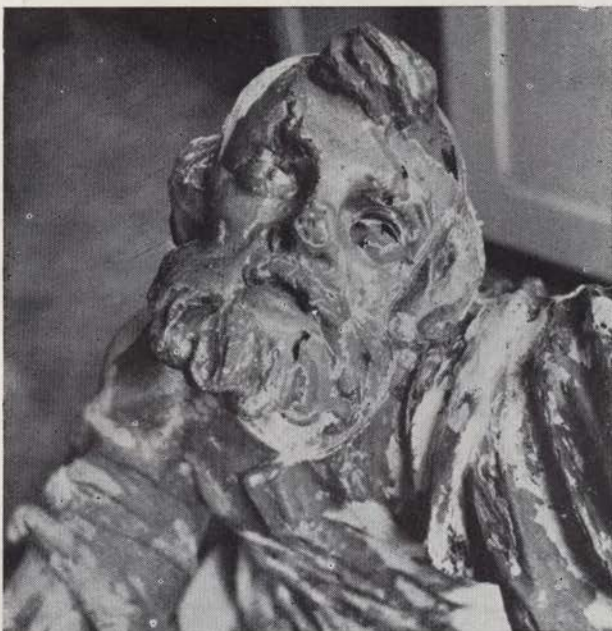
Muljava — glavni oltar, glava apostola iz osrednje niše. — Polihromacija se lušči s podlago vred. (Foto: J. Lapuh)

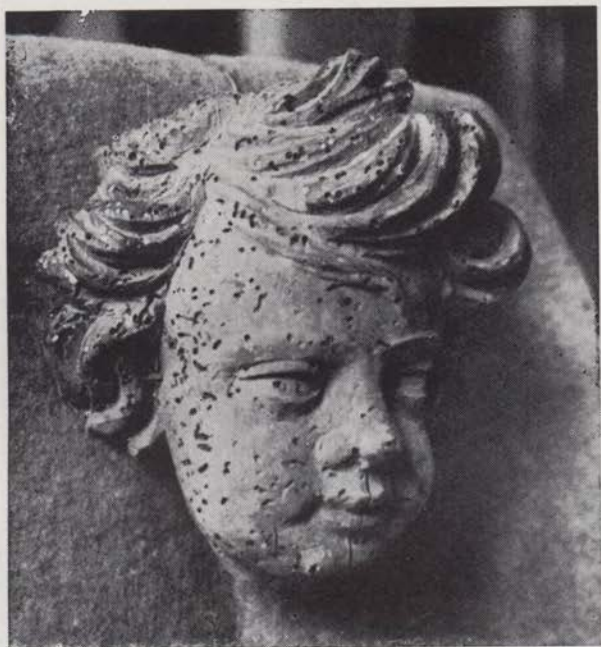
Muljava — glavni oltar, detajl glave, ki je od črvov zelo poškodovana.  
(Foto: M. Zeleznik)

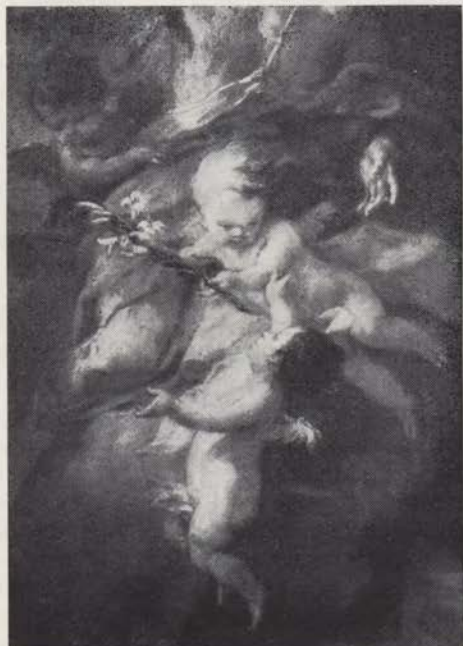
M. J. Kremser-Schmidt: Oznanjenje —  
detajl med restavracijo po rentolaži in  
kitanju. (Foto: MG)

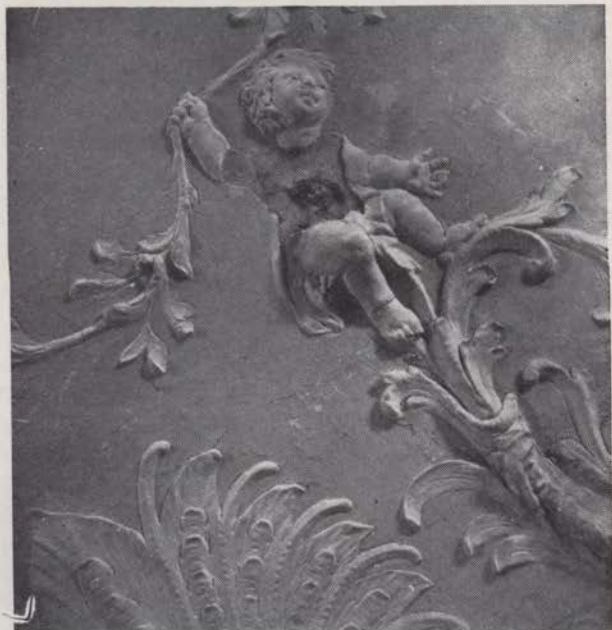
Hrastovec — okvare na štukiranem stropu nad stopniščem. (Foto: M. Zadnikar)

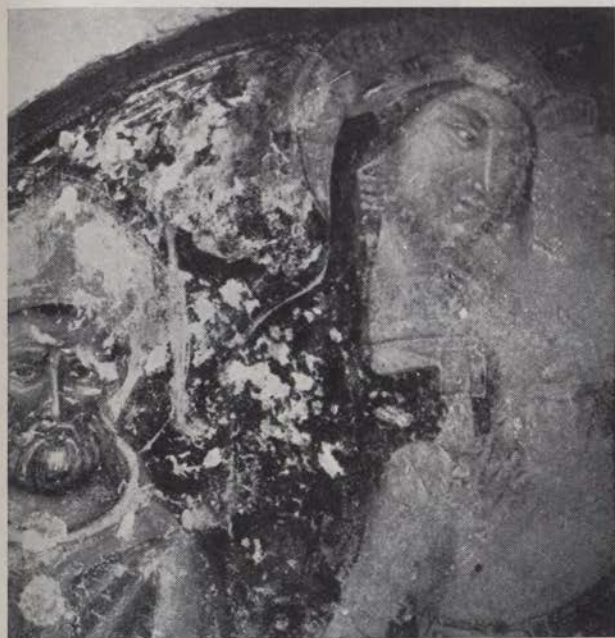
Koper — freska v timpanonu portala v južni steni križnega hodnika bivšega frančiškanskega samostana — pred restavracijo. Vidna so zakitana mesta iz časa neke prejšnje restavracije. (Foto: M. Železnik)
