VARSTVO 1958-59  
SPOMENIKOV VII

VARSTVO  
SPOMENIKOV

### KONSERVATORSKA POROČILA

# Ob piranski spomeniški problematiki

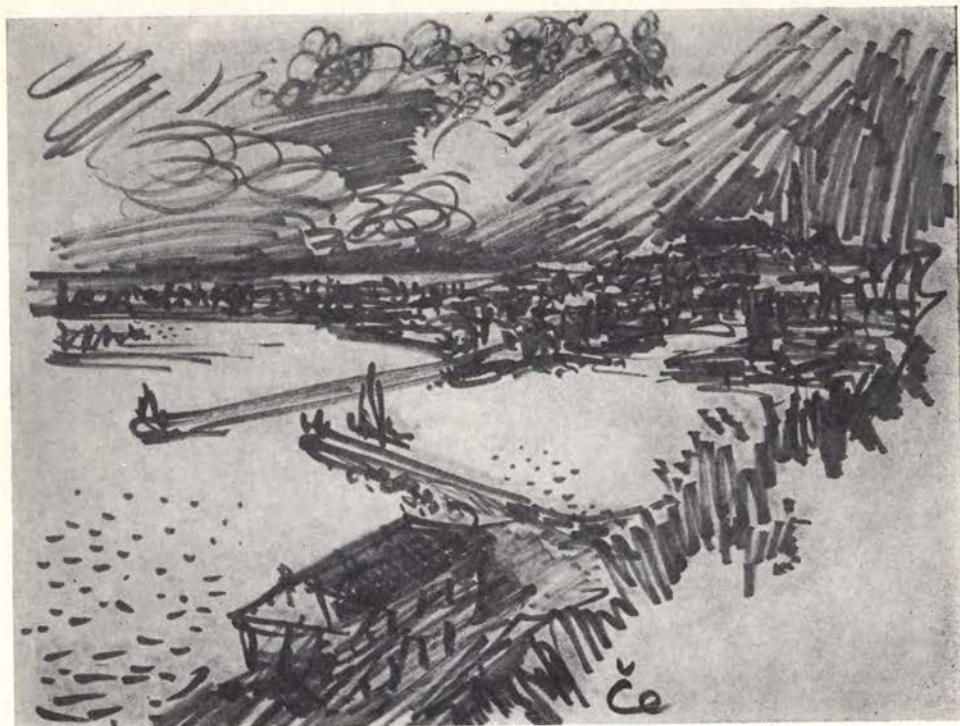
Piran — skica panorame  
Piran — esquisse du panorama.

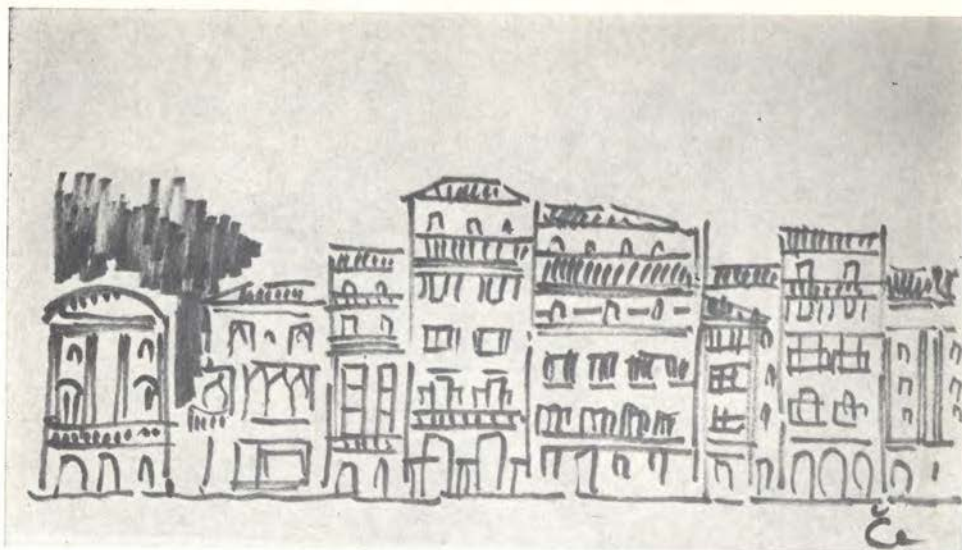
Piran — značilne ozke fasade na severni strani Tartinijevega trga.  
 Piran — étroites façades caractéristique, côte nord de la Place Tartini

da se morajo nove zgradbe za dosego tega cilja ozirati v modulu, izmerah in členitvi na obstoječe okolje, prav tako pa tudi na avtohtona piranska gradiva in konstruktivne gradbene elemente (strešna kritina, fasadni omet s slikarijo, kamnite okenske in vratne obrobe, oknice »škure« itd.);

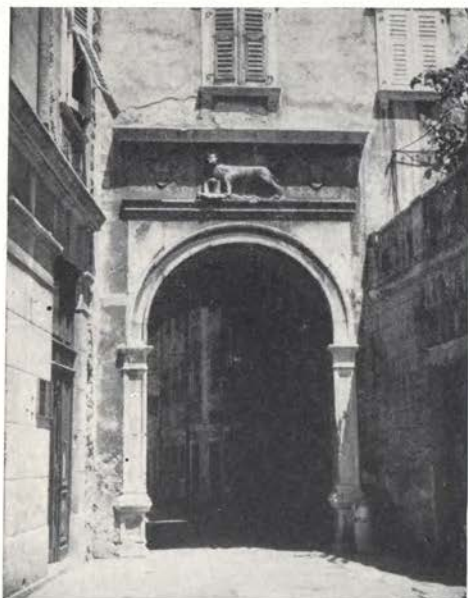
Piran — Mestna vrata Marciana iz l. 1534 so že povsem obzidana.  
(Foto M. Zadnikar)

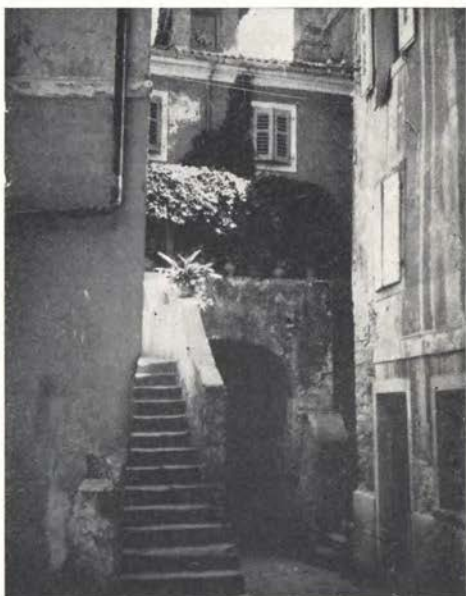
Piran — Motiv iz starega dela mesta s podhodom pod hišo.  
(Foto M. Zadnikar)

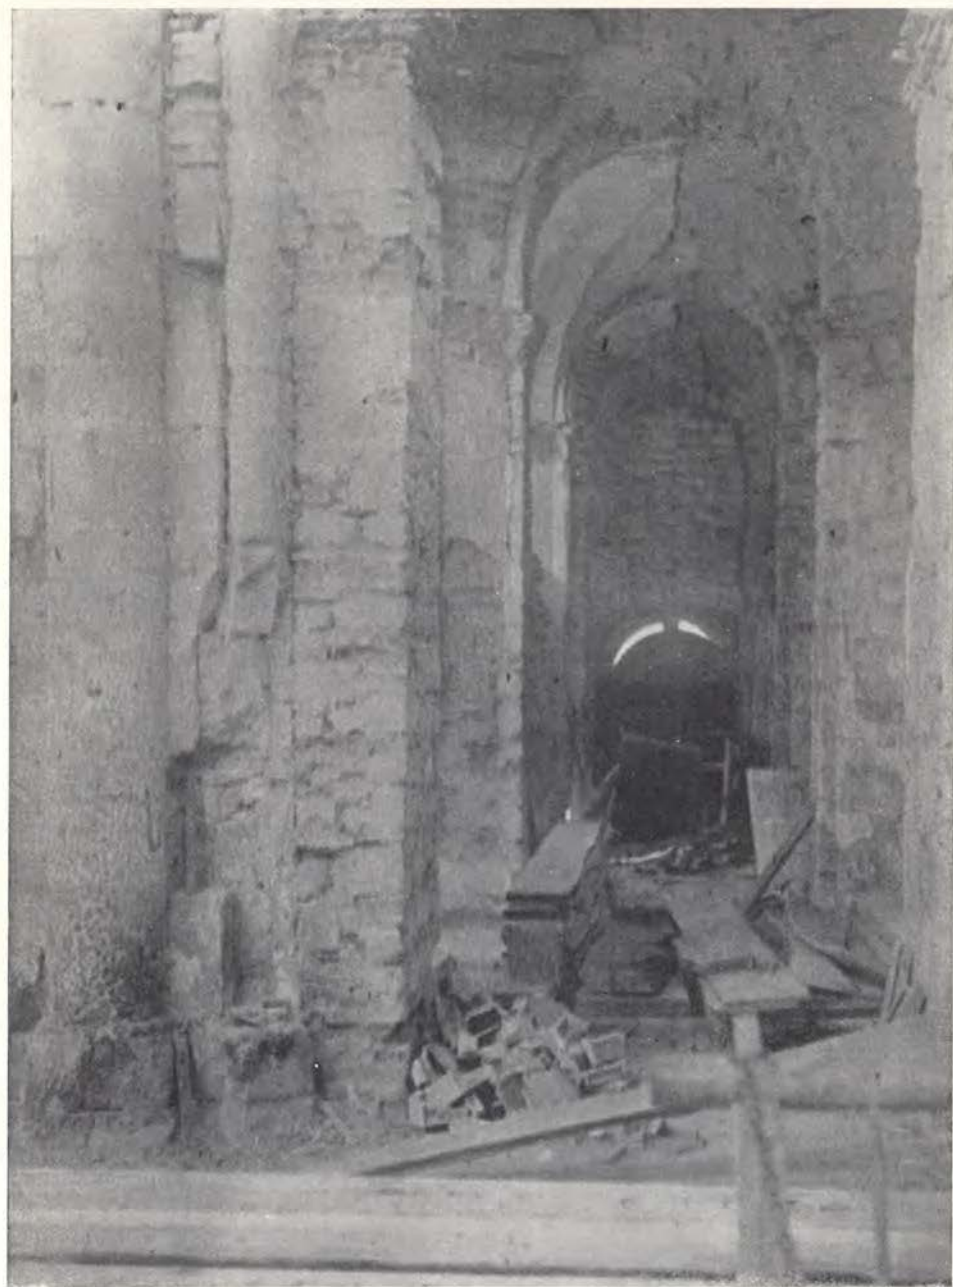
Kostanjevica na Krki — notranjščina severne stranske ladje v pogledu proti zahodu pred restavracijo leta 1929. (Foto F. Stelè)

ometana. Popravljen in deloma popolnoma izmenjane so bile vse strehe na cerkvi, na novo postavljeni razpadajoči oporniki ob južni strani ladje (bržkone ob severni!) in narejen nov omet. Prostor med dekorativnim baročnim portalom in cerkvijo je bil prekopan tako, da je omogočil reden odtok vode od zidov. Na novo je bila obokana grobnica, popravljeni razpadajoči oboki in obnovljen omet v stranskih ladjah, kolikor je bil to že sedaj mogoče z ozirom na drugi del programa<sup>14</sup>. Iz tega poročila povzemamo, da je bila stavba v celoti sanirana v takem obsegu, da je njeno konsolidirano stanje tedaj že dovoljevalo tudi take posege, ki bi povzdignili njeno stavbno in likovno vrednost. Drugi del programa pa je že predvidel »predvsem temeljito preiskavo stavbe z ozirom na njene arhitekturne zgodovinske vrednote in stavbno zgodovino ter restavracija notranjščine tako, da se ohrani čim največ takih potez in obenem notranjščini vrne estetsko zadovoljivo lice<sup>15</sup>. Pod konservatorjevim vodstvom so bili preiskani baročni slopi, ki delijo med seboj ladje, in bilo je ugotovljeno, da so v njih zazidani bolj ali manj še ohranjeni prvotni snopi stebrov in slopov z zanimivo rastlinsko okrašenimi kapiteli. Pokazalo se je predvsem, da bi se brez težav mogla odkriti prvotna arhitektura na straneh proti glavni in prečni ladji, ker bi s tem statika barokizirane stavbe ne bila ogrožena. Obenem pa se je tudi pokazalo, da je kamen deloma tako prhel, da ga bo treba izmenjati, drugod pa zaradi estetskega učinka zamazati goste kljuve, s katerimi je bil nakljuvan ob barokiziranju, da ga je bilo mogoče precej na debelo ometati. Vodstvo teh del je prevzel ljubljanski arhitekt Hugo Schell, ki je iz varnostnih ozirov odredil, da se v močno razmajane zidove nad gotskimi loki, ki se imajo odkriti, vložijo železobetonske grede. Obenem je bil dogovorjen način restavracije kamnoseških delov stavbe, in sicer zamazanje kljuvov, izmenjavo preperelih delov stebrov z novimi iz istega kamna, kakor so prvotni, čiščenje lepih kapitelov in rahlo prevlečenje kamna z rumenkasto barvanim apnenim mlekom, da se tako zakrije nelepo maroganje.<sup>16</sup>

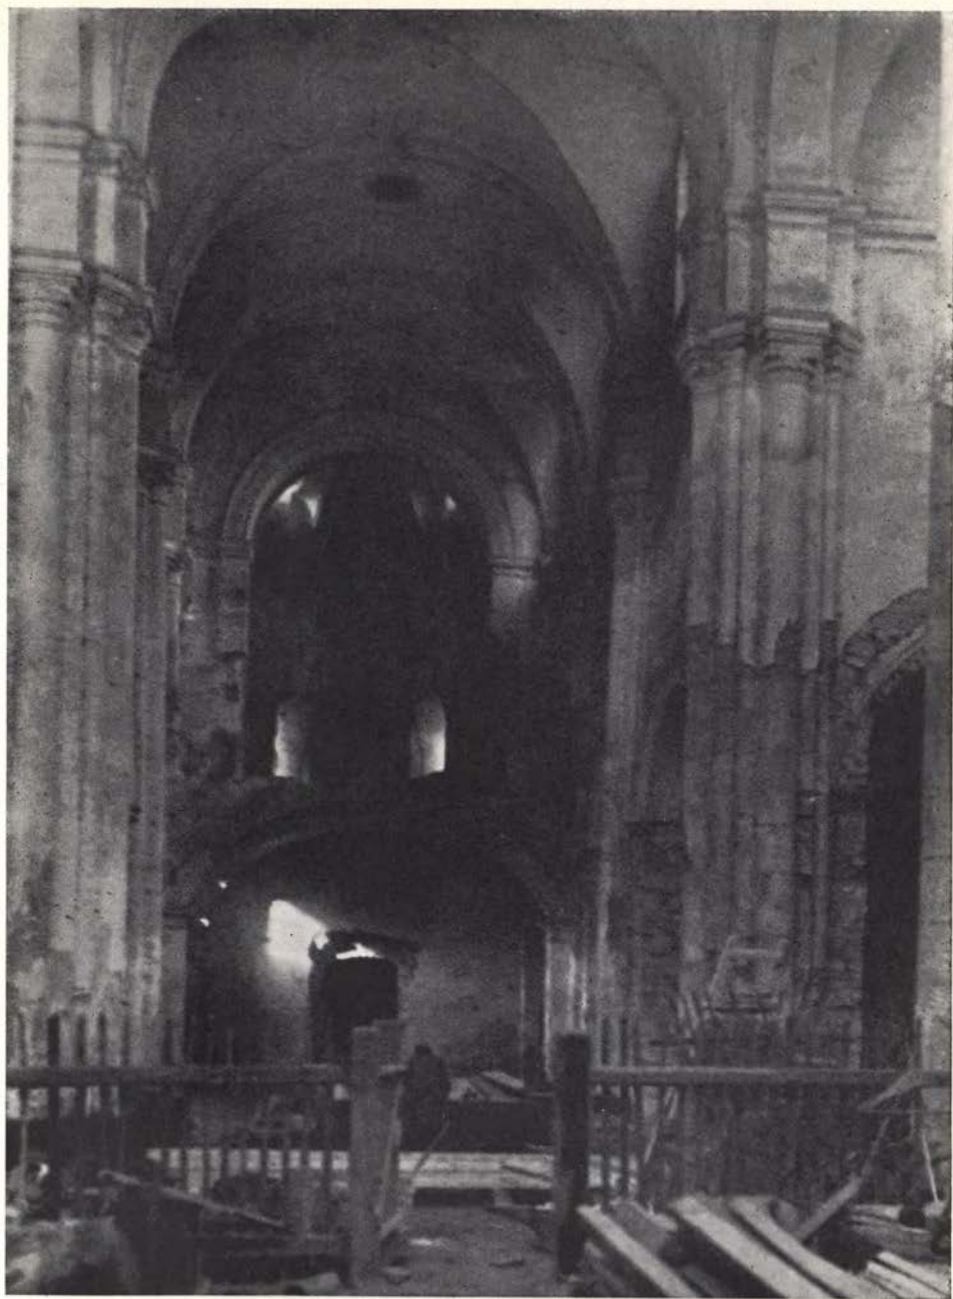
Kostanjevica na Krki — notranjščina cerkve s pogledom proti zahodu pred restavracijo leta 1929. Pevski kor, ki obsega eno travejo, še stoji. (Foto F. Stelè)

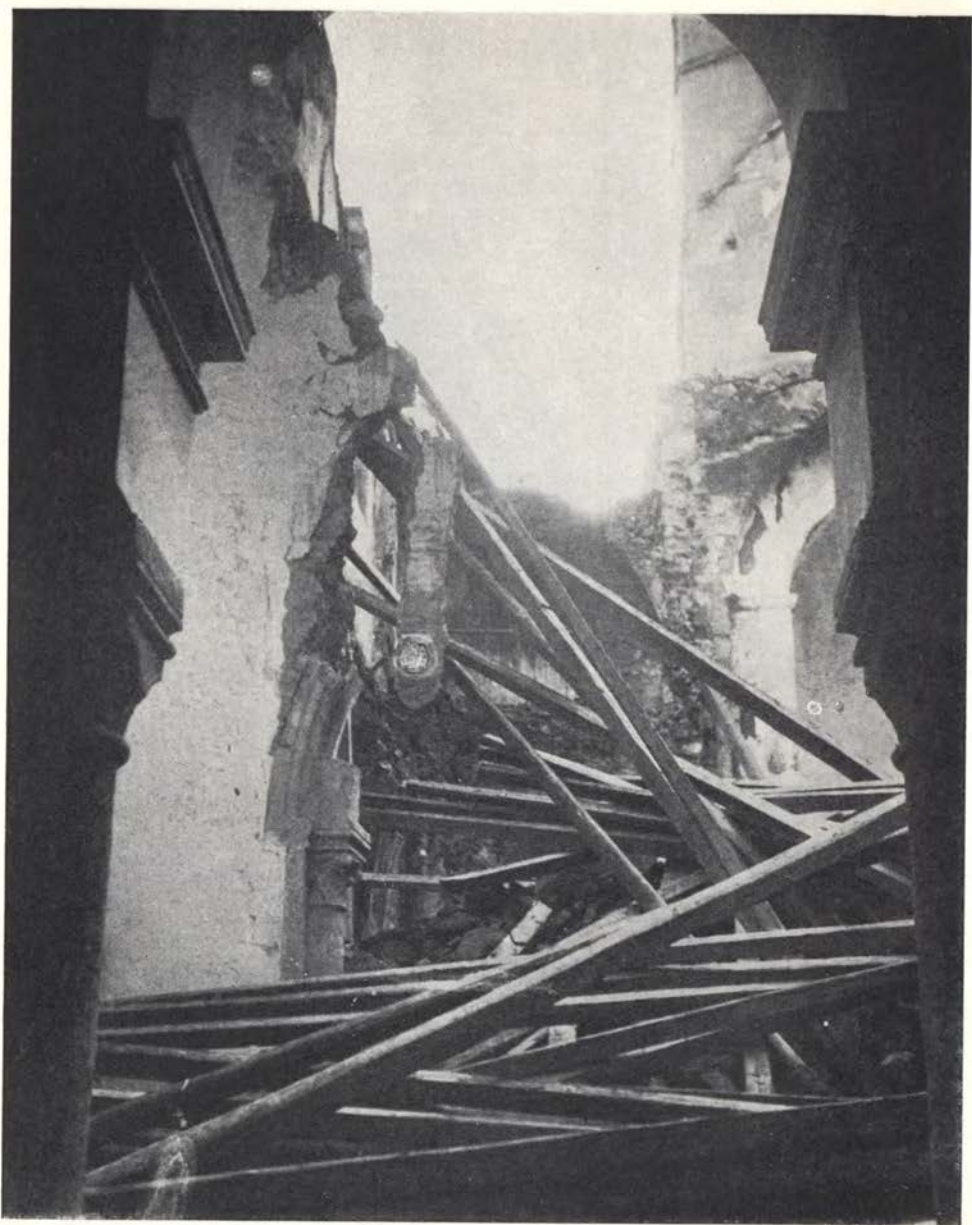
Kostanjevica — pogled v notranjščino samostanske cerkve potem, ko so se leta 1944 zrušili oboki glavne in južne stranske ladje. (Foto F. Mesesnel)

poslopje s cerkvijo vred.<sup>26</sup> Naslednje leto je predlagal konservator, da se cerkev začasno prekrije, les za prekritje se je že pripravljaj, vendar so se 30. marca 1944 sesuli oboki nad glavno ladjo in potegnili za seboj še arkadno steno južne stranske ladje, ostal je le obok v prezbiteriju, v južnem in severnem transektu in severna stranska ladja. Brez strehe pa so ostali domala vsi samostanski trakti, razen južne polovice zahodnega in deloma tudi severni trakt.<sup>27</sup>

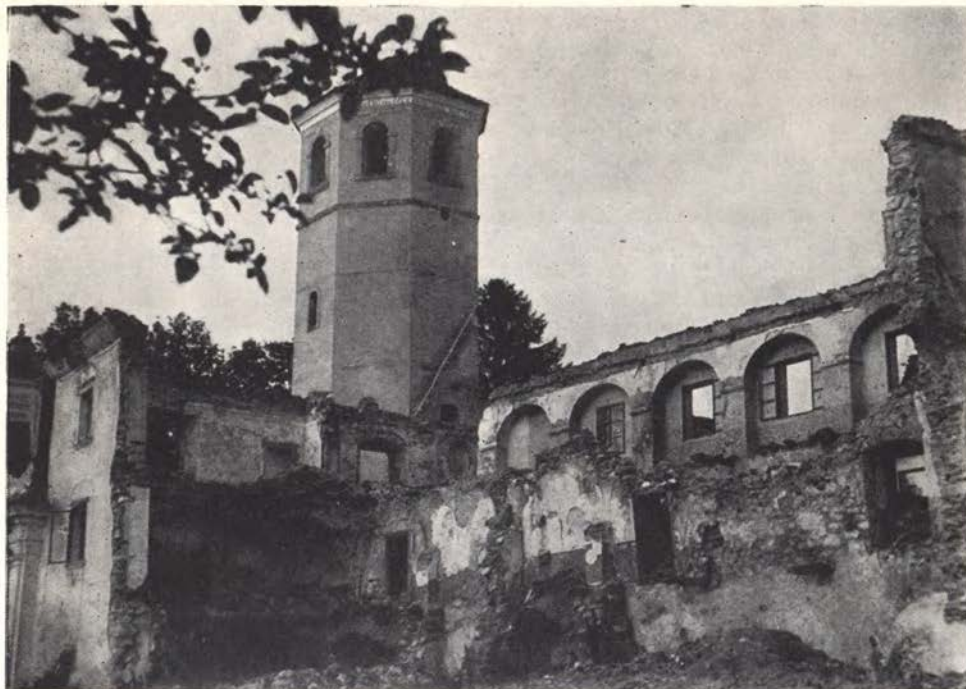
Kostanjevica — pogled na zahodni trakt leta 1944. (Foto Dolenz)

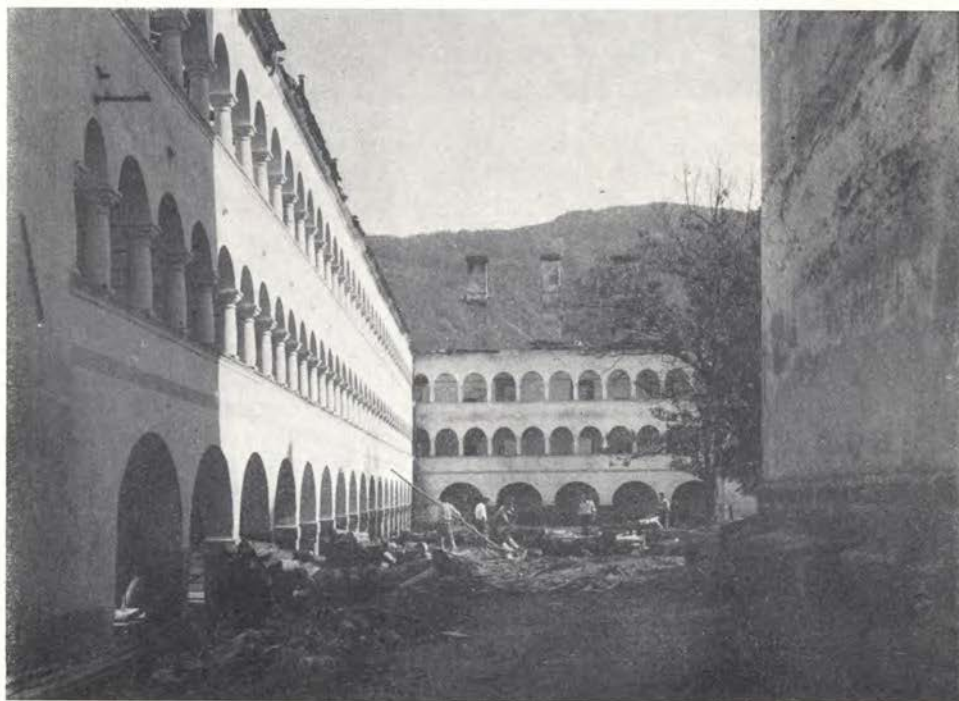
Kostanjevica — arkadno dvorišče s pogledom proti jugu leta 1944. (Foto F. Mesesnel)  
 Kostanjevica — cour à arcades avec vue vers le sud en 1944. (Cliché F. Mesesnel)

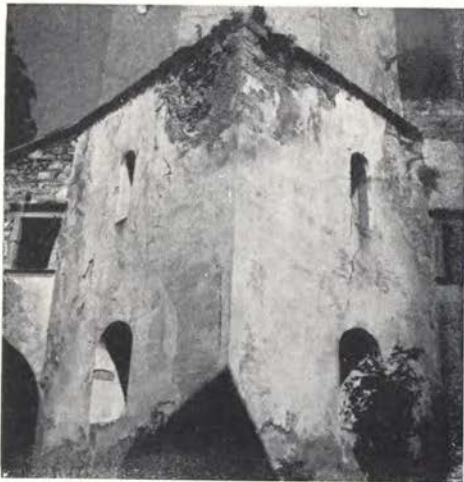
Kostanjevica — pritličje zvonika z vertikalnimi razpokami. (Foto I. Komelj)

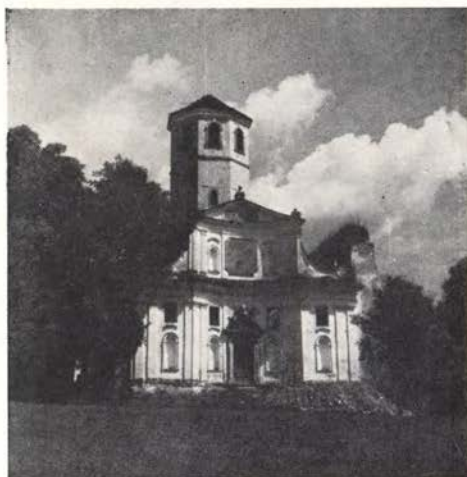
Kostanjevica — baročna kulisna fasada z zvonikom leta 1955. (Foto I. Komelj)  
Kostanjevica — façade baroque (praticable) avec le clocher en 1955. (Cliché I. Komelj)

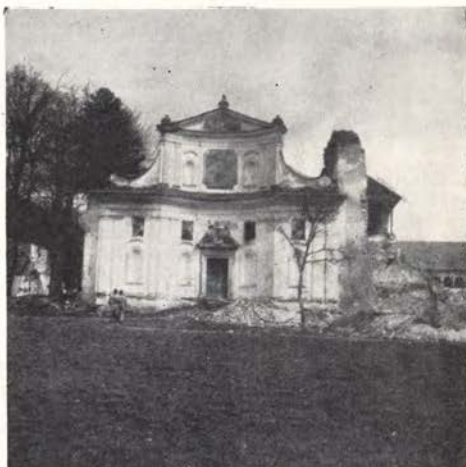
Kostanjevica — baročna kulisna fasada po zrušenju zvonika leta 1956 (Foto I. Komelj)  
Kostanjevica — façade baroque (praticable) après la démolition du clocher en 1956. (Cliché I. Komelj)

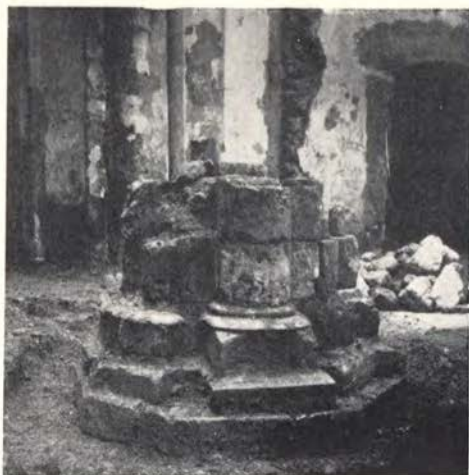
Kostanjevica — baza 1. snopa v južni stranski ladji samostanske cerkve.  
(Foto I. Komelj)

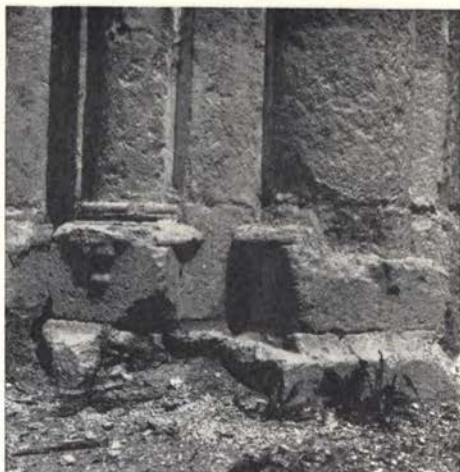
Kostanjevica na Krki — poškodbe na bazah kamnitih slopov. (Foto M. Canak)

Poleg poškodb in deformacij v konstrukciji stavbe se je ugotovila tudi dotrajanost uporabljenega gradbenega materiala. Razrahljanost sten je v precejšnji meri povzročil način zidave. Kajti tehnična obravnava zidov samostanske cerkve je dokaj nepravilna. Starejši zidovi so zidani iz lomljenca s širokimi stiki, tisti iz baročne dobe pa s precejšnjim dodatkom celih ali fragmentiranih kosov opeke. Zidani so prav tako z nekoliko manjšo uporabo malte in tudi sicer so zidovi na nekaterih mestih zelo nepravilni. Ker pa so bili zidovi po požaru in zrušenju obočne konstrukcije več let izpostavljeni nenehnemu izpiranju, je njihovo vezivo še bolj oslabilo. Sam kamen, pa je že prej kazal znake razpadanja,<sup>2</sup> kar je še posebej očitno na bazah snopov.

<sup>2</sup> Zaradi tega se je ob restavraciji 1929. leta izvršilo popravilo s cementno malto.

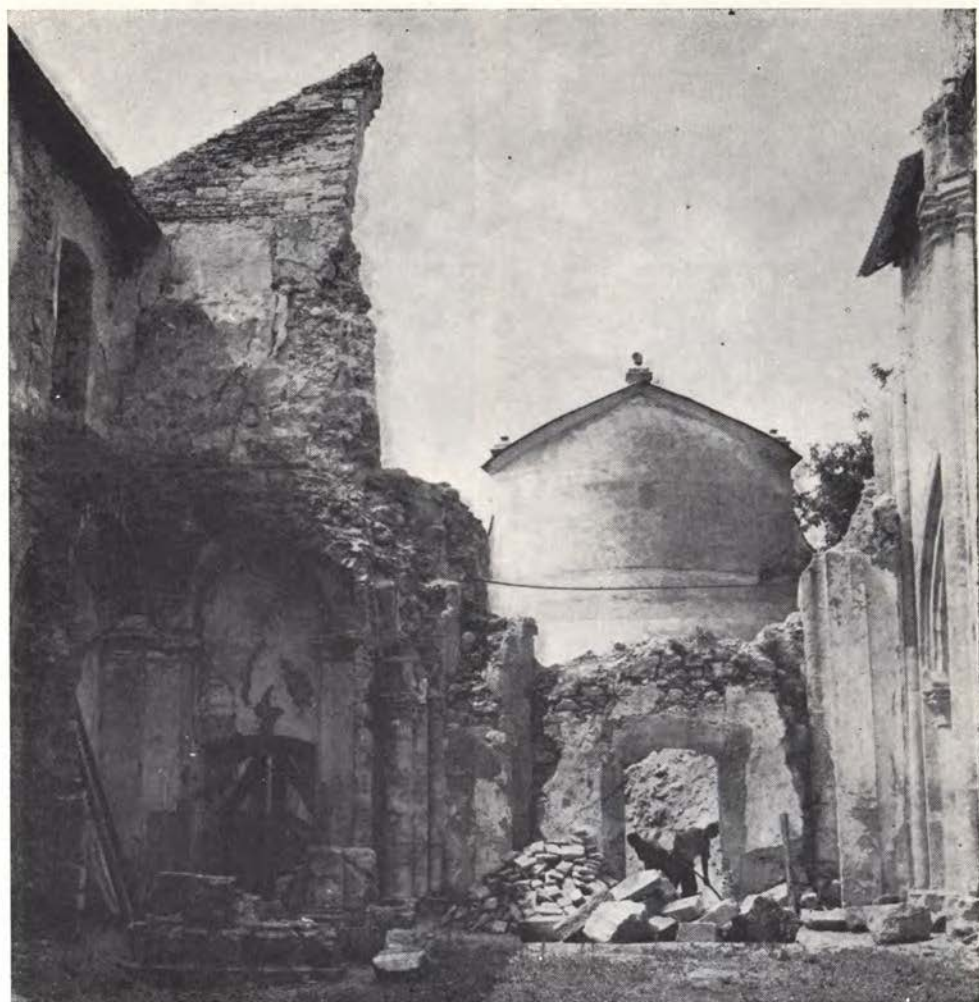
Kostanjevica na Krki — zahodna stran cerkve potem, ko se je porušil zvonik.  
(Foto M. Čanak)

Ugotovljeno stanje objekta in poškodb na njem je zahtevalo, da se najprej poiščejo vzroki, ki so stavbo privedli v tako stanje. Same poškodbe so pokazale, da le-teh ni povzročil le požar, ki je sicer uničil strešno konstrukcijo, temveč da so že prej posebni momenti povzročili tako stanje. Proučitev arhitekture je pokazala, da je morala biti cerkev poškodovana že zelo zgodaj, še pred postavitvijo gotske kapele okoli sredine 15. stol., ko so jo skrajšali za dve traveji. Nadalje se je pokazalo, da je prišlo do barokizacije stavbe, ki so jo izvršili v 18. stol., vsekakor zaradi njenega slabega stanja in potrebe po novem preobokanju notranjščine. Končno pa je prav slabo stanje spomenika dalo povod

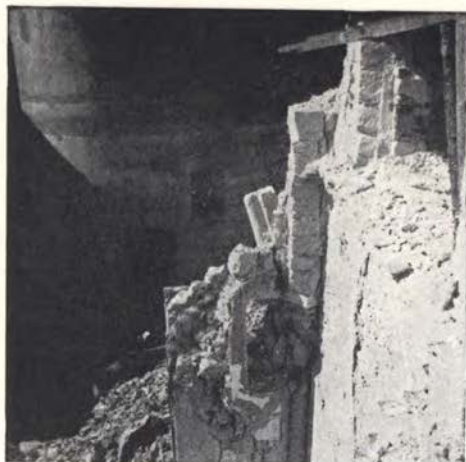
Kostanjevica na Krki — ostanki kapitelov in pilastrov v glavni ladji ob porušenem zvoniku. (Foto M. Čanak)

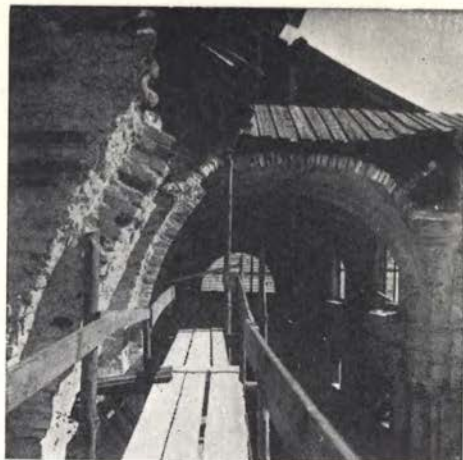
Kostanjevica na Krki — ostanki baročnih obokov v glavni ladji. (Foto M. Čanak)

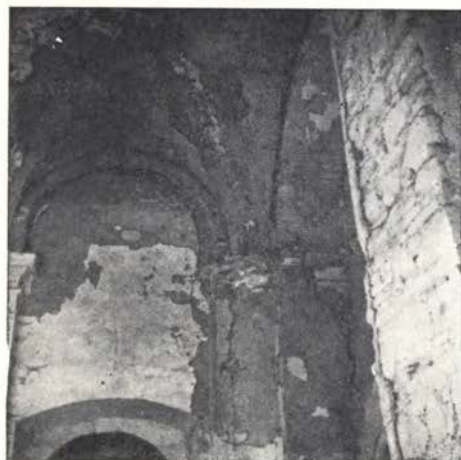
Kostanjevica na Krki — razpoke na steni in na oboku v severni stranski ladji. (Foto M. Čanak)

Kostanjevica sur Krka — Fissures dans le mur et la voûte de la nef latérale nord. (Cliché M. Čanak)

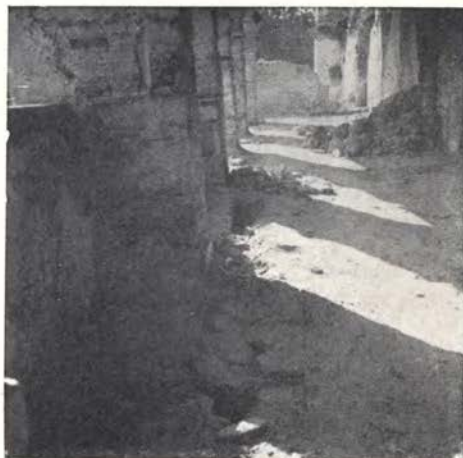
Kostanjevica na Krki — razpoke v tlaku prvega nadstropja arkadnega hodnika ob južni strani cerkve. (Foto M. Čanak)

Kostanjevica sur Krka — Fissures dans le pavé du premier étage de la galerie à arcades du côté sud de l'église. (Cliché M. Čanak)

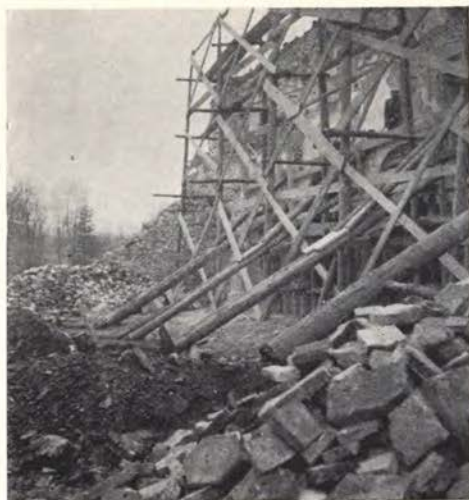
Kostanjevica na Krki — lesena konstrukcija za izravnavanje fasade arkadnega hodnika ob južni strani cerkve.  
(Foto M. Čanak)

Ker je bil gornji del arkadne stene precej razrahljan, ga je bilo treba najprej pazljivo porušiti in šele nato so se začele priprave za poravnanje spodnjega dela v vertikalni položaj. Izdelana je bila lesena konstrukcija iz močnih lesenih tridelnih opiračev, ki so bili povezani s konstrukcijo vertikalnih in horizontalnih gred na arkadni fasadi; ta je imela nalogo, enakomerno prenašati pritisk opiračev ob ravnanju. Opirači so se naslanjali na vkopane podstavke iz lesenih brun, na katerih so stale stiskalnice, ki se je z njimi izvršilo ravnanje stene. Pred tem pa so bili loki fasade in oboki podprti z leseno konstrukcijo, pod oboki pa izvršen kontinualan opaz, ki se ni omejeval samo pod podstavke, kakor je bilo prvotno predvideno v načrtu. Prav tako je bila preventivno podprta južna stranska cerkvena stena z notranje strani na mestih, kjer se nanj naslanjajo oboki arkadnega hodnika.

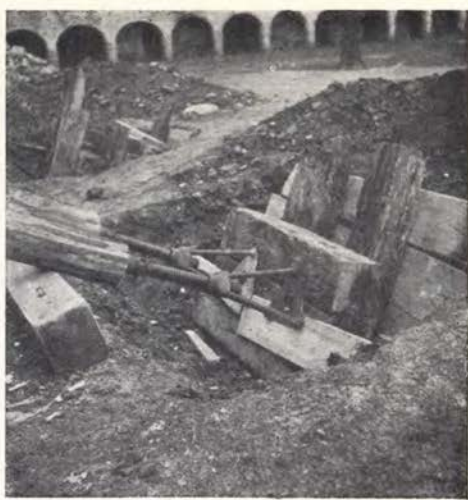
Kostanjevica na Krki — podstavek lesenih opiračev konstrukcije za izravnavanje fasade arkadnega hodnika ob južni strani cerkve. (Foto M. Čanak)

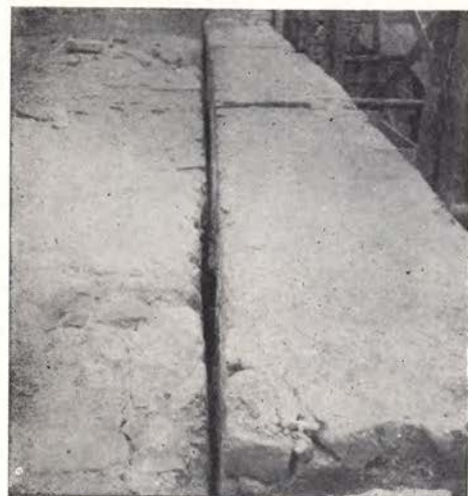
Kostanjevica na Krki — fasadna stena arkadnega hodnika ob južni strani cerkve pred poravnavo. (Foto. M. Čanak)

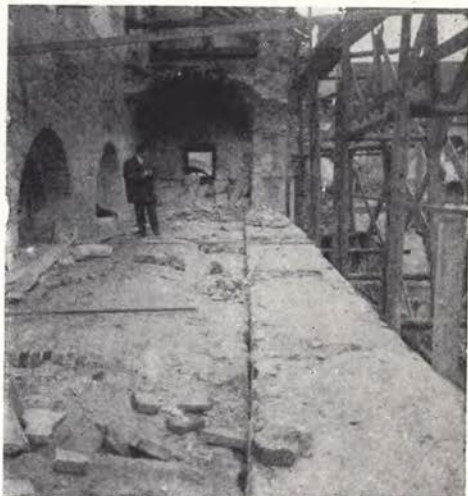
Kostanjevica na Krki — fasadna stena arkadnega hodnika ob južni strani cerkve po poravnavi. (Foto M. Čanak)

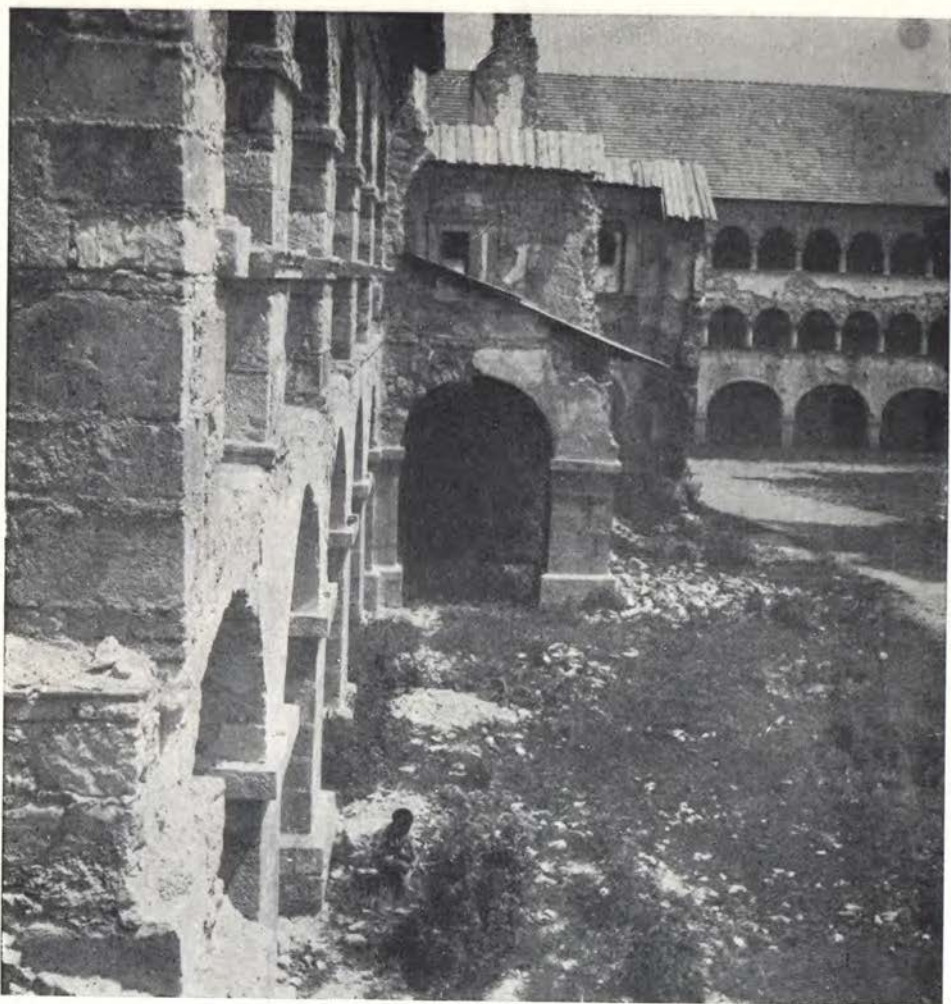
Kostanjevica na Krki — fasada arkadnega hodnika ob južni strani cerkve po poravnavi in rekonstrukciji zgornjega dela. (Foto M. Čanak)

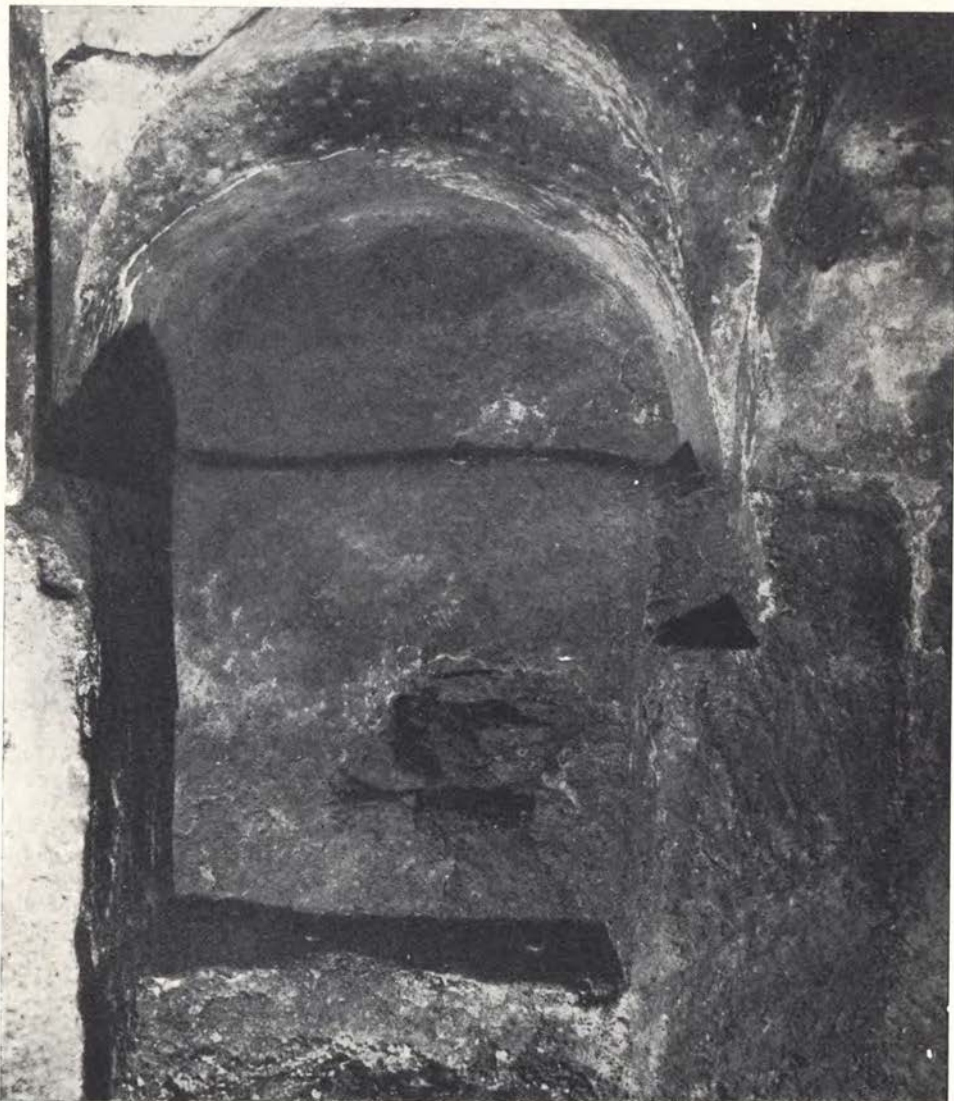
Hoče — kripta, severna vdolbina v vzhodnem delu prvega prostora. (Foto M. Zadnikar)

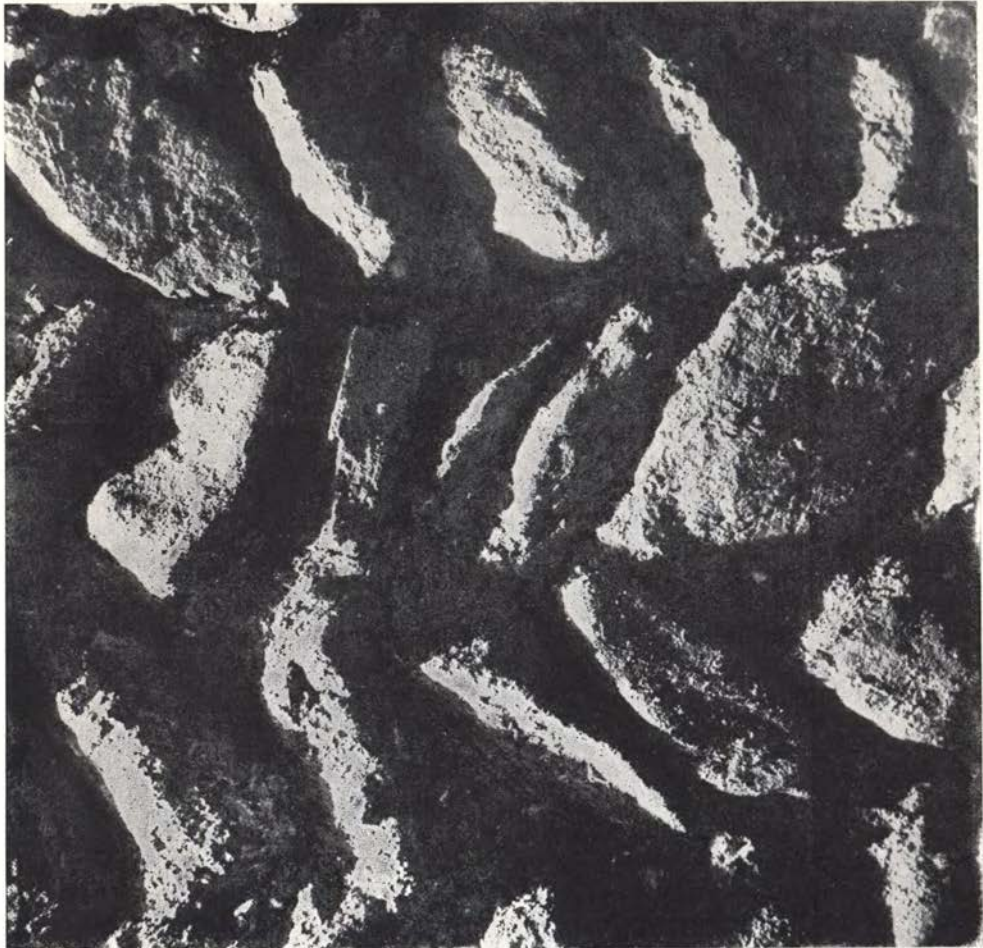
Hoče — značilna zidava na zunanji strani zahodne stene prvega prostora. (Foto M. Zadnikar)  
 Hoče — construction caractéristique du coté extérieur du mur ouest du premier espace.  
 (Cliché M. Zadnikar)

Zelo zgovorna je v svoji pričevalnosti zahodna stena opisanega prvega prostora, zlasti pa še to, kar se skriva za njo. Z notranje strani je ometana kakor ostale stene v tem prostoru in se pod ometom kaže njena kamnita gradnja s težnjo po plastenju, v njenem desnem spodnjem delu pa je bila že prvotno manjša odprtina ca 50/50 cm, katero so pozneje navzgor precej povečali. Skozi to odprtino, ki prvotno ni bila prehodna in njena takratna funkcija ni jasna, je sedaj s težavo dostopen 65 cm širok hodnik, ki poteka med omenjeno zahodno steno in njej vzporedno ležečim zunanjim zidom. Hodnik je obokan s plitvim kamnitim banjastim obokom, ki na severni strani skupaj z obema stenama preneha, ker se tu hodnik izgubi v nasipu, ki kaže na to, da se je na tem mestu nekaj porušilo. Na zunanji strani je tu še postavljen marmorni blok, drugi ob njem pa se je že prevrnil. Vse kaže, da je to stanje posledica neke predelave, zelo verjetno v zvezi s polaganjem sedanjega baročnega cerkvenega tlaka, ko so

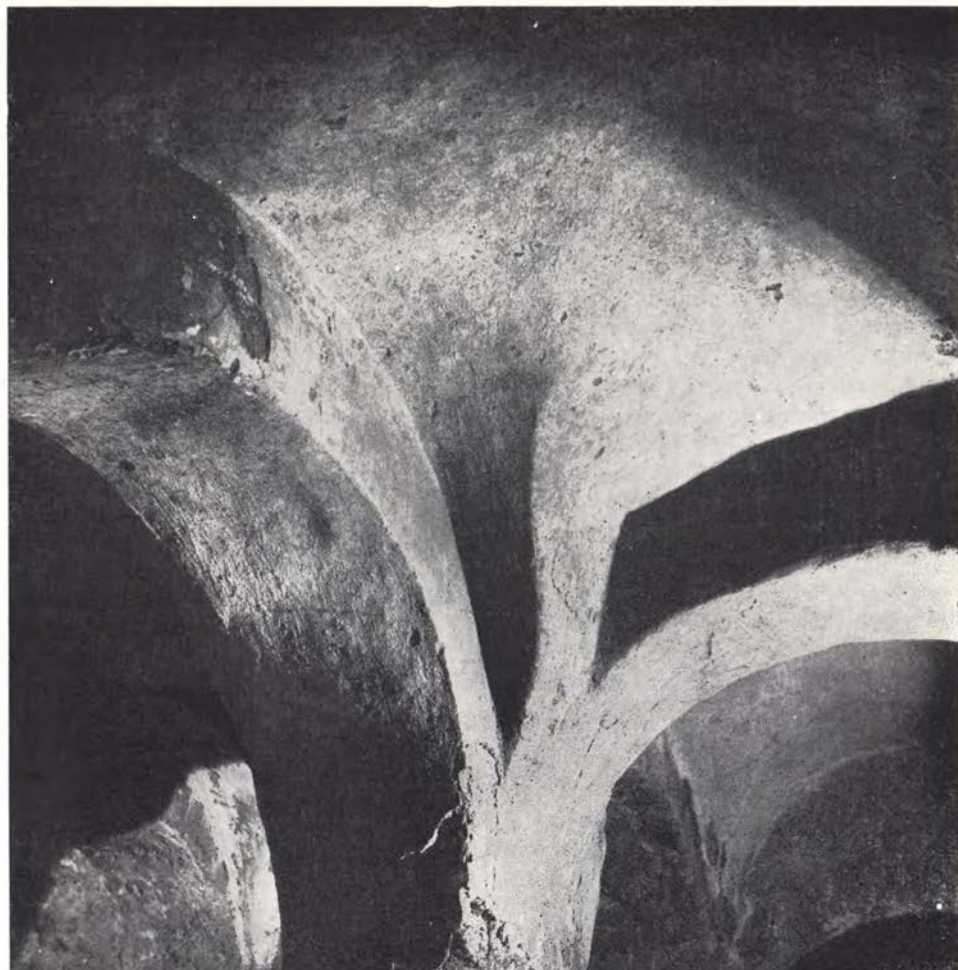
Hoče — obočne konstrukcije v drugem prostoru. — (Foto M. Zadnikar)  
Hoče — constructions voûtées dans le second espace. (Cliché M. Zadnikar)

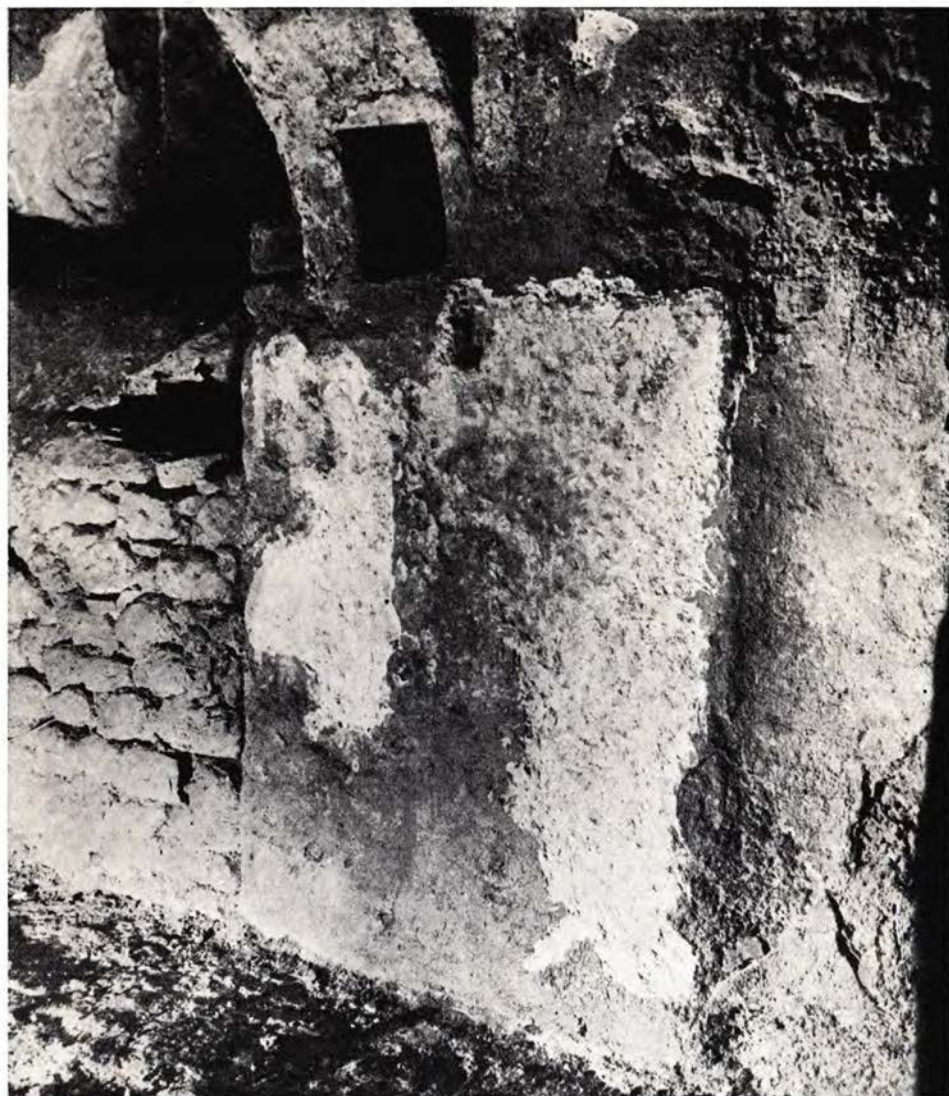
Hoče — kripta, antični marmorni bloki so uporabljeni kot gradbeni material.  
(Foto M. Zadnikar)

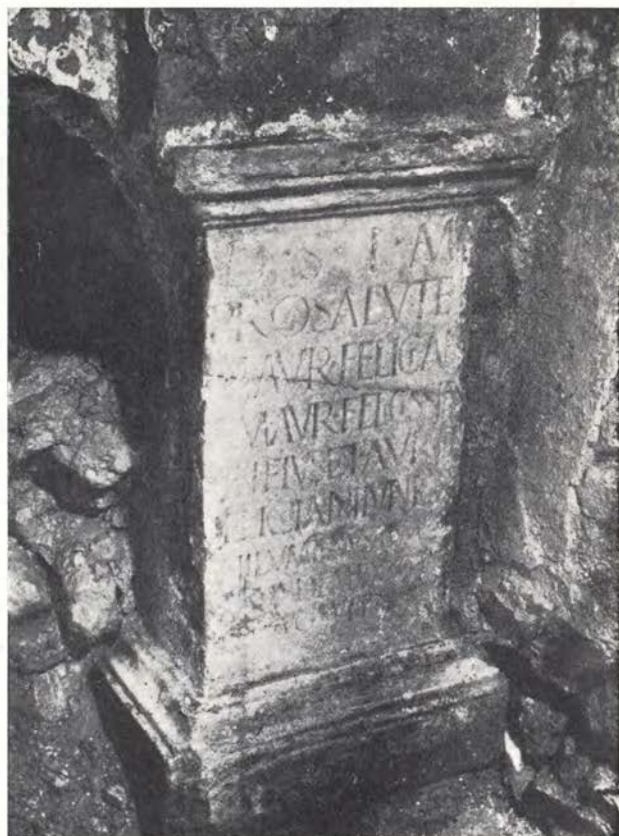
Hoče — rimski votivni žrtvenik je porabljen kot nosilni člen v srednjeveški arhitekturi kripte. (F.: M. Zadnikar)

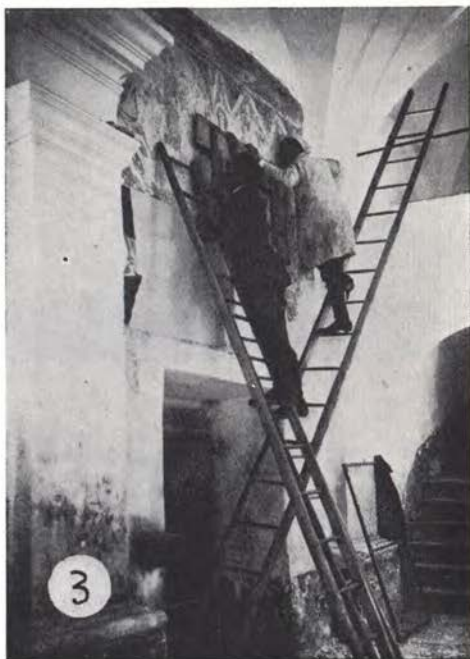
Vrzdenc — restavrator M. Sternen in konservator F. Stelè snemata fragmente mlajše plasti z zidu.

in negativnim odtisom. Na ploščo je položil fragment s hrbtom navzgor. Odstranil je žično mrežo in železni okvir, pri tem pa naletel na mlajšo plast freske. To je strapiral, se pravi: snel je le barvno plast (slika 6) in jo montiral na platno v lesen okvir (slika 7). Odtis starejše plasti je obdelal kot stakirano fresko ter ga montiral na platno v lesen okvir iste velikosti kot pri mlajšem fragmentu. Pri tem je bil ohranjen tudi Sternenov, zdaj že historično pogojen dodatek v zgornjem delu (slika 8). Prva načrtno sneta freska na Slovenskem je dobila svoj epilog več kot tri desetletja kasneje, namreč leta 1958, doslej žrtvovana plast iz 15. stoletja je zaživela ob starejšem odtisu.

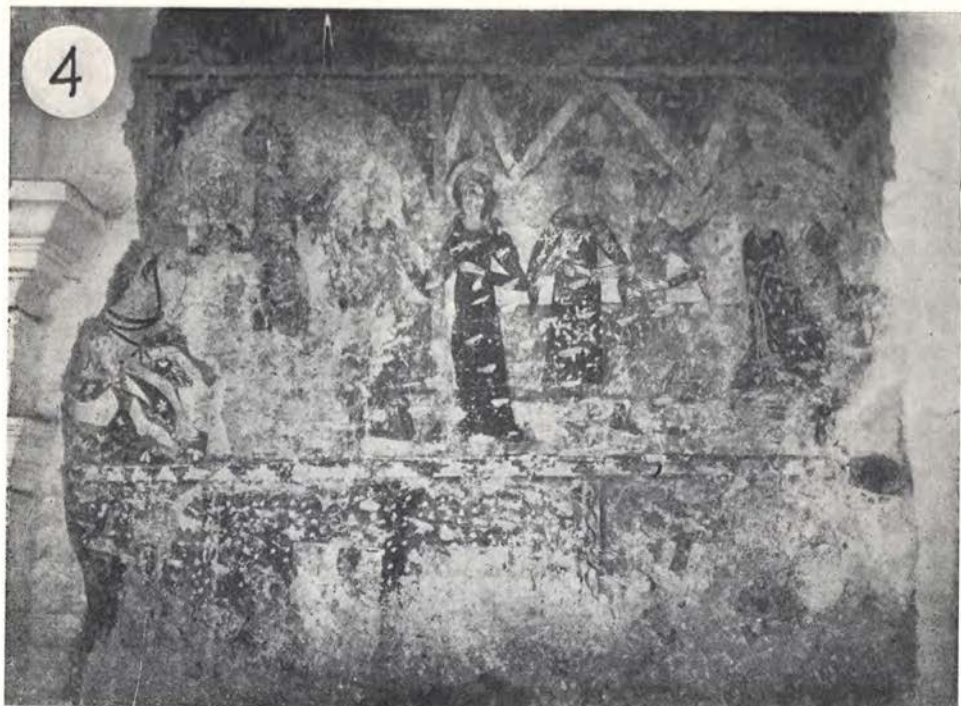
Vrzdenec — pod sneto mlajšo slikarijo je bila dobro ohranjena starejša plast.  
(Foto F. Stelè)

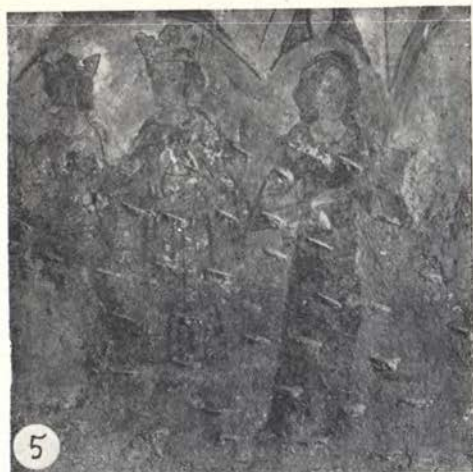
Vrzdenec — restavrator M. Sternjen je leta 1925 montiral sneti fragment mlajše plasti tako, da se je videl odtis barvne plasti starejše freske. Glave je po originalu doslikal. (Foto E. Pohl)

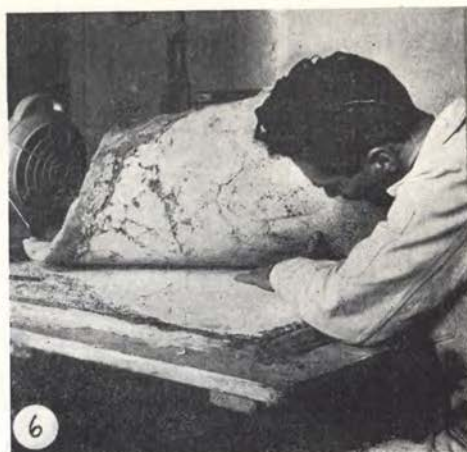
Vrzdenec — restavrator E. Pohl je leta 1958 strapiral mlajšo plast freske na fragmentu. (Foto J. Lapuh)

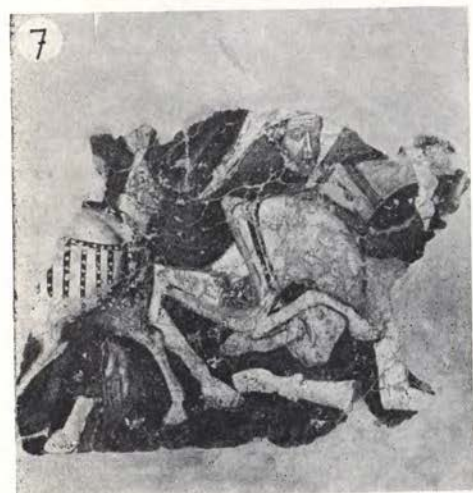
Vrzdenec — fragment freske iz druge polovice 15. stoletja po restavraciji leta 1958. (Foto Moderna galerija)

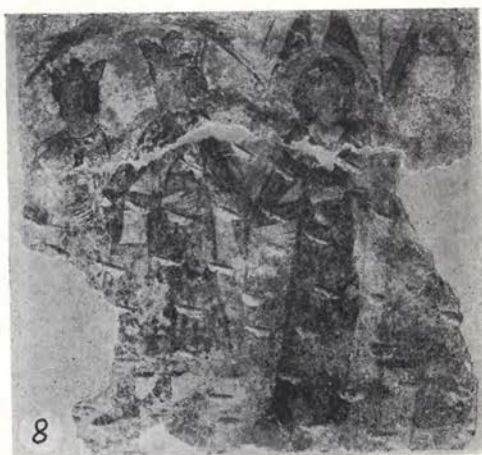
Vrzdenec — Odtis barvnega sloja freske iz časa okoli l. 1300 po restavraciji l. 1958. (Foto Moderna galerija)

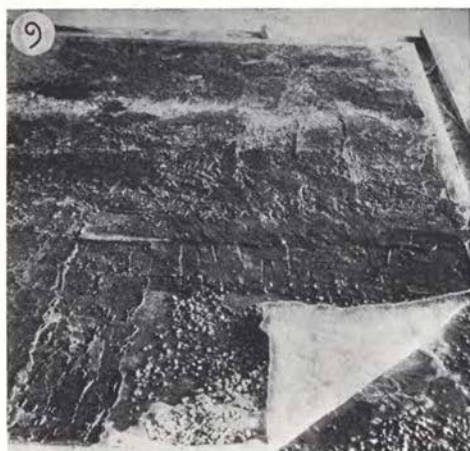
Koper — V križnem hodniku bivšega frančiškanskega samostana sneta freska med restavriranjem. Za ureditev spodnje plasti je bil uporabljen vosek, postopoma ojačen z gazo, peskom in kolofonijo.

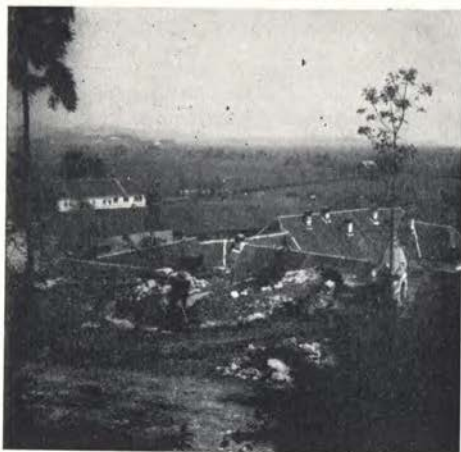
Bistra — izkopavanje temeljev stražnega stolpa. (Foto M. Vidmar)

Pri izkopih smo pazili na morebitne najdbe med ostanki zasipa, pa nismo našli nič pomembnega. Izkopali smo le veliko kamenja, ponekod še vezanega z apneno malto, na jugozahodnem delu notranjščine stolpa pa nekaj zogleniš. Po vsej verjetnosti je ostrešje stolpa pogorelo, nezavarovano zidovje pa je počasi propadalo, dokler ni zginilo s površja.

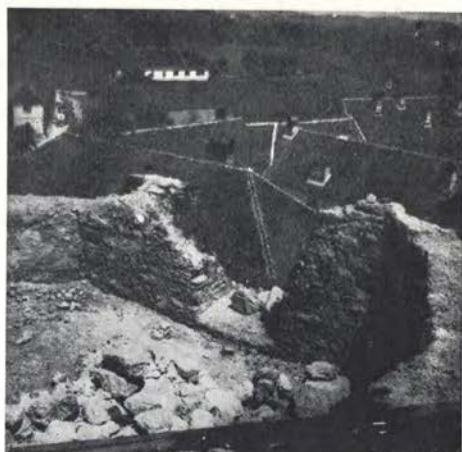
Bistra — ohranjeni temelji stolpa, pogled proti severovzhodu. (Foto M. Vidmar)

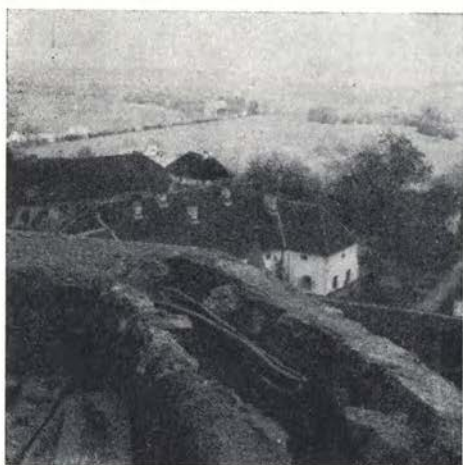
Bistra — struktura rekonstruiranega zidu. (Foto M. Vidmar)

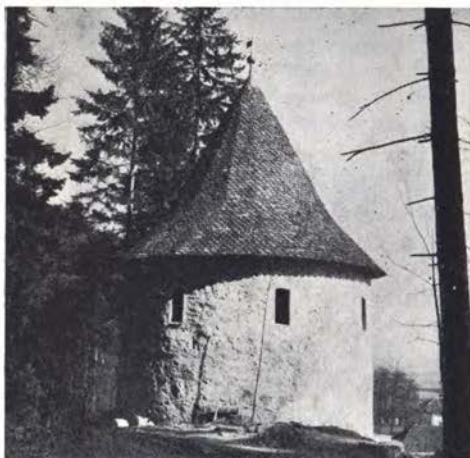
Bistra — rekonstruirani stolp v pogledu proti severu. (Foto M. Vidmar)

Streha je izvedena prav tako po načrtu arh. Kopača. V bližnji okolici smo pokupili vso staro opeko, ki jo je bilo mogoče dobiti (bobrovec). Streha se sedaj prav nič ne razlikuje od te, ki je na poslopih pod stolpom.

Izvedba notranjščine je prilagojena posebnim pogojem. Vhodna vrata v stolp (s pobočne, notranje strani) so vpeta v kamenit okvir, ki je sestavljen iz ostankov okvirov okenskih odprtih porušenih stavb nekdanjega samostana. Izdelana so iz macesna in na zunanji strani obita s tolčenimi železnimi ploščami. Vrata se širijo navzven in so zgoraj rahlo obokana. V prvo nadstropje, to je

v prostor kjer je 9 lin, se pride po dvakrat lomljenih lesenih stopnicah, ki so prilagojene krivini zidu. Na notranji strani lin je speljan v krogu hodnik, tako da je sredina prosta in ni zaključenega poda v nadstropju. To smo naredili zato, ker spodnji prostor nima drugih odprtih razen vrat, ta so pa polna in tako ne bi bilo spodaj nobene svetlobe. Nadalje smo ustvarili občutek izredne višine, saj je pogled do vrha odprtega podstrešja res zanimiv (ca 15 m). Line so pokončne v izmeri 100 × 45 cm na zunanji strani in se širijo na notranjo stran. Okenski parapet je na notranji strani do polovice raven, na zunanji strani pa se rahlo nagiba navzdol. Na prelomu bomo kasneje namestili okenca. Tudi line so obokane. Za obe smo porabili lehnjak, ki smo ga našli v razvalinah stolpa, nekaj pa pri rušenju raznih sten v gradu. Vsak lok je še posebej ojačan z železobetonsko preklado, ki pa na zunaj ni vidna.
