VARSTVO 1958-59  
SPOMENIKOV VII

VARSTVO  
SPOMENIKOV

### KONSERVATORSKA POROČILA

# Ob piranski spomeniški problematiki

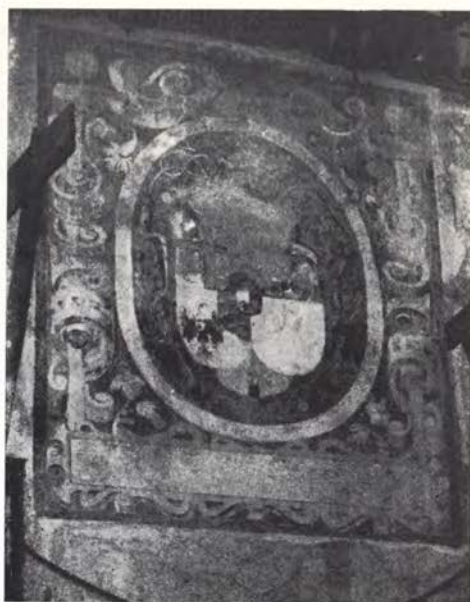
Bled — grad. Grb po izvršenem restavriranju. Rekonstrukcija je bila izvršena s punktiranjem. (Foto M. Železnik)

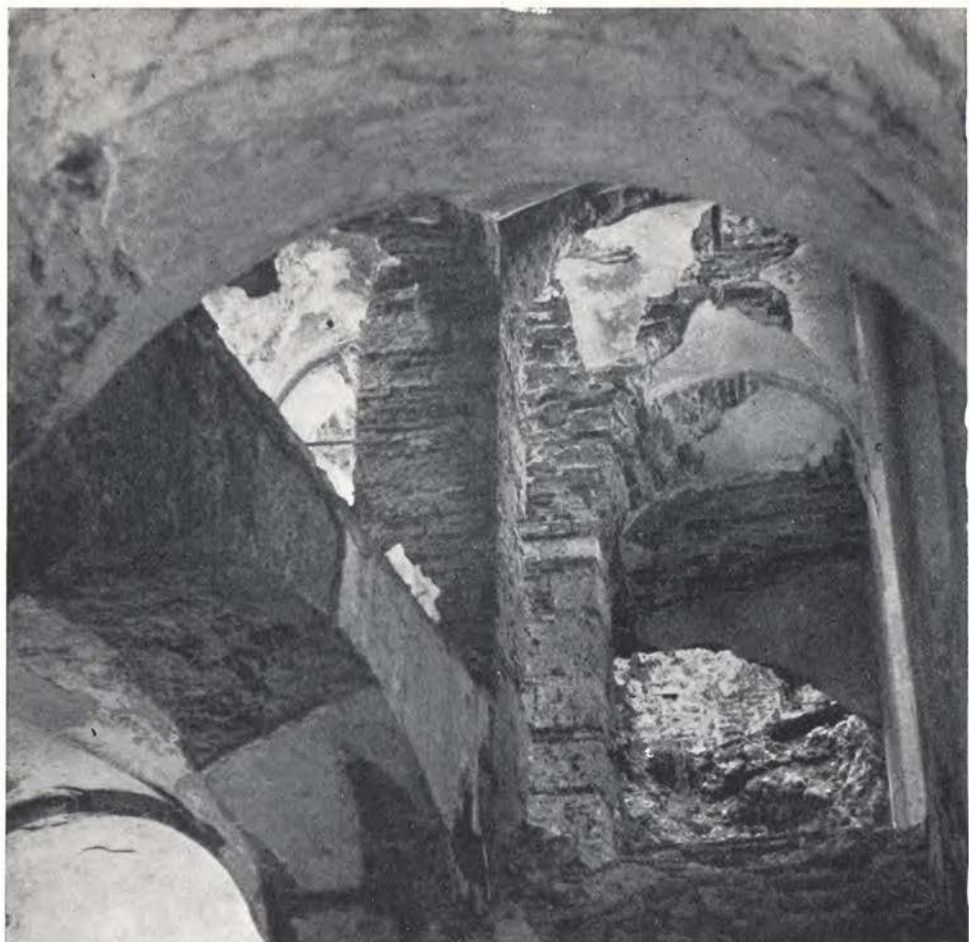
Brdo pri Lukovici — baročno stopnišče v gradu. (Foto N. Šumi)  
Brdo près Lukovica — escalier baroque du château. (Cliché N. Šumi)

ohranil kot dokument tudi del arkadnega dvorišča. Tako bi bile vsaj dokumentarno zavarovane vse sestavine renesančnega gradu, ki je doživel zunanjo barokizacijo z vencem, notranjo pa posebno z napravo odličnega stopnišča. Vendar kljub številnim urgencam ObLO Domžale in krajevne šole vse do 1958 ni bilo mogoče zaradi pomanjkanja finančnih sredstev začeti z deli. Spomladi 1958 se je sestala posebna komisija, ki je med drugim obravnavala program konservatorskih posegov ter predložila ObLO Domžale, naj imenuje poseben gradbeni odbor. Ta odbor naj bi skrbel za izvedbo del, strokovno vodstvo pa naj bi imel okrajni spomeniški organ. ObLO je predlog sprejel. Toda tudi to leto se dela niso začela, ker je prispeval denar samo OLO Ljubljana. Poleti 1959 pa je bila izvedena najprej rekonstrukcija venca na najbolj vidnem obrambnem stolpu, na katerem je vzdana spominska plošča Janku Kersniku. Do jeseni so bila končana dela pri obnovi venca na vseh straneh ob prej ogroženi

poti, razen na zaključnem stolpu proti cerkvi. Poleg tega je v delu streha nad stopniščem, ki je že močno poškodovano v nekaterih obočnih sestavinah. Ob teh delih so se pojavili tudi že različni turistični interesi, ki naj bi jim grad v prihodnje zadostil. A gotovo je, da je treba pred vsemi takimi pobudami najprej zavarovati temeljne sestavine gradu, ki kljub pomanjkanju strehe in porušeni notranjim elementom tudi po silueti pomeni privlačno vrednoto v pokrajini (1959). — N. Š.

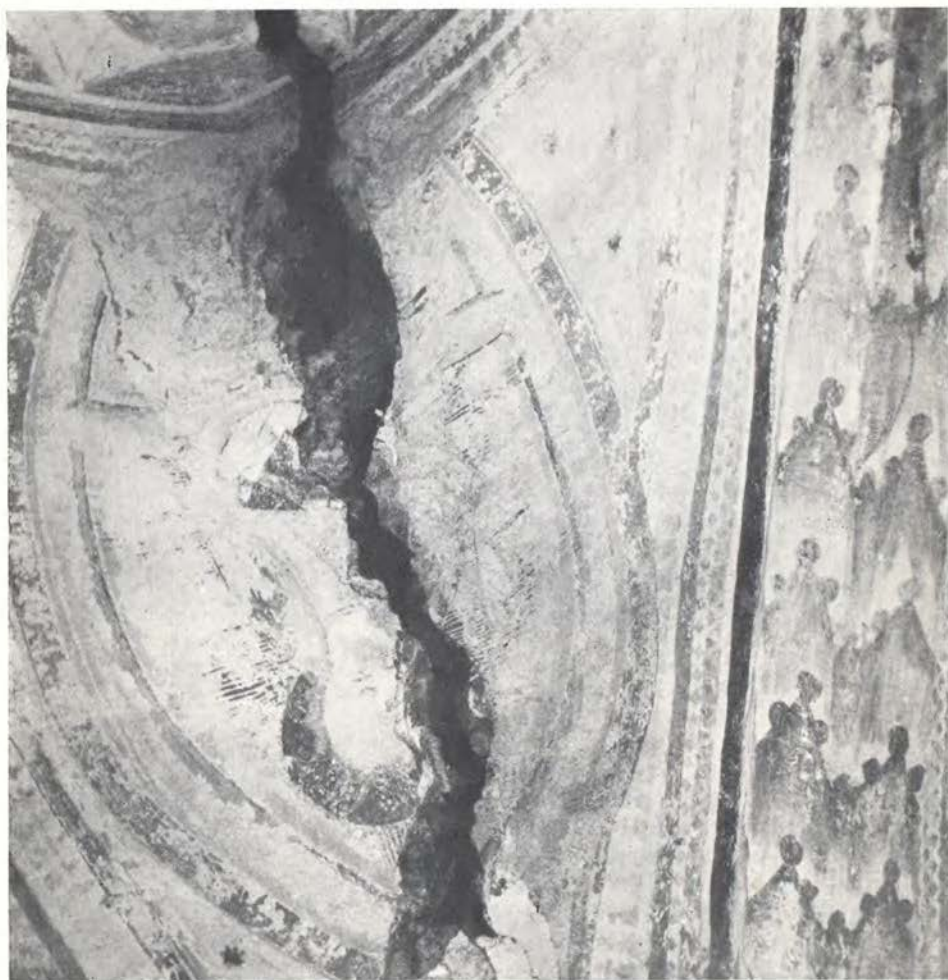
Breg pri Preddvoru — slika Kristusa v mandorli na oboku prezbiterija, preko katere poteka razpoka in je bil tu del oboka povešen. (Foto B. Sajovic)

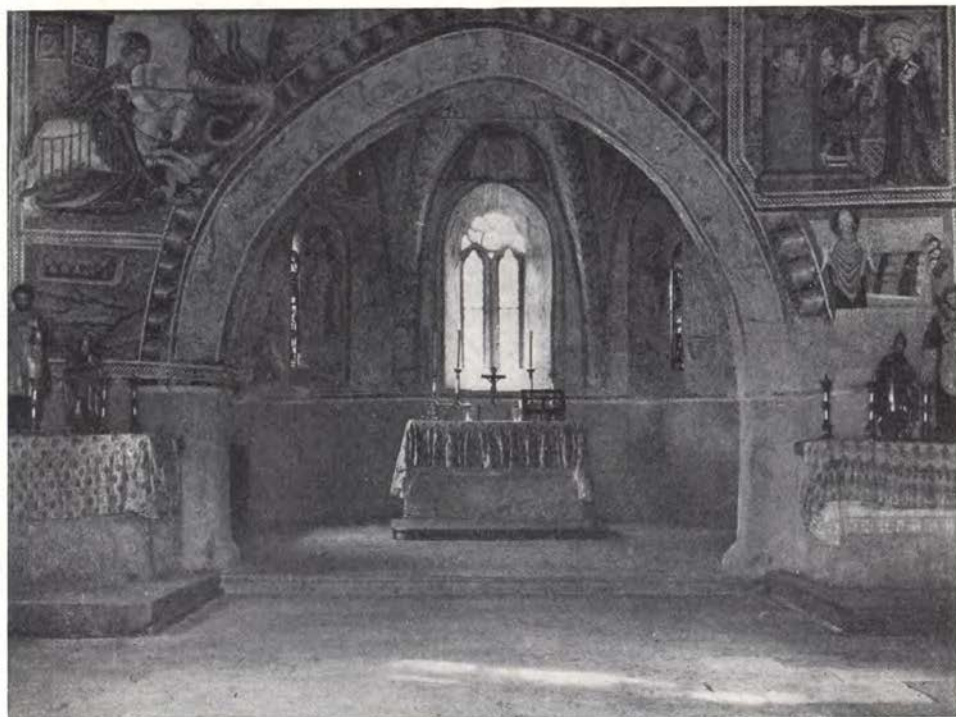
Breg pri Preddvoru — cerkvena notranjščina s pogledom proti prezbitteriju po odkritju in restavraciji stenskih slik ter po odstranitvi oziroma prestavitvi oltarjev.  
(Foto M. Pirnat)

Po odkritju in restavraciji slik, konsolidaciji oboka, pri čemer je bilo treba povešeni del oboka z rebri vred vrniti na prvotno mesto, zapolniti in tonirati več centimetrov široke razpoke po oboku, je prišla na vrsto še prezentacija objekta. Neustrezen oltar iz druge polovice 19. stol. s svojo disproporcionirano, značaju arhitekture in dekoracije poslikanega prezbiterija neprimerno obliko, ni imel več mesta v restavriranem prostoru. Ker bi stranska oltarja na svojih prvotnih mestih ob slavoločni steni zakrivala starejše in ob restavraciji na novo odkrite slike, smo jih po temeljitem preudarku postavili ob južno in severno steno ladje. Tako je prišel v notranjščini do izraza predvsem slikarski potencial v prezbiteriju oziroma v vzhodnem delu notranjščine, ki danes sicer še nekoliko kontrastira s svetlo toniranimi stenami ladje in temnim originalnim lesenim kasetiranim stropom iz konca 17. stol. Originalna slikana gotska okna, ki smo jih po restavraciji vrnili na prvotna mesta in jih še posebej zavarovali s posebnimi kovinastimi okviri, so prišla v svoji barvitosti do polnega izraza in ustvarjajo ponovno barvno in miljejsko sozvočje med slikanimi stenami in prosojnimi toni barvanih okenskih stekel. Zazidani vrh originalnega šilastega dvodelnega okna v zaključku smo odprli, zasteklili z originalnimi stekli, kar pa se ni povsem posrečilo, ker prihaja skozi razmeroma svetla stekla v notranjščino še vedno preintenzivna svetloba in bo treba najti drugačno rešitev. — I. K.

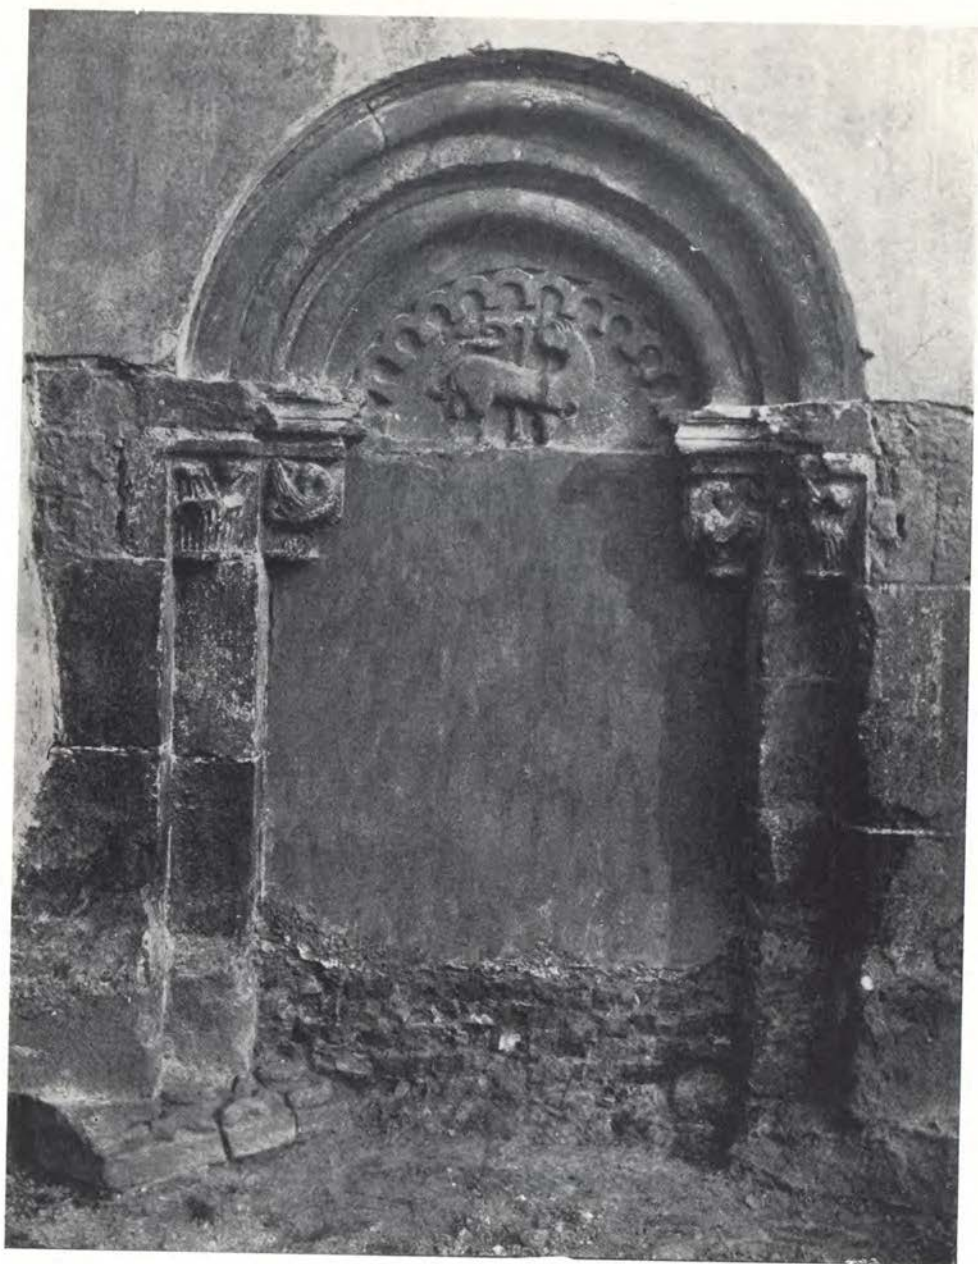
Ves portal je iz temnosivega, zelenkastega debelozrnatega peščenca, ki se na površini spreminja v rjavkastovijolične tone. Iz tega kamna je izdelano podnožje in vse ostenje s kapiteli vred ter oba paličasta loka arhivolte, pravokotni profil med njima in na zunanji strani pa je zložen iz opek. Vsa trojna baza je iz enega kosa, prav tako tudi oba ohranjena notranja kapitela, stopničasto ostenje pa je zloženo iz velikih posameznih blokov. Na desni strani je baza skoraj vsa odbita, na levi pa je toliko ohranjena, da jo je mogoče v celoti

Domanjševci — romanski portal iz prve pol. 13. stol. po očiščenju. (Foto M. Zadnikar)

rekonstruirati. Na enotnem podnožju, ki poteka v kotu  $45^\circ$  glede na ploskev stene proti notranjosti, so monolitno izklesane tri nizke baze z izredno globokimi žlebovi, tako da stoji zunanja baza že izven samega ostenja prislonjena k steni. Ti dve zunanji bazi izdajata, da sta prvotno na njih stala dva stebriča, katerih kapitela pa sta žal uničena in tudi ni nobenih sledov o poteku in obliki njune arhivolte. Srednja kapitela imata obliko razmeroma čokate čaše in sta pokrita z listi, ki so močno nabrazdani. Izpod spodnjih dveh segajo trije listi, pri vseh pa so brsti odbiti in je edinole na desnem kapitelu na notranji strani še ohranjen ostanek brsta, ki je močno spodvit. Oba kapitela sta enaka. Notranji par kapitelov je živalski, in sicer se na njih oglih stikata dve krilatí živali z nazaj obrnjenima glavama, ki sta kačjih oblik, na desnem je ena celo rogata. Ta dva kapitela sta si podobna, nista pa povsem enaka. Pod krilatima živalima se prepleta njun rep, ki se končuje s palmetnim listom. Na levem kapitelu je prednji rob nad glavama živali okrašen z lilijo. Kapitela se navzgor končujeta z žlebasto izpodrezano ploščo, spodaj pa imata polkrožna prstana. Na kapitele je položena monolitna in bogato žlebasto profilirana krovna plošča, ki pa je močno poškodovana in v ploskvi stene tudi odsekana, tako da manjka ves njen del nad zunanjima kapiteloma. Arhivolta je logično nadaljevanje profiliranega ostenja in povzema vse njegove elemente. Medtem ko je zunanja palica izgubljena, sta ostali dve ohranjeni in imata polkrožni profil, rob med njima

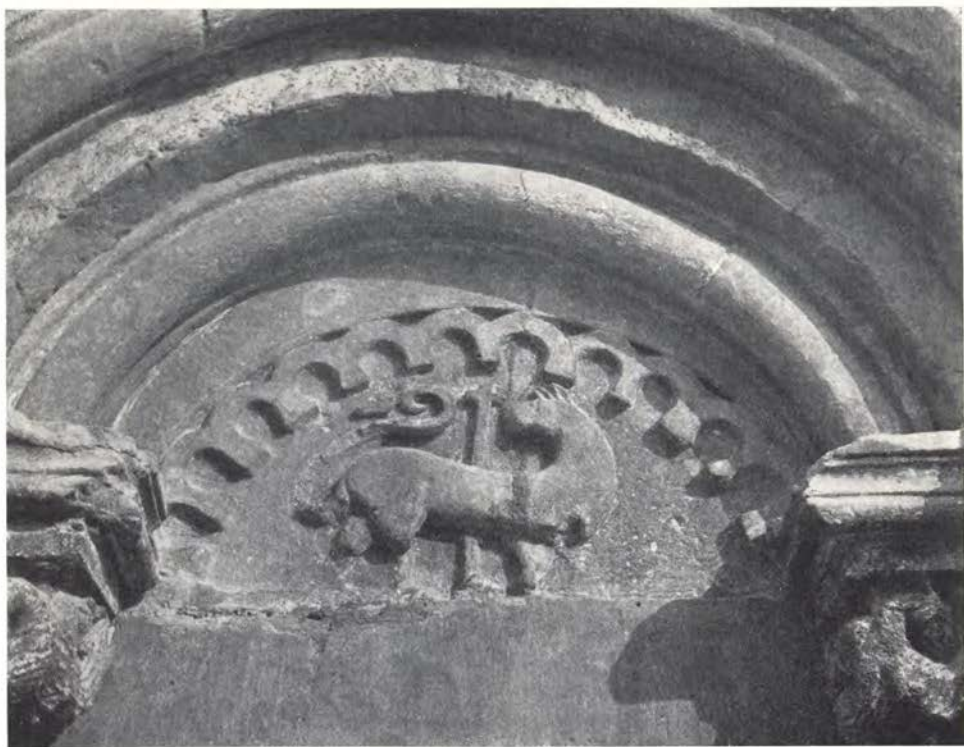
Domanjševci — timpanon romanskega portala po čiščenju. (Foto. M. Zadnikar)  
 Domanjševci — tympan du portail roman après nettoyage. (Cliché M. Zadnikar)

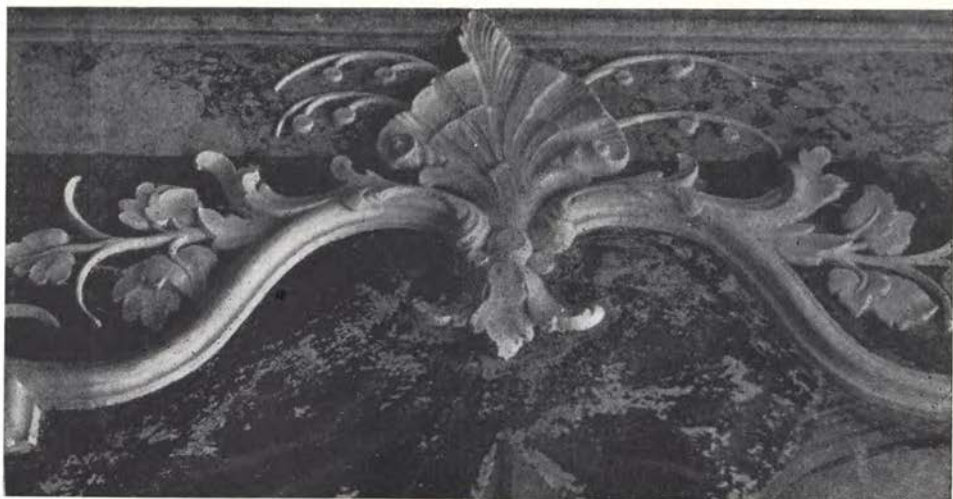
Ker je nastopal na štukaturi motiv listov so bili v originalu sicer posneti po naravi, vendar stilizirani z nemirno raztrganimi robovi, nesimetrično obli-

Goričane — del okvira med rekonstrukcijo. Razloček med originalom in novo štukaturo kažejo zlasti listi in zvončasti cvet. (Foto M. Zeleznik)

kovani, brez osrednje žile v listu, segali so globlje v prostor. Obnovljeni listi pa so bili simetrični, pravilno nazobčani s poudarjeno žilo v sredini. Akantovi listi so bili na originalu zlasti v vogalih napravljeni tako, da so ustvarjali videz podolžno razvlečene gmote, v kateri je najvažnejši srednji list, ki je bil le rahlo nazobčan. Obnovljeni listi so bili napravljeni deloma tako, da so bili poudarjeni in skoraj enakovredno obdelani tudi posamezni nazobčani deli lista. Obris je bil mehek, plastičen, medtem ko je bil pri originalu podolžno usmerjen in slikovit. Motiv školjke je bil pri stari štukaturi razmeroma oster in nemiren v obrisu in je segal s pravokotnimi brazdami v prostor. Obnovljene školjke pa so bile deloma plitve, z mehko zaobljenim obrisom, skratka preveč plastično modelirane. Listi na robovih trakaste ornamentike so bili pri originalu skoraj okrogli in plastično obdelani, obnovljeni pa so bili razčlenjeni deloma na tri enakovredne dele in preveč ploskoviti. Tako je obris nove štukature plastično linearen, medtem ko je imela prejšnja štukatura raztrgan slikovit obris. Posamezni detajli n. pr. trakovi, ornamentalni listi so pri novi štukaturi oblikovani konveksno, plastično mehko zaobljeno in ne konkavno, slikovito zalomljeno. Videti je bilo, da so obnavljalci povsod, kjer je bil original plastično in globinsko poudarjen uveljavljali ploskovitost, kjer pa je bil original slikovito obdelan ter zlasti v obrisu nemiren pa so poudarjali plastičnost. Slabo kopirane predloge so povzročile del težav v začetku restavriranja, ki pa so se ponavljale tudi potem, ko je ekipa dobila obvezno in odlično kopirano dokumentacijo. Popolna rekonstrukcija štukatur je dejansko zahteven posel, zlasti če gre za rokokojsko ornamentiko. Pravilno bi bilo, da bi štukaturo obnavljale vedno iste ekipe po možnosti kolikor toliko kontinuirano, kar je pa težko izvedljivo spričo kampanjskega značaja nalog. Restavratorji so med delom v razgovorih samokritično ocenjevali lastne dosežke pa tudi vztrajno in potrpežljivo odpravljali posamezne

**Goričane.** Občinski ljudski odbor je finansiral obnovo štukatur v dvorcu. Rekonstruirani so bili okviri okrog Jelovških fresk, nad vrati ter ob oknih v dvoranici v I. nadstropju. Odkrivanje fresk je že pred leti organiziral Zavod, ki je tudi sedaj posredoval ekipo za obnovitev štukatur. Sestavljali so jo od zunanjih sodelavcev H. Podkrižnik, ?. Lešnik in Z. Lapuh, od zavodovih uslužbencev pa J. Lapuh. Štukature je bilo treba rekonstruirati le na podlagi pomanjkljivih predvojnih fotografij, kar je zahtevna naloga celo za rutinirane štukaterja. Pri nas je bil to prvi primer v zavodovi praksi, da je bila iz spomeniških interesov obnovljena štukatura v takem obsegu. Delo ekipe, njeni napor, spodrseljaji in uspehi, so dragocena izkušnja, ki jo bo treba upoštevati pri organiziranju podobnih nalog v bodoče. Posnemanje rokokojske ornamentike je v zvrsti štukature med najtežjimi, ekipo pa so sestavljali predvsem rezbarji. Njihov način dela s trdo materijo, lesom je zato razumljivo vplival tudi na njihovo oblikovanje v mavcu. Videti je bilo kako je njihova rutina rastla med delom, kako so posamezni trdi detajli počasi dobivali nadih ornamentike iz 18. stol. Opazovanja in razgovori med restavriranjem so pokazali, kako težko je poustavljati umetnine v materialu, ki ga oblikovalec ne uporablja redno, in kako močan je v rezbarski tradiciji duh poznega 19. stol., ko je ta obrt še cvetela. Morda ne bo nezanimivo, če podamo nekaj odlomkov iz zapisov med delom, ki naj pokažejo probleme na katere so naleteli restavratorji.

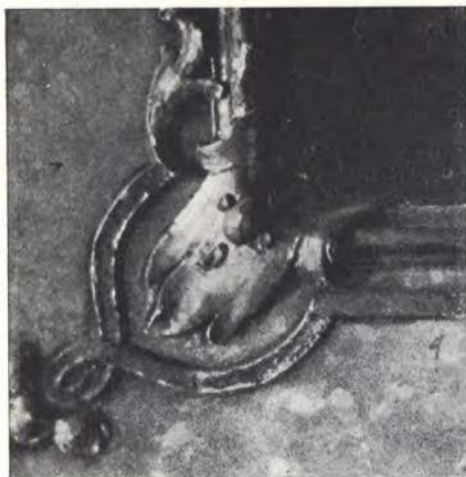
Goričane — del štukature pred uničenjem.

Goričane — partie du stucage avant destruction.

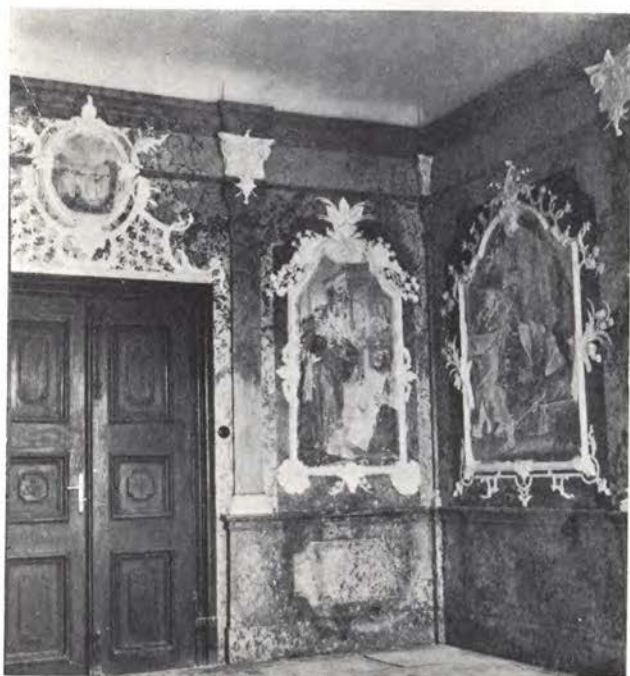
Goričane — pogled v dvorano po rekonstrukciji štukatur. (Foto J. Lapuh)

Goričane — vue de la salle après reconstruction du stucage. (Cliché J. Lapuh)

Z rekonstruiranimi štukaturami so dobile Jelovške freske ponovno slikovite okvire, kot prehod od barvite, polirane stene umetnega kamna k figuralnim upodobitvam, vsa dvorana pa z obnovljenimi kapiteli in ostalimi dekorativnimi štukaturnimi polnili znova bogati videz ne samo slikarsko, ampak tudi dekorativno plastično okrašenega prostora. Organizacijska izkušnja kaže, da je treba podobna dela temeljito pripraviti s sodelovanjem ekipe na poizkusnih primerih v delavnici, kjer je potrebno razpravljati o bistvu posamezne umetnine, o stilnih značilnostih in o temeljih izraznih sredstvih ornamentike. Pri zahtevnejših delih v bodoče tudi ni dobro vedno znova uvajati v delo nove moči, ampak je treba še naprej zaposliti že preizkušene restavratorje. Hkrati se je nazorno pokazalo, da je restavratorski posel tesno povezan z občutljivim likovnim doživetjem poustvarjalca, ki mora, če naj se v rekonstrukciji približa prvotnemu izrazu umetnine, doživeti in razumeti vse fineše, detajle in notranji značaj spomenika. Izkazalo se je dalje tudi, da v tej smeri daje prav domačim restavratorjem stalno delo v zavodovem restavratorskem oddelku potrebno občutljivost, ki jo nenehno razvijajo.

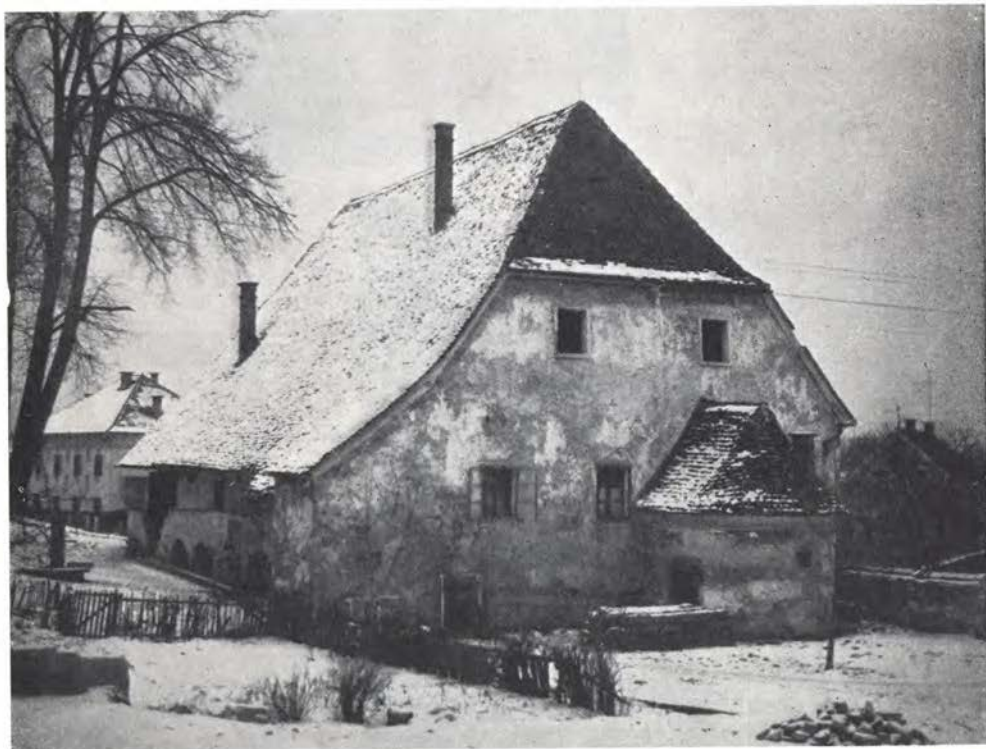
Gornja Radgona — »stari špital« po odstranitvi sosednjih hišic. (Foto M. Zadnikar)  
Gornja Radgona — »Stari špital« (le vieil hôpital) après démolition des petites maisons voisines. (Cliché M. Zadnikar)

**Gornja Radgona.** V zvezi z odstranitvijo dveh starih hiš pod cerkvijo se je ponovno pojavilo vprašanje obstoja t. im. »starega meščanskega špitala«. Težnjam po ohranitvi, ki so jih poleg nekaterih domačinov zagovarjali predvsem strokovnjaki republiškega spomeniškega varstva, so nasprotovali očitno premalo vsestransko pretehtani gospodarski razlogi češ, da stavba ni donosna in da bodo stroški za njena popravila ter za vzdrževanje presegli njeno gospodarsko vrednost. Gre za enonadstropno hišo, postavljeno ob glavni cesti pod cerkvenim gričkom, katera se na zunaj na pogled bistveno ne razlikuje od podobnih starih stavb po naših mestih in trgih, ki pa je posebno po poružitvi nekaterih nepomembnih hiš v soseščini s svojo strmo streho in plemenitimi merami še bolj skladno zaživela s svojim naravnim okoljem. Edinole mali polkrožni del, ki izstopa iz njene južne stranske fasade, da slutiti, da verjetno le ne gre samo za navadno stanovanjsko hišo, ki bi jo bilo morda treba čuvati zgolj zato, ker je nekaj desetletij starejša od svojih vrstnic. O nasprotnem nas prepriča ogled notranjščine, kjer nas v pritličju preseneti dvorana lepih prostorninskih razmerij, ki jo štirje kamniti stebri s podstavki dele na 9 obočnih pol kupolastih obokov, razpetih med vzdolžnimi in prečnimi oprogami. Ta pro-

stor, ki je nekdanj služil za kapelo, se je skozi polkrožni lok, ki pa je sedaj zazidan, odpiral v poprej omenjeni izstopajoči polkrožni oltarni del, v katerem se pod odpadlimi beleži kažejo sledovi baročnih stenskih slikarij. Dve osi severno od vhodne veže obsega globoka obokana klet. V nadstropju je nad pritlično dvorano enak prostor z notranjo stebriščno arhitekturo, ostali prostori pa so manjši in so sedaj precej neprimerno uporabljeni za stanovanja.

V opisanem primeru bo spomeniško varstvo brezpogojno vztrajalo na ohranitvi te izredne stavbe. Zato je pozdravilo doseženo soglasje s pristojnimi lokalnimi forumi, da se stavba ohrani in restavrira in da dobi potem novo primerno funkcijo. Pripravljen pa je seveda pri vseh obnovitvenih delih sodelovati z navodili in predlogi in bo na osnovi izdelanega programa za funkcionalno preobrazbo spomenika napravilo tudi vse potrebne načrte ter bo vsa ohranitvena prizadevanja po svojih močeh tudi gmotno podprlo, da bi se tako zagotovila nadaljnji obstoj in dostojna prezentacija tega pomembnega spomenika. — **M. Z.**

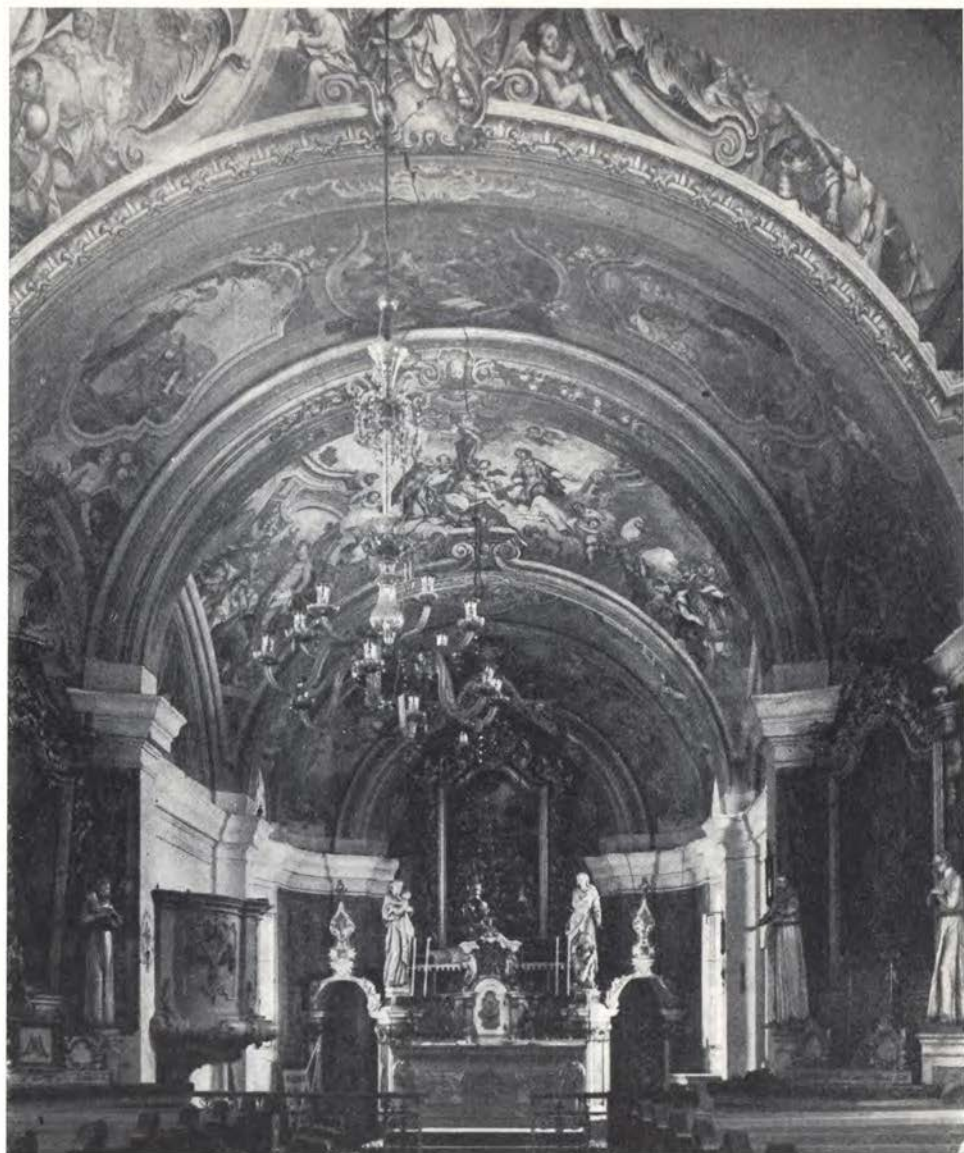
Groblje — notranjščina. (Foto N. Šumi)  
 Groblje — intérieur. (Cliché N. Šumi)

**Groblje**, popravila in obnovitveni program za cerkev. Kljub temu, da je že Zavod za spomeniško varstvo LRS v povojnih letih poskrbel za popravilo strehe in za primerno prezentacijo notranjščine, so finančne težave vse do letos zavirale temeljita obnovitvena dela. Lani smo opazili, da streha ponovno propuša in da so bile Jelovškove freske na več krajih spričo moče poškodovane. Ob razpokah, ki jih je povzročil še potres 1895, se je začel omet nevarno vihati. Slabo vzdrževanje je povzročilo tudi precejšnje okvare na oknih, saj so bile šipe po večini razbite; pomanjkanje zaščitnih mrež je prav tako prispevalo svoje. Tudi natančen pregled zvonikove kape je pokazal, da je pločevina v celoti dotrajana in da bo treba obnoviti deloma tudi leseni opaz. Odsek za spomeniško varstvo OLO Ljubljana je napravil zato obnovitveni program za ta dragoceni spomenik baročne dobe v svoji prednostni vrsti. Letos je bila sklenjena z gradbenim podjetjem pogodba za popravilo strehe, zvonikove kape in oken; zaradi tehničnih težav zvonikova kapa še ni bila obnovljena. V okna pa so bile vstavljene zaščitne mreže. Nadaljnji program obsega novo toniranje zunanjščine; čiščenje in utrditev Jelovškovih fresk, obenem pa odstranitev vse mlajše nebaročne opreme; tako bo spomenik pokazal svojo pravo podobo baročne celostne umetnine. (1959) — **N. Š.**

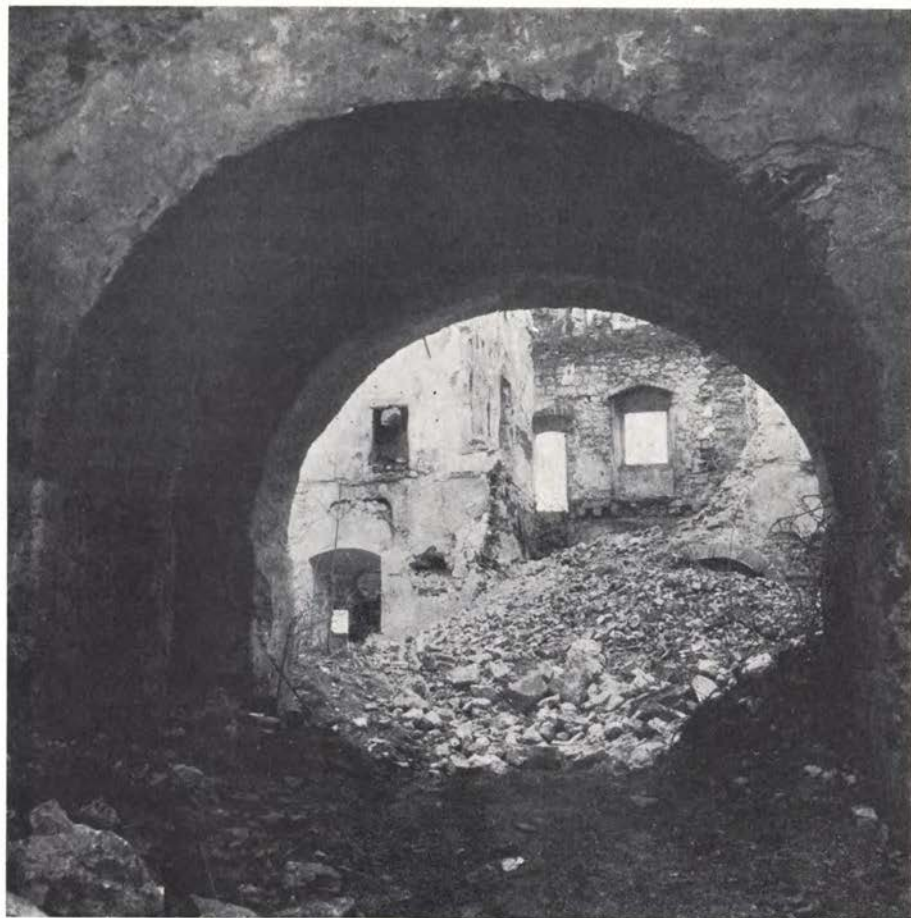
Hmeljnik — pogled skozi vežo na dvorišče z leta 1958 miniranim traktom.  
(Foto I. Komelj)

Hmeljnik — à travers le couloir, vue sur la cour, prise du côté miné en 1958.  
(Cliché I. Komelj)

**Hmeljnik**. Ko so 1958. leta dogradili avtomobilsko cesto Ljubljana—Zagreb, se je pri lokalnih oblastvenih organih spet zbudilo zanimanje za razvalino Hmeljnika, ki je šele z dograditvijo nove ceste prišla zaradi dominantnega položaja do polnega izraza. Z nove ceste se je namreč odprl izreden pogled na grajski hrib z ruševinami na vrhu. Že prej rekonstruirana pot z odcepom na avtocesti pa olajšuje obisk tudi motoriziranim turistom. Občinski ljudski odbor Novo mesto se je zavzel za ohranitev ruševin, ker so le-te zaradi svoje spomeniške vrednosti in tudi gradbenega stanja vredne, da se ohranijo in vsaj delno usposobijo za turistično-gostinski objekt. Po predlogu, ki ga je nakazal občinski ljudski odbor, naj bi se uredil za namene gostišča predvsem južni in zahodni del, ki je za to še najbolj primeren zaradi svojega sijajnega razglednega položaja. Hkrati pa je ta del tudi najbolj ogrožen. Kakršnikoli ureditveni posegi bi bili le v prid zavarovanju razvaline in zato Zavod za spomeniško varstvo načeloma soglaša s tem predlogom. Jugozahodni ogel je sesut že od osvoboditve sem, kar povzroča nestabilnost v južni zunanji steni, ki je z vertikalnimi režami razpokana v vsej dolžini vse tja do vgrajenega prvotnega jugovzhodnega stolpastega dela. Ob zahodno steno prislonjen gotski obrambni, kasneje v renesansi v stopnišče predelani stolp, je prav tako razpokan v celotni višini in obstaja resna nevarnost, da se sesuje. Odkar pa so nasilno zrušili notranjo dvoriščno steno severnega trakta, so ogroženi še posebej notranji zidovi. Ker je bil grad

že 1942. leta požgan, se na njem ni ohranila več nobena streha. Četudi gradbeno stanje še vedno dovoljuje v razvalini določene ureditvene posege, trenutno stanje spomenika ni povsem zadovoljivo in zato moramo obravnavo ruševin Hmeljnika gledati predvsem s stališča konservacije oziroma konsolidacije. Vsi strogo konsolidacijski posegi bodo usmerjeni v to, da stavbo sanirajo v spomeniškem smislu in hkrati upoštevajo praktične potrebe, s katerimi bo spet

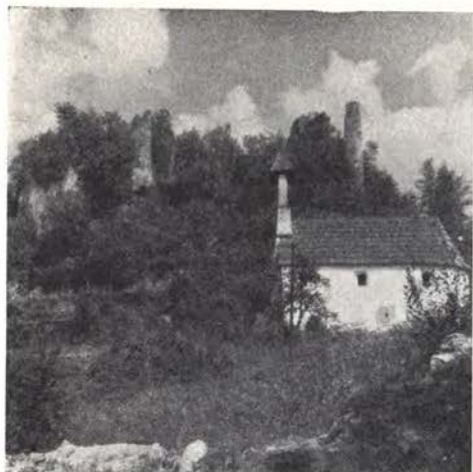
Kostel ob Kolpi — pogled na zgornjo utrdbo in kapelo. (Foto N. Sumi)

Kostel sodi med naše največje grajske celote, še mogočnejša je na Slovenskem edinole zasnova celjskega gradu. Od prvotne poznosrednjeveške utrdbe na vrhu hriba, ki je bila obdana z obzidjem, se je kompleks razširil tako, da je zajel še spodnji plato hriaba. Tu so bili postavljeni obrambni stolpi, zvezani z obzidjem. Ob enega takih stolpov je bil prislonjen najmlajši del zasnove, tako imenovani »spodnji« grad. Ob njem je bil glavni dostop. Med vrhnjim in spodnjim obrambnim sistemom je nastalo pravo naselje, ki je rabilo prejkone za stanovanje brambovcev (Kostel je bila ena glavnih trdnjav proti turškim napadom ob Kolpi). V tem kompleksu je bila še v srednjeveški (gotški) tradiciji pozidana tudi cerkev, ki jo moremo po ohranjenem ubitem zvonu datirati najkasneje v začetek 17. stoletja. Ena od stanovanjskih pollesenih hiš je bila med obema vojnoma adaptirana v šolsko poslopje.

Srednjeveške utrdbe na vrhu hriaba so deloma zasute z ruševinami stolpov in traktov. Ohranil se je skoraj v celoti renesančni portal na notranje dvorišče. Pot na vrh je deloma zaraščena in tudi zasuta. Spodnji grad je ohranjen z dvema zunanjima stenama, ostalo je razrušeno (grad je bil zažgan in miniran ob koncu zadnje vojne). Popolnoma je ohranjena in vzdrževana cerkev. Stanovanjske hiše so še intaktne, vendar sta mimo šole le dve še naseljeni. — Ruševine kompleksa, zlasti spodnjega gradu, so v povojnih letih raznašali okoliški prebivalci, posebej pa v zadnjem času tudi kmetijsko posestvo Banja

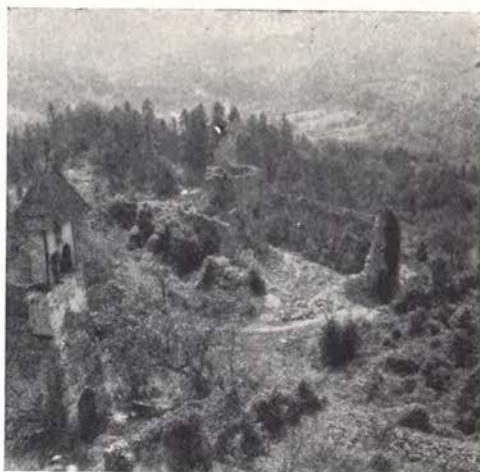
Kostel ob Kolpi — pogled na razvaline renesančnega spodnjega gradu. (Foto N. Sumi)

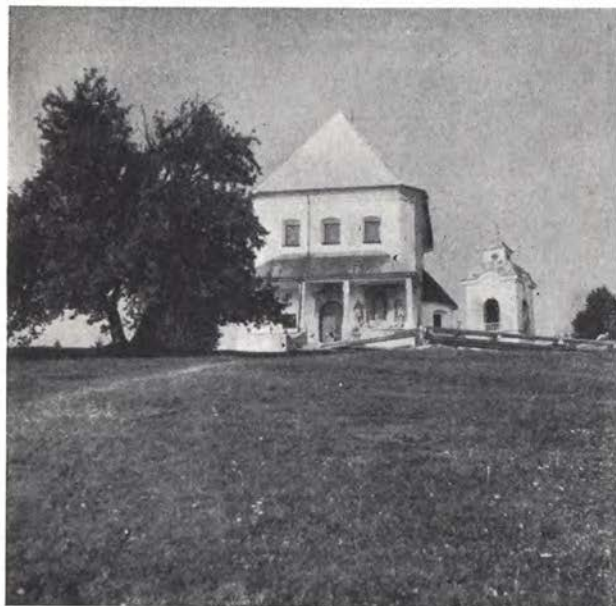
Limbarska gora — baročna arhitektura z obnovljeno kritino. (Foto N. Sumi)

Limbarska gora — architecture baroque avec toiture renouvelée. (Cliché N. Sumi)

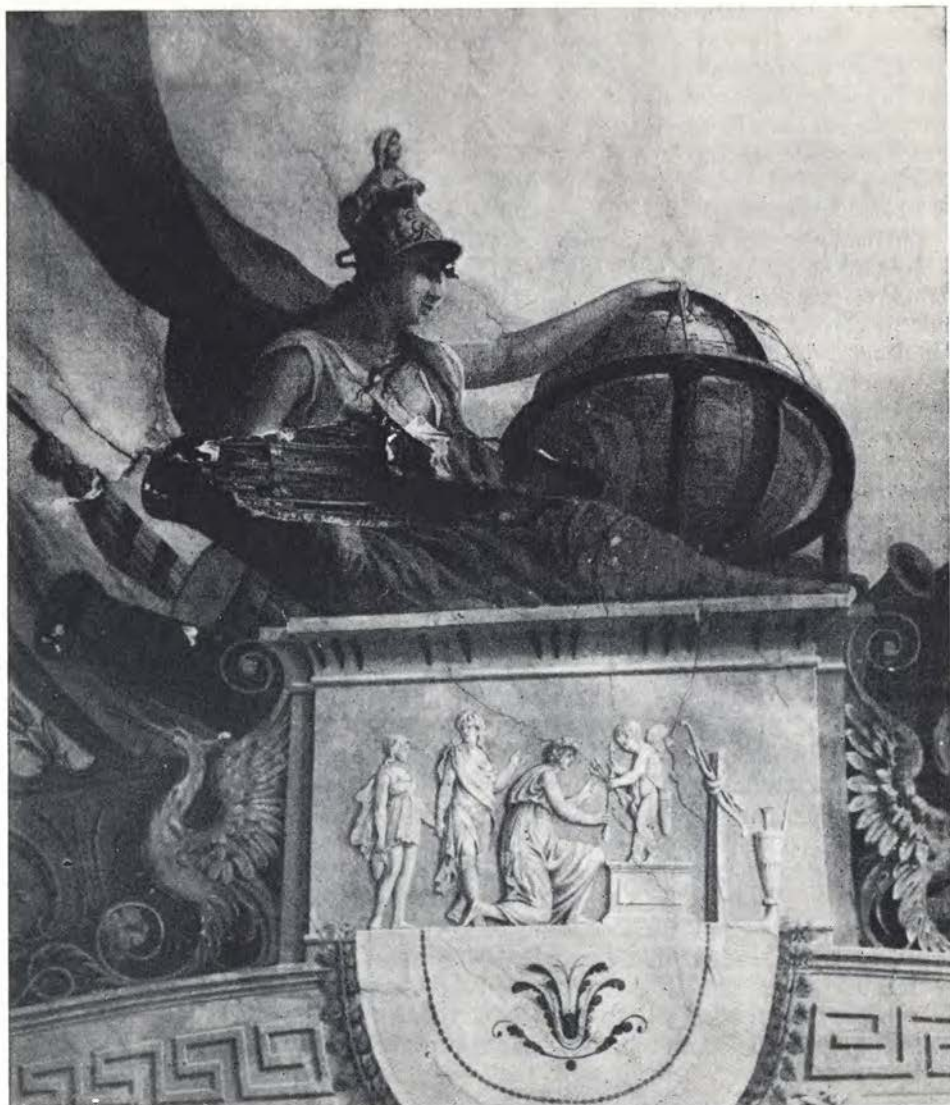
Ormož — del slikarije Alojza Gleichenberga iz l. 1810 pred restavriranjem. (Foto M. Šubic)  
 Ormož — partie des peintures de Louis Gleichenberg datant de 1810, avant leur  
 restauration. (Cliché M. Šubic)

**Ormož.** Pomembne klasicistične slike v grajskih sobanah, delo Alojza Gleichenberga iz leta 1810 so bile močno poškodovane. Omet je s slikarijo vred deloma odpadel, bil je močno razpokan in predvsem v spodnjem delu odrgnjen, odstopala pa je tudi sama barvna plast. Pri restavriranju je bil omet pritrjen na strop z vijaki, ki so bili ojačeni s cinkastimi ploščicami. Zaplombirane so bile vse večje luknje in razpoke, barvna plast pa je bila utrjena z raztopino nevtraliziranega akronala. Slike so bile retuširane v lokalnih tonih, kjer je omet odpadel pa tudi popolnoma rekonstruirane. Poseg spada med obsežnejše restavracije profanih slikarij, saj znaša površina restavriranih fresk okrog 200 kvadratnih metrov. Delo je izvršil restavrator T. Kvas, sodelovala je tudi slušateljica specialke za restavratorstvo S. Devetak. — M. Ž.

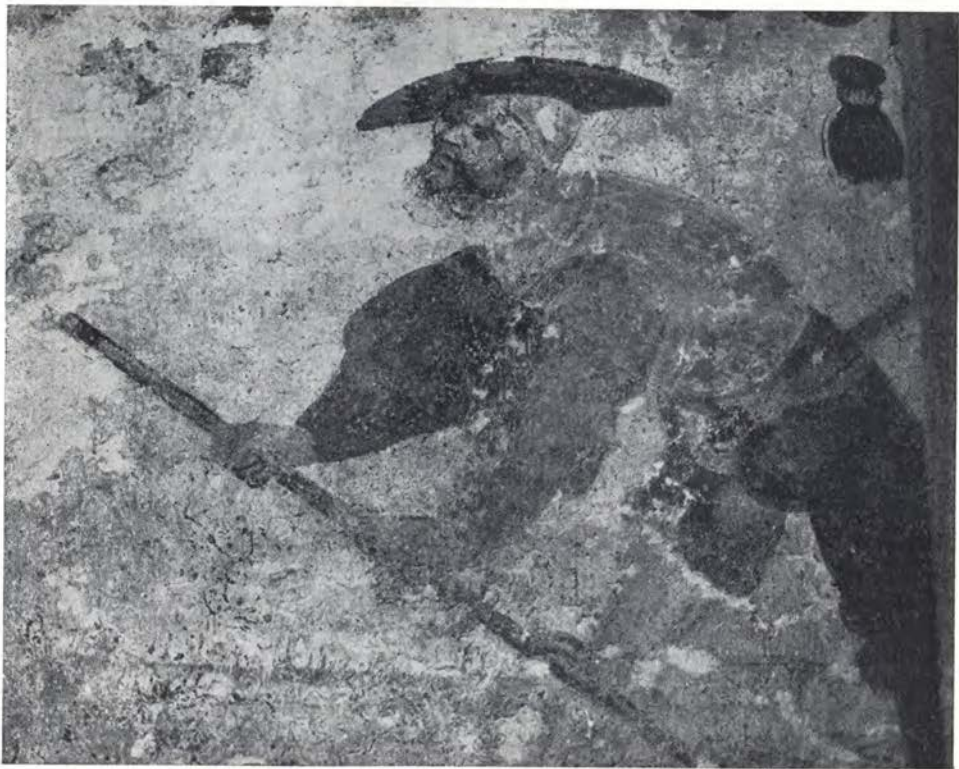
Otočec — detajl stenskih slik na severovzhodnem pomolu. (Foto I. Komelj)  
Otočec — détail des peintures murales sur la saillie du nord-est. (Cliché I. Komelj)

**Otočec.** Med velikopoteznimi obnovitvenimi deli, s katerimi preurejajo razvalino gradu Otočca postopoma v gostišče (projektant univ. prof. inž. arh. Marijan Mušič) je Zavod za spomeniško varstvo LRS dokončno odkril in restavriral stenske slike na jugovzhodnem pomolu prvotnega grajskega jedra, dočim so slike v notranjščini istega grajskega dela, žal, med obnovitvenimi deli propadle in so se ohranile le v popisu in fotografijah Zavodovega arhiva. Ker se je delo zavodovih restavratorjev (T. Kvas, E. Pohl, M. Pirnat, J. Lapuh) razširilo tudi na obravnavo ometa na grajskem jedru, se je pri teh delih nazorneje pokazala tudi stavbna zgodovina gradu in do neke mere časovno opredelil njegov postanek.

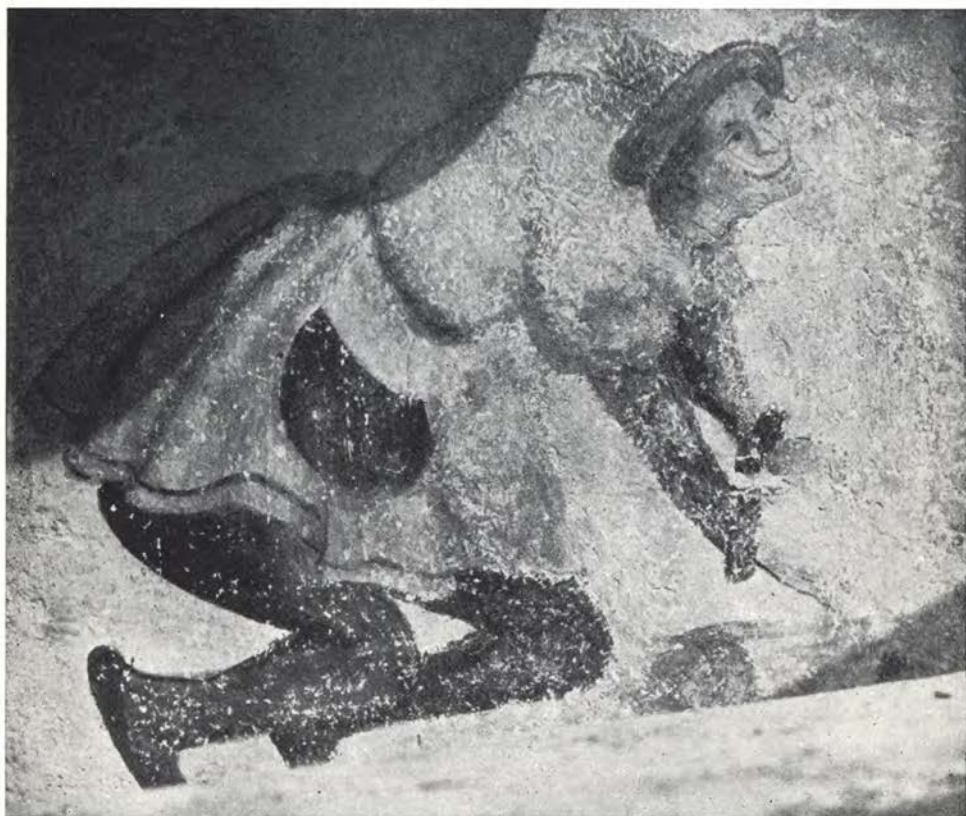
Otočec — detajl stenskih slik na severovzhodnem pomolu. (Foto J. Lapuh)  
 Otočec — détail des peintures murales sur la saillie du nord-est. (Cliché J. Lapuh)

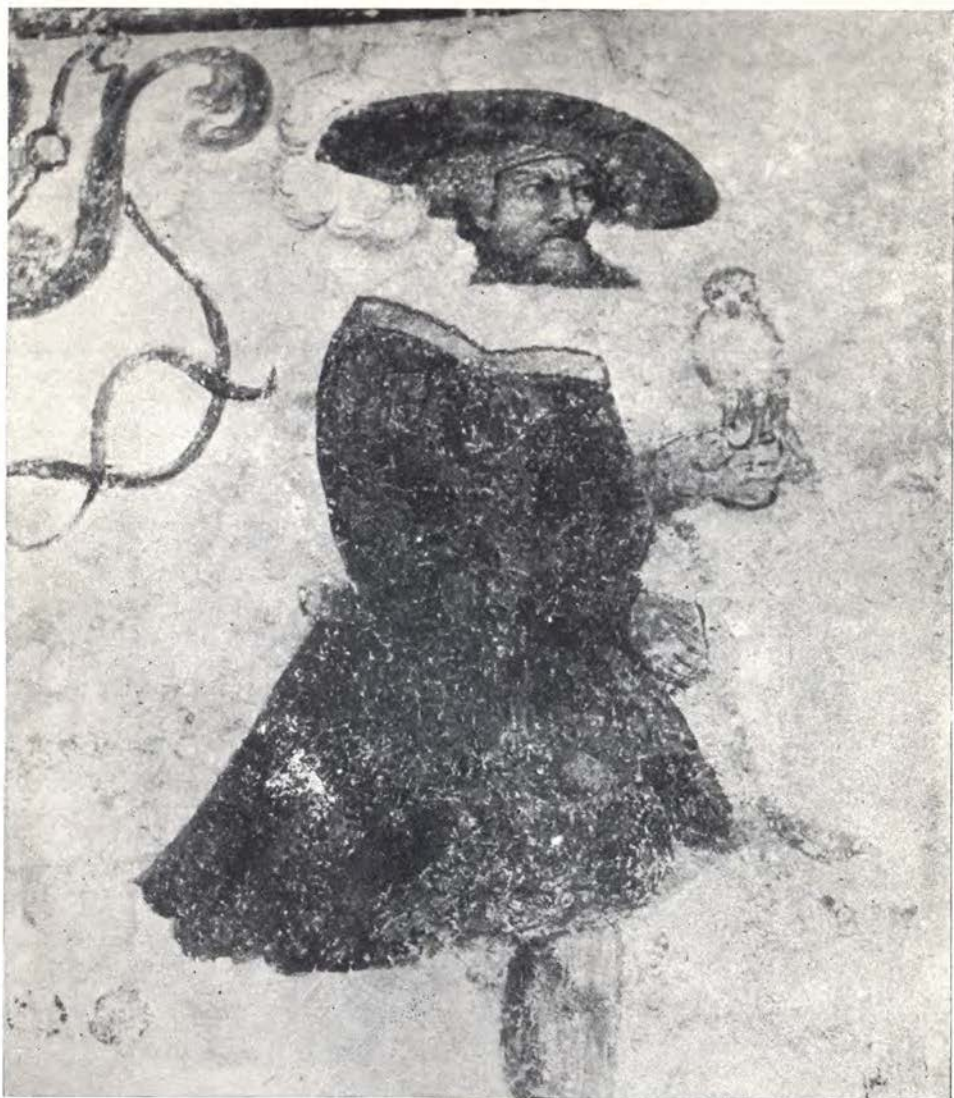
Otočec — detajl stenskih slik na severovzhodnem pomolu. (Foto I. Komelj)  
Otočec — détail des peintures murales sur la saillie du nord-est. (Cliché I. Komelj)

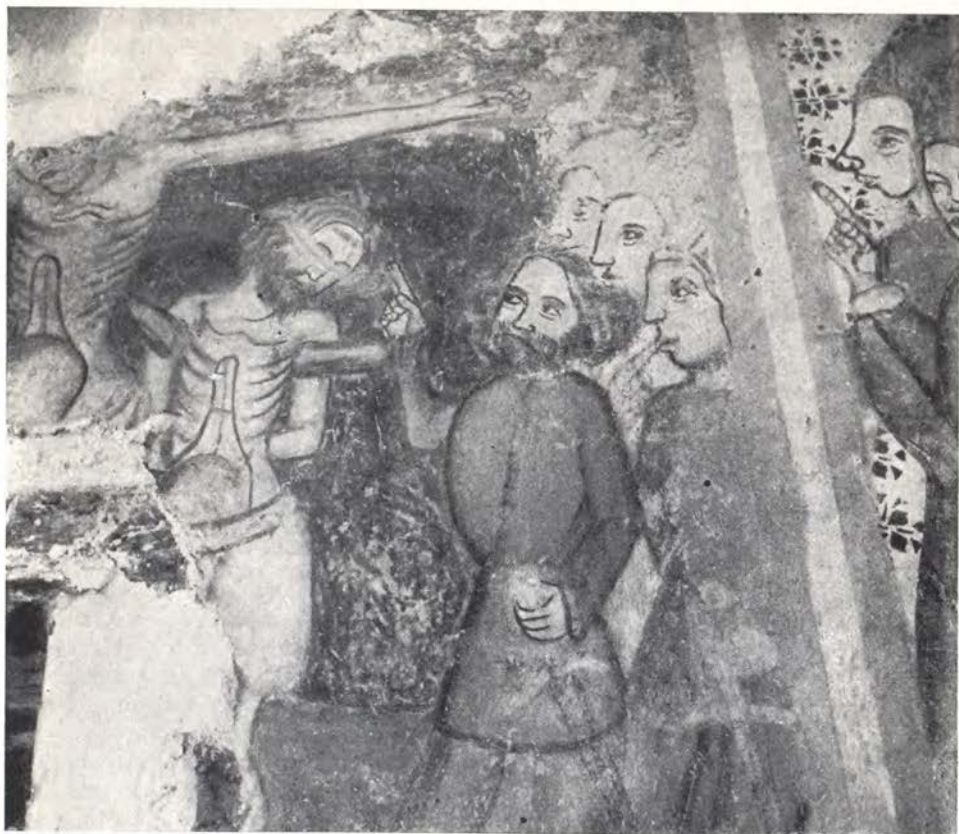
Pangerč grm — del Križanja na južni strani ladje. (Foto I. Komelj)  
 Pangerč grm — fragment du Crucifiement sur le mur méridional de la nef.  
 (Cliché I. Komelj)

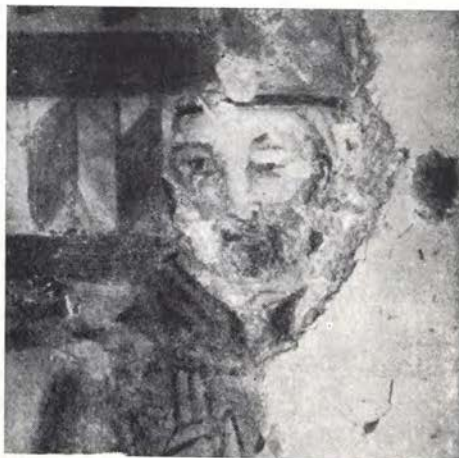
poslikavo slavoločne stene oziroma oltarnega prostora sploh, se pravi: na najodličnejši del cerkvene stavbe, ki tudi sicer v razvoju cerkvenega stavbarstva doživlja največ sprememb in se nanj tudi predvsem opira slikarska in plastična dekoracija. Ostali deli notranjščine so bili le ometani in zglajeni. Starejša plast ometa s slikami je torej nanesena na že ometano steno in je tudi sama arhitektura starejša od prve slikarije. Sondiranja na severnem delu zunanje slavoločne stene pa so pokazala, da gre tik ob severni steni ladje 29 cm širok pas z motivom stiliziranih polovičnih palmetk na belem ozadju z okrastimi, vijoličasto obrobljenimi listi. V izraziti en face je postavljen škof. Knjigo ima v levici, z desnico pa blagoslavlja (figura je visoka 128 cm). Oblečen je v obleko višjega cerkvenega dostojanstvenika. Izpod patronirane kazule s palijem in zelene dalmatike spodaj gleda alba, ki pokriva tudi noge. Glava je plastično modelirana. Obraz je temnosive barve z rdečimi sencami, lica so poudarjena, brada je kratka in pristržena. Oči velike in razprte, plašč pokrivajo krogci s

Pangerč grm — detajl slike na severnem delu slavoločne stene, glava škofa.  
(Foto I. Komelj)

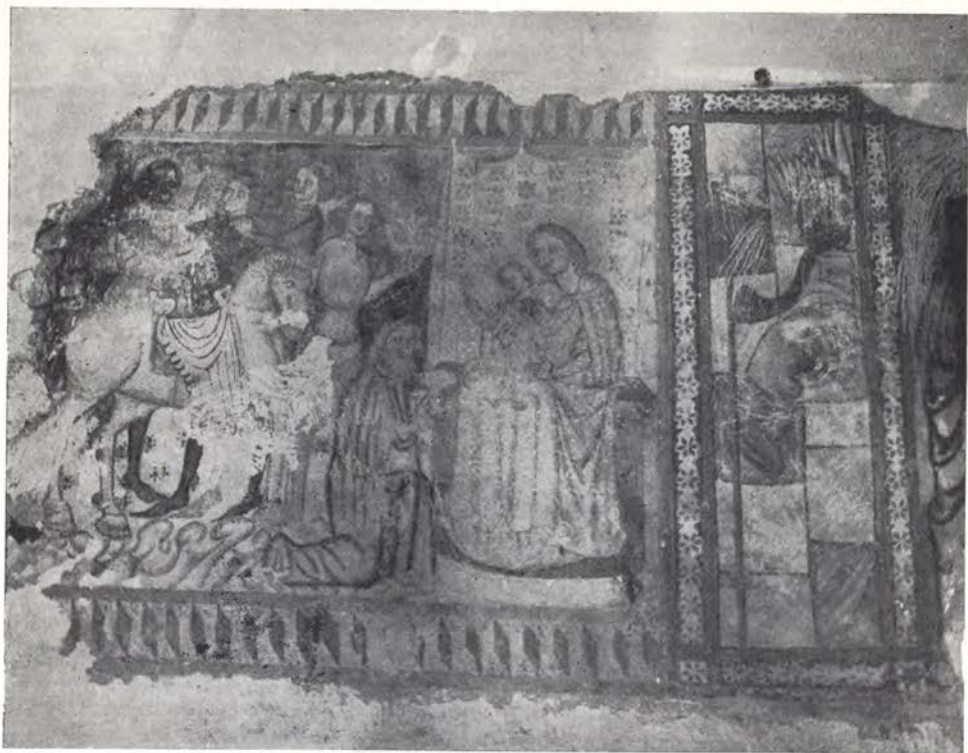
Mlajša plast slik stilno kaže sicer izrazite elemente 14. stol. Poudarjene so temne konture, dogajanje se odvija v brezprostorju, ki se edino le v kompoziciji Poklona omejuje na ozek stiliziran pas skalovja, poudarjena je dekorativnost, ki se kaže predvsem v menjajočih se barvnih sestavih rdeče in zelene barve. V ritmu se menjajo siva in svetla ozadja. Obrazi so izrisani s konturami. Plastika je komaj še izražena, četudi se na nekaterih figurah kažejo izrazite plastične težnje. Slikarija je po teh znakih sicer značilna za stilni izraz 14. stol.,

Pangerč grm — Poklon Treh kraljev na severni steni ladje z votivnim grbom.  
(Foto I. Komelj)

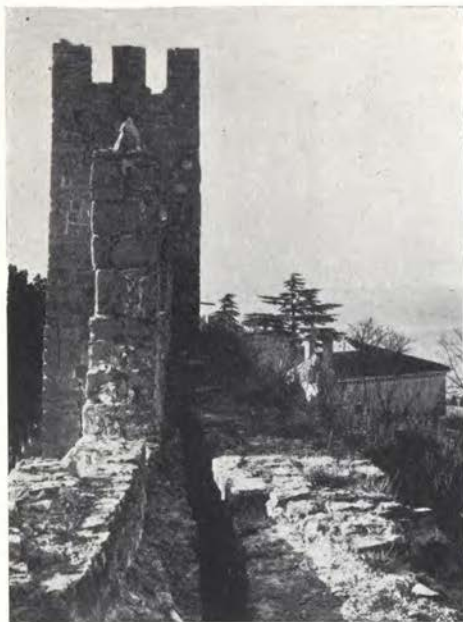
Piran — mestno obzidje, zaradi slabih temeljev se dodani del zidu ločuje od starejšega obzidja. (Foto M. Zadnikar)
