VARSTVO 1958-59  
SPOMENIKOV VII

VARSTVO  
SPOMENIKOV

### KONSERVATORSKA POROČILA

# Ob piranski spomeniški problematiki

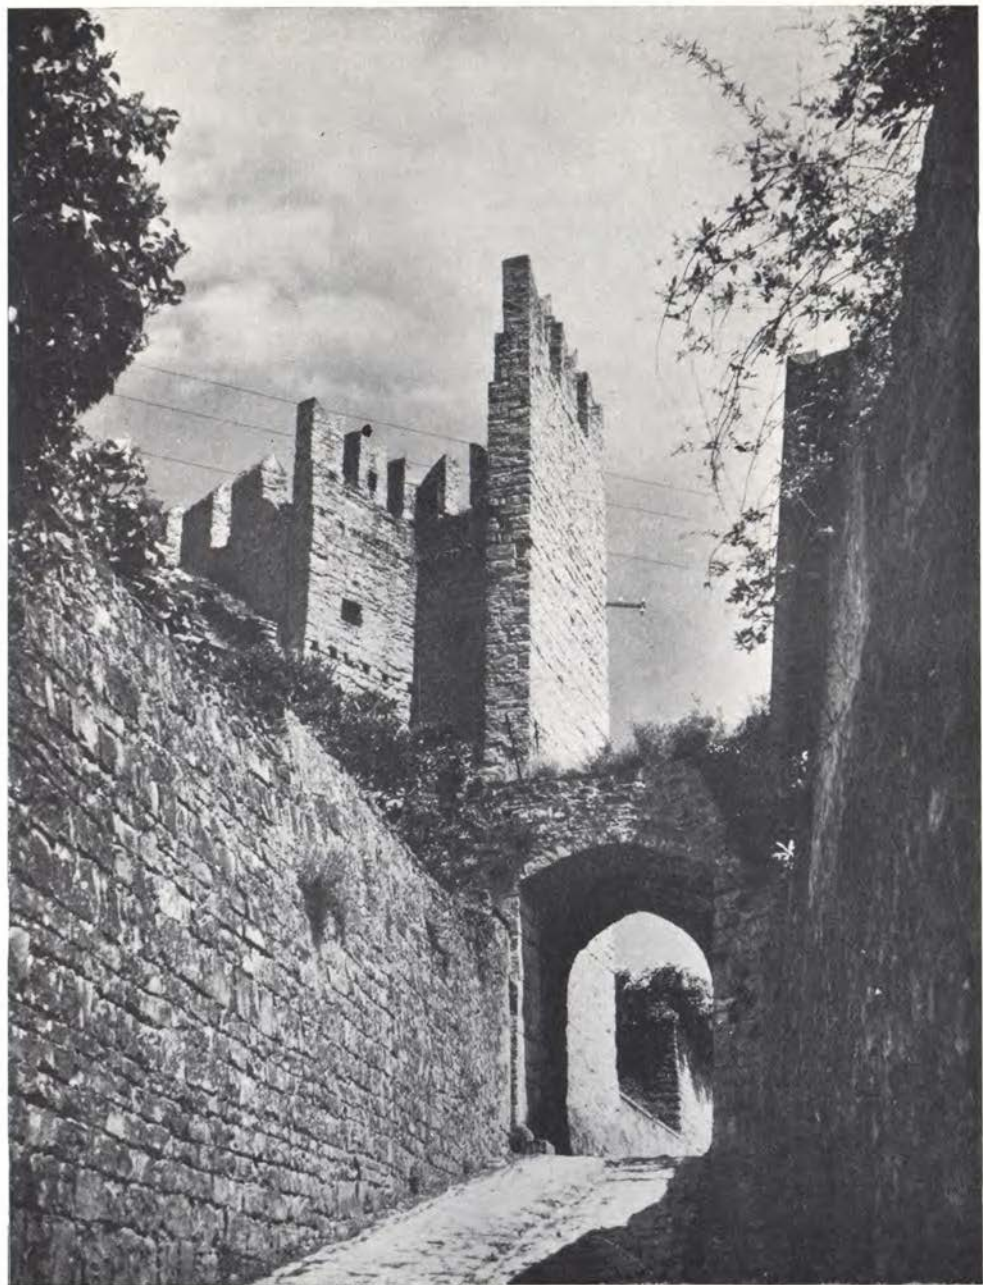
**Piran** — mestno obzidje, ki je tako značilno za različne mestne vedute in je poznosrednjeveškega izvora, to je iz 15. in 16. stoletja, kaže v odseku med severno morskobalo in med cesto, ki pelje od Belega križa v mesto, velike

Piran — del mestnega obzidja iz 15. stol. (Foto M. Zadnikar)  
Piran — une partie des remparts, du 15<sup>e</sup> siècle. (Cliché M. Zadnikar)

okvare. Vzrok temu stanju je dejstvo, da je obstoječe obzidje nastalo v dveh časovnih presledkih, in sicer okrog leta 1475 ter v 16. stoletju in je zaradi tega sestavljeno iz dveh vzporednih zidov, prislonjenih drug k drugemu brez tesnejše medsebojne povezave. Ker pozneje prislonjeni zid nima dovolj globokih temeljev, se je začel nagibati, kar je povzročilo ob vrhu do 20 cm široke vzdolžne razpoke med obema zidovoma. Pomanjkljivi temelji so se kot popolnoma nezadostni izkazali posebno še potem, ko so pred časom na notranji strani zaradi izravnavanja terena za ureditev vrta na več mestih odkopali zemljo vzdolž zidu, pri čemer so prišli z novim nivojem tal pod obzidje, katerega notranja plast je tako ponekod dobesedno obvisela v zraku, drugod pa spet stoji le na tanki plasti zemlje nad živo skalo, je pa z notranje strani popolnoma odprto. Posebno kritično je to stanje pod predzadnjim stolpom na severni strani, ki je dobil zaradi pomanjkljivih temeljev močne vertikalne razpoke in so ga vrtilni momenti svedrasto zasukali v njegovi vertikalni osi tako, da je bil skrajno ogrožen njegov obstoj. Te razdiralne sile so lahko prišle še bolj do veljave zato, ker je stolp z notranje strani odprt in je njegova ploščad obokana s šilastim banjastim obokom, razmeroma precejšnje razsežnosti, ki obe stranski steni razriva in pomaga pri premagovanju pozitivnih statičnih momentov. Poleg teh velikih okvar, ki ogrožajo sam obstoj te impozantne fortifikacijske arhitekture vzdolž vsega naravnega platoja, in zaradi pravkar omenjenih momentov pa ni nič

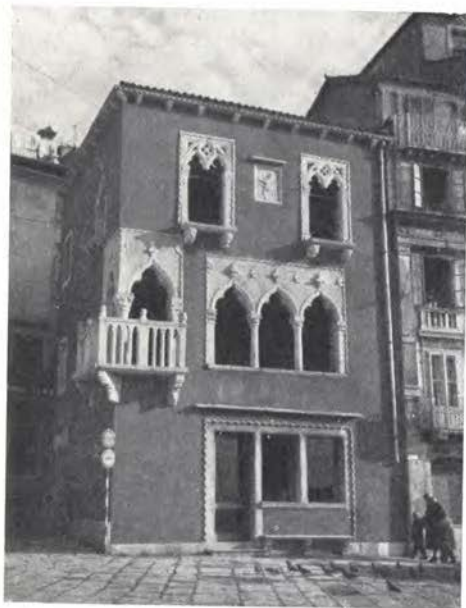
Piran — obnovljena »beneška hiša« na Tartinijevem trgu. (Foto M. Zadnikar)

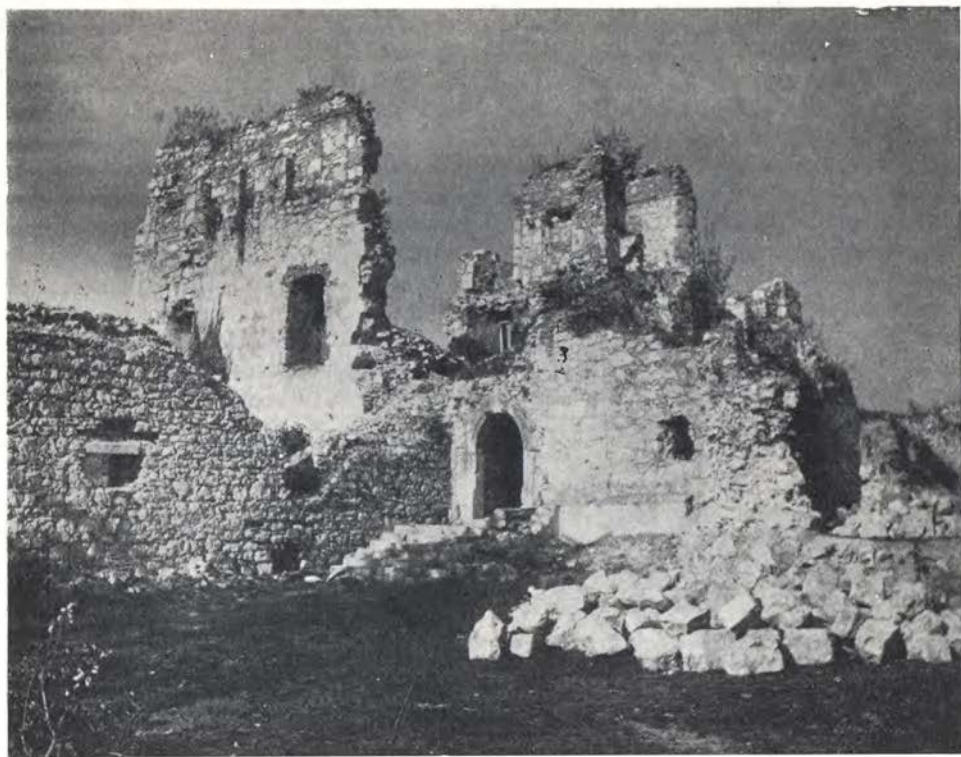
**Pobrežje.** Občinski ljudski odbor Črnomelj je na predlog Belokranjskega muzeja v Metliki odkupil ostanke ruševin pobreškega gradu (glej »Varstvo spomenikov« 1955—57), Zavod za spomeniško varstvo pa je dal na razpolago nekaj finančnih sredstev za prva očiščevalna dela. Poleg tega, da je razvalina, potem ko je posebna ekipa, ki jo je organiziral Belokranjski muzej in tamkajšnji krajevni ljudski odbor odstranila za več kot nekaj sto kubičnih metrov sesutin, dobila prikupnejši videz, so ta očiščevalna dela omogočila tudi podrobnejši študij stavbne zgodovine, ki je bila dotlej v podrobnostih še nejasna. Po teh novih izsledkih predstavlja grajska stavba v svojem prvotnem jedru zanimiv primer postopne rasti razmeroma majhne grajske stavbe na četverkotni florisni zasnovi in ki se je že v nekaj desetletjih končala z razširitvijo proti vzhodu. Stranice prvotne osnove so bile pošev postavljene in grad se je na vrhu zaključeval po vsej verjetnosti, kolikor lahko to danes sklepamo po ohranjenih sledovih, z zidno krono ter je bil nekoliko nižji od sedanje stavbe. Razdelitve v notranjščini še ni bilo. Šele kasneje, ko so na to osnovo ob vzhodni stranici prislonili manjšo stavbo s poznogotskim usločenim kamnitim portalom, so prostor v notranjščini tudi razdelili. Zunanja vzhodna stena novega prizidka je bila prav tako pošev nagnjena kakor stene prvotnega jedra. Z letnico 1557 pa dokumentiramo še tretjo razširitev gradu proti vzhodu in hkrati tudi utrditev v osnovi preprostega, tedaj že razširjenega gradu. Na

Pobrežje — ruševina gradu med očiščevalnimi deli leta 1959. (Foto I. Komelj)  
 Pobrežje — ruines du château pendant les travaux de déblayage en 1959. (Cliché I. Komelj)

vseh štirih koncih je grad dobil okrogle stolpe in na jugovzhodnega so vzdali tudi oba Lenkovičeva grba z letnico 1557. V tem času je bilo dozidano grajsko jedro, vendar se je koncept gradu razširil na celotno razpoložljivo teraso nad Kolpo in s tem ustvaril poseben tip grajske zasnove, ki v svojem obzidanem, z obzidjem in deloma tudi s stolpi zavarovanem območju vključuje celo naselbino z grajsko kapelo vred. Koncept prvotnega grajskega jedra je v našem spomeniškem gradivu izjemen. Pravilni osnovni koncept spominja na kastelne vzore, prav tako pa skrbna kamnoseška zidava in končno še rodbinske Lenkovičeve zveze s Primorjem (Senj) kakor tudi vojaškoupravna organizacija, ki zajema širše zaledje Kvarnerskega zaliva, postavlja stavbni vzor za prvotno stavbo pobreškega gradu odločno v širše območje primorskega stavbarstva. Ni izključeno, da prav to zaledje Kvarnerskega zaliva, ki se s prometnimi, v svojem času pa celo vojaškoupravnimi zvezami veže preko Kotarja s Primorjem, postane odločilno za razumevanje »kraških oblik« na območju Kolpe vse do Gorjancev (Semiška gora) in na delu Kočevske še posebej. »Kraške« vplive opazujemo na tem področju vse skozi 17., 18. in še celo v 19. stoletju ne samo na sakralni arhitekturi v motivu odrpatega zvonika nad fasado, marveč tudi na profani kmečki arhitekturi in prav arhitektura gradu Pobrežje kaže »kraške«, v širšem smislu mediteranske vplive že v 16. stoletju.

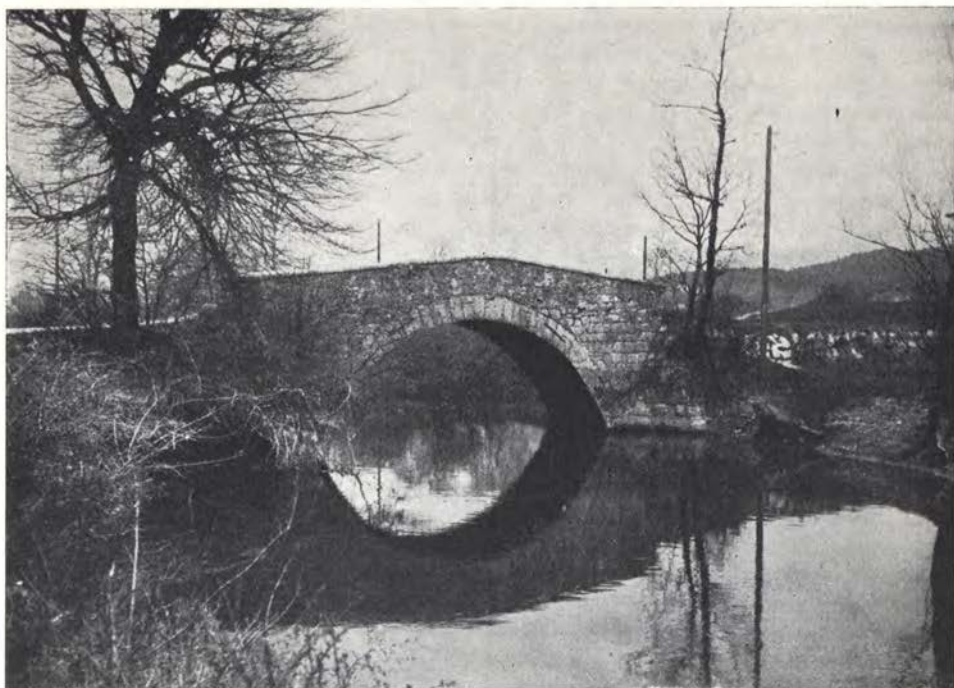
Matenja vas — star most. (Foto M. Zadnikar)  
 Matenja vas — vieux pont. (Cliché M. Zadnikar)

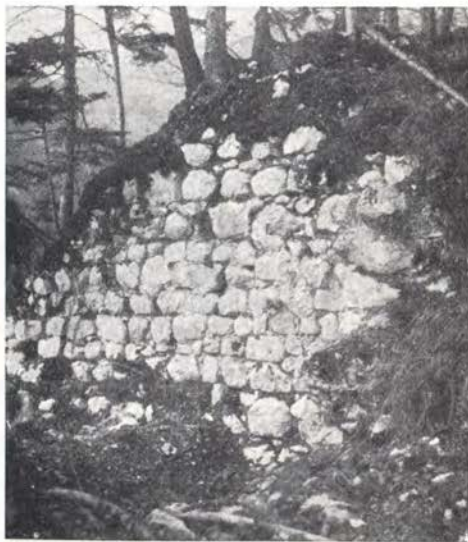
Turn - Preddvor — razvalina gradu  
»Neuburg«. (Foto I. Komelj)

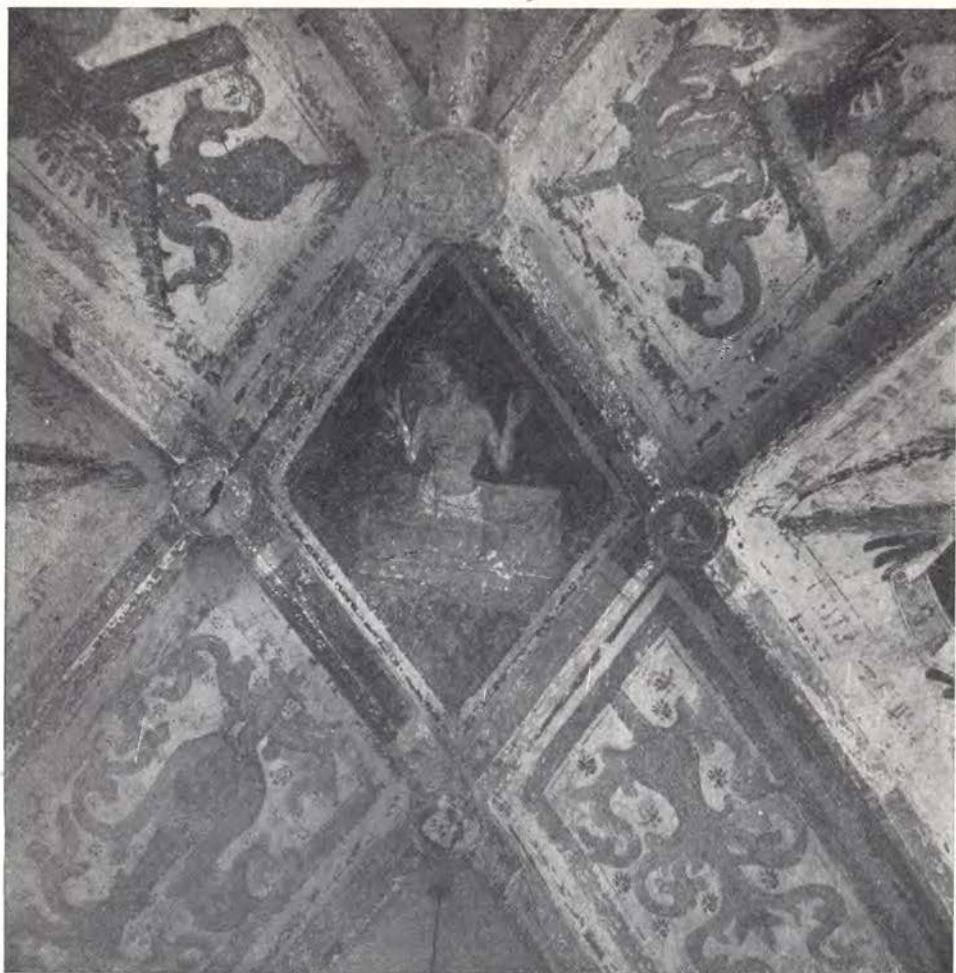
**Prevalje-Zagradi**. Pri obnovitvenih delih v notranjščini podružnice sv. Barbare, ki so se omejila na novo toniranje neposlikanih sten in obokov v ladji ter v obeh stranskih kapelah, kar je zadovoljivo opravil slikarski mojster F. Škrlec, so se pod beleži na rebrastem oboku gotskega prezbiterija pokazale stenske slikarije. Zavod je bil o najdbi obveščen šele, ko so bile že v celoti odkrite. Oglede je pokazal, da je bilo odkrivanje bolj ali manj skrbno izvršeno, da pa bo treba z lastnimi strokovnjaki skrbneje očistiti ponekod še ostanke beleža in predvsem poskrbeti za utrditev barvne plasti ter za dokončno estetsko obravnavo. Ohranitveno stanje je na splošno dobro, edino le v trikotnem temenskem polju ob slavoloku so slikarije močno uničene, ker so tod skozi visele vrvi za zvonove, ko je imela cerkev še do pozidave sedanjega zvonika pred zahodno fasado pred nekaj desetletji na strehi le lesen nastrešni stolpič. Poznogotski rebrasti obok nenavadnega sistema je v spodnjih poljih poslikan deloma s figuralnimi upodobitvami, večino polj pa izpolnjujejo rastlinski motivi. Ikonografski sestav je manj strog od »kranjskega prezbiterija« in se opira na osrednje rombasto temensko polje, kjer je Imago pietatis izhodišče izrazite pasijonske tematike: v sarkofagu stoji več kot do pasu viden Kristus z dvignjenima rokama, kažoč svoje rane. Ob tem polju sta na vsaki strani v prečnih poljih po dva simbola evangelistov, v diagonalnih poljih pa so angeli z mučilnimi orodji in z znaki trpljenja sicer zelo spretno vkomponirani v dano polje, ki pa ga mora zaradi »strahu pred praznino« izpolniti še stiliziran rastlinski motiv tako, da je vsa ploskev izpolnjena. Vse ploskve v zvezdastem

Prevalje - Zagradi — novo odkrite stenske slikarije na oboku prezbiterja iz leta 1466.  
(Foto M. Zadnikar)

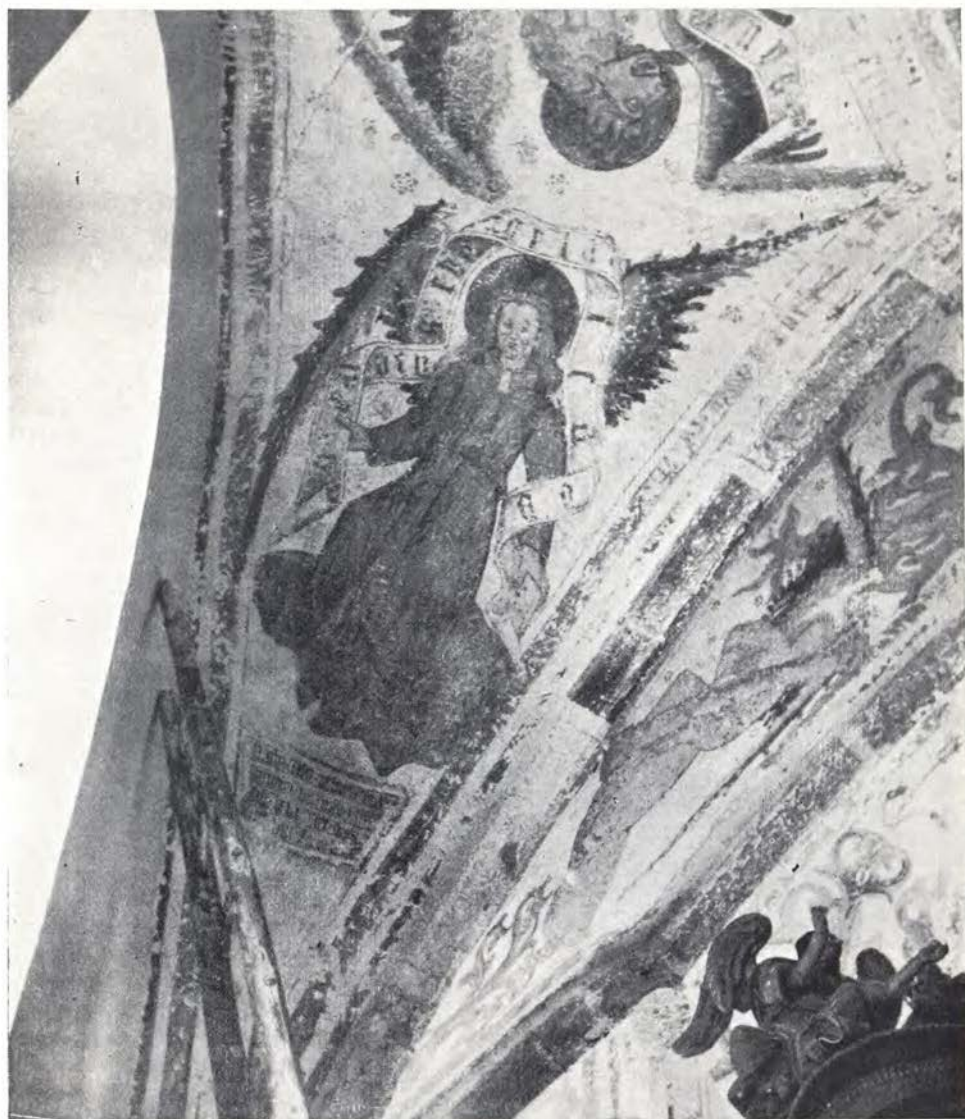
z datacijo v napisu pod Matejevim angelom, ki se glasi: »Nach Christi Geburd vier hundert Jar und danach Im LXVI Jarr am X...«, dalje pa je vsaj za sedaj napis nečitljiv, ker je bil prav na tem mestu ob odkrivanju precej poškodovan. Z izpričano letnico nastanka 1466 je dano dobro oporišče za stilno primerjavo s sočasnimi spomeniki. Izhodišče teh slikarij je nedvomno Koroška, saj spominjajo po eni strani na Vovbre in v barvni lestvici tudi na Thörl, zveza s Tomažem Beljaškim pa je evidentna. Podrobna opredelitev bo mogoča seveda šele na podlagi podrobnejšega študija, ko bodo slikarije tudi v podrobnostih očiščene madeža in utrjene, kar pa se v letu 1959 zaradi poznega letnega časa in zaradi pomanjkanja potrebnih utrjevalnih sredstev ni dalo več izvršiti in bo moralo to delo počakati na prihodnjo delovno sezono. Vsekakor pomeni opisano odkritje spet eno lepih pridobitev v vrsti našega srednjeveškega stenskega slikarstva, s katerim se Slovenija tako po gostoti nahajališč in stopnji ohranjenosti kakor tudi po zanimivem prepletu stilnih tokov uvršča med najbogatejše in najzanimivejše evropske dežele. — **M. Z.**

Prevalje - Zagradi — del novo odkritih obočnih slikarij z Matejevim angelom in z napisom o dokončanju poslikave. (Foto M. Zadnikar)

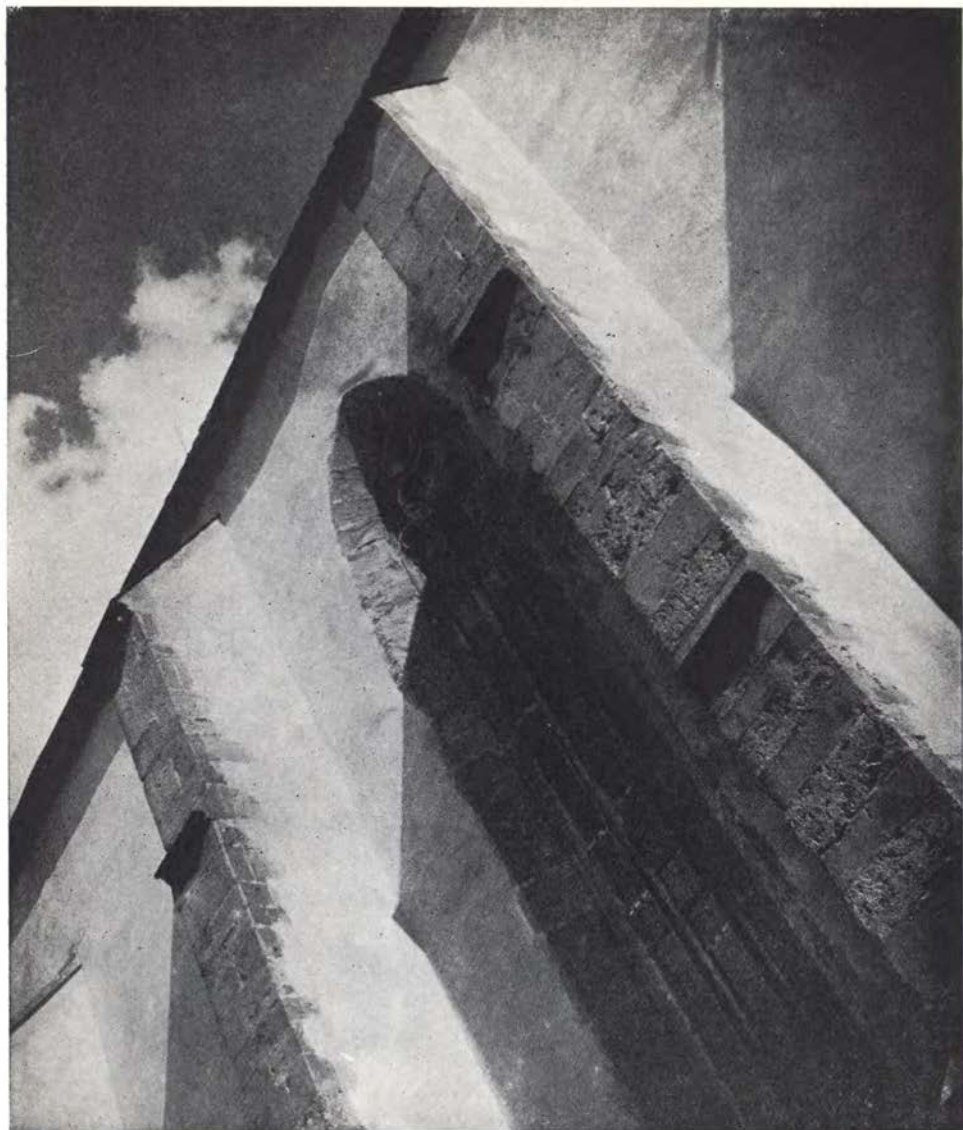
**Ptujska gora.** Upravni odbor tega kulturnega spomenika je leta 1959 poskrbel za začetek restavracijskih del na zunanjščini. Dosedanji debeli omet z obrizgom, ki v tehničnem in tudi v estetskem pogledu nikakor ni

Ptujska gora — severna zunanjščina po restavraciji leta 1959. (Foto M. Zadnikar)  
Ptujska gora — extérieur du côté nord après la restauration de 1959. (Cliché M. Zadnikar)

ustrezal, je bil že pred leti na nekaterih mestih odbit, zlasti tam, kjer spremlja obdelane kamne na opornikih, drugod pa da bi se pospešila posušitev vlažnih sten. Da bi bila predvidena obnova zunanjščine res temeljita, je bilo sklenjeno, naj se ves obstoječi omet odstrani in stene očistijo do gole strukture, nato pa znova omečejo v stari apneni tehniki tako, da bo omet kolikor mogoče tenak in zariban ter bo skozen prosevala struktura gradnje, pri čemer ne bi niti najmanj motilo, če bi posameznega, preveč ven segajočega kamna omet tudi

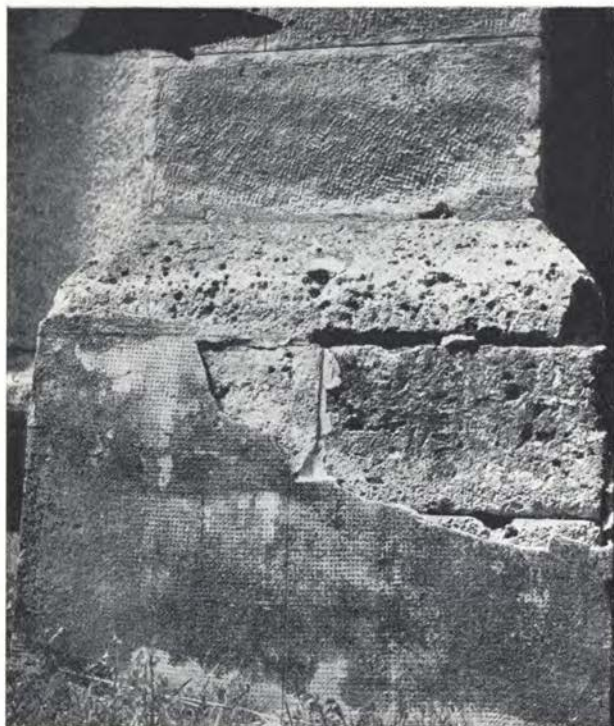
Ptujska gora — cementna obloga odstopa od kamnitega podstavka opornikov.  
(Foto M. Zadnikar)

V skladu s temi načeli se je začela najprej obnova severne fasade, ki je najbolj izpostavljena vremenskim vplivom. Po temeljitem očiščenju stene, ki je bila oprana tudi z vodo, so jo v prvi zahodni poli začeli polivati s cementnim mlekom, da bi ustvarili podlago za ometavanje. Ker dobro vemo, kako slabe posledice ima v tehničnem pogledu sožitje kamna in cementa, se je konservator izjavil proti temu načinu in se pozneje ta praksa ni več nadaljevala. Pač

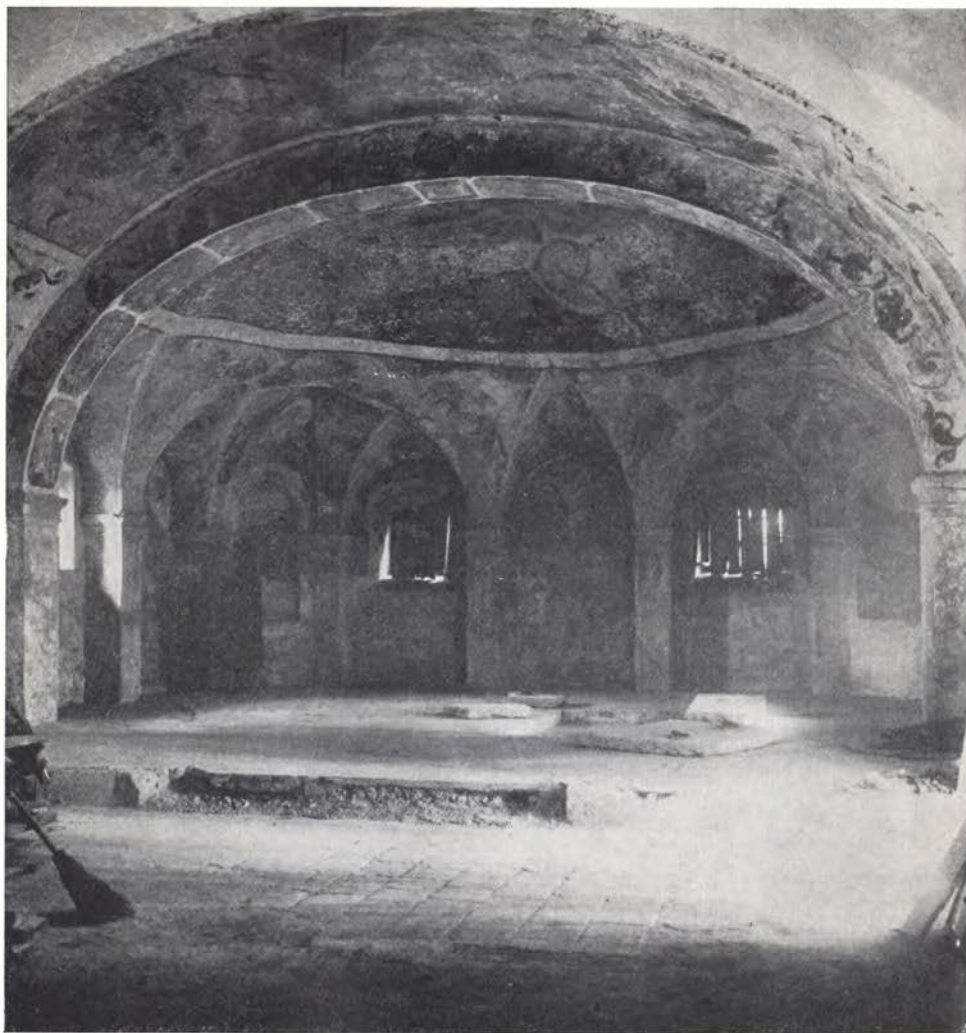
Sevnica — notranjščina t. im. »lutrovske« kleti po odstranitvi vmesne stene.  
(Foto I. Komelj)

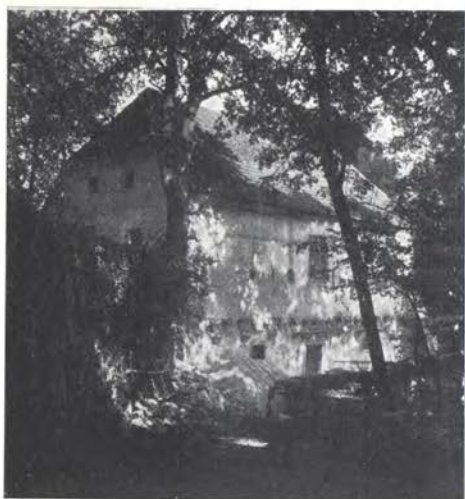
Potem, ko so odstranili gospodarsko poslopje, se je v vsem obsegu izluščil prvotni stavbni objekt s portalom v zahodni steni, skozi katerega je danes direkten vhod v notranjščino nekdanje kapele. Na zunaj stavba sedaj deluje monumentalno v svoji masi in strmi, skladno proporcijirani strehi, četudi je zunanjščina skromna, nereprezentativna in bolj odgovarja utilitarnim potrebam kot sakralni arhitekturi. V notranjščini so odstranili pregradno zidano steno, ki je zapirala poslikani prezbiterij od danes pobeljene ladje. S tem se je razkril sijajen prostor, ki je bil doslej predeljen v dva dela; podolžno banjasto obokano ladjo in polkrožni, z globokimi sosvodnicami obokani, na zunaj ravno zaključeni in v steno stavbne gmote včrtani prezbiterij. Vodja rest. oddelka prof. M. Šubic je z restavratorjem T. Kvasom sondiral stene v ladji, vendar so naleteli le na barvne, tonsko ne več z gotovostjo ugotovljive lise, in je videti,

Sevnica t. im. »Lutrovska« klet po odstranitvi gospodarskega poslopja.  
(Foto I. Komelj)

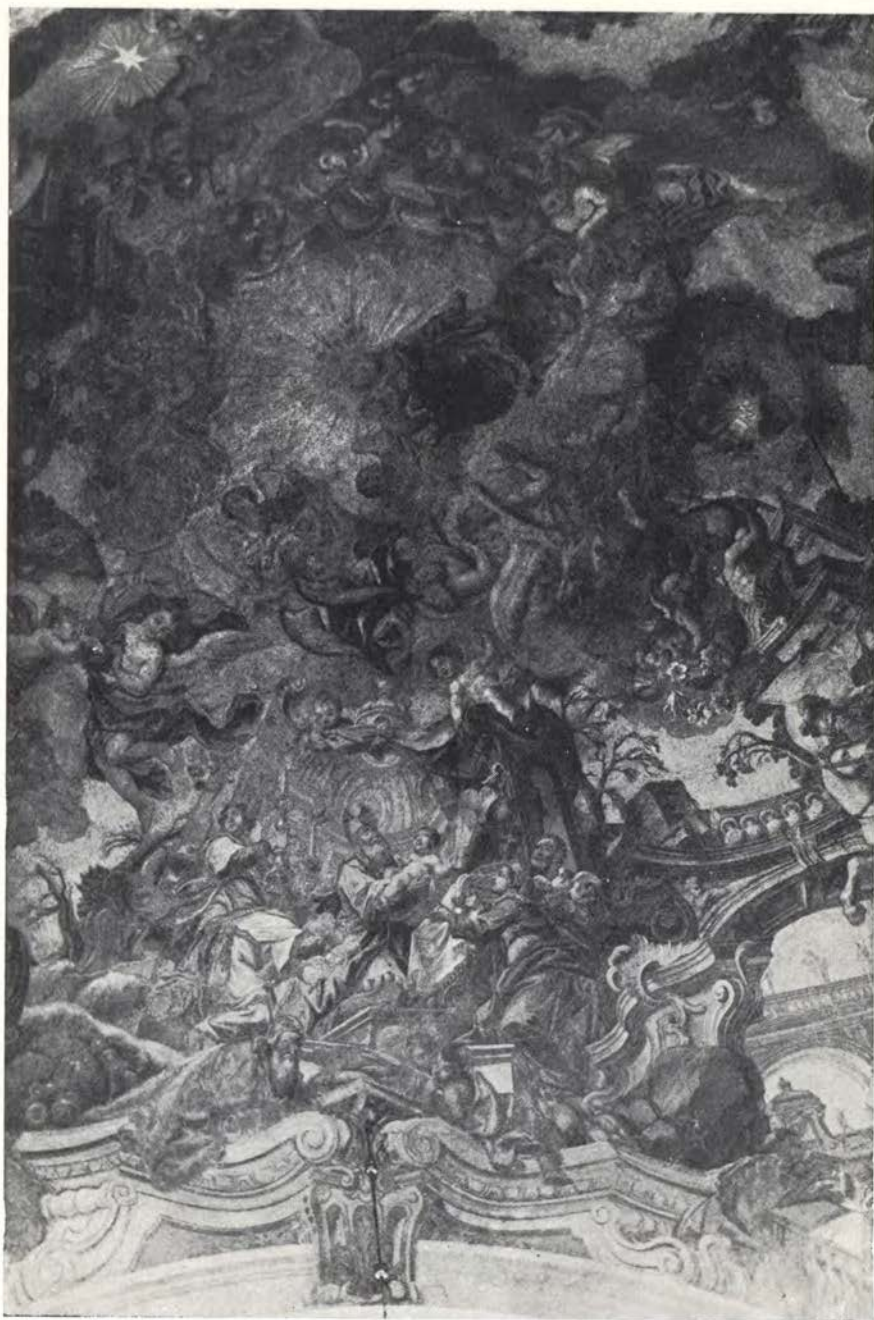
Sladka gora — Jelovškove freske v glavni kupoli pred čiščenjem.  
(Foto F. Mesesnel)

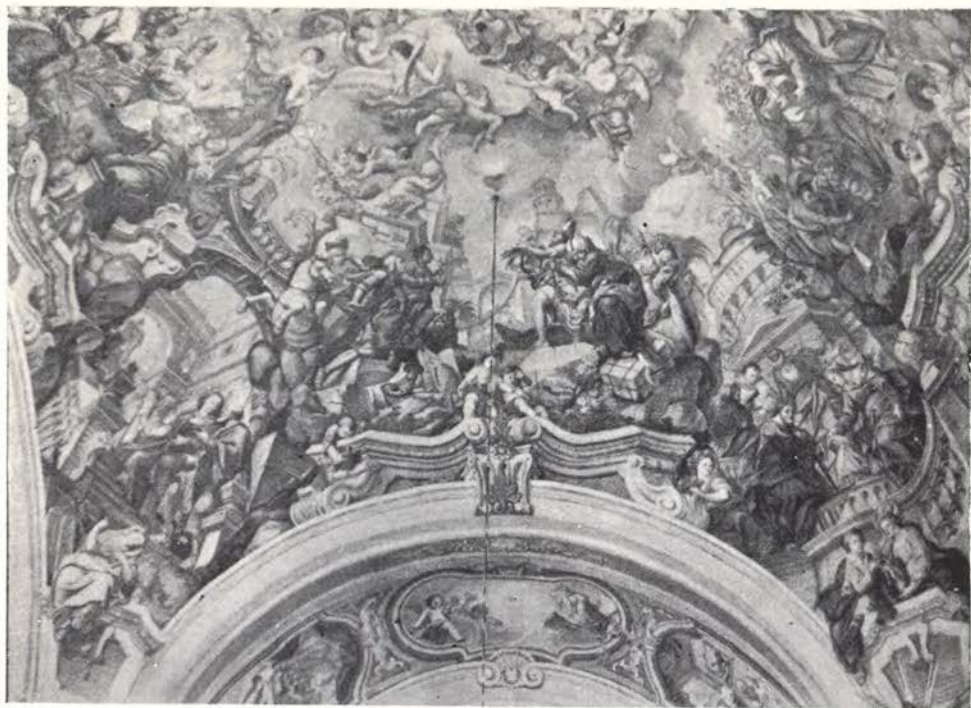
Sladka gora — del glavne kupole z Jelovškovimi freskami po restavraciji.

Sedanja restavracija, ki jo je vestno in po sodobnih načelih izvršil slikar-restavrator Izidor Mole, je pokazala sledeče: vse slikane ploskve so bile pokrite s plastjo umazanije, ki je nastala iz prahu in izparevanja, od dima sveč in od

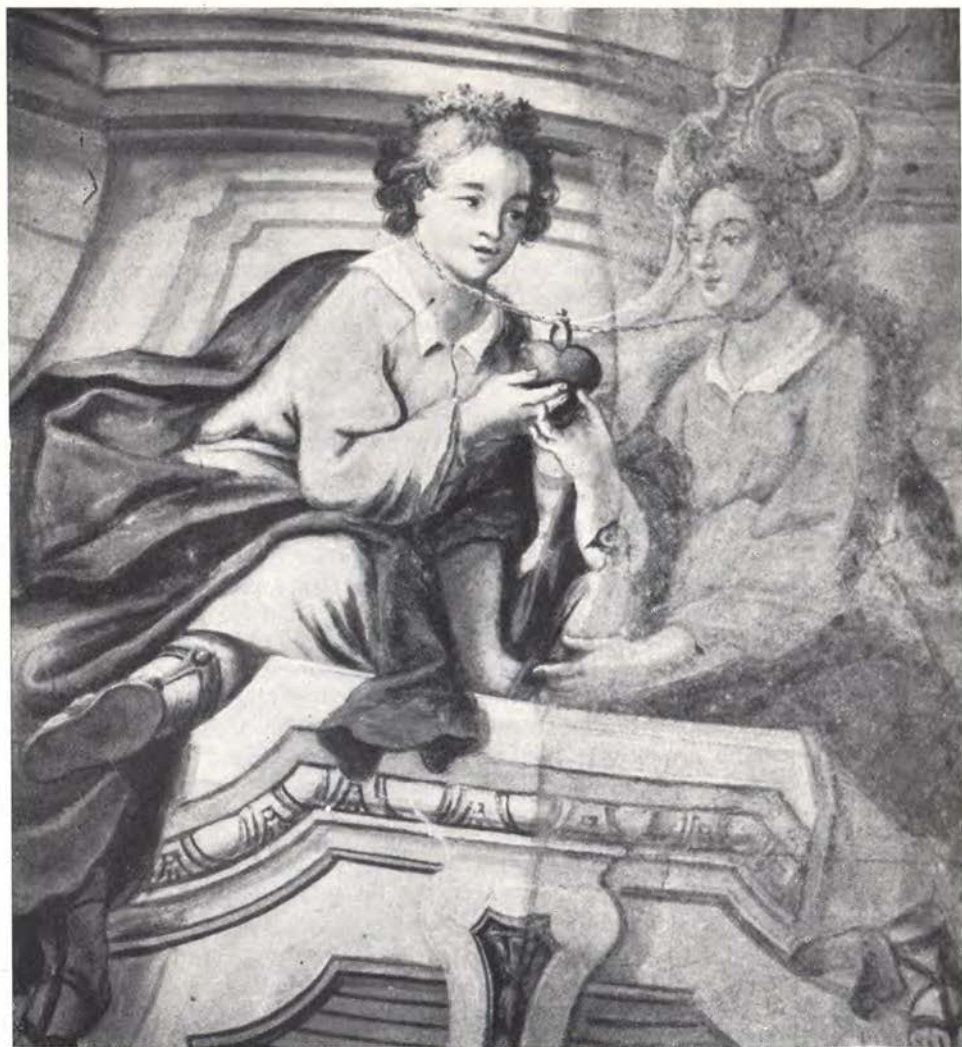
Sladka gora — freske v glavni kupoli, detajl med čiščenjem: desna polovica še ni očiščena, leva po čiščenju. (Foto I. Molè)

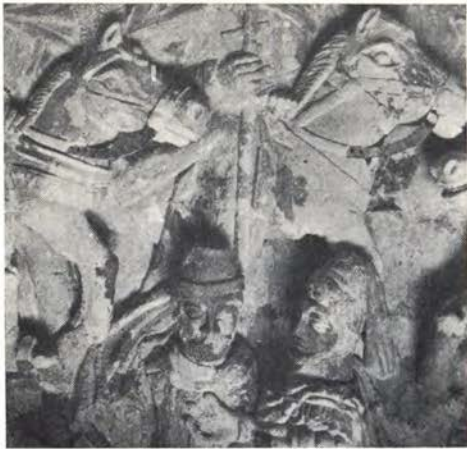
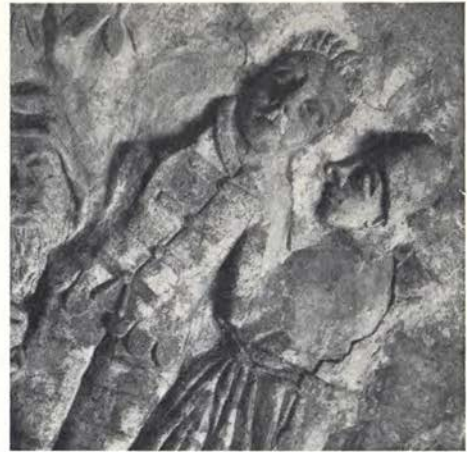
Štukature so bile obnovljene že pred vojno, obnavljal jih je podobar Götzl. Njegov poseg se je omejil na površno ostruganje prejšnjih beležev, manjka-joče dele je deloma dopolnil z mavcem, celoto pa toniral v beli in rožnatorjavi barvi, ki se ne ujemata z originalno polihromacijo. Ker je zaradi slabe strehe obok zamakalo je barva odpadala, površina štukatur je bila deloma močno razjedena, odpadli so posamezni kosi ornamentike pa tudi večji deli figur.

Stična — del štukatur iz leta 1620 na oboku vhodne lope med konserviranjem. Svetla mesta kažejo dostavke zadnje restavracije. (Foto M. Železnik)

Stična — del štukatur iz leta 1620 na oboku vhodne lope med restavriranjem. Desna figura ni bila rekonstruirana. (Foto M. Železnik)

Prva etapa dela je obsegala ostruganje vseh poznejših preslikav do originalne barve kolikor je ohranjena. Pri tem delu so prišli na dan doslej zabrisani detajli, površinska obdelava štukatur in borni ostanki polihromacije. Videti je, da so bile štukature sivo pobarvane na oboku, medtem ko kaže, da je bila vsa zahodna stena bela enako kakor ornamentika in stene pod večnim zidcem na začetku oboka. Bolje se je ohranila polihromacija le na plitvem venčnem zidcu, kjer je ometu primešano oglje, da bi dobila s tem površina videz kamna. Sivo plast polihromacije pokrivajo trije sloji: dva beleža in Götzlovo barvno toniranje. Restavratorji so odstranili stare plombe in površino štukatur očistili. Nato so po navodilih komisije zaplombirali manjše pa tudi večje luknje vendar tako, da je pri večjih okvarah, kjer ne bi bilo mogoče dovolj verno rekonstruirati štukature površina plombe v nivoju različna od okolice. Ker so štukature dekorativne in v glavnem vendarle preračunane na prvi vtis bogato okrašene površine, čeprav imajo vrsto likovno posebno mikavnih detajlov, je bilo uveljavljeno načelo, naj se jih dopolnjuje oziroma rekonstruira povsod tam, kjer je za rekonstrukcijo dovolj podatkov, hkrati pa naj bodo deli, ki jih ni mogoče rekonstruirati površinsko tako obdelani, da ne bodo motili splošnega ritma v kompoziciji figur in ornamentike. Po istem načelu je bila ornamentika dopolnjena v večji meri kot figure, saj je izrazito dekorativna, vezana veliko bolj na modni stil določenega obdobja, obenem pa je njene elemente lažje analizirati. Pri figurah, ki so sicer razmeroma stereotipno podane, je bil kriterij strožji z izjemo figure vojščaka na levi strani zahodne stene. Ta je bil rekonstruiran skoraj v celoti, čeprav prvi vtis pred restavriranjem ni kazal, da bi bilo ohranjenih dovolj detajlov za rekonstrukcijo. Restavrator I. Pavlinca ga je drzno dopolnil, natančen ogled pa je pokazal, da so bile oblike, smeri in krivine z originalnimi detajli dovolj nakazane, da lahko smatramo rekonstrukcijo za dovolj verno. Podoben poizkus pri desni figuri na isti steni se ni obnesel; ker je bilo premalo originalne osnove za dopolnitev so bile retuše odstranjene. Eden izmed razlogov, da je rekonstrukcija vojščaka uspela je pač v splošno dekorativno poudarjenem značaju upodobitve, saj je figura odeta

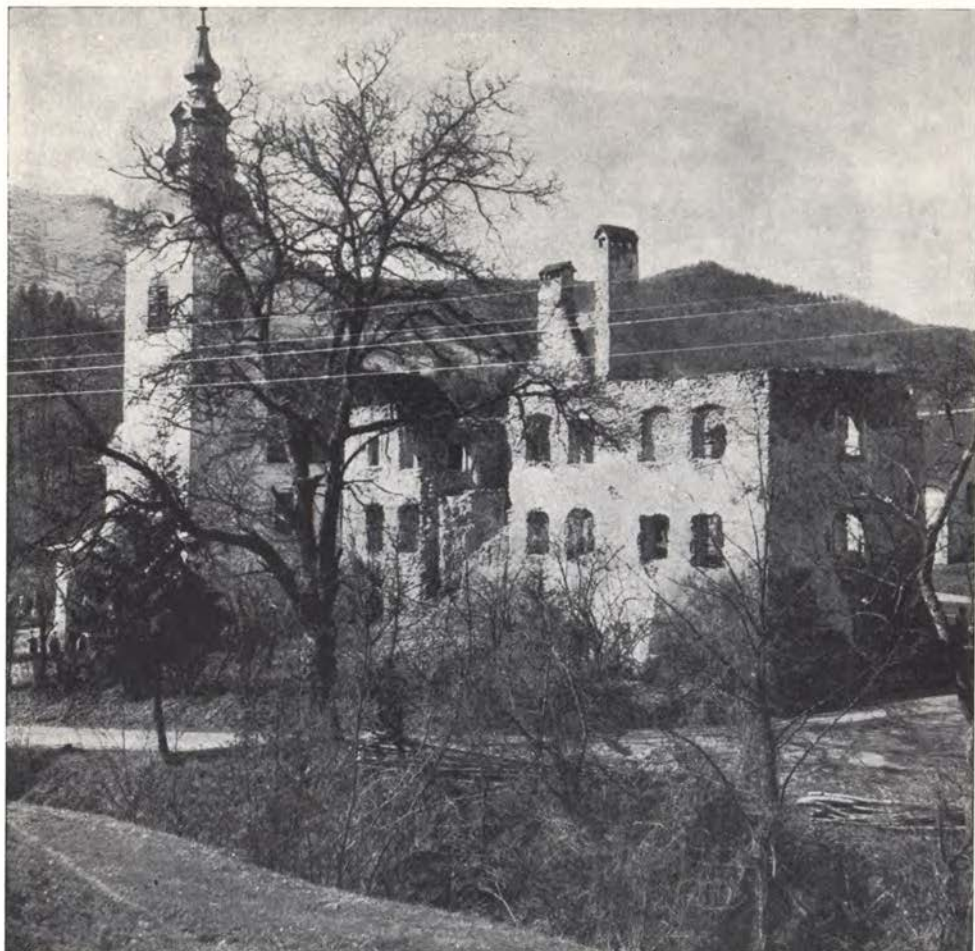
lagal, naj se ugotovi, če je iz spomeniških razlogov umestno objekt odstraniti. Spomeniški referat je organiziral komisijo na mestu, ki je ugotovila: 1. da je grad Špitalič v porušenem stanju, vidni pa so zunanji zidovi in eden od obokanih prostorov. Rekonstrukcija gradu bi veljala več, kolikor je vredna pričevalnost spomenika v takem stanju. Zato spomeniški referat pristaja na rušenje ostankov gradu s pogojem, da ObLO Kamnik oskrbi dokumentacijo obstoječega stanja (tloris s situacijo, narisi zidov). (1956). — N. Š.

Spitalič — razvalina gradu. (Foto N. Sumi)  
Spitalič — ruine du château. (Cliché N. Sumi)

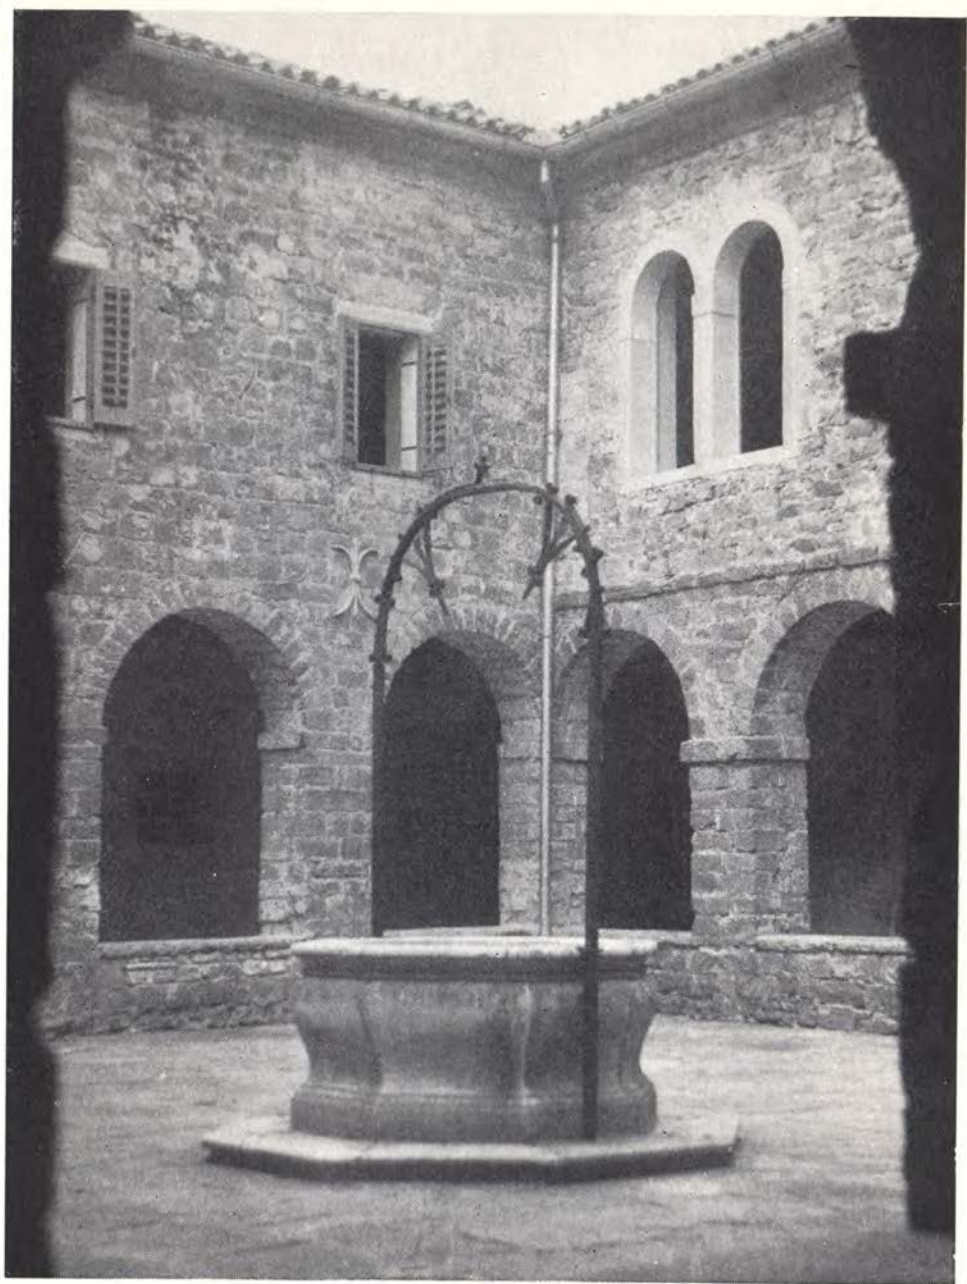
Valdoltra — obnovljeni križni hodnik. (Foto M. Zadnikar)  
Valdoltra. Cloître restauré. (Cliché M. Zadnikar)

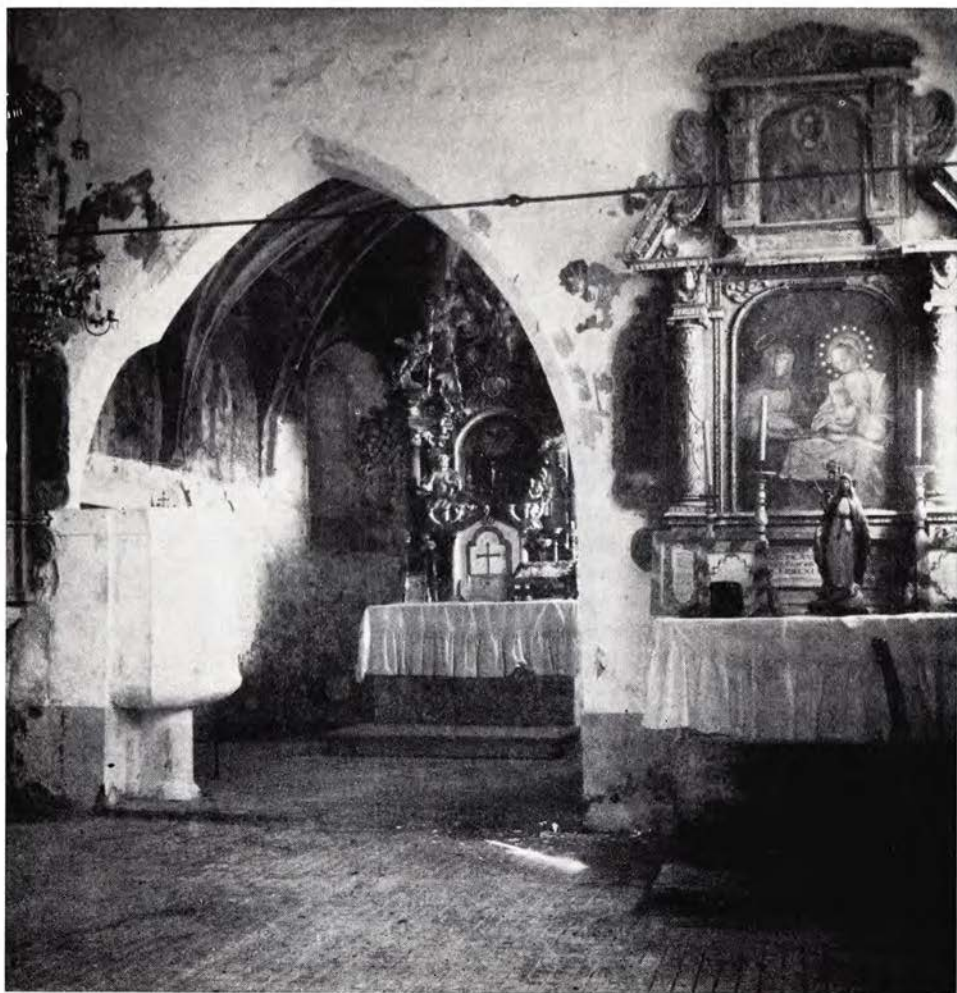
Viher — notranjščina podružne cerkve sv. Duha s pogledom proti vzhodu. Na slavoločni steni se poznajo sledovi pod beležem skritih stenskih slik. (Foto I. Komelj)

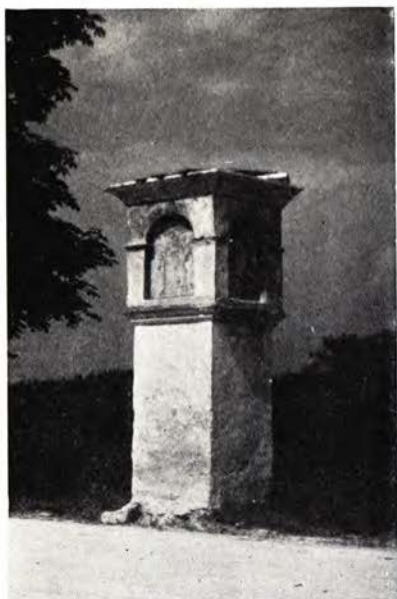
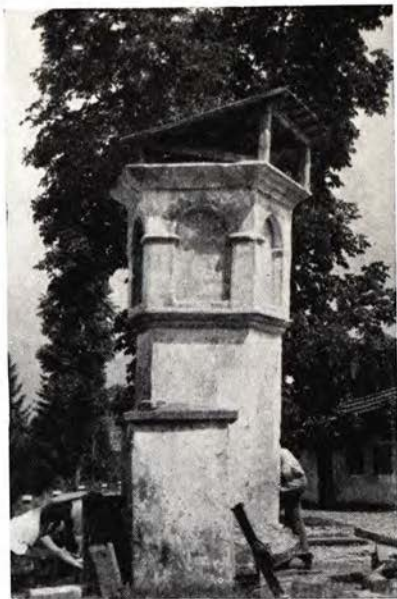
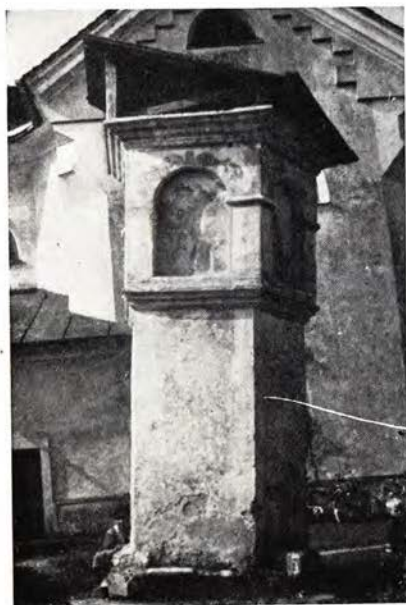
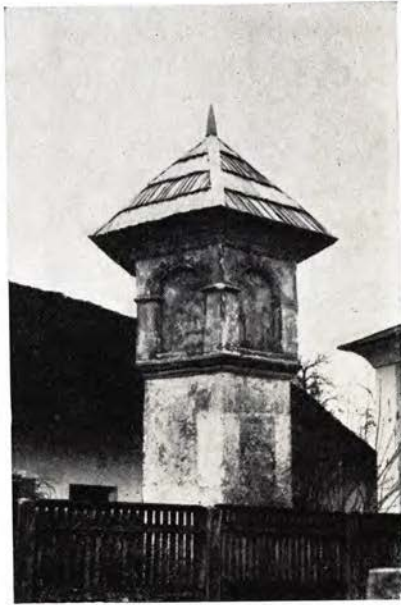
Visoko pri Kranju — predstavitev zidanega poslikanega znamenja: 1. Znamenje brez strehe v strogem občestnem pasu, 2., 3. Premikanje podzidanega znamenja na lesenih valjih, 4. Znamenje je predstavljeno in pokrito z novo streho. (Foto B. Sajovic)

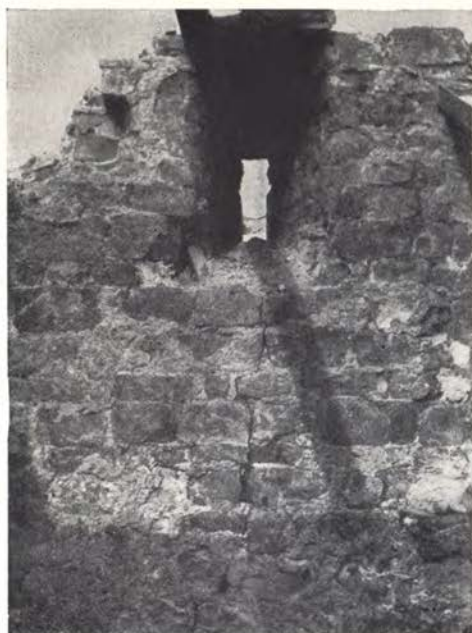
Vogersko — grajska ruševina. Del stene z okencem. (Foto I. Komelj)

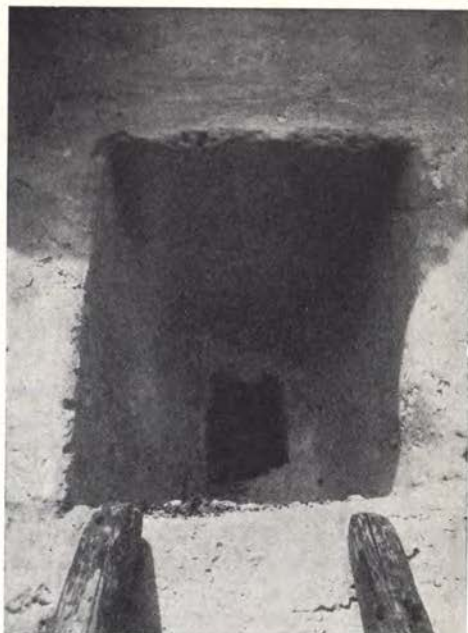
Trebča vas — pravokotno okence po odkritju. (Foto I. Komelj)

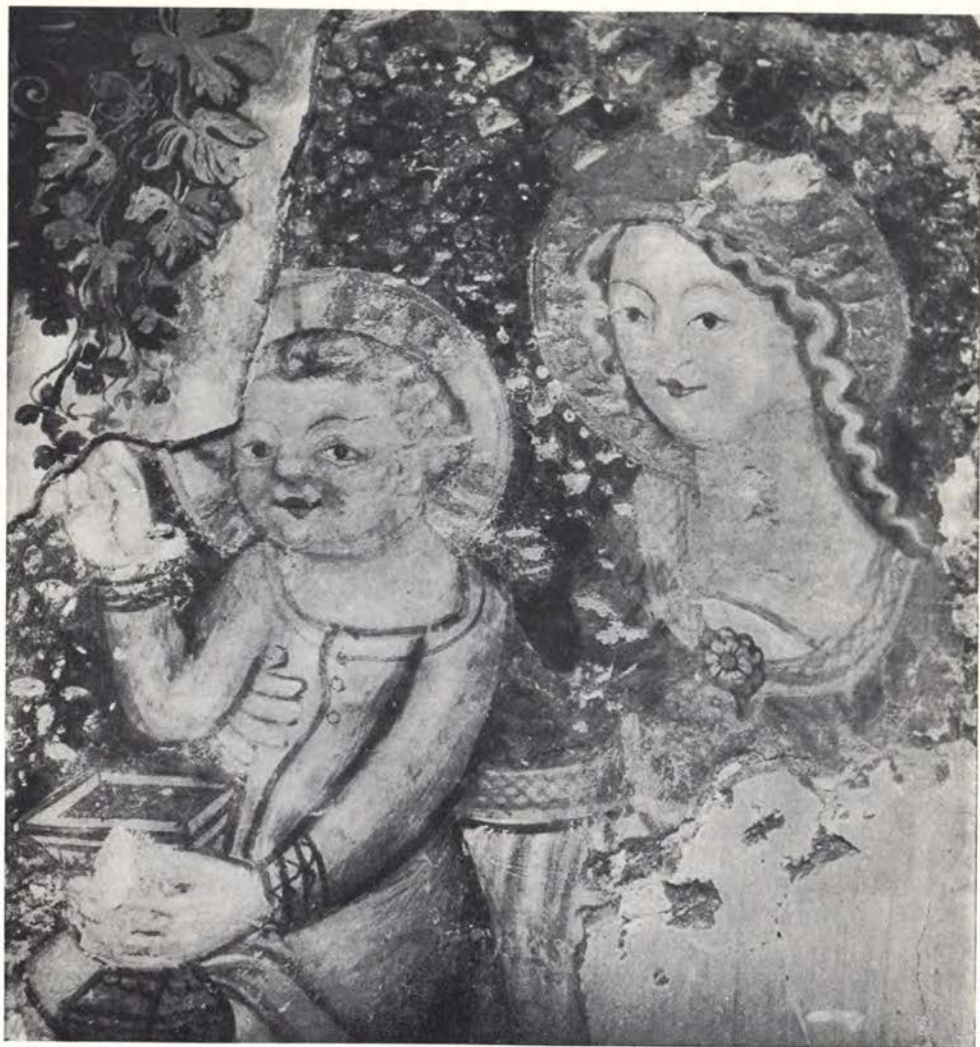
Žiganja vas — Marija z otrokom, detajl iz kompozicije Poklona treh kraljev.  
(Foto I. Komelj)

zastira patronirani zastor, na tronu z dvignjenim podstavkom Mati božja z otrokom v naročju. Otrok z eno roko sprejema v dar kelih, z drugo pa blagoslavlja. Oblečen je v rumeno suknjo, ki se spredaj zapenja po celotni dolžini života. Marija ima vijoličast plašč z rumeno obrobo, izpod plašča se kaže svetla suknja, ki se mehko nabira nad dvignjenim podstavkom trona. Marijin nimb je vtisnjen v omet, na otrokovem je naslikan križ. Od prvega kralja se je ohranila le roka, ki drži otroka za nogo. Spodaj in zgoraj se prizor zaključuje z razmeroma široko borduro z značilnim kozmatskim vzorcem, ki na zgornji

**Žiganja vas.** Leta 1959 je restavrator Boris Sajovic na pobudo in po naročilu okrajne spomeniške komisije v Kranju sondiral stene v notranjščini cerkve sv. Urha v Žiganji vasi zaradi ugotovitve domnevnih stenskih slik v stavbi, ki sicer sama na sebi ni vzbujala nobenega posebnega spomeniškega interesa. Barokizacija in predelave v notranjščini stavbe v drugi polovici 19. stoletja so skoraj do nespoznavnosti zbrisale njen srednjeveški značaj, ki ga je izdajal edino le gotsko zašiljen portal v podaljšanem delu ladje in oblika prezbiterija s talnim pristrešnim podzidkom. Na severni steni ladje je restavrator našel pod debelo plastjo izravnalnega ometa, na katerem je slikar Gosar naslikal oltarno arhitekturo, fragmente stenskih slik iz večje kompozicije Poklona treh kraljev. Slike je našel na obeh straneh naslikanega oltarja. Na desni strani, s katero se kompozicija tudi zaključuje, sedi pred ozadjem, ki ga
