VARSTVO 1958-59  
SPOMENIKOV VII

VARSTVO  
SPOMENIKOV

### KONSERVATORSKA POROČILA

# Ob piranski spomeniški problematiki

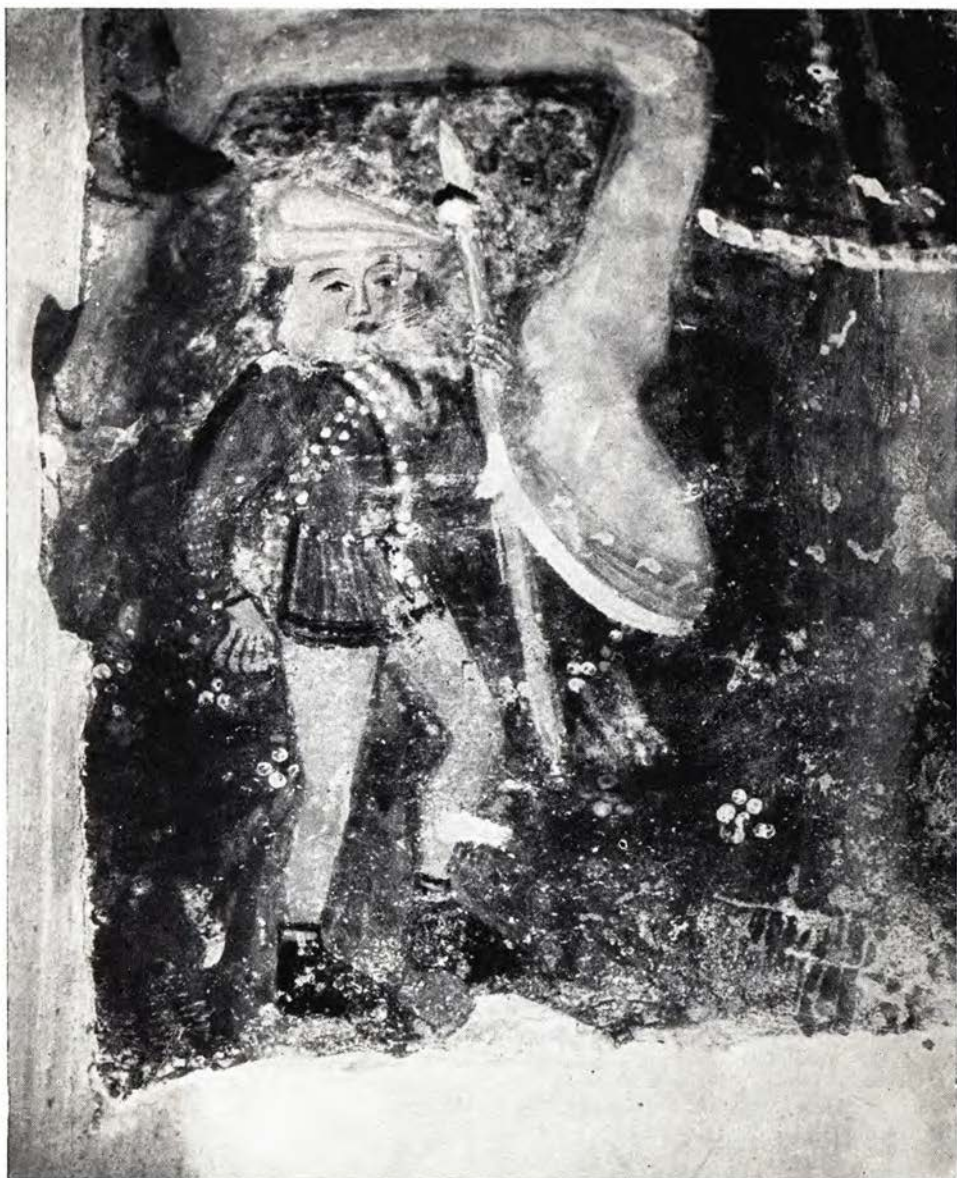
Ziganja vas — spremljevalec, detajl Poklona treh kraljev. (Foto I. Komelj)  
Ziganja vas — un personnage de la suite, détail de l'Adoration des Mages.  
(Cliché I. Komelj)

strani tudi dokumentira prvotno višino stavbe. Na levi strani naslikane oltarne arhitekture je ohranjen le del postave drugega kralja v dokolenskem oblačilu, del rumenega konja z belo grivo in opremo, pod konjem pa manjša figura spremljevalca kraljevskega pohoda. Spremljevalec je oblečen v kratko oblačilo,

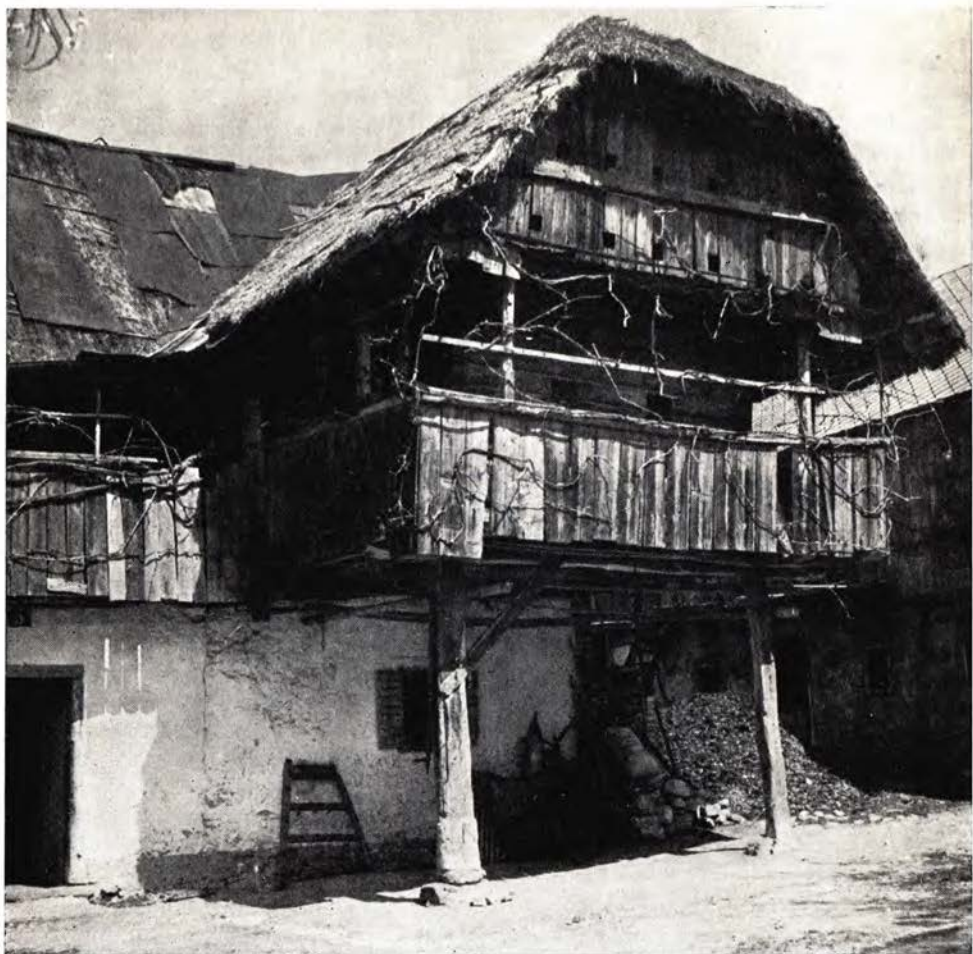
Mekinje — Butaličeva hiša, kašča pred obnovo. (Foto. N. Šumi)  
 Mekinje — la maison Butalič, le grenier avant rénovation. (Cliché N. Šumi)

**Mekinje pri Kamniku, Butaličeva hiša, obnova in adaptacija.** Butaličeva hiša v Mekinjah št. 5 šteje med redke primere pollesenih kmečkih hiš (bajt) iz baročne dobe, ki so datirane. Letnica 1703 na tramu hišne zunanjsčine je poleg starih ohranjenih listin, ki jih je v 18. stoletju izstavil mekinjski samostan, dokaz o njeni starosti in pristnosti. Poleg tega se hiša odlikuje z leseno kaščo, ki je kot poseben trakt na stenskih opornikih pomaknjena iz mase stavbe; podobne kašče so doma sicer na Koroškem. Hiša je bila krita s slamo. Prostorsko

je bila v prvotni obliki ohranjena stanovanjska »hiša«, medtem ko je bil večni del, zlasti na mestu črne kuhinje, že kasneje predelan; isto velja za kuhinjo, ki je po vsej priliki bila urejena v prejšnji shrambi. Pač pa je bilo podstrešje še staro, v kašči so se ohranile stare skrinje, deloma arhitektonsko dekorirane, deloma poslikane. Hiša je bila že več let predmet zanimanja Etnografskega muzeja in spomeniškega varstva. Vendar kljub nujno potrebnim popravilom zaradi pomanjkanja finančnih sredstev ni moglo priti do njihove realizacije. Lastnik sam je po vojni podrl staro leseno izbo, prizidano k »hiši« in začel postavljati zidano, pri čemer je spremenil naklon strehe na severni strani proti vrtu. V letu 1957 je Odsek za spomeniško varstvo OLO Ljubljana (arh. V. Kopač) napravil načrt za nujne adaptacije pri hiši in za obnovo spomeniško dragocenih sestav in stavbe. Načrt je upošteval izhodiščno načelo, da stavba še zmerom rabi za svoj prvotni namen, za stanovanje, da je zaradi tega potrebno napraviti nekatere kompromise: treba je bilo izrabiti del podstrešja (nad »hišo«) ter ga adaptirati za stanovanjski prostor, rekonstruirati del veže, hkrati pa obnoviti večino lesenih sestavin razen nekaterih nosilcev in konstrukcije starega stanovanjskega prostora.. Po dolgih razmišljanjih je bilo treba žrtvovati tudi slamnato streho. Medtem ko naslednje leto ni bilo mogoče doseči zadovoljivega sporazuma z lastnikom, so se v letošnjem poletju skoraj v celoti izvedla z finančno podporo OLO predvidena dela. Preostala je le še lesena obloga izbe, dokončna ureditev ometov in nekaj drugih del. Obžalovati je treba, da je lastnik mimo odobrenega načrta dal odstraniti prvotne elemente veže, kar bo treba izboljšati. V celoti lahko rečemo, da so bile spomeniško najdragocenejše sestavine (hiša, kašča, hodniki) rešene; a hkrati nam ta primer kaže, da se dosledno varstvo kmečkih domačij more izvajati le s sistemom odkupov in vzdrževanja objektov z javnimi sredstvi. (1959). — N. Š.

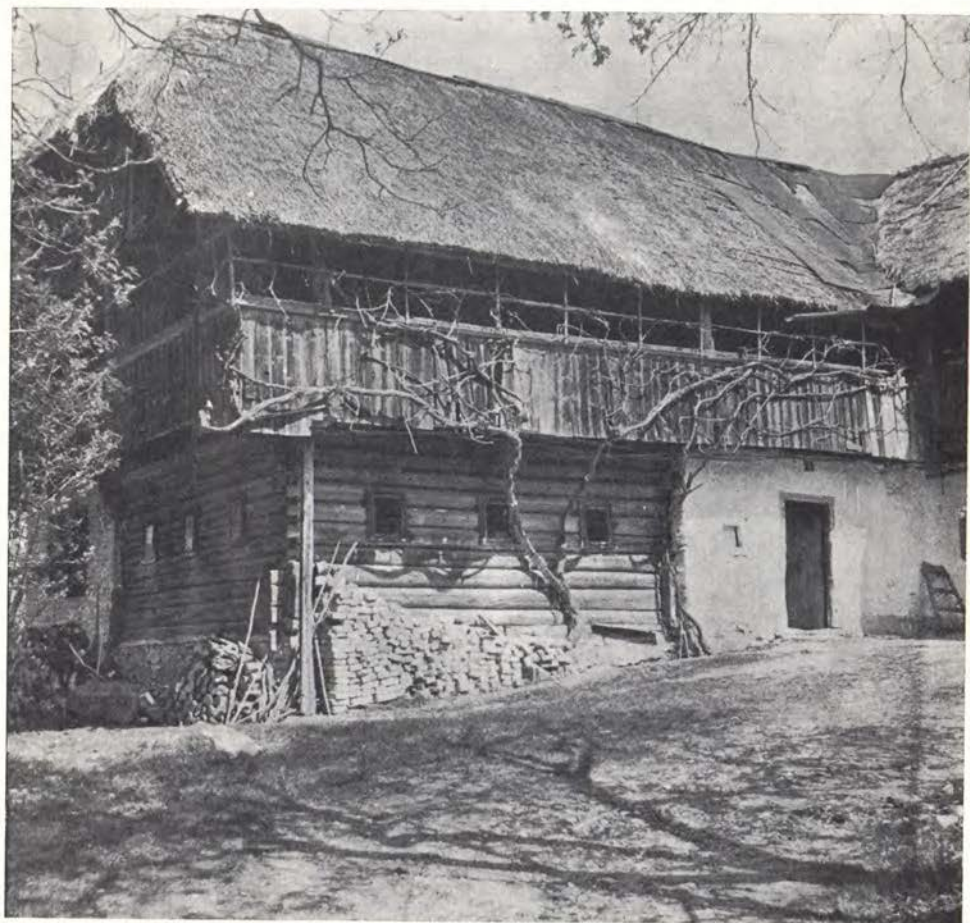
Mekinje — Butaličeva hiša, leseni stanovanjski del iz leta 1702. (Foto N. Sumi)  
Mekinje — la maison Butalič, partie de la construction en bois, de 1702. (Cliché N. Sumi)

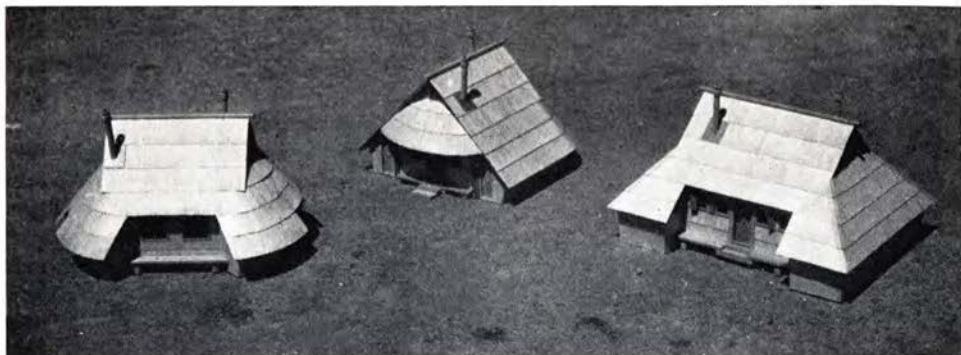
Tri makete počitniških koč na Veliki planini po zamisli arh. V. Kopača  
 Trois maquettes de chalets de vacances sur la Velika planina d'après l'idée de l'architecte  
 V. Kopač

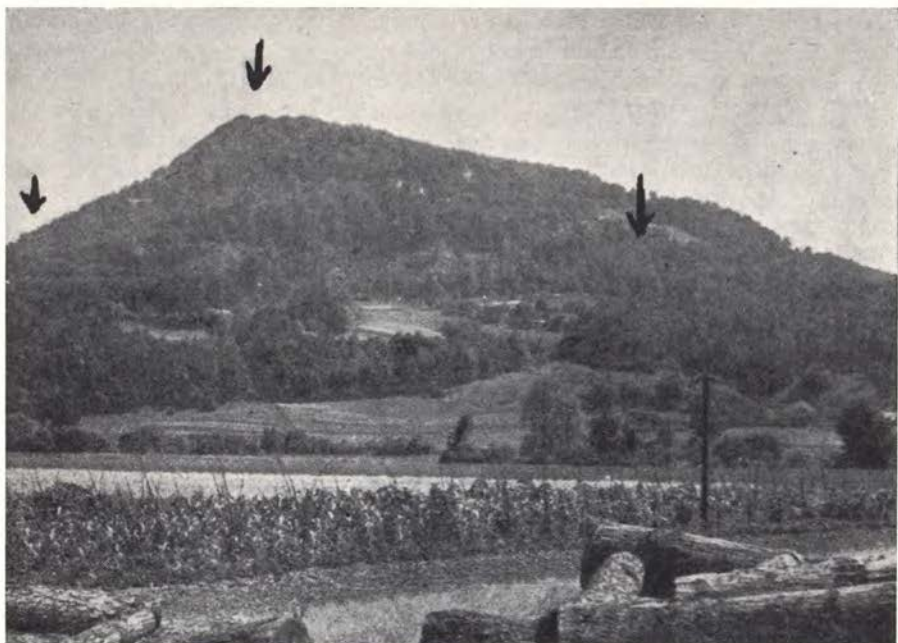
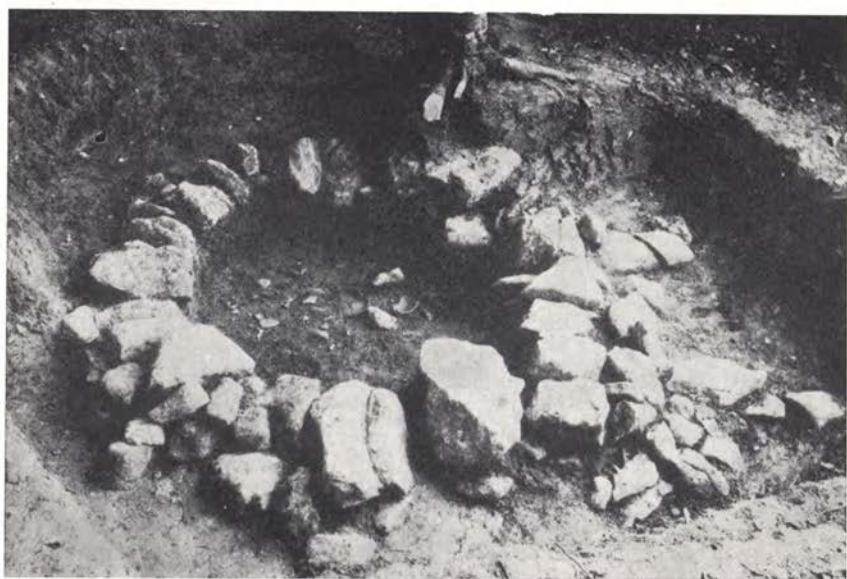
Arheološka tabela II: 1. Rifnik, temelji hiš, 2. Zg. Voličina v Slov. goricah, rimske gomile  
 Table archéologique II: 1. Rifnik, fondations d'une maison, 2. Zg. Voličina v Slov. goricah,  
 tombes romaines

**Rifnik**, Šentjur pri Celju, Celje. Nadaljevanje sistematičnih izkopavanj naselbine. Odkrili smo tloris rimske hiše 5 × 4 m. Stavba je imela dva stanovanjska prostora. Poleg omenjene hiše smo zasledili še več sledov stavb, ki pa niso bile v celoti raziskane. Na posameznih mestih je bil v hišah še dobro ohranjen tlak iz sphane gline in ognjišča. Med ostalinami prevladuje keramika, glinaste uteži, igle, fibule, železne tulaste sekire in fragmenti kamenite sekire. Vse te najdbe spadajo v Ha C in D. — **A. B.**

Hiša 2 je od prejšnje oddaljena 10 m. Je tudi nekoliko manjša, njen notranji prostor meri 2.80 m. Suhi zid je sestavljen iz naloženih apnenčastih plošč. Hiša 3 sega skoraj vsa v cestišče avtomobilske ceste. Temelji so dobro vidni in merijo 10,6 × 14,4 m. Grajeni so iz lomljenih plošč apnenca, le vzhodni zid je vezan z apnom. Na zazidanem prostoru smo odkopali štiri sonde. V jugovzhodnem vogalu smo odkrili v globini 50 cm debelo plast ometa, pomešanega z drobcami opeke, med katerimi so bile tudi večje grude rdečega ometa. V vseh poslopih smo našli tudi fragmente tegul in imbreksov (Tab. II, 2).

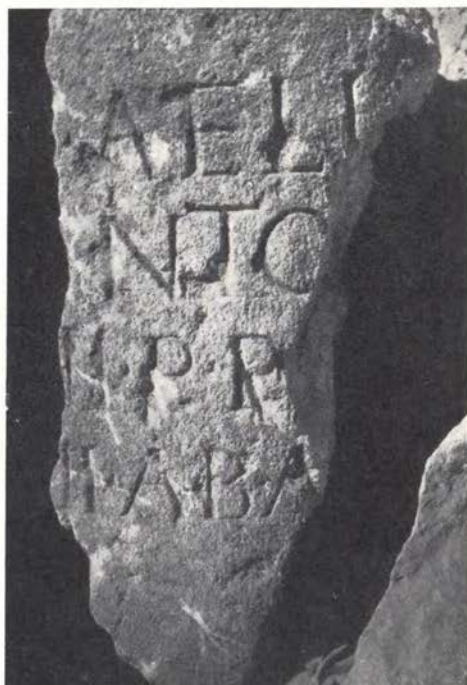
Čatež ob Savi — fragment rimskega miljnika. (Foto P. Petru)

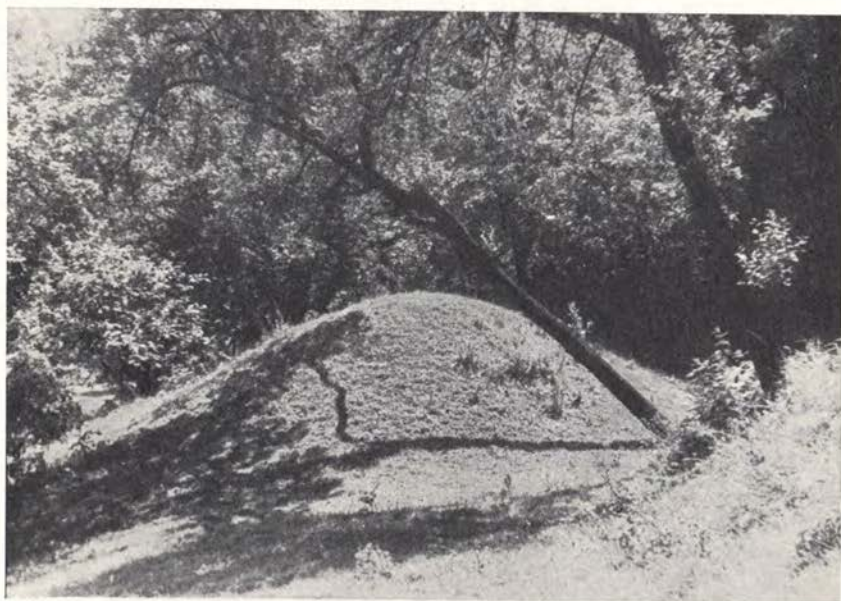
Golobinjek pri Podčetrtku — prazgodovinska gomila. (Foto A. Bolta)  
Golobinjek près Podčetrtkek — tombes préhistoriques. (Cliché A. Bolta)

**Golobinjek**, Podčetrtek, Celje. Na posestvu J. Ulčnika, Golobinjek 4, parc. št. 1430 KO Golobinjek z ledinskim imenom »Britof«, je najti v zemlji veliko kamenja in kosti. — **A. B.**

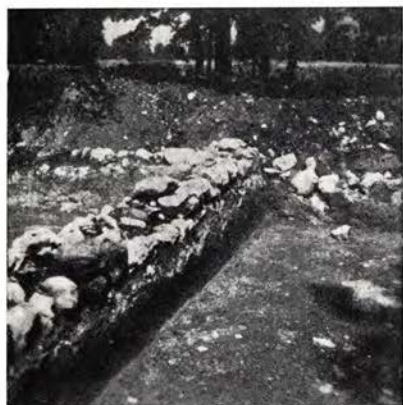
Rodine — stena z ometom. (Foto A. Valič)  
 Rodine — mur avec crépi. (Cliché A. Valič)

**Rodine**, Begunje Kranj. Pri manjšem sondažnem izkopavanju smo odkopali rimsko villo rustico z gospodarskimi poslopji. Tab. XIV. Med najdenimi predmeti izstopa reliefna oljenka, železen nož z ohranjenim koščnim držajem, zapetnica in fragmenti terre sigillate, vrčki itd. Po najdbah je možna delna časovna opredelitev odkopanega objekta v konec I. in II. stol. n. št. Zaščita celotnega objekta se izvaja tako, da je ves kompleks zasut s presejano zemljo in je viden tloris hiše in vhod v prostore, ki so bili okrašeni s stensko slikarijo. (Sl. v tekstu.) — **A. V.**

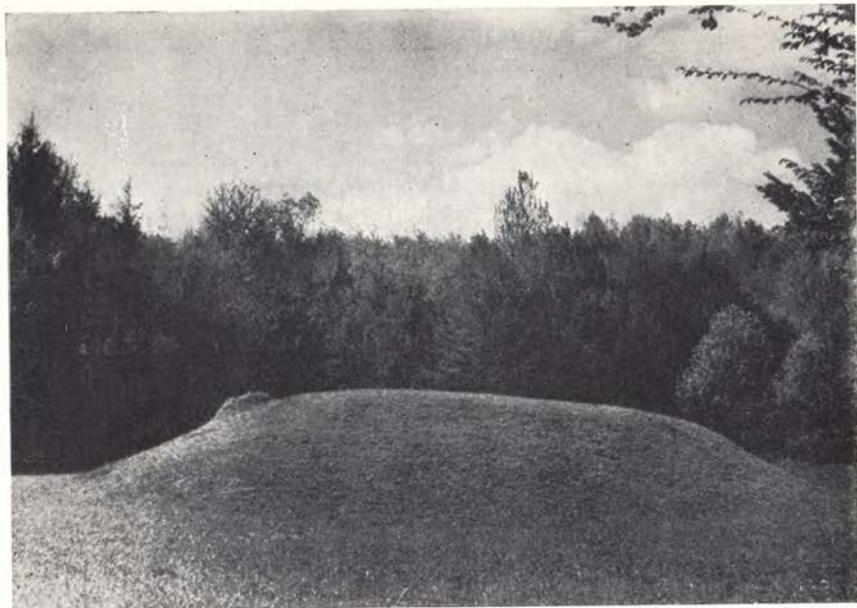
Rimska gomila v Hedžetovem gozdu pri Žerovincih. (Foto S. Pahič)  
Tombeaux romains à Hedžetovo près Žerovinci. (Cliché S. Pahič)

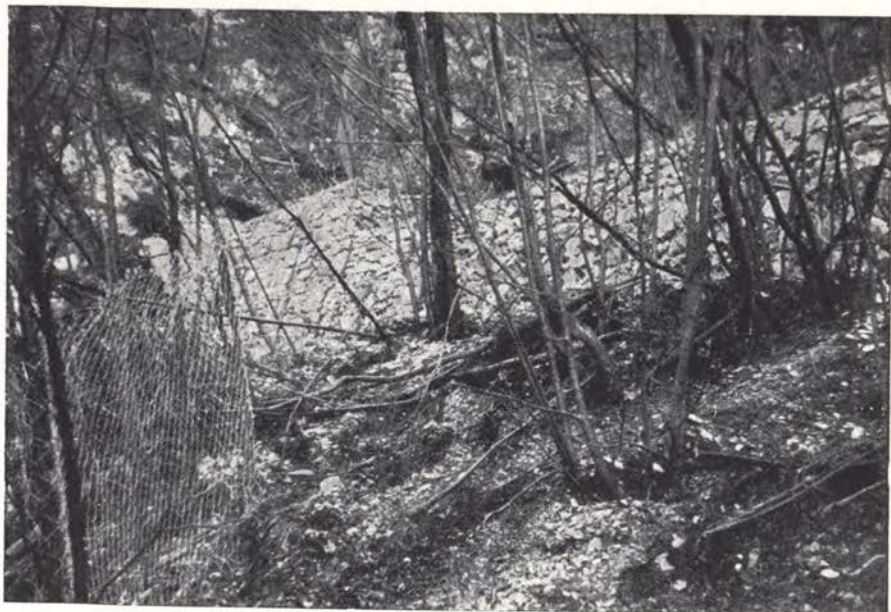
Bolnišnica »Franja« — zavarovanje pobočij z zidovi. (Foto R. Kladnik)  
Hôpital partisan »Franja« — protection de la pente par des murailles. (Cliché R. Kladnik)

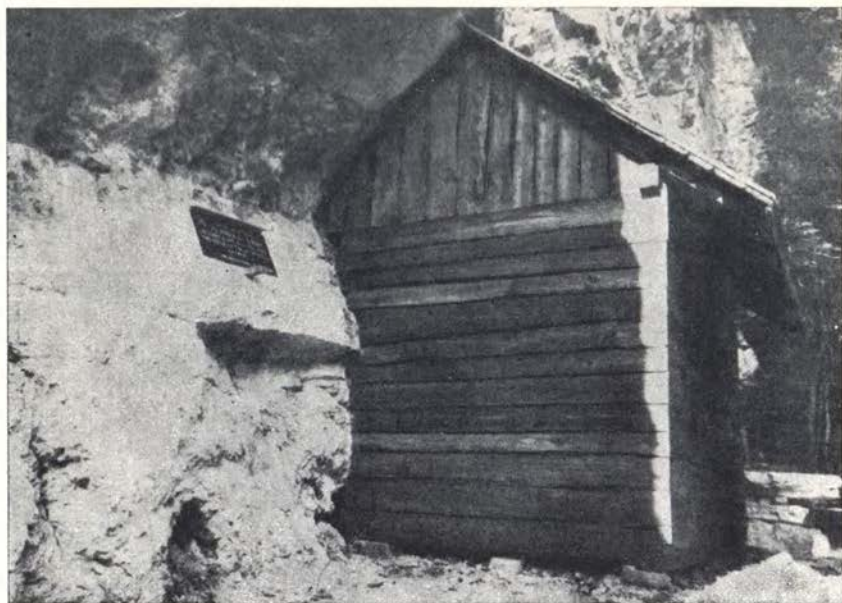
Obnovljena tehnika KRIM v Iškem Vintgarju. (Foto M. Valjavec)  
Ateliers techniques KRIM à Iški Vintgar (restaurés). (Cliché M. Valjavec)
