VARSTVO SPOMENIKOV

PROTECTION
DES MONUMENTS

1962 — 1964

VARSTVO SPOMENIKOV, glasilo službe za varstvo kulturnih spomenikov v SR Sloveniji, s pomočjo Sklada SRS za pospeševanje založniške dejavnosti izdaja in zalaga Zavod za spomeniško varstvo SRS v Ljubljani, Prežihova 1, p. p. 176, tel. 22-039

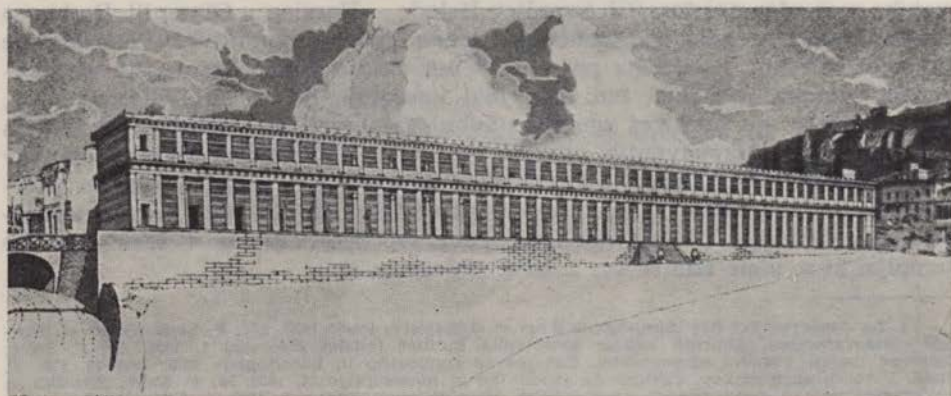
Grafična rekonstrukcija Atalove stoe G. Ph. Stevensa
Reconstruction graphique de la Stoe d'Atalos

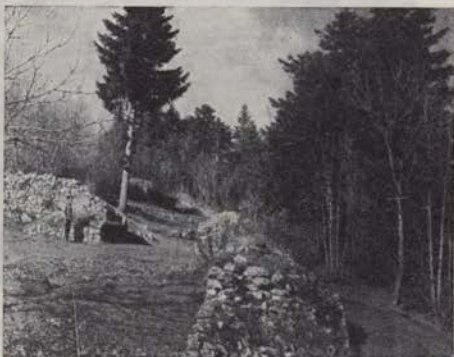
Pogled na utrjene temelje kasnoantičnega obzidja na Hrušici (foto F. Leben)

Fondations consolidées d'une muraille de la fin des temps antiques à Hrušica

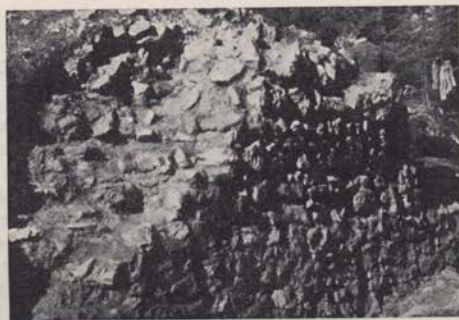
Z raziskovanji v preteklem letu 1962 smo odkrili na Lanišču nad Kalcami pri Logatcu večji stolp na zaključku zapore (z vrha Srnjaka do itinerarske ceste Emona—Aquileia). Ne samo, da leži objekt sredi gozda — o obsežnih trnovskih gozdovih v antičnem obdobju govore tudi drugi podatki, med njimi predvsem napis iz Ajdovščine, ki omenja saltuariusa — kar mu daje ambientno avtentičnost, ampak smo na osnovi podatkov, ki smo jih dobili, lahko začeli razmišljati o možnosti rekonstrukcije. K temu so napotili vodstvo izkopavanj tudi številni arhitektonski členi gornje konstrukcije. V dnevniku izkopavanj¹⁶ beremo: »Sama kvadratna osnova stolpa (60 × 60 čevljev — 19,60 × 19,70 m) s pet čevljev debelim zidovjem je preobsežna, da bi mogli pričakovati streho preko celotnega objekta. Zatorej je kazalo podrobneje opazovati sólo obzidje in razporeditev en čevljev dolgih kamnitih obdelanih blokov z vrha cen. Slednji so ležali v neposredni bližini zidu; prav tako smo tik zunanjega vzhodnega zidu odkrili opazovalne line. Vrata smo odkopali na zahodu kastela oz. stolpa. Predvsem najdba blokov z vrha cin in opazovalne line ob samem obzidju izključujejo streho, ki bi se naslanjala na samo obzidje. To je potrdil tudi profil, ki skupaj s kamnitim podstavkom sredi stolpa govori za leseno barako v no-

Lanišče nad Kalcami, tehnika zidanja po plasteh — kasnoantični stolp (foto P. Petru)

Lanišče au dessus de Kalce, technique de construction par couches (tour de la fin des temps antiques)

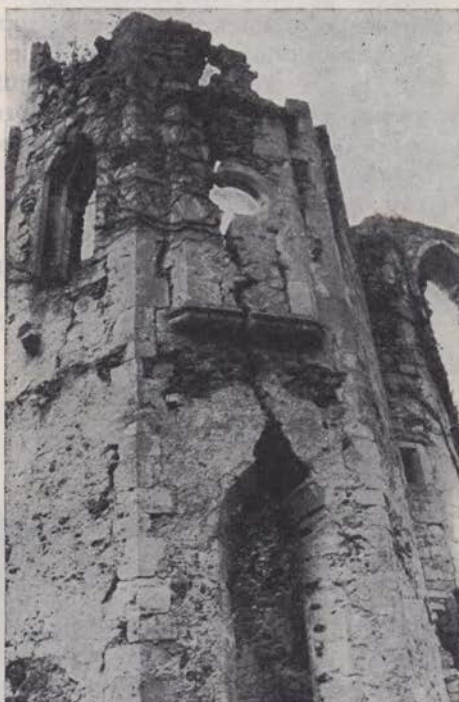
Stanje vzhodnega zaključka Otokarjeve kapele pred začetkom obnovitvenih del (foto Berk 1963)

État de la terminalison est de la chapelle d'Otokar

je kakor cerkev seveda že vrsto desetletij brez strehe, je bilo statično najbolj ogroženo. Razen velike vertikalne razpoke v zaključni stranici tristranega zaključka te kapele, ki je bila še v višini konzolno postavljenega apsidalnega dela zgornjega prostora široka okrog 8 cm, so bile stene ponekod že porušene več metrov globoko, preostali zidovi pa so popolnoma izgubili vezivo in so mnogi deli sloneli drug na drugem brez sleherne povezave le še zaradi težnosti. Poleg tega pa se je na vrhu preperelih in razmočenih sten ustvarila že močna humozna plast, v kateri se je razbohotilo ne le nizko rastlinje, temveč so iz nje zrasli že kar čedni borovci. Vegetacija je razkrajanje zidov še pospeševala in tako so deli sten stali dobesedno le še iz navade. Spričo takega stanja bi se zavarovalna dela začela res ob dvanajsti uri, pa celo zdaj so morale poodrane stene Otokarjeve kapele zaradi poznega letnega časa še prezimiti in so se dela lahko začela komaj v zgodnjem poletju 1964.

Popolnoma dotrajane zgornje dele sten so porušili do kolikor toliko zdravega zidu, ker se jih ne bi dalo rešiti niti z injektiranjem, in jih ponovno

pozidali v stari tehniki ter namestili obdelane kamne na način tako imenovanih šivanih oglov. V tristranem zaključku so v različnih višinah povezali stene z vloženimi železnimi vezmi, da bi preprečili nadaljnje razmikanje. Nič manj zahtevno ni bilo popravilo južne stene, ki jo je v pritličju prediral velik polkrožni lok — prehod v prizidano baročno kapelo. Ker je ta slavolok občutno zmanjševal trdnost, saj je bila načeta že tudi njegova opečna konstrukcija, smo ga zazidali s polnim zidom in v tem pustili le prehod v velikosti navadnih vrat. Južna stena kapele je zdaj dobro utrjena, hkrati pa je vsaj delno rekonstruirano prvotno stanje, saj se baročna kapela zdaj že na prvi pogled izkaže za poznejši prizidek, gotska nadstropna kapela pa je bolj zaključena, kar je še posebno vidno v notranjščini, ki je zdaj vsaj na strani spet zaprta in prostor ne uhaja več skozi baročni lok. V južni steni smo brez težnje po stilnem posnemanju, za kar je dokumentacija preslabotna, napravili preproste pravokotne odprtine, da bi te pokazale nekdanjo višinsko razdelitev gotskega prizidka v tri etaže. Ob vrhu sten je bil napravljen nov venčni zidec, ki so ga po vzoru nekaterih ohranjenih kamnitih kosov starega zidca z enakim profilom odlili v betonu. Ta odstop od strogih spomeniškovarstvenih načel so narekovali predvsem tehnični in z njimi najtesneje povezani finančni razlogi, saj bi kamnoseška izvedba delo občutno zavrlo, stroški zanjo pa bi bili v primerjavi z uspehom nesorazmerno visoki. Ko se bo betonske površine oprijel čas in posebno še, če bo zaradi napušča predvidene nove strehe ta podstrešni zidec stalno v

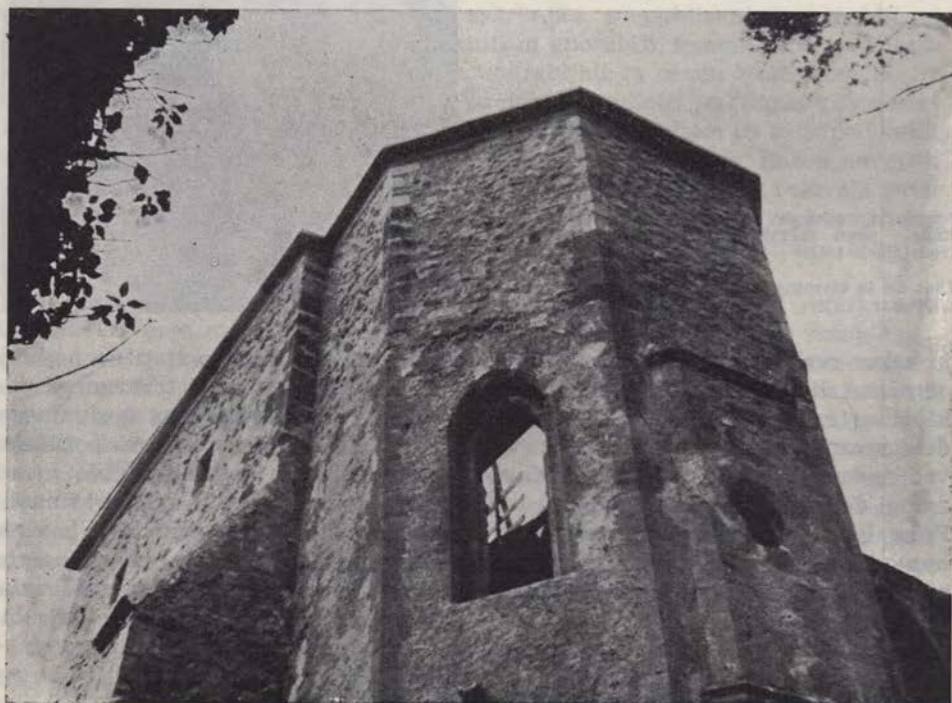
Obnovljeni vzhodni zaključek Otokarjeve kapele (foto Zadnikar 1964)
 La terminaison est de la chapelle d'Otokar renouvelée

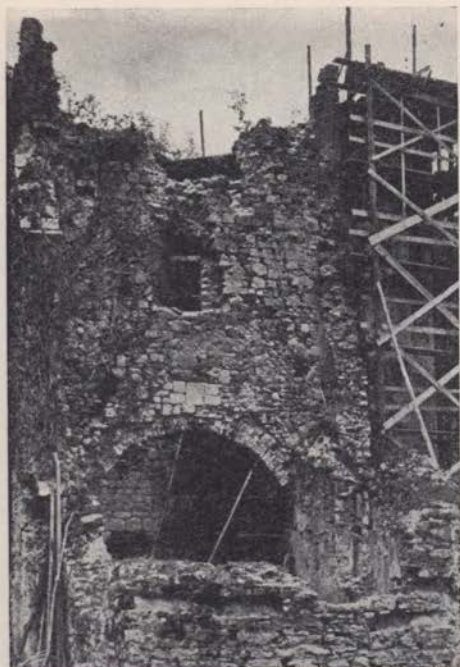
Južna stena Otokarjeve kapele pred obnovitvijo (foto M. Zadnikar, 1964)

Mur méridional de la chapelle d'Otokar avant restauration

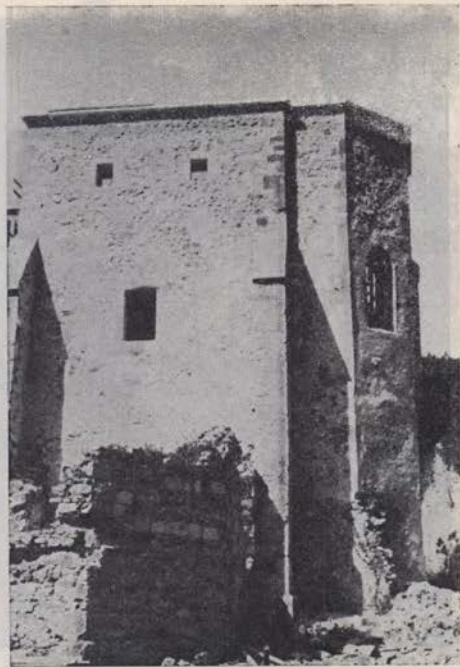
Južna stena Otokarjeve kapele po obnovitvi (foto M. Zadnikar, 1964)

Mur méridional de la chapelle d'Otokar après restauration

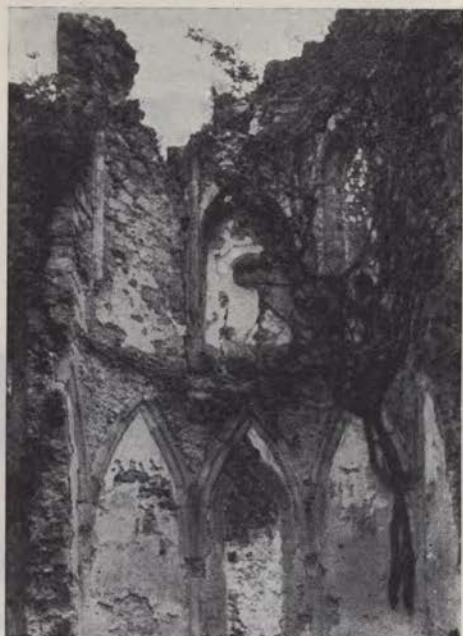
Notranjščina Otokarjeve kapele — vzhodni del pred obnovo (foto Berk, 1963)

Intérieur de la chapelle d'Otokar (partie est) avant restauration

Nič manj zahtevna ni bila obravnava notranjščine Otokarjeve kapele. Njene stene, ki so bile ponekod ravno tako razrahljane in načete kakor na južni zunanjščini, je bilo treba podzidati in obzidati. Posebno težavno je bilo to delo ob polžastih stopnicah, kjer je bilo treba vložiti v steno pravo betonsko preklado, da so lahko nad njo pozidali manjkajoče dele zidu. Tudi to delo je bilo opravljeno zelo skrbno, saj so se zidarji med tem že dodobra živeli v stari način zidanja, ki je precej drugačen od današnjega in ne teži po idealno ravnih stenah, temveč ustvarja z manj izravnanimi stenskiimi ploskvami tisto živahnost, s katero se srednjeveška arhitektura razlikuje od geometrično natančnih slogovnih posnemanj 19. stoletja, ki pa so brez življenja, kot se tudi z roko napravljena ravna črta razlikuje od tiste, ki je potegnjena z ravnilom, hladna in mrtva. Kamnoseško izdelani arhitekturni deli, npr. močno poškodovana profilirana okenska ostenja, so bili začasno popravljene kar na zidarski način, pozneje pa bo moral vse večje manjkajoče dele v enakem ali vsaj podobnem kamnu nadomestiti kamnosek.

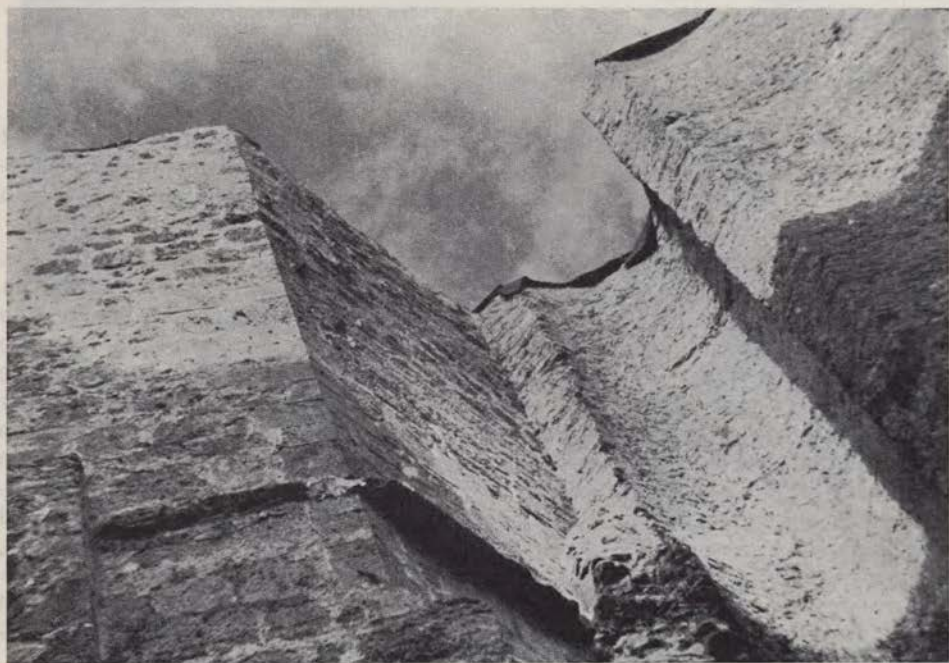
Pogled iz Otokarjeve kapele na obnovljene stene okrog polzastega stopnišča (foto M. Zadnikar)
Vue de la chapelle d'Otokar sur le mur renouvelé autour de l'escalier en spirale

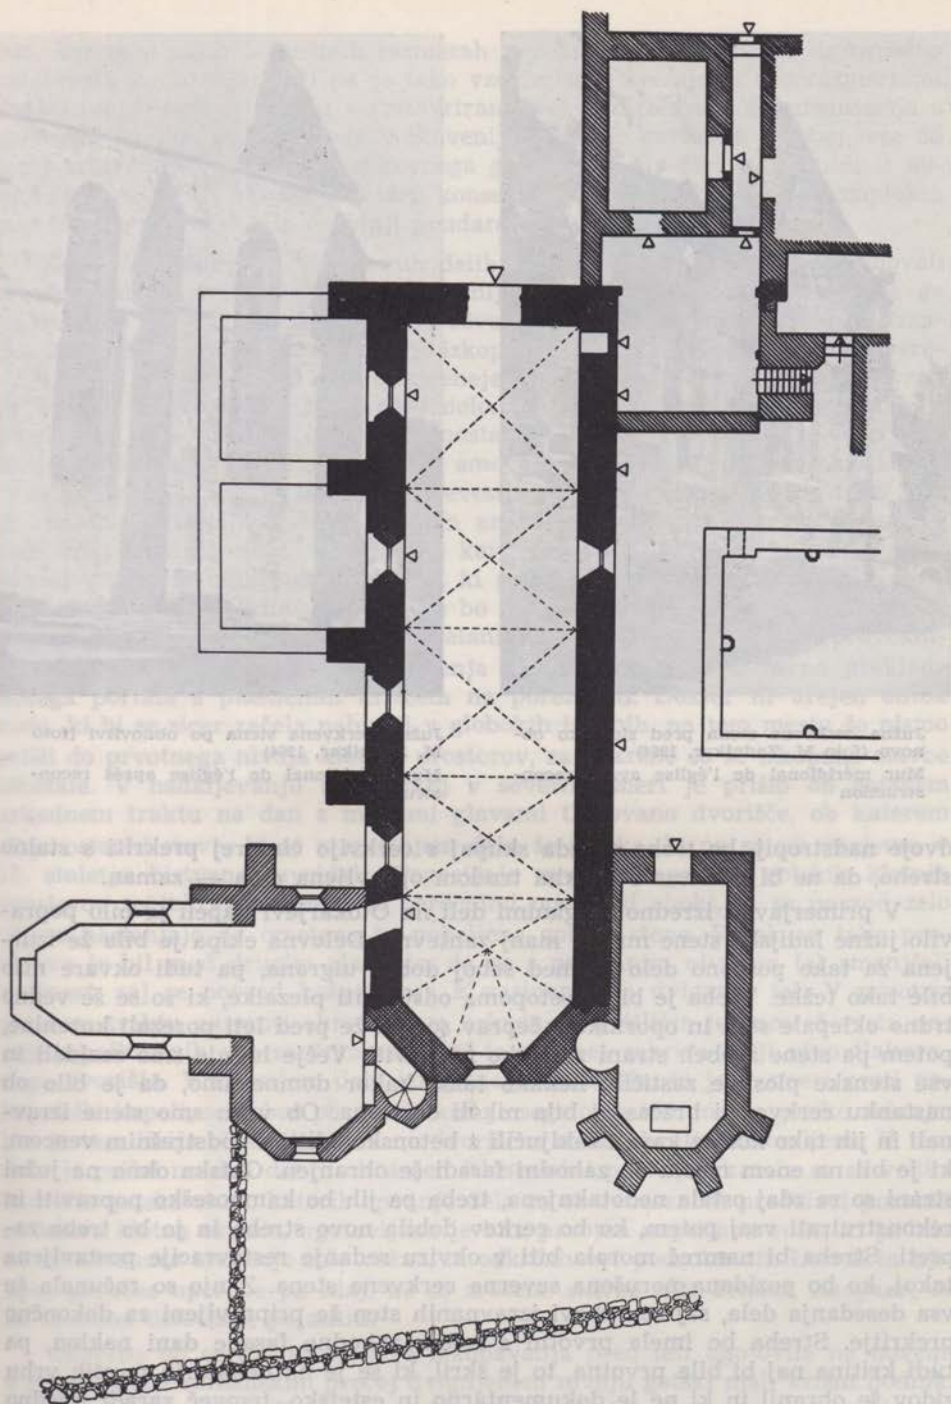
Tloris »velike cerkve« s poznejšimi prizidki (risal T. Koštomaj)
 Plan de la »grande église« avec les constructions ultérieures

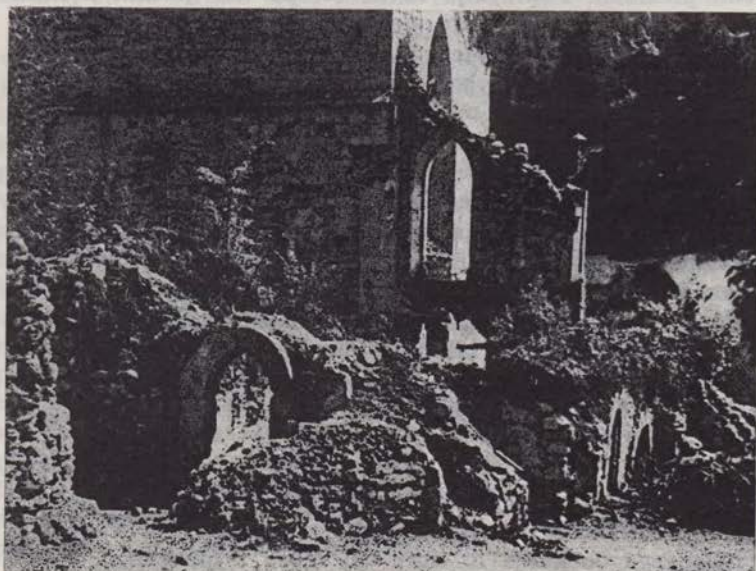
Del izkopanih traktov sezah. od cerkve (foto M. Zadnikar, 1964)

Da bi izkopane zidove zavarovali pred padavinami in propadanjem ter da bi hkrati v praksi preskusili najpreprostejši in najnaravnejši način površinske zaščite zidov pred meteorno vlago, smo jih nekaj pokrili s plastjo glin, ki jih varuje pred zamakanjem in se hkrati bolj kakor toga cementna prevleka prilagaja vsem mogočim spremembam; na glino smo položili rušo, ki ohranja glino mehko in nepropustno ter tudi estetsko ugodno deluje, saj ne vnaša tujega elementa, ki bi se oblikovno ali tonsko ne vezal z okoljem.

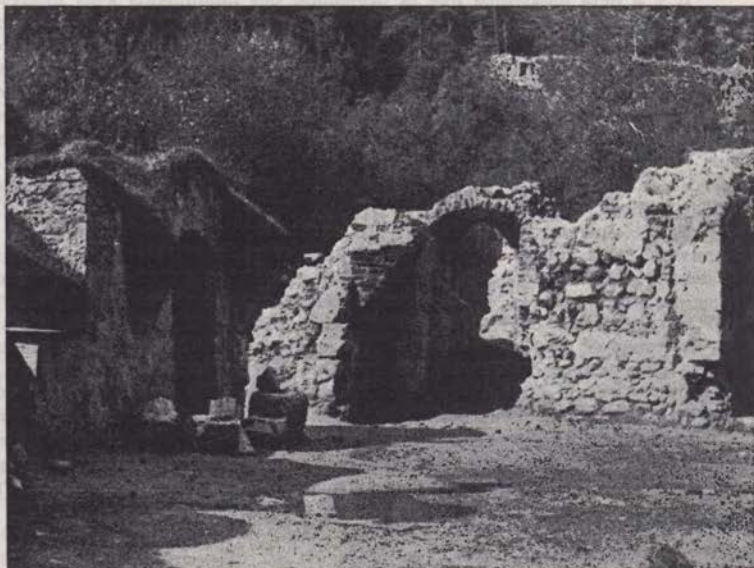
Izkopani in deloma že z rušo prekriti zidovi sezah. od cerkve (foto M. Zadnikar, 1964)

Murs excaués au nord-ouest de l'église et recouverts en partie de mottes de terre gazonnées

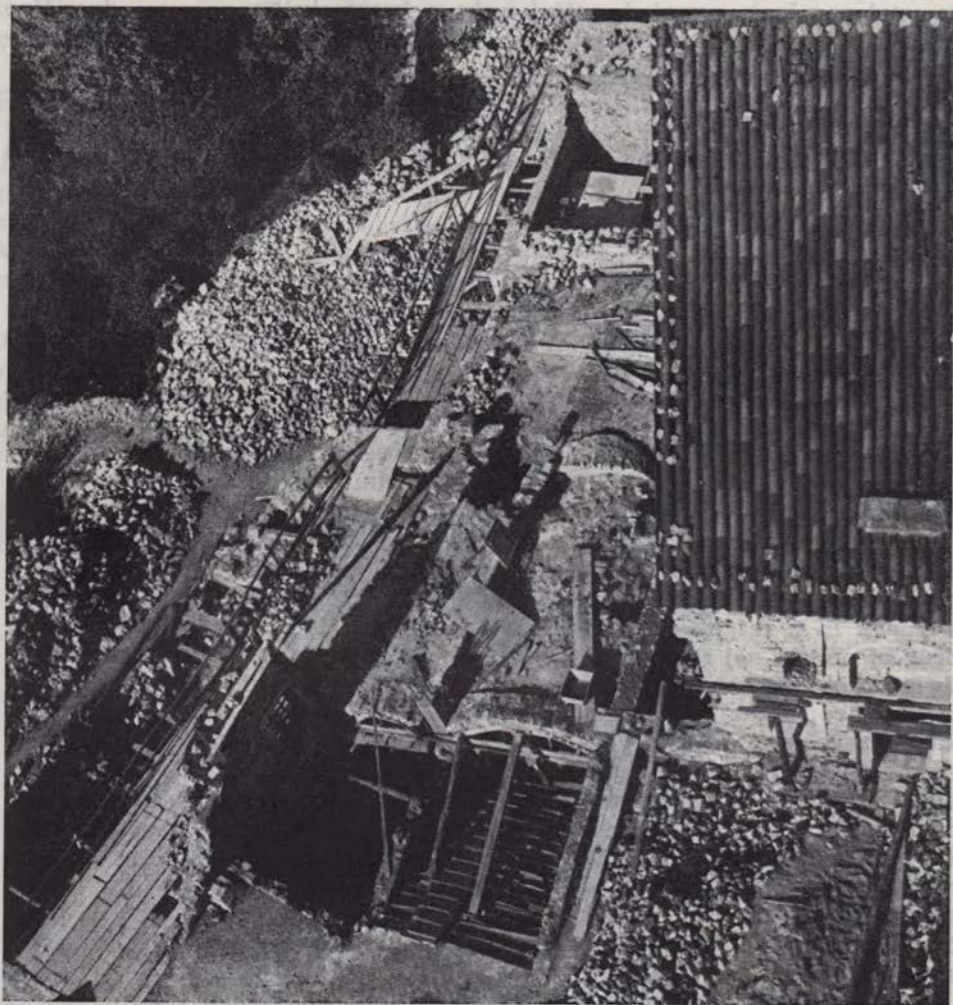
Sanacija obokov in rekonstrukcija drugega, povsem porušenega dela (foto J. Gorjup)
Réparation des voûtes et reconstruction de la deuxième partie complètement démolie

viti z razmeroma masivnim, trdnjavskega zidom. Fasadna stena pa je bila po razkritju skoraj dve desetletji izpostavljena atmosferilijam kot najbolj občutljiv fragment palacija, hkrati pa spričo ohranjenih kamnoseških sestavin (okvir, balkonskih konzol in plošč) toliko dragocena, da bi obnova palacija brez te sestavine pomenila zgolj slabo kopijo in bi brez nje vse grajsko jedro oz. obzidano dvorišče bilo bistveno manj izvirno pričevalno. Stena je bila tako poškodovana, da je gradbeno podjetje, ki je izvajalo obnovitvena dela, hotelo fasado sploh podreti. Projekt je spričo navedenega predvidel, da se sezida nov notranji nosilni zid, stara fasada pa se s stropnimi montažnimi ploščami spne v enotno konstrukcijo. Kljub nevarni gradnji je poseg povsem uspel, fasada je bila rešena in zdaj fungira kot nenosilna kulisa.

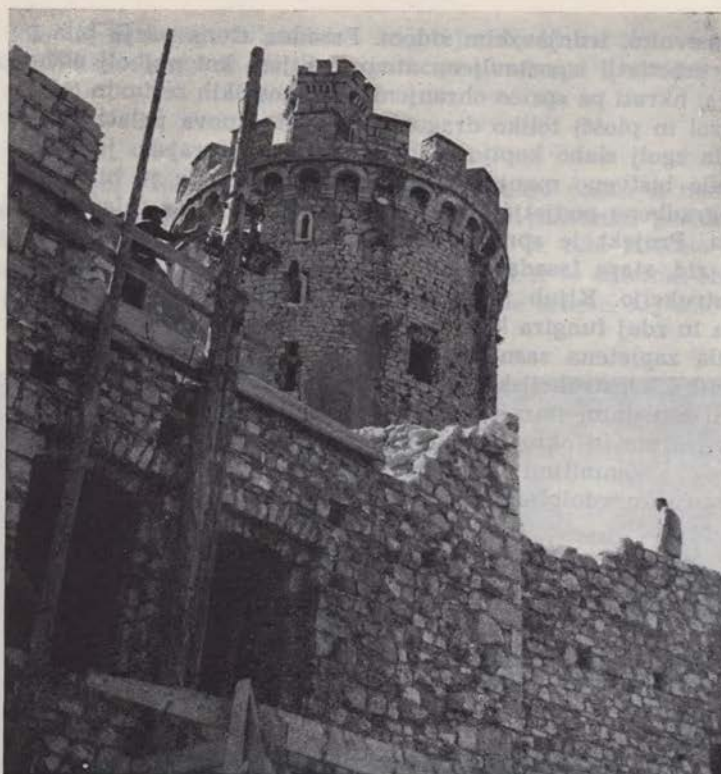
Rekonstrukcija tega stopnišnega trakta, ki kaže več časovno različnih sestavin, je predstavljala v primeri s palacijem dvakratno težavo. Zadovoljivega posnetka nekdanjega stanja ni, spričo razvaljenosti trakta pa tudi domneve niso bile mogoče. Poleg tega je bilo zidovje izredno slabo ohranjeno in slabo nosilno. Za vsako ceno je bilo treba varovati vso pritlično konstrukcijo trakta z dvema stopniščema vred, čeprav se je njun obok rušil. Zavod za raziskavo materiala in konstrukcij je preiskal temelje in zidove in ugotovil skoraj popolno dotrajanost veziva in odločno prenizko nosilnost. Na temelju teh preiskav in predhodnih ugotovitev statika se je zidovje statično okrepilo na tri različne načine. Obodne zidove stopnišča je okreplil skelet; tako se je razbremenila vsa konstrukcija stopnišnega dela z obočnim sistemom vred in je bilo mogoče postaviti nad stopniščni obok posebno lebdečo montažno ploščo. S tem se je ves nosilni sistem v pritličju spremenil iz obočnega s stranskimi horizontalnimi pritiski v prekladnega (arhitavnega) z vertikalnimi pritiski. To metodo je predlagal projektant, saj je zapolnjena vgrajena konstrukcija popolnoma zavarovala sporočene forme in strukturo zidov, ne da bi bilo treba kaj rušiti in na novo zidati, kar je bila sicer normalna praksa pri delih take vrste pri nas.

Vzhodni del
(drugi stolp) med
rekonstrukcijo
(foto J. Gorjup)

Partie est
(deuxième tour)
pendant la
reconstruction

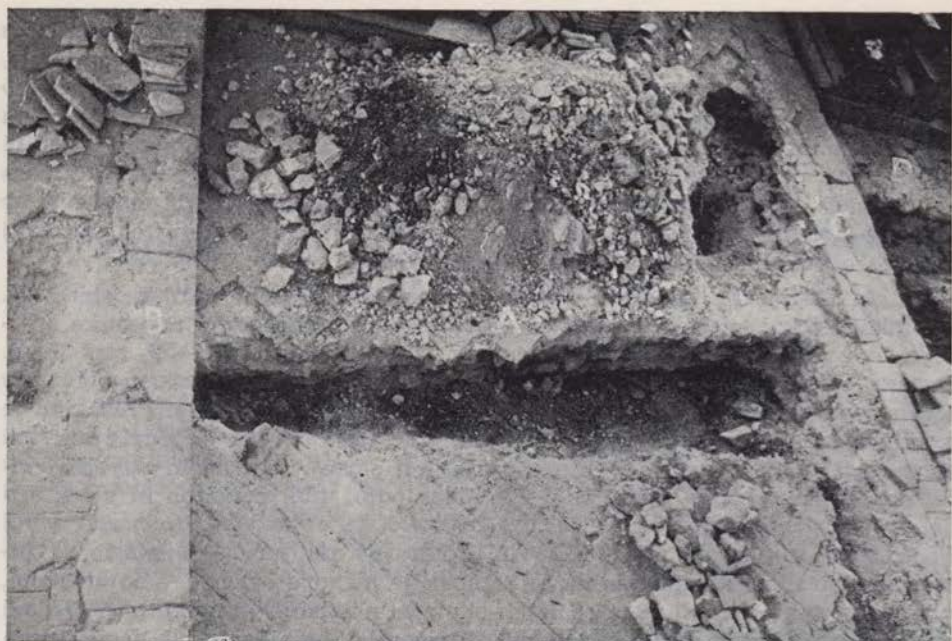
Pogled na temelje romanskega prezbiterja: A – j. stena, B – zah. zaključek onkraj stopničastega praga poznogotskega prezbiterja, C – temelj zah. stene ladje na črti stopnice v poznogotski ladji (praga prve poznogotske korne partije), D – temelj j. stene romanske ladje

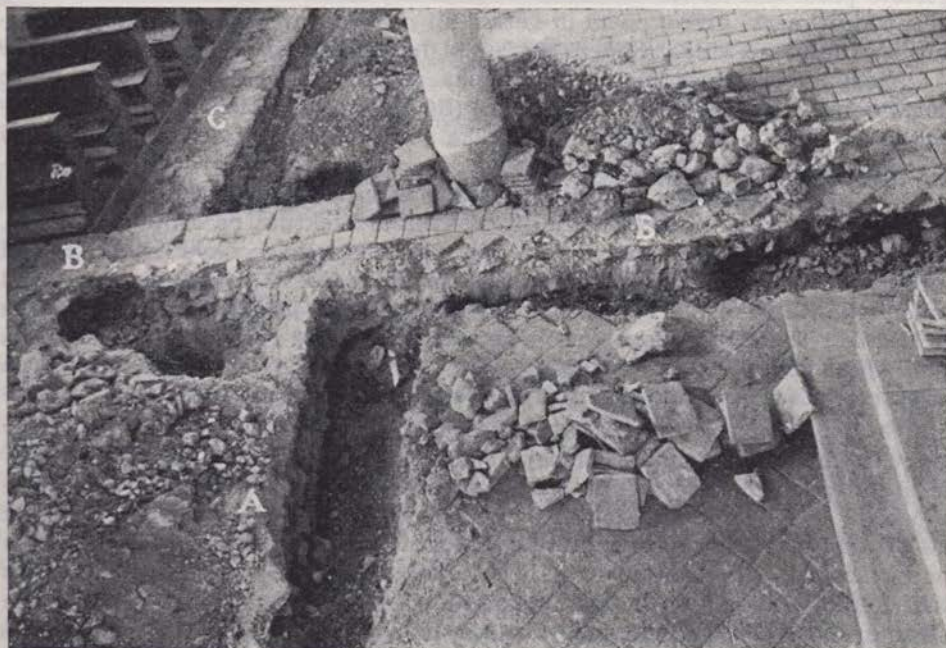
Pogled na stik romanskega prezbiterija z ladjo: A — temelji j. stene romanskega prezbiterija, B — zah. stena romanske ladje, C — temelj j. stene romanske ladje

Mere romanske ladje odločajo v prid dolžine. Širina je v razmerju do dolžine 1:2, to je: dolžina je enaka dvema širinama. V primerjavi z drugimi našimi romanskimi cerkvami je dolžina morda res nekoliko pretirana, saj je M. Zadnikar ugotovil, da je pri njih razmerje navadno 1:1 $\frac{1}{4}$ do 1:1 $\frac{1}{2}$ (Romanska arhitektura na Slov., str. 22 sq), kar pomeni, da se tlorisi približujejo bolj kvadratu kot pravokotniku. Pri nas pa je izrazito podolžna ladja sestavljena iz mer dveh kvadratov. Ali je tako narekovala želja, da bi dobili čim večji prostor, ki ga je bilo zaradi terena težko razširiti proti jugu — ali pa je soodlo-

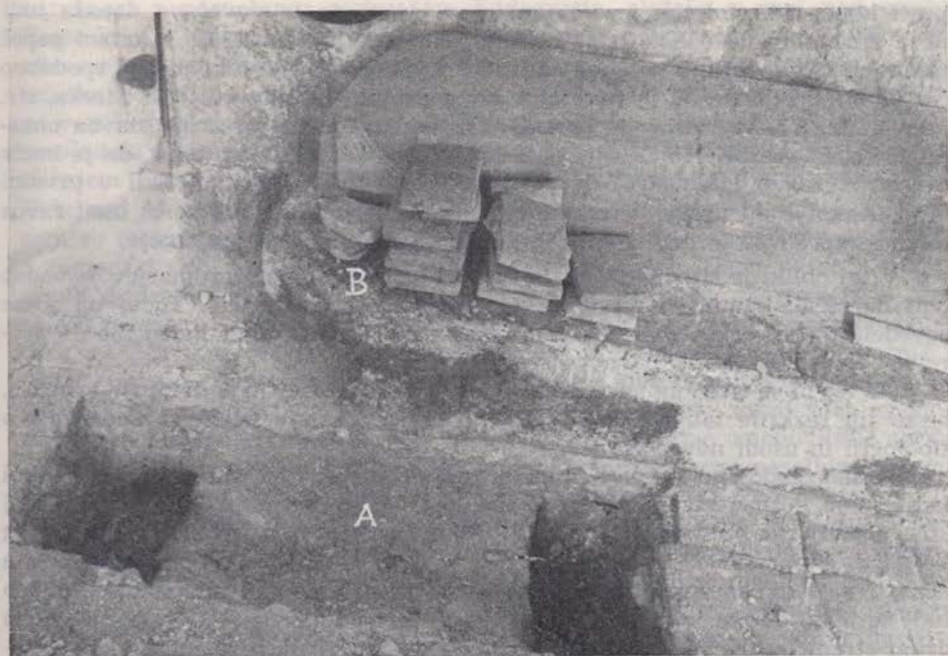
Sonda ob sezah. stranskem vhodu v ladjo: A — temelj zah. stene romanske cerkvene ladje, B — zah. zaključek kamnite klopi ob sev. steni

Sonde près de l'entrée latérale nord-ouest de la nef: A — fondations du mur occidental de la nef romane de l'église, B — terminaison occidentale du banc de pierre le long du mur septentrional

Še popolnoma romanska oblika odkritega okna in celo sestava temeljnih zidov, v katerih so kamni sicer surovo lomljeni, pa vendarle položeni v plastnicah, utegneta dokazovati, da spada najstarejša primoška cerkev vendarle še v čas, ko je bil romanski slog še v polnem zvenenju. Morda bi njen nastanek ne bil izključen že v poznem 12. stoletju, najkasnejša zgornja časovna meja pa bi moglo biti še zgodnje 13. stoletje. Najbrž je že od vsega začetka hranila tudi relikvije, pa naj so bili to že avtentični ostanki sv. Primoža in Felicijana ali le dveh »krščenih« mučencev. Pri tem pa se mi vriva zapeljiva misel, da bi pri zidavi lahko odločali grofje Andeški kot kamniški zemljiški gospodje. Znano je namreč, da je andeška družina naravnost slovela zaradi številnih relikvij, ki so jih zbrali na matičnem gradu v Andechsu na Bavarskem. Taka zgodovinska povezava z Bavarsko pa bi lahko razložila tudi nastanek kvadratnega

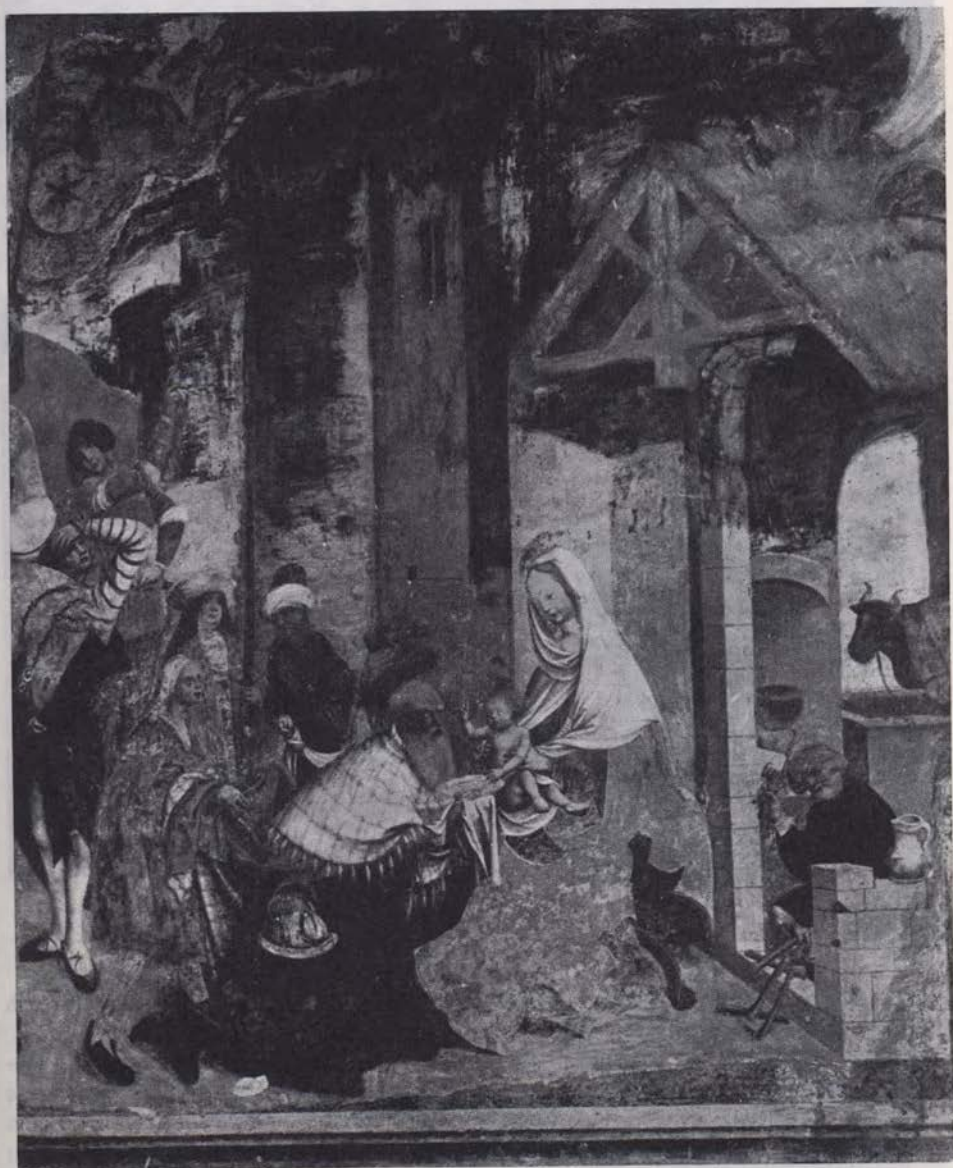
Del freske Poklon treh kraljev pred restavriranjem. V zg. delu vidne obsežne črnine (foto Stele)
Partie de la fresque de l'Adoration des Rois Mages avant restauration. Dans la partie supérieure on voit de larges taches noires

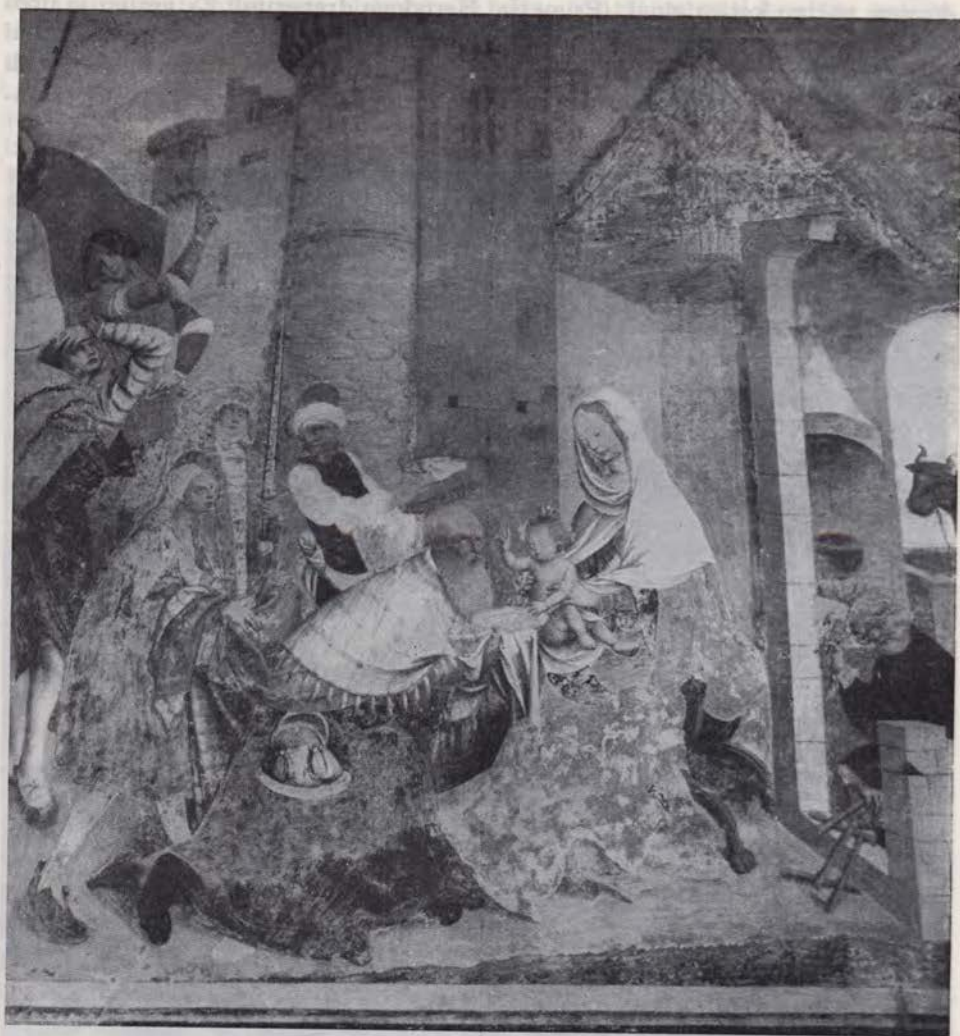
Del iste freske po čiščenju (foto Mole 1964)
Partie de la même fresque restaurée

Uspeh čiščenja in drugih za estetski učinek potrebnih ukrepov je zelo zadovoljiv. Črne maroge so vse odstranjene; očiščenje ozadij in krogovičnih okvirov je povzročilo, da je ves videz mnogo finejši, kot je bil po l. 1912. Posebno na severni steni se kaže velik slikarjev smisel za koloristični izraz; preseneča tudi njegovo svobodno obvladovanje iluzij prostorske globine. Med ikonografskimi posebnostmi je šele sedaj prišel do veljave žanrski prizor pri jeruzalemskih mestnih vratih. Tu je k ozidju prislonjena lesena kramarska stojnica s prodajalcem, ki izroča človeku iz spremstva kraljev vijoličasto, kehlju podobno posodo. V našem slikarstvu tega časa je to pač edinstven primer prizora iz vsakdanjega življenja, ki daleč presega že mednarodno upoštevani realizem slike sv. Nedelje v Crngrobu.

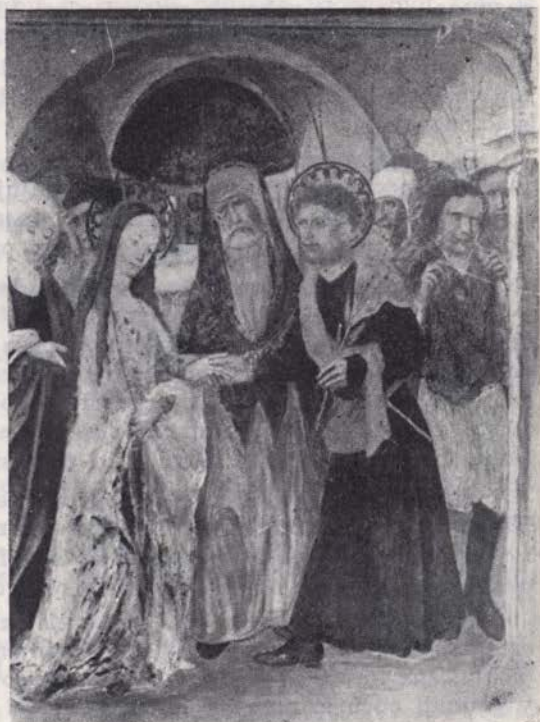
Freska s prizorom Zaroke pred restavriranjem (foto Pirnat 1963)

Fresque représentant la scène des Fiançailles avant restauration

Kar je Sternen pustil preslikav, smo jih morali sedaj očistiti. Potem ko smo utrdili votla mesta, smo morali očistiti preslikave na obrobni pasovih in krogovičju v vseh štirih poljih na severni steni. Pod preslikavami v okru in oksidno rdeči barvi se je pokazal original v naravni umbri. Jagodasti venec v krogovičju drugega polja je bila treba tudi očistiti minija. Ozadje z oblaki in hribi je po odstranitvi počrnelih preslikav pokazalo le blede, slabo ohranjene ostanke, ki pa se bolje skladajo s celoto kot preslikave. Preslikan je bil tudi grad v I. polju, čeprav je bil skoraj v celoti ohranjen. Zdaj se kaže v

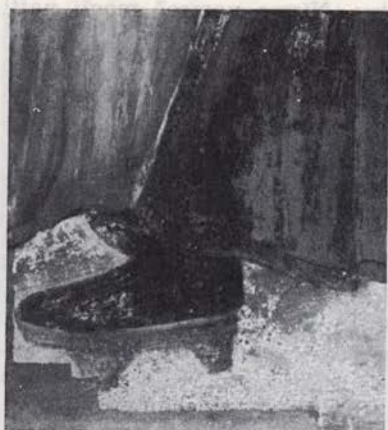
Po delnem čiščenju se je pokazalo prvotno obuvalo na prizoru Zaroke (foto Pirnat 1964)

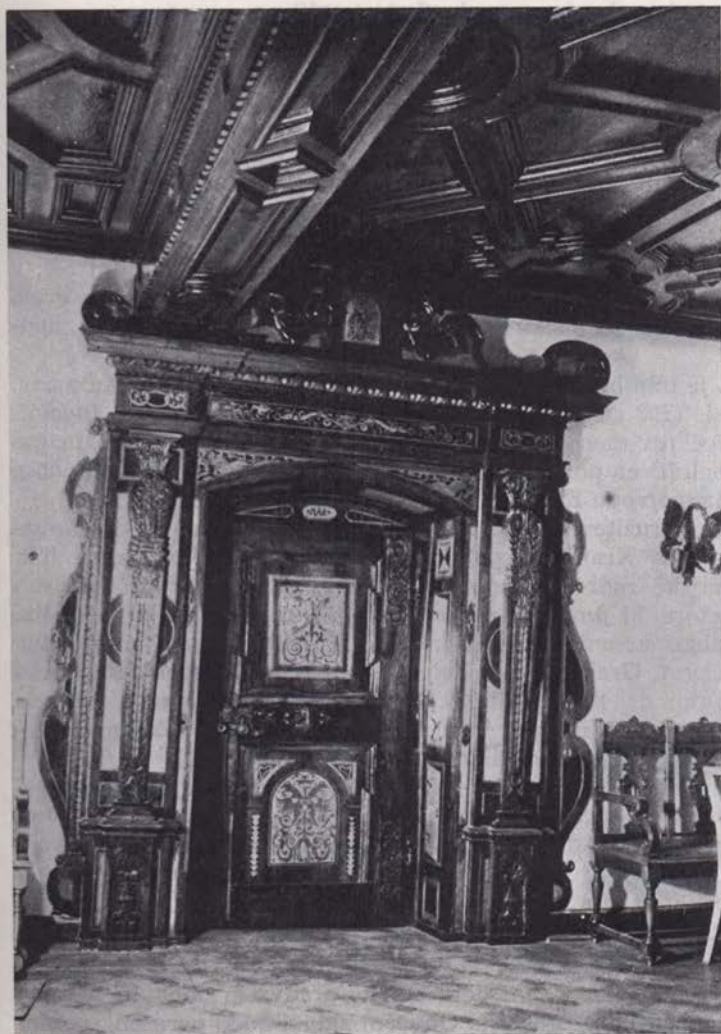
Renesančna
dvorana v 1.
nadstropju
Mestne hiše z
rezljanim
portalom iz 1638

Iz veže vodijo v stranske prostore renesančno oblikovani vhodi s skromno profiliranim vhodnim okvirom in napuščem. Stopnišče je zalomljeno in prekrito z banjastim oz. na zavojih s križnim svodom. Nad spodnjo vežo je zgornja, ki ima podobno organiziran obok kot spodnja. Pravokotno nanjo je ob fasadni steni prislonjena dvorana, ki jo prekriva že baročno občuten kasetiran strop z močnim in bogato profiliranim nosilnim tramom in v kateri je dvoje renesančno oblikovanih lesenih portalov s krili in atiko. Eden nosi letnico 1638. Skozi drugega stopimo v manjši, z banjastim svodom in sosvodnicami prekrit prostor, z dekorativnimi grebeni na svodu (kot v veži).

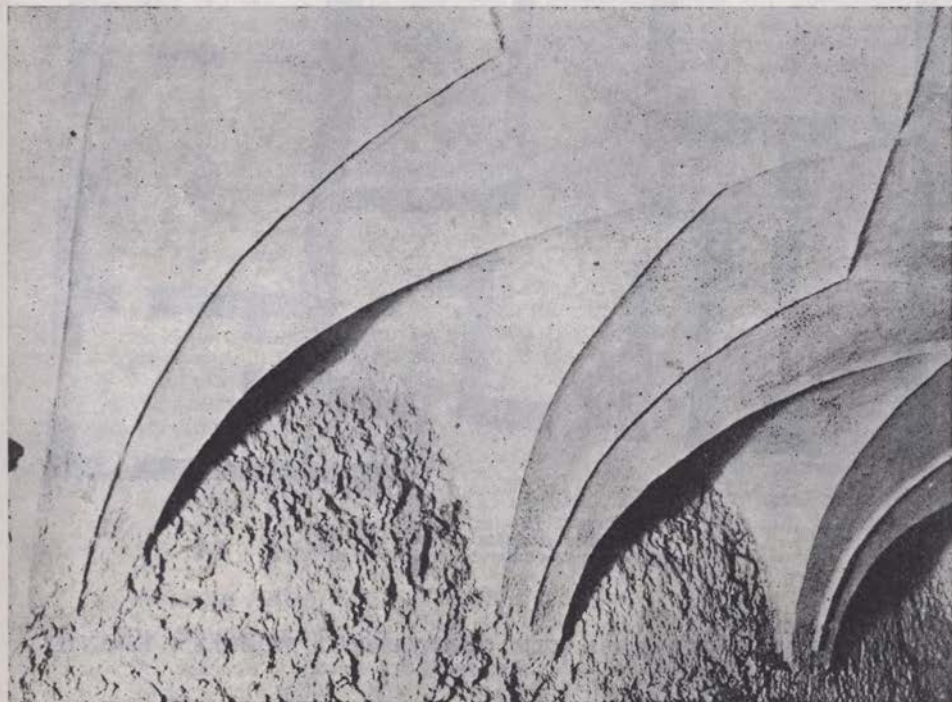
Renesančni svod z dekorativnimi grebeni v veži pritličja
Voûte renaissance avec des corniches décoratives dans le vestibule du rez-de-chaussée

I. nadstropje: renesančni grebenasti svod na zgornji veži bo restavriran, odstranjen bo kasnejši zid, ki zapira zadnji, proti Titovemu trgu obrnjeni del veže, nosilni slop v veži in vzhodna stena, ki se je v zadnjih desetletjih nagnila navzven (razpoke v tleh in na stropu male sejne dvorane) pa utrjena; poznejša polihromacija stropa in sten v veliki sejni dvorani in novejši leseni opaž v mali sejni sobi bosta odstranjena, nameščena pa ustrežnejša okna in vrata tu in drugod.

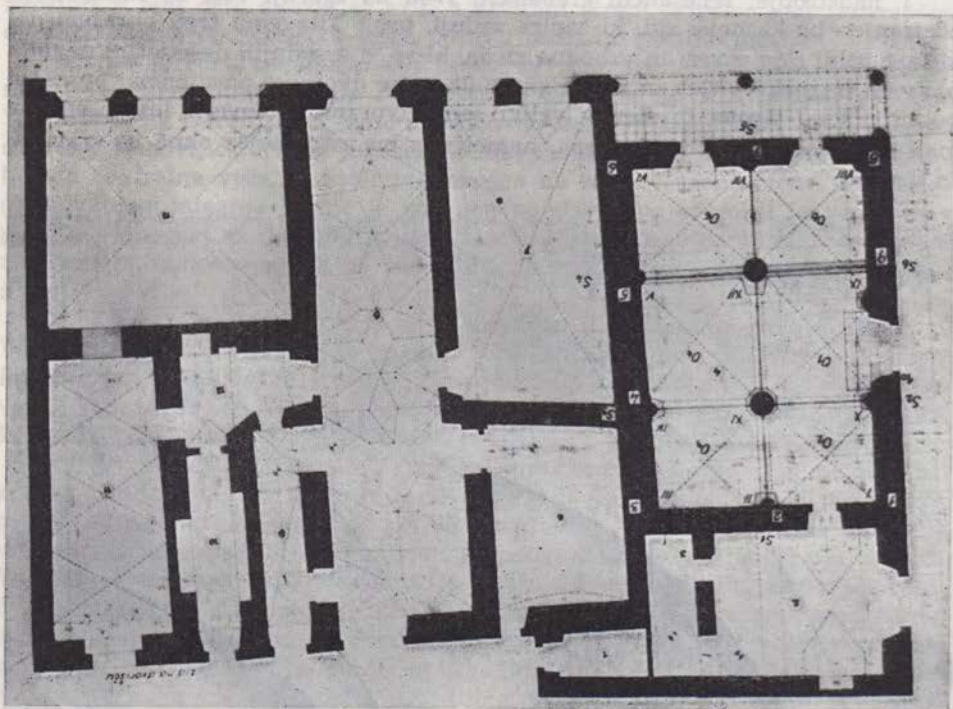
Tloris pritličja Mestne hiše
Plan du rez-de-chaussée de l'Hôtel de Ville

Restavratorsko-konservatorska dela so se v Mestni hiši pričela že 1. 1964. Prvi posegi so utrdili oboke, stene in stebriščne nosilce v nekdanji mestni posvetovalnici, nagnjeno vzhodno steno desnega hišnega trakta in slop v I. nadstropju. Strokovno reševanje številnih, predvsem statičnih problemov, ki so se pojavili že ob začetku restavratorskih posegov, je bilo zaupano Zavodu za raziskavo materiala in konstrukcij v Ljubljani, ki je nalogo dobro rešil in ob zaključku del podal tudi naslednje obširno poročilo (ing. Smiljan Umek, ing. Marijan Ferjan), ki ga prilagamo.

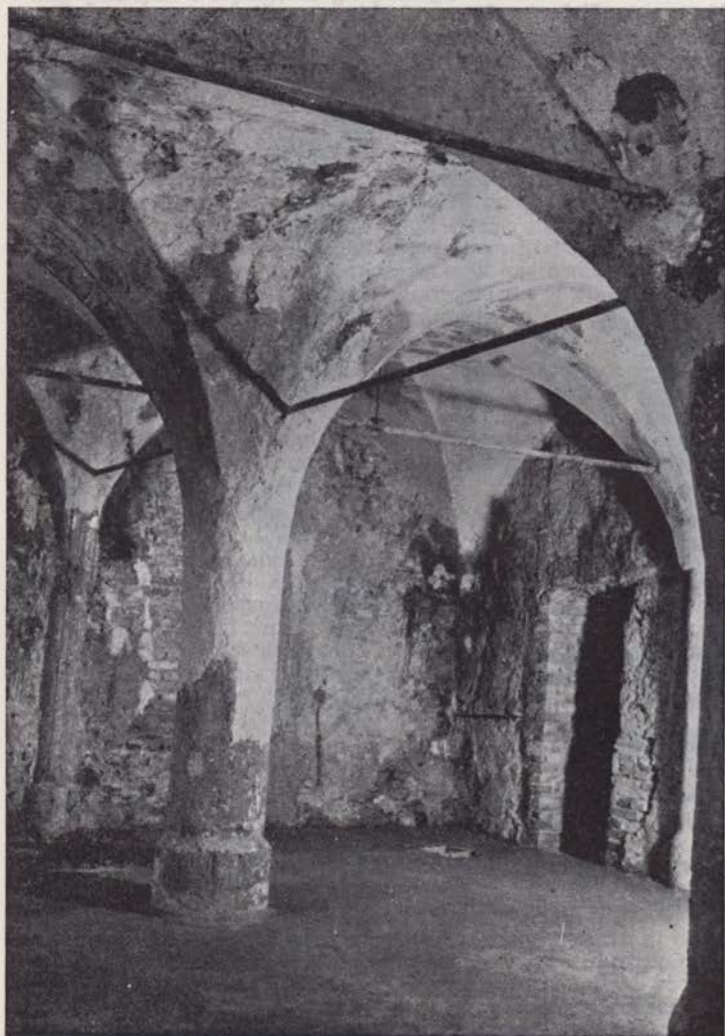
Stebriščna dvorana iz 1. pol. 16. stol. po odstranitvi poznejših zidov in vgraditvi železnih vezi

Vezi smo napenjali z delnim pregrevanjem in dvojnimi maticami. Zaradi ugodnejšega prenosa napetosti in slabše kvalitete zidu se je vse območje ob podložnih ploščah utrdilo z injektiranjem. Zaradi tehničnih težav pri montaži prečne vezi preko

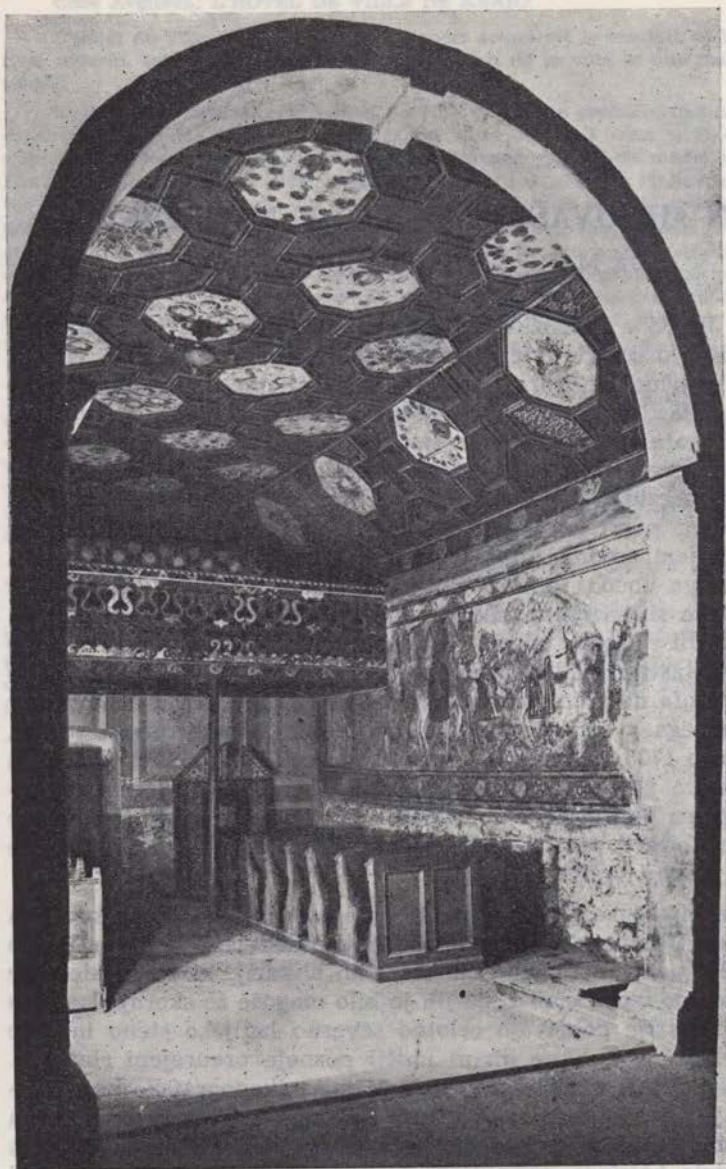
Pogled iz
prezbiterija v
ladjo z novo
odkritimi
stenskimi
slikarijami iz
1511, poslikanim
stropom (1723) in
pevskim korom
(1725), (foto J.
Gorjup)

Že z označeno arhitekturo, posebno pa še z bogato opremo, je cerkev bila izredno značilna za svoj kulturni prostor in za likovno dogajanje v njem. Pravo obogatitev spomenika pa pomeni odkritje stenskih slikarij, ki so se sicer že poprej toliko prikazovale izpod ometa, da jih je bilo mogoče že skoraj slogovno opredeliti. Odkrite slikarije pokrivajo celotno severno ladijsko steno in dele slavoločne stene v ladji, v kolikor jih ni uničil pozneje preurejeni slavolok. Deloma je te slikarije zakril tudi lesen pevski kor, na ikonografsko najobčutljivejšem mestu pa je enotno kompozicijo, ki s Pohodom treh kraljev pokriva celotno severno steno ladje, prizadelo ob barokizaciji prebito okno. Celotno poslikano polje okvirja bordura, sestavljena iz dveh dvojnih rdečih črt, med katerima poteka značilna rastlinska vitica z rdečimi in belimi cvetovi. Sprevod treh kraljev se pomika od leve proti desni v kontinuirajočem načinu, tako da se kralji dvakrat pojavijo: v levi polovici na konjih, v desni pa so že razjahali in se poklanjajo novorojencu. Prizorišče je označeno s stilizirano pokrajino s cvetočim drevjem in z gradovi, tla pa so pokrita s cvetkami in je ves preostali prostor med figurami in konji zaradi »strahu pred praznino« izpolnjen s patroniranimi vzorci. Ob vzhodu konjenikov spremljajo sprevod različne živali, od žanrskih prizorov pa je posebno zanimiv spremljevalec, ki pije iz putriha.

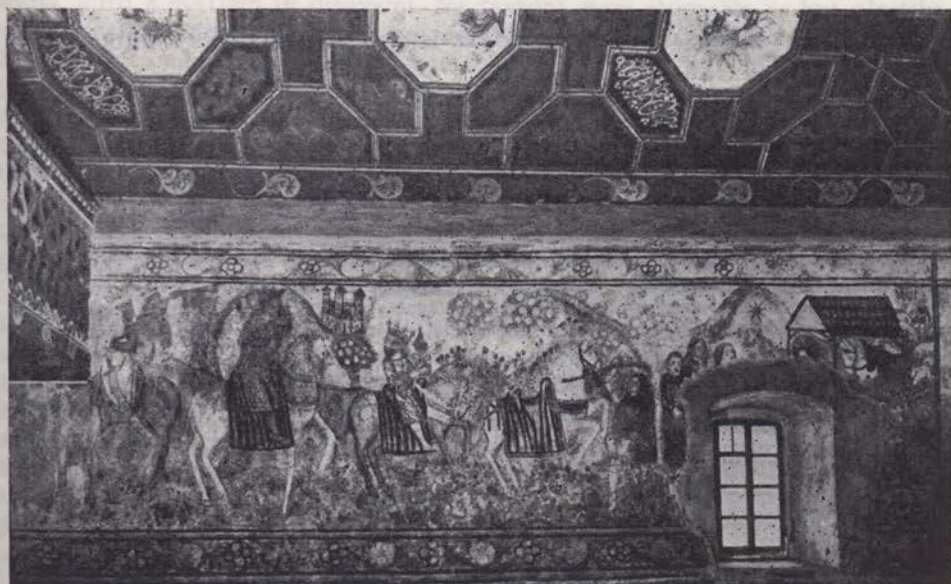
Pohod in Poklon treh kraljev (na sev. ladijski steni) iz 1511 (foto J. Gorjup)
Marche et Adoration des Rois Mages (sur le mur nord de la nef)

Z opisanimi značilnostmi, posebno pa z ljudsko, na skoraj obrtniški ravni slonečo umetnostno stopnjo, z »veselim triom« rdeče, rumene in zelene barve, z borduro, v kateri so med listnato vitico vkomponirani veliki, dekorativni, stilizirani cvetovi, nadalje v skladno celoto spojeno sožitje ročno slikanega s patroniranimi vzorci, ki preganjajo srednjeveški slikarski »strah pred praznino«, stilizirana oranžna drevesa itd., z vsem tem gre za tipičen spomenik poznosrednjeveškega slikarstva z izhodiščem v Hrvatskem Primorju in v Istri, ki v celinski Sloveniji še zdaleč ni osamljen (Maršiče, Cvibelj, Višnje). Tak slo-

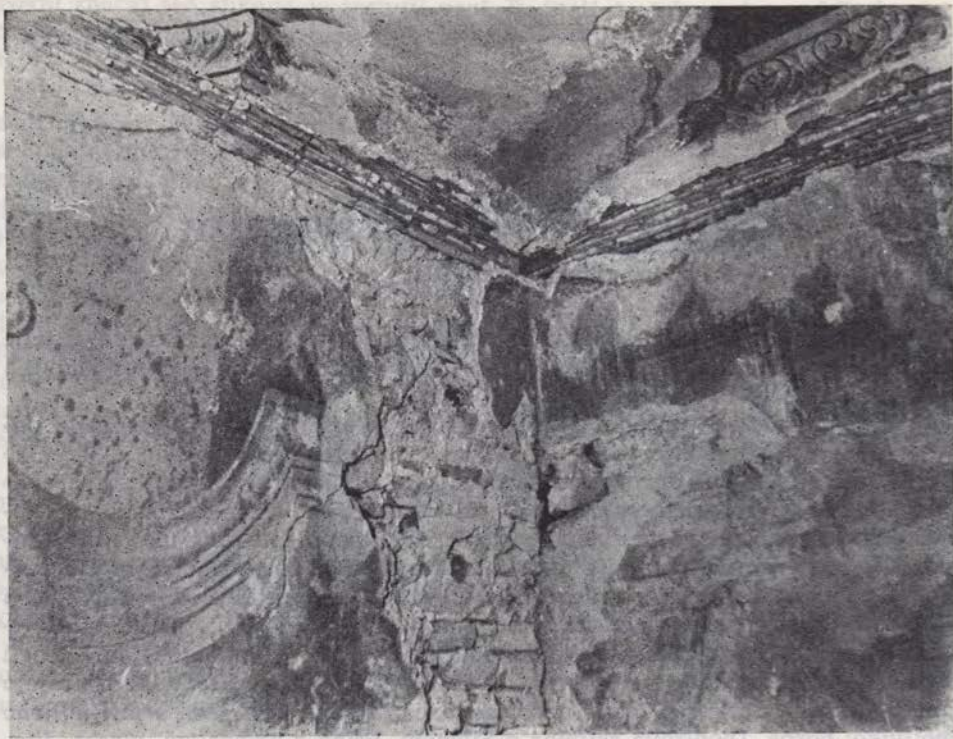
Poškodbe v zah. kotu stopnišča pred restavriranjem (foto J. Gorjup)
 L'angle occidental endommagé de l'escalier avant restauration

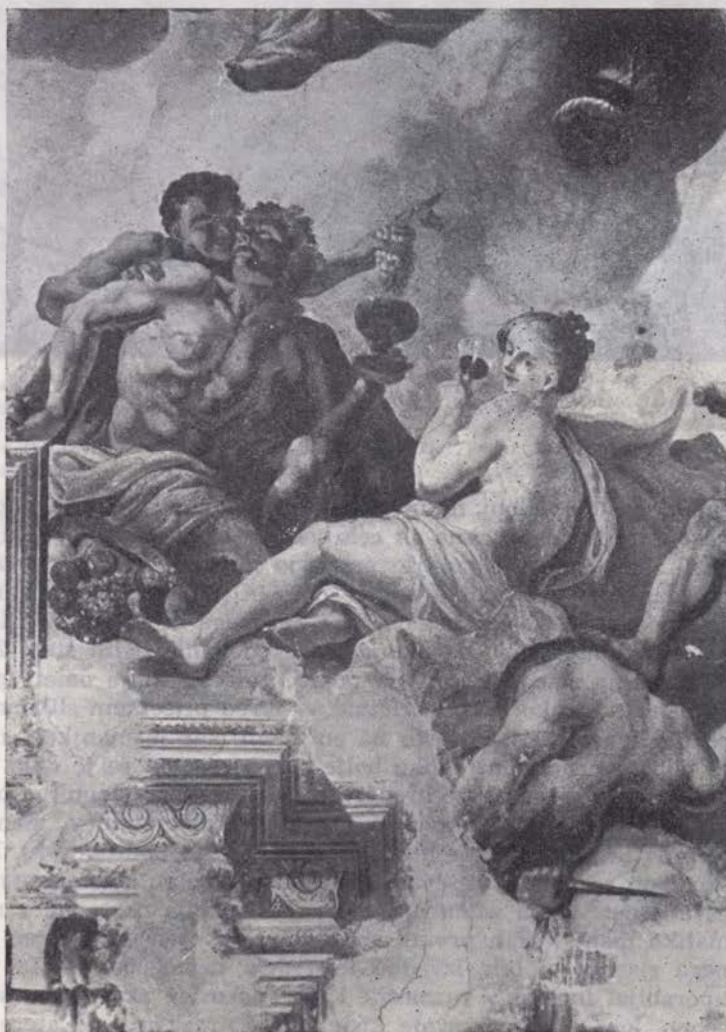
Strop stopnišča
— poškodbe pred
restavriranjem
(foto J. Gorjup)

Le plafond de
l'escalier — état
avant la
restauration
