VARSTVO SPOMENIKOV

PROTECTION
DES MONUMENTS

1962 — 1964

VARSTVO SPOMENIKOV, glasilo službe za varstvo kulturnih spomenikov v SR Sloveniji, s pomočjo Sklada SRS za pospeševanje založniške dejavnosti izdaja in zalaga Zavod za spomeniško varstvo SRS v Ljubljani, Prežihova 1, p. p. 176, tel. 22-039

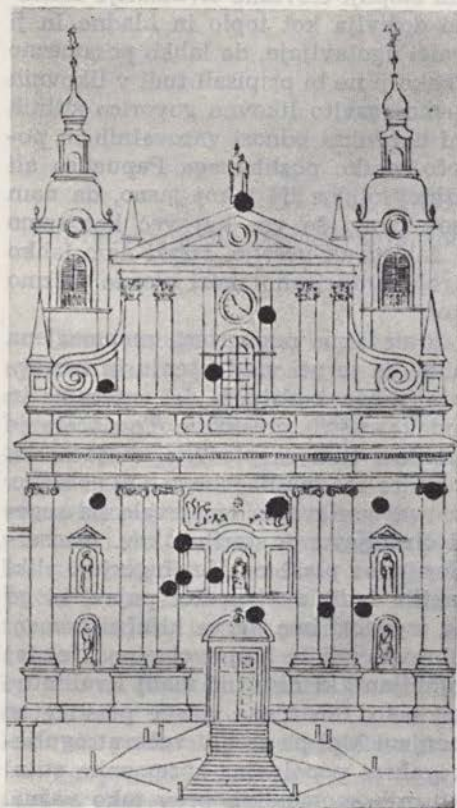
Crne pike na fasadi frančiškanske cerkve v Ljubljani označujejo mesta, ki so bila podrobneje preiskana (skica: O. Kolar)

Za primer, kako malo mikavno in zapleteno je lahko v konservatorski praksi odkrivanje barvnih plasti naj navedem ljubljansko frančiškansko cerkev. Leta 1961 so pričeli obnavljati njeno zunanjščino. Posebna komisija, sestavljena iz zastopnikov Zavoda za spomeniško varstvo LRS, referata za spomeniško varstvo pri OLO Ljubljana, Zavoda za ureditev stare Ljubljane ter izvajalcev in investitorja, je pregledala stavbo potem, ko so zidarji že odstranili omet z vse stranske fasade, ki je bila edina opremljena z odri. Pri določanju barve je večina članov že takoj brez preverjanja ometov menila, da je

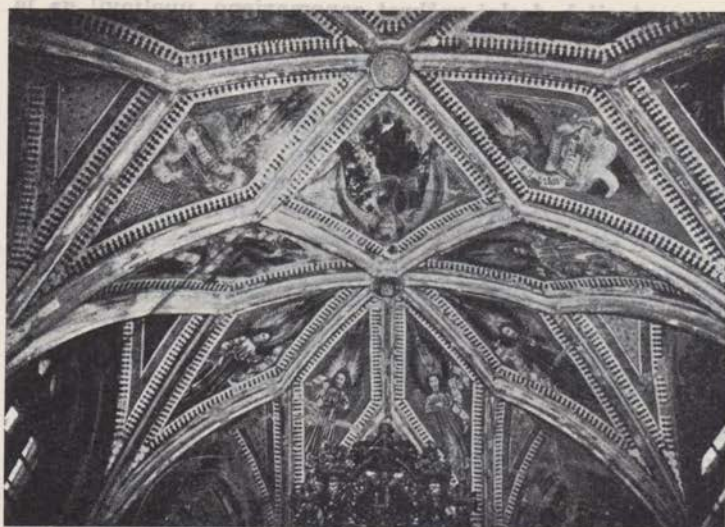
Suha pri Škofji
Loki, freske v
prezbiteriju p. c.
iz šestdesetih let
15. stol. (foto K.
Rozman)

Če vzamemo kot primer le tri različne prostore domačih podružnic, poslikane v zaporedju okrog 150 let, se nam pokaže barvni izraz kot izredno prepričljiva komponenta stilno razvojnega napredka. V prezbiteriju cerkve na Suhi pri Škofji Loki barvno nasičene freske iz šestdesetih let 15. stoletja enakomerno pokrivajo stene in oboke skoraj do tal. Rebra so s slikarijo barvno združena. V prezbiteriju v Spodnji Besnici, kjer freske iz tridesetih let 16. stoletja tudi pokrivajo skoraj vse stene, a ima obok barvno drugačen izraz, z značilno vitico obdani angeli plavajo na belem ozadju, okrasto pobarvana rebra

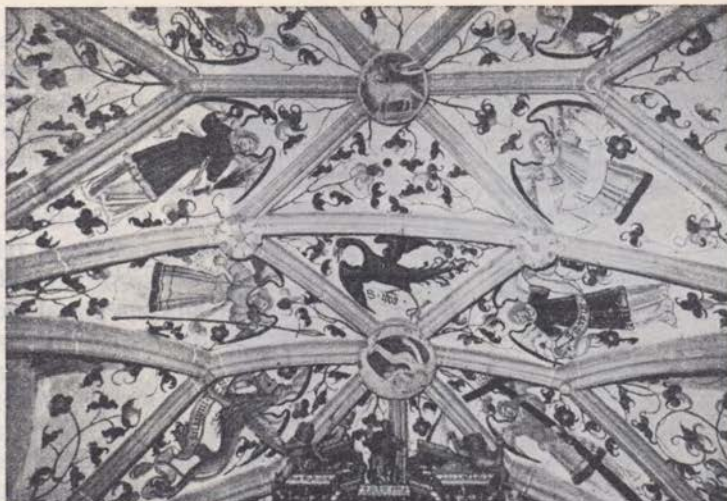
Spodnja Besnica,
freske v
prezbiteriju p. c.
iz tridesetih let
16. stol. (foto M.
Zeleznik)

pa učinkujejo kot konstrukcijska mreža, ki se pne nad prostorom. Na Suhi so rebra organsko zraščena s slikarijo, rebraste barve enakomerno prekrivajo obok in rebra, katerih organsko rast še podčrtuje presličasti motiv, medtem ko je v Besnici vloga barvitosti omejena na figure in vitice, od katerih se ostro ločijo bela ozadja oboka in enotno barvane ploskve reber. Če je suški prezbiterij tipičen primer barvito naglašene domače zrele gotike, razodevajo slikarije v Besnici barvno kompozicijo domače renesanse, ki uveljavi v srednjeveško zasnovani prostornini stilno naprednejši izraz. Poslikani prezbiterij v Kozarščah iz leta 1597 kaže naslednjo stilno razvojno stopnjo: arhitekturna lupina se tudi tu formalno še veže na gotsko tradicijo, čeprav so razmerja spremenjena, barvna kompozicija pa je povsem drugačna. Prostor je obvladala bela barva, s katero kontrastirajo po rebrih in služnikih speljane zelene, rdeče, okrase in črne črte kot tudi linearne slikarije. Ker potekajo črte po skeletnih arhitekturnih členih vzporedno in jih tako tanjšajo, je konstrukcijska vloga rebrastega ogrodja hkrati zabrisana in poudarjena. S tako poslikavo je dobil prezbiterij stilni izraz manierističnega linearizma in je logičen razvojni člen med gotsko zasnovano obliko triosminskih prezbiterijev s poudarjenimi rebri in triosminsko zaključenimi prezbiteriji z globoko vrezanimi sosvodnimi kapami banjastega oboka. Barvna kompozicija in izraz celote je tako pri treh različnih prostorih, ki so formalno vsi izšli iz gotske tradicije, pokazala glede na razdelitev in nasičenost barvnih ploskev in glede na odnos do arhitekture bistveno različno stilno govorico. S tem, da je bila v Kozarščah odkrita vsa poslikava in ne samo figuralne podrobnosti, je spomenik spregovoril v celostni stilni govorici, saj je prav zaradi slikarije stilno naprednejši.

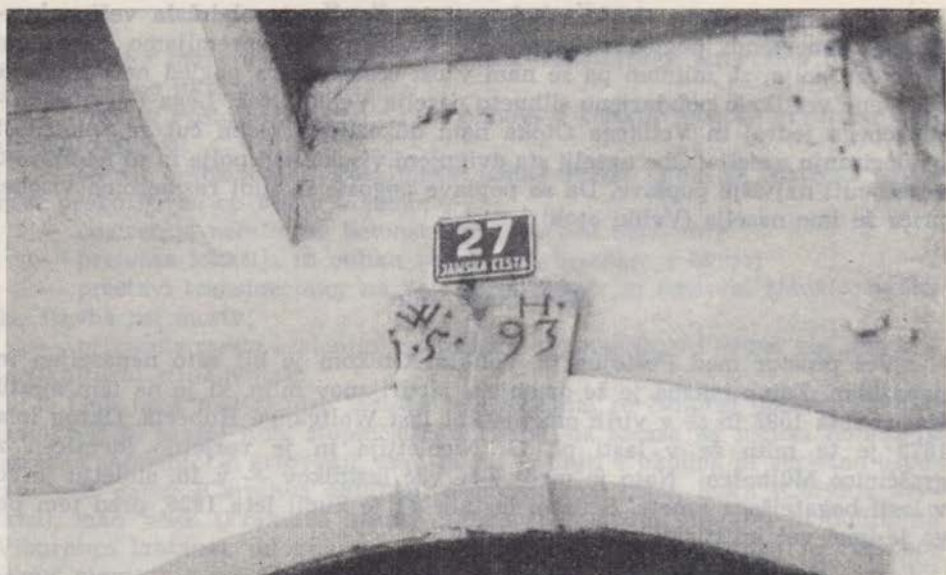
Modrijanov mlin – letnica v vzdianem fragmentu prvotnega portala (foto I. Sedej)
Moulin Modrijan, date sur un fragment du portail original

V času, ki ga oznanjata napis in letnica, je bilo poslopje pritlično, v nadstropje pa so ga dvignili šele leta 1672. O tem priča v podolgast kamen vkle-sani monogram G. N. (Nicoletti)¹ in letnica 1672. V istem času so nastali tudi odlični kamnoseško obdelani okenski okviri z značilnim renesančnim profilom ter zunanji in notranji portal v nadstropju.

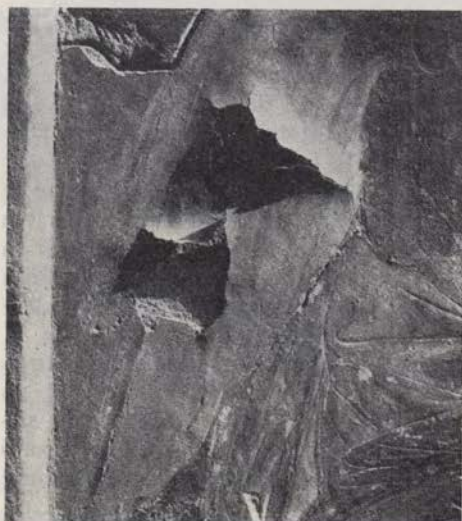
Detajl freske Oznanjenje – izkopani žleb in privzdignjena vrhnja plast ometa (foto J. Mole, 1955)

Restavrator Železnik je pred desetletji skušal ustaviti propad fresk na ljubljanski stolnici, zato je v prhko mivko izkopal žlebove, jih zadelal z malto in jih retuširal. S tem je slikarstvo rešil le začasno, kajti vrhnja plast se je začela na drugih mestih dvigati, luščiti in odpadati v kosih, kjer se je še držala podlage, pa se je videz povsem spremenil. Na barvno plast so učinkovale vremenske razmere, ki so v Ljubljani še posebno neugodne. Megla in dež sta z obilico raztopljenih plinov kemično razjedala apneno vezivo. Barve so zato na svetlih mestih potemnele, na delih z manj veziva, kot so sence na obrazu ali draperiji, pa jih je dež izpral do svetlejše podlage, tako da je nastala negativna modelacija.

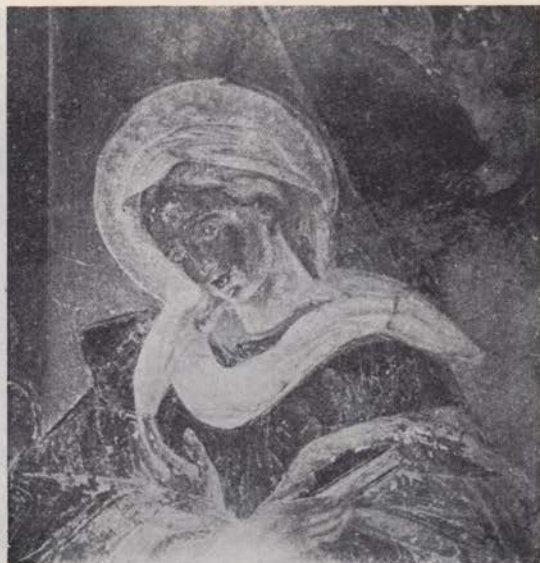
Detajl freske Oznanjenje — negativna modelacija zaradi sprememb na barvni plasti (foto Mole 1955)

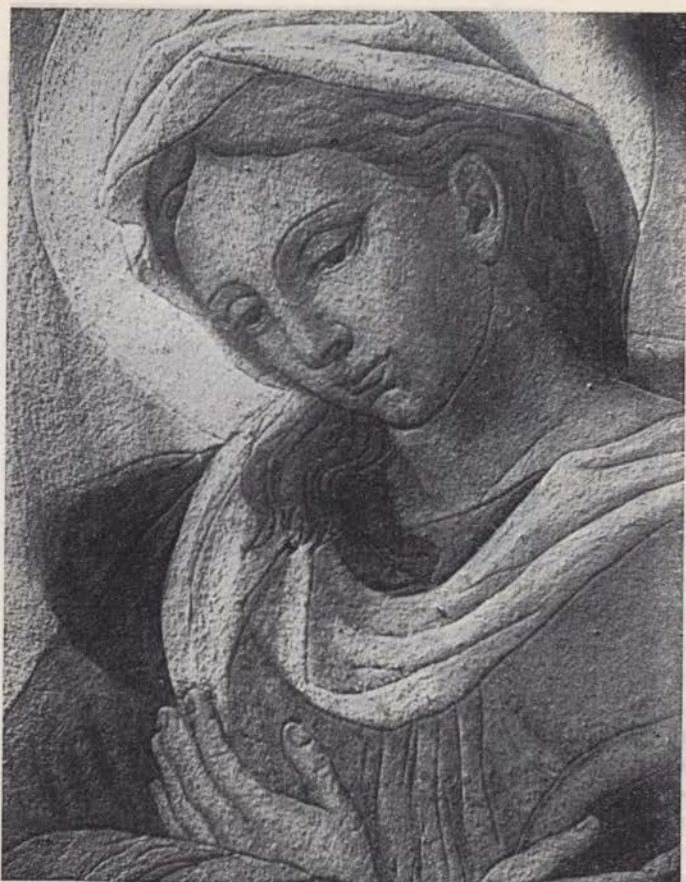
Detajl freske
Oznanjenje —
Moletova kopija
po Wolfovem
izvirniku (foto
Mole, 1964)

Leta 1955 je Zavod za spomeniško varstvo SRS prevzel težko nalogo restavrirati te razvaline. Restavratorji so izkopal žleznikove plombe in brizgali površino barvne plasti z apnenim cvetom tri tedne brez vidnega uspeha. Borba za prestiž je bila kriva, da je bilo delo nato prekinjeno. Eden je bil mnenja, da je freske še mogoče restavrirati in situ, drugi, da so nerešljive in

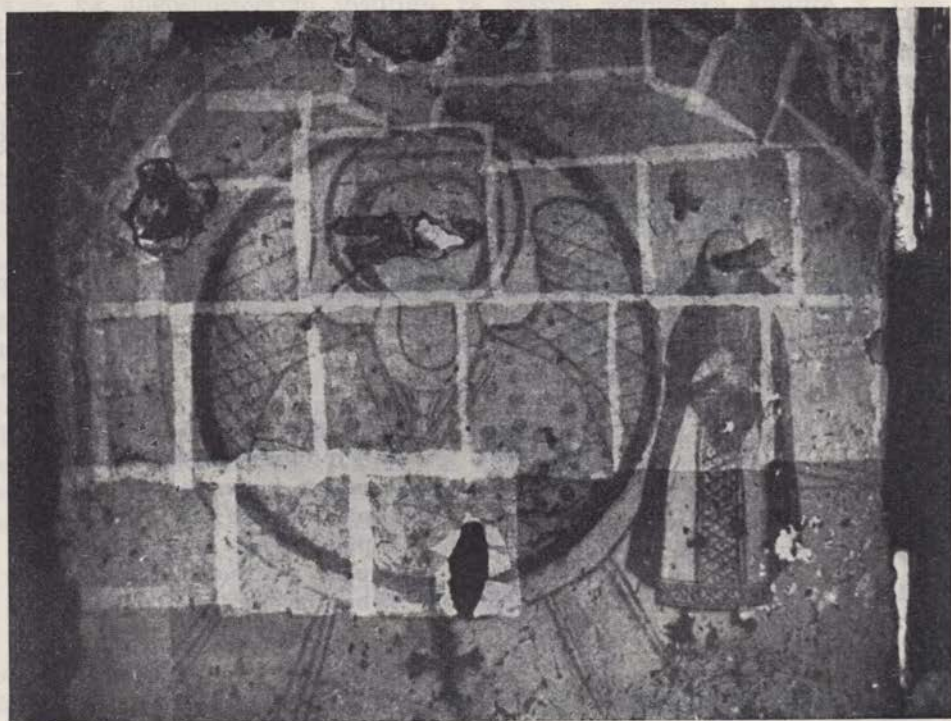
Wadi Es Sebua — lepljenje prve plasti gaze preko fragmenta (foto M. Pirnat)
Wadi Es Sebua — collage de la première couche de gaze à travers les fragments

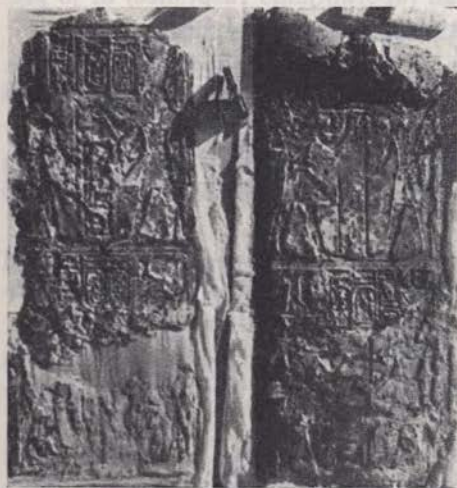
Wadi Es Sebua — Odtis egipt. reliefa na hrbtni strani fragmentov po snetu (foto M. Pirnat)
Empreinte d'un relief égyptien sur le revers des fragments enlevés

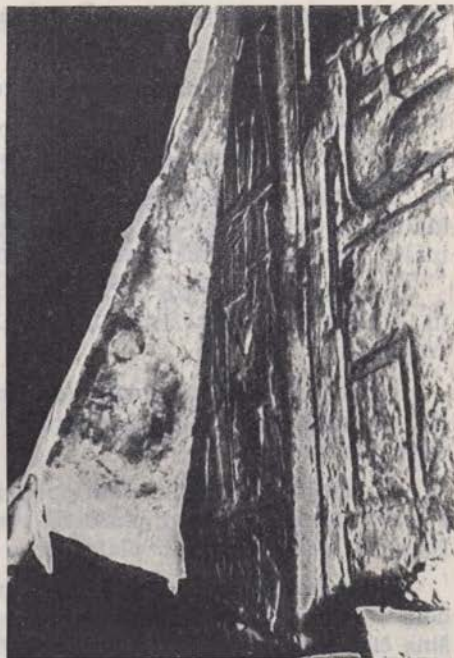
Wadi Es Sebua — snemanje fragmenta
Wadi Es Sebua — détachage d'un fragment

Snemanje fragmenta se prične, ko je ta povsem suh. Ob robovih fragmenta z žagico ali nazobljeno lopatico zarezemo 1—1,5 cm globoko v omet. Potem odstranimo 4—5 cm širok pas ometa okoli fragmenta. Na ta način pridemo z dolgimi noži in kopji lažje pod fragment. Z lopatico se prične snemanje na spodnjem robu. Po možnosti naj ostane omet pri snetem fragmentu vsaj 1 cm debel (kjer je več plasti ometov). Če je lopatica prekratka, si proti sredini fragmenta pomagamo z dolgim nožem ali kopjem. Fragment se ne sme vleči od stene toliko, da bi se lomil, ker je nevarnost, da omet v koščkih odstopa od gaze in odpada ter strapira samó barvno plast. Pri fragmentih, pod katerimi je bil egiptovski relief, je bilo treba paziti, da se relief ni poškodoval z noži ali kopji. Na hrbtni strani treh takih fragmentov je ostal po snetu negativ reliefa. Ko se fragment drži stene samo še na gornji tretjini, je treba paziti, da se ne od-

trga od zidu in pade na tla. Treba je držati za gornji rob odvečne gaze. Najbolje je prisloniti obenj enako veliko lesonitno ali furnirsko ploščo in od zidu popolnoma ločeni fragment spustiti z gornjim robom naprej v horizontalni položaj. Pri večjih fragmentih, npr. 3×2 m, je bilo treba zaradi velike teže napraviti močnejšo ploščo iz desk ali panelk. Ko sta dve tretjini fragmenta ločeni od stene, se prisloni plošča k fragmentu in na zgornjem robu pripne nanj s svorami. Tako se ni bati, da bi fragment zdrknil na tla.

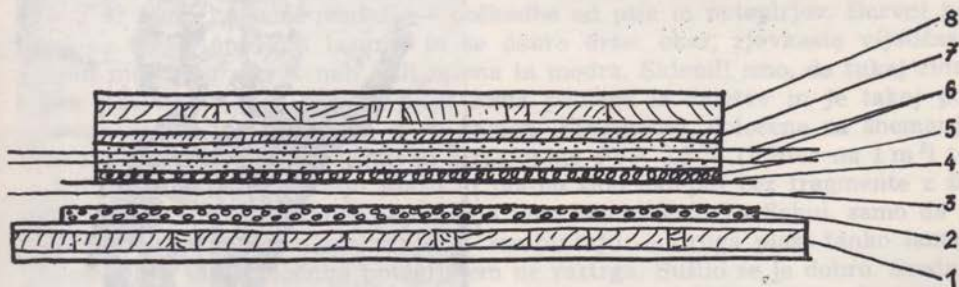
Shema prereza na nosilec fiksanega fragmenta:

Ko je na nosilec prilepljen fragment suh, ga obrnemo s čelno stranjo navzdol in z emulzijo »Rivil B« 1:4 prilepimo odvečno platno in gazo na robove in hrbtno stran nosilca. (Odvečno platno in gaza sta med slojem nove malte pod št. 6)

| 1. večja panelna plošča | 6. dve gazi, oziroma gaza in platno med slojema nove malte |

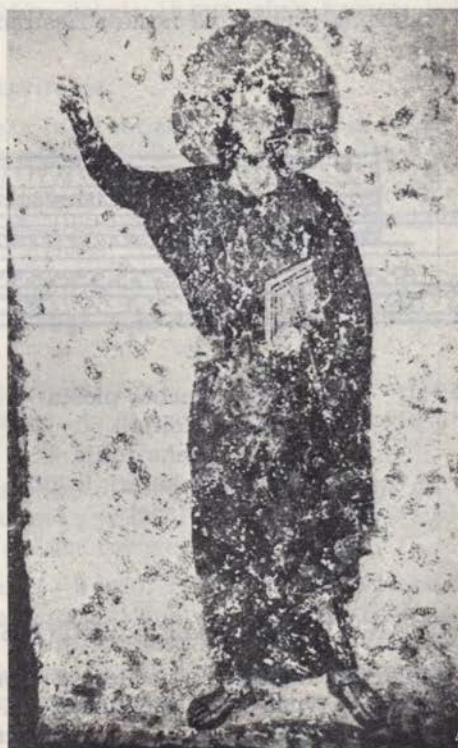
Abu Hodah — fragment stropne freske Blagoslavljajoči Kristus (foto M. Pirnat)
Abu Hodah — fragment d'une fresque du plafond, le Christ bénissant

V Abu Hodahu smo začeli delati 29. 12. 1963. Zidne slike smo tukaj sneli samo s stropa, zidu in spodnjega dela arhitrava ter dve z zahodne stene pri vhodnih vratih. Prerez podloge slik kaže, da je na grobo rezani steni iz peščenca plast neravno nanešenega mavca (egiptovska plast) 1—2 mm. Preko te

in vseh poškodb je enako valovito položena plast kaolina. Koptska plast (na stropih je samo kaolin, na stenah spodaj je pa malta iz peska) je položena preko egiptovske brez posebnih ometov.

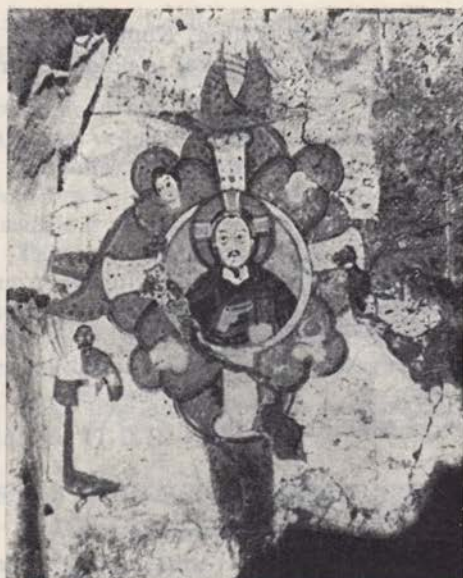
Abdullah Nirgi - fragment: Kristus na križu s simboli evangelistov (foto M. Pirnat)

Zidne slike v **Abdullah Nirgiju** smo snemali istočasno kot freske v Abu Hodahu, ker so holandski arheologi odkrili to koptsko cerkvico ravno v času, ko smo bili tam. Takojšnja intervencija je bila nujna, ker so ometi z barvno plastjo odstopali in odpadali. Prerezi ometov pod barvno plastjo so podobni ometom v Wadi Es Sebui: zemlja, pesek, kaolin. Na nekaterih mestih sta bili dve plasti zidnih slik, na primer na fragmentu »Kristus v križu s simboli evangelistov«, pod katerim so ostanki slike »Mati božja«.

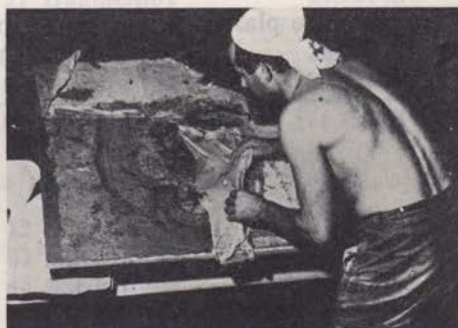
Sheikh Abd el-Ghadir — odstranjevanje gaze s čelne strani fragmenta (foto M. Pirnat)

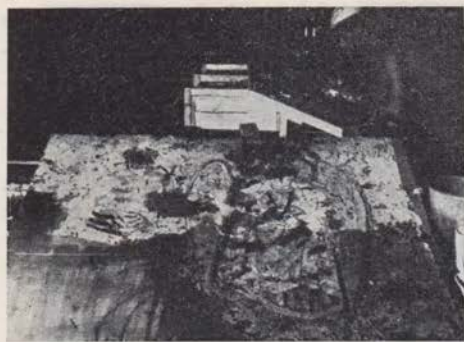
Sheikh Abd el-Ghadir — odstranjena gaza s čelne strani fragmenta (foto M. Pirnat)
 Sheikh Abd el-Ghadir — fragment après la fin des procédés de conservation

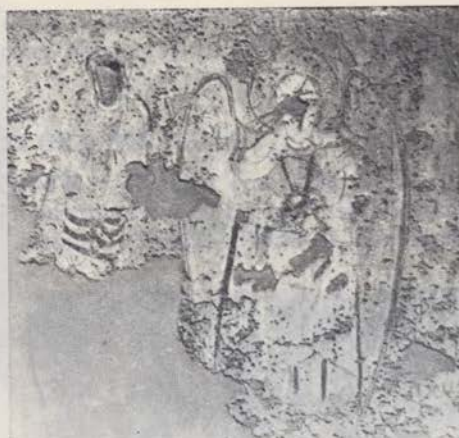
Sheikh Abd el-Ghadir — fragment po končanem konserviranju (foto M. Pirnat)
 Sheikh Abd el-Ghadir — la gaze enlevée du côté frontal du fragment

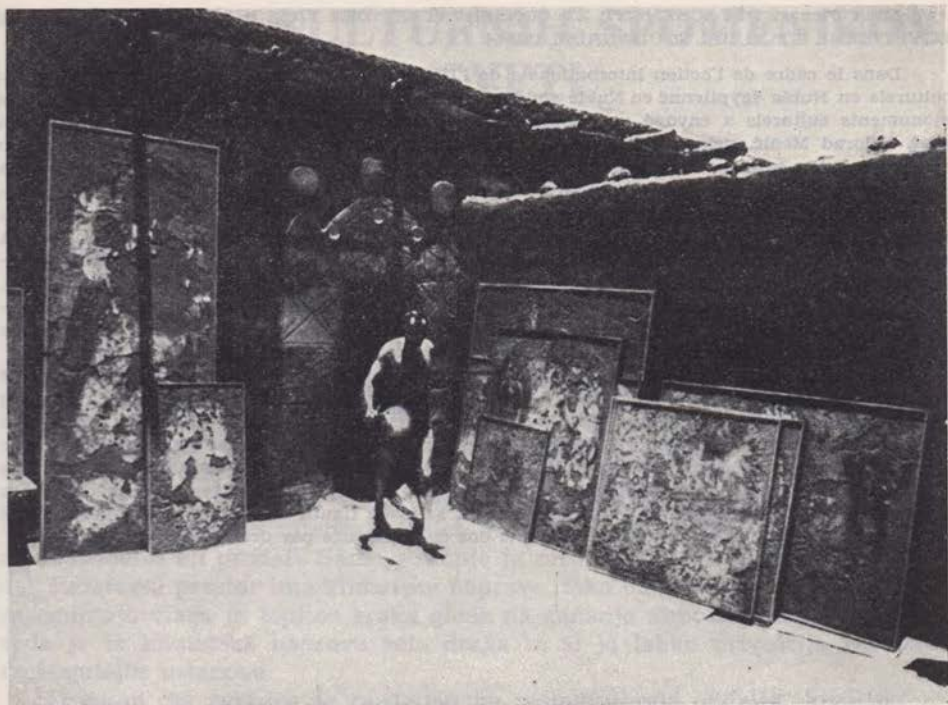
Sheikh Abd el-Ghadir — dokončno konservirani fragmenti (foto M. Pirnat)
 Sheikh Abd el-Ghadir: fragments définitivement conservés

Vse fragmente smo uokvirili z letvicami, jih spravili v lesene zaboje in poslali z vlakom v kartumski muzej.

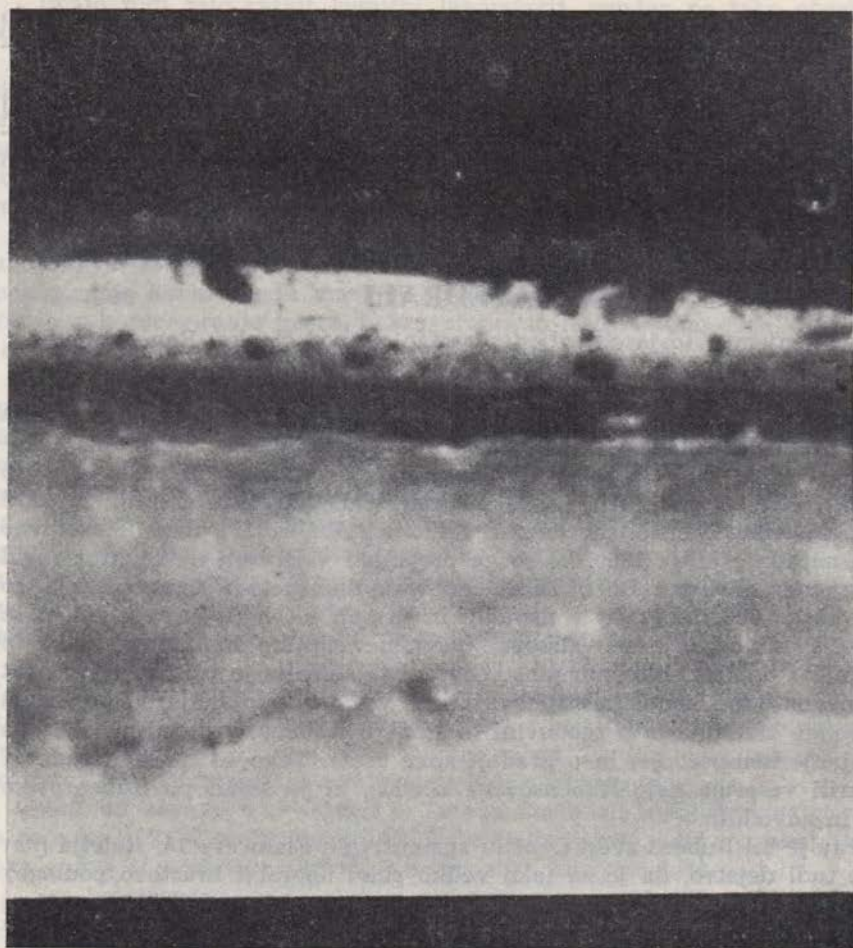
Mikrografija v odbojni svetlobi, 167 × povečana, srednjemodra (nebo na Obisku, notr. stran de-snega krila):

- 5 — smolnat lak
- 4 — svinčena bela in malo lapis lazuli; vezivo oljnato
- 3 — svinčeno bela, oker, malo cinobra in črne (živalske), zelo malo lapis lazuli; vezivo oljnato
- 2 — oker, črna (živalska) in malo svinčeno bela (morda že od podlage?); vezivo oljnato
- 1 — podlaga je močno prepojena, predvsem v zg. delu: kreda in živalski klej. (Posnetek iz revije) Micrographie en réflexion, 167 × : bleu moyen du ciel de la Visitation
- 5: vernis résineux
- 4: blanc de plomb et peu de lapis-lazuli; liant huileux
- 3: blanc de plomb, ocre, peu de vermillon et de noir animal, très peu de lapis-lazuli; liant huileux
- 2: ocre, noir animal et peu de blanc de plomb (couche d'impression?); liant huileux
- 1: préparation fortement imprégnée, surtout à la partie supérieure: craie et colle animale. Copie de la revue citée.)

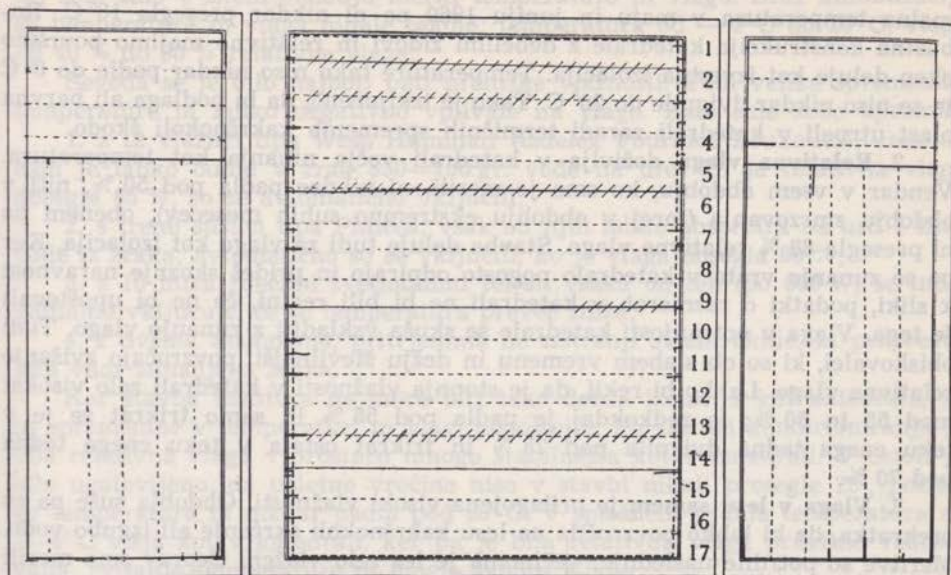
Strukturna shema srednje in obeh krilnih tabel (1:60). Prekinjene črtice označujejo nevidne stike, črte označujejo vidne stike, debele stike pa napake med stiki ali v lesu. Početne črtice kažejo, kje so prilepljene kockice in klini. Prekinjene črtice okoli srednje table kažejo, kje se okvir na hrbtni strani končuje. Stevilke označujejo deske, ki sestavljajo table. — (Posnetek iz cit. revije.)

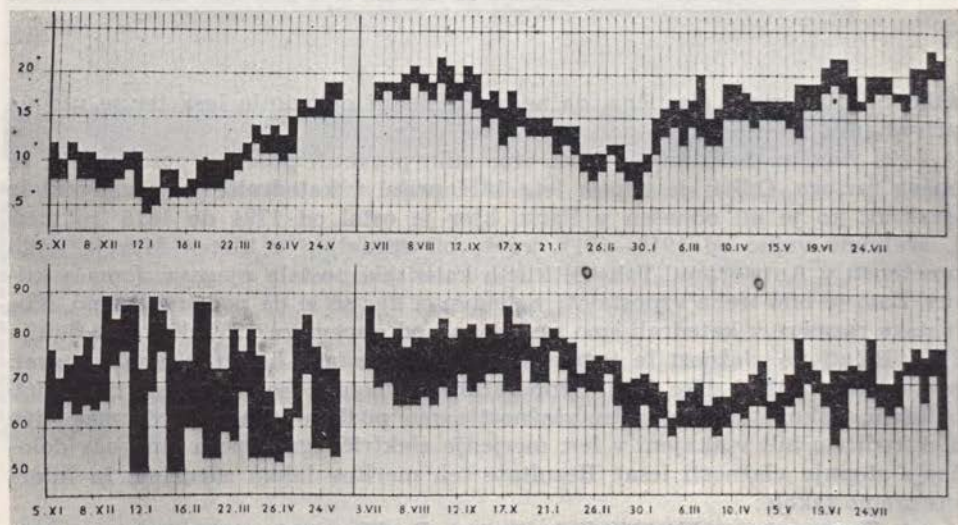
Krivulji temperature (zgoraj) in relativne vlažnosti (spodaj) v antwerpenski katedrali (levo) in na inštitutu (desno). Posnetek iz cit. revije
 Evolution de la température (en haut) et de l'humidité relative (en bas) à la cathédrale d'Anvers (à gauche) et à l'Institut (à droite). — (Copie de la revue citée)

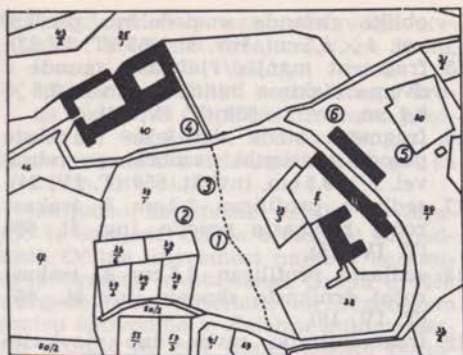
Področje radgonskega gradu s sondnimi jamami na južnem pobočju (risal S. Pahič)
Les environs du château de Radgona avec les trous de sonde sur le versant méridional

Gornja Radgona. Kljub več-stoletni pozidavi grajskega griča do najnovejšega časa niso opazili prazgodovinskih seliščnih sledov. Topografski ogled 1960 ugotovil najdbe prazgod. keramike ponekod kar na površju (VS 8, 1962, 193). Zato soboški muzej sondiral radgonski gradec na 10 mestih. Srednjeveška gradnja na vrhu segla zelo globoko in docela spremenila sestav plasti in površino griča. Zato ruševinske plasti ob grajski stavbi več ko 2 m gl. Na zah. in vzh. polovici griča (park oz. igrišča) ni starejših najdb, ker izravnavanja grajske okolice deloma odstranila vrhnje plasti, kar sodimo predvsem po prekopanih kosteh skeletnega grobišča na vzh. strani (sonda 6). — Prazgodovinske kult. plasti odkrili predvsem ob pobočjih, in sicer na terasah vzh. nad mestom, zlasti pa v kotanji j. pobočja pod grajsko stavbo (glej sliko!). Sonde na tem področju (glej sliko!):

Sonda št. 1 (0,7 × 1,5, gl. 2,8 m) na dnu kotanje (parc. 39/1, k. o. G. Radgona) tik ob stezi na grad ni dosegla sterilnih tal. Do gl. 2,0 m erozijska plast sivo črnkaste zemlje z redkimi prodniki in raztresenimi črepinjami. Pod njo 30 cm deb. plast črnkaste zemlje s precej črepinjami večinoma grobe in deloma v ognju prežgane se-

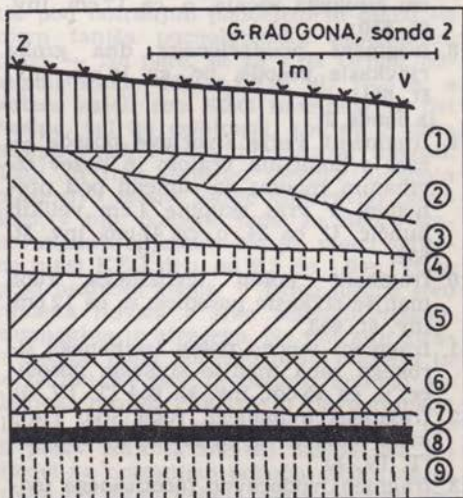
Gornja Radgona, profil sonde 2 (risal S. Pahič)
Gornja Radgona, profil de sonde 2

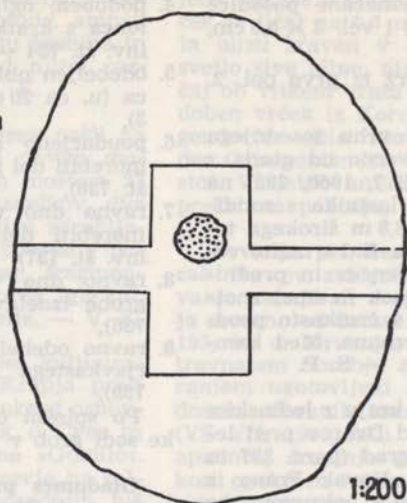
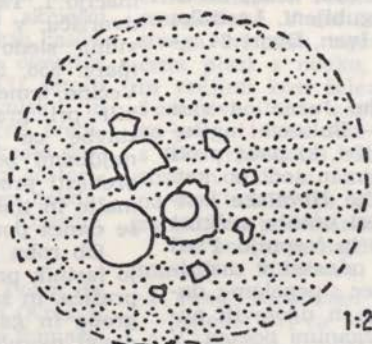
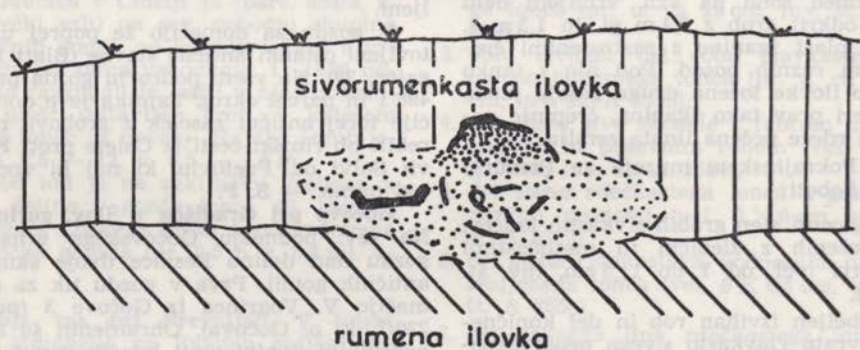
GOČOVA
Hehtlova gomila

Gočova, načrt odkopane gomile (risal S. Pahič)
Gočova, plan du tumulus excavé

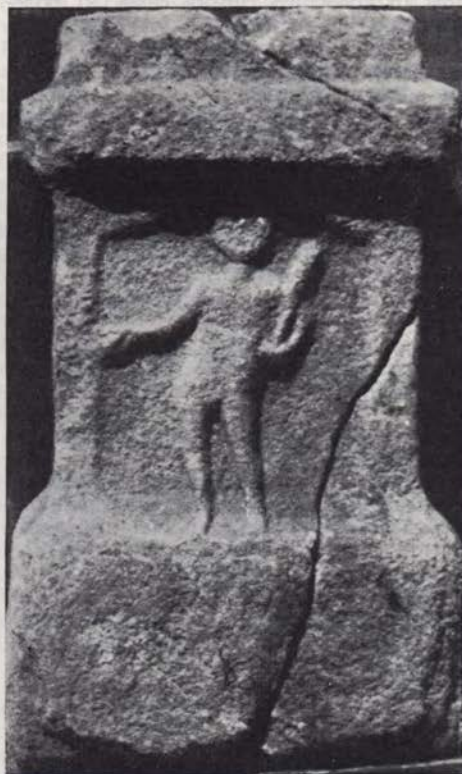
Maribor, antični žrtvenik (foto S. Pahič)
Maribor, autel antique

ostanki napisa. Jama zasuta s precej velikimi kosi prodnikov in lomljencev — ostanki stavbnih ruševin. Oltarček pri odkopu (po razpoki) prelomljen na tri kose, sicer pa cel. Površina groba, deloma zabrisana. Zadnja stran neenakomerno gladka, profilirana. Nad 21 cm v. podstavkom na prednji strani osr. dela v plitvi niši s ploskim strehastim zaključkom relief golega moža v poševni drži, ki drži v levi roki dvignjen kij ali bakljo, v iztegnjeni desnici pa neznan predmet. Primitivnost posebej izrazita na okroglem obritem obrazu. Na levi stranici upodobljen poševno ležeč vrč, desno ob njem navpična paličica z okroglim zaključkom, na desni stranici daritvena skodela. Na vrhnjem neprofiliranem napušču viden ostanek posvetilnega napisa: . . . AVG. Nastavek na vrhu oltarčka ni posebej izoblikovan. V. 70, š. in deb. podstavka 42 × 22, sredine 33 × 18, napušča 39 × 20 cm. V. črk 5 cm (glej sliko!).

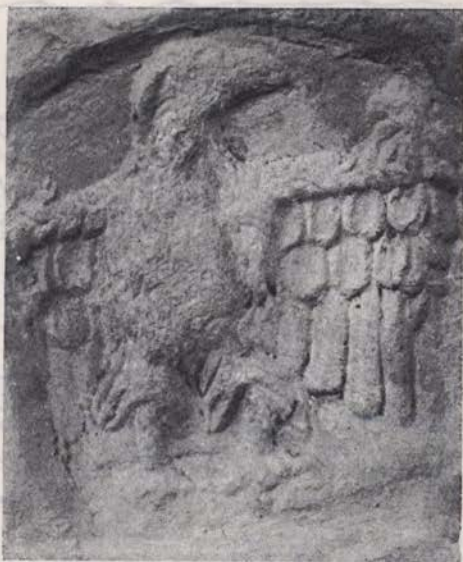
Muta, del antičnega reliefa (foto S. Pahič)
Muta, partie d'un relief antique

Muta. V steni na j. strani rotunde — podružnične cerkvice sv. Janeza ob cesti Maribor—Dravograd pod Muto vzdian fragment marmornega reliefa orla z razprostrtimi krili od spredaj. Del krila na levi manjka. Relief verjetno del nagrobnika, sedaj očiščen ometa (v. 40, š. 38 cm glej sliko)!. — S. P.

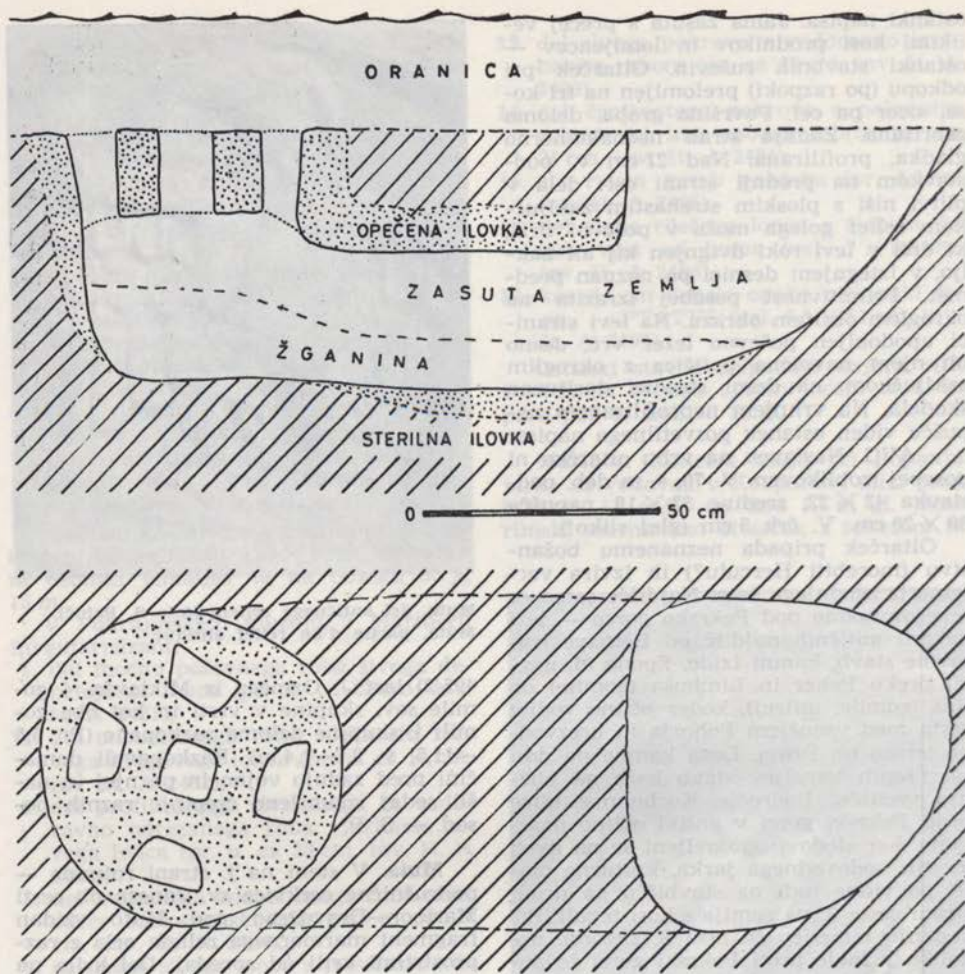
Osek, pogled na odkopano antično peč (risal S. Pahič)
Osek, Four antique excavé

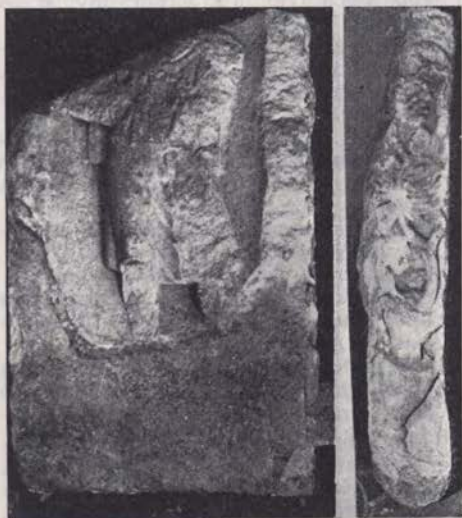
Slivnica, fragmentiran antični nagrobnik od spredaj in s strani (foto S. Pahič)
Slivnica, antique monument funéraire fragmenté, face et côtés

1. Vrh marmornega nagrobnika. Ohranjeno ovršje nad neprofiliranim (okrušenim?) z nastavkom v obliki ciste med dvema navzven ležečima okrušenima levoma. Nastavek bil nad nizkim podnožjem v spodnjem delu poprej morebiti v celoti okrašen s pletenino. Kamen (v. 0,55, š. 1,4 m) odkrit pod ometom v zah. fasadi ladje, sedaj zavaran v pokriti pevski empori (glej sliko!).
2. Fragmentirana marmorna plošča (v. 0,6, deb. do 0,18 m), najbrž del edikule. Spodnji in stranska robova prvotni,

vrh pošev odlomljen. V ovalni niši relief stoječe moške osebe v tuniki v pošev upognjeni drži. Roki okrušeni, rame in glava manjkajo. Robovi niše okrušeni, segajo nad površino sedaj prazne, morda odklesane spodnje površine. Leva stranica gladka, desna ima relief kantarusa z vinsko trto, obdan z ozkim reliefnim robom. Ob cerkvi kamen najdeni sedaj prisljen k steni v pevski empori (glej sliko!).

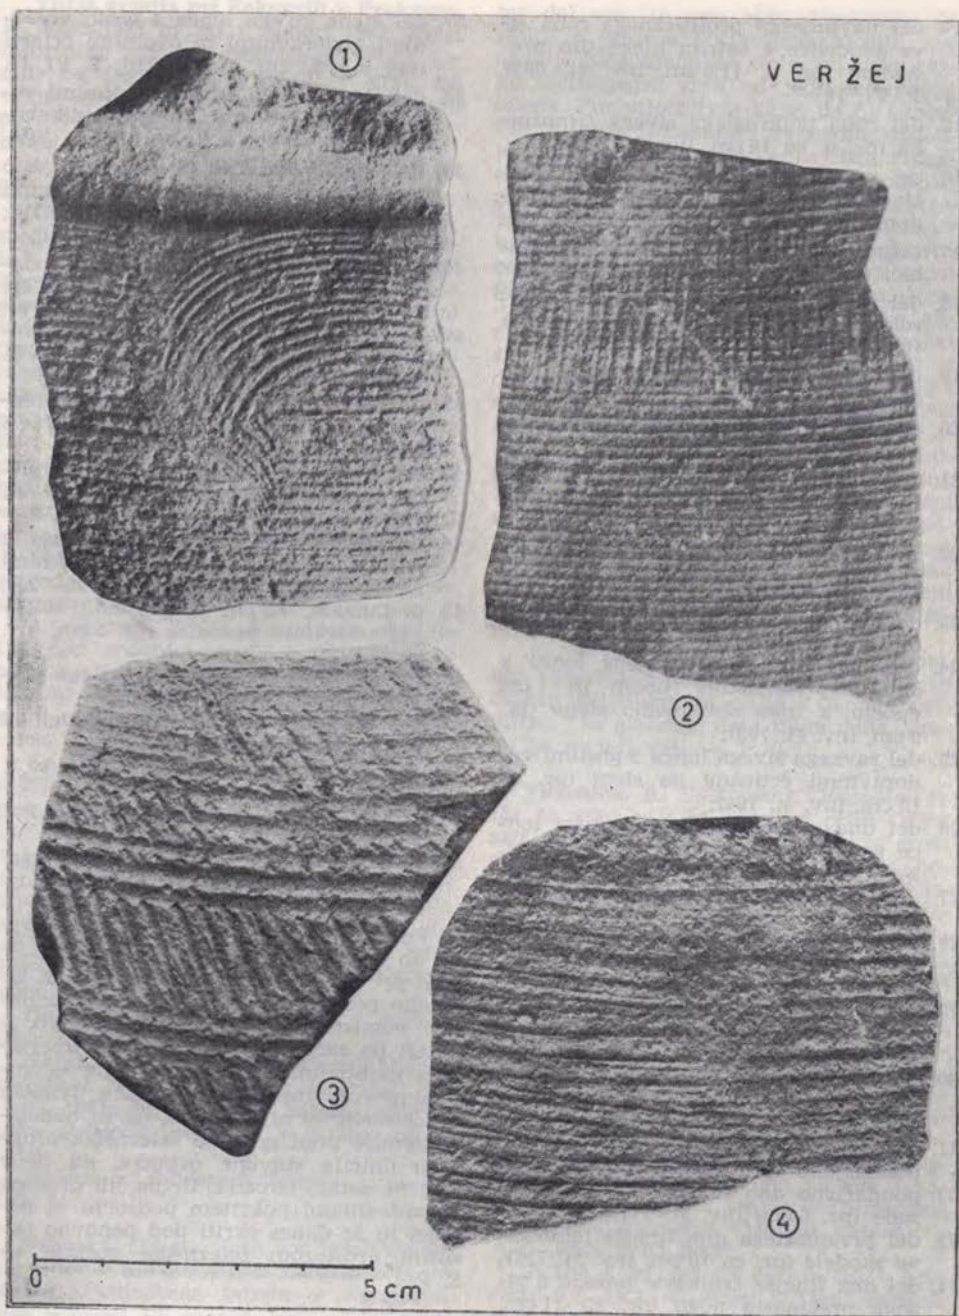
Veržej, fragmenti keramike, pribl. 1 : 2 (foto S. Pahić)
Veržej, fragments de céramique, environ 1 : 2

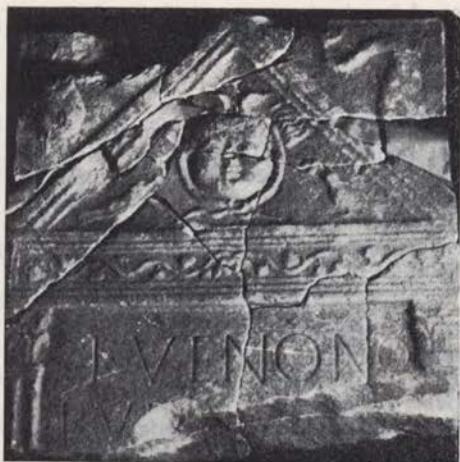
Vuzenica, antični nagrobnik (foto S. Pahič)
Vuzenica, antique monument funéraire

V. 106, š. 99, deb. 21 cm; v. črk v prvi vrsti 9,7—10,2, v drugi 6,7 cm, razmak med vrsticama 4 cm, ligatura pri NI. Po simetrični razporeditvi napisa videti, da ime v prvi vrsti prvotno vklesano v nominativu in naknadno z ligaturo in v prazni prostor pred pilastrom vstavljaje-

nim manjšim 0 spremenjeno v dativ (gl. sliko!).

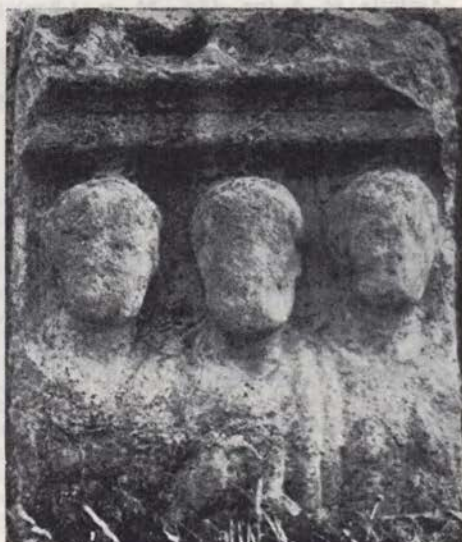
Zg. Ložnica, del antičnega nagrobnika (foto S. Pahič)
Zg. Ložnica, partie d'un antique monument funéraire

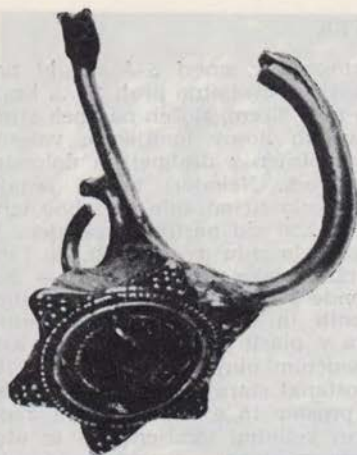
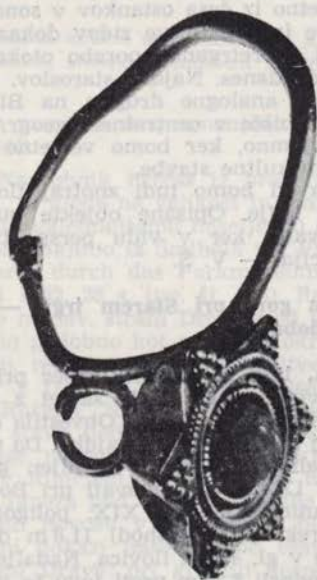
Rifnik, zlata uhana z zvezdo iz groba VII
(foto V. Kolšek)

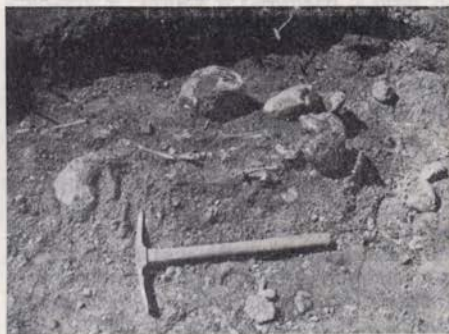
Smokuč, staroslovanski otroški grob (foto A. Valič)

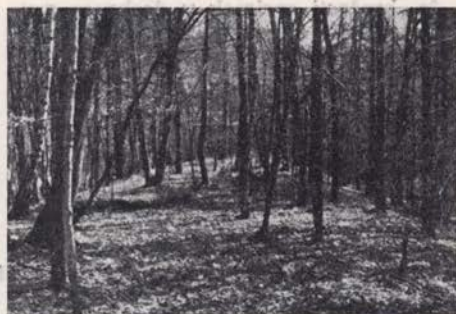
Zamarkova, pogled na gomilo (foto S. Pahič)
Zamarkova, vue du tumulus

Zamarkova pri Lenartu v Slov. goricah. Na jugovzh. pobočju grebena Zamarkove 0,5 km sev. od ceste Maribor—Lenart v gozdu parc. 913/2 in 916, k. o. Zamarkova, družb. lastnina, 3 gomile iz neznanega časa. Največja (pr. 25, v. 3,3 m) že prekopavana, (precej deformirana in v severovzh. delu docela odkopana — (gl. sl.). Nižje na pobočju 2 manjši s pr. 5,7—7,5, in v. 0,5—0,7 m. — S. P.

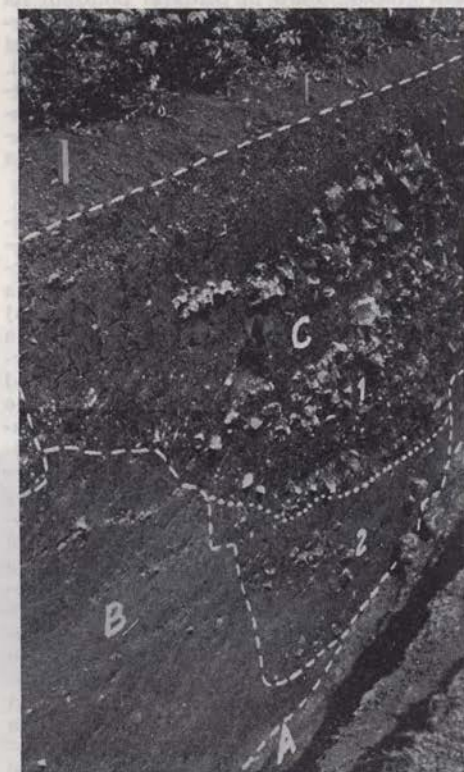
Brinjeva gora, profil jarka 2 (foto S. Pahič)
Brinjeva gora, profil du fossé 2

1. Amfiteatralna kotanja na j. pobočju pod mežnarjevo domačijo ima precej izravnano dno z njivo 15×15 m, ki se nato preko izrazitega roba spusti po pobočju nizdol. Preko njive na parc. 355, KO Zreče izkopali 2 počezna jarka 2×9 oz. 12 m do gl. 4 m, da bi ugotovili geološki sestav kotanje in človeške posege vanjo (gl. sliko!). Kotanja predstavlja skalno škrbino z debelejšo plastjo rdeče in rumene ilovke. Vanjo prebivalci Brinjeve gore v obdobju Ha A — B izkopali tedaj preko 2 m globoko jamo, da bi dobili ilovko za premaz koč in izdelavo keramike. Jama ostala odprta in v času naselbine najbrž služila kot mlaka z zalogo vode. Do antike pa se z usedlinami psevdogleja in erozijskimi nanosi s pobočja docela zapolnila in izravnala kotanjo. Nov poseg vanjo v antiki (gl. tam).

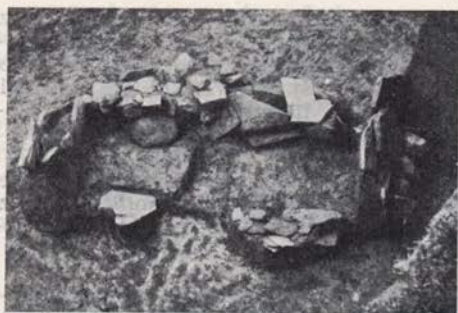
Morje, pogled na grob iz bronaste dobe v gomili (foto S. Pahič)

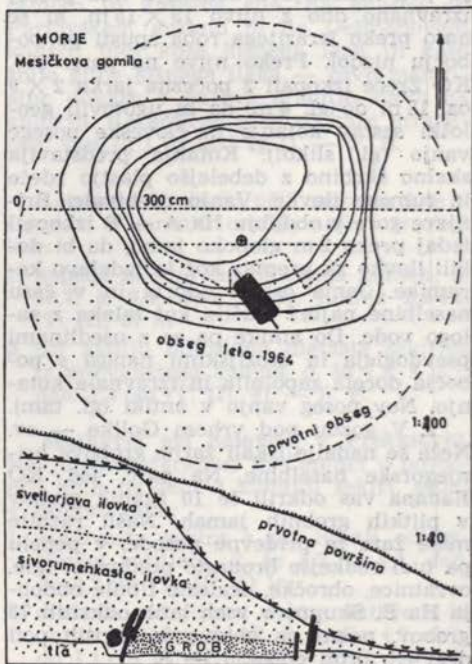
Morje, načrt odkopane gomile (risal S. Pahič)
Morje, plan du tumulus excavé

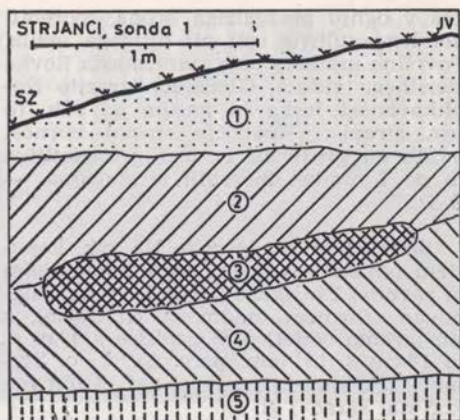
Strjanci, pogled na plasti v sondi (risal S. Pahič)

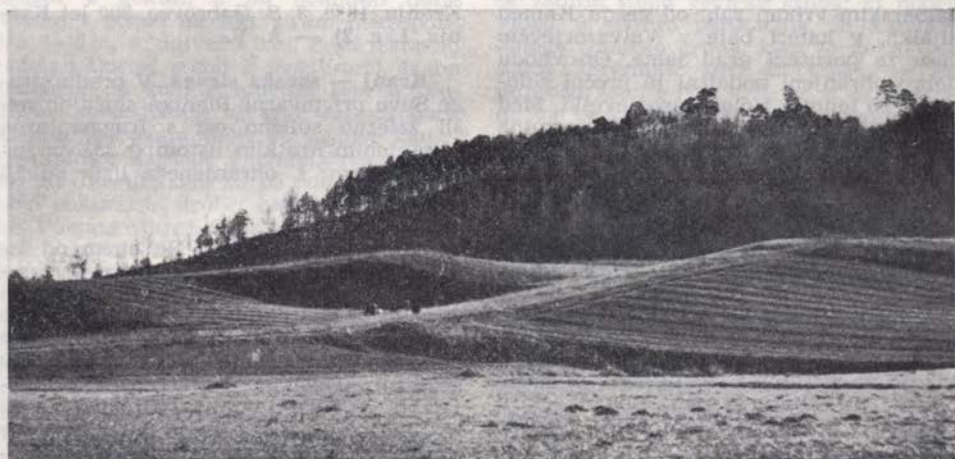
Strjanci, pogled na gradišče (foto S. Pahič)

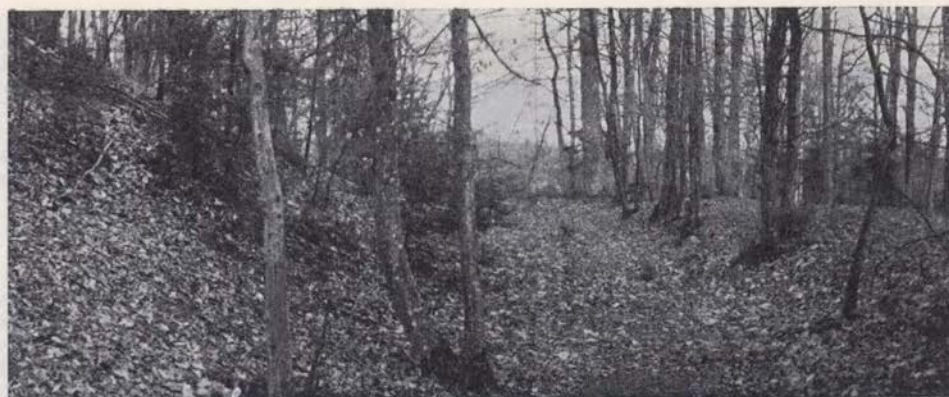
Krčevina, pogled na obrambni jarek in okop (foto S. Pahič)
 Krčevina, vue du fossé de défense et du rempart

past, na zah. strani strmo v dolino Drove odrezan vrh. Do 1 m gl. kulturna plast predvsem v sev. nižjem delu nad jarkom sestavljena iz temno sive ilovke z drobcami oglja, v nižjih legah kosci grobih prazgodovinskih posod, pripadajočih morebiti železni dobi. Višji j. del gradišča skoro docela sterilen. Videti, da bil naseljen predvsem sev. obrobni pas nad izrazito izoblikovanim jarkom in nasipom (gl. sl.!). — S. P.

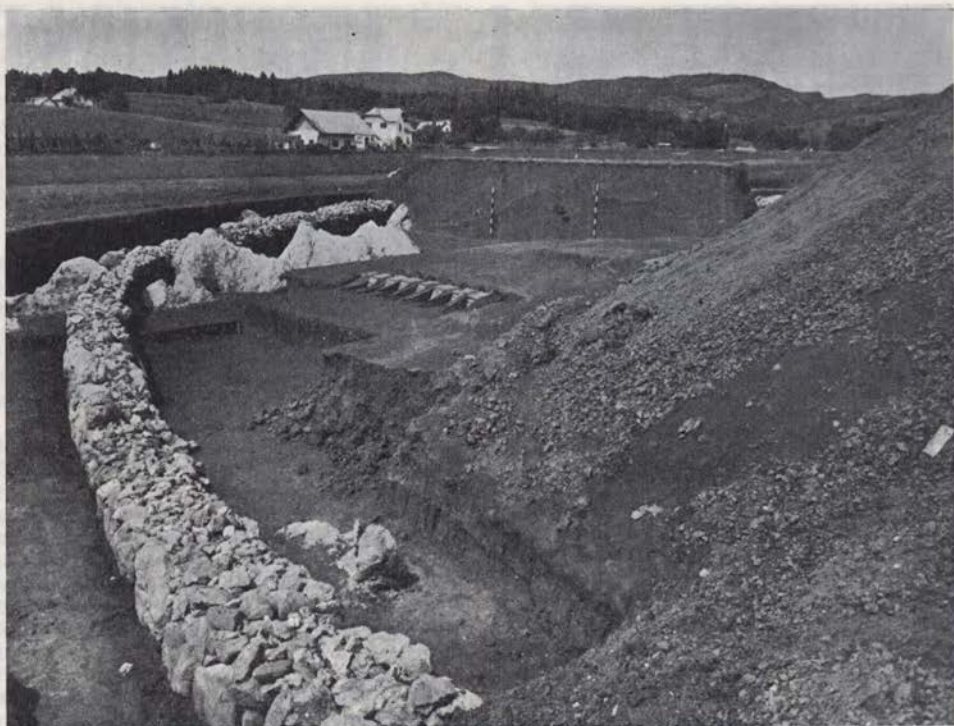
Stična, juzah. del gomile po končanem izkopu. V ozadju profil G (foto S. Habič)
 Stična, partie sud-ouest du tumulus après excavation, à l'arrière-plan, le profil G

Ljubljani. — Izkopanih 18 novo evidentiranih in 4 že leta 1963 ugotovljeni grobovi. Odkrit ves kamniti venec zah. dela gomile; zelo dobro ohranjen in potrdil že prej ugotovljeno strukturo: na zunanji strani so položili velike tudi nad 1 m velike izbrane kamne s čim bolj pravilno, gladko zunanjo ploskvijo, ki ni bila nikdar umetno obdelana, vendar vedno skrbno, namensko odbrana, na notranji pa so nasuli drobnejše kamenje. Tudi prečni profil G potrdil dosedanja opazovanja, da gomila nastajala v etapah-dobro vidne 3. faze nasipanja. Novo odkriti grobovi (N 166-183 in N 128, N 30, 138-139) pripadajo delno še končnem odseku Ha C (notranji krog grobov), v glavnem pa že Ha D obdobju. Vsi skeletni, po podatkih pripadajo najobičajnejšemu, preprostemu sloju; kakega »knežjega groba« v jugozahodnem delu gomile ni bilo. Moški grobovi imeli poleg keramike ob nogah le redko še kake pridanke, ženski

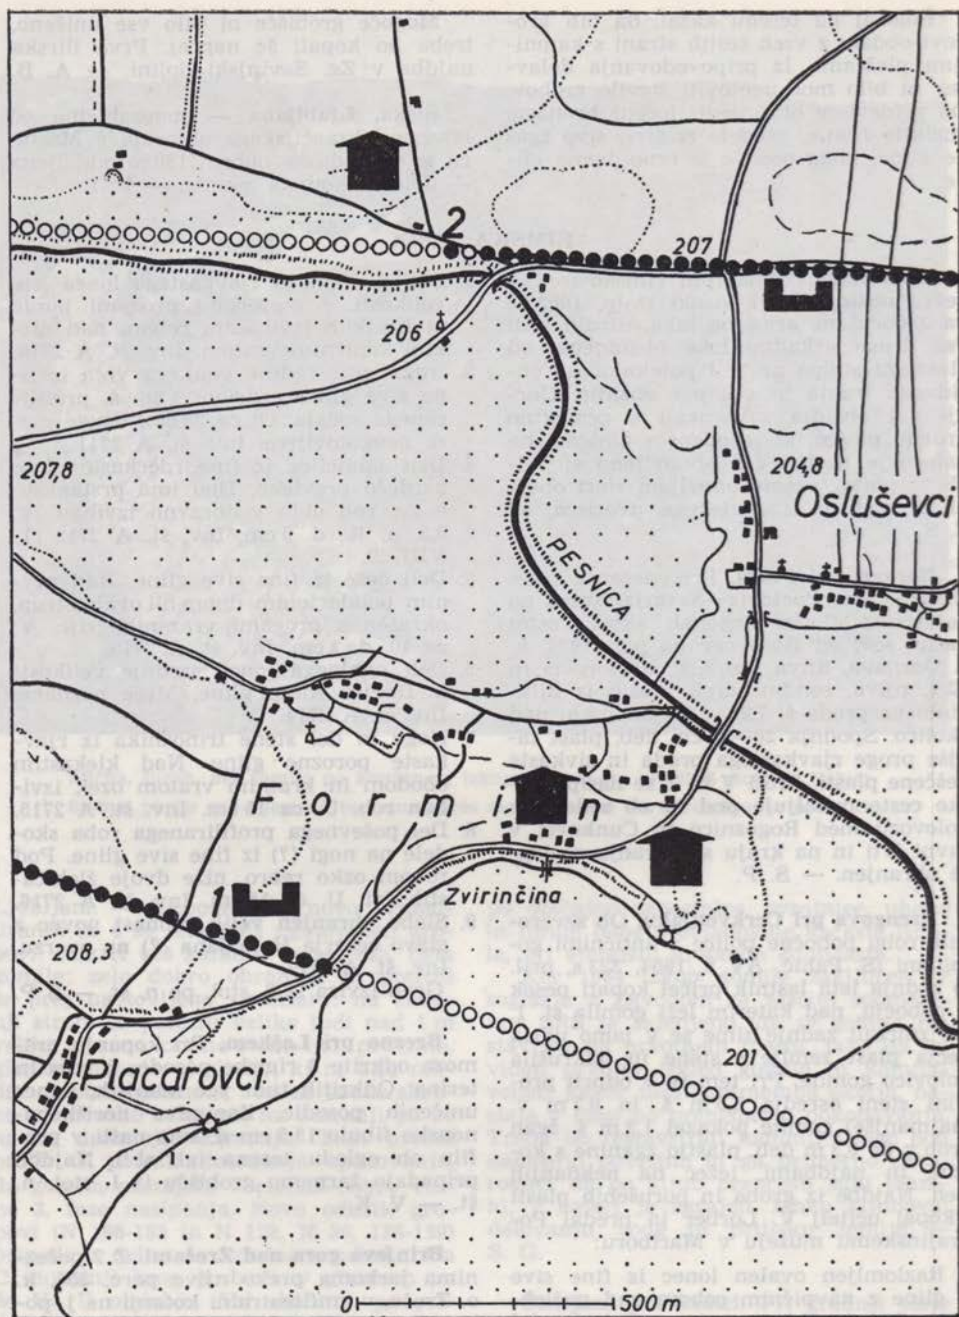
Formin, situacijska skica najdišč (risal S. Pahič)
 Formin, croquis situant des fouilles

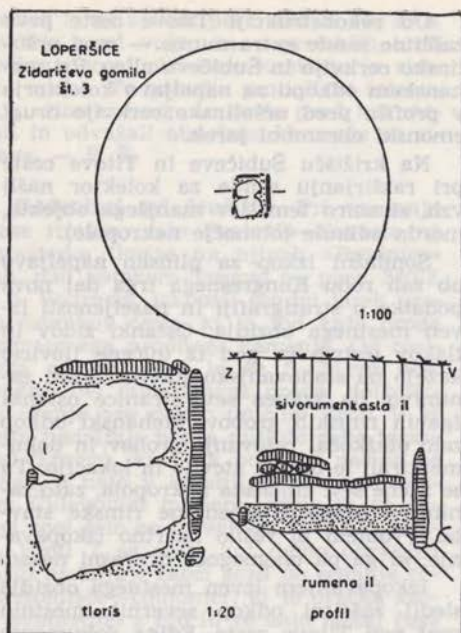
Loperšice, načrt odkopane gomile 3 (risal S. Pahič)
