VARSTVO SPOMENIKOV

PROTECTION
DES MONUMENTS

1962 — 1964

VARSTVO SPOMENIKOV, glasilo službe za varstvo kulturnih spomenikov v SR Sloveniji, s pomočjo Sklada SRS za pospeševanje založniške dejavnosti izdaja in zalaga Zavod za spomeniško varstvo SRS v Ljubljani, Prežihova 1, p. p. 176, tel. 22-039

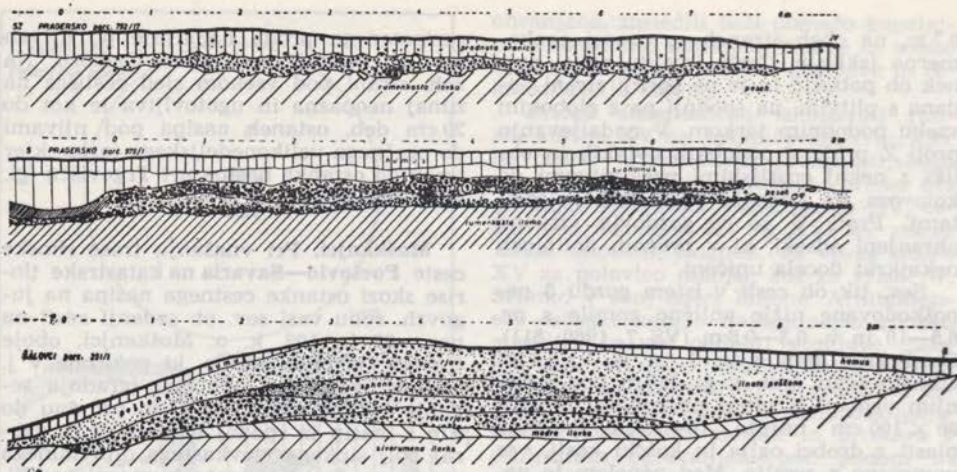
Pragersko in Šalovci, presek rimske ceste (risal S. Pahič)
Pragersko et Šalovci, coupe de la voie romaine

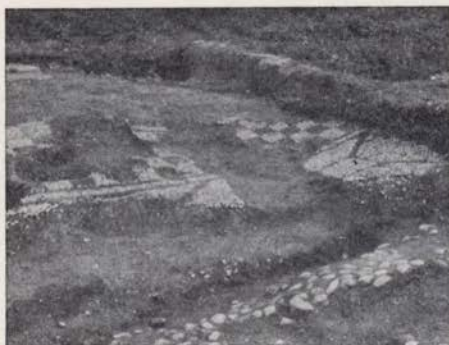
Ptuj, Zg. Breg parc. 293, pogled na del odkopanega mozaika (foto I. Mikl)

m, obdan z ozkim hodnikom z estrihom, pozneje tlakovan z opečnimi prizmicami in razširjen z majhno nišo. Mozaik tega prostora slabe strukture, a učinkovit geometrijski bel in črn vzorec. Pokrival tla nekega dvoranskega prostora za letni čas (brez kurjave).

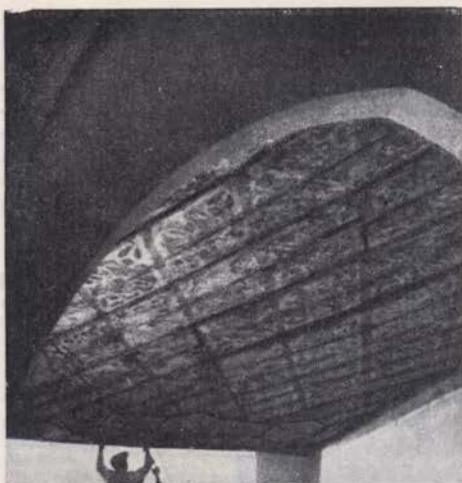
Bistrica pri Trziču — snemanje kasetiranega slikanega stropa iz 1698 in novo odkriti gotski slikani strop v p. c. sv. Jurija

Bištrica nad Trzičem. Zavod za sp. v. Kr. začel 1964 obnavljati renesančni poslikani strop iz 17. stol. v p. c. sv. Jurija. Podrobnejši ogled pokazal, da nad tem ohranjen še starejši strop iz časa nastanka cerkve — zač. 16. stol., poslikan z motivi krogovičja v 4 barvah: zelena, rdeča, oker in modra, z letvami razdeljen na romboidna polja (profili letev še ohranjeni ob str. stenah ladje). Komisijsko z Rep. zavodom za sp. v. odločili, da tu ostane izvorni strop (obnovila ga bo restavratorska delavnica Gorenjskega muzeja), kasnejši renesančni strop iz 1898 pa se prenese v cerkev sv. Jožefa nad Trzičem in se tam prezentira. Estetska restavracija stropa bo določena komisijsko, ko bo ponovno nameščen. — Sondiranje sten pokazalo samo tonsko poslikavo arhit. členov in 2 podobi na slavoločni steni za sev. in j. str. oltarjem (pripisujemo Jerneju iz Loke). — Skupno izdelani ureditveni program predvideva obnovo izvirnega lesenega stropa, odkritje stenske polihromacije in restavracijo fresk ter spom. ureditev notranjsčine. — I. K. in O. Z.

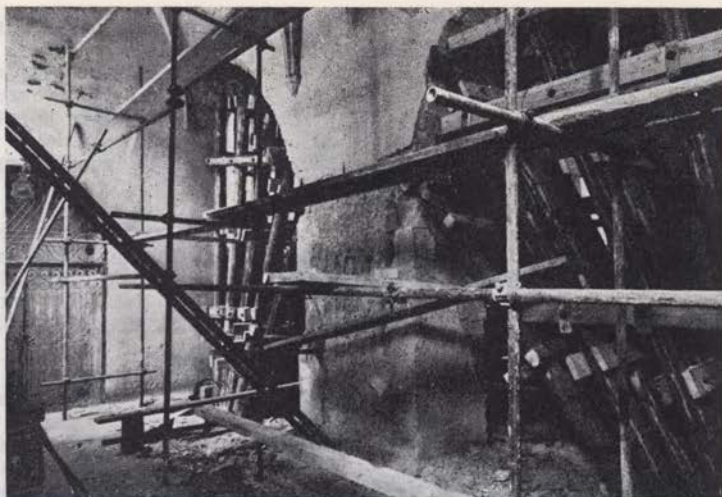
Celje, opatijska cerkev — razmajani zgodnjegotski slop pred zamenjavo

Jeseni 1963 začeli obnavljati **opatijsko cerkev sv. Danijela**. Baročna kapela ob bombnem napadu porušena, po osvoboditvi sev. stena zasilno zaprta in v njej nameščen kamniti gotski portal. Sedaj statični pregled pokazal, da ves sev. del cerkve ogrožen. Zato pred začetkom del objekt z detajli posnet in izdelan statični izračun za sanacijo najbolj ogroženih stavbnih delov. Okvirni program obnovitvenih del: statična ureditev gl. nosilnega slopa v sev. steni sr. ladje; sanacije vse sev. stene; sanacija sev. zun. stene;

statična sanacija drugih delov stavbe; obnova zunanjsčine in novo prekritje zvonika; obnova notranjsčine; restavracija in prezentacija Marijine kapele. — Slop v jedru zdrobljen, zato spričo 350 ton, ki naj bi jih nosil, potrebna nova železobetonska konstrukcija. Ob kopanju temeljev za opore sev. stene celjski zavod ugotovil, da cerkev že od kraja troladijska bazilika in torej tudi ločne odprtine prvotne. Pod tlakom nikjer ostankov starega zidu, pač pa našli marmornato napisno ploščo iz 1. pol. 16. stol:

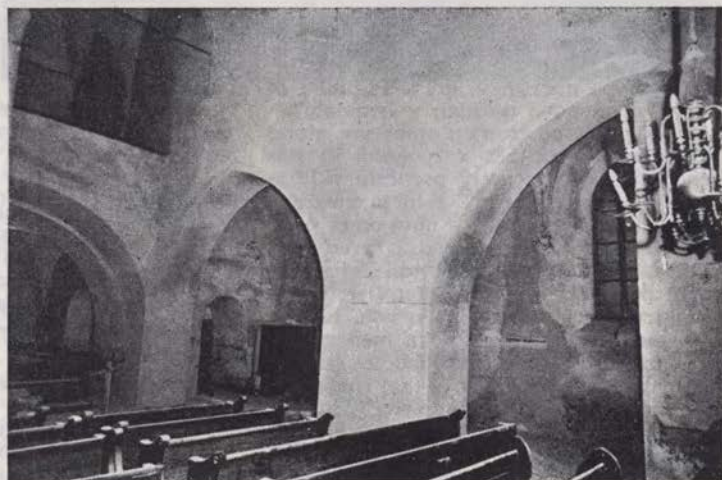
Celje, opatijska cerkev — sev. stena osr. ladje po obnovi

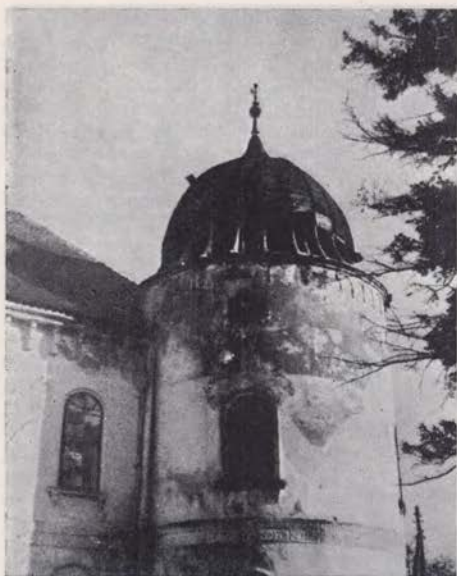
Golič pri Konjicah. — Grad z 2 stolpoma v nasprotnih oglih, primer grajske arhitekture 16. stol., ko ta izgubljaj utrdbeni pomen, a še podarja utrdbeni videz; 1962 stan. skupnost. Slov. Konjice brez vednosti spom. službe nadomestila streho na enem od stolpov z železobetonsko ploščo. Rep. zavod opozoril celjskega na nevarnost in dal napotke za ohranitev drugega ogroženega stolpa. Na predlog celjskega zavoda nato obnovljena strešna konstrukcija drugega stolpa

Golič pri Konjicah, poškodovana streha grajskega stolpa kliče po obnovi

in obljubljen sredstva za prekritje strehe s pocinkano pločevino (1965). Tako bo dvorec ohranil vedutne vrednote vsaj za pogled z gl. ceste. — I. K. in I. S.

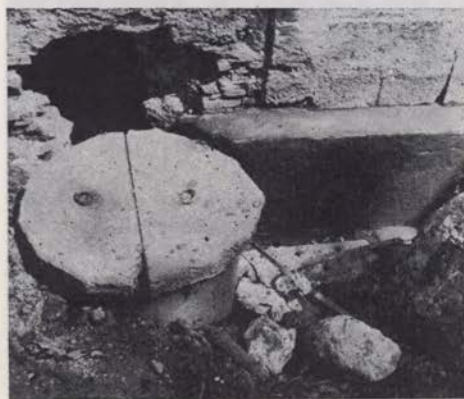
Goričane, drenažni jarek z zbiralnikom

Goričane. Zavod za sp. v. Lj. 1964 utrdil in saniral temelje gradu. Razpoke na arkadah v pritličju namreč posledica izpodjedanja temeljev. Na vidnejše razpoke postavili plombe, nato odkopali temelje nosilnega zidu v vhodnem delu. Voda, ki priteka iz hriba, se prvič pojavi v stu-

dencu ob poti pred gradom, drugič v majem jezeru pod škarpo na grajskem vrtu — vmes pa teče skozi temelje gradu. Grad stoji na peščeni glini, ki se močno

razmaka. Voda vezivo popolnoma izlužila in kamenje tvorilo odtočni kanal, skozi kateri voda odtekala pod temelje. Položili drenažo, temelje vogalnih arkadnih slopov, kjer razpoke največje, pa podbetonirali. Posedanja ni bilo več videti, temelji in teren umirjeni. Tudi na dvorišču položili drenažo in speljali metorno vodo v gl. odvodno cev, ki odvaja vodo izpred gradu. Vzporedno čistili stenske površine. — Š. V. J.

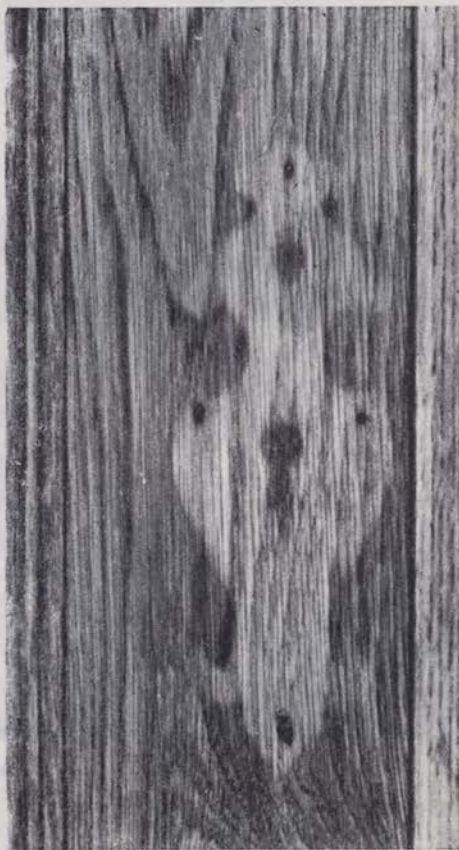
Goričane — pod starimi plastmi laka ohranjena sled starih ključavničarskih ščitkov je pomagala pri rekonstrukciji medeninastih

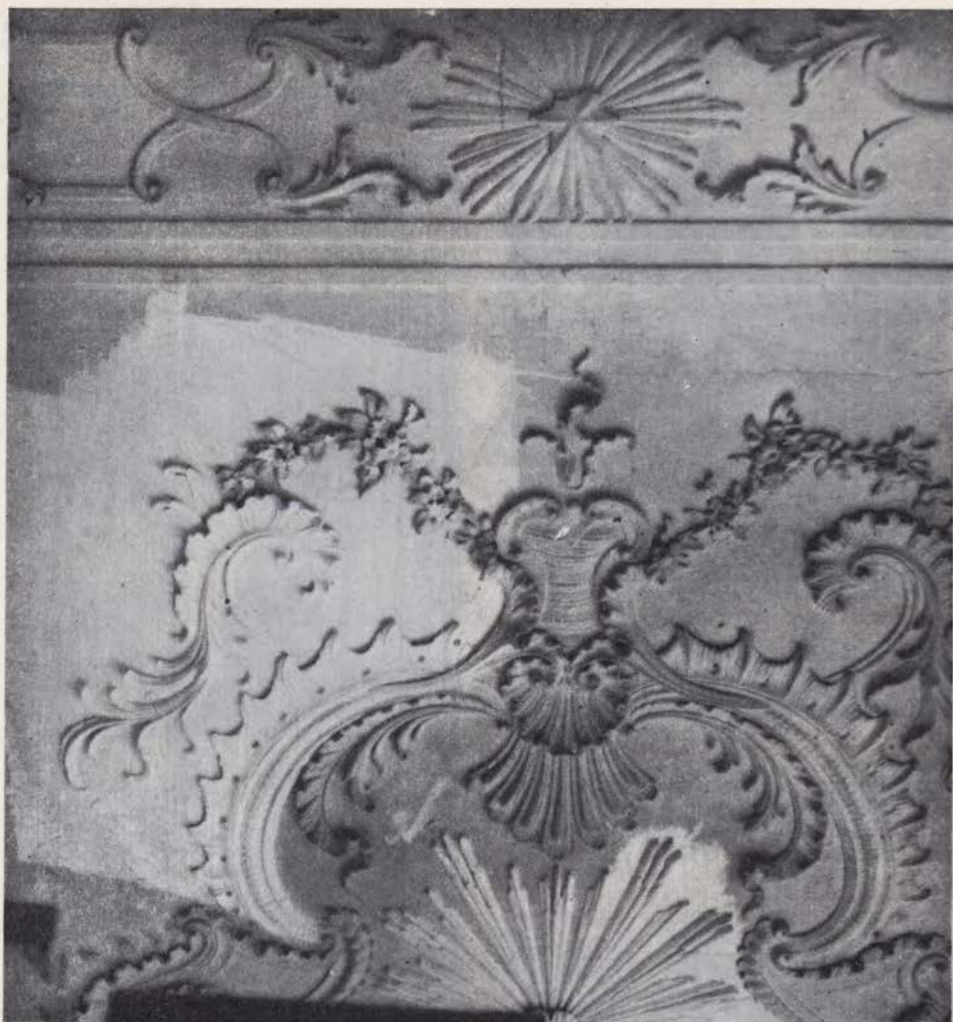
Goričane — štukature med čiščenjem
Goričane — stucage pendant le nettoyage

in obnavljala štukature, ki v neoskrbovanem gradu razpadale zaradi zamakanja, saj in meh. poškodb, pa še kakih petkrat prebeljene in pobarvane. Šele odstranjevanje beležev pokazalo resnični obseg poškodb. Nekoč že popravljene in z navadnim ometom dopolnjene dele morali odstraniti in izdelati na novo. V hodniku v 1. nadstr. zaradi zamakanja odstopila vsa stropna konstrukcija in se ornamentirani strop povsili za 15 cm. Preperelo leseno konstrukcijo odstranili, dali novo, strop dvignili v prvotni položaj

in ga pritrčili s 3 velikimi vijaki na posebne grede na podstrešju. V več sobah zaradi zamakanja izlivajoče se saje tako uničile štukaturo, da jo je bilo treba odstraniti in nadomestiti z novo. V vseh takih in podobnih primerih domodelirali manjkajoče štukature po izvirnih predlogah in z enako mešanico materiala, kot je bila v izvirniku. V pritličju podobni problemi po sobah in hodnikih: povešeni stropi, večkratna beljenja, zamakanje saj itd. Posedanje stebrov v pritličnem prečnem hodniku povzročilo celo do 8 cm široke razpoke — manjkalo ok. 30 % štukature. — Tudi dvoriščna fasada zaradi slabe strehe brez žlebov izredno poškodovana; popolnoma razpadli: 2 okenska venca, 11 podokenskih ornamentov, 19 str. konzol, 2 glavi in drugi večji deli kapitelov. Popolnoma zlizan, kasneje vzdian in že razpadel kamniti grb na sev. steni fasade odstranili in nadomestili z enakim ornamentom, kot je bil pod drugimi okni. Namestili nove profilirane baze stebrov. — Ker bile vse stene v gradu glajene z mavcem in apnom, tudi sedaj delali ta-

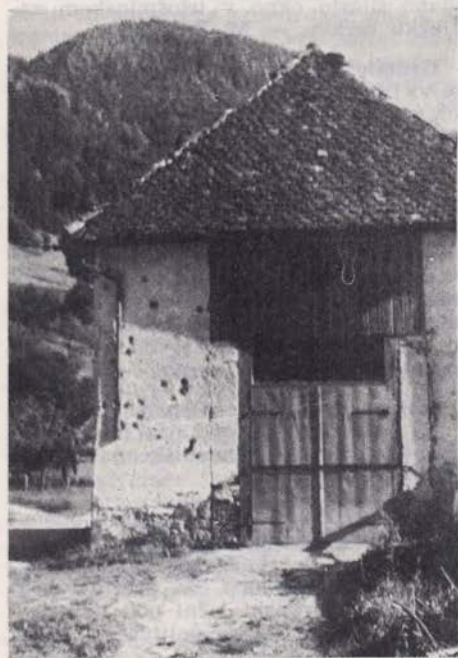
Gornji grad, stari obrambni stolp pred odstranitvijo ometa (foto Berk)

pripravljeni. Dobil bo novo skodlasto streho (Vischerjev bakrorez 1681). Odstranjevanje ometa pokazalo 2 kamniti srednjeveški strelni liniji in globoke razpoke. Prostor v stolpu bomo obravnavali povsem suvereno, optično ga bo povezoval romanski kapitel iz nekd. benediktinske cerkve. — Sredstva za obnovo in prezentacijo so zagotovljena. — Hiša **Štekl**, ki s sev. strani omejuje park na prostoru nekd. škof. dvorca, bila nekoč eden glavnih členov v utrdb. sistemu samostan. kompleksa. Sedaj popolnoma zanemarjena (stanovanje), nekd. vhod zazidan, na zah. strani prizidek. Sicer lokalne pobude za obnovitev stavbe, a bi jo morali najprej izprazniti. — Zavod zavrnil lokacijo nove samopostr. trgovine paviljonskega tipa na kompleksu **graščinskega parka**, ki bi razbila spomeniški ambient. Zahtevek sprejet. — **Stare vislice**, ena redkih ohranjenih prič starodavnega patrimonialnega sodstva pri nas, začele močno propadati. Zavod komisijsko ugotovil stanje in bo začel spomenik obnavljati, ko bodo možnosti dopuščale. — I. S.

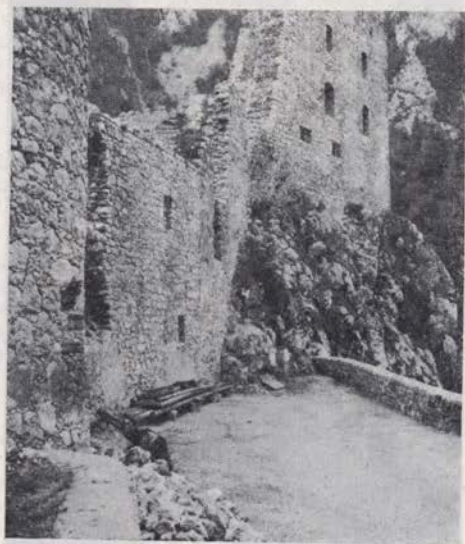
Kamen pri Begunjah — 1964 obnovljena prva grajska terasa

Kamen pri Begunjah. Po enoletni prekinitvi Zavod za sp. v. Kr. v sodelovanju z Rep. zavodom nadaljeval konserv. in delno ureditvena dela. Po že izdelanem programu se je utrdil zid ob prvotnem vhodu v grad do jedra, v dopasni višini se je pozidal parapetni, s prejšnjim vzporedni zid, ki opasuje drugo, niže ležečo teraso. Utrjeni tudi ostanki obzidja na zg. terasi oz. prv. dvorišču. — I. K.

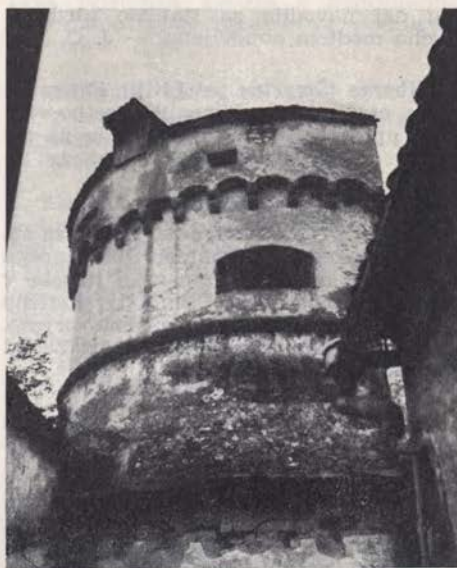
Lemberg (Šmarje pri Jelšah). Po ogledu srednjev. starega gradu, ki mu preti uničenje, celjski zavod dal izdelati posnetke sed. stanja s tlorisi, prerezi in fasadami ter zbira zgod. dokumentacijo za zavarovanje vsaj zgod. najpomembnejših delov, zlasti osr. rondela. — Na pobudo

Lemberg — ogroženi grajski stolp (foto Berk)
Lemberg, la tour du château menacé

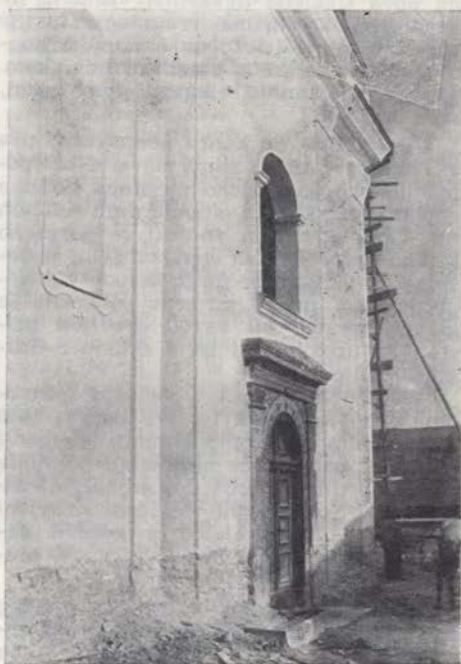
Ponikva pri Grobelnem. 1962—64 obnavljali zunanjščino ž. c., izredno kvalitetne baročne stavbe. Obnova upoštevala strogo konservatorska načela in opravljena s klasičnim materialom. Zid toniran svetlo okrasto, lizene in drugi členi beli. Dela financiral ž. urad. — I. S.

Ponikva, sprednja fasada baročne ž. c. po obnovi (foto Berk)

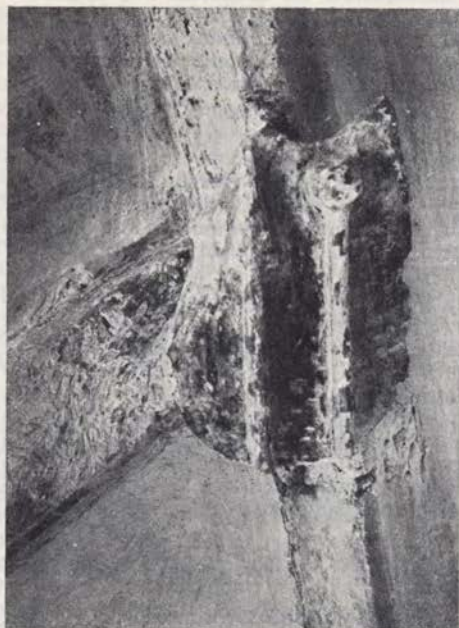
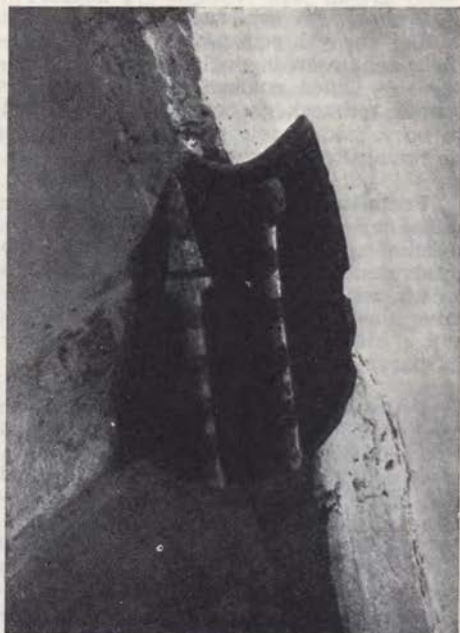
Radeče pri Zidanem mostu, sklepnik na svodu kapele pred restavracijo (foto Berk)

Radeče pri Zidanem mostu, sklepnik na svodu kapele po restavraciji (foto Berk)

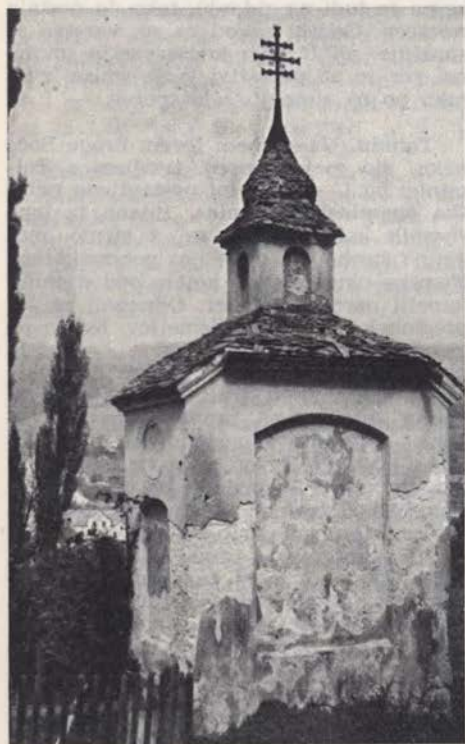
Smarje pri Jelšah, pogled na drugo kapelo pri Sv. Roku, v niši so bile še pred nekaj leti baročne freske, ki so zaradi vlage propadle (foto Berk)

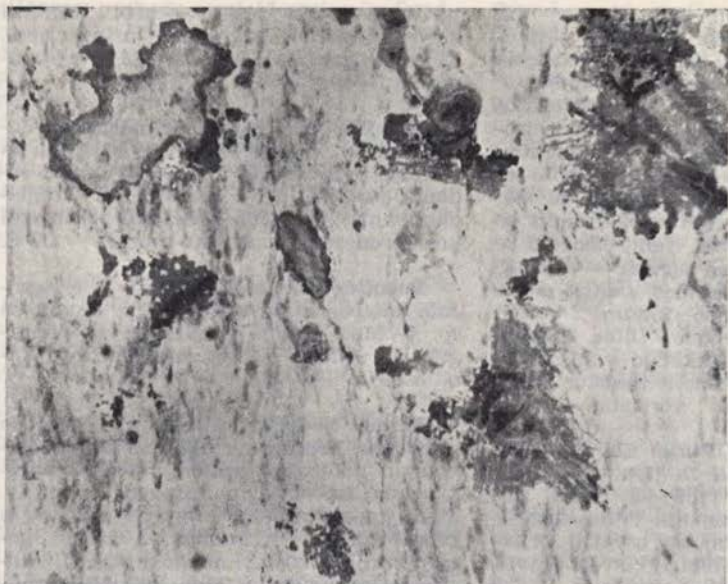
Viher, detajl
vznožja
prezbiterija pred
odkrivanjem
(foto A. Demšar)

pan, A. Demšarjeva in 3 študentje). 51,9 m² fresk pokritih s 4 sloji beležev, od tega 9,4 m² močno zasiganih. Kasneje prizidana zakristija na sev. strani povzročala močno vlago in propadanje fresk, zato sedaj odstranjena, zid in freske pa izsušene. — Tam, kjer barvna plast močno povezana z beležem, podloga pa krhka, natanko strugali s skalpeli (na dan

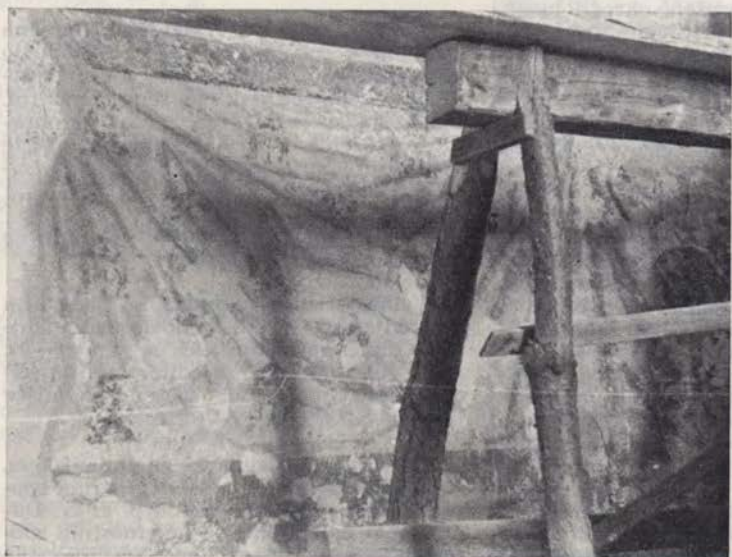
Viher, isti detajl,
odkrita
patronirana
zavesa (foto
A. Demšar)

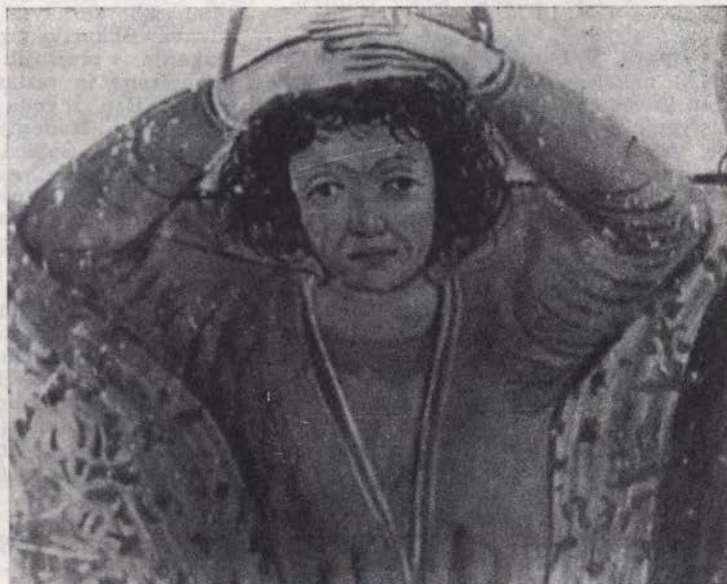
Viher, del novo odkrite freske na levi strani slavoločne stene (foto A. Demšar)

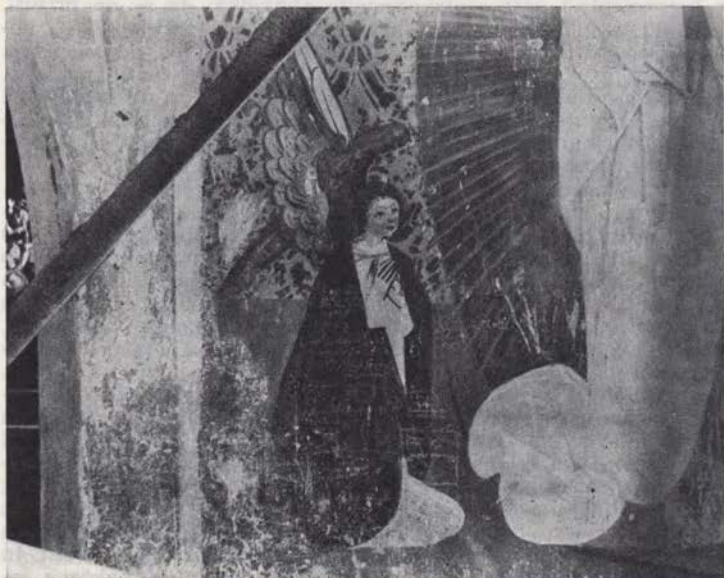
Vihér, del novo odkrite freske na desni strani slavalocne stene (foto A. Demšar)

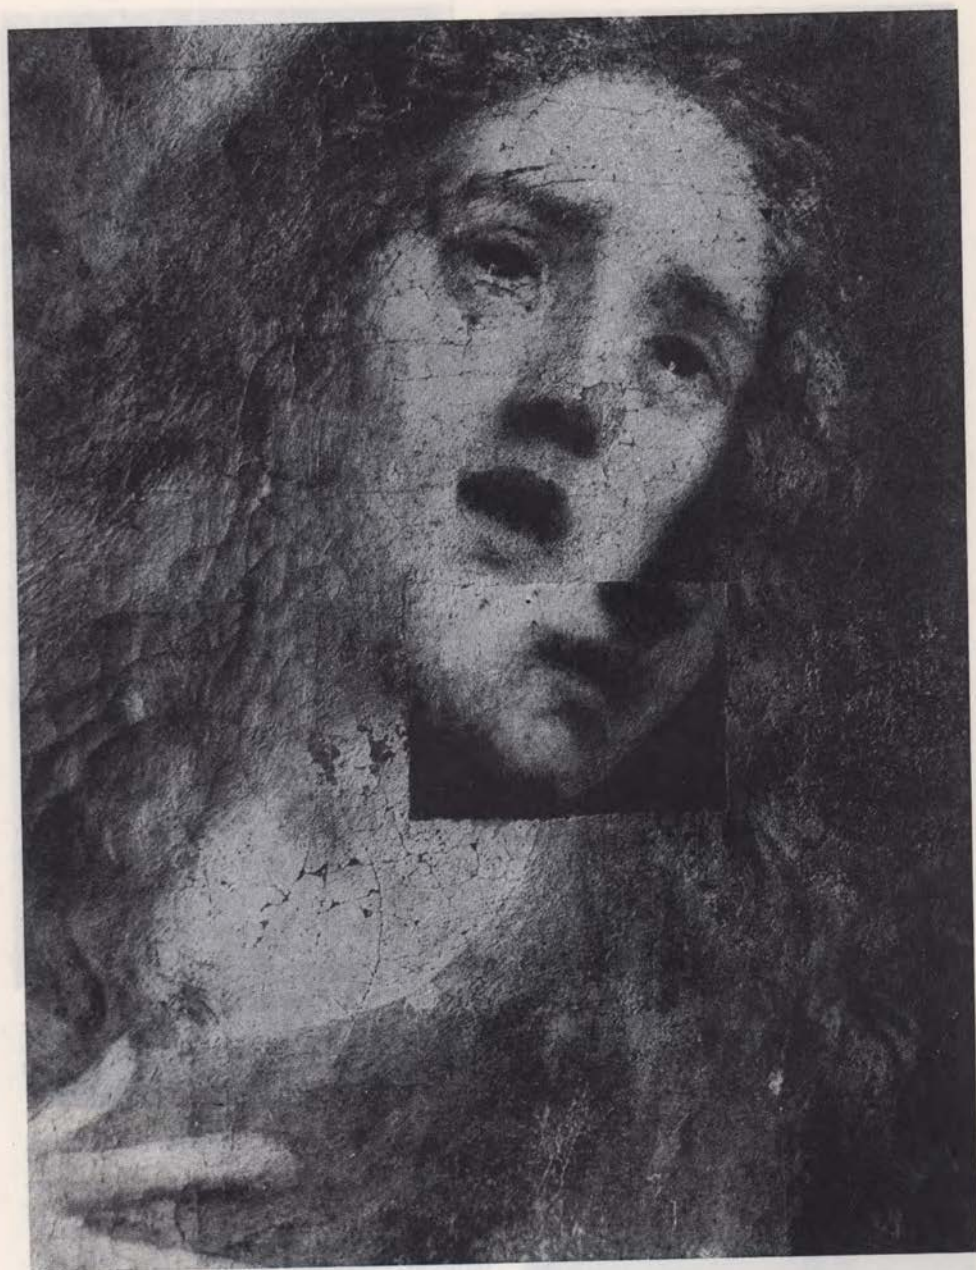
Palma mlajši (?), Sv. Magdalena (detajl glave med odkrivanjem izvirnika (foto J. Gorjup)
Palma de Jeune (?), Ste Madeleine (détail de la tête pendant la découverte de l'original)

rirali izven rednega časa. Kljub temu delo opravljeno skrbno: slika sv. Magdalenne Palme mlajšega je med čiščenjem odkrila več barvnih plasti, zato prosili M. Vidmarja in dr. Del Cotta za rentgenski posnetek, ki pod poslikavo iz 18. stol. jasno pokazal povsem drugačno prvotno podobo. Slika bo dokončno restavrirana 1965.

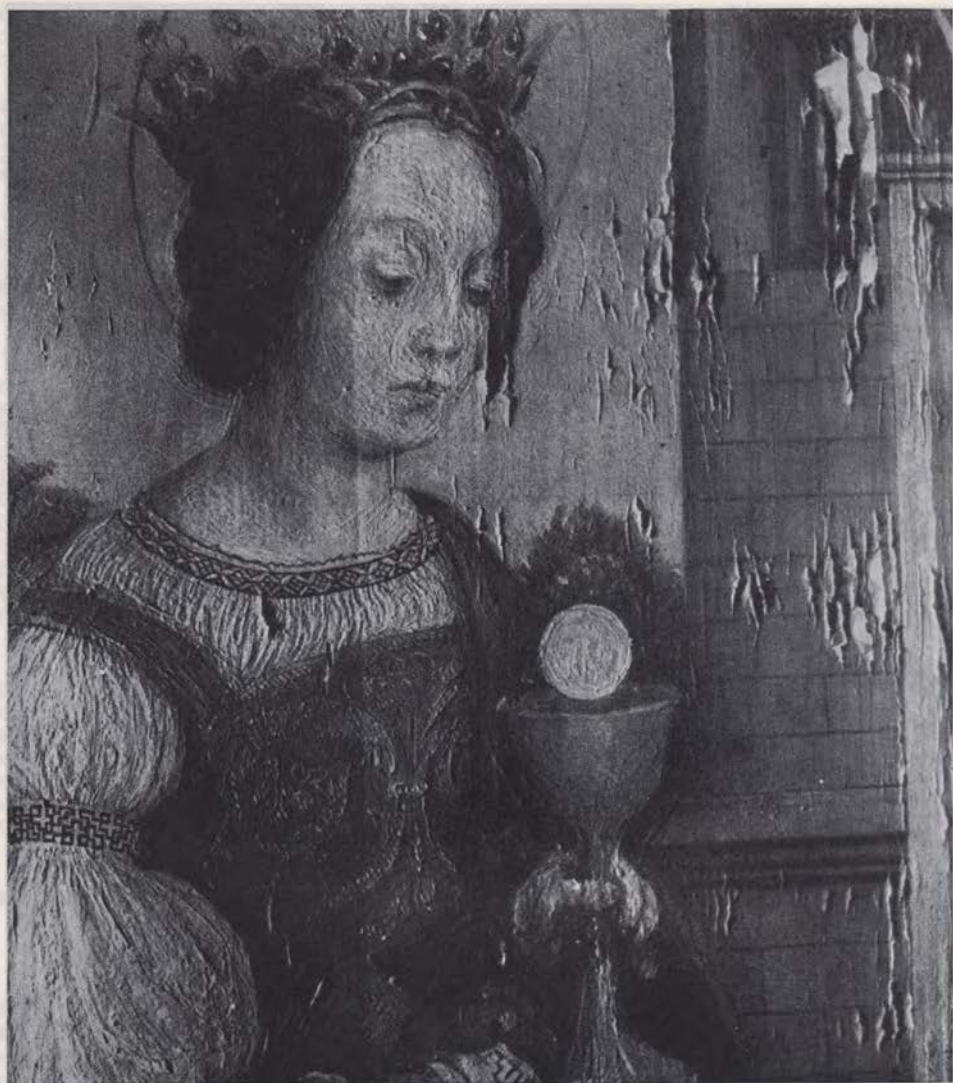
Matej Sternen: Sv. Barbara (kopija na les); detajl pred restavriranjem. Privzdignjena barvna plast (foto J. Gorjup)

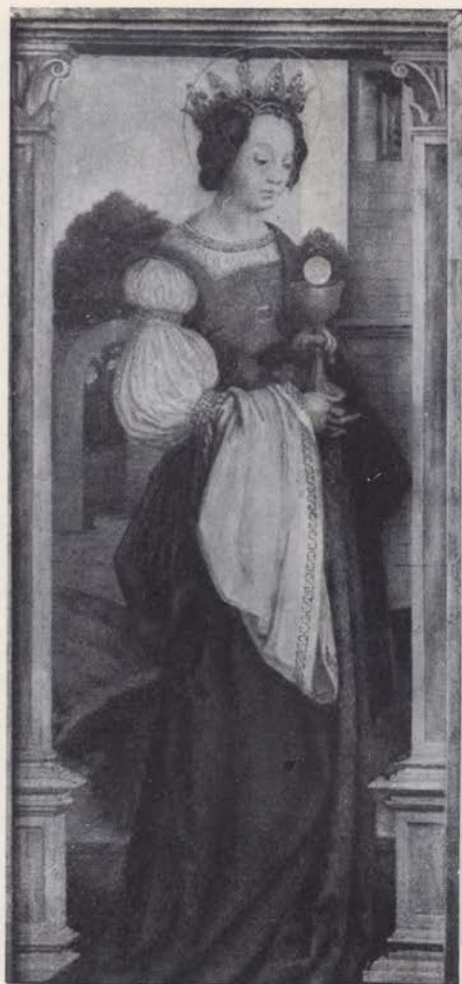
Ista slika — celota po restavriranju (foto J. Gorjup)

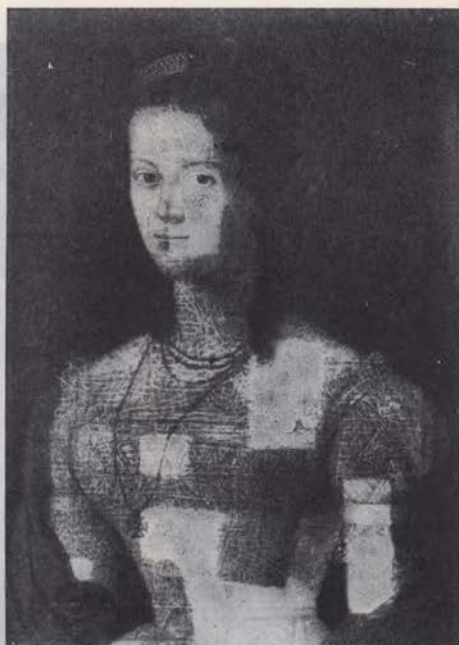
Matevž Langus: Maria von Fichtenau — med čiščenjem starega laka in preslikav (foto J. Gorjup)

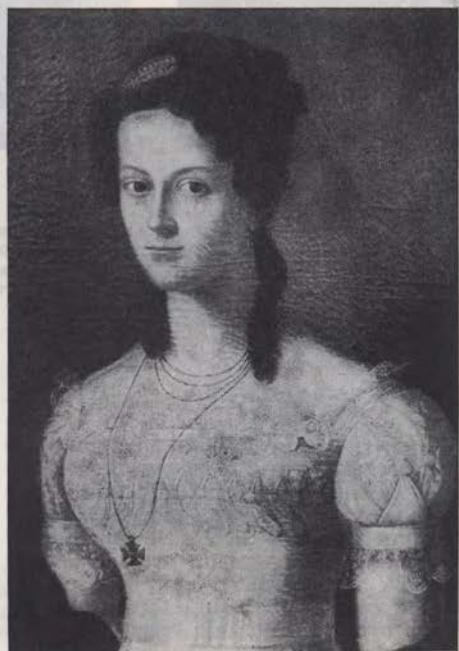
Ista slika po restavriranju

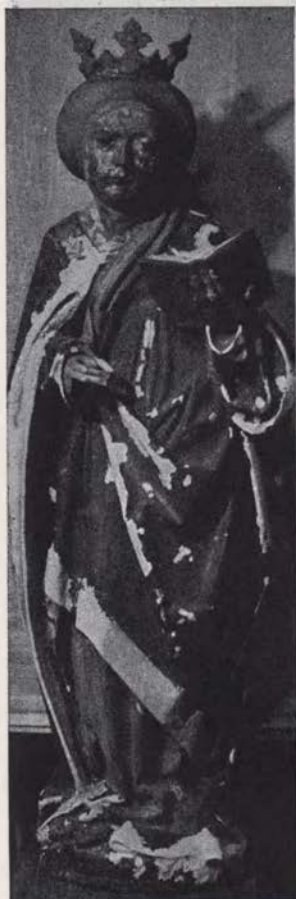
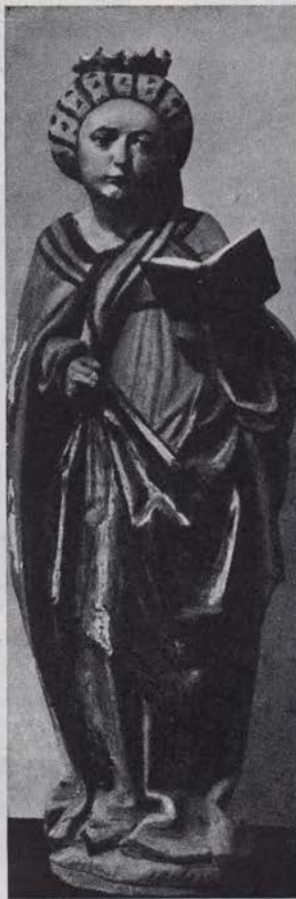
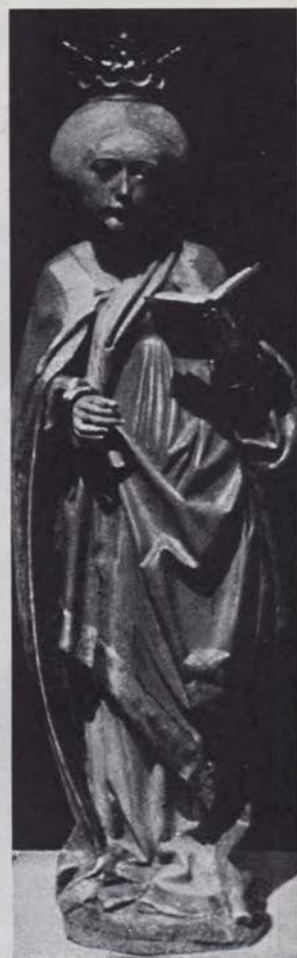
Sv. Katarina (les, 15. stol.) — pred in med restavriranjem ter po njem (foto M. Zeleznik in J. Gorjup). Med odkrivanjem prvotne polihromacije so restavratorji odkrili pet preslikav
 Sainte Catherine (bois, 15e siècle) avant, pendant et après restauration. En découvrant la polychromie originale, les restaurateurs ont découvert cinq repeintures

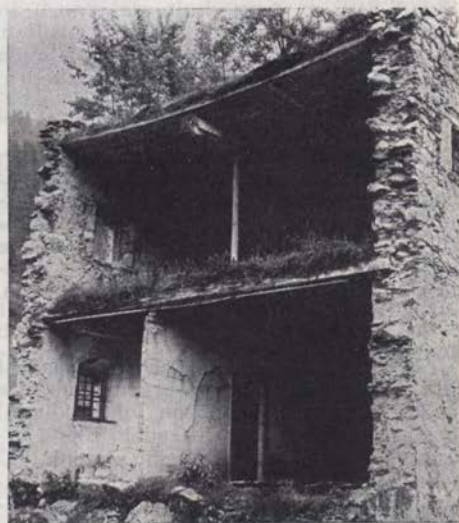
Jezerško, porušena sevzahodna stena Jenkove kasarne pred pričetkom del (foto J. Gorjup)
Jezerško, mur nord-ouest demoli de la »caserne« Jenko avant le début des travaux

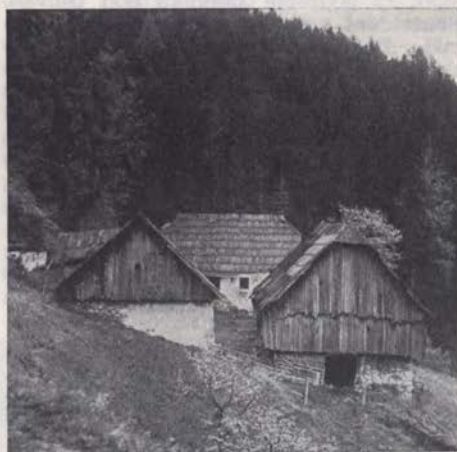
Solčavsko — Podolševa, opuščena samotna kmetija (foto I. Sedej)
