# VARSTVO SPOMENIKOV

REVIJA ZA TEORIJO IN PRAKSO SPOMENIŠKEGA VARSTVA

XXVI

LJUBLJANA  
1984

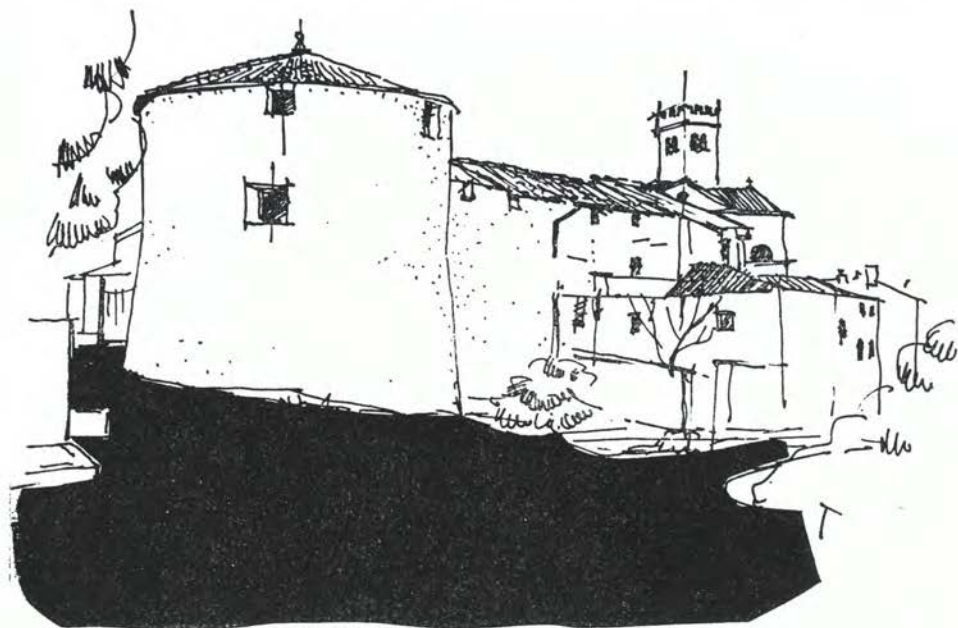
Sl. 2. Smartno v Brdih — značilen pogled na naselje, na obrambni stolp, del obzidja in na župno cerkev sv. Martina (iz konservatorskega programa ZSV Gorica)

Fig. 2 Smartno v Brdih — the characteristic view on the settlement, on the defensive tower, on the part of the circular wall and on the parish church St. Martin (from the conservation-programme of the Institute for the Preservation of Monuments from Nova Gorica)

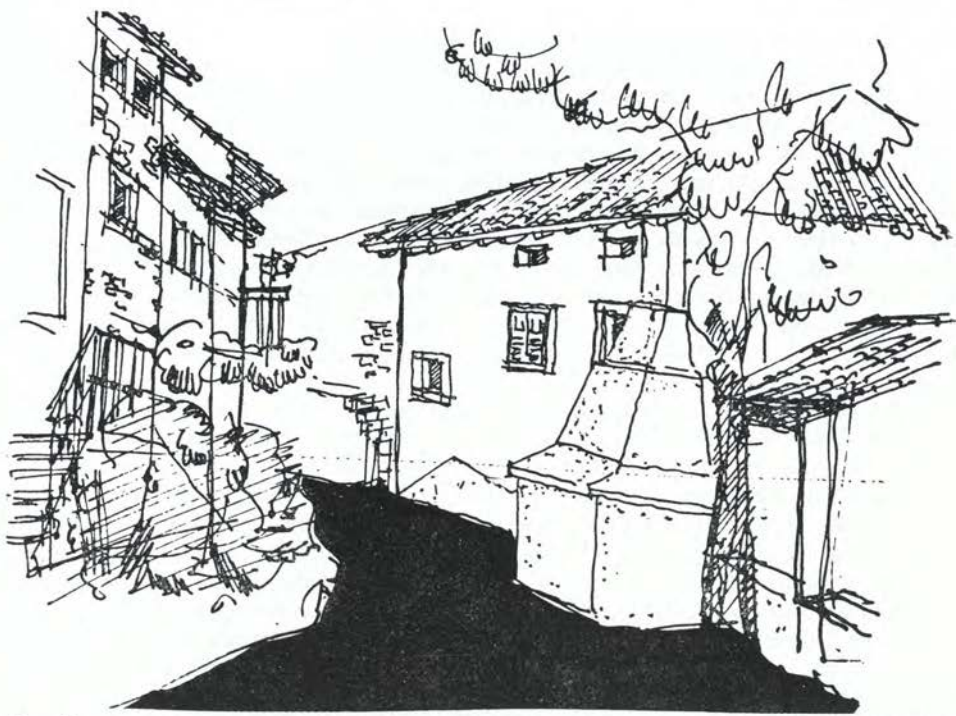
Sl. 3. Šmartno v Brdih — Mušičeva hiša z značilno spahnjenco (manjka dimniški zaključek) (iz konservatorskega programa ZSV Gorica)

Fig. 3 Šmartno v Brdih — the Mušič's house with the characteristic form (from the conservation-programme of the IPM from Nova Gorica)

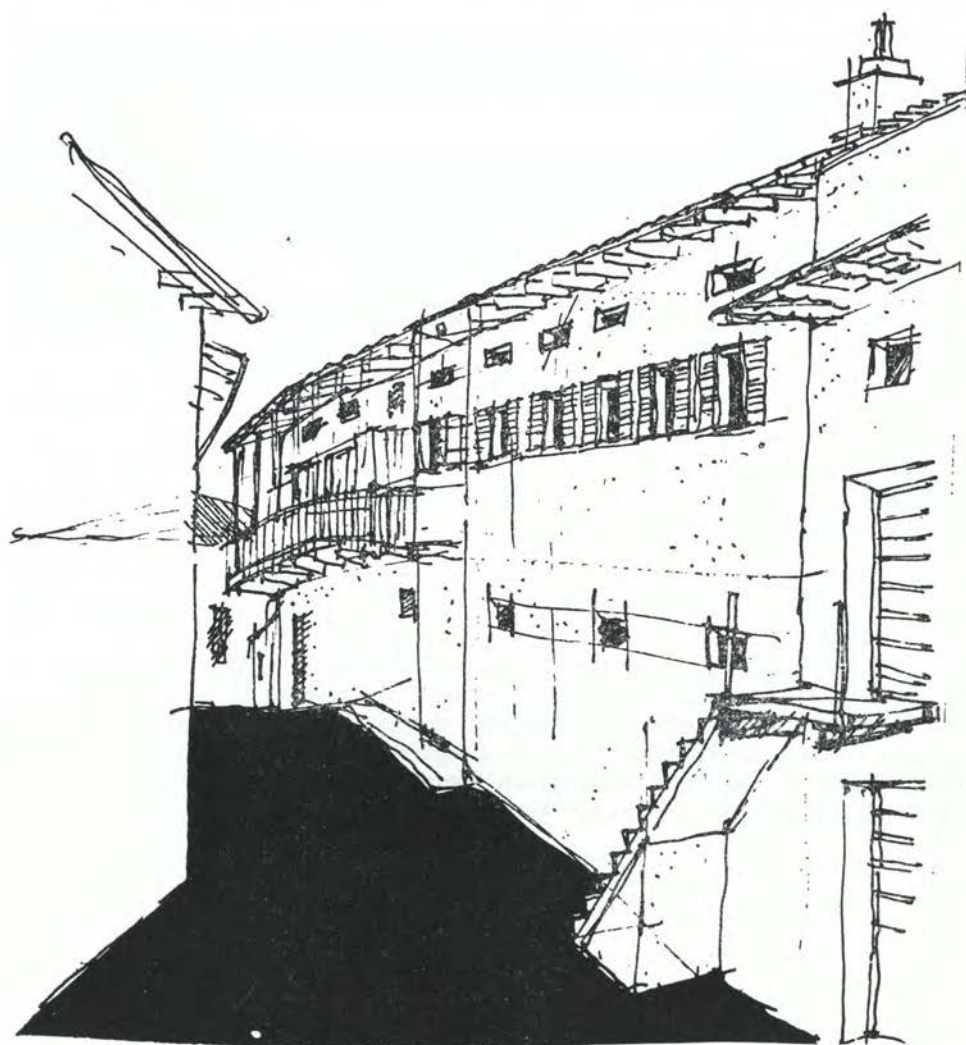
Sl. 4. Smartno v Brdih — ena od karakterističnih »gas« z lesenim »gankom« in velikim, profiliranim napuščem (iz konservatorskega programa ZVS Gorica)

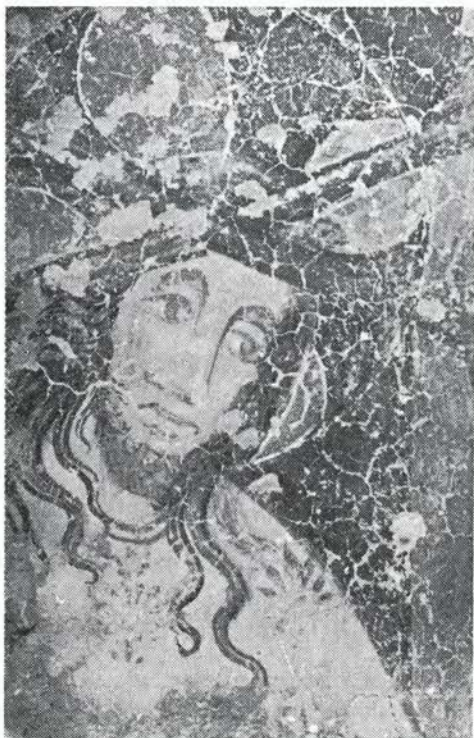
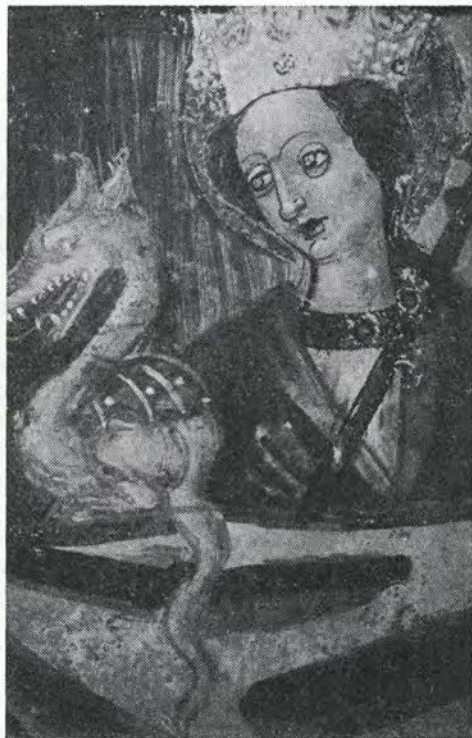
Sl. 25. Dragomer — S trnjem križan Kristus, Sv. Barbara, delo neznanega srednjeveškega slikarja. Zelo masten in do leska zglajen slikovni omet je sicer razpokal, barve na njem pa so intenzivne in dobro povezane s podlogo.

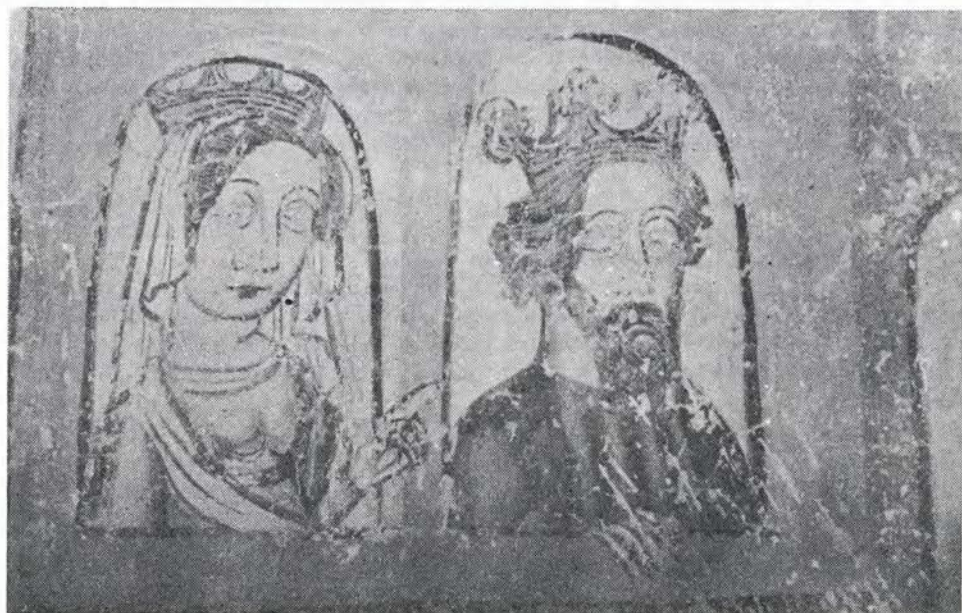
Sl. 26. Dragomer — Herod in Herodiada, delo neznanega srednjeveškega slikarja. A secco slikana podoba je postala zaradi vlažnega prostora po stoletjih prava freska

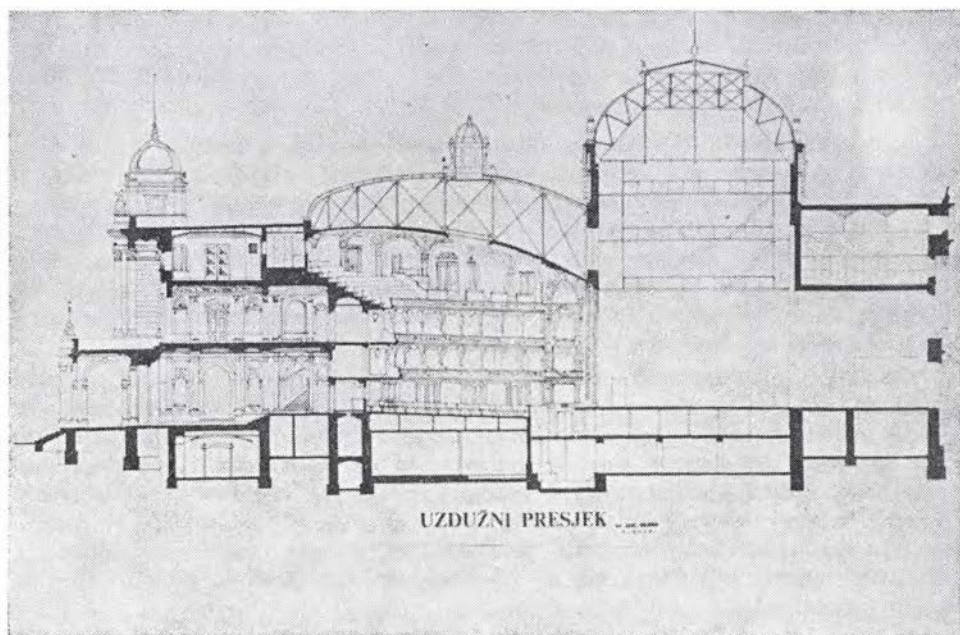
Sl. 34. Zagreb, HNK, vzdolžni presek — projekt rekonstrukcije

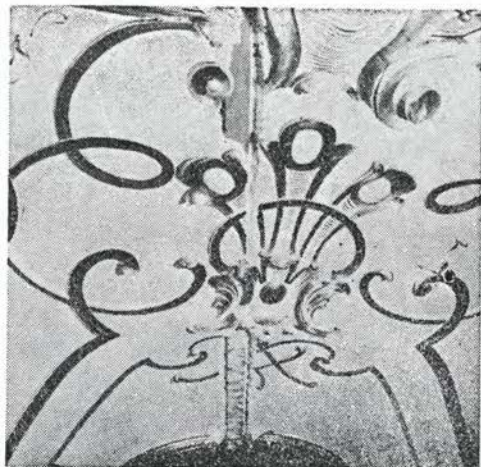
Sl. 35. Zagreb, HNK — poškodba zaradi kovinske konstrukcije lož

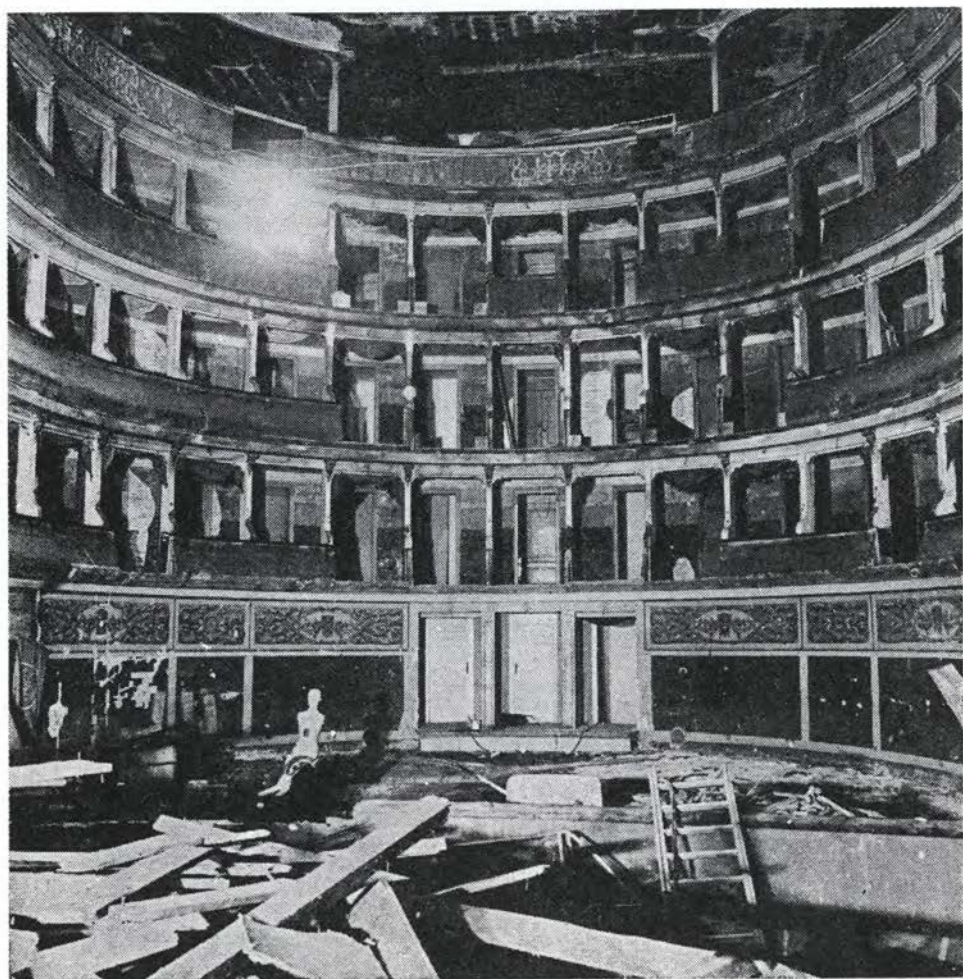
Sl. 38. Split, HNK, dvorana po požaru, foto Z. Buljević

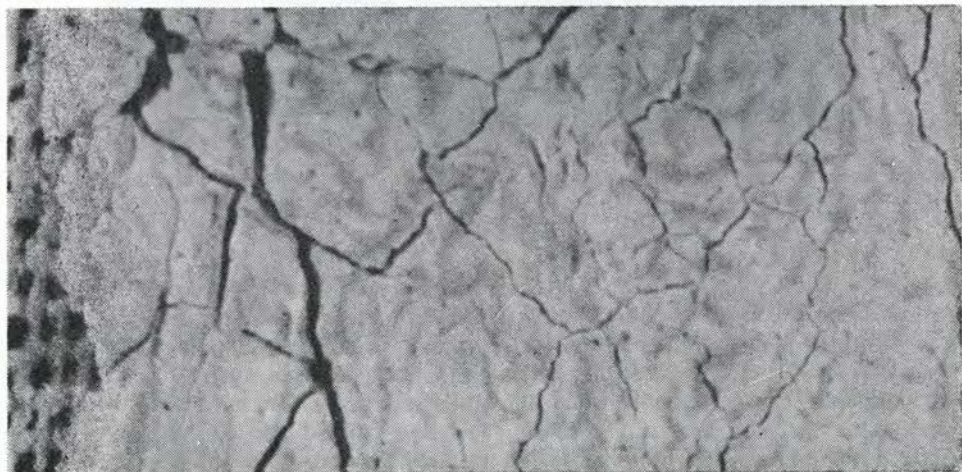
Sl. 41. Primer krakelir, ki so posledica neuniformiranosti tkanega temeljnika

Fig. 41 The example of clefts, which are the consequence of the ununiformed woven fundament

Iz analize rezultatov, dobljenih pri meritvah sprememb, nastalih kot posledica interakcij zaradi medsebojnega vpliva geometrijskih faktorjev temeljnika, sledi, da so se najboljše ohranila skozi čas tista platna s poudarjeno ena-

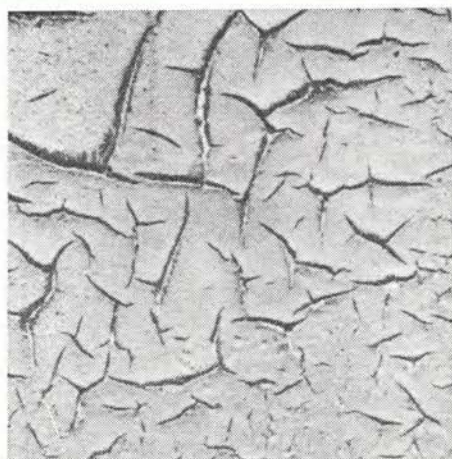
Sl. 48, 49. Pokanje predebelega namaza podloge in vpliv debeline in pigmentacije na obnašanje namaza

Fig. 48 + 49 Chacking of the too thick film of lining and the influence of thickness and pigmentation on the behaviour of that film

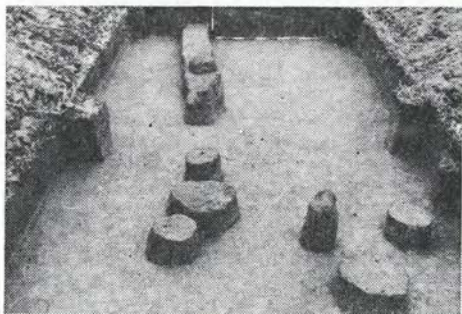
Sl. 3. Šafarsko, Gradišče — kvadranta 22 in 23, planum 3, globina 60 cm; ostanki kolov, proti severu

Fig. 3 Šafarsko, Gradišče — rests of the piles

Plast 2: je kulturna plast, v zgornjem delu sestavljena iz rjavkastega humusa, ki mu je primešana pečena ilovica v spodnjem delu pa je to izključno samo pečena svetlo rjava ilovica, te plasti je 40 cm. Materijalnih ostalin (fragmenti prazg. keramičnih posod, hišni lep in kamniti odbitki) je bilo največ v zgornjem delu te plasti. V spodnjem delu so se po strganju površine pokazale od 20 do 30 cm š. bolj ali manj okrogle lise. Vse lise so se pokazale v kulturni plasti in se nadaljevale naprej v sterilno plast. V kvadrantu 11 je bila ena lisa s pr. 40 cm, profilni prerez lise je pokazal, da je lisa samo površinska. Ob V profilu istega kvadranta je bila  $2,5 \times 1,5$  m velika temna lisa z drobci lepa in žganine na površini, ugotovljeno je, da je to manjša bolj plitka jama. Po odstranitvi ruševin v kvadrantu 12 sta se pojavili temnejši lisi s pr. do 30 cm. Profilni prerez je pokazal, da segata globlje pod površino. Podobna je bila lisa ob V delu tega kvadranta in lise na meji med kvadrantom 13 in 14, v kvadrantu 14, na meji med kvadrantom 14 in 15 in dve lisi v kvadrantu 15, dve v kvadrantu 18. Največ temnih lis je bilo v kvadrantu 22, in sicer 10, od teh sta dve plitvi, ostale pa segajo globlje pod površino. V kvadrantu 23 sta bili dve večji lisi, po strukturi podobni prejšnjim.

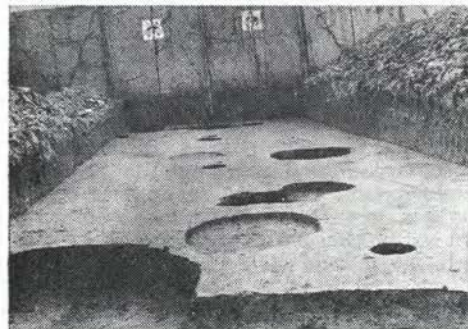
Sl. 5. Ptuj, Rabeljčja vas, Center srednješolskega usmerjenega izobraževanja — del v obsežni naselbini iz bronaste dobe

Fig. 5 Ptuj, Rabeljčja vas, Middle School Centre — the part from the huge Bronze Age settlement

Izkopišče smo zakoličili na kvadrante v velikosti  $4 \times 4$  m in je obsegalo prostor okrog  $1300 \text{ m}^2$  bronastodobne naselbinske plasti. Kulturna plast je čista rumena nepropustna ilovica in je ležala na gl. 1,20 m pod rušo. Nad njo smo zasledili v gl. med 40 in 80 cm rahlo rimskodobno ruševinsko plast.

Izkopavali smo sistematično po že ustaljeni metodi raziskovanj prazgodovinskih obdobj, ki temelji predvsem na horizontalnem strganju plasti, temeljitem dokumentiranju planumov in profilov izkopov in vseh jam ter na izčrpnih fotografiji (dia, barvni posnetki). Tako bomo po celotni obdelavi najdb in talnih načrtov dobili celovit vpogled v arhitekturo naselja obsežne bronastodobne postojanke. Upamo, da bodo nova spoznanja bistveno doprinesla k vedenju o bronastodobni naselitvi na današnjem slovenskem ozemlju, ki je bilo v tem času ali zelo skromno poseljeno ali pa še zemlja zakriva krhke ostaline. Poleg kamnitih sekir se najdbe v glavnem nanašajo na keramične fragmente tipičnih profilov in strukture, dalje smo lahko sledili porušeni stenam nekdanjih objektov (kot opečni lep in odtisi v zemljo zabitih kolov hiš ali drugih objektov, jame za shranjevanje živil in mogoče tudi odpadne jame. Pogrešamo prevsem kovinske predmete,

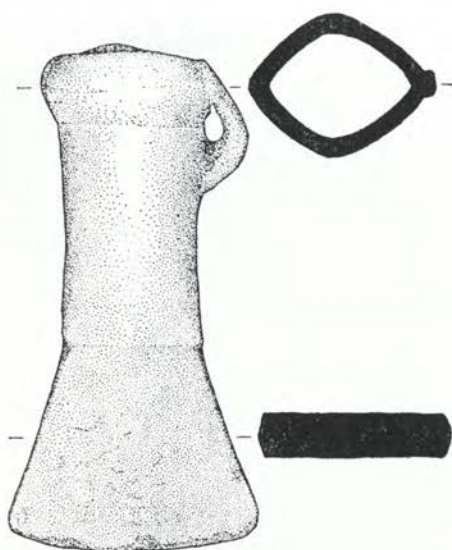
Sl. 12. Novo mesto, Marof — bronasta tula-sta sekira

Fig. 12 Novo mesto, Marof — bronzne socket axe

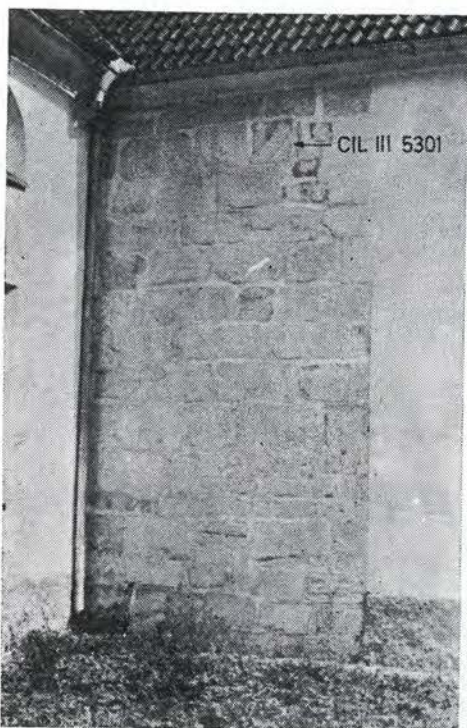
Sl. 27. Črešnjevce — preostali del marmorne s  
erne cerkvene stene

Fig. 27 Črešnjevce — the left-over part of  
the marble north wall of the church

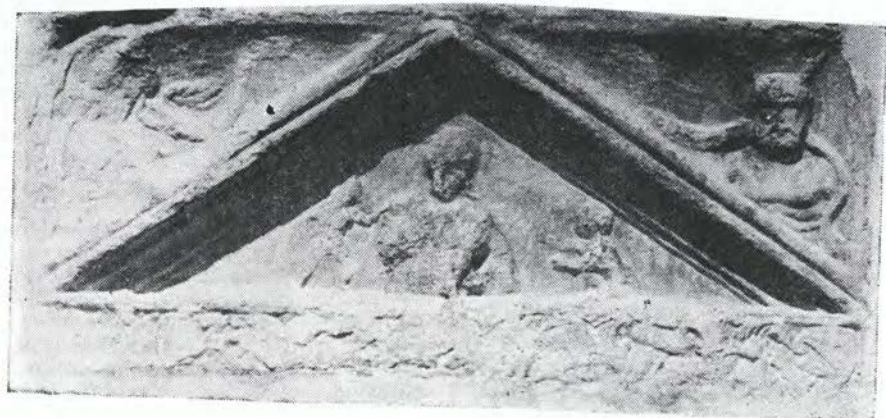
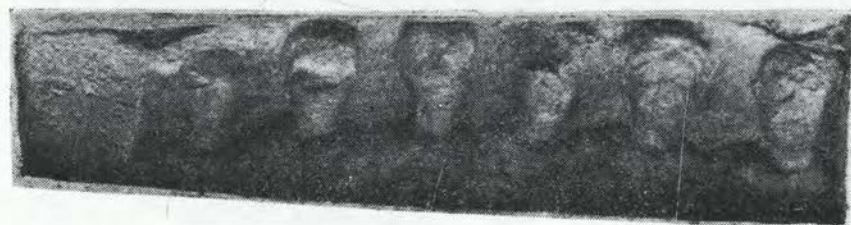
Sl. 29. Črešnjevce — rimski marmorni spomeniki v južni steni

Fig. 29 Črešnjevce — Roman marble monuments in the southern wall

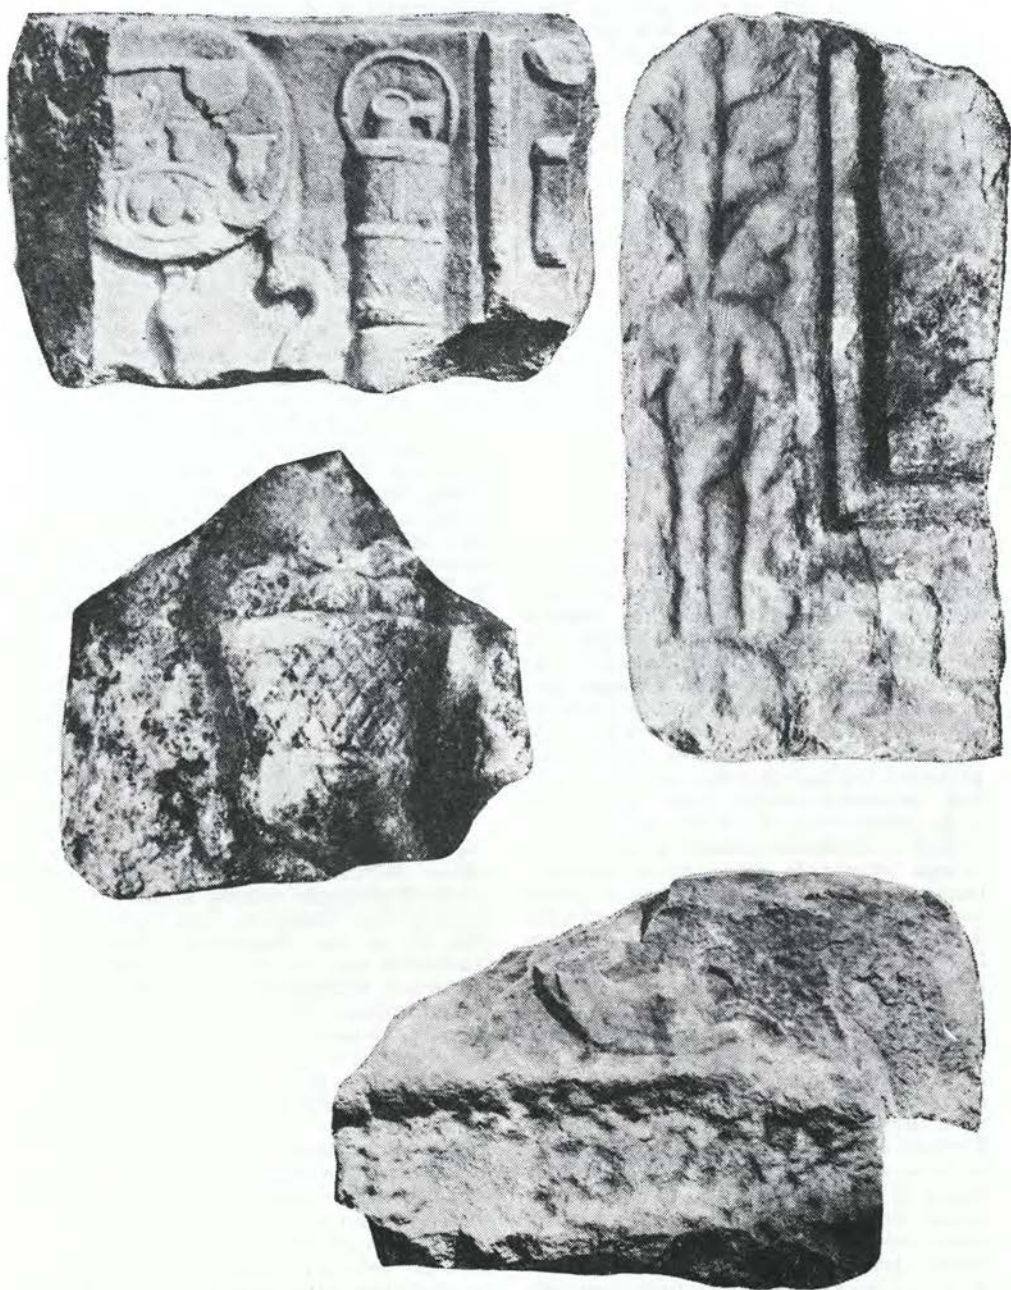
Sl. 30. Crešnjevec — ostanki reliefnih kamnov iz cerkvenega obzidja

Fig. 30 Crešnjevec — remains of the relief-stones from the church circular wall

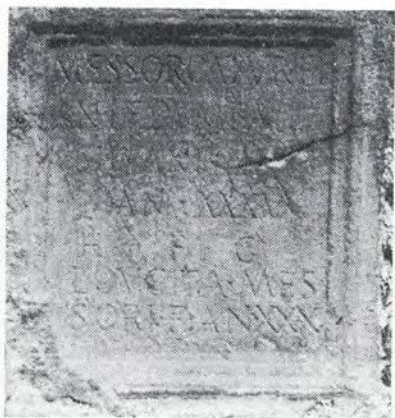
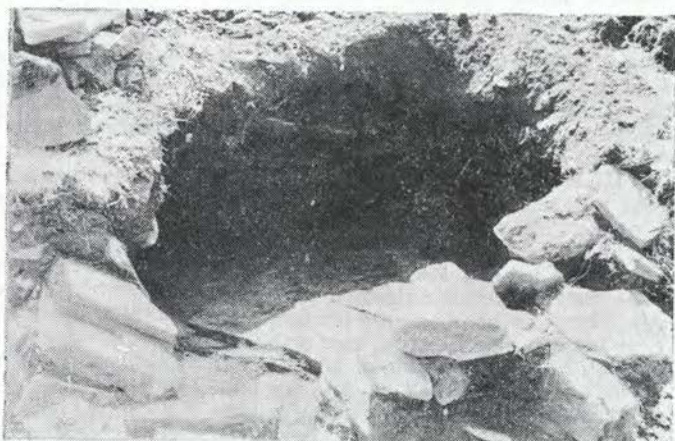
Sl. 31. Hudinja (Sentvid) — greben z antičnimi grobovi pri kapelici (a) in antična gomila na Skomarju (b); napisna plošča CIL III 5289 v južni steni župne cerkve in Vitanju; napisni plošči AIJ 13–13 in marmorni polstebler v kapelici; odprt obokan grob

Fig. 31 Hudinja (Sentvid) — the ridge with the antique graves by the chapel (a) and the antique barrow on Skomarje (b); inscriptive plate CIL III 5289 in the southern wall of the parish church in Vitanje; inscriptive plates AIJ 13–14 and the marble halbcolumn in the chapel; opened arches grave

Sedaj odkopan grob je imel na nekdanja tla naloženo ploščato kamenje, ki so ga polili z malto in nanje položili 1,3 krat 1,2 m veliko in 6 cm db. skrilasto ploščo. Ta ima večinoma obel obod, ki se povsem prilega večini sten nepravilno okroglega grobnega prostora. Kolikor je na s. strani plošče zmanjkalo, so tla ostala pokrita z nekoliko manjšimi ploščami na nižji ravni, zato je bila tam malta še na površini. Tako tlakovan prostor je bil nato opasan s kamnitim zidom, čigar db. 20—30 cm, smo preverili le na s. strani. Ob zidu se je ohranilo še pet leg kamnov ki se bočijo navznoter. Obok je moral biti porušen že poprej, saj je večina njegovih kamnov ležala v plasti temno rjave zemlje v grobnici. Med njimi je bil tudi pravokotno izklesan in  $29 \times 19 \times 15$  cm velik kos svetlo sivega peščenca, ki je bil nekoč morebiti vrhnje znamenje na kupoli in je sedaj spravljen v kapeli. Ker je bila pred odkopom v travnišču na mestu groba plitvi jama, grob ob zadnji izravnavi tal najbrž ni bil ponovno poškodovan. Leži pa tik ob robu 2 m vi. strmega pobočja nad očitno umetno izravnano ravnico ob cesti. Tu je bilo naloženega več ogleatega kamenja, morebiti kot obradni zid grobišča, če se nadaljuje v obeh smereh.

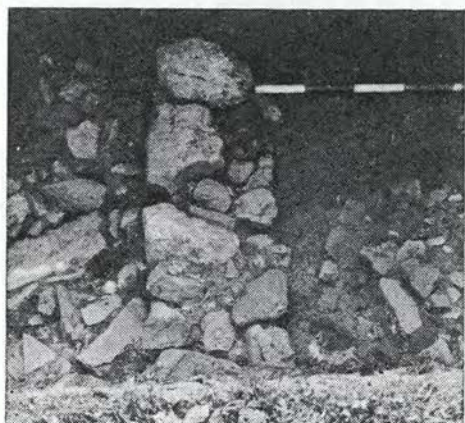
Sl. 37. Loke — ostanki rimskodobnega zidu z delom ruševin

Fig. 37 Loke — remains of the Roman-time-wall with the parts of the ruins

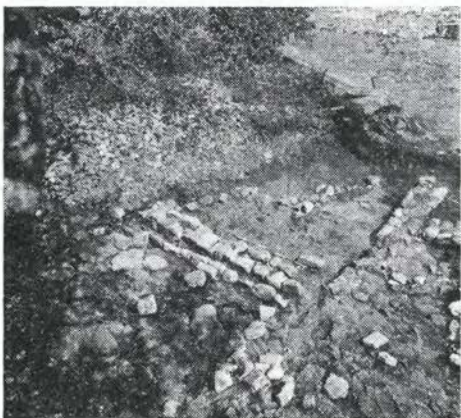
Sl. 40. Povir, Merišče — temelj južnega zidu stavbe B in »kanal« ob njem; desno zadaj zidovje stavbe B, vse na skalni podlagi

Fig. 40 Povir, Merišče — the basement of the southern wall of the building B, all on the rocky basis

odkrite v l. 1974 (gl. Goriški letnik 3, 1976, 70). Največjo oviro pri odkopu je predstavljalo nasutje kamnite groblje, vi. 1—1,60 m na vsej površini izkopišča. Material je na tem delu obdelovalnih površin treba odvažati, zato smo se odločili za strojni odkop vrhnjega dela groblje. Kulturna plast in gradbene ostaline pri odkopu niso bile poškodovane, saj so bile varovane še z 20 cm debelo plastjo kamnina. Izkopano polje znotraj groblje, z odprto S stranico izkopišča, meri 9×11 m.

Kulturna plast je zelo plitva, ohranjena le na samem dnu groblje do vi. 0,10—0,15 m v črni, dokaj mastni humusni zemlji, ki prekriva precej izravnano kraško polico v položno padajočem pobočju izpod Tabora proti S. V skalnati podlagi police je veliko naravnih vdolbin in podolžnih jarkov, zapoljenih z zemljo; večina gradiva iz kulturne plasti je ležala prav tod. Vertikalne stratigrafije v tem seveda ne moremo iskati.

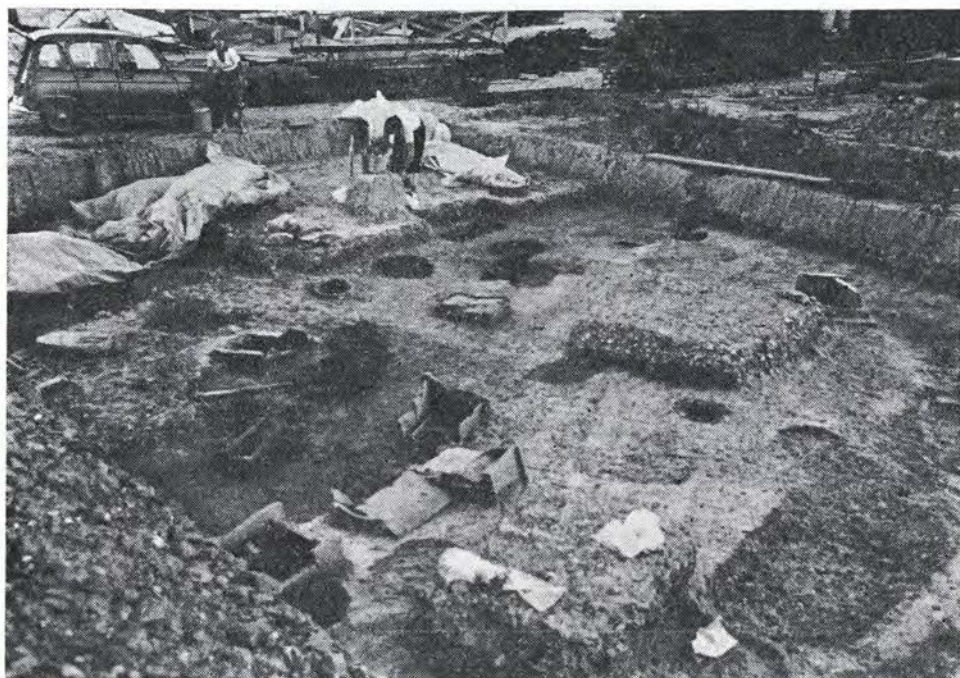
Sl. 41. Ptuj, Rabeljčja vas — rimski grobovi v severnem delu izkopa za gradbeno jamo B—3  
Fig. 41 Ptuj, Rabeljčja vas — Roman graves in the northern part of the digging for the basements of residential flat

Od 11. do 22. marca 1983 smo z zaščitnim izkopavanjem rešili v S delu gradbene jame za B-3 še 85 rimskih grobov, od katerih je 79 žganih in 6 skeletnih grobov. Le-ti pripadajo velikemu rimskemu grobišču v Rabeljčji vasi — zahod, kate-rega smo reševali z zaščitnim izkopavanjem že v letih 1981 in 1982. Z zadnjimi grobovi smo končno tudi na tem delu grobišču dobili njegov J in Z rob.

Značilnost grobišča je zopet to, da grobovi niso samo žgani, ampak so med njimi tudi skeletni. Žgane grobove smo našli v večini na globini 30—60 cm, redkeje v globini 1 m, medtem ko smo našli skeletne grobove na globini od 150 cm do 2 m. Žgani grobovi imajo različne tegulna-

te konstrukcije, ki so v višjih plasteh hudo poškodovane, drugi pa so prosto vkopani v grobnih jamah okrogle ali elipsaste oblike. Precej smo našli tudi prosto vkopanih žar. Med žganimi grobovi smo našli tudi manjšo polomljeno pepelnico iz rumenega apnenca v velikosti  $80 \times 80$  cm. Med grobnim inventarjem smo našli predvsem fragmente različnih lončkov, vrčev, oljenke, koščke polomljenih in zdrobljenih steklenih čaš, solznic in dišavnic, nekaj bronastih novcev, ogrlico iz jantarnih jagod in fragmentirano bronasto ogledalo.

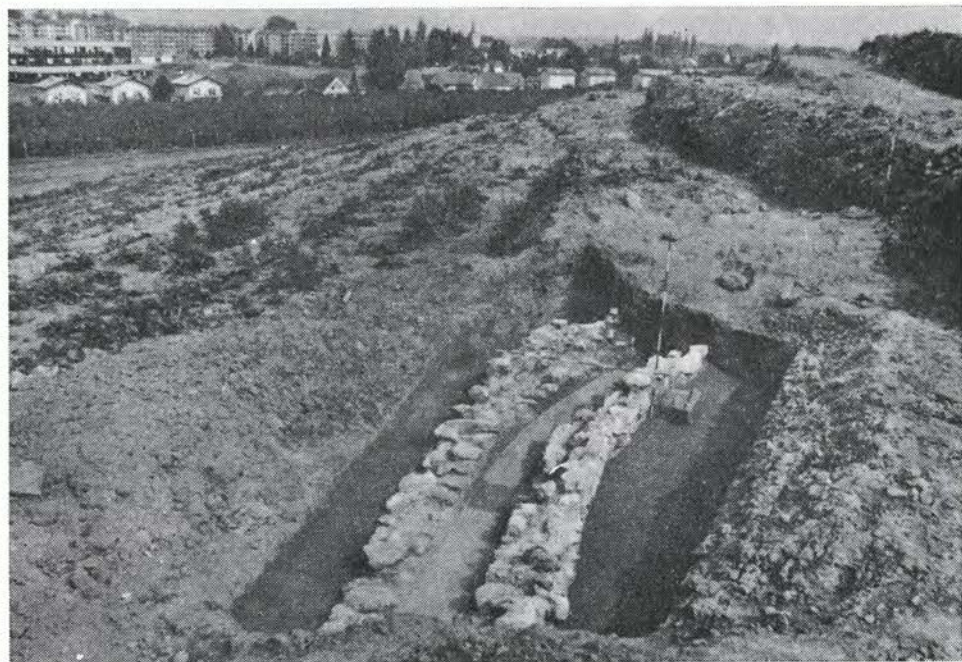
Sl. 51. Ptuj, Panorama — del trase rimskega vodovoda

Fig. 51 Ptuj, Panorama — part of the Roman waterworks

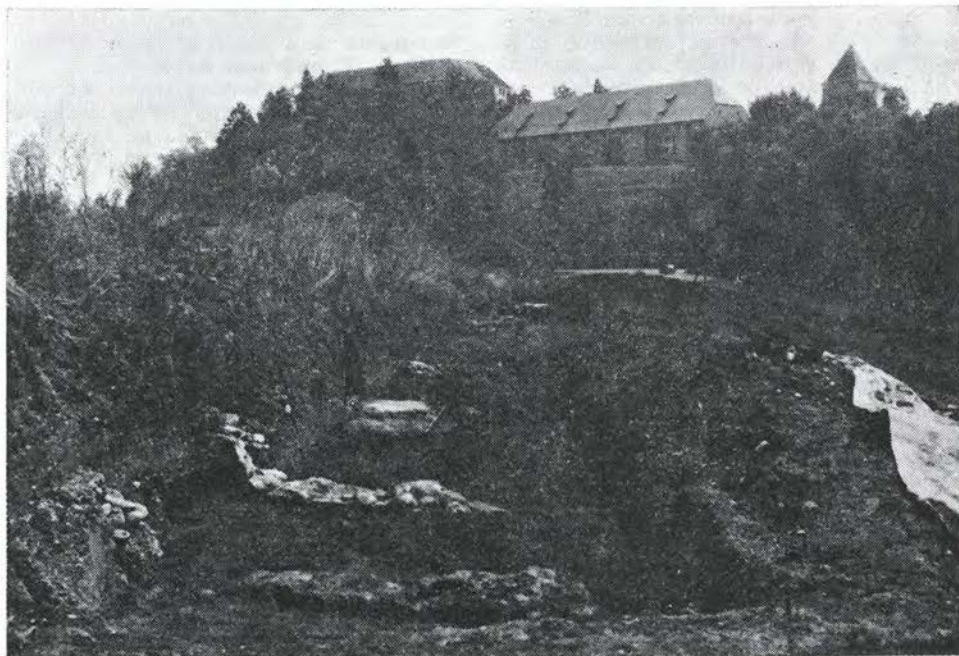
Sl. 52. Ptuj, Panorama — sonda z rimskimi gradbenimi ostalinami na južni strani pobočja  
 Fig. 52 Ptuj, Panorama — the test trench with the Roman building material remains on the southern side of the slope

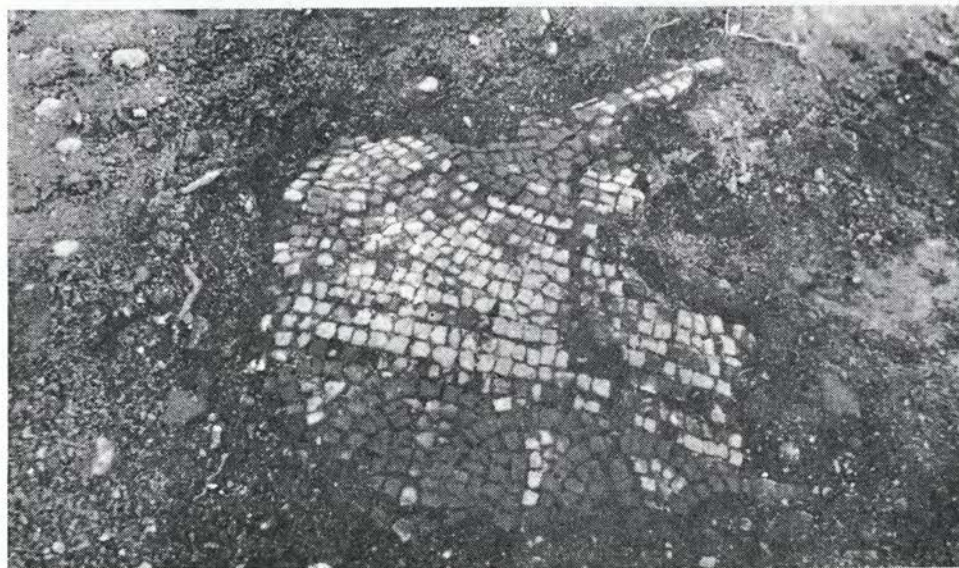
Sl. 53. Ptuj, Panorama — del rimskega mozaika  
 Fig. 53 Ptuj, Panorama — part of the Roman mosaic

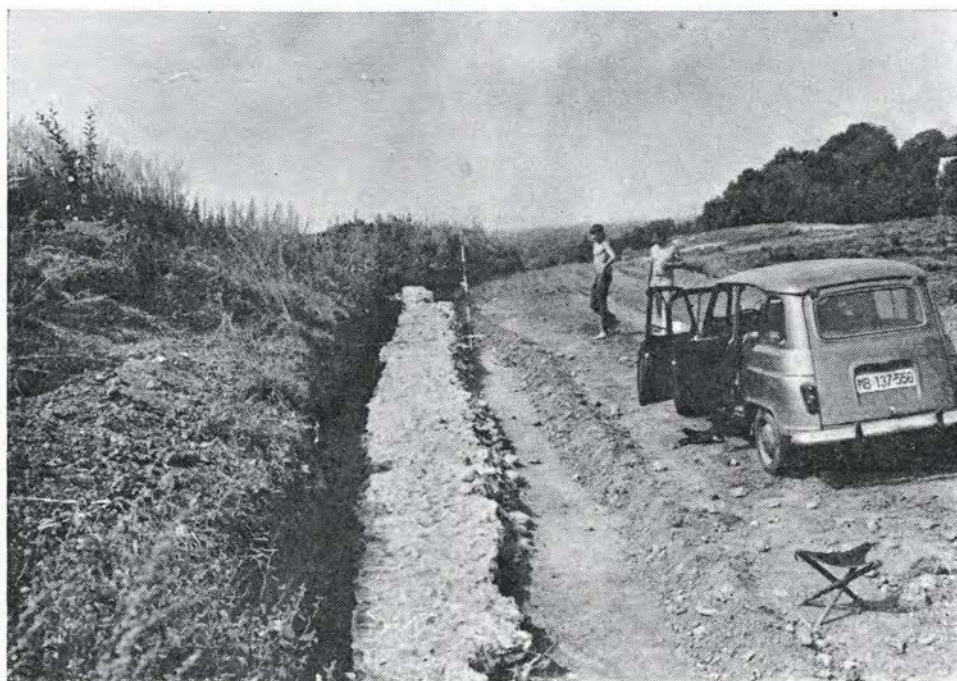
Sl. 54. Ptuj, Panorama — del kasnorimskega obrambnega objekta

Fig. 54 Ptuj, Panorama — part of the late Roman defensive object

Ob vodnem zbiralniku na vrhu Panorame smo na severnem pobočju odkopali 20,30 m dolg in do 1 m širok zid napravljen iz rečnih oblic vezanih z apneno mal-

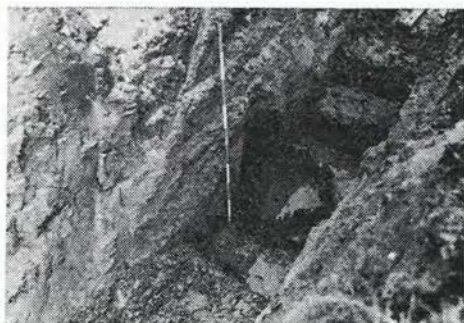
Sl. 42. Ptuj, Mariborska cesta, primarna kanalizacija — lesena kašta rimskega vodnjaka

Fig. 42 Ptuj, Maribor's street, primar canalization — "wooden box" of the Roman well

V profilu je viden vkop, ki je bil od nekdanje površine do roba kašte zasut.

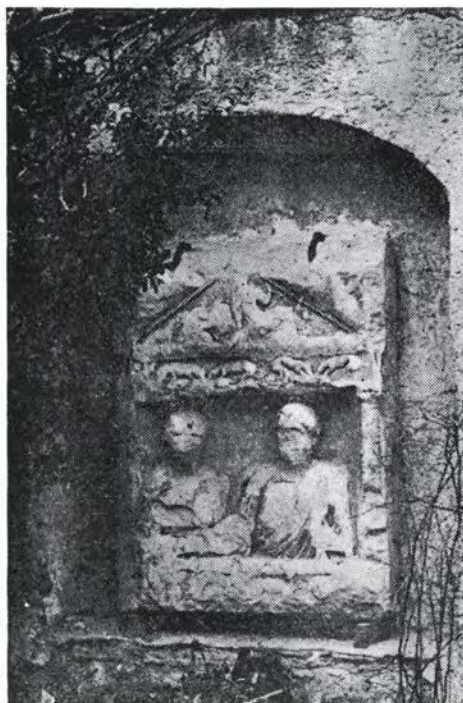
Sl. 57. Slovenske Konjice — ohranjeni del nagrobnika v vdolbini cerkvenega ograjnega zidu

Fig. 57 Slovenske Konjice — preserved part of the tombstone in the hollow of the church fence wall

**SLOVENSKE KONJICE.** — Odkritju različnih rimskih marmornih kamnov pri svoječasnih obnovi zunanjsčine župne cerkve (VS 21, 1977, 265) je pozneje sledilo še eno v notranjsčini. Tam so namreč iz tlaka pred enim od stranskih oltarjev dvignili 1,4×1,2 m veliko ter do 27 cm db. marmarno ploščo in pri tem ugotovili, do gre za del antičnega nagrobnika. Ploščo so odnesli iz cerkve in je bila precej časa prislonjena ob steno sošednje hiše, sedaj pa je postavljena in z železnimi kavli pritrjena v plitvi niši v ograjnem zidu na zahodni strani cerkve (sl. 57).

Ohranjeni spomenik ima sledove starejših in mlajših poškodb. Stare so: ravni prelom med okrasnim pasom pod likoma pokojnikov in neohranjenim napisnim poljem s sledovi opuščene 4 cm gl. žaganja od zgoraj navzdol, ter na podoben način pošev odrezana zgornji in desni rob nagrobnika. Ker za navadno prekritje zemljenih tal v cerkvi tako poševno rezanje ni bilo potrebno, je bila plošča očitno že poprej kje uporabljena za drugoten namen. Novejše poškodbe so številne odbitine na prednji strani, ki s

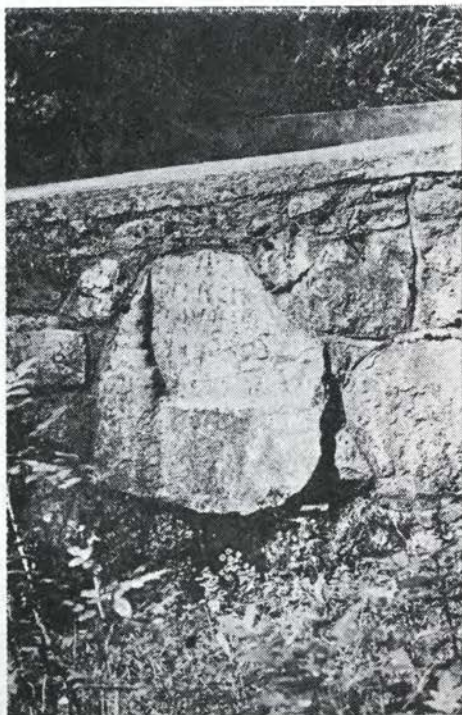
Sl. 62. Smarjeta — cerkvenj zid s fragmentom antičnega napisnega kamna

Fig. 62 Smarjeta — church wall with the fragment of the inscription

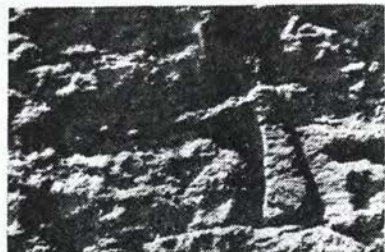
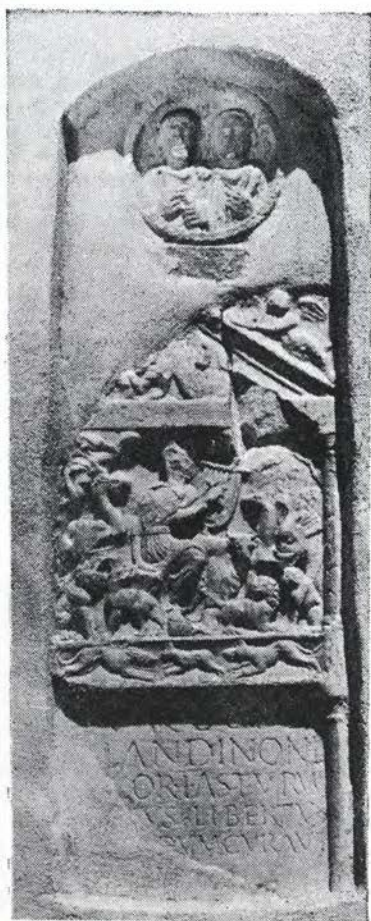
Sl. 63. Smartno na Pohorju — rimski marmorni spomeniki v stenah župne cerkve: napisno polje, ascia, steber, medaljon in preostanek nagrobnika AIJ 101; napis pod medaljonom  
 Fig. 63 Smartno na Pohorju — Roman marble monuments in the parish church: inscription, ascia, pillar, medallion and the rest of the tombstone AIJ 101; inscription under the medallion

ta 1974 pri obnavljanju zunanjsčine (npr. kamen s praznim napisnim poljem v zvoniku; kamen z upodobitvijo tesarske sekire, prav tam, in dela stebra v v. steni j. kapele) je prišlo do sprememb tudi pri nagrobniku ÁIJ 101 v j. steni cerkvene ladje. Glavnemu liku njegove upodobitve — Orfeju se je (zaradi vremenskih razmer ali kako drugače?) odlučil obraz in tako je sedaj ta podoba močno izkazana. Potem ko so tik pod ometom odkrili žrtvenik Jupitru (VS, kot prej, sl. 144), se je pozneje pod medaljonom nad nagrobnikom odlučila malta in pokazal se je podstavek, kakršni so običajni okrog Flavie Solve. Podrobnejši ogled in čiščenje prednje ploskve tega podstavka je pokazalo, da je izjemoma opremljen tudi z napisom. Zaradi slabe ohranjenosti napisnega polja in doslej še neznanih imen na njem najbrž tudi sedaj ni uspelo zanesljivo prebrati ohranjene tri vrstice, ki naj bi se glasile:

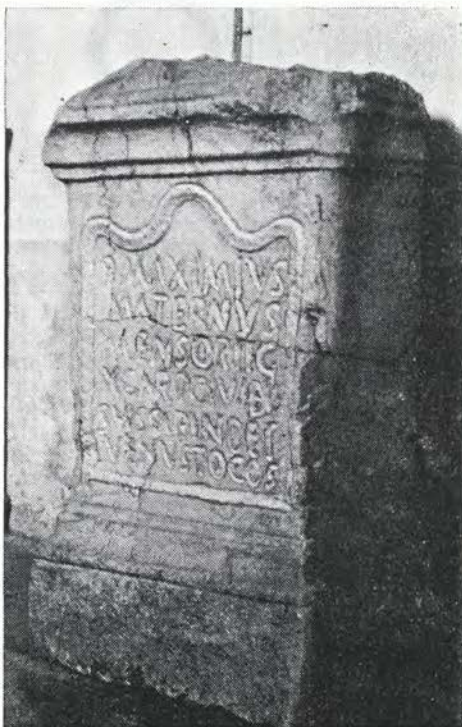
Sl. 66. Valična vas nagrobnik, stanje oktobra 1983

Fig. 66 Valična vas — tombstone, situation from October 1983

**VALIČNA VAS.** — Pri ogledu antičnega spomenika zemljemera X legije Gemine P Maximija Materna, ki je shranjen v cerkvi sv. Martina, smo ugotovili, da so rob napisnega polja in črke premazane s srebrno bronco, kamen pa je po sredini prelomljen. Menimo, da bi bilo nujno napisno polje očistiti, spomenik pa z možniki ponovno spojit. Nagrobnik bi bilo treba prepeljati v Dolenski muzej. — D. B.

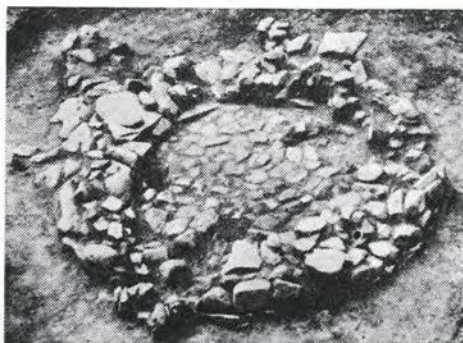
Sl. 68. Velenik — odkopan obzidani grob v najmanjši gomili št. 3

Fig. 68 Velenik — the dug out grave surrounded by a wall in the smallest barrow No. 3

Črepinje so ostanki naslednjih posod: vrča, lončka, vsaj treh skodel, male skodelice z ročajem, domačega lonca s pokrovom. V žganini je bilo tudi precej drobnih železnih žebličev z usnjene pasu, ki mu je pripadala predrta pasna

spona. K pasu je sodila tudi  $2,5 \times 3,2$  cm velika bronasta ploščica s sledovi žebličev. Poškodovana noriško-panonska fibula z dvema vozlova. dl. še 9,5 cm ter druga 2,5 cm dol. fibula, 5—6 cm velika bronast in železni obroček, kos železnega žablja, ovit z bronasto žico ter bronast glavč so bili drugi dodatki. Bronasti predmeti so bili od ognja močno poškodovani. V žganini je bil še 1,8 cm velik glinast vijček in 1,3 cm š. narebrnen sivo zelenkast biser. (Vse: inv. št. 7732—7762).

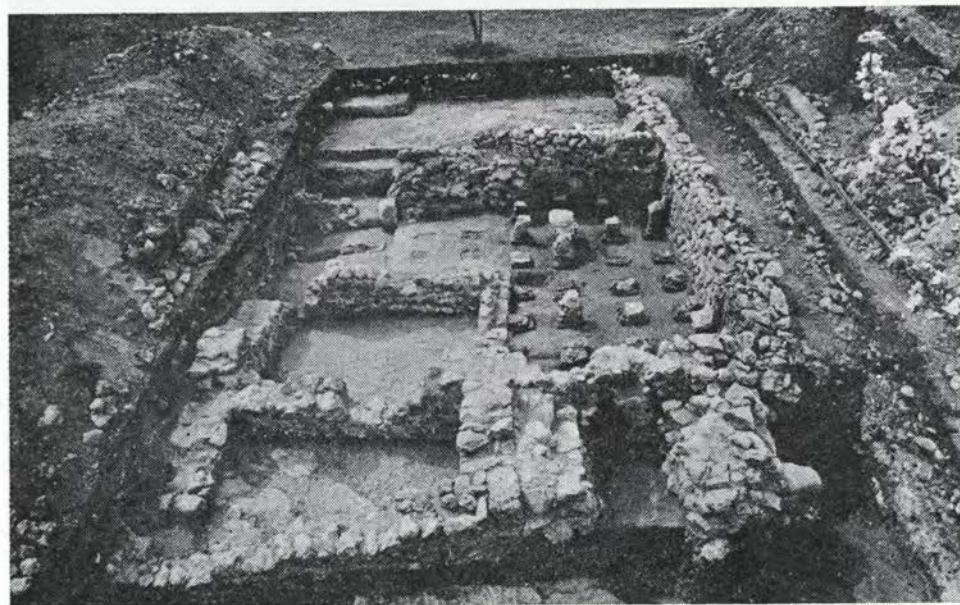
Sl. 73. Zloganje — izkopana antična hiša s severa

Fig. 73 Zloganje — the dug out antique house seen from the north

Aprila 1983 smo nadaljevali z odpiranjem stavbe v sondi 2, ki smo jo razširili proti Z, S in J do dimenzij 12×7 m. Pri tem smo ugotovili SZ vogal hiše, odkopali S zid, v katerem je bilo na zunanji strani zgrajeno obokano kurišče hipokavsta. Odkopali smo tudi obsežno ruševinsko plast v notranjosti hiše. Pod ogrevanega bivalnega prostora je ležal na obokih hipokavsta, ki so bili zgrajeni na 40 opečnatih stebričkih, vi. do 40 cm. V. od ogrevanega prostora sta bili dve shrambi. Temeljni zidovi so ležali na temni, močno prežgani plasti zemlje.

Na J strani hiše je bil letni bivalni prostor, ki ni bil ogrevan in so bili zato temeljni zidovi dosti bolj plitvi. Segajo le do 50 cm gl. V SZ kotu tega prostora je bilo preprosto ognjišče, zgrajeno iz kamena in premazano z ilovico. Drobni naselbinski najdb v hiši praktično ni, prav tako ni bilo sledov požara. Očitno je, da je bila hiša, ki so jo zgradili sredi 4. stoletja in tako sodi v čas zadnjega vzpona antičnega gradbeništva v naših krajih, zapuščena pred prihodom ropar-

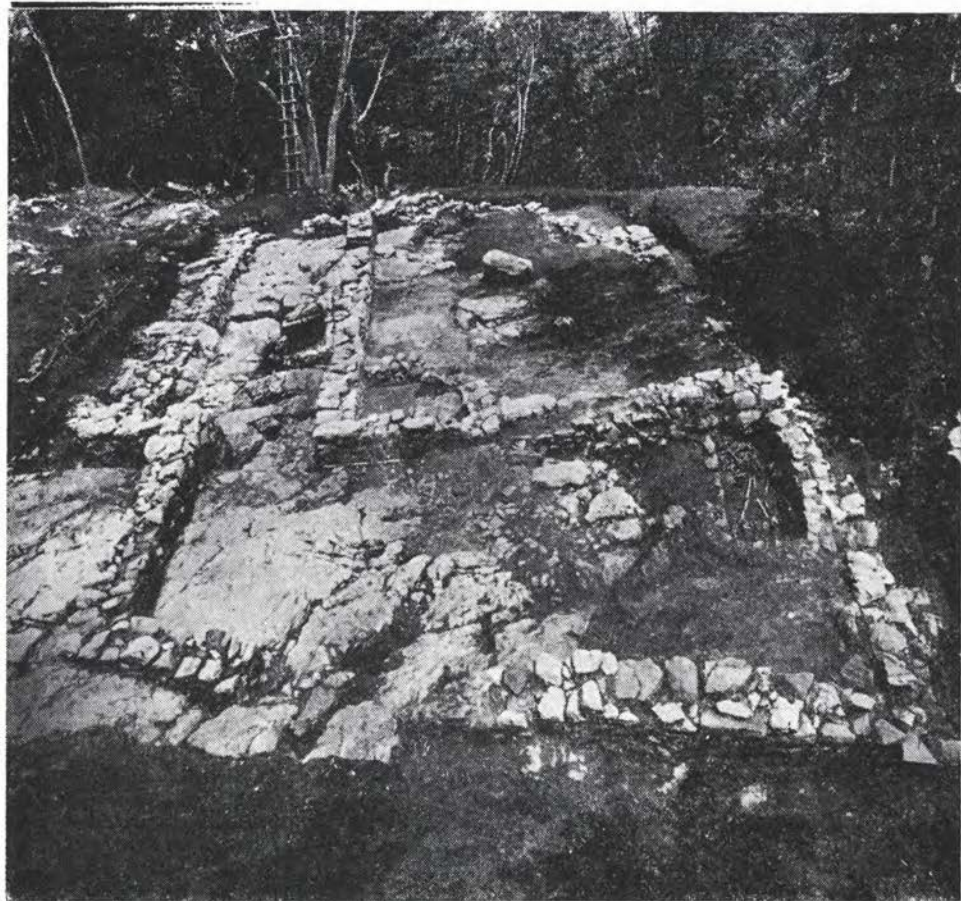
Sl. 80. Veliki Korinj, Korinjski hrib — pogled na zgodnjekrščansko cerkev z zahodne strani  
Fig. 80. Veliki Korinj, Korinjski hrib — the view to the early christian church seen from the western side

Objekt, ki leži v sredini s stolpi ter naravno strmino utrjenega prostora in so bile njegove ruševine vidne že pred izkopavanjem je zgodnjekršćanska cerkev (v prejšnjem poročilu smo tu domnevali poveljniško zgradbo). Orientirana je — z manjšim odklonom — proti v. Cerkveni kompleks sestavljajo ladja, narteks in stranski prostor z baptisterijem. Dl. celote znaša 18 m, š. 9,2 m. Prezbiterialni del cerkve je nekoliko dvignjen. Dobro je ohranjena apsida, ki zavzema celotno š. cerkvene ladje in je gl. 2,2 m. Ob apsidi je na notranji strani ohranjena klop za duhovščino. Glavni vhod v cerkev je bil na z. strani, dva stranska pa na prehodu naosa v prezbiterij. L. od glavnega vhoda je v vogalu manjši, krožno zaključen prostor. Dl. je 2,2 in š. 1,8 m. Po legi kot dimenzijah se ujema s podobnim prostorom v cerkvi na Rifniku. V s. polovici cerkve je ohranjen estrih in deloma na s. steni tudi omet. V z. polovici stranskega prostora, ki je povsem odprt proti narteksu, smo odkrili pravokoten baptisterij, velik  $1,7 \times 1,3$  m s pravokotno piscino. V jv. vogalu narteksa smo našli obzidano grobnico, v kateri so bili ostanki štirih skeletov in pet lobanj. Pridatkov ni bilo. Od drobnih najdb je s prostora cerkve potrebno omeniti le nekaj novcev 4. st. iz plasti pod tlakom cerkve, ostanke štekljenih kozarcev in keramiko.

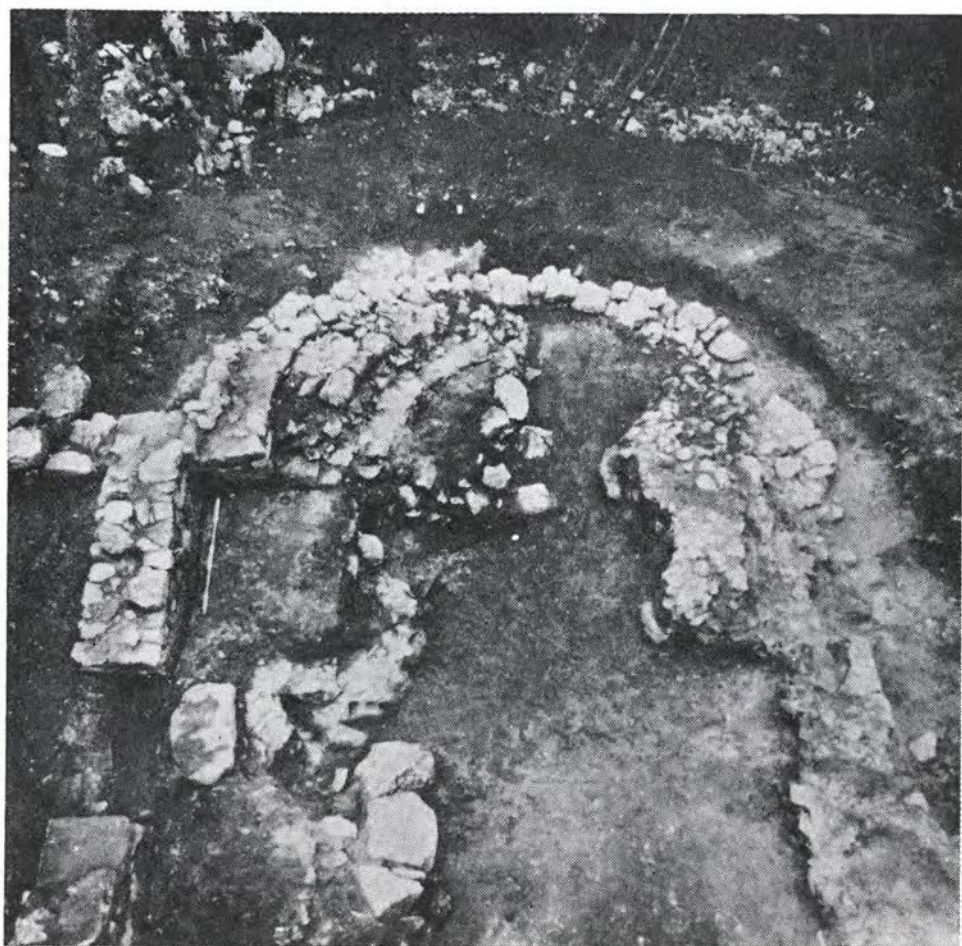
Sl. 81. Veliki Korinj, Korinjski hrib — pogled na presbiterialni del zgornjekršćanske cerkve z apsidalnim zaključkom

Fig. 81 Veliki Korinj, Korinjski hrib — the view to the presbyterial part of the early christian church with apsis

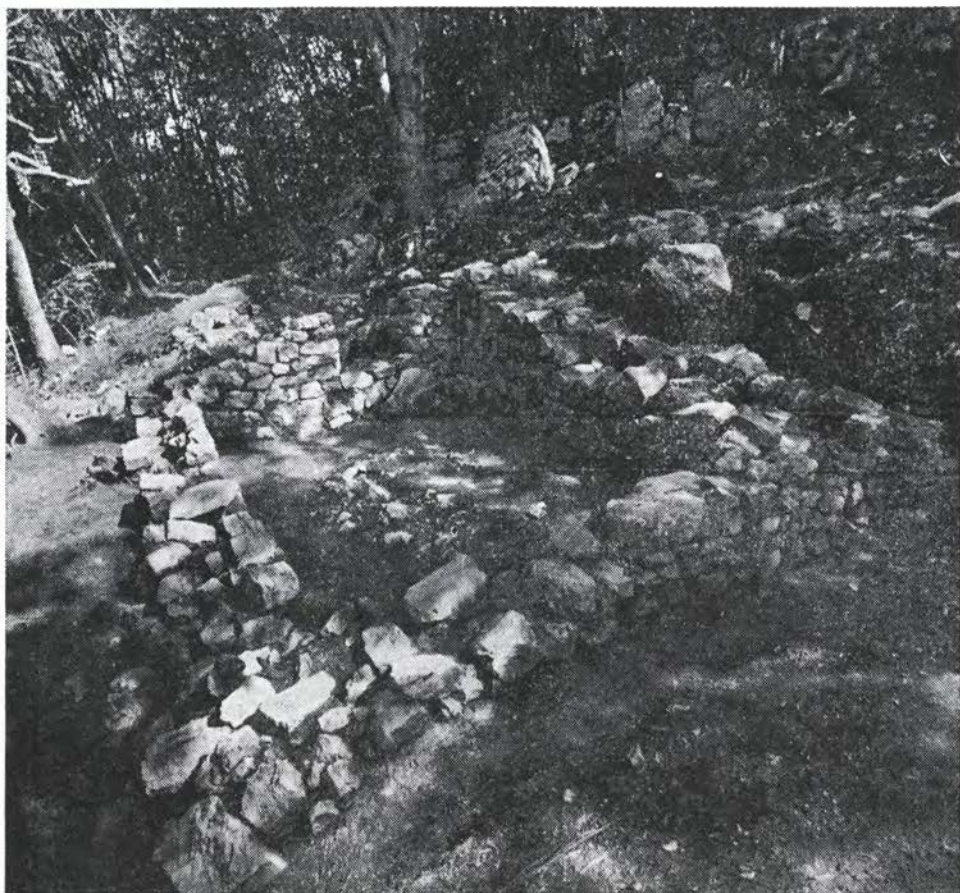
Sl. 82. Veliki Korinj, Korinjski hrib — stolp št. 4 z južne strani

Fig. 82 Veliki Korinj, Korinjski hrib — tower No. 4 seen from the southern side
