# VARSTVO SPOMENIKOV

REVIJA ZA TEORIJO IN PRAKSO SPOMENIŠKEGA VARSTVA

XXVI

LJUBLJANA  
1984

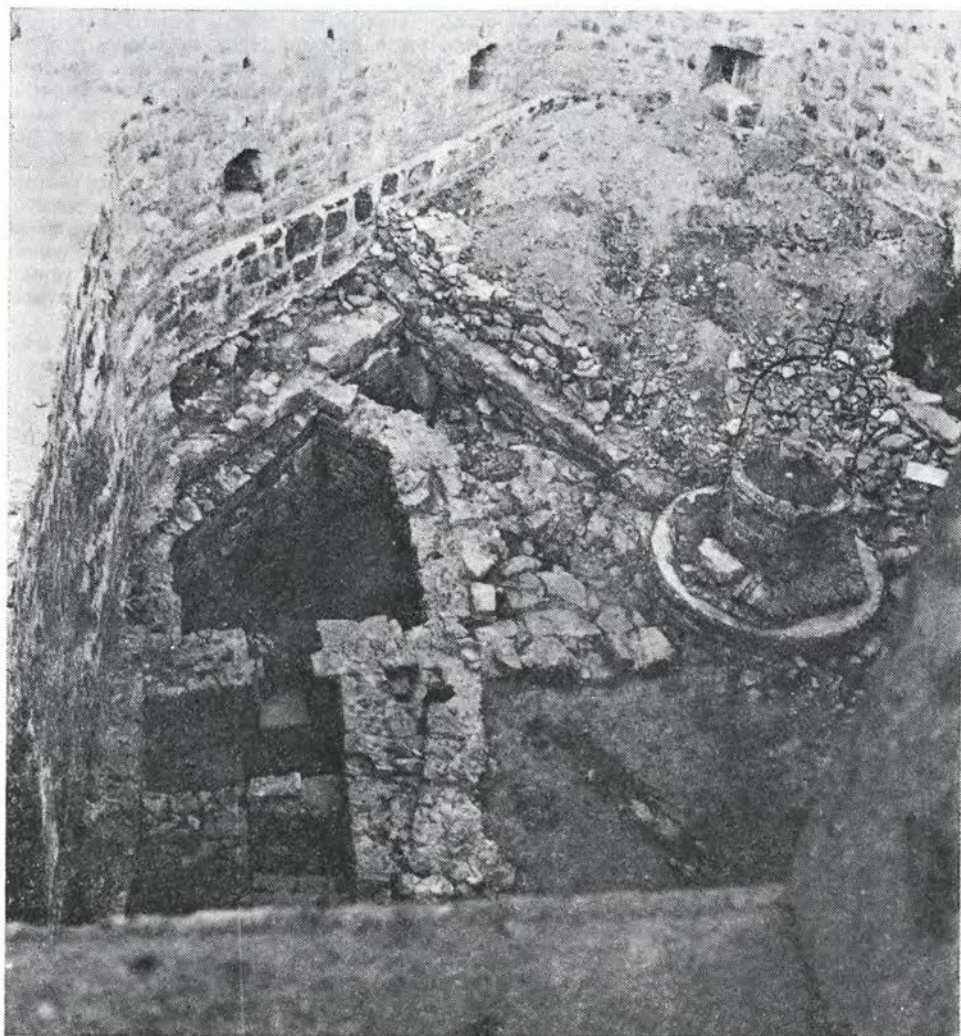
Sl. 84. Prem, grad Prem, izkopavanje 1982—1983 — pogled na objekt z ječo, naslonjen na južno steno grajskega obzidja in južni vogal v stiku z jugozahodno stranico obzidja, stanjšano ob restavriranju obzidja (leta 1645?)

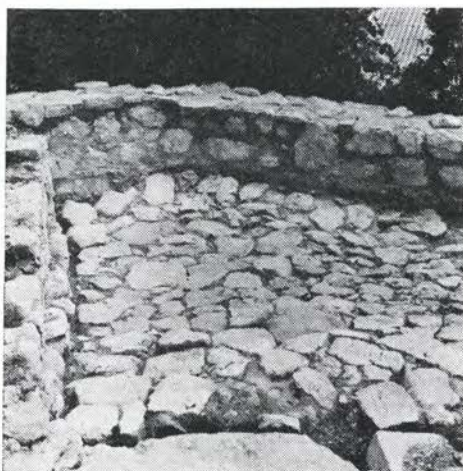
Sl. 86. Studeno, Tabor — kamnit tlak v taborški kašči in del obnovljenega in utrjenega obzidja v južnem vogalu

Fig. 86 Studeno, Tabor (Camp) — stone floor in the camp granary and the part of the renewed and strengthened circular wall in the southern corner

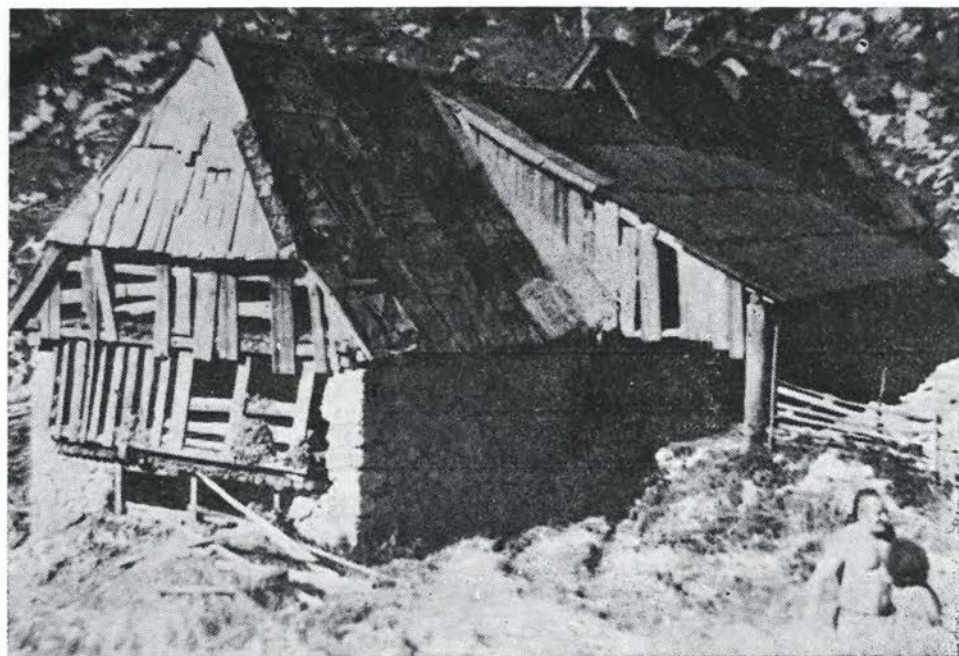
Sl. 92. Planina Duplje — stanje pred posegom

Fig. 92 Dairyfarm Duplje — situation before the intervention

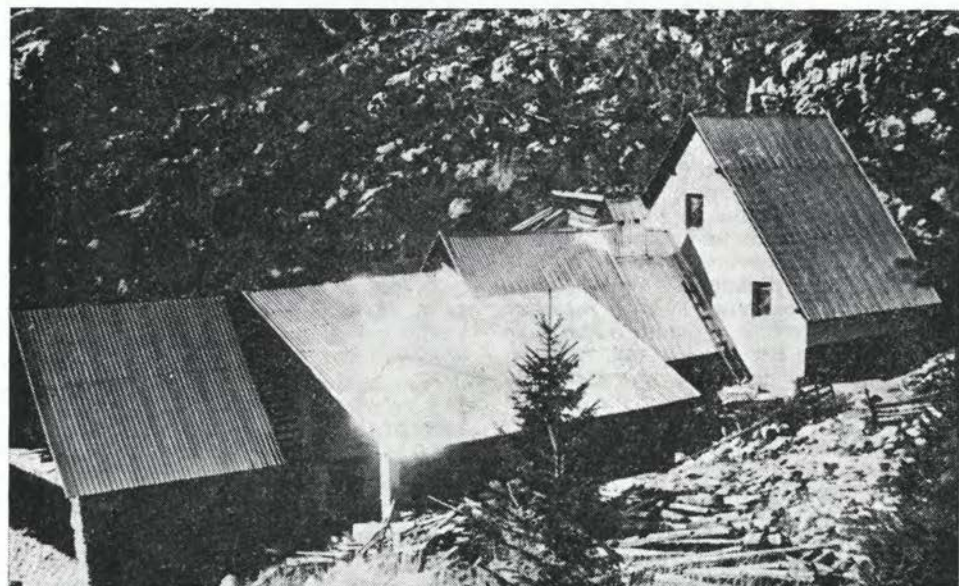
Sl. 93. Planina Duplje — po ne v celoti ustrezni sanaciji

Fig. 93 Dairyfarm Duplje — after not entirely appropriate improvement

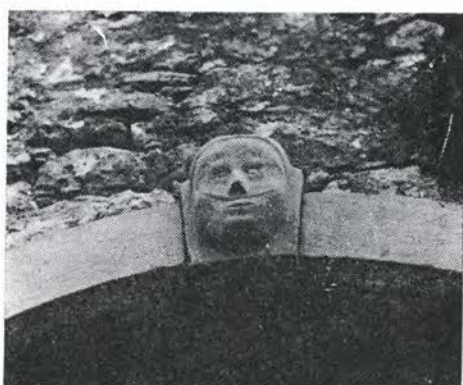
Sl. 96. Golac, št. 20 — sklepnik portala  
Fig. 96 Golac, No. 20 — keystone of the portal

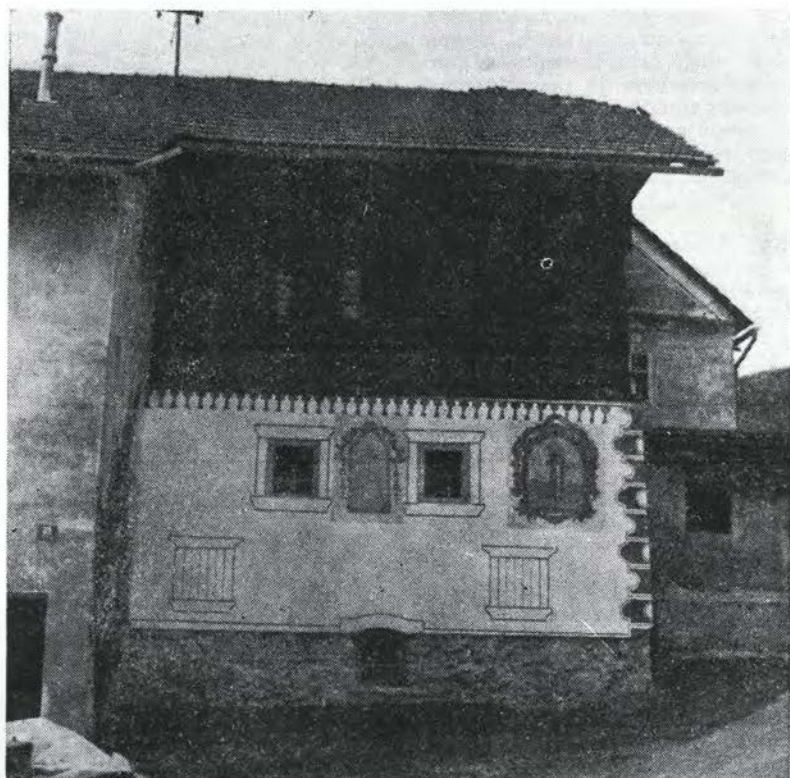
Sl. 114. Stražišče, gostilna Benedik fasada po restavratskih delih  
Fig. 114 Stražišče, inn "Benedik" — the façade after the interventions

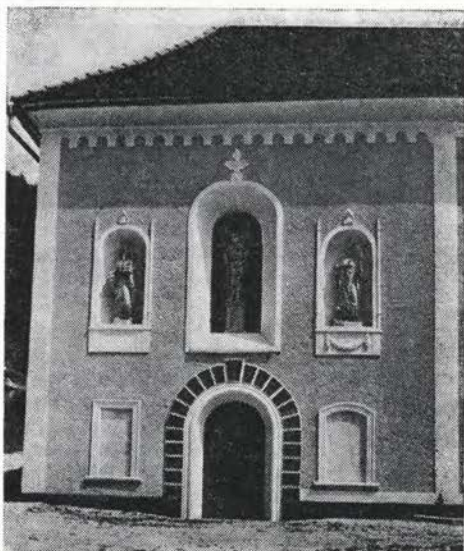
Sl. 120. Jurklošter — kuracija, neustrezno obnovljena

Fig. 120 Jurklošter — curator house, unsuitably renewed

**JURKLOŠTER**. — V zgodnji jeseni leta 1983 je bila brez vednosti in soglasja Zavoda obnovljena zunanjščina kuracije sv. Mavricija. Po zagotovitvi župnijskega upravitelja iz Planine pri Jevnici, ki je dela investiral, zidarjskih mojstrov in okoliških ljudi, starejših ometov niso odstranili oz. uničili. — B. B.

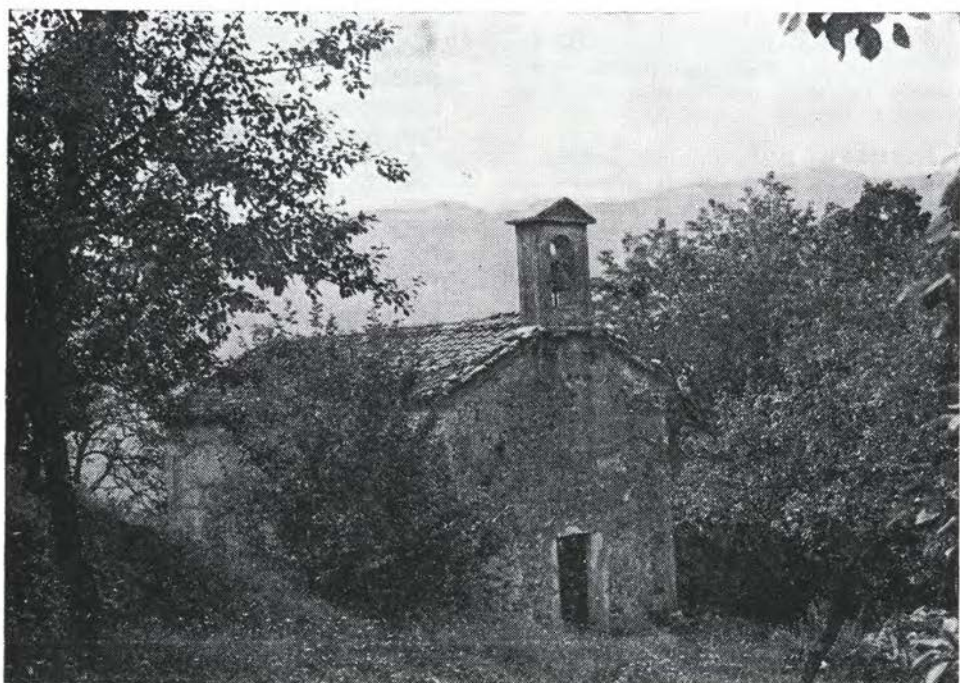
Sl. 121. Koseč — cerkev pred obnovo  
Fig. 121 Koseč — church before the renewal

Freske v ladji in prezbiteriju so bile v prejšnjem obdobju odkrite in delno restavrirane. Letos so se dela nadaljevala s tem, da je bil omet na površinah brez

fresk odbit od kamna; ravno tako so bile odstranjene starejše plombe v območju fresk. Robovi stenskih slik so bili obšiva-

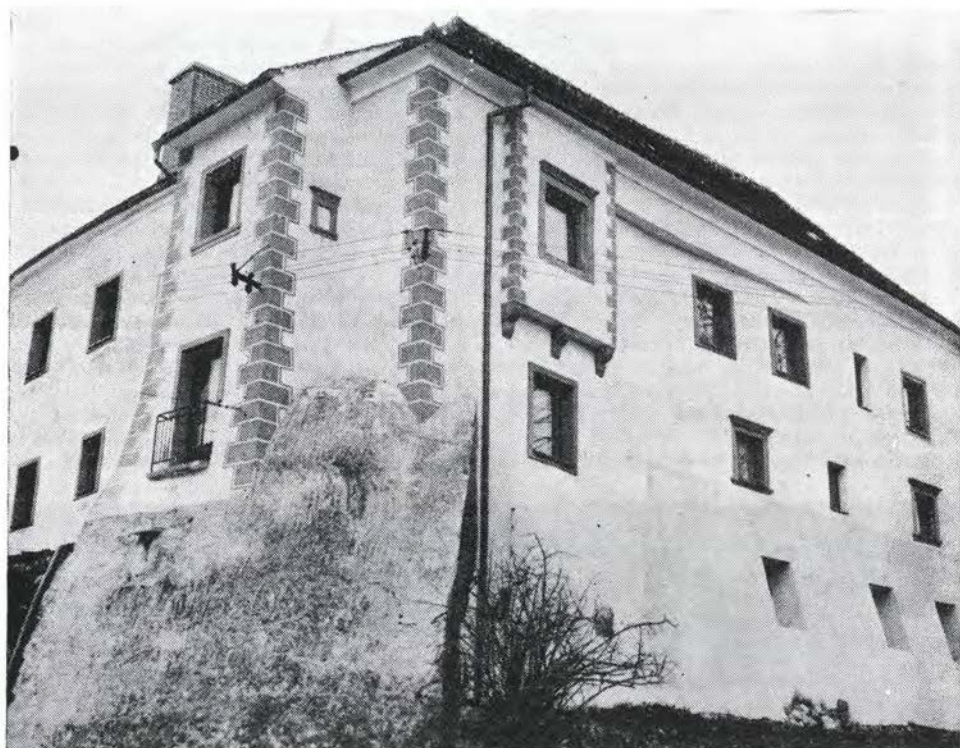
Sl. 125. Slov. Konjice, župnišče — obnovljena zunanjščina  
 Fig. 125 Slovenske Konjice, vicarage — the renewed exterior

**SLOVENSKE KONJICE**. — V letu 1982 je zavod sodeloval pri obnovi zunanjščine župnišča. Na osnovi sond je bila ugotovljena poslikava vogalov, erkerja, kamnitih okenskih obrob in vhodnega portala v sivomodni barvi. Na severozahodni fasadi so bile poleg spolij najdene zazidane strelne line. Na obeh straneh portala je vidna slabo ohranjena figuralna poslikava. Nad njo se v zazidani bifori nahaja stenska slikarija Dobrega pastirja freskanta Jakoba Brolla, ki jo je obnovil akademski slikar Tomaž Kvas. Na jugovzhodni fasadi smo poleg kletnih lin odkrili širino starejših okenskih odprtij in v omet vtisnjen napis z letnico 1544 v II. nadstropju. Najdbe smo dokumentirali. Investitorju del smo posredovali elaborat na načinu prezentacije zunanjščine župnišča. Pri sami izvedbi pa je prišlo do posameznih neskladij. Novi ometi iz grobega belega peska so bili izvedeni v tehnikah zaglajenega ometa in brez beljenja. Vsa zunanja poslikava se je izvršila z disperzijskimi smolnatimi premazi. Del portala z letnico 1632 je bil barvan brez predhodnega načrta. Rezultati obnovitvenih del zunanjščine niso zadovoljivi, ker so se notranja adaptacijska dela pred leti izvajala parcialno in brez soglasja Zavoda. — B. B.

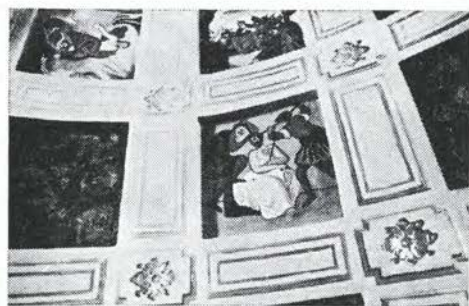
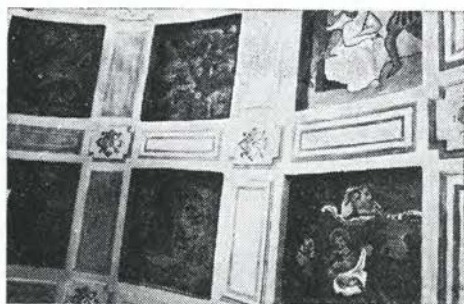
Sl. 128. Soteska, ž. c. sv. Erazma, pokvarjena počava (2 sliki)

Fig. 128 Soteska, parish church of St. Erazmus, the spoiled wall-paintings

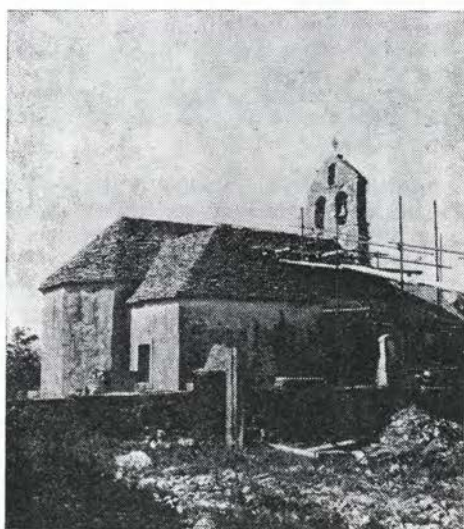
**STOMAŽ.** — Gotska p. c. sv. Tomaža je imela vrsto let poškodovano skrilasto streho na stiku med prezbiterijem in zakristijo. Zaradi pomanjkanja sredstev je v preteklem obdobju cerkveni oskrbnik skušal v lastni režiji preprečiti pronicanje vode v notranjost s tem, da je poškodovana mesta na strehi zalival s cementno malto — vendar brez večjih uspehov.

Sl. 130. Stomaž — cerkev pred obnovo  
Fig. 130 Stomaž — the church before the renewal

Letoŝnjo akcijo na cerkvi smo izvedli tako, da smo leseno ostreŝje nad prezbiterijem, ladjo, zakristijo in lopo zamenjali z betonsko streho, nanjo pa smo ponovno položili skrilaste ploŝe. Dela so se pričela v mesecu avgustu in kontinuirano potekala do zaključka del v septembru mesecu. — R. Č.

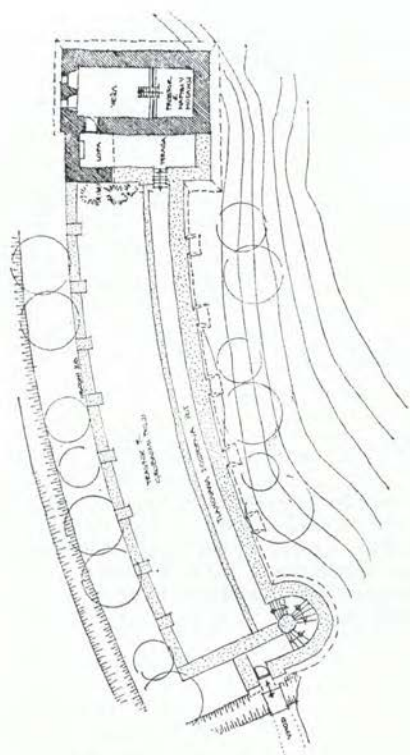
Sl. 136. Tolmin — tloris kostnice  
Fig. 136 Tolmin ground-plan of the charnel-house

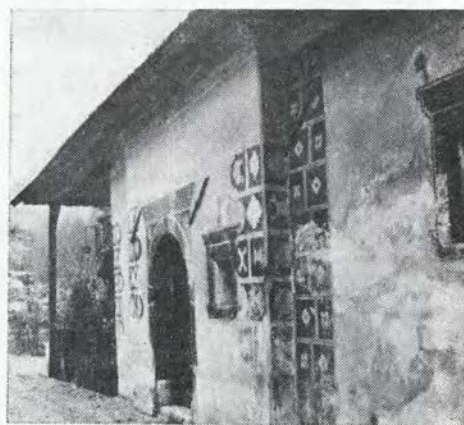
Sl. 139. Ljubljana, Gunceljska 45, fasada  
Fig. 139 Ljubljana, Gunceljska street 45 — the façade

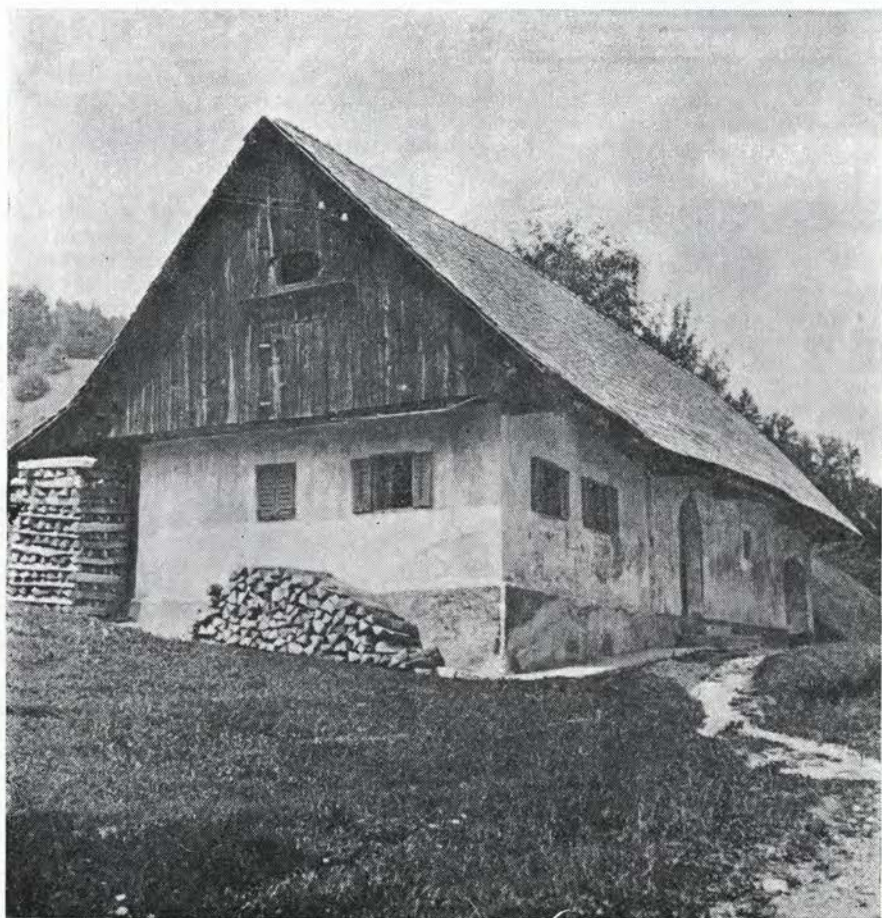
Sl. 140, Goričane 23

Nadstropna kmečka hiša je v bivalnem delu grajena iz lesenih brun, veža in gospodarski del poslopja pa sta zidana iz nepravilnih kamnitih blokov, značilnih za čas in tovrstne objekte. Pokrita je s strmo dvokapno streho, zatrepi pa so zapaženi z gladkimi deskami, ki so spodaj ravno prirezane. V nadstropju poteka ob čelni in delu ozdolžne fasade enostaven lesen »gank«. Zidani del stavbe je najstarejši, o čemer pričča vežna, gotosko oblikovano okence s polico in renesančni protal,

Ambiciozna kmečka hiša je med najkvalitetnejšimi, že redko ohranjenimi objekti iz 17. in 18. stoletja v širšem ljubljanskem prostoru. Predstavlja značilen odvod alpske hiše; ta se pojavlja v loškem in ljubljanskem prostoru. Ohranjanje tradicionalen raspored notranjih prostorov, zunanjsčina pa je za razliko od slikovite alpske mnogo strožje oblikovana. Zatrejni deli fasad so gladko zapaženi z deskami brez lin, pa tudi leseni »ganki« so enostavni.
