VARSTVO SPOMENIKOV

Ljubljana 1986

REVIJA ZA TEORIJU IN PRAKSO SPOMENIŠKEGA VARSTVA

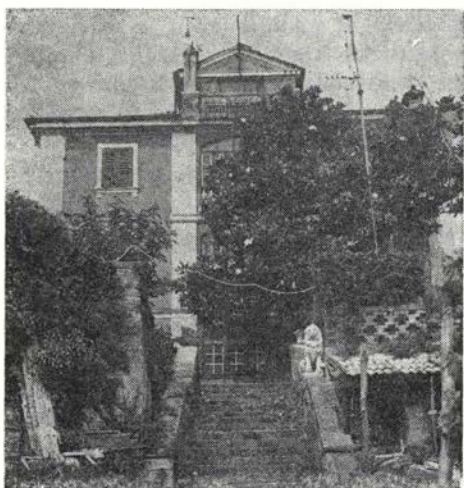
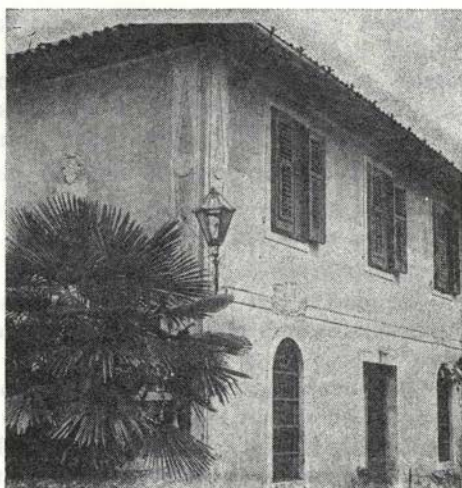
Sl. 22. a Strunjan 95 in 22 b Strunjan 97

Stanovanjska stavba je sestavljena iz dveh delov. Osrednji, starejši del je enonadstropen, fasada ima tri osi. V osrednji osi je vhod, nad njim pa v kamnoseško obdelani zidni niši kapelica z letnico 1873. Ob desni fasadi je kasnejši pritlični prizidek z eno okensko odprtino in samostojnim vhodom. Na tej domačiji sta namreč nekdanj živel dve družini. Ob levi stranski fasadi je prizidek, v katerem je bilo prvotno notranje odprto ognjišče za vhodom iz kuhinje.

Fig. 22 a — Strunjan No. 95

Fig. 22 b — Strunjan No. 97

Št. 97 so bila nekdam gospodarska poslopja, ki so začela spreminjati funkcijo med drugo svetovno vojno. Dvodelna stavba ima visoko pritličje in eno-

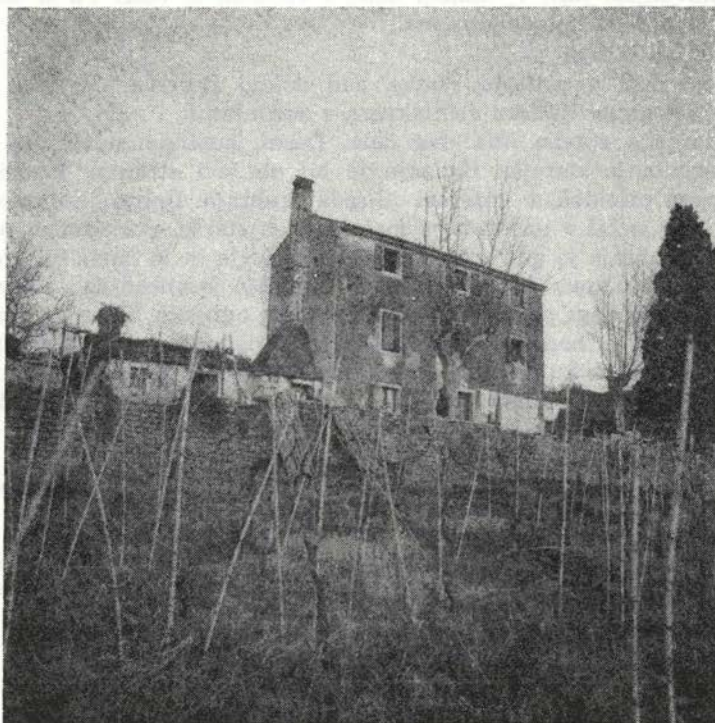
Sl. 23. Strunjan 101

Fig. 23 — Strunjan No. 101

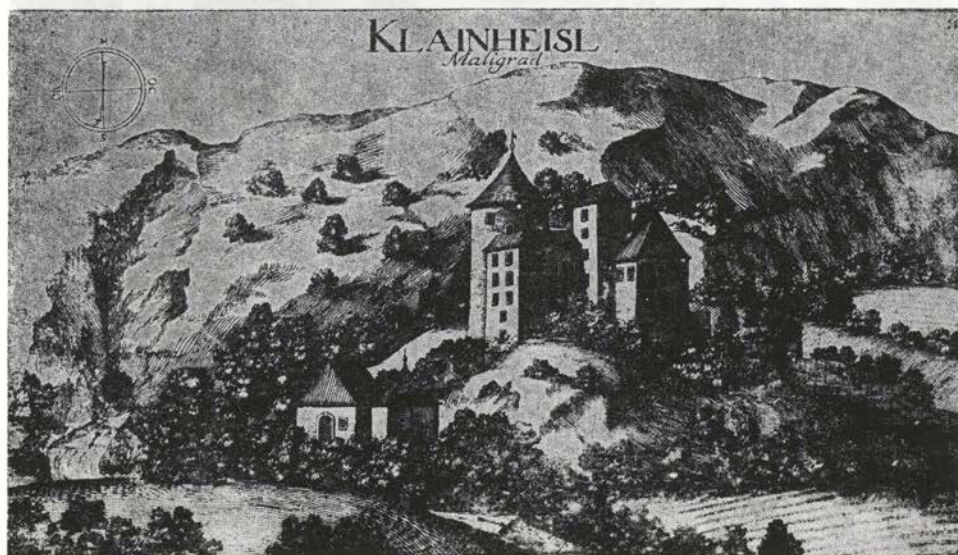
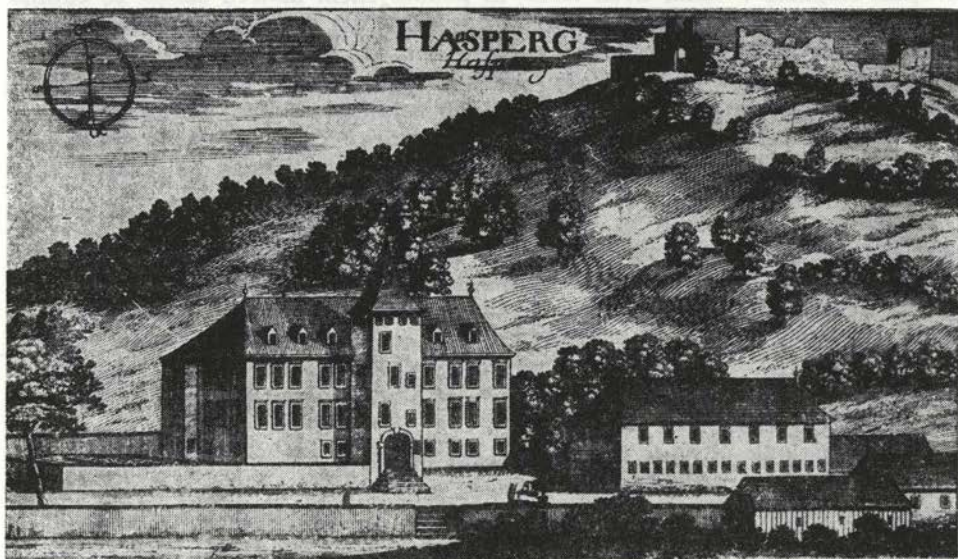
Natančna analiza Valvasorjeve grafike gradu iz 17. stoletja nam pove, da gre za manjši enovit baročni dvorec. Osrednji motiv fasadne kompozicije je kvadratni stolp s poudarjenim stopnišnim dostopom v pritličju. Stolp je tudi za etažo in pol višji od ostalega poslopja. Gre torej za višinsko dominantno, ki obvladuje gmoto gradu in okoliški prostor. V grajskem dostopu, ki poteka prek

Sl. 27. Starejši baročni Haasberk in mali grad (Klainheisl) po Valvasorju

Fig. 27 — The older baroque Haasberg and Mali grad (Kleinhussl) according to Valvasor

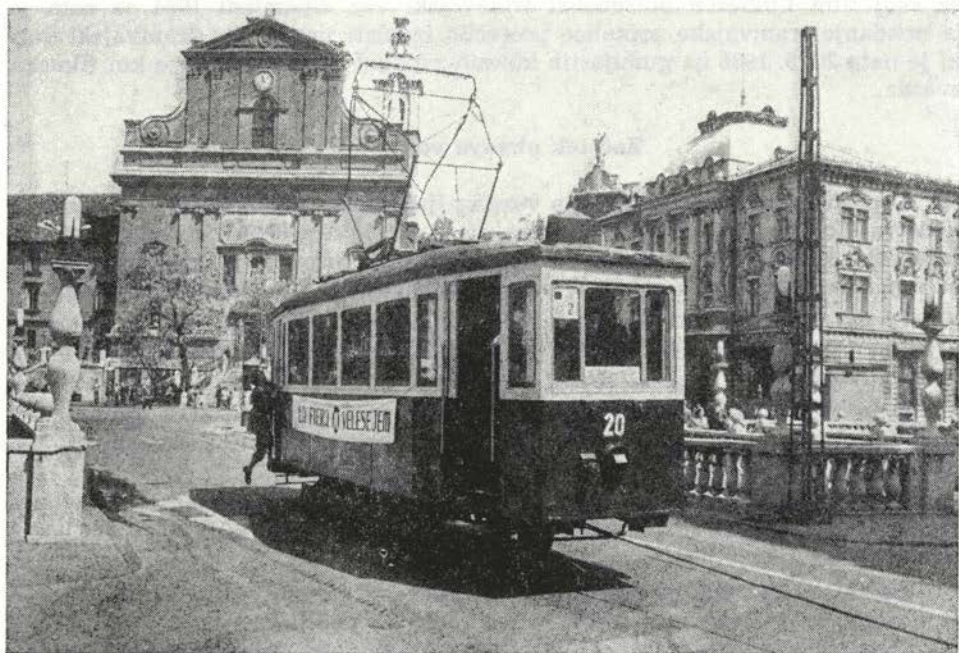
Sl. 42. Tramvaj spet na Tromostovju — ob snemanju filma

Fig. 42 — The Tramway-Car again on Tromostovje — during the shooting of a film

Najprej je bilo treba sanirati kovinske dele. Težave so povzročali kovičeni spoji med pločevino in jeklenimi profili v kombinaciji z lesom. Zaradi nevarnosti požara varjenje skorajda ni prihajalo v poštev. Na nekaterih delih rjastih razjed kratko malo ni bilo mogoče zavariti. Tam smo rjo očistili, jo stabilizirali in odprtino zakitali. Bočne in čelne stene voza smo premazali s šestimi plastmi, in sicer s: korocinkom, izravnalnim kitom, kitom za brizganje, temeljno barvo in dvema do tremi premazi laka.

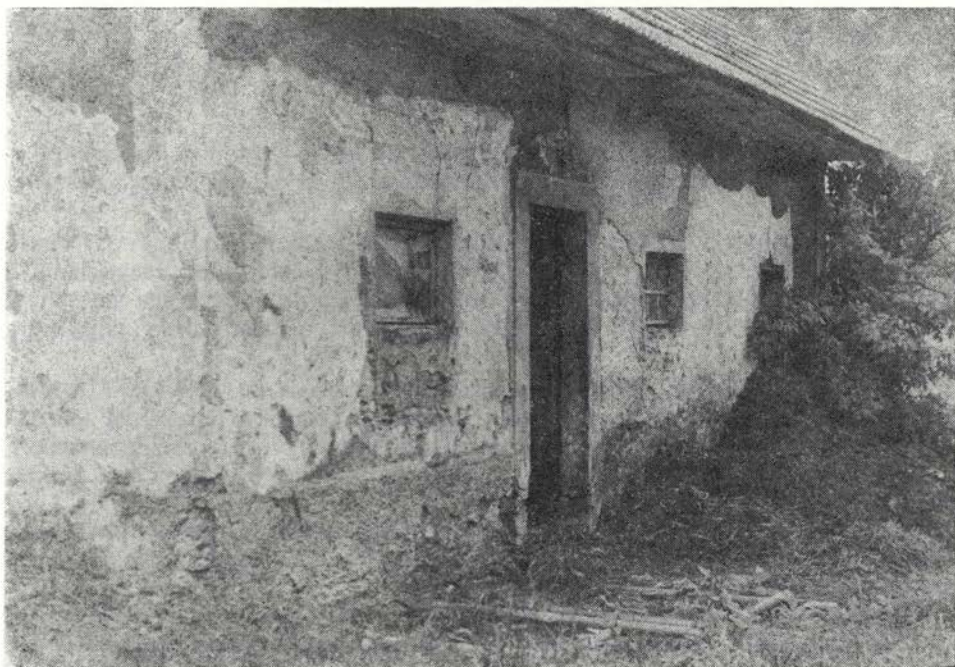
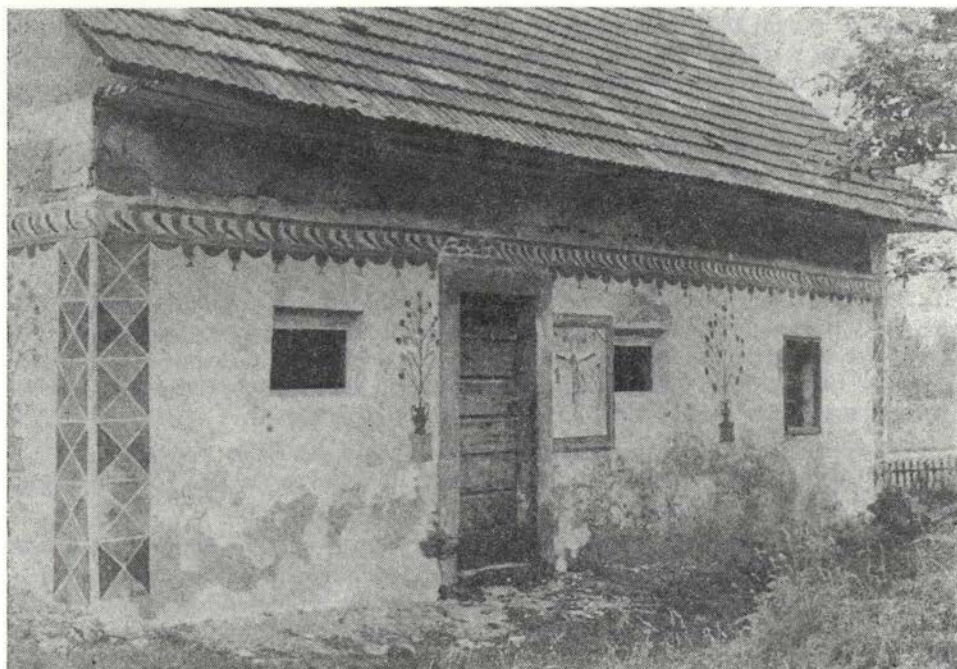
Sl. 44. Zavratac nad Godovičem: Gnoj in vegetacija sta uničevala steno poslikane hiše (stanje pred in po posegu — foto I. Bogovčič)

Fig. 44 — Zavratac above Godovič: manure and vegetation have been ruining a wall of the painted house (the situation before and after the intervention, photographed by I. Bogovčič)

V takem primeru je dislokacija objekta skoraj gotovo edini izhod. Tak poseg pa je v konservatorskem — etičnem, tehničnem in finančnem oziru najmanj zaželen, saj zagotovo pusti vsaj minimalne posledice na ustroju dislociranega objekta. Rezultat tega je povečana občutljivost objekta za vse mogoče nezaželene vplive.

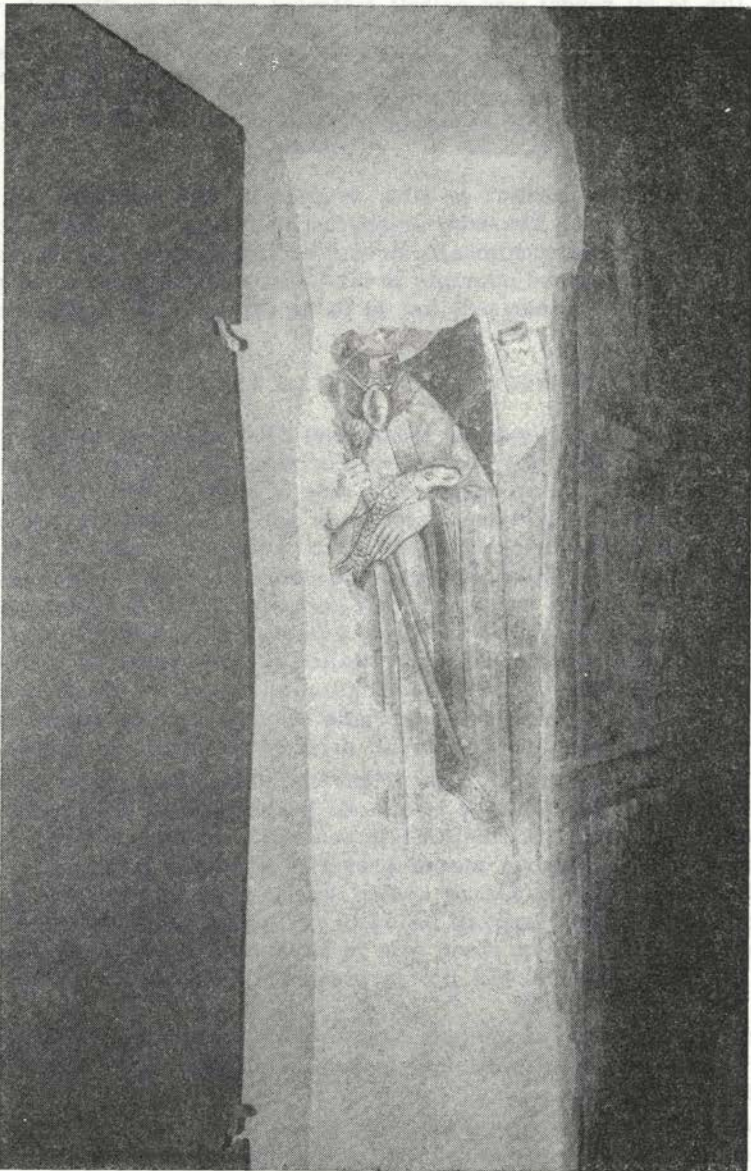
Sl. 46. Hrastovlje — Freska s podobo sv. Urha po posegu (foto I. Bogovčič)

Fig. 46 — Hrastovlje — the fresco of St. Urh after intervention (photographed by I. Bogovčič)

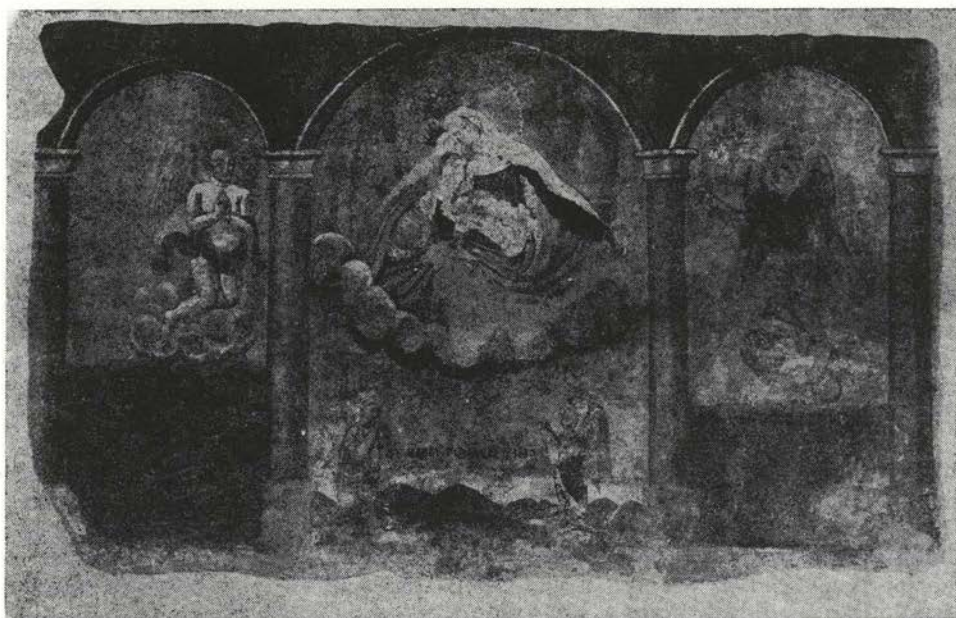
Sl. 53. »Triptih« po posegu (foto V. Benedik)

Fig. 53 — The »triptych« after the intervention (photo V. Benedik)

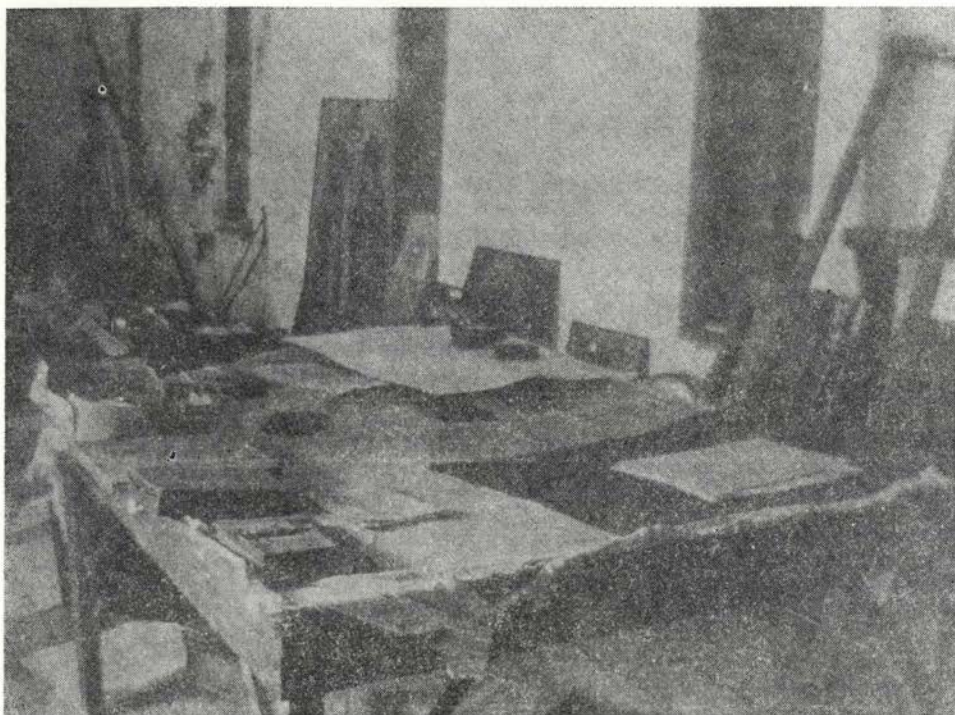
Sl. 55. Vitrina, v kateri je bila zastava ob prihodu
Fig. 55 — The case which contained the flag on our arrival

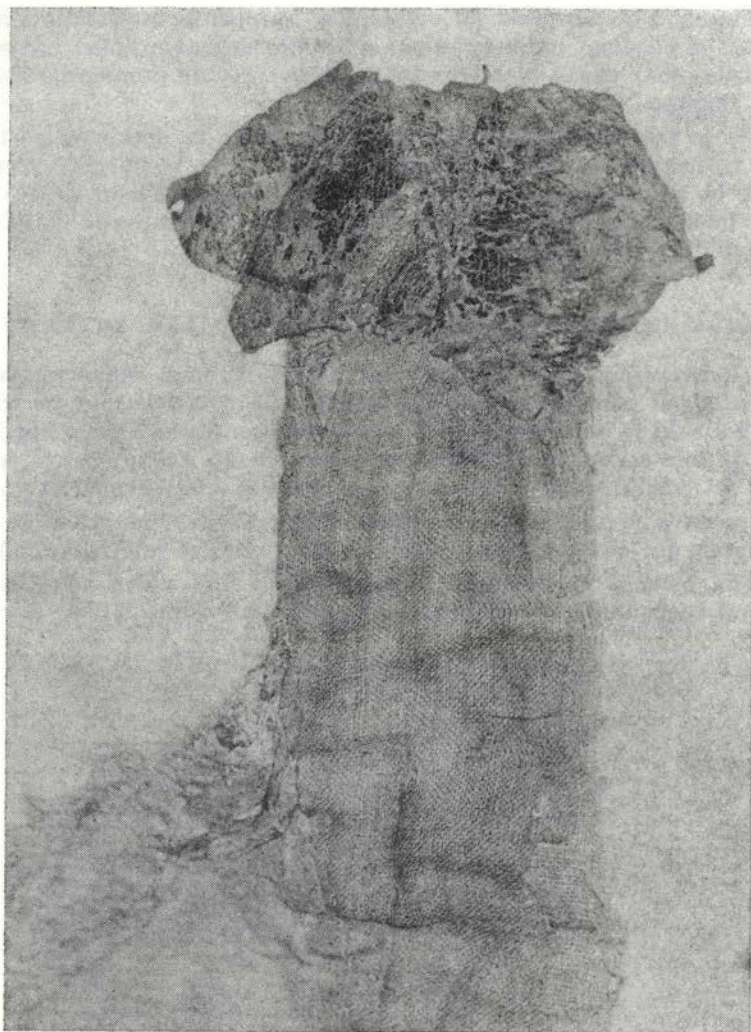
Sl. 59. Posnetek usnjenega nastavka
Fig. 59 — Photograph of the leather prolongation

nizka višina gornjega polja, in ne pregib sekundarne zaplate s tulcem, nakazuje verjetnost, da je bila zastava skrajšana v horizontalni smeri zaradi propadlosti tkanine ob drogu (glej risbo 64). To tezo podpirajo tudi ostanki tkanine v šivu tulca.

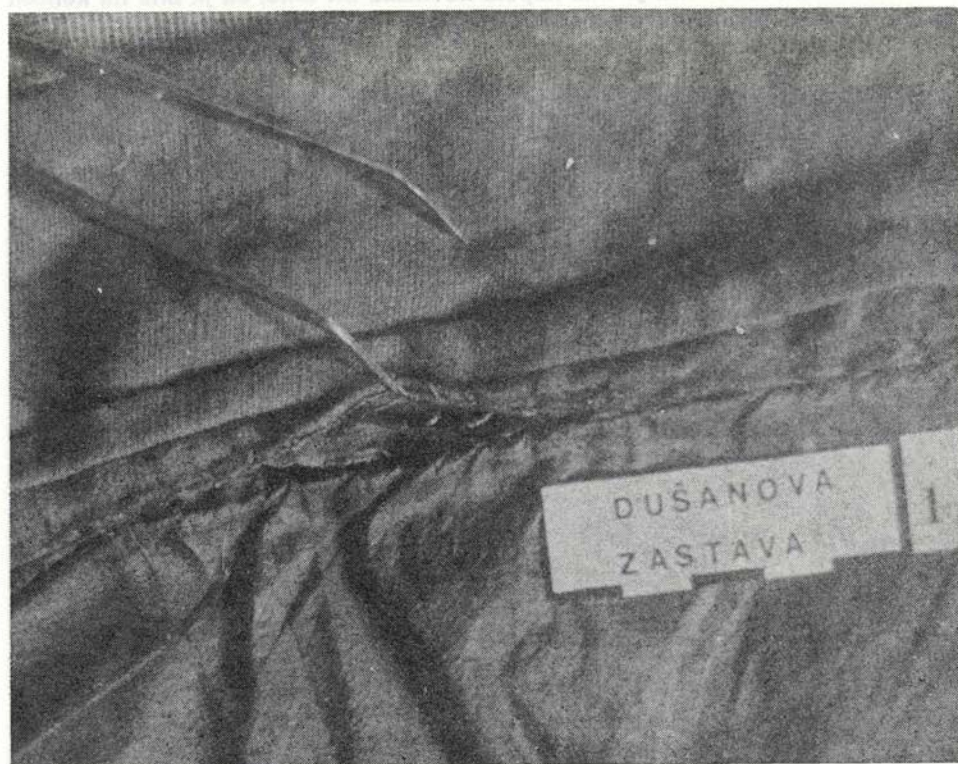
Sl. 62. Na sliki je viden rob zelenega polja, ki sega višje od sedanjega rezanega gornjega roba polja

Fig. 62 — In the photo, the edge of the green field can be seen which extends higher from its present-time, cut upper field

Tkanina, ohranjena v pregibu tulca, je tudi bolje ohranila barvo kot izpostavljeni deli. Pri tem se je dejansko pokazalo, da sta bili tkanini gornjega in spodnjega polja prvotno rdečkasti, čeprav ni mogoče oceniti stopnje spr-

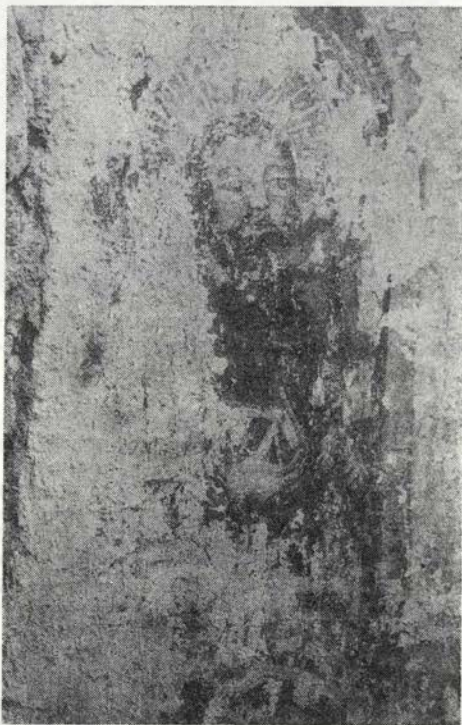
Sl. 71. b — Gora — p. c. sv. Petra, del freske sv. Krištofa (pod streho zakristije)

Fig. 71 b — Gora — the filial church of St. Peter's, a part of the fresco of St. Christopher (beneath the sacristy roof)

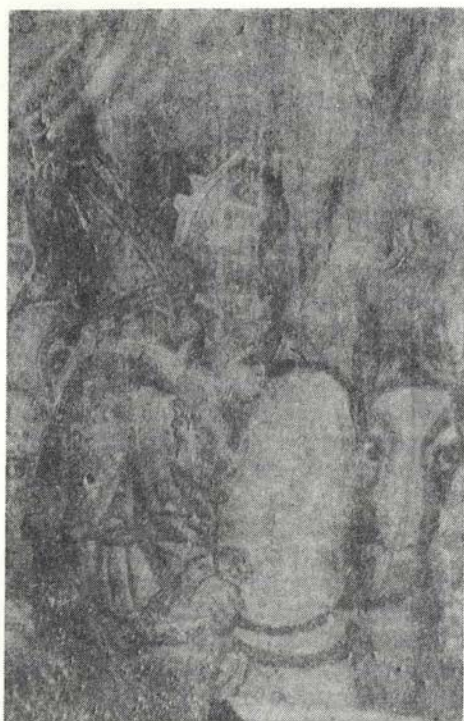
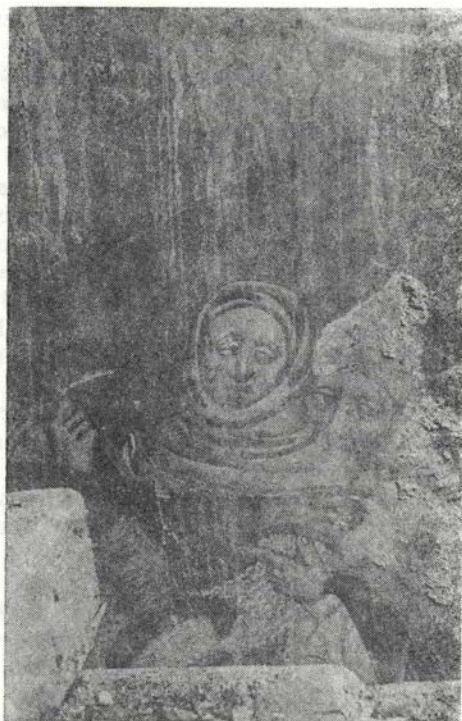
Sl. 80. a Dovje — ž. c. sv. Mihaela, del freske Križanja (pod streho zakristije)
 b — Dovje — del freske Križanja (pod streho zakristije)

Fig. 80 a — Dovje — the parish church of St. Michael, a detail from the fresco of Crucifixion (beneath the sacristy roof)

Fig. 80 b — Dovje — a detail from the fresco of Crucifixion (beneath the sacristy roof).

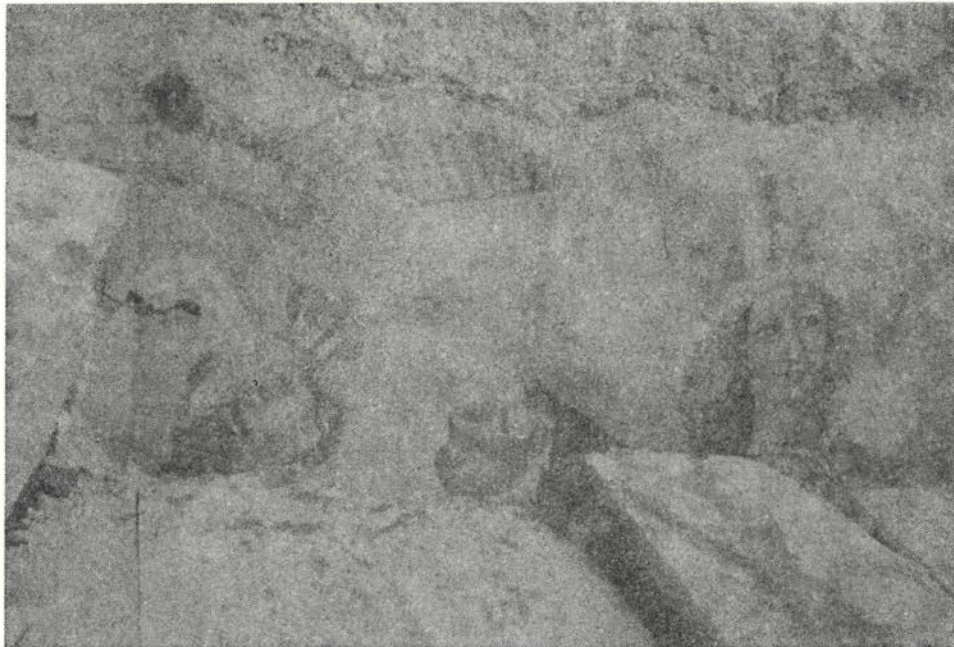
Sl. 81. Katarija — p. c. sv. Miklavža, del freske Pohod treh kraljev (1984)

Fig. 81 — Katarija — the filial church of St. Nicholas, a detail from the fresco The Journey of the Magi (1984)

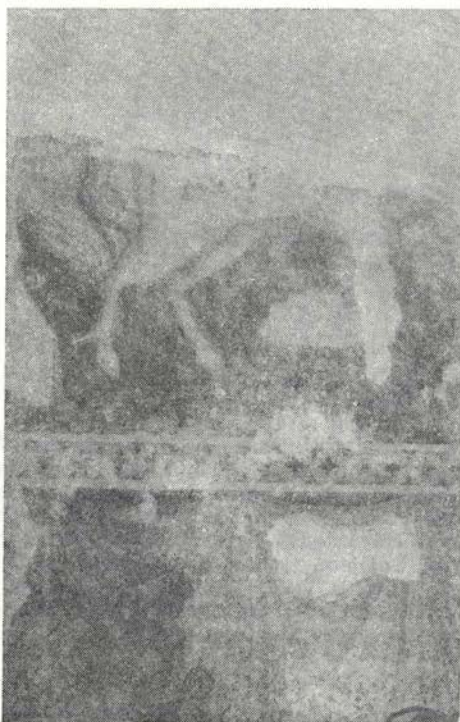
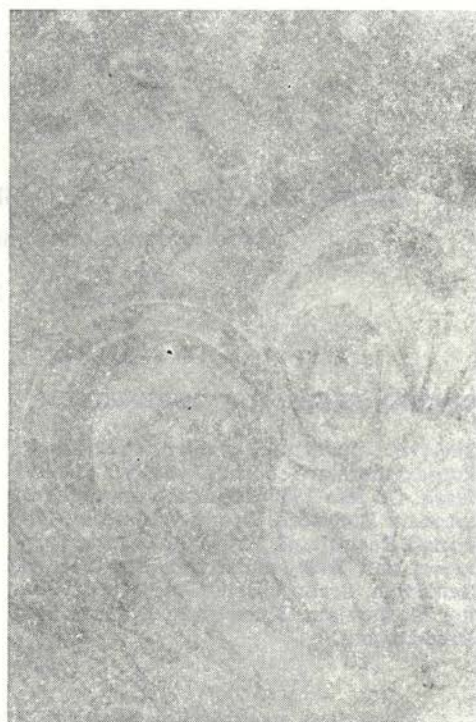
Sl. 82. a Katarija — spodnji pas freske Pohod treh kraljev na severni steni ladje (1984)
b — Katarija — del novoodkrite freske na južni steni ladje (1984)

Fig. 82 a — Katarija — the lower stripe part of the fresco of the Journey of the Magi on the northern wall of the nave (1984)

Fig. 82 b — Katarija — a detail from the newly discovered fresco on the southern wall of the nave (1984)

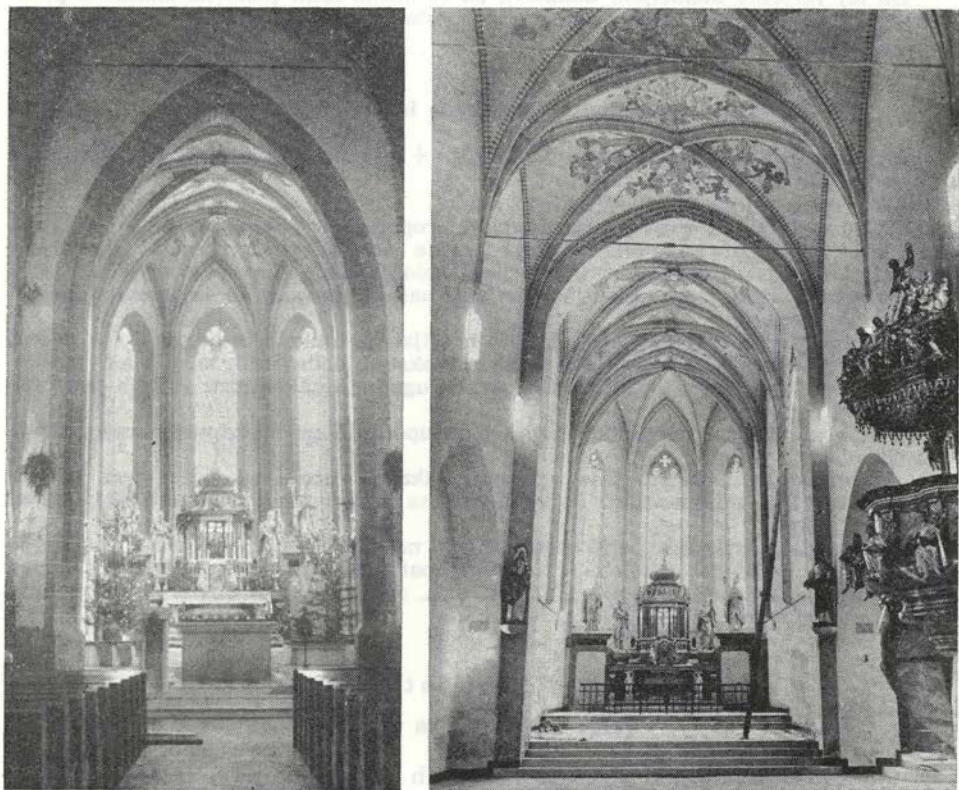
Za profil slavoloka smo izbrali proporcionalno povečani obstoječi profil slavoloka v južni ladji. Čeprav je bil profil prvotnega slavoloka verjetno bogatejši, glede na bogato profilakcijo služnikov v prezbiteriju, pa bi bila izpeljava profila slavoloka iz teh izredno zapletenih oblik, v določeni meri bolj tvegan postopek v smislu približevanja avtentičnosti, kot enostavna ponovitev obstoječega.

Za širino kamnitega dela slavoloka smo določili 55 cm (glede na obliko profila in ostanke prvotnega slavoloka).

Sl. 95. a, b Celje — opatijska cerkev, slavolok pred in po rekonstrukciji

Fig. 95 — Celje — the abbatial church, the chancel arch before and after reconstruction

Naslednji od kriterijev pa je vsekakor tudi naša (subjektivna) presoja o vklapljanju »novega« gotskega slavoloka v prostor Opatijske cerkve. Po načrtih za rekonstrukcijo (projekt: Milena Papič, dipl. ing. arh., statika Marija Sovinc, dipl. gr. ing.) je bil izveden v letih 1980—1982.

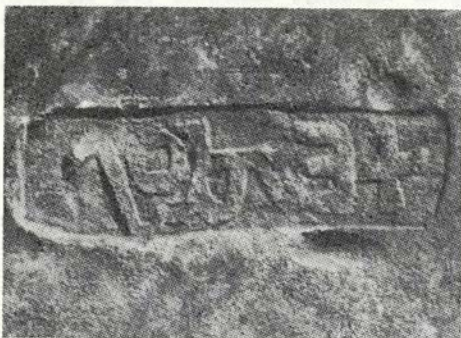
Sl. 23 Ajdovščina — rimska opeka z žigom
Fig. 23 Ajdovščina — a Roman brick with a stamp

Okrogla opeka z žigom iz svetlo rjavo rdeče žgane gline. Pozitiven — reliefen, žig v okviru. Pr. opeke 22 cm, vi. 9 cm, dl. okvira 12,3 cm, vi. do 3,7 cm, vi. črk od 2 do 2,8 cm.

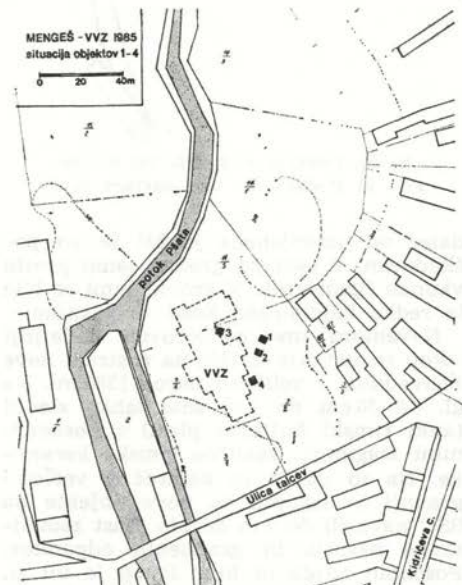
Sl. 37. Mengeš, Vzgojno varstveni zavod — toris rimskih objektov 1—4

Fig. 37 Mengeš, Vzgojno varstveni zavod (the reformatory) — the ground plan of Roman objects 1—4

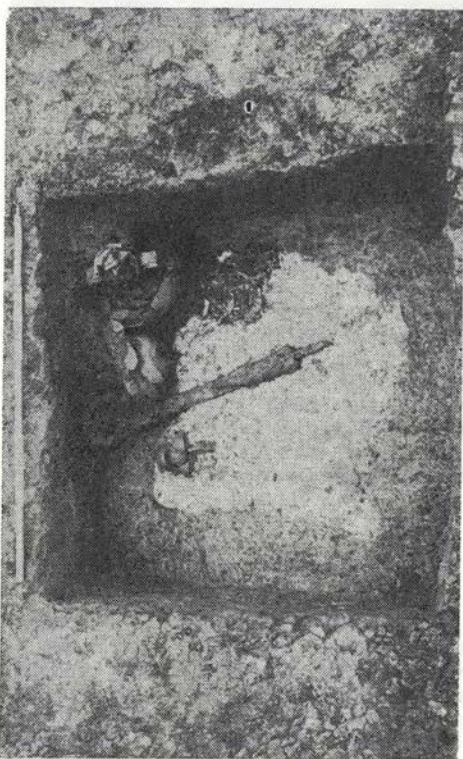
Sl. 49. Verdun pri Stopičah — grob 41: grobna jama z apnenim estrihom, mečem, umbom, čelado in keramičnimi dodatki
 Fig. 49 Verdun pri Stopičah — grave No. 41: the grave pit with its lime flooring, a sword, an umbo, a helmet, and some pottery

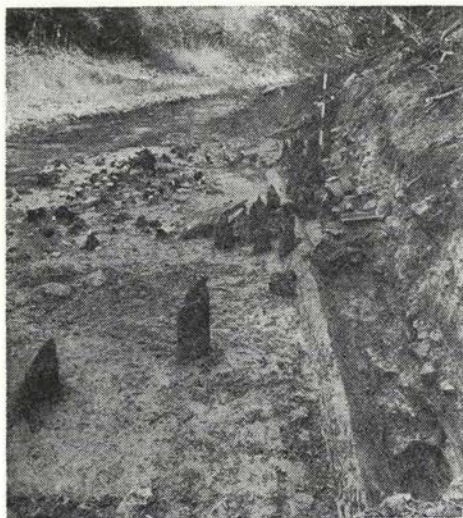
Sl. 50. Vrhnika, Dolge njive, rimski most (?)
Fig. 50 Vrhnika, Dolge njive — a Roman bridge (?)

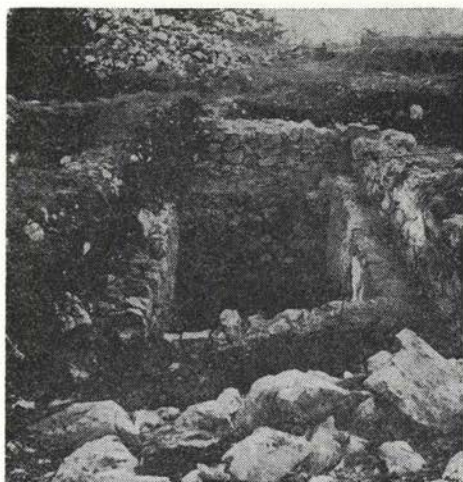
Sl. 51. Ajdna nad Potoki — zbiralnik za vodo v hiši

Fig. 51 Ajdna nad Potoki — a water reservoir in some house

terasi ali prvi pri prihodu v naselbino. Pokazal se je škodljiv in uničevalen zemeljski sodoben poseg oziroma izkop tega prostora. Uničene so bile zemeljske plasti in verjetno tudi premične najdbe. Zbiralnik za vodo za hišno uporabo so zgradili poglobljeno v notranjem jz. kotu stavbe. Bil je obzidan z zidcem. Notranje stene so bile prekrite s fino malto, ki se je ohranila v posameznih zaplatah. Dno je bilo prekrito z 10—15 cm plastjo preperle ilovice. Hišna vodna cisterna

ima neenakomerno pravokotno obliko z različno dolgimi stranicami (od 3,0 do 2,75 m in od 1,75 do 1,70 m). V gl. sega okoli 1,75 m. Njena prostornina je okoli 11 m³. Na vrhnjem robu je bilo tudi odkrito preprosto ognjišče. Najdbe: v humusnem izmetu ob vodnjaku (v sekundarnem položaju) je tičal ralnik (lemež) srčaste oblike in kovan iz dveh »železnih« hlebčkov (vi. 27 cm, š. 14,5 cm). V izkopanem prečnem zemeljskem profilu naselbine je bila okrasna bronasta sponka v obliki ptice grlice v vzletu (dl. 3 cm). Ob hišnem ognjišču je bila ohranjena polovica železnih škarij na vzmet (dl. 18 cm). Med pomembnejše najdbe preteklega leta se uvršča še brusilni kamen iz drobnozrnatega rdečega peščenjaka in zmečkan bronast lonček ter značilni in številni ajdenški primerki lončenine okrašene z valovnico. Radiokarbonske analize oglja (dr. B. Obelič iz Inst. R. Boškovič v Zagrebu) izkazujejo čas življenja okoli 7. stol. Opravljene so tudi analize rastlinskih in drugih ostankov (dr. A. Šercelj in M. Culiberg iz Biološkega inst. J. Hadžija pri SAZU v Lj.). Izdelani so arheološki načrti in arhitekturnih prvinskih elementov odkrivanja. V strokovni povezavi z Restavratorskim centrom SRS v Lj. so potekale osnovne temeljne študijske priprave ter načrti za

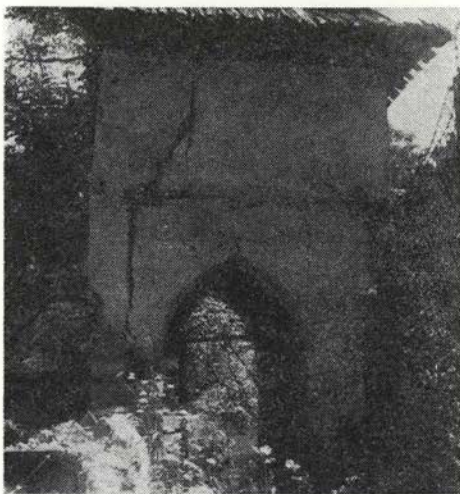
Sl. 77. Grabče, Strojova kovačnica detalj poškodb na stolpu

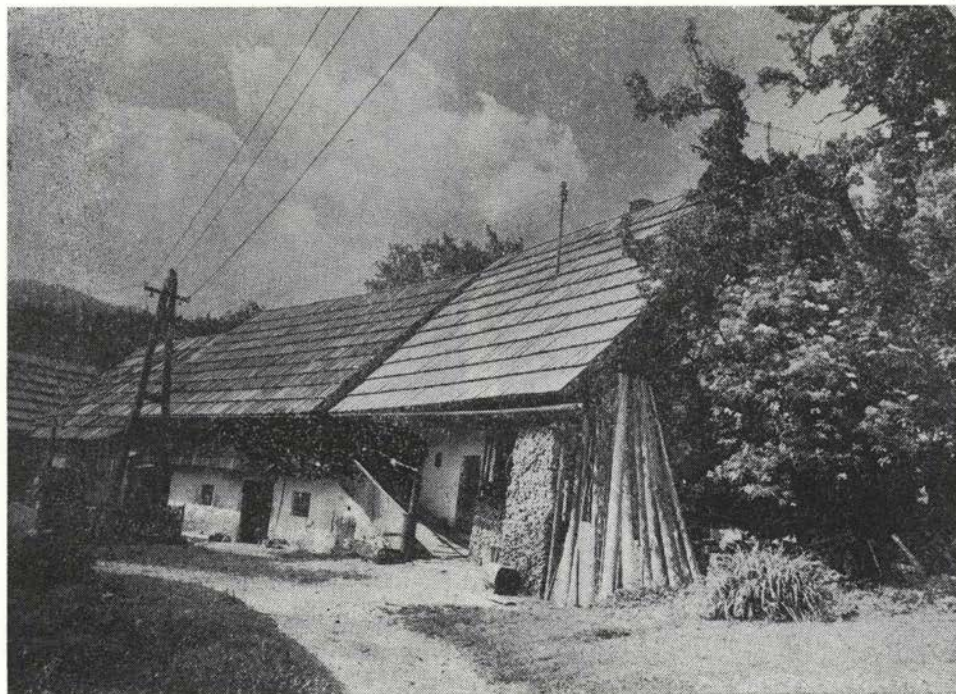
Sl. 82. Koprivnik 58, dom stegnjenega tipa
Fig. 82 Koprivnik 58 — a home of the stretched type

Ob sosednji stavbi Koprivnik št. 58 (parc. št. 94 k. o. Gorjuše) je predvidena gradnja nadomestne stanovanjske hiše. — V. K.

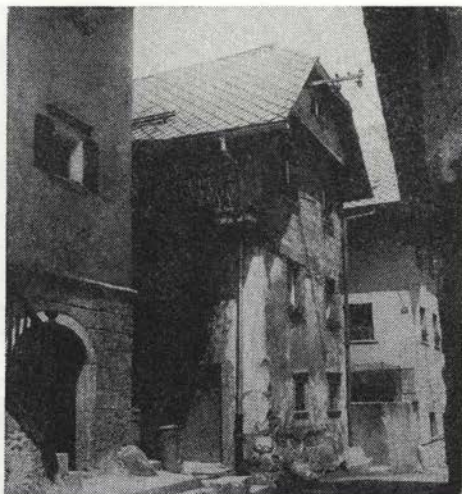
Sl. 86. Kropa 85, stanovanjska hiša pred ureditvijo fasade

Fig. 86 Kropa 85 — a dwelling house before the arrangement of the façade

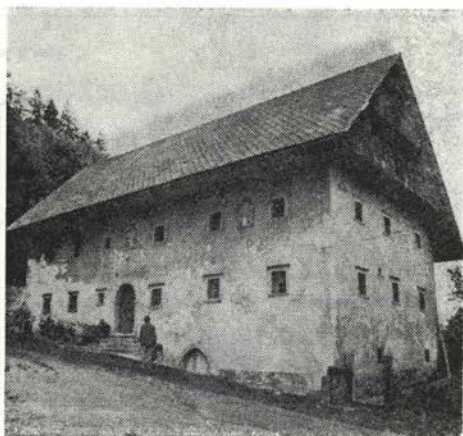
Sl. 92. Sp. Duplje 6, zidana nadstropna kmečka stanovanjska hiša

Fig. 92 Sp. Duplje 6 — a one-storey peasant dwelling house, built of stone

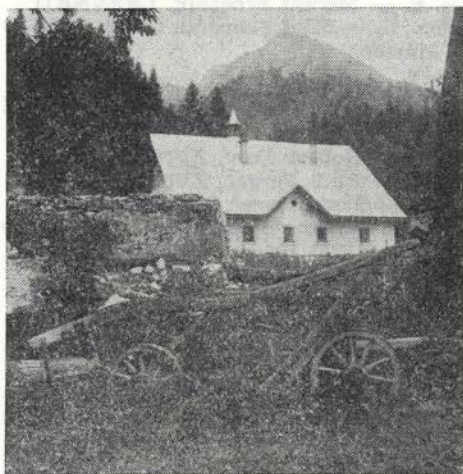
Sl. 105. Zg. Jezersko 132, pri Anku, ruševina gosp. poslopja in stanovanjska hiša
Fig. 105 Zg. Jezersko 132, the Anko home — ruins of the out-house and the dwelling house

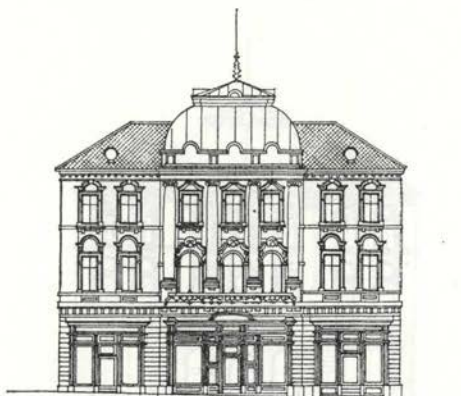
Sl. 112. Ljubljana, Prešernov trg 2, I. varianta predloga za obnovo fasade

Fig. 112 Ljubljana, Prešernov trg 2 — the first variant of the suggestion for the renewal of the façade

LJUBLJANA. — Stavba Prešernov trg 2 je bila zgrajena na lokaciji v potresu zrušenih hiš sv. Petra c. 2 in 4. V hiši št. 2 je bila že od leta 1809 lekarna pri »Zlatem jellenu«. Za obnovo stavb je prosil lastnik J. Mayer že januarja 1895, torej pred potresom. Načrte iz leta 1895 in iz leta 1896 je izdelalo ljubljansko gradbeno podjetje G. Tönnies, podpisal pa Tönnies sam. V vseh načrtih je bila predvidena gradnja trinadstropne stavbe, vendar so v končni izvedbi zgradili le dve nastropji v skladu z novim stavbniškim redom za Kranjsko (začel veljati maja 1896). Stavba Prešernov trg 2 je ena lepših popotresnih historičnih stavb v Ljubljani. V l. 1947 so z adaptacijo lokalov v pritličju razvrednotili kvalitete fasade zato v LRZVNKD predlagamo obnovo fasad v obliki iz projekta l. 1895 ali v obliki realizacije iz 1896. Po varianti I. bi spremenili sedanjo namembnost s tem, da ostane osrednji del z stranskimi in kletnimi prostori Centralni lekarni. V manjšem I. stranskem delu se obnovi trgovska dejavnost, npr. drogerija, v d. delu ob Petkovškovem nabrežju pa kavarna »Prešern«. Fasade bi dobile obliko kot pred l. 1947. Po varianti II. bi pa namembnosti pritličja ne spremenili. Osrednji del pritličja bi morali obnoviti tako, kot je bil pred l. 1947. Pri stranskih izložbenih oknih je treba ohraniti prvotno gradbeno odprtino z osrednjim stebrom, tako da nastaneta dve okni, v

lesu enako obdelani, kot osrednji del. Stranske fasade so v obeh variantah take kot pred letom 1947, tako da je treba odpreti zazidani izložbeni odprtini in stavbno pohištvo oblikovati po ohranjenih prvotnih elementih. Vsekakor je treba tudi obnoviti štukaturni strop v notranjosti pritličja. — S. B. G.

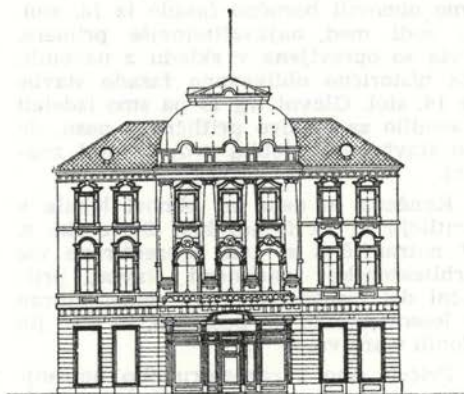
Sl. 114. Ljubljana, Prešernov trg 2, II. varianta predloga za obnovo fasade
Fig. 114 Ljubljana, Prešernov trg 2 — the 2nd variant of the suggestion for the renewal of the façade

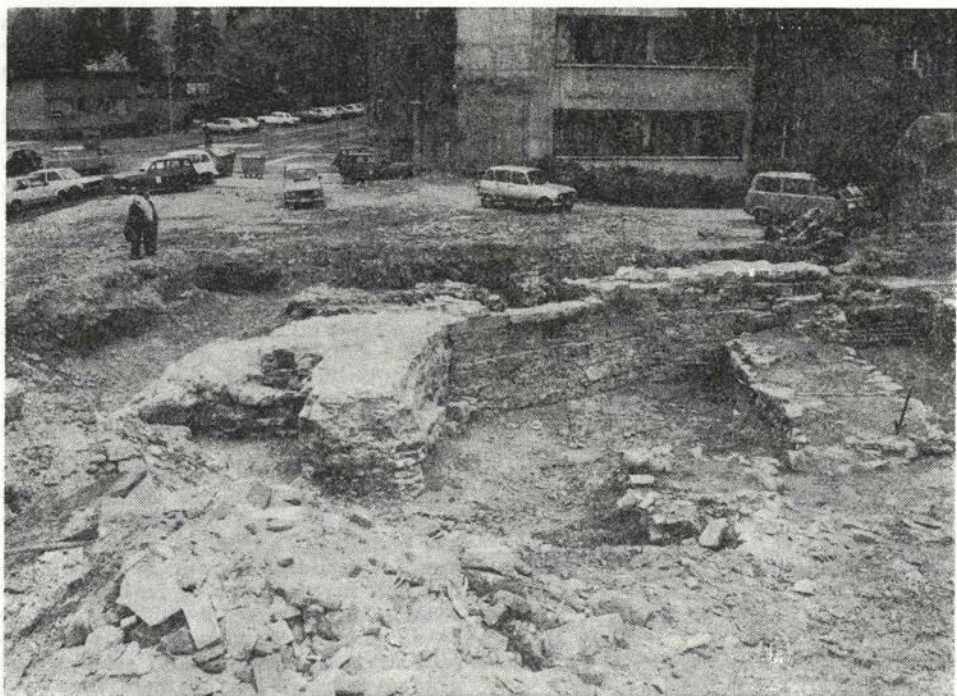
Sl. 118. Maribor, SZ stolp, pogled na izkopane ostaline

Fig. 118 Maribor — the north-western tower, a view of the excavated remains

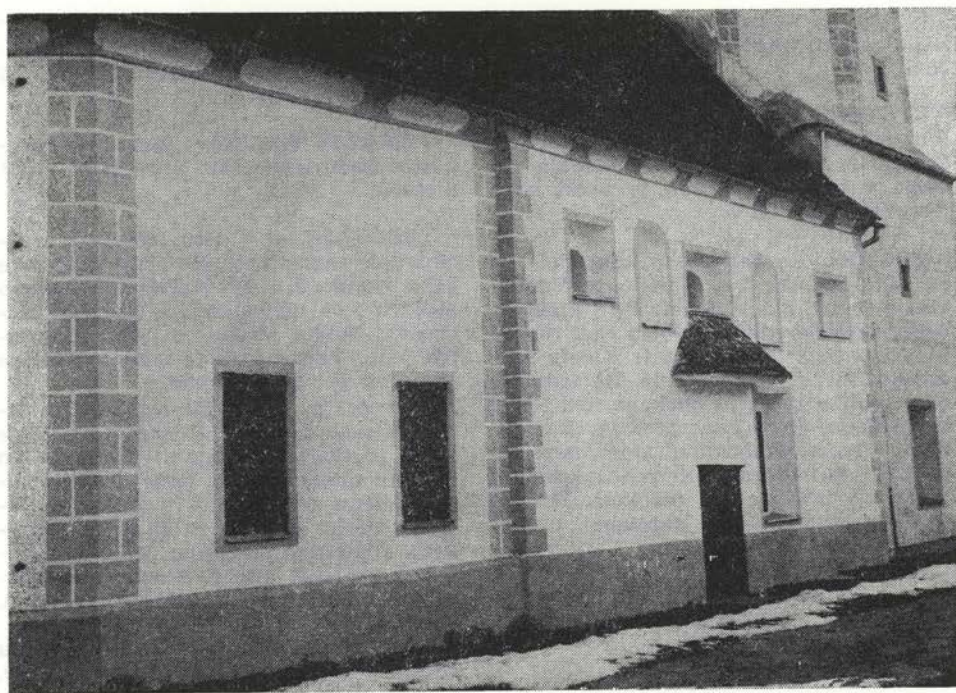
Sl. 128. Sentvid pri Planini, ž. c. rekonstrukcija poslikave
Fig. 128 Sentvid pri Planini, the parish church — a reconstruction of the paintings

rati, smo župnijskemu upravitelju predlagali, naj nove omete na celotni zunanjsčini samo prebelijo. Pri ponovnem ogledu smo ugotovili, da je bila poslikava kljub temu neustrezno rekonstruirana. Občinskemu sodniku za prekrške smo poslali prijavo zaradi poškodovanja objekta kulturne dediščine. B. B.

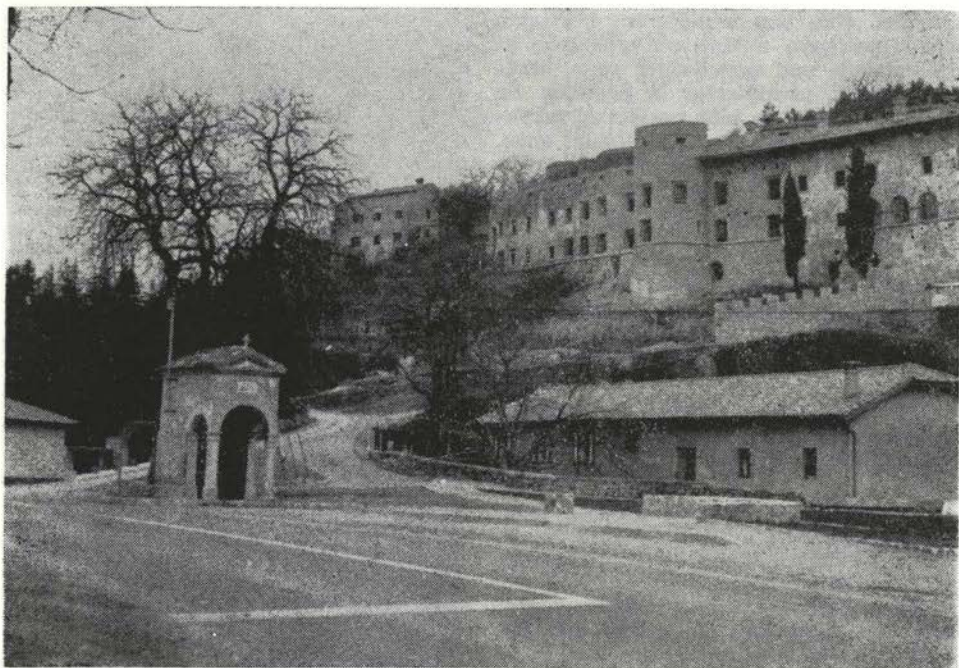
Sl. 131. Stanjel, pogled na obnovljeno grajsko obzidje
Fig. 131 Stanjel — a view of the restored castle walls

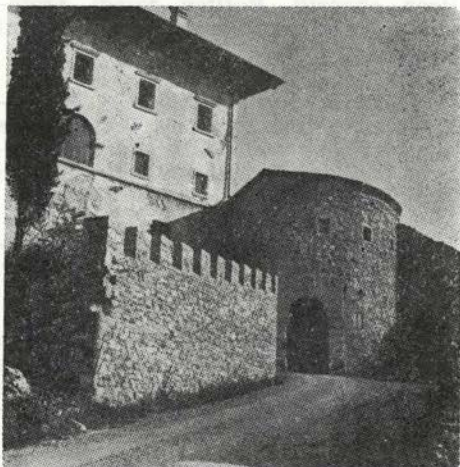
Sl. 133. Stanjel, obnovljeni vhodni stolp
Fig. 133 Stanjel — the restored eastern tower

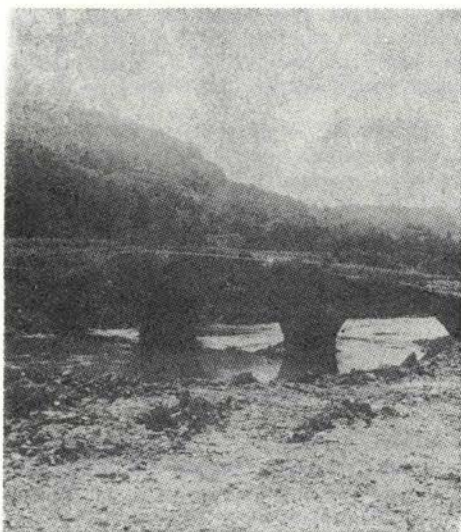
Sl. 135. Dolenje, kamniti most s tremi loki
Fig. 135 Dolenje — a stone bridge with three arches

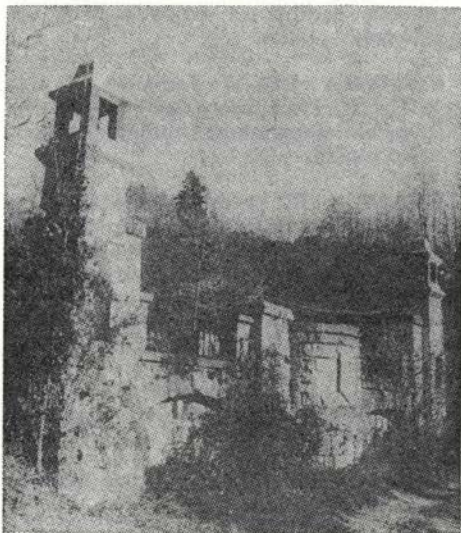
Sl. 136. Grgarske Ravne, spomenik iz 1. svet. vojne
Fig. 136 Grgarske Ravne — a monument from World War I

GRGARSKE RAVNE. — Spomenik iz 1. sv. vojne je lociran ob kolovozu na v. strani vasi. Zgrajen je bil pod vojaškim vodnim zbiralnikom in je bočno zaključen z dvema stebroma, ki sta tabernaljsko zaključena. Med njima je kovinska ograja in v sredini polkrožni govorniški oder s parapetno zidano ograjo. Na nasprotni strani kolovozne poti je kombinirano v kamnu, opeki in betonu zgrajena okrogla fontana z reliefno dekoracijo. Delavci zavoda smo za sanacijo izdelali detajlni načrt in vodili celotno akcijo obnove in rekonstrukcije. — D. H.

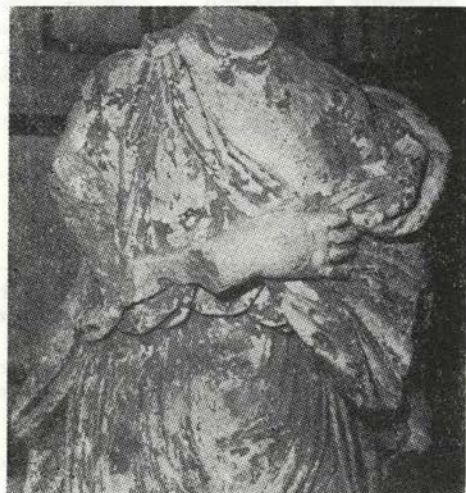
Sl. 139 a. Dol. alegorija Glasbe, pred posegom

Fig. 139 a Dol — the allegory of Music before the intervention

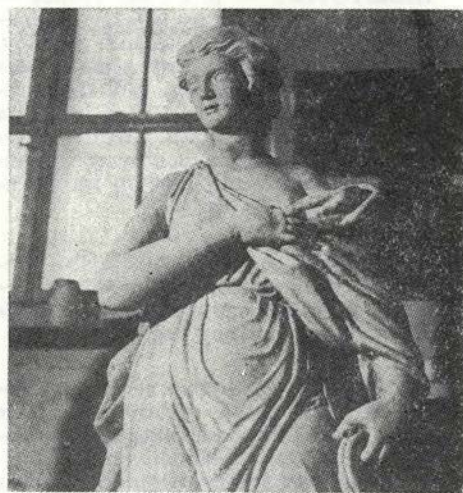
Sl. 139 b. Dol, alegorija Glasbe, po posegu (foto V. Benedik)

Fig. 139 b Dol — the allegory of Music after the intervention (photographed by V. Benedik)

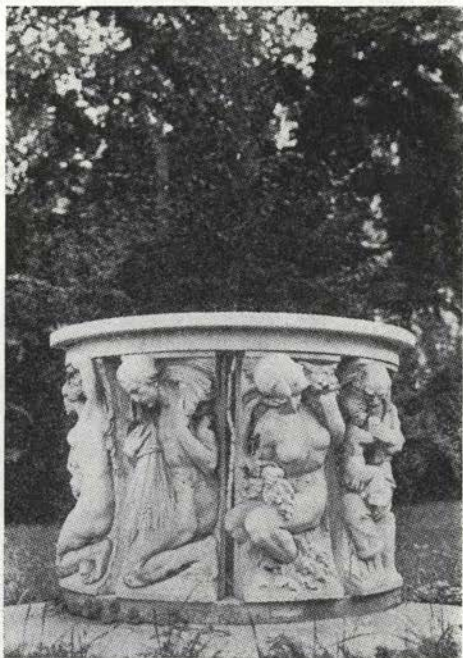
Sl. 142. Ljubljana, Izvršni svet, Boris Kalin: Štirje letni časi, pred posegom (foto D. Bac)
Fig. 142 Ljubljana, The Executive Council of the Republic — Boris Kalin — The Four Seasons, before intervention (photo by D. Bac)

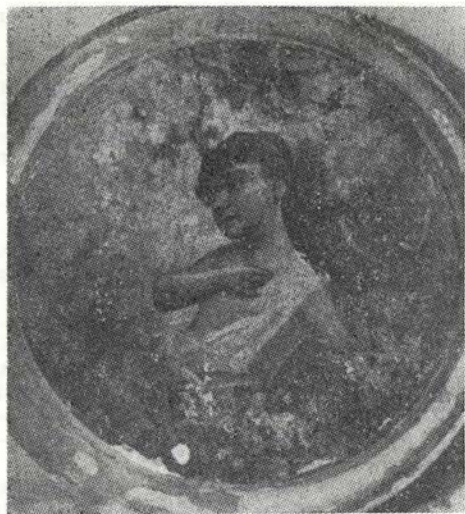
Sl. 141. Ljubljana, Moše Pijadejeva 34,
sneti medaljoni Štirje letni časi
(foto V. Benedik)

Fig. 141 Ljubljana, Moše Pijadejeva St. 34 —
the removed medallions representing the Four
Seasons (photo V. Benedik)

— Moše Pijadejeva 34 — Snemanje poslikave v štirih medaljonih na stenah stopnišča objekta pred rušenjem. Oljna poslikava na ometu se je nahajala pod beleži, ki smo jih v ateljeju sneli. Od-

kriti prizori predstavljajo »Štiri letne
čase«. Obstaja možnost, da so bila posli-
kana tudi polja na stropu.

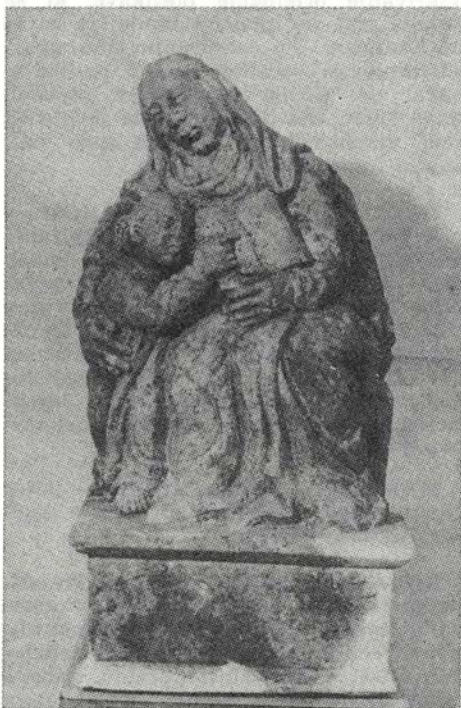
Sl. 144. Novo mesto, Dolenjski muzej, kamnita plastika sv. Ane po posegu (foto V. Benedik)
Fig. 144 Novo mesto, Dolenjski muzej — a stone statue of St. Anne after the intervention (photo by V. Benedik)
