# VARSTVO SPOMENIKOV

REVIJA ZA TEORJO IN PRAKSO SPOMENIŠKEGA VARSTVA

1988

Izdaja/Issued by: Zavod SR Slovenije za varstvo naravne in kulturne dediščine  
YU 61000 Ljubljana, Plečnikov trg 2 p. 176

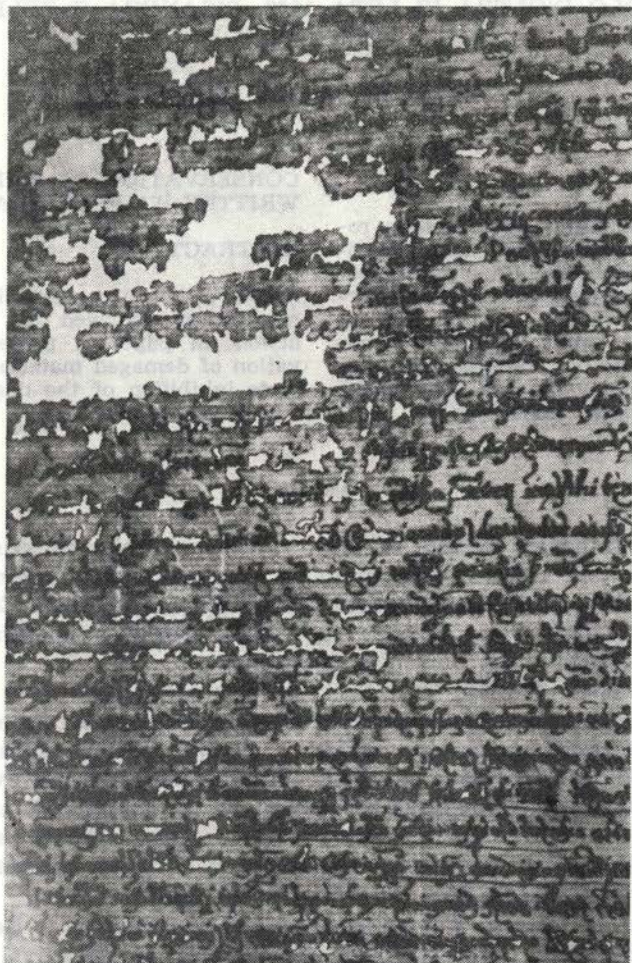
Sl. 21. Koper — rokopis: Tekst je poškodovan zaradi vpliva železozagalnega črnila  
Fig. 21 — Koper — manuscript: the text is damaged because of the iron ink

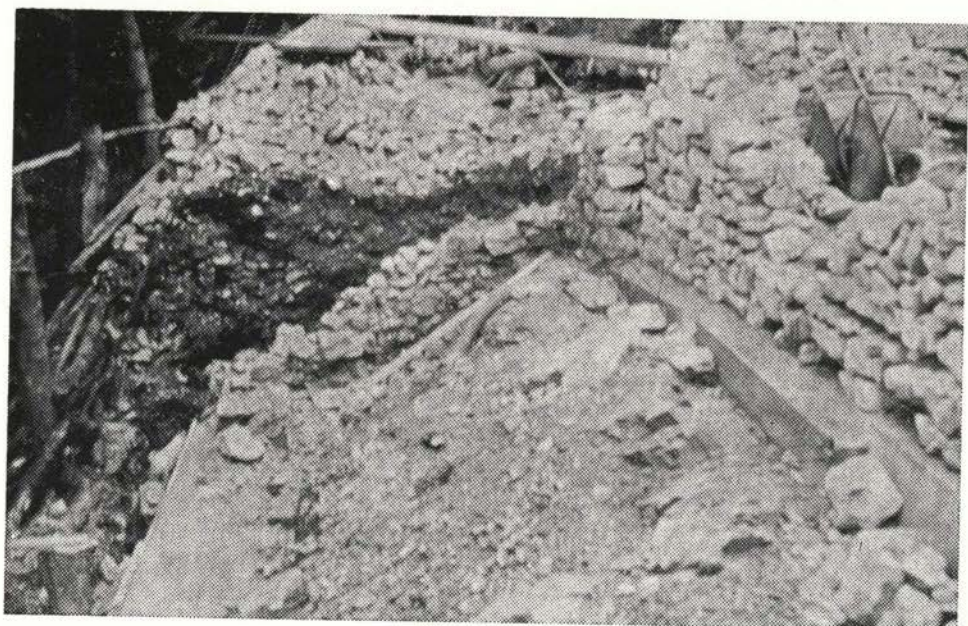
Sl. 31. Ajdna — Novo temeljenje narteksa  
Fig. 31 — Ajdna — new groundwork of the narthex

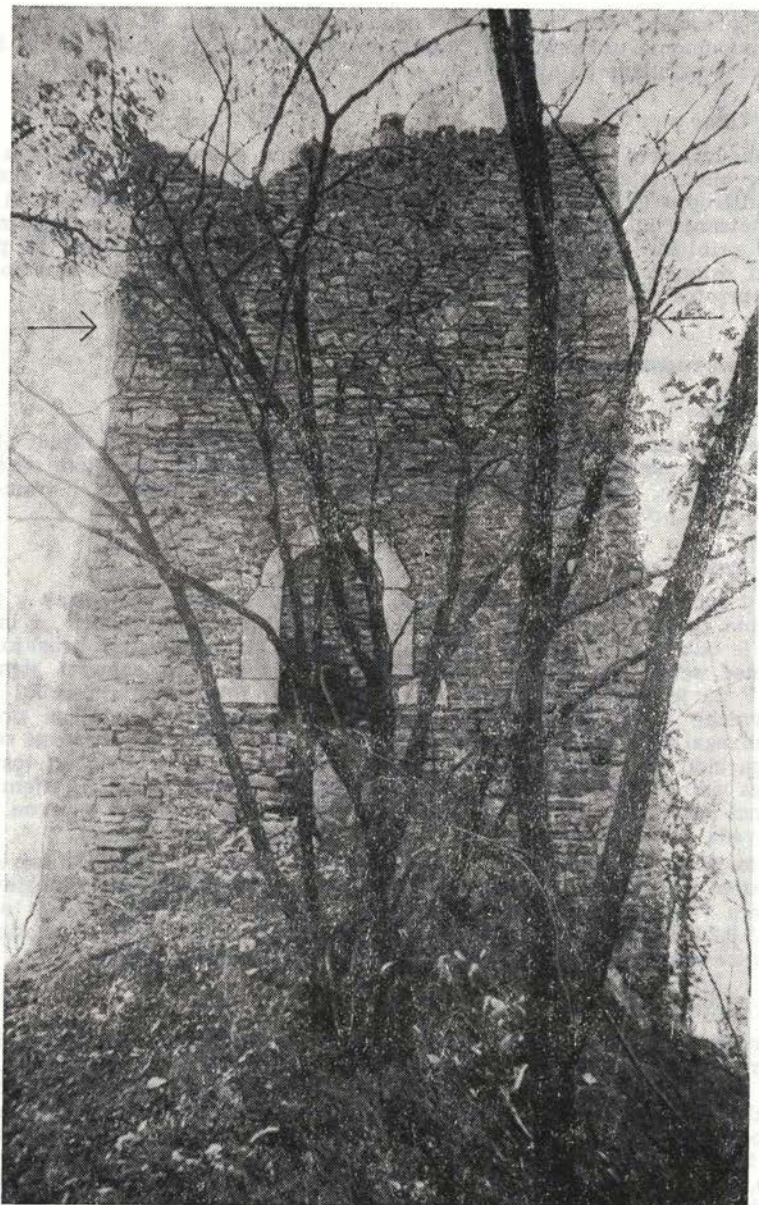
Sl. 92. Severno pročelje romanske grajske hiše. Puščici kažeta, kje se začne zidava vogalov s klesanci iz lehnjaka. Pod portalom je vidna skala, po kateri so lezli do vhoda

Vratna odprtina 18 je bila na mestu, kjer je zid porušen. Vendar je del zidu, ki je na zahodni strani objemal vratno odprtino, prav dobro ohranjen. V vodoravnem prerezu je ta zid zaključen gladko pravokotniško. Zato menimo, da je bil na tem mestu le prehod brez podbojev in vratnice. Dejstvo, da je bil prostor F brez okna, govori v prid temu mnenju; v prostor F bi prihajala svetloba in zrak

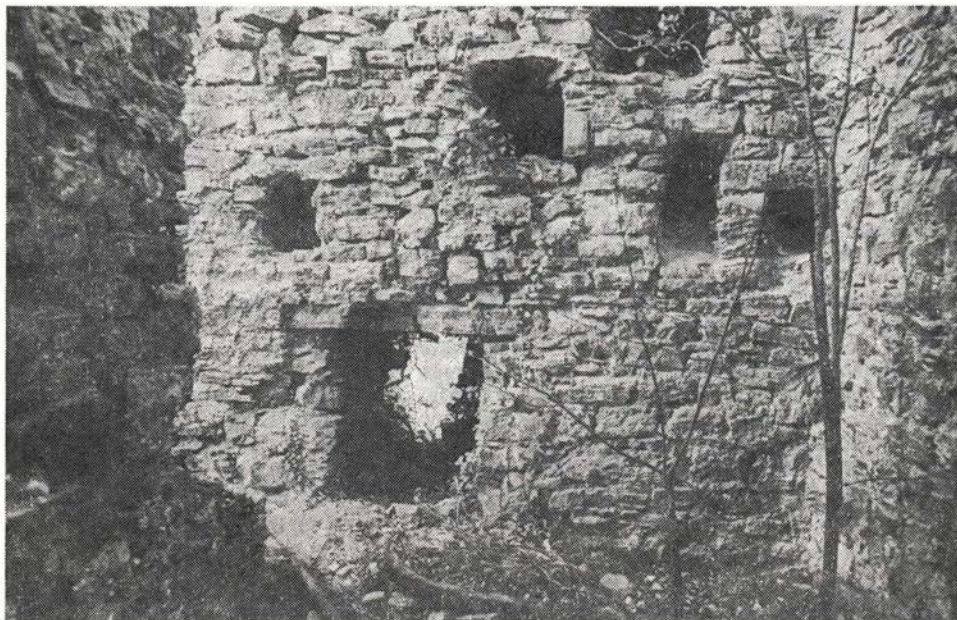
Sl. 96. Odprtine v zahodni strani prostora D. Spodaj je okence (št. 5), nad njim levo je odprtina za prag vratne odprtine (št. 17). V isti vodoravni vrsti sta dvojna tramovnica za stopnice in podest in še ena tramovnica za podest. Višje je izlivnica (št. 7) in deloma vidno okence (št. 1). Zavoljo uporabe širokokotnega objekta je perspektiva spačena; odprtina za prag leži v navpični ravnini deloma porušene predelne stene, na fotografiji vidne levo

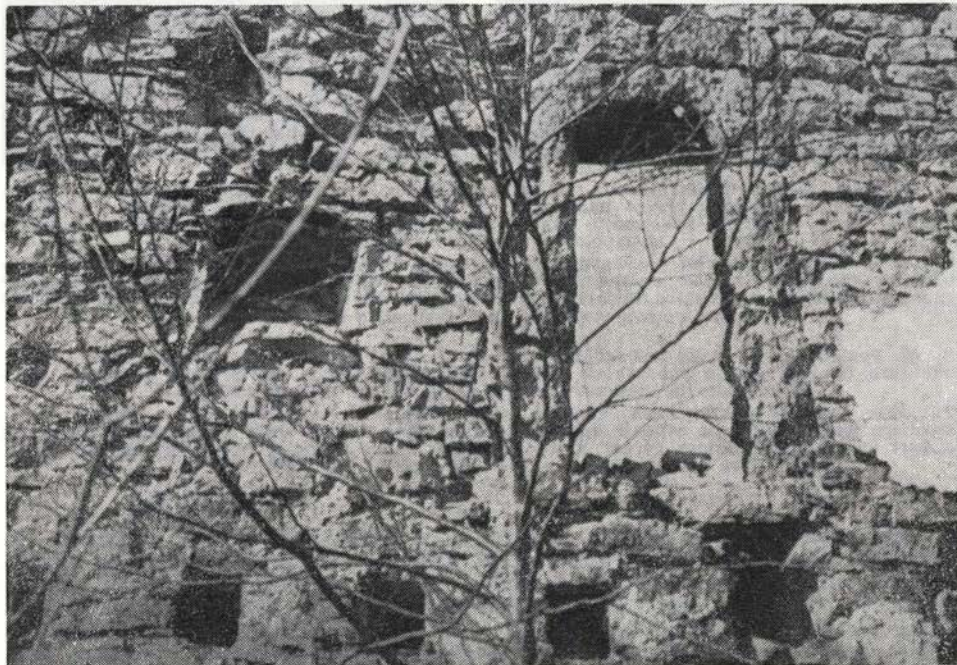
Sl. 97. Portal stranišča v tretjem nadstropju (št. 15) in pohištvena niša (št. 20). Vidne so tramovnice poda tretjega nadstropja

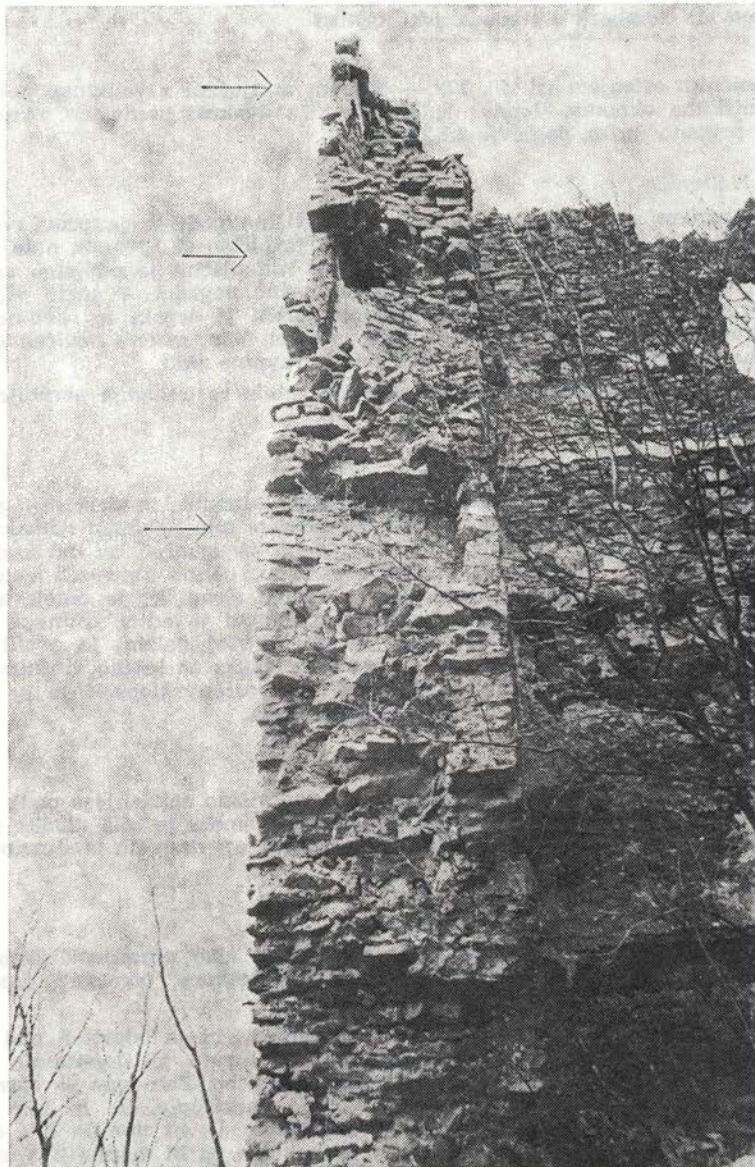
Sl. 100. Lom južne obodne stene. Puščice kažejo ostanke okenskih odprtin. Zgoraj je okno tretjega nadstropja (št. 8) z ostanki klesanega okvira in ostanki pravokotniškega ostenja niše (št. 22). V sredini je okno drugega nadstropja (št. 13) z ostanki klesanega okvira in koničnega ostenja niše (št. 27). Spodaj sta ostanek koničnega ostenja režastega okenca v prvem nadstropju (št. 3) in ostanek recentne zazidave tega okenca na notranji strani. Desno so vidne tramovnice v zahodni steni; zavoljo uporabe širokokotnega objekтива in žabje perspektive je perspektiva spacena

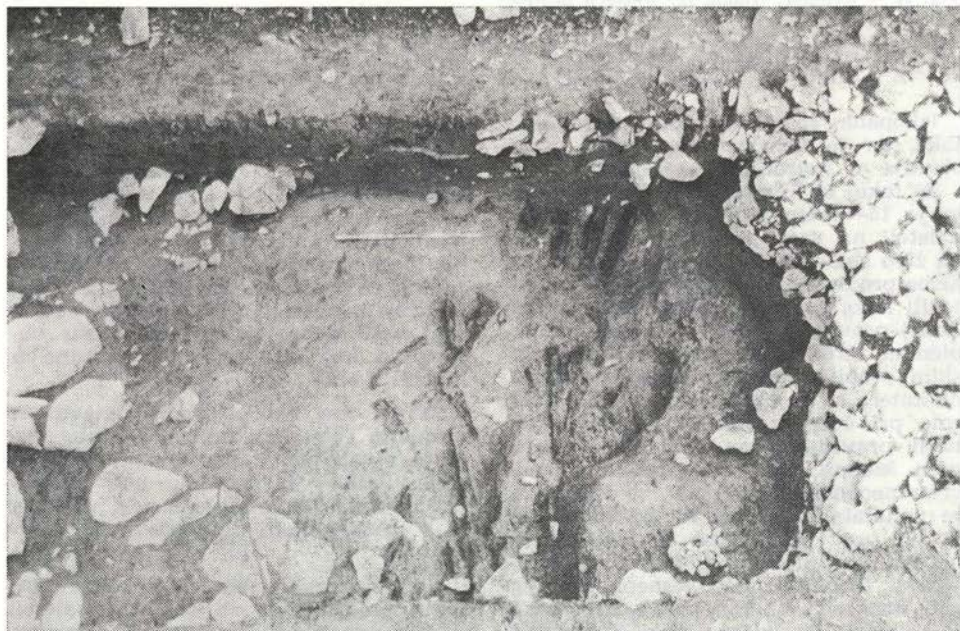
Sl. 20. Cvinger, sonda II: kamnito obzidje in ostanki lesene konstrukcije zemljenega obzidja  
Fig. 20 — Cvinger, trench II: stone walls and remains of the wooden construction of earthen walls

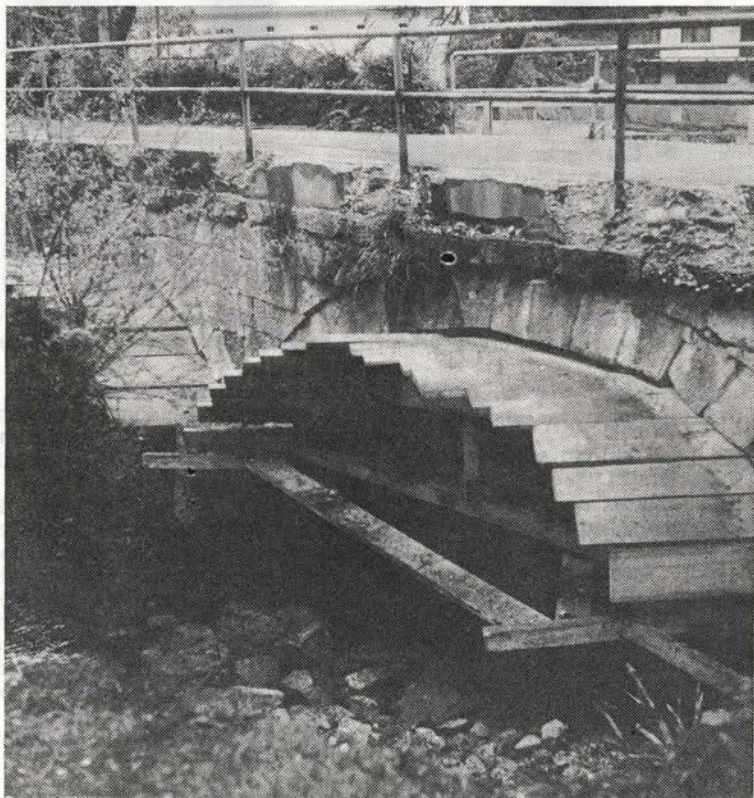
Sl. 97. Kamna gorica, sanacija kamnitega mostu  
Fig. 97 — Kamna gorica, sanation of the stone bridge

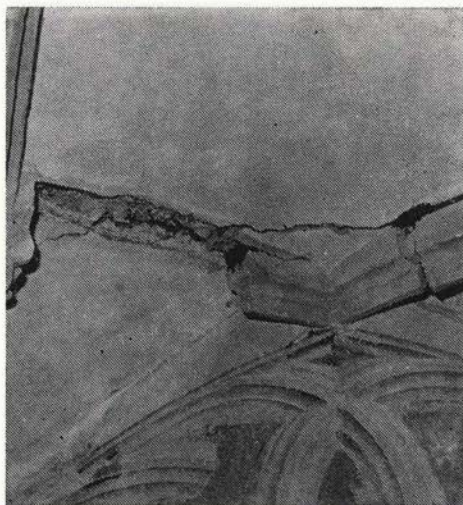
Sl. 138. Črna nad Kamnikom, p. c. sv. Križa — poškodbe reber na svodu ladje (f. Benedik)  
Fig. 138 — Črna nad/above Kamnik, the filial church of the Holy Cross — damaged ribs on the nave's vault (photo Benedik)
