VARSTVO SPOMENIKOV

REVIJA ZA TEORIJU IN PRAKSO SPOMENIŠKEGA VARSTVA

A PERIODICAL FOR RESEARCH AND PRACTICE
OF MONUMENT CONSERVATION

1989

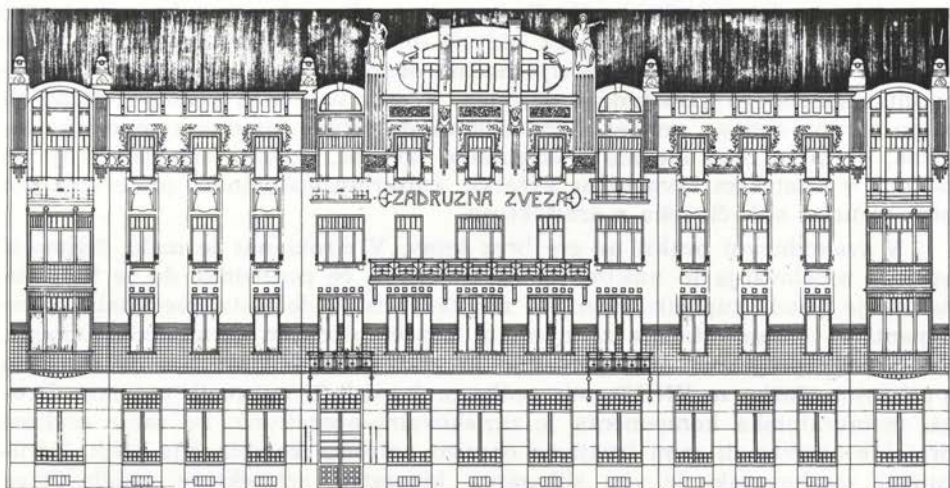
Sl. 1. Ljubljana, Miklošičeva 4, kompozicija fasade (risba F. Vardjan)
 Fig. 1 — Ljubljana, Miklošičeva 4, façade composition (drawing by F. Vardjan)

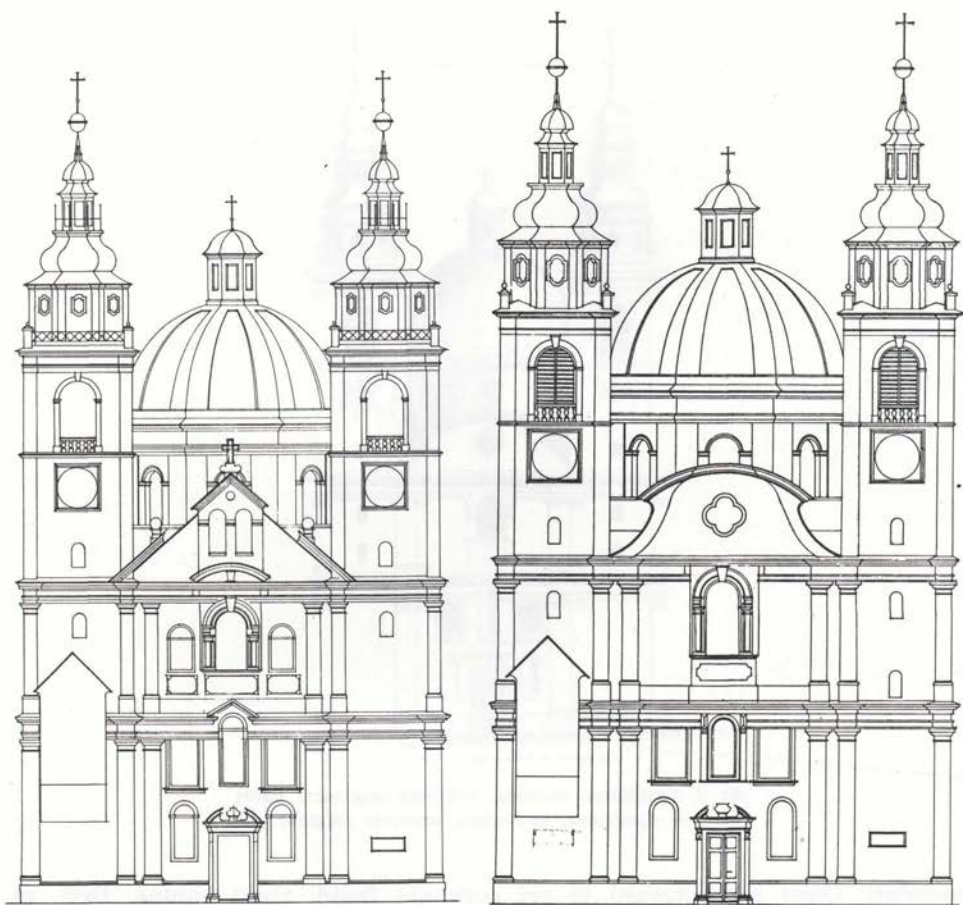
Sl. 5. a, b: Ljubljana, stolnica, fasada pred in po obnovi v letu 1988 (risba F. Vardjan)
 Fig. 5 — a, b: Ljubljana, cathedral, façade before and after restoration in 1988 (drawing by F. Vardjan)

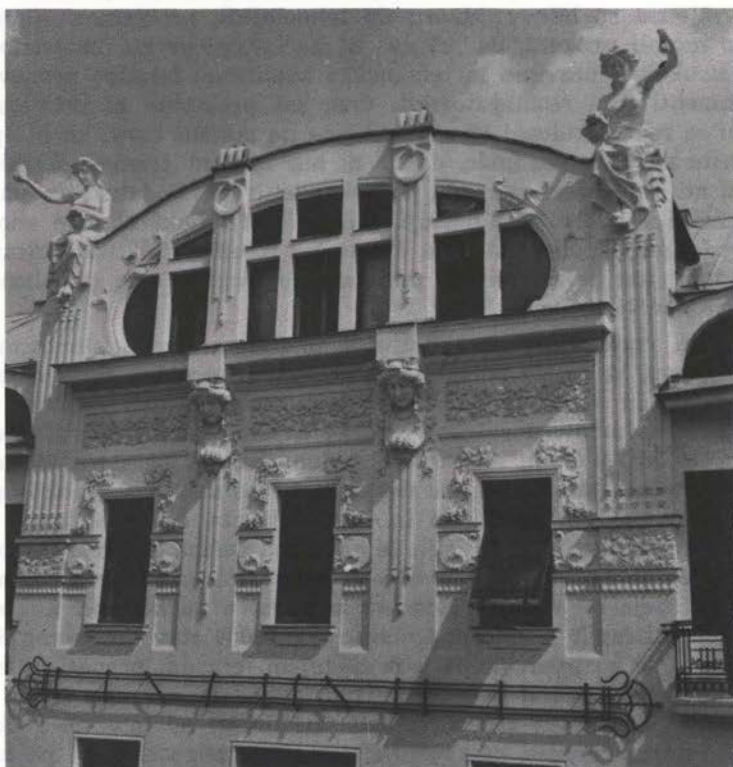
Sl. 8. Ljubljana, Miklošičeva 4, obnovljena fasada (f. V. Benedik)

Fig. 8 — Ljubljana, Miklošičeva 4, renewed façade (photo V. Benedik)

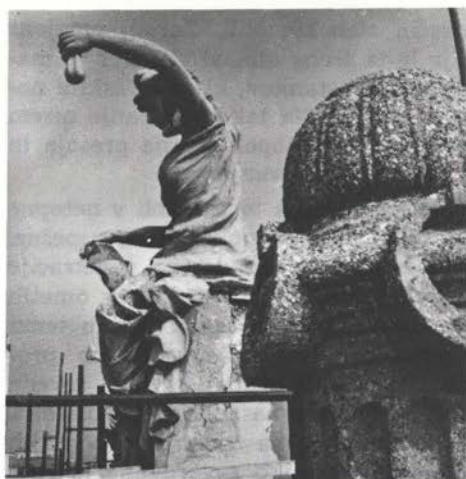
Sl. 9. a, b: Ljubljana, Miklošičeva 4, poškodovana okrasna plastika in ista plastika po obnovi (f. V. Benedik)

Fig. 9 — a, b: Ljubljana, Miklošičeva 4, damaged decorative plastic and the same plastic after restoration (photo V. Benedik)

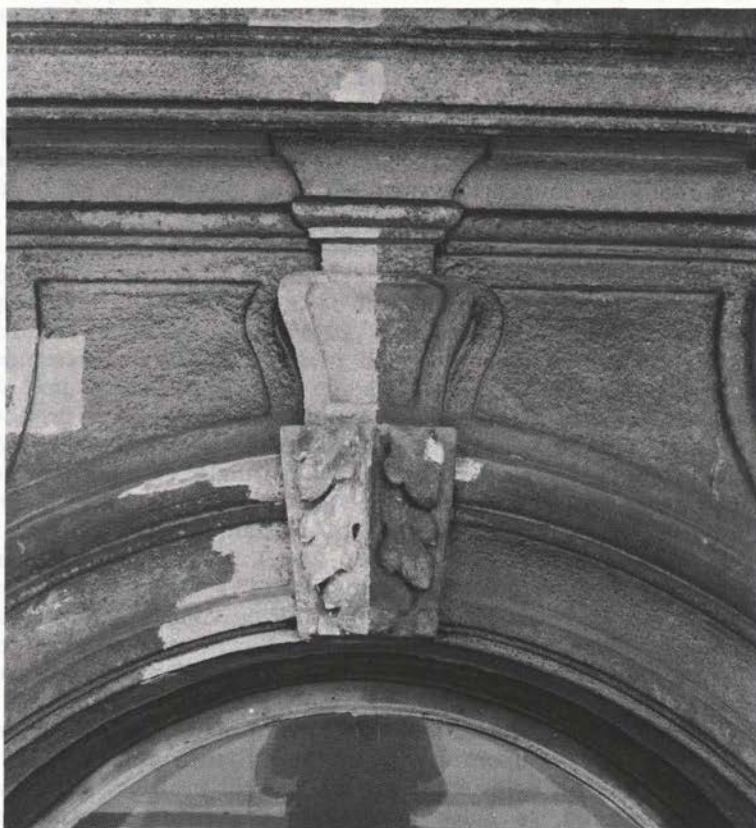
Sl. 13. Ljubljana, Kresija, detajl čiščenja (f. V. Benedik)

Fig. 13 — Ljubljana, Kresija, detail from the cleaning process (photo V. Benedik)

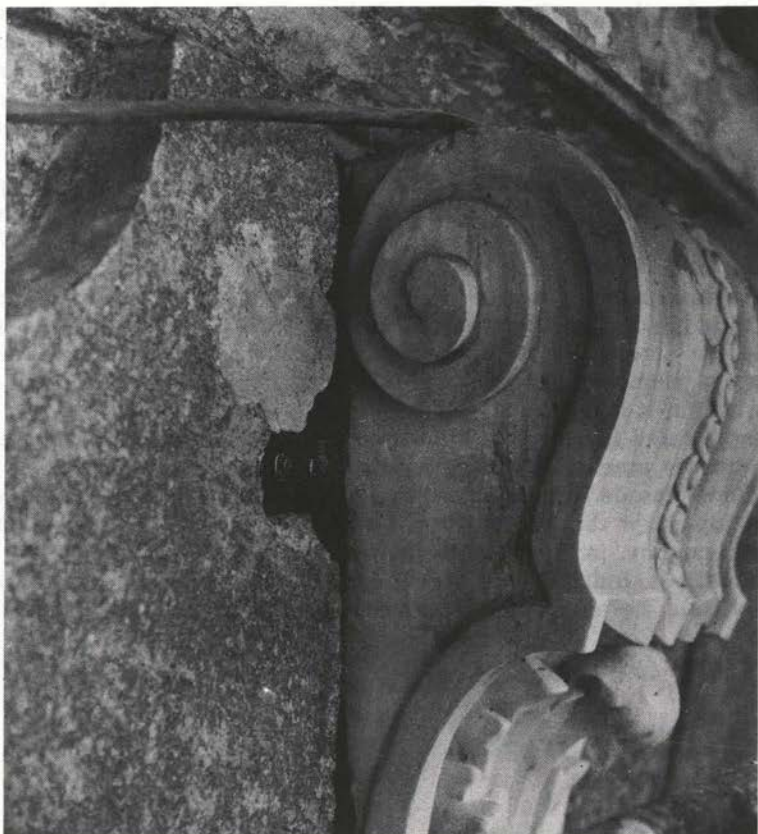
Sl. 14. Ljubljana, Kresija, detaji z obešanjem okrasnega člena (f. V. Benedik)

Fig. 14 — Ljubljana, Kresija, detail of the putting up of a decorative member (photo V. Benedik)

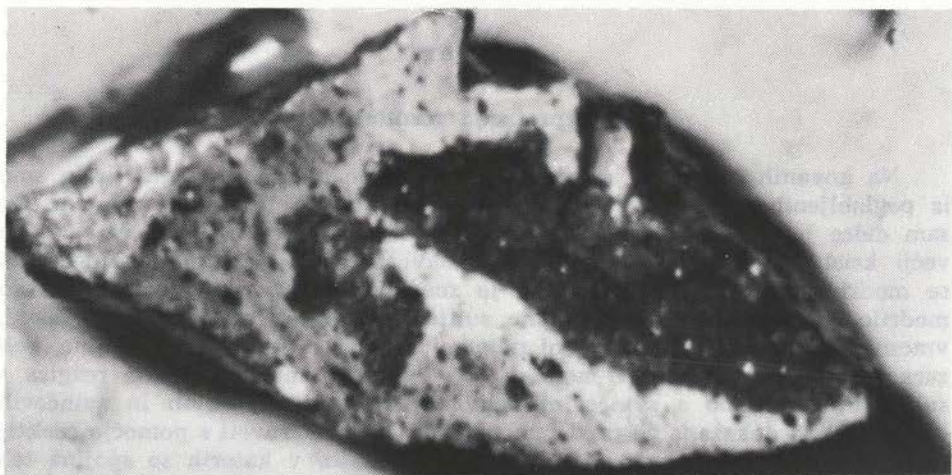
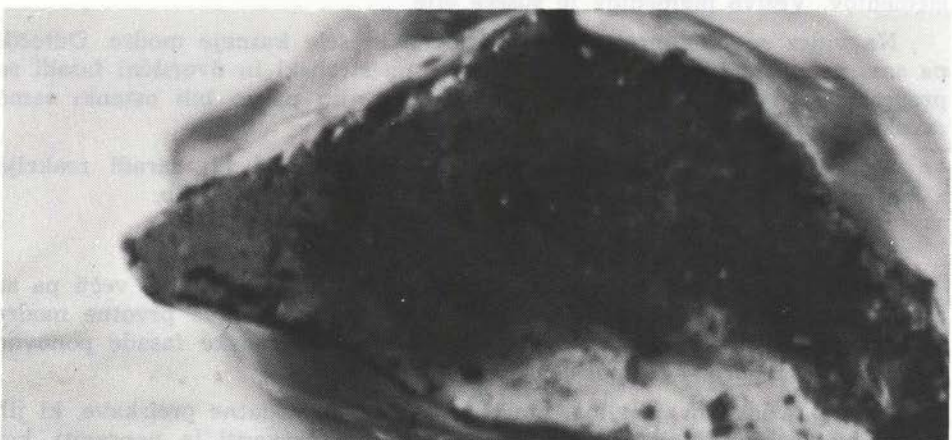
Sl. 15. Izola, palača Besenghi, prerez barvnih slojev s kovanih mrež; a - brušen presek, b - presek obdelan s KO, pruska modra se razbarva, c - presek obdelan z Na₂S, pigmenta potemnita

Na videz so bile mreže prvotno zelene in šele kasneje modre. Odločili pa smo se za modro barvo. Zakaj? Mreže na stranski in dvoriščni fasadi so preprostejše, verjetno iz druge delavnice, na njih pa so bili ostanki samo prusko modre.

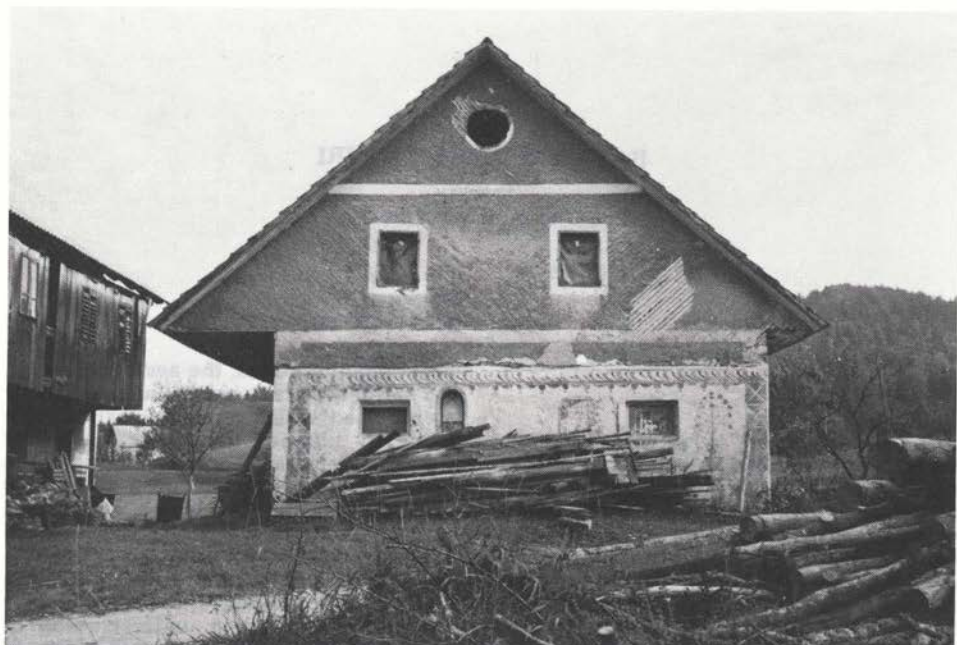
Sl. 19. Zavratac, hiša, l. 1921 spremenjena v svinjak. Zaradi izsoljevanja se razpad tudi po restavriranju nadaljuje (f. I. Bogovčič l. 1985)

Fig. 19 — Zavratac, a house which was turned into a pig-sty in 1921. Owing to salts, the decay continues even after restoration (photo I. Bogovčič in 1985)

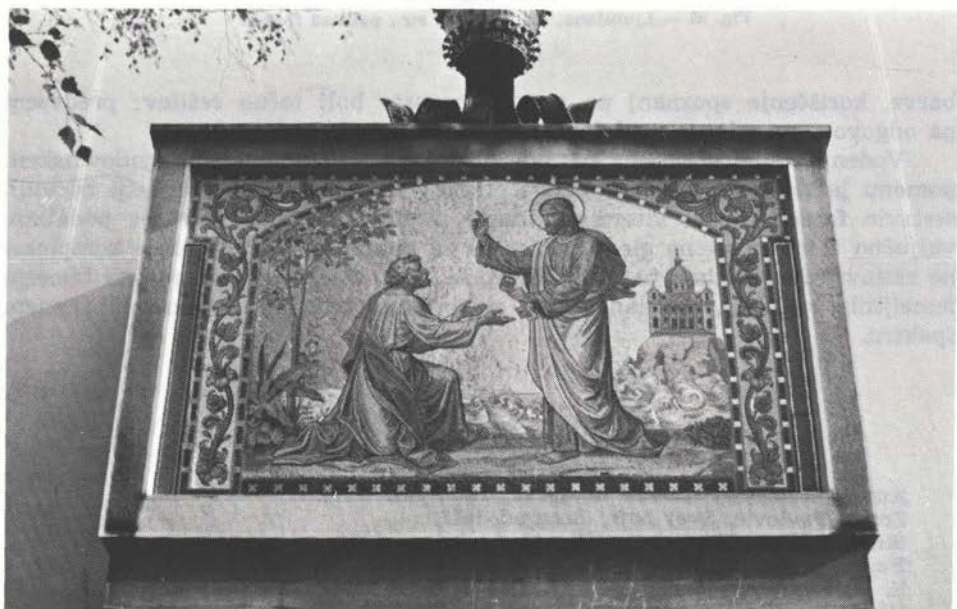
Sl. 22. Ljubljana, c. sv. Petra, mozaik kot primer trajne tehnike fasadne slikarije (f. I. Bogovčič)
 Fig. 22 — Ljubljana, St. Peter's, mosaic as an example of a lasting technique in façade painting (photo I. Bogovčič)

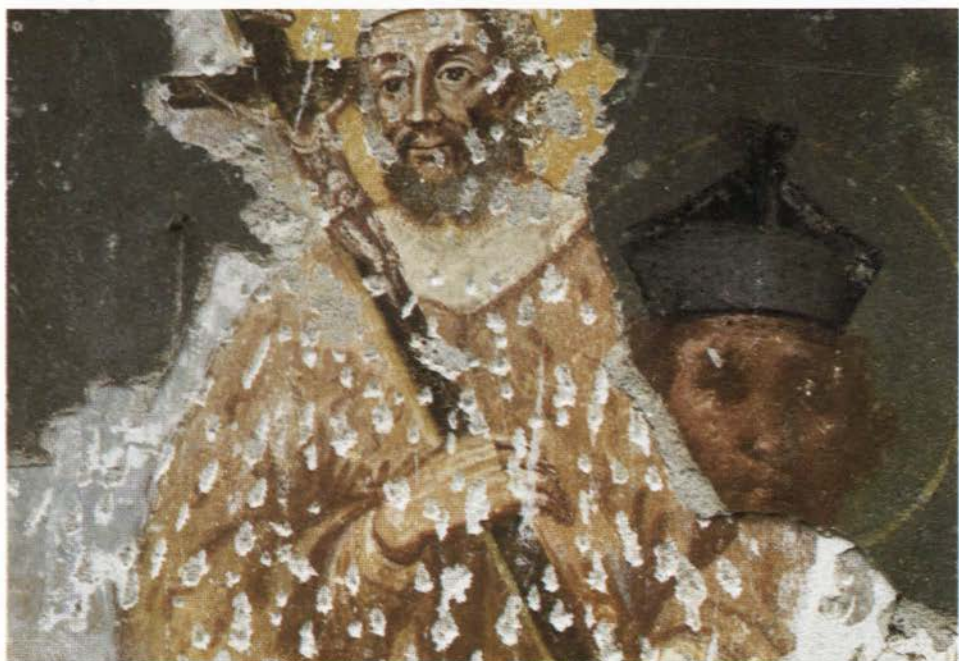
Sl. 27. Zbilje, pogosti pojav večplastne poslikave je prezentacijski problem (f. I. Pogovčič)
Fig. 27 — Zbilje: the multi-layer paintings a presentational problem (p. I. Bogovčič)

Vse te stare, večkrat predelane fasade, kjer so nove sloje ometov nanašali na stare, ne da bi jih pred tem odstranili, nosijo sporočila številnih stoletij, so neke vrste palimpsesti, na katerih neprozornost slojev otežuje branje zgodovinskega sporočila.

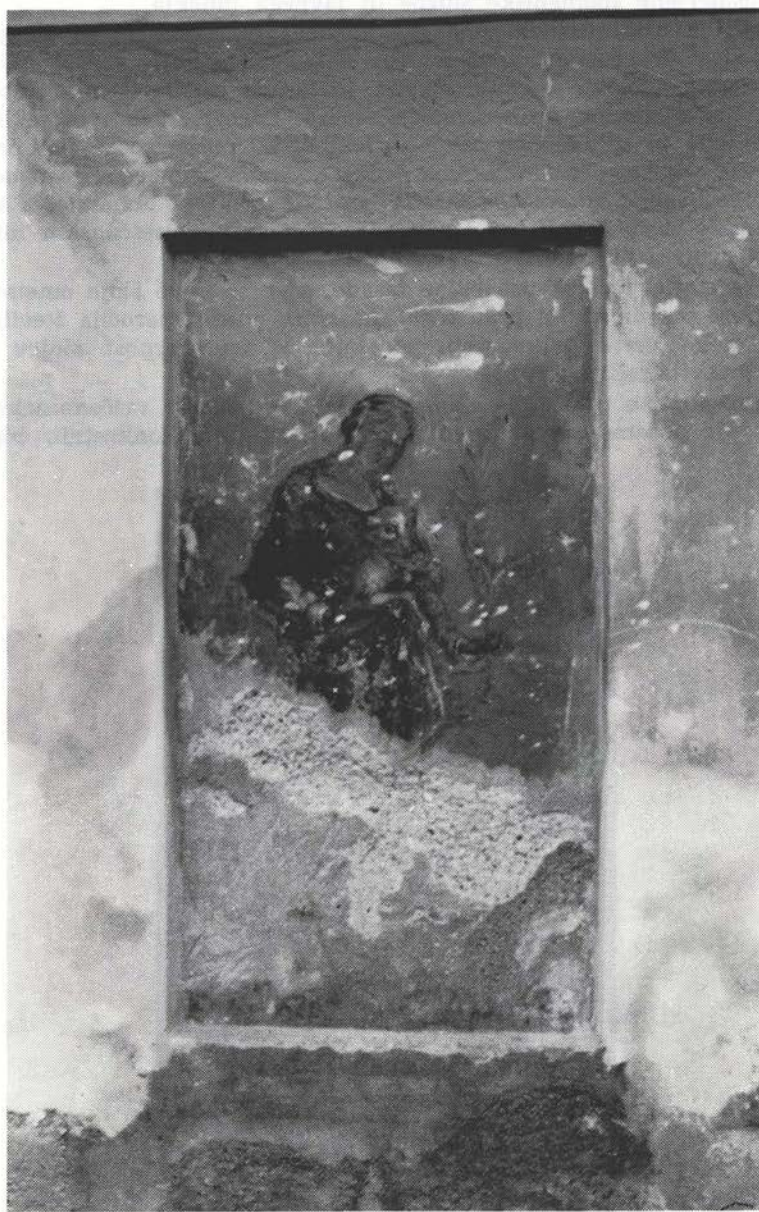
Sl. 26. Zbilje, kapelica, kjer je zaradi kapilarne vlage in rekristalizacije topnih soli razpadel pas v spodnjem delu slike

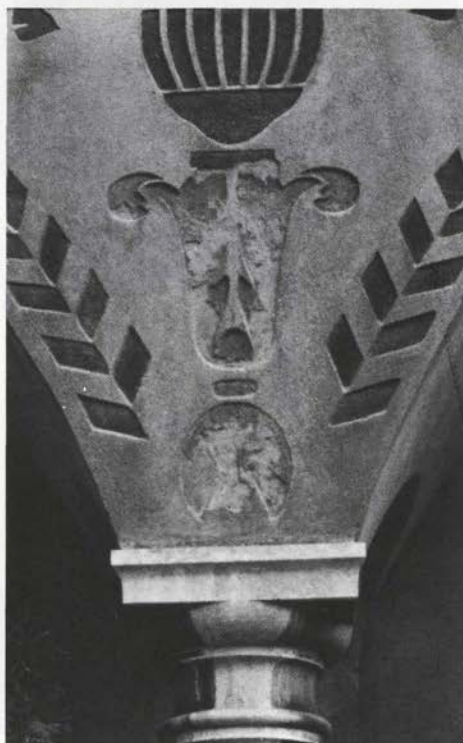
Sl. 28. Ljubljana, Križanke, sgraffito kot primer dekorativne fasadne slikarije (slabši omet je razpadel, f. I. Bogovčič)

Fig. 28 — Ljubljana, Križanke, a sgraffito as an example of decorative façade painting (the plaster of bad quality has dilapidated, photo I. Bogovčič)

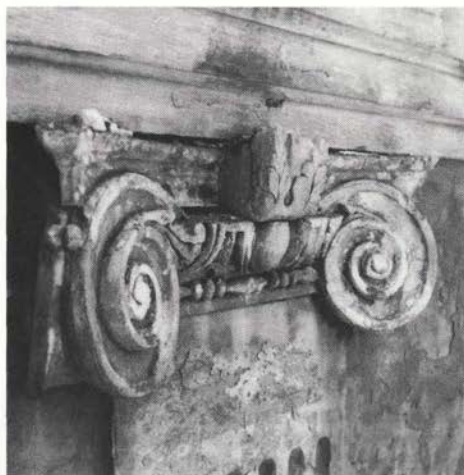
Sl. 31. a, b: Ljubljana, Mestni trg 17, poškodovani detajli s fasade (f. V. Benedik)
Fig. 31 — a, b: Ljubljana, Mestni trg 17 (Town Square), damaged façade details (photo V. Benedik)

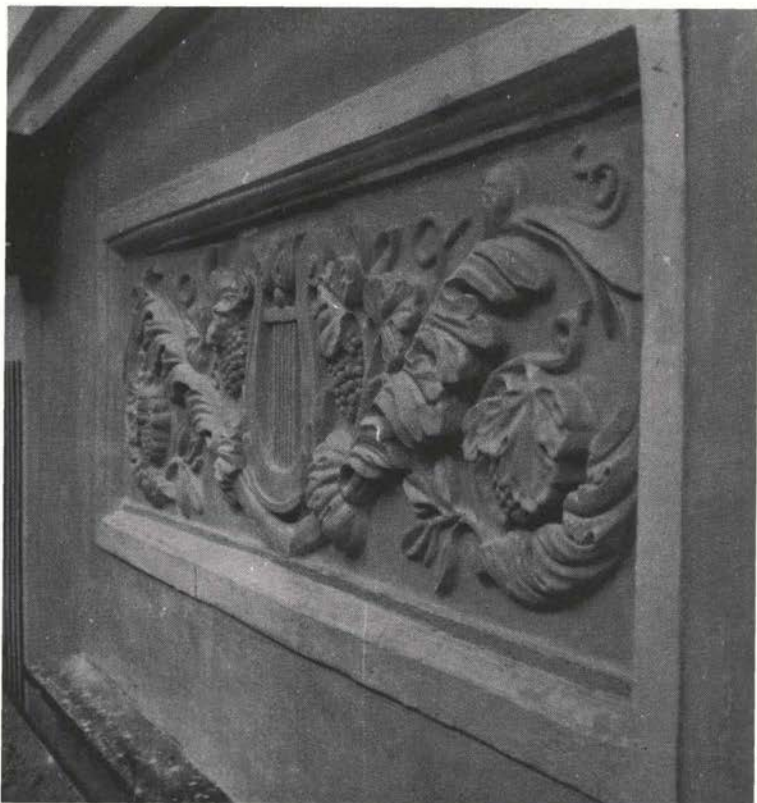
Sl. 32. Ljubljana, Mestni trg 17, okras s fasade po obnovi (f. V. Benedik)

Fig. 32 — Ljubljana, Mestni trg 17, façade decoration after renewal (photo V. Benedik)

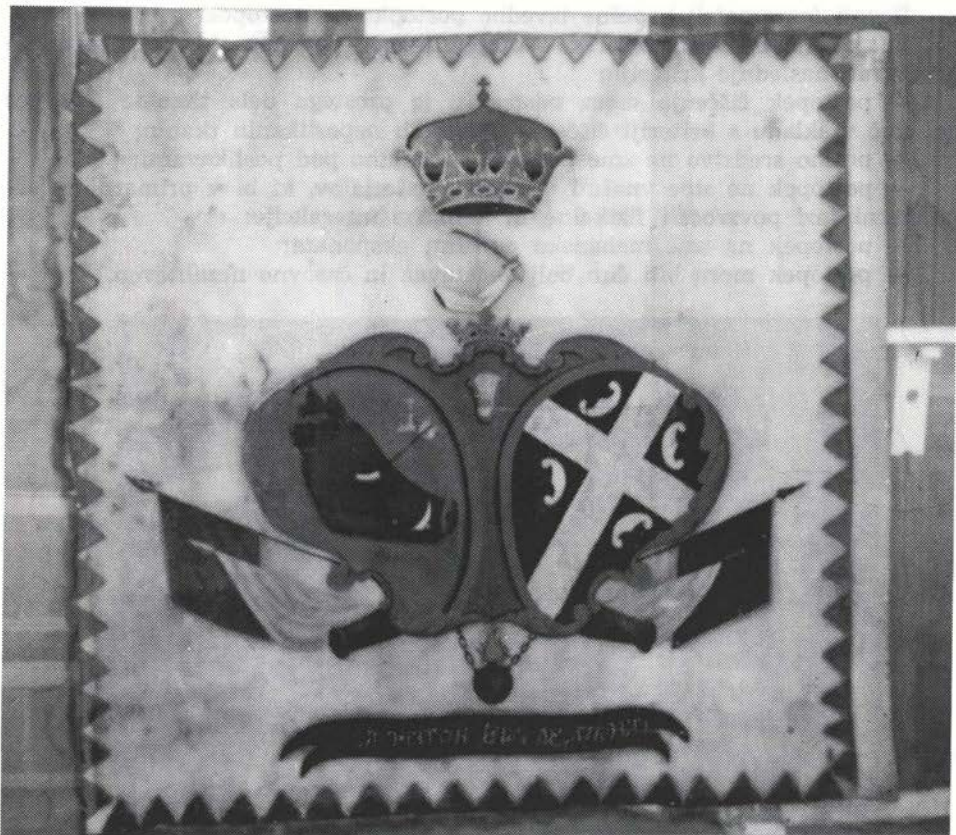
Sl. 44. a, b: Zastava regularne vojske iz leta 1809 (Istorijski muzej Srbije, Beograd) pred in po posegu

Fig. 44 — Regular army flag from the year 1809 (History Museum of Serbia, Beograd) before and after intervention

Pri mokrem postopku pranja prodira raztopina pralnega sredstva in nečistoč zaradi kapilarnega vleka tkanine tudi v tkanino med barvnimi nanosi. Nabrekanje in dimenzijske spremembe omočene tkanine imajo za posledico pokanje in v najslabšem primeru tudi strapiranje barvnega filma s tkane podlage. Pri ponovnem sušenju, ki pa ne poteka enako hitro na prostih ne-

poslikanih delih in na poslikanih delih, nastajajo nadaljnje mehanske poškodbe barvnih plasti, kar stanje še poslabša. Meritve tkanine pri večkratnem zaporednem močenju in sušenju pa so pokazale tudi določeno histerezo, posledica česar je delna dislokacija delcev poslikave predvsem na njenem robu.

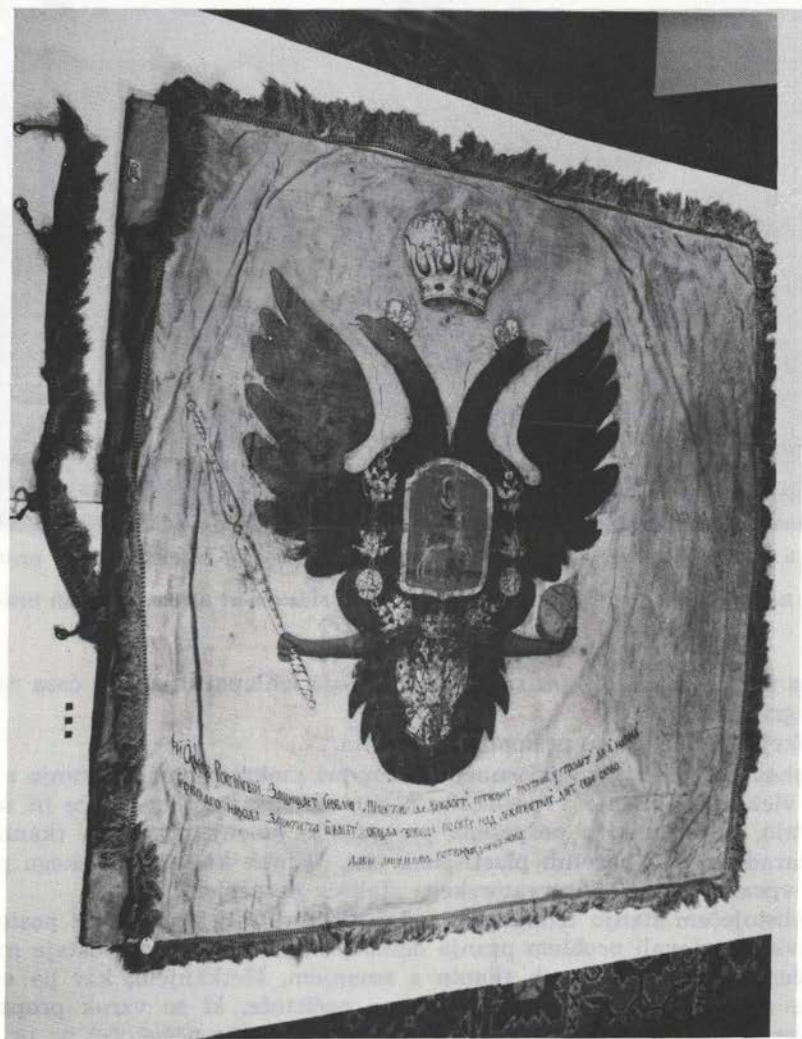
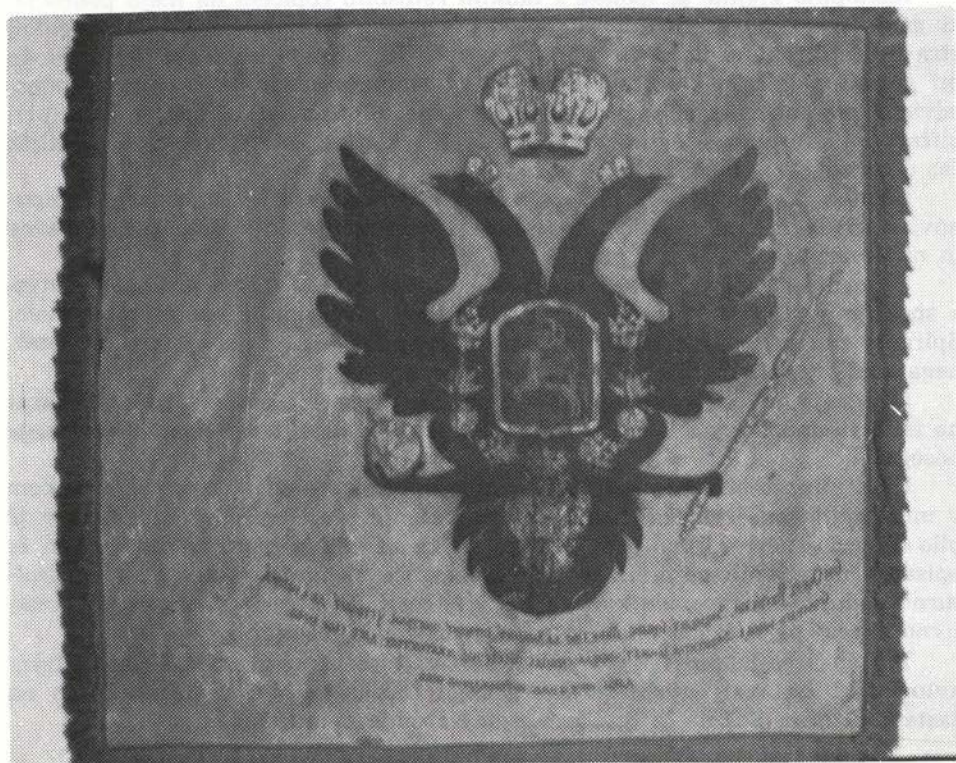
Sl. 45. a, b: Zastava Karadjordja Petrovića iz leta 1810 (Istorijski muzej Srbije, Beograd) pred in po posegu

Fig. 45 — a, b: The flag of Karadjordje Petrović from 1810 (History Museum of Serbia, Beograd) before and after intervention

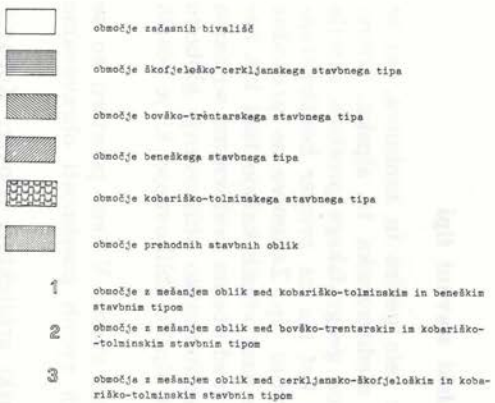
Sl. 49. Podlage za načrtovanje — občina Tolmin: razprostranjenost stavbnih tipov
 Fig. 49 — Planning foundations — the Tolmin Commune: the range of building types

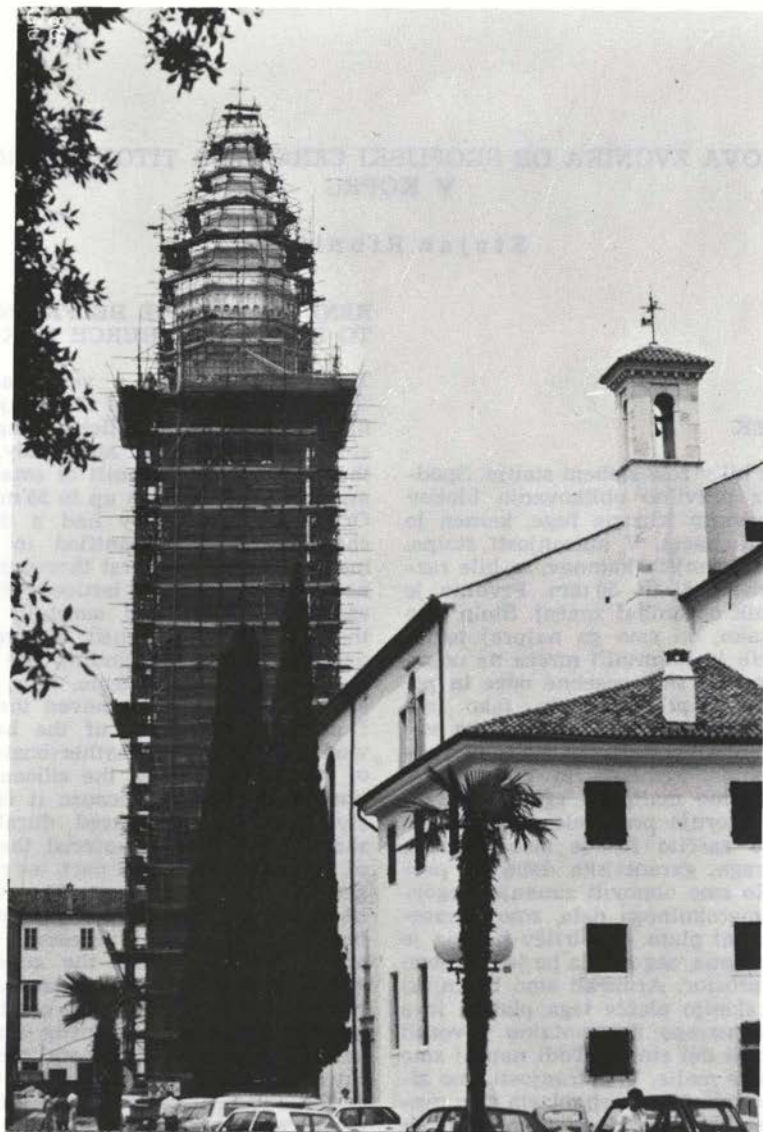
Sl. 53. Koper, stolp v času obnove (f. Milan Vinčec)

Fig. 53 — Koper, the belfry during restoration (photo Milan Vinčec)

The belfry was in a very bad state. The lower part made of regularly shaped blocks had completely licked "fugas", the stone was damaged and scaly. Inside the belfry which is built of smaller stones there were cracks up to 55 mm wide. Originally, the belfry had a defensive character. It was sanified in such a manner that it was first thoroughly cleaned and its openings latticed. We raised special scaffolds and carefully studied the belfry. We reached a commission decision to use as binding the elongated mortar of marmorine, lime, cement, and plasticizer. We removed the mortar from the upper part of the belfry, as well as the upper weather-beaten parts of stone. We omitted the silicon protection of the façade because it is expensive and its guaranteed duration too short. After having restored the outside of the upper, cotagonal part, we re-arranged the gazebo plateau. The widening of the upper, octagonal part, we re-arranged but it ensured the necessary walking space. We reinforced the concrete on which stand the plateau slabs and thus horizontally connected the quadrangular part of the belfry, ensuring earthquake safety. The same mortars were used later on, too. Inside, the walls were injected. The mechanism of the church clock was covered by a glass — case. In the interior, the original entrance from the church was presented as well. The interior is also illuminated.

Zvonik je bil v zelo slabem stanju. Spodnji, četverkotni del, ki je grajen na zunanji strani v pravilno oblikovanih peščenjakovih kvadrilih, je imel izlizane fuge, površina kamnov pa je bila luskasto načeta. V notranjosti, kjer so zidovi grajeni iz manjših, grobo obdelanih kamnov, je bilo opaziti vertikalne razpoke velikosti do 50 mm. Značilno je, da vertikalne razpoke

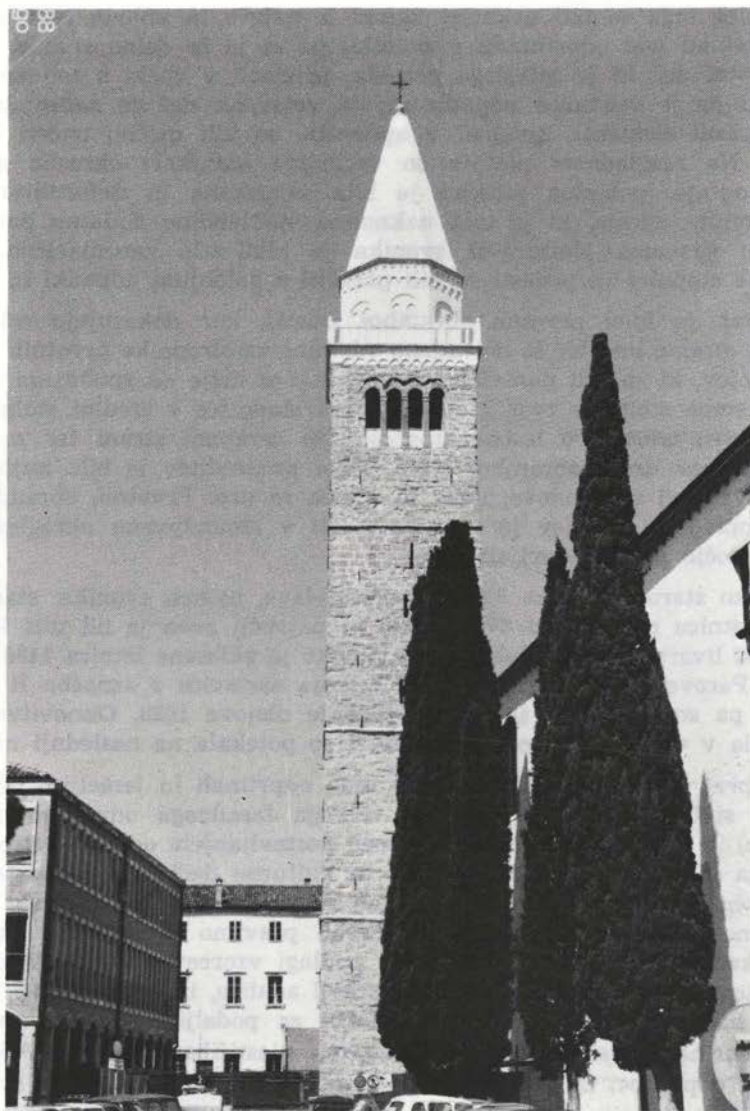
Sl. 54. Koper, stolp po obnovi (f. Milan Vinčec)

Fig. 54 — Koper, the belfry after restoration (photo Milan Vinčec)

Podložni beton, na katerem slonijo plošče platoja, smo armirali in s tem ustvarili močno potresno horizontalno povezavo na vrhu četverkotnega dela stolpa. V ploščo so vzdane tudi štiri vertikalne potresne vezi, nameščene v osi vogalnih stebrov v območju kvadriforov. Le-te preprečujejo rušenje tega dela zvonika v slučaju katastrofalnega potresa. Med nameščanjem horizontalnih vezi, ki so v višini prvotnih obrambnih platojev, smo obnovili tudi vse fuge na zunanosti, s tem da smo jih zapolnili z grobo podaljšano malto, sestavljeno iz peska, podobne barve in strukture, kot je peščenjak, apno, cement in LATIPLASTER. Prvotne ozke fuge smo le nakazali z malto enake kvalitete, kot je omet na vrhu zvonika. Horizontalne vezi imajo vidne ključke, ki so enake oblike kot že vgrajene. Ker so na istih nivojih kot prvotni obrambni platoji, s tem vizualno predstavljajo prvotni obrambni namen zvo-

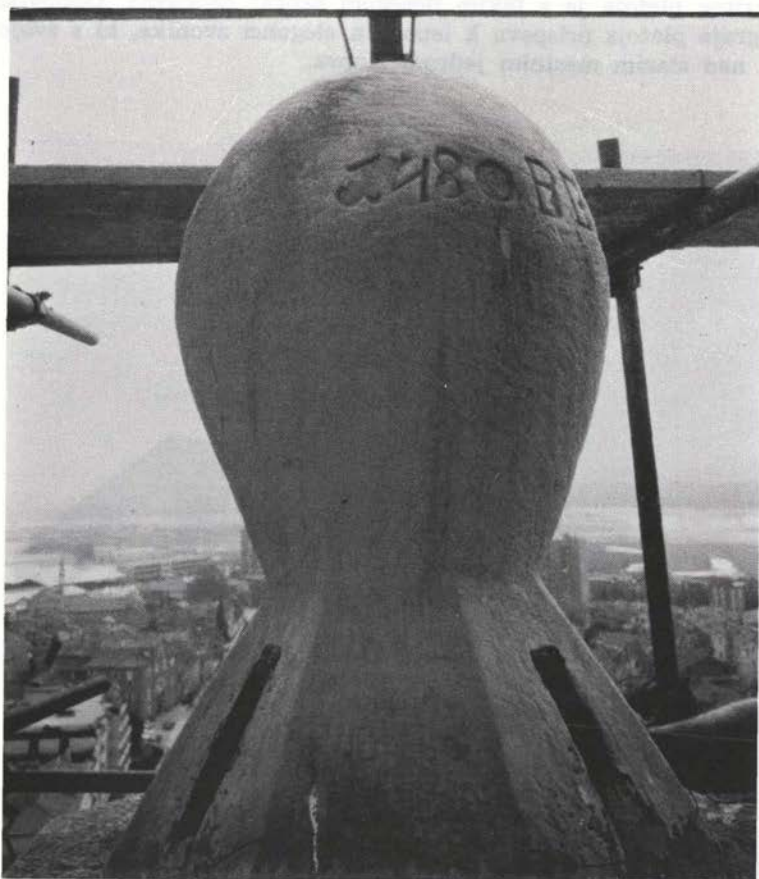
Sl. 56. Koper, kamnito jabolko na vrhu stolpa. 1480 je letnica najstarejše znane obnove
 Fig. 56 — Koper, the stone apple at the top of the belfry. 1480 is the date of the oldest known restoration

Veliko starost zvonika kažejo način zidave, namen zvonika, starost zvonov in letnica na jabolku. Najstarejši in največji zvon je bil ulit 1333. leta v beneški livarni mojstra Jakoba, na jabolku je vklesana letnica 1480 in avtor obnove Parovel, na vrhu zvonika je železna zastavica z označbo R 1885, na jabolko pa smo vklesali še letnico sedanje obnove 1988. Obnovitvena dela, ki so bila v večini izvedena v letu 1988, so potekala na naslednji način:

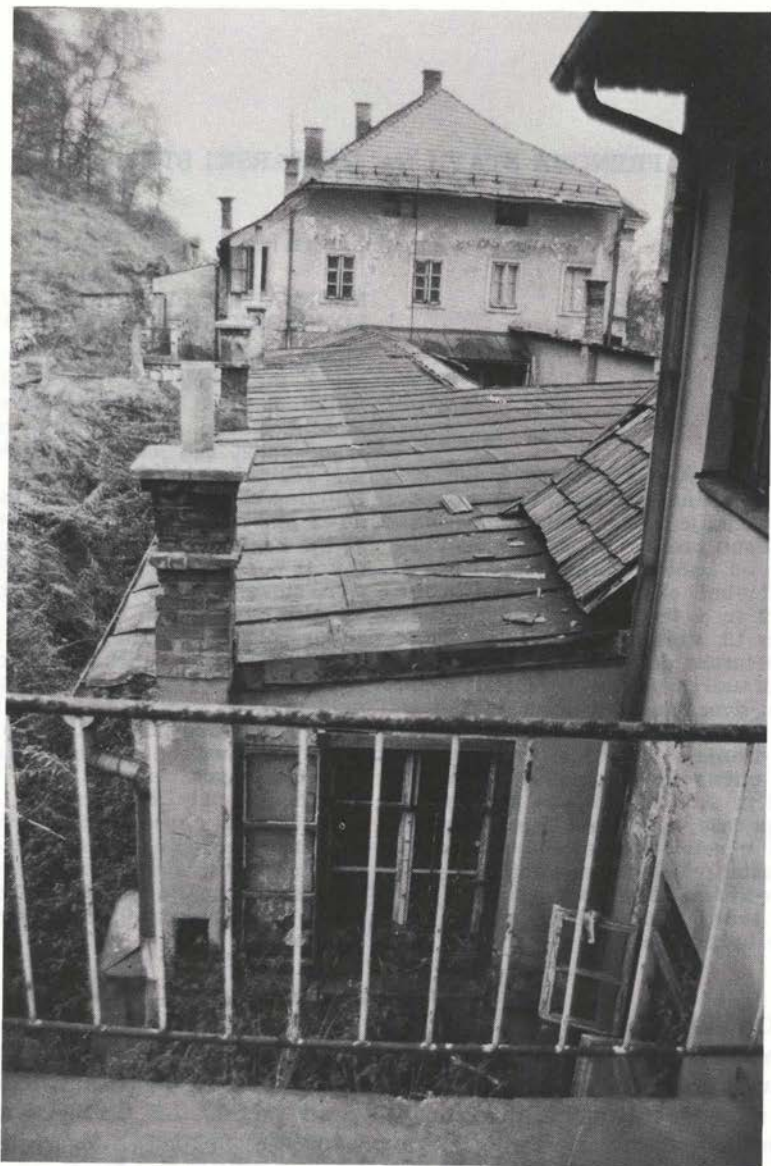
Sl. 57. Ljubljana, Lončarska steza pred obnovo (Fototeka LRZVNKD)

Fig. 57 — Ljubljana, Lončarska steza befode restoratin (photo archives, Institute for the Preservation of Natural and Cultural Patrimony)

Stavbni kompleks sestavljajo štiri samostojne zgradbe: največja enonadstropna in štirinajstosna Lončarska steza 2; pravokotne tlorisne zasnove, ka-

tere gradbena linija sledi usločeni ulični liniji, manjša Lončarska steza 4, nepravilne, trapezne tlorisne zasnove s petosno ulično fasado ter dva ozka, vzporedno z ulico ležeča trakta. Objekti sestavljajo štiritraktno tlorisno zasno-

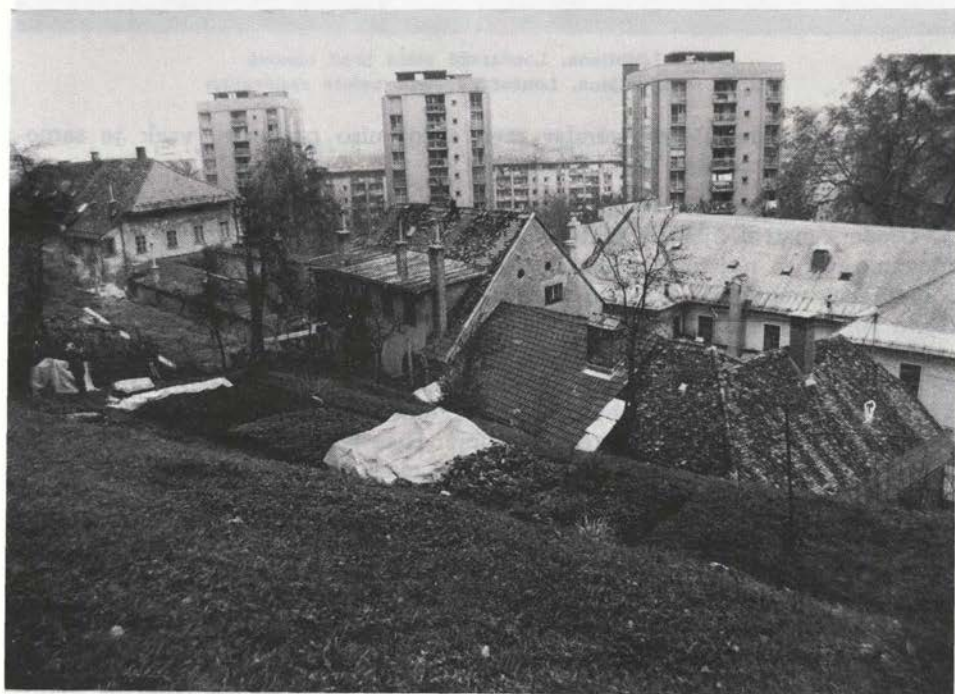
Sl. 59. Ljubljana, dvoriščna stran Lončarske steze pred obnovo

Fig. 59 — Ljubljana, Lončarska steza, the courtyard side before restoration

— Začelnim fasadam na grajsko pobočje je treba odstraniti vse sekundarne prizidke.

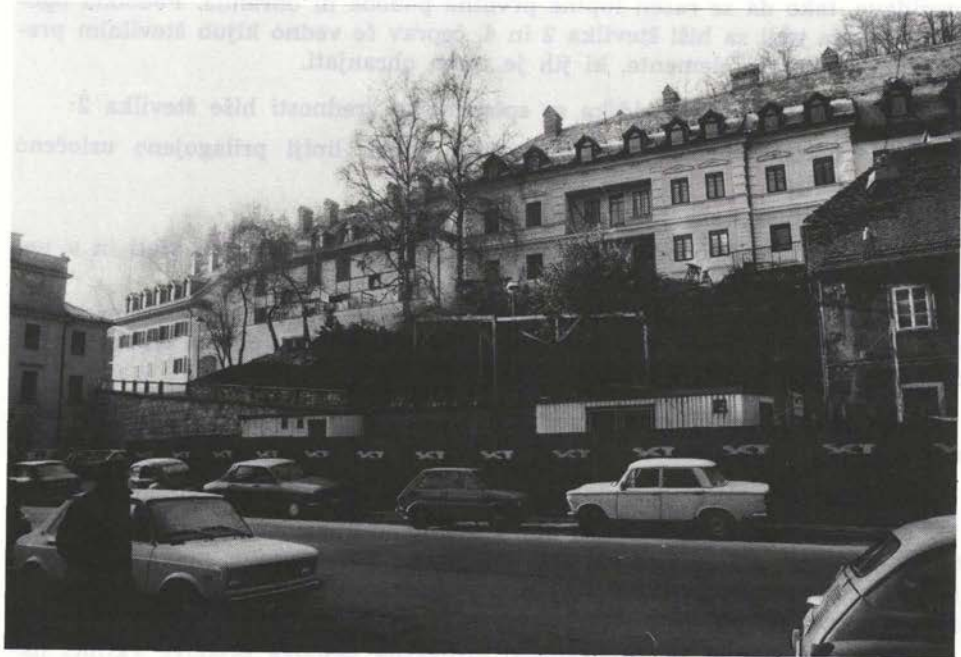
Sl. 60. Ljubljana, Lončarska steza po obnovi
Fig. 60 — Ljubljana, Lončarska steza after restoration

— Ulična fasada novega objekta naj posnema fasadno členitev hiše številka 2 s pravokotnimi okni v vseh oseh. Nadstropje naj od pritličja loči delilni zidec v višini zaključka uvoznega portala. Pritličje naj se oblikuje kot kletni del v prvih dveh oseh hiše številka 2 (ponovitev rustike z okni).

V celotnem kompleksu je bila stavba Lončarska steza 2 (Na Stolbi 7) tisti objekt, pri katerem so bile konservatorske zahteve najstrožje in to ne samo v ohranitvi obstoječega, temveč tudi v obnavljanju tistega, kar je bilo ob sekundarnih posegih uničeno. Poleg ohranitve uličnega in višinskega gabarita, ulične fasade ter delov notranjosti je bilo ob naknadno uničenih prostorskih sklopih obnovljeno prvotno stanje povesod, kjer je bilo to mogoče in utemeljeno. Ta poseg se je ob načrtovanju posameznih stanovanjskih enot pokazal kot pozitiven, saj je omogočil ureditev humano zasnovanih stanovanj.

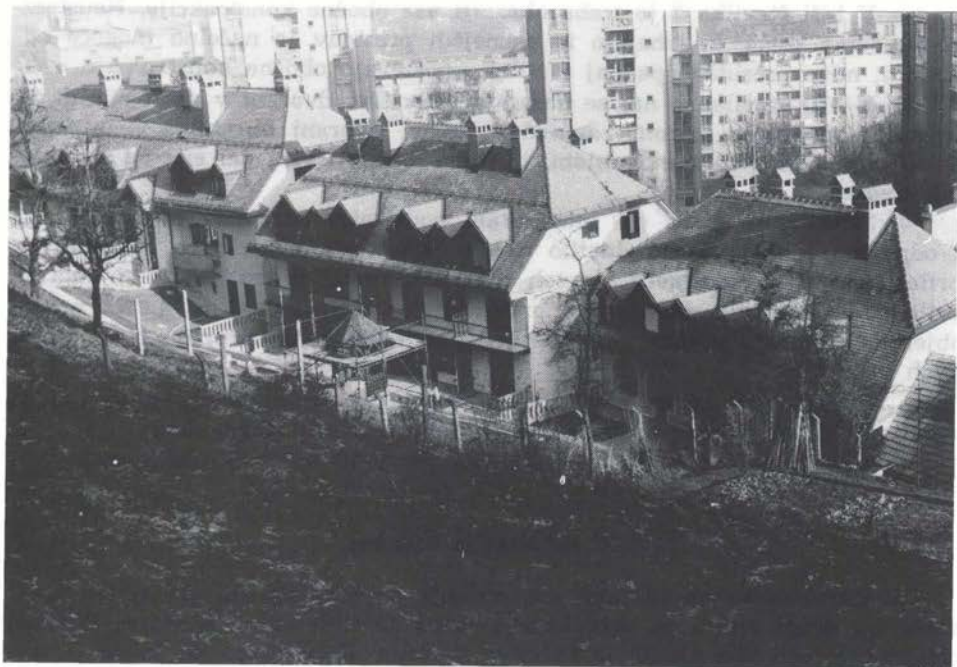
Sl. 61. Ljubljana, Lončarska steza po obnovi
 Fig. 61 — Ljubljana, Lončarska steza after restoration

prvotnega stanja bi bila mogoča le ob določeni javni funkciji obeh etaž, morda celo v historični izrabi, kar ni bilo v skladu z značajem okolja niti z izrabo drugega dela stavbnega kompleksa. Ob dejstvu, da bo objekt izključno stanovanjski, kar seveda nujno pomeni tudi zazidavo stebriščnih dvoran, je postalo osnovno konservatorsko vodilo: ohraniti izvirne likovne prvine in jih čimbolj skladno vključiti v nov koncept. Ob tem in ob statičnih presoajah, ki so zahtevale določene spremembe in korekture v obstoječi prostorski shemi, je arhitektu uspelo ustvariti kvalitetne stanovanjske enote, ki v celoti upoštevajo prvotno obokanje ter arhitekturne elemente. Ti v novih prostorih živijo in jih dopolnjujejo. Statična ogroženost objekta je zahtevala odstranitev oboka srednje ladje. S tem je bila projektantu omogočena ureditev stopnišča v srednjem delu objekta (stavba je bila brez stopnišča, dostopi v etaže so bili preko improviziranih stopnišč iz notranjega dvorišča), material odstranjenih obokov (glineni lončki) pa je bil uspešno uporabljen v delih stranskih dveh ladij, kjer so bili oboki ob prezidavah odstranjeni. Začetni del hiše, ki se je zajedal v grajsko pobočje in je bil za stanovanjske prostore popolnoma neprimeren, je ob prenovi dobil novo namebnost. Z odstranitvijo nasutja na pobočju — in vzpostavitev naravnega naklona v razmerju 1 : 2 je celotno začetje stavbe dobilo novo podobo, zazidane okenske odprtine so bile ponovno odprte, nekoč neizrabljeni prostori so zaživeli v novi funkciji.

Vezna trakta, nekdanje skladišče in delavnica sta bila zaradi svoje širine (nekaj nad tri metre) popolnoma neprimerna za kakršnokoli novo funkcijo. Ker tudi sicer nista vsebovala historičnih elementov, ki bi narekovali njuno ohranitev, sta bila odstranjena. Ohranjen je bil le zid ob ulici z dvema uvoznima portaloma, ki sta v novi funkciji postala dostopna do posameznih stavb ter do grajskega pobočja. Ohranjen zid ob ulici spominja na nekdanji pro-

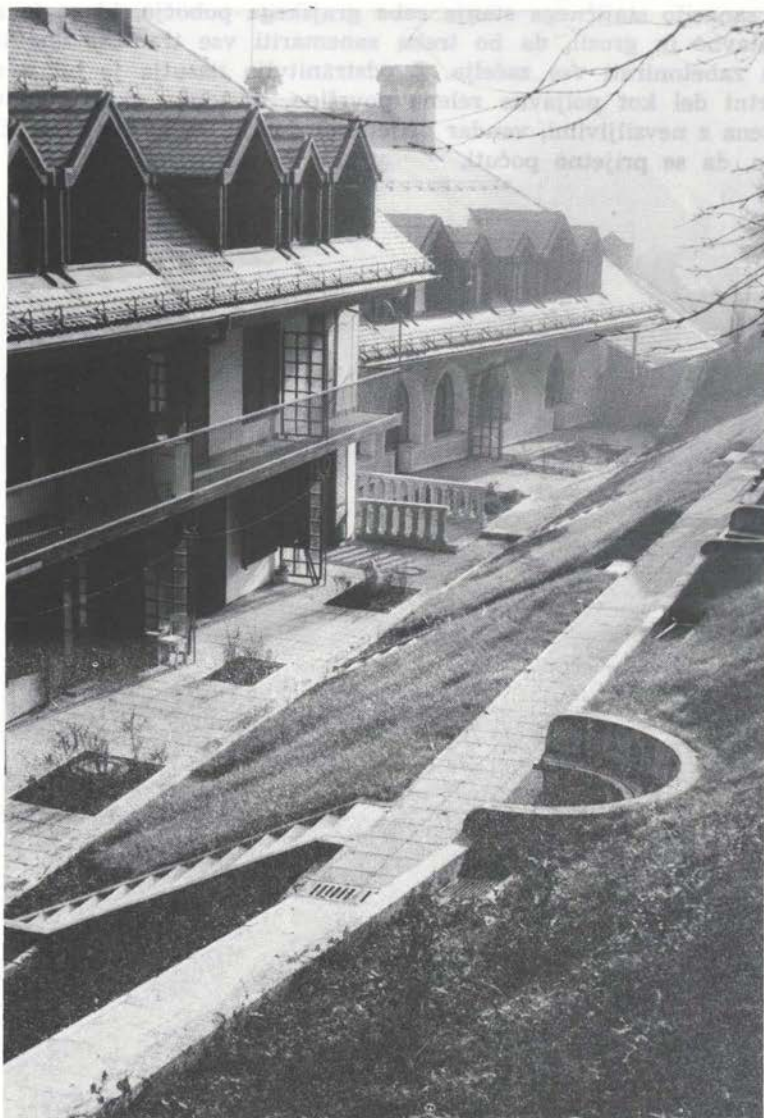
Sl. 62. Ljubljana, Lončarska steza po obnovi dvorišč

Fig. 62 — Ljubljana, Lončarska steza after restoration of courtyards

stor in ulični gabarit. Za tem zidom je bil, odmaknjen od uličnega gabarita in s cezuro ločen od ostalih dveh stavb, zgrajen nov objekt, ki v ničemer ne izstopa, saj ga je arhitekt projektiral z namenom, naj se vidi, da je nov in vendar naj zglada, kot da tu stoji že od nekdaj. Novogradnja se je v celoti podredila starejšima hišama, k čemer je veliko pripomogla tudi uporaba tradicionalnih materialov ter neagresivna uporaba novih.

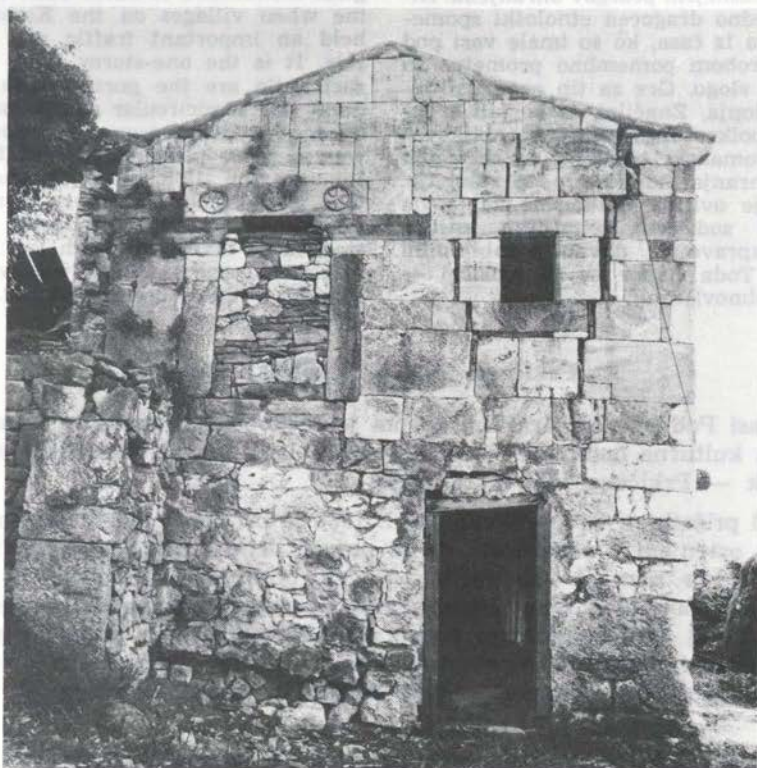
Sl. 63. Podpeč pri Kopru, Prkičeva hiša pred obnovo (f. Jaka Jeraša)

Fig. 63 — Podpeč near Koper, the Prkič house before restoration (photo Jaka Jeraša)

Before the renewal works had begun, the house was in 1986, with its sunk roof and cracked walls, in danger of falling to ruin. The original architecture, however, was preserved save for a few small interventions of a more recent date. The house is an extremely valuable ethnological monument. It dates back to the time when villages on the Karst border held an important traffic and strategy role. It is the one-storey type. Its characteristic are the portals with "shoulders" and semicircular conclusions shaped in the Romanesque tradition which was in these places preserved from the 15th to the 19th cent. Reconstruction was impeded by infinitely complicated procedures in court, cadastre administration of taxes, and with the long ago forgotten owners. But it was worth the trouble — the house is restored.

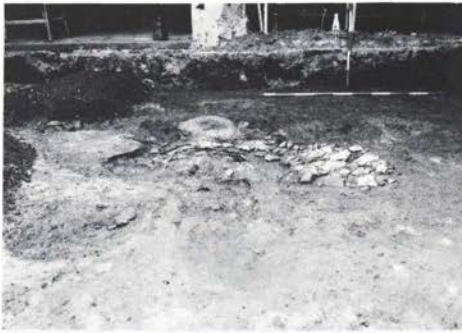
Sl. 1. Gornja Radgona, Vaupotičeva ulica št. 2 — plast prazgodovinske keramike ob ognjišču, odkrita na gradbišču prizidka k hiši Korošcevih

Fig. 1 — Gornja Radgona, Vaupotičeva St. 2 — layer of prehistoric pottery beside the hearth, discovered on the building — site of the annex to the Korošec house

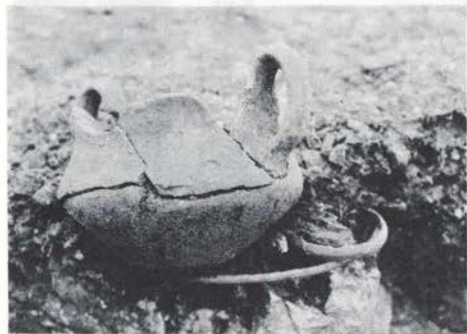
Sl. 3. Mokronog, Ostrožnik — keramika in kovinski pridelki v grobu 10
Fig. 3 — Mokronog, Ostrožnik — pottery and metal goods in grave 10

3 žgane plane grobove, v katerih so se poleg kalciniranih kosti nahajale še lončene posode (latvica, posodica z 2 presegajočima ročajema) ter kovinski dodatki (torkves, gumbi, zapestnica), ki dopolnjuje podobo grobišča iz časa prehoda bronaste v starejšo železno dobo.

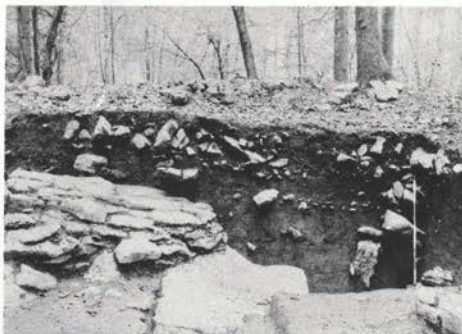
Sl. 13. Cvinger pri Dolenjskih Toplicah — južni profil sonde z ostanke dveh naselitvenih nivojev in ruševinami kamnitega obzidja na vrhu

Fig. 13 — Cvinger near Dolenjske Toplice — southern profile of the trial trench with the remnants of two settlement levels and the ruins of a stone wall on the top

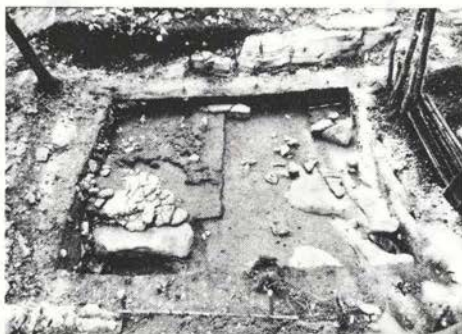
Sl. 12. Cvinger pri Dolenjskih Toplicah — sonda III, planum 3

Fig. 12 — Cvinger near Dolenjske Toplice — trial trench III, planum 3

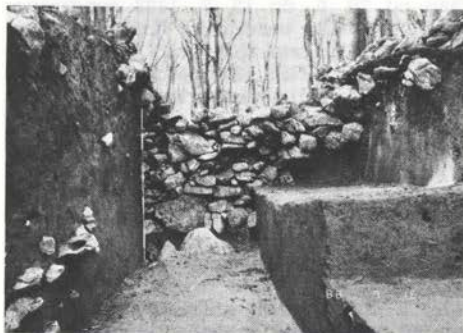
Sl. 21. Kunkelj, Vrhtrebnje — zunanja fronta kamnitega obzidja gradbišča

Fig. 21 — Kunkelj, Vrhtrebnje — exterior front of the stone walls of the hillfort

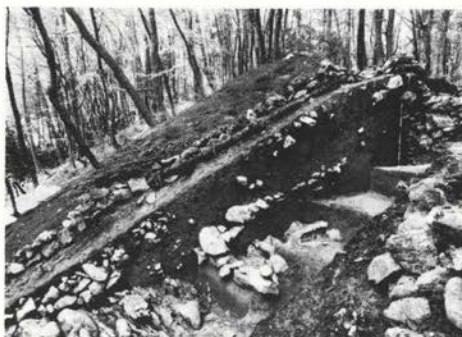
Sl. 22. Kunkelj, Vrhtrebnje — severni profil sonde na zunanji strani naselja

Fig. 22 — Kunkelj, Vrhtrebnje — northern profile of the trial trench on the exterior side of the settlement
