VARSTVO SPOMENIKOV

REVIJA ZA TEORIJU IN PRAKSO SPOMENIŠKEGA VARSTVA

A PERIODICAL FOR RESEARCH AND PRACTICE
OF MONUMENT CONSERVATION

1989

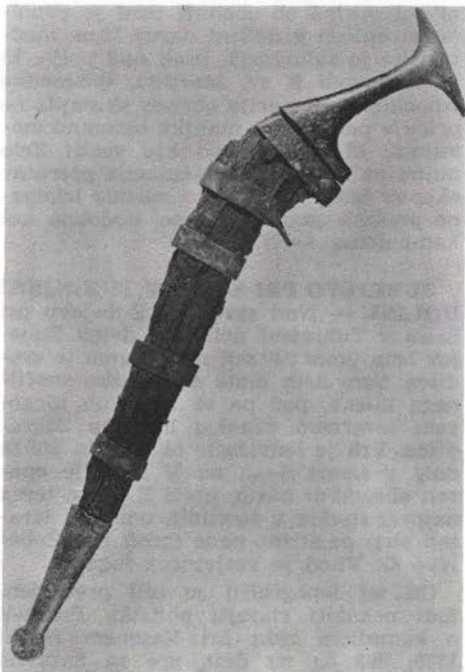
Sl. 17. Novo mesto, Kapiteljska njiva — machaira iz knežjega groba

Fig. 17 — Novo mesto, Kapiteljska njiva — machaira from the prince's grave

poleti 1987 v gomili na Kapiteljski njivi (glej: VS 30, 1988, 220 ss.). Najpomembnejša najdba iz tega groba je v celoti ohranjen zakrivljen meč — mahaira v nožnici (sl. 17). Meč ima masiven bronast ročaj, ki je na ščitniku in na vrhu glaviča okrašen z vrezanim motivom tangencialno povezanih krogcev s piko v sredini (motiv »bežečega psa«). Meč tiči v leseni nožnici — zaradi premočne korozije se ne da izvleči — ki je okrašena in utrjena s petimi prečnimi bronastimi trakastimi objemkami in daljšim bronastim tulcem na konici meča. Bronasti okov na konici meča se krožno zaključuje, okrašen pa je s trojno vrsto tangencialno povezanih krogcev, enak motiv kot na ročaju meča. Lesena nožnica je bila prvotno prevlečena z usnjem, ki je sprhnelo. Na prvih dveh objemkah nožnice je ohranjena ena železna zanka (druga je odlomljena) za pripenjanje meča za pas. Dolžina meča je 50 cm. — T. K.

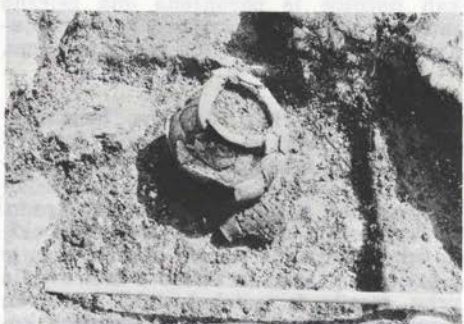
Sl. 20. Otočec — gomila I: naknadno vkopan antični grob v plašču gomile
Fig. 20 — Otočec — barrow I: later dug in antique grave in the coating of the barrow

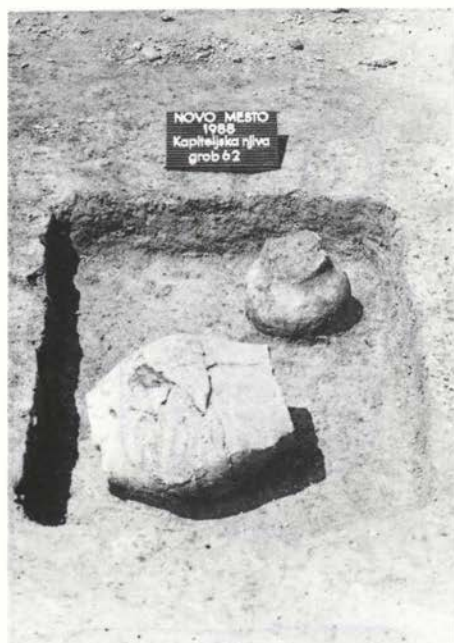
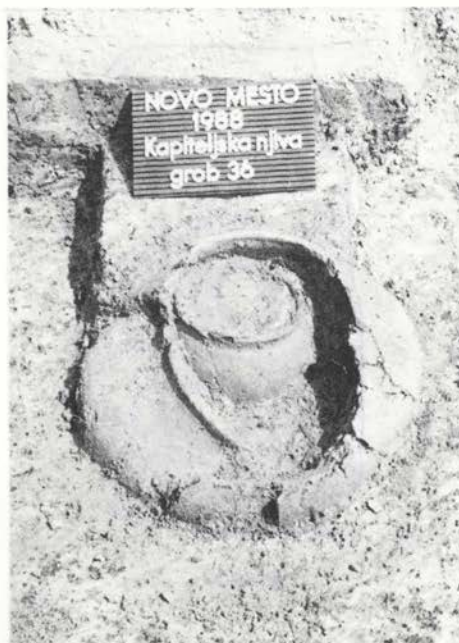
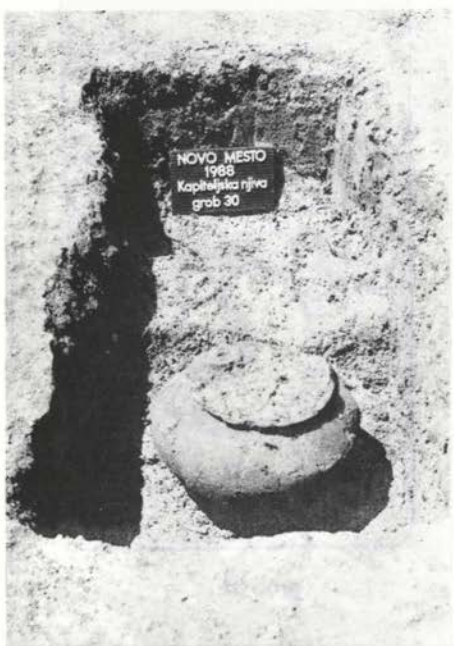
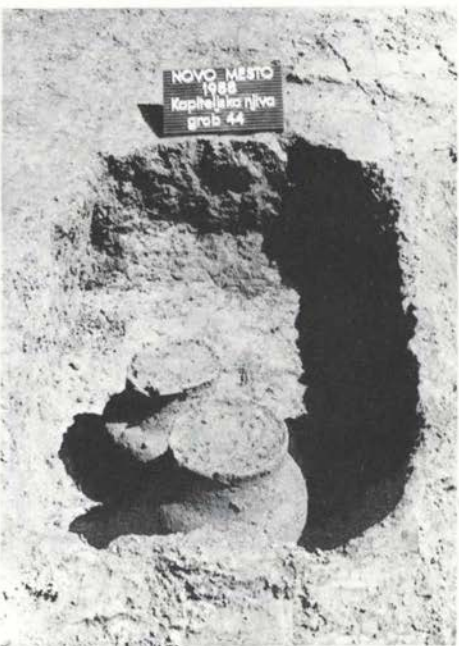
Sl. 25. Novo mesto, Kapiteljska njiva, 1988: keltski grobovi ob odkritju

Fig. 25 — Novo mesto, Kapiteljska njiva, 1988 — Celtic graves at the time of their discovery

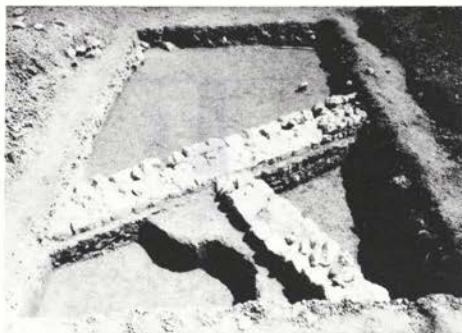
Sl. 29. Benečija pri Trebnjem — sonda II
Fig. 29 — Penečija near Trebnje — trial
trench II

Da bi rezultati merjenj potrdili in ugotovili njihovo natančnost, smo izkopali dve kontrolni sondi. Sondi smo locirali na spojih zidov (po risbi na podlagi meritev), kar se je v sondah popolnoma potrdilo. Odkrit je bil zid, ki poteka v smeri JV—JZ, pravokotna prezida sta bila grajena kasneje. V sondi I smo odkrili okroglo 1,2 m globoko jamo, ki je morda služila kot vodni rezervoar v kovačnici ali podobnem gospodarskem objektu.

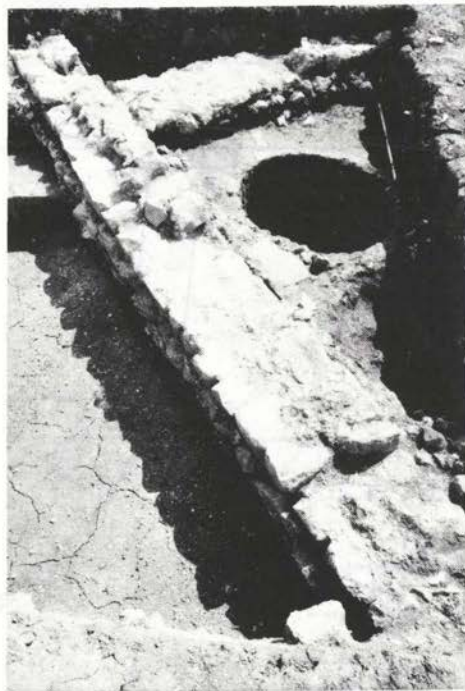
Sl. 30. Benečija pri Trebnjem — sonda I
Fig. 30 — Benečija near Trebnje — trial
trench I

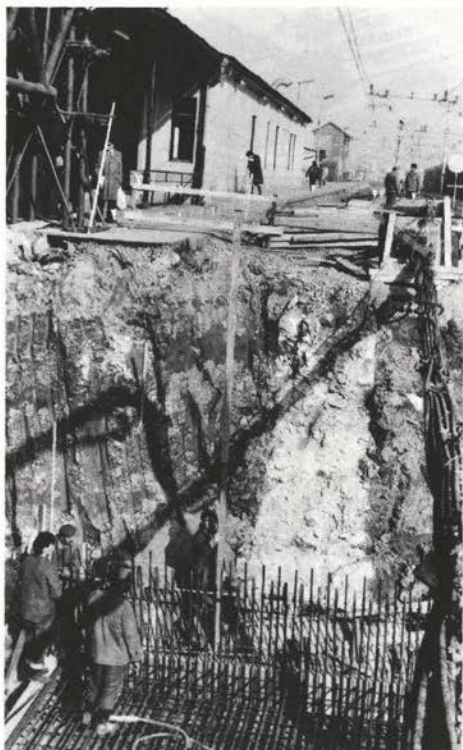
Sl. 33. Celje — prerez obzidja na železniški postaji leta 1988

Fig. 33 — Celje — section of the walls at the railway station in 1988

Obzidje je zidano iz apnenčastega lomljenca, vezanega z močno malto. V zgornji tretjini je bil kamen obdelan v manj-

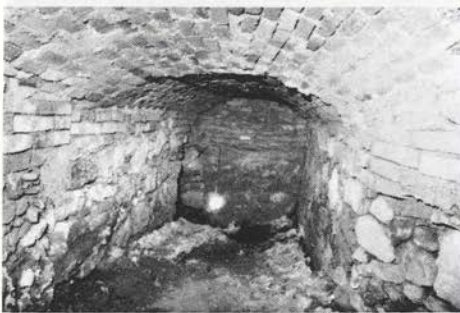
Sl. 34. Celje — kanal z opečnim obodom, zadaj, levo starejši, kamnit kanal
Fig. 34 — Celje — sewer with brick circumference, at back, to the left older, stone-made sewer

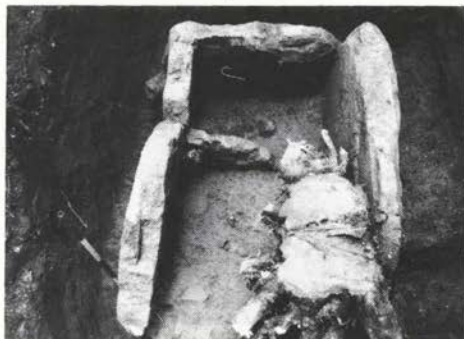
Sl. 35. Gerlinci — gomila 6, grob 2 s kamnitimi ploščami

Fig. 35 — Gerlinci — barrow 6, grave 2 with stone plates

pa od S—J 8,70 m, od V—Z pa 9,80 m. Sonda je bila izkopana na zahodni strani gomile v velikosti 190 × 350 cm. Odkrita sta bila dva groba. Prvi je bil v pepelnici, drugi pa je bil obložen s kamnitimi ploščami. Pepelnica je pravokotne oblike (90 × 130 × 60 cm), bila je brez pokrova, na sprednji strani je vidno napisno polje z dokaj poškodovanim in nečitljivim napisom. Izdelana je iz slabše kamnine. Na dnu so bili sežgani ostanki umrlega, brez pridatkov, le nekaj kosov grobo izdelanega lonca je ležalo izven pepelnice. Drugi grob je bil tik ob pepelnici, velike masivne kamnite plošče so obdajale grob z vseh strani, razen z zahodne, kjer je bila pepelnica. Velikost groba je bila 135 × 110 cm, pri 70 cm dolžine je bil pregrajen z manjšimi ploščami, tako da so bili pridatki v zahodni polovici groba (nekaj fragmentov grobe keramike), sežgani ostanki umrlega pa so bili v zahodni polovici groba.

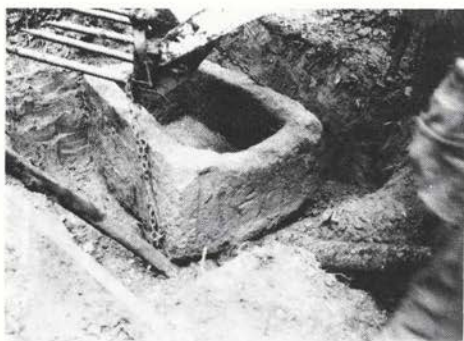
Sl. 36. Gerlinci — gomila 6, grob 2: kamnita pepelnica s poškodovanim napisom

Fig. 36 — Gerlinci — barrow 6, grave 2: stone-made cinerary urn with the damaged inscription

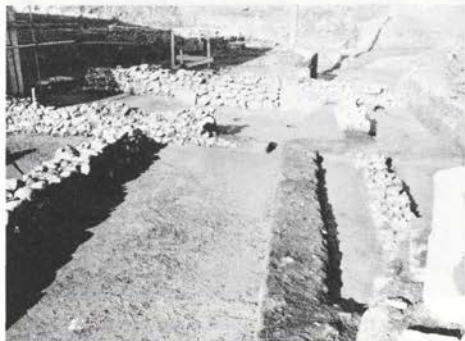
Sl. 38. Hoče — pogled na sosledje gradbenih faz

Fig. 38 — Hoče — view of the sequence of building phases

davale (slika 37). Tako je npr. zidana stena 2. in 3. gradbene faze enostavno presekala dno najstarejše apnenice (velikosti $4,5 \times 3,5$ m) in podredila vse stare gradbene sestavine (slika 38). V severnem delu našega izkopnega polja smo uspeli dokumentirati kar pet apnenic, od katerih sta dve pripadali 1. gradbeni fazi.

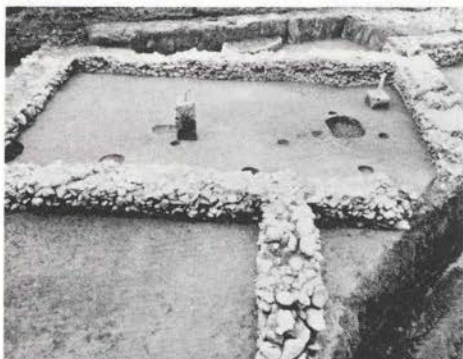
Sl. 41. — Hoče — del rimske stavbe na prazgodovinskih tleh. V profilu ovalna shrambena jama pod hipokavstom

Fig. 41 — Hoče — part of a Roman building on prehistoric grounds. In the profile the oval pantry pit beneath the hypocaust

V okviru prazgodovinske poselitve pa pripada najstarejša — po prvi oceni — eneolitiskemu obdobju. Ohranila se nam je še shrambena jama, zasuta s temno sivo ilovnato plastjo, ki je vsebovala kamnito tolkačo iz serpentina, en sileks in fragmente keramike. Druga jama v širini 5,41 m z dvema poglobitvama od 40—60 cm je bila zelo bogata s keramiko in kamnitim orodjem. Stene jame so bile poševne, dno in rob valovit. Žal je nismo mogli v celoti odkopati zaradi telegrafnice, stoječe na robu jame. Mogoče bi lahko govorili o zemunici, kar pa bi bilo potrebno z nadaljnimi izkopavanji še dokazati.

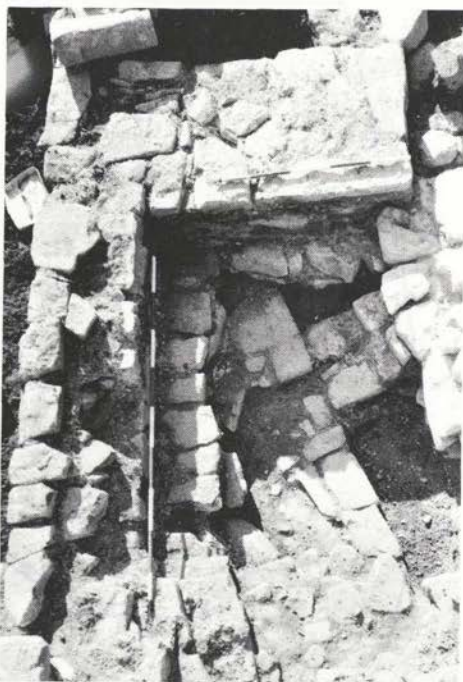
Sl. 46. Piran — Stari trg, ostanki arhitektur
Fig. 46 — Piran — Stari trg, remnants of architectures

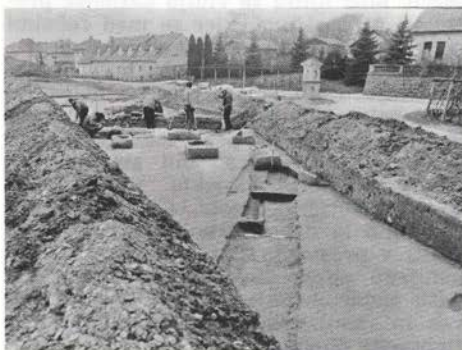
Sl. 47. Ptuj — obvoznica, 1988: pogled na sondo z žganimi grobovi in z zidom omejeno grobno parcelo v ozadju

Fig. 47 — Ptuj — the by-pass, 1988: view of the trial trench with urn graves and a grave parcel framed by a wall at the back

V sondi 1 smo opravili izkop v globino 40—60 cm, ko se pričinja sterilna rumena ilovnata plast. V to plast je bilo vkopanih 10 žganih in 3 skeletni grobovi (slika 47). Žgani grobovi imajo predvsem pravokoten ali kvadraten vkop. V srednjem delu sonde smo našli jugovzhodni vogal z zidom iz oblic omejene grobne parcele, ki pa je proti severu in zahodu z gradnjo Natašine poti popolnoma uničena. Znotraj parcelnih meja smo našli poškodovan žgan grob ter prosto vkopan skeletni grob in skeletni grob, obložen s kvadratnimi opekami. Le-ta je v severnem delu uničen s prekopom za vodovodno cev. Ostali grobovi ležijo v vzhodnem delu sonde in imajo predvsem prdatke iz jantarja, dva zlata uhančka, različne stekleničke, oljenke (Satir, gledališka maska; slika 48 in med posodjem prevladujejo vrči in kadičnice (slika 49).

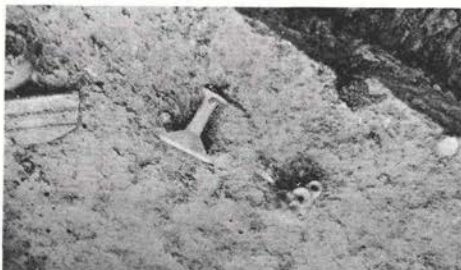
Sl. 48. Ptuj — obvoznica 1988: grob 3 s stekleničko in reliefno oljenko

Fig. 48 — Ptuj — the by-pass, 1988: grave 3 with a small bottle and a relief oil-lamp

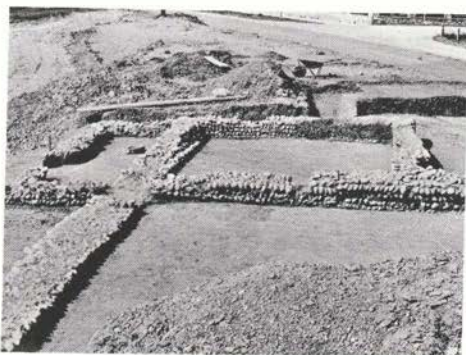
Sl. 51. Ptuj — obvoznica 1988: pogled na sondo s temelji rimskega objekta in žrmljami

Fig. 51 — Ptuj — the by pass, 1988: view of the trial trench with the foundations of a Roman object and a quern

V sondi 2, ki smo jo skopali v globino 50—70 cm, ob Potrčevi cesti, pa smo našli delno ohranjene temelje rimskega objekta z več prostori (slika 50). Temelji zidov so zidani iz rečnih oblic, pa tudi neobdelanih lomljenih apnencev, ki so vezani z apneno malto in globoki 30 do 40 cm. Med njimi se vidijo kasnejše prizidave in dozidave, kjer se med rečnimi oblicami za gradnjo uporablja tudi polomljena opeka. Proti jugozahodu temelji zaključujejo, saj se plasti z depresijo proti železniški progi iztekajo, proti severovzhodu pa najprej temelje predre kablovod, nato pa so bili stavbni elementi rimskega objekta uničeni pri gradnji Potrčeve ceste. Od najdb naj omenimo le del žrmlja in v ruševinski plasti v prostorih smo med množico polomljene opeke in fragmenti keramike našli slabo ohranjen rimski bronast navec in manjše kose modro obarvanega stenskega ometa.

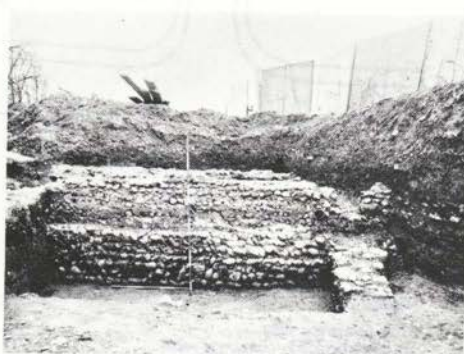
Sl. 52. Ptuj — vroečovod ob bolnici »dr. J. Potrča«, 1988: pogled na temelji zidu s keramično cevjo

Fig. 52 — Ptuj — hypocaust by the hospital »Dr. J. Potrča«, 1988: view of the foundation of the wall with a ceramic tube

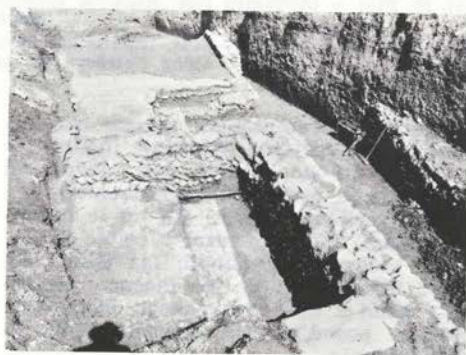
Sl. 53. Ptuj — vroečovod ob bolnici »dr. J. Potrča«, 1988: pogled na temelje rimskega objekta z več gradbenimi fazami

Fig. 53 — Ptuj — hypocaust by the hospital »Dr. J. Potrča«, 1988: view of the foundations of a Roman object with a number of building phases

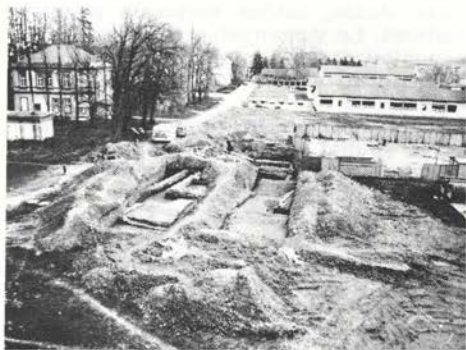
Sl. 54. Ptuj — vročevod ob bolnici »dr. J. Potrča«, 1988; sondi s temelji zidov in tlaki rimske stavbe

Fig. 54 — Ptuj — hypocaust by the hospital »Dr. J. Potrč«, 1988: two trial trenches with foundations of walls and pavements of a Roman building

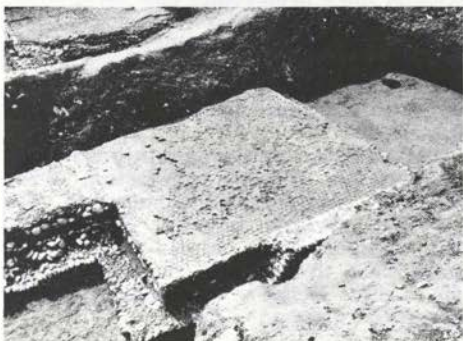
Sl. 55. Ptuj — vročevod ob bolnici »dr. J. Potrča«, 1988: s keramičnimi šesterkotniki tlakovan prostor

Fig. 55 — Ptuj — hypocaust by the hospital »Dr. J. Potrč«, 1988: room paved with ceramic hexagons

V V-sondi je bil v severnem delu s šesterkotnimi keramičnimi tlakovci

tlakovan reprezentančni prostor, na katerega se verjetno navezuje hodnik v smeri proti jugu (slika 6 B). Južni del te sonde je prepleten z gradbenimi elementi različnih faz, ki jih bo le natančen študij lahko povezal v celoto in določil sočasnost gradbenih faz (slika 52). Med temi zidovi je bila močna ruševinska plast z obilico rimskega fragmentiranega posodja vseh mogočih oblik in barv žganja.

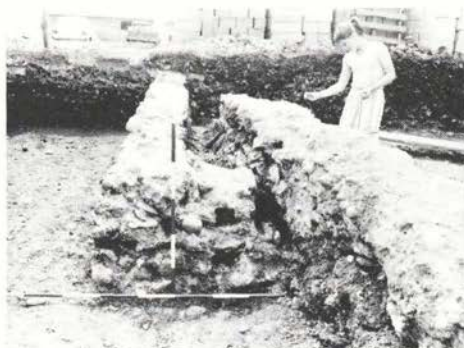
Sl. 57. Hajdina — p. št. 1110/1, last M. Kučarja, 1988; pogled na del izkopa za novogradnjo s temelji rimskih zidov

Fig. 57 — Hajdina — parcel no. 1110/1, owned by M. Kučar, 1988; view of a part of the excavation (for the purpose of a new building) with the foundations of Roman walls

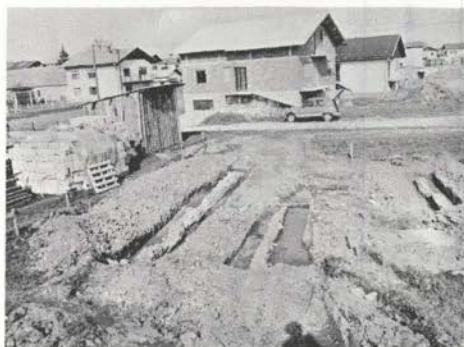
Sl. 58. Hajdina — 1988, parc. št. 1092/11 in 1087/2, last J. Gajserja; pogled na slabo ohranjene temelje rimskih zidov v izkopu za novo gradnjo

Fig. 58 — Hajdina — 1988, parcels 1092/11 and 1087/2, owned by J. Gajser; view of the badly preserved foundations of Roman walls in the digging out for the new building

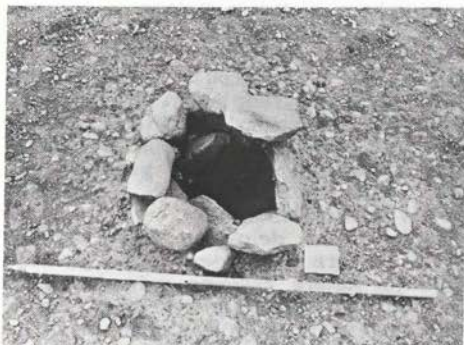
Sl. 60. Radvanje — s kamni obzidana jama za stojko

Fig. 60 — Radvanje — stone-framed pit prop

Zaradi kmetijske obdelovalne površine so bile kulturne sestavine že močno načete, večji del so se obdržali še fundamenti poslopij in obodnega zidu ter obzidane jame za stojke lesenih objektov (slika 60). Na posameznih odsekih pa se je ohranila še plast zidu, grajena bodisi iz lomljenecv in prodnikov z močnim maltnim vezivom, ali pa so bile oblike dokaj enakomernih velikosti zidane v tehniki ribje kosti (opus spicatum).

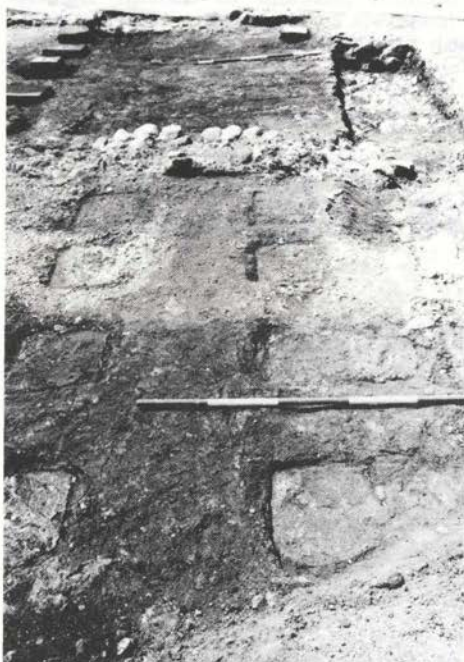
Sl. 61. Radvanje — stanovanjska hiša s hipokavstom

Fig. 61 — Radvanje — dwelling house with hypocaust

Z obsežnim dvoriščem ločeno stanovanjsko poslopje, katerega velikost je znašala 21,10 × 10,30 m, je prvotno morala predstavljati samostojno vizualno enoto znotraj kompleksa. Na prvotno 16 m dolgo zasnovno se nakazuje dozidava treh prostorov tako, da smo v zatečenem stanju še odkrili devet različno velikih prostorov, od katerih je bilo pet ogrevalnih. Kurilni kanal hipokavsta v dolžini 2 m in širini 60 cm je bil tlakovčan z opečnimi ploščami in obokan. Stebriči hipokavsta so ohranjeni — razen v enajstih primerih — le še kot odtisi v belem talnem estrihu neenakomernem deb. 1,5 do 2 cm (slika 61). Prostori so bili pregrajeni s 55 cm debelimi vmesnimi stenami, ki so bile ponekod že izkopane in napolnjene z zasutjem: estrih, stene z ometi in freskami, opečni drobir, kamen... V enem od prostorov se je še ohranila 12 cm visoka stena z ometom in fresko

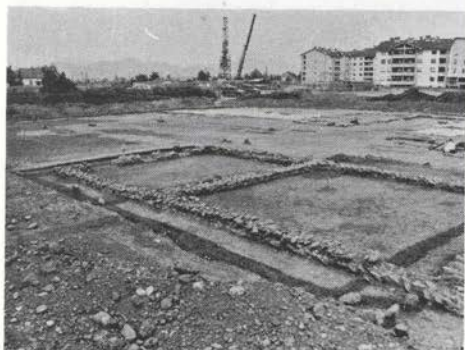
Sl. 62. Radvanje — pogled na del izkopnega polja z obema gradbenima fazama

Fig. 62 — Radvanje — view of a part of the excavation field with both building phases

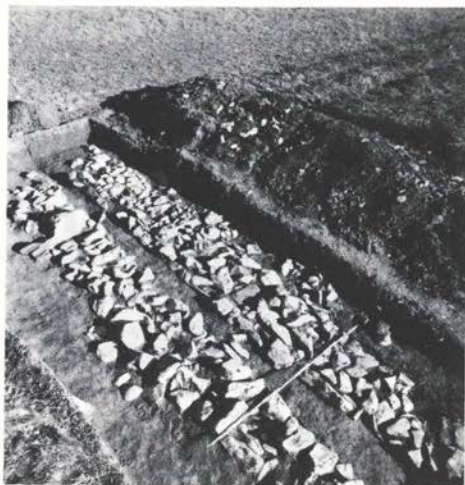
Sl. 66. Sveto pri Patah — sonda 2 iz leta 1988: pogled na oba zidna temelja od severozahoda
Fig. 66 — Sveto near Bate — trial trench 2 from 1988: view of both wall foundations from the northwest

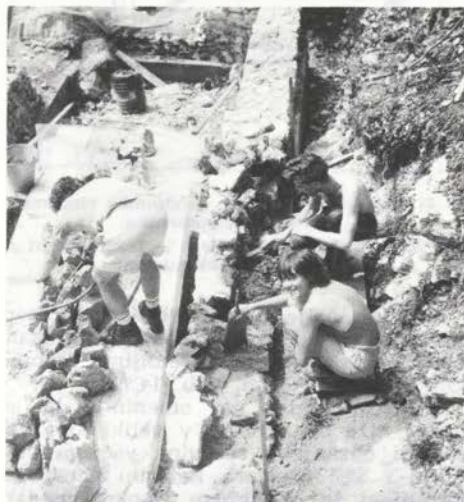
Sl. 75. Ajdna — razstavljanje zunanje fronte severne stene

Fig. 75 — Ajdna — decomposing of the exterior front of the northern wall

na njegovo mesto na risbi. Sredico zidu smo izpraznili in očistili, nato pa pričeli zopet sestavljati zunanjo fronto (po risbi). Sproti smo nato sredico zidu betonirali ter vstavili tudi železno armaturo. Na ta način smo razstavili tudi zid grobnice v grobni kapeli zato, da smo lahko dosegli in utrdili temelje prečnega zidu med stranskima prostoroma. Sam zid pa je tako dobro ohranjen, da ga nismo dodatno utrjevali (razen nekaj fugiranja) — saj ga praktično nismo mogli razdreti. Pri tem poizkusu razdiranja pa se je pokazalo, da je bil med obema stranskima prostoroma v prečnem zidu prvotno prehod (šir. 100 cm), ki je bil šele kasneje zazidan (verjetno potem, ko je bila za njim vkopana grobnica — grobova 7, 8). Pokazalo pa se je tudi, da je bil prečni zid sicer grajen obenem s severno steno cerkvene ladje. Ker sta bila tako vzh. kot zah. zid stranskih prostorov le prislonjena k cerkvi, lahko zaključimo, da je bil ob velikem porušenju cerkve (po katerem je bil opušen narteks in nekdanji glavni vhod ter ponovno pozidana domala vsa zah. stena cerkve — glej M. Sagadin, VS 30, 1988, 54—55 s.) porušen tudi srednji del severne stene cerkve, ki je bil ponovno zgrajen obenem s stranskimi prostori na tej strani. To potrjuje

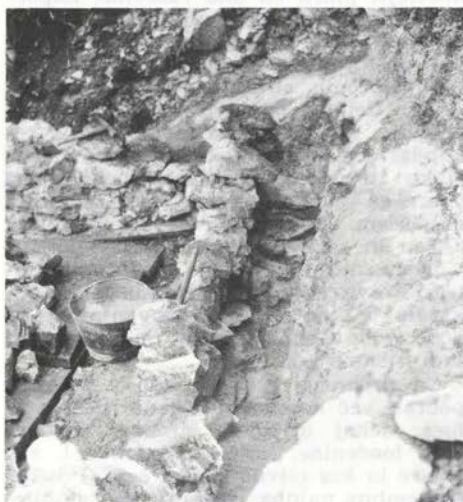
Sl. 76. Ajdna — razstavljena zunanja fronta vzhodnega zidu stranskega prostora

Fig. 76 — Ajdna — decomposed exterior front of the eastern wall of the side-room

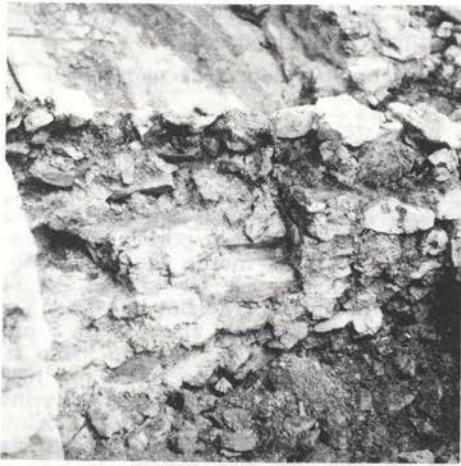
Sl. 77. Ajdna — zazidan prehod med obema stranskima prostoroma
Fig. 77 — Ajdna — walled-in passage between both side-rooms

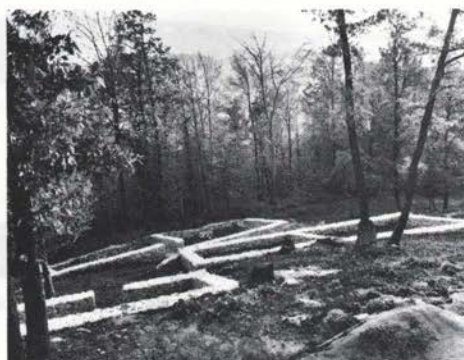
Sl. 80. Rifnik — nadzidava hiš 4, 5 in 6
Fig. 80 — Rifnik — superstructure on houses 4, 5 and 6

Nadzidali smo hišo 6, ki ima dva prostora, uredili notranjost in okolico.

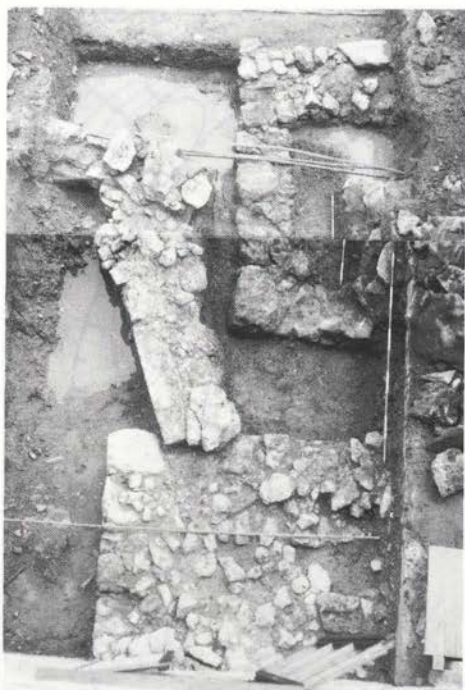
Sl. 87. Krumperk pri Domžalah — sonda 1, tloris obeh objektov in ostanek baročnega stopnišča

Fig. 87 — Krumperk near Domžale — trial trench I, ground-plan of both objects and remains of the Baroque staircase

pečnice datirajo maltni tlak, ki se konča ob zidu manjšega kvadratnega prostora. Sonda 2 levo od vhoda (8×2 m) ni odkrila nobenih ostankov arhitekture. — Mi. S.

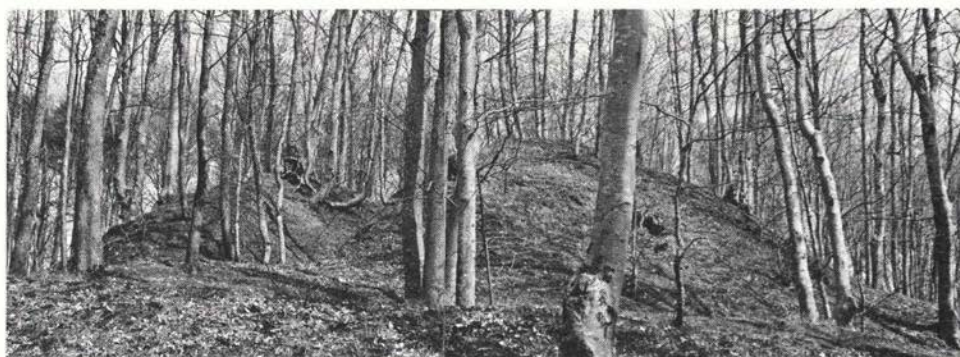
Sl. 95. Zgornji Kocjan — kopa utrdbe od jugozahoda
 Fig. 95 — Zgornji Kocjan — fortification hill seen from the southwest

Dokončne razjasnitve tega najdišča torej še ni. Zanimiva je predvsem njegova lega na strmem pobočju grebena tik nad dolino, kar ga v resnici skriva pred pogledi od daleč in je tako za prazgodovinska gradišča kot za poznejše utrjene postojanke izjemna. Največ verjetnosti je seveda za utrjeno postojanko iz srednjeveških obdobij, ki pa že glede na majhen prostor (š. 35 m) ni mogla biti kaj drugega kot lesena (ali zidana?) stavba manjših izmer. — S. P.

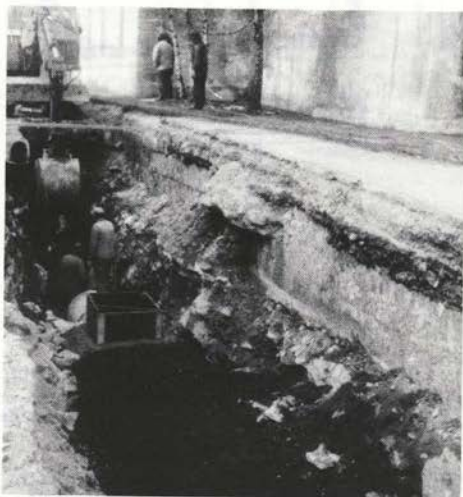
Sl. 5. Jesenice — gradbena jama za kanalizacijski vod in kamnita stena vodnih rak pri fužinarski kapeli

Fig. 5 — Jesenice — construction pit for the sewage system and a stone wall of water mill-course near iron-works chapel

JESENICE, Jesenice. — Pri gradnji kanalizacijskega voda so bile med fužinarsko kapelo in »kasarno« na Stari Savi, v dolžini približno 50 m, izkopane kamnite vodne rake; po zaključenih gradbenih delih so bile rake ponovno zasute. — V. K.

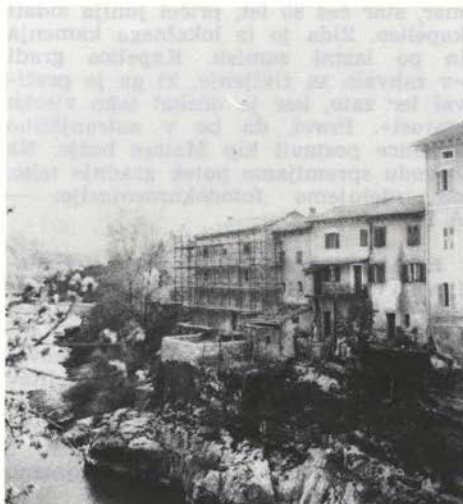
Sl. 6. Kanal — Pionirska 8 (utrdba) med obnovo

Fig. 6 — Kanal — Pionirska 8 (fortification) during restoration

S sondiranjem smo ugotovili nižjo prvo etažo, ostanke odprtega ognjišča z napo ter odprtine, ki so se odpirale v prostor za obzidjem, ki ga je kasneje zapolnila sosednja domačija. Pri prenovi smo statično utrdili stene s ploščami nad obokom in drugo etažo ter s strešno vezjo, tako da smo ohranili kamnito stopnišče v notranjosti. Na vzhodni fasadi smo odstranili prizidek stranišča ter dopolnili zidano ograjo

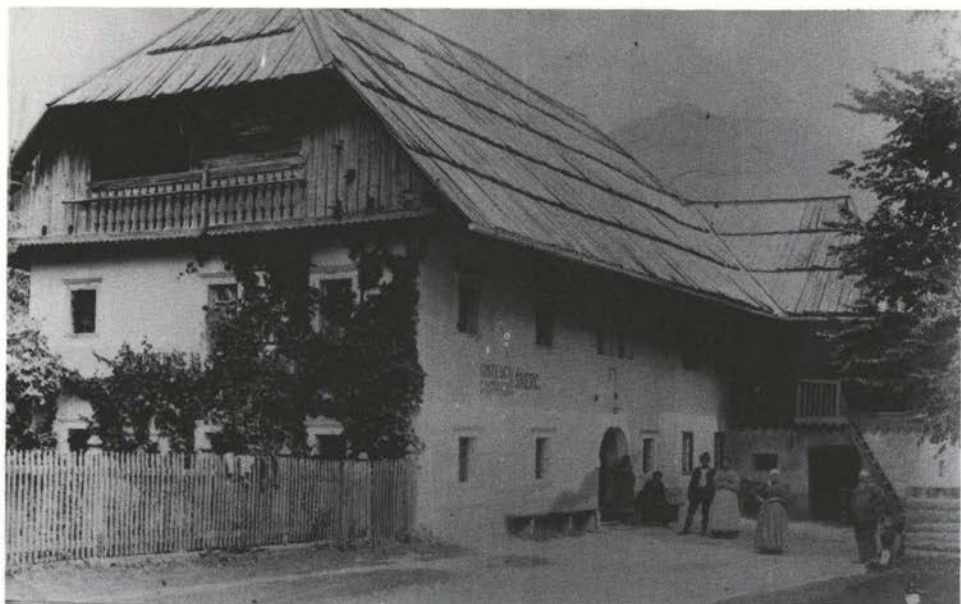
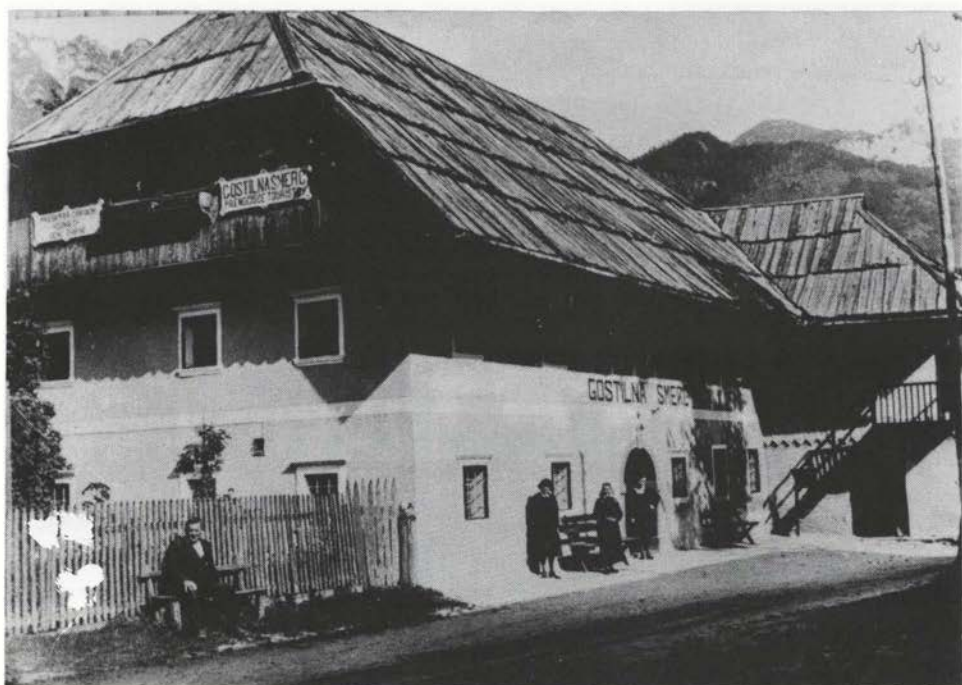
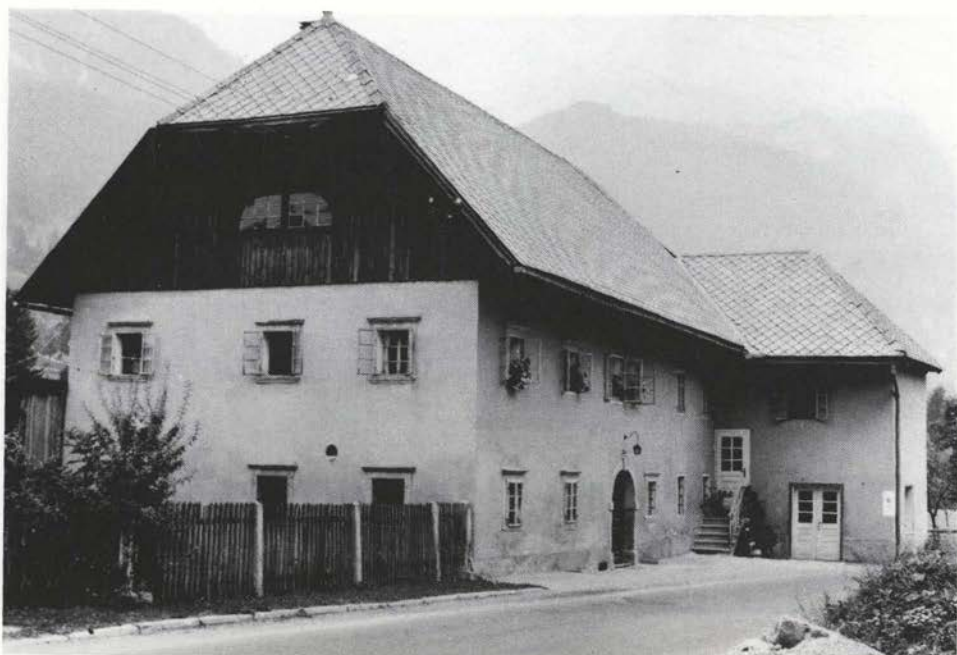
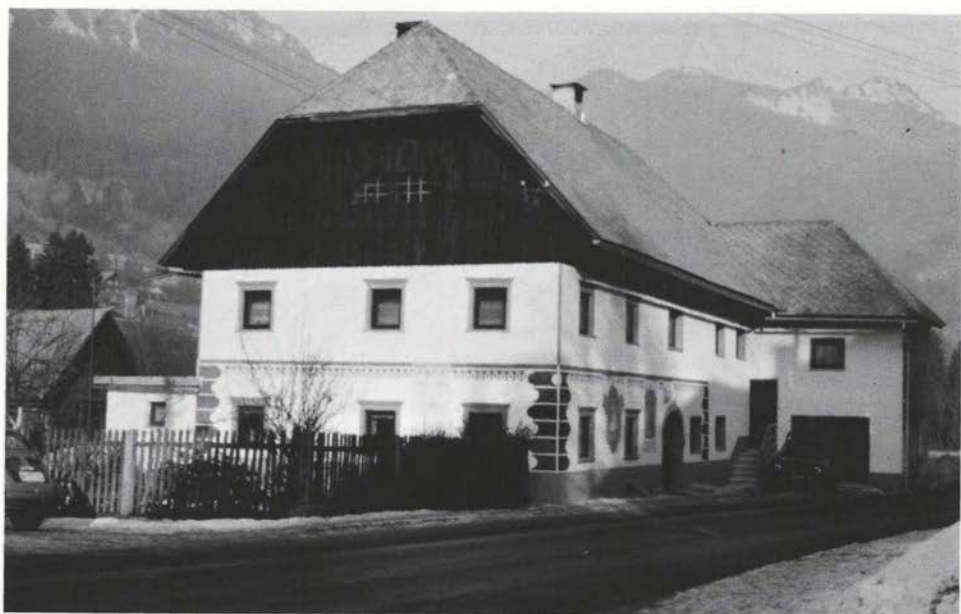
Sl. 8. a—d: Mojstrana — nekdanja gostilna Pri Šmerc pred prvo in drugo vojno, l. 1980 in po obnovi 1988

Fig. 8 — Mojstrana — the one-time inn "Pri Šmerc" before the first and before the second World War, in 1980 and after restoration in 1988

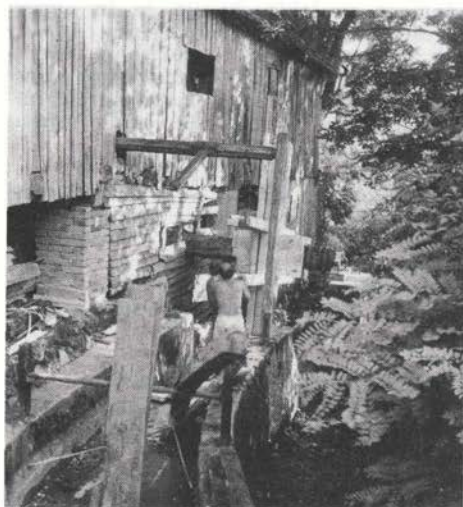
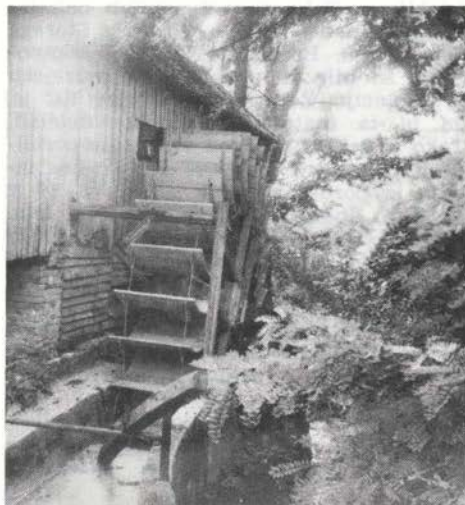
Sl. 10. a, b: Polže — pogonsko kolo žage venecijanke med in po obnovi
Fig. 10 — a, b: Polže — driving-wheel of a Venetian saw during and after restoration

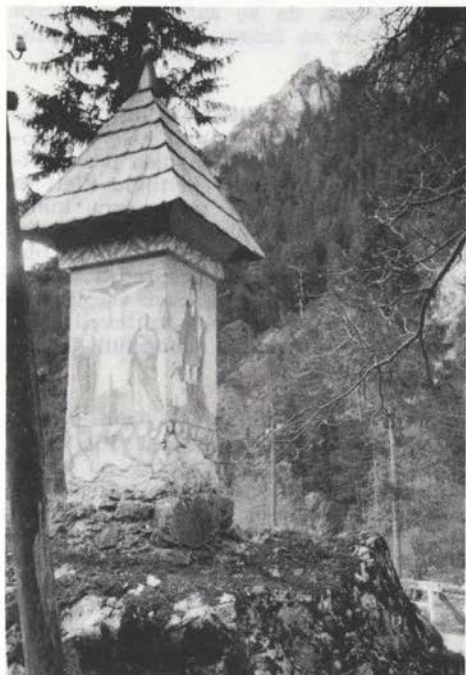
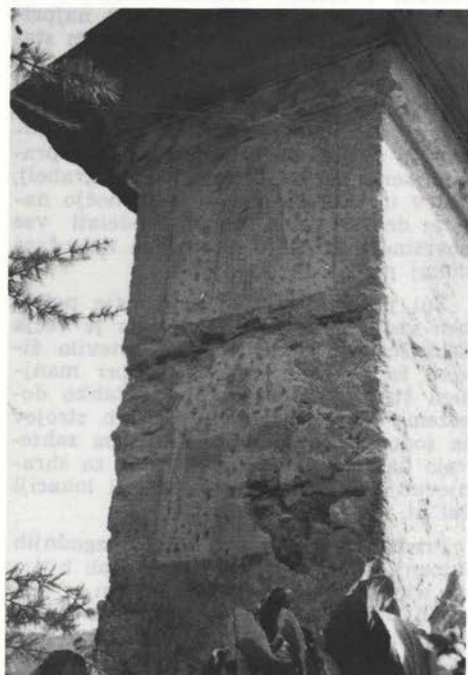
Sl. 12 a, b Robanov kot — znamenje pred delom in z odstranjeno vrhno poslikavo
Fig. 12 — a, b: Robanov kot — wayside shrine before the beginning of the works, and with removed upper painting

njo poslikavo z motivi Križanega, sv. Florijana, sv. Miklavža in MB z detotom. Po snetju zgornjih poslikav, ki izhajajo iz druge tretjine 19. stol. (podrobneje glej G. Makarovič, Slovenska ljudska umetnost, Ljubljana 1981, str. 109 in 111) se nam je razkrila zanimiva podoba slopastega znamenja iz 17. stol. z nišami in poslikavo. Zaradi pomanjkanja časa in denarja nismo nadaljevali s prezentacijo prvotne podobe znamenja zato so niše še zapolnjene z ometom. Predvidevamo, da bomo z deli nadaljevali v letu 1989. Zgornjo poslikavo bomo restavrirali in shranili v muzej.

Za snemanje poslikav na preužitkarski hiši in znamenju smo se odločili predvsem zaradi propadanja osnovnih ometov in luščenja poslikav. Pri znamenju naj se je vodila tudi želja po raziskavi nastanka znamenja, pri hiši pa predvsem zahteva po ohranitvi poslikav, saj ima lastnik namen staro preužitkarsko hišo preurediti za potrebe kmečkega turiz-

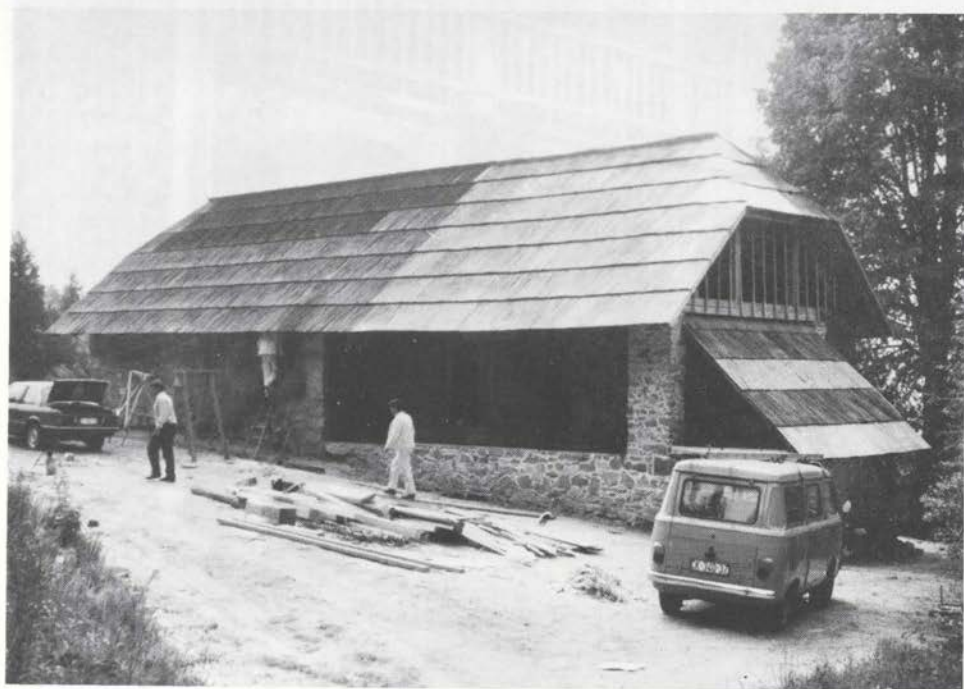
Sl. 25. Zavodnje — zaščita lesenih elementov na Kavčnikovi domačiji — dimnici
Fig. 25 — Zavodnje — protection of wooden elements in the Kavčnik home — smoke-room

Na rekonstruiranem lesenem delu gospodarskega poslopja smo nadaljevali z vgrajevanjem stavbnega pohištva, to je z montažo vrat in pritrjevanjem lesenih kljuk. Tesar je po ohranjenih elementih in analogijah kvalitetno izdelal vrata in kljuko, kar je bistveno ublažilo razliko med starim in rekonstruiranim delom poslopja. Po zaključku teh del smo ves stari les zaščitili s ksilolinom, novega pa s silvanitom, ki smo mu primešali »bajc« zaradi izenačenja barve novega lesa s starim lesom. Natančnejše restavriranje in izenačevanje barvnih tonov bo v prihodnjih letih nadaljeval restavrador.

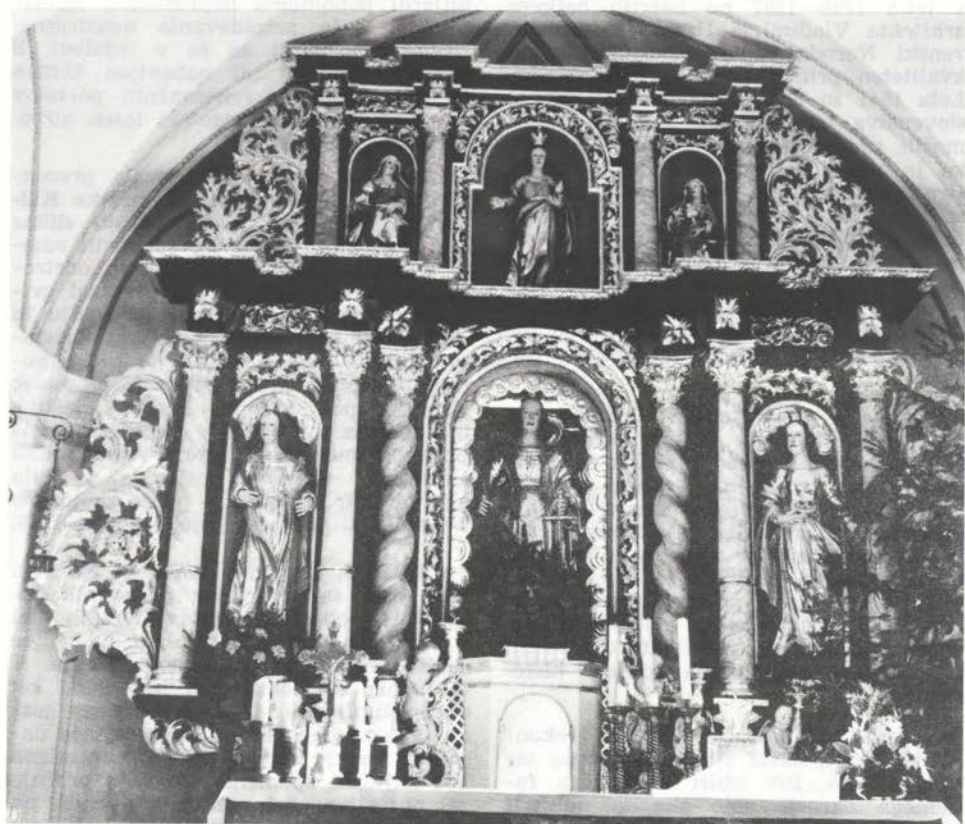
Sl. 30. Čeče — p. c. sv. Katarine, obnovljen oltarni nastavek (f. B. Badovinac)

Fig. 30 — Čeče — filial church of St. Catherine's renewed altar retable (photo B. Badovinac)

ČEČE, Trbovlje. — Restavriranje nastavka glavnega oltarja p. c. sv. Katarine iz leta 1907 ni vedno potekala v skladu z navodili komisije, ki je spremljala njegovo obnovo v prostorih novoustanovljene restavratorske delavnice pri mariborski škofiji v letih 1987—1988.

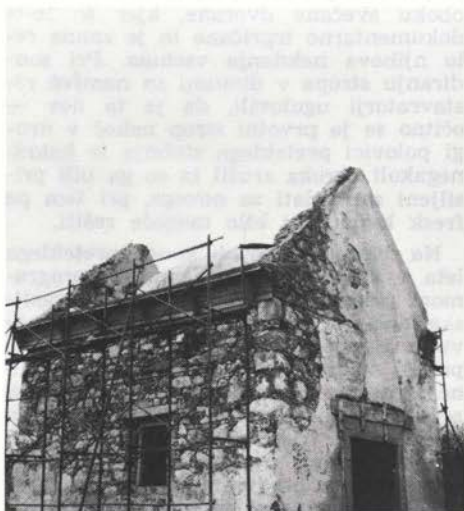
Sl. 31. Crnelo — obnova strehe na grajski kapeli (fototeka ZVNKD Kranj)

Fig. 31 — Crnelo — renewal of the castle chapel roof (photo archives of the Institute for the Preservation of Natural and Cultural Patrimony in Kranj)

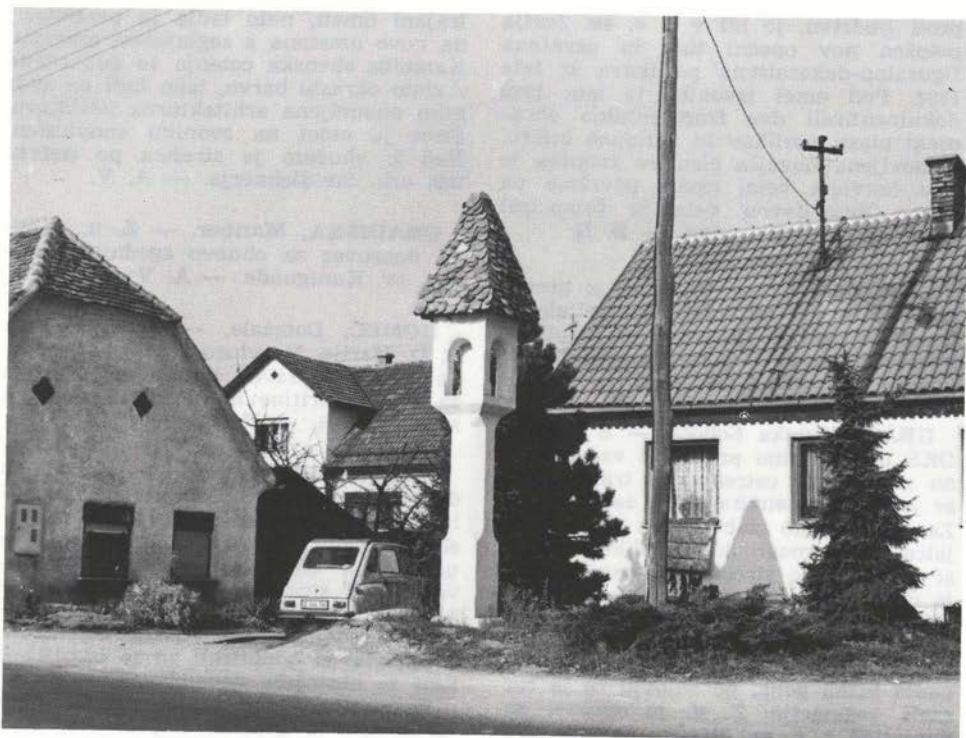
Sl. 33. Drešinja vas — rekonstruirana streha znamenja (f. B. Padovinac)

Fig 33 — Drešinja vas — reconstructed roof of the wayside shrine (photo B. Badovinac)

DREŠINJA VAS, Zalec. — Leta 1987 je tovarnjak podrl **stebarno znamenje** iz 16. stol. Ko smo iskali bazo stebra, smo ugotovili, da je ta približno 1 m pod sedanjim nivojem regionalne ceste. Prvotne barvne podobe znamenja in letnice 1721, ki se omenja v literaturi nismo odkrili. Na osnovi meritev in s pomočjo starejše fotografije, ki je nastala pred zadnjim popravilom znamenja, smo naredili načrt rekonstrukcije, na osnovi katerega je Gradbeni finalist iz Maribora v letu 1988 naredil in postavil na novo (prekrita s skriljem). V izdelavi je načrt ureditve neposredne okolice znamenja. — I. G.

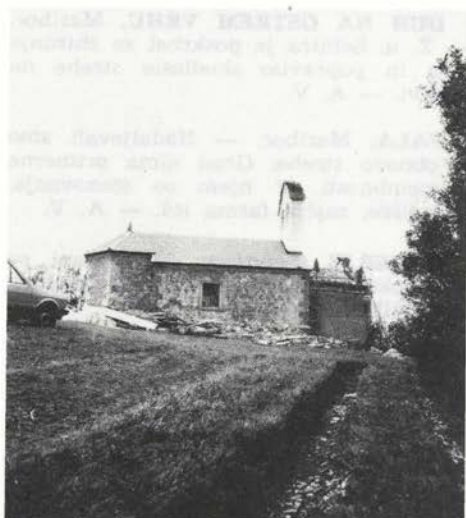
Sl. 34. a, b: Gluhovo Vrhovlje — p. c. sv. Andreja pred in med obnovo

Fig. 34 — a, b: Gluhovo Vrhovlje — filial church of St. Andrew's before and during restoration

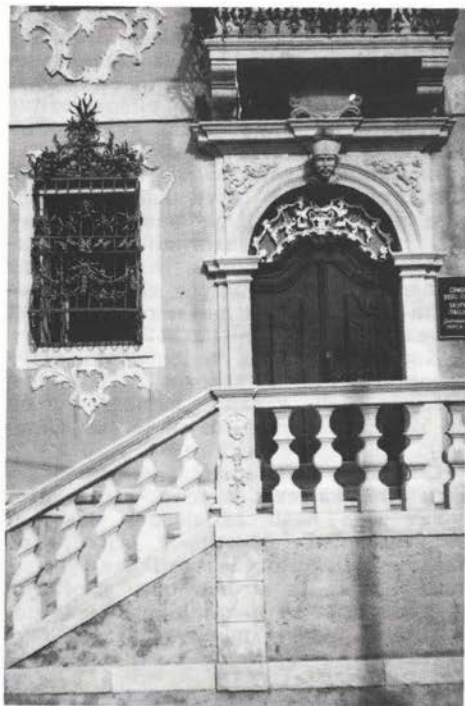
Sl. 35. Izola — palača Besenghi z obnovljenim vhodom in okenskimi mrežami

Fig. 35 — Izola — the Besenghi palace with renewed entrance and window nettings

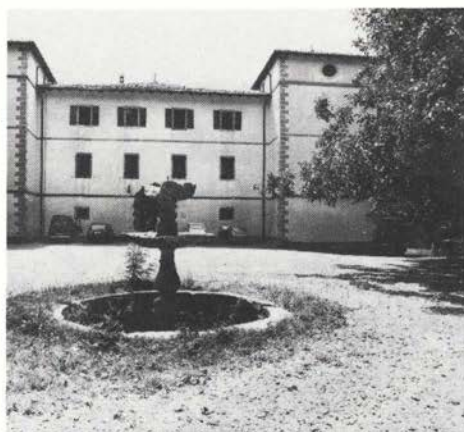
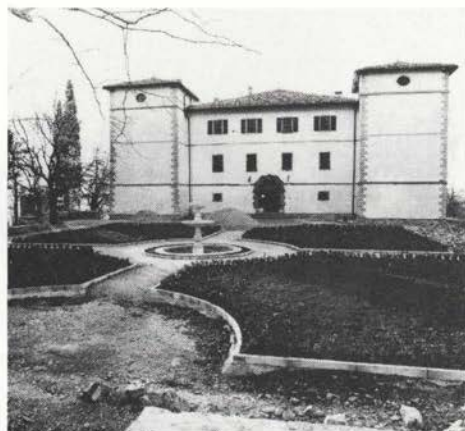
Sl. 36. a, b: Kromberk — grajski park pred in po delni obnovi

Fig. 36 — a, b: Kromberk — the palace park before and after partial restoration

Podoba, ki jo danes kaže del parka ni rekonstrukcija iz preteklosti, ampak je v barokizirajoči maniri oblikovan parter. Relevantni podatki o prejšnjih podobah parka ne obstajajo. Do te oblike smo prišli po študijih starih katastrov v Gorici, Vipavi in drugje. Pomagalo nam je vedenje o vrtno-arhitekturni tvornosti v tem obdobju pri nas in v širšem prostoru in seveda obstoječe stanje v parku.

Na zgornji terasi smo najprej izravnali teren in pri tem naleteli na stavbne ostaline s konca 16. in začetka 17. stoletja. Odkrili smo, da se je tudi zid na zahodnem robu zaključeval krožno proti gradu. Ta podatek smo upoštevali pri rekonstrukciji zidu. Uredili smo sistem odvodnje, ki je bila prav v tem delu najbolj problematična. Rekonstruiran je tudi vodnjak, ki bo v končni fazi funkcioniral. Os, ki nam jo je nakazovala lokacija vodnjaka je nosilka nove forme parka, ki ga sestavljajo štiri simetrične zatravljenе poline po-

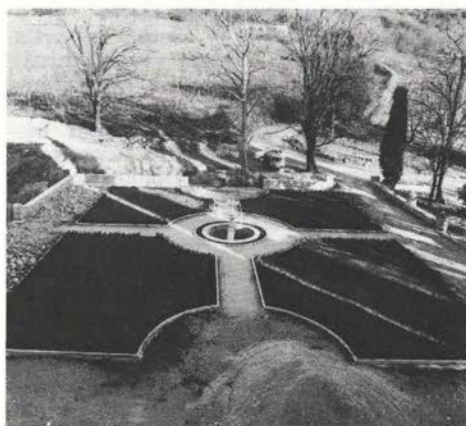
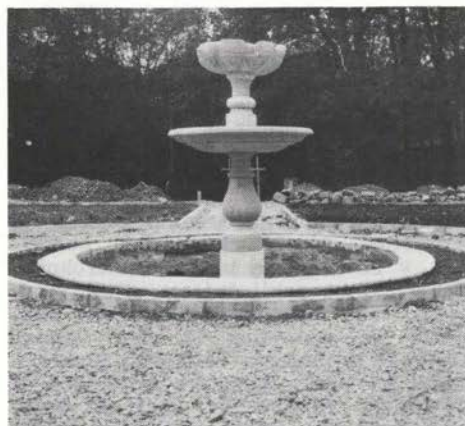
Sl. 37. a, b: Kromberk — obnovljeni del grajskega parka in fontane

Fig. 37 — a, b: Kromberk — the restored part of the palace park and the fountain

nižjem platoju, kar je ugodno zaradi vedut. Tudi ta plato smo izravnali, uredili odvodnjo, asfaltirali, parkirna mesta pa pokrili s travnimi ploščami, da smo razbili monotono sivo površino. Ohranili smo skoro vso vegetacijo in tako dosegli, da parkirišče v prostoru ne dominira.

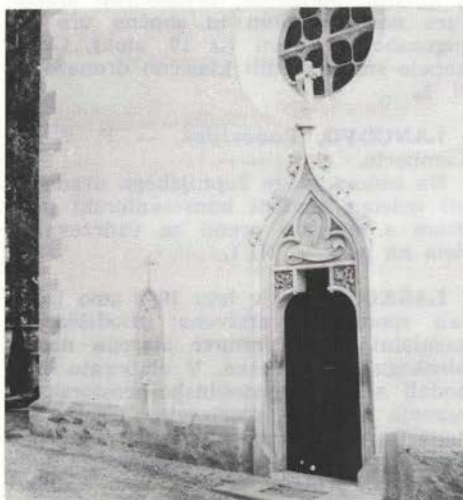
Sl. 39. Krtina — obnovljena fasada p. c. sv. Lenarta (fototeka ZVNKD Kranj)

Fig. 39 — Krtina — the restored façade of the filial church of St. Leonard's (photo archives of the Institute for the Preservation of Natural and Cultural Patrimony in Kranj)

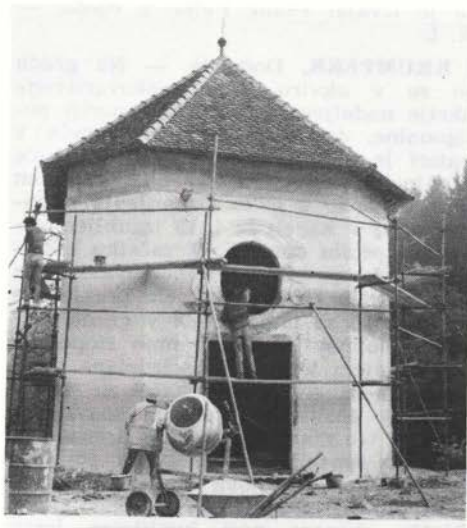
Sl. 40. Krumperk — obnova grajske kapele (fototeka ZVNKD Kranj)

Fig. 40. — Krumperk — renewal of the castle chapel (photo archives of the IPNCP in Kranj)

KRUMPERK, Domžale. — Na gradu so se v okviru spomeniškovarstvene akcije nadaljevala dela pri sanaciji poligonalne, dvoetažne baročne kapele, v kateri je bilo v zadnjih letih skladišče jahalnega kluba, saj je bil kvaliteten baročni oltar s sliko Oznanjenja dokumentiran v kapeli še l. 19 izgubljen, tako kot ostala oprema. V začetku osemdesetih let je bila na kapeli obnovljena streha, nato pa so bila dela prekinjena oziroma so se nadaljevala v gradu, kjer je bilo obnovljeno dvoravno stopnišče. V letošnjem letu so bile izdelane arhitekturne izmere kapele, načrt za rekonstrukcijo poslikave fasad na osnovi sondiranja ter načrt za izvedbo drenaže in statično sanacijo. Med obema etažama je bila izvedena nova armirana betonska plošča, sidrana v obodne stene. Plošča obenem nosi kvaliteten lesen strop v sp. etaži, ki je bil predhodno ustrezno prepariran. V kletni etaži, kjer je bila po tleh prvotno zbita zemlja, smo na tanjšo izravnalno ploščo položili opečni tlakovec, dopolnili manjkajoči vratni podboj, enokrilna vrata in dve manjši okni. Ometi v tem prostoru so ostali originalni. V zgornji etaži so

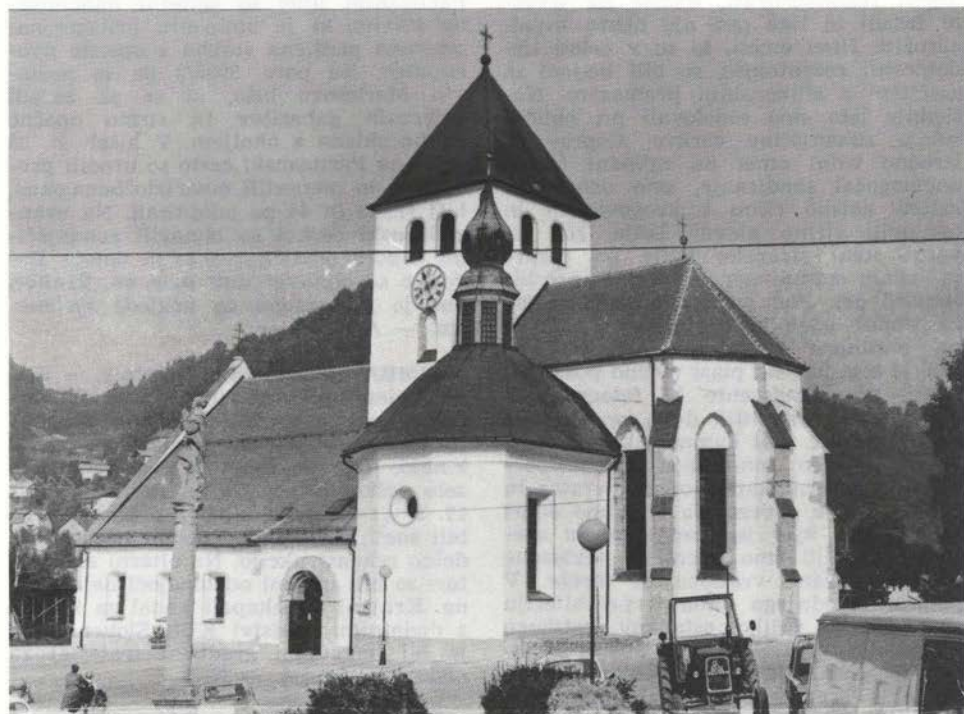
Sl. 41. Laško — obnovljena zunanjsčina ž. c. sv. Martina (f. B. Badovinac)

Fig. 41 — Laško — the restored exterior of the parish church of St. Martin's (photo B. Badovinac)
