VARSTVO SPOMENIKOV

REVIJA ZA TEORIJU IN PRAKSO SPOMENIŠKEGA VARSTVA

A PERIODICAL FOR RESEARCH AND PRACTICE
OF MONUMENT CONSERVATION

1989

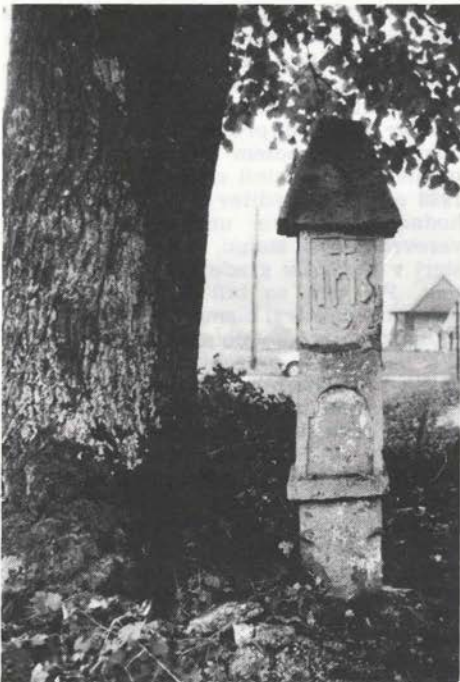
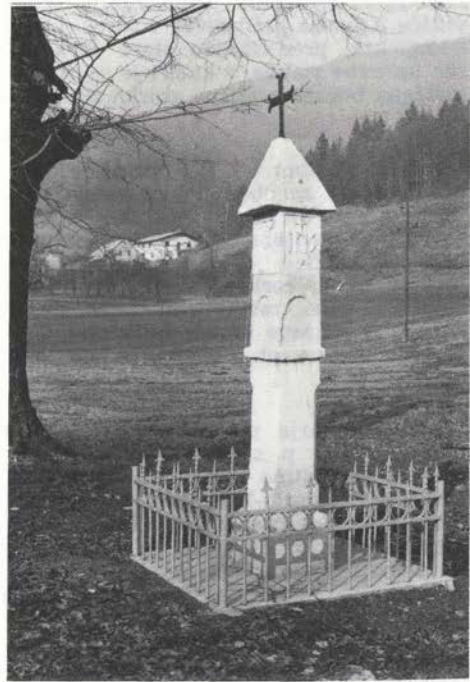
Sl. 43. a, b: Rečica — stebrasto znamenje pred in po obnovi

Fig. 43 — a, b: Rečica — wayside shrine with columns before and after restoration

REČICA, Laško. — Stebrastemu znamenju iz 17. stol. sta manjkali baza in del stebra. Po modularnih proporcijah, ki jih je izračunal d. i. a. Dušan Kramber-

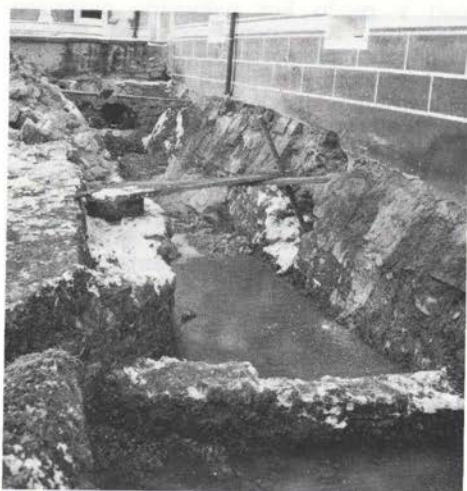
Sl. 44. Sopote — Olimlje: delno izkopan obrambni vodni jarek in odstranjevanje nasutja v lekarniškem stolpu

Fig. 44 — a, b: Sopote — Olimlje: partially excavated defence water moat and removal of stones from the pharmacy tower

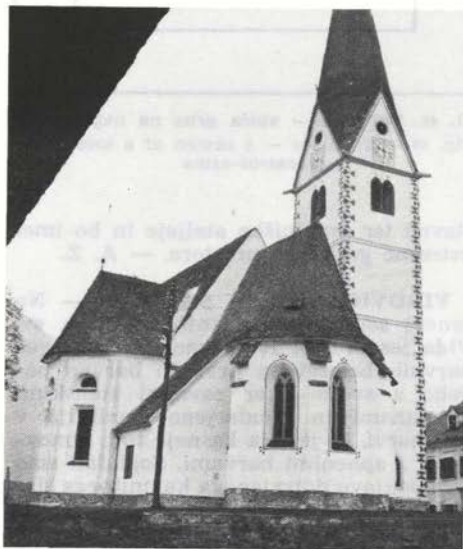
Sl. 47. Vitanje — vzh. del obnovljene ž. c. sv. Petra in Pavla (f. B. Badovinac)

Fig. 47 — Vitanje — the eastern part of the restored parish church of St. Peter's, and St. Paul's (photo B. Badovinac)

VITANJE, Slovenske Konjice. — Obnova zunanjsčine ž. c. sv. **Petra in Pavla** se je pričela z obnovo zvonika v mesecu maju l. 1988 in končala z restavracijo poslikave gotskega portala v oktobru. Na osnovi sondiranja celotne zunanjsčine cerkve smo na zvoniku in zahodni steni ladje prezentirali arhitekturno poslikavo z motivom diamanta. Na zvoniku so bile narisane slikane obrobe gotskih bifor in lin, delilni horizontalni pasovi in na trikotnih zaključkih platišča ur. Rekonstrukcija dveh lin in ureditev dohoda v zgornje etaže zvonika iz zvonice, ni bila realizirana. Potem, ko so bili sneti ometi tudi na stenah ladje, smo na južni steni poleg prezentiranega renesančnega okna naleteli na dve delno ohranjeni špaleti in delno ohranjeno zgodnjegotško okno. Na severni steni smo zasledili zazidano odprtino, ki je služila kot zunanji vhod na kor. Poleg obstoječih stranskih vhodov v ladjo smo odkrili dva starejša vhoda, od katerih ima severni v veliki meri ohranjeno gotsko poslikavo, ki so jo obnovili restavradorji RC SRS. Potem, ko je bila sneta freska s prizidkom Križanja, so bili narejeni novi

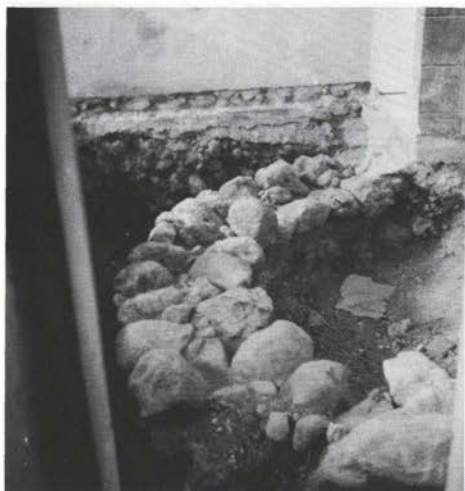
Sl. 48. a, b: Vrba — romanska apsida in romansko okence v p. c. sv. Marka
 Fig. 48 — a, b: Vrba — Romanesque apse and Romanesque window in the filial church of St. Mark's

Poleg hidroizolacije in statične sanacije objekta so bili na ladji, prezbitერიju in zvoniku odstranjeni odstopajoči ometi. Ob tem posegu je bilo na južni steni ladje odkrito romansko okno, ki pa ga zaradi poslikav v notranjosti ni bilo mo-

goče odpreti v celoti in je prezentirano le kot niša, prav tako kot gotsko okno na prezbiteriju, ki se zaradi odstranjenih kamnitih členov ni bilo rekonstruirati v celoti. Na zvoniku je bila ob odstranjevanju ometov odkrita arh. poslikava s

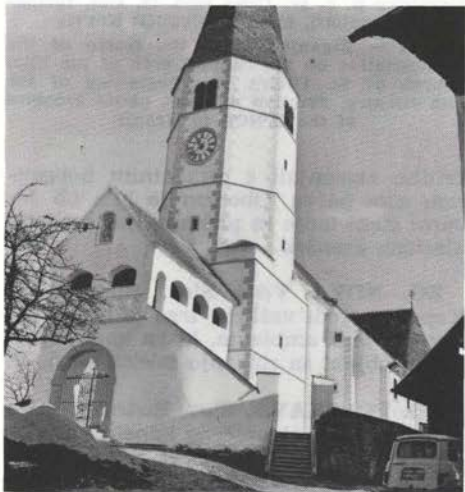
Sl. 51. Zagorje — zunanji del obnovljene zunanjsčine ž. c. Marije Zavetnice (f. B. Badovinac)

Fig. 51 — Zagorje — a part of the restored exterior of the parish church of Virgin of Mercy (photo B. Badovinac)

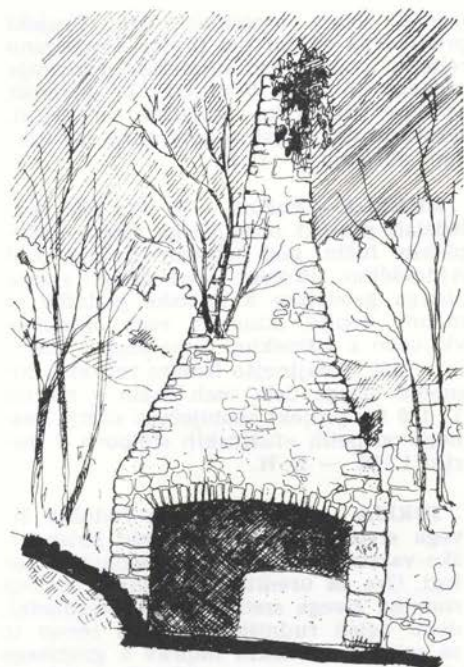
Sl. 56. Hubelj — skica fužinskega objekta F 3 (risba D. Humar)

Fig. 56 — Hubelj — a sketch of the iron-works object F 3 (drawing by D. Humar)

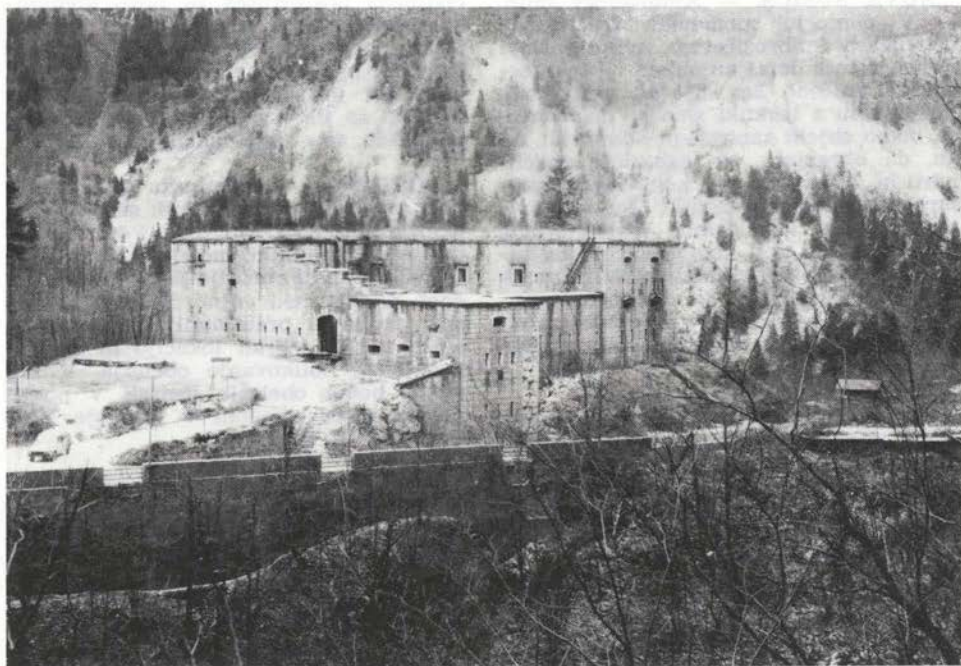
Sl. 57. Kluže — pogled na trdnjavo po obnovi strehe na sprednjem objektu
 Fig. 57 — Kluže — a view of the fortress after the renewal of the roof on the front object

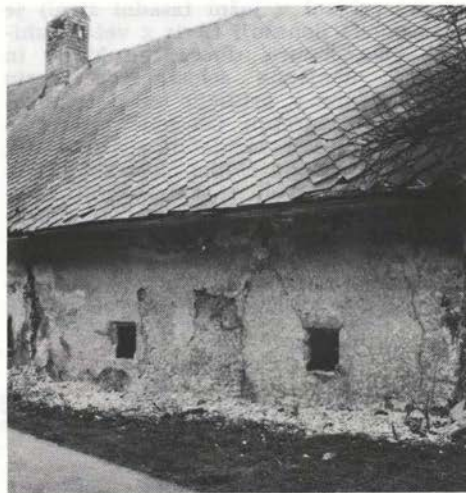
Sl. 59. a, b: Žirovnica — r. hiša M. Cop, pogled na glavno fasado in na najstarejši del hiše (16., 17. stol. fototeka ZVNKD Kranj)

Fig. 59 — a, b: Žirovnica — the birthplace of M. Cop, a view of the main façade and of the oldest part of the house (16th cent., photo archives of the IPNCP in Kranj)

— najstarejši del obstoječe hiše je enoceličen prostor (hiša v hiši) iz 16. stol., dokumentiran z dvema gotskima oknom; okno na severni strani ima ohranjen kamnit okvir iz peščenjaka s porezanimi vogali, medtem ko je bil okvir notranjega oz. južnega okna odstranjen, okno pa kasneje deloma zazidano in zaprto z zidno omarico. Ohranjen je tudi kamnit, polkrožen portal iz peščenjaka s porezanimi vogali. S sondo v tleh je bil v tem prostoru dokumentiran tlak iz okroglice. Prostor je pokrit z ravnim lesenim stropom. Bel apneni omet je še prvoten;

— v 17. stol. je bil na zahodni strani prizidan manjši prostor z dvema oknom na severni in južni strani. Južno okno je bilo odprto pri sondiranju in ima ohranjen kamnit okvir iz peščenjaka s porezanimi vogali, tako kot obstoječe okno na severni strani. Strop je raven lesen, po tleh so okroglice. V tej fazi je bila hiša nadstropna, kar nam dokazuje ohranjeno okno v nadstropju, vidno le s podstrešja;

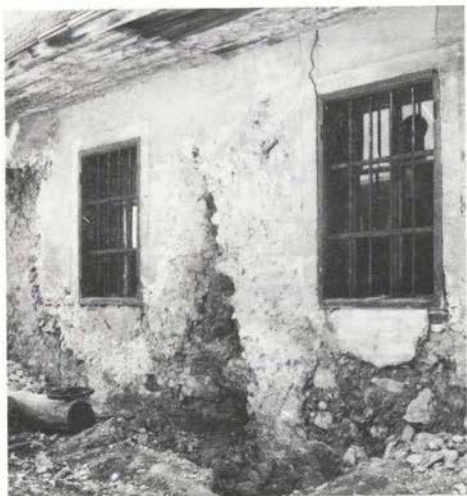
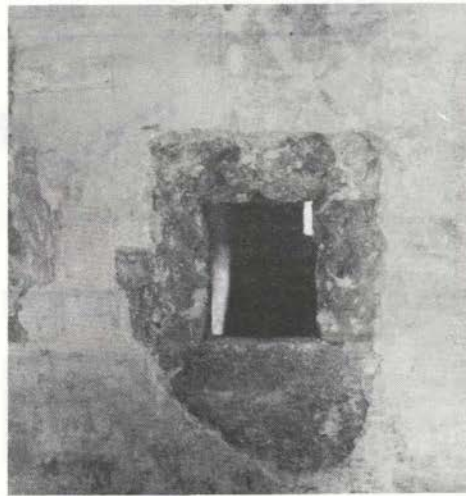
Sl. 60. a, b: Žirovnica — r. hiša M. Cop, med oknoma viden vogal in pri sondiranju ugotovljeno gotsko okno (fototeka ZVNKD Kranj)

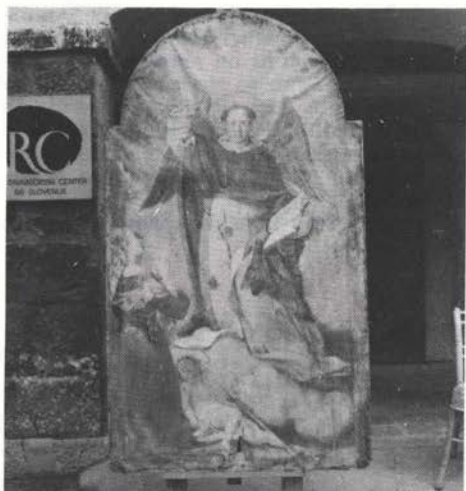
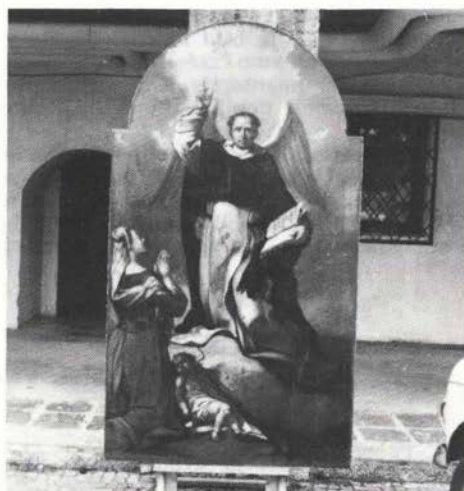
Sl. 62. a, b: Kandrše — slika sv. Vincenca Ferrerskega pred in po restavriranju (f. V. Benedik)
Fig. 62 — a, b: Kandrše — the painting of St. Vincentius Ferrerius before and after restoration
(photo V. Benedik)

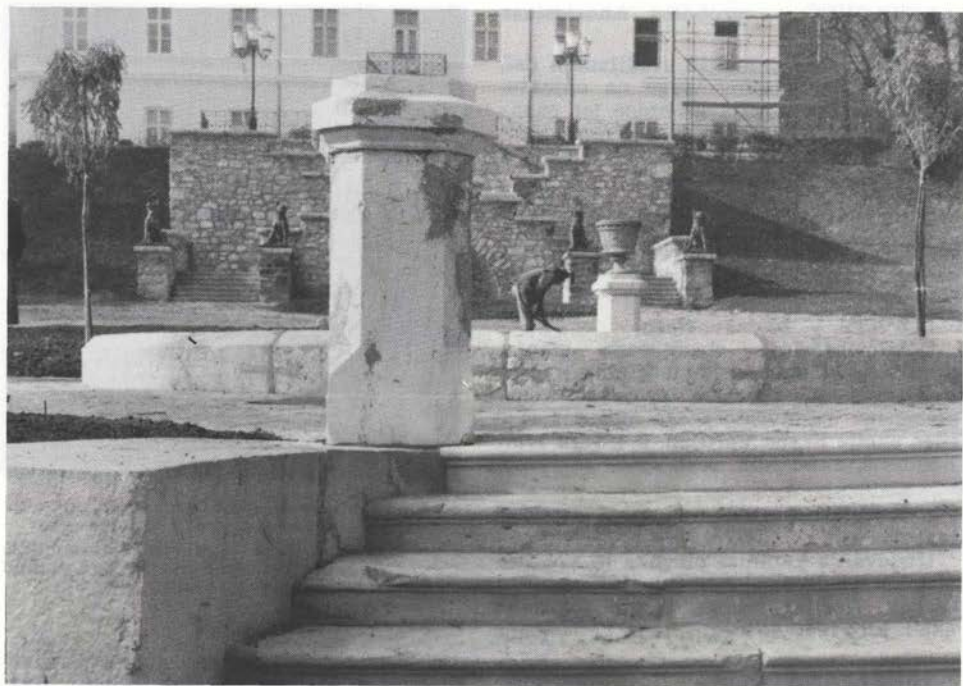
Sl. 65. Ljubljana — med obnovo vodnjaka v Tivoliju (f. V. Benedik)
Fig. 65 — Ljubljana — during the restoration of the fountain in Tivoli (photo V. Benedik)

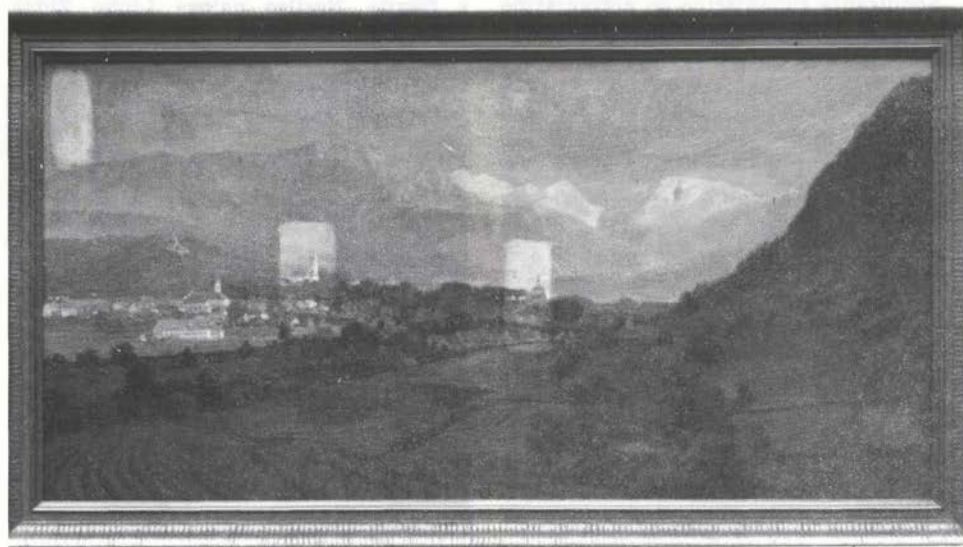
Sl. 66. Ljubljana — slika A. Koželja po sondiranju (f. V. Benedik)

Fig. 66 — Ljubljana — painting by A. Koželj after the sounding (photo V. Benedik)

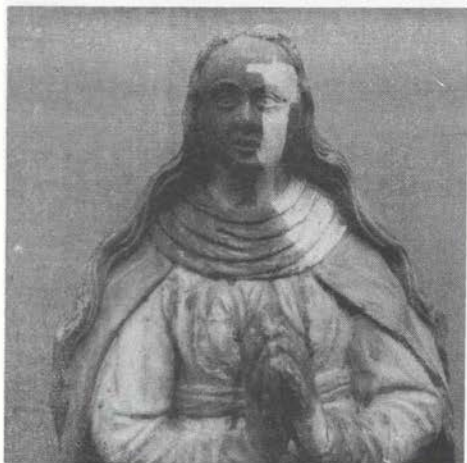
Sl. 68. a, b: Novo mesto — kip svetnice iz Dolenjskega muzeja med in po posegu (f. V. Benedik)

Fig. 68 — a, b: Novo mesto — statue of a saint from the Museum of Dolenjska during and after the intervention (photo V. Benedik)

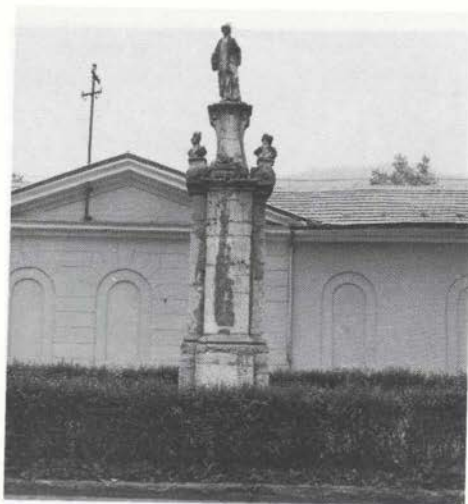
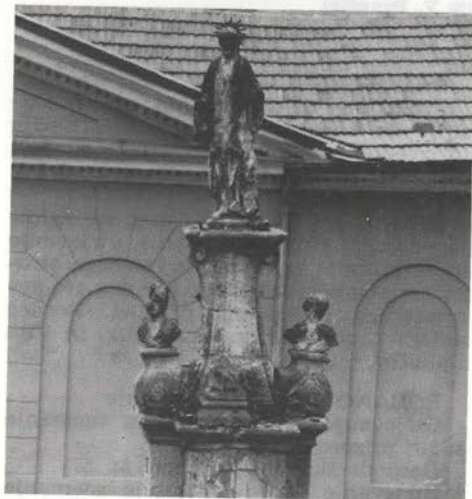
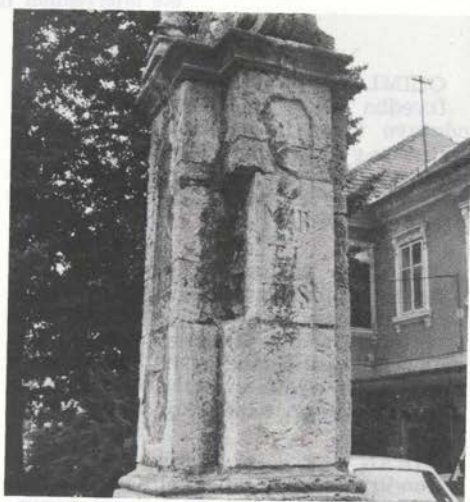
Sl. 70. a—d: Sevnica — Martinovo znamenje pred posegom (f. V. Benedik)

Fig. 70 — a—d: Sevnica — St. Martin's wayside shrine before the interventional (photo V. Benedik)

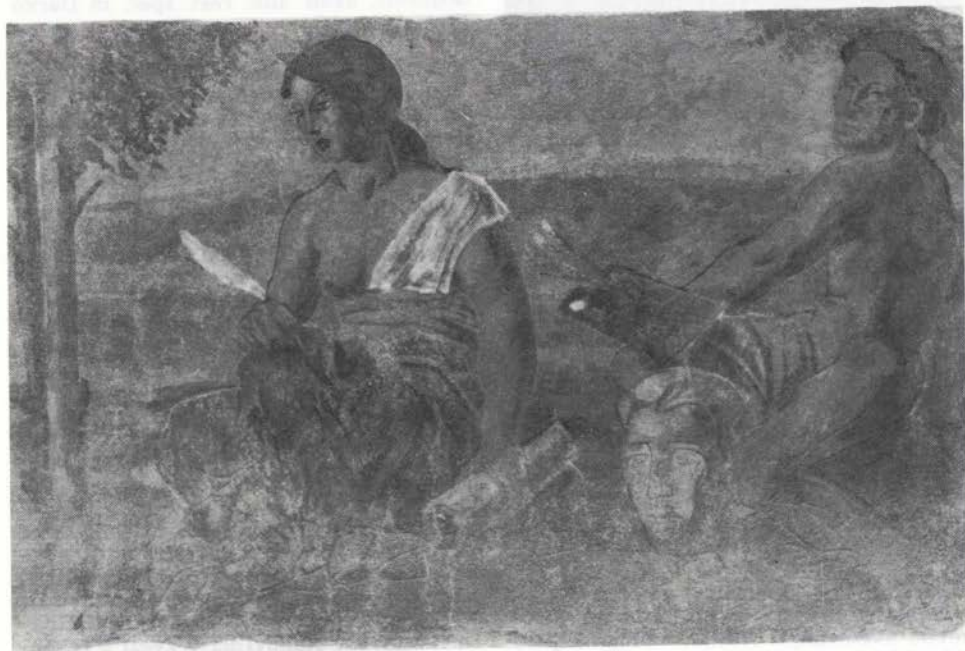
Sl. 71. Smarje Sap — detajl z »Alegorij« Mirka Subica po posegu (f. V. Benedik)
Fig. 71 — Smarje Sap — detail from "The Allegories" by Mirko Subic after the intervention (photo V. Benedik)

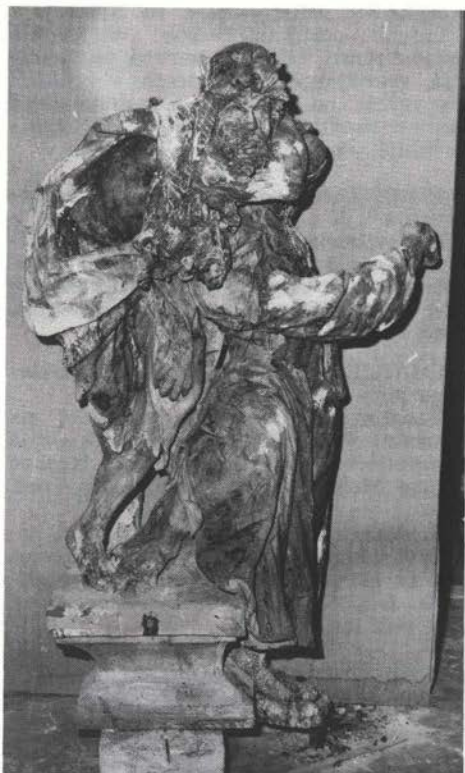
Sl. 72. Smarje pri Jelšah — lesena plastika med posegom

Fig. 72 — Smarje pri Jelšah — wooden plastic during the reconstruction (photo V. Benedik)
