Varstvo Spomenikov

Poročila

Izdaja: Ministrstvo za kulturo, Uprava Republike Slovenije za kulturno dediščino

Ljubljana, september 1998

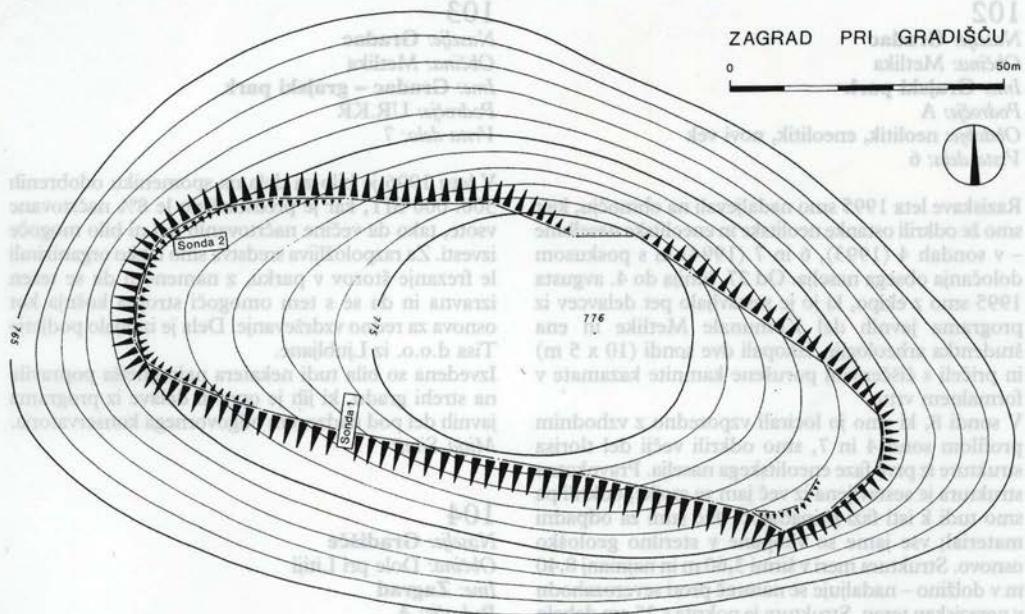
Geodetska skica najdišča z vrisanima sondama

S sondiranjem smo skušali ugotoviti čas nastanka in strukturo oboda, zato smo prvo sondi, ki je merila 10 x 3 m, zaključili preko južnega roba proti notranjosti. Rezultat tega posega je bil sledeč: rob, viden na površini, je nastal zaradi kamnitega obzidja, na katerega smo naleteli pod rušo in pod 20 do 40 cm debelo plastjo rumenorjavne zemlje, ki je segala preko zidu; ker ni vsebovala nikakršnih kulturnih primesi, ji pripisujemo orogeni nastanek. Zid je bil zgrajen v tehniki suhe gradnje, kar je sicer značilnost prazgodovinskih zidov. Notranje in zunanje lice zidu sta sestavljali vrsti zloženih ploščatih kamnov. Ti kamni gotovo izvirajo iz neposredne okolice, saj se enak

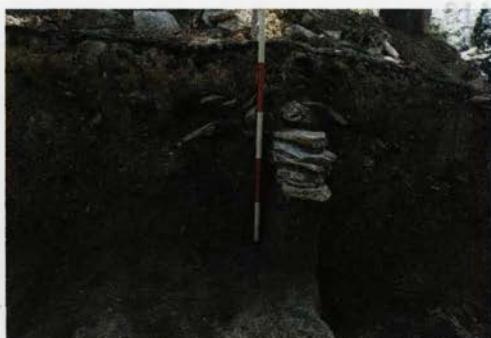
Pogled na odsek vzhodnega profila med x = 5 m in x = 7 m z notranjo fronto zidu (avtor Z. Modrijan)

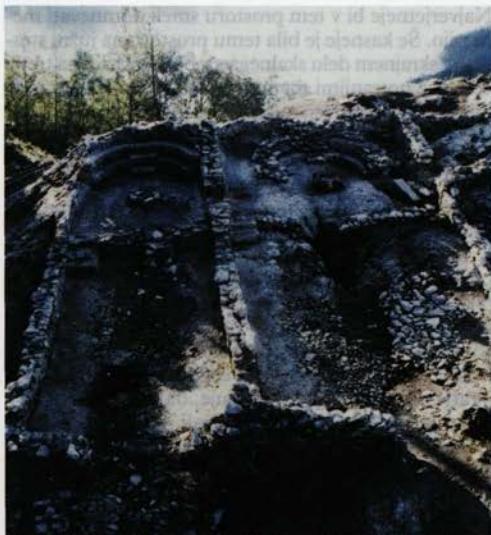
Tonovcov grad, osrednja in severna cerkev.

Namembnost vseh treh cerkva je težko določiti, vsekakor pa je osrednja glede na velikost služila rednemu maševanju in občasno krščevanju. Poseben značaj je imela severna, manjša cerkev, v kateri se je odlično ohranila klop za duhovnike in katedra. Dvanajst, pretežno otroških grobov v cerkvah in ob njihovih obodnih zidovih kaže, da so bile pod oltarji shranjene pomembne relikvije, zaradi katerih so bile tu pokopane privilegirane osebe. Grobne pridatke smo našli le v grobu na zunanjih strani stene narteka južne cerkve.

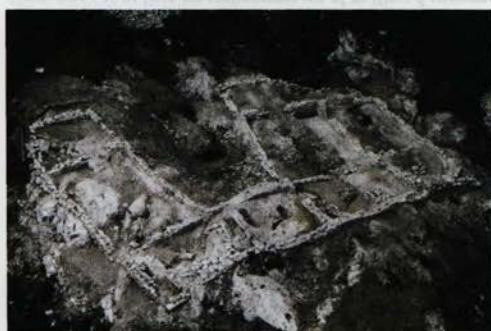
Tonovcov grad, pogled na cerkveni kompleks z jugovzhoda.

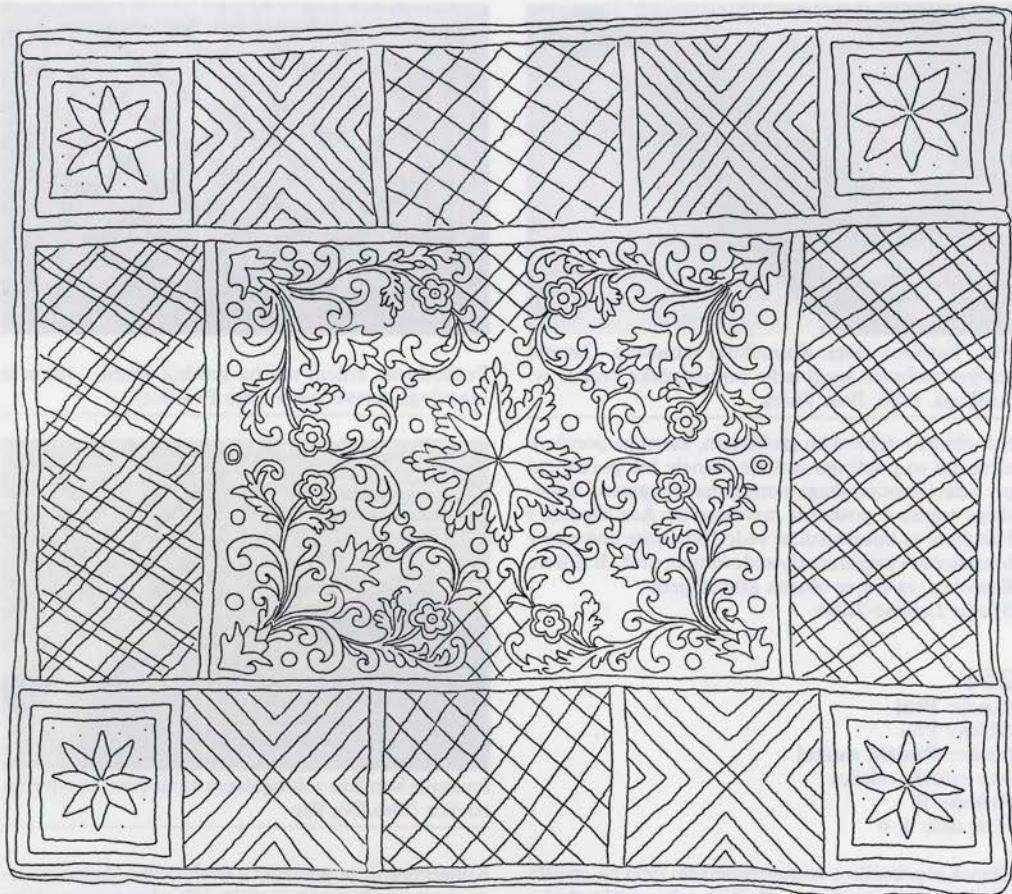
Risba otroške odejice, inv.št. UO 497 T (narisala Nejka Uršič-Jesenik)

- osnova 40-42 nit/cm
- votek 54-56 nit/cm

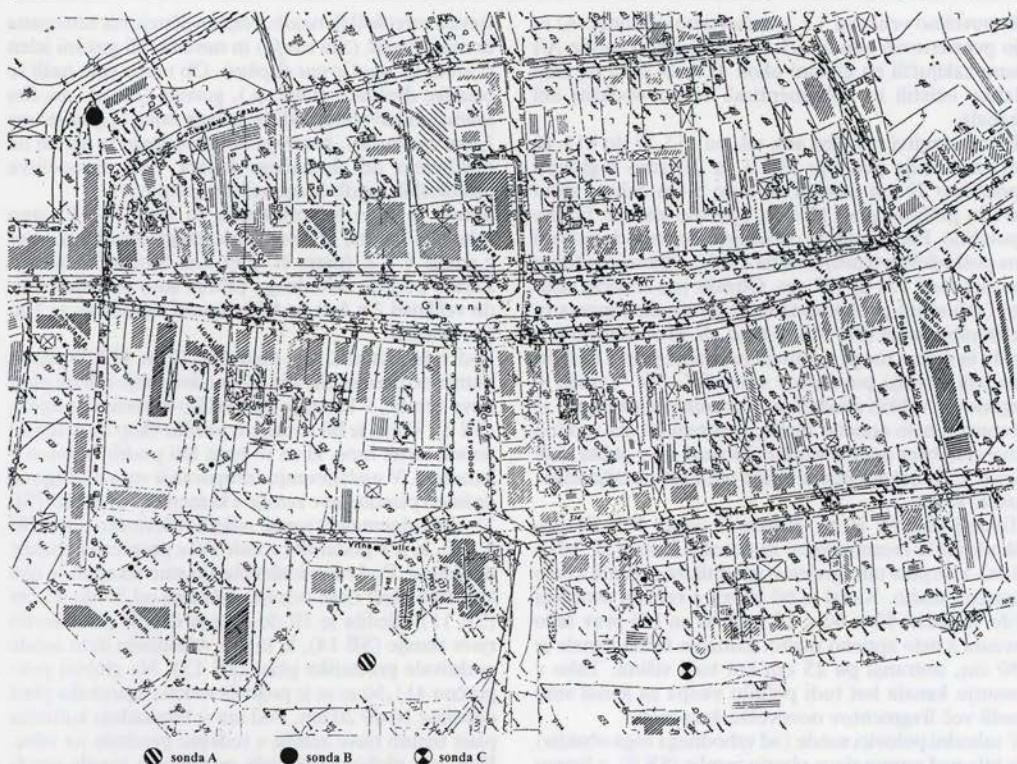
Slovenj Gradec, katastrski načrt z označenimi sondami A, B, C

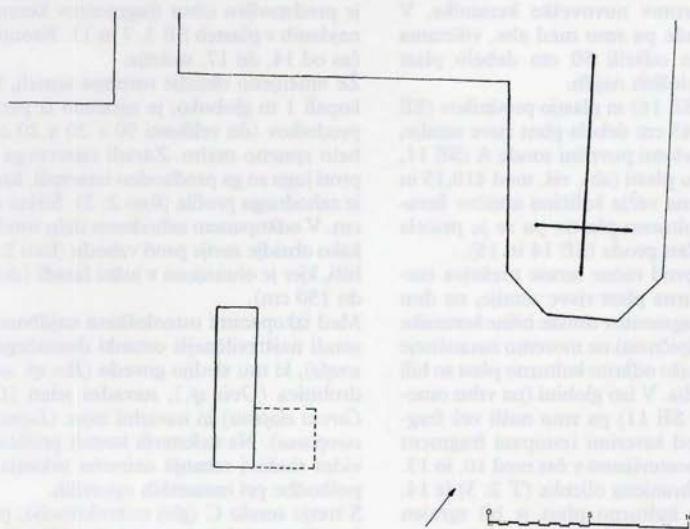
Slovenj Gradec, mikrolokacija sonde A, merilo 1:200

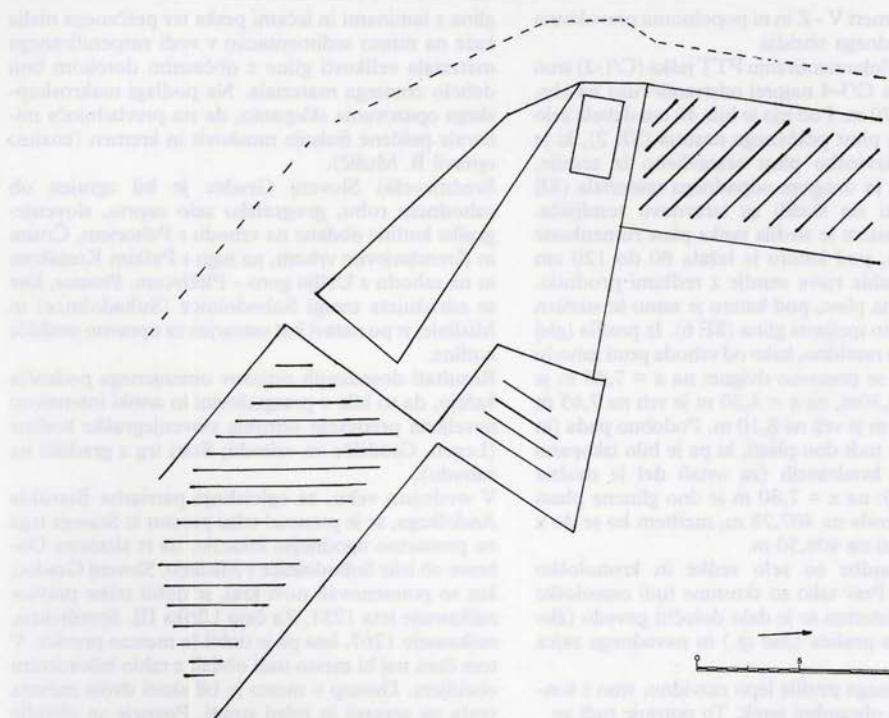
Slovenj Gradec, mikrolokacija sonde B, merilo 1:200

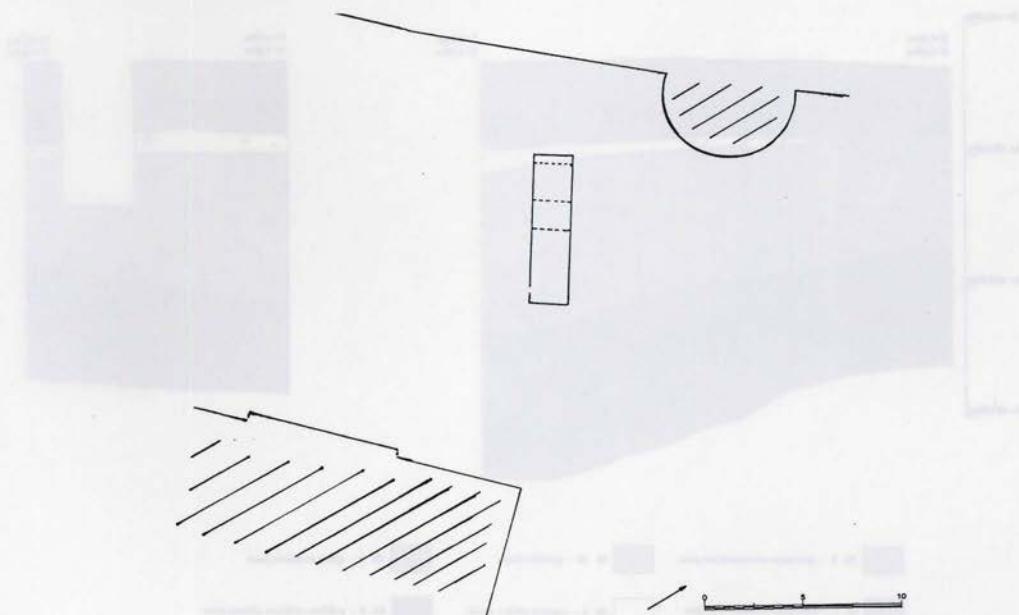
Slovenj Gradec, mikrolokacija sonde C, merilo 1:200

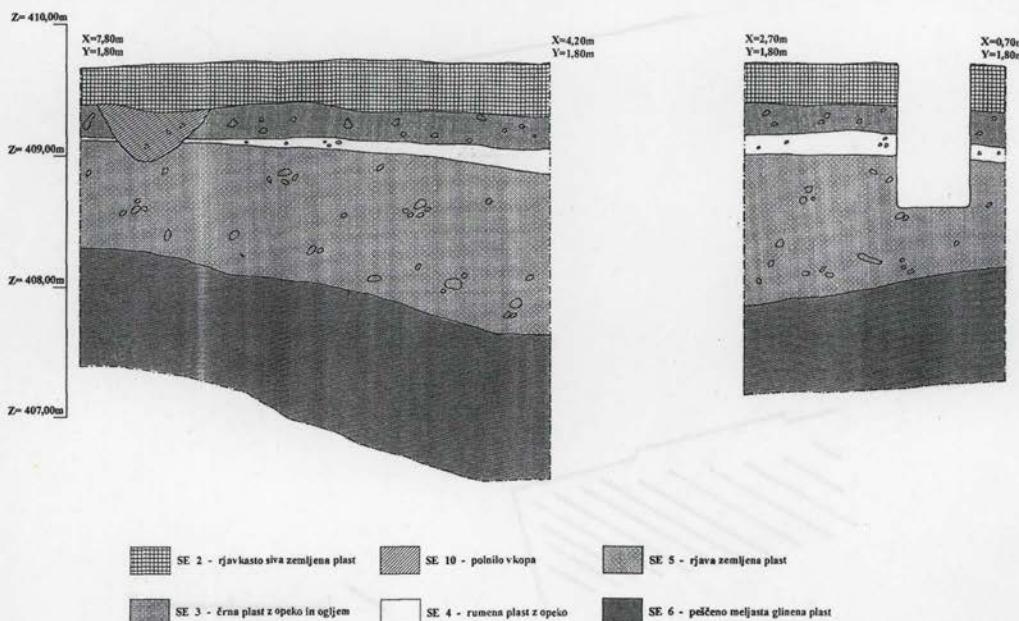
Slovenj Gradec, obzidje, sonda C, južni profil, merilo 1:20 (pomanj. na 35 %)

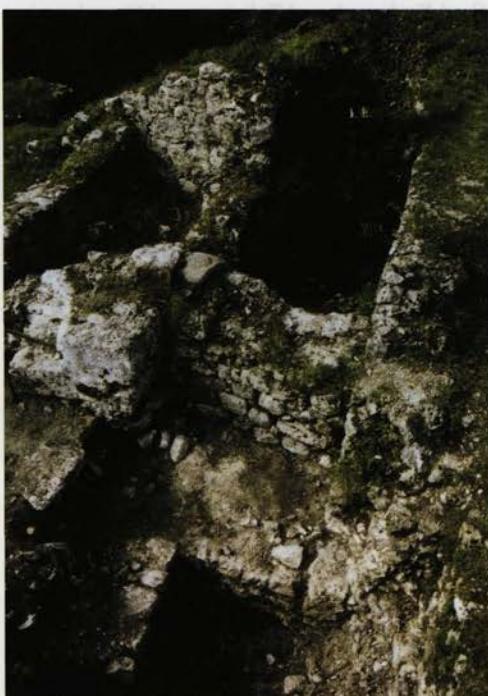
Grad Kozlov rob nad Tolminom, "Volčja jama" kot del ureditve za nihajni dvižni most v kvadrantih J17 in J18. Foto D. Kramberger

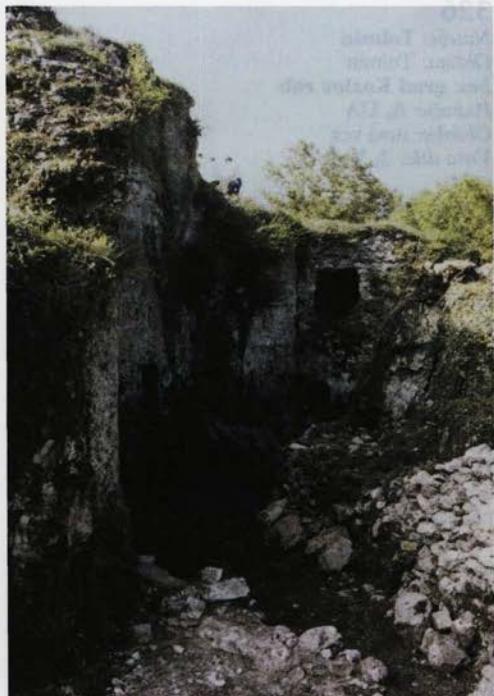
Grad Kozlov rob nad Tolminom, očiščen obrambni jarek. Foto D. Kramberger

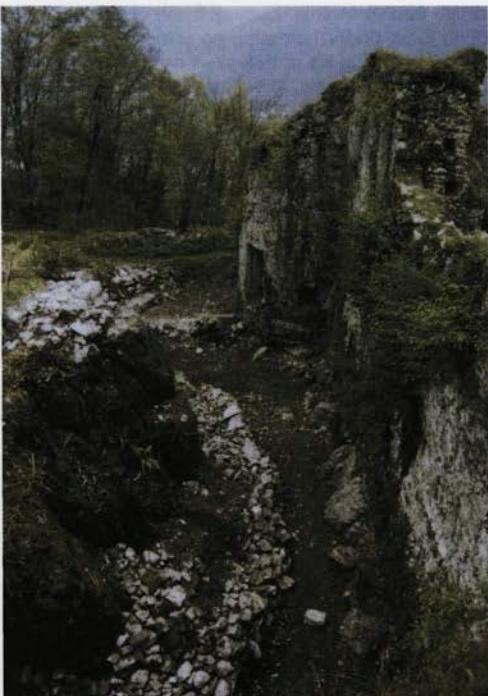
Grad Kozlov rob nad Tolminom, očiščen obrambni jarek. Foto D. Kramberger

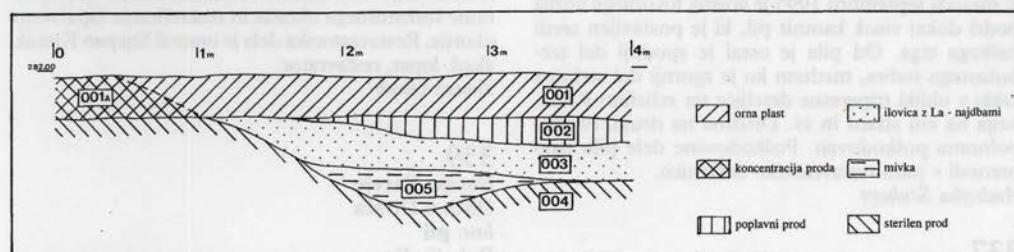
Trnava. Izkop I – severni profil (risba: M. Plevl).

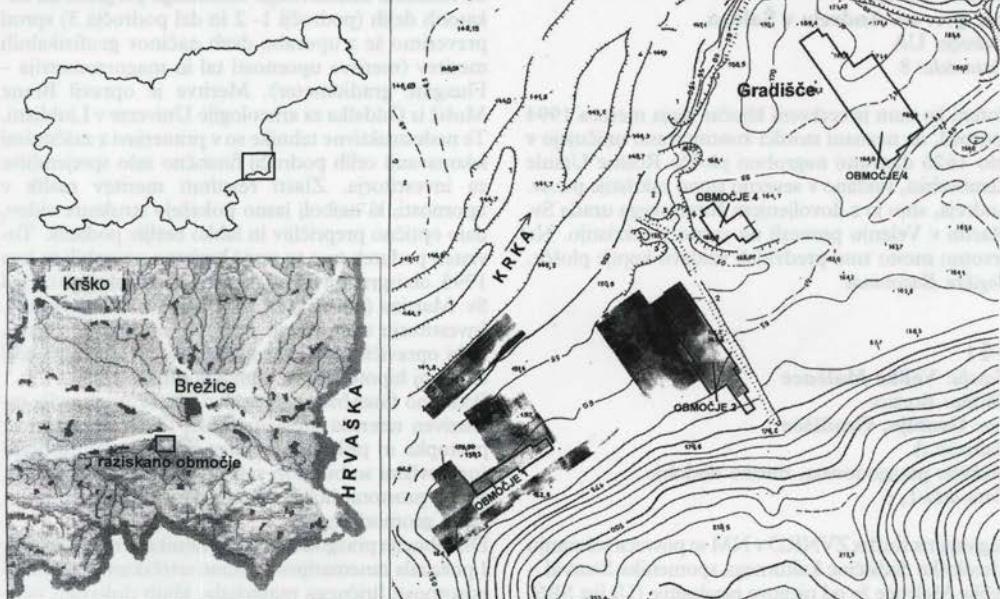
Slika 1 - Velike Malence, rezultati geofizikalnega kartiranja so prikazani v sivi barvi. Označena so območja, kjer smo opravili tudi terenski pregled

Slika 1: Velike Malence, rezultati geofizikalnega kartiranja so prikazani v sivi barvi. Označena so območja, kjer smo opravili tudi intenzivni terenski pregled.

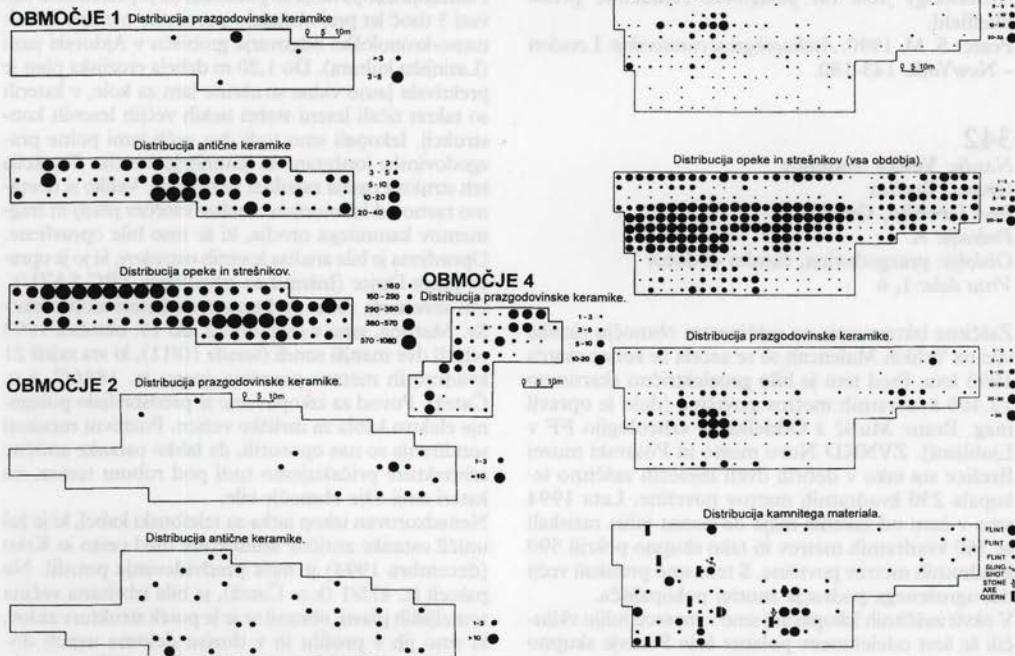
Slika 2 - Velike Malence, intenzivni terenski pregled

Slika 2: Velike Malence: Intenzivni terenski pregled.

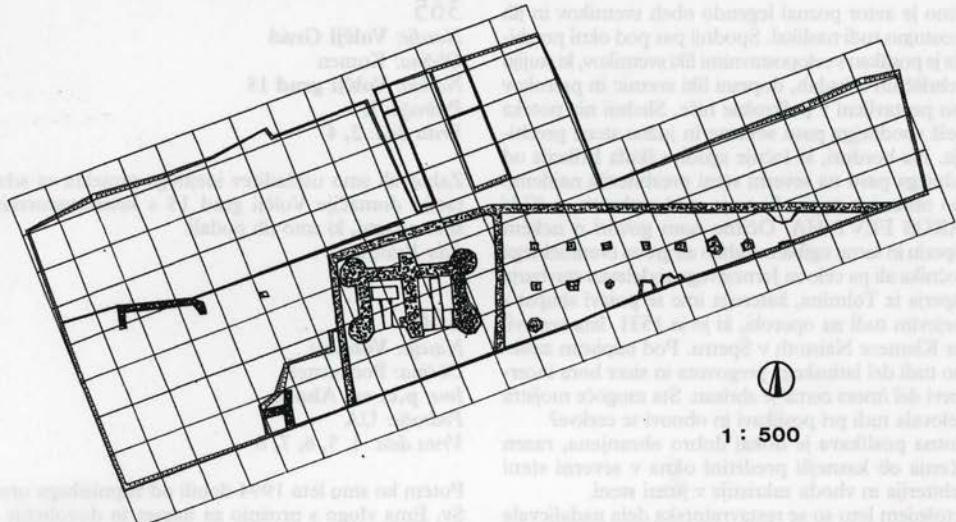
Vransko – Ilovca, tloris izkopane arhitekture na trasi avtoceste Arja vas – Vransko (pomanj. na 65 %).

Ob gradnji avtocestnega odseka Arja vas – Vransko je Pokrajinski muzej Celje izvedel zaščitna arheološka izkopavanja na ledini Ilovca na Vranskem. Raziskali smo 2400 m² površine, dela so trajala od 12. 6. – 24. 10. 1995. Predhodne meritve upornosti tal in magnetometrija so nakazali ostanke arhitekture in arheološki izkop je te rezultate potrdil. V osrednjem delu smo odkrili izredno dobro ohranjeno arhitekturo, zidovi so bili ohranjeni do višine 70 - 90 cm in zidani iz lomljenega apnenca in večjih rečnih oblic. Objekt je imel obliko črke E in se je odpiral proti jugu. Znotraj
