Varstvo spomenikov  
Poročila

Ljubljana, julij 2006

Po nekajletnem premoru so končno pred vami v tiskani obliki poročila o spomeniškovarstvenih posegih na kulturnih spomenikih oziroma na objektih kulturne dediščine, opravljenih v letih od 2000 do 2004. Gre za tretjo številko Poročil kot posebnega zvezka osrednje strokovne revije za konservatorstvo, Varstva spomenikov, ki jo Zavod za varstvo kulturne dediščine Slovenije (ZVKDS), sprva kot Zavod za spomeniško varstvo LRS, izdaja skorajda šestdeset let. Razlogov za nekajletni premor ali zamudo je več, v prvi vrsti pa velja omeniti predvsem poskus, da bi poročila izhajala ločeno po enotah Zavoda in pa zamisel o elektronski obliki na spletnih straneh, s čimer pa se seveda uredniški odbor Varstva spomenikov ni strinjal. Elektronska oblika poročil bi bila le kratkoročne narave, nekaj predvidenih tiskanih izvodov pa ne bi zadostovalo za izpolnitev ene od osnovnih dejavnosti Zavoda za varstvo kulturne dediščine Slovenije in drugih pravnih in fizičnih oseb s področja varstva kulturne dediščine, to je obveščanje širše javnosti o svojem delovanju. Obravnavana poročila so sestavni del posegov, ki lahko posledično povzročijo večje spremembe na

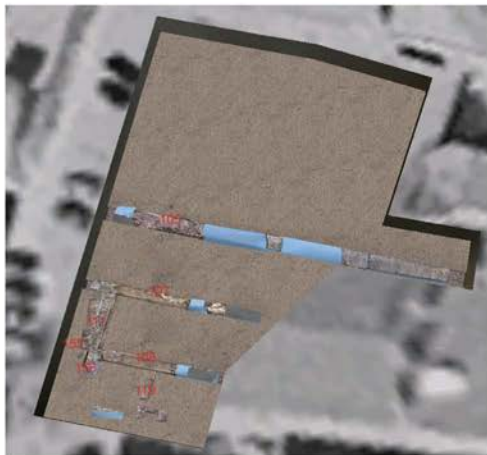
Razporeditev sektorjev in prostorov v izkopnem polju, z recentnimi in antičnimi zidovi (z modro je označena rekonstrukcija uničenih ali nedostopnih delov zidov; računalniška obdelava Sekvenca, d.o.o., in Simona Tomažič)

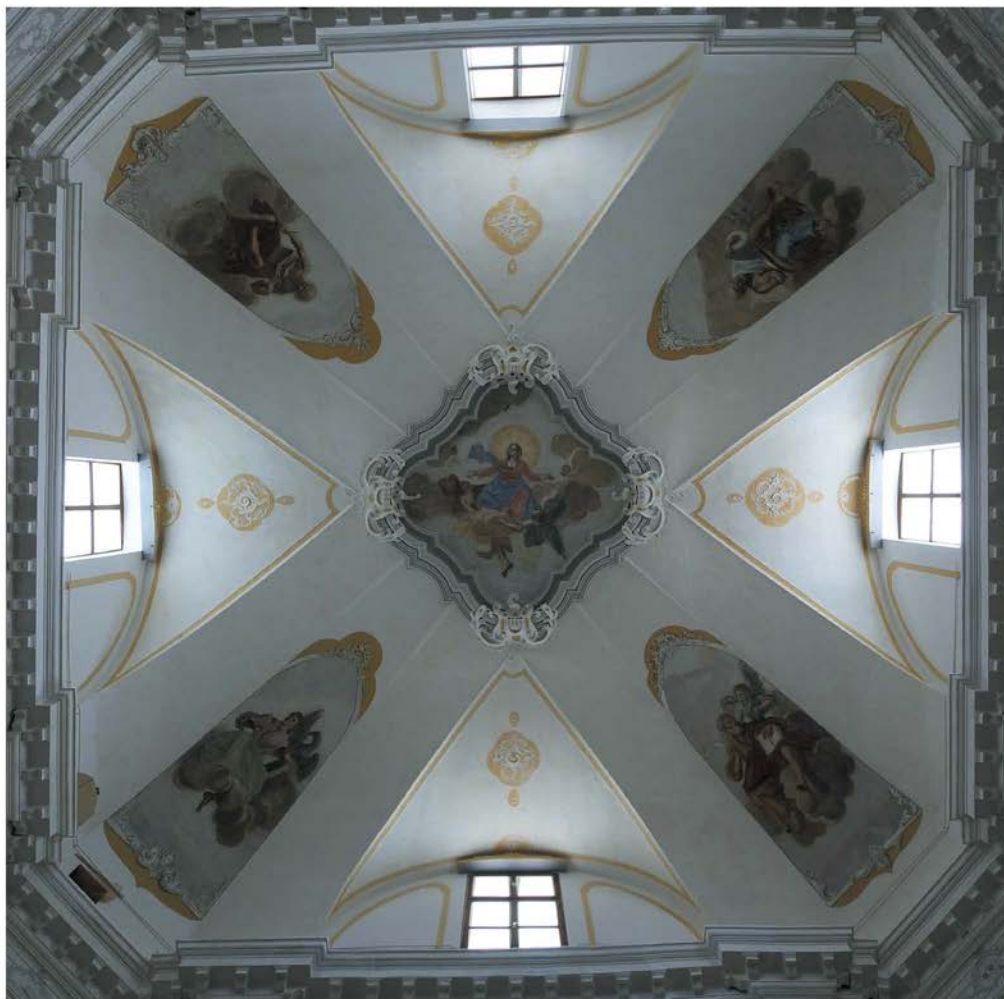
Izola, cerkev sv. Marije Alietske, strop po restavriranju. Foto: D. Bac

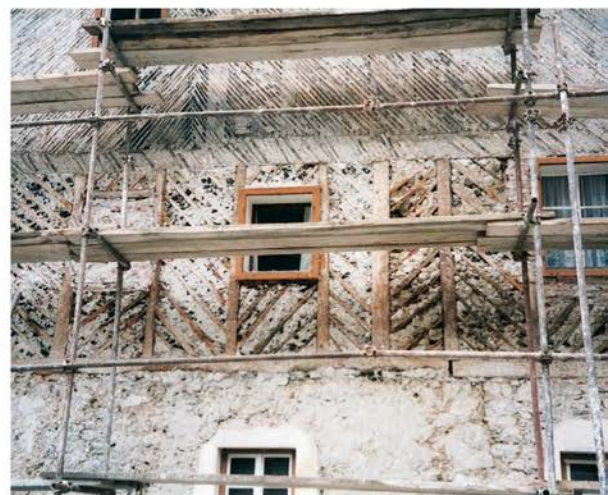
Kropa št. 27, po odstranitvi starih fasadnih ometov so se pokazali leseni nosilni stebri in poševne lesene opore ter s kamnom in malto zapolnjeno ostenje v nadstropju stavbe. Stanje leta 2002. Foto: V. Knific.

Pri odstranitvi zunanega ometa se je pokazalo, da je s kamnom zidano le pritličje stavbe, nadstropje pa je izvedeno z leseno nosilno konstrukcijo z dodatnimi hrastovimi sohami ob oknih, ki so med seboj dodatno utrjene s poševnimi letvami čez kamnita polnilna stene. Čez lesene letve je apneni omet. Ob obnovi fasade so bile odstranjene prhke letve, celotno ostenje pa je bilo ponovno ometano in beljeno. Obnovljeni so dimniki, kritina in kleparski elementi na stavbi. Obnova stavbe je bila izvedena v letu 2002.

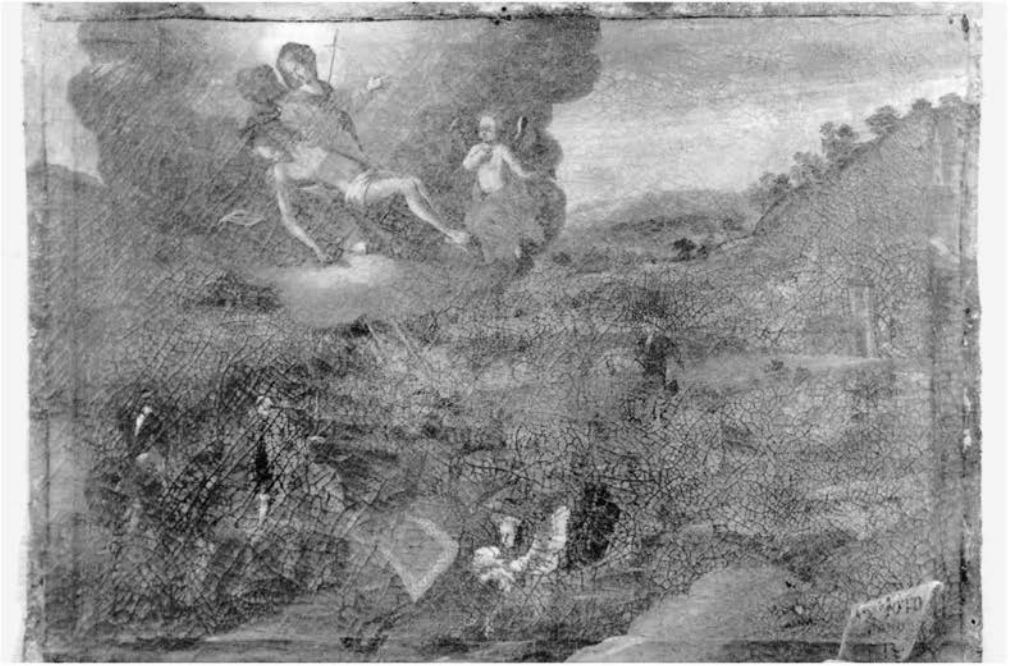
Gre za votivno podobo neznanega avtorja iz leta 1712. Po pokrajini z dvema cerkvama jezdi skupina plemičev, leva dva se ozirata proti sredini, kjer je padla s konja mlada ženska. Njej na pomoč jaha še en jezdec. Splašen konj je vrgel gospo s sedla in le višja sila jo je rešila pred padcem v vodo. V oblakih Žalostna Mati Božja, spodaj desno zvit napisni trak z napisom EX VOTO ANNO 1712Z. Zgornji del slike (pieta) je slikan nekoliko bolj kvalitetno kot spodnji. Gre za sliko, slikano na laneno platno. Podokvir je manjkal, slika je bila z licem nalepljena na dotrajan okvir. Temeljnik je bil umazan, raztrgan ob robovih, slika je bila bodisi zmanjšana ali izrezana iz obstoječe večje, podosnova je bila slaba, nepovezana z barvno plastjo in krhka, luščila se je in bila je razpokana. Tudi barvna

Posnetek votivne podobe pred restavriranjem, foto mag. Anton Miklavžin, arhiv ZVKDS, OE Novo mesto

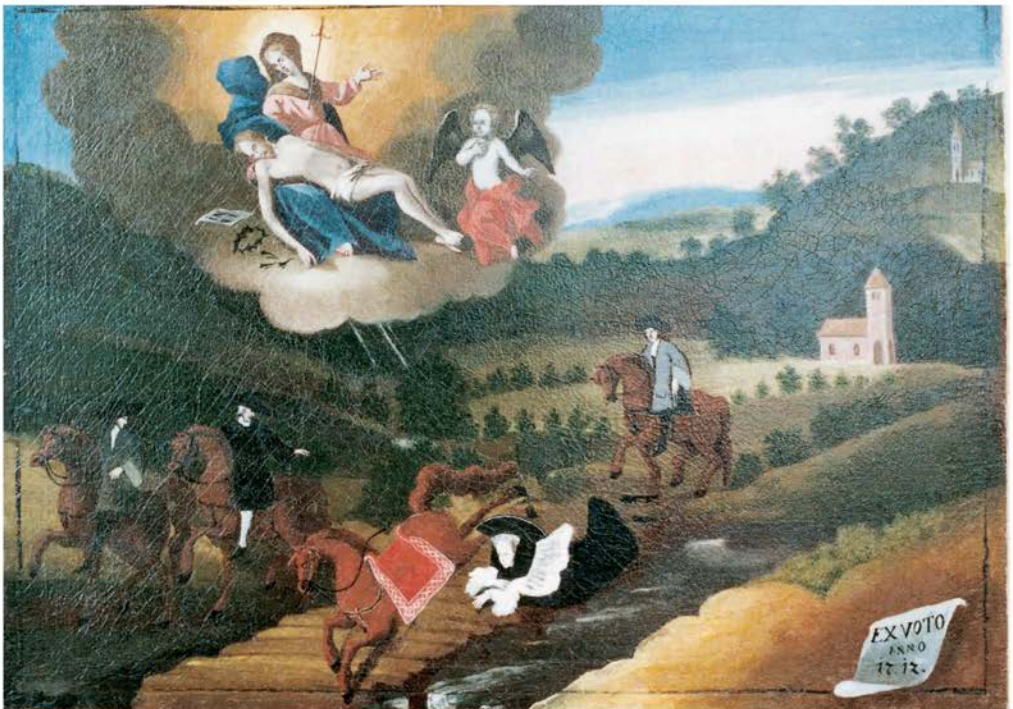
Posnetek votivne podobe po končanem restavriranju, foto mag. Anton Miklavžin, arhiv ZVKDS, OE Novo mesto

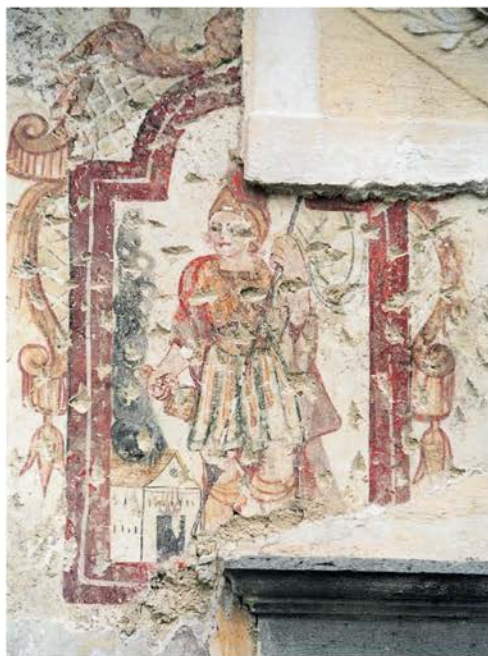
Nemški Rovt 5, freska sv. Florijana; poškodbe zaradi kasnejše vzdanega kamnitega okenskega okvirja in novih ometov z reliefno dekoracijo. Stanje leta 1998. Foto: B. J. Filipič.

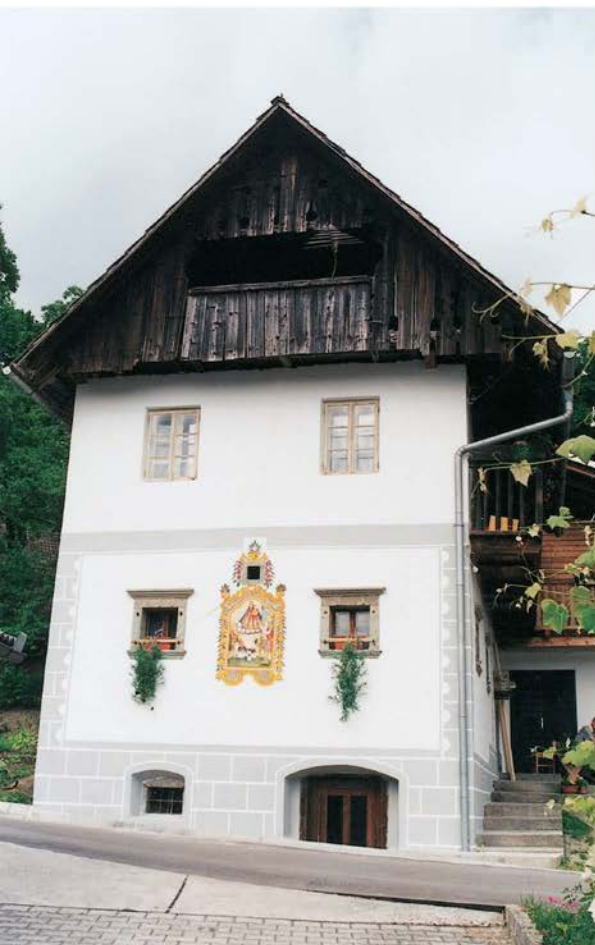
Podbrezje št. 19, manjša kajžarska hiša po obnovi fasade, freska na čelni strani in »šivani vogali«. Stanje leta 1999. Foto: V. Knific

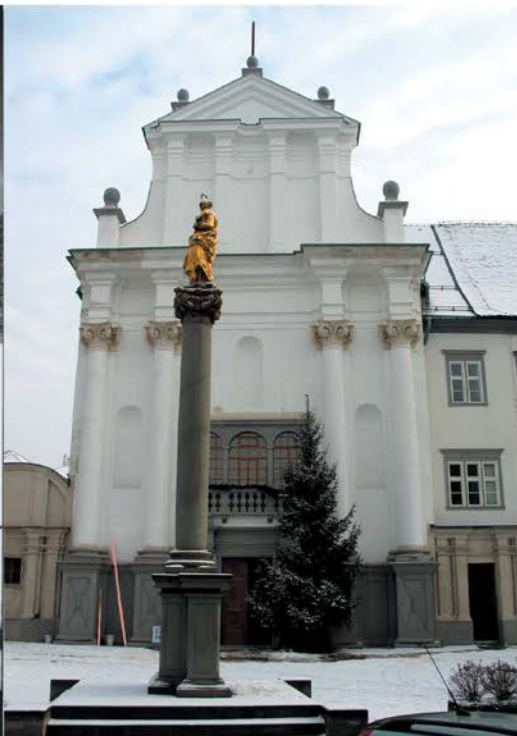
Ptuj, rekonstrukcija fasade minoritske cerkve, 2002.

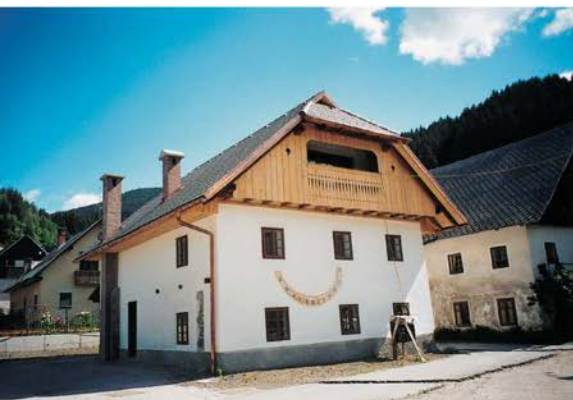
Rateče št. 43, zidana nadstropna hiša po obnovi; dvoriščna in južna fasada s sončno uro, balkonski zatrep. Stanje leta 2004. Foto: L. Uranič

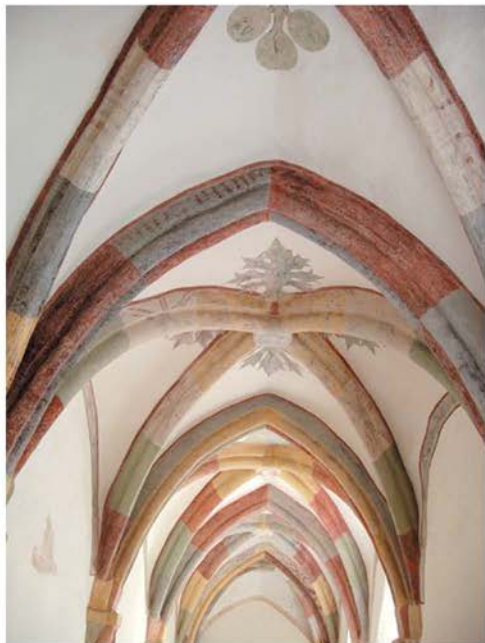
Strop po zaključenem konservatorsko-restavratorskem posegu.

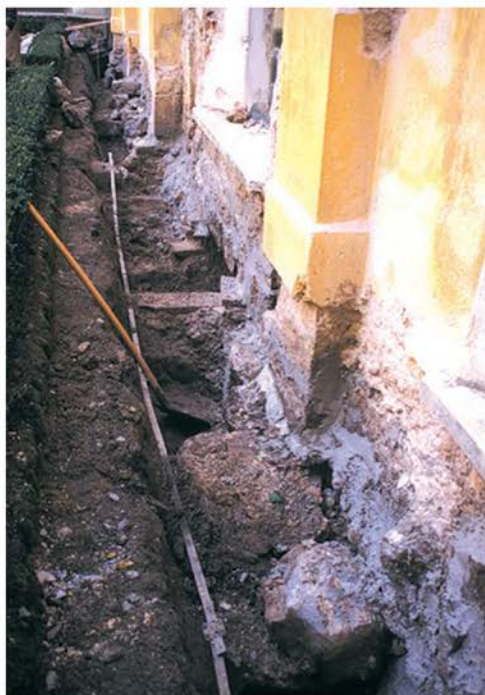
Odkop za drenažo, stanje temeljev, viden strelvod in vidni ostanki opornikov ob J fasadi.

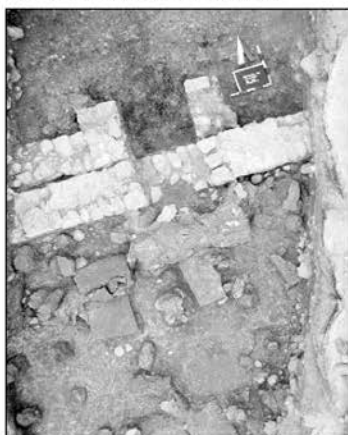
Šentpavel. Prostor s hipokavstom in prefunijem (foto: Primož Predan)

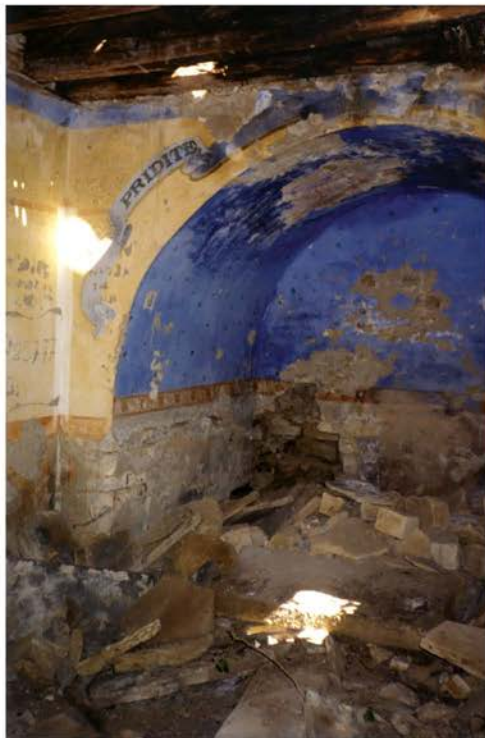
Topolovec, roparski poseg v cerkvi. Foto: J. Bernik.

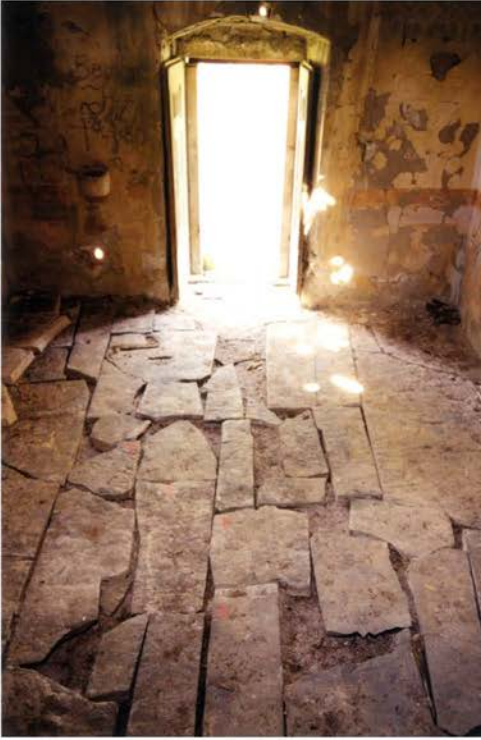
Topolovec, konsolidacija po arheoloških raziskavah. Foto: J. Bernik.
