# Varstvo spomenikov

## Poročila

*Izdaja:* Zavod za varstvo kulturne dediščine Slovenije

Ljubljana, december 2006

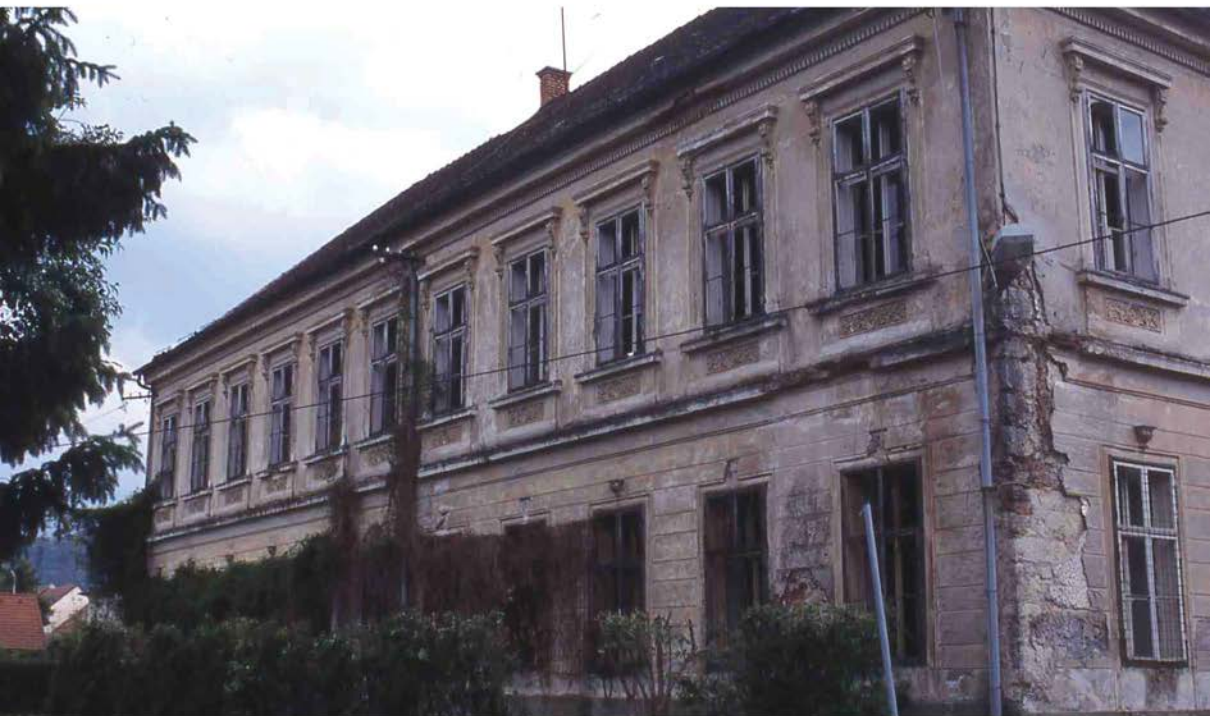
Stavba je bila prazna in zaradi nevdrževanja v slabem stanju. Zunanji ometi so odstopali od podlage zaradi delovanja meteornih vod in vlage. Na posameznih mestih je bila opeka že dotrajana,

Stara sola leta 2003 (foto: D. Strgar, arhiv ZVKDS, OE NM)

Na podlagi del, ki so bila izvedena leta 2004, in na podlagi konservatorsko-restavratorskega programa je bil leta 2005 v nadstropju šole odstranjen dotrajan strop. Zaradi nove namembnosti stavbe in načrtovane izrabe podstrešnih prostorov sta bila izvedena nov venec in nov strop. Zaradi dotrajnosti se je pri odstranitvi strehe porušil manjši del zaključnega opečnega venca, ki je bil rekonstruiran s starimi opečnimi zidaki. Hkrati je bil zaradi dotrajnosti odstranjen tudi južni zidan zatrep in rekonstruiran v opečni pozidavi. Na koncu je bila v osnovnih gabaritih in zunanji podobi rekonstruirana tudi celotna streha in pokrita z bobrovcem. Vsa dosedanja dela je izvajala firma Kojič, d. o. o. *Dušan Strgar*

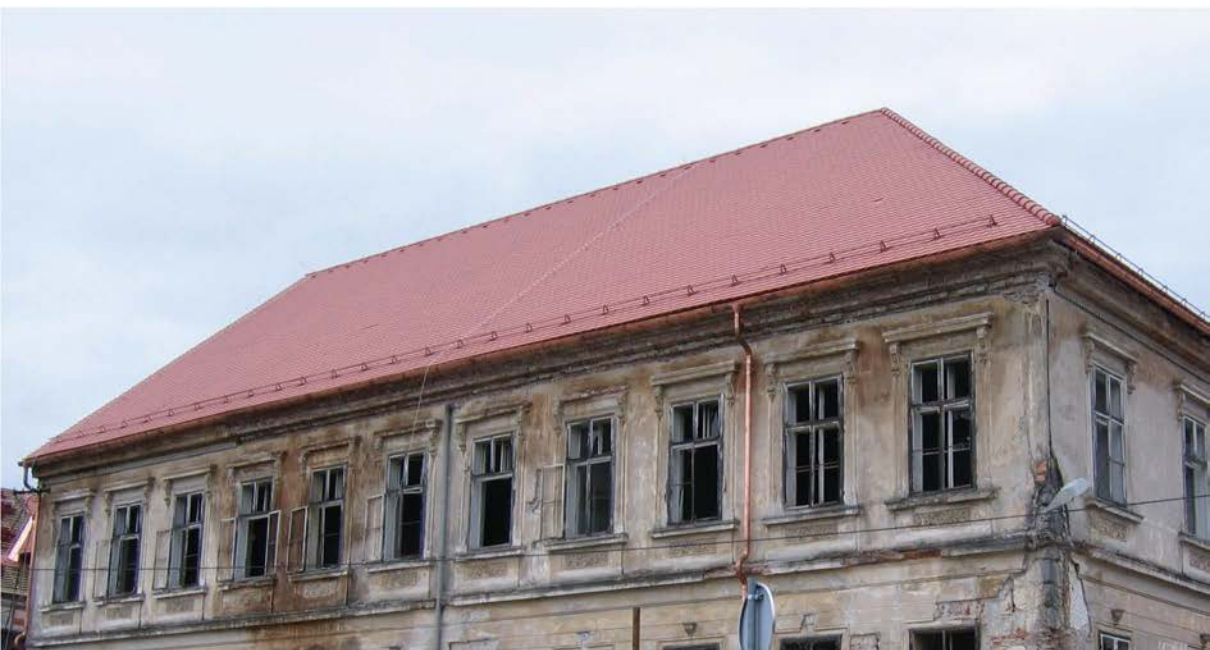
Obnovljena streha, september 2005 (foto: D. Strgar, arhiv ZVKDS, OE NM)

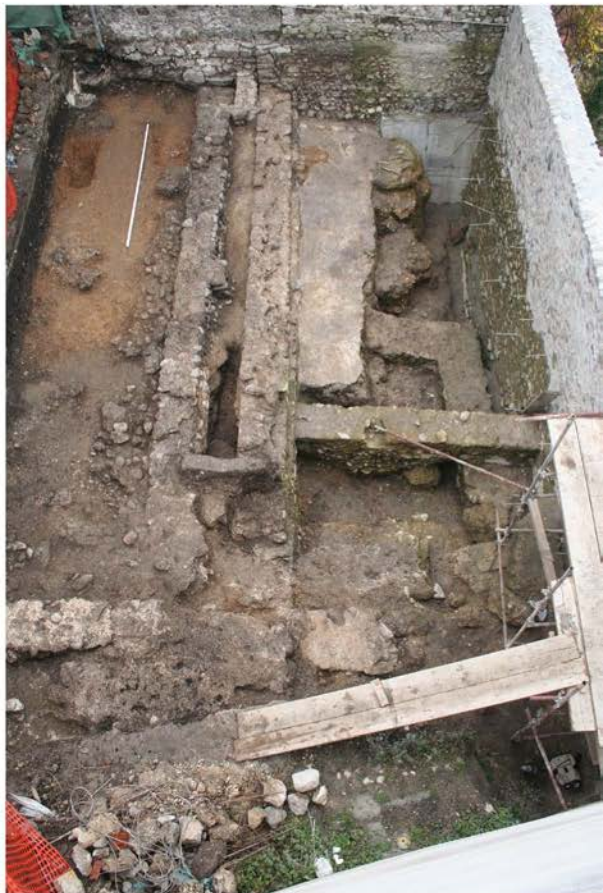
Obzidje je bilo v novejšem času nadgrajeno s parapetnim zidcem v povprečni višini 1 m. Ta dodatek je bil odstranjen, zid pa do dejanske višine nadzidan. Nadzidani del se v strukturi in materialu prilagaja poznoantičnemu (večje oblice in lomljenci). V nadzidani del je bila vgrajena tudi horizontalna vez, zid pa je bil v celoti podtemeljen in injektiran. Vgrajena so bila tudi posamezna sidrišča v dveh nivojih, ki bodo omogočala sidranje zidu v notranjost, če bo potrebno ponovno zasuvanje. Pristojna spomeniška služba si pri Mestni občini Kranj močno prizadeva, da bi prišlo do odkupa vrta, s čimer bi lahko izvedli prezentacijo odkritih obrambnih naprav poznoantičnega Karnija.

Kranj, Tomšičeva 38: končno stanje po izkopavanjih

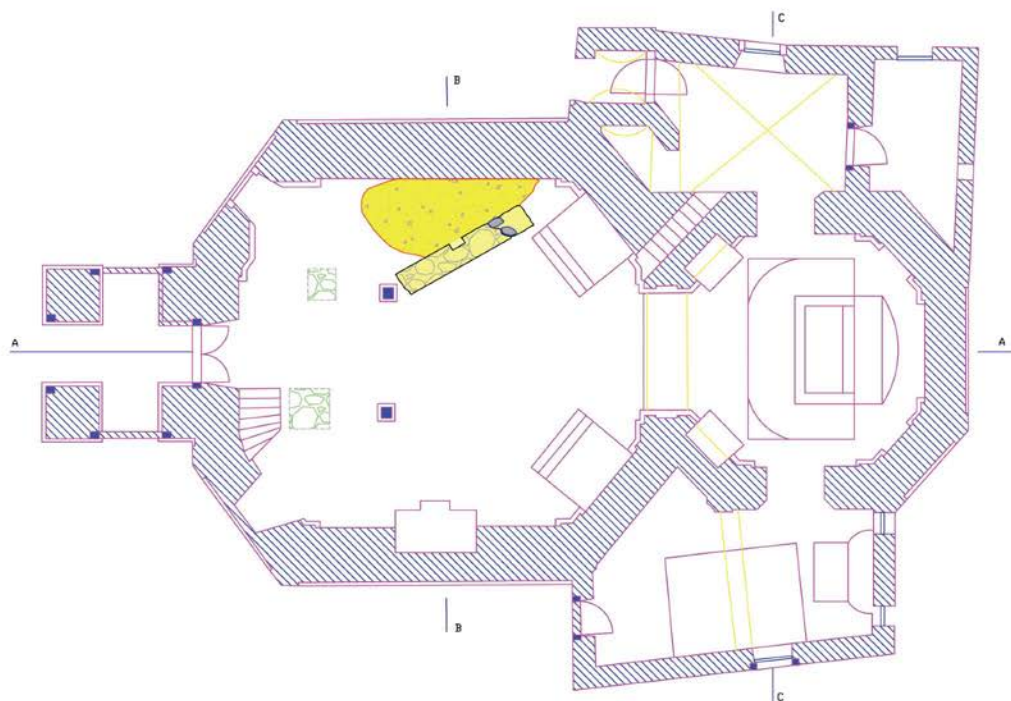
Presejre, c. sv. Vida, ohranjen zunanji zid in estrih predhodne cerkve ter bazi baročnega kora (risba: M. Brenk)

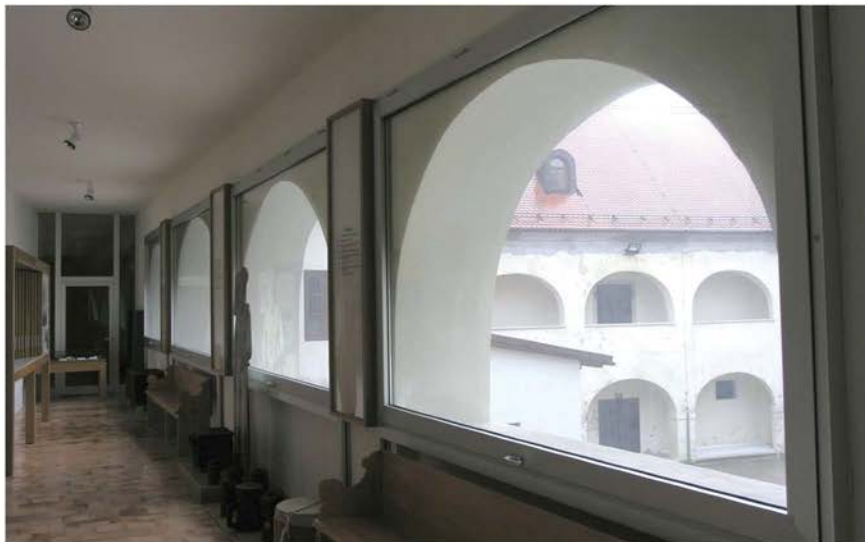
Zastekljen arkadni hodnik – pogled od znotraj (foto: Leon Gregorčič)

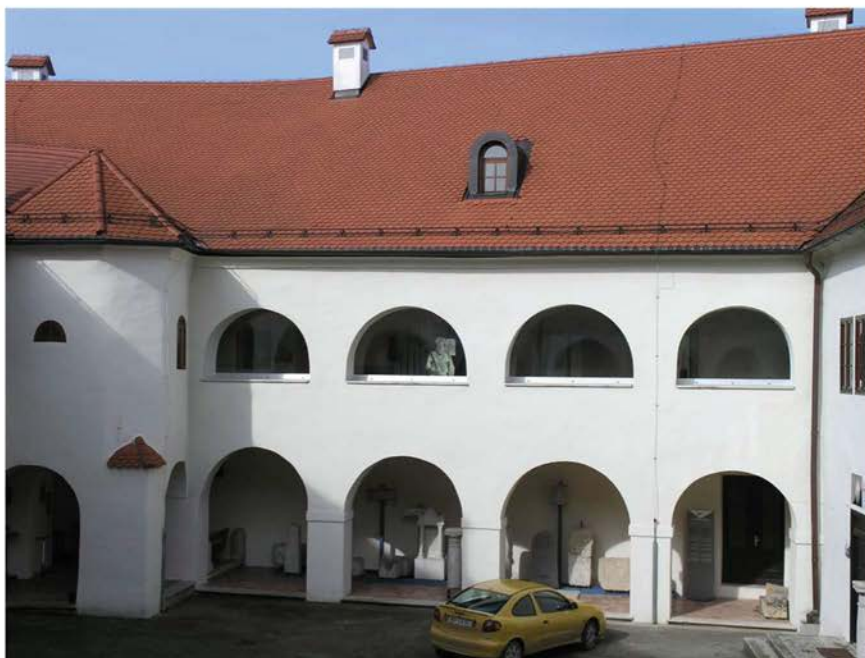
Metlika, grad, zastekljen arkadni hodnik – pogled od zunaj (foto: Leon Gregorčič)

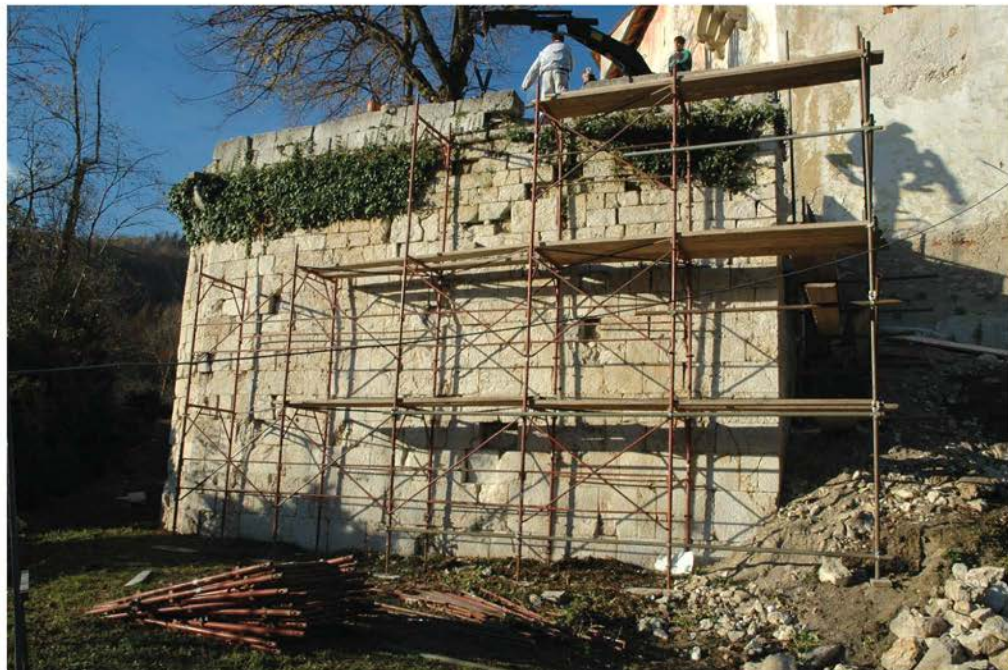
Podporni zid pred obnovo (foto: Tomaž Golob)

Konstrukcijska ojačitev nosilnega sistema gradu vsebuje poleg sanacije temeljev in temeljnih tal tudi statično sanacijo gradu z vgradnjo horizontalnih jeklenih vezi, s katerimi se bodo nosilni

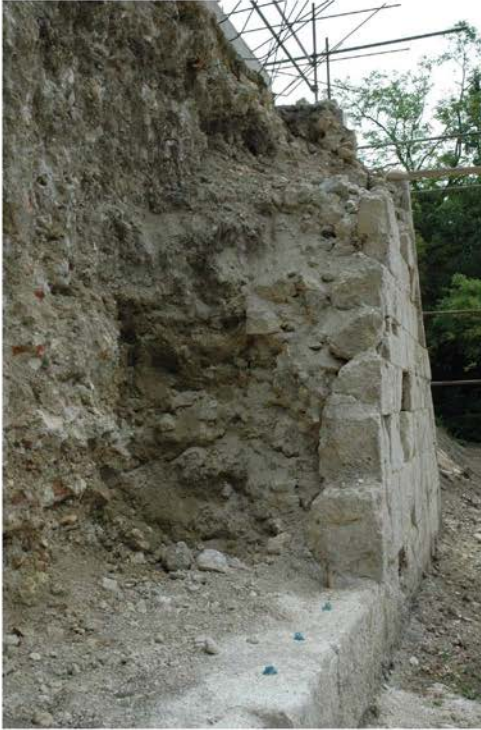
Podporni zid po zrušitvi (foto: Tomaž Golob)

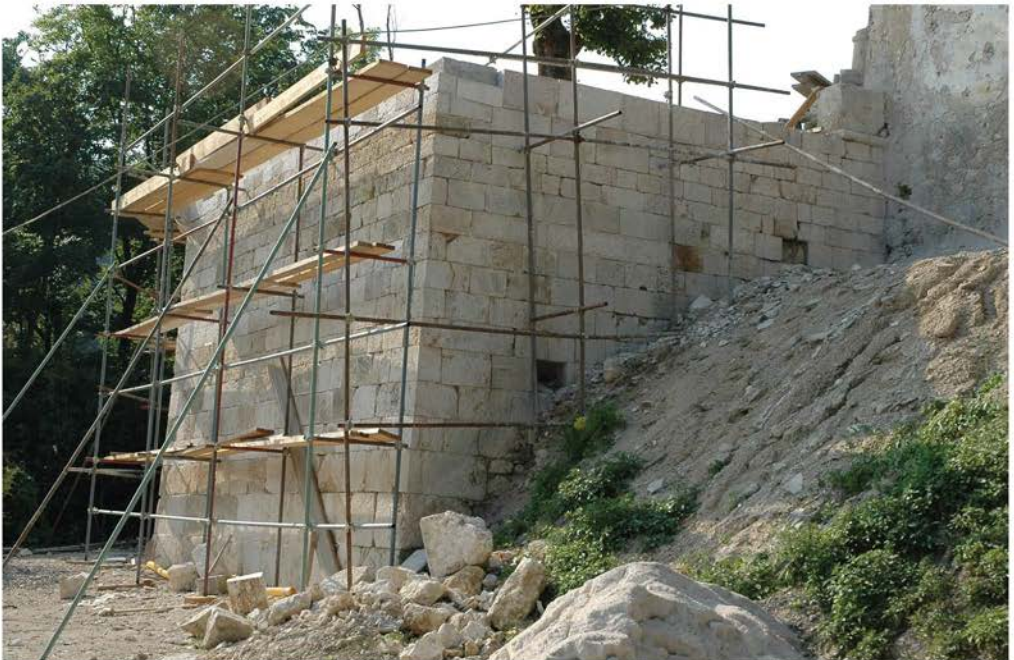
Podporni zid ob koncu obnove (foto: Tomaž Golob)

za novogradnjo, pa so najprej zgradili armirano-betonske zidove s peto, ki so jih nato hidroizolirali z lepenko in z zunanje strani obzidali s klesanci iz litotamnjskega apnenca.

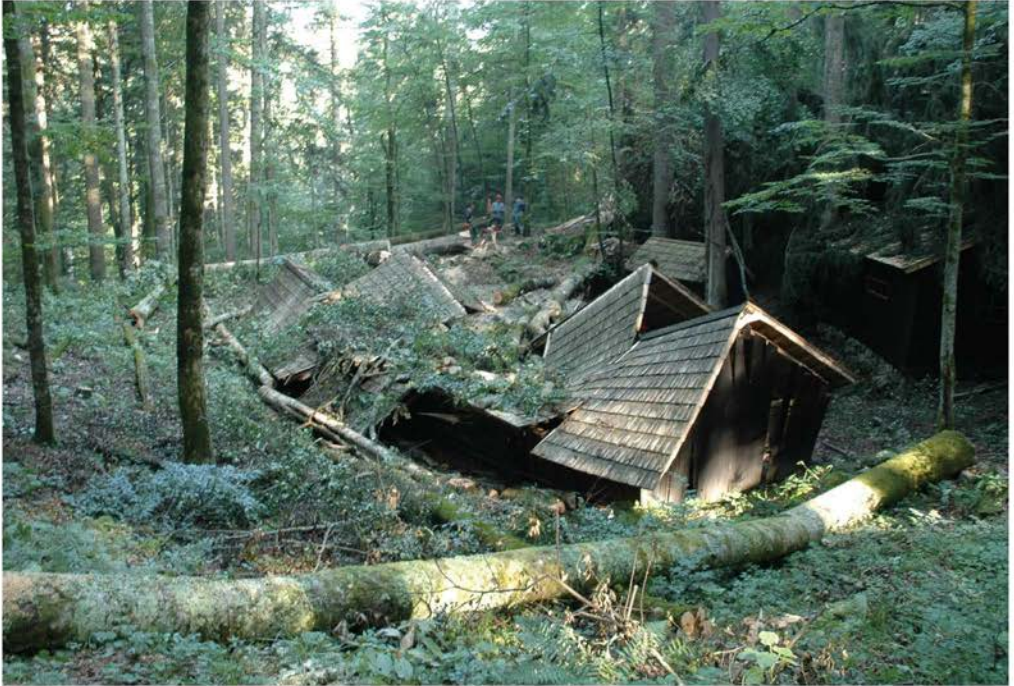
Šele po odstranitvi podrtih dreves je bilo mogoče presoditi škodo in ugotoviti pravo stanje objektov. Ob tem moramo poudariti natančno in odgovorno opravljeno delo gozdarjev sekačev GG Podturn, ki so odstranjevanje podrtih dreves opravili pazljivo in natančno, tako da ni prišlo še do dodatnih poškodb na objektih.

Velika baraka za ranjence po odstranitvi podrtih dreves (foto: J. Podgornik, iz arhiva ZVKDS, OE Novo mesto)

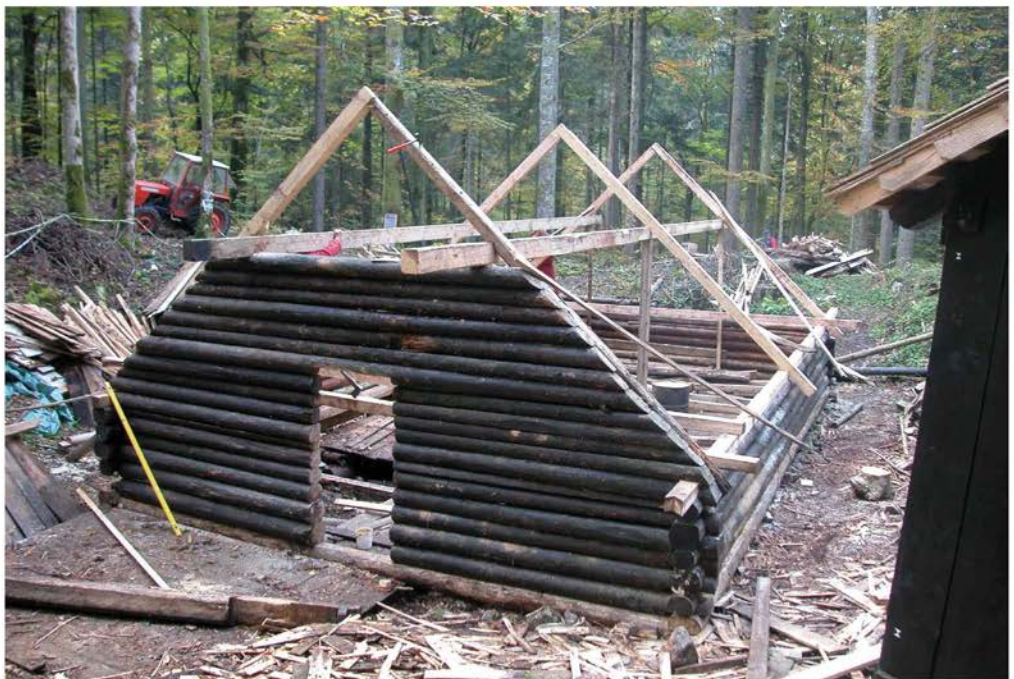
Velika baraka za ranjence med obnovo (foto: J. Podgornik, iz arhiva ZVKDS, OE Novo mesto)

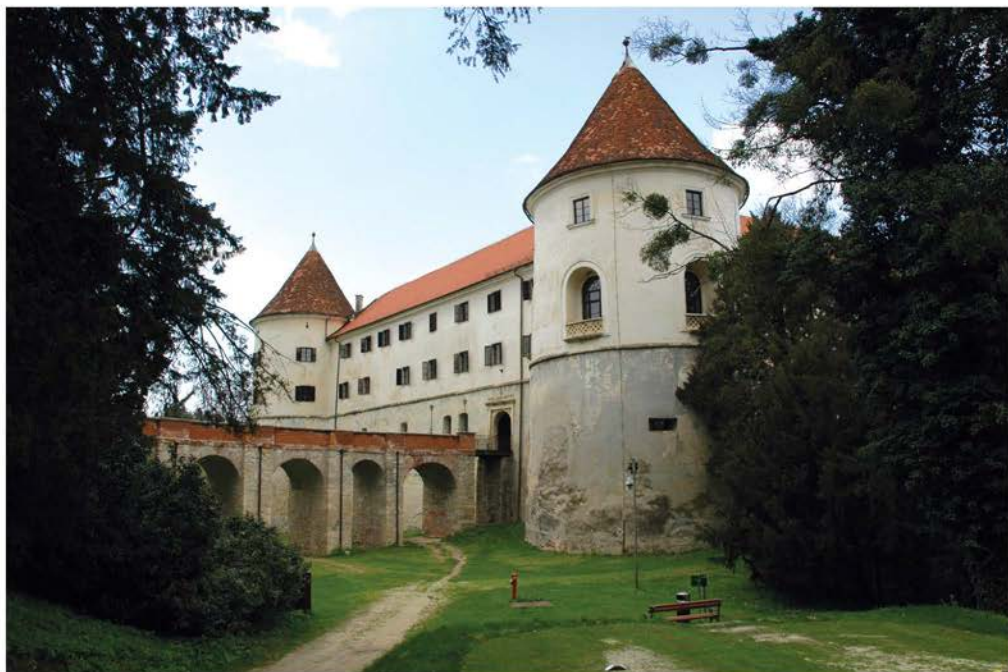
Mokrice, grajska fasada pred obnovo (foto: Tomaž Golob)

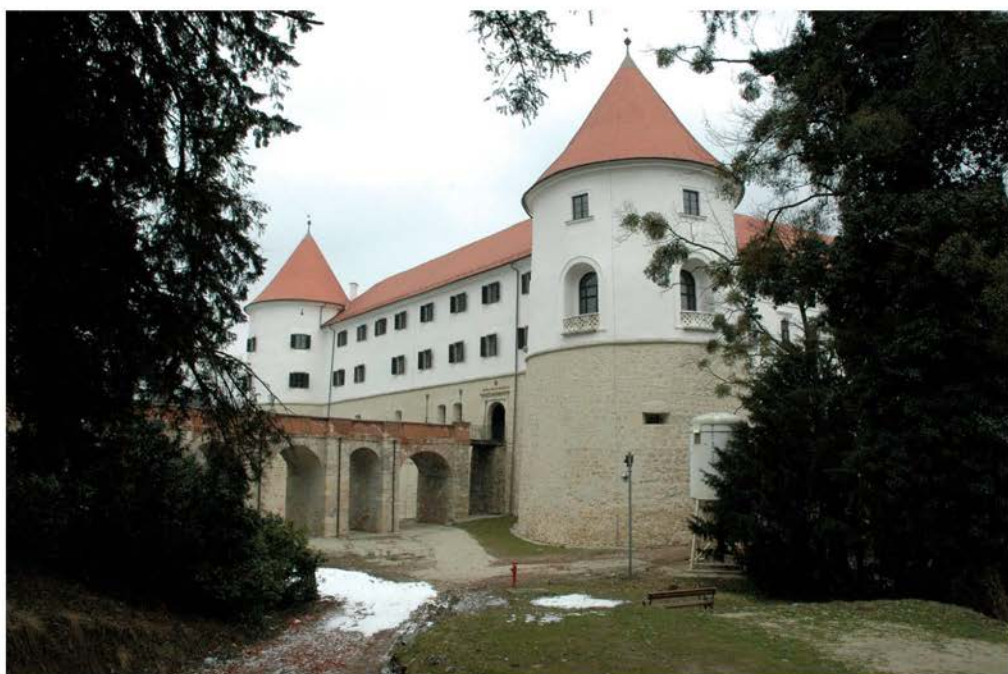
Grajska fasada po obnovi (foto: Tomaž Golob)

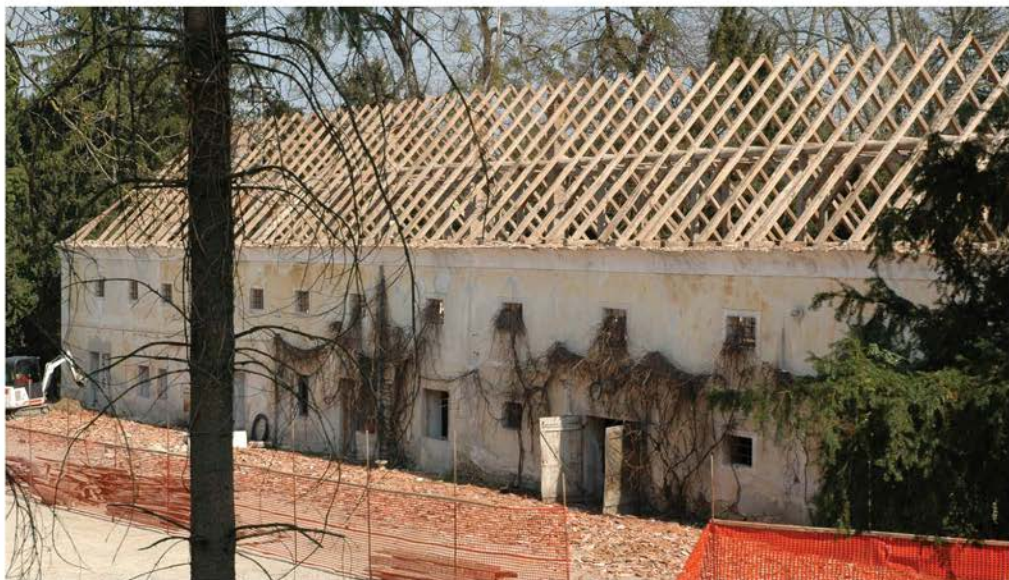
Grajska kašča ob začetku obnove (foto: Tomaž Golob)

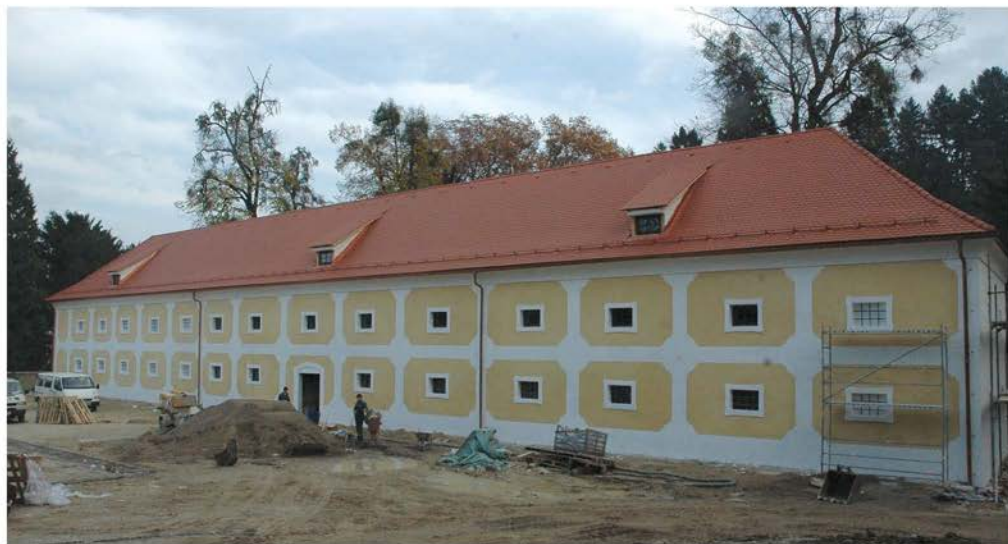
Grajska kašča ob koncu obnove (foto: Tomaž Golob)

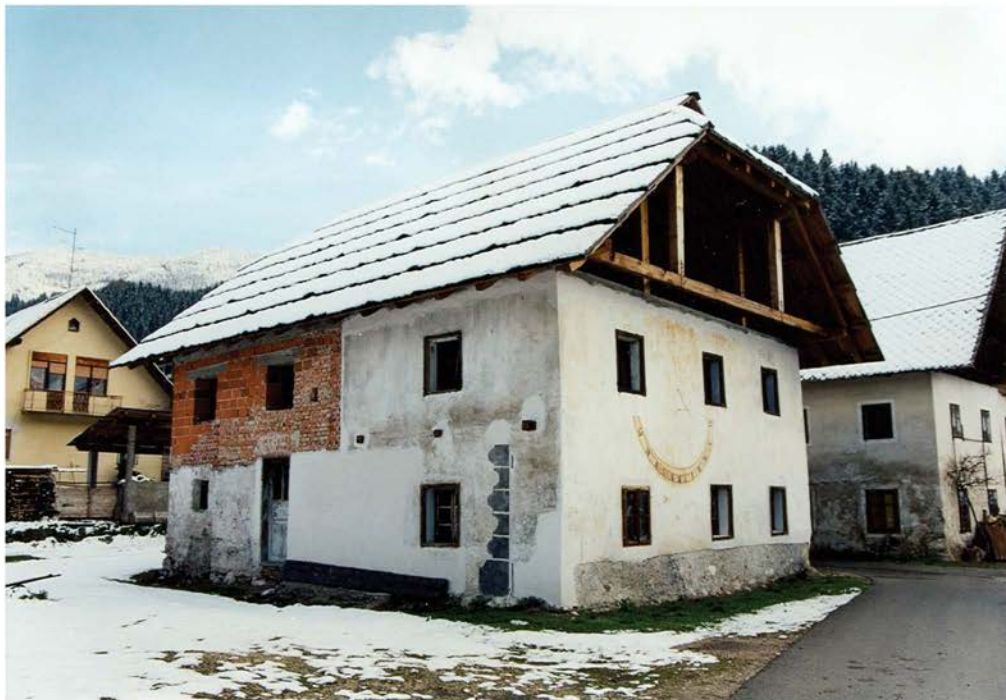
Hiša Rateče 43 – med obnovo (foto: Renata Pamič, ZVKDS, OE Kranj, april 1998)

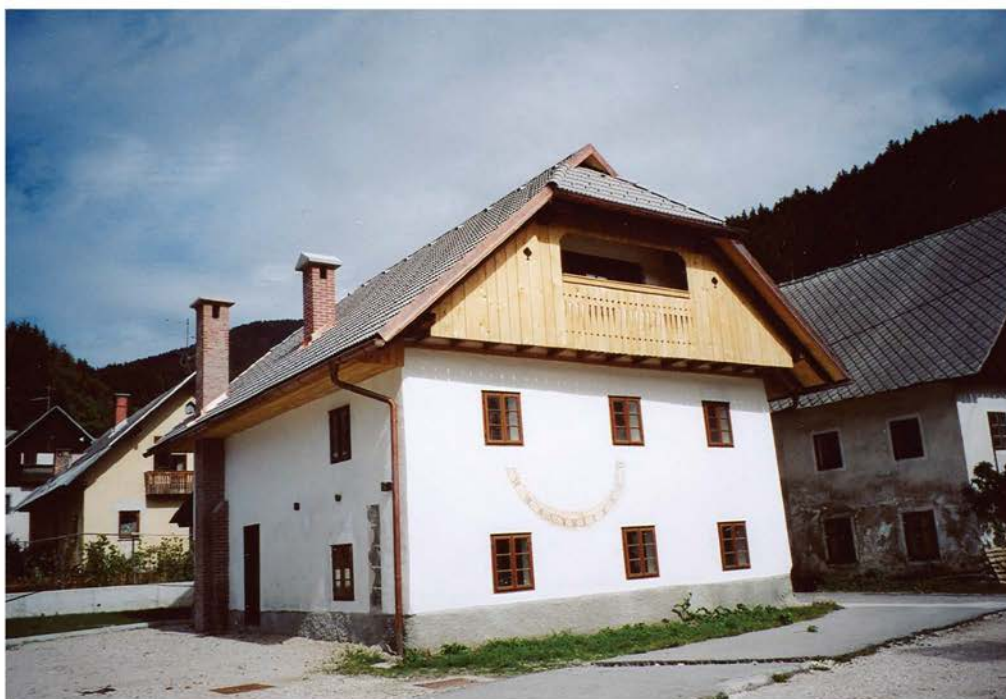
Hiša Rateče 43 – po obnovi (foto: Lidija Uranič, ZVKDS, OE Kranj, september 2004)

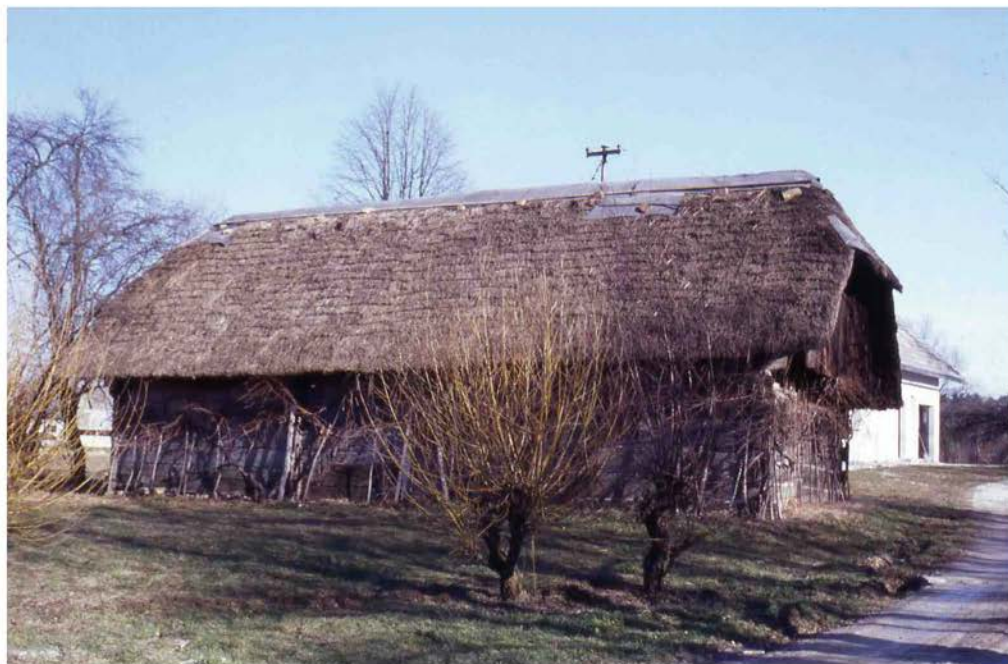
Rangusova hiša je razglašena za kulturni spomenik. Pred prestavitvijo je stala v vasi Stranje pri Škocjanu in že več kot desetletje ni služila svojemu namenu ter je propadala. Turistično društvo Zagrad pri Škocjanu je z lastnikom sklenilo dogovor in je hišo konec leta 2003 razstavilo in po delih pripeljalo na novo lokacijo v Zagraški log pod vasjo Zagrad. Pred razstavljanjem je bilo narejeno fotodokumentiranje obstoječega stanja hiše. Celotno razstavljanje pa je potekalo v skladu s konservatorskim programom, ki pogojuje v čim večji meri ohranjanje obstoječega materiala. Za-

Rangusova hiša leta 2001 (foto: D. Strgar, arhiv ZVKDS, OE NM)

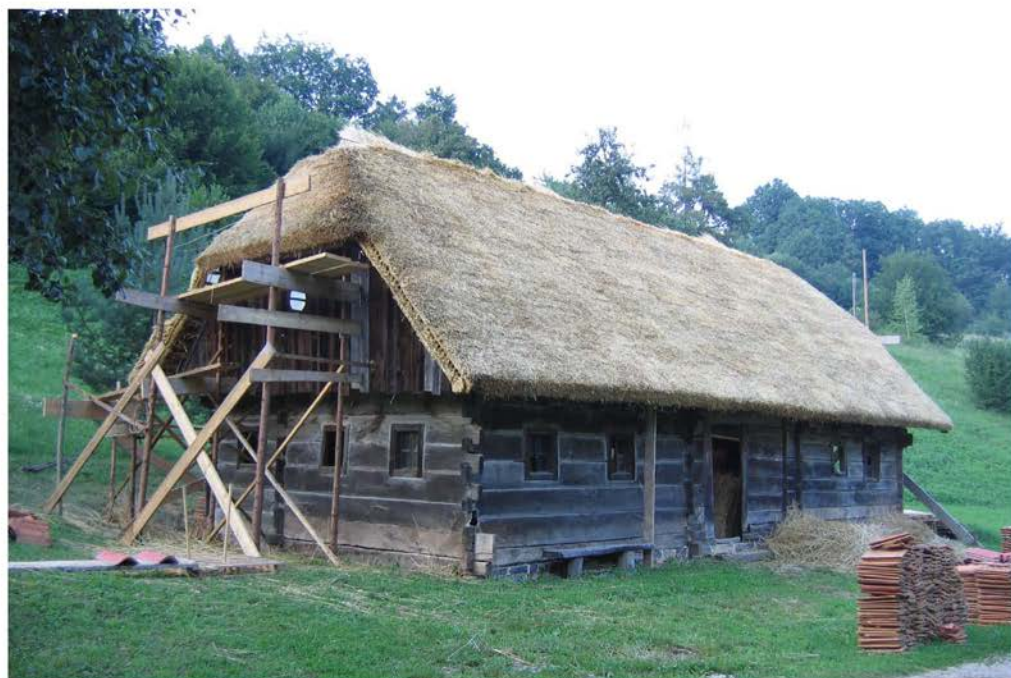
Prestavljena hiša z novo slamnato kritino, avgust 2005 (foto: D. Strgar, arhiv ZVKDS, OE NM)

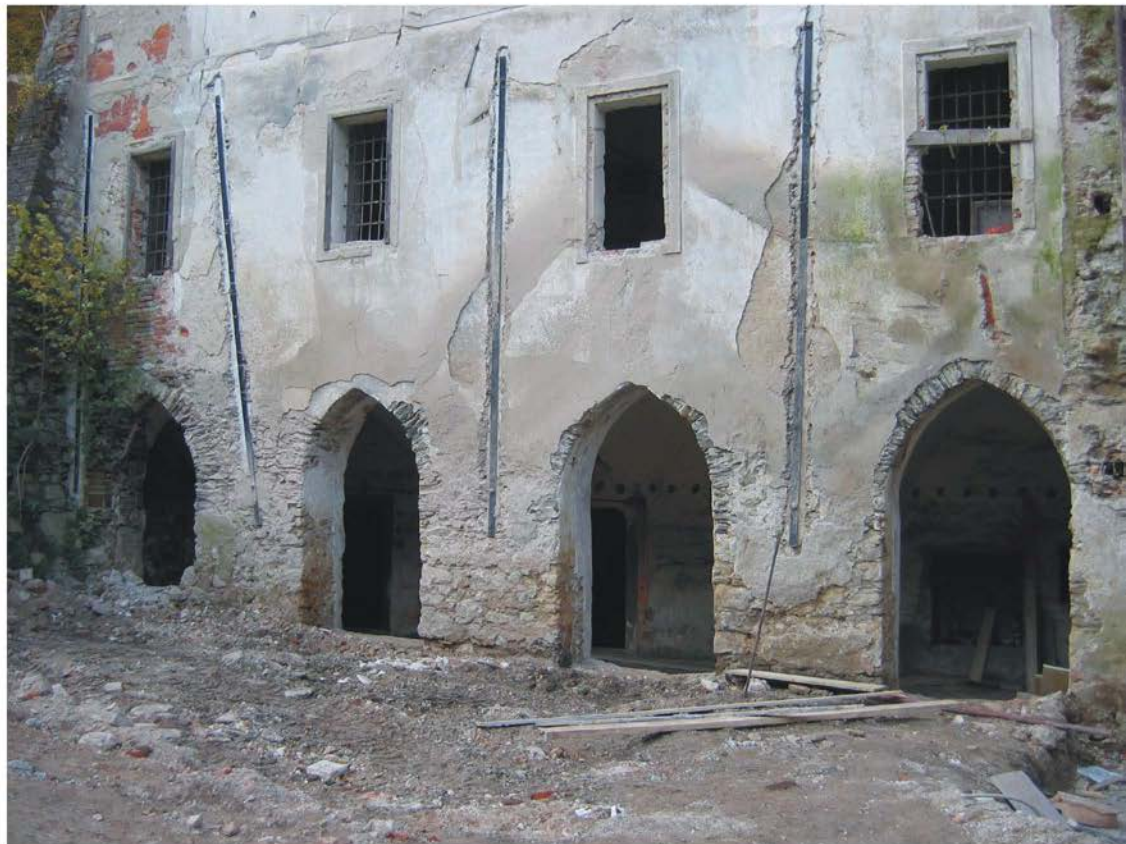
Gotski arkadni hodnik po odstranitvi pozidav (foto: A. Horvat)
