Varstvo spomenikov
Poročila 43

Izdaja: Zavod za varstvo kulturne dediščine Slovenije

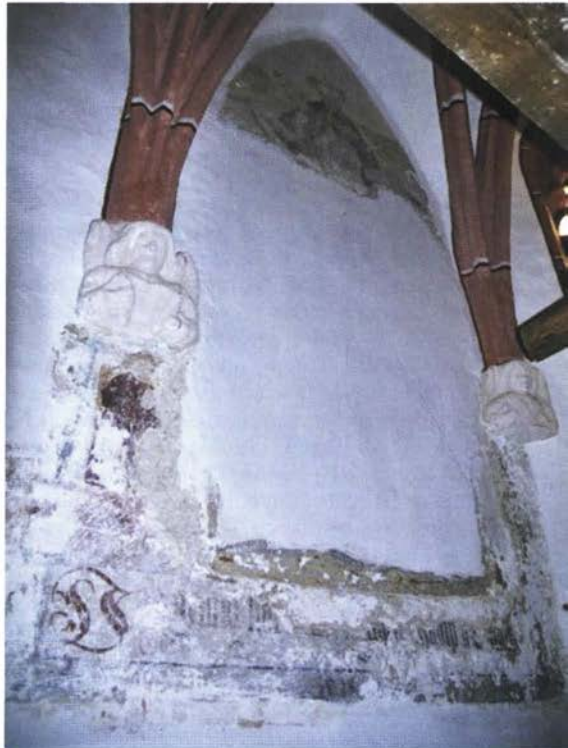
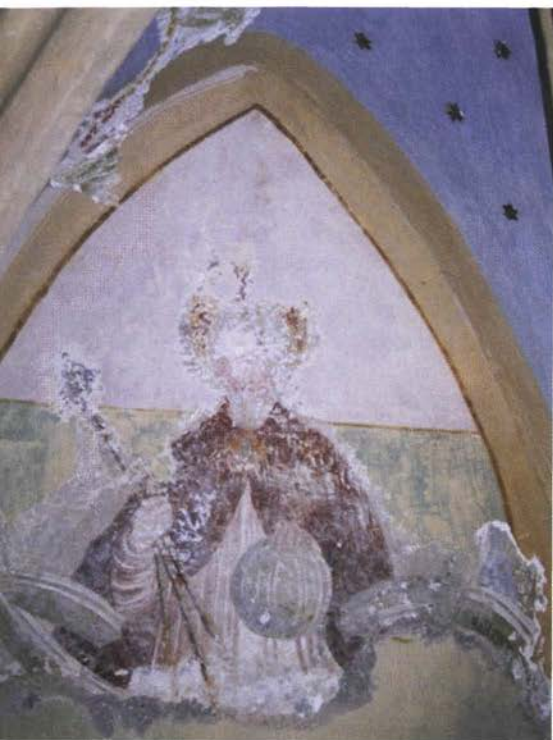
Odkritje zgornega dela freske
(foto: E. Tršar Andlovič)

Odkritje zgornjega dela freske
(foto: E. Tršar Andlovič)

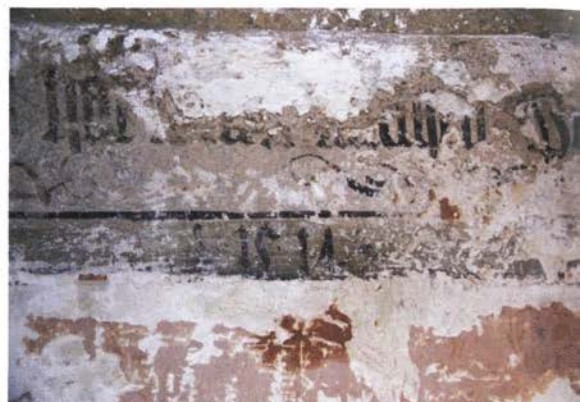
Spodnji del freske - detajl z letnico.
(foto: E. Tršar Andlovič)

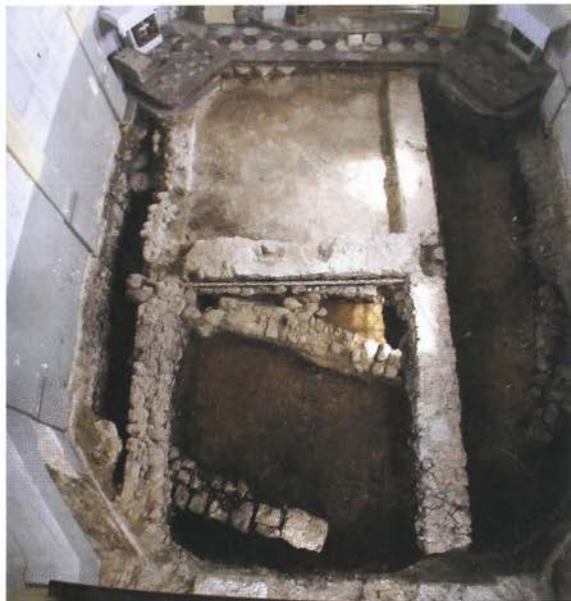
Pogled na odkrite ostanke poznoantičnih in gotskih zidov (foto: J. Hanc)

V nadaljevanju sanacije je vodenje manjšega arheološkega izkopavanja prevzel ZVKDS, OE Kranj, v sklopu redne dejavnosti, medtem ko je Župnijski urad prevzel stroške za zunanje sodelavce. Izkazalo se je, da že ob nadzoru odkriti zidovi potekajo vzporedno z zidovi današnje cerkve in ležijo na sredini današnje ladje. Prostor je bil zasut z ruševinsko plastjo, v kateri so bili poleg malte, ometa in kamenja tudi odlomki fresk, reber klinastega profila z obojestranskim žlebom in skromen ostanek figuralne konzole. Te najdbe nam omogočajo datirati izgradnjo cerkve v čas gotike, po letu 1430 do leta okrog 1530. Gotska cerkev je bila enoladijska in široka približno pet metrov. Njena dolžina ni znana, saj se zidovi nadaljujejo proti vzhodu, pod glavni oltar. Tik ob temelju južnega zidu je bilo pokopanih skoraj deset novorojenčkov. Vkopani so bili preprosto v zemljo, izjema je bil le skupni grob dveh otrok, ki sta bila pokopana v leseni krsti.

Gotski cerkvi je bila prizidana lopa, dolga okoli štiri metre, ki nima temeljnih zidov. V tem prostoru je bila hodna površina ohranjena le v osrednjem delu. Po njeni odstranitvi smo odkrili vzporedna zidova, ki potekata v smeri severovzhod–jugozahod. Ob severnem zidu, vendar le znotraj lope gotske cerkve smo v zemljeni plasti našli odlomke poznoantične posode (pekve?). Zid poteka ob zahodnem zidu gotske cerkve in se nadaljuje pod severnim gotskim zidom. Ob gradnji severnega zidu današnje cerkve je bil delno uničen. Septembra 2006 smo ob izvedbi nadzora zaradi dodatnih sanacijskih del zunaj cerkve (drenaža za vodo) zasledili njegov zaključek oziroma še verjetneje vogal celotne stavbe. Tudi ob temelju južnega zidu v notranjosti današnje cerkve poteka v smeri severozahod–jugovzhod zid, ki bi ga lahko povezovali z drugimi poznoantičnimi zidovi, čeprav med njimi ni neposrednega stika.

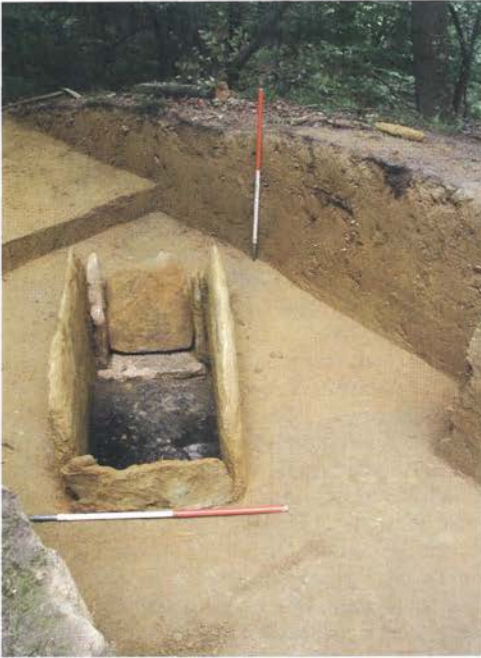
Brengova 2004. Pogled na grobnico v rimski gomili št. 14 z juga (foto: I. Tušek)

Med 11. 9. in 24. 11. 2006 so bila opravljena dela pri restavraciji peščenega kamna (plošč) grobnice v rimski gomili št. 14 in začela se je gradnja komore z velbom nad grobnico. V tem času je bil tudi dokumentiran vhodni hodnik do grobnice z južne strani, kjer je bila delno padla, vstavljiva vhodna plošča v grobnico. V plasti pod to ploščo, ki je pri arheoloških delih v letu 2004 zaradi preperelosti nismo premikali, smo ugotovili še do 20 cm debelo plast žganine, pomešane s kalciniranimi kostmi pokojnika, ter odlomke različnih rimskih posod (pridatkov), tudi žare. Ves ta grobni inventar je bil ob poškodovanju gomile v preteklosti izmetan, kamnita plošča, ki je zapirala dostop do notranjosti grobnice, pa je bila poškodovana.

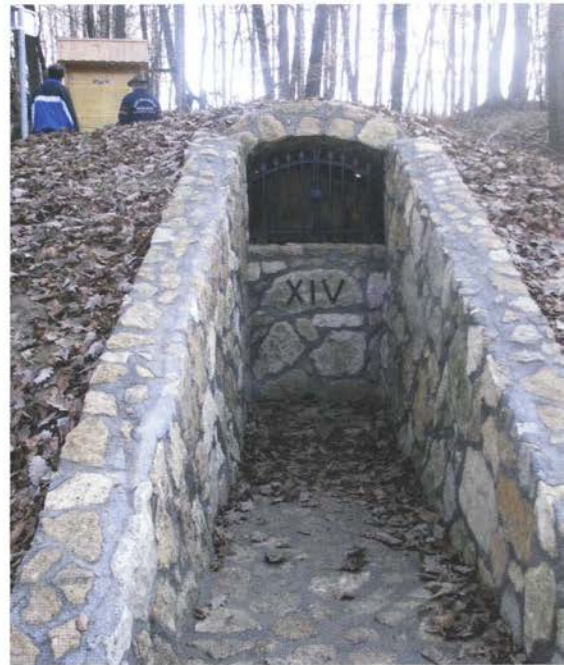
Brengova 2006. Vhod v prezentirano gomilo s severovzhodne strani (foto: V. Kraner)

Po dograditvi velbastega oboka nad grobnico in dohodnega hodnika je bila urejena osvetlitev notranjosti gomile in zaščita vstopa v grobnico (kovinska rešetka). Grobnica je opremljena tudi z odlitki rimskih posod in žare, kakršne poznamo tudi v drugih gomilah tega prostora, vendar so pridatki teh ohranjeni v muzeju.

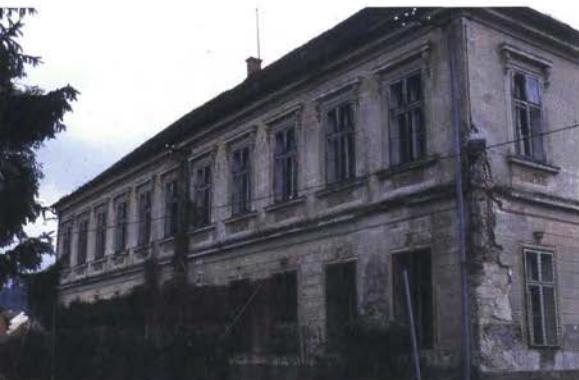
Stara šola leta 2003 (foto: D. Strgar, arhiv ZVKDS, OE Novo mesto)

Šola je bila prazna, in ker ni bila vzdrževana, je bila v slabem stanju. Zunanji ometi so odstopali od podlage zaradi delovanja meteornih vod in vlage. Na posameznih mestih je bila opeka že dotrajana, vezivo med kamni je bilo izprano. Tudi žlebovi so bili dotrajani ali pa jih sploh ni bilo. Omet je bil razpokan, na določenih mestih pa je tudi že odpadel. V notranjosti so bili v slabem stanju vsi leseni tlaki in stropovi. Meritve vlage so pokazale povečano stopnjo vlažnosti v notranjih stenah stavbe. V slabem stanju sta bila tudi leseno ostrežje in opečna kritina.

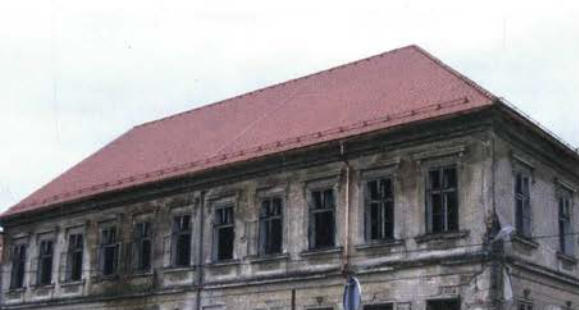
Obnovljena streha, september 2005 (foto: D. Strgar, arhiv ZVKDS, OE Novo mesto)

Na podlagi del, ki so bila izvedena leta 2004, in na podlagi konservatorsko-restavratorskega programa je bil leta 2005 v nadstropju šole odstranjen dotrajan strop. Zaradi nove namembnosti stavbe in načrtovane izrabe podstrešnih prostorov sta bila izvedena nov venec in nov strop. Pri odstranitvi strehe se je zaradi dotrajanosti porušil manjši del zaključnega opečnega venca in bil nato rekonstruiran s starimi opečnimi zidaki. Hkrati je bil zaradi dotrajanosti odstranjen tudi južni zidan zatrej in rekonstruiran v opečni pozidavi. Na koncu je bila v osnovnih gabaritih in zunanji podobi rekonstruirana tudi celotna streha in pokrita z bobrovcem. Vsa dosedanja dela je izvajala firma Kojič, d. o. o.

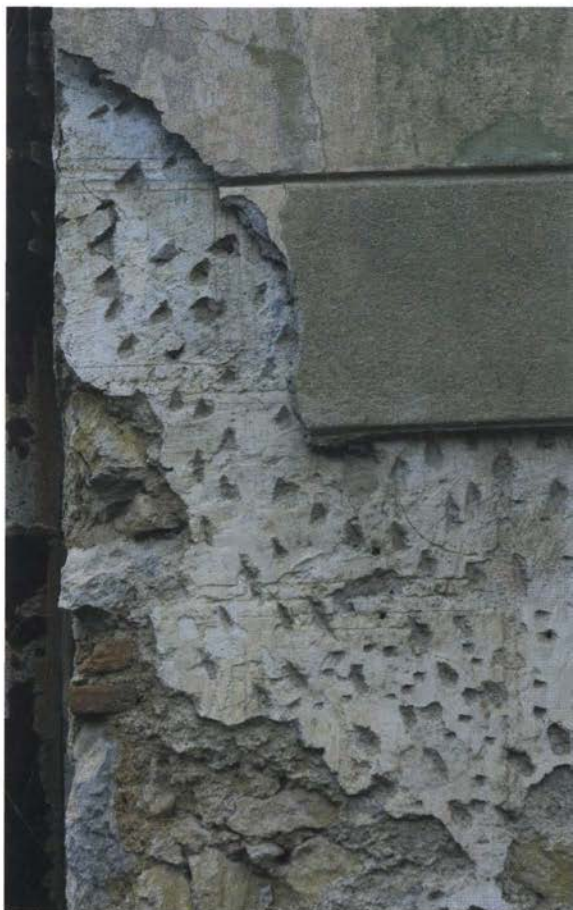
Cerklje na Gorenjskem – hiša Krvavška cesta 1, detajl šivanega robu (foto: B. J. Filipič)

zasnovo hiše. Prav to so pokazale tudi sondažne raziskave; odkrili smo prvotno zasnovo hiše iz 18. stoletja s šivanimi robovi, poslikanimi okenskimi odprtini in delno ohranjeno fresko sv. Florjana na vzhodni fasadi. V prihodnosti bo izdelan ustrezen konservatorski program za prenavo hiše. Na podlagi rednih sestankov in dogovorov z zunanjim sodelavcem, podjetjem Mega Team, d. o. o., se pripravlja idejna zasnova prenavne in bodoče namembnosti hiše.

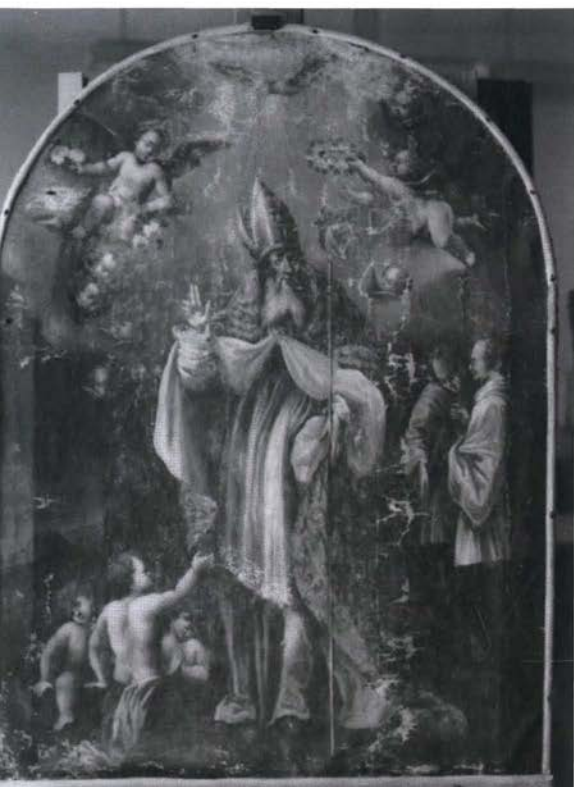
Podokvir slike je bil dotrajan in docela neprimeren. Na lice slike je bil pribit enako dotrajan in prav tako neustrezen okrasni okvir, ki je povzročil še dodatne mehanske poškodbe ob robu nosilca, s tem pa tudi na barvni plasti. Platneni nosilec je bil močno umazan, ohlapen, naguban in na hrbtni strani popackan z barvo neznanega izvora. Bil je tudi preperel in imel je nekaj predrtin, na spodnjem robu pa je manjkal približno 2 cm širok pas. Podloga iz bolusa je bila napadena od plesni, preperela in odluščena. Barvna plast je bila neelastična, drobila se je, mestoma je bila odluščena od nosilca, razpokana, umazana, napadena od plesni ter je delovala izprano. Številne lazure so izginile zaradi znanega negativnega delovanja

Sv. Miklavž (Stražnji Vrh) pred restavratorskimi posegi.
(foto: A. Miklavžin, R. Koračin)

bolusove podlage nanje. Prisotnih je bilo tudi nekaj preslikav z barvo neznanega izvora. Lak je bil močno potemnel in »oslepel« ter umazan.

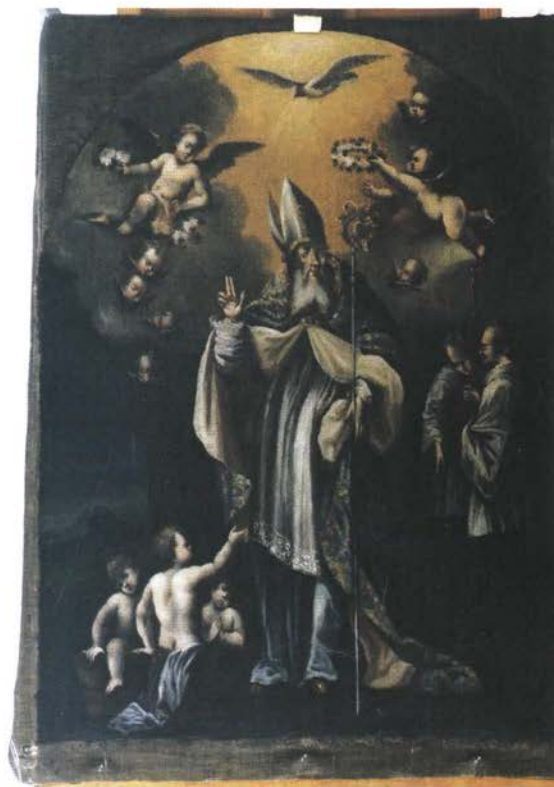
Sv. Miklavž (Stražnji Vrh) po zaključenem restavriranju.
(foto: A. Miklavžin, R. Koračin)

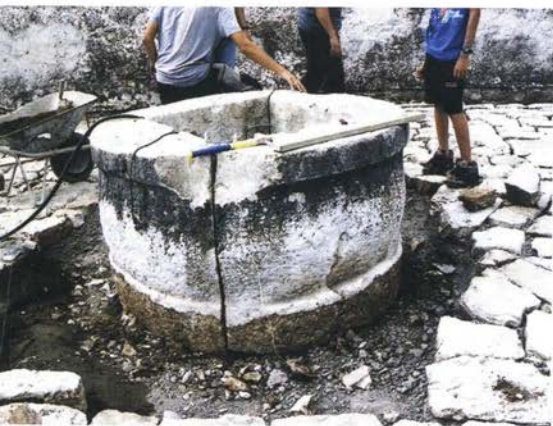
Potek sanacije kamnitega tlaka. Dela na obodu vodnjaka se še niso izvedla (foto: E. Belingar, 2006)

Zemljišče, na katerem stoji štirna, je last agrarne skupnosti. Ker sta bila kamniti obod štirne in kamniti tlak, na katerem je bila štirna postavljena, precej poškodovana in razmajana, so si vaščani želeli njune obnove. Ponovno želijo vzpostaviti tudi prekinjeni sistem napajanja in obnovo studencev. Občina Divača se je na pobudo Razvojnega centra Divača ter vaščanov iz Dan prijavila na Heliosov razpis za ohranjanje čistih slovenskih voda. Na razpisu je uspela pridobiti približno polovico sredstev, potrebnih za obnovo štirne, drugo polovico pa je prispevala divaška občina.

Najprej se je začela sanacija kamnitega tlaka, večjih, dokaj pravilno obdelanih debelejših kamnov, položenih na tanko plast ilovice, ki prekriva zunanji obod podzemne cisterne vodnjaka. Ker je bilo nevarno, da se bo zrušil obod, je bilo tega treba z vrha ojačati s plastjo betona z mikroarmaturo (jeklana vlakna, izdelovalec SPK, d. o. o., Kamnik), saj je bila površina višinsko neenotna, obenem

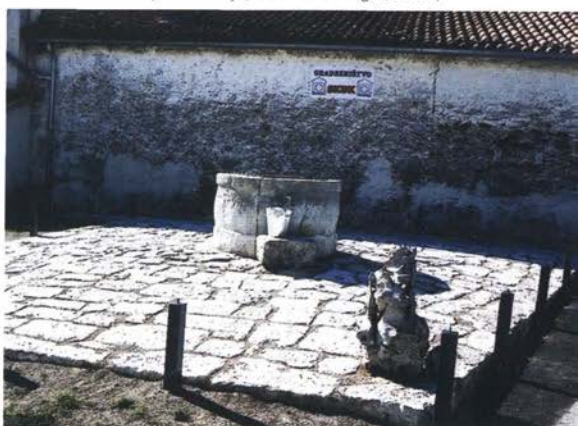
Komunska štirna po sanaciji (foto: E. Belingar, 2006)

pa je bilo tako omogočeno sprotno delo. Reže kamnitega tlaka so se zadelale s peskom. Zatem je zunanji sodelavec Tomaž Bizjak obnovil obod vodnjaka. Najprej je obod dvignil na višino tlaka, saj je bil do tedaj vanj »potopljen«, ter sestavil kose v celoto. Kamen je z vodnim curkom očistil alg in druge nesnage ter odstranil recentne betonske vložke. Manjkajoče oziroma večje odškrnjene dele je domodeliral z mešanico dvokomponentnega lepila Tenax in peska. V zadnjo plast je odtisnil teksturo kamna ter po zaključku del retuširal domodelirane dele z barvnimi pigmenti, pri čemer je kot vezivo uporabil razredčeni Tenax.

Izdelati je bilo treba nov pokrov za vodnjak, da se preprečijo nesreče, obenem pa lahko voda ostaja čista, saj je štirna bližnji domačiji še vedno edini vir vode.

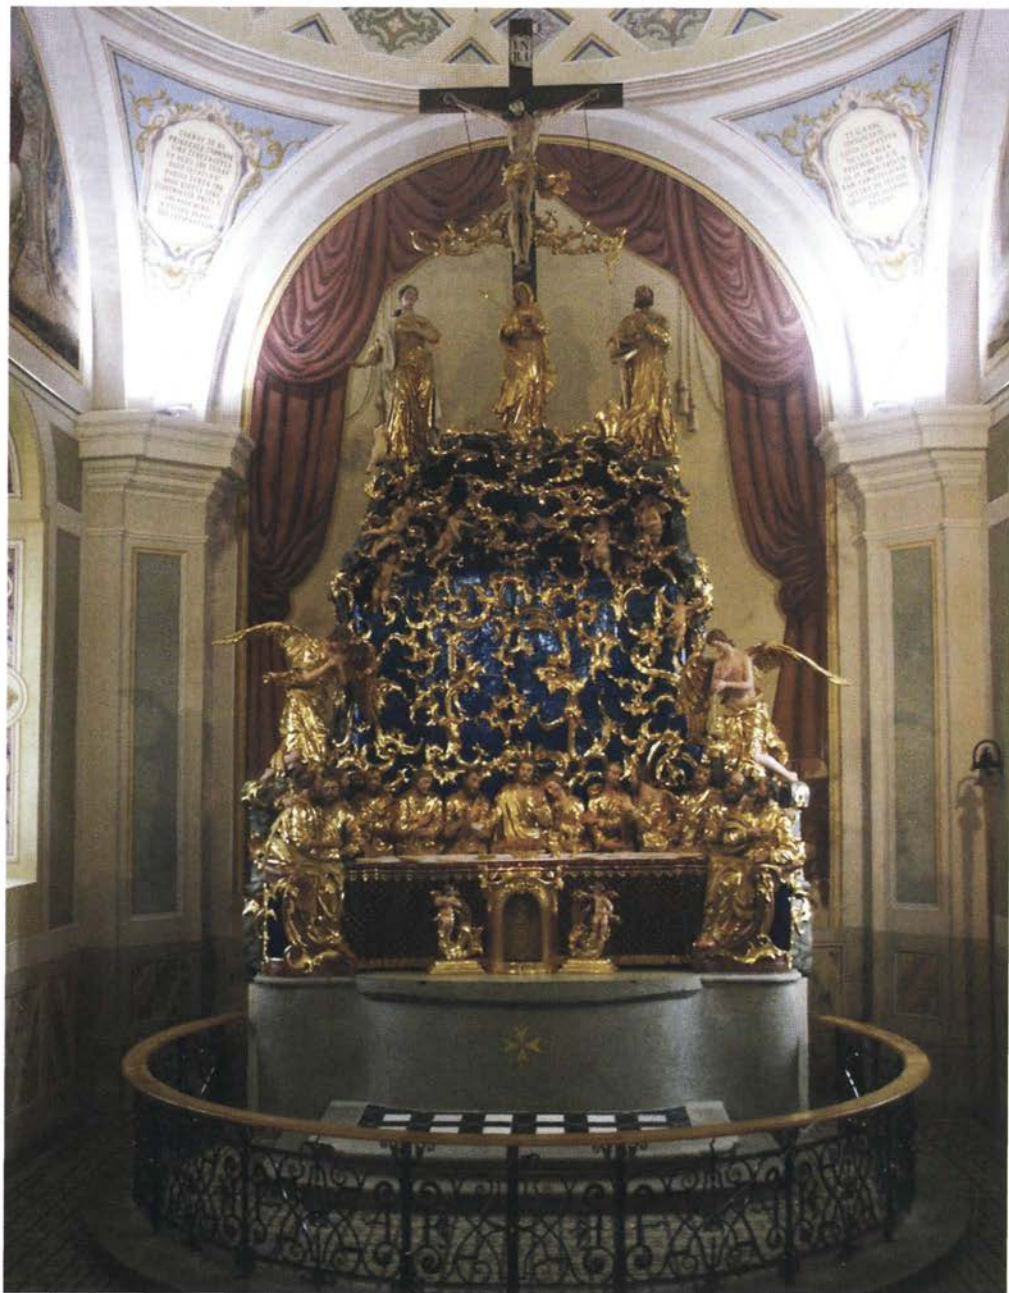
Gora Oljka, glavni oltar po obnovi (foto: A. Šebalj)

vseh sekundarnih preplastitev na ozadju kulise in ornamentih v kombiniranih kemičnih in mehanskih tehnikah. Sistem ornamentov je bil pozlačen v polirani mat tehniki na jajčni poliment. Ohranjenost originalne pozlate je bila okoli 30- do 40-odstotna in v dobrem stanju ter se je pretežno nahajala na ornamentih za oltarno sliko Fortunata Breganta. Po odstranitvi sekundarnih plasti na kulisi oltarja je bilo treba zamenjati večino lipovih zagozd med trami na ozadju predele in dopolniti manjkajoče dele ornamentov. Vsa lepljenja novih lesenih delov smo opravili s klejem.

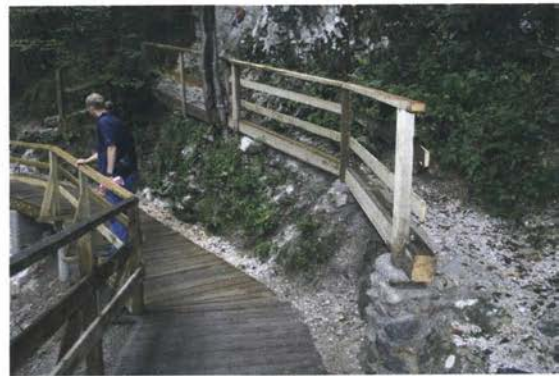
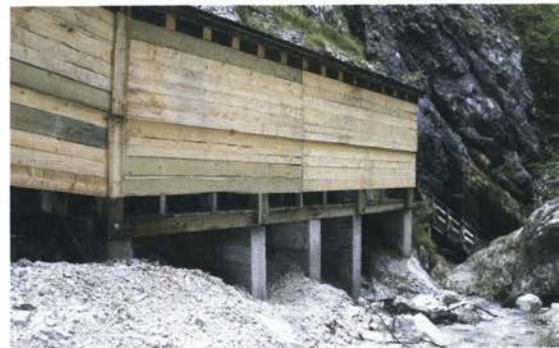
Obnovljene dostopne poti do partizanske bolnišnice Franja, september 2006 (fotografiji: E. Drole)

Iz ohranjenega fotografskega gradiva, arhivskega gradiva in pričevanj še živčih udeležencev smo ugotovili avtentičen način izvedbe strehe. Nova streha je bila izvedena v enakih dimenzijah, razporeditvi desk in načinu prekrivanja. Zaradi že omenjenih izjemnih vremenskih razmer in nevarnosti zamakanja smo namestili sekundarno kritino. Prekrivanje strehe na baraki št. 8 je bilo problematično zaradi drevesa, ki se zarašča v streho, in ta ob deblu pušča.

gradnje barak so se popravljale tudi napake, ki so bile storjene v preteklosti. Prav ohranjanje enostavnosti objektov in oblike provizorične gradnje je bistvenega pomena.

Na baraki št. 10 so bile zamenjane dostopne stopnice v nadstropje. Nove stopnice so bile izdelane po avtentičnem načinu izdelave takih dostopov.

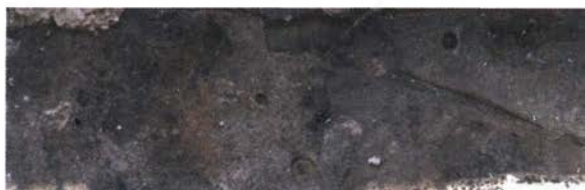
Strukture prve poselitvene faze. Pogled proti vzhodu (foto: M. Brenk)

Območje je bilo nato nasuto s plastjo peščenega nasutja s posameznimi večjimi kamni apnenca. Na južnem delu izkopnega polja je bila odkrita temna plast rjavega glinenega peska z večjo količino raznovrstnih najdb, predvsem finega namiznega posodja, železnih predmetov, živalskih kosti,

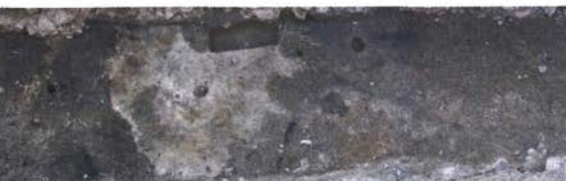
Strukture druge poselitvene faze. Pogled proti vzhodu (foto: M. Brenk)

odlomkov oljenke poznorepublikanske oblike itd. V jugovzhodnem delu izkopnega polja je bilo postavljeno novo ognjišče z glineno podlago in obdano z linijo lomljencev peščenjaka in apnenca, ki so bili zaradi izpostavljenosti ognju močno ožgani. Na ognjišču smo dokumentirali večjo količino keramičnega posodja, od kuhinjskega posodja, vrčev in odlomkov amfore do keramike tankih sten in slikane keramike.

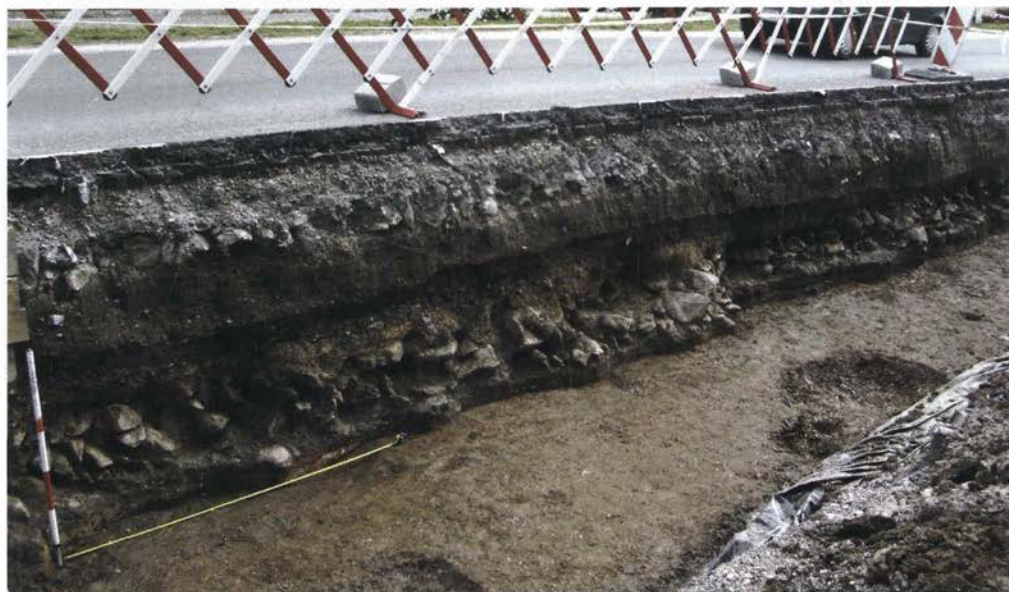
Presek izkopnega polja. Pogled proti jugu (foto: M. Topličanec)

kamnov apnenca, velikih do 50 cm (slika 3). V severnem robu izkopnega polja so bili ti obdani z rdečerumeno plastjo preperlega fliša, prekriti pa z do 15 cm debelo plastjo svetlorjavega peska. Interpretacija te konstrukcije ali nasutja zaenkrat ni mogoča, pričakujemo pa več jasnejših odgovorov v naslednjih raziskavah, pomembnih za preteklost Logatca.

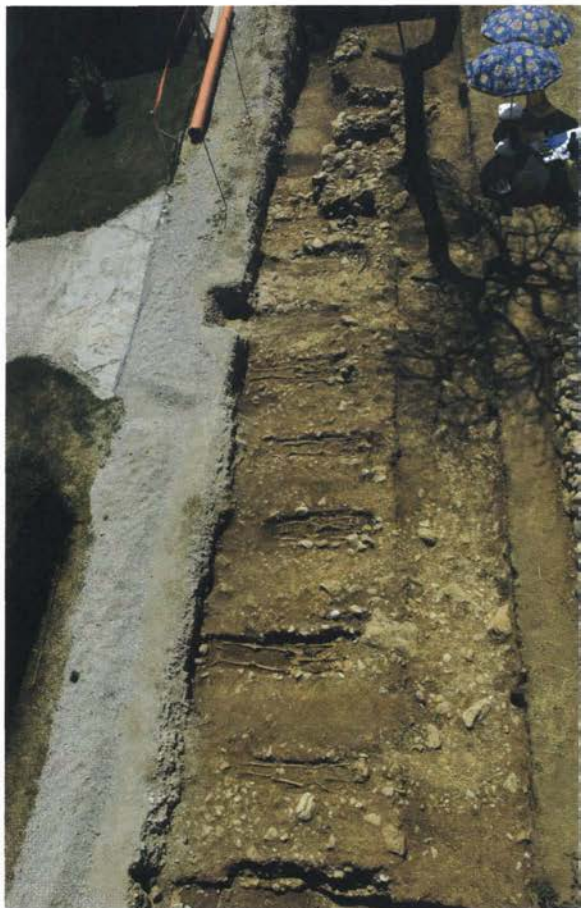
Pogled na staroslovansko grobišče v Doslovčah (foto: J. Lux)

Skupno je bilo v tem delu odkritih 18 skeletnih grobov. Vsi, razen groba 1/2006, ki je bil usmerjen S–J, so bili usmerjeni V–Z. Ležali so vzporedno drug ob drugem in so bili med seboj oddaljeni od 1 do 1,20 m. Izjema je zopet grob 1, ki je bil od sosednjega groba oddaljen za približno 2,40 m. Pri grobovih, ki so bili vkopani v starejšo grobljo, nismo zasledili vkopa za grobno jamo. Grobne

jame so bile praviloma obložene z večjimi kamni, še najlepše je bilo to vidno pri grobu 4/2006. Na delu, kjer je bila slabo vidna meja med obema grobljama, so bili grobovi zelo plitvo pod površino. Grobovi, ki so ležali pod mlajšo grobljo, pa so bili vkopani v sterilno rdečkastorjavo ilovnato plast z zelo jasno vidnimi vkopi oziroma zasutji. Zaradi načina pokopa so bili skeleti zelo slabo ohranjeni. Eden je bil celo popolnoma uničen, saj smo dobili le dno grobne jame. Od 17 skeletov so bili štirje otroški, dva s pridatki in dva brez njih. V otroškem grobu 12/2006, ki je bil že pred leti uničen ob polaganju telefonskega kabla, smo dobili okroglo fibulo z železnim jedrom in bronasto okrasno pločevino, 2 stekleni jagodi in odlomke bronastega obsenčnika. V drugem otroškem grobu s pridatki, 13/2006, pa sta bila bronast prstan in železen nožiček. Pet skeletov je bilo ženskih in poleg vseh so bili pridatki, sedem skeletov pa je bilo moških in le poleg dveh izmed njih so bili pridatki. V vseh ženskih grobovih so bili bronasti obsenčniki, v dveh le po eden, v ostalih pa par. Samo v grobu 5/2006 je bil poleg obsenčnikov še par bronastih uhanov, okrašenih z vrezi. V enem izmed moških grobov je bil železen nož, v drugem pa neopredeljen odlomek železa. Enemu od skeletov (grob 9/2006), ki je po spolu nedoločljiv, je bil pridan železni nožič. Polovica oseb je umrla do 40. ali 45. leta starosti, starejši od 60 let bi bili lahko le trije. Glede na pridatke lahko grobišče datiramo v 8. in 9. stoletje.

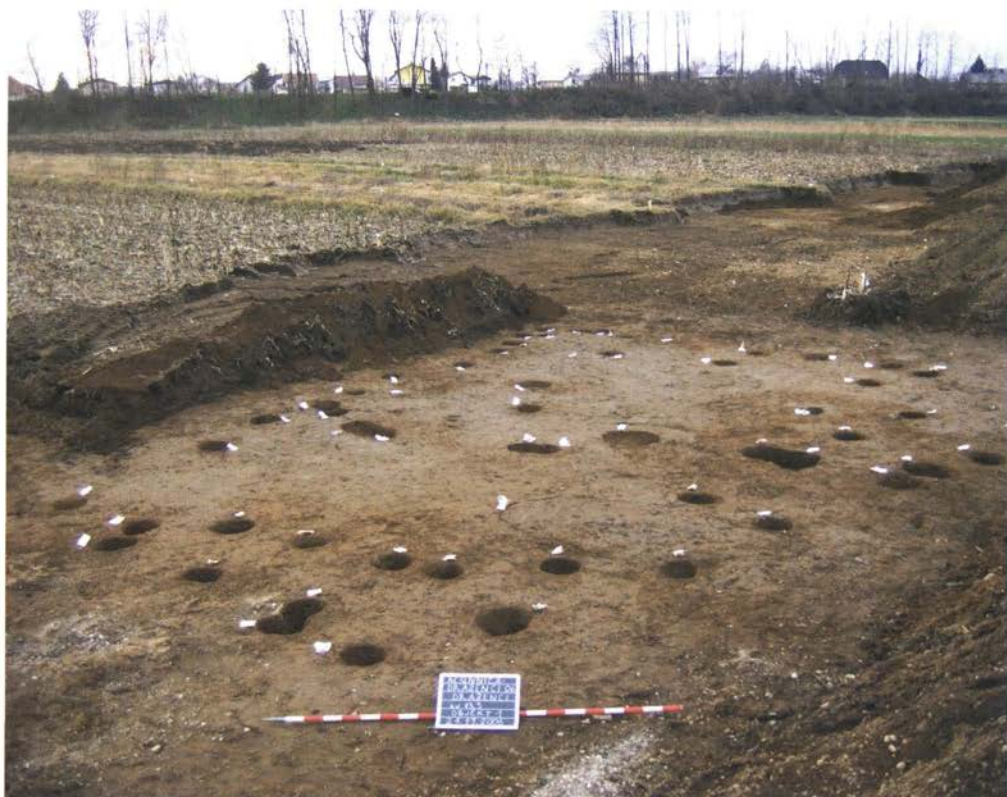
Arheološko zaščitno izkopavanje pred izgradnjo AC Slivnica-Draženci, november 2006. Odkopani ostanki lesenega objekta 1 iz rimske dobe. (fototeka ZVKDS, OE Maribor, Izpostava Ptuj)

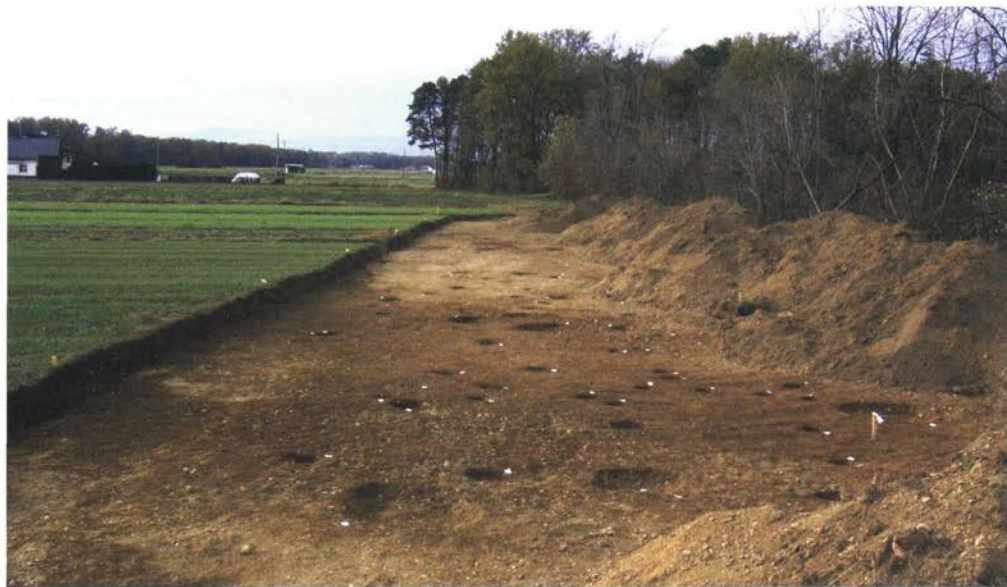
Pocelje. Del izkopišča z ostanki lesene rimskodobne arhitekture, z vzhoda. Arheološko zaščitno izkopavanje na trasi AC Slivnica–Draženci, november 2006. (fototeka ZVKDS, OE Maribor, Izpostava Ptuj)

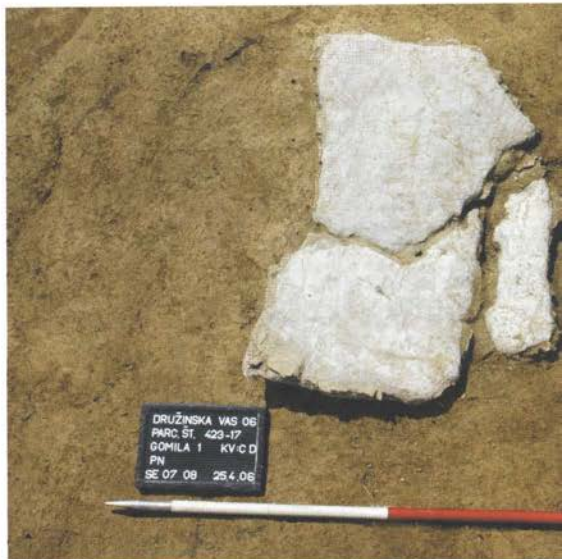
Gomila 1, grob 1, pokrit s ploščo iz apnenca (foto: F. Aš)

in nedotaknjeni. V plašč manjše gomile 1, s premerom 8,5 m in nasutjem, ohranjenim 1 m visoko, je bilo vkopanih sedem grobov: dva žgana, pokrita s ploščo iz apnenca, dva skeletna s komaj vidnima vkopoma in trije brez vidnih vkopov, katerih indic je najdena lončena posoda. Grobne jame so bile vkopane v eni vrsti v obod plašča gomile in le nakazujejo krožno usmeritev. V grobovih je bila odkrita močno uničena lončenina, med katero po številčnosti prevladujejo latvice, sledijo jim črna žgane posode na nogi, okrašene z rebri in bradavicami, ter od 0,35 do 0,45 m visoki pitosi, uporabljeni kot žare. Izjema je grob

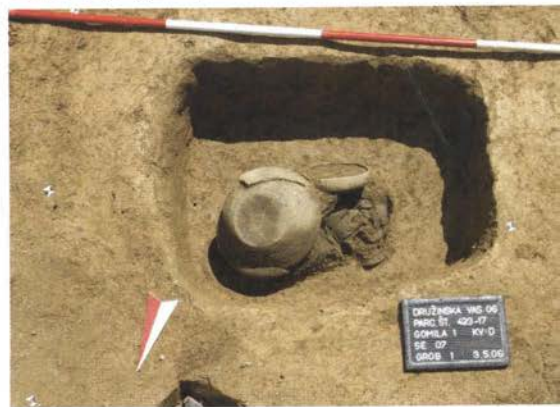
Gomila 1, žgan grob 1 (foto: F. Aš)

1, v katerem je bil izkopan železen nož. Velikost pravokotnih, na vogalih zaobljenih grobnih jam je 1,05 x 0,80 m. Težko določljive meje vkopov nakazujejo možnost, da so bile gomile zasute z enako zemljo (čvrsta močno rjava 7,5 YR 5/6 meljasta ilovica), ki je bila uporabljena tudi za nasutje gomile (čvrsta močno rjava 7,5 YR 5/8 meljasta ilovica).

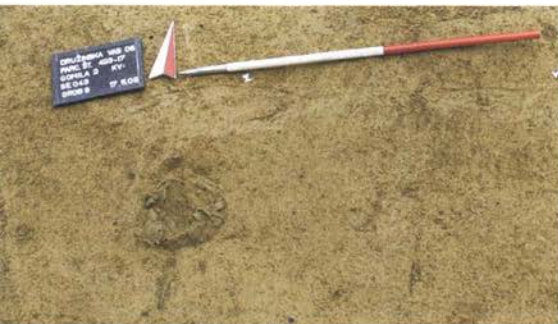
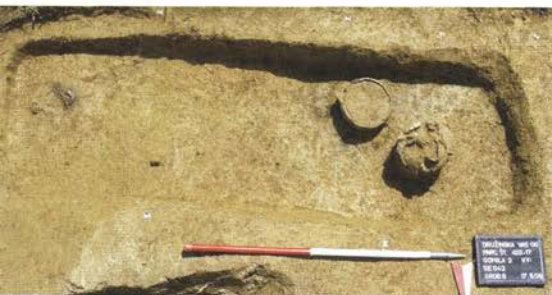
Gomila 2, grob 8 (foto: M. Pungerčar)

Gomila 2, skeletni grob 8 (foto: M. Pungerčar)

Večja je gomila 2, ki je imela premer 15 m. V njen plašč je bilo vkopanih osem grobov: trije žgani, pokriti s ploščo iz apnenca, en skeleten ter štiri s slabo vidnimi vkopi. Povprečna velikost žganih grobov je 1,05 x 0,76 m ter skeletnega 2,50 x 0,86 m. Grobovi so bili vkopani v krogu v obod plašča gomile, mestoma se nakazuje tudi že druga vrsta pokopov. V grobovih je bila najdena lončenina, prevladujejo posode na nogi, okrašene z bradavicami in rebri, latvice, pitosi in žare. V skeletnem grobu so bili najdeni latvica, posoda na nogi, vijček, bronast obroček in bronasta čolničasta fibula. Na fibuli se je v železovem oksidu ohranil vzorec oziroma preplet tkanine. Kostni se niso ohranile, prav tako je zaradi rje zelo uničena tudi lončenina.

Žgan pokop pod gomilo in najdbe iz grobov uvrščajo začetek pokopavanja v čas starejše železne dobe, in sicer v stopnjo Podzemelj 1 (prva polovica 8. stoletja pr. n. š.). Skeletni grob 8 iz gomile 2 pa sodi glede na način pokopa in najdbo čolničaste fibule v stopnjo Stična 1 (prva polovica 7. stoletja pr. n. š.).

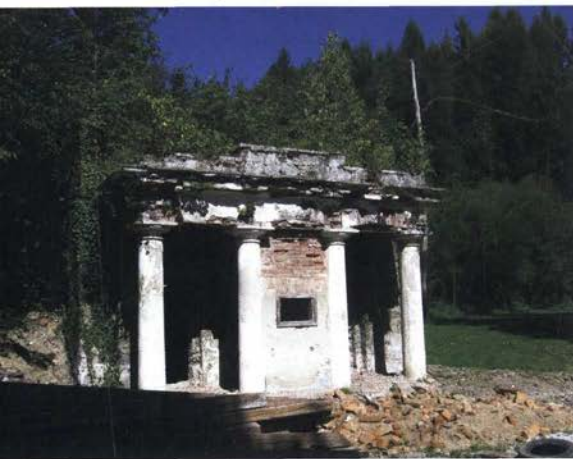
Grad Fala, paviljon ledenica (foto: N. Kiš)

Graščina Fala, nekdanje središče šentpavelskih posesti na Štajerskem, je primer raščene grajske arhitekture z renesančnimi, baročnimi in klasicističnimi prvini. Sestavljena je iz dveh arhitektonsko povezanih, toda funkcionalno ločenih enot – gosposkega in gospodarskega dela, ki zaokrožata dve notranji dvorišči. Klasicistični vrtni paviljon, pozidan v obliki antičnega tepietta, je sestavni del omenjenega grajskega kompleksa. Stoji v nekdanjem parku, nasproti vhoda na notranje gosposko dvorišče. Kamnit objekt pravokotnega tlorisa, ki ima vogale ojačane z

velikimi klesanci, se na zahodni strani naslanja na brežino. Po Jožetu Curku izvira iz 17. stoletja, nekdanj pa je služil kot ledenica. Vhod v kamnito stavbo krasí klasicistična veža, ki je nastala po letu 1875, ko je celoten kompleks doživel več prezidav. Takratni lastnik graščine je bila italijanska grofovska družina Zabeo. Veža sloni na štirih toskanskih stebrih brez baz, njihovi kapiteli pa se nadaljujejo v profiliran opečnat etažni zidec in preprost podstrešni sklep. Celotno ogredje krasí enostavno stopničasto čelo. Iz veže vodita dva vhoda v notranjost, kjer je vidna dvojnost kamnite gradnje; to nakazuje vsaj dvofazno izvedbo. Stavba je bila prvotno stolpaste oblike s piramidasto skodlasto streho, ki pa danes ni več ohranjena, zato je zunanja stran stropa neposredno izpostavljena vremenskim vplivom.

Na podlagi parcialne izvedbe posnetkov obstoječega stanja je bil leta 2006 v prvi fazi izveden tehnični posnetek obstoječega stanja vrtnega paviljona. Lastniki so v grajskem parku izvedli očiščevalna dela, nekatera v nasprotju s spomeniškovarstvenimi izhodišči.

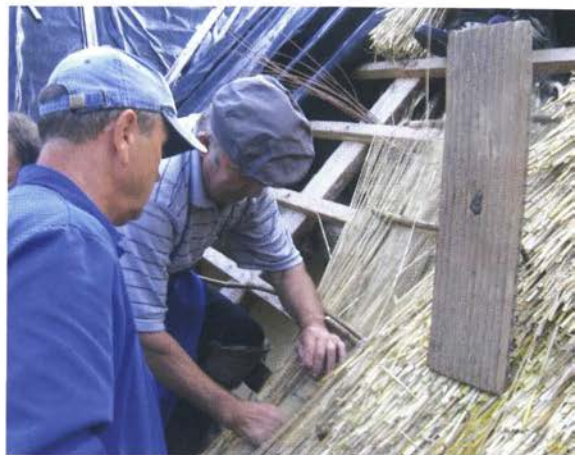
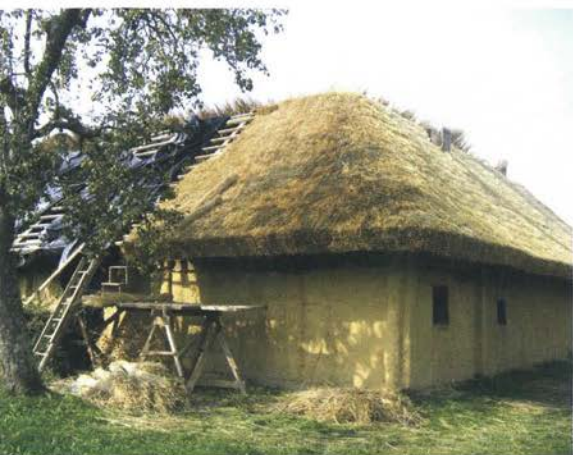
Filovci 80, krovec med delom (foto: L. Medved)

Filovci 80, prenesena domačija med obnovo
(foto: L. Medved)

muzeju filovskih domačij, ob sodelovanju etnologinje Jelke Pšajd iz Pokrajinskega muzeja Murska Sobota, izvajali konservatorski nadzor obnove ter si prizadevali doseči ustrezne korekcije konstrukcijskih napak na prestavljenih domačijah. Dokaj dobro izvedeni ilovnati ometi in slamnata streha na domačiji št. 102 so rezultat dela ustreznih domačih izvajalcev, ki so obnavljali po tradicionalnih metodah in s pristnimi materiali. Glinene omete in slamnato streho na domačiji št. 80 pa so v okviru učne delavnice izdelovali člani Društva za socialno vključenost – Mozaik iz Murske Sobotice, ki naj bi v muzeju s svojimi dejavnostmi sodelovali tudi v prihodnje. Vendar je neizkušenost izvajalcev obnove privedla do izrazitejših napak, ki jih bo treba prav tako odpraviti v naslednjem obdobju.

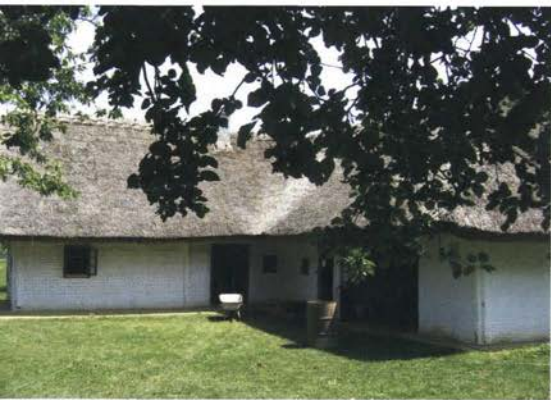
Filovci 102, prenesena in obnovljena domačija.
(foto: L. Medved)

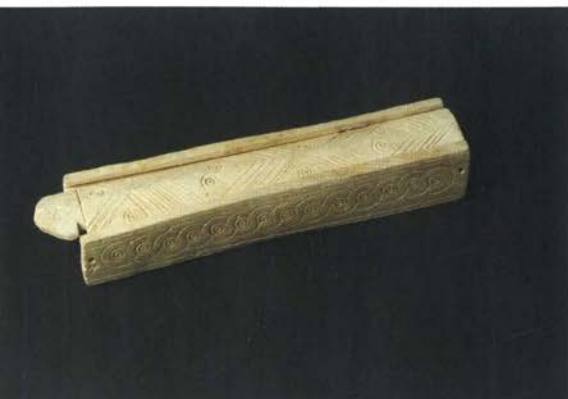
Koščena skrinjica z Gorjancev (foto: B. Križ)

Aleš Kužnik z Daljnega Vrha 10a iz Novega mesta prinesel koščeno skrinjico. Skrinjica je podolgovate pravokotne oblike, dolga je 11 cm, široka 2,5 cm in visoka 2 cm. Na vrhu jo zapira drsni pokrov strehaste oblike, dolžine 12 cm, z vrezanim okrasom krožcev in linij. Tudi obe stranski ploščici sta okrašeni. Skrinjica je delno poškodovana. Datirana je v čas zgodnjega srednjega veka, njen lastnik pa je povedal, da izvira z območja Gorjancev. Kot možno najdišče predvidevamo arheološko najdišče Zidani Gaber.
Petra Stipančič

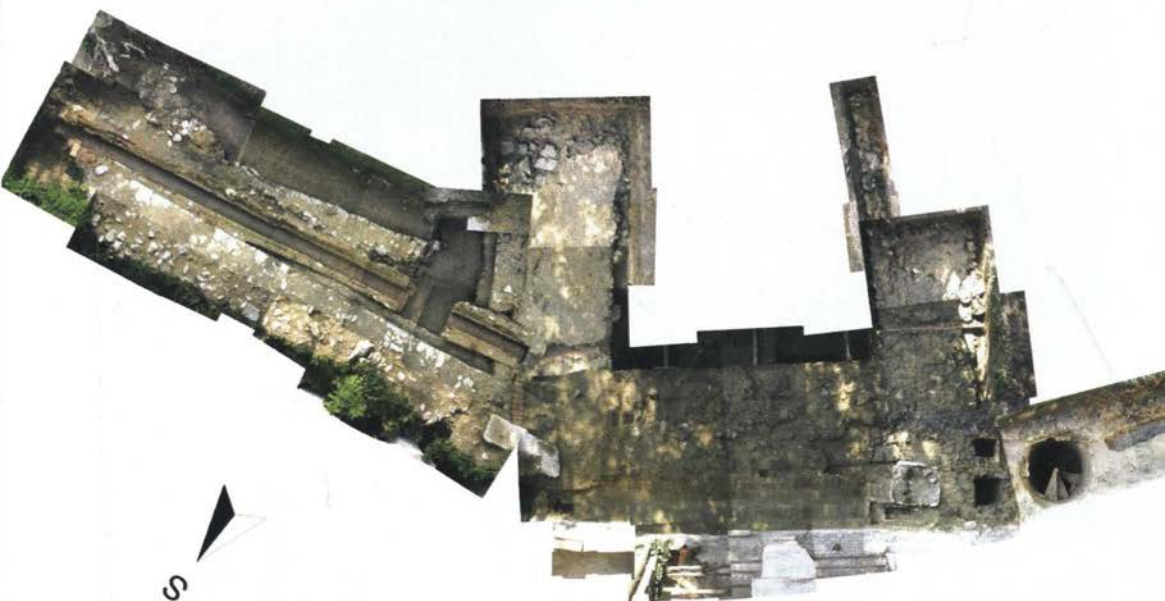
Grad v Gradu, 2006. Fotozloženka tlorisa izkopišča (izdelal: D. Belić)

pesek (mivka). Bazalni gradbeni kamen, lomljen na grajski gmoti ali v bližnjih kamnolomih, je močno mešan z drobnim gramozom in daje videz nekakšnega sivočrnega konglomerata. Temelji tega nepravilnega četrkotnega obrambnega stolpa so široki 2,5 m. Zunanja dolžina severne in vzhodne stranice stolpa je 12 m, za zahodno, ki je bila stolpu prizidana pozneje, pa lahko domnevamo podobno dolžino, saj se temelji v južnem delu stolpa naslanjajo na skalno osnovo in gradnji dalje ni mogoče slediti. Ker je stolp v temeljih nepravilne četrkotne oblike, bi bila južna stranica lahko dolga okoli 10 m.

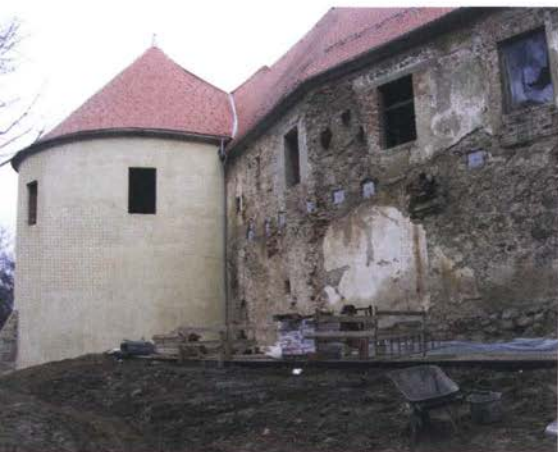
JV fasada gradu z novo streho in rekonstruiranim obrambnim stolpom ter kletno etažo novega zimskega vrta (foto: M. Habjanič)

V letu 2006 smo v celoti zaključili obnovo strehe na gradu Grad in ponovno pozidali močno poškodovani oziroma porušeni zahodni obrambni stolp. S posegi v letu 2006 smo tako obnovili oziroma zavarovali grad Grad pred nadaljnjim propadanjem oziroma je objekt v skladu z izdelano projektno dokumentacijo pripravljen za končno obnovo in revitalizacijo.

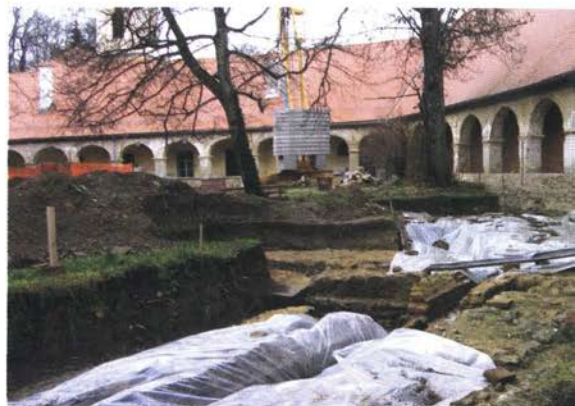
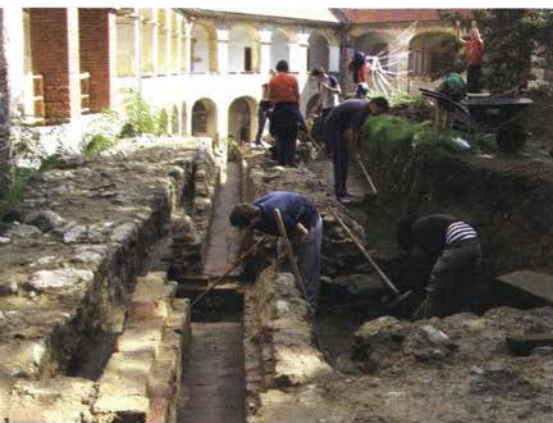
Ostanki prvotnega srednjeveškega gradu z mlajšimi najdbami odvodnjavanja iz časa baročne prenove gradu (foto: M Habjanič)

Odkrite ostaline srednjeveškega gradu in mlajših posegov – odvodnjavanja iz časa baročne prenove gradu (foto: M Habjanič)

omejenih finančnih možnosti opravili predvidene arheološke raziskave prvotnega gradu zgolj v območju predvidenega odvodnjavanja gradu in zgornjega platoja, s katerim bomo preprečili nadaljnje zamakanje in propadanje zidov primarnega gradu, na katerega so pozidani oziroma naslonjeni obstoječi baročni trakti gradu. Pomembne najdbe iz gradbene zgodovine gradu bo treba smiselno vključiti v končno ureditev dvorišč. Predvidena arheološka izkopavanja bo treba nadaljevati in zaključiti ter na podlagi končnih najdb izdelati kulturnovarstvena izhodišča za ureditev dvorišč s smiselno prezentacijo bogate gradbene zgodovine gradu, ki mora dopolniti

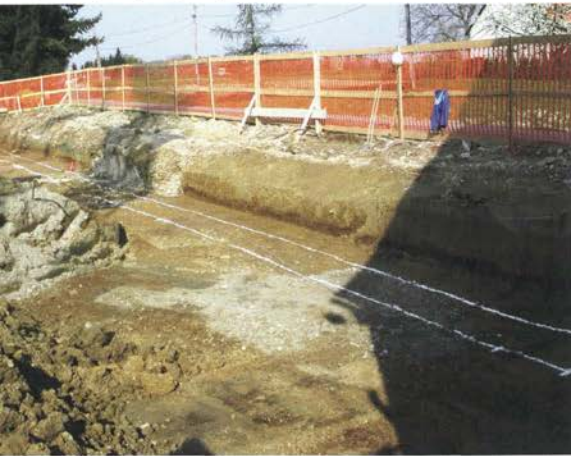
Ormož, nova policijska postaja, 2006. Stari obod in nova nadgradnja oboda vodnjaka (foto: I. Tušek)

Rekonstrukcija zgornjega oboda je narejena iz rumenega peščenega kamna, ki je na tem prostoru avtohtonega izvora. Zaradi zaščite suho grajenega vodnjaka, globokega 9,70 metra, je bil novi obod vodnjaka dozidan do višine 1 metra in v širini 25 cm. Premer oboda je 1,75 metra.

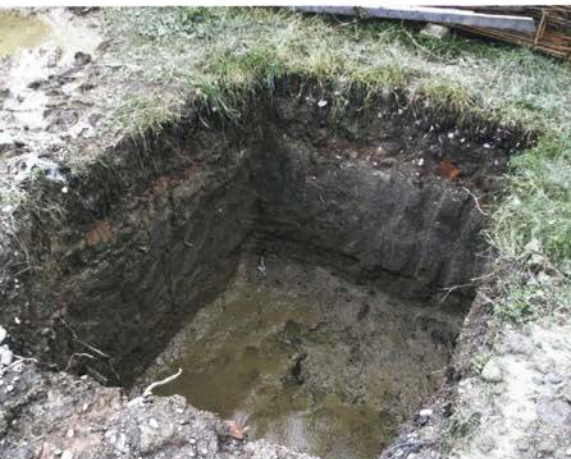
Arheološki nadzor pri zemeljskih delih izgradnje nove policijske postaje v Ormožu. Izkop za točkovne temelje na zahodni strani novega objekta (foto: I. Tušek)

Podobno se je pokazalo tudi ob nadzoru za izkop točkovnih temeljev novega objekta na zahodni strani, kjer je pod 30 cm debelo ruševinsko plastjo, mešano s peskom in rjavo ilovico, le še sterilno rumena ali siva (z muljem mešana) ilovnata plast. Ravno v tem delu je gradbena dela močno oviralo tudi deževje (slika 2).

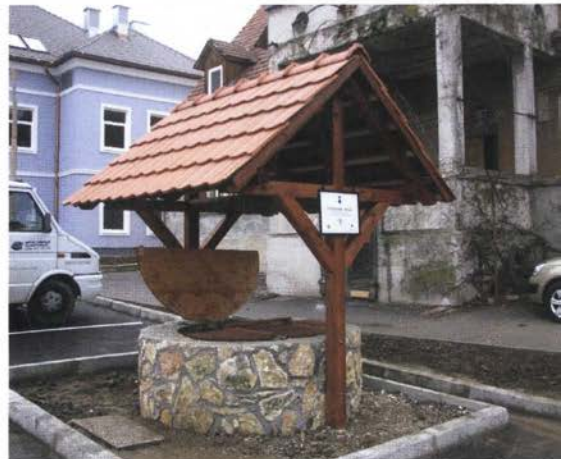
Ormož, nova policijska postaja, 2006. Pogled na obnovljeni in prezentirani vodnjak (foto: I. Tušek)

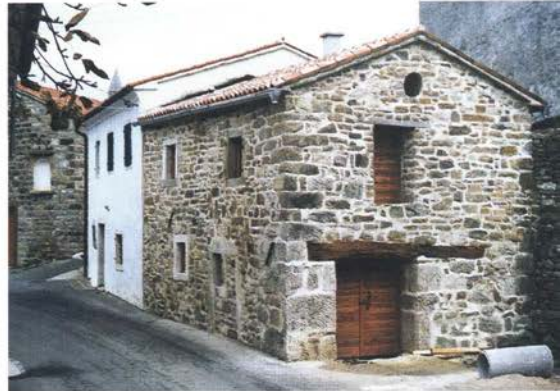
Obnovljena stavba, pogled na obe fasadi (foto: E. Benčič-Mohar)

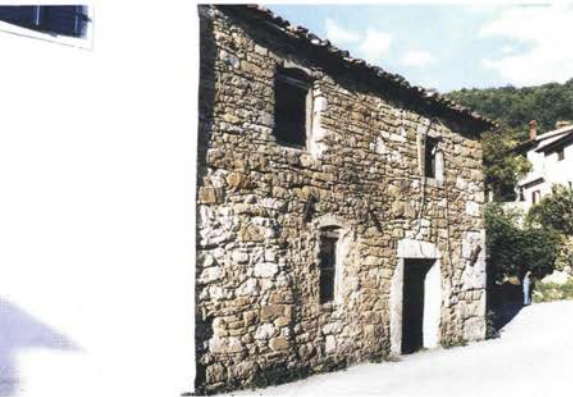
Starost hiše ni znana: verjetno je, da so njene osnove dokaj stare, saj gre za arhaični tip enocelične kmečke hiše, v kateri sta bila združena gospodarski in bivalni del. Med letoma 1943 in 1991 sta bila v stavbi hlev in senik, po letu 1991 pa je stavba prazna in nevzdrževana. Pred obnovo je bila v slabem gradbenem stanju in fizično ogrožena.

Dotrajana strešna konstrukcija (foto: E. Benčič-Mohar)

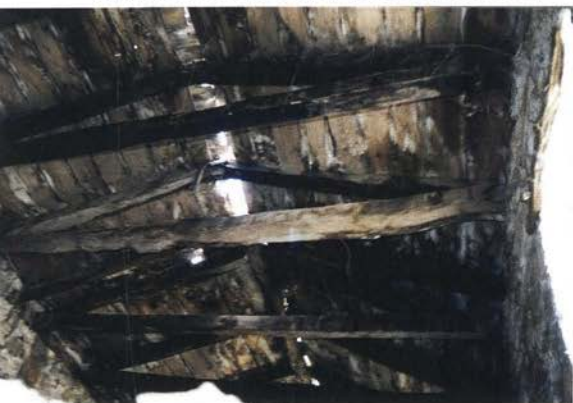
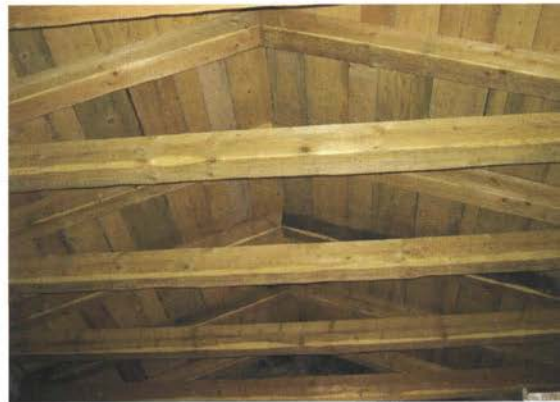
Obnovljena strešna konstrukcija (foto: E. Benčič-Mohar)

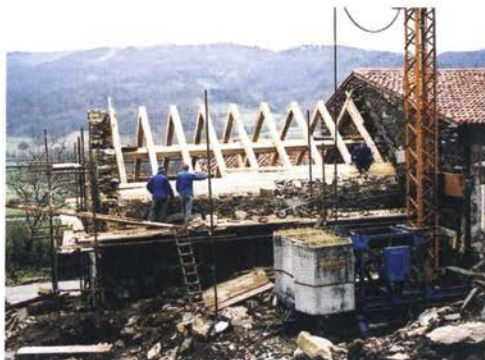
Skrilnata kritina iz flišnega peščenjaka, položena v apneno malto na deskah in na ostrežje iz mehkega lesa, se je zaradi dotrajanosti in preperelosti skrnil ter zamakanja udrlo. Od teže se je na sredini udrlo še sleme, ki je dodatno poškodovalo ostrežje in pod na seniku. Zato je bilo treba v celoti odstraniti

Nova strešna konstrukcija iz hrastovega lesa.
December 2006 (foto: A. Ščukovt)

kamnito kritino ter skrile deponirati na ustrezno mesto, da bi jih lahko ponovno uporabili. Nato smo pregledali še strešno konstrukcijo in ugotovili, da je tako poškodovana, da jo bo treba izvesti na novo.

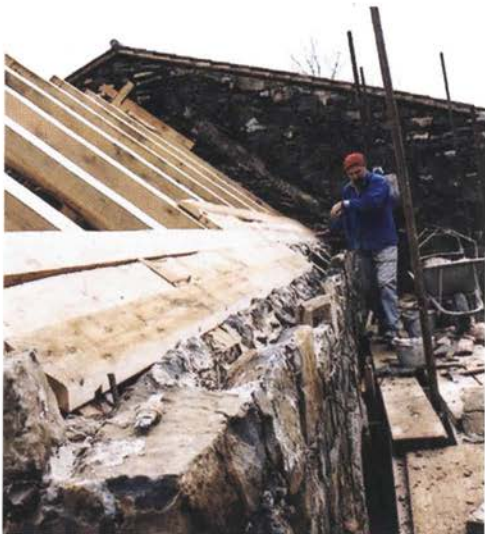
Izvedena strešna vez. December 2006 (foto: A. Ščukovt)

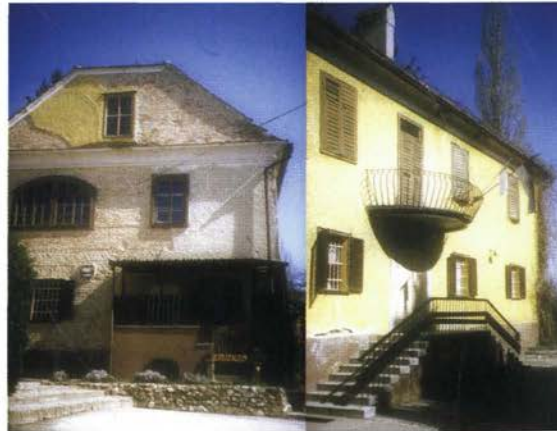
Gostilna Jeruzalem pred obnovo, september 2004
(foto: S. Vešligaj)

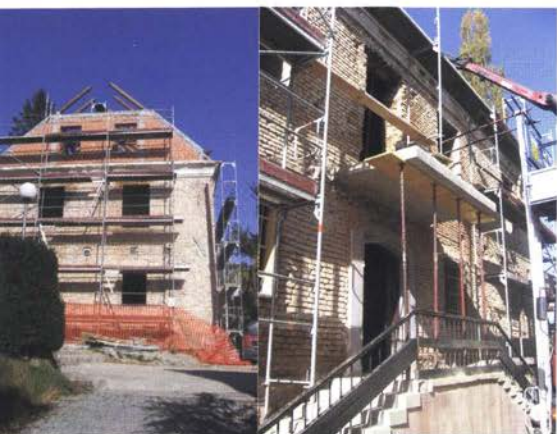
Gostilna Jeruzalem med obnovo, oktober 2006
(foto: S. Vešligaj)

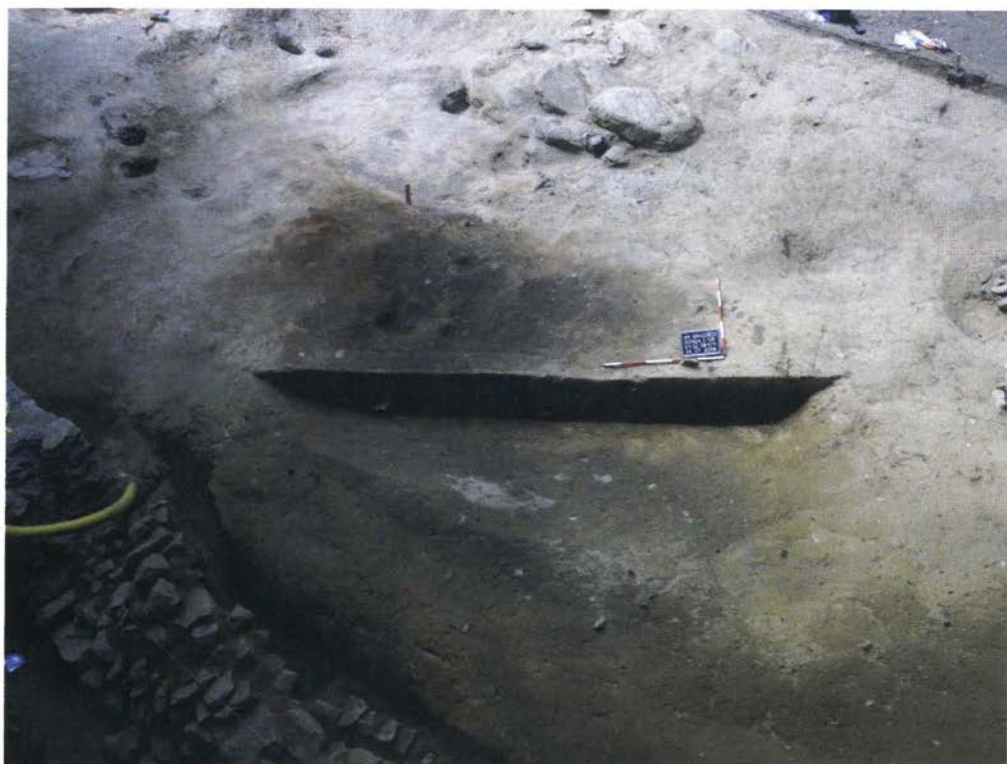
V zgornjem levem delu posnetka objekt 10 s stojkami in kuriščem, pod profilom temna lisa objekta 11 (pogled proti severozahodu; foto: A. Bizjak)

V kvadrantih 21 in 22 smo raziskali vzhodni del objekta 10 in kurišča 3/2005, s čimer je objekt 10 raziskan v celoti. Objekt je bil umeščen na strmino tik nad jugovzhodnim delom obrambnega zidu in vsaj v tlorisu ni neposredno vezan nanj. Objekt je bil vklesan v živo skalo oziroma v mestoma preperelo kamninsko geološko osnovo do 30 cm globoko (približno 65 cm od vrha ruše) in je nepravilnega pravokotnega tlorisa. Na zunanjih robovih meri 5,5 oziroma 5 x 6,5 m, notranje mere pa so 4 x 5 m. Ob notranjih robovih objekta smo v letih 2005 in 2006 odkrili več jam za lesene stojke, in sicer na severnem robu stojke 8/2005, 9/2005, 10/2005 in 1/2006 ter na južnem robu stojke 5/2005, 6/2005 in 7/2005. Stojke so imele premer od 12 do 35 cm in so bile globoke od 18 do 39 cm. Vse imajo nepravilno ovalno-pravokotni presek in so bile delno obložene s kamenjem. Na južnem vogalu objekta 10 smo v letu 2005 na obdelani kamniti polički odkrili kurišče (kurišče 1/2005) ovalnega tlorisa v velikosti 0,90 x 0,65 m, ki je bilo tlakovano s kamnitimi ploščami; nad njimi je bila plast žganine, na robu pa rdeča prežgana prst. Znotraj istega objekta, ob njegovem jugovzhodnem robu, smo zasledili še eno kurišče (kurišče 3/2005), ki ga predstavlja plast močno zapečene zemlje nepravilnega tlorisa velikosti do 1,50 x 1,50 m. Znotraj objekta 10 smo v letih 2005 in 2006 odkrili močno, do 30 cm debelo kulturno plast z dvema kosoma preperlega
