Varstvo spomenikov
Poročila 43

Izdaja: Zavod za varstvo kulturne dediščine Slovenije

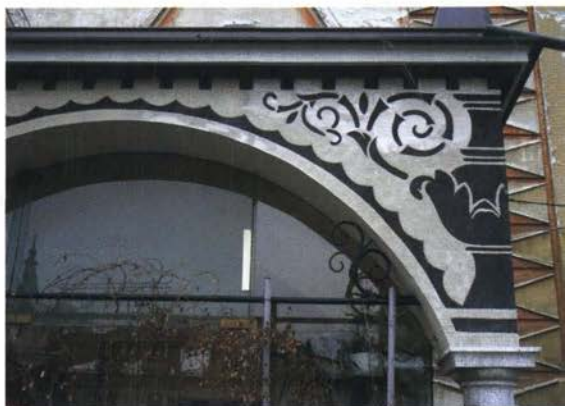
Hiša na Maistrovi 2, Kamnik (foto: A. Šebalj)

Že v letu 2002 so se na pobudo lastnika Dimitrija Rebolja in konservatorke Saše Lavrinc iz ZVKDS, OE Kranj, odločili za restavriranje Plečnikovih arkad. Sgraffito oziroma originalni apneni ometi so bili zaradi slabega vzdrževanja slabo ohranjeni. Največ poškodb je bila posledica negativnih atmosferskih (žveplo oziroma kisli dež) in drugih vplivov (zamakanje strehe, prah, izpušni plini, vibracije, usedline). Površina ometov in nasploh stanje apnenih ometov na zahodni strani je bilo v primerjavi s severno in južno stranjo najslabše ohranjeno, saj je ta stran najbolj izpostavljena vremenskim vplivom in soncu. Poškodbe so nastale predvsem zaradi razgradnje kalcijevega karbonata – apna.

Dela so najprej obsegala prerinovanje vzorcev oziroma ornamentike in analizo ometov. Nato so sledili mikropeskanje stebrov in glavnega betonskega venca z aluminijevim oksidom granulacije 50 μ na oksidiranih in umazanih mestih ter hidrofobiranje kamnitih delov; mikropeskanje armiranih železnih sider, ki so bili vidni na glavnem vencu, in protikorozijska zaščita v dveh plasteh; brušenje kovaških kovinskih vezi med arkadami, ki so bile preplastene z bitumnom; lokalno (ročno) injektiranje apnenih plasti in razpok, kjer je bilo potrebno in smiselno, z rahlo hidravličnim vezivom; odstranjevanje sekundarnih barvnih nanosov ob robovih arkad do stekla na kemični oziroma mehanski način ter nevtraliziranje podlage; visokotlačno izpiranje celotnega arkadnega prizidka. Jakost curka smo prilagodili stanju sgraffito tehnike. Dela na samih ometih so najprej zajela odstranjevanje nevezanih delov apnenga ometa, ki ga ni bilo smiselno ohraniti, ter obdelavo celotne fasade in kamna z Algizidom in visokotlačnim izpiranjem z vodo. Kemično odstranjevanje apnenga cveta je bilo izvedeno z materiali KEIM. Sledila je priprava vzorcev, pri čemer smo posebno pozornost namenili granulaciji peska v vseh treh apnenih ometih po originalu ter vrsti pigmentov in razmerju med polnilom in vezivom.

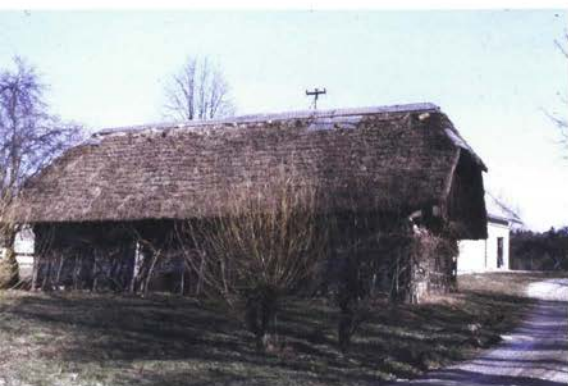
Rangusova hiša leta 2001 (foto: D. Strgar)

Rangusova hiša je pritlična in lesena kmečka hiša. Sestavljena je iz tesanih in žaganih brun, ki so postavljena na kamnite temelje. Hiša ima pravokoten tloris in dvokapno streho, ki je pokrita s slamnato kritino. Zunanjščina hiše je neometana. V notranjščini so ohranjene veža s črno kuhinjo, velika hiša, kamra, mala hiša in klet. Ob delno ohranjeni notranji opremi ima hiša načeloma ohranjeno zunanjo podobo iz sredine 19. stoletja. Rangusova hiša je razglašena za kulturni spomenik. Pred predstavitvijo je stala v vasi Stranje pri Škocjanu, kjer že več kot desetletje ni služila svojemu namenu in je propadala. Turistično društvo Zagrad pri Škocjanu je z lastnikom sklenilo dogovor in je hišo konec leta 2003 razstavilo ter po delih pripeljalo na novo lokacijo v Zagraški log pod vasjo Zagrad. Pred razstavljanjem je bilo

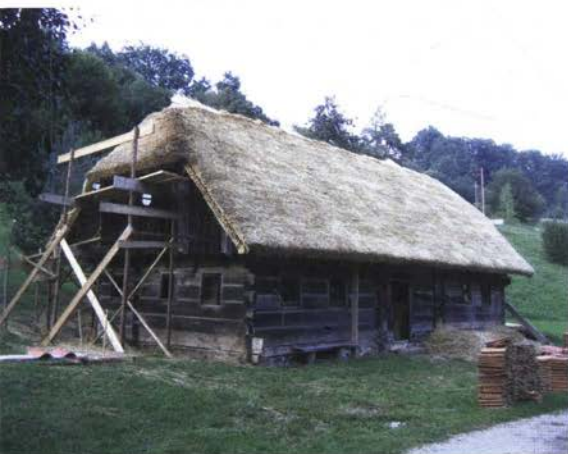
Prestavljena hiša z novo slamnato kritino, avgust 2005 (foto: D. Strgar)

Leta 2004 je bila hiša postavljena v celoti in začasno pokrita z opečno kritino. V avgustu 2005 so bile s finančno pomočjo Ministrstva za kulturo in Občine Škocjan odstranjene začasna opečna kritina in žagane late. Izvedeno je bilo novo preklanje ostrejša in prekrivanje s slamnato kritino. Pri teh delih so bili upoštevani tudi pogoji prezentacije: debelina kritine, gostota pokrivanja, materiali vezave, vezava na vsako preklo, izvedba pletenih zaključkov in dvojno prekritje slemen. Vsa dosedanja dela so se izvajala na podlagi upoštevanja kulturnovarstvenih pogojev, starih znanj in uporabe predpisanih materialov. Krovska dela je izvedla ekipa krovcev iz bližnje Pavle vasi pod vodstvom mojstra Andreja Uletiča.

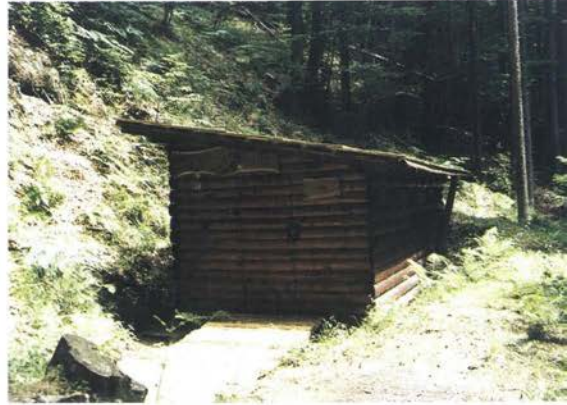
Notranjost objekta je bila premalo prezračevana, in zatohel zrak je že kazal na prisotnost plesni. Plesen se je pojavila tudi pod škodlami ter na delu stika strehe in napušča. Objekt pač leži na neizoliranih tleh. Na spodnjih nosilnih tramovih so na intenzivno vlaženje in propadanje lesa opozorile tudi glive rjave hojve tramovke (*Gloeophyllum abietinum*), ki imajo tu dobre pogoje za svoj razvoj in hkrati za razkroj lesa.

Kolovec – spomenik bolnišnici Triglav (foto: R. Pamič)

Okužbe lesa z glivami smo dokumentirali. Še preden pa smo podali mnenje in izhodišča ravnanja, je izvajalec zamenjal strešni les ter vse stare dele okuženega lesa odložil v okolici spomenika. To je seveda nevarno, saj je okuženi les vir novih okužb. Gliva se razširja in prenaša z okuženega lesa na zdravega s trosi. Podgobje je ob daljši izsušitvi sposobno celo za več let preiti v latentno stanje. To velja tudi za trose, ki v latenci zdržijo tudi do tri leta. Gliva raste v pri temperaturi med 5 in 36 °C ter pri minimalno 40-odstotni vlažnosti lesa. Okuži in razkroja najprej jedrovino, od tam pa se širi proti beljavi. V končni stopnji razkroja postane jedrovina rjavordeča in les razpade v prizmatične kose. Prav zato je pomembno, da se v konservatorskih pogojih opozori na problem in se podajo tudi biotehniške in inženirske smernice obnove spomenika. Izvajalci del niso vedno poznavalci lesne fitopatologije, brez natančnega poznavanja razmer in strokovne analize patoloških pojavov na lesu pa ni mogoče ustrezno determinirati pojav, in temu po navadi

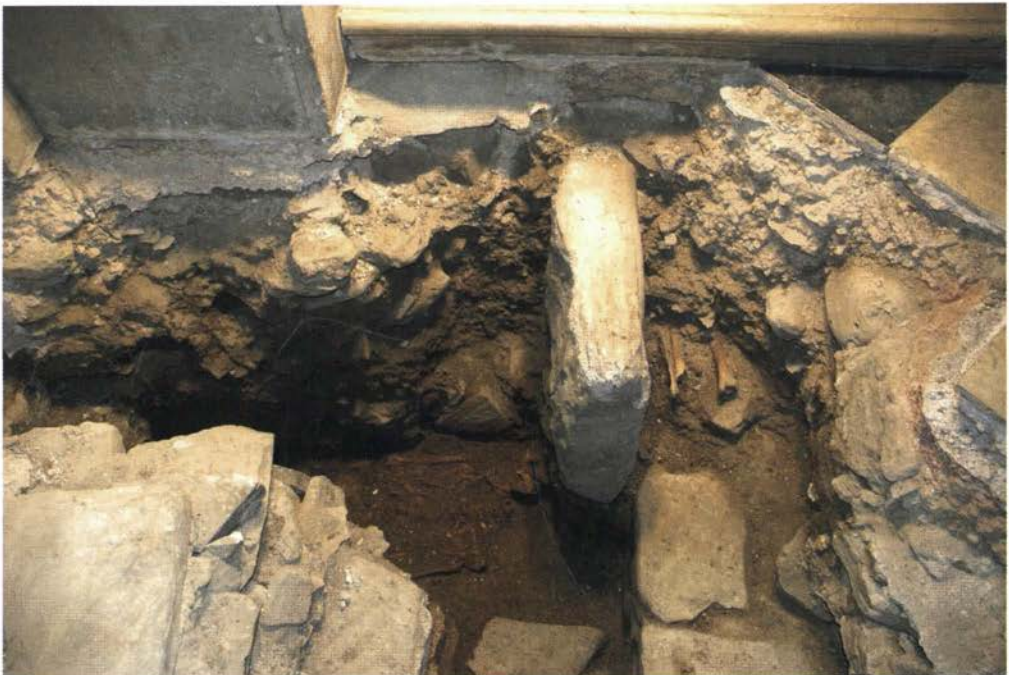
Cerkev Marijinega vnebovzjetja, razporeditev grobov v sondi 1 (foto: A. A. Trenz)

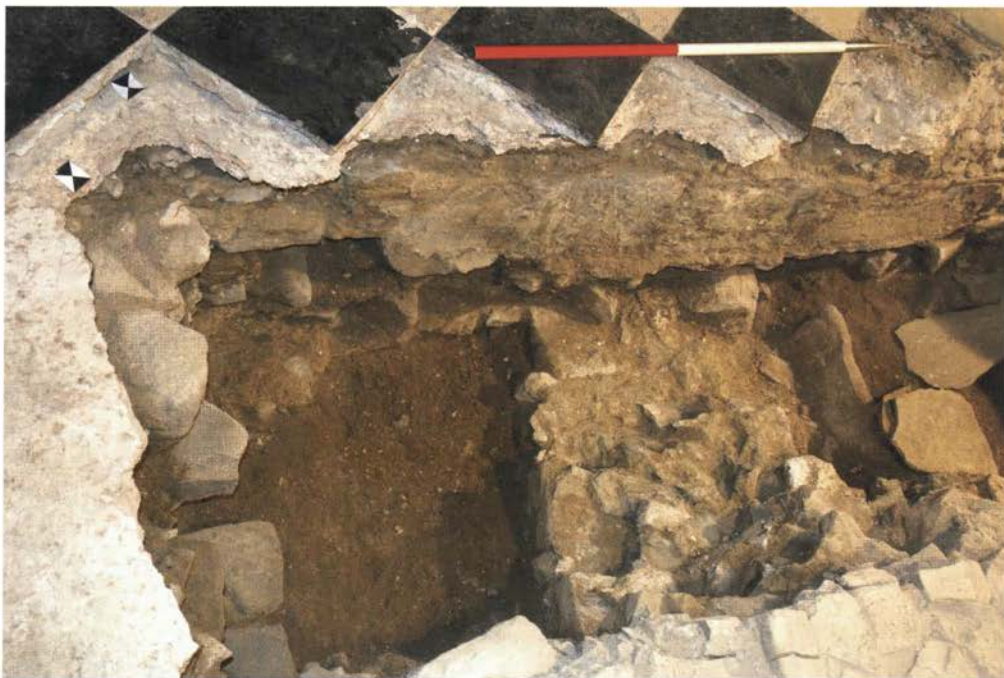
Sonda 2: stratigrafski odnos temeljev zidov (foto: A. A. Trenz)

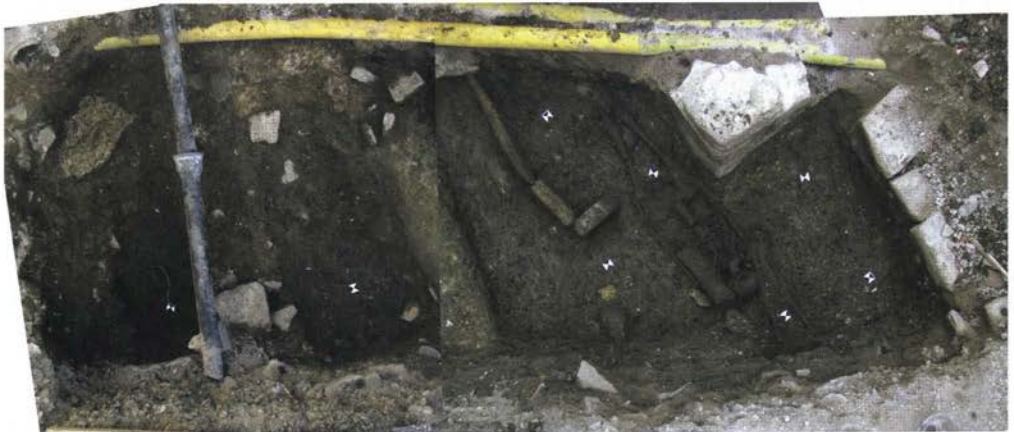
Koper, Garibaldijeva ulica, sonda 3, pogled proti vzhodu: grobne jame, grobnica št. 4 ter SZ vogal stolpa (foto: B. Hofman)

za stolp, verjetno zvonik cerkve sv. Katarine, saj merijo njegovi temelji v širino 1,20 m. Ob stolpu je bilo odkrito grobišče.

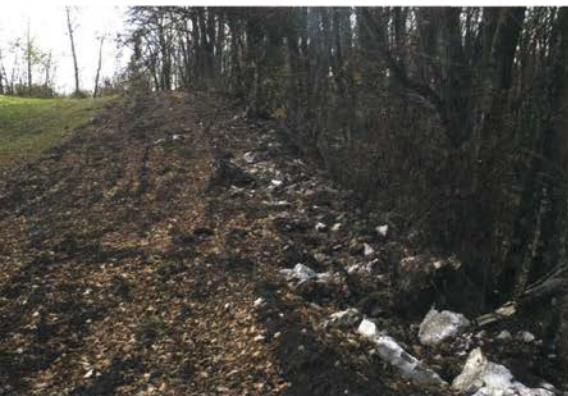
Uničeno obzidje na Z strani naselja Cvinger nad Koriti (foto: B. Križ)

Jeseni 2006 smo ob ogledu prazgodovinskega utrjenega gradišča Cvinger nad Koriti ugotovili, da je lastnik strojno odstranil SZ in Z del kamnitega obzidja, ki je bilo ohranjeno kot 1–2 m visok kamnit okop na notranji strani naselja, na zunanji pa se je nekaj metrov strmo spustil v dolino. Ta nekaj metrov široki okop je bil strojno odrinjen v gozd pod naseljem, in tu je ležala velika količina kamnov, ki so nekoč sestavljali obzidje. Med njimi smo pobrali več okroglih žrmelj ali njihovih delov ter večjo količino prazgodovinske lončenine, hišnega lepa in živalskih kosti.

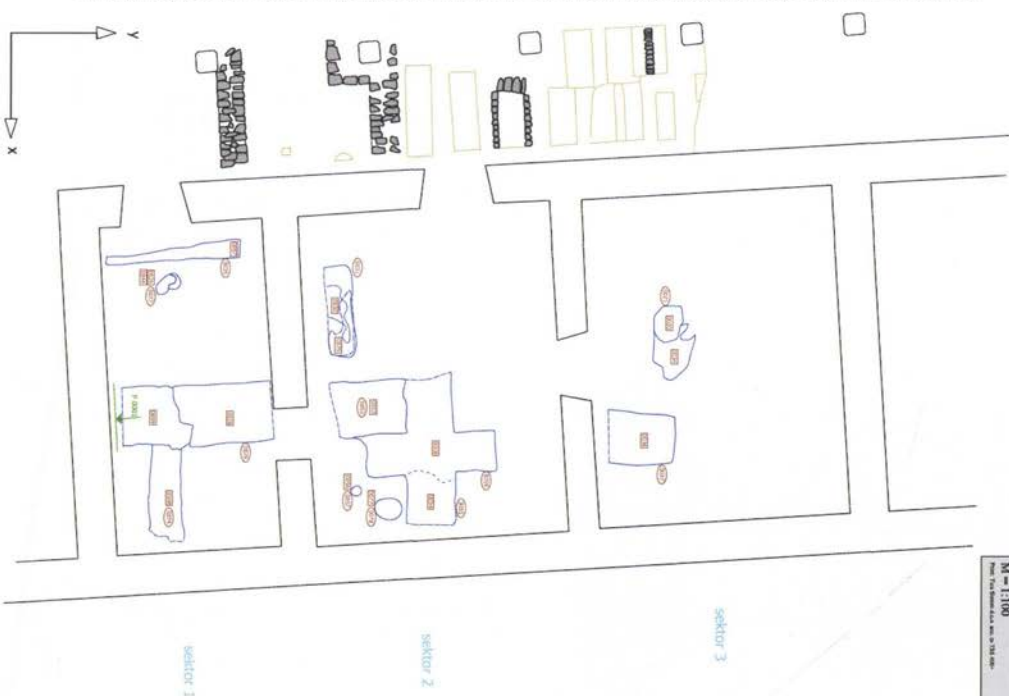
Kostanjevica 2006
 Priloga 2
 SE faza 2 s strukturami odkritimi
 leta 2002 (levo)
 M = 1:100
 Proj. T. Klasinc, A. Šušter, M. Šušter

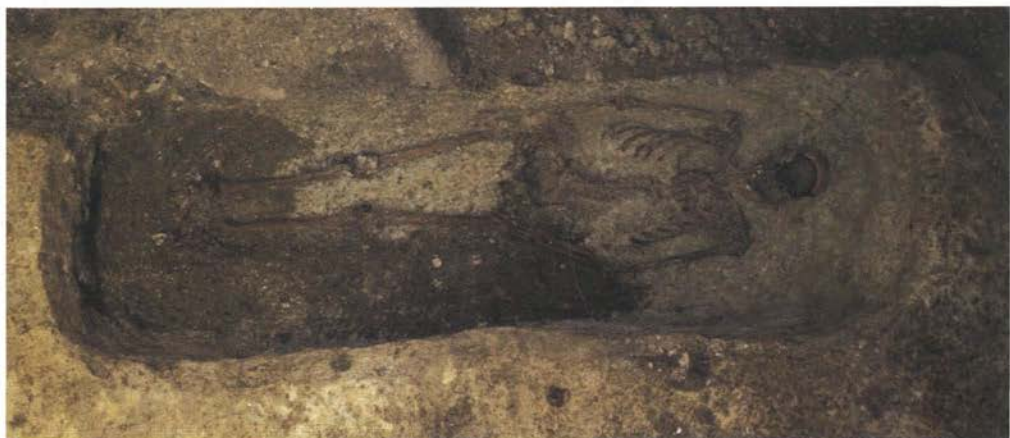
V prostoru 2 je bil odkrit (slika 3) zadnji grob tako imenovanega grobišča na arkadnem hodniku. Pokojnik je bil v preprosto grobno jamo (dolžine 2,14 m, širine 0,60 m in globine 0,35–0,40 m) pokopan brez pridakov, najverjetneje zavil le v mrtvaški prt. Glava, ki gleda proti vzhodu, in noge so bile rahlo privzdignjene. Desna roka je bila položena ob telo, leva pa z dlanjo naslonjena

Grobna jama s skeletnim pokopom. Pogled proti jugu (foto: M. Lukič)

na mečnico. Na okostju ni bilo vidnih poškodb ali obrab. Jama je bila najprej v spodnjem delu, od leve roke proti golenicam, zasuta z zelo temno rjavo plastjo meljaste gline, verjetno preteklim humusom, in nato s premešano izkopano sterilno plastjo, v kateri se je na površini še delno ohranil ostanek vrhnje plasti žganine.

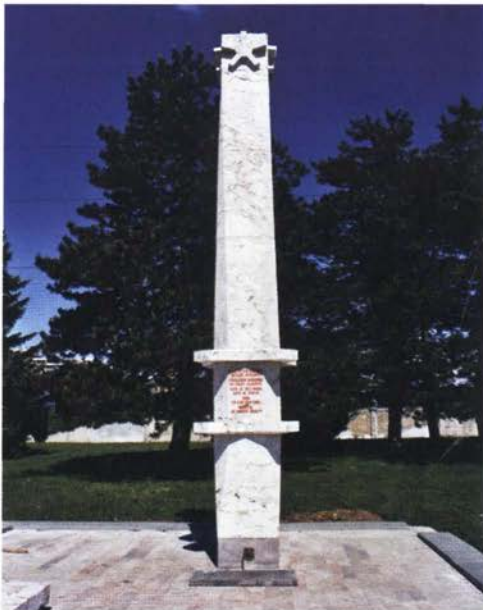
Grobišče borcev NOB na Planini (foto: R. Pamič)

Po pregledu spomenika smo podali konservatorske pogoje za njegovo obnovo. Pomembno je bilo, da se dela opravijo ob lepem vremenu, da se kamniti deli pazljivo očistijo umazanije s kontroliranim pritiskom peskanja in da se omogoči čim boljše sušenje spomenika. Stike med sestavnimi deli obeliskaja je bilo treba očistiti in globinsko tesniti s trajno plastičnim kitom v barvi kamna. Odlomljene dele spomenika je bilo treba nadomestiti z enakim kamnom, ki je bil hkrati ustrezno armiran z nerjavečimi sidri in zlepljen z lepili za kamen. Zaradi boljšega odtokanja vode je bil obelisk z vrha prevlečen s tankim cementnim hidrofobnim premazom. S tem je bil preprečen vstop vode v

sredico vrhnjega dela obeliska. Poglobljene so bile črke napisa na obelisku. Zatesnjene so bile razpoke, očiščen in suh obelisk je bil v celoti hidrofobno zaščiten s paropropustnim švicarskim premazom Pramolit. Končni hidrofobni premaz je bil nanesen ob lepem vremenu na suho podlago, ko je bila zunanja temperatura med 15 in 20 stopinj C. Če se premaz nanaša pri višjih temperaturah, topilo prehitro izhlapi in slabo prodira v kamen. Globina penetracije hidrofobnega premaza je pri hotaveljskem marmorju tudi do 5 mm, odvisno od higroskopičnosti in kompaktnosti strukture. Zaščitni premaz preprečuje vstop vode in je hkrati paropropusten. Običajno se premazovanje po dveh do treh urah ponovi, da se doseže primerna zasičenost kamna z zaščitnim sredstvom.

Kakršno koli zapiranje vlage v kamen je škodljivo. Prav tako je treba meteorno vodo speljati proč od spomenika, ker se tako preprečuje intenzivnejši vertikalni dvig kapilarne vlage v bazičnem delu spomenika in s tem njegovo propadanje zaradi kontinuiranega vlaženja in zmrzovanja. Običajno se hujše poškodbe začnejo pojavljati zaradi zmrzovanja in s tem zmanjšanja nosilnosti in drugih lastnosti spomenika prav pri tleh, kjer je vlaženje največje. Z naravnim vlaženjem in izsuševanjem moramo računati, saj stoji spomenik na odprtem prostoru. Pri spomeniku na kranjskem pokopališču je bila zaradi boljšega odtekanja vode površina platoja urejena v naklonu stran od spomenika, razpadajoči robniki platoja so bili nadomeščeni z novimi. Slaba stran prvotnega platoja je bila ta, da je bil tlak izveden z glajenimi apnenčastimi ploščami. Glajen apnenčast tlak je bil namreč občutljiv za mehansko obrabo, zlasti pa je bilo nevarno hoditi po njem v zimskem času, ko je poledenel. Izpostavljen vremenskim vplivom je sčasoma izgubil prvotno lepoto, nastale so površinska hrapavost, razpoke in z njimi nujno odstopanje plošč od podlage. Obiskovalci so polega tega vžigali sveče na tleh, zato je bil tlak tudi močno umazan, čiščenje z grobimi ščetkami pa ni bilo dovoljeno. Madeži so bili resen problem. Kakršno koli čiščenje je bilo zaradi možnih površinskih in estetskih poškodb tlaka sporno. Prvotni tlak je zdaj ohranjen, vendar zaradi pronicanja vode na več mestih navrtan. Prekrit je s plastjo peska za grobove, ki ga je mogoče po potrebi zamenjati.

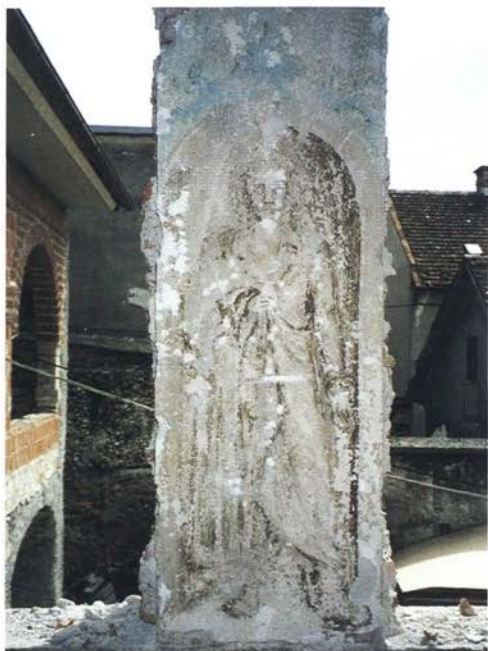
V mestnem jedru Kranja, v hiši, kjer je nekoč prebival slikar Layer, je bila na steburu najdena naslikana moška figura v rimski togi. Stenska slika v fresko- in sekotekniki je bila poškodovana od žebeljev in delno izbrisana, saj je bilo čeznjo nanesenih več kot 20 premazov različnih beležev. Omenjeni steber je bil arhitekturno moteč in določen za odstranitev. Tako je bila leta 1995 freska sneta in prenesena v depo zavoda.

Freska na stebri pred snemanjem
(foto: E. Tršar Andlovič)

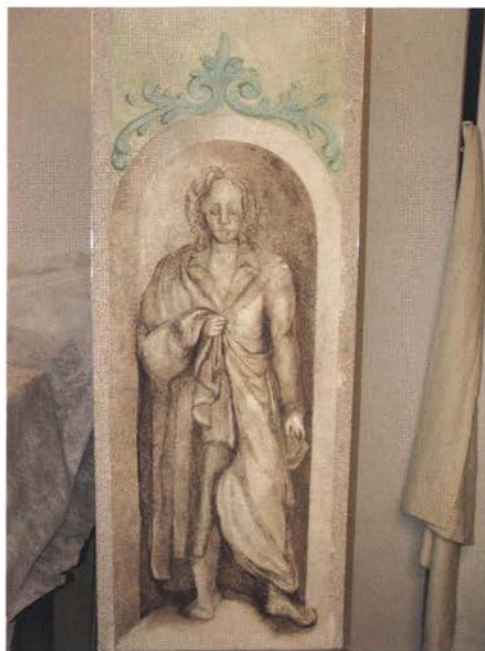
Freska na stebri po restavriranju
(foto: E. Tršar Andlovič)

Pri ločevanju je prišlo do nepravilnosti kljub vsem pravilnim postopkom. Freska je bila očiščena vseh nanosov beležev. Odstranjene so bile stare plombe, vse poškodbe so bile pokitane s klasično apneno malto, barvna ploskev je bila utrjena s paralooidom B72. Sledilo je lepljenje z gazo v treh plasteh na ameriški klej, ki ga je priporočil prof. Kokalj. Počez sta bili dani še "kalika" kot trdnejša tkanina in vezana plošča. Nekaj krivde lahko pripišemo

zelo neravni površini stebra. Del freske je bil snet, drugi del je ostal na stebri. Z snemanjem se je odlučil – strapiral še del barvne plasti fragmentov, ki so ostali na stebri. Odločeno je bilo, da se izreže gaza z barvno plastjo in se shrani. Ponovil se je postopek snemanja drugega dela. V delavnici so bile grobo obdelane zadnje strani vseh delov freske. Deli freske so bili nato sestavljeni v celoto in vse skupaj je bilo za več let spravljeno v depo.

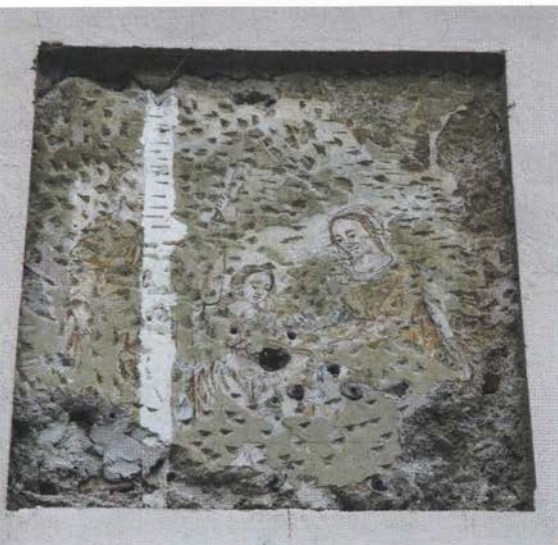
Sakralni motiv je slikan v fresko- in delno v sekotehniki. Upodobljene tri figure predstavljajo Marijo, ki sedi s knjigo v naročju, stoječega Jezusa v deških letih ter Jožefa s pohodno palico v levici in knjigo v desnici. Risba je naslikana s temnordečo barvo. Obleke so slikane v zlatem okru, kadmij oranžni ter modri barvi. Lica in roke so le rahlo obarvani. Za nebo sta uporabljena svetlo modra in rožnata barva. V ozadju je skicirano naslikano grmičevje s poudarjenimi listi. Nosilec freske – zid – je ob robovih večji del odpadel in je bil po celotni površini natočen z 2- do 5-centimetrskimi presledki. V spodnjem predelu so bili ostanki štirih od šestih železnih vijakov trdno zagazdeni v zid. Pred obnovo so držali napis nad vrati. Preostali ohranjen freskoomet je trden.

Delno odkrita freska pred restavriranjem
(foto: E. Tršar Andlovič)

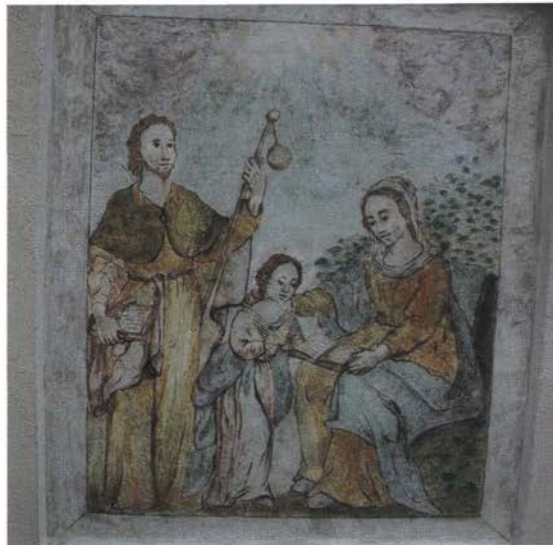
Freska po restavriranju (foto: E. Tršar Andlovič)

Najprej je bilo treba fresko očistiti vseh nanosov poznejših enobarvnih preslikav in starih plomb. Nato so bili obšiti krušljivi robovi poškodob. Sledilo je rezanje kovinskih vijakov pod nivo poslikave in njihova zaščita pred rjavenjem. Tako očiščena poslikava je bila premazana z raztopino paraloida v ksilenu. Sledilo je kitanje poškodob, ki so bile v polovici primerov zelo globoke. Nanos manjkajočega freskoometa je bil narejen v treh različno debelih slojih. Ko je bila nova površina poravnana s staro, se je podložila barvna retuša. Sledilo je povezovanje črtne risbe in močnejše poudarjanje barve oblačil. Manjkajoči del obraza sv. Jožefa in dva prsta na njegovi levi roki je bilo treba doslikati. Zaradi manjkajočih robov predvsem v vogalih poslikave se je zdelo, da figure stojijo in sedijo med oblaki, čeprav je bilo z risbe razvidno, da stojijo na trdnih tleh. Zato menim, da je bila odločitev za rekonstrukcijo spodnjega dela poslikave pravilna. Tako so bili namesto enobarvne umirjene površine doslikani plašč sv. Jožefu, zaključek nog Jezusu in desni vogal z rahlo nakazanim grmičevjem. Slika je dobila rob, saj so novi omet nanесли nekoliko stran od poslikave. Ta rob je bil obarvan sivo, vendar je slika potrebovala logični zaključek, zato ji je bil s tankimi črtami dodan še okvir. Na koncu je bilo vse skupaj premazano z zaščito paraloida B72 v ksilenu. Vse faze obdelave so fotografsko dokumentirane.

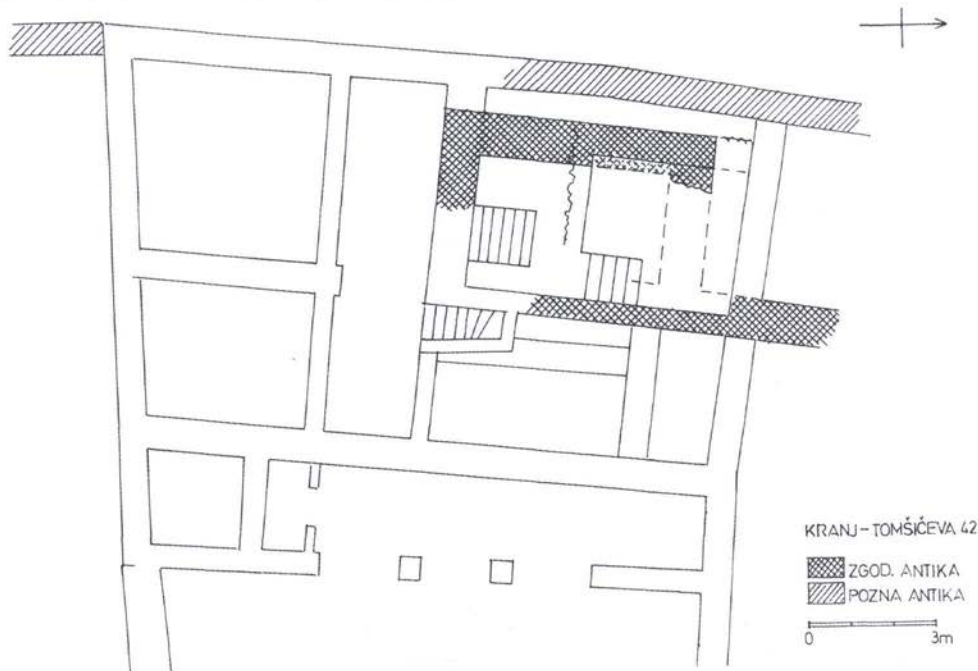
Tomšičeva ulica 42 – zgodnjeantični in poznoantični zidovi v kleti stavbe

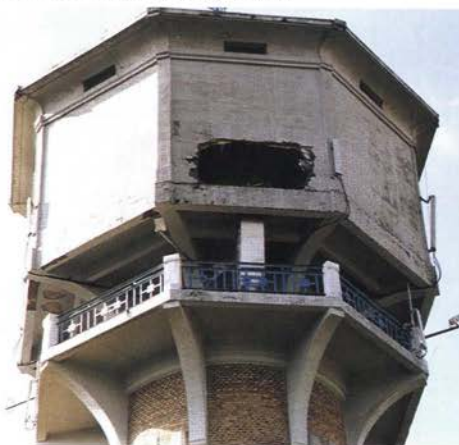
V Vodovodnem stolpu je prišlo do hujše havarije, preliivanja vode iz rezervoarja v kontrolni hodnik in posledično tudi do večjih konstrukcijskih poškodb in porušitve obodne zunanje stene zgornjega betonskega dela stolpa. Poškodbe so terjale detajlni pregled stanja in zasnove nosilnih konstrukcij zlasti armiranobetonskih elementov stolpa, ki so bili zaradi korozije močno poškodovani. Evidentirane so bile hujše razpoke in vidna mesta korodiranega armaturnega železa zunanje betonske stene. Najhujše poškodbe so nastale v višini rezervoarja z osmerokotnim tlorisnim presekom, ob katerem teče približno 1,1 m širok kontrolni hodnik po celotnem obodu rezervoarja in na katerega se opira lupinasta armiranobetonska streha. Na tem delu je bila debelina betonske stene le 7–8,5 cm, armatura stene pa ni bila zadosti zaščitena z betonom. Zaradi poroznosti betonskih delov in nezadostne debeline krovnega sloja nad armaturnim železom je prišlo do pojave korozije armaturnega jekla na zunanji strani stene, ki je v direktnem kontaktu z atmosferilijami. Korozijski produkti, ki so pri tem nastali, imajo nekajkrat večji volumen od elementarnega železa. Zaradi povečanja volumna so pritiski povzročili razslojevanje, odstopanje in odpadanje betonskih plasti. Alkalnost betonske površine je na mestih, kjer so ti čvrsti in homogeni, zmanjšana do globine 20 mm, na posameznih poroznih območjih tanke obodne stene pa tudi do globine 50 mm. Zunanja betonska stena hodnika in rezervoarja sta zaradi hidrostatičnih pritiskov po prelitju vode čez rob rezervoarja utrpeli hujše poškodbe. Porušil se je del betonske obodne stene.

Poškodba betonske stene (foto: R. Pamić)

Najhujše poškodbe so evidentirane prav na tanki armiranobetonski steni in na armiranobetonskih stebrih.

Po čiščenju poškodovanih mest in korodirane armature ter nanosu pokrivnega sloja betona je bila sprejeta odločitev, da se ojačitev reber in tankih obodnih sten izvede s karbonskimi trakovi. Izbrana sanacija je preizkušena metoda, ki zadovoljuje vse predpisane tehniške zahteve in standarde. Prednost take metode je zlasti v tem, da je kadar koli ponovljiva brez večjega poškodovanja nosilnega jedra betonskega elementa. Reverzibilnost in poznavanje tehniških lastnosti in delovanja materialov ter načina izvedbe sta zlasti pri kulturnih spomenikih zelo pomembna, saj omogočata sprotno kontrolo stanja in potrebne ukrepe. Druga prednost uporabljene sanacijske metode je v tem, da ne povečuje obtežbe objekta, karbonska vlakna imajo potrebne elastične lastnosti, kar je pomembno pri prevzemanju napetosti. Če bi gradbeniško klasično posegali v poškodovane betonske dele stolpa, bi s fizičnim odbijanjem do potrebnega preseka, pripravo podlag, nanašanjem sanacijskih malt in betonov nujno povzročili še hujšo poškodbo in dimenzijsko spremembo konstruktivnega dela. Povečanje preseka bi pomenilo večjo obtežbo, pri tem pa ne bi bistveno izboljšali nosilnosti in duktilnosti objekta. Cilj posegov pa je bil ohraniti zdravo konstrukcijsko jedro, oblikovne in dimenzijske lastnosti objekta ter prvotne projektne obtežbe. Konservatorska izhodišča so bila upoštevana v tej meri, da so za sanacijo uporabljeni kompatibilni materiali, namesto dodatne odebelitve sten in s tem povečanja obtežbe je bila izbrana metoda ojačitve betonske stene s karbonskimi tkaninami v epoksidno lepilo in izvedbo površinskega elastičnega zaščitnega premaznega sistema v barvi betona. Zunanja obodna betonska stena hodnika je

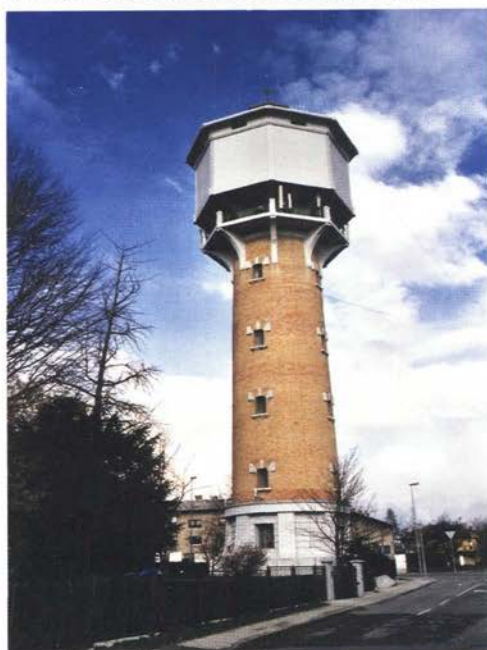
Vodovodni stolp v Kranju po obnovi (foto: R. Pamić)

bila z notranje strani obložena s toplotno izolacijo, na mestih, kjer je bila dodajana stremenska armatura in se je izvajala sanacija razpok, je bila toplotna obloga iz Purpena odstranjena. Po končani sanaciji je bila izolacija ponovno izdelana v enakem sloju. Vse obstoječe betonske površine, vključno z razkritimi površinami, so bile oprane do zdrave betonske podlage z vodnim topom do 350 bar. Izvedeni utori vzdolž razpok so bili tesnjeni, razpoke, tanjše od 1,0 mm, pa injektirane z epoksidno injekcijsko smolo. Za dodatno armaturno povezavo obodne stene je bilo treba izvesti vrtine in vgraditi sidra v epoksidno lepilo. Na stiku obodne stene s stebrom je bilo treba izvesti utor in vanj z epoksidnim lepilom vgraditi ojačevalne stremenske karbonske trakove (široke 4 cm). Z visokoalkalno ekspanzijsko cementno maso so bili injekcijsko polnjeni vsi stiki med stebrom in steno, porozna mesta, segregacije ter druge praznine ob armaturi, delovnih stikih ali na površinah. Vsi korodirani armaturni vložki so bili očiščeni po postopku pnevmatskega iglanja, ročnega ščetkanja in trikratnega visokoalkalnega protikorozijskega zaščitnega premaza. Pred izvedbo grobe reprofilacije v enem ali dveh nanosih (odvisno od globine poškodbe) z mikroarmirano polimer modificirano grobo sanacijsko malto je bil izveden polimer modificirani kontaktni in tesnilni nanos, ki obenem služi kot kontaktni premaz za sprejemljivost oziroma primer. V območju debelejših slojev reparacije (nad 1,5 mm) so bile izvrtane luknje in vgrajena kemična sidra iz dekapirane pločevine. Izvedena je bila še zaključna obdelava vseh površin betona in grobih sanacijskih nanosov s tankoslojno reparaturno, specialno sanacijsko malto na predhodno izveden kontaktni premaz.

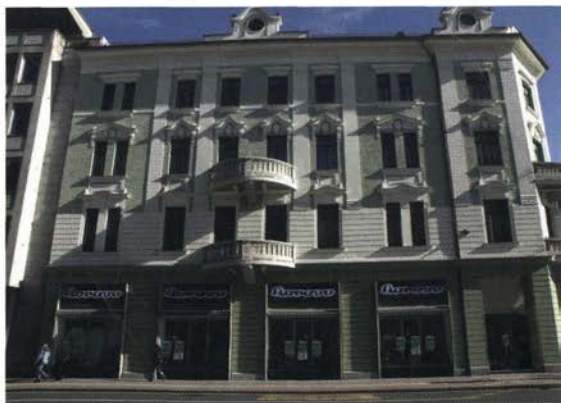
Ob postavitvi gradbenih odrov in čiščenju fasade se je pokazalo izredno slabo stanje balkonov. Na vseh balkonih je bila nosilna armatura močno

Poslovno-stanovanjska stavba (foto: S. Ravnikar)

poškodovana in prerjavela. Vseh šest balkonov je bilo treba na novo ojačati z novimi traverzami in jih sidrati v zid, pohodne plošče je bilo treba pri dveh balkonih rekonstruirati na novo, medtem ko so balustrade očistili in zaščitili z zaščitnim premazom ter na poškodovanih delih zaščitili. Konzole vseh balkonov so zgolj dekorativne in nimajo nosilne funkcije, ker je bilo ogrodje popolnoma prerjavelo. Dvoriščna fasada in balkoni so bili zaradi dotrajanosti v celoti obnovljeni. Zamenjana je bila tudi streha objekta, prekrili so jo z opečnim bobrovcem.

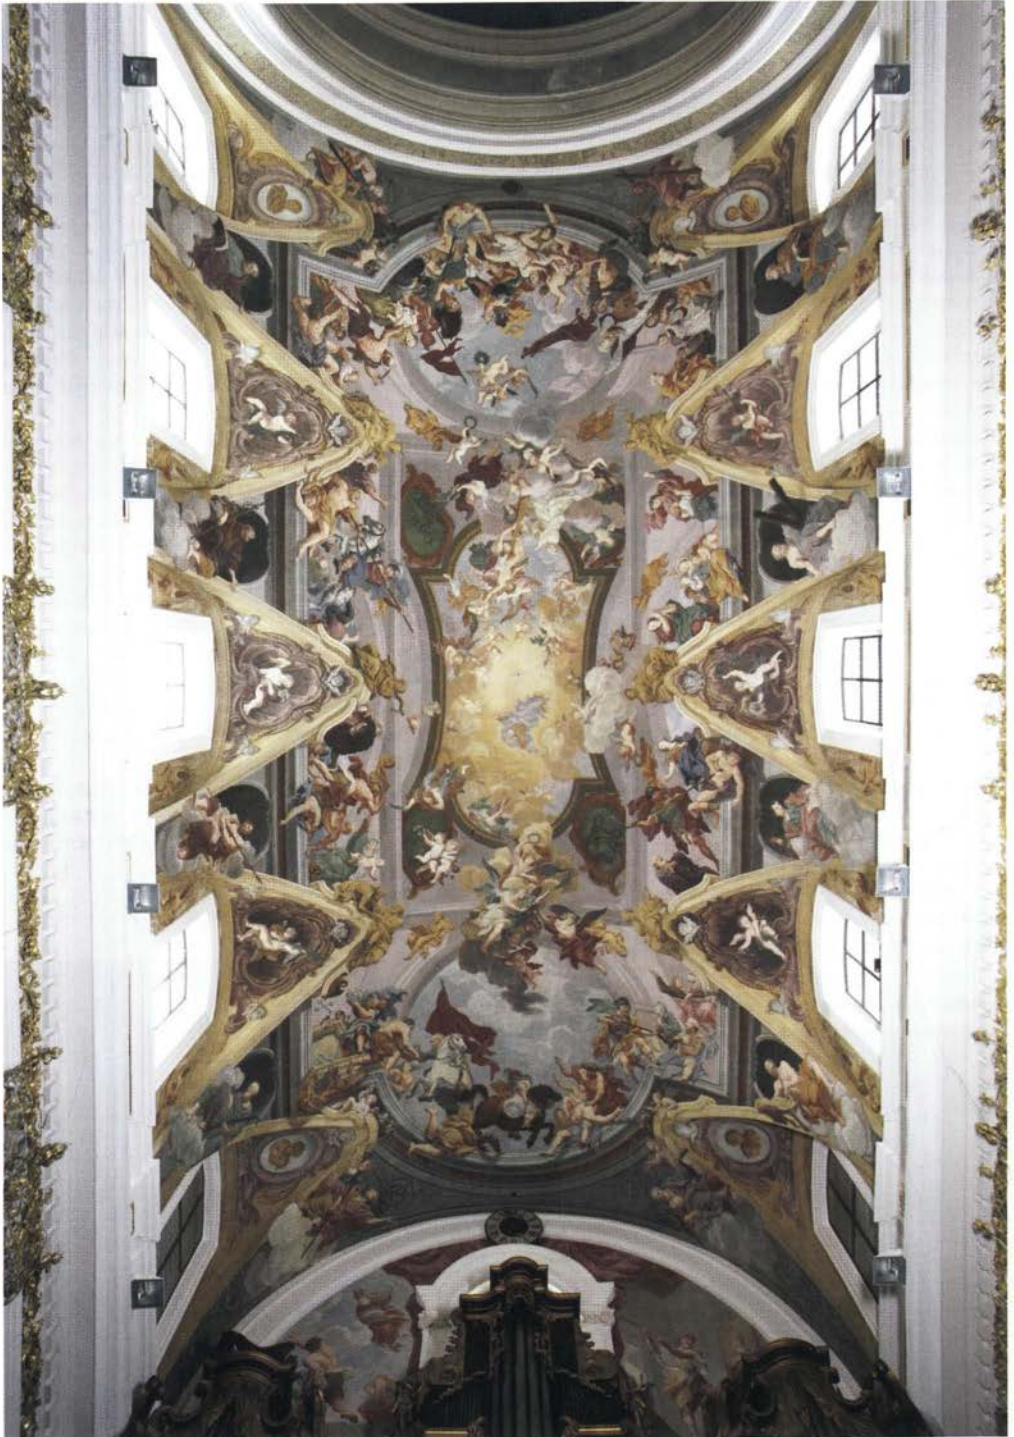
Obnovljen obok in zahodna stena ladje v stolni cerkvi sv. Nikolaja v Ljubljani (foto: T. Benedik)

podlagi raziskave, ki so jo opravili na Inštitutu za gradbeništvo v Ljubljani (Zag), in z analizo georadarskih posnetkov oboka ter analizo trdnosti malte in opeke so izdelali nekaj vzorcev injektirne mase, ki pa jih nismo uporabili zaradi visokega odstotka vsebnosti cementa. Že leta 1997 in ponovno leta 2002 je bila izdelana termografija oboka in zahodne stene. Z endoskopijo smo opazovali širine razpok in izmerili debelino oboka. Na podlagi študije o ustreznosti toplotne izolacije na podstrešju je bila februarja 2006 položena 10 cm debela plast izolacije, vendar brez priporočene paropropustne folije. Priporočena 20 cm debela plast naj bi po študiji znatno ublažila toplotna raztezanja materialov in s tem zmanjšala obseg možnosti tvorbe dodatnih razpok. Na podlagi fotogrametričnih izrisov celotnega oboka in določitve mreže točk smo gradili sistem dokumentacije, ki omogoča totalno rekonstrukcijo tako zidave kot tudi poslikave. Projekt je natančno spremljal naravoslovni oddelek RC, tako na področju odvzema, obdelave in analize odvzetih vzorcev kot tudi z analitičnim spremljanjem rezultatov čiščenja. Izdelano je bilo tudi simulirano staranje določenega repertoarja možnih veziv za retuširanje poslikav. Na podlagi rezultatov je bilo izbrano vezivo za retuširanje Quaglievih poslikav: Tylose MH 300.

V letu 2006 smo končali dela, ki smo jih začeli v letu 2005. V tem zadnjem letu so bila prav gotovo najzahtevnejša dela na področju retuše, kjer so restavratorji zapolnjevali nešteta drobna mesta, s katerih je odpadla barvna plast, ter usklajevali barvna in tonska neskladja, ki so nastala po odstranitvi vseh neoriginalnih nanosov ob zaključenem mehanskem in kemičnem čiščenju. Obsežna in zahtevna dela so potekala tudi na

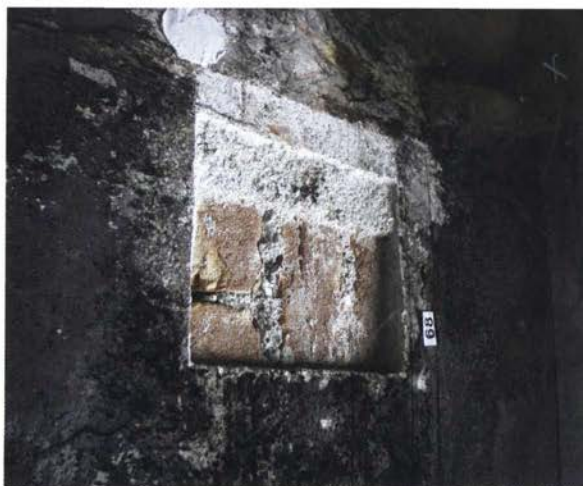
Najdena cela opeka v nasutju nad obokom (foto: R. Zoubek)

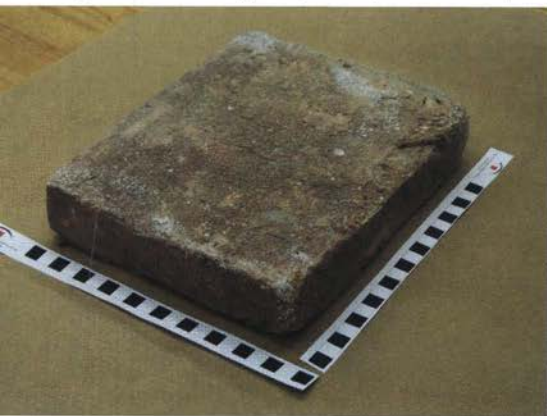
Zgradba nosilca Quaglievih poslikav (foto: R. Zoubek)

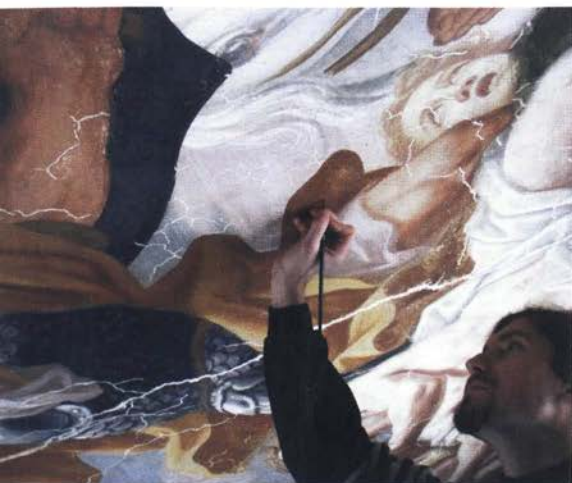
Zaključna retuša 2006 (foto: R. Zoubek)

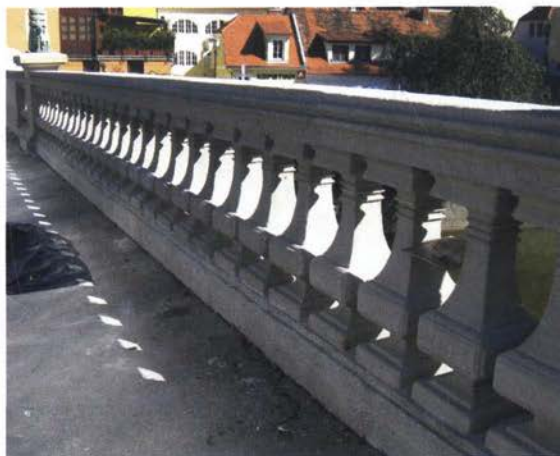
Zmajski most (foto: S. Ravnikar)

Najprej so most temeljito očistili z vodo. Narejene so bile replike petnajstih poškodovanih balustrov

in zgornje plošče ograje v betonu, sanirane so bile poškodbe na fasadi mostu, zaščiteni so bili stiki ograje posameznih členov.

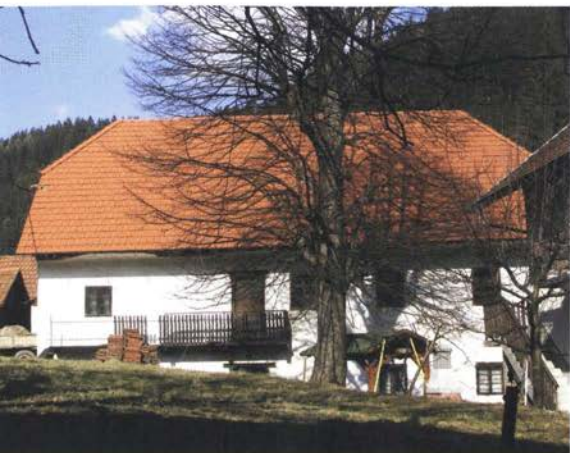
Obnovljena streha (foto: T. Hohnc)

V letu 2006 se je začela statična sanacija s podbetoniranjem temeljev in montažo jeklenih vezi. Sledilo je čiščenje vseh prostorov v pritličju – odstranitev in deponiranje lesenih podnic, odstranitev nasutja, odstranitev kamnitega tlaka v kleti, ki je oštevilčen in začasno deponiran za ponovno namestitev. Obnovljeno je bilo ostrešje;

pri tem so se špirovci ohranili in dodatno podprli, letvanje je bilo prilagojeno kritini opečni zareznik. Obe strešini sta bili zaradi bodoče izkoriščenosti mansarde podeskani. Na podstrešju je bil porušen star dimnik, odstranjene so bile montažne stene dveh bivalnih prostorov. V notranjosti so bila izvedena nekatera rušitvena dela, zaradi notranje komunikacije in bodoče javne funkcije pa so bili v kletnih prostorih izvedeni posamezni preboji. Na severni fasadi se je po odstranitvi vrat pokazala prvotna večja polkrožna odprtina, zato bo treba spremeniti predvideni način zapiranja in poiskati ustrezno oblikovno rešitev.

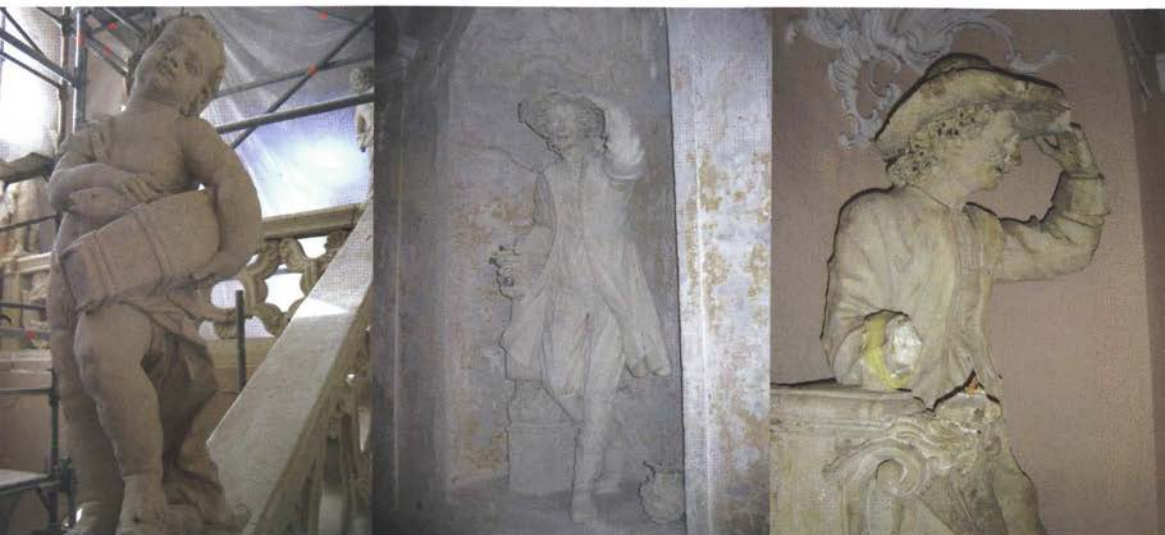
Kamnite ograje in kipi pred posegi in po čiščenju (fotografije: M. Habjanič)

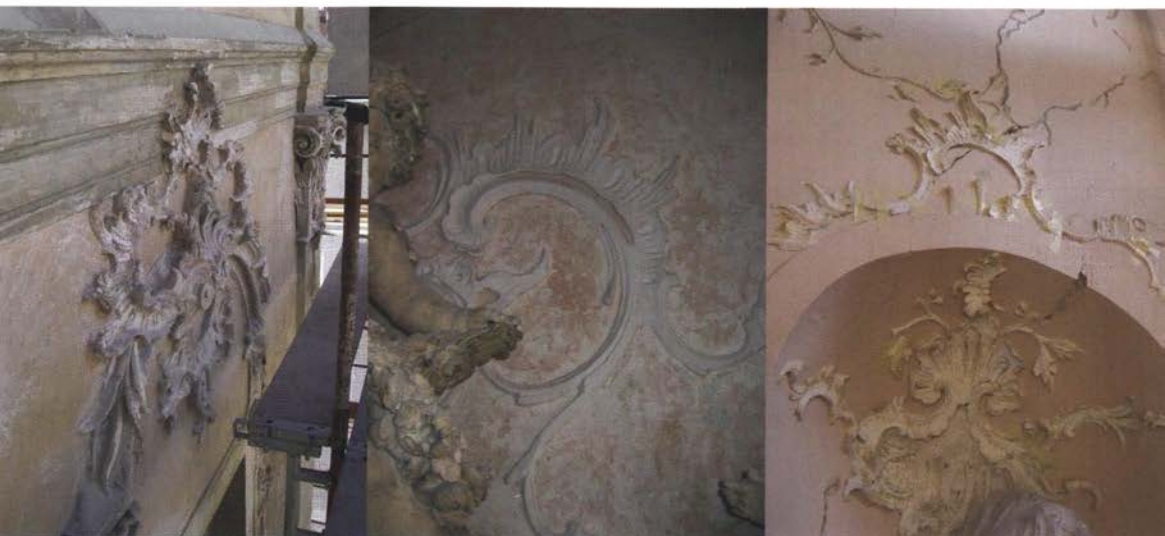
Čiščenje fasadne štukaturne dekoracije (fotografiji: M. Habjanič)

Utrjevanje in sanacija štukaturne dekoracije v notranjščini (foto: M. Habjanič)

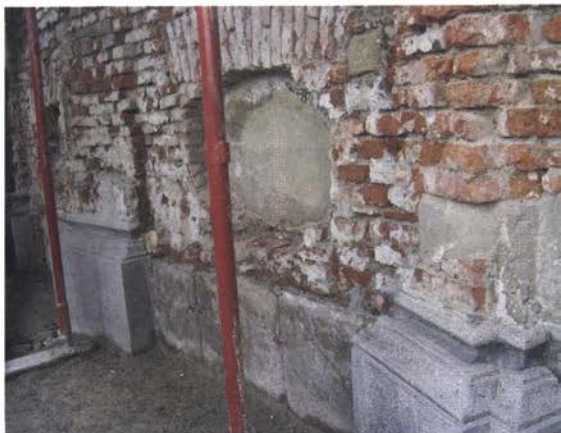
Odbiti neustrezní ometi na fasadi
(foto: M. Habjanič)

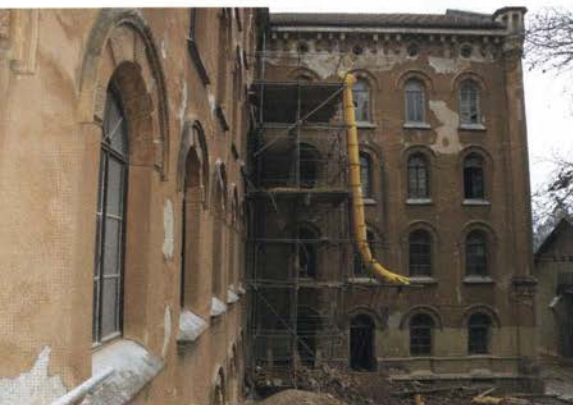
Med statično sanacijo (foto: I. Kranjc Horvat)

Do leta 2004 je bila izdelana projektna dokumentacija za sanacijo ostrešja, sanacijo vlage v objektu in sanacijo temeljev na podlagi preiskav nosilne konstrukcije ter analize nosilnosti in potresne odpornosti. Predlog potrebnih ukrepov in oceno stanja sta podala Zavod za gradbeništvo Slovenije in Fakulteta za arhitekturo. Na podlagi projektne dokumentacije so bili posegi izvedeni

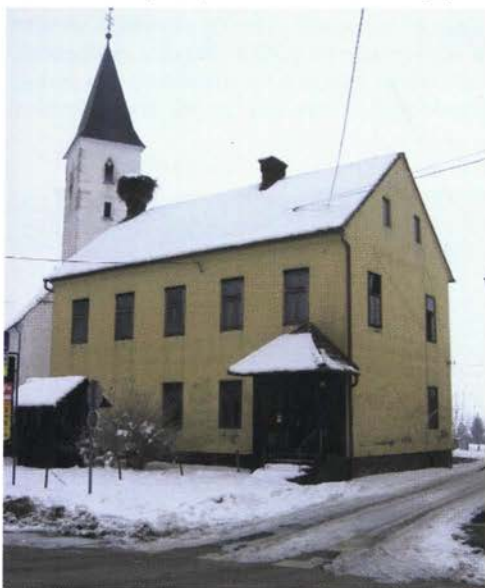
Stara šola v Martjancih pred obnovo (foto: S. Vešligaj)

odprtina na glavni zahodni fasadi je bila zazidana. Za potrebe pošte je bila zadnja okenska odprtina na jugozahodnem vogalu povečana v glavni vhod za neuglednim stopniščem in nadstrešnico.

Za potrebe pošte so bili izvedeni nekateri posegi v samo prostorsko razdelitev, ki pa niso trajno načeli same substance stavbe. Tla pritličja so bila obdelana z betonskim teraco tlakom. Lesene podnice so se ohranile le v nadstropnih prostorih in na podstrešju. V nadstropju, v nekdanjih učilnicah, so bili ometi na stropovih že precej načeti. Tako je bilo mogoče videti gradbeno strukturo lesene stropne konstrukcije. Ostrešje na podstrešju pa se je ohranilo v dobrem stanju. Tudi fasada in dokaj skromna fasadna profilacija (zavesasto oblikovan strešni zidec samo na glavni zahodni obcestni fasadi) nista bili potrebni posebnih posegov. Z zadnje strani kazi celotno podobo nekdanjega šolskega poslopja le neposrečen pritlični prizidek pravokotne oblike, prekrit z dvokapnico, kjer sta bili garaži vaškega gasilskega društva.

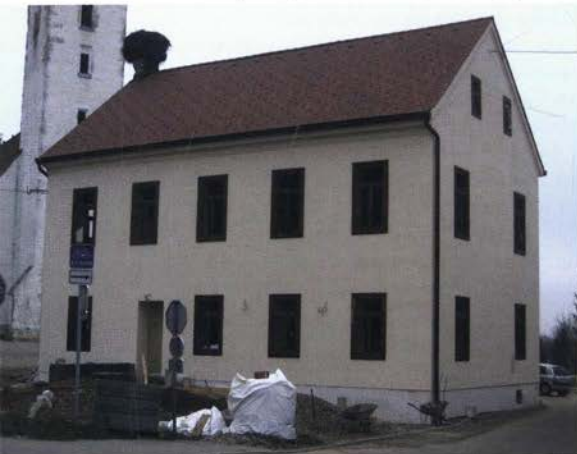
Stara šola v Martjancih po obnovi (foto: S. Vešligaj)

Večina ohranjenega stavbnega pohištva je bila v precej slabem stanju. Investitor se je zato odločil, da ga bo v celoti zamenjal z novim, izdelanim po vzoru obstoječega. Pokazale so se tudi potrebe po dodatnih okenskih odprtinah, ki so bile v projektu usklajene z izdanimi kulturnovarstvenimi pogoji. Že v izhodišču se je investitor odločil stavbo obnoviti v »duhu« pasivne hiše. Tako se je odločil za notranjo izolacijo sten z glinenimi ometi, ki so bili nanesen na predhodno pritrjeno podlago iz trstičja. Podstrešni prostori so bili izolirani z materiali naravnega izvora, kot so papirnata izolirna folija namesto alufolije, polnilo iz mletega papirja med kritino in omenjeno folijo namesto steklene volne itd. Ves tovrstni gradbeni material je investitor v glavnem nabavil v tujini.

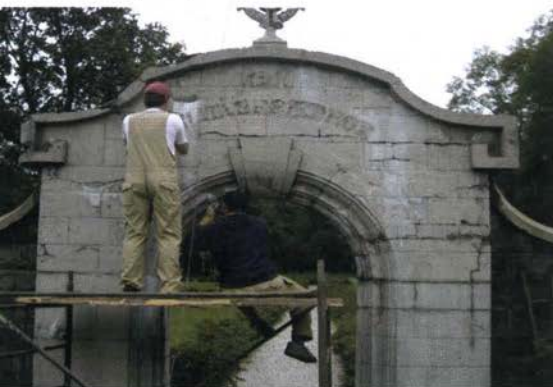
Vhodni portal pred obnovo

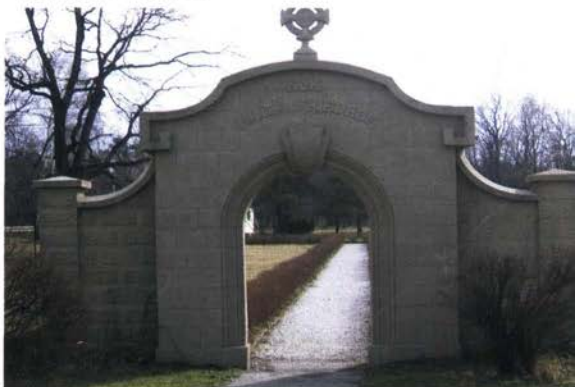
Vhodni portal po obnovi

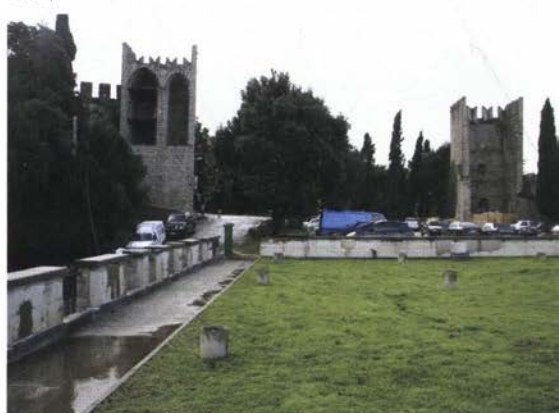
Prostor obdelave med stolpoma 5 in 6 (foto: ZVKDS, OE Piran)

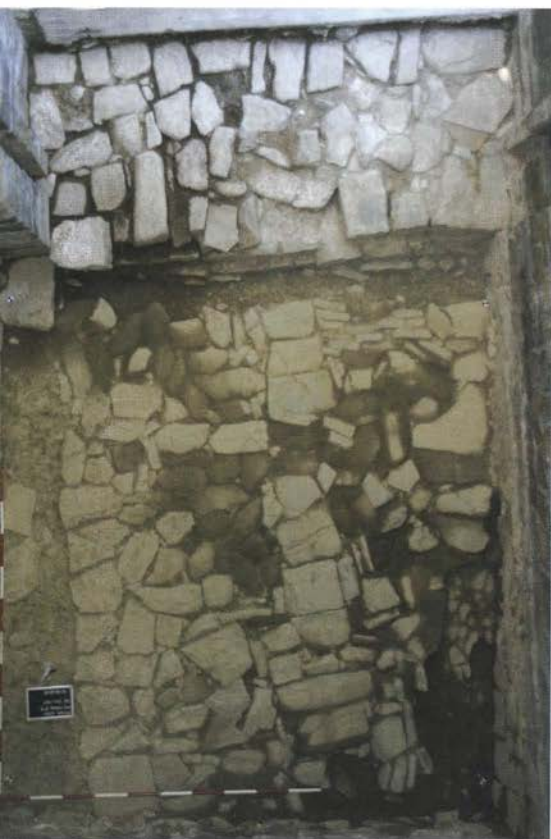
Tlakovanje v stolpu 5 pred letom 1470 – vrata sv. Nikolaja (foto: B. Tušek)

Čiščenje, dokumentiranje in raziskava tlaka v stolpu 5, ki je bil brez dvoma sestavni del mestnih vrat sv. Nikolaja, kaže, da so bila mestna vrata (Pusterla), verjetno gotske oblike, že pred letom 1470 dominantna na tem delu mesta. Na podlagi rezultatov arheološke sonde 3 lahko hipotetično predvidevamo, da je bilo manjše obzidje tudi ob vratih sv. Nikolaja. Na ta način je bil definiran primestni prostor, kjer sta bili znotraj obzidja cerkvi sv. Nikolaja ter sv. Mohorja in Fortunata z grobiščem. Za potrditev te domnev o obstoju manjšega obzidja ob vratih sv. Nikolaja bi bile potrebne obsežnejše arheološke raziskave med stolpoma 5 in 6.

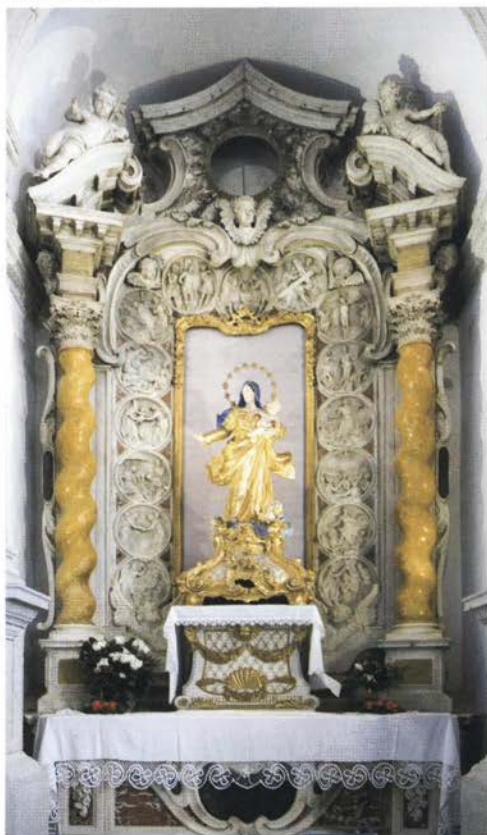
Močno motečih naslag nečistoč, ki so posledica lokacije oltarja v niši ter dvestoletne razsvetljave s svečami in oljnimi svetilkami, je bilo proti vrhu oltarja največ. Površine belih kamnitih plastik so bile prevlečene z umazanim, sivorjavim odtlenkom, prvotni odtlenki poliranih marmorjev pa so bili skoraj neprepoznalni. Večji problem je razgradnja površine oltarja, ki je posledica vremenskih vplivov na z morske strani močno izpostavljeno severno steno in zamakanj s strehe. Nenehen transport soli iz sten skozi oltar je botroval razgradnji poliranih površin oltarja. Načete površine so pripomogle k večji poroznosti in tako omogočile sekundarnim plastem globlje prodiranje v podpovršje kamnitih elementov oltarja, od koder jih ni bilo mogoče v celoti brez večjih posledic odstraniti (Drago Bac, Poročilo o restavratorsko-konservatorskih posegih na Rožnovenskem oltarju, december 2006). Pri odstranjevanju nečistoč so se predvsem v

Oltar Rožnovenske Matere Božje pred posegom
(foto: D. Bac)

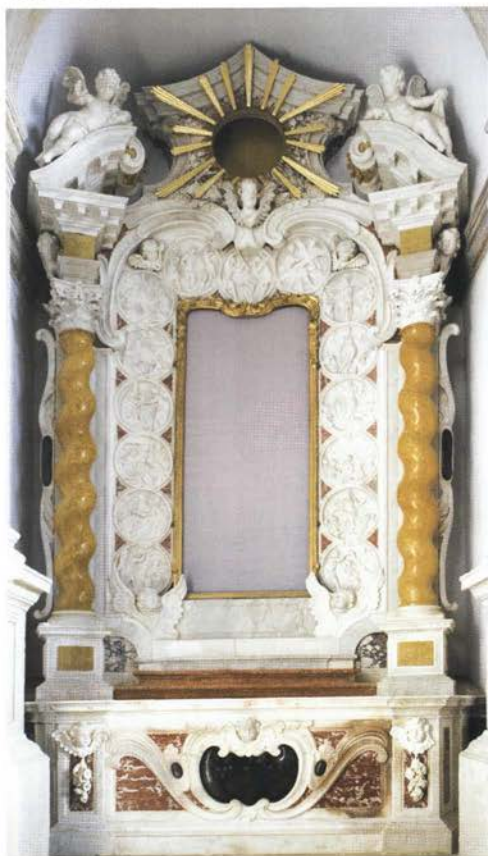
Oltar Rožnovenske Matere Božje po posegu
(foto: D. Bac)

predelu atike, kapitelov tordiranih stebrov in ozadij medaljonov rožnega venca razkrili sledovi nekdanje pozlate. Komisija v sestavi dr. Matej Klemenčič, Jože Drešar, Ivo Nemeč, Drago Bac, Mira Ličen Krmpotič in Jure Bernik se je strinjala, da se na podlagi odvzetih vzorcev z obeh oltarjev pripravi mnenje o sočasnosti pozlate in postavitve oltarjev v nišah za morebitne rekonstrukcije pozlate. Prve kemične analize so potrdile možnost pozlate, nanesene ob nastanku oltarjev v prvi četrtini 18. stoletja, poznejše raziskave pa so to možnost ovrgle (ustni vir: Ivo Nemeč). Dr. Matej Klemenčič bo k sodelovanju pritegnil kolege iz Benetk, da bi s primerjalnim gradivom potrdili oziroma ovrgli možnosti za morebitne rekonstrukcije zlačenih mest na obeh oltarjih bratov GropPELLI. Ostanke pozlate so bili na oltarju Rožnovenske Matere Božje konservirani. Manjkajoči žarki v atiki oltarja, ki so bili na novo izdelani iz medenine in pozlačeni, so bili ponovno

pritrjeni na prvotno mesto. Prve domneve, da so bili kovinski žarki montirani v 19. stoletju, so bile ovržene po branju dokumentov, kjer je bilo v pogodbi izrecno zahtevano, da so "di ferro dorato à mordente" (Matej Klemenčič, Nuovi contributi all'opera dei fratelli Paolo e Giuseppe GropPELLI, Francesco Robba and the Venetian Sculpture of the Eighteenth Century. Papers from an International Symposium Ljubljana, 16th - 18th October 1998 (J. Höfler & al. ed.), Ljubljana 2000, str. 109–124).
