Varstvo spomenikov
Poročila 43

Izdaja: Zavod za varstvo kulturne dediščine Slovenije

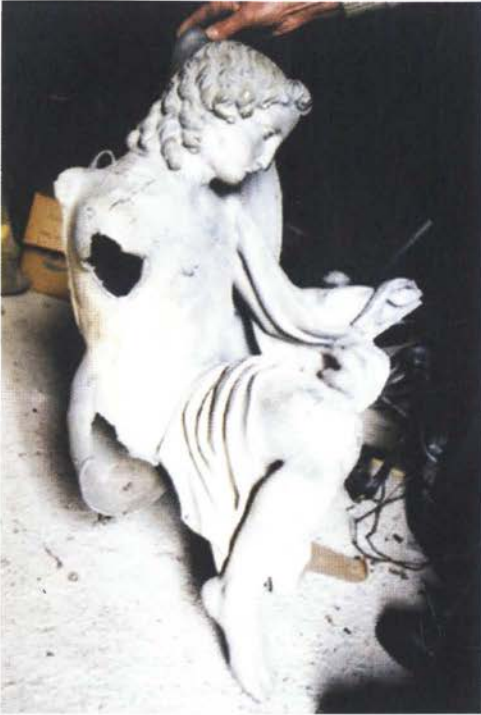
Poškodovana plastika angela, maj 2006 (foto: E. Drole)

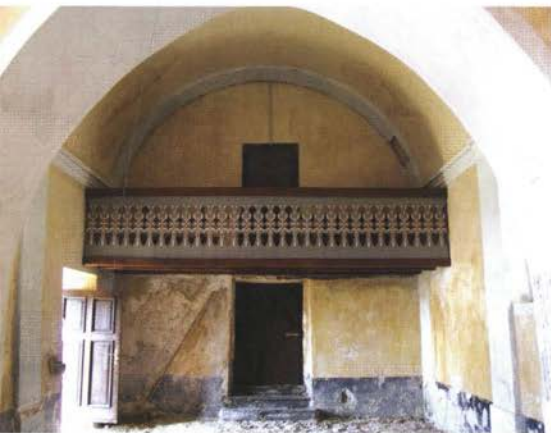
Pogled na novi kor v letu 2007 (foto: M. Erbežnik)

kora, ki jo je izdelal ključar Marjan Resnik, je iz hrastovega lesa, izrezljana ograja pa je barvana po predloženem vzorcu. Dela se bodo nadaljevala v letu 2007. Stari tlak je odstranjen, nadomeščen bo z novim opečnim tlakovcem dim. 24 x 24 cm.

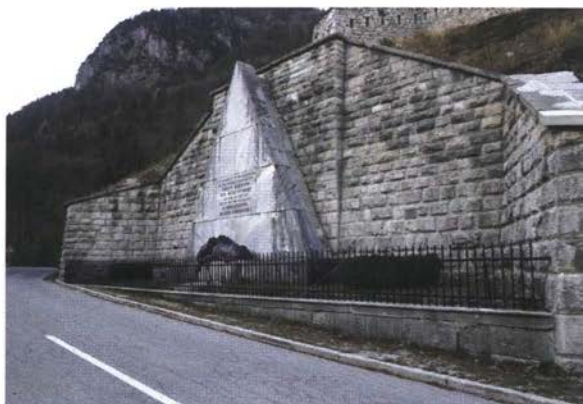
Zaradi ekstremnih vremenskih razmer in nerednega vzdrževanja so se na litoželezni plastiki leva pojavile hude poškodbe. Znotraj in zunaj je bilo vidno delovanje korozije. Na levi taci leva sta se že odpirali dve luknji, ker je korozija povsem uničila material. Na plastiki so nastale tudi mehanske poškodbe: uničeno oko, odstranjena sekira v butari, manjkal je spodnji del repa.

Obnovljen spomenik stotniku von Hremannsdorfu
(foto: E. Drole)

Po raziskavah smo se odločili za način sanacije poškodb. Plastiko je bilo treba najprej zunaj in znotraj speskatii, da smo odstranili korozijo in stari premaz. Nato smo odstranili vse neustrezne plombe na materialu, tudi neustrezno restavrirano oko. Po originalnih vzorcih (identična skulptura v Naborjetu v bližini Trbiža) smo izdelali modele za manjkajoče dele: sekiro, spodnji del repa in desno oko. Po izdelanih modelih so nam nato v goriški livarni iz sive litine vlili manjkajoče dele. Kot smo že omenili, je bila zelo poškodovana leva taca – na

njenem zgornjem delu sta zaradi delovanja korozije nastali dve luknji. Odločili smo se, da najbolj prizadeti del odstranimo in ga nadomestimo z novim iz enakega materiala sive litine. Nove dele smo na skulpturo privarili ter obdelali in zgladili. Površinske poškodbe na skulpturi smo zapolnili z deli iz sive litine, manjše pa z vari in pozneje na fino obdelali. Nove manjkajoče dele so nam po vnaprej izdelanih kalupih vlili iz sive litine v goriški livarni. Nato smo te dele privarili na skulpturo. Poškodbe na površini, ki so nastale ob vlijanju skulpture, smo zapolnili tako, da smo vgradili dele sive litine in jih privarili.

Končna faza je bila zaščita. Zaščitne materiale smo uporabili po nasvetih strokovnjakov Heliosa. Plastika je zaščiten znotraj in zunaj. Znotraj s štirimi premazi, zunaj pa s tremi osnovnimi premazi in dvema prekrivnima končnima premazoma. Barvni ton prekrivnega končnega premaza smo določili po tonu na posameznih delih še ohranjenega prvotnega premaza.

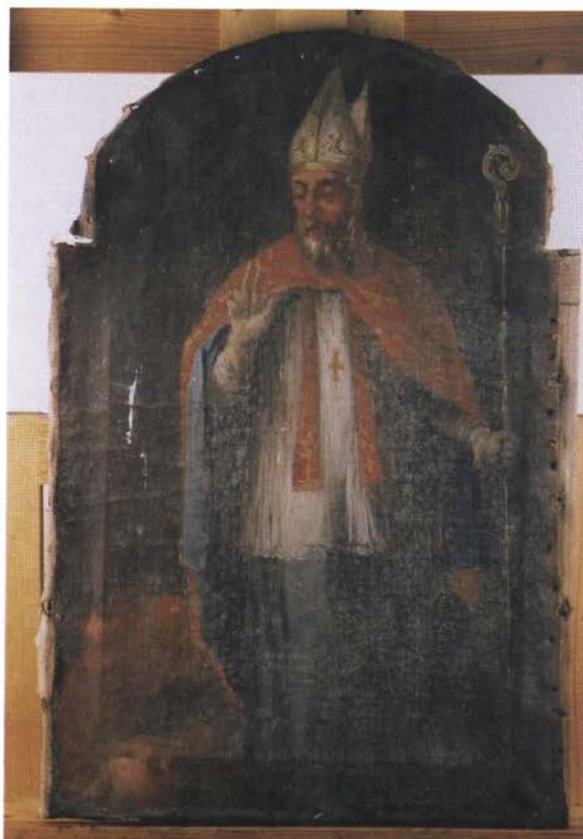
Ko je bila slika, ki predstavlja sv. Miklavža, prinesena v našo delavnico, je bila v precej slabem stanju. Podokvir je bil popolnoma dotrajan in neuporaben. Nosilec, laneno platno, je bil sešit iz dveh kosov platna in močno umazan, ohlapen in valovit. Bilo je očitno, da je bil format slike v preteklosti spremenjen. Mogoče je, da je bila slika izrezana iz obstoječe večje ali pa so obliko in format samo prilagodili trenutnim potrebam in razmeram. Originalno ohranjen je bil samo rob slike ob svetnikovi desni roki. Na preostalih delih je bila slika pritrjena na podokvir skozi poslikano plast, zato so tudi nastale številne raztrganine originala. Podloga je sledila spremembam na nosilcu, zato je zaradi neelastičnosti mestoma odstopala, bila je razpokana ter se je luščila. Barvna plast je bila umazana, preprejena s številnimi krakelirami, krhka, luščča se ter mehansko poškodovana in popackana z belo barvo neznane sestave. Delovala je izprano, zaradi potemnega, umazanega in »oslepelega« laka pa tudi nejasno v posameznih delih motiva. K temu je pripomoglo tudi negativno delovanje bolusove podloge, ki dejansko »požira« temnejše lazure, teh pa je bilo na sliki kar nekaj. Tako sta bili zelo nejasni podobi dveh putov v levem spodnjem robu ter detajli svetnikovega oblačila in ozadja.

Sv. Miklavž (Smuk) – pred restavratorskimi posegi.
(foto: M. Pungerčar)

podokvirja sta sledila utrjevanje barvne plasti ter mehansko čiščenje umazanije, prahu in ostankov mrčesa s hrbtišča slike. Zaradi boljšega sprijetja z novim nosilcem, ki sem ga najprej ročno podlepila, sem odstranila vse vozličke s hrbtišča starega nosilca. Potem sem sliko še dodatno obdelala v vakuumski mizi. Odvečno voščeno-smolnato maso sem odstranila z bencinom. Sledilo je odstranjevanje skrepenelega laka in umazanije. Ta postopek je bil precej težaven, ker je bil star zaščitni lak zelo težko odstranljiv in bi morala uporabiti agresivno mešanico topil. To bi bilo seveda v popolnem nasprotju s krhkim stanjem barvne plasti, ki se je že tako močno odmivala, in številnimi lazurami, ki jih je »načela« tudi bolusova podloga. Uporabila sem različne mešanice topil: vodo z dodatkom amonijaka ter terpentini in alkohol. Ponekod sem lak pa tudi madež bele barve odstranila mehanično. Temu je sledilo kitanje na mestih mehaničnih poškodb,

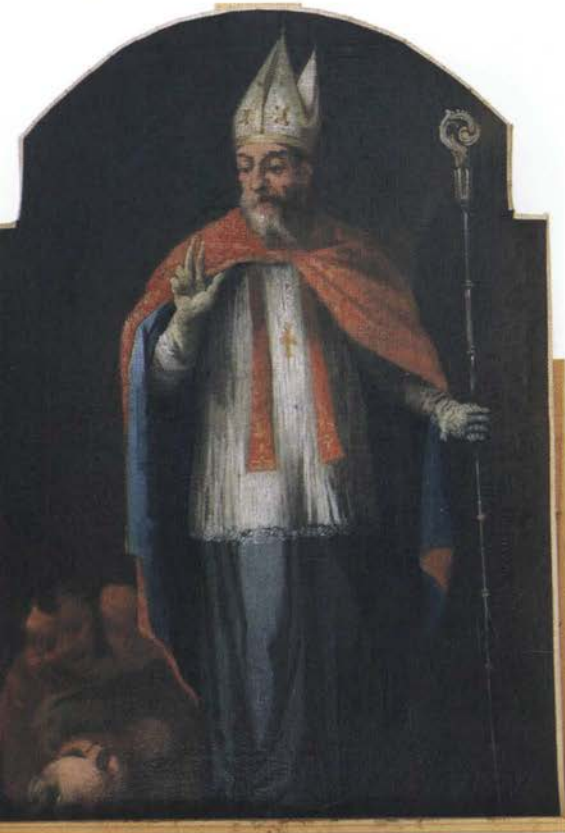
Sv. Miklavž (Smuk) – po opravljenem restavriranju.
(foto: M. Pungerčar)

prilagoditve plomb strukturi barvne površine in izolacija teh s šlakom. Po prvem zaščitnem lakiranju z damar lakom so barve vidno oživele in tudi posamezni detajli so postali nekako jasnejši. Retuširanje se je nanašalo predvsem na obnovo barvne površine, razen rekonstrukcije glave enega od putov in nekaj lazur ter manjših delov svetnikovega oblačila. Po vsem tem sem sliko premazala z zaščitnim premazom (damar lak).

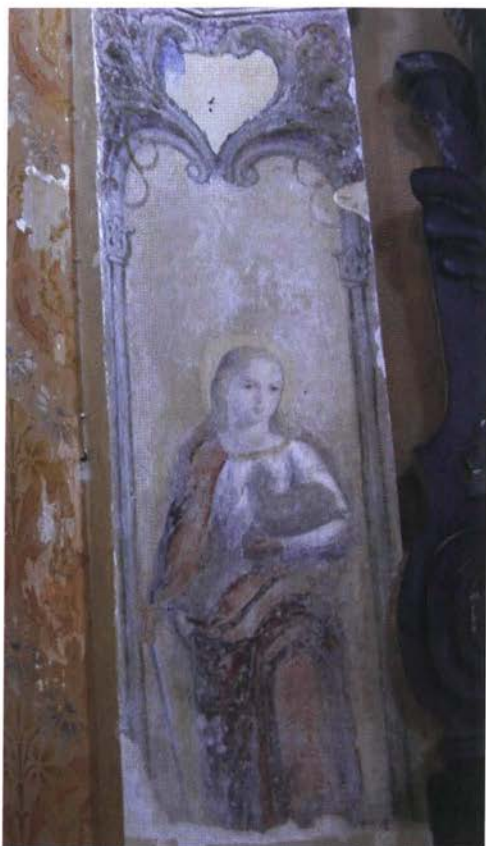
Sonda na pilastru ob levem stranskem oltarju v ladji, sv. Neža (foto: A. Železnik)

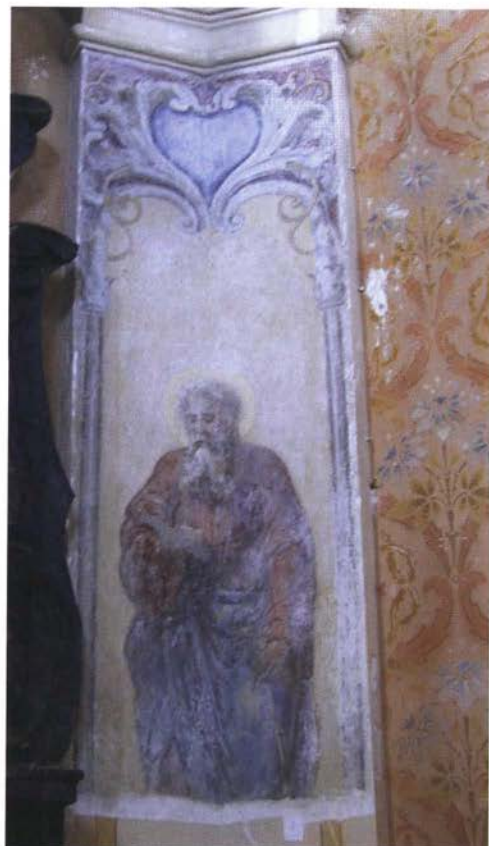
Sonda na pilastru ob desnem stranskem oltarju v ladji, svetnik (foto: A. Železnik)

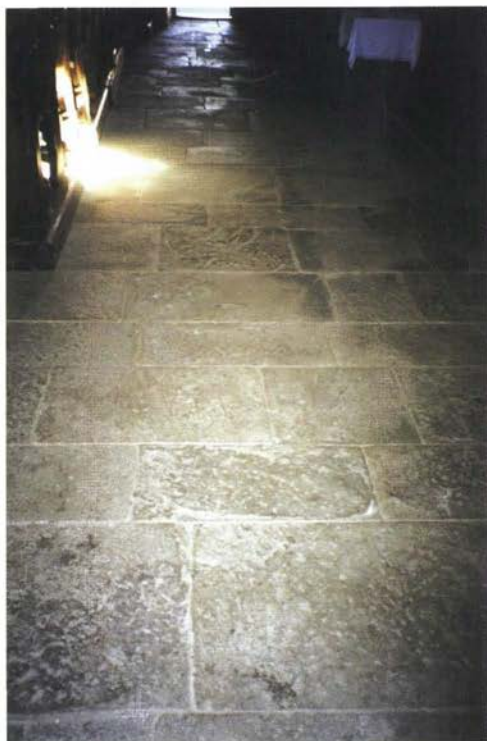
Kamnit tlak v ladji pred odstranitvijo, pogled proti glavnim vratom (foto: A. Železnik)

iz ladje odstranjene. Pri tem je bila izdelana natančna dokumentacija z izrisom obstoječega stanja in oštevilčenjem kamnitih plošč. Plošče so bile deponirane pred cerkvijo z namenom, da se po gradbenih delih vrnejo nazaj v ladjo.

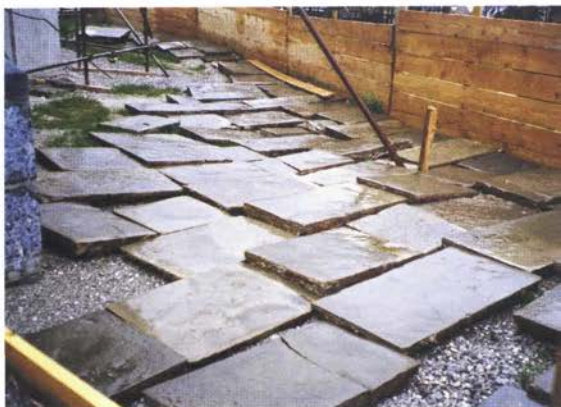
Kamnit tlak, deponiran pred cerkvijo (foto: A. Železnik)

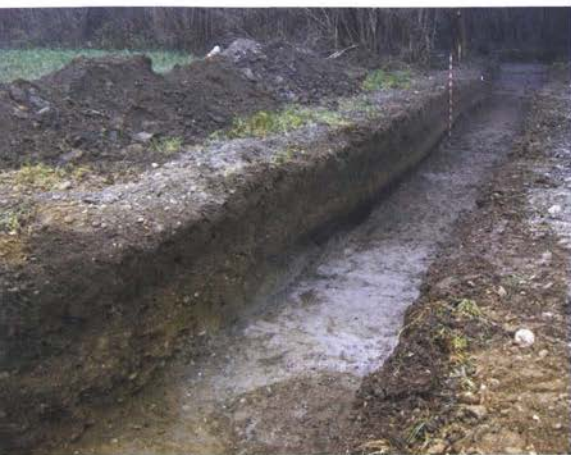
Selska cesta. Zaščitno izkopavanje na trasi AC Slivnica–Draženci, na arheološkem najdišču Selska cesta. Sonda 1, južni profil z dravsko paleostrugo, december 2006. Iz fototeke ZVKDS, OE Maribor, Izpostava Ptuj.

Boljša ohranjenost arheoloških struktur ob zahodnem robu najdišča Selska cesta je bila dokazana pri izkopu sonde 1, ki je potekala od roba izkopišča do gozda jugozahodno od najdišča. Zemeljski profil v sondi je pokazal intaktne plasti, ki se nadaljujejo v bližnji gozd. Na tem območju so ohranjene sledi nekdanjih prazgodovinskih dejavnosti, saj prostor v srednje- in novoveškem času ni funkcioniral kot moderna njivska površina. Poplavni sedimenti so sicer prekrili arheološke strukture, vendar moč vodnega transporta ni bila velika, tako da so se arheološke ostaline na tem delu terena dobro ohranile.

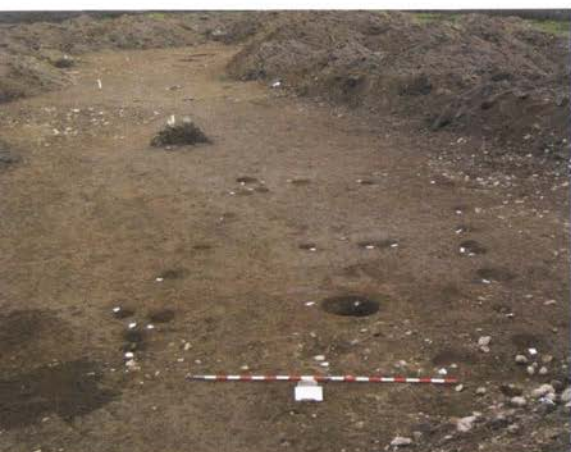
Selska cesta. Zaščitno izkopavanje na trasi AC Slivnica–Draženci, na arheološkem najdišču Selska cesta. Ostanek lesenega objekta 3 iz bronaste dobe, december 2006. Iz fototeke ZVKDS, OE Maribor, Izpostava Ptuj.

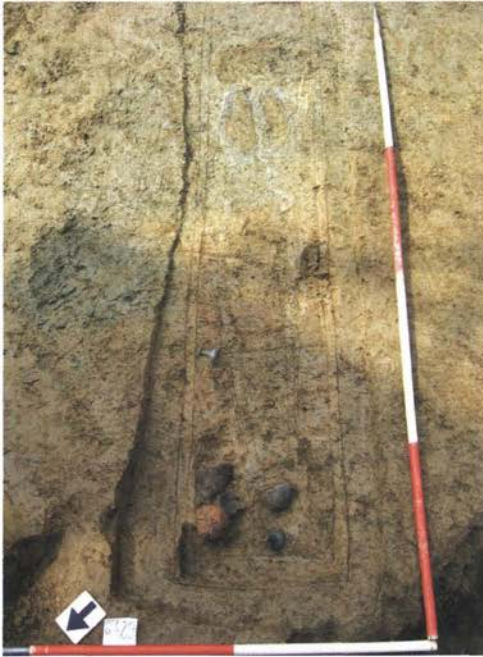
Ptuj, Župančičeva ulica, Osnovna šola Ljudski vrt. Skeletni grob 429 s sledjo lesene skrinje (foto: Jasmina Majcen)

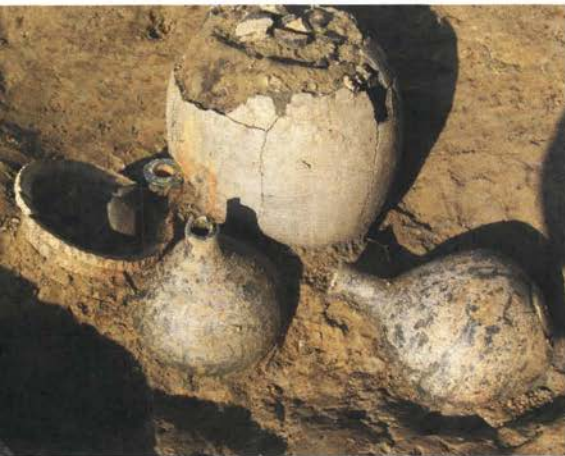
Ptuj, Župančičeva ulica, Osnovna šola Ljudski vrt. Pridatki v rimskem žganem grobu št. 181 (foto: Jasmina Majcen)

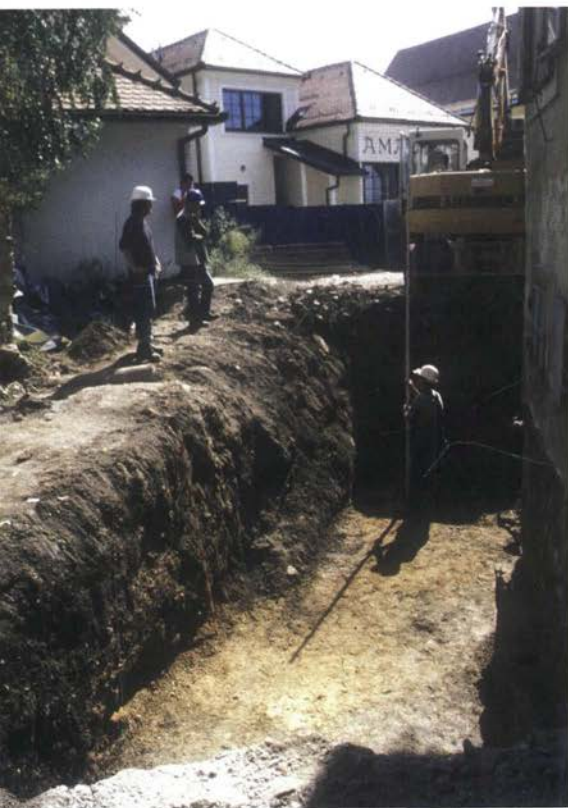
leta 1824 in nosi številko 30). Obe ruševinski plasti vsebujeta kose opek, dravskih oblic, oglja, živalskih kosti, drobce malte, lomljence peščenjaka ter odlomke srednje- in novoveške lončenine. Odlomki rimskodobne lončenine in gradbenega materiala so redki, izstopa le najdba fragmenta marmornatega stebra. Zgornjo in spodnjo temnejšo nivelirano ruševino v vzhodnem delu izkopa loči 10 do 15 cm debela plast rumenega zbitega peska (deluje kot estrih), ki predstavlja del pohodne površine (SE 006 na globini od 0,8 do 0,95 m) dvorišča ob postavitvi meščanske hiše. V severovzhodnem kotu izkopišča vse plasti preseka vsaj 2,5 m širok in 1,6 m globok recentni vkop (SE 1), v zahodnem pa nekoliko starejši vkop lijakaste oblike (SE 2), ki sega vse izpod dvoriščnega tlaka iz dravskih oblic pa vsaj do 3 m globoko. Ta vkop je glede na položaj in obliko mogoče razlagati kot posledico odstranitve kamnitega gradbenega materiala iz temelja starejšega, po vsej verjetnosti rimskega zidu, v času, ko so k meščanski hiši dozidali vhod. Vse zgoraj našteje plasti prekrivajo v vzhodnem delu izkopišča svetlorjavo prodnato zemljo z redkimi drobcami rimske opeke in malte (SE 007, do globine 1,7 m), ki bi jo smeli interpretirati kot nasutje hodne površine v času od pozne antike do srednjega veka na sivorjavo (SE 008 B, do gl. 1,95 m), v zgornjem delu humunizirano (SE 008 A) pozno rimskodobno ruševino. Ta prekriva svetlorjavo rdeč estrih (SE 009, na globini od 1,95 do 2,10 m). Estrih predstavlja hodno površino znotraj najmlajše gradbene faze rimskega objekta oziroma stavbne enote, ki je bila postavljena tik ob rimskodobni ulici, katere del je bil odkrit leta 1996 nekoliko vzhodneje, na severnem delu zemljišča s parc. št. 1327 k. o. Ptuj (Marija Lubšina - Tušek, Varstvo spomenikov 38, Ljubljana 2001, 164). Pod estrihom so v vzhodnem delu izkopa dokumentirane starejše nivelirane rimskodobne ruševine (SE 010 – temnosivo rjava prodnata zemlja, v kateri je bil poleg kosov rimske lončenine najden tudi odlomek koščene šivanke na globini 2,15 m; plast odlomkov tegul – SE 011 do globine 2,25 m in plast temnorjavo sive prodnate zemlje z drobcami oglja, opeke, odlomki keramike – SE 012), ki na globini 2,4 metra ležijo na svetlorjavi prodnati podlagi. V zahodnem delu izkopa, za prej opisanim lijakastim vkopom SE1, kjer upravičeno sklepamo, da je potekal v smeri sever–jug zid rimskodobne stavbne enote, pa je rimskodobna ruševina bolj zemljena in temneje obarvana (SE 013, globina od 2,2 do 2,4 m z rahlim padcem proti jugu do globine 2,55 m). Prekriva plast rumenorjave meljasto prodnate zemlje in ilovice s kosi rimskih opek, malte in ometa ter odlomki

Ptuj, Prešernova ulica. Izkop za prizidek k objektu Prešernova ulica 38 (foto: M. Lubšina Tušek)

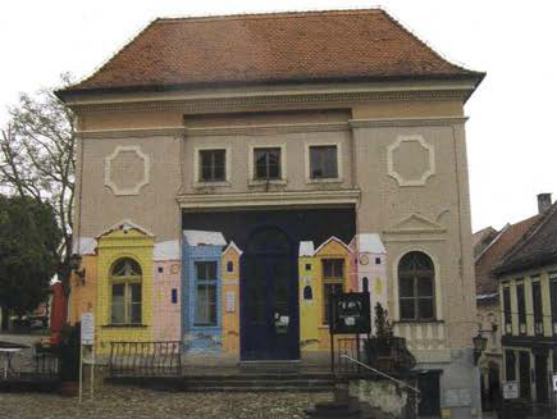
Podoba gledališča pred prenovo 2006
(foto: M. Habjanič)

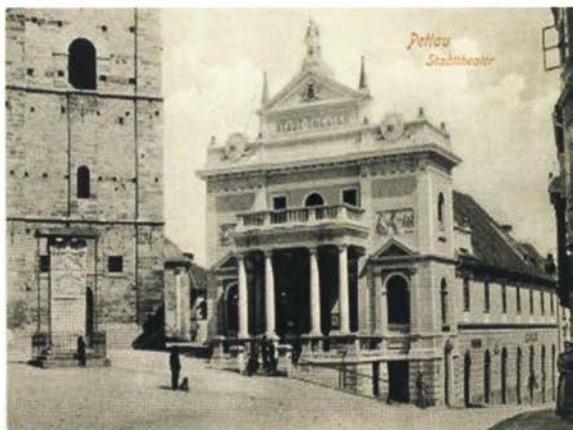
Klasicistična fasada Mestnega gledališče Ptuj pred porušitvijo vhodnega preddverja

stropnim štukaturnim okrasjem in originalno zasnovi podkvasne dvorane, čeprav je bila po vojni osiromašena značilne dekoracije iz časa nastanka, konca 19. stoletja. Geodetski inštitut Slovenije je izdelal posnetek obstoječega stanja objekta in na našo zahtevo je bila projektna dokumentacija obstoječega stanja dopolnjena z detajli stavbnega pohištva in dekoracije, na podlagi katere je mogoče izdelati rekonstrukcijo notranjščine značilnega zgodovinskega gledališča s konca 19. stoletja. Zunanjščina z reprezentančnimi fasadami bo ohranjena oziroma bo med vojno odstranjeno stebriščno preddverje ponovno pozidano.

V letu 2006 je bilo izdano gradbeno dovoljenje na podlagi projektne dokumentacije izbrane natečajne rešitve z rekonstrukcijo med vojno porušenega klasicističnega preddverja, ki bo močno označilo pojavno podobo osrednjega srednjeveškega mestnega trga z najpomembnejšimi kulturnimi spomeniki.

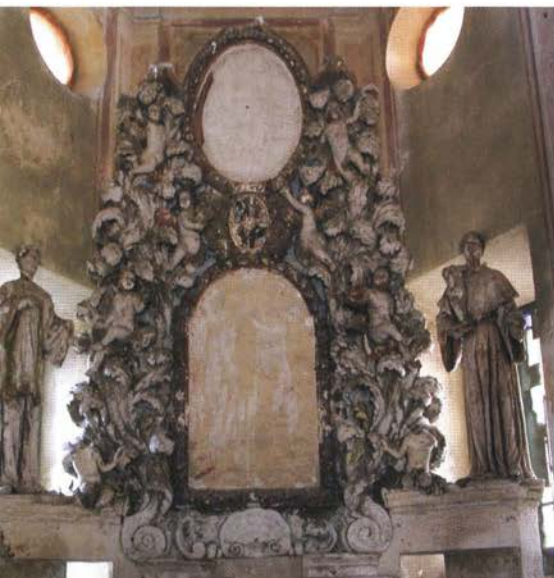
Oltar v grajski kapeli Rače pred restavriranjem
(foto: J. Mikuž)

Pod najmanj dvema v preteklosti neustrezno nanesenima barvnima plastema so sonde pokazale barvo originala in mesta s pozlato.

Pri restavriranju so bile sekundarne barvne plasti odstranjene mehansko. Substanca je bila utrjena z utrjevalci, tako globinsko kot površinsko. Samo jedro je bilo statično sanirano in dodatno utrjeno. S štukaturno maso so bile zakitane manjše poškodbe, večje pa so bile domodelirane. Rekonstruirane so bile tako številne okončine na putih kot tudi glavi spodnjih putov. Prav tako je delno rekonstruirano akantovje in številno okrasje na okvirjih slik. Utrjeni in zakitani sta bili celopostavni figuri Anton Padovanski in Frančišek Ksaverij, ki sta na oltarni konzoli na desni in levi strani oltarja; figuri sta bili tudi delno rekonstruirani (leva roka in desni čevelj Frančiška Ksaverija, detetu v naročju Antona Padovanskega pa je bilo treba rekonstruirati desno roko in vkomponirati odlitek originalne glave, ki se je med dostavo premoga znašel v privatnih rokah). Oltarno kompozicijo smo tonsko izenačili. V celoti smo rekonstruirali pozlato. Original oltarne slike »Kristusovo slovo od matere«, delo priznanega slikarja Hansa

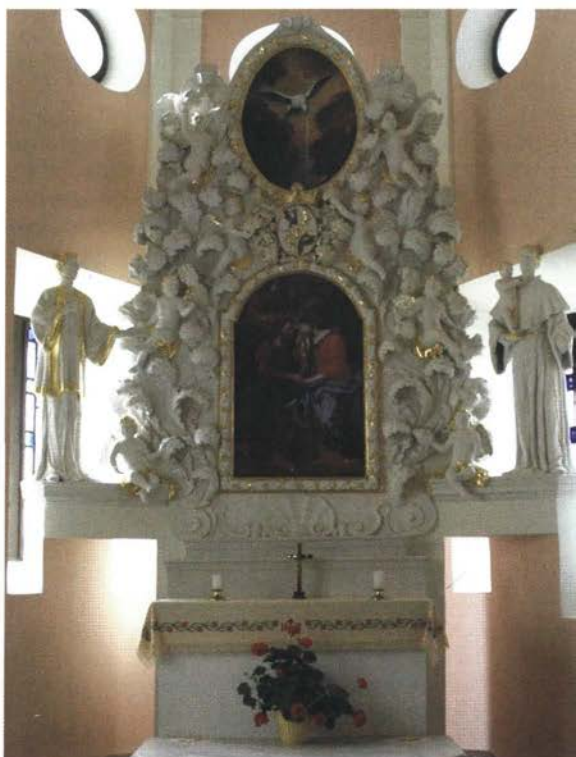
Restavriran oltar v grajski kapeli Rače (foto: E. Pezdíček)

Adama Weissenkircherja (dvornega slikarja na gradu Eggenberg pri Gradcu), je shranjeno v Pokrajinskem muzeju Maribor. Na oltar smo namestili kopijo, in sicer kaširano fotografijo v merilu 1 : 1. Slika v atiki je izgubljena, zato smo se po posvetu s strokovnjaki odločili, da tja namestimo sliko, ki na to mesto ikonografsko in časovno ustreza. Tako je zdaj tam kopija (kaširana fotografija) slike neznanega avtorja: Sv. duh, katere original je v atiki oltarja grajske kapele v Slovenski Bistrici. Za to intervencijo smo se odločili zaradi funkcionalne namembnosti kapele, saj smo na ta način poenotili oziroma smiselno zaključili oltarno kompozicijo.

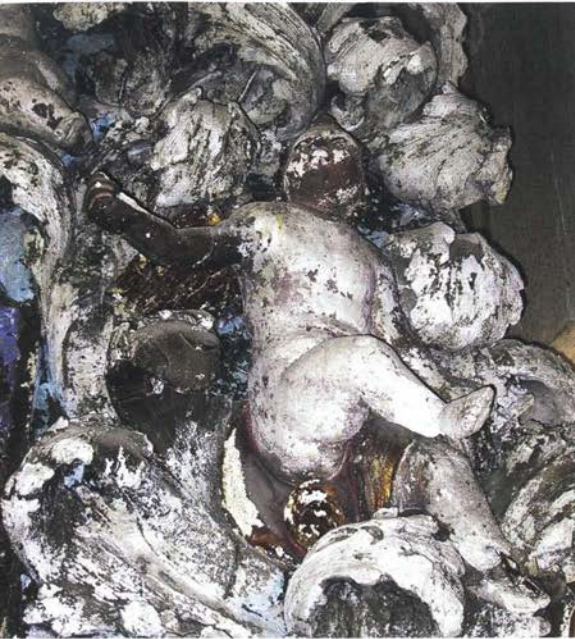
Oltar v grajski kapeli Rače pred restavratorskimi posegi, detajl (foto: J. Mikuž)

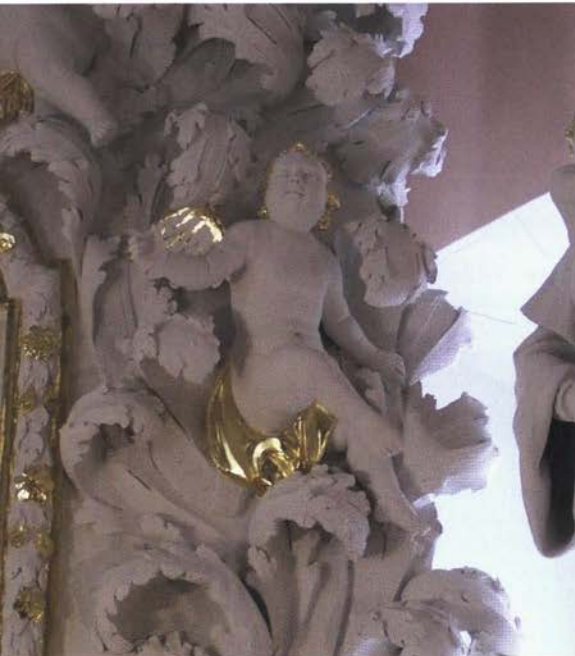
Restavriran oltar v grajski kapeli Rače, detajl (foto: V. Čobal Sedmak)

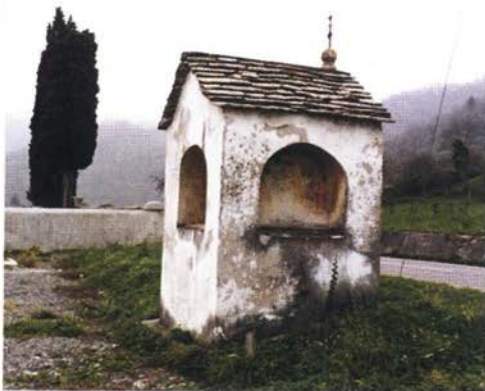
Pogled na znamenje leta 1999 (foto: A. Ščukovt)

Streha je bila sanirana tako, da se je dotrajana kamnita kritina – skril – nadomestila z novo. Zaradi težav pri dobavi kritine, ker v bližini ni odprtega kamnoloma oziroma znanega nahajališča podobnih skrilov, jih je zidar lomil na Šentviški planoti. Na sleme znamenja je bil postavljen nov kamniti vrh, čeprav ga pred začetkom del ni bilo oziroma ga je vrsto desetletij nadomeščal betonski. Ker pa imajo praviloma vse strehe, ki jih pokriva kamnita strešna kritina, sleme zaključeno s kamnitim vrhom, katerega prvenstvena funkcija je zaščita pred zamakanjem, sem se odločila za njegovo namestitev. Na kamnito sleme je bil nazadnje montiran še obstoječi, a restavriran kamnit akroterijski nastavek v obliki stožca s kroglasto odebelitvijo. Stožec zaključuje iz železa kovan križ. Sam nastavek pa služi tako za obtežitev

Pred začetkom restavratorskih del je bilo treba rešiti še problem vlage. Zato je bil narejen izkop in očiščen spodnji del zidu, fuge pa so bile zapolnjene z malto. Zaradi razpok na stenah znamenja, predvsem na južni fasadi, je bila v podnožje vgrajena protipotresna jeklena vez. Po končanih gradbenih delih se je okolica uredila tako, da je znamenje prezentirano v kar najbolj originalni podobi, le zaradi odtoka vode so okrog objekta nasuti soški prodniki.

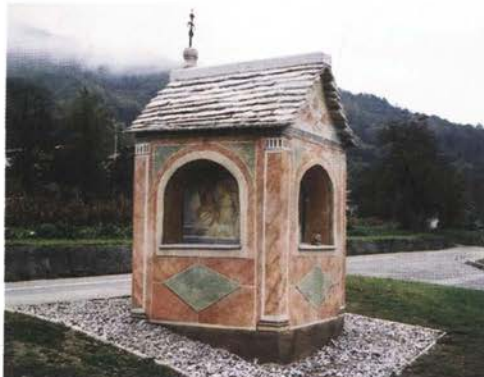
Pogled na celovito obnovljeno ročinjsko znamenje, november 2006 (foto: A. Ščukovt)

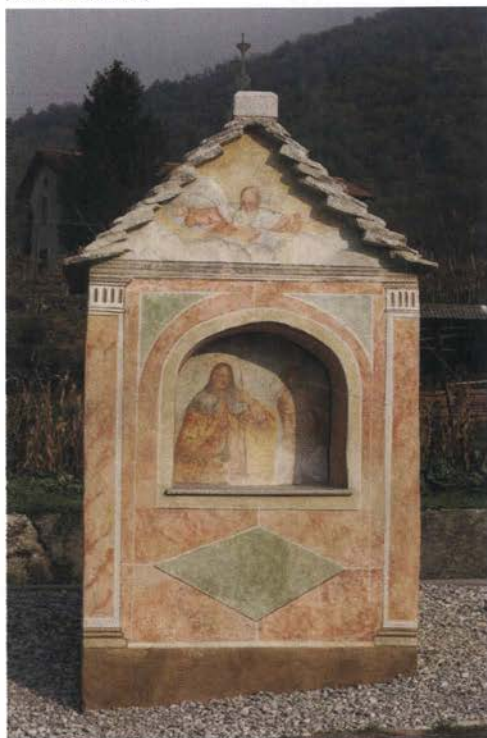
Južna stran znamenja s figuro Boga Očeta v zatrepu in sv. Boštjanom ter likom sv. Jakoba v niši, november 2006 (foto: A. Ščukovt)

Poslikava v nišah naj bi nastala sočasno s poslikavo na stenah znamenja. Le v zahodni niši je bila nekoč pozneje čez osnovno plast nanesena novejša slikarija s figuro sv. Boštjana, ki pa ga je tokrat narisala manj izurjena roka. Avtor poslikave zaenkrat ni znan. Sam način poslikave pa izpričuje, da je bil več svojega poklica. Verjetno gre za mojstra oziroma slikarsko delavnico, ki je delovala v Posočju in morda poslikala prvotno župno in podružnično cerkev sv. Pavla. Figure v nišah sta poslikali najmanj dve slikarski roki, ki se ju že na prvi pogled loči po modeliranju z barvo in

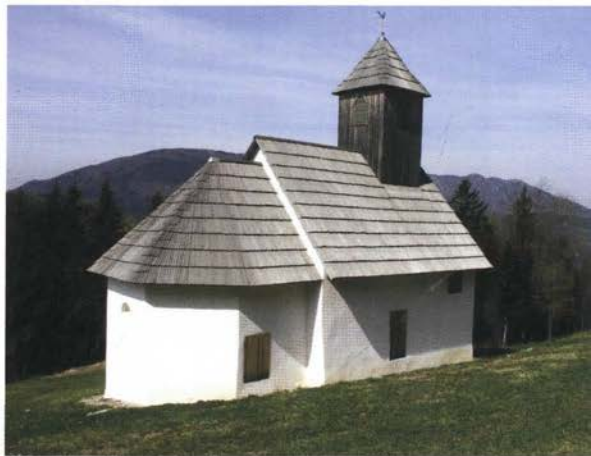
Obnovljena zunanjščina cerkve (foto N. Podkrižnik)

obdelani in prepleskani v belem tonu. Poznogotski portal je bil očiščen in zaščiten z apnenim premazom. Zaradi poškodb in dotrajanosti so bili po originalu izdelani polkrožno vitražno okno v prezbiteriju (restavratorka Nuša Dolenc - Kambič iz Ljubljane) in celotno stavbno pohištvo (mizarstvo Bogataj z Vranskega). Gradbena obnova, ki je potekala v večji meri v obliki prostovoljnega dela krajanov, se je zaključila v jeseni 2000 z deli Zidarstva Zalesnik iz Gornjega Grada in Šerifovič iz Stahovice. Dela je finančno podprla občina Nazarje, v jeseni 1999 se je v financiranje vključilo še Ministrstvo za kulturo. Krajanji so za prizadevanja in odnos do kulturne dediščine v letu 2001 na pobudo Zavoda za varstvo kulturne dediščine, OE Celje, prejeli Steletovo priznanje.

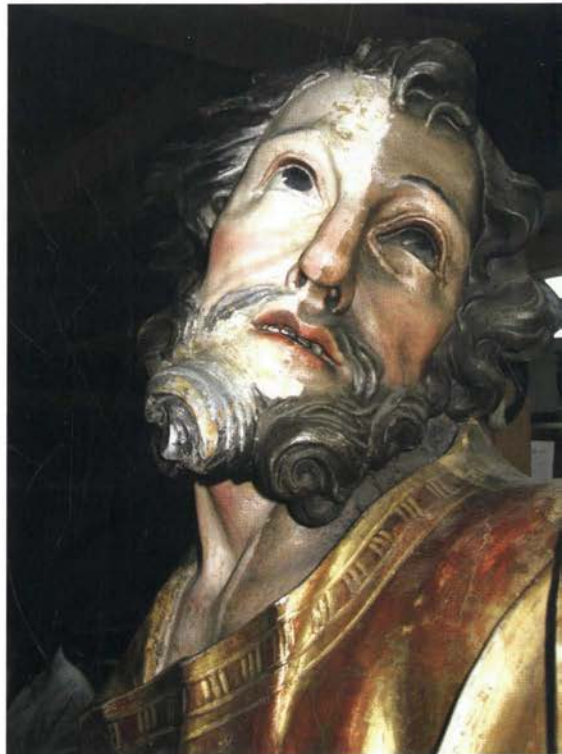
Oltar sv. Elizabete, kip sv. Petra; odkrit originalen inkarnat (foto: M. Kuhl)

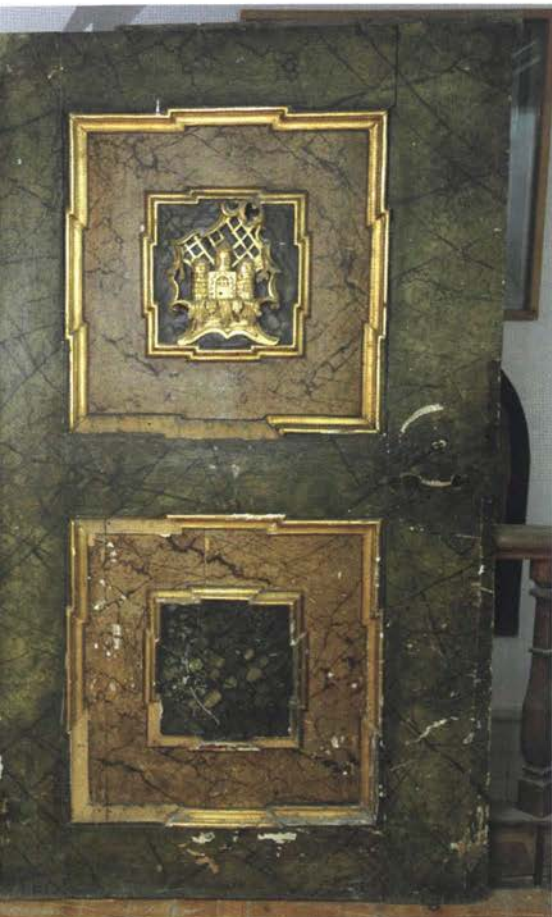
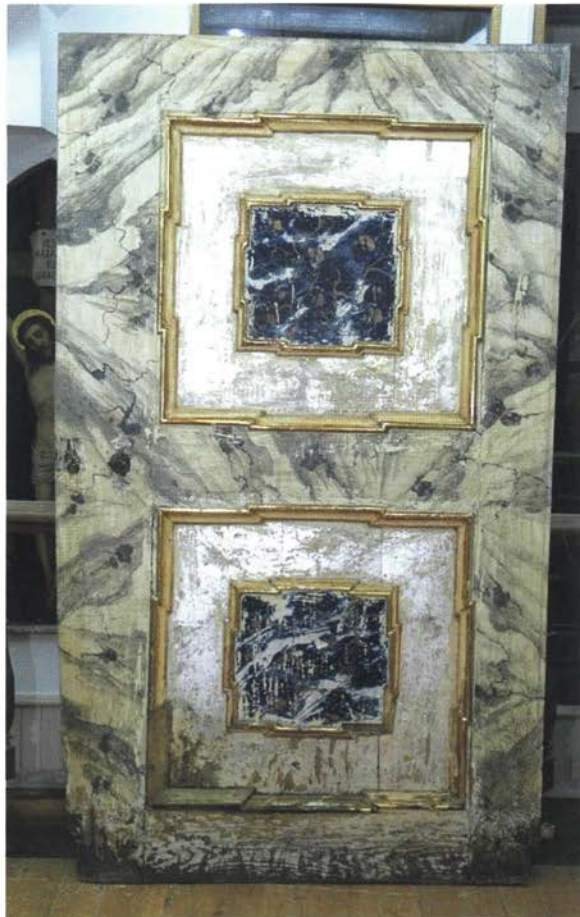
Oltar sv. Elizabete, vrata pod obhodnim lokom, pred posegom in med njim (foto: M. Kuhl)

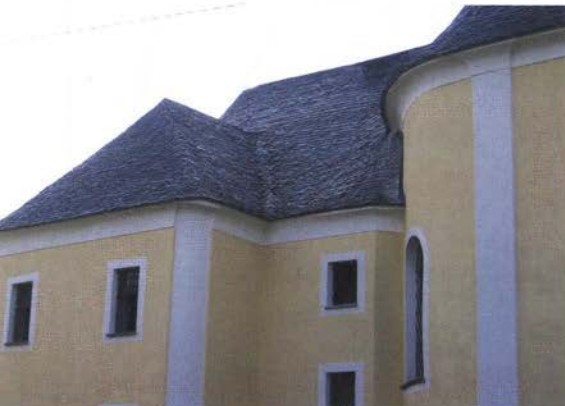
Streha in fasada cerkve sv. Jožefa v Slovenski Bistrici po prenovi (foto: A. Horvat)

Primarno je bila cerkev pokrita s pohorskim skriljem. Naročilo za nabavo take kritine je treba oddati vsaj eno leto prej, ker so možnosti lomljenja omejene. Iz tega razloga ob dodelitvi interventnih sredstev ni bilo mogoče nabaviti pohorskega skrilja. Za prekritje strehe na cerkvi je bil uporabljen skrilj švicarskega porekla. Delo na strehi ja bilo zelo zahtevno, saj oblika strehe sledi tlorisu v obliki štirilista z mehкими prehodi. Izvajalec del je bil Monte, d. o. o., iz Gladomesa pri Slovenski Bistrici.

Sočasno s prenovno strehe je bila s sredstvi župnijskega urada obnovljena tudi fasada cerkve in prepleškana je bila notranjost. V letu 2007 je načrtovana še obnova čebulaste pločevinaste strehe na obeh zvonikih. S tem bo prenova cerkve, razen baročne opreme, končana.

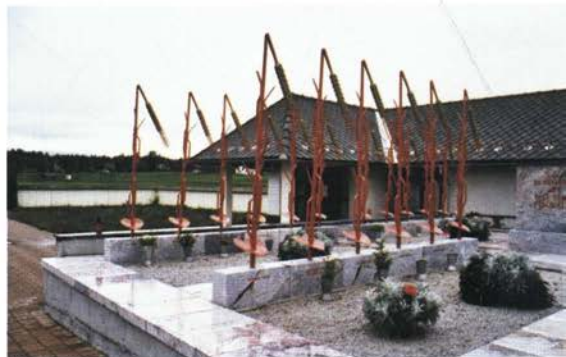
Srednja Dobrava – obnovljeno grobišče borcev NOB
(foto: R. Pamič)

V letu 2006 je na krajevnem pokopališču na Srednji Dobravi potekala celostna obnova grobišča borcev, padlih med drugo svetovno vojno. Grobišče, ki je bilo urejeno leta 1957 po načrtu arhitekta Borisa Kobeta, ohranja svojo prvotno zasnovo.

V dveh vrstah grobov je pokopanih 18 borcev, med njimi je tudi narodni heroj Stanko Žagar. Na napisnem kvadru z vklesanim posvetilom so vklesana imena še 35 padlih borcev, ki so pokopani v družinskih grobovih na tem pokopališču in drugod. Za obnovo grobišča so bili podani kulturnovarstveni pogoji. Potek del smo dokumentirali ob sprotnem izvajanju konservatorskega nadzora. Pobudnici obnove grobišča sta bili Krajevna skupnost in Krajevna organizacija Zveze združenj borcev Srednja Dobrava. Investitor obnove je bila Občina Radovljica. Kamniti deli so bili kamnoseško očiščeni, stiki so bili zatesnjeni, razpoke in površinske poškodbe so bile zatesnjene s kitom v barvi kamna. Talne plošče iz hotaveljskega marmorja so bile restavrirane najprej s suhim brušenjem in nato še z vodnim (brus 400), plošče so bile preložene na sanirano in poravnano podlago, vse črke napisov so bile kamnoseško poglobljene in obarvane z rdečo barvo. Kovinsko klasje je bilo očiščeno s peskanjem, izvedena je bila temeljna antikorozijska zaščita ter na podlagi predhodnega sondiranja barvnih plasti končen barvni premaz. Pesek na platoju je bil zamenjan, očiščen je bil še zid. Zid je od samega začetka narejen brez odkapne rege, zato smo predlagali, da se ta izvede pri naslednji obnovi zidu. Obnovljeno grobišče je bilo slovesno odkrito pred dnevom mrtvih.

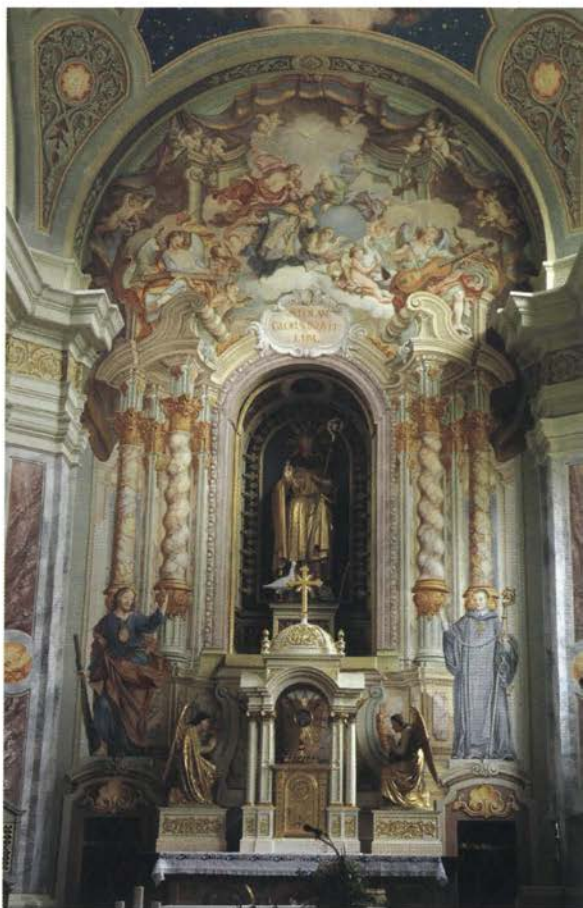
Glavni oltar z Jelovškovo poslikavo (foto A. Šebalj)

Jelovškova freska po nastanku doživela eno večjo in eno manjšo prenavo. Prve prenave se je lotil Matija Koželj, ki je na novo v freskotehniki poslikal strop ter severni in južni zid prezbiterija vključno s slavočno steno, hkrati ob tem pa je deloma obnovil Jelovškovo fresko. Drugo prenavo oziroma čiščenje je opravil P. Železnik leta 1928. Stanje Jelovškove freske je bilo sicer zadovoljivo in brez večjih enotnih poškodb, plastenja ali odstopanja ometov. Poškodbe so bile najopaznejše v spodnjem predelu fresk (mehanski udarci), od spodnjega roba glavne niše navzdol. Nekaj manjših posegov na ometih je nastalo ob elektrifikaciji cerkve in ob namestitvi tabernaklja v začetku 20. stoletja. Največ poškodb je freska najverjetneje utrpela ob zadnjem čiščenju (leta 1928), pri katerem so najverjetneje uporabili star kruh, s tem pa so neenakomerno in najverjetneje iz nevednosti dokaj na fino poškodovali debelejša nanosa pigmentov predvsem rdečega in zelenega tona.

Obsega obeh sekundarnih posegov ni bilo mogoče natančno določiti oziroma ločiti v vseh segmentih. Razlika med obema obnovama je bila vidna predvsem v izbiri veziva in v celovitemu pristopu. Koželj je uporabil ireverzibilno mastno in kompaktno vezivo, ki nakazuje večjo količino maščob v vezivu, Železnik pa je uporabil dokaj pušto reverzibilno vezivo. Koželjev pristop je bil bolj enakomeren in neopazen. Retuše in delne rekonstrukcije so bile izvedene z občutkom in izborom pigmentov, ki je bil skoraj enak originalni Jelovškovi paleti pigmentov. Videti je bilo, da je Koželj izredno spoštoval original. Seveda pa ne smemo prezreti ugotovitve, da je Koželj najverjetneje preslikal Jelovškove freske na stropu in na zidovih prezbiterija, čeprav natančen obseg Jelovških fresk ni znan. Zaradi dobrega stanja Koželjevih fresk oziroma ometa nismo opravili dodatnih sond, poleg tega pa je bila naša primarna naloga konserviranje in restavriranje dejanskega stanja v prezbiteriju. Vendar je pomembno odkritje ob restavratorskih delih vsekakor freska za zidom Jelovškove freske, in sicer na notranji strani vzhodne stene prezbiterija. Odkrita freska je nekaj večja kot glavna niša oltarnega nastavka, vendar pa stanje in vsebina slike še nista znana. Freska je v tlorisu konveksna in daje slutiti, da je prvotni del scensko naglašene kompozicije naslikanega oltarnega nastavka.

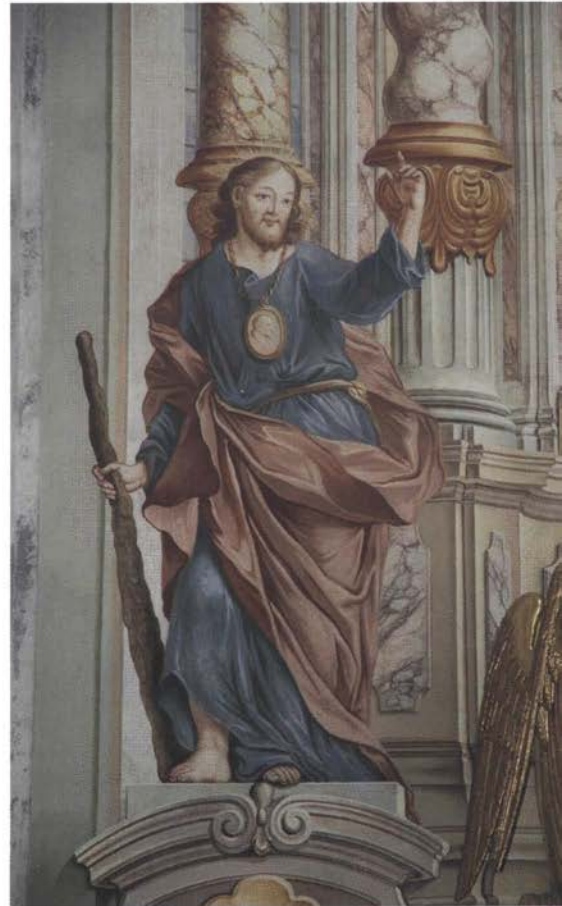
odpirali, ker bi s sanacijo take razpoke povzročili več škode kot koristi. Ocena poškodb na originalnih tonih, ki smo jo opravili na podlagi izdelane tako imenovane Michelangellove mreže na enem m² freske, je znašala v povprečju med 16 in 35 odstotkov, ponekod celo več. Izračun smo napravili na podlagi mreže, katere kvadratek je meril 2 x 2 mm. Na podlagi pridobljenih podatkov smo skupaj z odgovorno konservatoriko mag. Niko Leben določili obseg in način retuširanja. Zgornji del freske do predela glavne kartuše je bil poln ostankov večjih in manjših kapljic bele apnene barve in apnenega ometa, ki so nastale ob ometavanju stropa in zidov (Koželjeva obnova). Večje kapljice apnene barve in ometa smo odstranili na mehanski način, za druge pa smo podobno kot pri ostalem retuširanju najprej določili velikost najmanjšega retuširanega

Jelovškova oltarna poslikava, detajl (Foto A. Šebalj)

»partikla« ter nato retuširali predvsem na mestih temnejših tonov in tam, kjer je bilo moteče.

Celotni prezbitერიj smo na podlagi poskusov poroznosti ometa obeh časovnih obdobjih utrdili z apneno vodo in apnenim kazeinom do točke nasičenja. Vezivo za retuširanje in s tem stopnjo reverzibilnosti za Jelovškove in Koželjeve freske smo izbrali na podlagi leska karbonatizacije, ki jo lahko poljubno določimo v apneno-kazenisko celulozni tehniki. Skuto za gašeno apno so gratis pripravili domači mojstri mlekarne v Srednji vasi. Vsa konservatorsko-restavratorska dela je izvedel Andrej Šebalj.

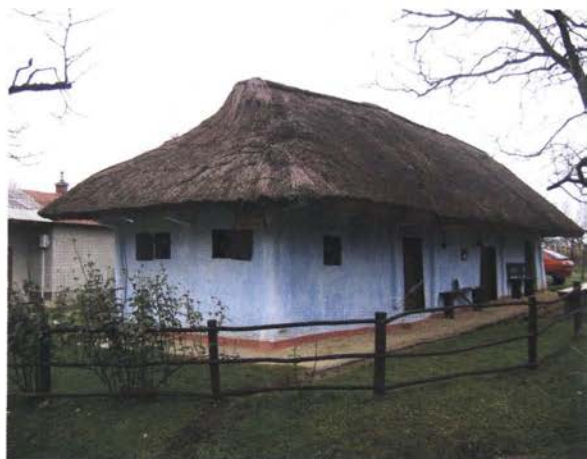
Strehovske gorice – Kovačeva klet pred obnovo strehe
(foto: L. Medved)

Tesar in pristojni delavci zavoda so po pregledu ostrejša ugotovili, da je treba zamenjati dotrajane in ponekod tudi deformirane elemente strešne konstrukcije nad zahodnim delom stavbe, da bi ponovno vzpostavili primarno obliko ostrejša. Določeno je bilo, da se leseni dotrajani tramovi nadomestijo z novimi, iz tesanega smrekovega lesa ustreznih dimenzij. Odstrani se poškodovani del slamnate kritine, nad vzhodnim delom glavne fasade pa se nedavno zamenjana ržena slama ohrani in se primerno spoji z novo. Namesto rezanih lat se pri pokrivanju uporabljajo okroglice, slama se privezuje z naravnim šibjem (ne z žico). Pokrivanje s slamo bo klasično, s klasjem navznoter, sleme strehe se z obeh strani pritrdi z okroglicami. Glede ilovnatih ometov smo predvideli obnovo posameznih poškodovanih delov (zmes ilovice, plev in rezane slame, ročno nanosena in ročno zaglajena, da se zabrišejo prehodi med starim in novim ometom). Obe vidni fasadi se ponovno prebarvata v belo (uporaba starega gašenega apna), podolžna zadnja in vzhodna stranska fasada ostaneta v naravni oker barvi.

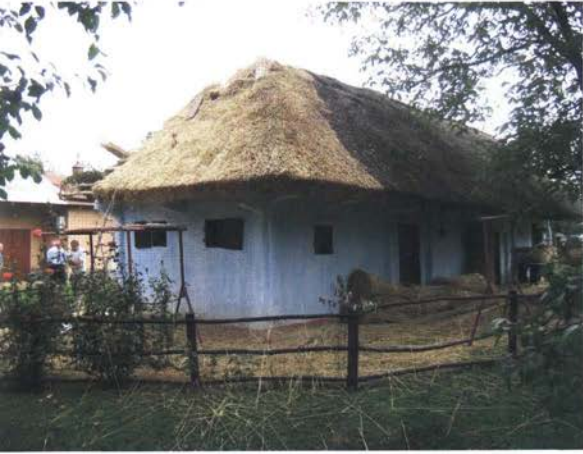
Strehovske gorice – Kovačeva klet med obnovo
(foto: L. Medved)

V okviru kulturnovarstvenega projekta, ki ga je financiralo Ministrstvo za kulturo, smo se v letu 2006 po pripravljenem konservatorsko-restavratorskem programu lotili načrtovane obnove. Stroški vzdrževanja stavbe so namreč zadnja leta presegli finančne zmožnosti sicer skrbnega lastnika, ki je klet do sedaj obnavljal sam ter hkrati omogočal obisk in ogled kulturnega spomenika vsem zainteresiranim. Uspešno smo zaključili sanacijo in obnovo strehe, zaradi nezadostno odobrenih sredstev iz proračuna pa ni bilo mogoče hkrati izvesti še delne obnove glinenih ometov in barvanja z apnom. Ta del projekta bo v prihodnje izvajal lastnik sam, postopoma in na lastne stroške.

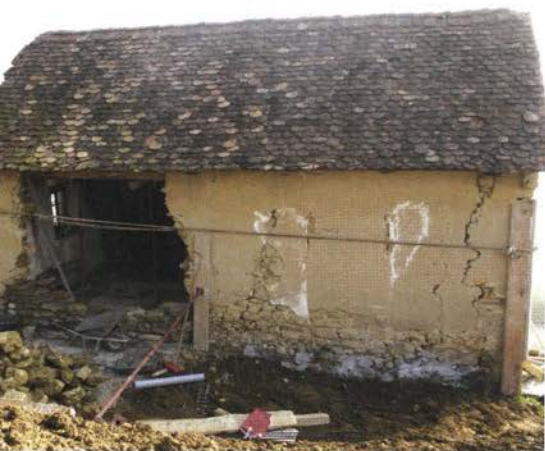
Pozidava zadnje stene (foto: T. Hohneck)

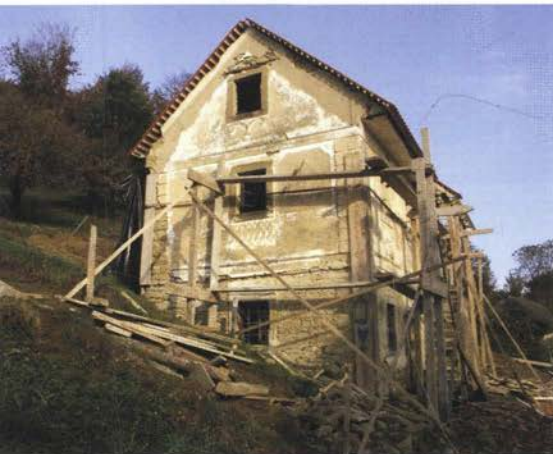
Obnova strehe (foto: T. Hohnc)

V tem času je bila stavba zasilno povezana, odstranjen je bil nasut material v notranjosti, kamen je bil očiščen in deponiran, saj se je ponovno uporabil pri rekonstrukciji polovice zadnje stene. Ponovno so bili s kamnom pozidani tudi vzhodni zatrejni del in posamezne poškodbe v ostenju pritličnega dela. Manjkajoči material je bil odvzet v sedovškem kamnolomu za kovačijo, ki med drugim služi tudi za obnovo šmarske kalvarije. Vgrajene so bile jeklene vezi v nadstropju in pod napuščem. Obnovljeno je bilo ostrešje, ohranili so se špirovci, ki so bili le dodatno povezani, letve pa so bile v celoti zamenjane. Streha je ponovno

prekrita s klasičnim opečnim bobrovcem v obliki enojnega kritja. Izvajalec del je bilo gradbeno podjetje Pobežin in sin, Janez Pobežin, s. p., iz Rogaške Slatine.

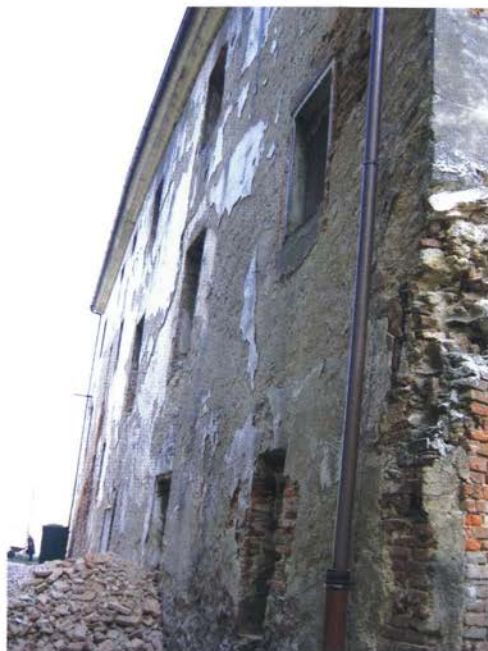
Zahodna fasada upravne stavbe pred obnovo
(foto: A. Horvat)

na upravni stavbi. Po opravljenih sondažnih raziskavah se je izkazalo, da so skoraj v celoti ohranjene fasadne poslikave z začetka 18. stoletja, in jih je bilo mogoče prezentirati. Našli smo tudi fragmentarne ostanke starejše fasadne poslikave v obliki škatlastih vogalnikov in preprostega delilnega pasu, ki smo jih dokumentirali.

Nova fasada je dekorativno okrašena s prepletom pilastrov in delilnih pasov ter okrasja v parapetih. Težavo pri prezentaciji sta predstavljali druga in tretja okenska os, ki osvetlujeta stopnišče. Stopnišče je bilo na novo vgrajeno (ali pa je bilo staro temeljito prezidano) ob prenovi poslopja leta 1840, ko so mu dodali tudi novo glavno pročelje. Obe okenski osi seveda ne upoštevata baročne delitve fasadnih polj, saj je bila fasada po njenem nastanku brez okrasja. Kljub temu je bila strokovna odločitev, da prezentiramo fasado z začetka 18. stoletja.

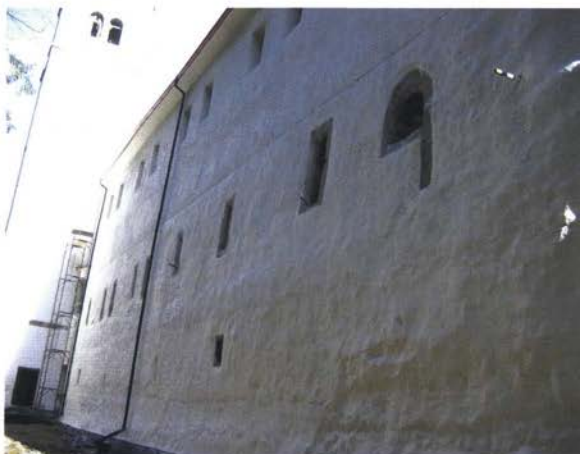
Obnovljena zahodna fasada samostanskega jedra
(foto: A. Horvat)

Nekdanja samostanska žitnica in vinska klet v samostanskem jedru sta bili statično sanirani v preteklih letih. Ta sanacija je omogočala, da smo lahko odstranili naknadno postavljene masivne oporne zidove ob zahodni fasadi, ki so jih zaradi drsenja samostana proti potoku postavili verjetno že vsaj v 17. stoletju. S tem posegom so zakrili romanske odprtine na fasadi. Obnova fasade je obsegala ponovno odprtje in prezentacijo kamnitih romanskih okenc, odstranitev naknadnih in od vlage namočenih ometov ter izvedbo novih enoplastnih ometov, ki se prilagajajo strukturi stene. Na naknadno dozidanem drugem nadstropju, ki so ga dodali v 19. stoletju, smo prezentirali dvoplastne gladko zaglajene omete in tako to nadstropje tudi optično ločili od fasade, nastale sredi 13. stoletja.

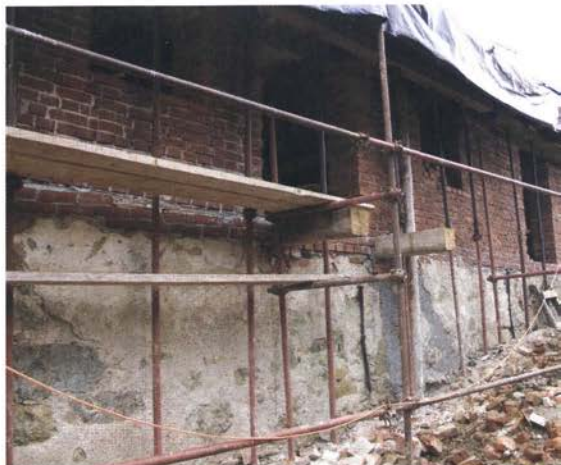
Svetelka, pozidava stene z notranjimi vezmi
(foto: T. Hohnec)

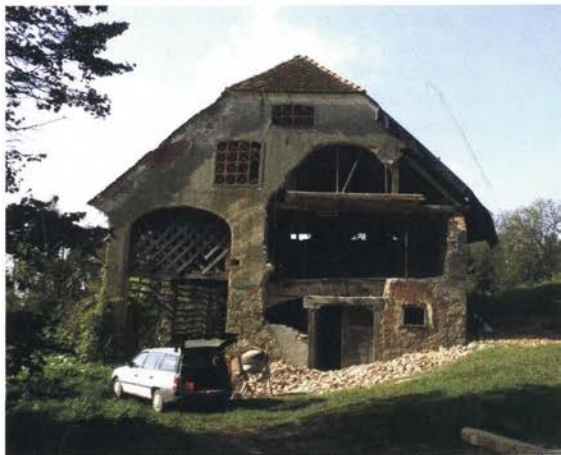
Obnova gospodarskega poslopja
(foto: T. Hohnec)

Prav tako so bili postopoma porušeni opečni

oboki v hlevu ter nato drug za drugim pozidani, tokrat s staro opeko.

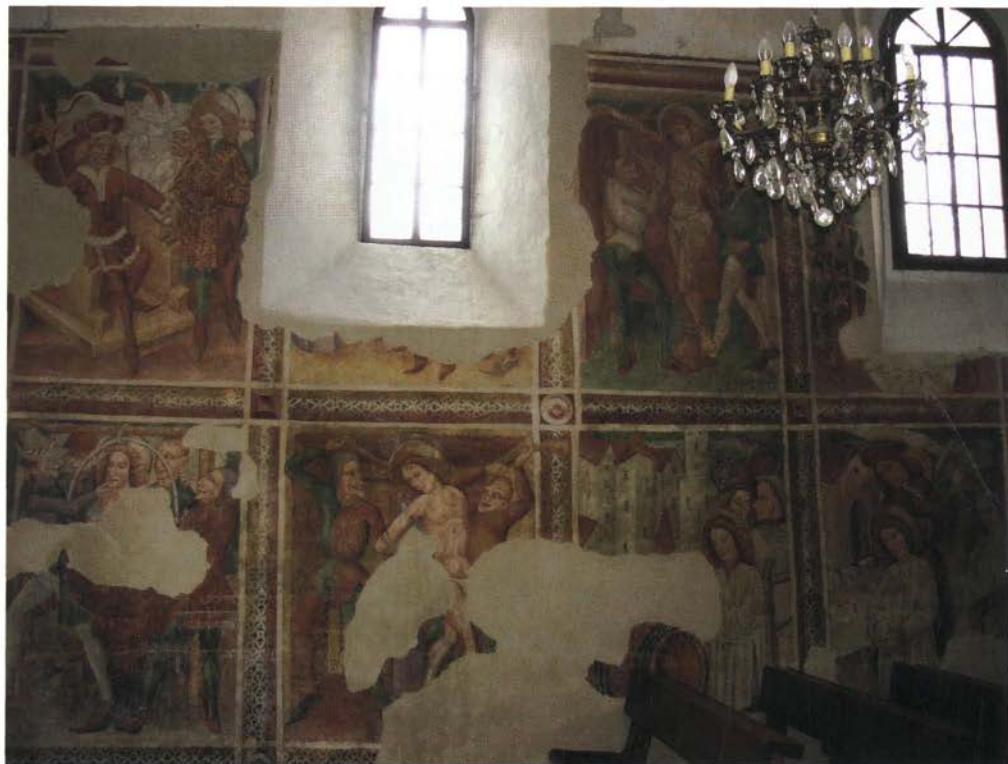
Cerkev sv. Jurija, freske po restavriranju (foto N. Podkrižnik)

Posegi v letu 2006 so zajemali retuširanje poškodb in rekonstrukcijo manjših uničenih delov, ki je bila nujna za doseganje celovitosti modelacije figur in posameznih detajlov prizorov. Glede na izredno kvaliteto in barvno skladnost poslikave smo pri restavriranju predlagali, da se vse grobe in večje poškodbe fresk po predhodnem kitanju zaradi doseganja enotnega izhodiščnega tona in strukture enotno tonsko podložijo. Enotnemu toniranju je sledila lokalna retuša, ki se je v tonu in načinu barvnega nanašanja prilagajala oziroma približala originalu freske.

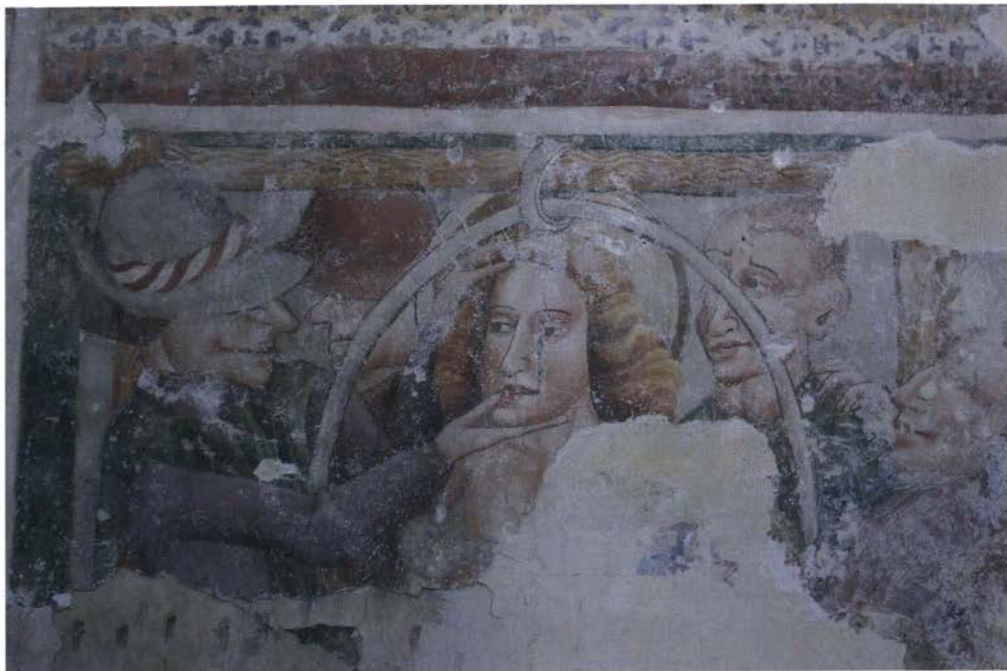
Detajl novoodkritih fresk pred restavriranjem (foto: N. Podkrižnik)
