Varstvo spomenikov
Poročila 43

Izdaja: Zavod za varstvo kulturne dediščine Slovenije

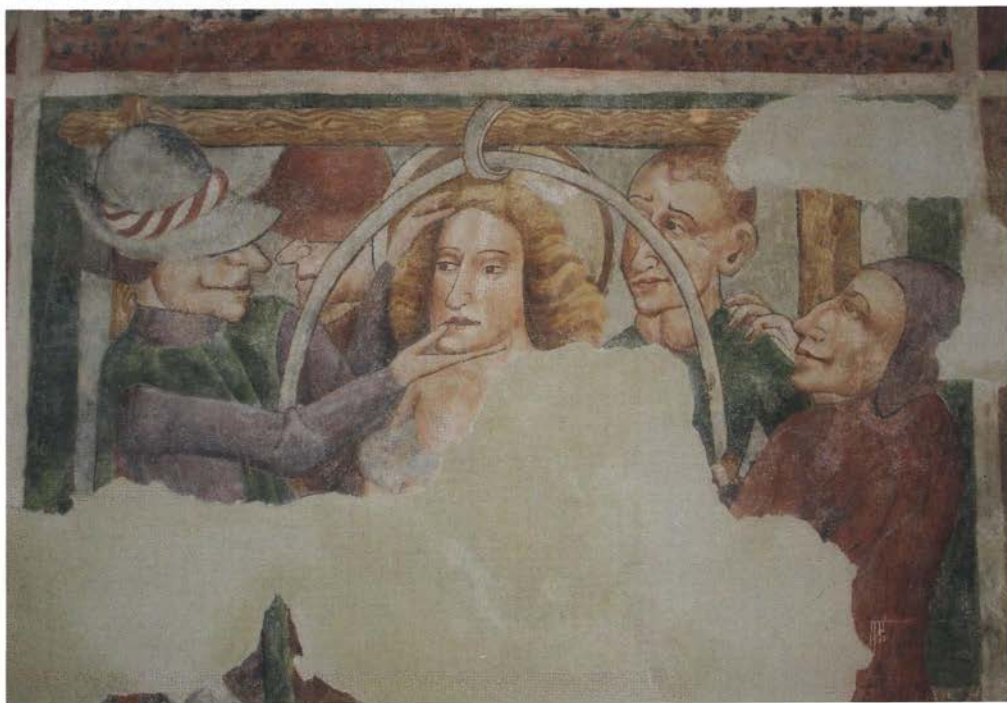
Detajl fresk po restavriranju (foto: N. Podkrižnik)

Posegi v letu 2006 so zajemali retuširanje poškodb in rekonstrukcijo manjših uničenih delov, ki je bila nujna za doseganje celovitosti modelacije figur in posameznih detajlov prizorov. Glede na izredno kvaliteto in barvno skladnost poslikave smo pri restavriranju predlagali, da se vse grobe in večje poškodbe fresk po predhodnem kitanju zaradi doseganja enotnega izhodiščnega tona in strukture enotno tonsko podložijo. Enotnemu toniranju je sledila lokalna retuša, ki se je v tonu in načinu barvnega nanašanja prilagajala oziroma približala originalu freske.

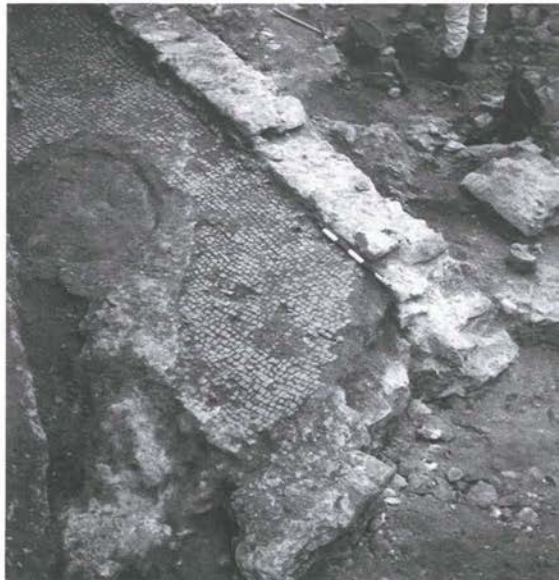
Rimski mozaik - originalna postavitev

Na podlagi stanja, želja naročnika in prostorskih zmožnosti predstavitve smo se odločili, da se del mozaika restavrira, del pa pravilno zaščiti in

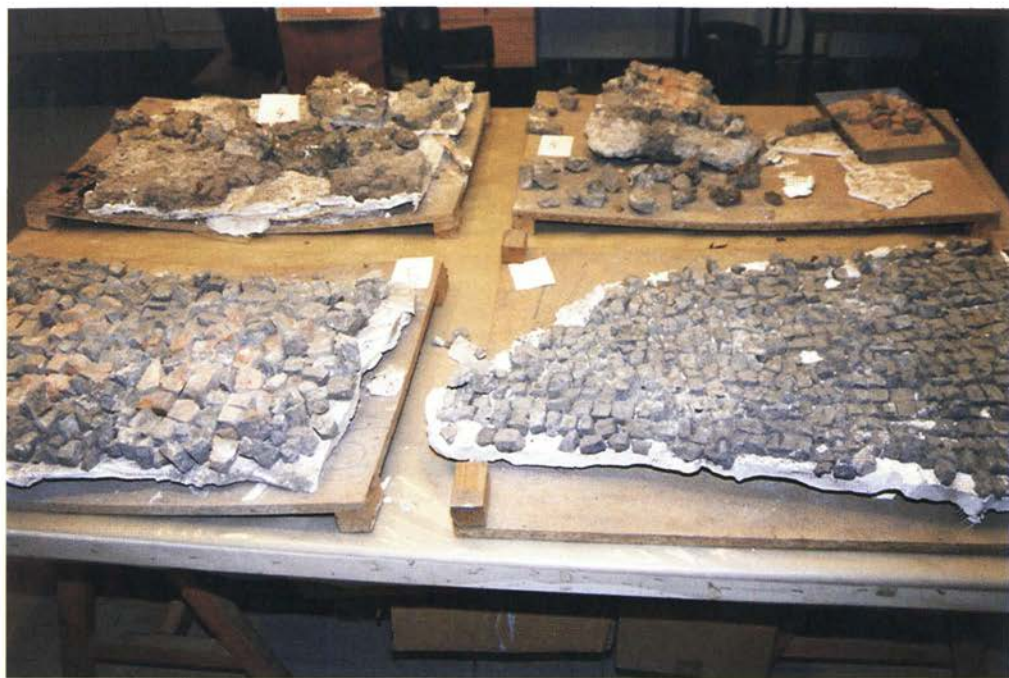
Rimski mozaik - prinešeno v delavnico po kosih (foto: E. Tršar Andlovič)

je bila izbrana rešitev s preplepljenjem kock na ravno površino. Delo je potekalo tako, da smo prevrnjene in pomešane kocke najprej postavljali na svoje mesto v kalup. Označili smo kocke v vrstah in določili mere postavitve na risbi mozaika. Čez tako označeno risbo smo napeli gazo v dveh plasteh. Po končanih pripravah smo del ravne površine premazali s klejno raztopino. Ta material je bil izbran zaradi teže kock. Vsako posamično kocko je bilo treba do suhega očistiti ostankov zemlje ter lepljeno površino namazati s klejem, potem pa smo kocko za kocko postavili na svoje mesto v risbi. Ko smo kocke prenesli iz kalupa na novo površino, se je klejno lepilo moralo še posušiti.

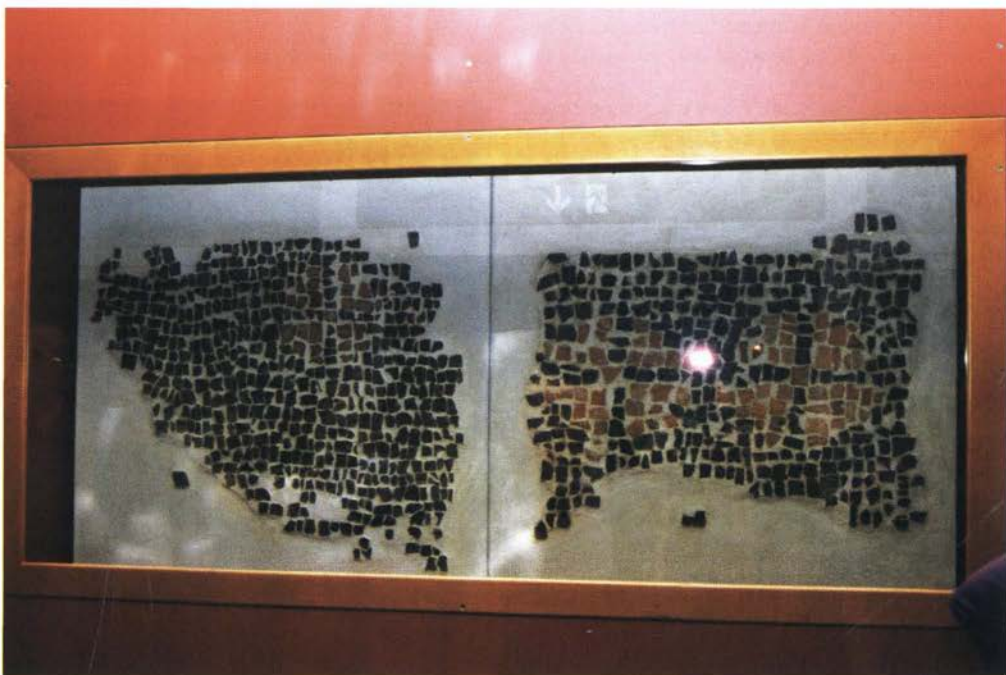
Rimski mozaik - stalna postavitev po restavratorskih posegih v O.Š. Dragomelj (foto: E. Tršar Andlovič)

Po sušenju smo prazno površino okoli celotnega mozaika na tanko obložili z glineno maso. Nato smo kamnite kocke mozaika zalili s tremi različno gostimi in zrnatimi plastmi malte. Prva plast je morala prodrati v vse prostore med kamni, druga je povezala kamne med seboj, tretja pa je zalila in utrdila osnovo v ravno ploskev. Zaradi precejšnje višine nekaterih kamnov podloge ni bilo mogoče zravnati v dogovorjeni višini. Ze pred začetkom del je bilo dogovorjeno, da se ti kamni znižajo. To je bilo storjeno po vseh treh nanosih in vnovičnem sušenju, tako da se je kamnom odbrusila zadnja stran.

Prava stran je bila zdaj prelepljena z gazo in umazana s klejnim lepilom. To smo omočili in odstranili. Odstranili smo še glineno oblogo iz okolice mozaika. Tam je nastal prostor za dekorativni omet. S kock je bilo treba zmiti klejno lepilo in njihovo površino očistiti starih umazanij. To je bilo zamudno delo. Čez vso površino smo nato nanесли dekorativni omet, v katerega smo zamešali več vrst različno obarvanega peska. Paziti je bilo treba, da so vse razpoke zakitane in da je videz prazne površine izdelan čim bolj enakomerno. Sledilo je ponovno umivanje in brisanje kock, da smo z njih odstranili ostanke novega ometa. Po določenem času je bil omet suh. Na koncu smo s kamnite površine odstranili ves prah in mozaik premazali z zaščitnim premazom paraloida B72 v ksilenolu.

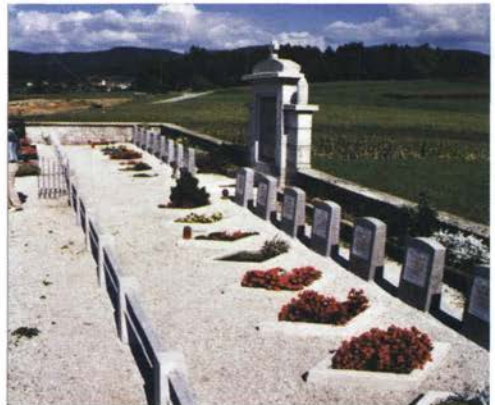
Grobišče borcev NOB (foto: R. Pamić)

Lukovica, ki je tudi investitor obnove, je zavod podal smernice in izvajal konservatorski nadzor del. Dela je opravilo kamnoseštvo Kotnik iz Prevoj. Generalna obnova je zajela vse spomeniške elemente grobišča (nagrobnike z nagrobnimi ploščami, grobne rombe in betonsko ograjo). Zaradi popolne korozije betona so bili narejeni novi nagrobniki po vzoru na prejšnje (17 kosov). Za namestitev nagrobnikov je bil narejen tudi enotni pasovni temelj. Grobni robniki in ograja so bili očiščeni, poravnani in površinsko zaščiteni. Na vogalih pokopališča sta bili zasajeni veliki pacipresi, vendar ju je upravljavac pokopališča odstranil. Na spomeniku prve svetovne vojne so bili opravljeni: čiščenje, tesnjenje stikov, poglobitev in zlatenje črk, nabava manjkajočih matic, ureditev talnih robnikov. Z grobišča je bil odstranjen pesek, ki je na nekaterih mestih pokrival grobove, na novo je bil utrjen teren, vsi grobovi in korito za rože ob pokopališki ograji so bili zasajeni s trajnicami.

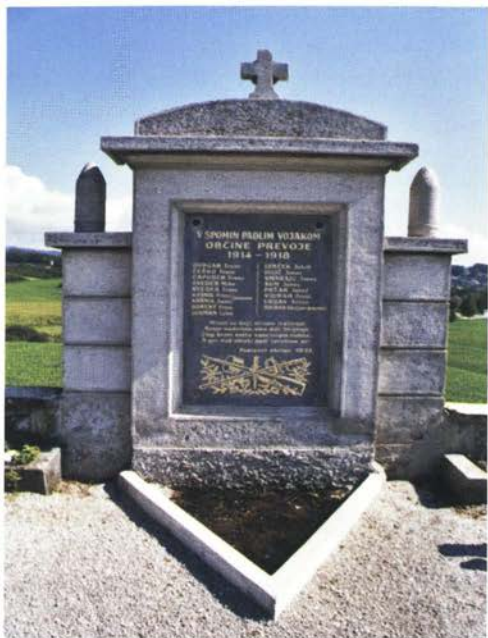
Spomenik padlim v prvi svetovni vojni (foto: R. Pamić)

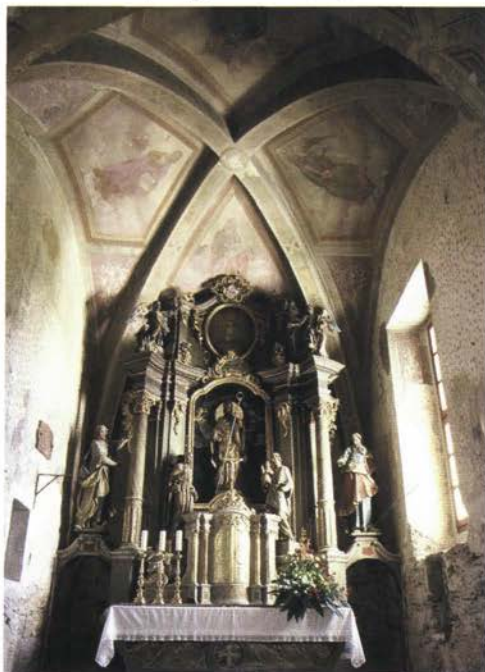
Prezbiterij v župnijski cerkvi sv. Martina pred restavratorskimi posegi (foto: B. Kovačič)

vezana na podlago – kamnit temeljnik. Motivi so bili kljub številnim poškodbam (naključvanost, podmehurjenost in razpokanost ometa ter barvne plasti, slaba obstojnost, prašljivost primarnega barvnega pigmenta, biomehanske poškodbe, izguba primarne poslikave zaradi arhitekturnih prezidav v 18. stoletju, uničenje poslikave zaradi naknadne namestitve električne napeljave, žebliji v ostenju ...) ikonografsko razpoznavni in dobro ohranjeni.

- leto 2000: postavitve računalniških senzorjev za merjenje relativne vlažnosti v prostoru, fotodokumentacija, mehansko snemanje ometov iz 19. stoletja, mehansko snemanje ometov iz 18. stoletja, mehansko odstranjevanje beležev s fresk, injektiranje votlih delov ometa, georadarske raziskave tal na območju prezbiterija;
- leto 2001: detajlno odkrivanje in čiščenje, injektiranje votlih delov, obšivanje, zatesnitev razpok, kitanje poškodovanih mest na freskah, utrjevanje barvne plasti, končno

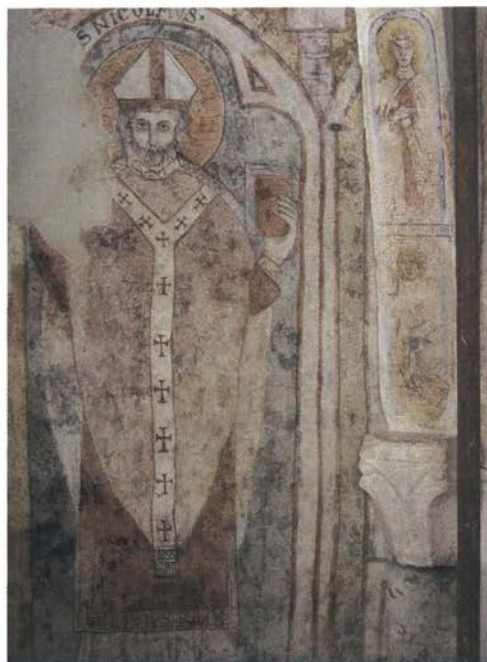
Freske v prezbiteriju župnijske cerkve sv. Martina med restavriranjem, detajl (sv. Nikolaj) (foto: B. Kovačič)

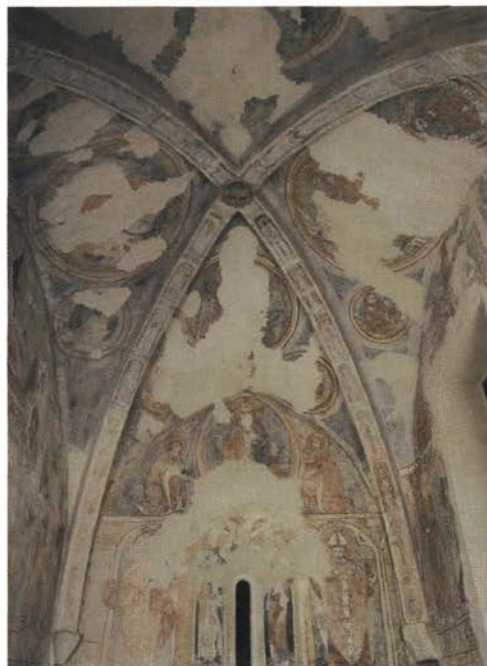
Restavrirane freske v prezbiteriju župnijske cerkve sv. Martina (foto: B. Kovačič)

- leti 2002 in 2003: kitanje poškodovanih mest na freskah, utrjevanje barvne plasti, odvzem vzorcev za laboratorijske raziskave, izvedba nevtralnih ometov na večjih površinah poškodovanih sten, mikrološke preiskave ometa, prezentacija zazidanih vrat na severni steni prezbiterja, prezentacija celotnih fresk v prezbitериju, priprava grafične dokumentacije in fotodokumentacije;

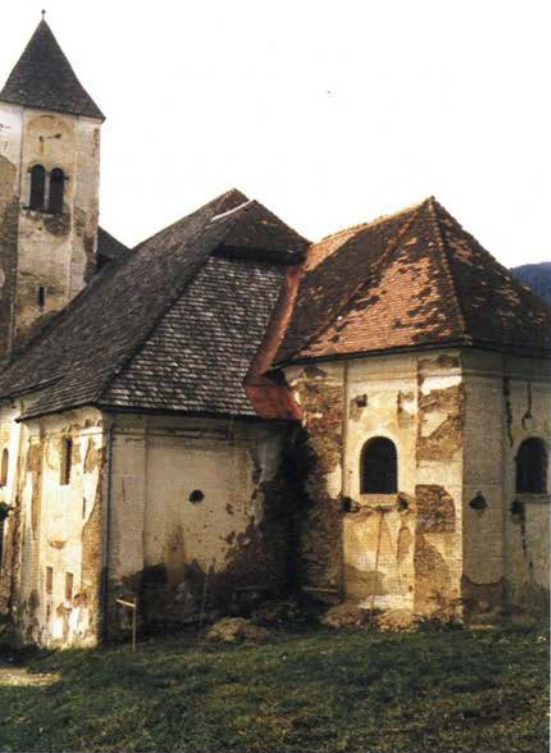
Cerkve vse od svojega nastanka pa do začetka sistematične obnove leta 1994 ni bila deležna večjih obnovitvenih del, razen obnove fasade in zamenjave kritine, zato je bilo njeno stanje kritično,

Št. Janž pri Radljah, cerkev sv. Janeza Nepomuka pred posegom (foto: S. Kurelac)

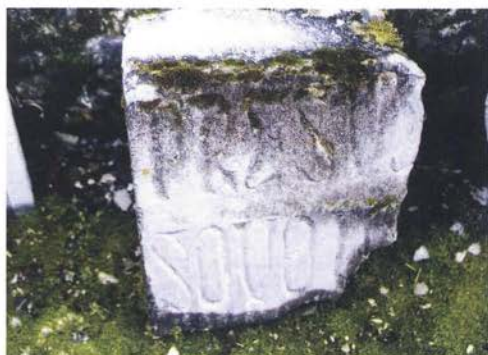
Ohranjeni del originalne napisne plošče pred restavratorskimi posegi (foto: A. Naglost, 2006)

prevzeli v Senožecah, iz Štanjela pa so ga v delavnico odpeljali restavratorji OE Nova Gorica. Original, ki je bil prerasel z algami in lišaji, smo očistili z vodnim curkom. Pri rekonstrukciji tipografije sta nam bila v pomoč ohranjeni kos napis

vojnama. Črke smo najprej izrisali na prosojni papir, nato pa smo jih prenesli na izravnano glinasto ploščo, katere nivo je bil povezan z nivojem originala. Na glino izrisane črke smo izdoblili, na preostalo gladko površino pa vtisnili strukturo površine originala ter tako dobili model za izdelavo kalupa. Za boljše povezavo med rekonstruiranim in originalnim delom smo izdelali kovinsko armaturo. Sledila sta oblikovanje manjkajočega dela iz cementne mase, vidne površine z napisom pa s kalcitno maso z dodatkom akrilnega veziva ter toniranje površine odlitka, da se je ta približal strukturi originala in barvnemu tonu površine. Končno je bila plošča montirana na svoje mesto

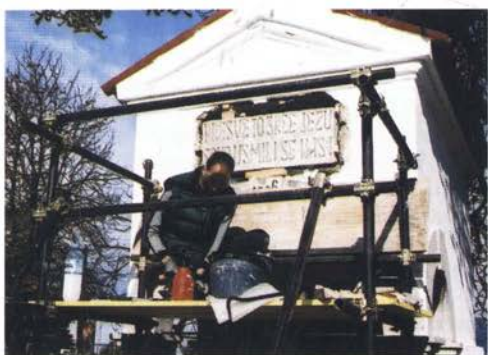
Nameščanje plošče s slovenskim napisom na pročelje (foto: E. Belingar, 2006)

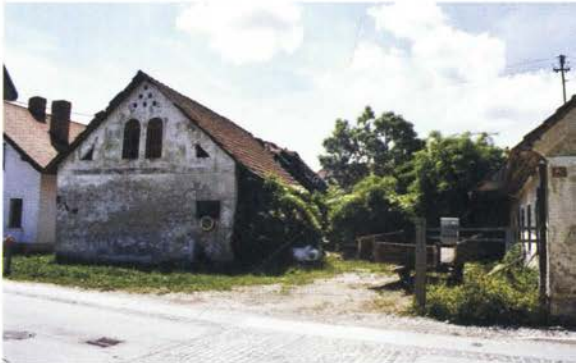
V sklopu domačije, ki ima tlorisno zasnovo črke U, je ohranjeno gospodarsko poslopje, katerega pritličje je zidano z opeko. V notranjosti hleva so ohranjene jasl in nekaj kmetijskega orodja. Na lesen gank in nadstropje nad hlevom vodijo zunanje lesene stopnice. Portal vhoda v hlev je datiran s signaturo J.P. in letnico 1920. Zaradi porušenosti nadstropje gospodarskega poslopja ni bilo dokumentirano. Na gospodarskem poslopiju, ki je delno podkleteno, je bila leta 1978 odkrita spominska plošča trem političnim delavcem, ki so jih na tem mestu 9. oktobra 1944 ubili nemški okupator in domači izdajalci. Zgodovinsko spominsko ploščo smo registrirali in zavarovali. Lokacijo Hribarjeve domačije smo začeli intenzivno obravnavati, ko je na Zavod prišla vloga za prodajo domačije in predhodno mnenje k možni odstranitvi objektov. Takrat smo že znana zgodovinska dejstva podkrepili s tem, da je lokacija povezana z Ivanom Hribarjem in gospodarsko tradicijo. Na pobudo turističnega

Jemčeva 40 – gospodarsko poslopje (foto: R. Pamič)

Domačijo je občina tudi res odkupila. Načrtovanje in fazno urejanje domačije v skladu s predvideno novo namembnostjo je odvisno od finančnih ukrepov. Zaradi slabega stanja objektov je bilo treba preventivno ukrepati in najprej preprečiti nadaljnje rušenje strehe na gospodarskem poslopju, očistiti zaraščene ostanke sten in odstraniti porušen material. Nekaj ohranjenih etnoloških predmetov bo skrbno shranjenih do ponovne predstavitve. V fazi konservatorskih izhodišč je spomeniška služba zahtevala, da se po opravljenem čiščenju izdelata arhitekturni posnetek obstoječega stanja ter opravijo analize stanja temeljev in drugih nosilnih konstruktivnih delov objektov. Zlasti so analize potrebne na delu gospodarskega poslopja, ki bo ohranil tlorisne gabarite in originalno obcestno fasado s spominsko ploščo ter bo namenjen delno stanovanjski, delno kulturni in muzejski namembnosti. Dela nekdanje mesarije, ki je že porušen, in stanovanjske hiše pa zaradi stopnje poškodb in dotrajanosti ni več mogoče ohranjati. Na tem delu je predviden nov objekt. Poleg ohranjanja stene gospodarskega poslopja s spominsko ploščo, predstavitve ledenice, etnološke zbirke in predstavitve zgodovine Trzina je v sklopu nekdanje domačije predvidena tudi postavitev primerne oboležja Ivanu Hribarju. Spomeniška valorizacija, arhitekturni posnetek obstoječega stanja, analiza stanja konstruktivnih delov, zbrano gradivo in druga dokumentacija bodo izhodišča za nadaljnje urejanje Jefačnikove domačije.

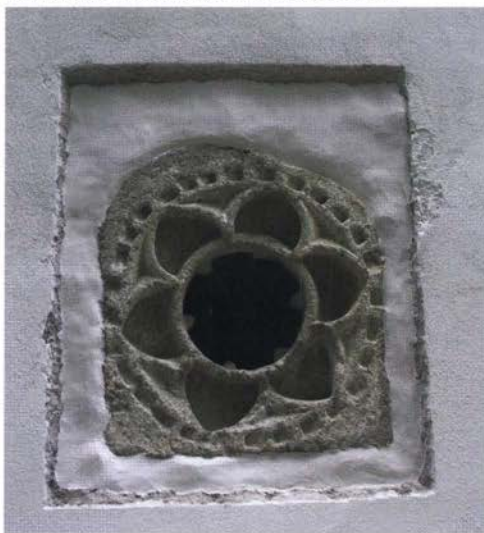
Okence pred restavriranjem (foto: N. Podkrižnik)

zvonika pa z bakreno pločvino. Med sondiranje fasade, ki je bilo opravljeno pred začetkom del, je bilo na zaključni steni severne kapele odkrito poznogotsko okence z rozetnim zaključkom, ki je bilo domnevno prvotno zastekljeno. Glede na poslikavo notranjega okulusa je bila domnevno polihromirana tudi zunanjščina s kamnitim rozetnim zaključkom. Ob restavriranju v letu 2006 je bilo okence v celoti očiščeno, zaradi poglobljenosti okenca je bil izdelan prehod med novim ometom in plastjo »gotskega ometa« v strukturi »zalkanega gotskega ometa«. Glede na ohranjenost polihromacije je bila v oker tonu retuširana tudi polihromacija rozetnih lističev. Okence je bilo v zaključni fazi le zaščiteno z zaščitnim premazom za kamen, poškodovanih delov rozetnega okrasa pa nismo rekonstruirali oziroma domodelirali.

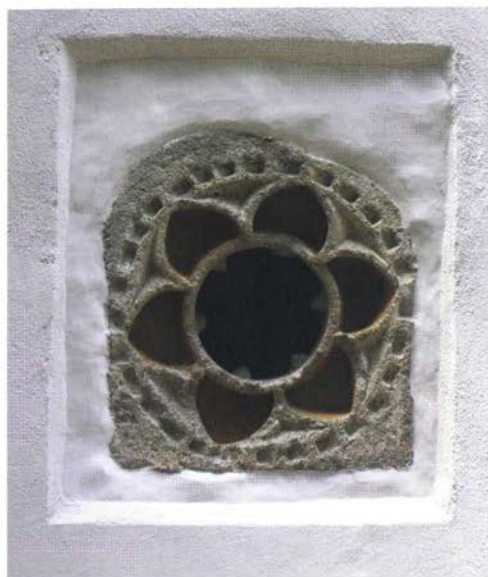
Okence po restavriranju (foto: N. Podkrižnik)

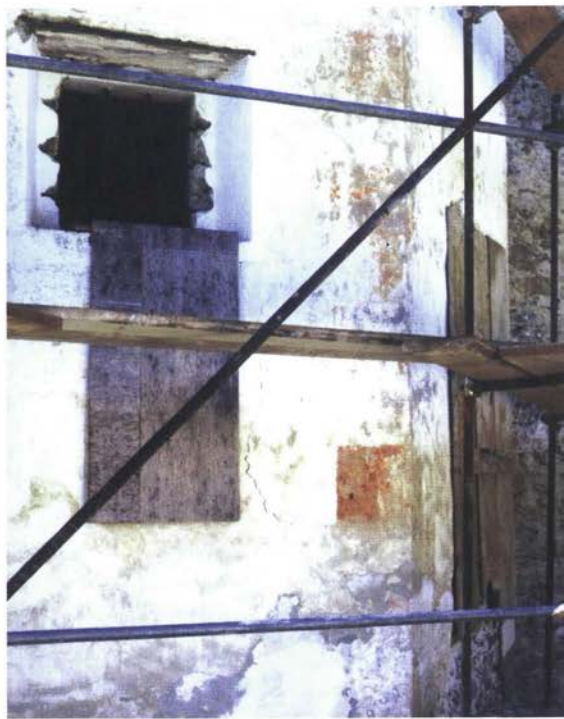
Prezbiterij je bil v preteklosti baročno predelan. Na JV in JZ steni so bila manjša gotška okna zamenjana za velika baročna okna z rešetkami, s čimer je bila poškodovana skoraj celotna prvotna gotška zasnova. Na V steni prezbiterija pa je bilo

Zunanjščina prezbiterija pred posegi
(foto: M. Lesar Kikelj)

gotško okno skoraj v celoti zazidano; na samem zaključku je bila narejena večja kvadratna odprtina, domnevno z namenom, da bi soj svetlobe direktno osvetljeval kip sv. Kancijana, ki je stal na oltarju na isti višini.

Fasada na prezbiteriju je ohranjena in restavrirana v celoti. Originalna fasada je bila v preteklosti delno očiščena vseh nečistoč in recentnih beležev oziroma barvnih plasti. Odstranjevanje nečistoč se je nadaljevalo, sledili so utrjevanje, injektiranje z apneno injektirno maso ter kitanje. Nove plombe so izvedene v isti granulaciji in približane lokalni strukturi originalnega glajenega ometa. Originalna fasada, razen šivanih robov, je bila po končanih konservatorsko-restavratorskih delih sprva premazana z emulzijo za stare omete in nato še z novim apnenim beležem v odtenku originalne barve (zadnji postopek je izvedlo podjetje Roefix).

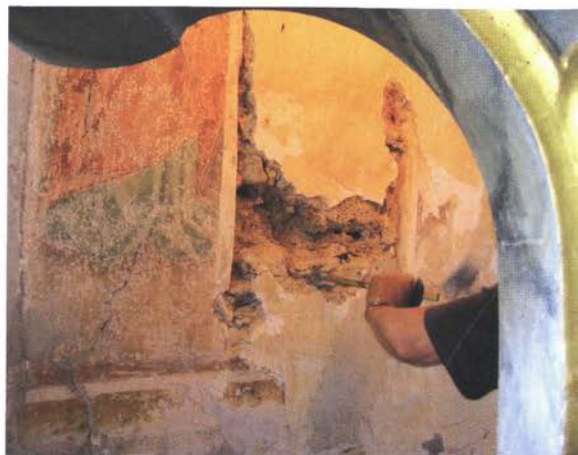
Odstranjevanje gradbenega materiala iz prvotnih gotških odprtin (foto: M. Lesar Kikelj)

Pred tem je bil, po prej pridobljenih podatkih in arhitekturnih skicah, narejen kalup za izdelavo gotških oken na prezbiteriju. Ko so bile vse odvečne odprtine, nastale zaradi poznejših baročnih prezidav, ponovno zapolnjene z opako in kamni iz tamkajšnje okolice, je sledila izdelava gotških oken. Zidarska dela so vključevala obdelavo oken

do končnega nanosa ometa v zalikani tehniki. Najprej je bila po modelu z grobo malto izdelana profilacija svetlobne odprtine do višine, kjer se profil začne ukrivljati v šilasti zaključek. Zgornji del modela je bil zapolnjen z grobo malto in

zdrobljenimi kosi opeke ter kamni iz okolice. Po odstranitvi modela je bila nova površina ometana s še eno plastjo grobe malte, nakar je sledila pozidava na nivo z dekorativnim ometom po obstoječem originalnem vzoru zalikane tehnike.

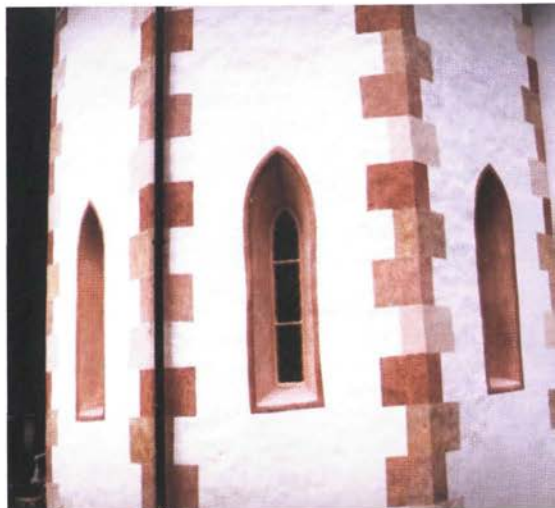
Prezbiterij cerkve sv. Kancijana po obnovi (foto: M. Lesar Kikelj)

Pri odpiranju okna na V fasadi prezbiterija je odkrita originalna profilacija služila kot pomoč pri rekonstrukciji. Podatkov za rekonstrukcijo ornamenta nad zaključkom šilastega okna je bilo kljub analognemu gradivu premalo, zato je bil ta del

dokumentiran, konserviran in prekrit z apnenim beležem. Na zgornjem delu, pod napuščem JV stene prezbiterija, je prezentiran del druge, mlajše faze poslikave. Krogovičje v obliki poenostavljenih burbonskih lilij v sivih in rdečih odtenkih na beli podlagi spada torej v tako imenovano sivo fazo, ki je prezentirana na celotni fasadi ladje, zakristiji in na pred leti saniranem zvoniku.

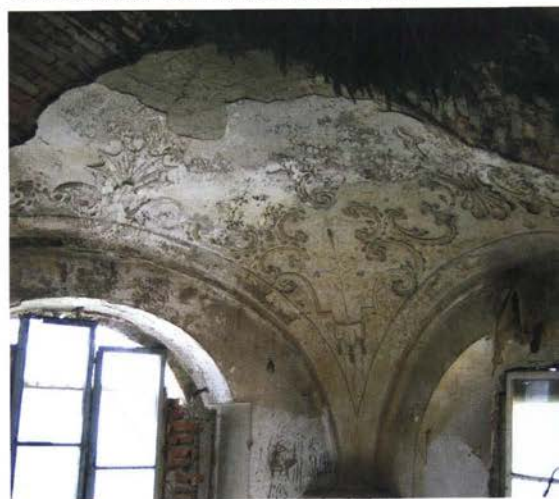
Dvor Zgornja Polskava se omenja že v 12. stoletju, sedanja stavba dvorca pa je bila na starejši osnovi iz 16. stoletja pozidana domnevno po načrtih Jožefa Hofferja in naročilu lastnikov družine Dietrichstein leta 1744. Večina prostorov v prvem, drugem in tretjem nadstropju je okrašenih s štukaturami. Dvorec je v slabem stanju in je statično ogrožen, zato bo treba večino stropov s

Obok kapele pred restavriranjem (foto: A. Horvat)

štukaturami zamenjati. Ministrstvo za kulturo je namenilo v letu 2006 nekaj interventnih sredstev za izdelavo odlitkov štukatur in restavriranje najbolj prizadete štukature na oboku kapele. Slednja je bila ohranjena samo deloma, na četrtini oboka. Original je bil utrjen, očiščen in retuširan, preostale tri četrtine pa so bile rekonstruirane na podlagi ohranjenega originala. Odlitki so bili izdelani tudi za štukaturni okras na fasadi – trakasto ornamentiko v parapetih in volutasto okrasje pod okenskimi prekladami.

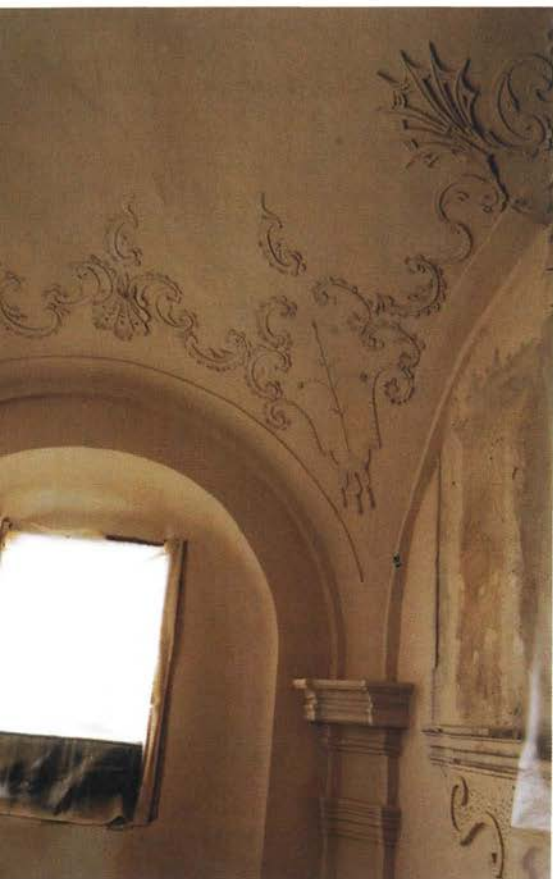
Obok kapele po restavriranju (foto: A. Horvat)

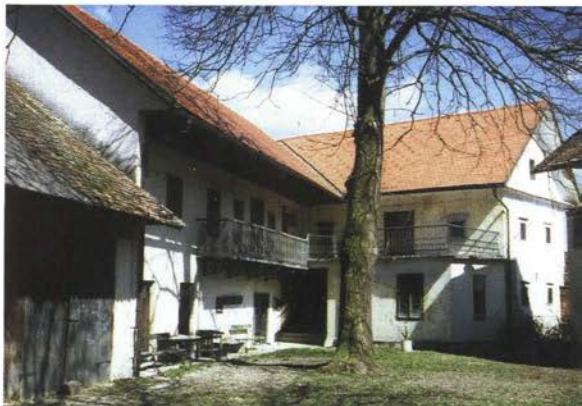
Zgornji Brnik – domačija Zgornji Brnik 63 pred prenavo (foto: M. Tercelj Otorepec)

inženirja arhitekture, in izvedenih gradbenih delih je zavod dovolil postavitev nadomestnega prizidka. V prizidku so v pritličju urejene dve obokani kleti in gostilna; v nadstropju pa so hotelske sobe. Gospodarsko poslopje je bilo v celoti sanirano in prenovljeno. V pritličju, nekdanjem hlevu, je urejena restavracija, v nadstropju, v nekdanjem seniku, pa konferenčna dvorana. V celoti so bili ohranjeni ostrešje in opečni zračniki. Na mestu drvarnice, ki je stala nasproti hleva, stoji sedaj stanovanjska hiša. Hotelski del s sobami in stanovanjsko hišo je povezan s transparentnim hodnikom, ki povezuje nekdanje gospodarsko poslopje, kjer je danes restavracijsko-konferenčni del. Prav tako je ta del povezan z novo stanovanjsko hišo z enakim transparentnim hodnikom. Zavod je zahteval tudi ohranitev obstoječih dreves in ureditev dvorišča v pomenu kmečkega dvorišča.
Mojca Tercelj Otorepec

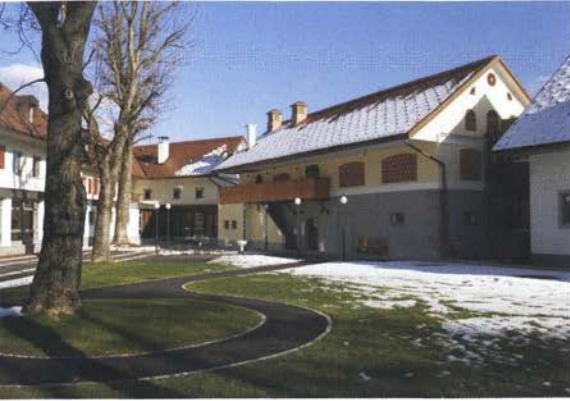
Zgornji Brnik – domačija Pri Hočevarju, danes Dvor Jezeršek, Zgornji Brnik 63 po prenovi (foto: M. Tercelj Otorepec)
