Zavod za varstvo kulturne dediščine Slovenije

# Varstvo spomenikov

## Poročila 44

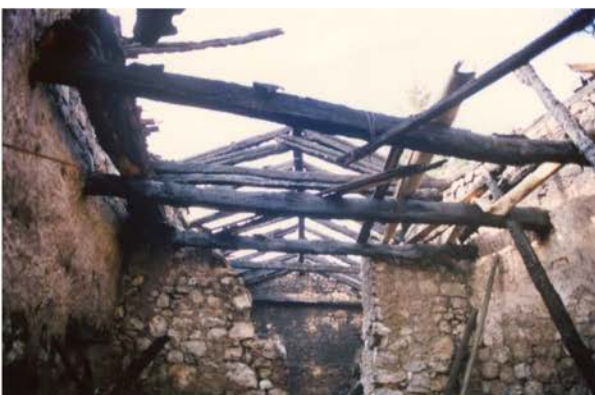
Posledice požara (foto: E. Belingar, 2000)

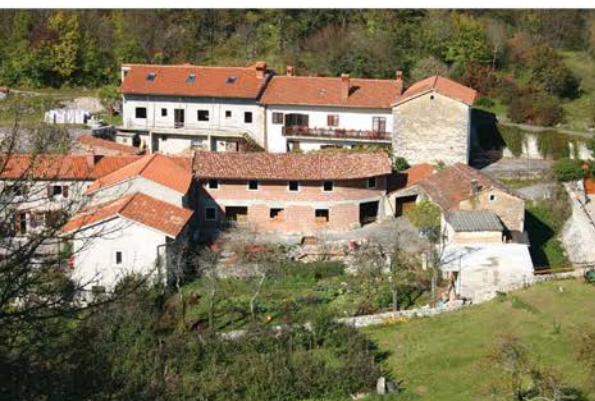
Objekt po ponovni pozidavi (foto: Darja Kranjc, 2007)

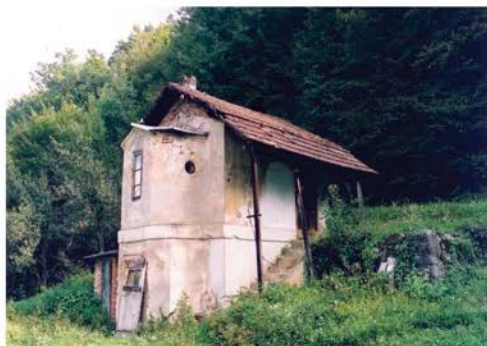
Čuvajnica pred prenovo (foto D.Pediček)

novo ostreže, položila se je nova kritina eternit, in sicer diagonalno, kot je v načrtu, pozidal se je nov dimnik. Fasadni ometi so bili slabi, zato so se v celoti odstranili, izvedli pa so se novi. Odstranjeno je bilo prizidano stranišče in izdelana je bila drenaža zunanjih sten. Okna na čuvajnici so se obnovila in opleskala z originalno oker barvo. Okrogla okna opazovalnih lin so se izdelala na novo. Notranji ometi so ostali originalni, lesena talna obloga pa je bila zaradi dotrajanosti nadomeščena z novo. Ohranila in obnovila so se vhodna vrata. Fasado in krovsko dela je izvedlo Zidarstvo Milardovič, vsa druga dela pa člani Zgodovinskega društva Borovnica s prostovoljnim delom.  
*Damjana Pediček Terseglav, Tadej Brate*

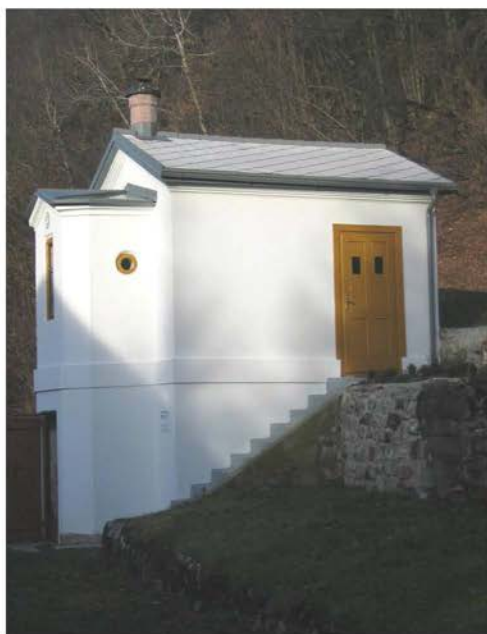
Čuvajnica po obnovi (foto D. Pediček)

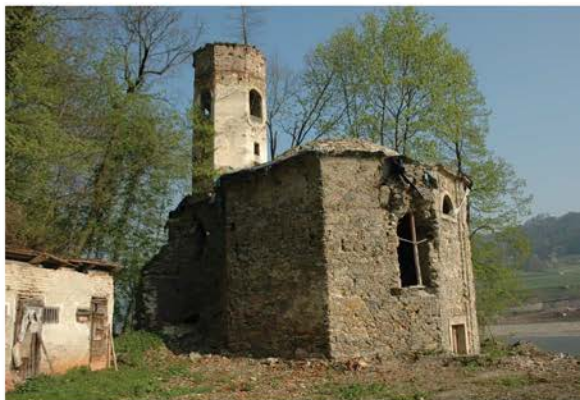
Stanje kapele sv. Nikolaja v Boštanju pred obnovo (foto: I. Gričar)

V letu 2007 je bila zaradi izredne ogroženosti in dotrajanosti objekta po statičnem načrtu izvedena statična sanacija z izvedbo horizontalnih vezi in injektiranjem kamnite kupole ter sanacijo poškodb v strukturi zidov. Podrti del zakristije je bil pozidan in prekrit z opečno kritino. Strešni stolpič je bil znižan do prvotne višine in po izdelavi lesenega ostrejša prekrit z bakreno pločevino, v celoti je bilo pozidano trikotno čelo nad vhodnim delom. Gradbeno sanirani so bili tudi vsi arhitekturni elementi z rekonstrukcijo strešnih vencev. Kapela je bila po izdelavi lesenega ostrejša prekrita z opečnim bobrovcem. Izvedeni sta bili tudi ožlebitev in montaža strelovodov. Po izvedbi gladko glajenih in sušilnih ometov v spodnjem delu kapele je sledila rekonstrukcija arhitekturne poslikave. Kapela je bila na podlagi rezultatov sondiranj prepleškana v sivem tonu, arhitekturna členitev pa v belem tonu. Notranjščina kapele je bila kljub dejstvu, da jo je prvotno krasila dekorativno-figuralna poslikava, o čemer pričata skromna fotodokumentacija in ohranjeni fragment freske na južni steni, prepleškana le v belem tonu. Zaradi doseganja plastičnosti so bili po navodilih naše službe tonirani v svetlosivem tonu le pilastri. V obnovi je bilo rekonstruirano celotno stavbno pohištvo, na željo lastnika kapele je bila v notranjščini nad vhodom rekonstruirana tudi korna ograja, na katero je prvotno vodil dostop le skozi zazidani vhod na južni steni. Danes vodijo do kora v notranjščini lesene stopnice.

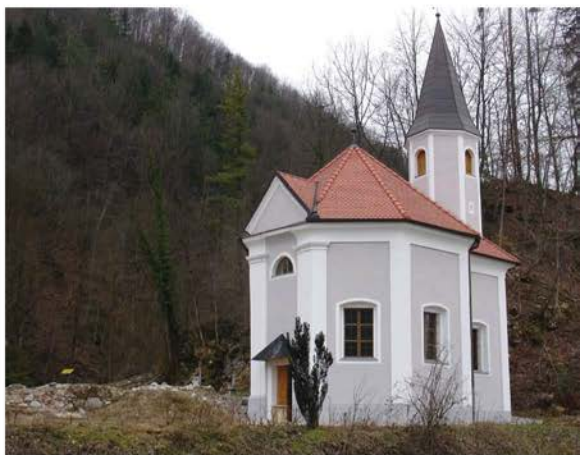
Obnovljena zunanjščina kapele sv. Nikolaja (foto N. Podkrižnik)

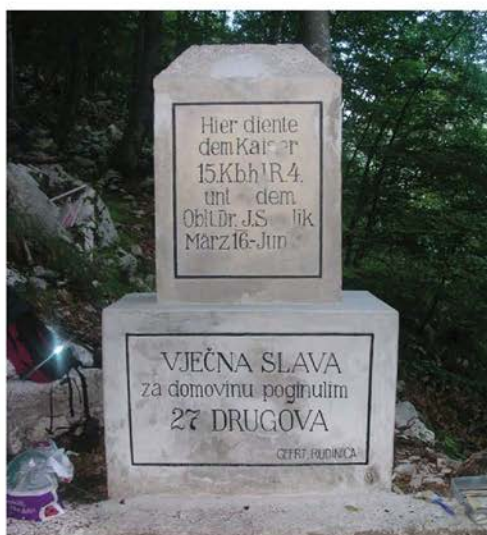
Restavrirani spomenik (foto: D. Kracina, 2007)

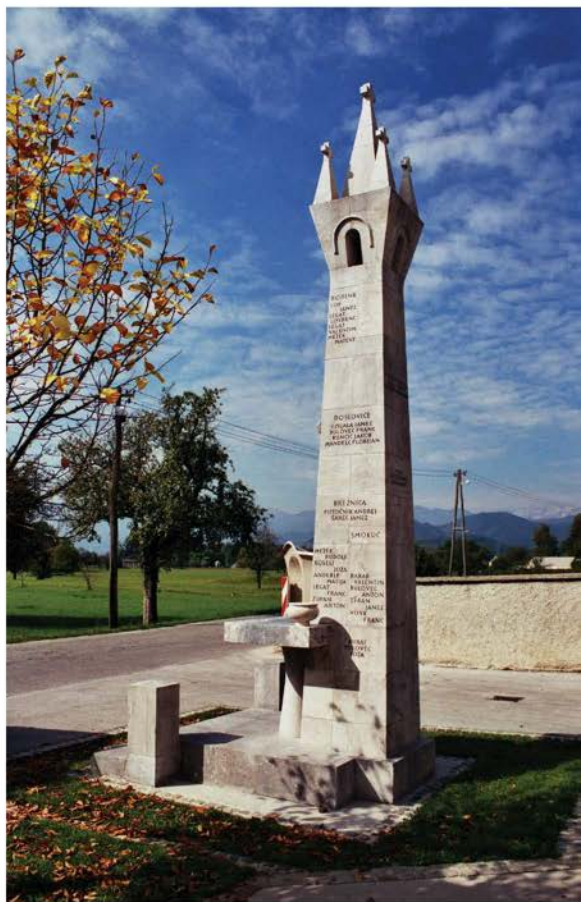
V Plečnikovem letu 2007, ki so mu bili posvečeni tudi Dnevi evropske kulturne dediščine, je občina Žirovnica dala obnoviti spomenik padlim v prvi svetovni vojni. Spomenik, delo arhitekta Plečnika iz leta 1931, je bil razpokan, na kipu, zlasti na prstih je bilo opaziti korozijo, delci kamna okoli palčice so bili prizmatično razpokani in so odstopali, črke so bile sprane, plitve, na stikih med sestavnimi elementi spomenika je prihajalo do

zamakanja, talni stebriči so bili nagnjeni. Spomenik je restavriral mojster za ohranjanje kulturne dediščine Leopold Šajn iz Podvasce pri Trzinu.

Breznica, spomenik padlim v prvi svetovni vojni. (foto: R. Pamič)

V zasnovi ima spomenik obliko srednjeveškega pokopališkega svetilnika. Njegov spodnji del je oblikovan kot oltar s podestom, mizo in kipom sv. Krištofa. Na vrhu je svetilnik, ki ima kapo s petimi piramidami, te pa se zaključijo s križi. Imena padlih so vklesana na vseh straneh spomenika. Na oltarno mizo je vklesan Finžgarjev napis »Vi za nas ste dotrpeli, vi za nas izkpraveli, na mirovnem pečatu vaša kri, preklet, kdor drzno kdaj ga še zdrobi«. Spomenik je narejen iz podpeškega marmorja, izdelal ga je radovljiški kamnosek Alojz Vurnik. Kip sv. Krištofa je izklesal kipar Boris Kalin. Delce kipa, ki so bili razpokani, je restavrator

očistil in zapolnil z injekcijsko maso, narejeno iz kamene moke, lepil in dodatkov, manjkajoče dele pa je modeliral in lepil. Na spomeniku je prvotno gorela električna luč, ki jo je brezplačno napeljala elektrarna. Te luči danes ni več. Zaradi poroznosti je bil kamen po obnovi še hidrofolno premazan. Okolica spomenika, tudi robniki ob asfaltu, je bila urejena že pred obnovo leta 2007, tako da je spomenik zdaj v celoti obnoven. Za obnovo je zavod podal kulturnovarstvene pogoje ter izvajal konservatorski nadzor in fotodokumentacijo.

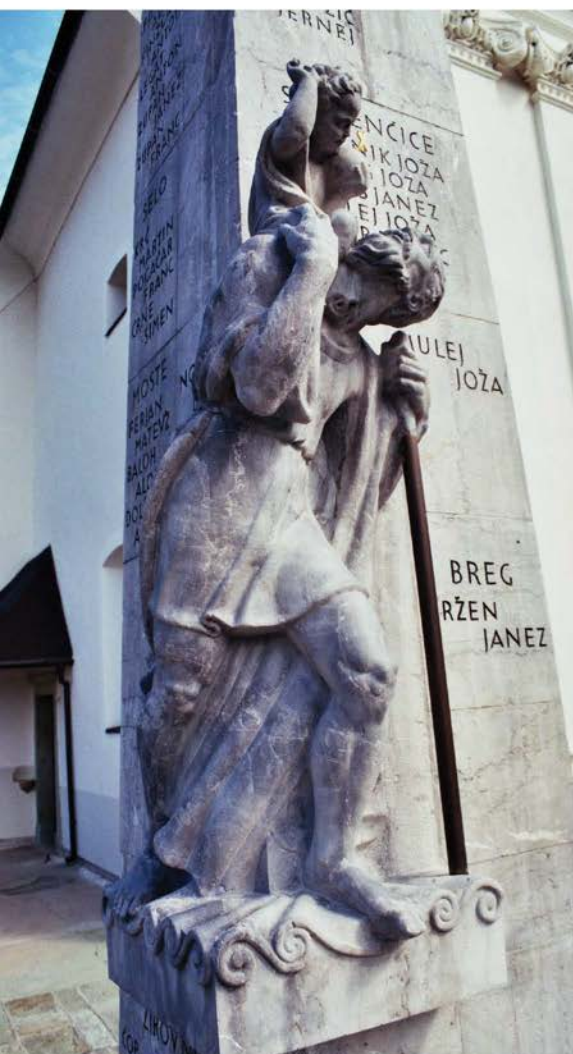
Breznica, detajl spomenika (foto: R. Pamič)

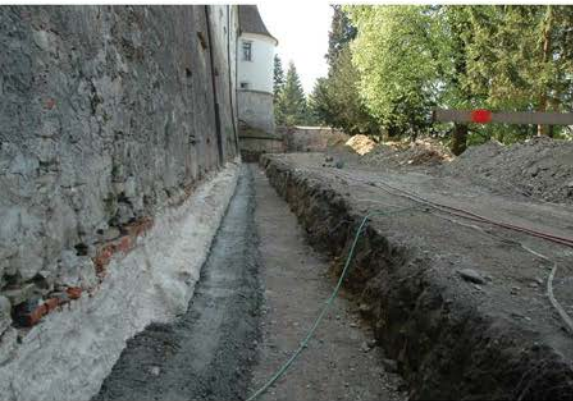
Brežice, izgradnja drenaže ob gradu (foto: T. Golob)

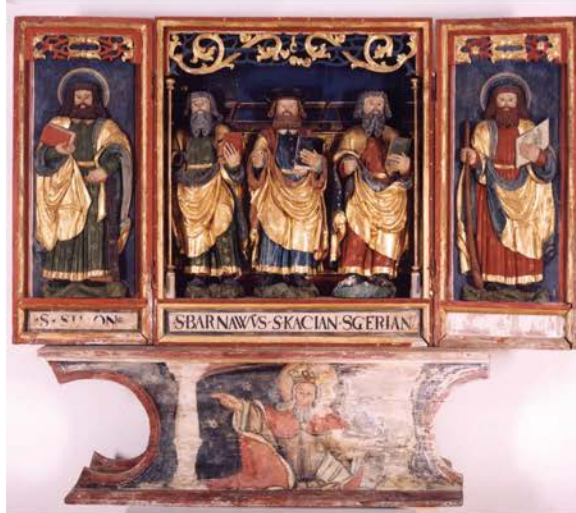
Britof pri Ukanju, krični oltar sv. Kancijana, odprt, pred posegom (foto: V. Benedik)

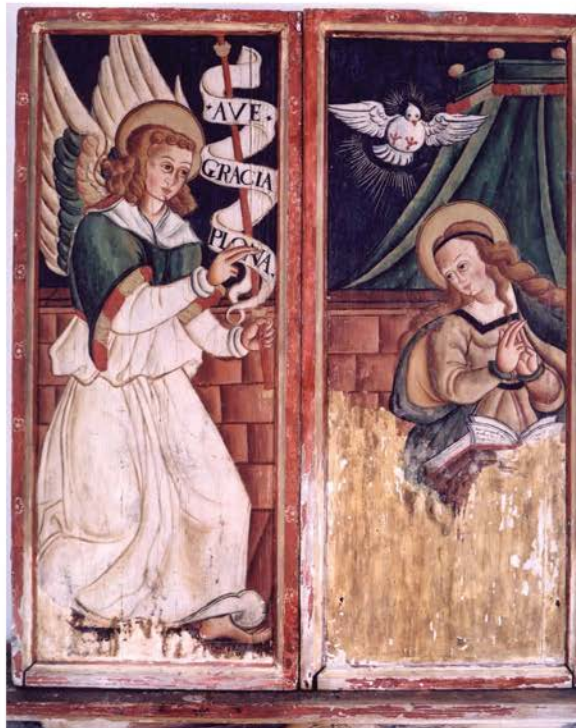
Britof pri Ukanju, krični oltar sv. Kancijana, zaprta omara, pred posegom (foto: V. Benedik)

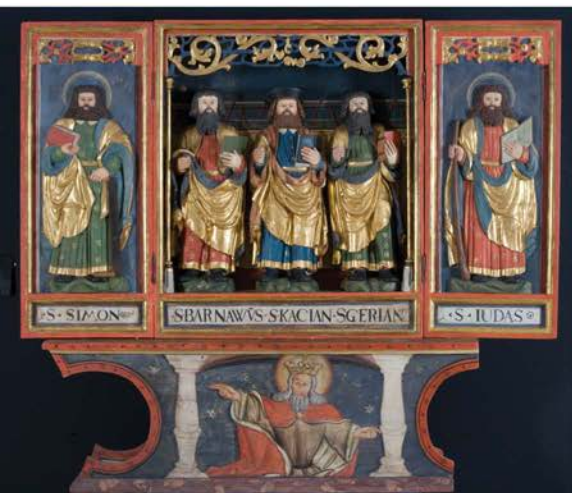
Britof pri Ukanju, krilni oltar sv. Kancijana, odprt, po posegu (foto: V. Benedik)

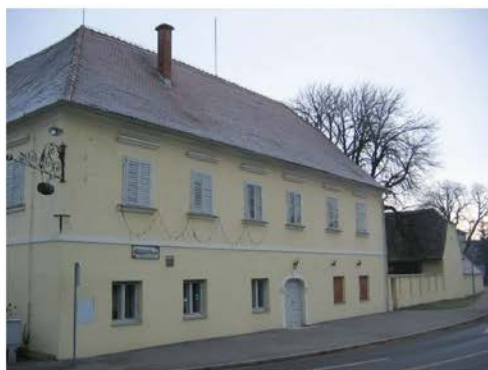
Gostilna Vogler pred obnovo, januar 2005 (foto: Suzana Vešligaj)

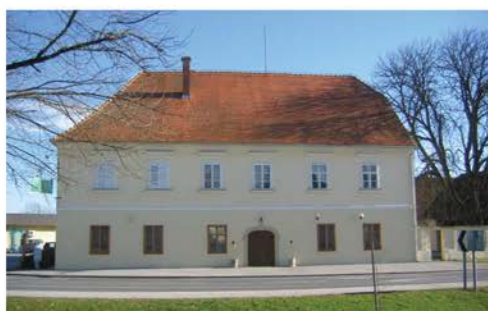
Gostilna Vogler po obnovi, november 2007. (foto: Suzana Vešligaj)

Temu je sledila prva faza obnovitvenih del, predvidenih v pritličju gostilne, ki se je začela decembra 2006. Zamenjati je bilo treba vso obstoječo električno in vodovodno inštalacijo. Prav tako so bili potrebni posegi v samo strojno inštalacijo, ki jo je izbrani izvajalec uspel namestiti pod omete. Odstranjeni so bili vsi betonski notranji tlaki ter neugleden vetrolov glavnega vhoda. V gostilniških prostorih so bili odstranjeni vsi leseni opaži.

V vseh prostorih gostilne je bilo treba v celoti odstraniti neustrezne bavitne stenske obloge, vse do opečne podlage. Temu je sledilo nanašanje apnenih ometov in pozneje še opleskov na apneni osnovi, ki jim je lastnik v določenih prostorih pridal še svojo osebno barvno noto.

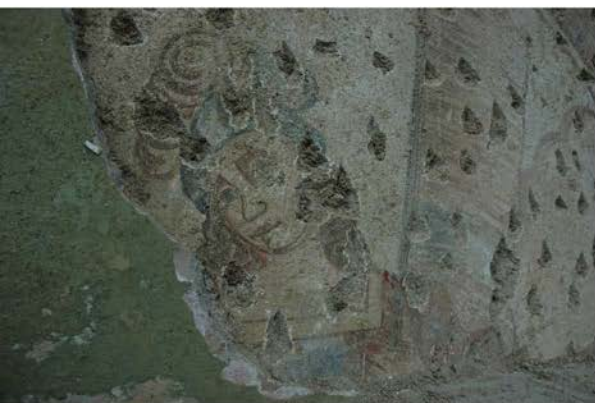
Cerklje, detajl poškodovane freske sv. Florjana  
(foto: M. T. Otarepec)

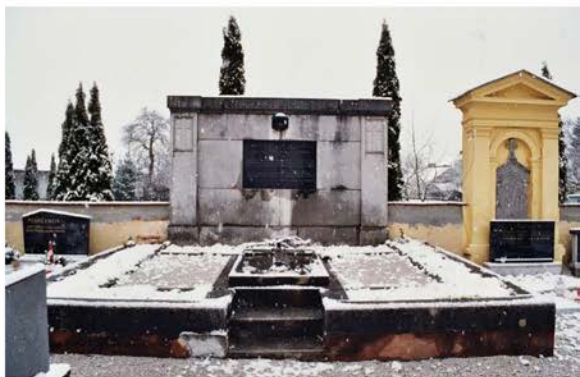
Grobnica Stupica (foto: R. Pamič)

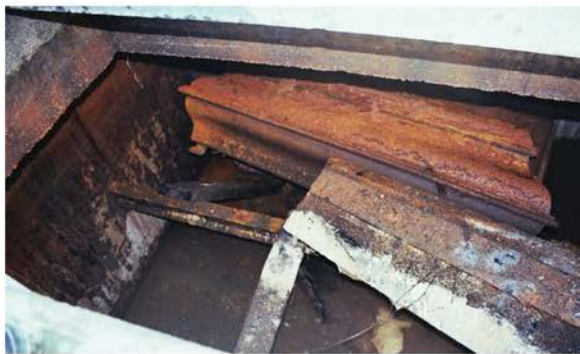
Prevrnjene krste (foto: R. Pamič)

Notranjost grobnice meri 413 x 300 cm, globina grobnice je 170 cm. Zunanji okvir grobnice je betonski in je zaradi delovanja zmrzali počen. Po pripovedovanju domačinov je bila grobnica večkrat polna vode, krste so celo plavale (k sreči so dvojne, zunaj lesene, znotraj pocinkane), voda pa je prelivala zgornji kamniti pokrov grobnice. Problem je v močvirnatem terenu in lastnosti

zemljine ter v razpokah vrhnjega dela grobnice, skozi katere voda teče v grobnico. Po pripovedovanju grobarjev so grobovi na tem pokopališču skoraj vedno polni vode. Grobnico so sorodniki opustili, po obnovi jo želijo v upravljanje izročiti krajevni skupnosti. Grobnico je pogrebno podjetje odprlo pred prvim novembrom 2007 in iz nje izčrpalo vodo. Krste, ki so bile na nosilnih jeklenih traverzah, so bile premaknjene, ena od njih je kar zdrsnila s traverz in se prevrnila. To pomeni, da je voda v grobnici krste dvigovala in premikala. Dokumentirali smo stanje betonskih sten, stene so glajene brez razpok. Na tleh grobnice je bilo še 10 cm vode, zato tla niso bila pregledana. V grobnici je bila ugotovljena kletna goba. Stanje smo dokumentirali in grobnico zaprli.

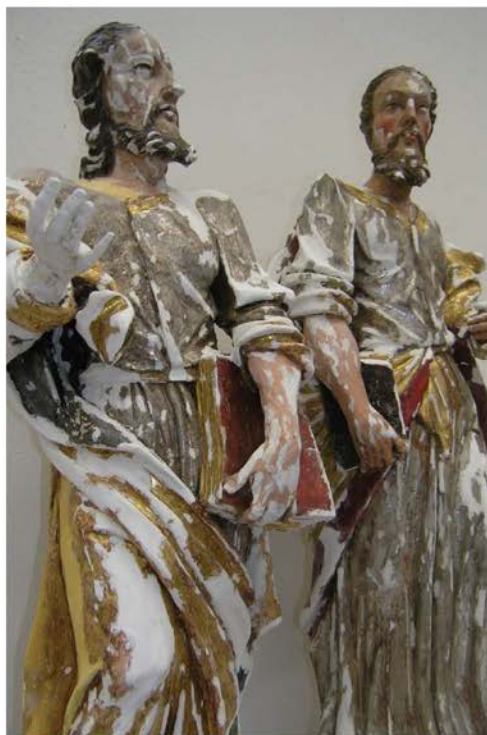
S plastik smo zelo previdno odstranili debele plasti prahu in nesnag ter se lotili utrjevanja odpadajočih plasti. Med posegi smo ugotovili, da so bili posamezni deli nekoč že predelani, zato smo odvzeli vzorce za mikroskopsko ugotavljanje števila barvnih slojev, laboratorijske raziskave in materialno dokumentacijo. Rezultati so prikazani v poročilu naravoslovnega oddelka.

Plastike med posegi, dopolnjevanje kredne podloge (foto: Nuška Dolenc Kambič)

Po dolgotrajnem utrjevanju dostopnih delov lesa in kredne podloge smo odstranili neustrezne predelave in nekvalitetne dele kredne podloge, ki so preprečevali dostop do poškodb. S tem je bila omogočena boljša sanacija nosilca. Za utrjevanje in pritrjevanje plasti k nosilcu smo najprej uporabili kvalitetni ribji klej, vendar ni dal dobrih rezultatov, zato smo ga nadomestili z akrilno disperzijo (Sokrat 2804) in dobili zelo dobre rezultate.

Poškodbe na lesu smo zapolnili z dvokomponentnim kitom (Araldit) na epoksiosnovi, s katerim smo domodelirali tudi manjkajoče prste in druge dele. Površine z manjkajočo in delno odstranjeno kredno podlogo smo dopolnili, obrusili in izravnali nivoje. Sledilo je čiščenje originalnih plasti inkarnata, zlatih in srebrnih površin, šele zatem pa dopolnjevanje pozlate in posrebrtve, lazuriranje ter retuširanje barvanih predelov.

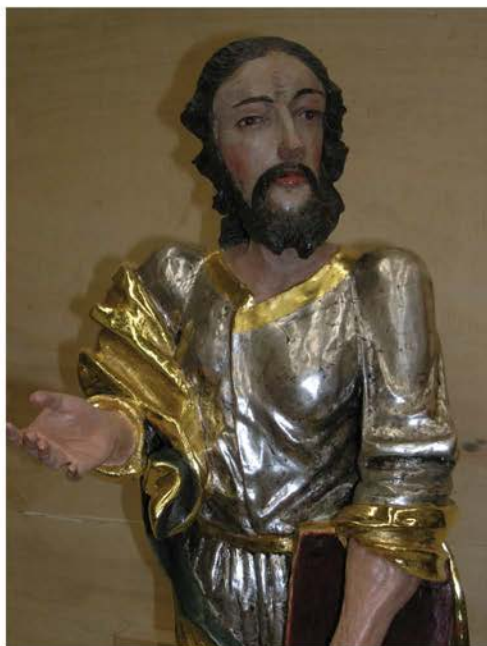
Plastika po posegih (foto: Nuška Dolenc Kambič)

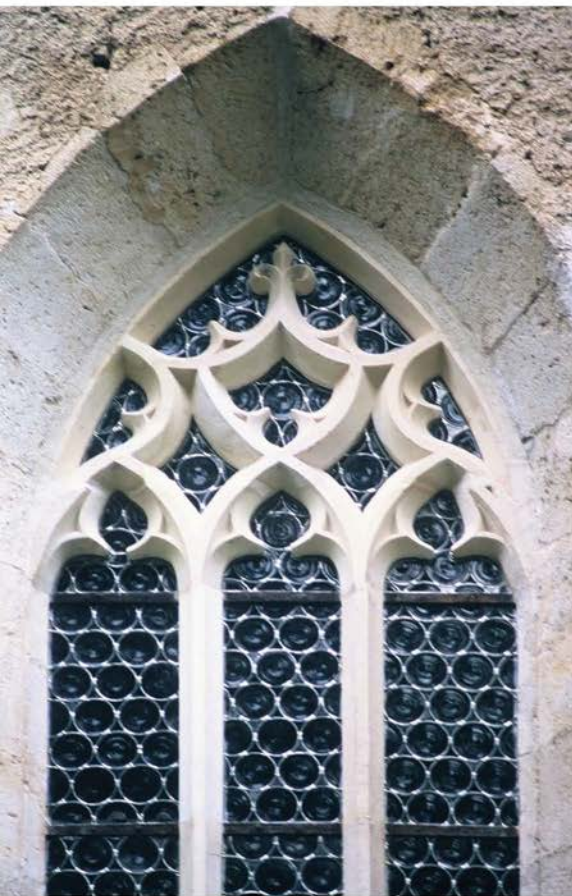
Današnji videz okna I na južni fasadi stare gotske cerkve. (foto: Jovo Grobovšek, 2007)

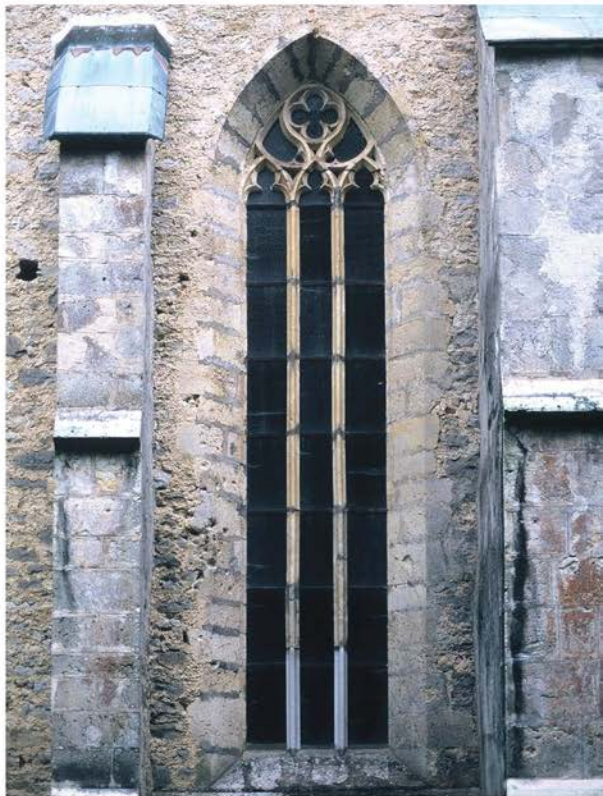
Okno III pred restavriranjem. Opazimo neartikularnost zasteklitve s preprostim mozaičnim steklom, cementne ploambe na kamnitem ostenju in poškodbe zaradi strelnega orožja. (foto: Jovo Grobovšek, 2007)

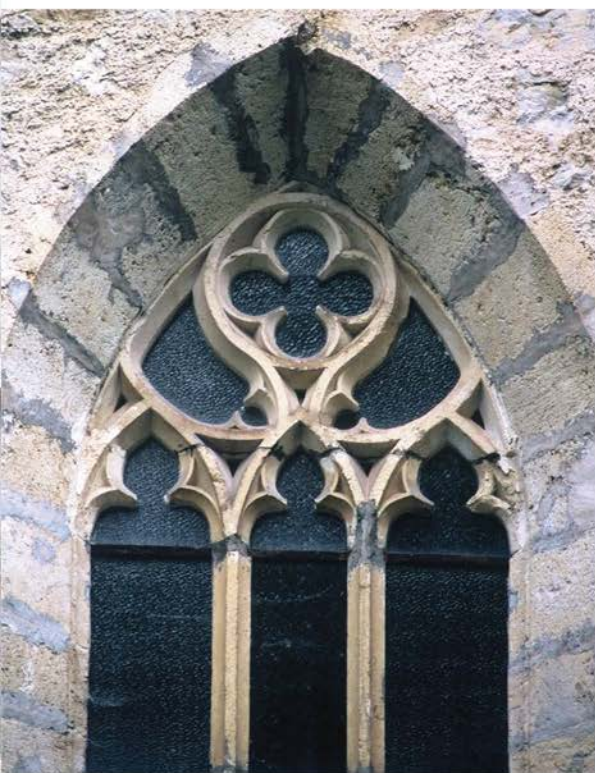
Na detajlu okna III opazimo neprimerne intervencije po drugi svetovni vojni: cementne plombe kamnitih fug, nedorečeno zasteklitev iz mozaičnega stekla. (foto: Jovo Grobovšek, 2007)

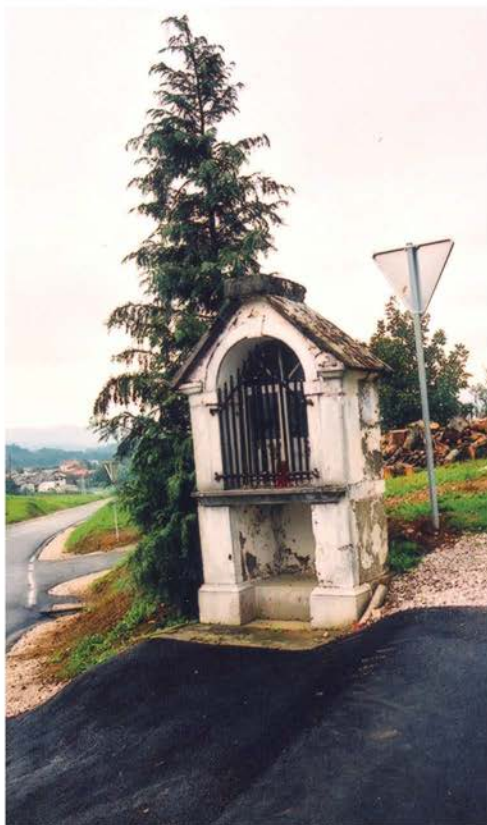
Kapelica pred obnovo (foto: E. Belingar, 2007)

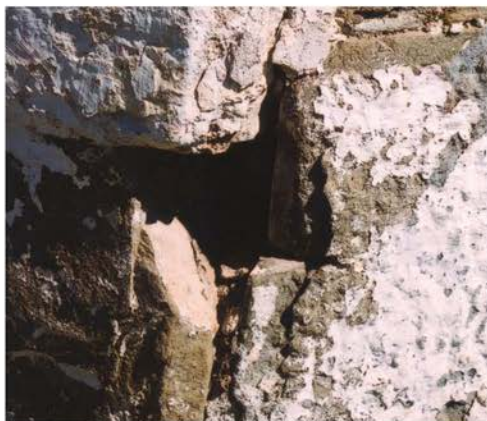
Poškodbe so bile kar obsežne in površina kamnitih blokov precej načeta (foto: Belingar, 2006).

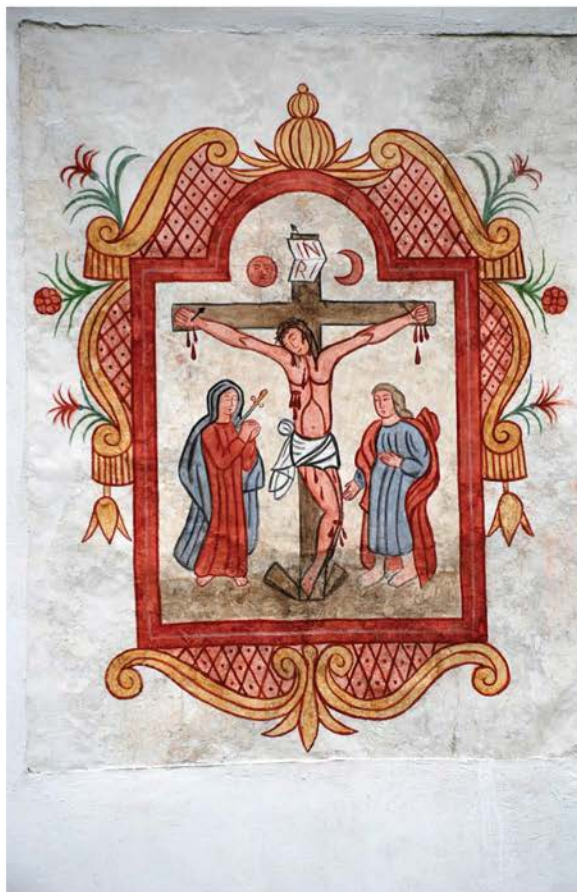
Freska na obcestni fasadi po restavratorskem posegu  
(foto: A. Jazbec, 2007)

Taka rekonstrukcija je bila mogoča iz dveh razlogov. Prvi je, da so ohranjena številna druga dela tega avtorja, po katerih se je rekonstrukcija lahko zgledovala. Drugi pa je, da je bil sam avtor preprosto slikar, ki je sam precej stereotipno ponavljal svoje motive. Ohranjen je bil originalen omet in maksimalno so bili upoštevani ostanki poslikave. Hiši sta bila s tem povrnjena stari okras in videz. Pri restavratorskih delih so sodelovali Primož Fučka, Katarina Brezigar in Matej Hrovatin. Za nasvete glede utrjevanja fresk se zahvaljujem Marti Bensa. Delo je spremljala in usmerjala odgovorna konservatorica Andrejka Ščukovt.

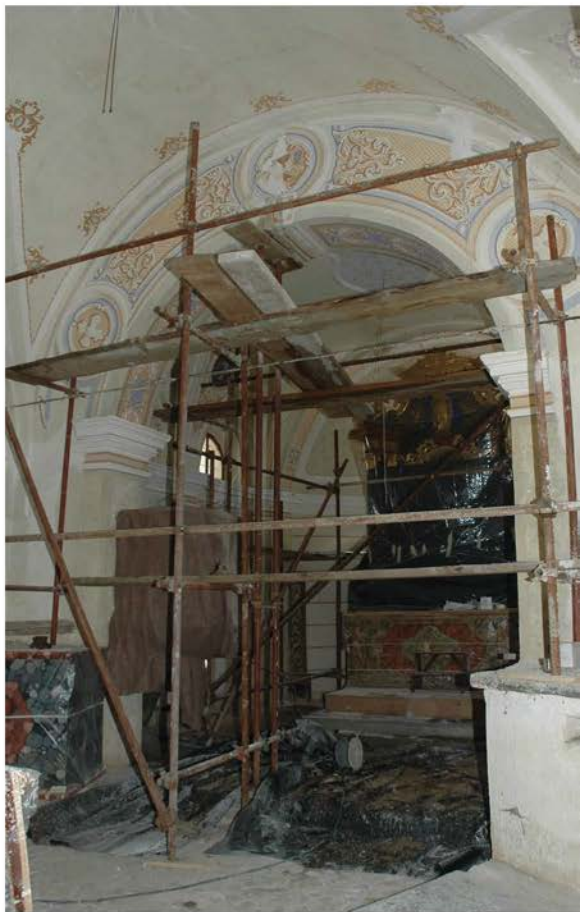
Statična sanacija slavaločne stene v cerkvi  
(foto: Tomaž Golob)

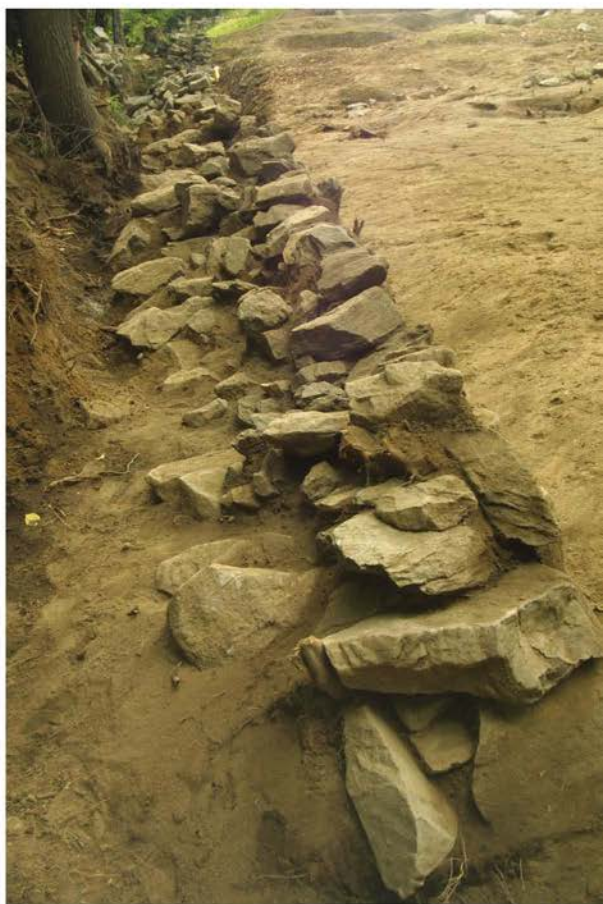
Pogled proti zahodu na obodni zid gradišča med izkopavanji (foto: J. Pestiček)

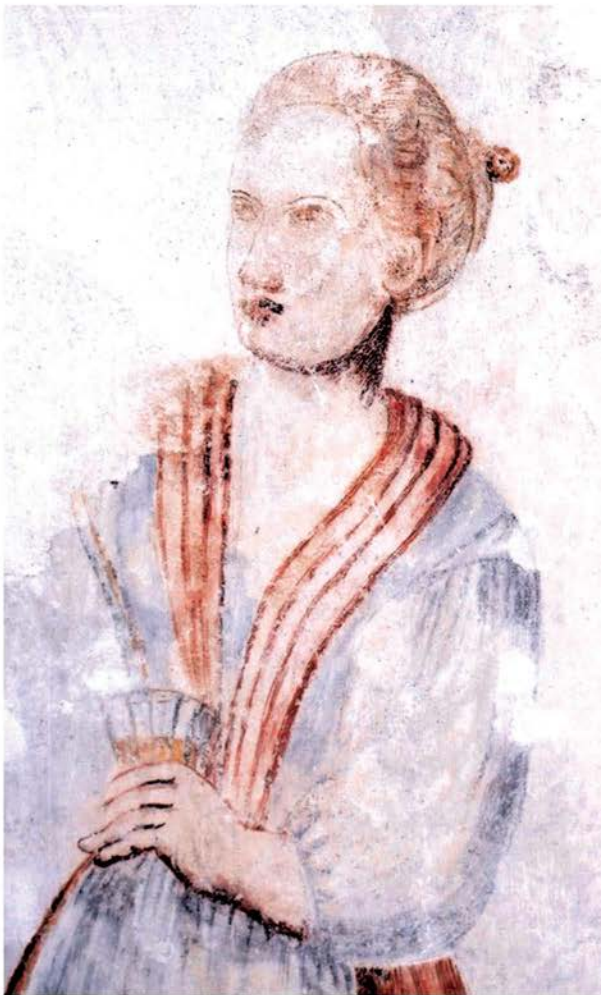
Freska po restavratorskem posegu, 2007 (foto: A. Naglost)

Gre za težko poimenovan prizor. Na levi strani je figura moža v značilni furlanski obleki tistega časa, na desni pa figura žene. Med njima naj bi stalo drevo (ohranjeni fragmenti), pod njima pa je v horizontalni razpotegnjen napis v gotskem tipu pisave. Zaradi številnih poškodb je tekst, kljub prizadevanju strokovnjakov, nečitljiv. Čeprav smo si prizadevali, da se poslikava ne bi poškodovala, je med sanacijo zidu prišlo na določenih mestih do zamakanja inicirne mase. Freskoomet ter z njim barvna plast sta bila v preteklosti fizično poškodovana. Površina je bila opleskana z apnenim beležem, napikana, čez njo pa je bil nanesen sloj malte. Večje površine poslikave so skupaj z ometom odpadle, na določenih delih pa so nastale manjše in večje razpoke.

Po končani popotresni gradbeni sanaciji je sledil konservatorsko-restavratorski poseg. Po odstranitvi inicirne mase, ki je prekrila nekatere dele barvne površine, smo odstranili belež. Po klasični tehnologiji smo z apneno malto utrdili obstoječ freskoomet ter plombirali manjkajoče dele. Na tako pripravljeno podlago smo rekonstruirali barvno površino in dali objektu dokončno podobo.

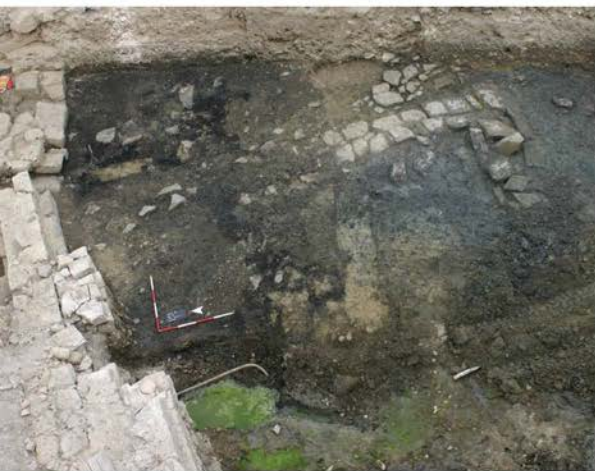
V levem delu fotografije sta vidna masivna zidova, ki najverjetneje pripadata obrambnemu stolpu faze II, v desnem delu pa so vidni ostanki pogorele lesene konstrukcije faze IV (foto: Srečko Firšt)

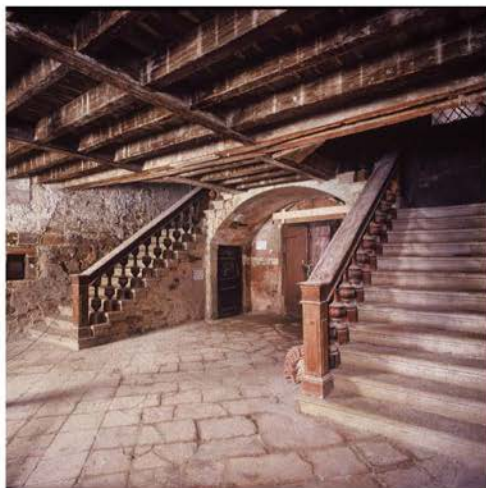
Koper, palača Kreljeva 6, baročno stopnišče  
(foto: J. Jeraša, 1996)

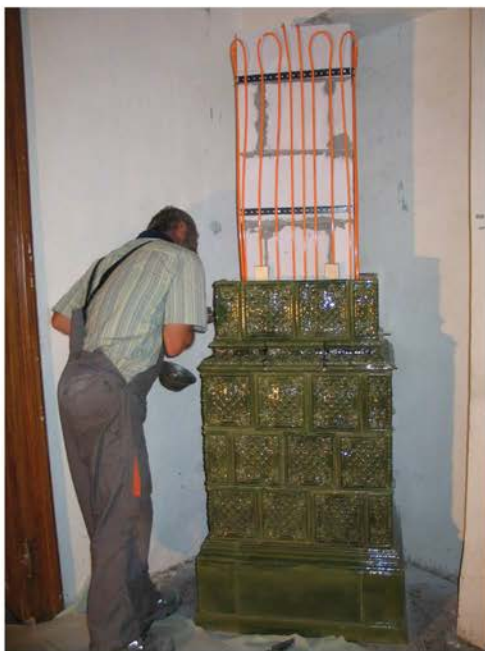
Ponovno postavljanje peči (foto: Majda Obreza Špeh)

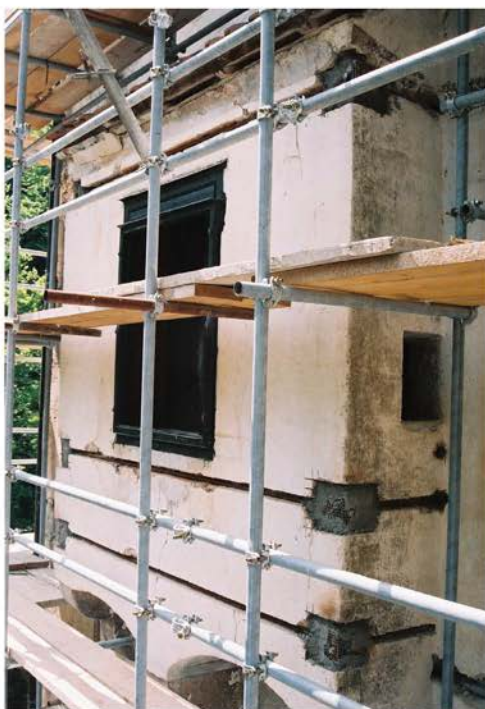
Betoniranje vezi na fasadi (foto: Majda Obreza Špeh)

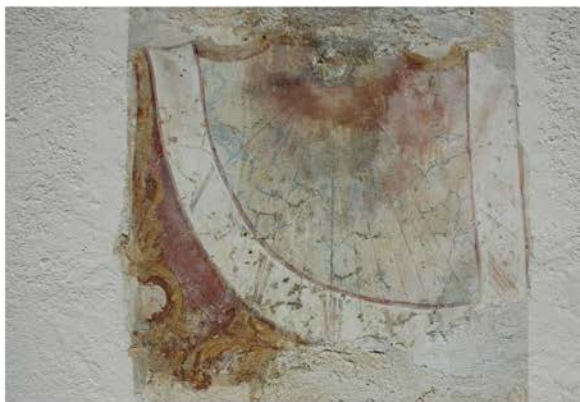
Kropa, cerkev Device Marije, sončna ura pred restavriranjem  
(foto: E. T. Andlovic)

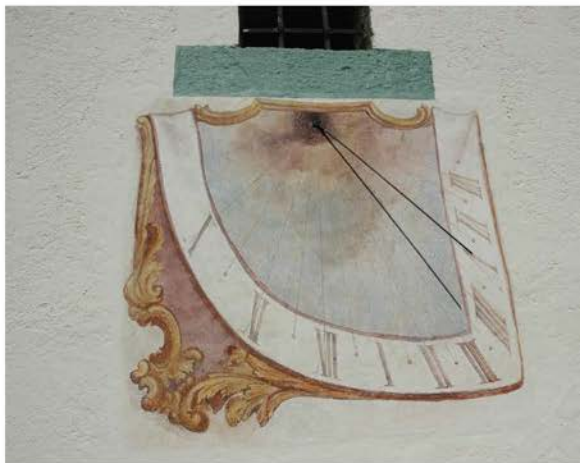
Sončna ura po restavriranju (foto: E. T. Andlovic)

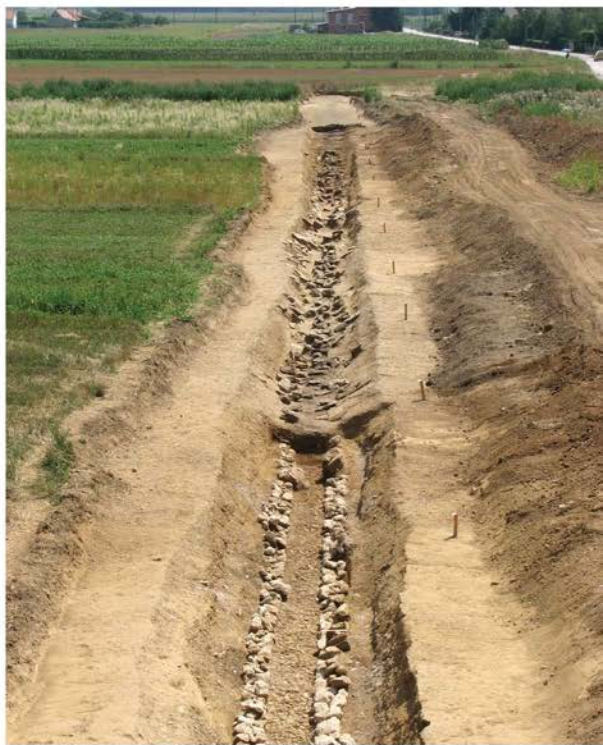
Gerečja vas: Arheološko zaščitno izkopavanje v letu 2007 na trasi AC Slivnica–Draženci na arheološkem najdišču Kaludra. Faze odkrivanja rimskega vodovoda Fram–Ptuj: v ozadju linija zasipa, v sredini plast ruševine in spredaj ostanki vodovodnega kanala; fotografirano z zahoda proti vzhodu (fototeka: ZVKDS, OE Maribor, Izpostava Ptuj).

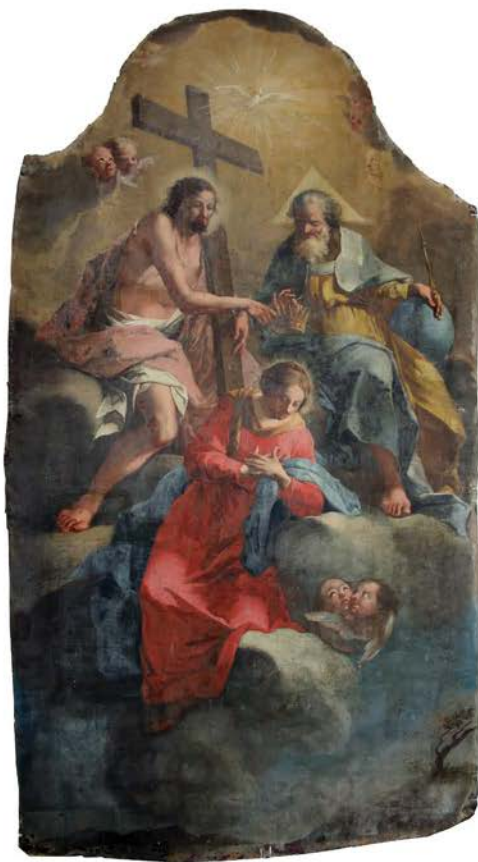
Limbarska gora, Valentin Metzinger, stanje slike pred konservatorsko-restavratorskimi posegi (foto: B. Gosar Hirci)

osnovi smol. Retuš se so se izvajale na manjkajočih delih slikovnih plasti, odrgninah in mehanskih poškodbah v dveh fazah. Podlaganje je bilo izvedeno v nevtralnih barvnih tonih, ki so na sliko nanoseni v debelejših nanosih, vendar v debelini, identični originalu. Finalizacija retuš se je izvajala v lazurah.

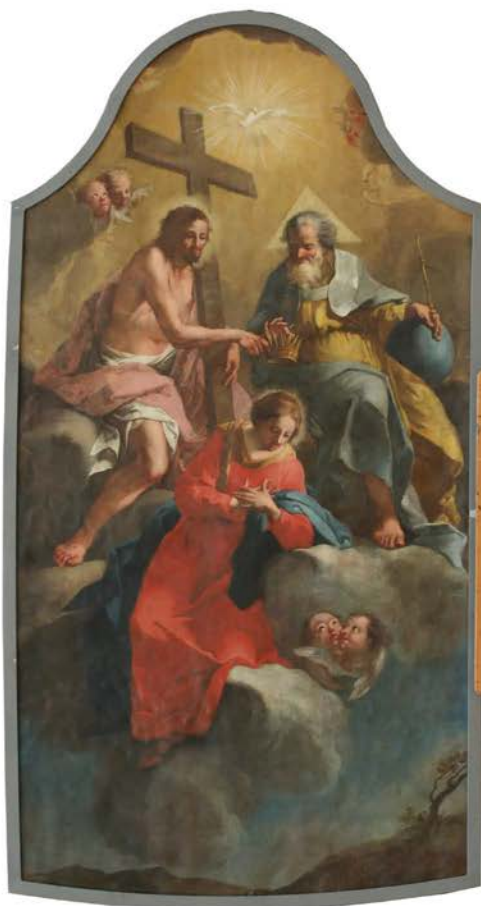
Stanje slike po posegih (foto: B. Gosar Hirci)

Zaključek konservatorsko restavratorskih posegov na slikah se konča z ustreznim prezentiranjem. Pri sliki Marijinega kronanja ni bilo pomožnega nosilca in okrasnega okvirja, torej ni bilo nobene oprijemljive materije, s katero bi lahko sliko montirali v oltar. Imeli smo le veliko bakreno površino. Ker smo se želeli izogniti lepljenju plošče na pomožni nosilec, smo prav v ta namen razvili podokvir, ki ima tudi funkcijo okrasnega okvirja. Sliko drži spredaj in zadaj. Izdelan je iz železa, zaščitene

pred rjavjenjem. Pomožni nosilec nudi bakreni površini popolno oporo pred nevarnostjo upogibanja. Na hrbtišču ima prečke, s pomočjo katerih smo lahko izvedli montiranje v oltarno nišo. Sliki Sv. Egidij in Marijino kronanje sta montirani v cerkvi sv. Valentina na Limbarski gori pred oltarnima nišama; slednji sta namreč enakih dimenzij kot sliki. Upamo, da bosta oltarja v bližnji prihodnosti deležna obnove, saj bi le tako prišlo do ustrezne sinergije med njima in slikami.

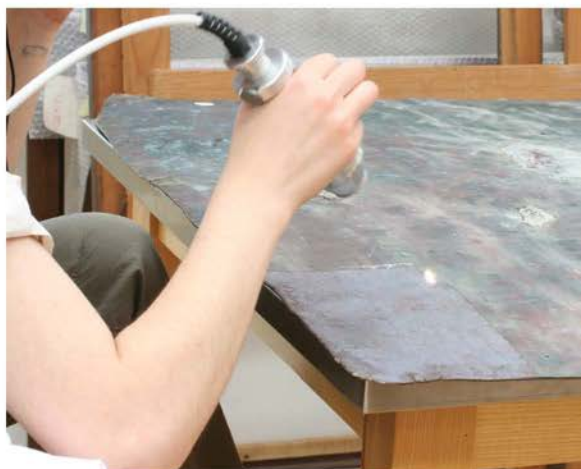
Odstranjevanje nečistoč s hrbtišča slike (foto B. Gosar Hirci)

Hrbtišče slike je bilo zelo umazano. Poleg zelenkaste patine je bila na njem tudi stara umazanija. Po sondiranjih s topili in mehanskim odstranjevanjem je bilo izvedeno tudi sondiranje z laserjem, ki se je izkazalo za izredno učinkovito. Vsekakor se nam je med procesom porajalo vprašanje, ali je smiselno odstranjevati umazanijo. Kljub temu smo se odločili, da debelo plast umazanije odstranimo, saj se slika vrača v klimatsko popolnoma neurejene razmere. Če ne bi odstranili nečistoč na hrbitišču, bi se slednje z leti le še nalagale in

vprašanje je, kako bi to vplivalo na sliko. Zaradi očiščenega ozadja bo zdaj novonastali sloj umazanije bistveno tanjši. Zareze, ki so jih v preteklosti povzročili zaradi nestrokovnega montiranja slike v oltarno nišo, smo zravnali mehansko z mizarskimi sponami. Pred tem smo slikovne plasti ustrezno zaščitili.

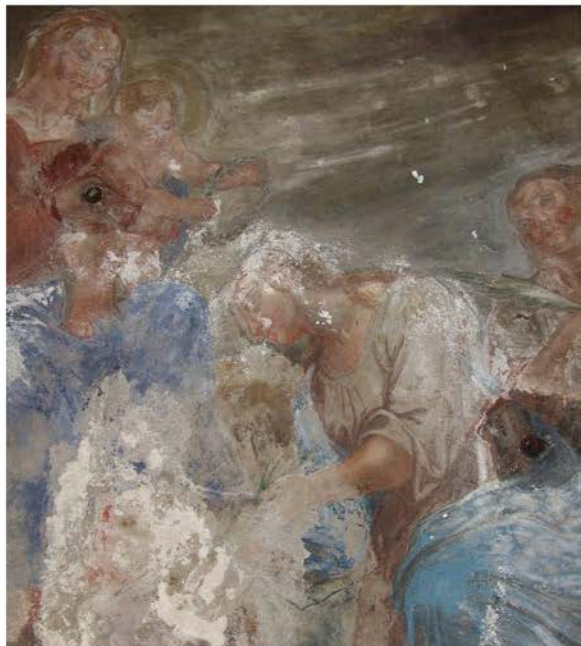
Ljubljana, cerkev Marijinega oznanjenja, detajl poslikave pred konservatorsko-restavratorskim postopkom (foto: Martina Lesar Kikelj)

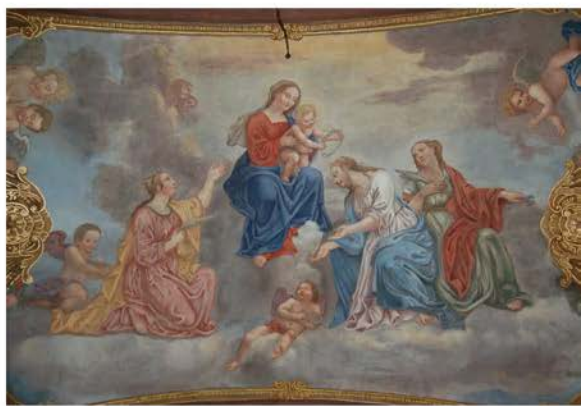
Langusova poslikava po konservatorsko-restavratorskem postopku (foto: Martina Lesar Kikelj)

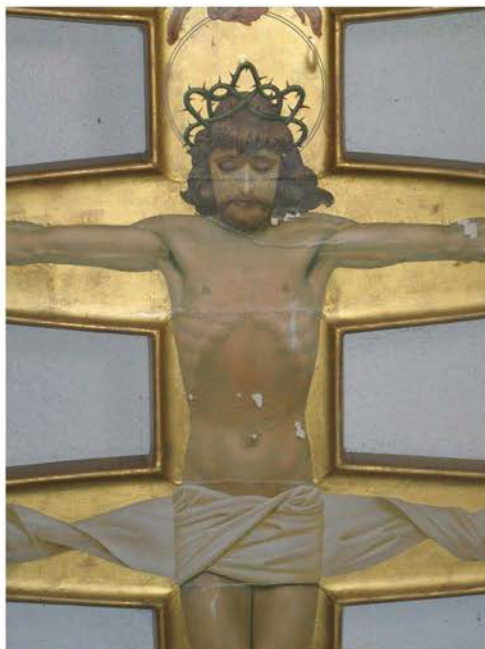
Ljubljana, Žale, Plečnikov križ, osrednji del s Kristusom pred posegom (foto: V. F. Zavrl)

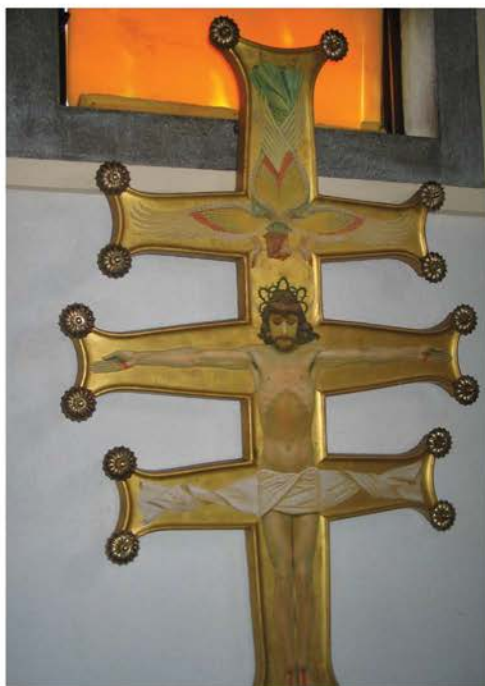
Plečnikov križ po posegih (foto: V. F. Zavrl)

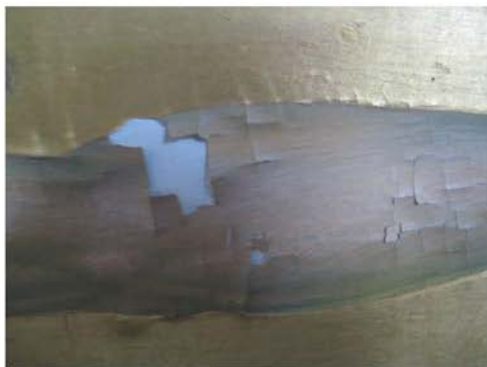
Stanje polihromacije pred posegom, detajl na roki  
(foto: V. F. Zavrl)

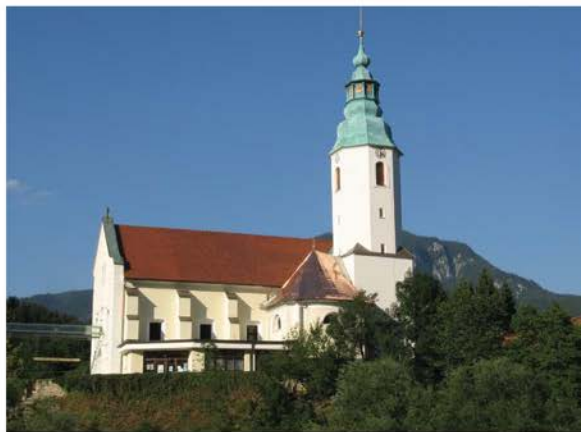
Cerkev sv. Elizabete po obnovi (foto: M. Pušenjak)

Vzporedno z gradbeno sanacijo fasade so bile obnovljene tudi vse strehe. Strešne površine ladje, zakristije in prezbiterija so bile prekrte z opečnim bobrovcem, medtem ko sta bili baročna kapa zvonika in streha Anine kapele prekriti z bakreno pločevino.

Pri sanaciji zvonika je predstavljala večjo konservatorsko dilemo sanacija povsem dotrajane lesene obloge zvonice z vogalnimi lesenimi stebriči s kapiteli, ki so krasili okenske odprtine zvonice. Pri odstranitvi stebričev je bilo ugotovljeno, da so bili ti vstavljeni kot okrasni element zvonika naknadno in da so bili v detajlih izvedeni skromno. Pri sanaciji zvonika je tako prevladala odločitev, da se

zaradi doseganja plastičnosti oblikovanja zvonika in likovno-arhitekturnih elementov telo zvonika obloži z bakreno pločevino, okenske obrobe in stebriči pa izdelajo iz bakrene pločevine.

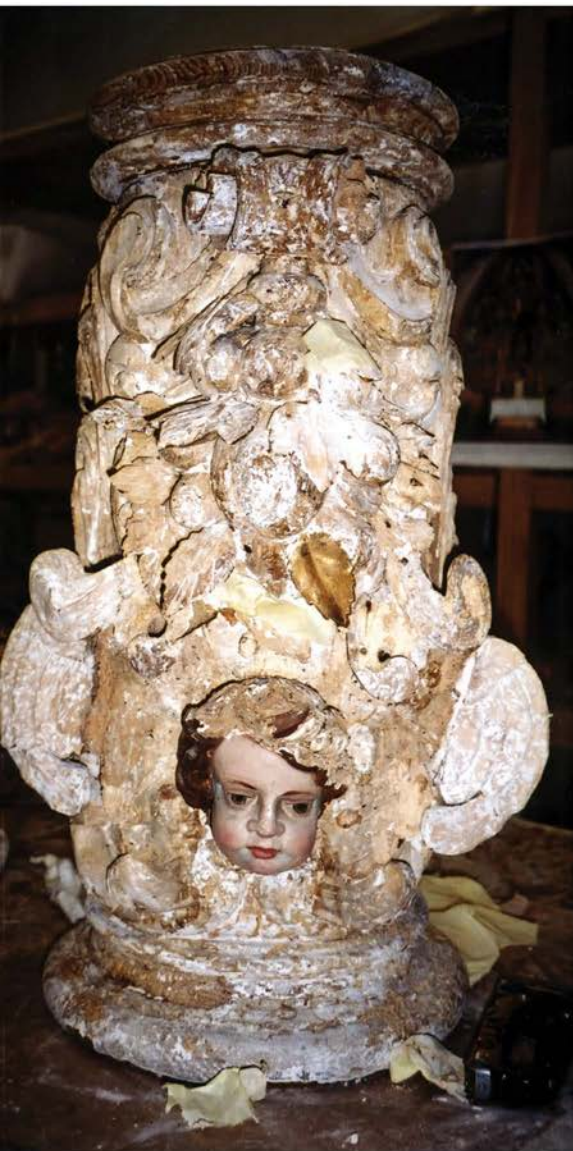
Sondiranje je pokazalo preslikave iz prejšnjih posegov; pod njimi, predvsem na manj izpostavljenih delih, se je ohranilo kar precej originala. Tudi laboratorijske preiskave odvzetih vzorcev, ki jih je izvedel naš naravoslovni oddelek, so potrdile dva temeljitejša posega. V teh posegih je nastalo nekaj sprememb na lazurah in posrebitvah, ki smo jih med našimi posegi vrnili v prvotno stanje. Pridobili smo dovolj podatkov za natančno rekonstrukcijo polihromacije in pozlat.

Muljava, oltar po odstranjanju sekundarnih nanosov  
(foto: V. Dolničar)

Ker originalnih plasti poslikave in pozlate ni bilo več kot za vzorec, in še te so se skrivale na manj izpostavljenih delih, smo se odločili, da izdelamo rekonstrukcijo vseh površin. Izjemo smo naredili na podobah sv. Ane in sv. Elizabete, ki sta imeli zelo dobro ohranjeno polihromacijo, tako da smo inkarnat, pozlate in lazure le retuširali. Uporabili smo enake postopke in enake materiale kakor ob

izdelavi oltarja. Poznejša prezentacija oltarja v ne najboljših mikroklimatskih pogojih je zahtevala uporabo nekaterih obstojnejših sodobnih materialov.

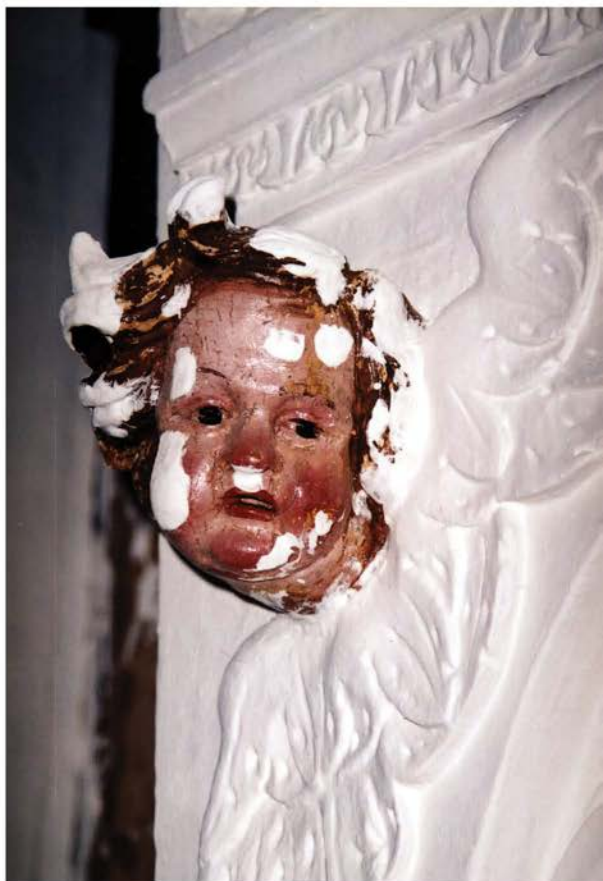
Rekonstrukcija kredne podlage (foto: V. Dolničar)

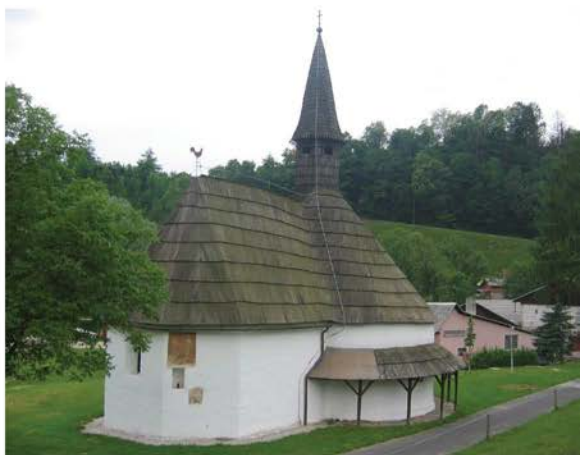
Muta, cerkev sv. Janeza Krstnika pred obnovo kritine  
(foto: N. Nahtigal)

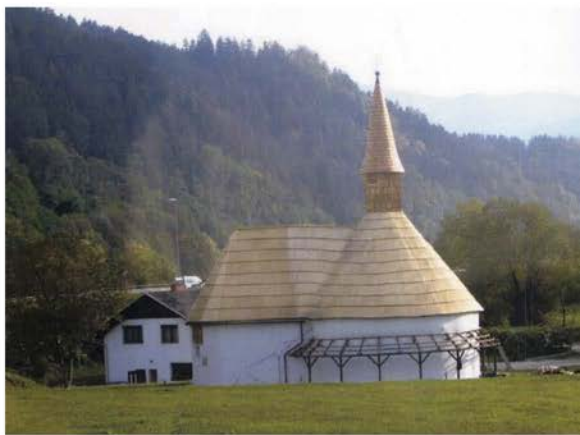
Muta, cerkev po obnovi kritine (foto: ŽU Muta)

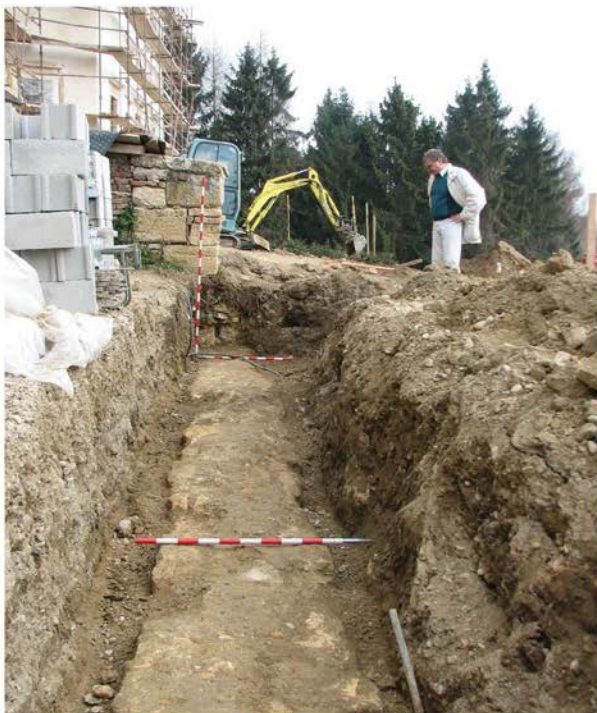
Kamniti temelj v smeri SV–JZ pred objektom B (foto: ZVKDS; Oe Maribor)

Pred objektom B pa smo naleteli na temelj v smeri SV–JZ, zidan iz delno obdelanega (ob zunanjih robovih) rumenega peščenca, ki je služil kot osnova škarpi pred objektom B in se navezuje na zidano steno navoza z dvorišča v objekt B.

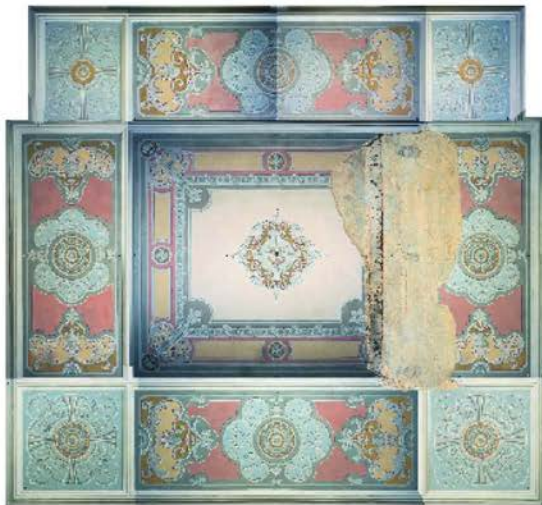
Na podlagi DOF združeni barvni posnetki v pravilno metrično podobo stropa. Opazimo površino odpadle poslikave. Diapozitive 6 x 9 je posnel Marjan Smerke decembra 2005.

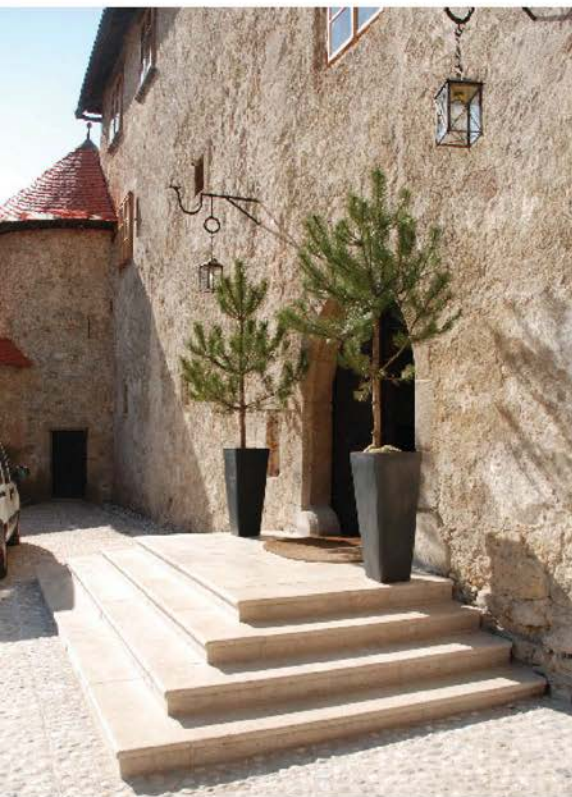
Novo stopnišče z dvorišča v vhodno avlo palacija; svetli, masivni bloki kamna iz kamnoloma v Zidanem Mostu (foto: Jovo Grobovšek 2008)
