Zavod za varstvo kulturne dediščine Slovenije

# Varstvo spomenikov

## Poročila 44

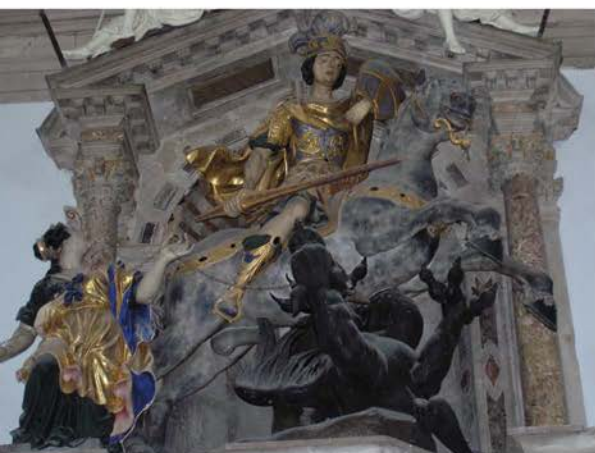
Plastike na oltarju sv. Jurija, pred posegom (foto: N. Dolenc Kambič)

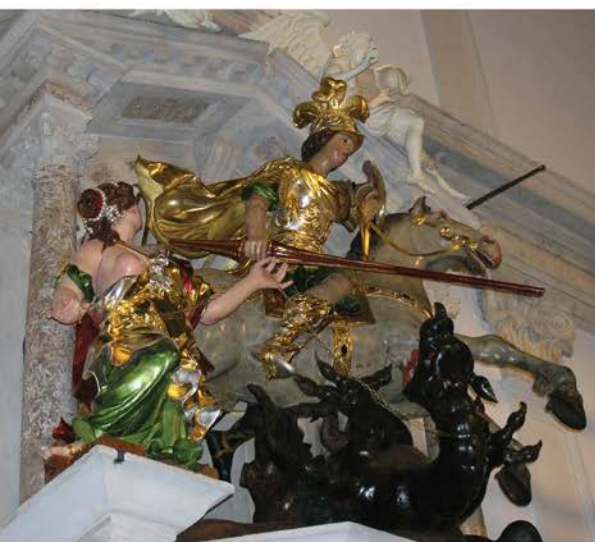
Plastike na oltarju sv. Jurija, po posegu (foto: N. Dolenc Kambič)

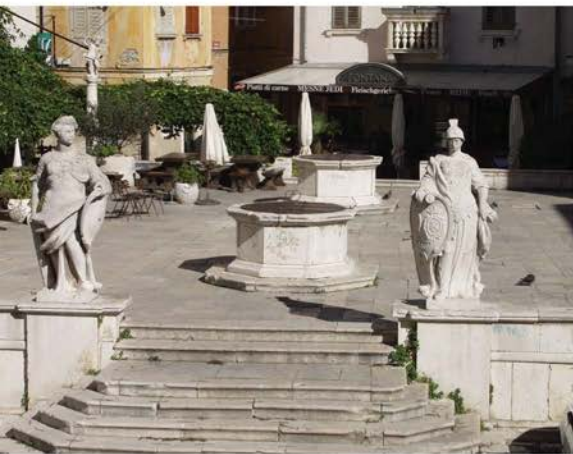
Vodnjak pred posegom leta 2003 (foto: V. Benedik)

Same priprave na poseg na vodnjaku so stekle že leta 2003, ko je ZVKDS, Restavratorski center, na željo Mestne občine Piran izdelal konservatorsko-restavratorski projekt obnove vodnjaka. Projekt je bil zasnovan na podlagi številnih naravoslovnih in drugih preiskav. Izdelan je bil arhitekturni posnetek obstoječega stanja s kartiranjem poškodb na vseh kamnitih elementih, vključno s štirimi plastikami. Primerjalne študije s sorodnimi še ohranjenimi primeri tovrstnih vodnjakov (na primer vodnjaki cisterne v Vižinadi, Buzetu in Žminju v hrvaški Istri) so pripomogle k izdelavi načrta rekonstrukcije tlaka platoja, ki je bil v preteklosti deležen številnih predelav. Preiskava gradbene konstrukcije vodnjaka in preiskave materialov so pokazale, da je v zemljo vzdignjen del vodnjaka cisterne v zelo dobrem stanju. Na finem apnenem ometu je bilo ponekod opaziti le površinske razpoke in drobljenje. Na JV vogalu, kjer je na zunanji strani črpalka za vodo, ki ni prvotna, je bilo opaziti sledi popravila in montaže, vgradnje poznejše cevi ter ostanke gradbenega materiala. Prav nasprotno od notranje konstrukcije vodnjaka pa se je na kronskem delu že pri vizualnem pregledu pokazalo, da so posamezni kamniti elementi vodnjaka že močno poškodovani. Številne kamnite plošče zidu so odstopale, konstrukcijsko niso bile več stabilne. Plošče so bile prelomljene na več mestih in material na stikih elementov je bil že preperel ali odpadel. Prisotne so bile za kamen škodljive dopolnitve s sivim cementom. Približno

50 odstotkov plošč tlaka je bilo tako poškodovanih (predvsem plastenje po horizontali), da je bila nujna zamenjava z novimi elementi. Na celotni površini je bilo opaziti posledice erozijskega delovanja (atmosferski dejavniki in obraba) in ponekod prisotnost oblog različnega izvora. Površina plastik je bila zelo poškodovana predvsem zaradi negativnih atmosferskih dejavnikov, hujše mehanske poškodbe, tudi izguba originalnih delov, pa so bile posledica vandalizma. Zelo slabo stanje kamnitega materiala, pospešeno propadanje in vandalska dejanja, ki so stalno spremljala usodo štirih plastik, so vplivali na odločitev, da se originali prezentirajo v varnejšem okolju (trenutno v avli Mestne občine Piran), na njihovi prvotni lokaciji pa jih nadomestijo kopije. Prva faza posega na vodnjaku je stekla konec julija 2007, ko so se demontirali vse štiri kamnite plastike, dva stebra z bazami in kapiteli ter oba vodnjaka. Demontirani elementi so bili pripeljeni v restavratorske ateljeje v Ljubljano, kjer so se na podlagi projektne dokumentacije obnove izvedle številne sonde z namenom določitve najustreznejših tehnologij in materialov. Za odstranjevanje črnih oblog na kamniti površini plastik je bil uporabljen laser Smart Clean II. Pri določevanju optimalnih nastavitvev za odstranjevanje različnih oblog je bil v veliko pomoč prenosni mikroskop (do 50-kratna povečava s stransko osvetlitvijo, ki omogoča globinski pogled na površino). Odstranjevanje črnih oblog se je lahko konstantno nadzorovalo in takoj po opravljeni sondi se je preverilo učinek posega na omejenem območju sonde. Za odstranjevanje debelejših in trdovratnejših črnih oblog, ki so bile prisotne na mestih, ki so bila zavarovana pred direktnim vplivom meteoritnih vod, so bile uporabljene naslednje nastavitve: frekvenca 20 Hz, energija 1000 mJ, premer žarka 5 mm, fokusna razdalja 10 cm in gostota energije 5,1 J/m<sup>2</sup>. Pri lažje odstranljivih oblogah pa so zadostovale naslednje vrednosti: frekvenca 10 Hz, energija 400 mJ, premer žarka 3,5 mm, fokusna razdalja 10 cm in gostota energije 4,2 J/cm<sup>2</sup>. S plastik je bilo treba odstraniti številne neustrezne popravke (domodelacije iz cementa, kovinska sidra), ki so škodovali kamnu in kvarili estetsko podobo. Originalni demontirani deli so se ponovno namestili na prvotna mesta (sidranje z nerjavečimi sidri in lepljenje), nastale praznine pa so se dopolnile z umetno maso. Vse dopolnitve in delne rekonstrukcije na plastikah so bile izvedene z reverzibilnimi materiali (apnena malta). Na stebrih s kapiteli in bazami ter elementih vodnjakov in vzorcih preostalih arhitekturnih elementov (plošče zidu in tlaka) so bila izvedena poskusna odstranjevanja sekundarnih oblog z različnimi metodami (suhi led, nizkotlačno peskanje s sodo bikarbono,

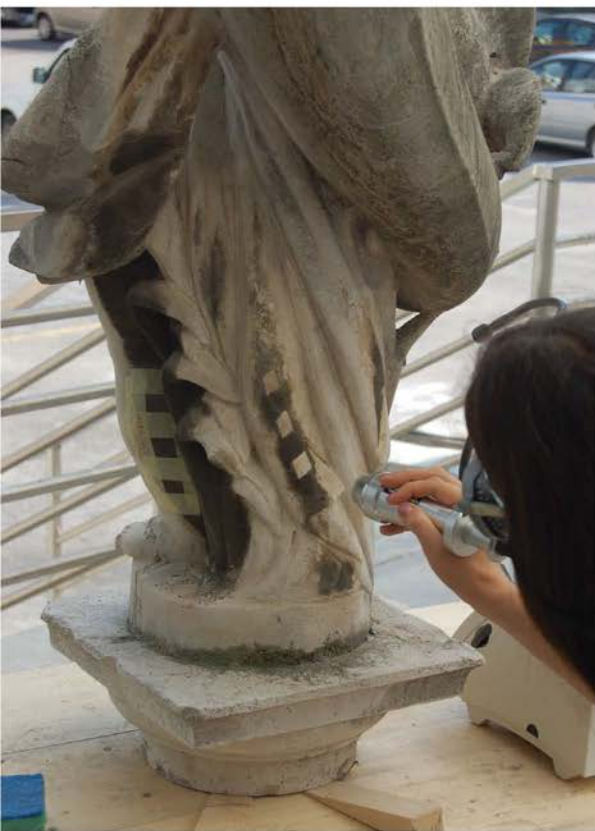
Lasersko odstranjevanje oblog (foto: J. Drešar)

nizkotlačno peskanje z abrazivnim sredstvom na osnovi aluminijevih silikatov z vodo in brez nje). Uporaba različnih medijev z variacijo nastavitve je pokazala, da je najprimernejša uporaba nizkotlačnega peskanja s pritiskom do 1,5 bara z uporabo mehkejšega medija (Alusil 100, abrazivno sredstvo na osnovi aluminijevih silikatov, trdote 6 po lestvici Mohs in granulacije 30–50  $\mu\text{m}$ ) v kombinaciji z vodo.

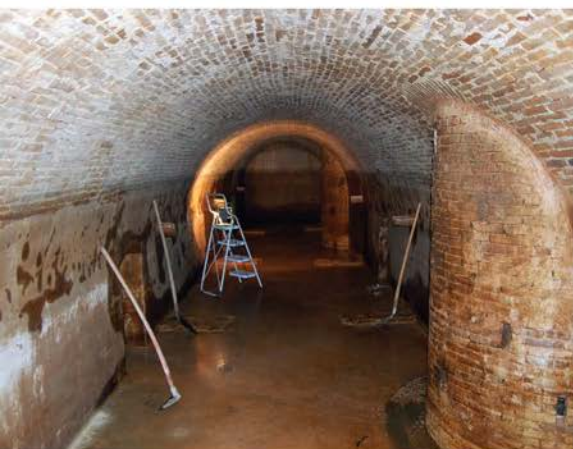
Čiščenje notranjosti cisterne (foto: J. Drešar)

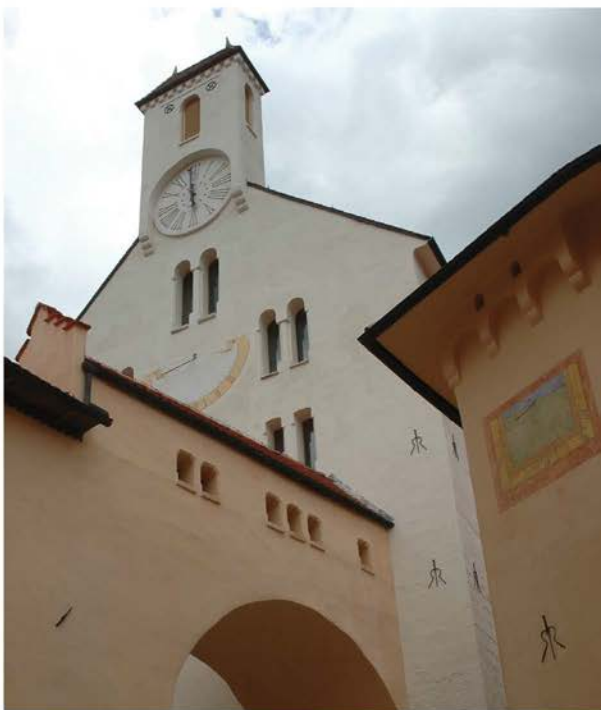
Rekonstruiran urni stolpič na romanskem stolpu (foto: Tomaž Golob)

Med zadnjimi in najzahtevnejšimi deli v tej fazi obnove je bila rekonstrukcija zvonika na romanškem stolpu. Stolpič z mehansko uro je verni posnetek zvonika, ki so ga zgradili v drugi polovici 19. stoletja in se je iz neznanih razlogov zrušil med obema svetovnima vojnama. Nova konstrukcija je sestavljena iz armiranobetonskega okvirja z opečnim polnilom in prekrita z ometom iz hidravličnega apna. Od starega zvonika se je delno ohranil le spodnji lok urne številčnice, pod njo pa so bili fragmentarno ohranjeni ostanki baročne ure iz 18. stoletja, in sicer spodnji del v sgrafito tehniki izvedene številčnice. Polje mehanske ure kot tudi restavriranje obeh sončnih ur je izvedel Bojan Frantar iz Kranja, in sicer v freskotehniki.

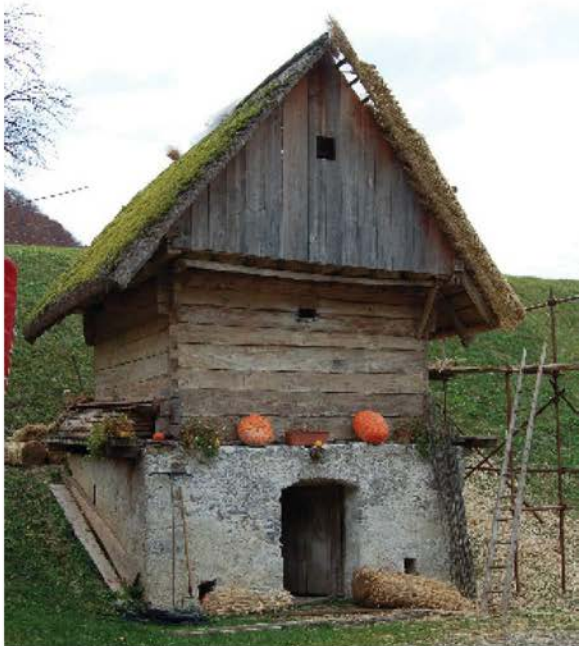
Podmelec, kašča, prekrivanje strehe s slamo  
(foto: A. Ščukovt)

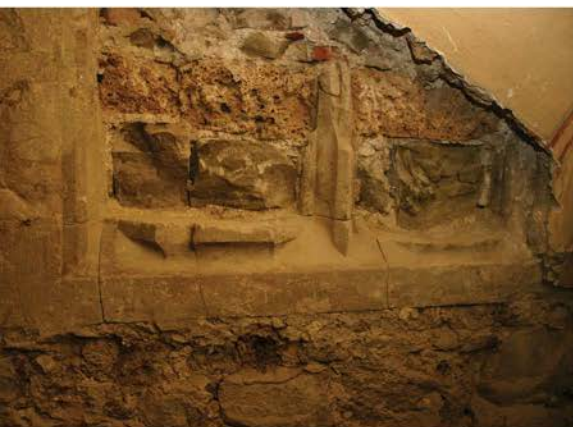
Prem, poznogotsko okno (foto: K. Zalar)

Pri sanaciji stopnišča palacija so bile pod ometom odkrite odprtine vhodne osi nekdanjega palacija pred izvedbo novega stopnišča v prvi polovici 17. stoletja V prtiličju je to polkrožni portal, grajen iz več kosov in zelo poškodovan, v pianu nobile je bilo odkrito poznogotsko okno in v drugem nadstropju še eno profilirano okno, ki pa je tudi močno poškodovano. Poznogotsko okno je zaključeno z ravno preklado, ima profiliran okvir, je predeljeno s križno delitvijo polj in ima dve tristrano zaključeni polici. Na oknu je kamnoseški znak, ki se pojavlja tudi na stebrih kapele. Dragoceno nekdanjo vhodno os bomo skušali prezenti-

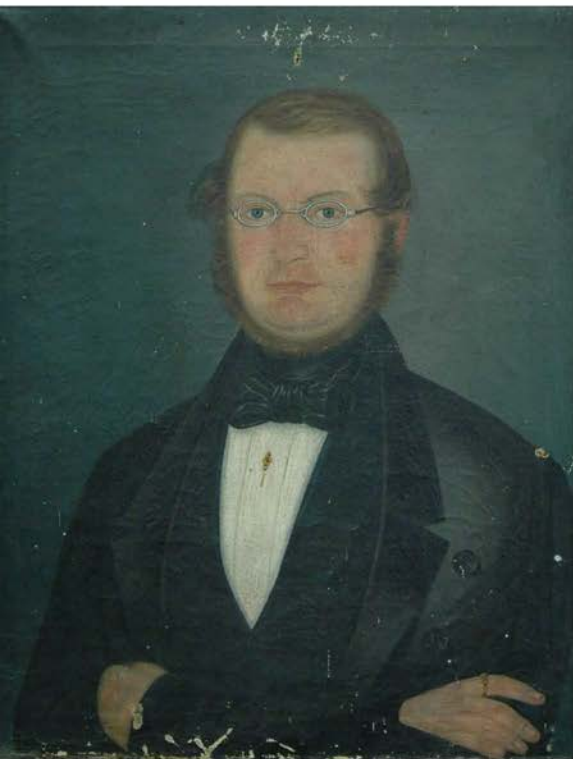
Ptuj, slika pred restavriranjem (foto: arhiv Pokrajinskega muzeja Ptuj)

Slike, ki smo jih dobili v restavriranje, so imele številne poškodbe. Nekatere so bile v preteklosti neustrezno restavrirane (plombe so bile podlepljene z nereverzibilnimi lepili, retuše so bile neustrezne in potemele), nekatere slike so bile mehansko poškodovane (luknje v platnu, odstopajoča barvna plast, nagubanost platna), vse slike so bile prevlečene s končnim lakom, ki je v desetletjih močno potemnel, prav tako pa je bila tako na licu kot tudi na hrbtu slik prisotna plast nečistoč. Podokvirji na določenih slikah so bili dotrajani in neustrezni (brez zagozd), zato jih je bilo treba nadomestiti z novimi.

Pred restavriranjem smo slike fotografirsko in pisno dokumentirali. Preden smo jih začeli snemati s podokvirja, smo z voščeno pasto utrdili odstopajočo barvno plast na licu slik. Z vs

previdnostjo smo odstranili zarjavele žeblice in slike sneli s podokvirjev. S hrbtni strani smo mehansko odstranili umazanijo in neustrezne podlepljene kose platna. Na očiščeno površino smo s hrbtni strani nanесли voščeno maso, slike dali v reintoilažno mizo in s tem utrdili barvno plast.

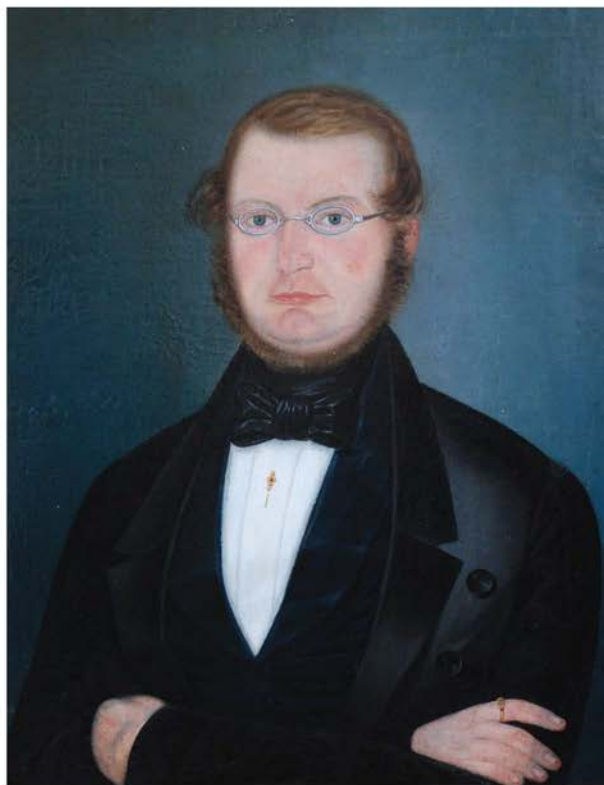
Ptuj, slika po restavriranju (foto: arhiv Pokrajinskega muzeja Ptuj)

Sledilo je odstranjevanje odvečne voščene paste z lica slik. Na podlagi sondažnih raziskav, ki so sledile, smo izbrali mešanico ustreznih topil, s katero smo slike očistili nečistoč, porumenelih lakov in neustreznih sekundarnih retuš. Z voščeno maso smo slike podlepili na novo platno in jih ponovno dali v reintoilažno mizo. Po očiščenju odvečnega materiala z lica slik smo poškodovana mesta zakitali s tonirano voščeno maso. Površino nastalih plomb smo izravnali in jih izolirali s šelakom. Slike smo napeli na podokvir. Površino smo lakirali s končnimi laki. Poškodovana mesta smo retuširali in barvno poenotili.

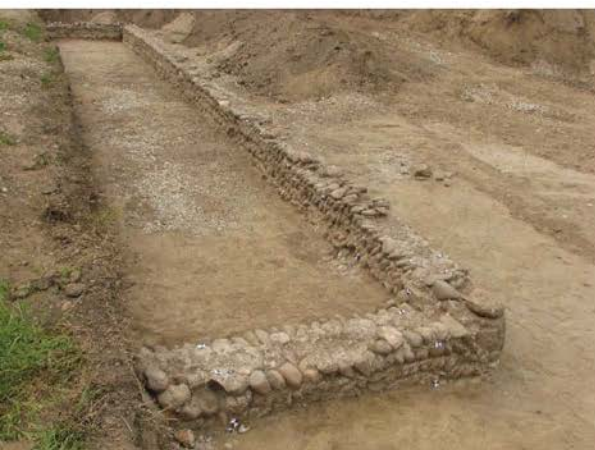
Ptuj, Mariborska cesta. Zidani temelji objekta 2 ob vzhodnem robu zemljišča s parc. št. 1998/12, k. o. Ptuj. Arheološko zavarovalno izkopavanje ZVKDS, OE Maribor, Izpostava Ptuj, v letu 2007 (foto: A. Magdič)

Po terenski raziskavi smo severni del izkopišča, kjer so bile ostaline že močno destruirane, zasipali, prav tako pa tudi dobro ohranjene temelje dela objekta 2, ki smo jih predhodno prekrili s folijo. Osrednji del izkopišča smo pustili odkrit. Lastnici je bilo dovoljeno, da v tem delu postavi želeno novogradnjo, v ureditvi dostopne poti oziroma zelenice ob vzhodnem robu parcele pa naj upošteva prostorsko umestitev dobro ohranjenih temeljev rimskodobnega stavbišča. Ob morebitni priložnosti raziskovanja na sosednjem zemljišču bo kadar koli omogočena prezentacija rimskodobnega objekta 2 v celoti.

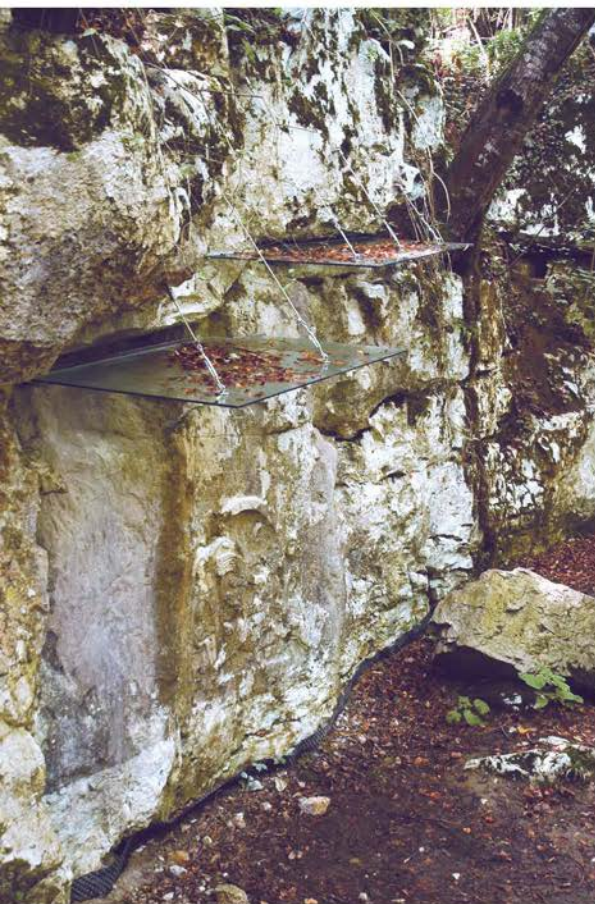
Pogled na steno z montirano zaščitno streho  
(foto: D. Breščak 2007)

Franc Šenica, s. p., Jurka vas, steklo – Steklarstvo Šiško, d. o. o., Novo mesto) smo preverili izvedljivost projekta in ga v detajlu nekoliko prilagodili. Izvedbo smo opravili od junija do avgusta 2007. Na terenu smo s pomočjo gradbenega odra ZVKDS, OE NM, opravili potrebne meritve, izdelavo modela strehe in določili naklone bodočih vezi z nerjavečimi jeklenimi pletenicami.

Obe nosilni nerjaveči cevi premera 50 mm sta v stenski razpoki vstavljeni le z dotikom, brez spremembe kamnine, zaradi vzporednosti sta primerno podloženi. Steklo se naslanja na vodilni profil na cevi, na zunanem (konzolnem) robu pa ga nosijo enojne jeklene pletenice. Le za pritrditev gornjih ležišč pletenic so bile na točno določenih mestih v steni izvrtane vrtime v kamnino. Zgornjo stekleno

strešino, ki previsno nadkriva spodnjo, nosijo tri pletenice, spodnjo dve. Stik stekla s steno je mehak, zapolnjuje ga brezbarvni silikon, krivulja odrezanega stekla posnema nepravilno obliko stene. Naklon strešin omogoča sprotno odcejanje padavin, do neke mere pa tudi odpihovanje odpadlega listja, ki se nabira na strehi.

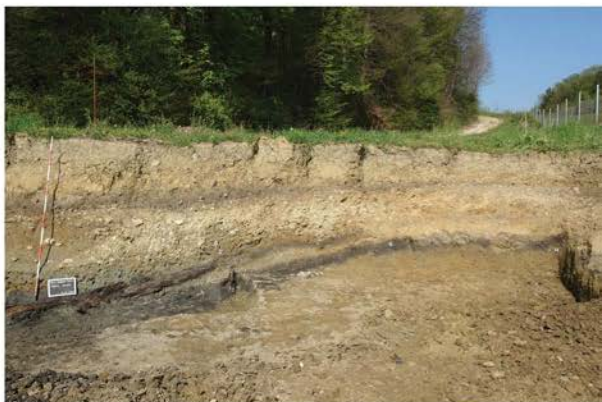
Sledovi rimske ceste v severnem profilu izkopišča  
(foto: PJP, d. o. o.)

Sledovi ceste so bili vidni le še v skrajnem desnem koncu severnega in delno v vzhodnem profilu gradbenega posega. Sprva smo iz 43,4 m severnega profila postrgali zasušeno zemljo. Mesto, kjer so se nahajala hrastova debela, ki so služila utrditvi podlage za rimskodobno cestišče, smo obkopali, tako da so bila vidna v tlorisu in profilu. Sledili sta grafična in fotodokumentacija.

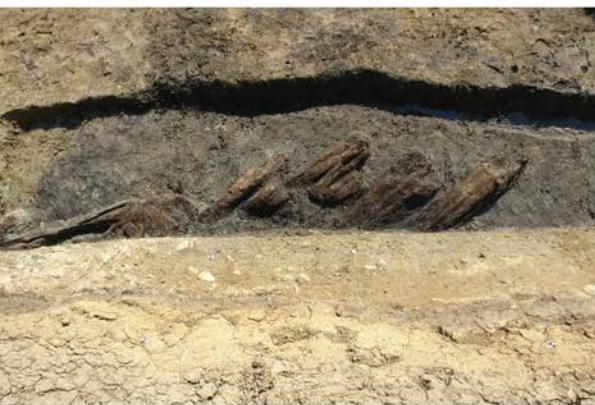
Hrastovi hlodi v tlorisu ob severnem profilu izkopišča  
(foto: PJP, d. o. o.)

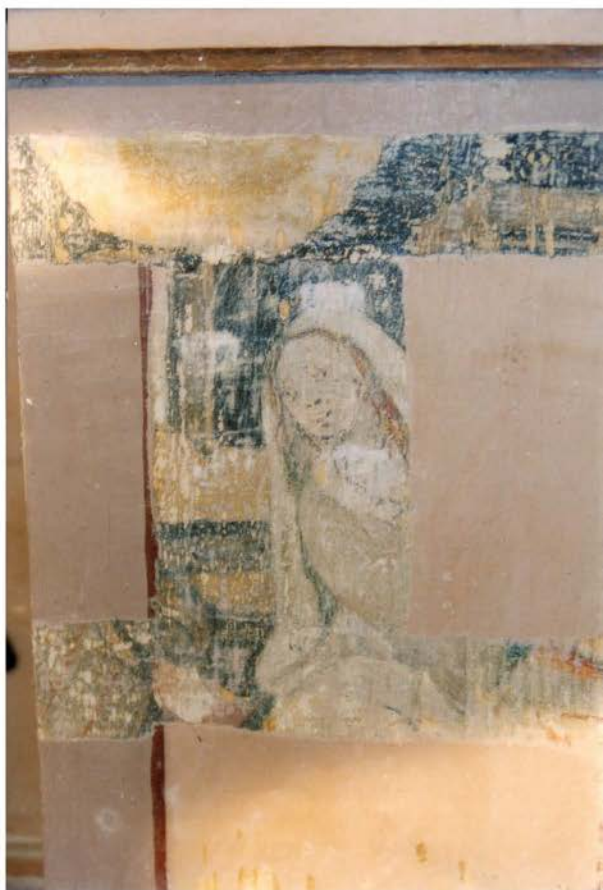
potrjevalo. Odstranjevanje poznejših plasti oljnih barv je bilo izvedeno z agresivnimi topili in mehansko s skalpeli. Stabilna prvotna poslikava v tehniki jajčne tempere je bila utrjevana z disperzijo akrilne vodotopne smole s komercialnim imenom Sokrat, večje poškodbe z raztopino granul akrilove smole Paraloid B 72, topljenih v Toluenu. Zlato, ki je bilo na okrasnih letvah nastavka uničeno, je bilo rekonstruirano z zlatimi lističi na rdeči bolusni poliment in polirano z abatom, tako tudi na kipu sv. Marjete. Na lesenih kipih sv. Ahaca in Valentina je bila stara pozlata na poškodbah nemoteče retuširana, kakor tudi srebrne zelene in rdeče lazure. Inkarnat večjih plastik je prvoten, na kipu sv. Marjete pa delno rekonstruiran na poškodbah.

Odkrivanje poslikave na predeli (foto: V. Fras)

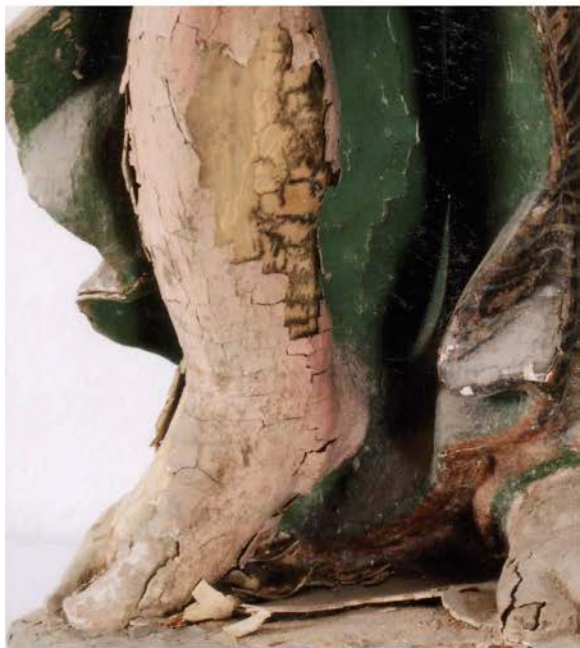
Detajl noge angela v glavni niši pred posegom (foto: V. Fras)

Plasti oljnih preslikav so bile odstranjene mehansko s skalpeli. Polihromacije so bile utjevane s konsolidantom »Medium for Consolidation«, ki je preverjeno sredstvo na akrilni bazi, razvito pri Lascauxu. Retušje so bile izvedene z »Liquitex« akrilnimi barvami, rekonstruirana pozlata je bila v lističih položena na rdeči bolusni poliment, ak-

tiviran z domačim žganjem, in spolirana z ahati. Motivi dragih kamnov in barvitih lazur na srebrno podlago so bili rekonstruirani s poslikavo na srebrne lističe, položene na bolusni poliment in polirane z ahati. Poslikave so bile izvajane z Liquitex akrilnimi barvami. Uporabljen konsolidant in barve so odporni proti UV, IR in vlagi. Za retuše na oltarni arhitekturi so bili uporabljeni Kremerjevi pigmenti v prahu in akrilova smola Primal AC 33, za utrjevanje in zalikavanje poškodb v lesu in grundu pa Sokrat 2804, umetna smola na akrilni osnovi. Renesančni oltarni nastavek sv. Katarine je posebnost med gorenjskimi oltarji, ker izstopa s svojo ornamentiko, tabelnimi slikami in poslikavami na srebrno podlago.

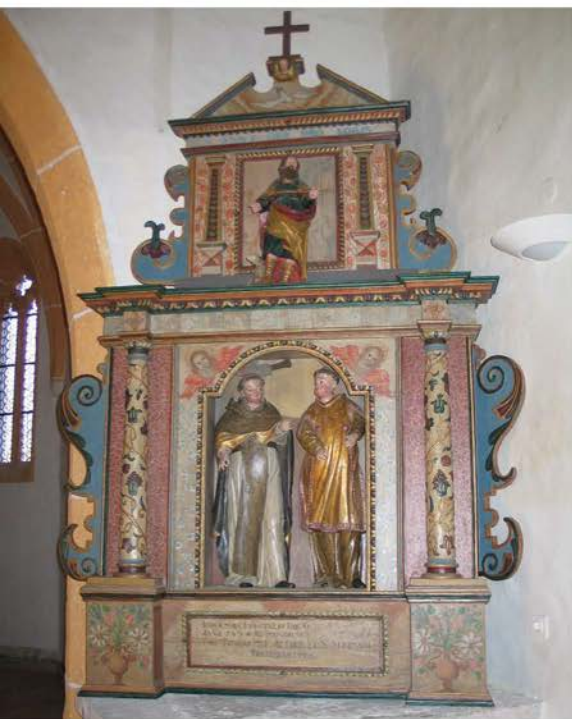
Desni oltarni nastavek po posegu (foto: V. Fras)

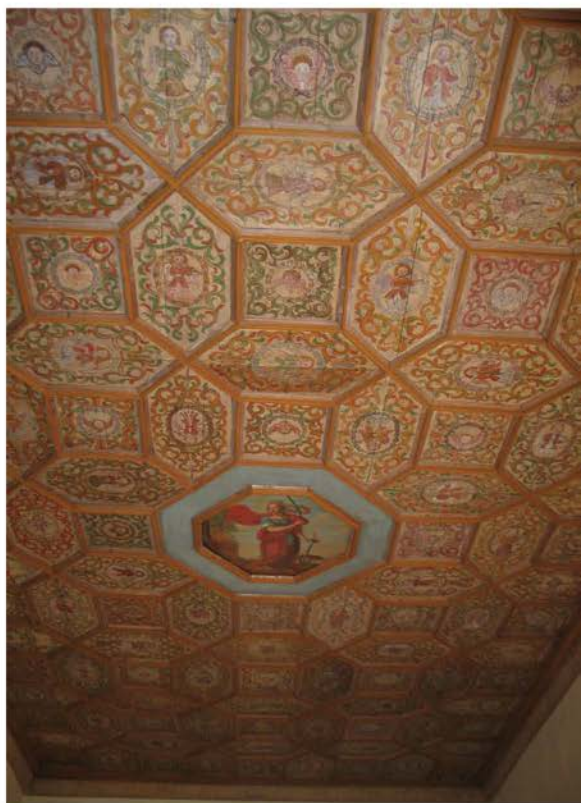
zavihane in razpadajoče na dotik. Približno petina poslikav je bilo uničenih do nerazpoznavnosti. V poslikane deske so bili zabiti zarjaveli, industrijsko izdelani žebli na kritičnih mestih, kjer je strop popuščal. Na stenskih obrobah je bila v špranje vstavljena ekspanzijska umetna pena za zatesnjevanje. V levem kotu nad glavnim vhodom je bila v lesenem stropu kvadratna luknja, ki je služila kot vhod na podstreho cerkve. Pod profiliranimi letvami so se odkrili ostanki prvotnih zelenih in rdečih barv. Rekonstrukcija poslikave je bila opravljena na kvadratnem polju točno nad glavnim vhodom, kjer je bil še viden »zapis« poslikave kot svetlo sive linije. Z lesnimi vsadki in umetno smolo so bile sanirane večje in manjše moteče poškodbe.

Strop po posegu (foto: V. Fras)

Na osrednji kaseti s podobo sv. Katarine sta bila odstranjena umazanija in lak, poškodbe so bile retuširane, delno je bila obnovljena zadnja lazura na poslikavi in nanesen lak. V skrajnem levem kotu pri vhodnih vratih je bila v poslikanem stropu luknja v velikosti poslikanega kvadrata, naprav-

ljena za dostop na podstrešje cerkve. Tu je bila vstavljena nova rekonstrukcija poslikanega dela kasete in krajnih profiliranih letev. Ta del kasete je izdelan in montiran na strop kot vrata za dostop na podstreho. Večje poškodbe lesa so bile sanirane s postopnim nanašanjem tekoče smole Paraloid B 71, topljene v acetonu, in raztopine akrilne smole Sokrat 2804, redčene z vodo. Poškodbe so bile sanirane z vstavljanjem lesa in dvokomponentne kompatibilno epoksi smole Araldit SV in HV 427. Utrjevanje polihromacije je bilo opravljeno z nanašanjem disperzije umetne smole, ki penetrira skozi plasti polihromacije in podlage v leseni nosilec, to je Medium for Consolidation (Lascaux). Polihromacije so bile utrjevane s konsolidantom in termično lopatico. Retuširanje je bilo opravljeno z akrilnimi barvami Liquitex. Lakiranje celote je bilo izvedeno z visokokvalitetnim obstojnim akrilnim mat lakom Transparentlack 2 št. 2061, Lascaux. Osrednja slika je bila lakirana z delno svetlečim se lakom istega proizvajalca. Postopki so bili detajlno dokumentirani. Napravljene so bile raziskave veziv in stratigrafij odvzetih vzorcev polihromacij na Naravoslovnem oddelku Restavratorskega centra.

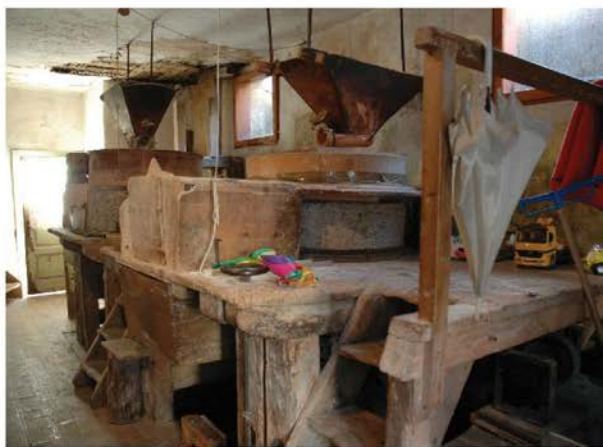
Stara Fužina, mlevne naprave (foto: S. Roškar)

Spomenik obsega stanovanjsko hišo, v pritličju katere je mlin z mlevnimi napravami, delno zidano in delno lesno žago z mehanizmom (žaga venecijanka in krožna žaga) in delavnico za brušenje nožev ter manjša popravila, vodne rake z vodnimi kolesi in sifon. Obrtni kompleks je ohranjen prostorsko

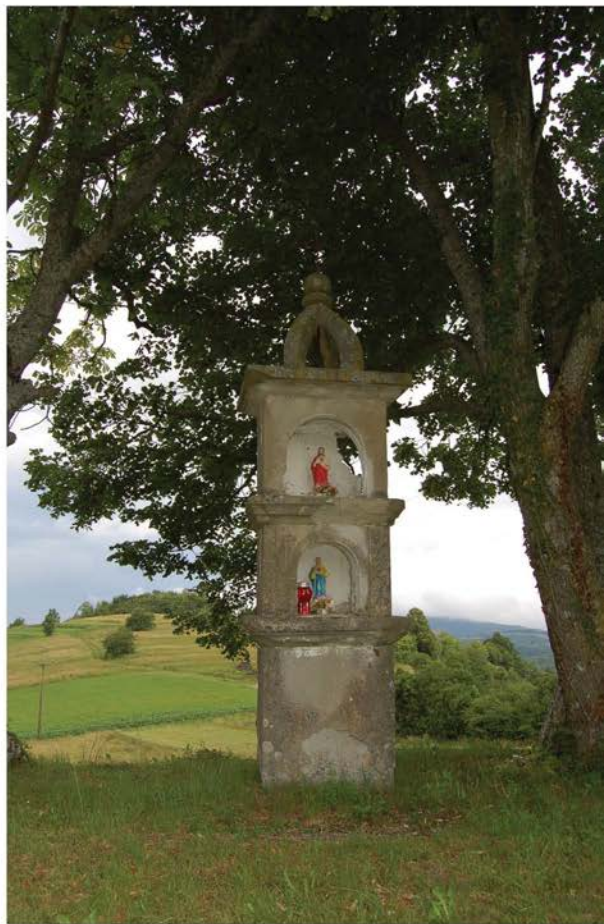
Kapelica pred obnovo (foto: E. Belingar, 2007)

Dolenska kapelica v Suhorju, postavljena pred vasjo na rahli vzpetinici pred odcepom poljske poti na Plahuto, je zložena iz masivnih plošč iz lokalnega sivega kamna – peščenjaka. Gre za edinstven primer slopatega znamenja z rebrasto odprto kupolo na vrhu, zaključeno s kamnito kroglo na nastavku v obliki svitka. Proti vasi se odpira z dvema polkrožno zaključenima nišama, ki sta postavljeni druga nad drugo. Spodnja, okvirjena s profilirano izstopajočim portalom s kapiteloma in sklepnikom, je datirana v leto 1813. Pod nišama sta profilirano oblikovani in iz silhuete znamenja izstopajoči delilni plošči – kamnita venca.

Kapelica iz flišastega peščenjaka je bila v izredno slabem stanju, tako da ji je grozilo skorajšnje zrušenje. Velike poškodbe so se pojavile zaradi nagnjenosti same kapelice (tresljaji potresov, razraščanje korenin bližnjih dreves ...). Zaradi nagnjenosti kapelice so nastale večje razpoke v samih kamnitih elementih, ki so povzročile odpadanje večjih in manjših delov površine in strukture kamna; površina je tako domala v celoti nagrizena in razpokana (peščenjak!), posamezni kamniti elementi pa razmaknjeni iz prvotne lege. Na nekaterih delih so manjkali sestavni deli ali pa so bili ti odlomljeni. Da bi preprečili nadaljnje propadanje, je bila kapelica demontirana ter odpeljana v restavratorsko delavnico; tam je bila izvedena prva faza konservatorsko-restavratorskih del.

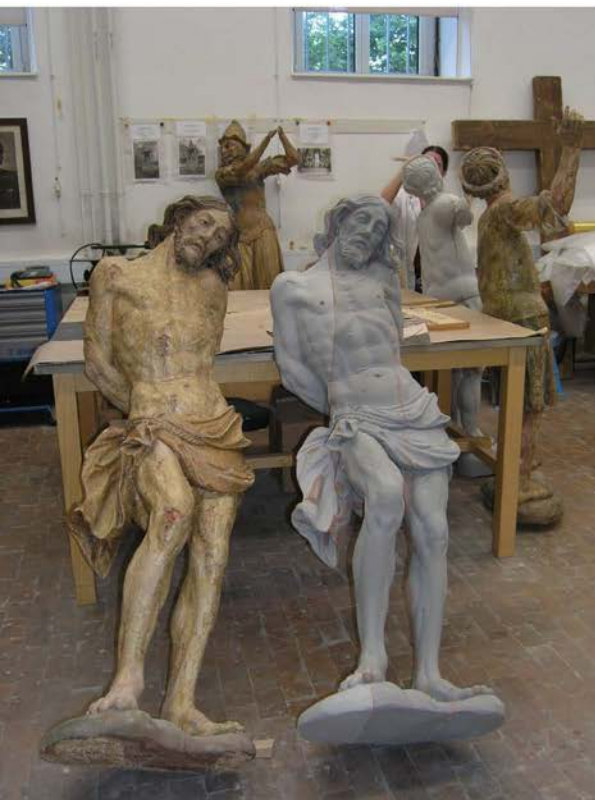
Šmarje pri Jelšah, Predenca, kapele Kalvarije, izdelava kopije kipa za VIII. kapelo, detajl (foto: Nuška Dolenc Kambič)

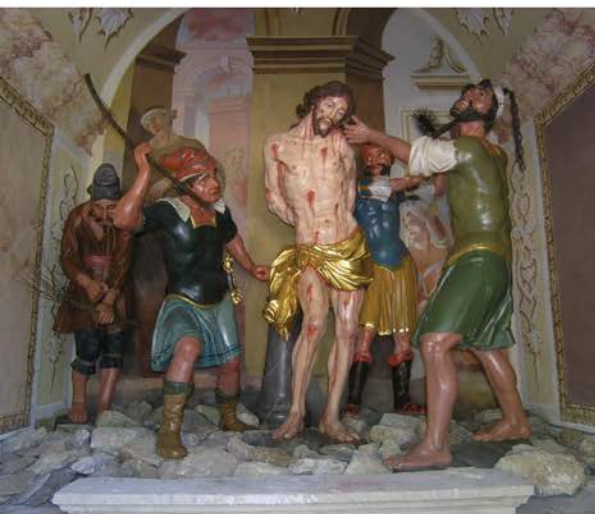
Šmarje pri Jelšah, Predenca, kapele Kalvarije, kopije, postavljene v VIII. kapelo (foto: Nuška Dolenc Kambič)

Kopije smo postavili v kapele v začetku avgusta, Jezusa iz IX. kapele smo zaenkrat shranili v prostore župnišča, ker mala kapela še ni bila popolnoma sanirana. Projekt se izvaja že več let in se bo, odvisno od finančnih sredstev, v prihodnje nadaljeval.

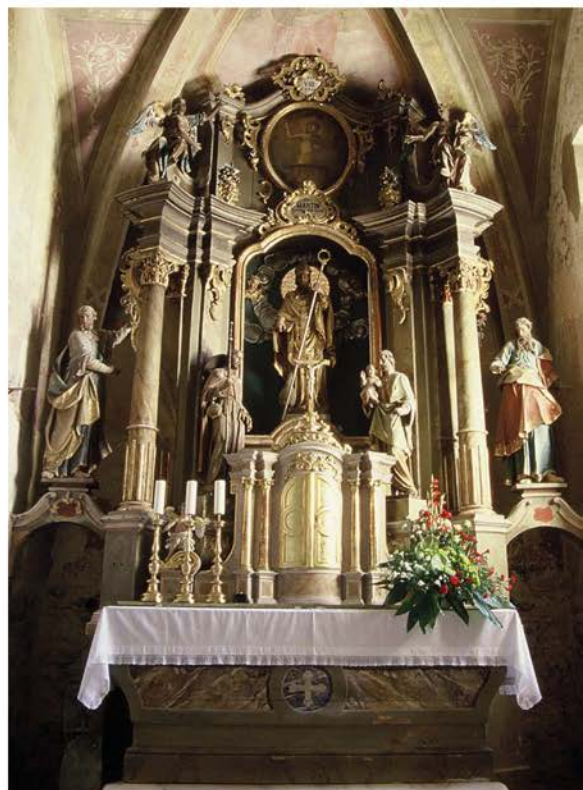
Šmartno na Pohorju, oltar pred restavratorskimi posegi  
(foto: V. Č. Sedmak)

V atiki zasledimo v pozlačenem okvirju sliko s podobo sv. Vida (neznani avtor) in na straneh atike figuri dveh angelov. Osrednja figura sv. Martina je delo rezbarja iz 19. stoletja in po kvaliteti ne dosega umetnosti J. Holzingerja. Podatkov o avtevtični osrednji figuri ali morebitni oltarni sliki z motivom sv. Martina nisem zasledil.

Oltar je izdelan iz smrekovega in lipovega lesa ter je polihromiran. Ostenje je marmorirano v dveh barvnih tonih – v modri in rdeči barvi. Figure, ornamenti in tabernakelj so pozlačeni.

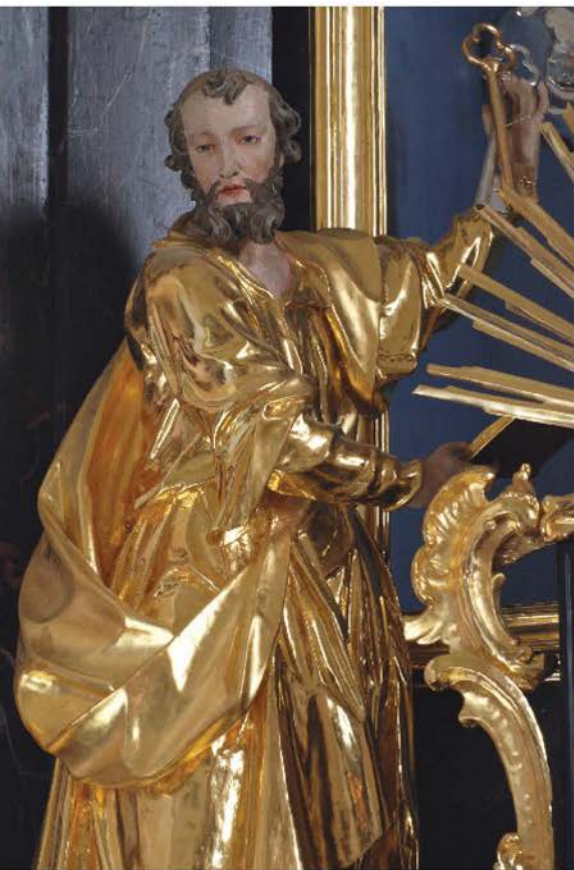
Šmartno na Pohorju, oltar po restavratorskih posegih, detajl (foto: V. Č. Sedmak)

Vse manjkajoče lesene dele in profilacije smo na novo izdelali iz identičnega lesa. Poškodbe na marmoraciji oltarne kulise smo zakitali in retuširali, deloma rekonstruirali. Celotno površino smo polakirali in zaščitili s končnimi laki.

Na skulpturah smo odstranili sekundarne barvne nanose z inkarnata in draperije. Obstoječo polihromcijo smo na mestih odstopanja utrdili, zakitali in retuširali. Zaradi razgrajenosti klejno-kredne podlage je bila celotna pozlata in posrebritev izdelana na novo v motni in bleščeči tehniki. Posrebreno cvetlično okrasje smo obarvali z lazurnimi barvnimi toni, ki smo jih izbrali na podlagi ostankov originala.

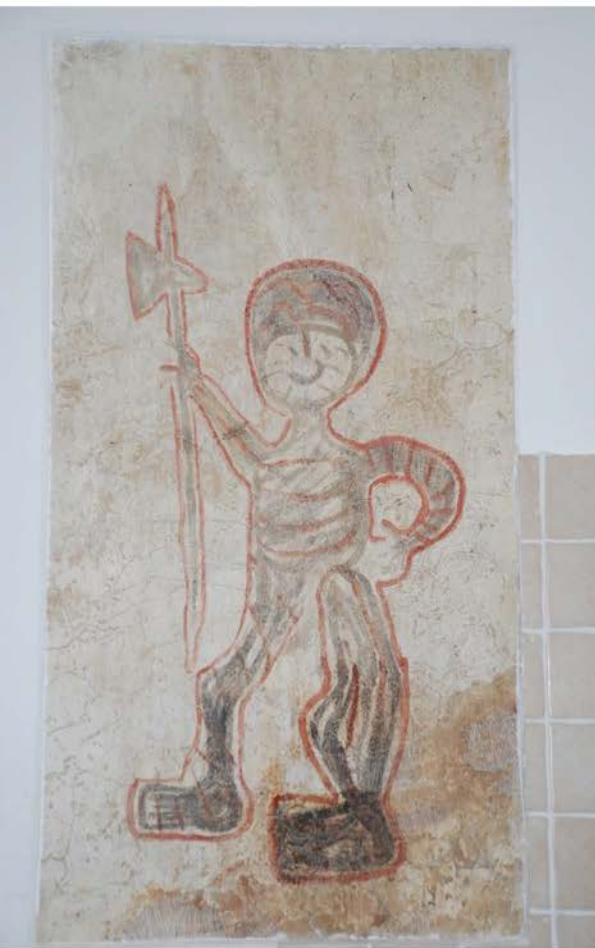
V notranjščini se je ohranila manjša poslikava v velikosti 103 x 57 cm. Nahaja se v severnozahodnem vogalu edinega prostora v prvem nadstropju. Predstavlja stoječega vojaka, stražarja, oboroženega s helebardo. Po domnevah lastnikov naj bi ga naslikali vojaki, ki so spali na senu med prvo svetovno vojno. Vendar to ne zdrži kritične presoje. Helebarda je pehotno orožje, ki se je začelo uporabljati v 14. stoletju, v uporabi pa je bilo do 17. stoletja. Največ se je uporabljalo v poznem 15. in 16. stoletju, pred razvojem strelnega orožja. Vojak je naslikan v pravi freskotehniko na prvotni, beljeni, zaglajeni omet, katerega poškodbe so bile pozneje zadelane z zaribanim beljenim ometom. Poslikava je gotovo še iz časa, ko je bila hiša v uporabi za stanovanjske namene, najverjetneje pa iz časa takoj po dozidavi prvega nadstropja. Takrat so hiši naredili poslikano fasado, jo ometali in pobelili tudi znotraj, najverjetneje pa je mojster, ki je zunaj naslikal šivane robove, v notranjščini dodal še sliko varuha hiše.

Štanjel, hiša 02, poslikava v notranjščini po restavratorskem posegu (foto: A. Jazbec, 2007)

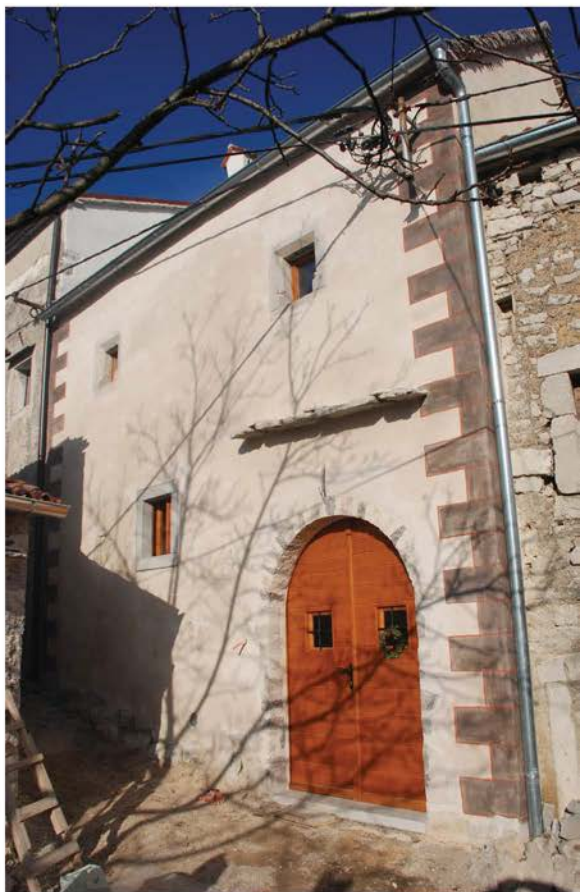
Štanjel, hiša 02, rekonstruirana arhitekturna poslikava fasade (foto: A. Jazbec, 2007)

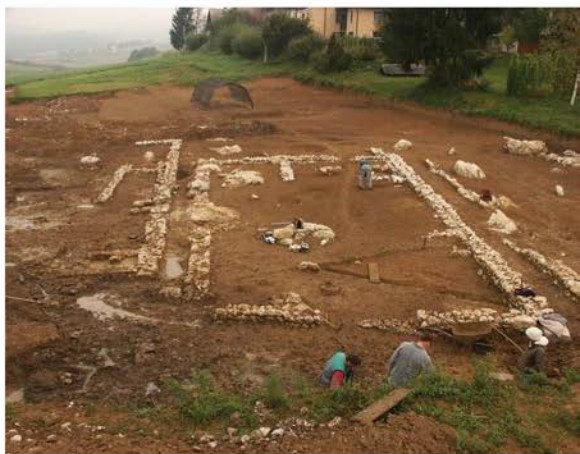
Trebnje, ostanke rimskega »horreuma« na parc. št. 5/1 k. o. Trebnje. V spodnjem delu je vidna kasneje zazidana vhodna partija (foto: M. Vujasinović)

poznorimsko obdobje tretjega in četrtega stoletja, je še v izdelavi. Osrednji 24 m dolg in 15 m širok stavbni kompleks smemo upravičeno imeti za »skladiščno-upravni« objekt, za katerim so na severnem, nekoliko povišanem delu najdeni sledovi občasne poselitve (dve peči in vodni zbiralnik). Na njenem južnem robu, tik pod današnjo lokalno cesto, ki vodi iz Trebnjega proti Pristavi, smo ob robu izkopnega polja in vsaj 0,5 m pod nivojem današnje podtalnice odkrili ostanke rimske komunikacije, ki je nekoč vodila skozi antični »pretorij Latobikov«. Obravnavana stavba in tudi objekti ob njej so bili usmerjeni pravokotno na smer glavne ulice. Tu je bil najden ostanek pozneje zazidanega glavnega vhoda.

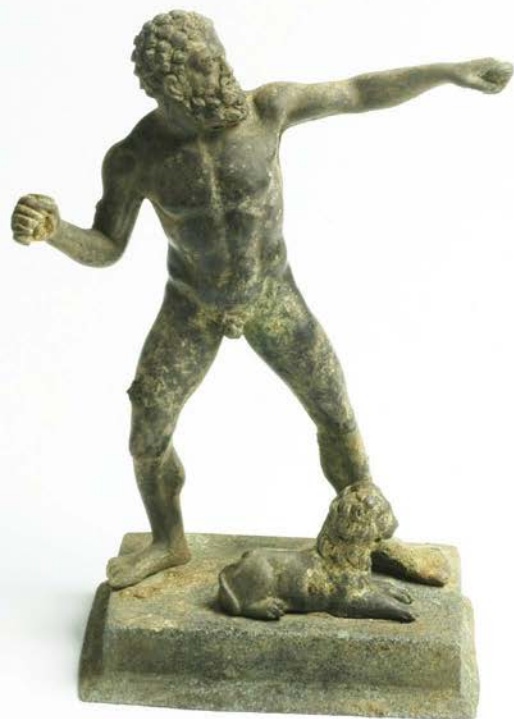
Trebnje, upodobitev Herkula, dat. 350 n. št.?  
(foto: M. Vujasinović)

ožjem vzhodnem vhodu tu obravnavanega objekta je bila v manjšem povsem pravokotnem vkopu z enakomerno ožganimi stenami (ostanki lesene skrinje?) odkrita bronasta votivna najdba. To je 18 cm visoka figuralna upodobitev Herkula na pravokotnem podstavku z manjšo bronasto upodobitvijo leva ob njegovih nogah. Podrobna opredelitev tega umetniško dovršenega izdelka bo vsekakor mogoča šele po njegovi podrobni študiji. Drugi pridatki v polnilu te jame (SE 126), in sicer železen ključ, štirje kuhinjski lonci, ročaj oljenke v obliki palmete, bronast zvonec in novce Konstanca II. (350 n. št., SIS.), bi morda celo nakazovali možnost, da imamo opraviti z grobno najdbo. Rezultati flotacije polnila »grobne« jame in loncev te domneve niso potrdili. Skromni fragmentarno ohranjeni ostanke živalskih kosti še dodatno potrjujejo tezo o votivnem značaju te najdbe.

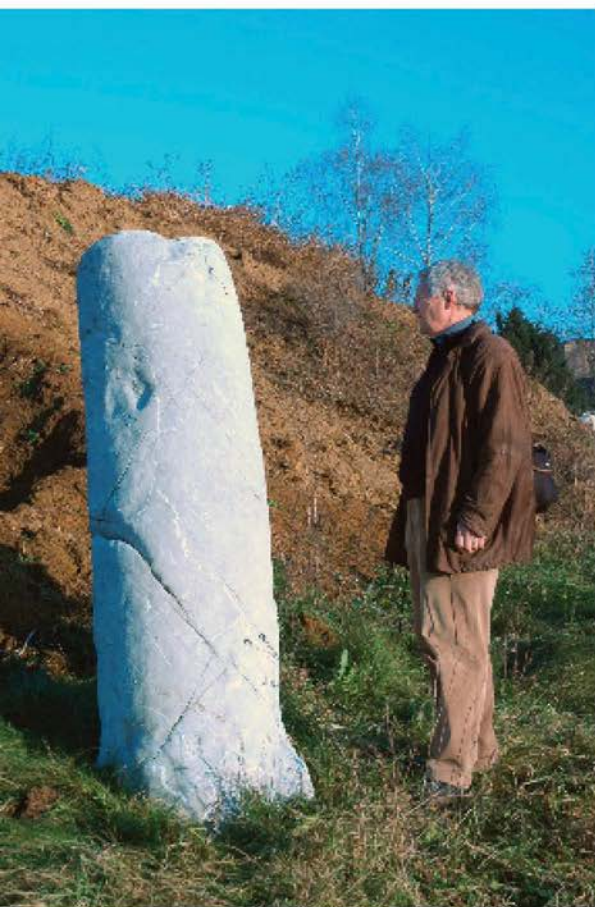
Trebnje, rimski miljnik (foto: ZVKDS, OE Novo mesto)

Kljub temu prihaja tudi do slučajnih najdb. O konkretni, o kateri poročamo, smo bili naknadno obveščeni. Dne 30. 11. 2007 smo prejeli obvestilo o odkritju večjega kamnitega bloka, ki je bil prepeljan na zemljišče, last Stanislava Hribarja iz Velikega Gabra. Ob terenskem ogledu je bilo takoj jasno, da gre za najdbo rimskega anepigrafskega miljnika. V pogovoru s Stanislavom Hribarjem,

Miljnik je bil fotografiran in izmerjen (razen dela, ki je v zemlji). Izdelana je zamisel o prezentaciji na javni površini v neposredni sosesčini mesta najdbe. Sedanje križišče bo namreč po izgradnji vzhodnega priključka z bodoče avtoceste spremenjeno v krožišče. V njegovo središče bi bilo mogoče postaviti monumentalen miljnik, ustrezno informacijo o njem pa predstaviti ob pločnikih ali na postajališču pred krožiščem. O zamisli je bil začel pogovor z oddelkom za prostor Občine Trebnje.

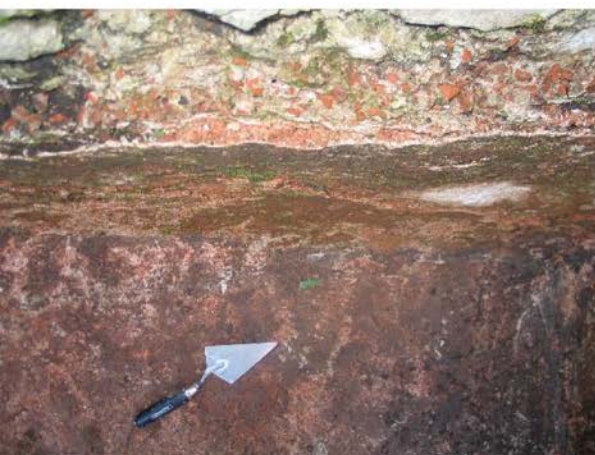
Plasti estriha na zgornjem stenskem odlomu (foto: V. Fras)

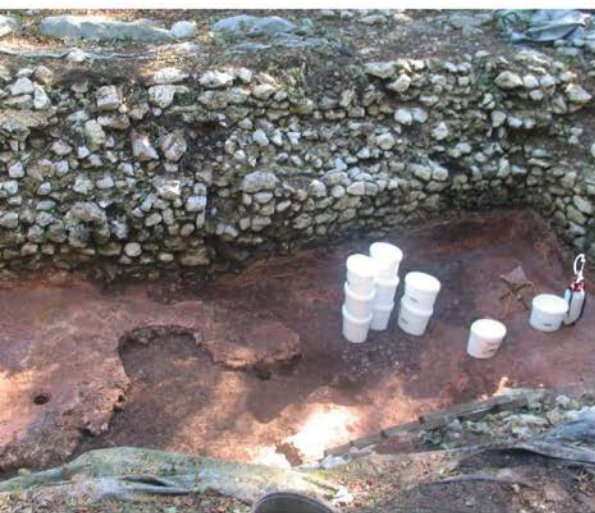
Cisterna med postopkom vnašanja apnenega cveta (foto: V. Fras)

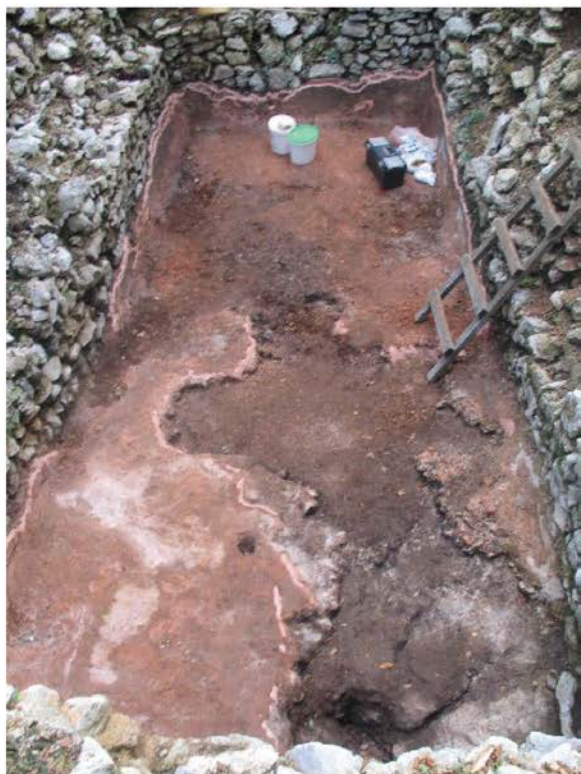
Po posegu (foto: V. Fras)

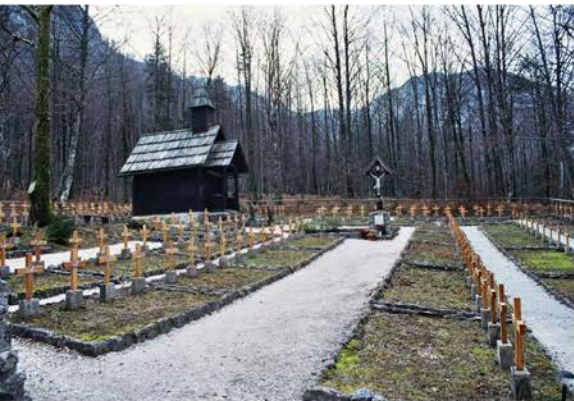
Vojaška kapela v Ukancu (foto: R. Pamić)

Na vojaškem pokopališču v Ukancu so bili v letu 2007 zamenjani vsi leseni križi in ploščice z imeni padlih vojakov. Delo je financirala madžarska organizacija Krajczáros Alapítvány iz Székesfehérvára, prostovoljno pa jih je opravila skupina šestih članov organizacije pod vodstvom poročnika Istvána Németha. Za posege je Zavod podal kulturnovarstvene pogoje, opravljal konservatorski nadzor ter stanje pred in med obnovo ter po njej dokumentiral. Za križe je bil izbran les akacije, narejene križe so pripeljali z Madžarskega, jih na kraju samem še dodelali ter premazali z biocidom z insekticidnim in fungicidnim delovanjem. Zaradi ekoloških razlogov lakiranja križev nismo dovolili, prav tako so morali biti križi oblikovno in dimenzijsko enaki prejšnjim. Križe, ki so bili nameščeni na samo kapelo, smo odstranili in jih namestili na še nezaseden prostor zahodno od kapele.

Ob zamenjavi križev so bili očiščeni tudi betonski podstavki, kovinski nosilci iz ploščatega železa so bili očiščeni rje in prebarvani, prav tako so bila kovinska vhodna vrata na vojaško pokopališče očiščena rje in premazana na novo s črno barvo. Obnovljen je bil tudi napis na vratih. Zamenjan je bil tudi dotrajan les na klopeh. Pred leti je ista organizacija na pokopališču postavila lesen, polakiran informativni pano z vžganimi črkami. Pano, ki oblikovno in materialno odstopa od drugih pano-

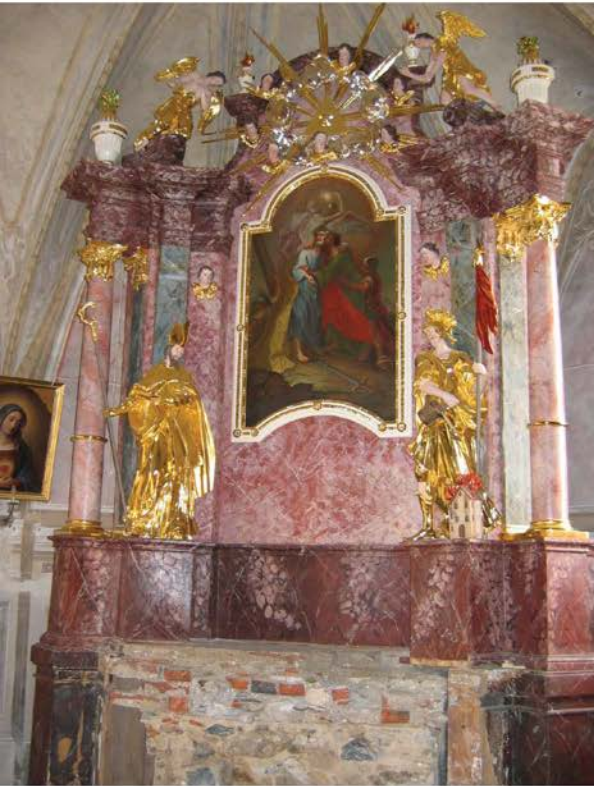
Restavriran glavni oltar po odstranitvi kamnite menze  
(foto: A. Horvat)

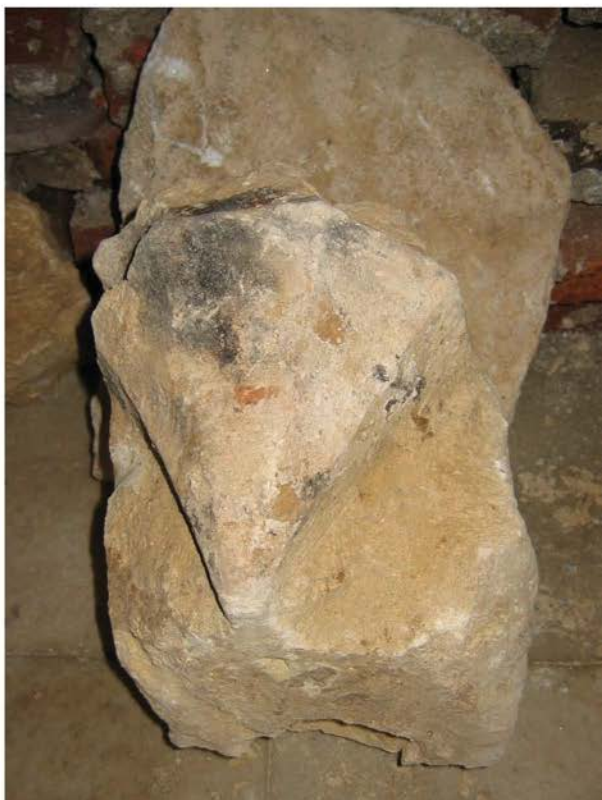
Kamniti služnik, najden v zidavi menze (foto: A. Horvat)

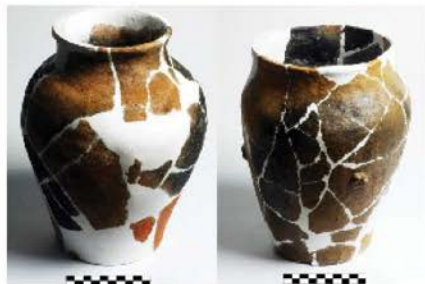
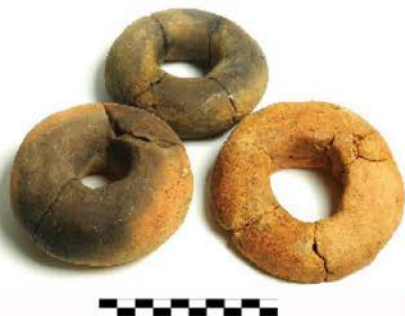
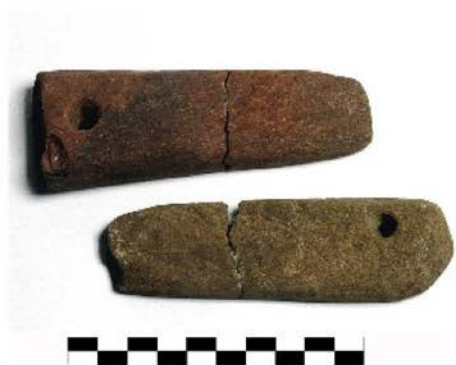
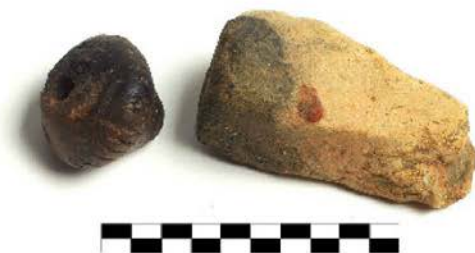
Vesela gora, delno restavrirane najdbe iz notranjosti objekta (foto: M. Vujasinović)

V kotu hiše je bilo ognjišče s številnimi svitki. Poleg velike količine razbitih loncev – nekaj je narejenih že po rimskih vzorih – bomo v restavratorski delavnici našega zavoda te uspeli ponovno rekon-

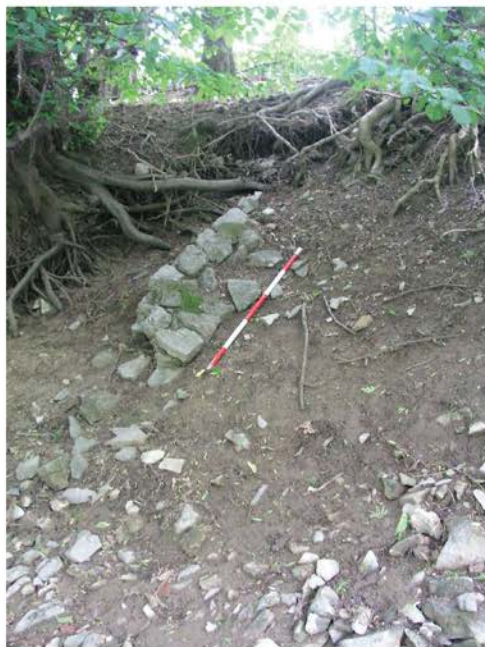
Dolge njive. Odlomljen del rimskega zidu na brežini dolvodno od lesene konstrukcije (foto: Andrej Gaspari)

Leva brežina in del desne brežine sta bila nad mostom priključka v mlajšem času utrjena z nasutjem kamnitih blokov, ki ponekod segajo do dna struge. Na območju načrtovane širitve mostu je bila brežina že pred gradnjo avtoceste preoblikovana z nasipanjem kamna in gradbenih odpadkov, ob
