Zavod za varstvo kulturne dediščine Slovenije

# Varstvo spomenikov

## Poročila 44

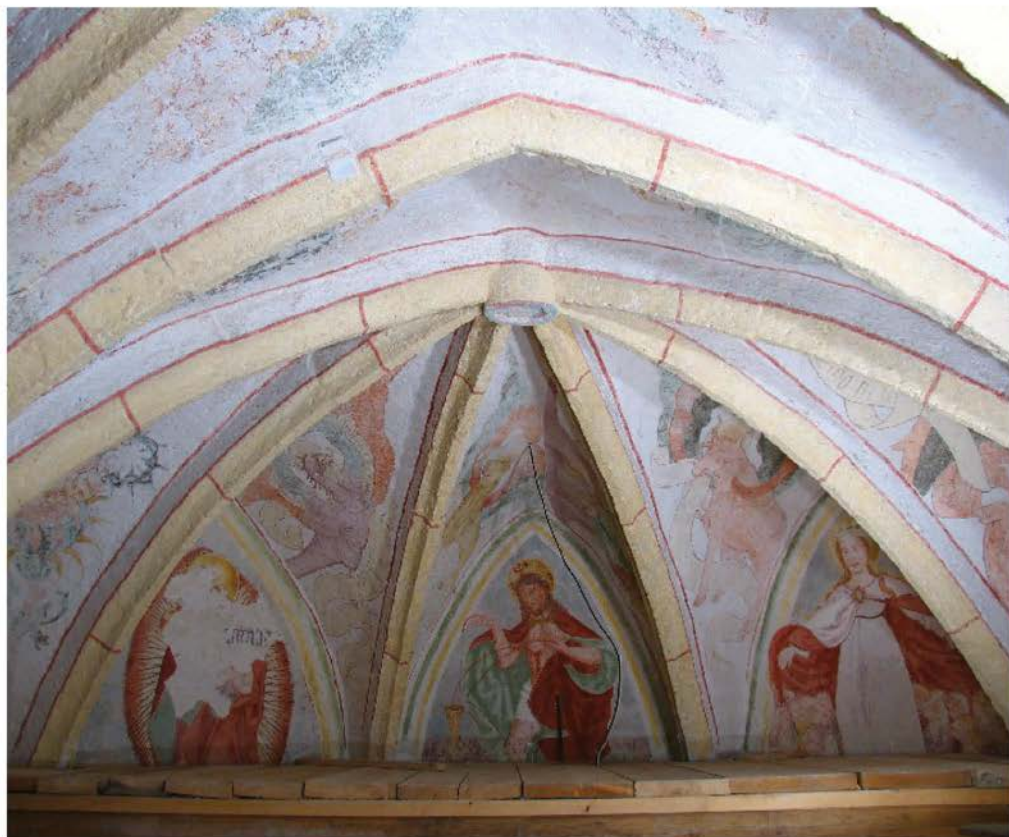
Poslikave na oboku so bile pregledane pod UV-svetlobo, ki je ponekod pokazala že izginulo risbo originala. Prav tako so bile na vzorcih barvne plasti narejene naravoslovne preiskave. Izsledki so bili v pomoč pri utrjevanju poslikav ter pri retuši in rekonstrukciji ter bodo v pomoč pri umestitvi poslikav v časovno obdobje.

Vrzdeneč, cerkev sv. Kancijana, poslikave na oboku prezbiterijskega (foto: arhiv ZVKDS)

V področjih so bili v skladu s sklepi strokovne komisije opravljeni naslednji postopki: odstranjevanje beležev in ometov iz leta 1925, ki so prekrivali originalno barvno plast; odstranjevanje Sternenovih retuš in preslikav (izvedeno v treh področjih na južni strani prezbiterijskega), odstranjevanje neustreznih Sternenovih plomb; kitanje, injektiranje ter retuša, ki je bila izvedena na treh področjih na južni strani prezbiterijskega. Hkrati z opravljenimi postopki so bile postavljene tudi smernice za reševanje problematike na drugih stenskih poslikavah v prezbitериjskega.

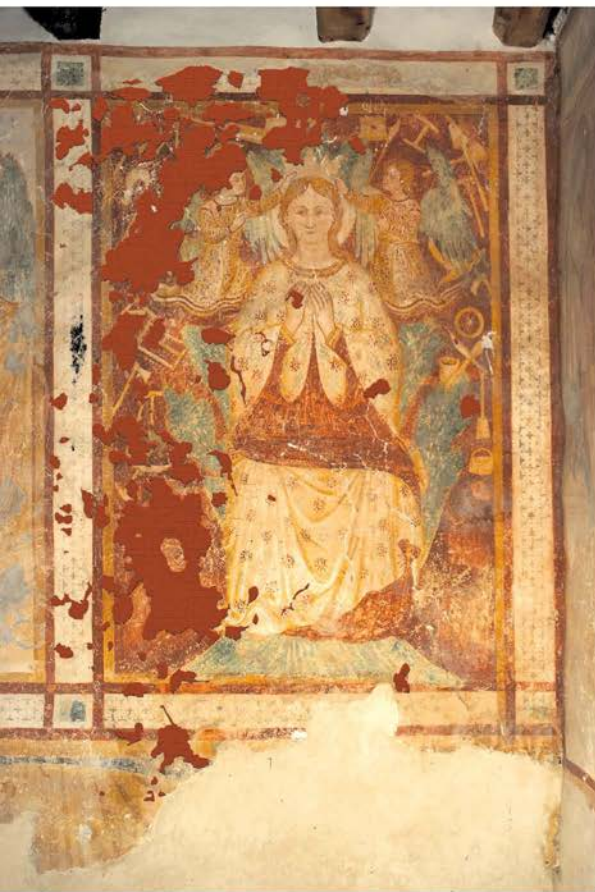
Zanigrad, cerkev sv. Štefana, prikaz poškodbnih prizorov sv. Nedelje (foto: A. Naglost, 2007)

V preteklem obdobju do leta 2007 so bili opravljeni konservatorsko-restavratorski posegi tako v notranjosti kot tudi na fasadni južni steni cerkve, kjer se komajda čuti prizor sv. Krištofa. V zadnjih letih je bil velik poudarek restavratorskih del prav na stenah in stropu prezbiterija. Tu so bila opravljena dela utrjevanja fresko ometa, odkrivanja

fresko poslikav ter odstranjevanja trdovratnih zasiganih delov barvnih plastí. Sanacija fresko ometa je v prezbiteriju skorajda končana, pred barvnim retuširanjem je potrebno še plombiranje lasastih razpok. V cerkvi so bila opravljena tudi druga zidarska dela (obnovljeno ostrešje), župnija in domačini pa so do zvonika speljali električni vod. V letu 2007 so bila opravljena dela na poslikavi v ladji. Tu so bile, na prizorih Sv. Nedelja in Poslednja sodba, odstranjene prvotne stare neustrezne plombe in bile zamenjene z novimi apnenimi, ustrezno toniranimi. Vzporedno so potekala restavratorska dela na stenah in stropu prezbiterija, predvsem utrjevanje fresko ometa z apnenim maso ter priprava barvne plasti za retuš.

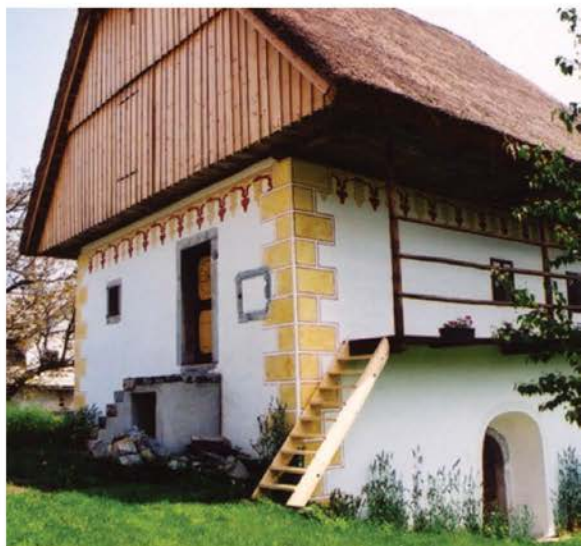
Zavratec, pogled na obnovljen objekt (foto: A. Ščukovt)

Kašča na domačiji pri Možinotu v Zavratcu je tip vrhkletne enonadstropne hiše, ki je bila med letoma 2004 in 2008 deležna celovite obnove. Kaščo pokriva dvokapna strma streha na čop. Pročelje kašče je poslikano z ornamentalnim pasom – cofi in s šivanimi robovi. Cofi so v opečno rdeči, šivani robovi v oker barvi. Mojster je z barvnim ornamentom okrasil in poudaril tudi vrata glavnega vhoda nadstropja kašče, ki ga uokvirja kamniti portal. Skozenj je vhod v štiricelični prostor; vežo (naknadno pregrajena), črno kuhinjo, »hišo« in kamrco, kjer so v prvi tretjini 20. stoletja stanovali bajtarji. Vhod v pritlični del kašče predstavlja polkrožno zaključen portal. V tem kletnem enoceličnem in obokanem prostoru stojita dva potlačena stebra.

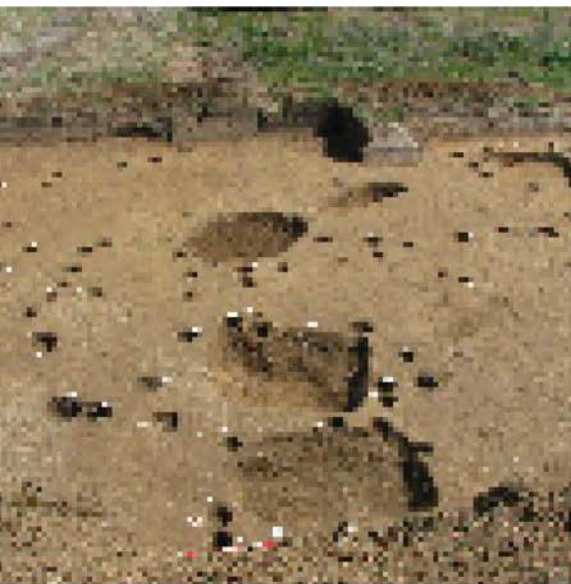
Zavrc̄. Odkopani srednjeveški objekti v severozahodnem delu arheološkega izkopišča (kv. 39, 40, 41). Arheološko zavarovalno izkopavanje ZVKDS, OE Maribor, Izpostava Ptuj, 2007. Pogled s severa (fototeleka: ZVKDS, OE Maribor, Izpostava Ptuj)

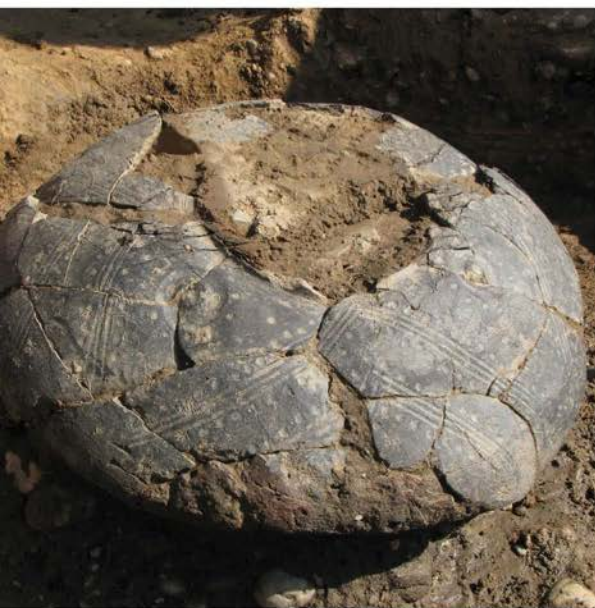
Zavrč. Žgani grob v žari (grob 54). Arheološko zavarovalno izkopavanje pred širitvijo mejnega prehoda Zavrč v letu 2007. Iz fototeke: ZVKDS, OE Maribor, Izpostava Ptuj

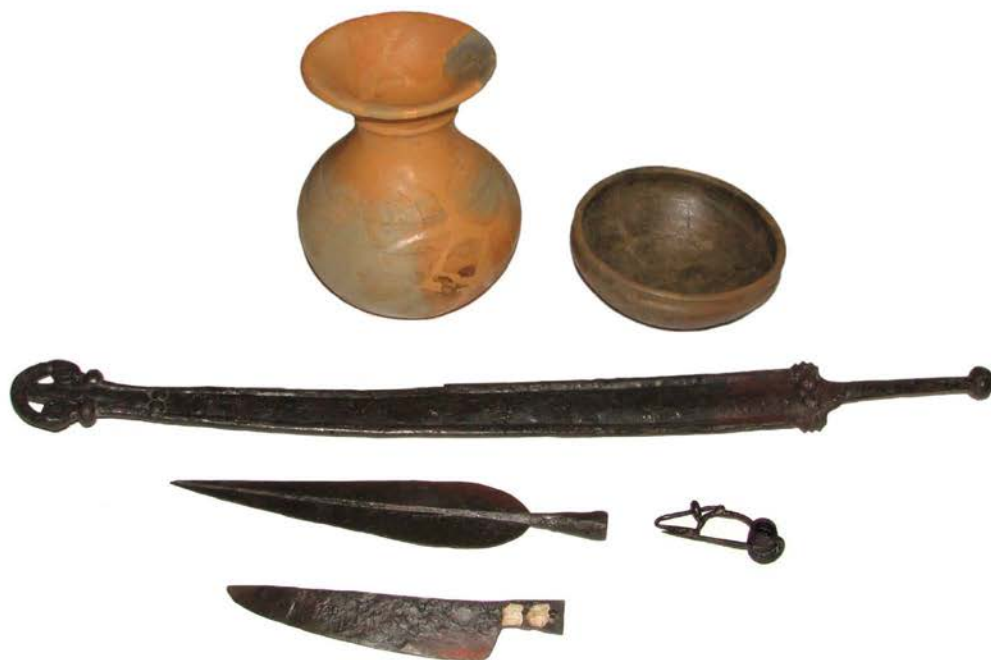
Zgornja Hajdina. Predmeti iz žganega keltskega groba 9, odkritega v vzhodnem delu arheološkega najdišča Srednica, na trasi avtoceste Slivnica–Draženci v letu 2007. Iz fototeke: ZVKDS, OE Maribor, Izpostava Ptuj)

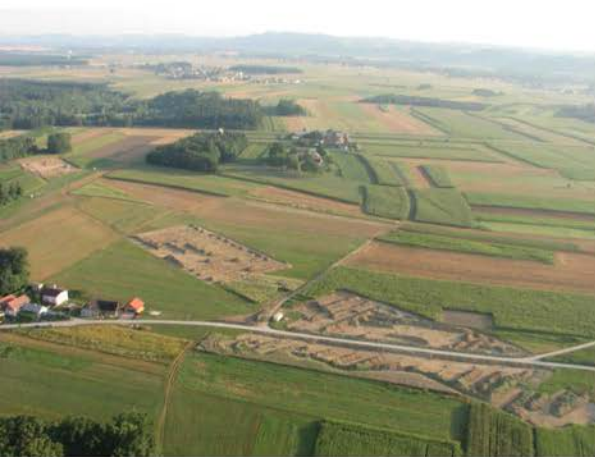
ZGORNJA HAJDINA: Arheološko zaščitno izkopavanje je letu 2007 na evidentiranem najdišču Njiverce na trasi avtoceste Slivnica–Draženci. Višinski posnetek raziskanega prostora na najdišču. Slikano z juga (fototeka: ZVKDS, OE Maribor, Izpostava Ptuj)

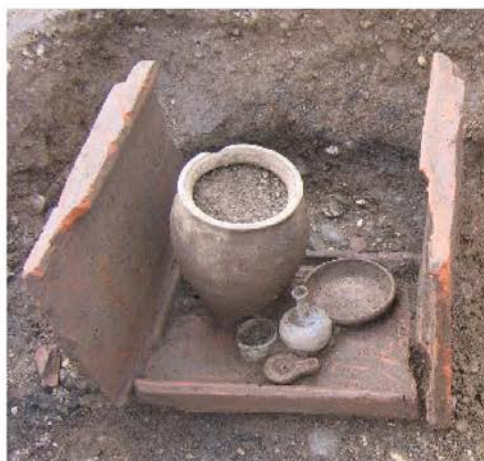
Zgornja Hajdina. Žara in pridatki v grobni skrinji iz tegul (grob 52). Arheološko zavarovalno izkopavanje 2007 na parc. št. 46/1, k. o. Hajdina. Iz fototeke ZVKDS, OE Maribor, Izpostava Ptuj

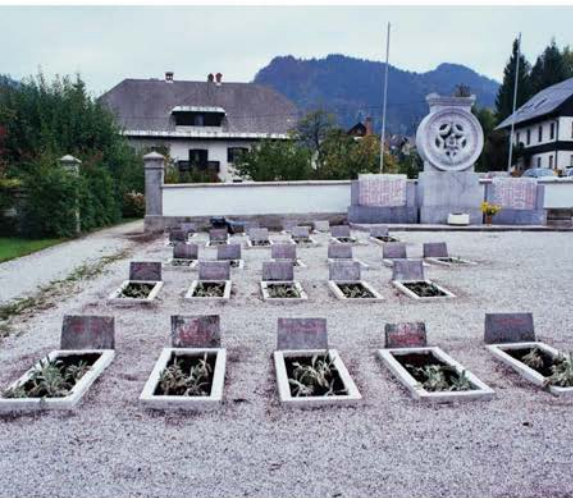
Zgornje Gorje, grobišče borcev, ureditev grobov in okolice (foto: R. Pamić)
