Varstvo spomenikov
Poročila 45

Ljubljana 2009

Zakaj so poročila pomembna in za koga jih pripravljamo

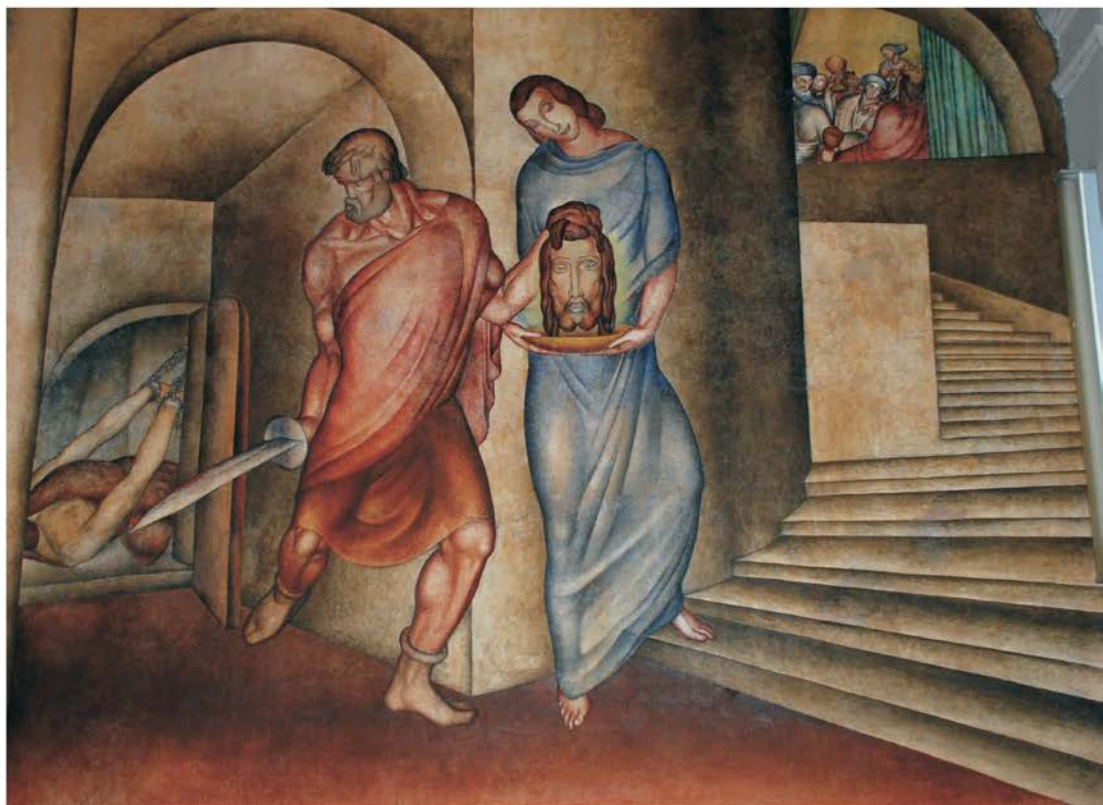
Avber, cerkev sv. Nikolaja. T. Kralj, obglavljenje sv. Janeza Krstnika – poslikava po restavratskem posegu (foto: A. Jazbec, 2008)

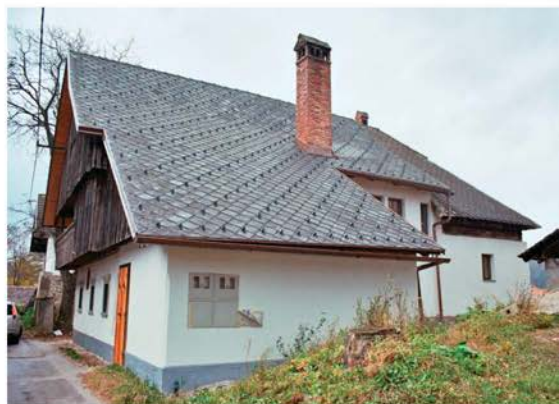
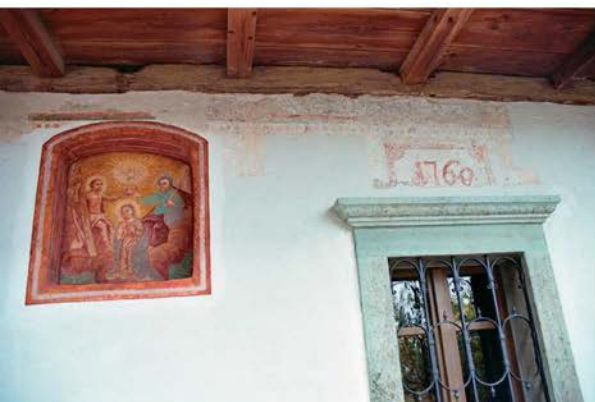
Bled, domačija Zagoriška 18. Restavrirana freska in baročni šivani robovi (foto: R. Pamić)

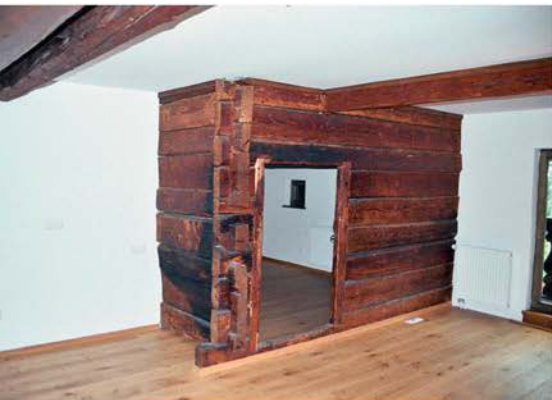
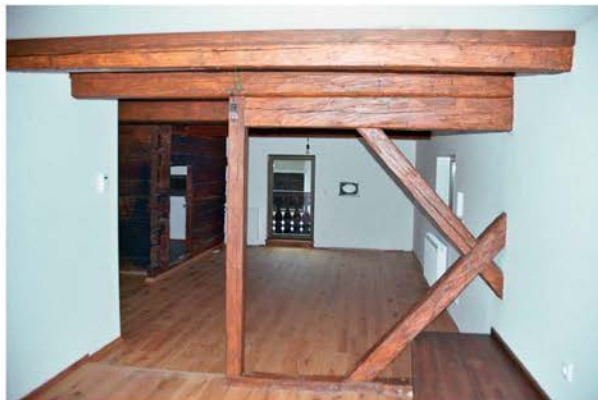
Bled, domačija Zagoriška 18. Ohranjanje kašče in še zdravega konstrukcijskega lesa v dnevni sobi (foto: R. Pamič)

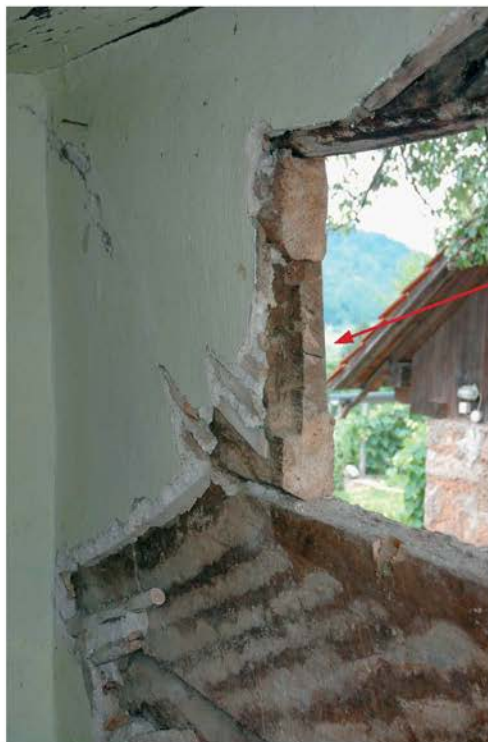
S puščico je označeno mesto nekdanje okenske odprtine (foto: D. Štepec, 2008, Arhiv ZVKDS, OE Novo mesto).

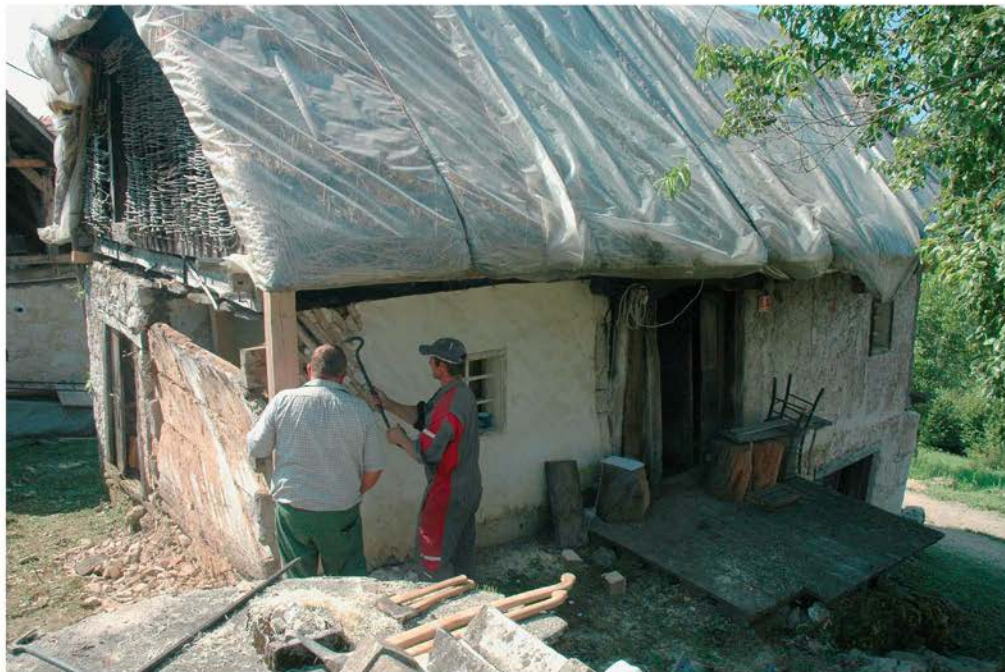
Razstavljanje lesenih kladnih sten na hiši (foto: D. Štepec, 2008, Arhiv ZVKDS, OE Novo mesto)

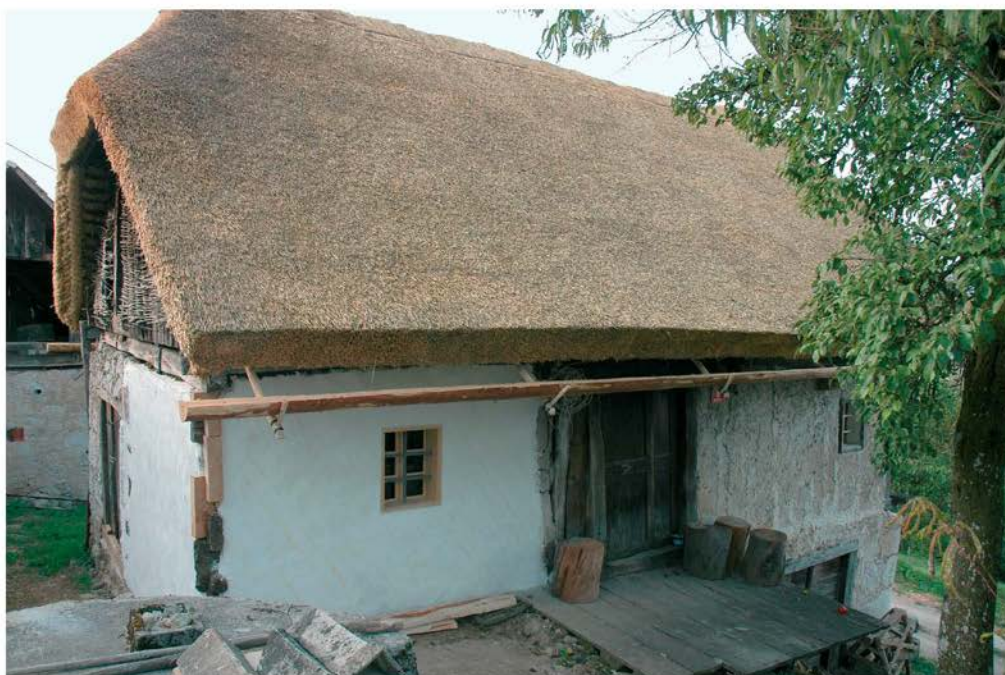
Hiša po obnovitvenih posegih (foto: D. Štepec, 2008, Arhiv ZVKDS, OE Novo mesto)

Ugotavljamo, da so bili konservatorski cilji doseženi 100-odstotno. Načrtovana dela sta kvalitetno, natančno in hitro izvedla izkušena mojstra. Posebnih konservatorskih metod pri načrtovanju in izvedbi del ni bilo. V nadaljevanju bo treba poskrbeti za digitalizacijo arhitekturnega posnetka ter nanj vnesti posege pri obnovi lesenih sten na severnem delu hiše.

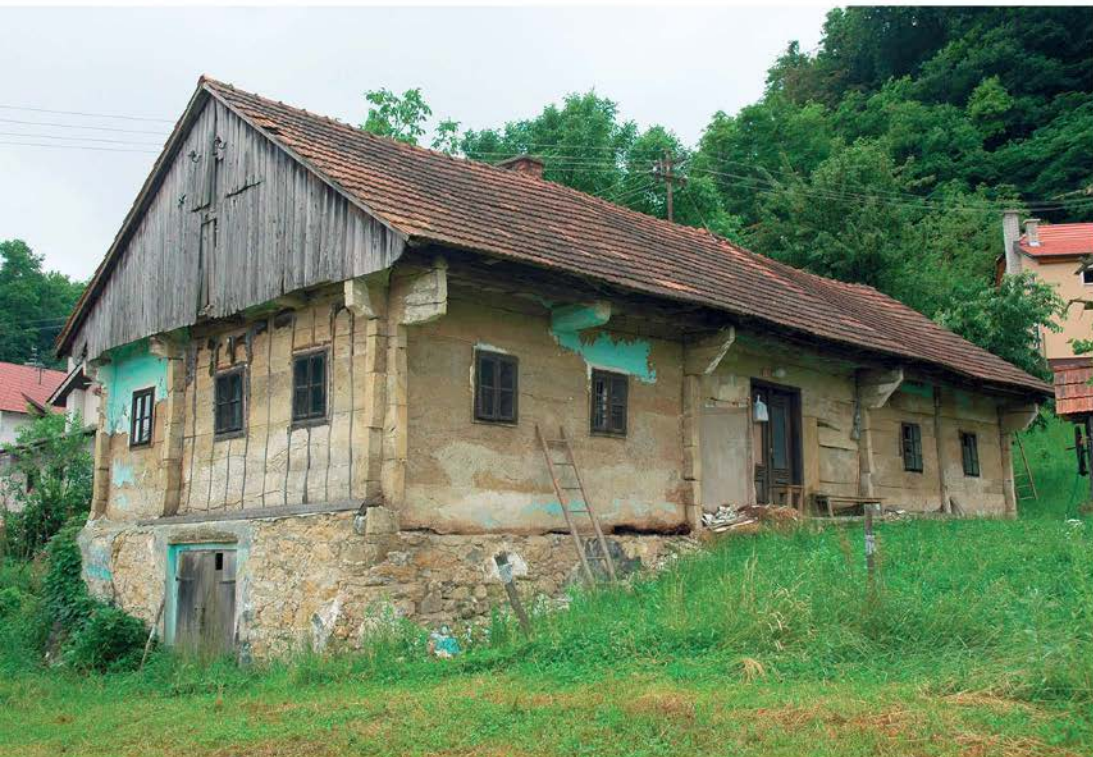
Brezovica na Bizeljskem, stanje fasad pred sondiranjem (foto: D. Strgar)

Hiša Brezovica 25 je delno podkletena in v osnovi prtilična hiša izrazito pravokotnega tlorisa. Manjša enoprostorna klet s križno obokanim stropom je kamnito zidana, bivalni del pa je v celoti lesen in je bil ometan. Streha je simetrična dvokapnica z nadstreškom na vhodni fasadi in je pokrita z opečno kritino. Hiša stoji v zahodnem delu vasi. V letu 2008 je hiša oz. celotna domačija zamenjala lastnika. Novi lastnik je takoj očistil notranjost

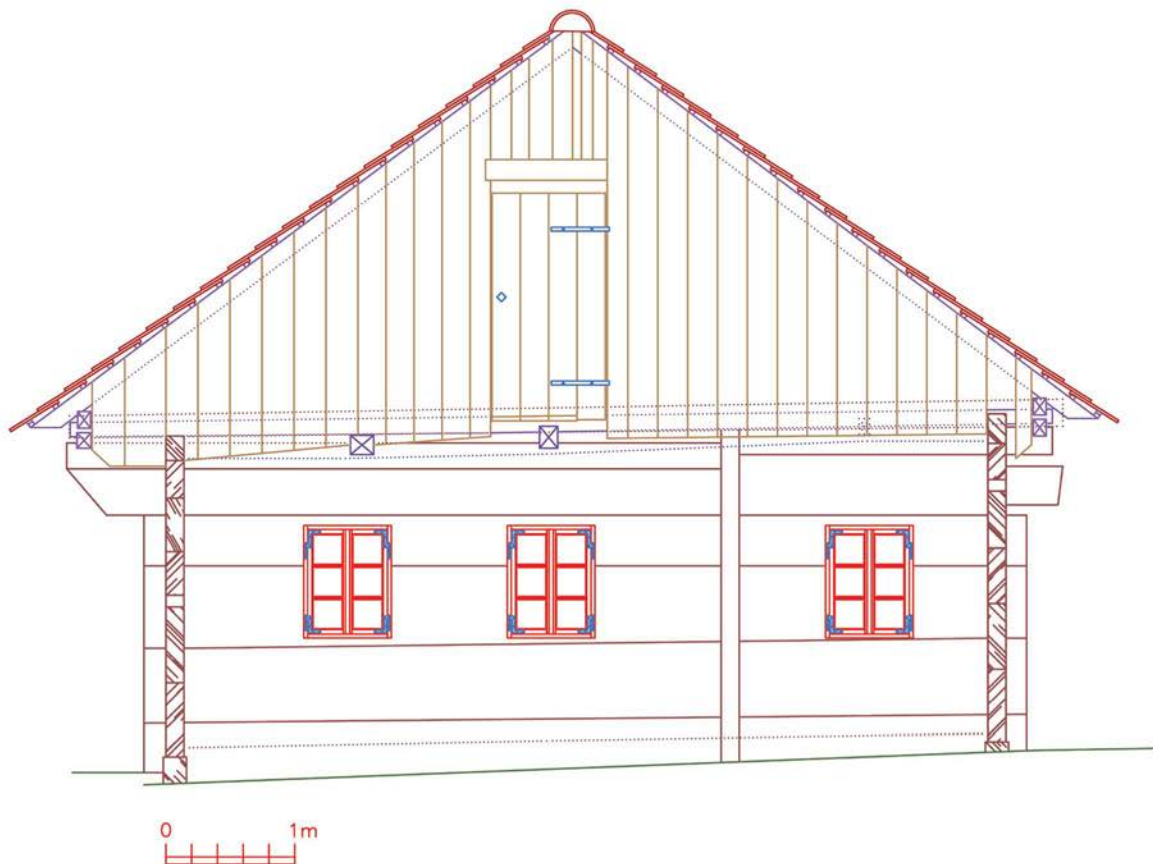
Načrt jugozahodne fasade hiše Brezovica 25 (risba: B. Zaletelj)

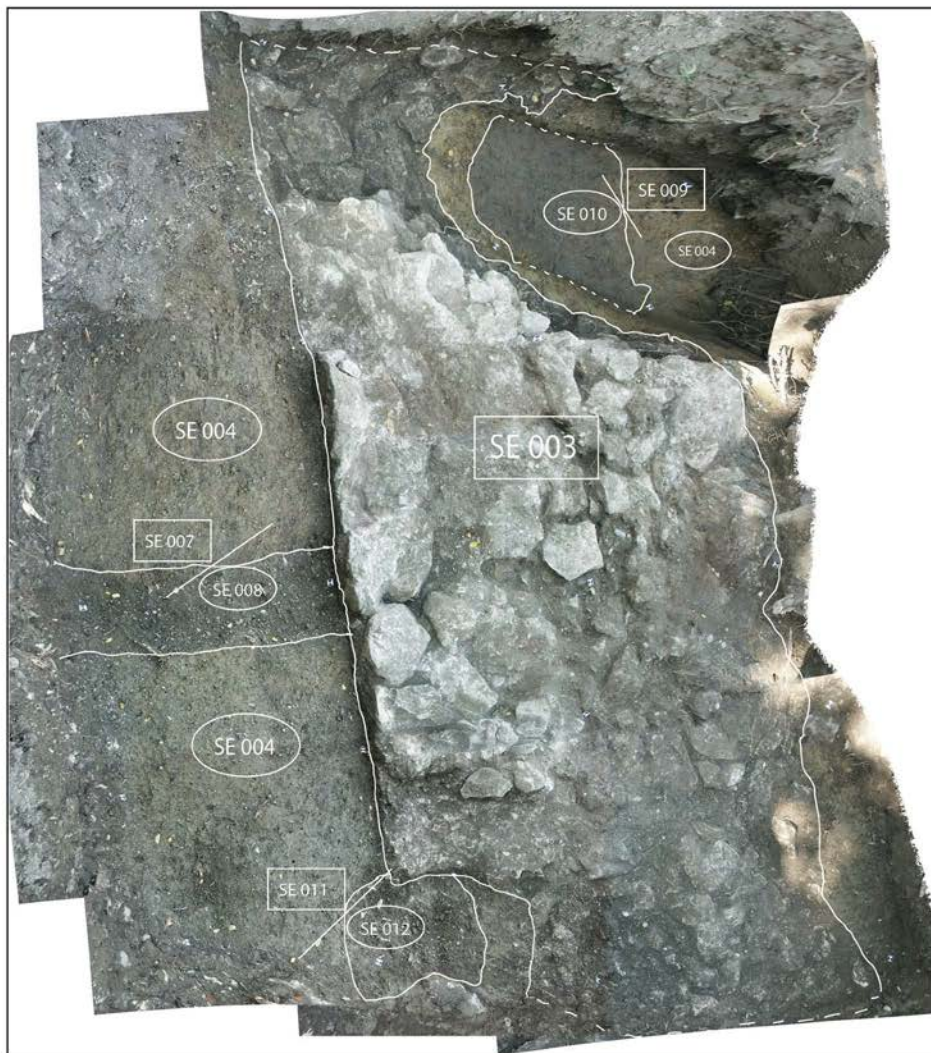
Brežice 2008. Tloris sonde z oznako vseh stratigrafskih enot. Na dnu strojnega jarka, pod obzidjem, je bil odkrit »prazgodovinski« vkop (SE 009) s pripadajočim polnilom. V njem so bili poleg drobcov oglja odkriti fragmenti KŽG-lončenine (foto: M. Vujasinović).

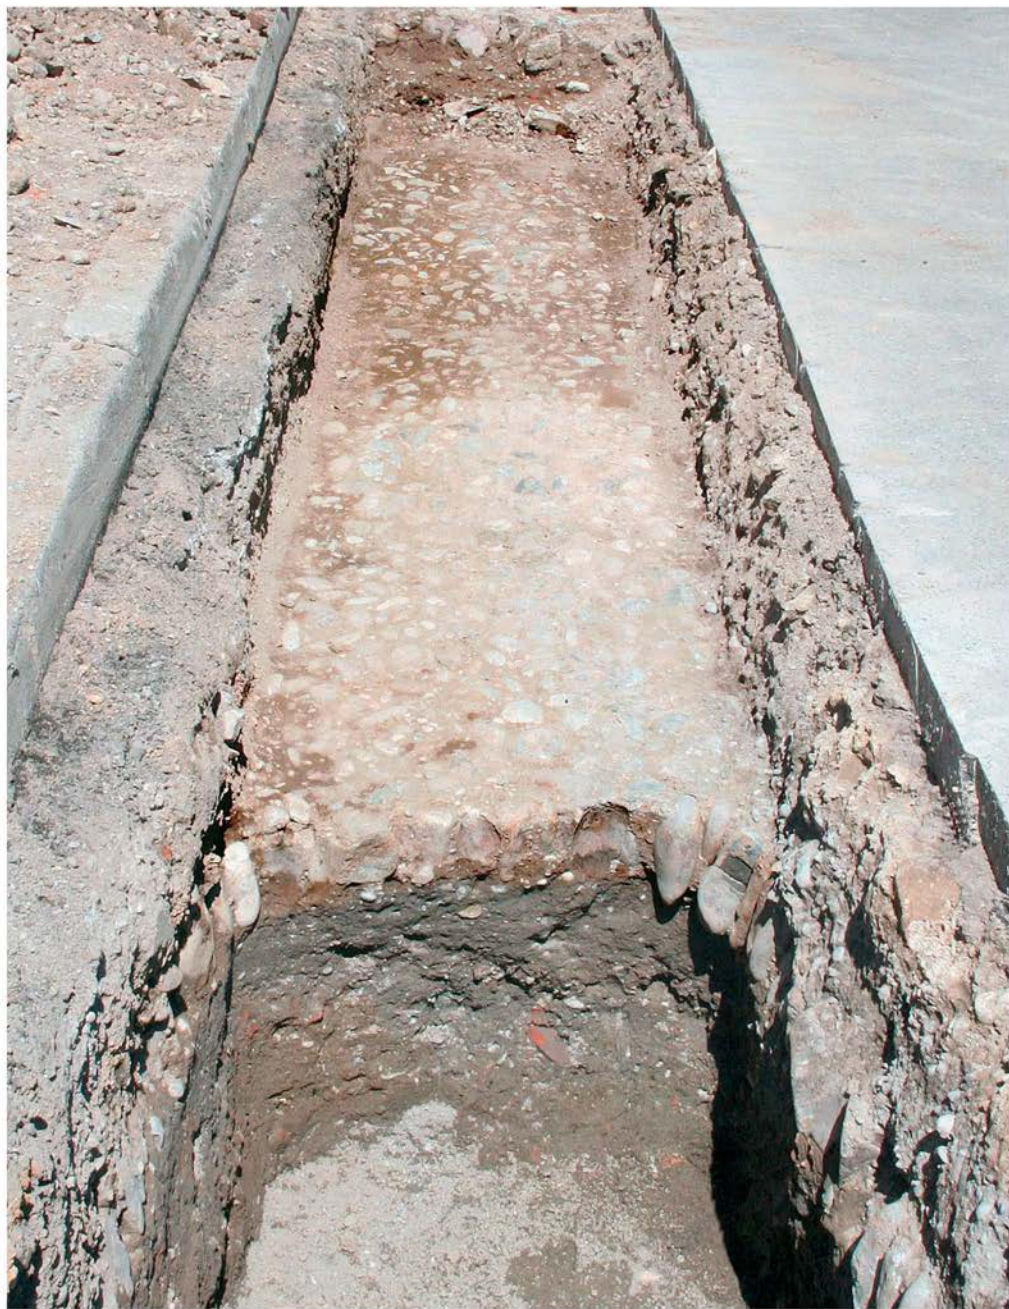
Tlak iz prodnikov – mačje glave v strojnem jarku na Prešernovi cesti ob vzhodnem traktu gradu Brežice, 18.–prva polovica 20. stoletja (foto A. Jovanović)

V strojnem jarku, ki je potekal ob robu cestišča Prešernova cesta, 0,50 m pod današnjim nivojem, je bil odkrit tlak iz prodnikov t. i. mačje glave. Tlak zagotovo predstavlja del neke večje tlakovane površine, katere velikost in lega razprostiranja zaenkrat ostajata neznan. Najverjetneje gre za dvorišče, morda tudi cestišče, ki so ga Attemsi postavili v sklopu ureditve okolice gradu.

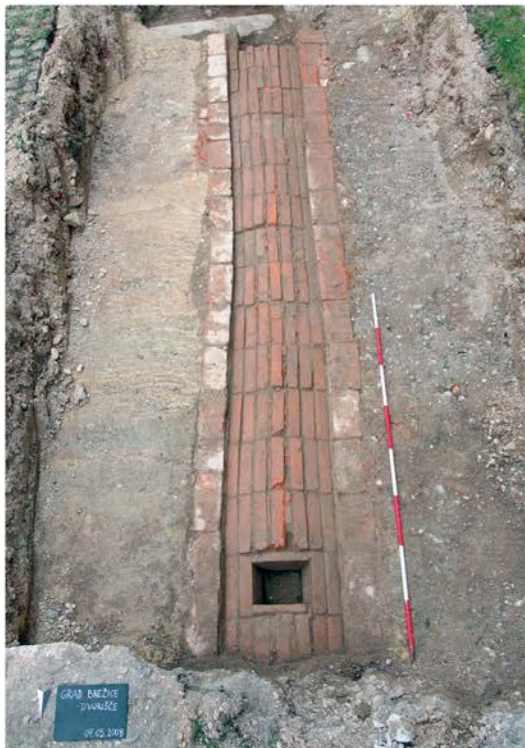
Obokan opečni kanal za odvajanje odpadne vode na dvorišču gradu Brežice 19.–prva polovica 20. stoletja (foto S. Olič)

Ob nadzoru nad strojnim izkopom jarkov na zahodni strani gradu so se pokazale le arheološko negativne plasti. Izjemo predstavlja le odkritje večjega zidanega odvodnega kanala, pokritega s kamnitimi ploščami, ki je bil iz prostora tik pred prehodom zahodnega trakta v severozahodni stolp podzemno speljan v brežino nad Vrbino. Predstavlja del grajskega kanalizacijskega omrežja, ki so ga Attemsi najverjetneje postavili enkrat v 19. stoletju.

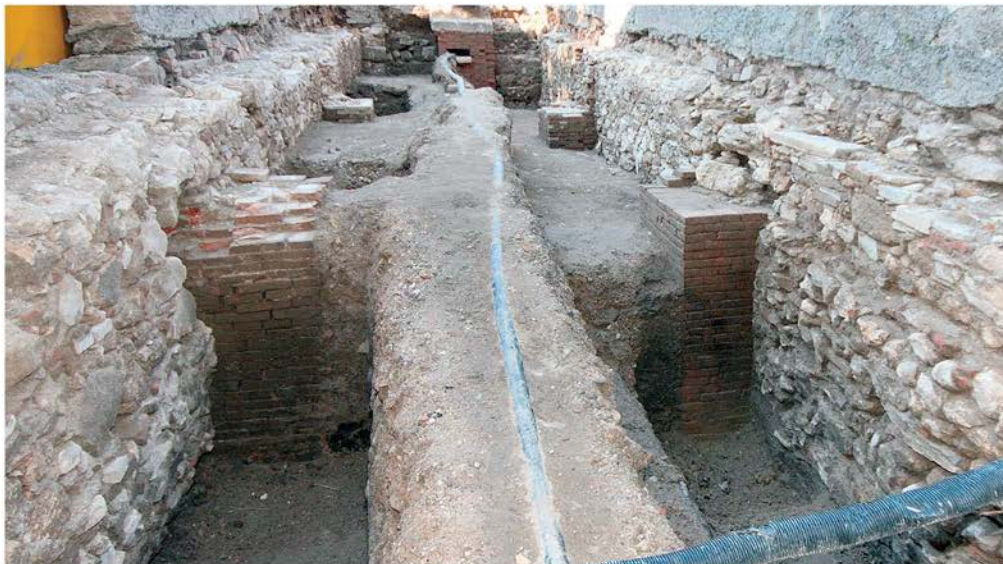
Ostanki podpornega sistema (dva para opečnih stebrov in par kamnitih podstavkov) za lesen most nad grajskim jarkom, ki je povezoval grad s predgradjem (16. stoletje). Pozneje so jarek zasuli, nekdanje stebre pa povezali z zidanimi strukturami (konec 17.–18. stoletje). Po sredini poteka recentna kanalizacija, ki je ovirala izkopavanja (foto S. Olič).

Ob raziskavah so bili odkriti tudi zidovi, prizidani na renesančne strukture, ki sodijo v obdobje baročne prenove gradu, ki jo je izpeljal grof Ignac Maria Attems, ko je konec 17. stoletja postal lastnik gradu Brežice. Tukaj gre predvsem za zidova v vhodni veži, ki sta zaprla v renesančnem obdobju odprta prostora severnega trakta, potem novi vhodni portal, ki so ga preprosto prislonili čez prejšnjega, ter za gradnjo zidov med nosilnimi stebri nekdanjega lesenega mostu, ki je bila izpeljana v sklopu zasutja grajskega jarka.

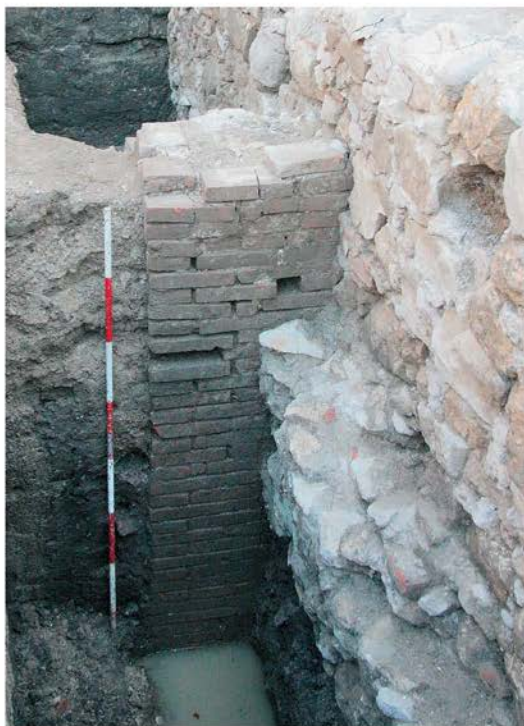
Stebri lesenega mostu, v tlorisu kvadratne oblike, so bili zgrajeni iz polnih opečnih zidakov, ki so bili med seboj povezani z apneno malto, 16. stoletje (foto S. Olič)

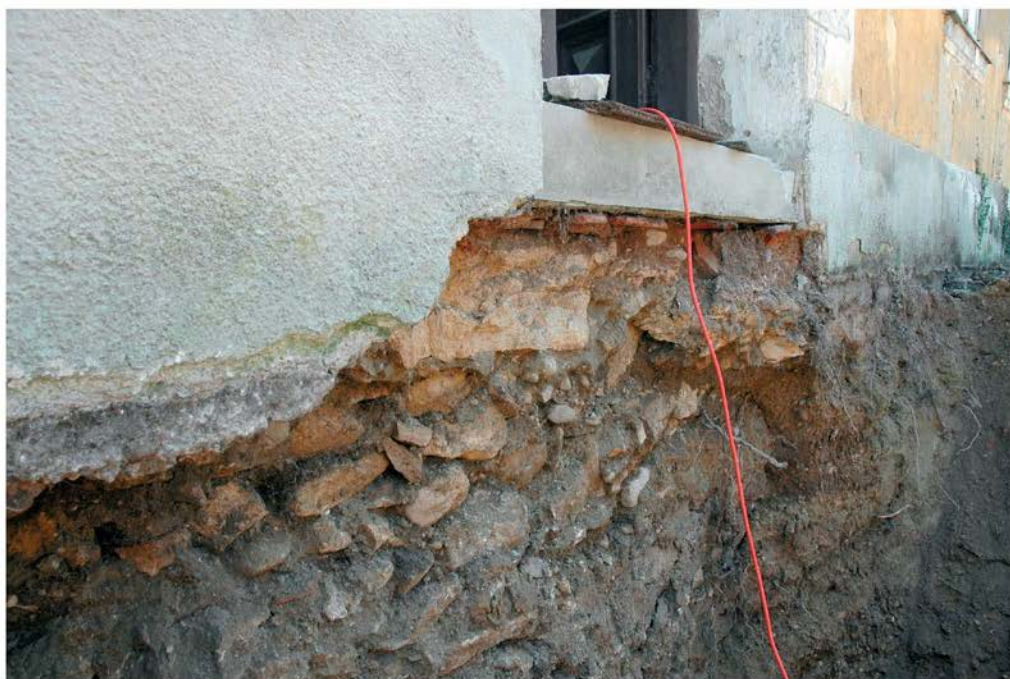
Brežice, hiša Prešernova cesta 5, stanje kletne stene ob zemeljskem izkopu (foto: D. Stregar)

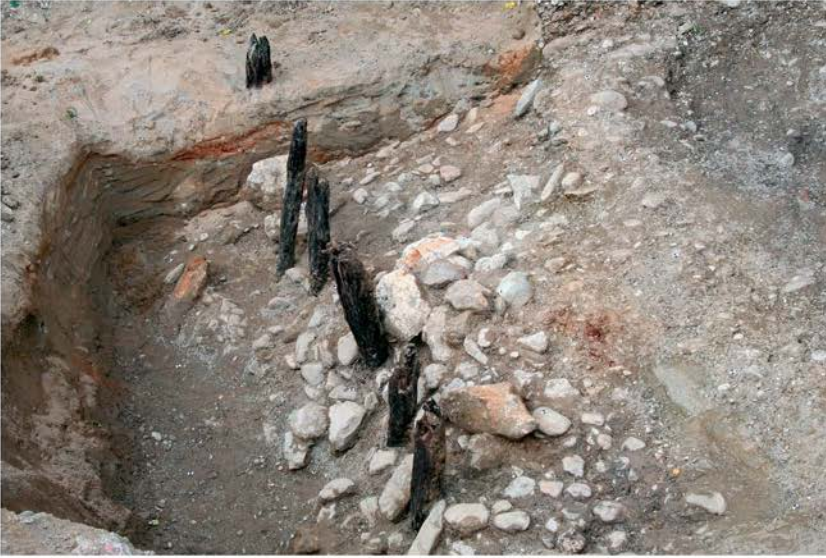
Celje, antična umetno utrjena rečna brežina, v katero so zabiti obdelani hrastovi piloti (foto: J. Krajšek)

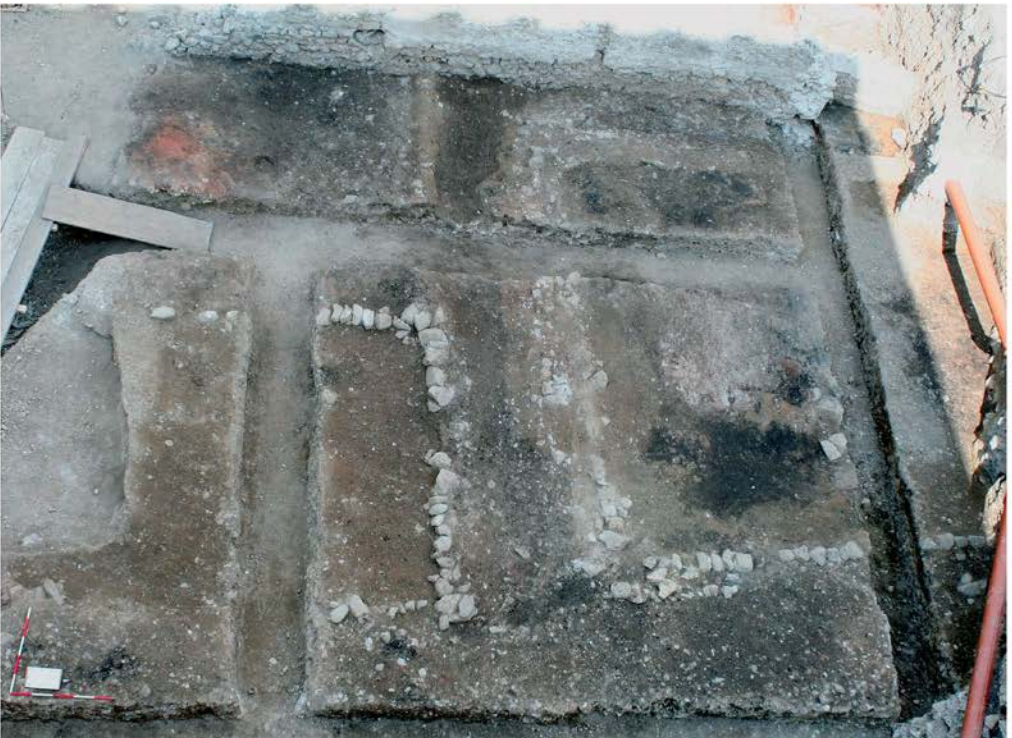
Celje, ostanki lesenih objektov tretje gradbene faze (foto: D. Češarek)

Od dveh lesenih objektov tretje faze (druga polovica 1. stoletja; velikost objektov: 4,8 x 7,8 m; 5,7 x 5,7 m, ki sta nastala nad vkopi prve faze, so se ohranile le hodne površine iz steptane ilovice ter kamnite in ilovnate utrditve ob robovih sten, ki nakazujejo več prostorov s pravokotnim kuriščem v enem izmed njih.

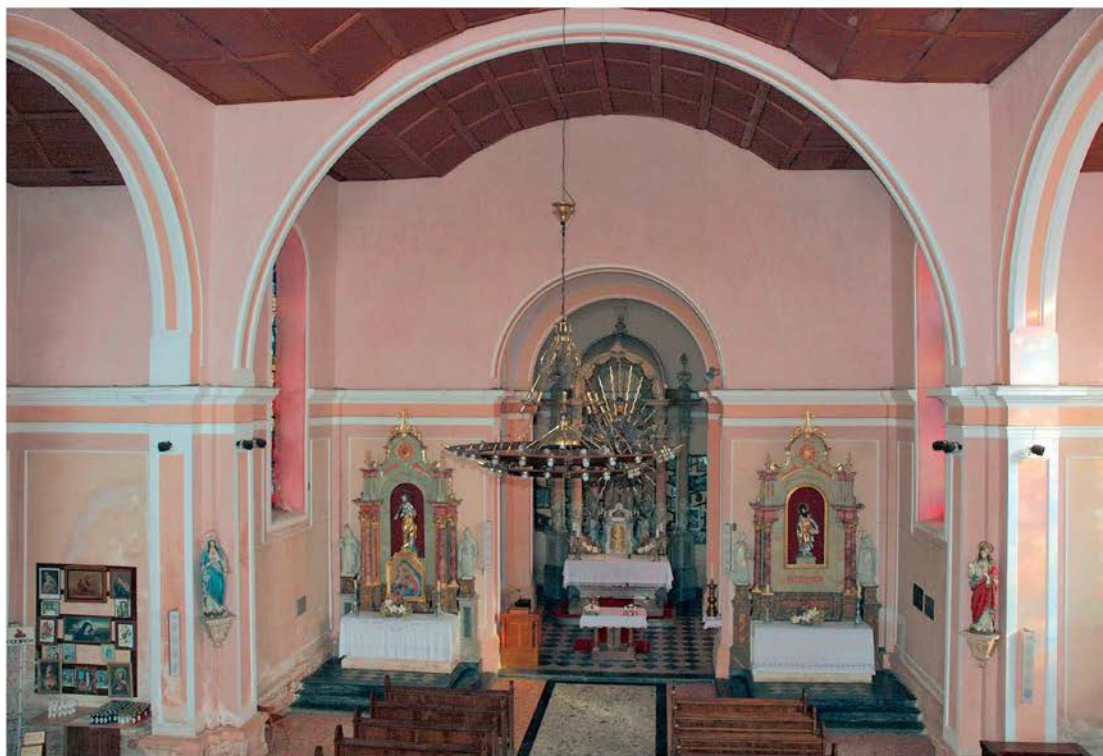
Čatež. cerkev Matere božje na Zaplazu. Cerkvena notranjščina pred obnovo (foto: T. Golob)

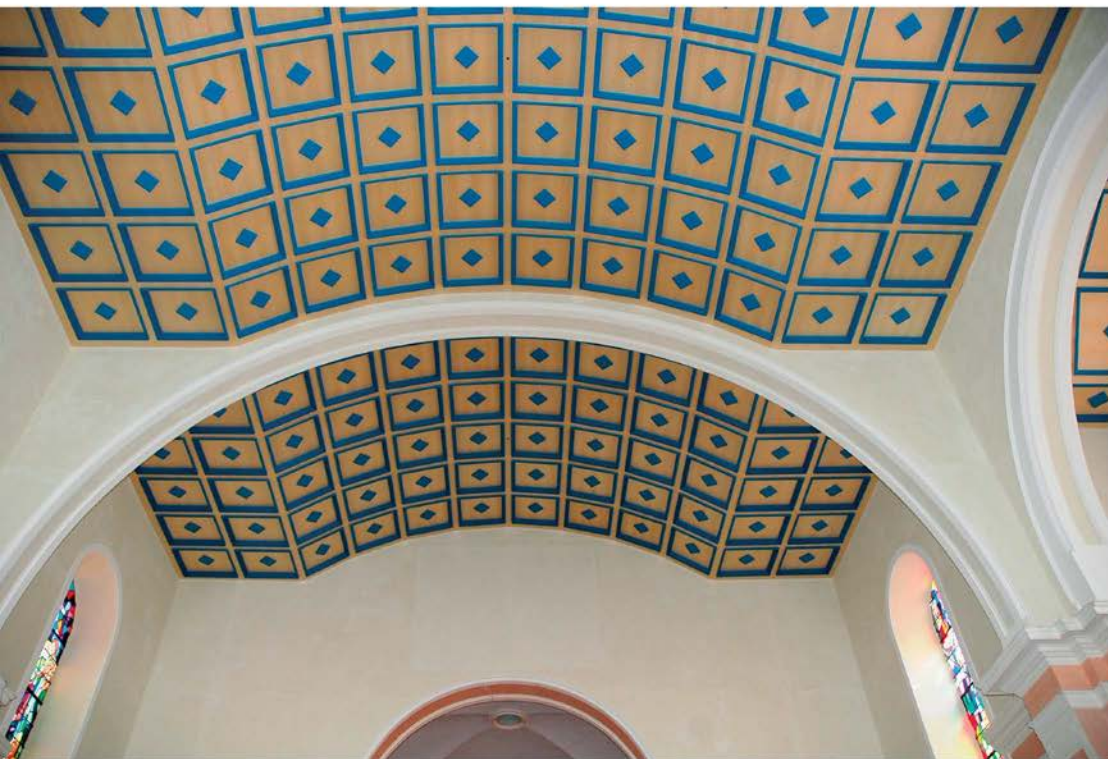
Novi leseni strop cerkve Matere božje na Zaplazu. (foto: T. Golob)

Velik obrtniški zalogaj je bil izgradnja novega kasetiranega stropa, ki je zamenjal starega dotrajanega. Notranjost cerkve je enoladijski prostor z dvema stranskima kapelama. Strop je po dolžini razdeljen v šest obočnih polj. Dve polji v prezbiteriju sta obokani z masivnim opečnim svodom. Ostala štiri polja pa imajo lesen strop. Cezuro med posameznimi polji predstavljajo opečni loki enakega radija kot stropi. Med opečne loke, ki so ojačani z armiranobetonskimi vezmi, so delavci pritrčili lesene grede. S spodnje strani so pritrčili opaž, nad njim pa izvedli parno zaporo s toplotno izolacijo. Na tako pripravljeno podlago so nato delavci podjetja Jakles, d. o. o., iz Dvora začeli pritrjevati novo stropno oblogo. Kasetna kot osnovna sestavina je panelna plošča, furnirana s smrekovim

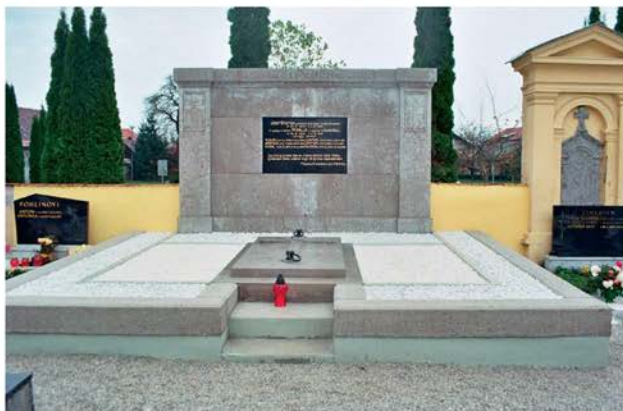
Dob, obnovljena grobnica rodbine Stupica (foto: R. Pamić)

Celostna obnova grobnice je zajela predvsem demontažo vseh nagrobnih delov nad terenom. Zaradi zmrzali so bile bočne stranice grobnice počene, voda je v grobnico vdirala z vrha tudi zaradi koreninskega sistema. Ob odstranitvi zgornje nagrobne plošče smo ugotovili, da je v grobnici voda, krste so plavale, na njih je bila kletna goba. Za strokovno uničenje gobe in razkuževanje grobnice je poskrbelo pogrebno podjetje. Bočne stranice grobnice na nivoju pod terenom niso bile poškodovane. Sanacija se je izvajala na nadzemnih elementih grobnice in nagrobnika. Vsi premaknjeni kamniti deli so bili demontirani, restavrirani po sestavnih delih in ponovno zloženi v skladu z načrtom nagrobnika. Zgornja betonska površina grobnice je bila očiščena zemlje in korenin, presušena in prevlečena z izolacijsko elastično dvokomponentno, polimer modificirano, vodonepropustno cementno malto. Stiki med nagrobnimi deli so bili tesnjeni s trajno elastičnimi kiti v barvi kamna. Stari razpokani betonski robniki so bili odstranjeni in izdelani na novo, pri čemer so bili stiki med podlago starega zidu in novim betonom očiščeni in obdelani s kontaktnim premazom za sprejemljivost. Na robnikih so bili narejeni odvodni kanali za vodo. Na zgornjo izolirano površino grobnice sta bila dana grobo in fino drenažno nasutje ter vmesni filc. Restavrirana je bila tudi večna lučka. Po vrhnjem delu nagrobnika in delno opornem zidu je bila nameščena zaščitna kovinska plošča z namenom preprečevanja vdora vode na stiku nagrobnika in zidu. Zid za grobnico je bil zidarsko saniran in prepleksan v skladu z obstoječim odtokom barve pokopališkega zidu. Vse faze obnove grobnice so bile dokumentirane. Po obnovi je Krajevna skupnost Dob grobnico pregledala in prevzela.

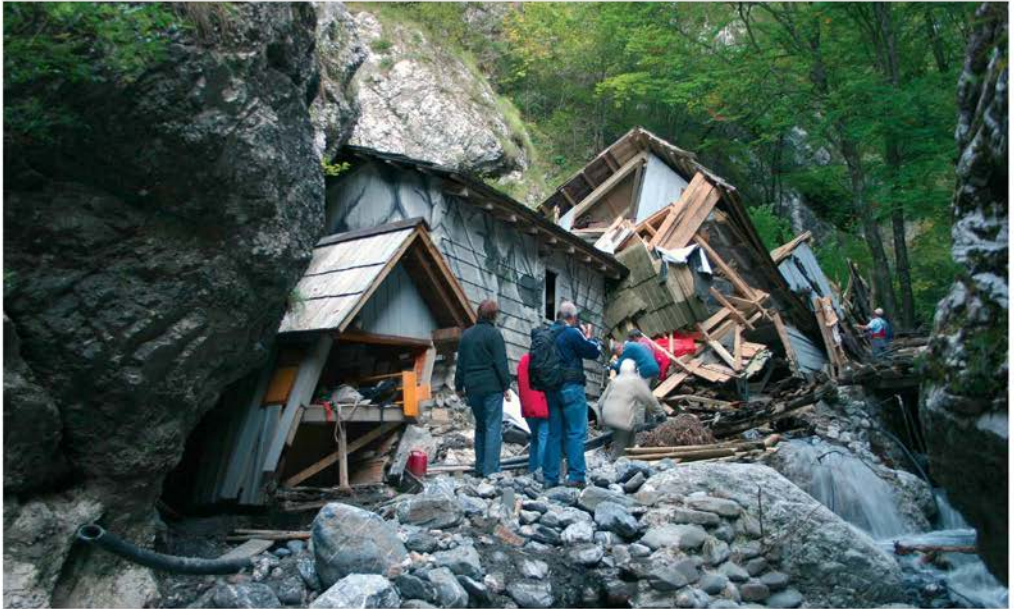
Stanje spomenika po neurju 18. 9. 2007 (foto: E. Drole, 2007)

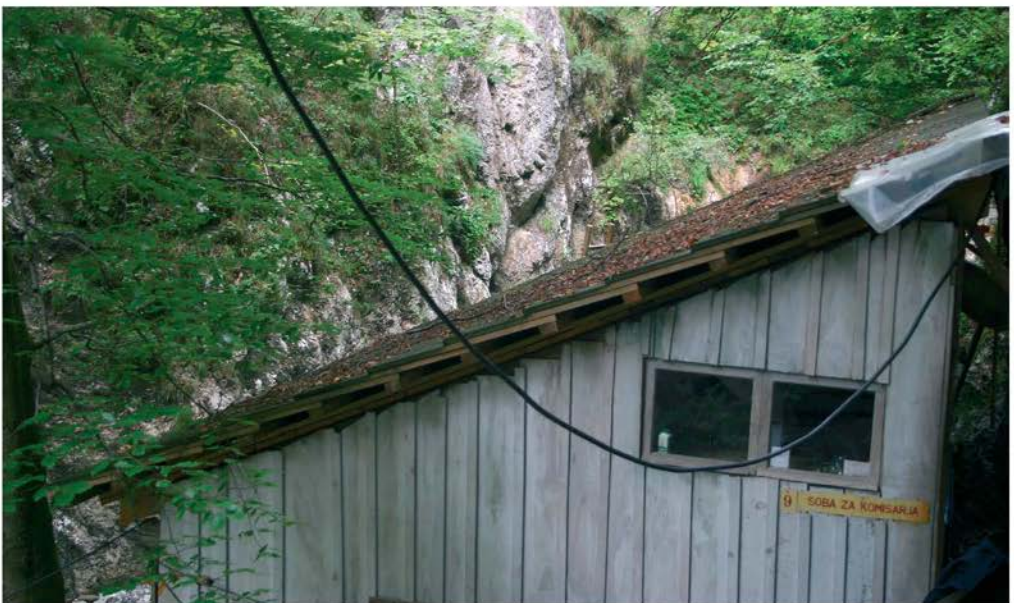
Stanje strehe na baraki št. 9 pred posegom (foto: E. Drole, 2008)

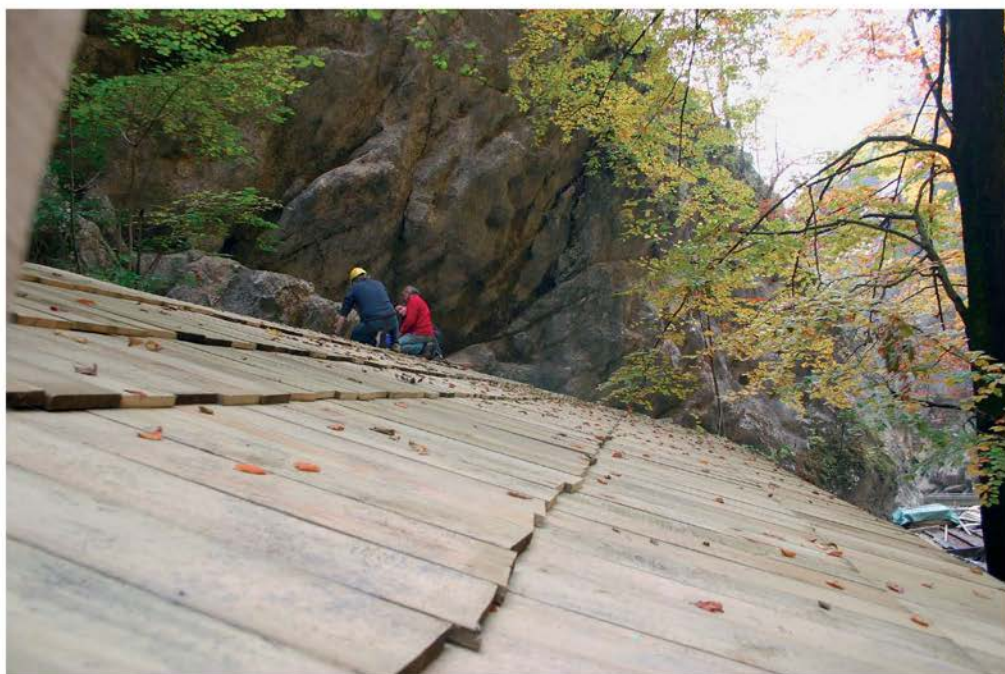
Nova streha na baraki št. 9 (foto: E. Drole, 2008)

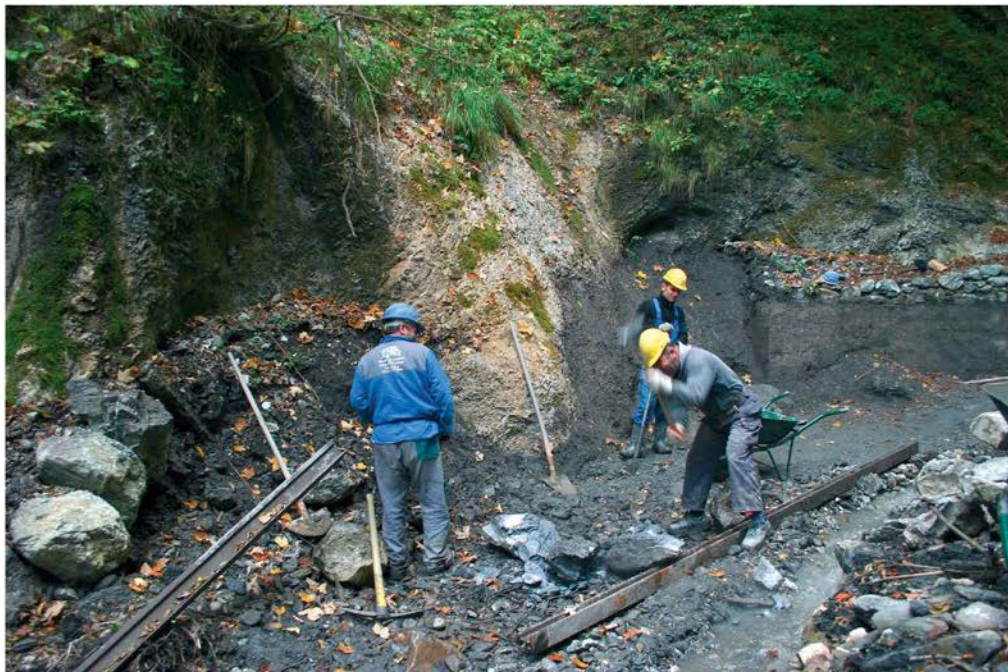
Čiščenje struge Čerinščice (foto: E. Drole, 2008)

Ob tem so potekala tudi dela pri čiščenju struge potoka Čerinščice v območju barak. Iz struge je bilo treba odstraniti velike količine blata in peska, ki jih je prinesla narasla voda. Vsa dela so bila opravljena ročno, material je bil deponiran na

začasno lokacijo v soteski. Uporaben bo še pri urejanju območja. Dela je izvajal SGP Zidgrad, d. d., iz Idrije.
Ernesta Drole

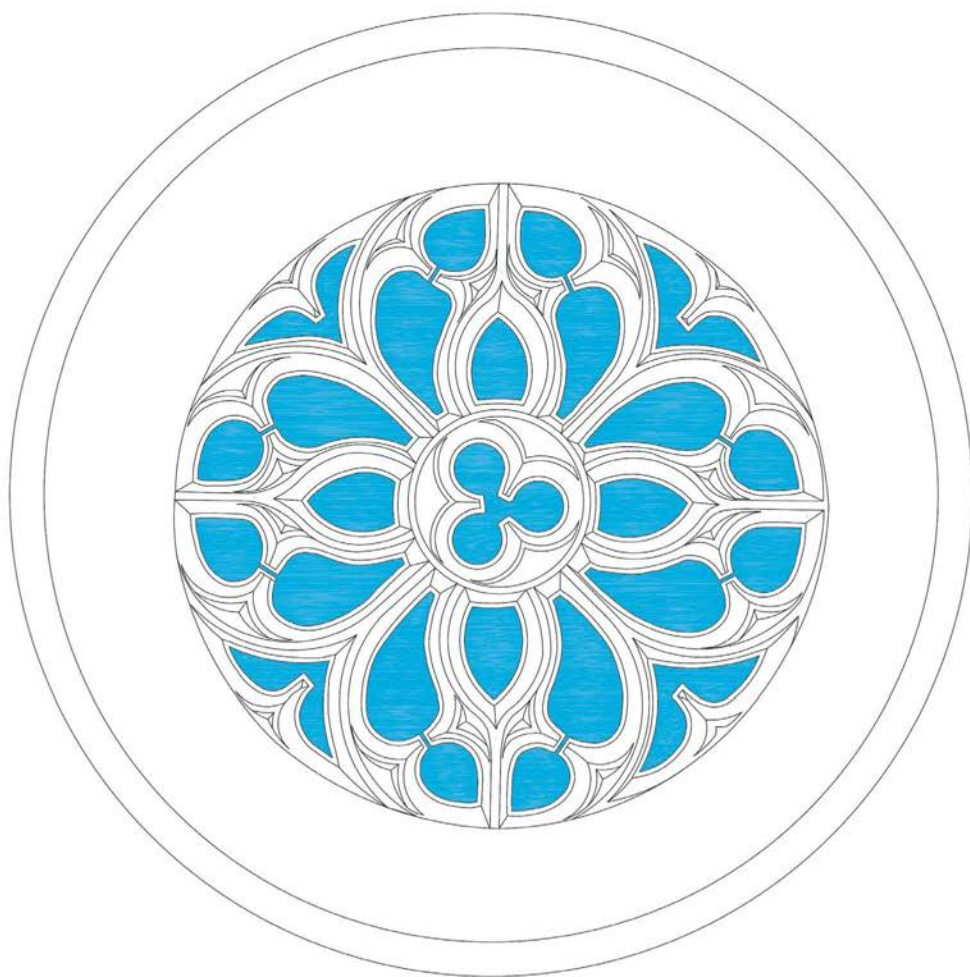
Pleterje - Cerkev sv. Trojice (EŠD 2844)
Rozeta II - okno VIII v severni steni ladje stare gotske cerkve samostana Pleterje.
Merila: Jovo Grobovšek in Bojan Zaletelj. Risba: Bojan Zaletelj, junij - julij 2008.

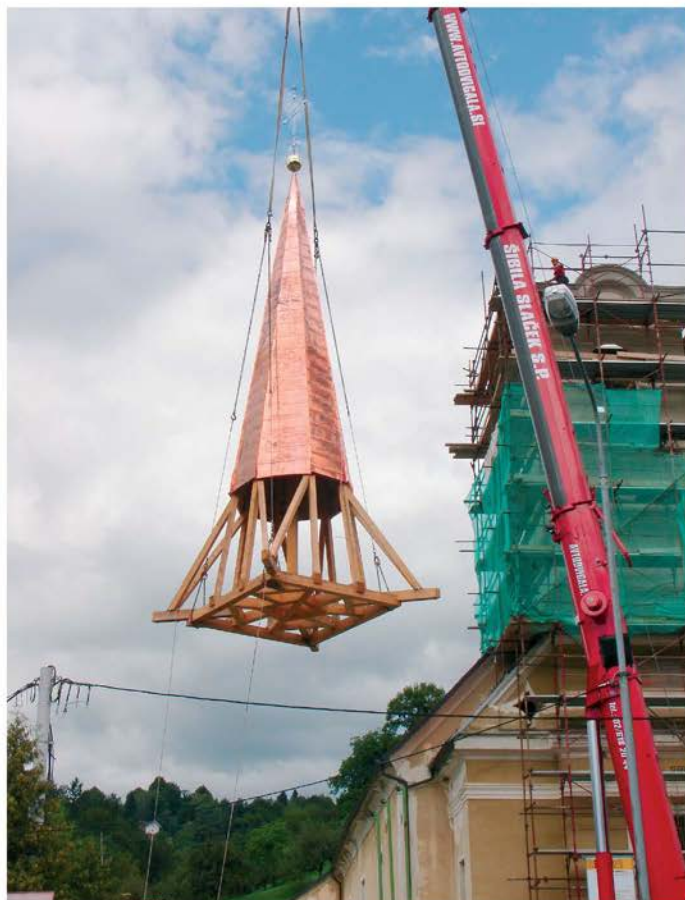
Frankolovo, cerkev sv. Jožefa, dvig kape na povišan zvonik (foto: A. Plevčak)

Stavbni razvoj cerkvene stavbe se s tem ni ustavil. Župniji Frankolovo smo leta 2007 posredovali kulturnovarstvene pogoje za povišanje zvonika s ponovljeno členitvijo. Presodili smo, da bodo s povišanjem zvonika odpravljena nesorazmerja z drugimi gabariti cerkve in da s tem ne bo okrnjena historična pojavnost stavbe. Prekritju strehe zvonika z bakreno pločevino nismo nasprotovali. Križ na strehi zvonika je obnovljen. Na podlagi predhodnih sond smo določili sistem dvobarvnega poudarjanja ravnih delov fasad v oker barvnem tonu in izstapajočih arhitekturnih členov v beli barvi. Po načrtih u. d. i. a. Marjana Čebele, Studio List Celje, je vsa gradbena dela v letu 2008 izvajalo gradbeno podjetje Remont iz Celja. Vsa dela je v celoti financiral tamkajšnji župnijski urad.

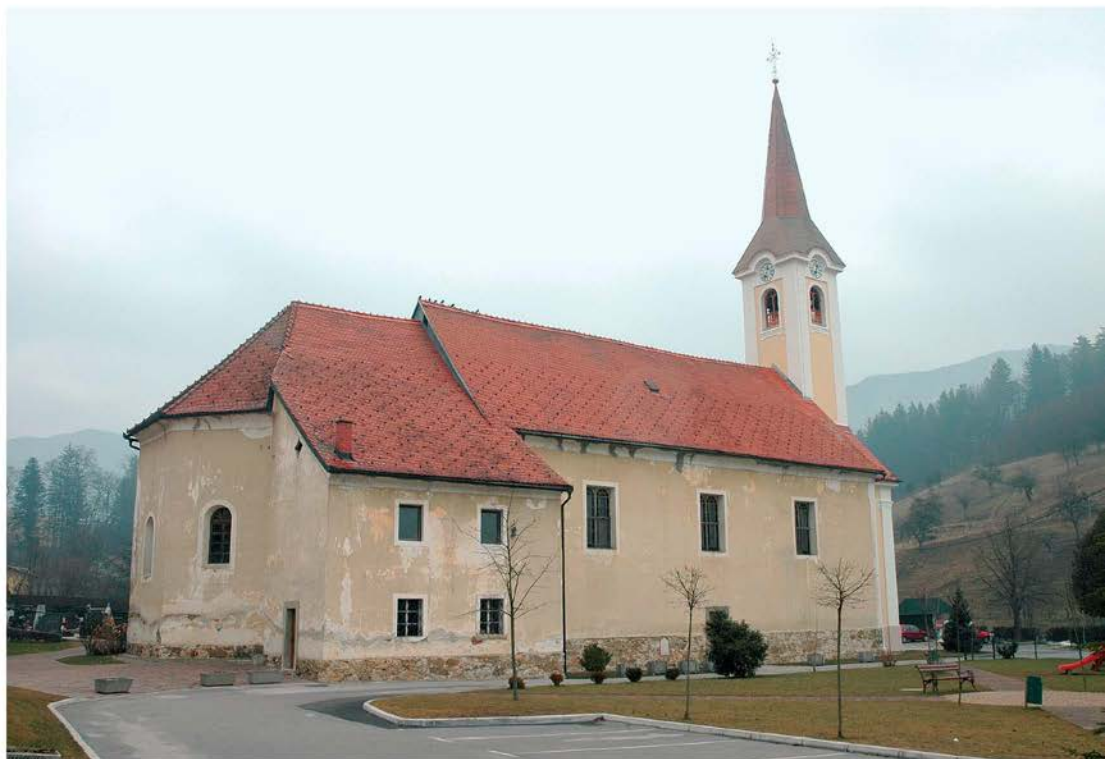
Pogled na povišan zvonik cerkve sv. Jožefa v Frankolovem. (foto: B. Badovinac)

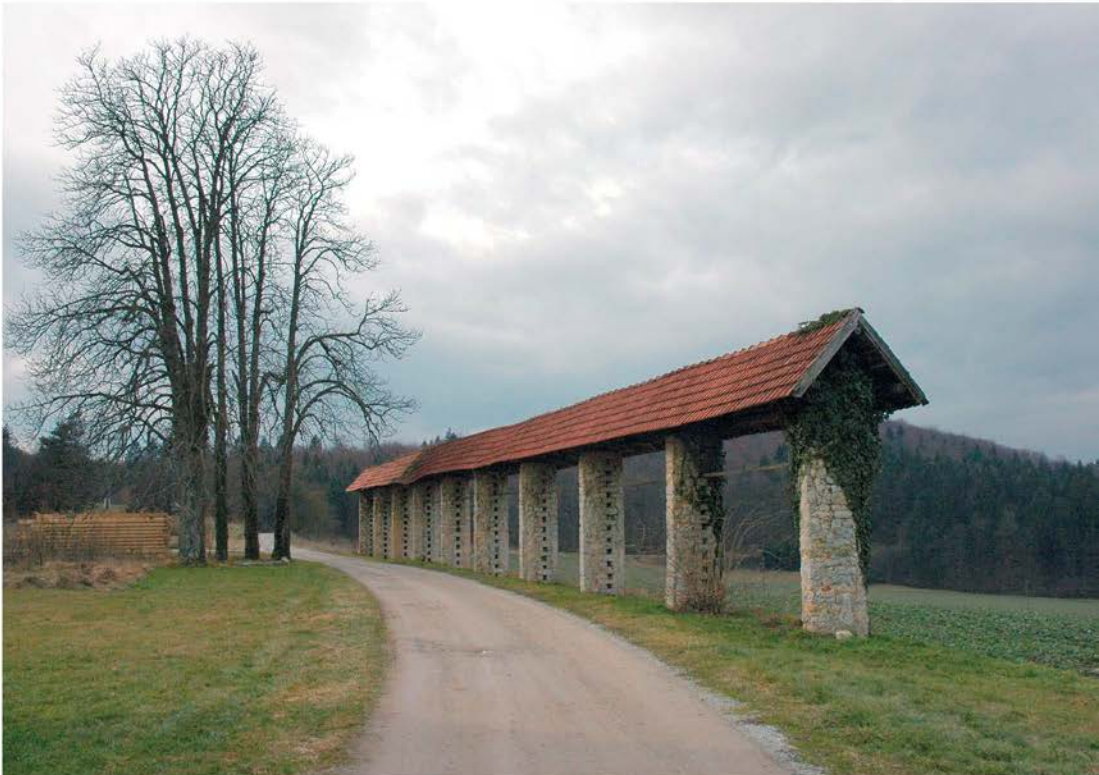
Stanje na Lanšprežu pred obnovo kozolca in vodnjaka (foto: D. Štepec, 2008, Arhiv ZVKDS, OE Novo mesto)

njanje meteornih vod. Kljub vsemu ocenjujemo opravljena dela na kozolcu pozitivno, saj so izvedena v njegovo dolgoročno korist, posegi pa so skoraj v celoti reverzibilni. V zvezi z načrtovanjem nakupa svetil za razsvetljavo notranjščine kapele je društvu v letu 2008 v sodelovanju s pristojno spomeniškovarstveno službo uspelo izbrati svetila za notranjo razsvetljavo. Tip svetil je bil izbran glede na finančne zmožnosti društva. Po naši oceni izbrani tip svetila v oblikovnem in tehničnem smislu ne sledi projektu notranje in zunanje osvetlitve kapele Petra Pavla Glavarja, ki ga je leta 1997 izdelalo podjetje Luxing, projektiranje in inženjering Zagreb. Mislimo, da je izbira primerna le kot začasna oziroma nedokončna rešitev.

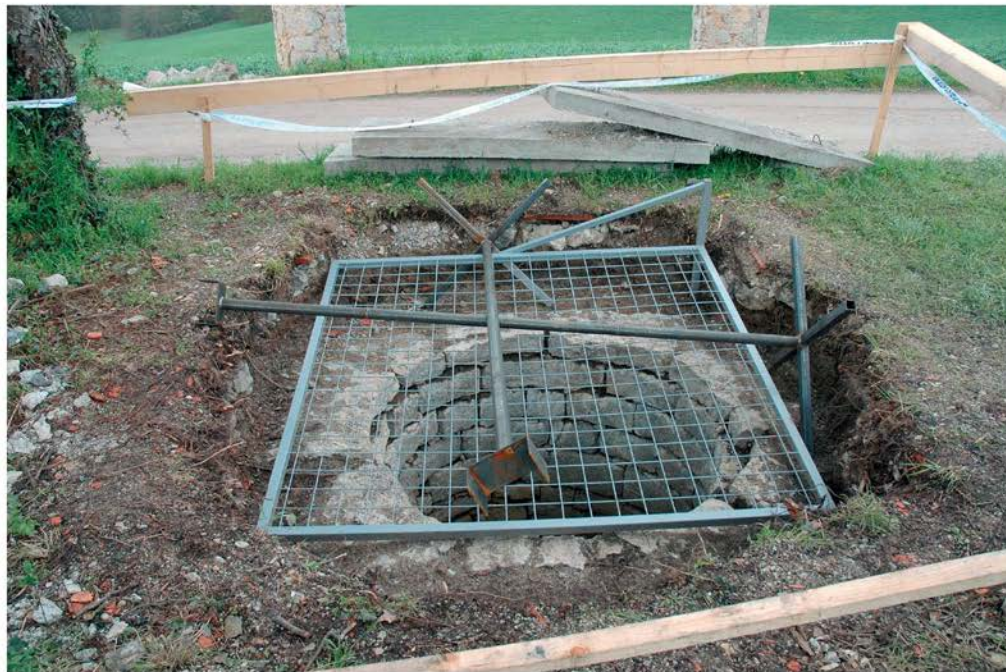
Obnova vodnjaka na Lanšprežu (foto: D. Štepec, 2008, Arhiv ZVKDS, OE Novo mesto)

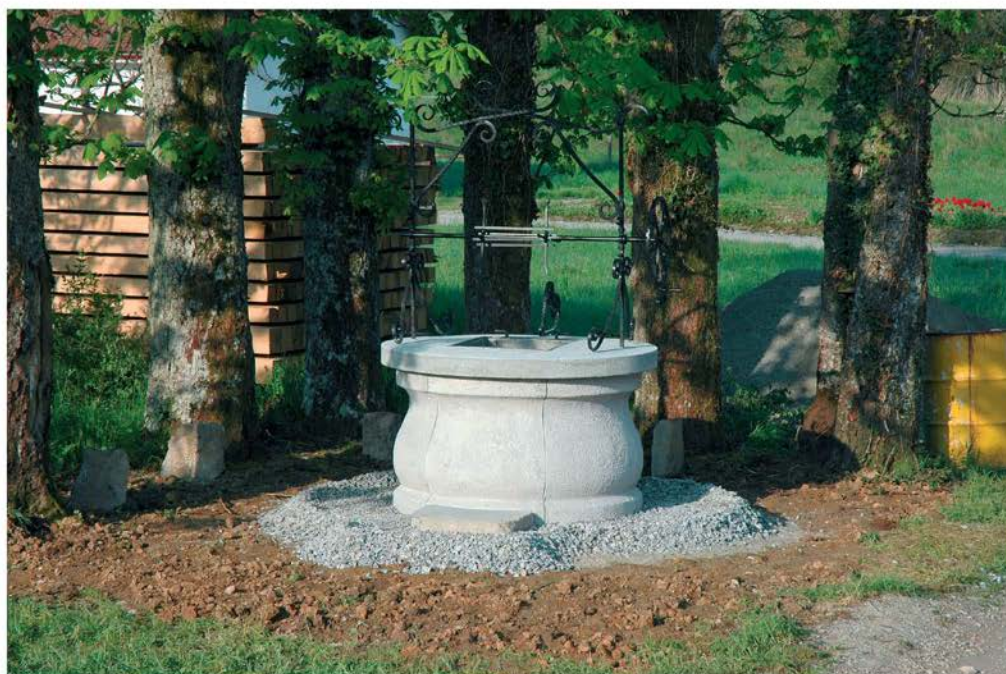
Obnovljen vodnjak na Lanšprežu (foto: D. Štepec, 2008, Arhiv ZVKDS, OE Novo mesto)
