Varstvo spomenikov
Poročila 45

Ljubljana 2009

Zakaj so poročila pomembna in za koga jih pripravljamo

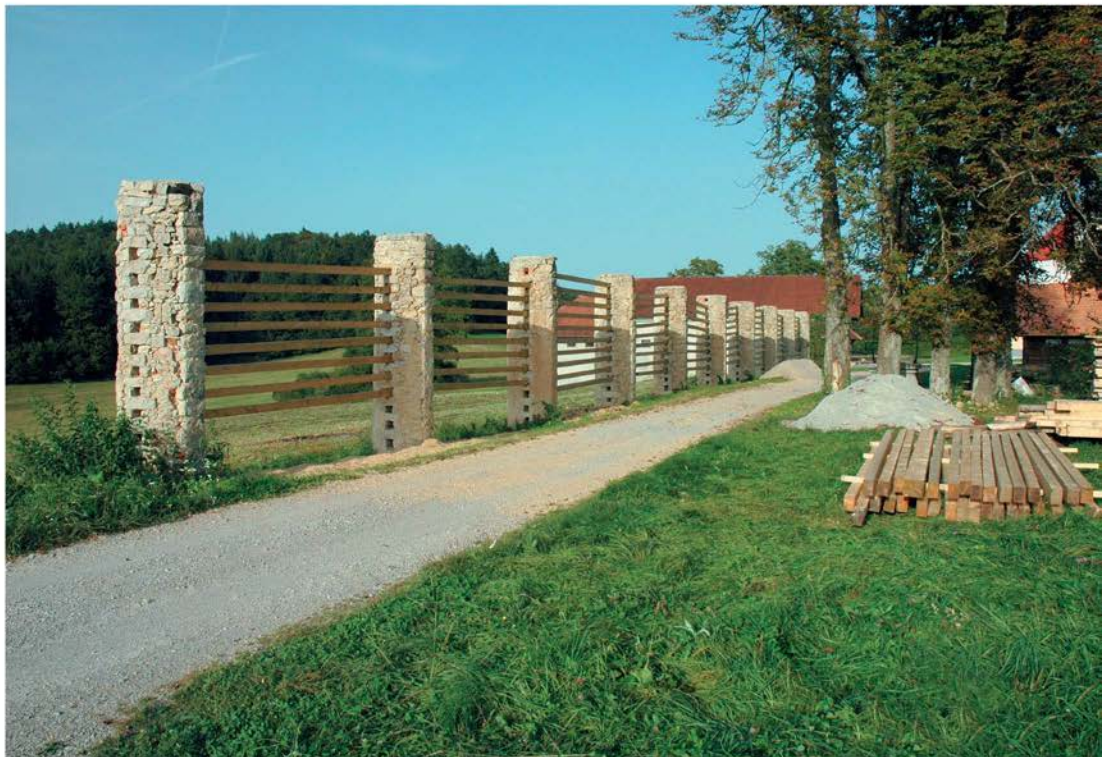
Obnova Glavarjevega kozolca na Lanšprežu (foto: D. Štepec, 2008, Arhiv ZVKDS, OE Novo mesto)

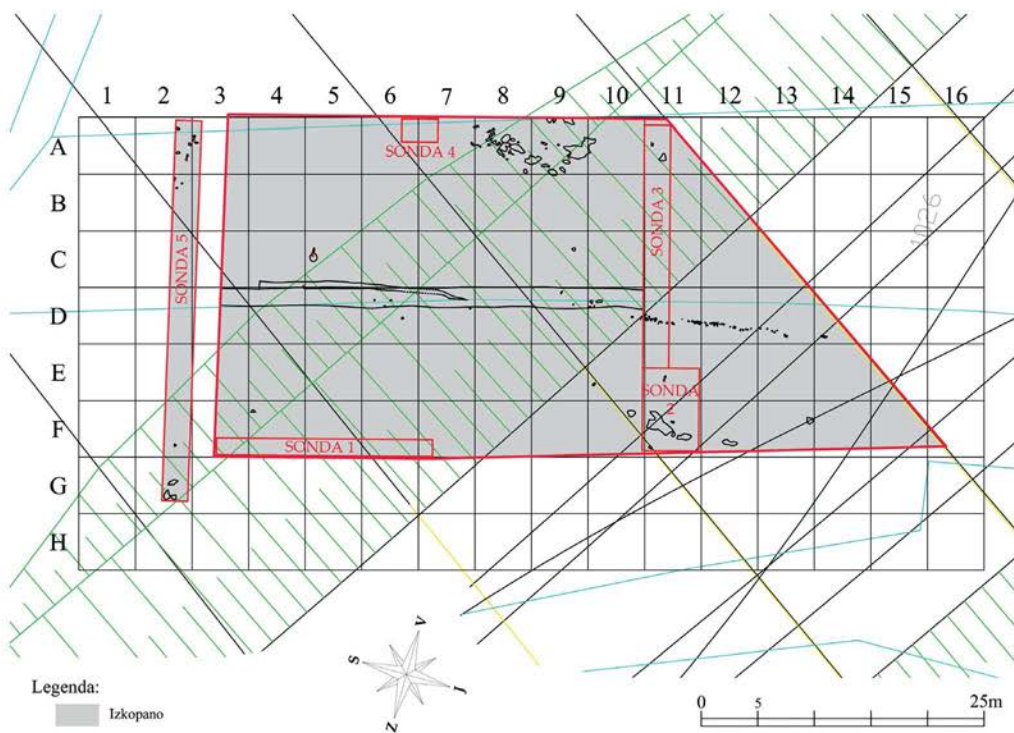
Izkopno polje Podgrič 1 z vrisanimi SE in sondami (izdelal: F. Aš, hrani arhiv ZVKDS, OE Novo mesto)

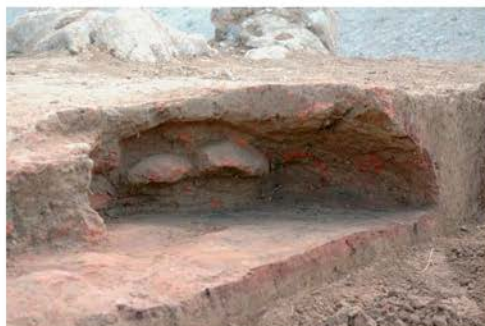
oziroma omejen, je bil poglobljen, tako da je arheologija ostala na »otočkih«. »Otočke« smo označili s sondami od 1 do 4. Z oznako sonda 1 smo označili lokacijo prazgodovinske lončenine (vzhodna) in hišnega lepa, s sondami 2, 3, 4 pa lokacije rimskodobnega gradbenega materiala in lončenine ter kamnitih struktur. V sondi 3 je bila izkopana preprosta peč, v sondi 4 pa dve kurišči. Peč je imela premer 1,05 m, 0,30 m visoko ohranjeno kupolo in 1 x 0,70 x 0,15 m velik manipulativni prostor.

Detajl kupole peči (foto: F. Aš, hrani arhiv ZVKDS, OE Novo mesto)

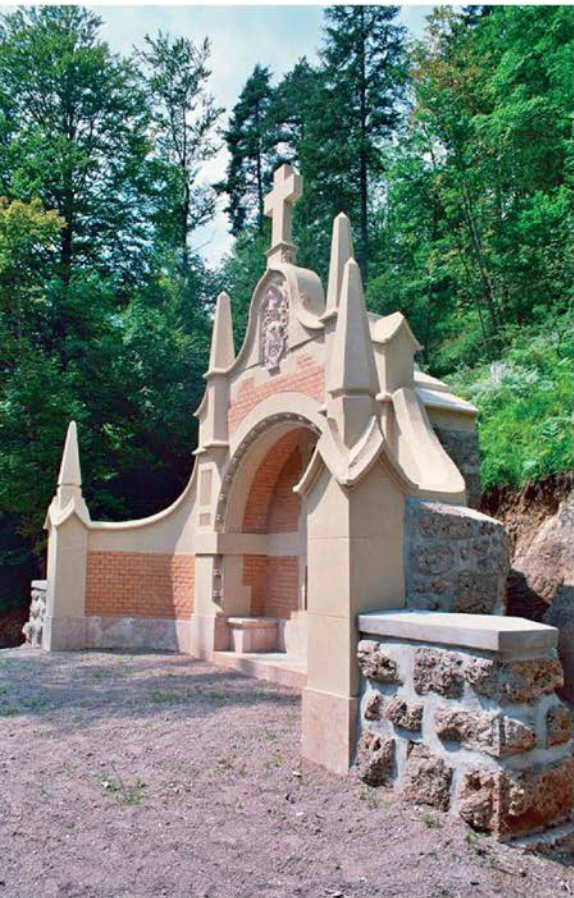
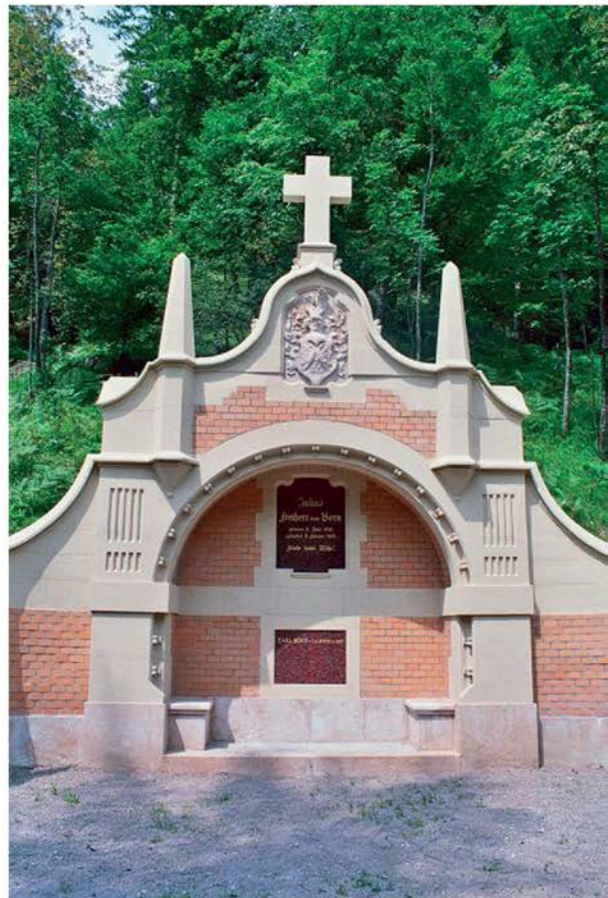
kulturnovarstvenih pogojev in smernic za obnovo grobnice leta 2007 je hčerka barona Karla, gospa Elizabeta, leta 2008 dala obnoviti celotno grobnico. Pri dokumentaciji stanja je bilo ugotovljeno več hujših poškodb. Zaradi zalednih zemeljskih pritiskov in močnega koreninskega sistema so bile stene močno razpokane, ekscentrične, vlažne in rahlo že nagnjene, kamniti deli iz peščenca so bili erodirani in okrušeni. V ozadju grobnice je bil izveden odkop zemljine, hrbtne stene grobnice so bile očiščene, presušene, razpoke so bile sanirane. Temelji grobnice so bili ojačani, za grobnico je bila izvedena drenaža. V hribu za grobnico so bila odstranjena tista drevesa, ki so bila nestabilna, bolna in nevarna za grobnico. Manjkajoče apnenčaste kamnite dele grobnice je kamnoseški mojster Leopold Šajn nabavil in strojno izrezal po meri, jih sidral z nerjavečimi sidri in lepil z epoksidnimi lepili. Zaradi poškodb notranjih oblog iz keramike je bila odprta tudi žarna niša s posmrtnimi ostanki barona Juliusa Borna. Ta je bila močno poškodovana. Pod zidno žarno nišo je bila nameščena nova nagrobna plošča Karlu Borna, čigar žara je zdaj v skupni žarni niši. Spominska plošča je bila izdelana iz izjemno trdnega in kvalitetnega ukrajinskega rdečkastega granita kapustinsky, ki ga je dobavilo podjetje Kamen Pazin iz Istre. Iz tega granita je izdelana tudi originalna pokrivna plošča žarne niše. Vsi kamniti deli grobnice so bili očiščeni z mikropeskanjem, razpoke so bile injektirane, manjkajoči deli domodelirani. Očiščen in utrjen je bil tudi grb družine Born. Zaradi enotnega videza so bili očiščeni, posušeni, sanirani kamniti deli premazani z gotovo barvno mešanico malte za imitacijo peščenjaka ali naravnega kamna (BI sistem, BL Fix premaz, dobava N.B.S., d. o. o., Maribor). Gosta tekoča in za okolje nestrupena malta je nevtralnega vonja, malta se redči z vodo in se nanaša z čopičem. Velikost maksimalno grobeга zrna je 0,3 mm, finega pa 0,1 mm. Pri grobnici sta bila obnovljena tudi kovana ograja in kamniti zid, v katerega je ograja sidrana. Ograja je bila s peskanjem očiščena rje in ostankov barve, premazana s temeljnim in pokrivnim epoksidnim premazom za kovine. Barva ograje je bila izbrana na podlagi predhodnega sondiranja barvnih plasti. Izbrana je prvotna, temno rjava. Z zidu so bili odstranjeni mah in korenine, globinsko so bili očiščeni in obnovljeni cementni stiki med kamni. Po končanih delih je bil urejen tudi peščeni plato pred grobnico, razširjena in urejena je bila gozdna dostopna pot do grobnice. Vse faze dela so bile dokumentirane.

Jelendol, grobnica barona Juliusa Borna (foto: R. Pamič)

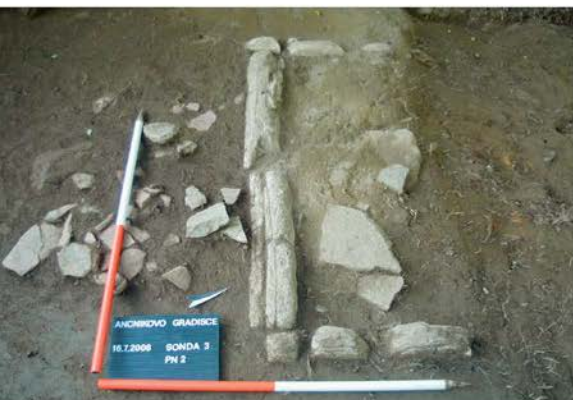
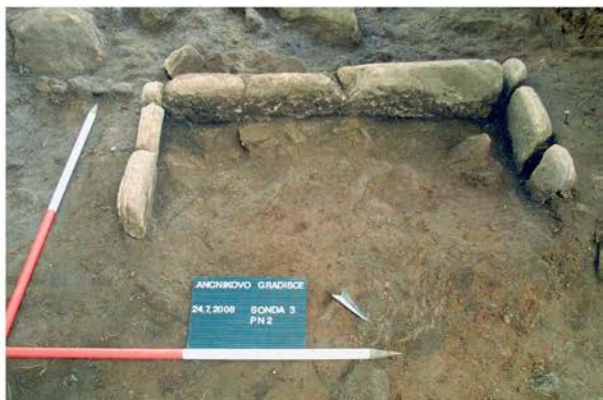
delu sonde, proti jugu je bila presekana z izrazito ravno kamnito ločnico in sivo-rumeno premešano zemljeno plastjo brez žganine in s posameznimi najdbami, proti severu pa se je izklinila v liniji marmornega »praga«. Dobljeni rezultati nakazujejo, da so bila morda nekdanja tla objekta lesena oz. pokrita z lesenimi deskami, na južnem delu sonde pa je bil nekoliko privzdignjen prostor objekta na kamniti podlagi, ki ga je podpiral tudi nekdanji leseni steber. Natančnejšo interpretacijo rezultatov bodo omogočile še nadaljnje raziskave in razširitev izkopnega polja.

Ančnikovo gradišče 2008, marmorni »prag« med raziskavami (foto: J. Pestiček)

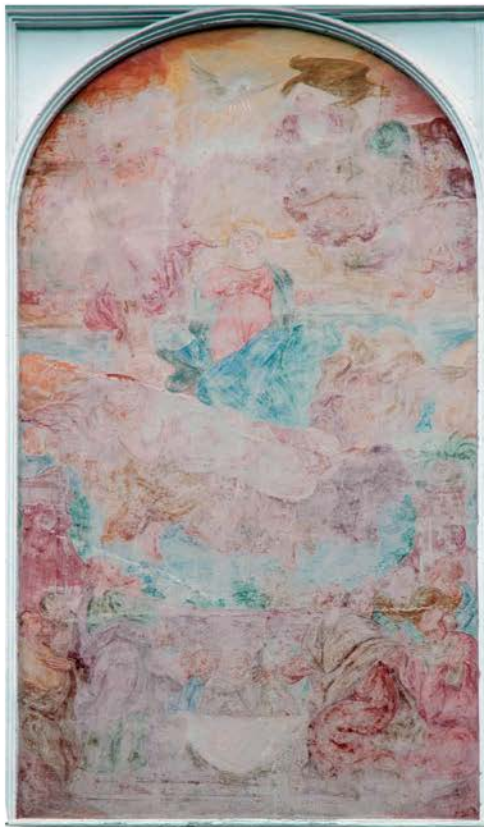
Težava pri tako velikih fresk je tudi ta, da jih težko vidiš od daleč, dokler ne podrejo odra, zato je v veliko pomoč stalno fotografsko primerjanje tako detajlov kot posameznih celot.

Kamnik, cerkev Marijinega brezmadežnega spočetja, freska pred restavratskim posegom (foto: E. T. Andlovic)

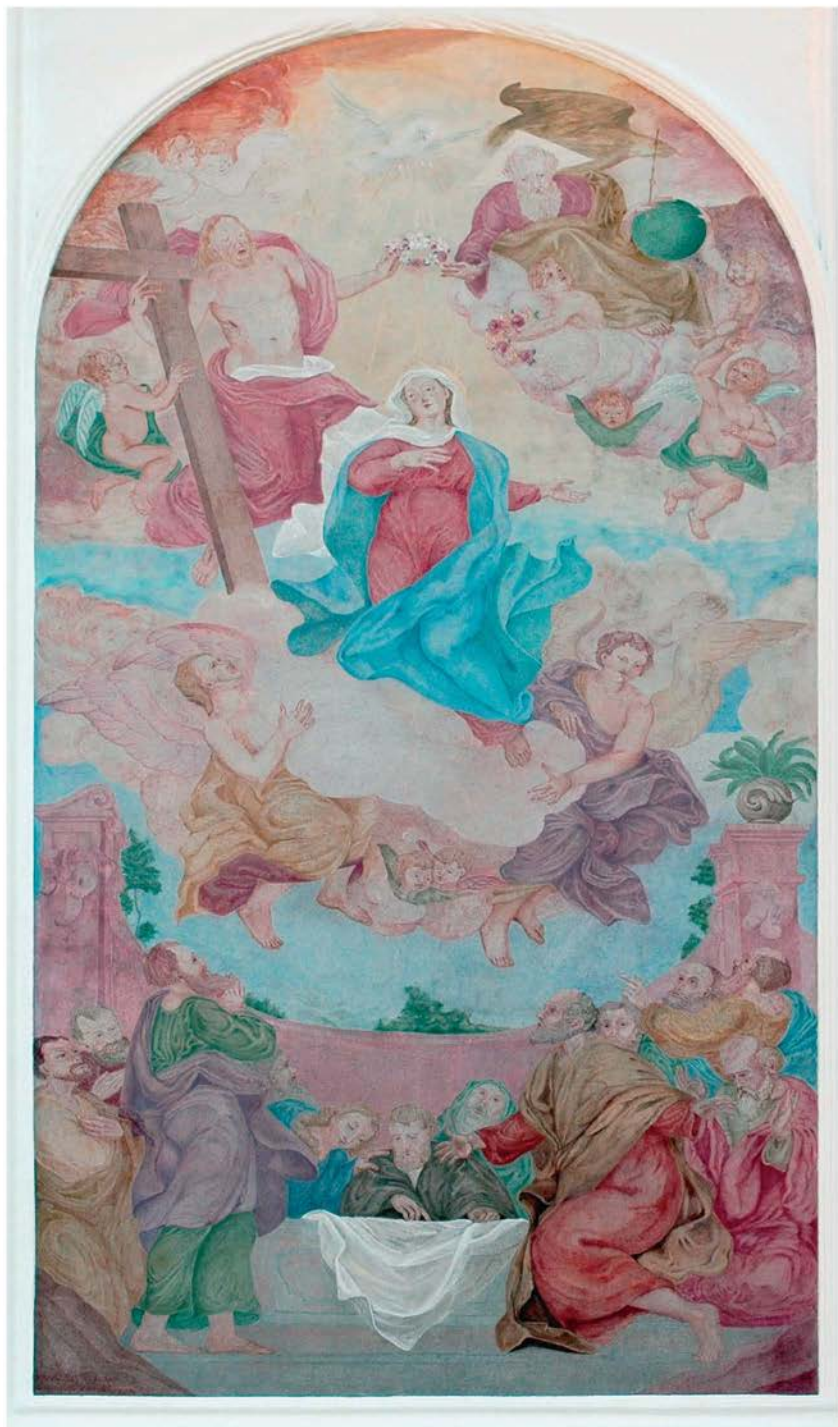
Kamnik, cerkev Marijinega brezmadežnega spočetja, freska po zaključku restavriranja (foto: E. T. Andlovic)

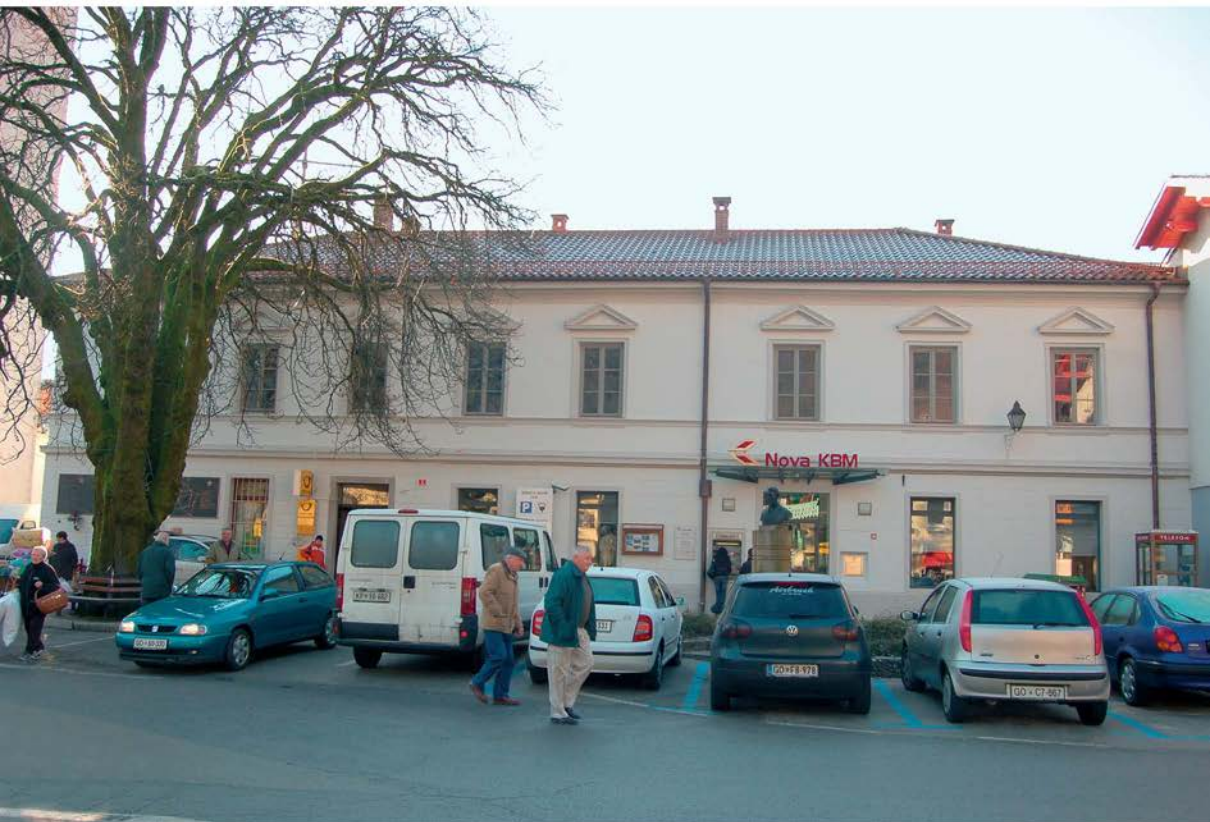
Popotresno saniran objekt na Trgu svobode v Kobaridu (foto: A. Ščukovt, 2008)

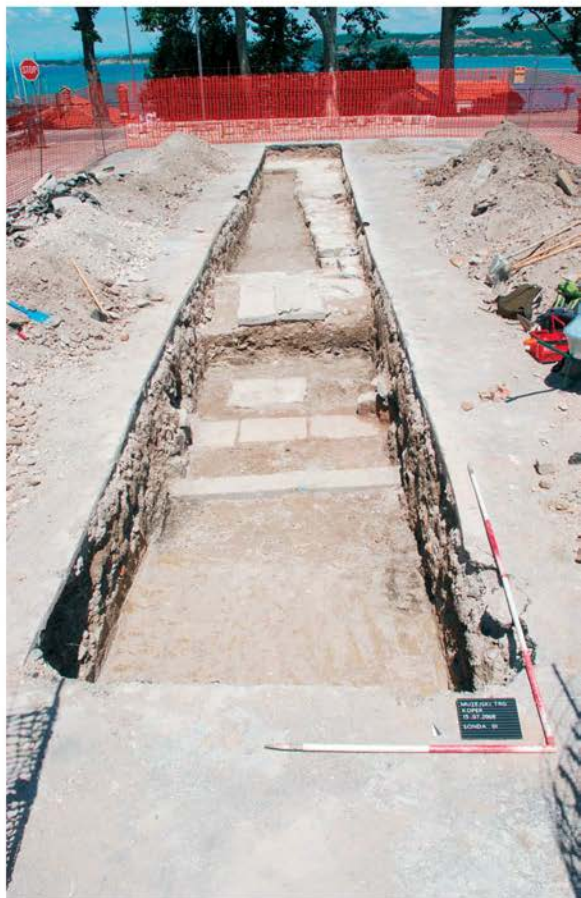
Naslednjo fazo poselitve trga predstavljajo odkriti ostanki avstro-ogrske kaznilnice, ki je bila zgrajena v začetku 19. stoletja. Poseg v prostor ob gradnji je bil, glede na ohranjene plasti in strukture, dokaj obsežen. Vseeno pa ni uničil vseh struktur in plasti starejših faz. Ostanki temeljev kaznilnice so bili odkriti v vseh štirih testnih jarkih. Kulturne plasti te faze poselitve so bile najverjetneje uničene v 20. stoletju, ko je bil opravljen zadnji večji poseg v obravnavani prostor.

Sonda oz. testni jarek 1, pogled proti severu. Deloma so vidni temelji kaznilnice. (foto: E. Lazar)

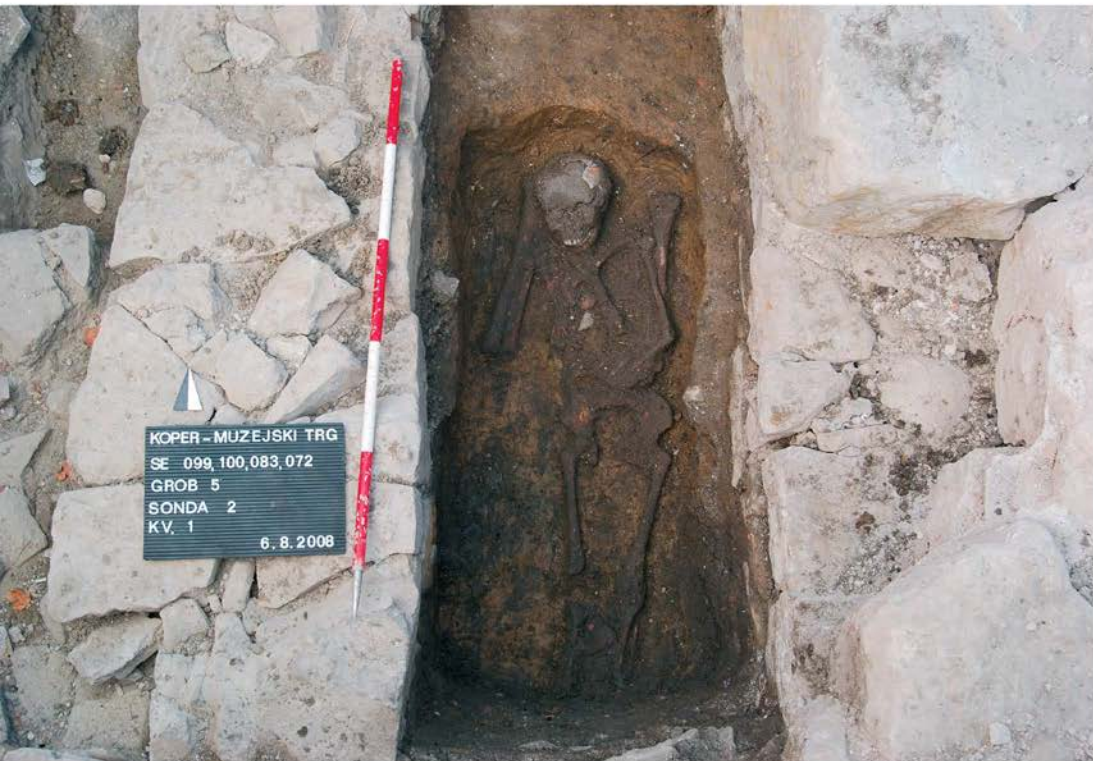
Koper, Muzejski trg, srednjeveški grob v sondi 2. Zidova sta bila verjetno del dominikanskega samostana. (foto: E. Lazar)

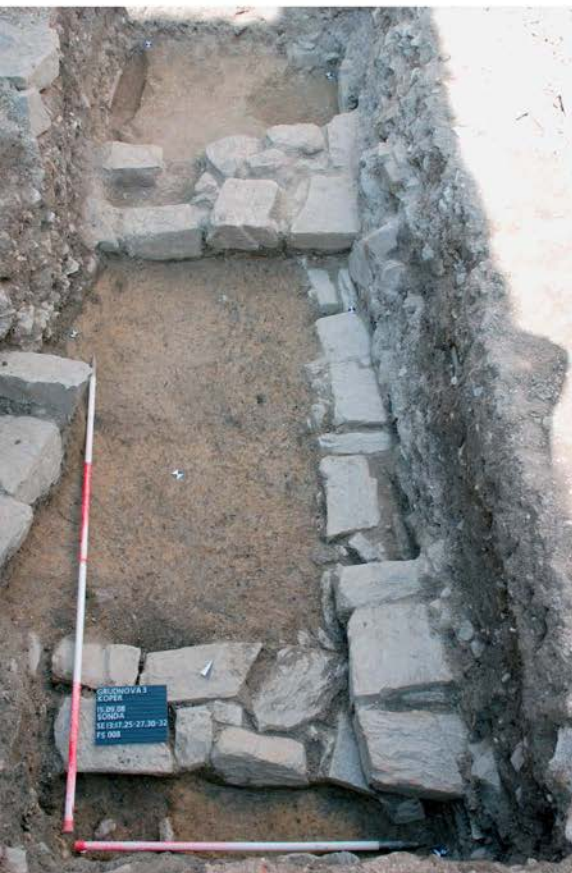
Najstarejšo odkrito fazo poselitve tega prostora predstavljajo ostanke zidov oz. temeljev zidov SE 013, 017, 030 in 032. Zidovi so bili grajeni iz lomljenec in malte. Zidova SE 013 in 032 nista imela med kamni malte, saj sta bila zelo slabo ohranjena (le en nivo kamnov). Zidovi so bili najverjetneje del grajenega antičnega objekta, saj zidova SE 013 in 030 potekata povsem vzporedno, zid SE 032, ki se nanju naslanja, pa poteka pravokotno in ju povezuje. Funkcija strukture oz. zidu SE 017 ni bila povsem jasna, najverjetneje pa je del zidu SE 030 ali zidu SE 032. Vsi zidovi so postavljeni na geološko osnovo SE 031. Na žalost pa ni bilo ohranjenih plasti iz tega obdobja, ki bi potrdile naše domneve o antičnem objektu. Zanimivo je tudi dejstvo, da so zidove SE 013, 030 oz. 017 in 032 uporabili tudi v času pozne antike. Uporabili so jih kot zamejitev oz. obod groba 2. Vkop poznoantičnega groba se je tako na jugu naslonil

Odkriti antični zidovi v Kopru, Grudnova ulica.
(foto: E. Lazar)

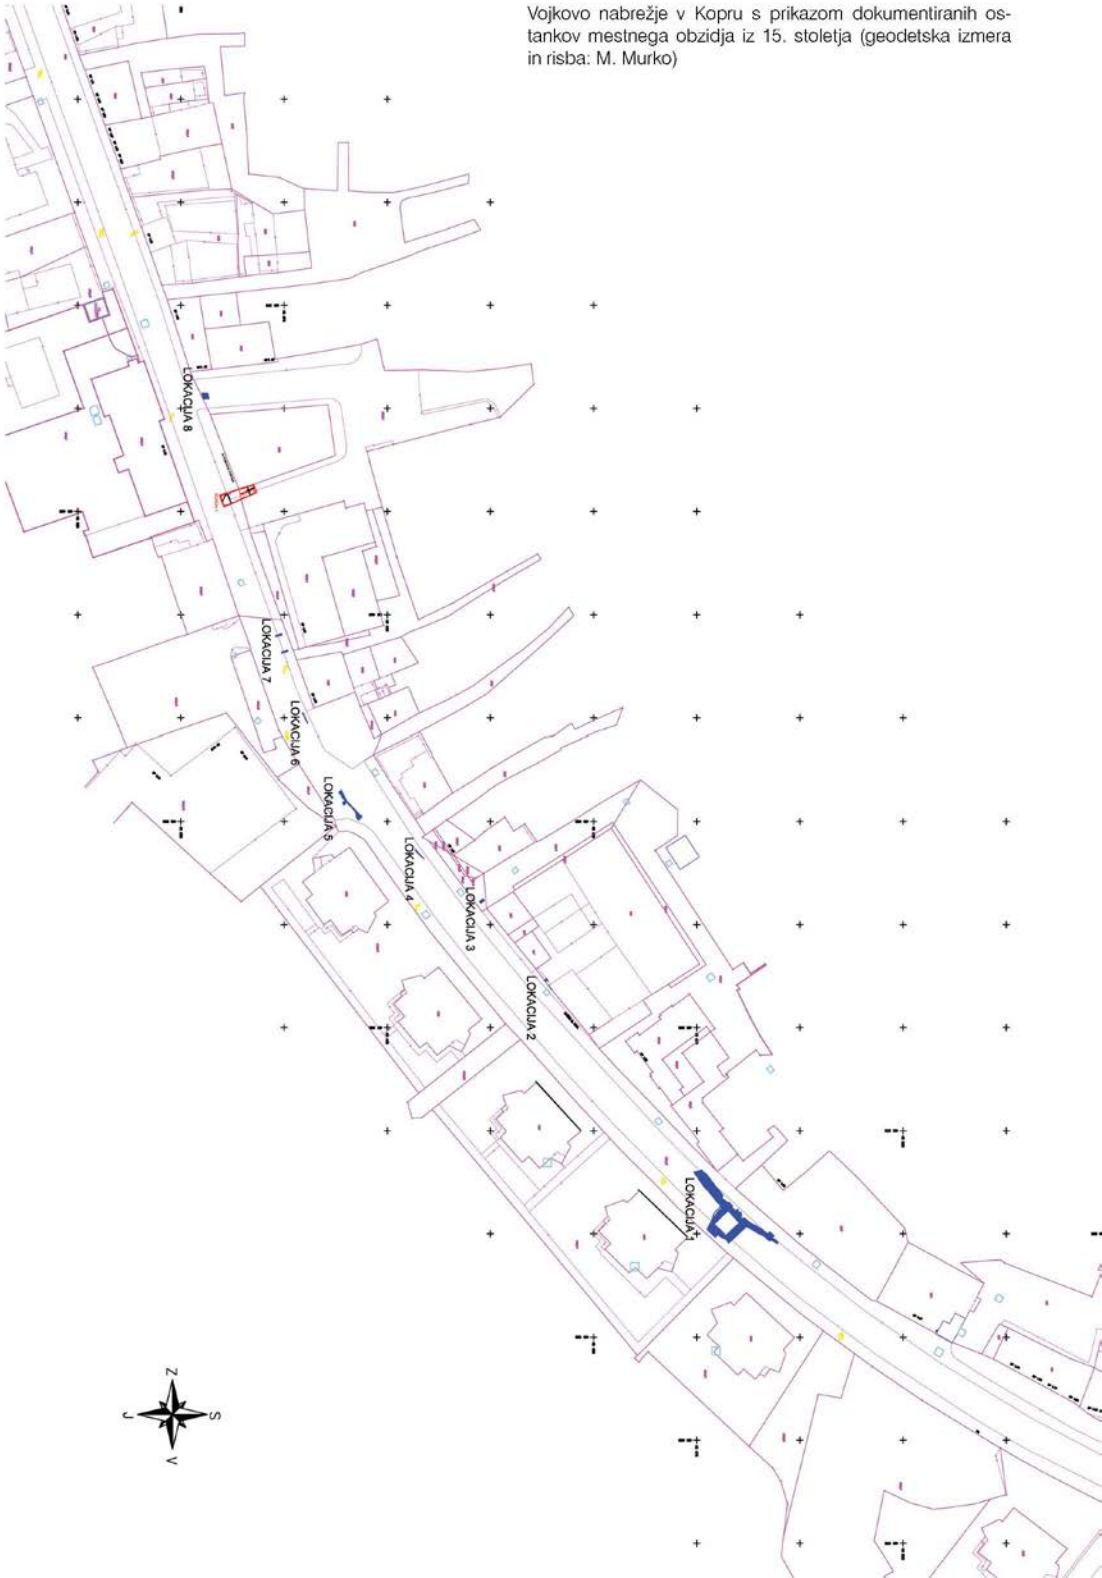
Ob stalnem arheološkem nadzoru so bile tako arheološke strukture odkrite in dokumentirane na osmih lokacijah Vojkovega nabrežja. V vseh primerih je šlo za odkritje kamnitih zidov in/ali temeljev, ki jih je bilo mogoče na podlagi njihove lokacije, usmeritve in načina gradnje nedvoumno interpretirati kot ostanke porušenega srednjeveškega mestnega obzidja. Najboljši in

Vojkovo nabrežje v Kopru s prikazom dokumentiranih ostankov mestnega obzidja iz 15. stoletja (geodetska izmera in risba: M. Murko)

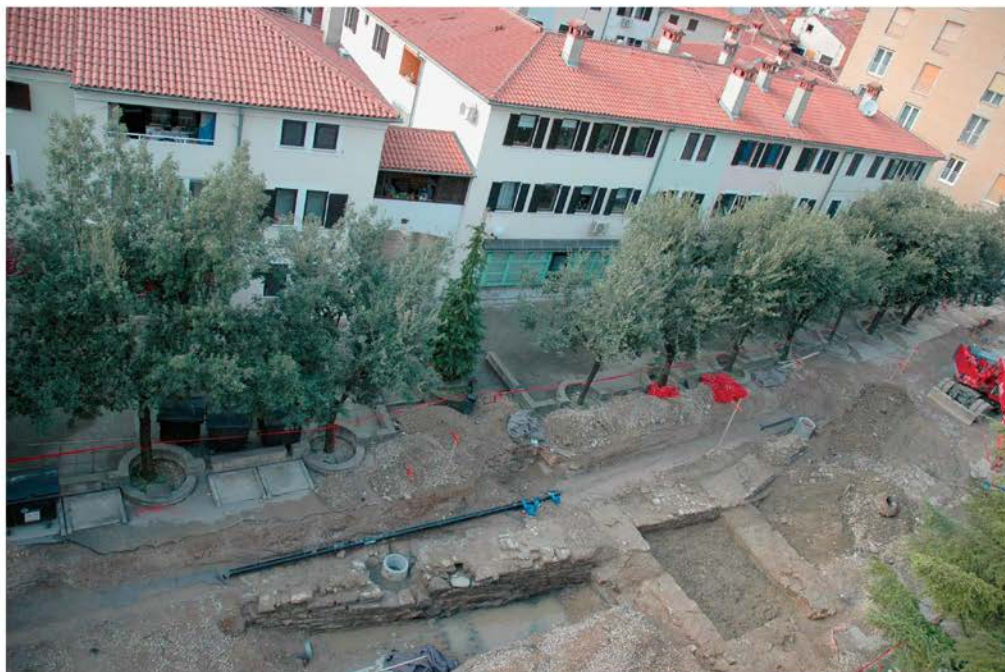
Lokacija 1 – ohranjeni temelji mestnega obzidja in Munijskega stolpa (foto: A. A. Trenz)

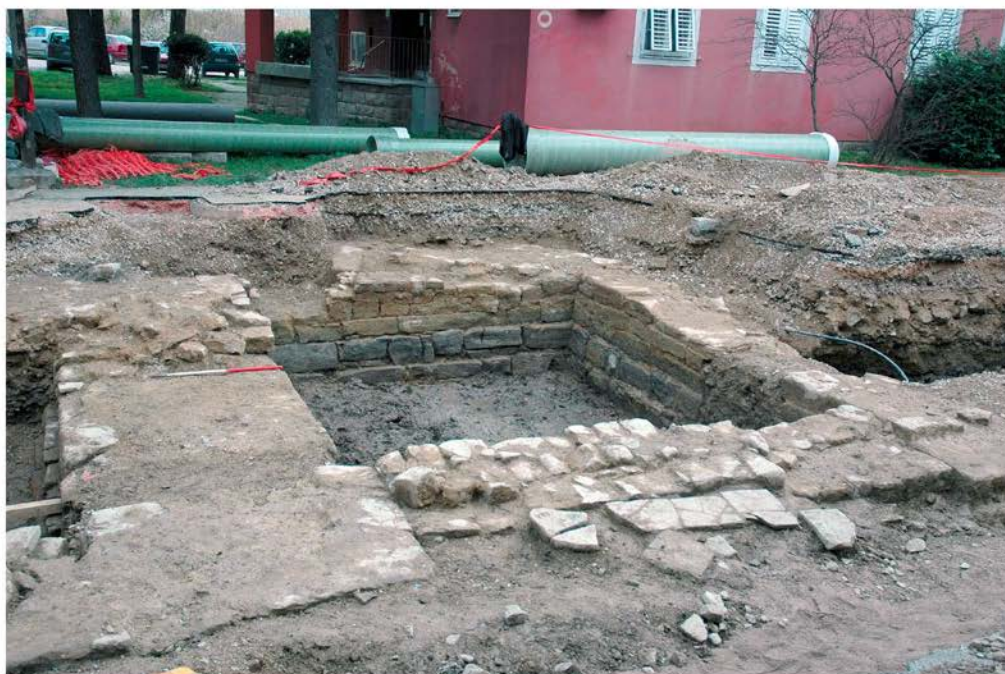
Ostanki temeljev Munijskega stolpa (foto: J. Bizjak)

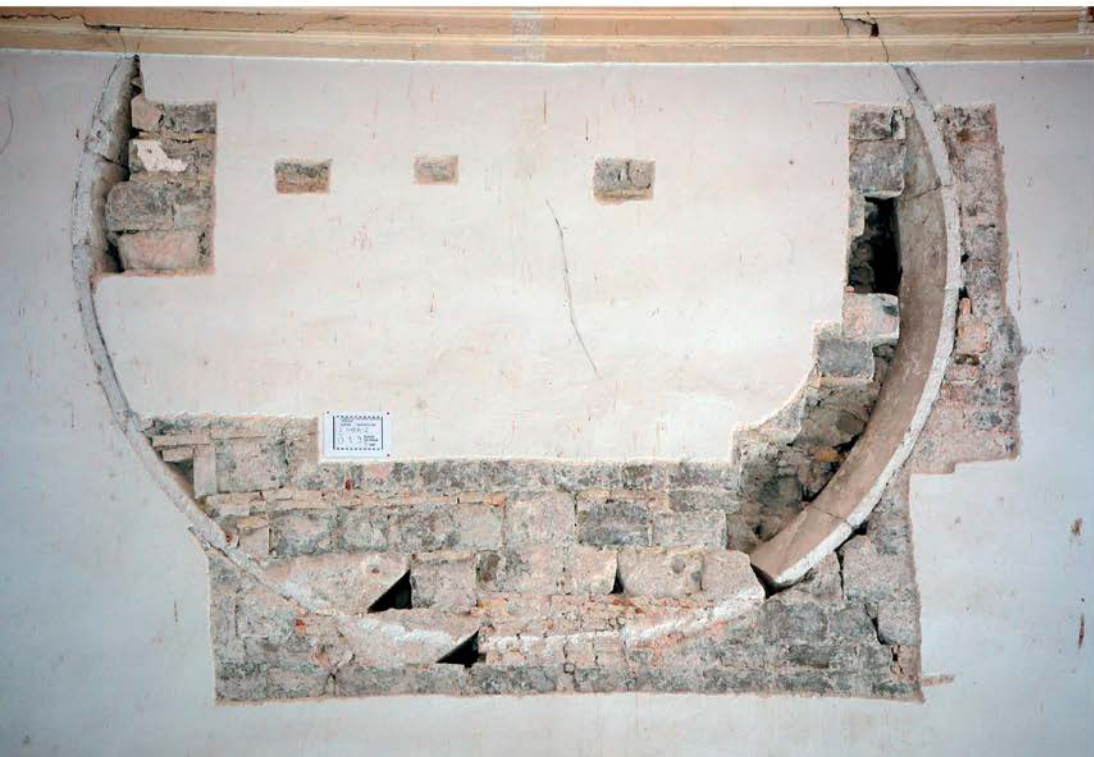
Koper, cerkev sv. Frančiška Asiškega, sondiranje ostenja – okvir rozete na zahodni steni (foto: V. Prohinar, 2007)

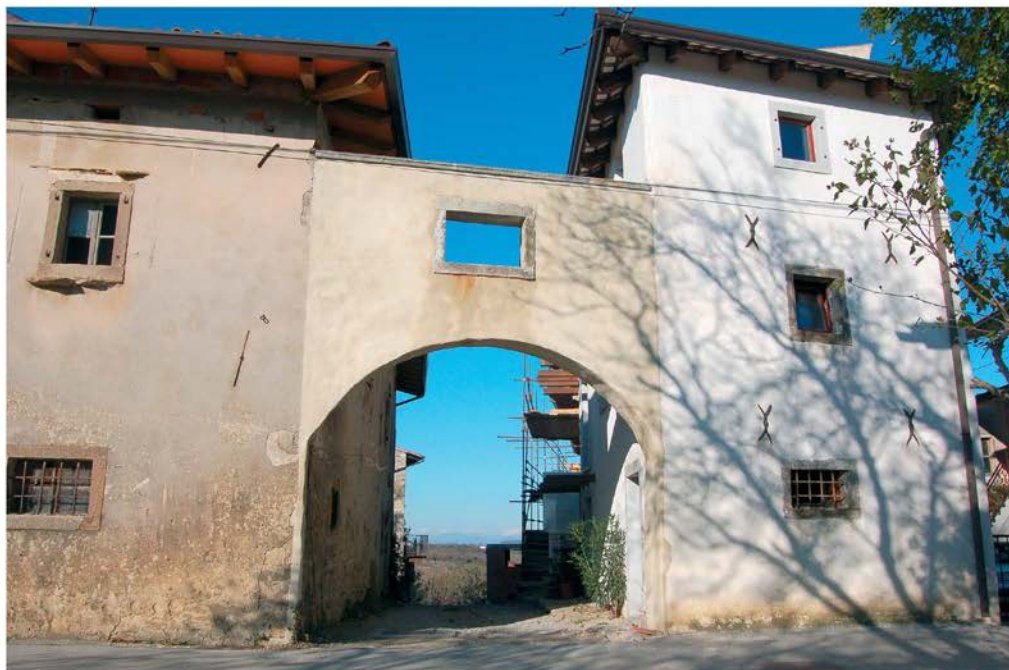
Program dela se izvaja na podlagi konservatorskega programa in veljavnega gradbenega dovoljenja. Dela je izvajalo gradbeno podjetje GT Podgornik, d. o. o., iz Črnič. Poleg standardnih materialov, ki so uveljavljeni za statično utrditev objektov (podbetonirati je bilo treba temelje in utrditi razpoke v nosilnih zidovih ter izdelati strešno vez), so bili pri sanaciji uporabljeni tradicionalni materiali: kamen, les in opeka. Zaradi dotrajanosti je bila odstranjena kritina, demontirana je bila strešna konstrukcija in izdelana je bila nova lesena strešna konstrukcija, z daljšim strešnim napuščem nad vhodnim pročeljem. Napušč je opremljen z barvanimi planetami na letvah. Sanirani so kamniti elementi, okenski okvirji in portali. Na novo so bili izvedeni stropovi zaradi dotrajanosti lesa. Lesen strop v kuhinji z ognjiščem bo mogoče ohraniti in restavrirati. Dveletna konservatorska dela se bodo nadaljevala spomladi. V načrtu so še montaža ganka in stavbnega pohištva ter izdelava fasadnega ometa in ureditev kuhinje z ognjiščem.

Kozana, obnovljena ločna stena s pogledom na objekte na dvorišču (foto: A. Ščukovt, 2008)

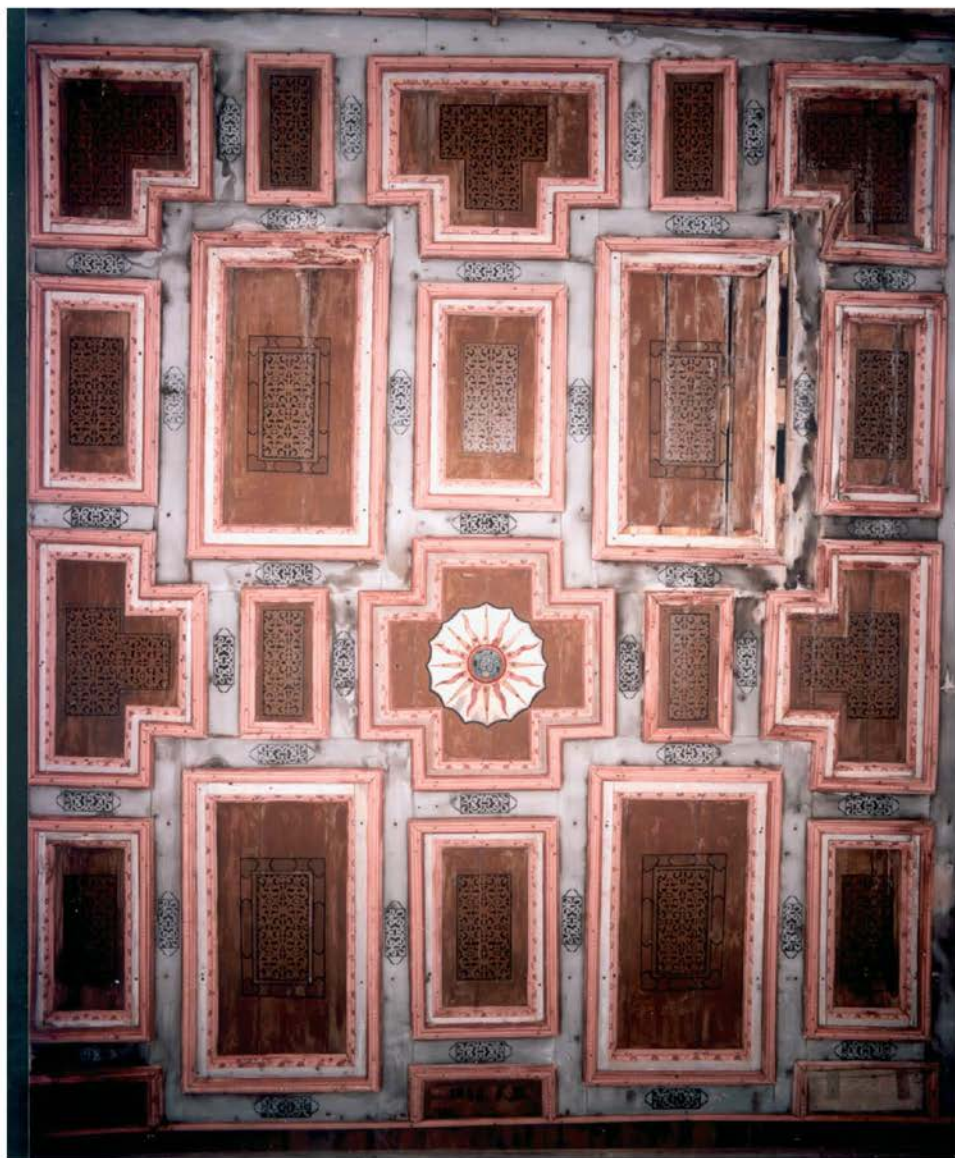
Krvava Peč, cerkev sv. Lenarta – poslikani leseni strop pred restavratorskim posegom (foto: V. Dolničar)

Gotska cerkev sv. Lenarta v Krvavi Peči stoji na gričku jugozahodno od naselja. Enoladijski prostor pokriva poslikani leseni strop, ki je datiran z letnico 1667. Razdeljen je na geometrične oblike raznih pravokotnikov. V sredini je kasetna v obliki enakoramnega križa z monogramom IHS in žarki. Kasete so dvojno oblikovane z delilnimi letvami, rezljanimi v jajčnem motivu, na robu v motivu

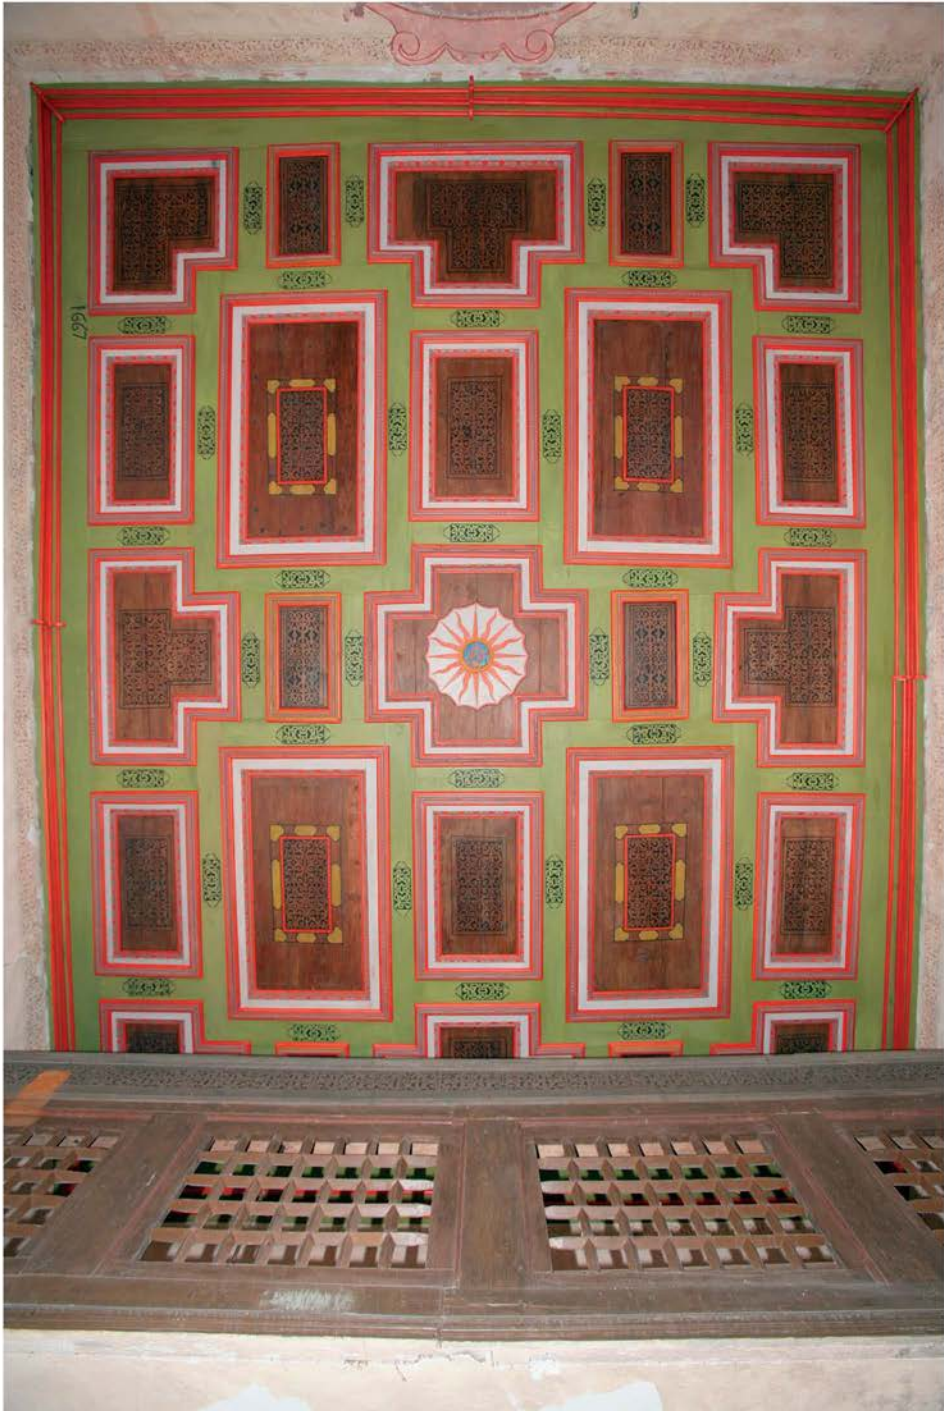
Krvava Peč, cerkev sv. Lenarta – restavrirani poslikani leseni strop (foto: V. Benedik)

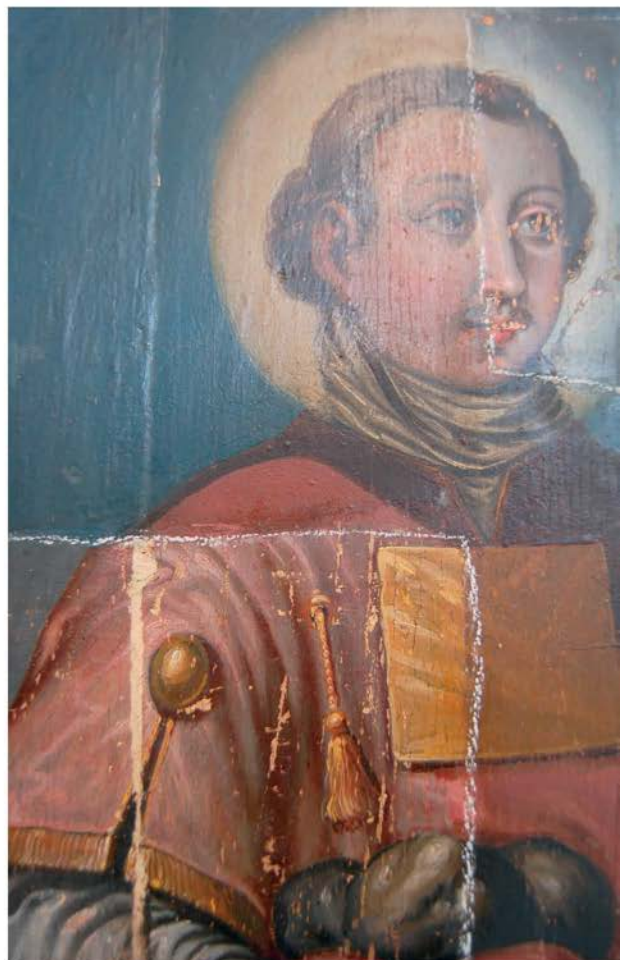
Odstranjevanje preslikav, detajl tabelne slike sv. Štefana (foto: S. Dolinšek)

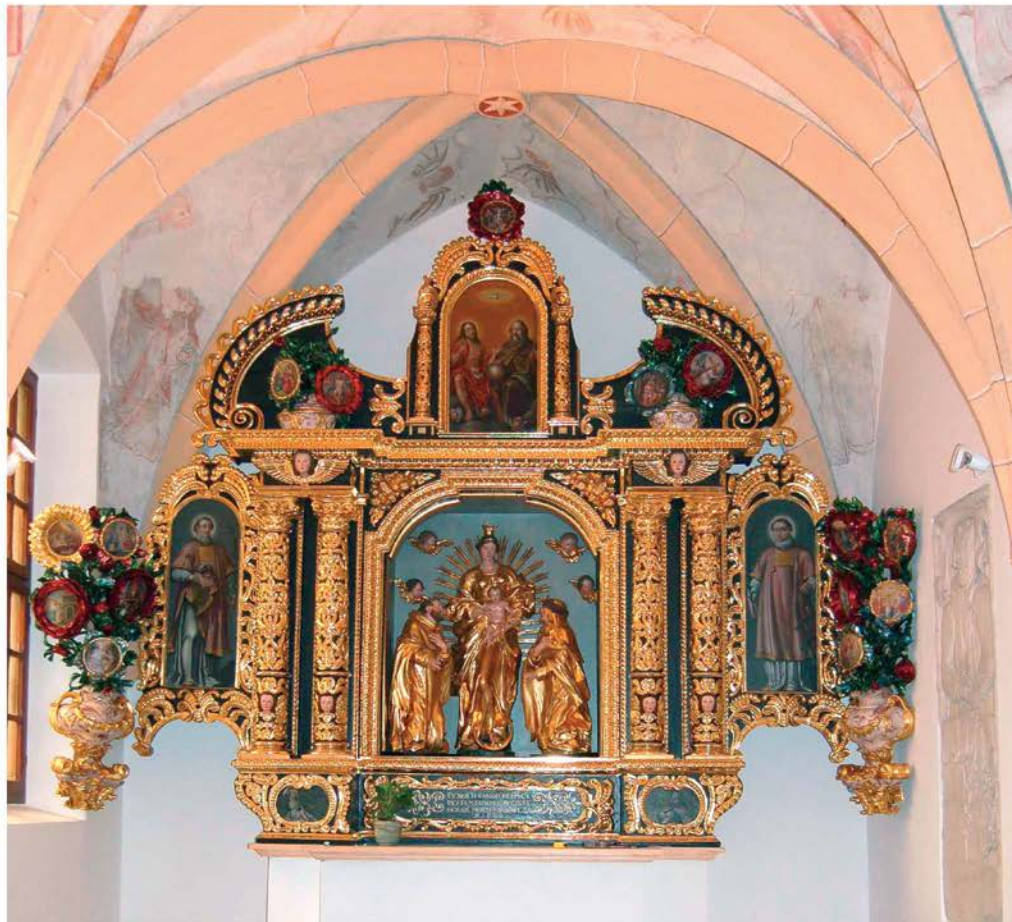
Restavrirani oltar smo postavili v severno kapelo v cerkvi sv. Martina v Laškem oktobra 2008.

Oltar po končanem restavriranju, postavljen v severni kapeli (foto: S. Dolinšek)

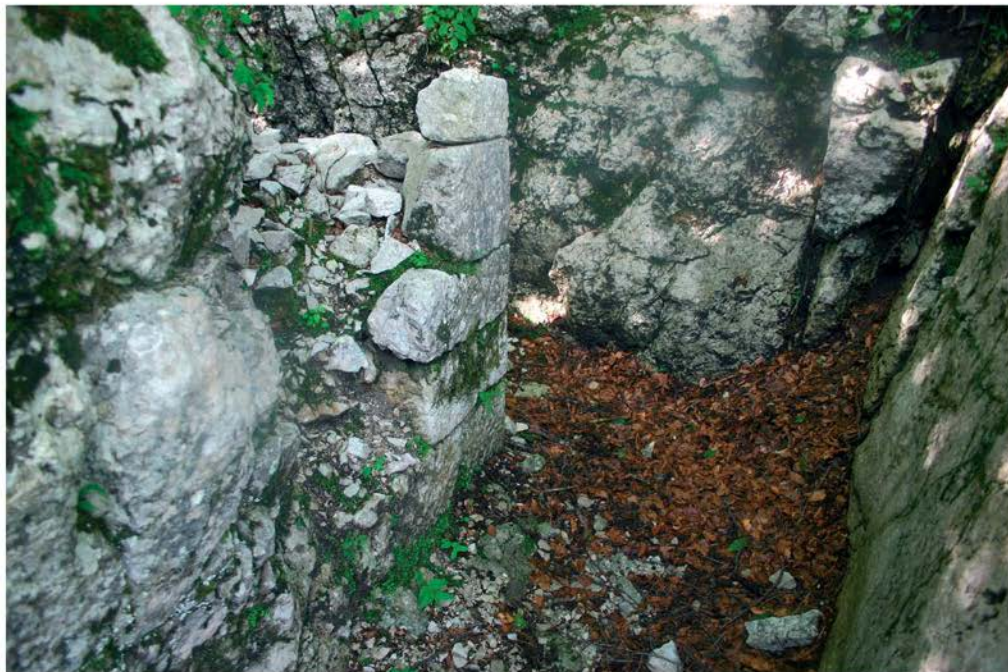
Zaprikraj, v potresu 2004 poškodovani zid obrambnega jarka (foto: E. Drole, 2008)

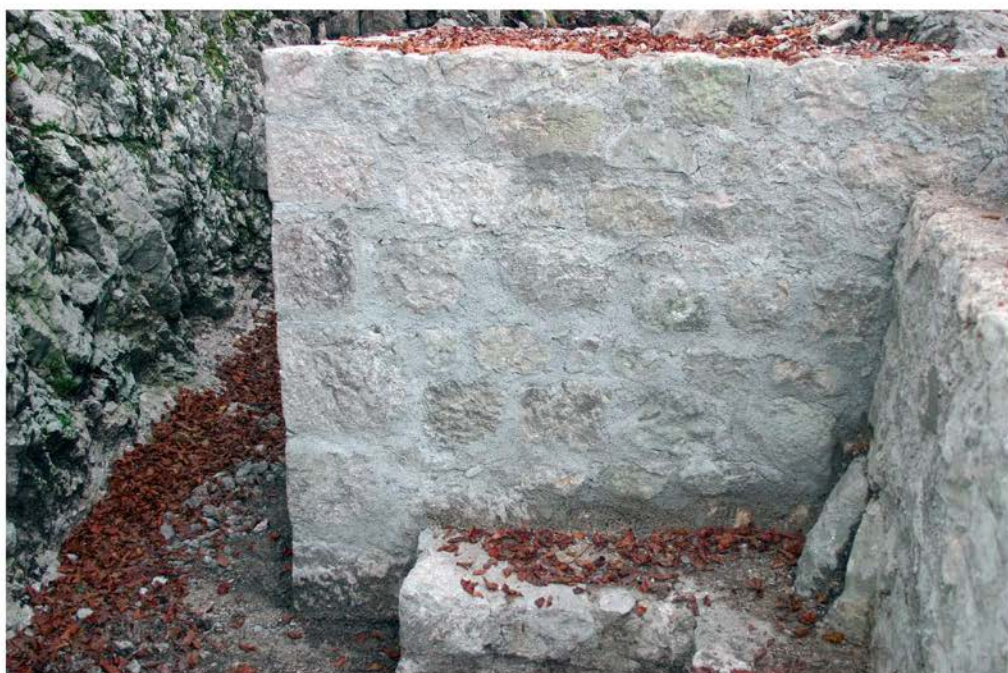
Zaprikraj, stanje obrambnega jarka po prenovi (foto: E. Drole, 2008)

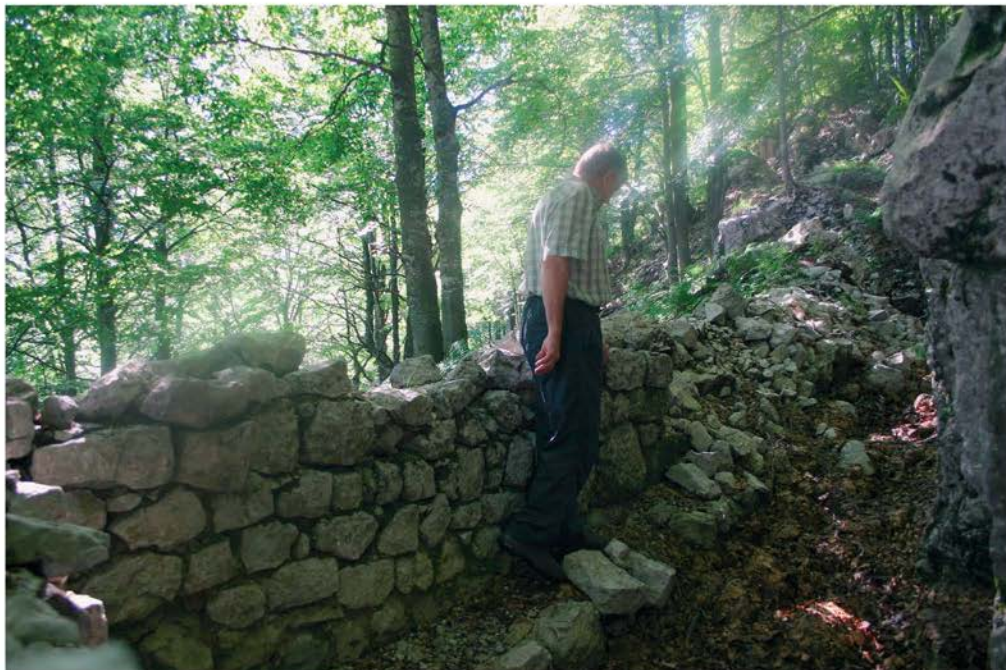
Zapikraj, v potresu 2004 poškodovani zid obrambnega jarka (foto: E. Drole, 2008)

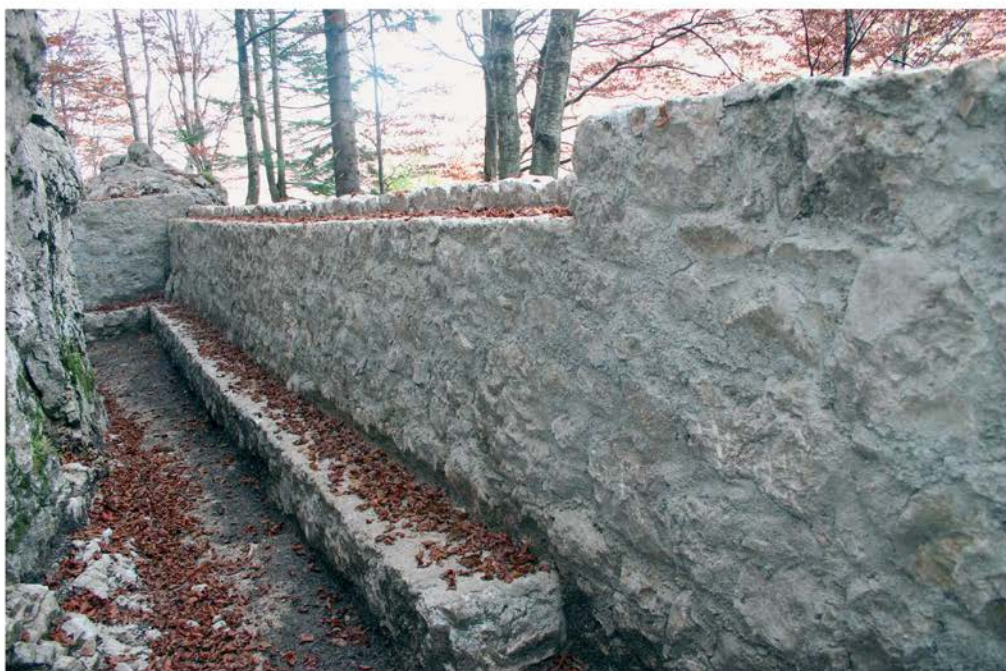
Zapikraj, stanje obrambnega jarka po prenovi (foto: E. Drole, 2008)

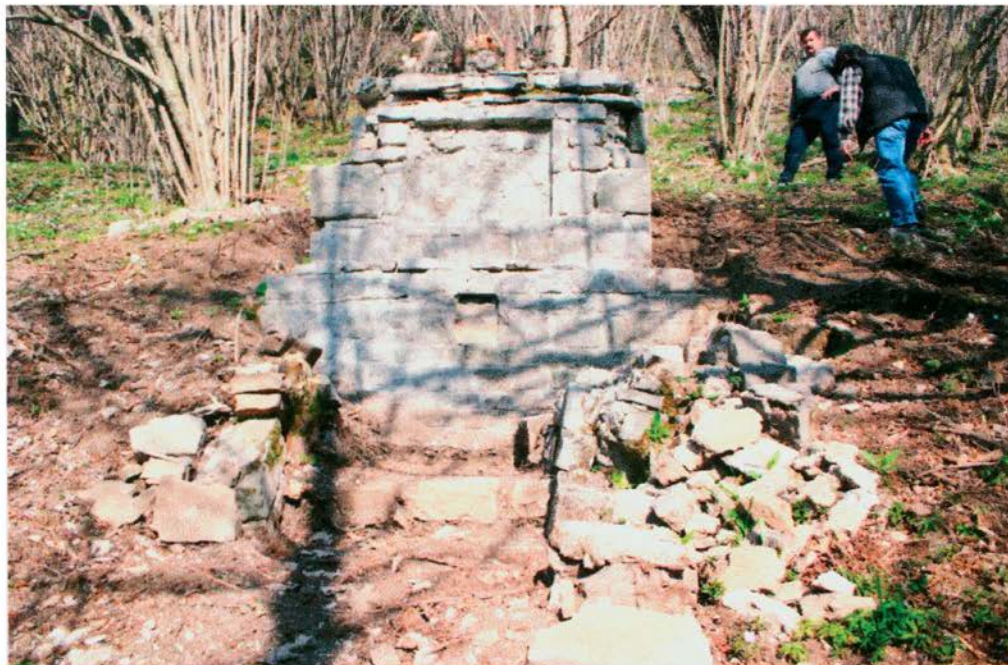
Mrzli vrh, stanje spomenika pred prenovo leta 2007 (foto: E. Drole, 2007)

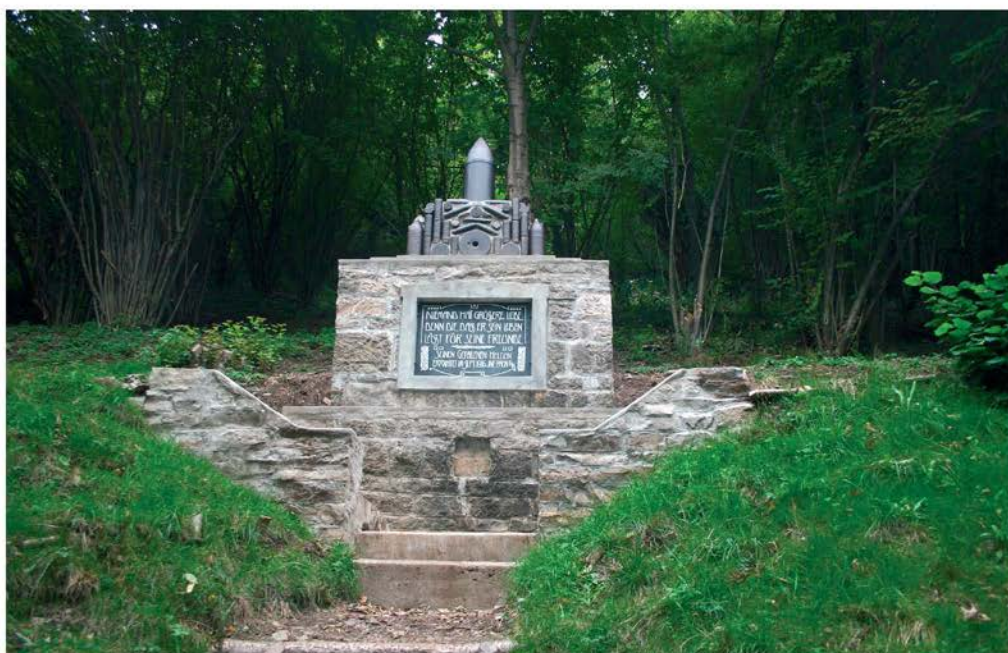
Mrzli vrh, prenovljeni spomenik leta 2008 (foto: E. Drole, 2008)
