Varstvo spomenikov
Poročila 45

Ljubljana 2009

Zakaj so poročila pomembna in za koga jih pripravljamo

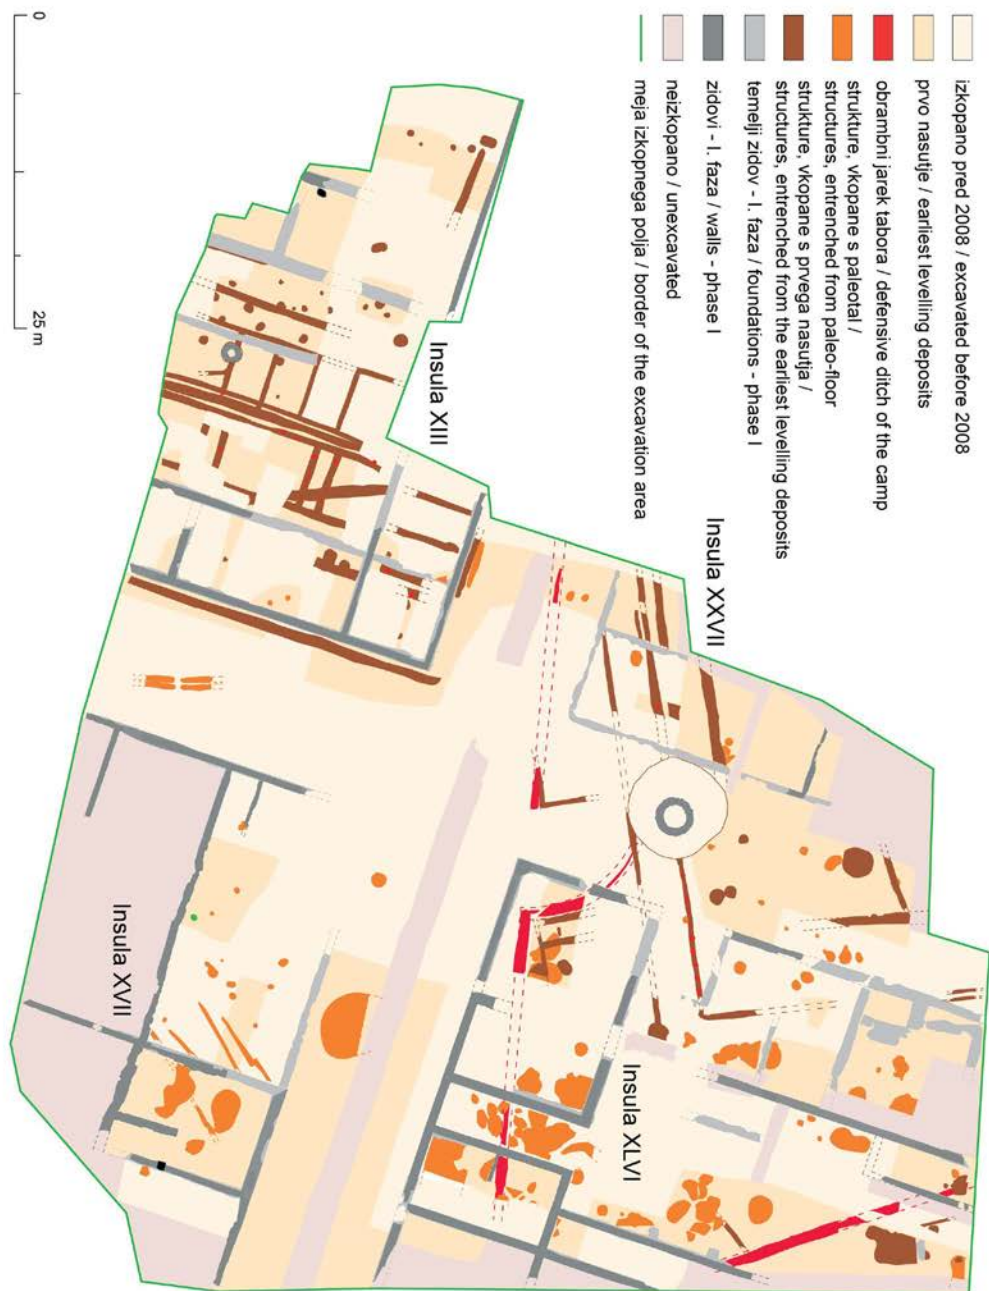
Kompozitni načrt zgodnjih struktur na lokaciji NUK 2 (zasnova: A. Gaspari; izvedba: L. Šorli)

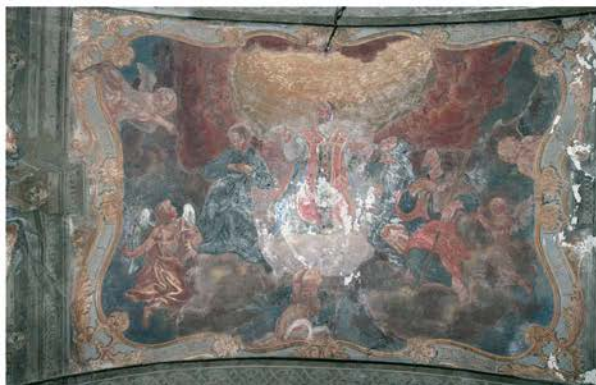
Cerkev Marijinega oznanjenja – kapela sv. Valentina: strop pred posegom (foto: M. Lesar Kikelj)

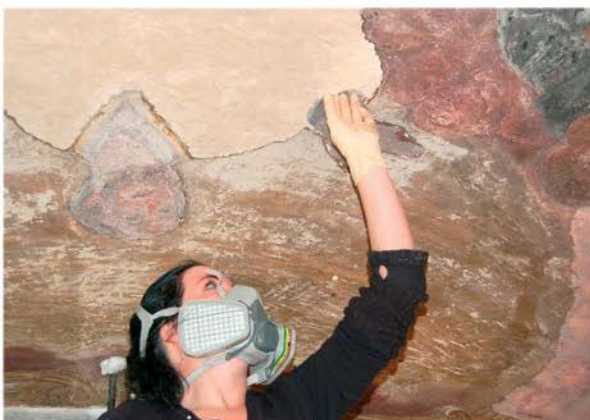
Cerkev Marijinega oznanjenja – kapela sv. Valentina: nanašanje celulozne pulpe (amonijev karbonat) (foto: M. Lesar Kikelj)

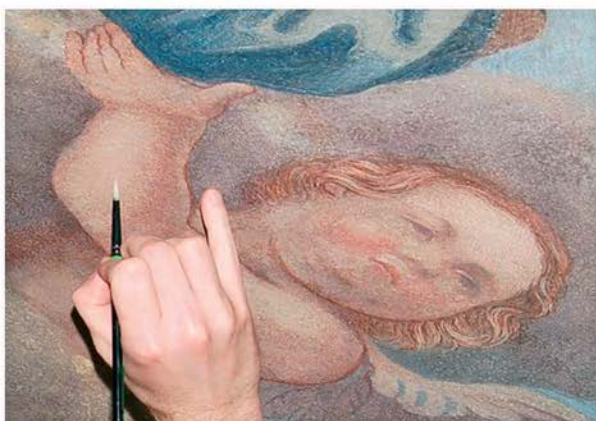
Cerkev Marijinega oznanjenja – kapela sv. Valentina: retuša (foto: M. Lesar Kikelj)

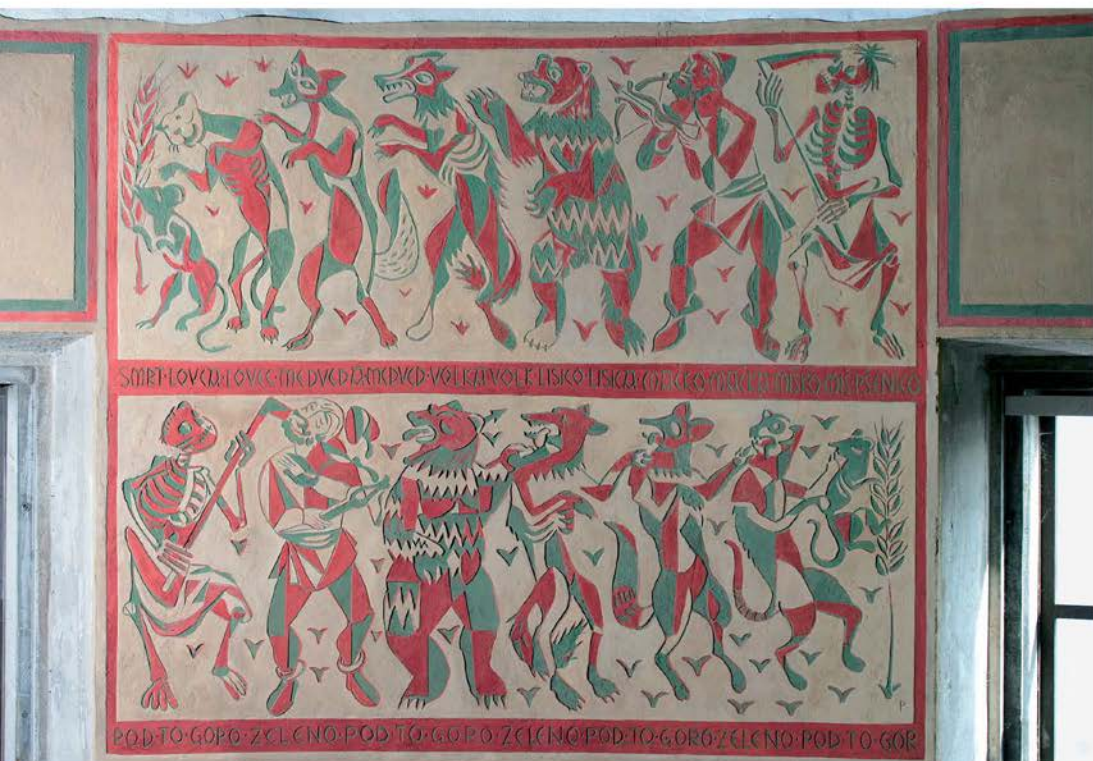
Na ljubljanskem gradu smo leta 2007 na pobudo Mestne občine Ljubljana v Okroglem stolpu začeli konservatorsko-restavratorski poseg na sgraffitih. Sgraffiti so delo akademskega slikarja Marija Pregelja in arhitekta Borisa Kobeta, ki sta na skoraj treh metrih višine v obliki pasu čez celotno notranje ostenje ljubljanskega grajskega stolpa naslikala različne figuralne upodobitve. Sgraffito je tehnika stenskega slikarstva, pri kateri zgornjo plast ometa izpraskamo – izrežemo po risbi do spodnjih obarvanih plasti.

nalnih nivojev poslikanih ometov z novimi nivoji apnenega ometa. Sledilo je tonsko približevanje originalni barvi.

Sgraffiti na ljubljanskem gradu, stanje po konservatorsko-restavratorskem posegu (foto: V. Benedik)

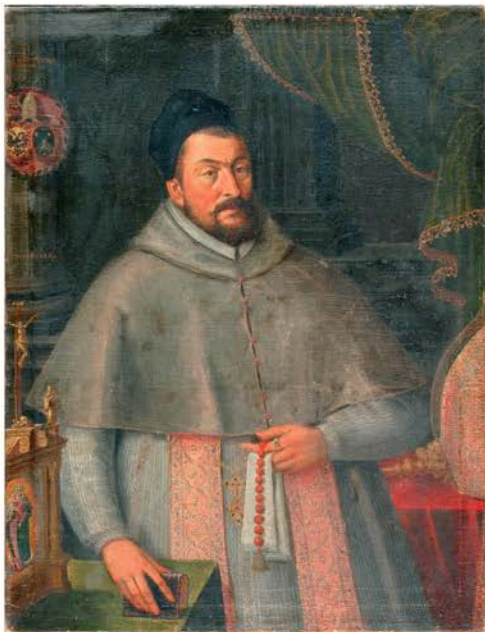
Upodobitev Tomaža Hrena, stanje pred konservatorsko-restavratorskim posegom (foto: A. Hirci)

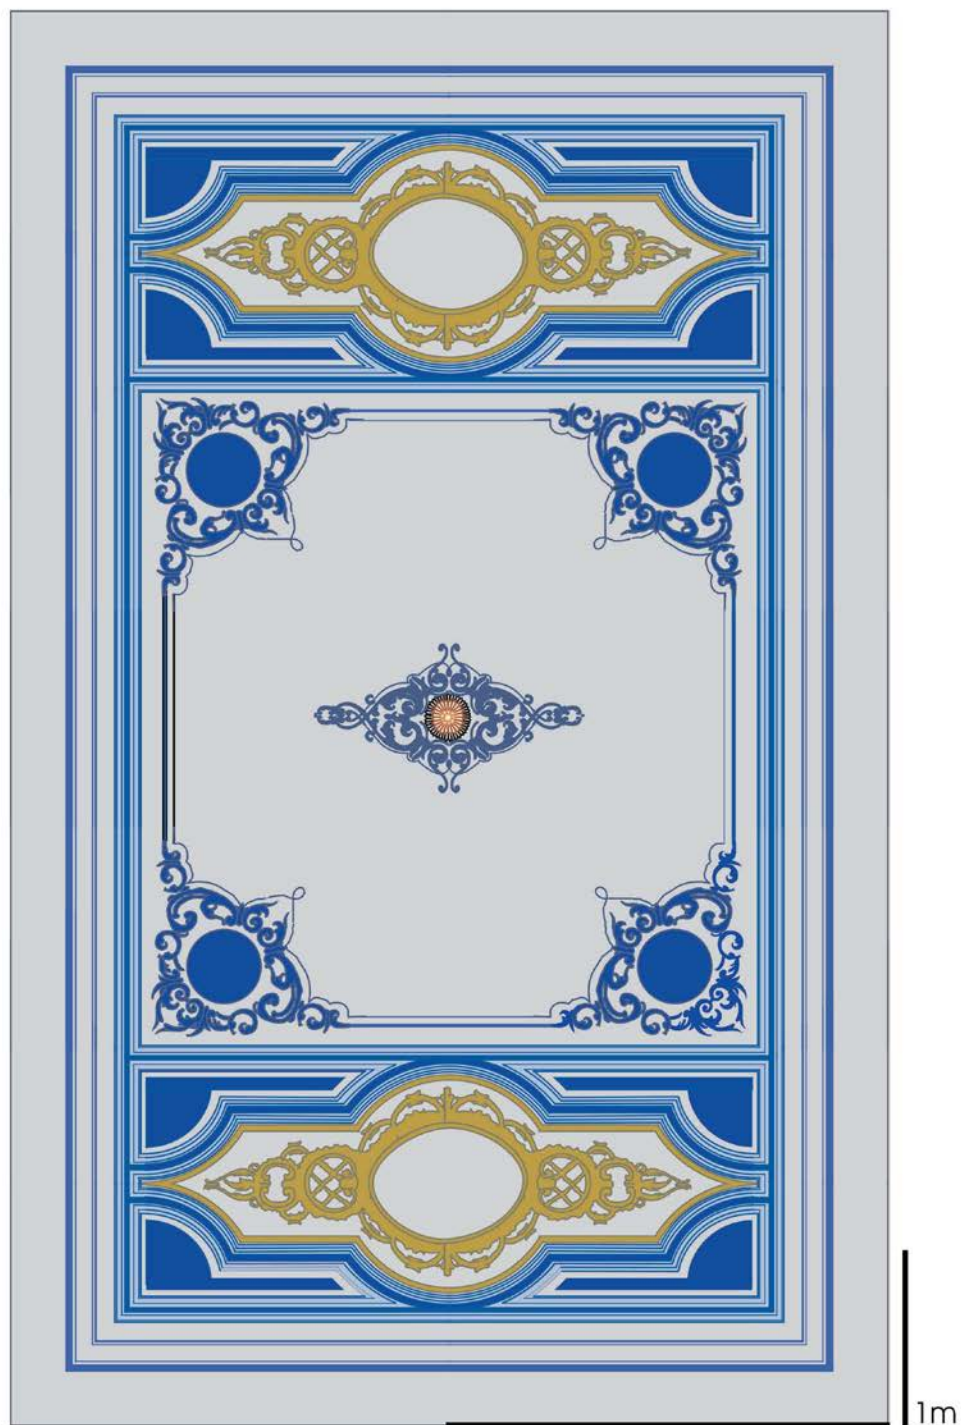
Rekonstrukcija stropa v veliki sobi v pritličju (risba: A. Jazbec, 2008)

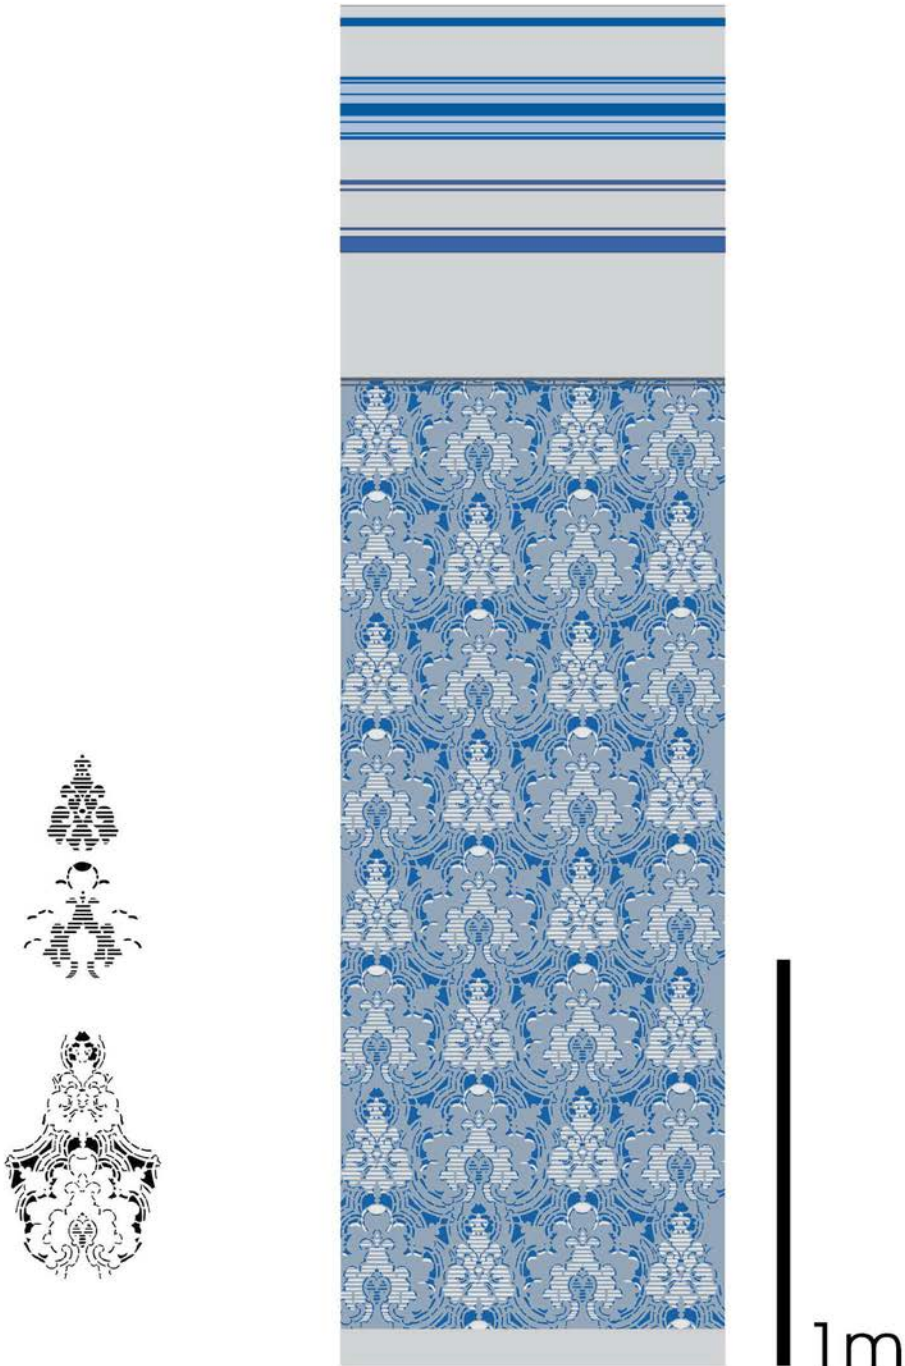
Rekonstrukcija dekoracije sten v veliki sobi v pritličju (risba: A. Jazbec, 2008)

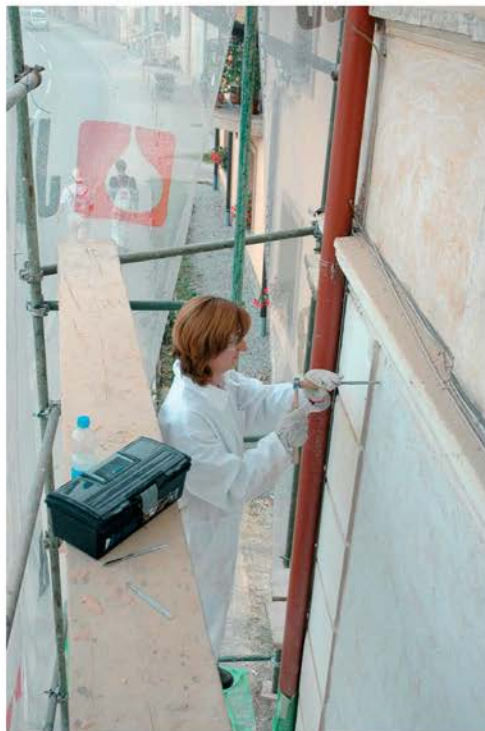
Hudetovo domačijo, dom veleposestnika, ki stoji sredi naselja Mirna Peč, sestavlja več stavb: enonadstropna in delno podkletena stanovanjska hiša iz leta 1884 s tlorisom v obliki črke L, pritlično delno zidano in delno leseno gospodarsko poslopje (vinska klet, skedenj) iz leta 1880, zidan hlev z lopo in kozolec na kozla iz leta 1960. Lastniki domačije so v skladu z izdanimi kulturnovarstvenimi pogoji v letu 2008 obnovili fasado na hiši Trg 30. Obnovo fasade je izvedlo podjetje Vzdrževalna dela SFA-VDI, Ivan Ilnikar, s. p., iz Pluske pri Trebnjem. Obnovo je sofinancirala Občina Mirna Peč. Pred začetkom del fasado na hiši temeljito fotodokumentirala novomeška enota Zavoda za varstvo kulturne dediščine Slovenije. Restavratorka mag. Tanja Mesojedec in konservator Dušan Štepec sta opravila najnujnejše predhodne sondažne raziskave ometov in opleskov na fasadi. Med sondiranjem sta ugotovila, da ima stavba iz leta 1884 še vedno prvotno fasado, ki je okrašena z več dekorativnimi elementi: šivanimi vogali, profiliranimi zidnimi in strešnimi venci, obrobami okrog oken ter okraski pod okni v prvem nadstropju na glavnem pročelju. Dekoracija je posebno kvalitetna na glavnem pročelju – tu so okrasni detaili iz mavčne mase. Okrasni fasadni elementi so bili fabricirani in so bili v času gradnje hiše enostavno vgrajeni na fasado. Na stranskih fasadah so bili okrasni elementi izdelani v ometu. Pri raziskavi barvnih opleskov smo ugotovili, da je bila hiša na različnih delih v preteklosti večkrat prepleskana, in sicer v različnih barvnih tonih ter v različnih časovnih fazah. Izmed njih sta restavratorka in konservator

Sondiranje fasade in opleskov (foto: D. Štepec, 2008, Arhiv ZVKDS, OE Novo mesto)

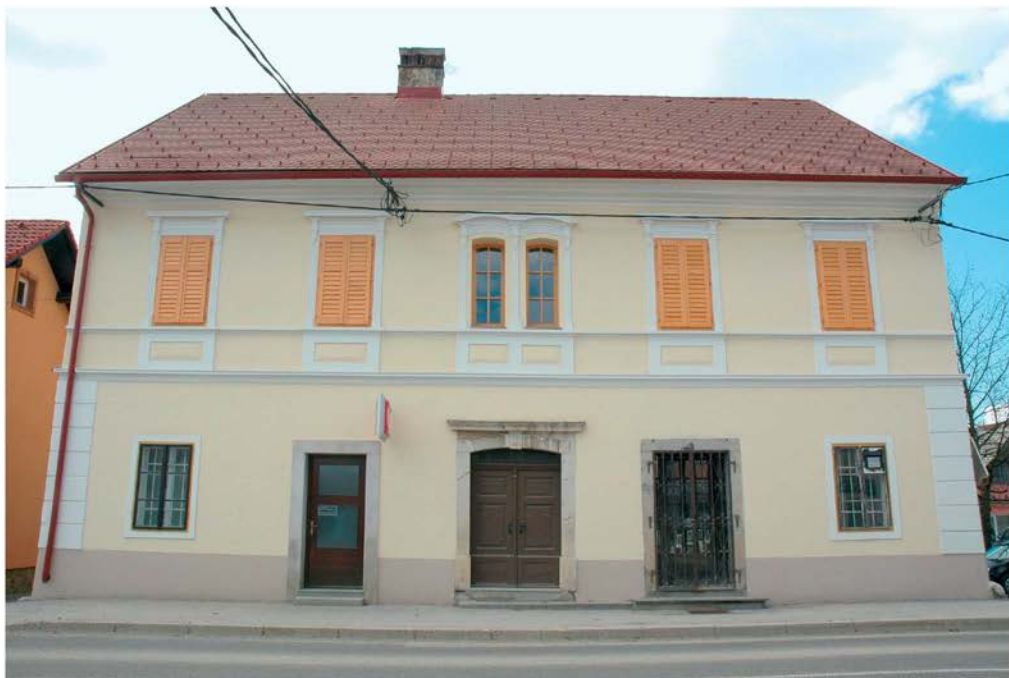
Domačija Trg 30 po obnovitvenih posegih (foto: D. Štepec, 2009, Arhiv ZVKDS, OE Novo mesto)

izluščila dve barvni varianti (starejšo in mlajšo), ki sta jih predlagala investorjem in izvajalcu na izbiro. Investitorji in izvajalec del so se odločili za mlajšo barvno varianto. Med obnovo fasade je izvajalec očistil stare opleske s fasade. Odstranil je cokol, ker je bil preperel in poškodovan zaradi delovanja vlage in soli. Novi cokol je izdelal s sanirnim ometom (Jubosan – JUB). Drugih večjih poškodb na fasadnem ometu ni bilo. Med obnovo je izvajalec odstranil lesen gank, ki je bil na dvoriščni strani hiše zgrajen v dveh nivojih. Njegova rekonstrukcija še ni izvedena. Zamenjana so bila vsa dotrajana okna z novimi, ki so bila izdelana in vgrajena po vzoru starih. Izvajalec je pri obnovi uporabljal proizvode na osnovi apna proizvajalca JUB. Ocenjujemo, da je bila fasada dobro in korektno obnovljena. Pomanjkljivosti, ki ju velja izpostaviti, sta bili dve: ob hiši ni bila izvedena drenaža in pri vgrajevanju novih okenskih okvirjev si je izvajalec pomagal s poliuretansko peno.

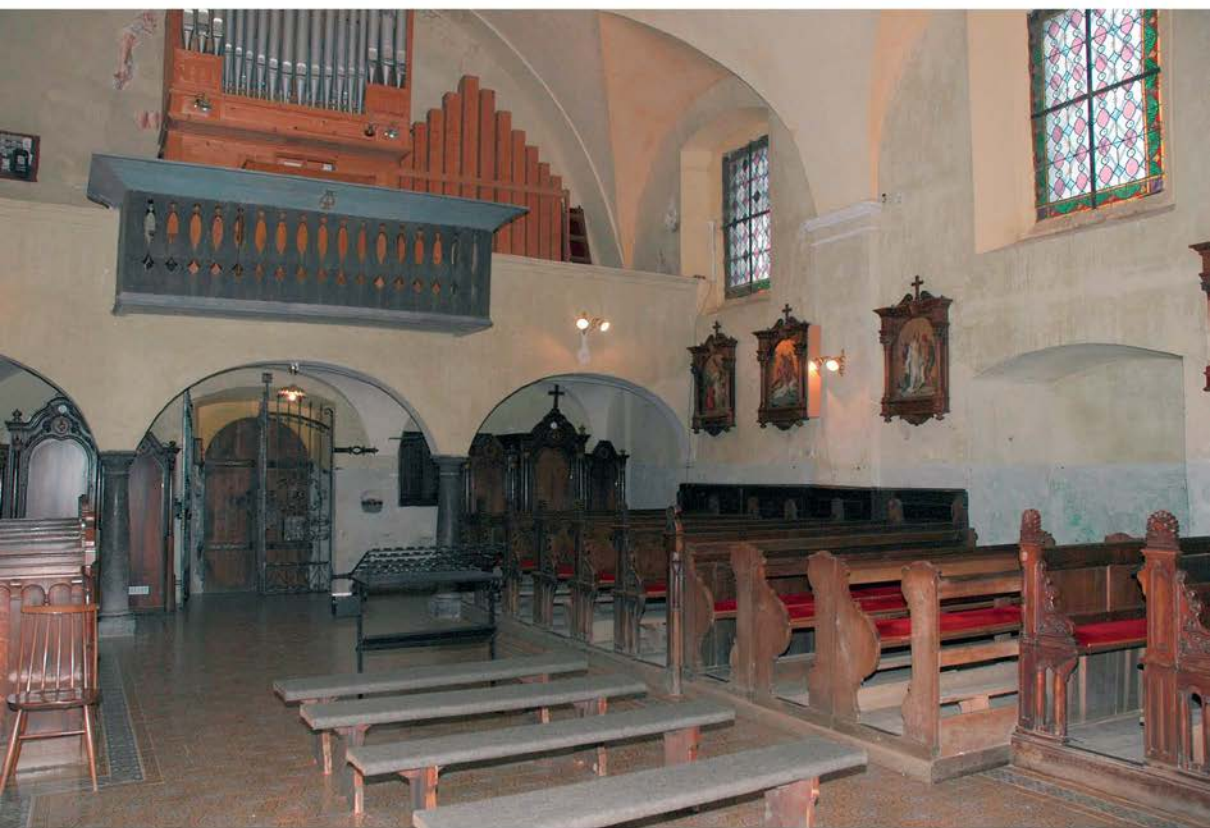
v obodni steni cerkve, novo ograjo pa so sezidali iz opeke siporeks ter jo ometali in prebelili v barvnem tonu drugih sten. Prvotni pevski kor je bil resda nefunkcionalen in zavod prav gotovo ne bi nasprotoval njegovi razširitvi, vendar bi si prizadeval za arhitekturno kvalitetno in glede na značaj prostora senzibilno rešitev. Sedanja rešitev učinkuje težko in ruši razmerja v prostoru. V letu 2008 je restavrator Anton Miklavžin restavriral tri oljne slike iz stranskih oltarjev, ki so delo znanega slovenskega baročnega slikarja Valentina Metzingerja, in sicer sv. Jožefa z Jezusom, minorita Benvenuta Osimskega in sv. Ano z Marijo.

Mokronog, cerkvena notranjščina s pogledom na pevski kor pred obnovo (foto: T. Golob)

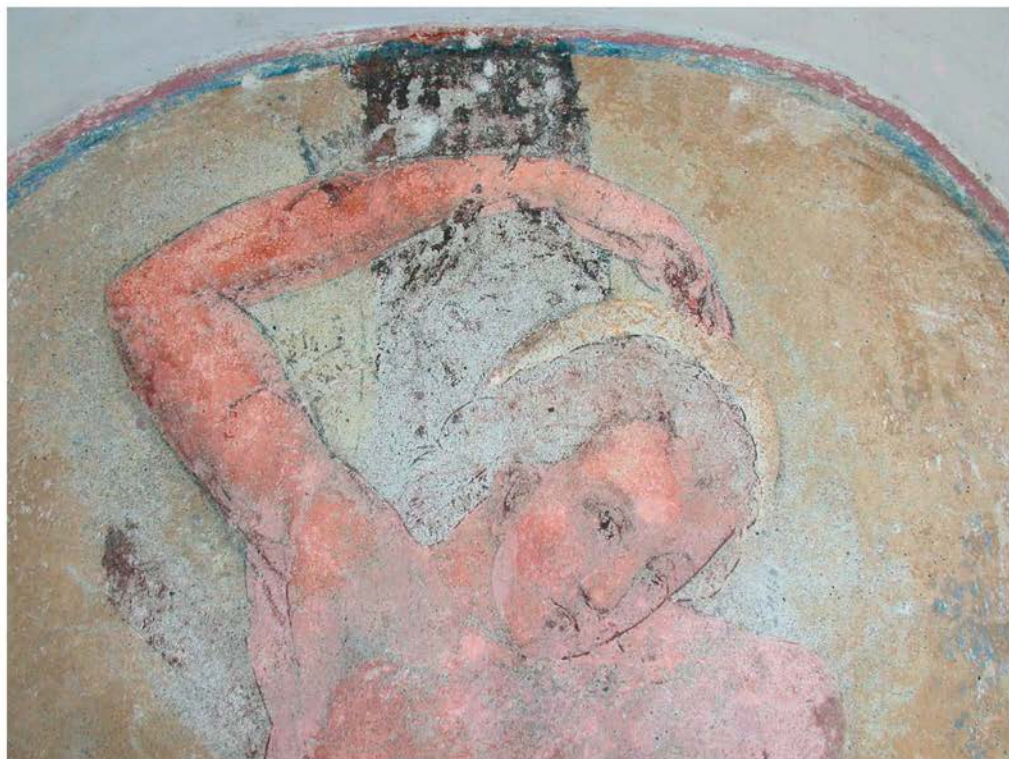
Mostec, cerkev sv. Sebastijana in Florijana: detajl poslikave pred restavratorskim posegom (foto: T. Mesojedec)

Injektiranje ometa smo opravili z Ledanom TB 1, ki je narejen posebej za injektiranje drobnih razpok (maks. 5 mm) v apnemem ometu. Zelo počasi se trdi, približno 24 ur, kar je odvisno od vsebnosti vlage v steni. Pri penetraciji v steno pronica v vse smeri in velikokrat priteče na površje skozi najmanjše razpoke.

Zaradi izpostavljenosti poslikave klimatskim vplivom smo retuše utrdili s 3-odstotno raztopino barijevega hidroksida v destilirani vodi. Utrjevanje retuš z barijevim hidroksidom smo prvič aplicirali na tem primeru. Ker nimamo dovolj izkušenj s tem postopkom, z zanimanjem spremljamo, kako se bo postopek obnesel.

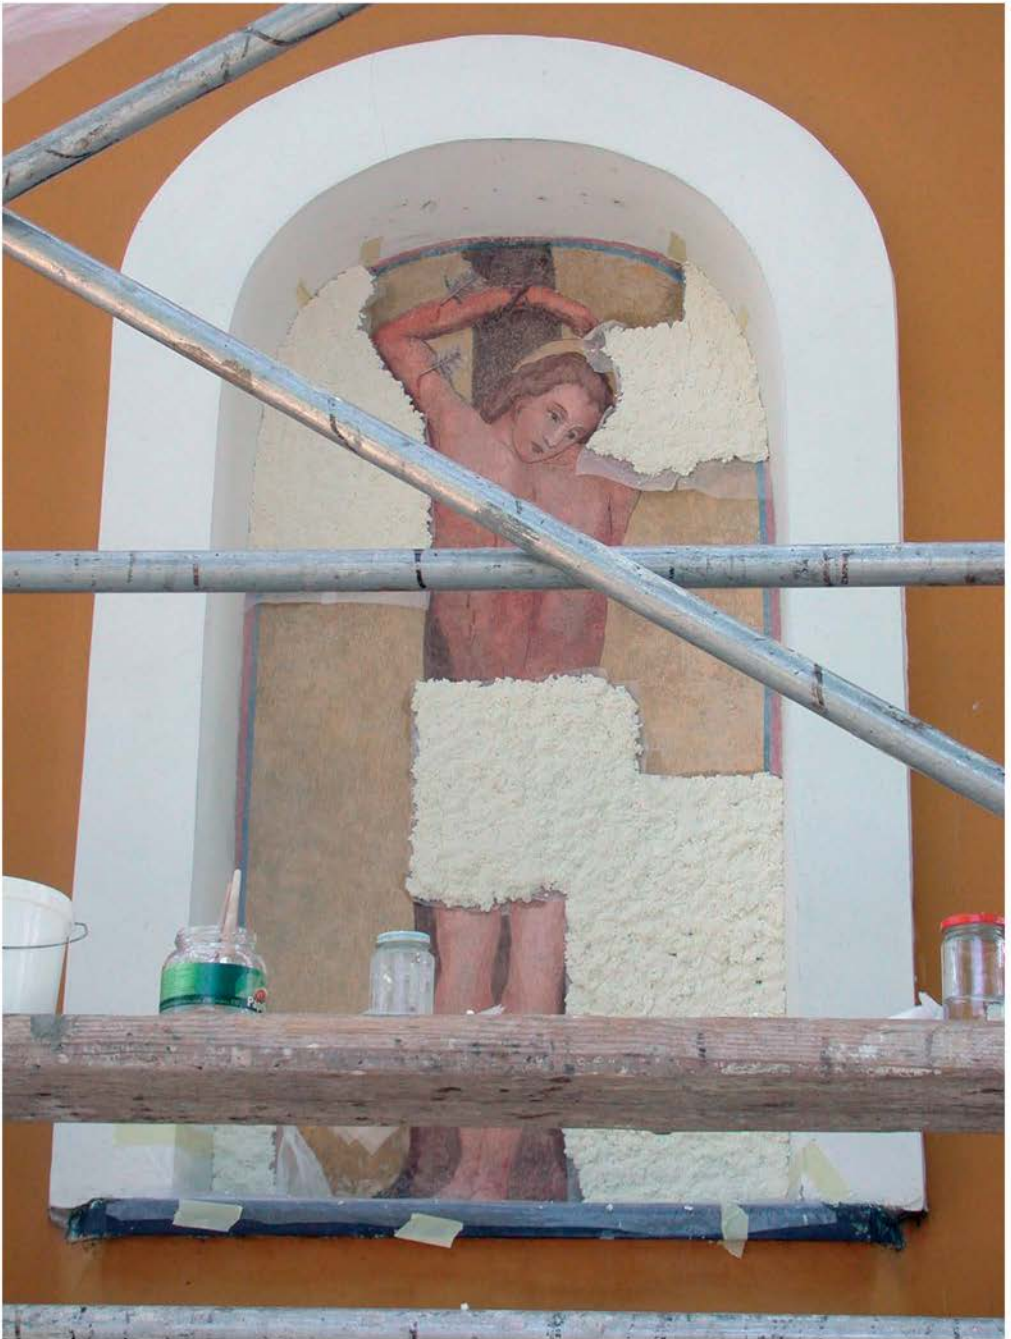
Mostec, cerkev sv. Sebastijana in Florijana: obdelava retuš z oblogami barijevega hidroksida (foto: T. Mesojevec)

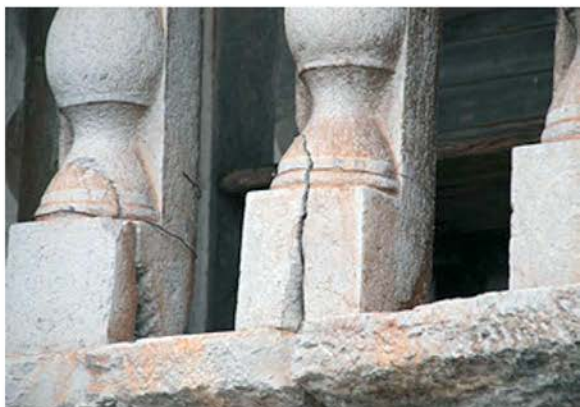
Detalji poškodovane balustrske kamnite ograje pred restavriranjem (foto: A. Naglost, 2008)

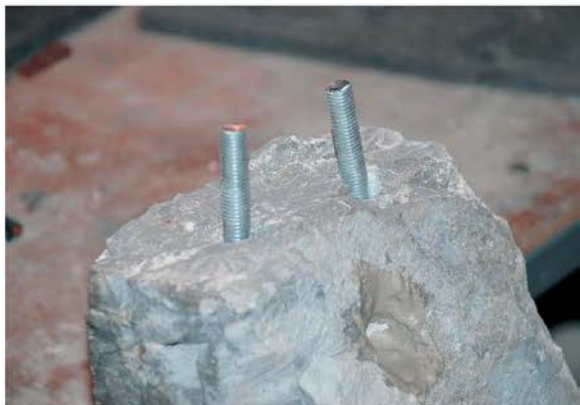
Restavratorski posegi v ateljeju, kamor je bila ograja prepeljana (foto: A. Naglost, 2008)

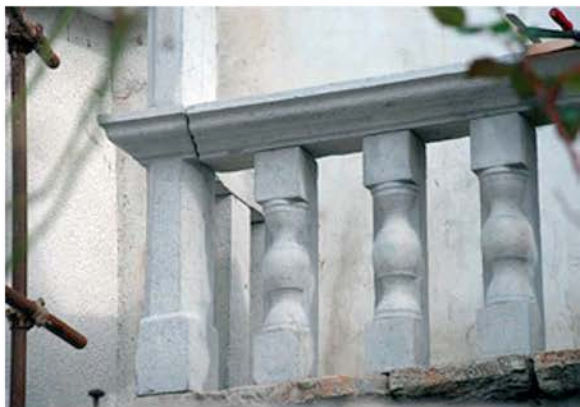
Restavrirana ograja po ponovni montaži na objektu (foto: A. Naglost, 2008)

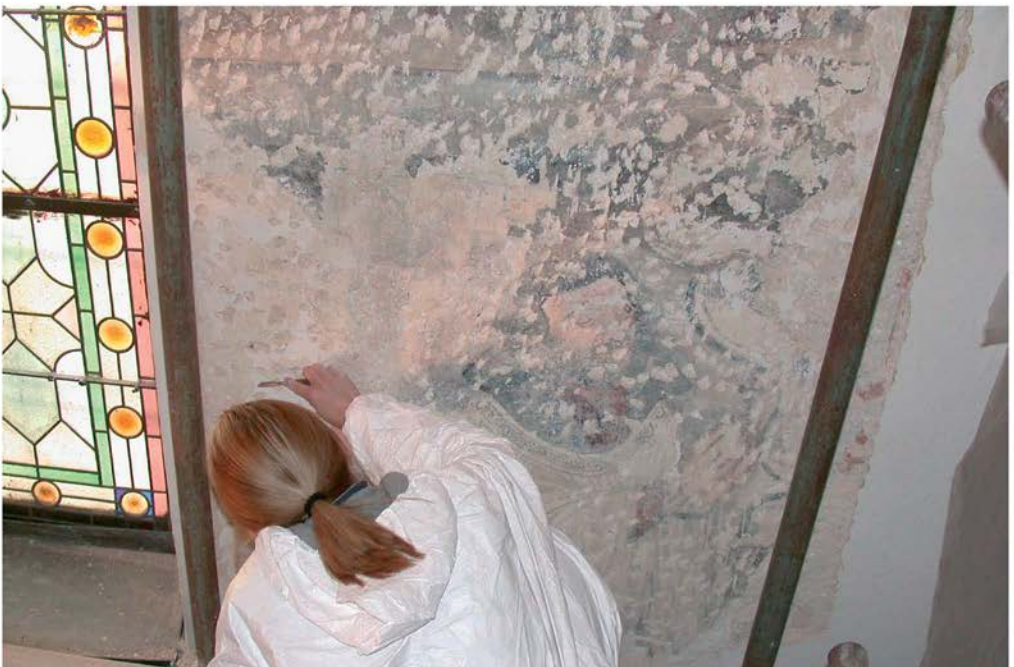
Novo mesto, cerkev sv. Nikolaja: stanje po odkrivanju stenske poslikave (foto: T. Mesojedec)

Injektiranje ometa smo opravili z Ledanom TC 1 Plus in Ledanom TB 1. Po injektiranju ometa smo odstranili vse ostanke recentnih beležev. S skalpeli in steklenimi vlakni smo natančno očistili belo kopreno, ki je ponekod prekrivala poslikavo, ter s sesalnikom odstranili droben prah, ki se je usedel na površino poslikave. Tako pripravljeno površino smo najprej utrdili z disperzijo gašenega apna v isopropil alkoholu (Nanocalc). Disperzijo smo nanašali s čopičem čez rižev papir. Ker so se nekatere barve še vedno z lahkoto odstranjevale, smo jih utrjevali tudi z mešanico nanocalc in 1,5-odstotnega amonijevega kazeinata. Po končanem utrjevanju barvne plasti smo začeli postopek retuširanja in rekonstruiranja poslikave. Površino smo najprej tonsko podložili, nato pa z lazurnim trattegiom približali originalu. Retuširali smo z anorganskimi pigmenti in raztopino 1,5-odstotnega amonijevega kazeinata.

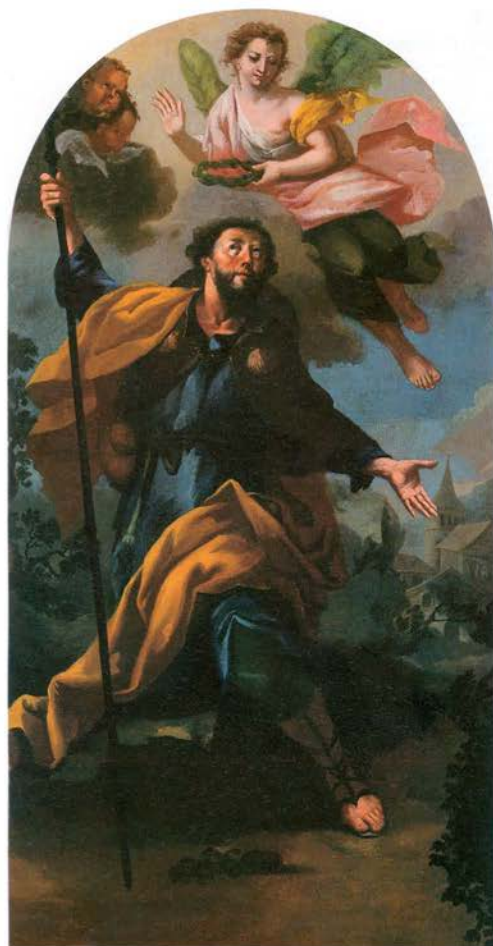
Temeljnik slike je bil raztrgan in ponekod preklunjan. Šiv po višini sešitih dveh kosov platna je

popustil, kar je povzročilo dodatne deformacije že tako ohlapnega nosilca. Slika je bila ob straneh obrezana oziroma so ji prvotno zvonasto obliko spremenili v polkrožno, pri dnu pa neustrezno podaljšali. Na hrbtni strani je bil nosilec zakrpan, ponekod popackan s smolo ali voskom ter močno umazan. Bolusna podloga je bila neelastična in je odstopala od nosilca. Barvna plast je bila krhka, izsušena in neelastična ter prepredena s širokimi in globokimi razpokami. Temu so se pridružile mehanske poškodbe ter poškodbe kot posledica delovanja bolusne podsnovi, luščenja zaradi zamakanja v cerkvi, izpranosti in močne umazanije. Slika je bila zelo neustrezno preslikana v preteklosti, ko so jo že obnavljali oziroma restavriral, posebno grdo v desnem zgornjem kotu, kjer je glava angelčka v celoti na novo naslikana. Na dnu, kjer so sliko podaljšali za približno 6 cm, so ta pas pobarvali s popolnoma neustrezno sivočrno barvo. Tudi lak je bil močno oslepel, razpokan, mehansko poškodovan, luščec se in umazan.

Novo mesto, cerkev sv. Nikolaja, Valentin Metzinger, Sv. Jakob – po posegu (foto: Z. Salmič Pungerčar)

di številnih poškodb, dosti rekonstrukcij, kot na primer glav obeh putov, angelovih oblačil, pokrajine in ozadja, delov svetnikovega oblačila in spodnjega dodanega roba slike, ki sem ga barvno uskladila s celoto. Po vsej površini slike je bilo treba nadoknadi precejšnjo izpranost barve, zlasti pa lazur, ki jih je bolusna podloga dobesedno požrla. Delo sem zaključila z zadnjim zaščitnim premazom z damar lakom.

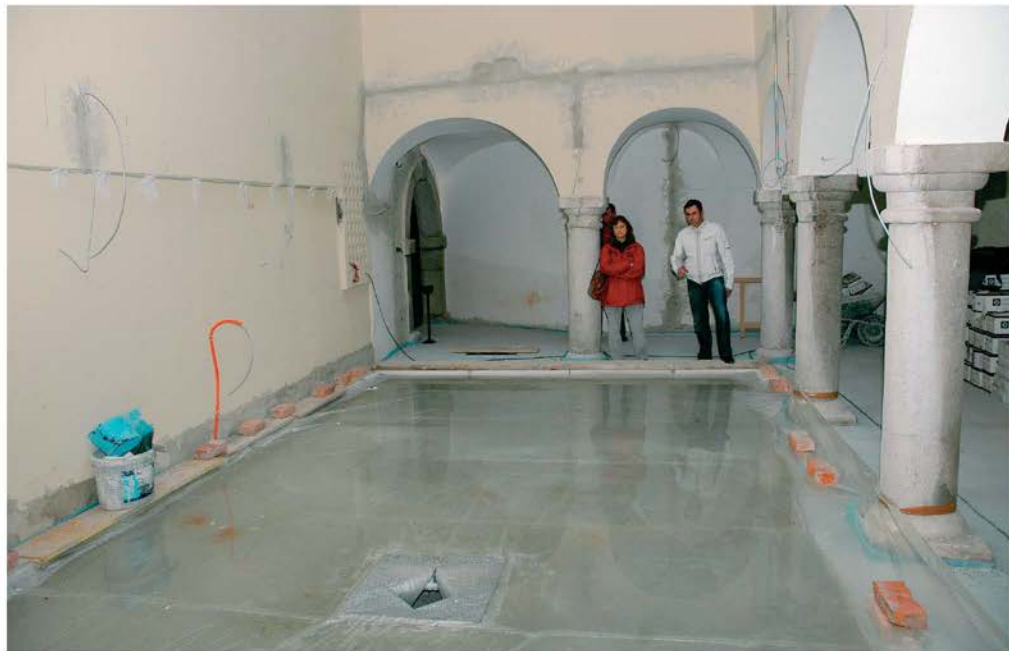
Novo mesto, hiša Glavni trg 24, stanje v arkadnem hodniku po nedovoljeni odstranitvi prvotnih tlakov (foto: T. Golob)

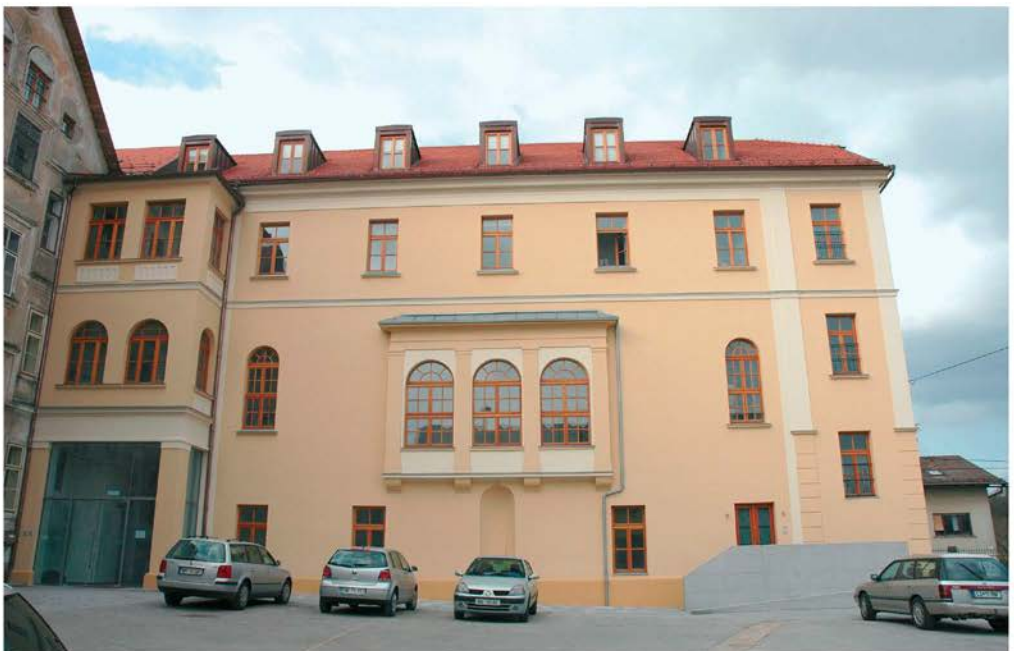
Novo mesto, osnovna šola Šmihel, obnovljeni severni trakt nekdanje dekliške samostanske šole (foto: D. Štepec, 2009, Arhiv ZVKDS, OE Novo mesto)

V letu 2008 je Škofija Novo mesto dokončala obnovo severnega trakta nekdanje dekliške ljudske šole, ki so jo leta 1885 ustanovile uboge šolske sestre de Notre Dame. Večji del obnove je bil dokončan že v letu 2007. Za del kletnih prostorov pod južnim traktom šole, ureditev koncertne dvorane v pritličju, kapele v prvem nadstropju ter stanovanj za redovnice v drugem nadstropju v severnem traktu pa je bilo predvideno, da bodo dokončani v letu 2008. Notranji ometi v kletnih

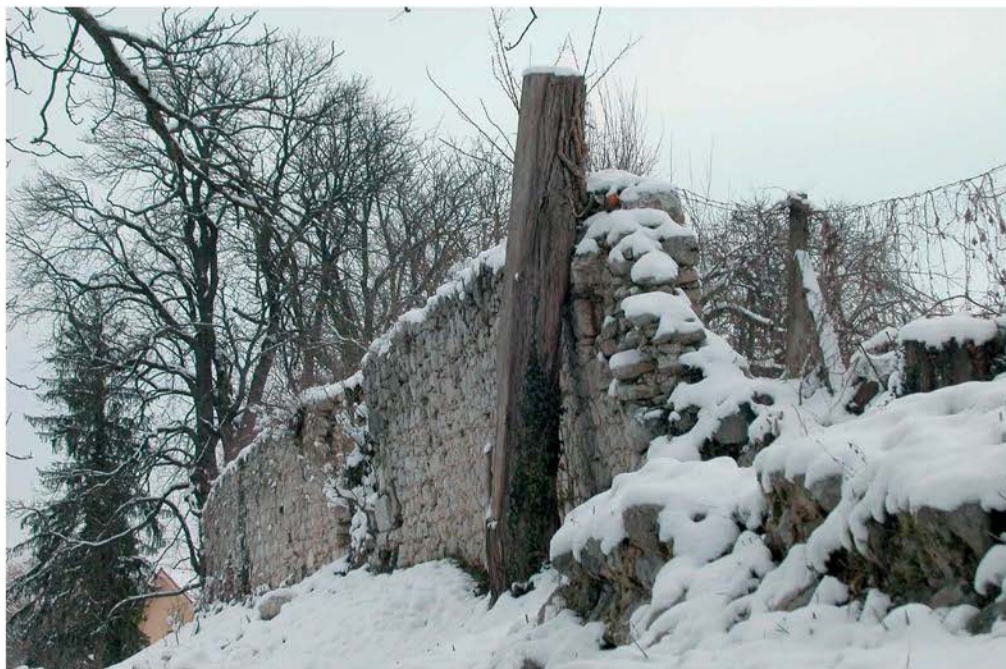
Ohranjeni del obzidja, naslonjen na drevo (foto: D. Gerić)

Fizično stanje zidu je izredno slabo, na več mestih se ruši pod vplivom erozije meteorne vode in zmrzali. Stanje še poslabšujejo korenine dreves, ki spodkopavajo temelje, in bršljan, ki dodatno rahlja že dodobra načeto vezivo. Del zidu, dolg približno 25 m, se je zrušil zaradi neposredne bližine treh dreves na vrtni strani zidu. Korenine dreves so dvignile zid skupaj s temelji in ga prevrnile na stran drevoreda, kjer je nivo terena že bil znižan in so bili temelji delno zunaj tal. Padel bi še večji del, če bi ne bilo drevesa na zunanji strani, na katero se je zid naslonil in ga še danes podpira. K slabemu stanju so prispevala tudi številna delna in nestrokovno izvedena zidarska popravila. Zaradi slabega vzdrževanja, vandalizma in zmrzali vsako zimo iz zidu izpade nekaj kamnov. V tem trenutku je obzidje resno ogroženo in v ekstremnih situacijah (potres, zmrzal) lahko pride do nadaljnjega večjega rušenja.

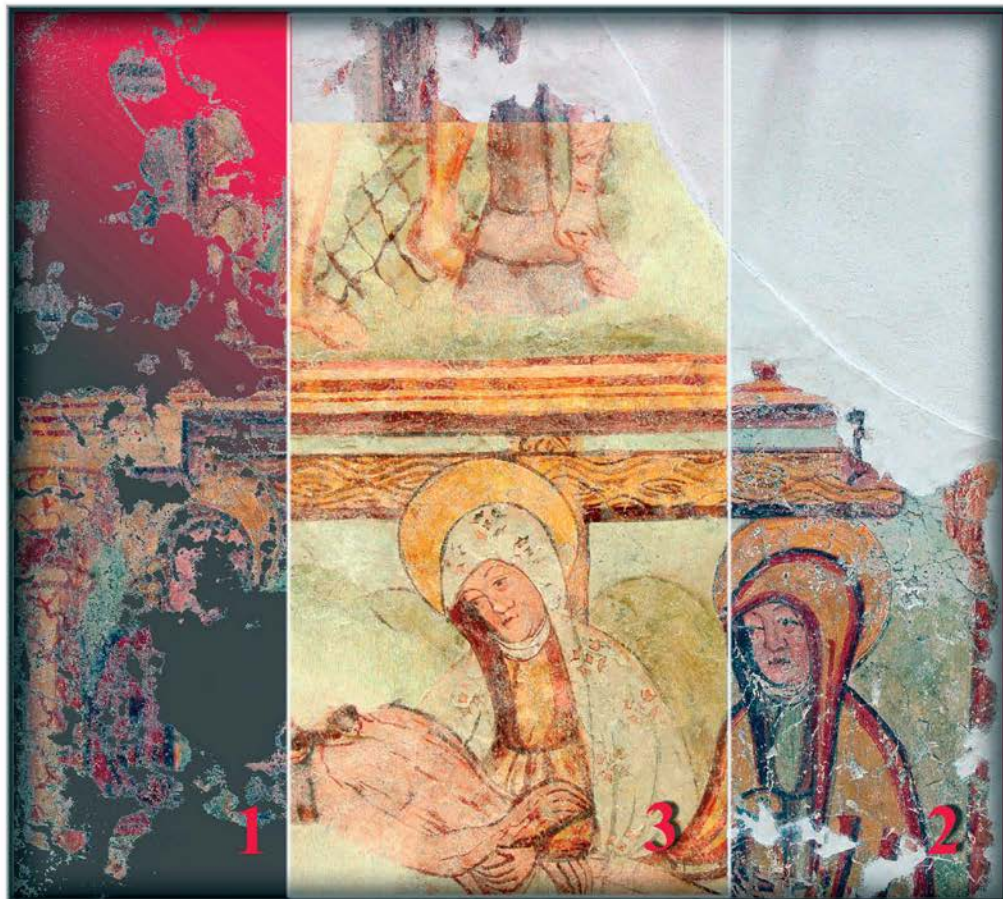
1) Detajl, ostanki originala; 2) Detajl, kitanje na fino in oblikovanje slikov; 3) Detajl, retuširanje s tehniko črtkanja (foto: L. Milić)

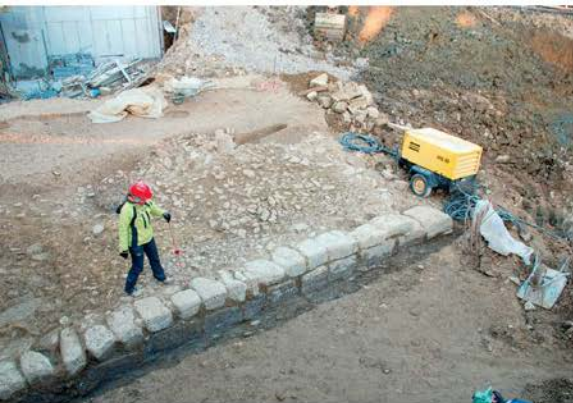
Prva faza ceste z robnikom (foto: E. Lazar)

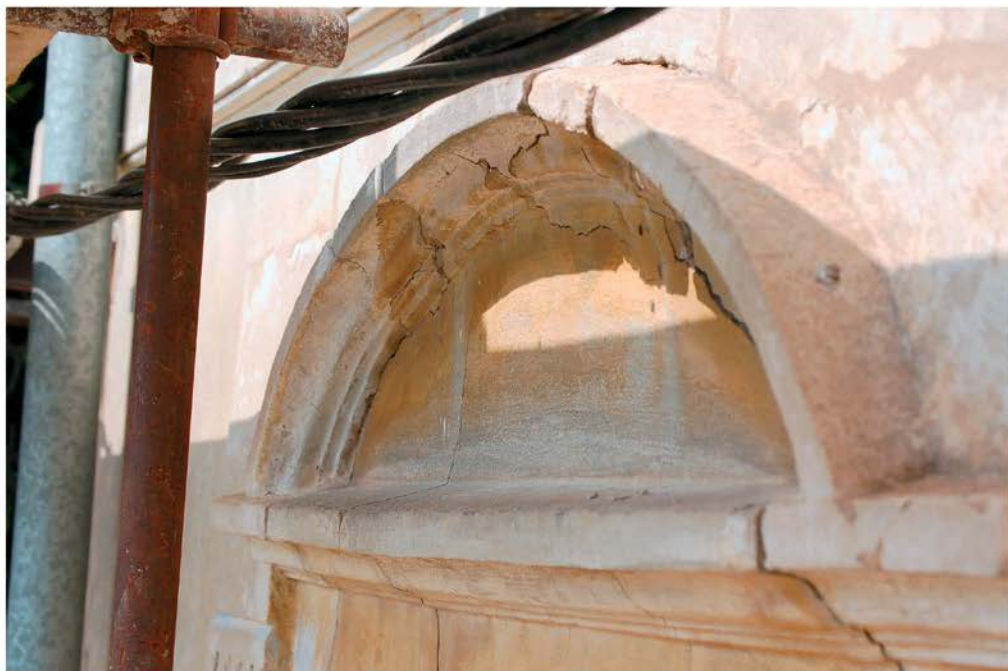
Portorož, vila Gloria, del vzhodne fasade, stanje pred obnovo (foto: V. Prohinar)

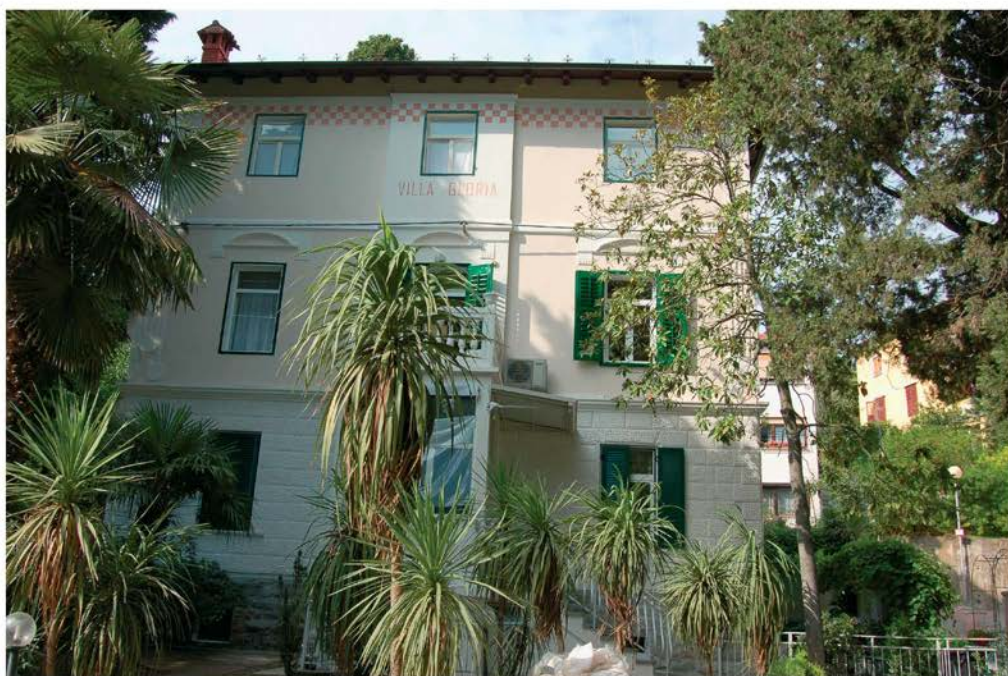
Portorož, vila Gloria, glavna fasada, stanje po obnovi (foto: V. Prohinar)

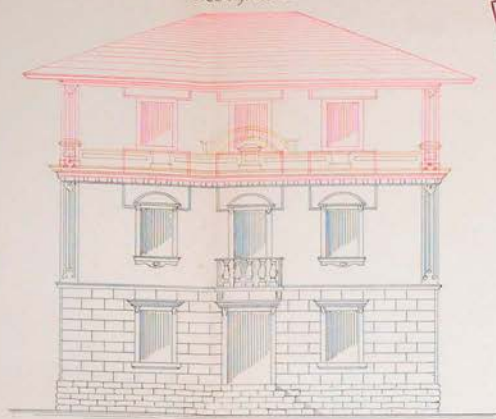
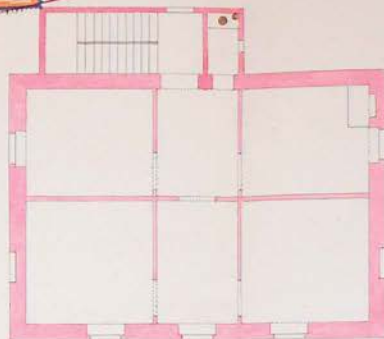
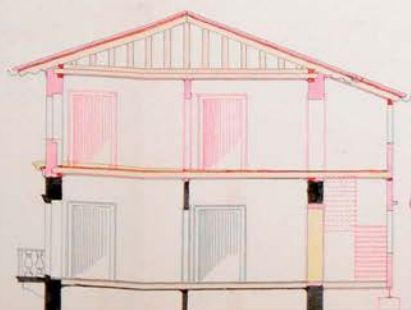
Nuovo secondo Piano da eseguirsi alla Villa "Valeria" Civico A. 218 in Portorose - Pirano

Prospetto.

Secondo Piano.

Sezione trasversale.

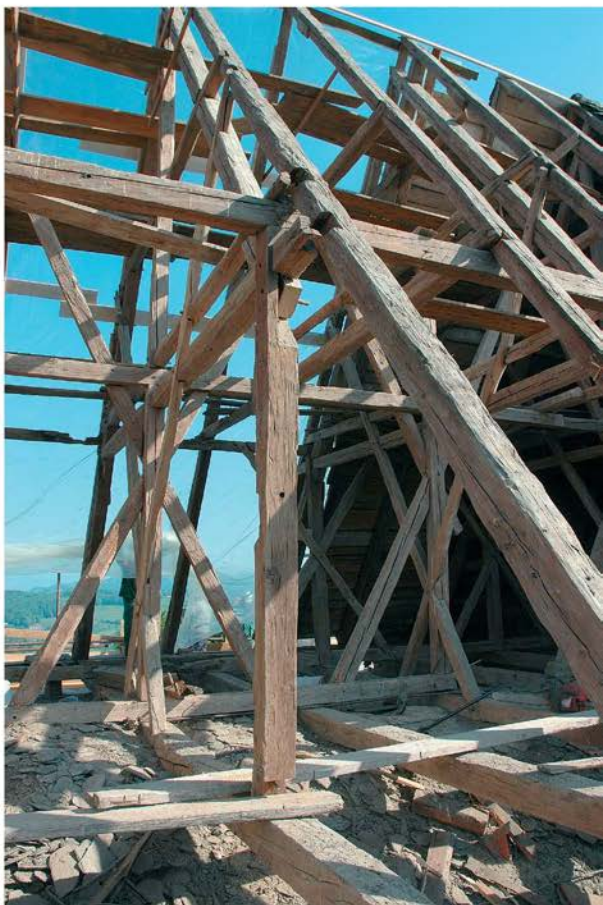
Cerkev sv. Roka, strešna konstrukcija ladje med obnovo (foto: B. Badovinac)

Leta 2008 so se začela in končala interventna krovska in zidarska obnovitvena dela na zvoniku, ladji in prezbiteriju. Krovna dela, ki jih je izvajal Jože Podgrajšek, s. p., so obsegala odstranjevanje poškodovane bakrene pločevine na strehi zvonika, odstranjevanje skrila na strehah ladje in prezbiterija, zamenjavo močno poškodovanih lesenih delov strešnih konstrukcij, deskanje strešin in pribijanje nove kamnite kritine – skrila. Sočasno je firma HAI, d. o. o., zanjo Igor Habjan, obnavljala močno poškodovane kamnite dele arhitekturne členitve. Manj poškodovani deli so bili zidarsko popravljani s kamenim ometom proizvajalca Samoborka, bolj poškodovani in manjkajoči so bili izklesani na novo. Obseg zidarskih del so omejevala razpoložljiva finančna sredstva. Po programu statične sanacije sta bila konsolidirana le zgornji del zahodne fasade ladje in strešno čelo nad njo. Ob sondiranju zunanjih ometov iz leta 1972 v podaljšani malti v razmerju 1 : 3 (poljčanski pesek in cement) smo ugotovili, da starejši ometi niso ohranjeni. Ker kamniti deli niso bili ponovno zaščiteni z ometi ali beleži, so zdaj močno poškodovani. Pod ometi na težko dostopnih mestih smo povsod opazili sledi tankih apnenih ometov ali barvanih beležev. Tako smo na primer pod kamnitim vencem na severni strani zvonika našli petrolejsko zeleno in oker barvano plast ometov, med napuščnim vencem in obrobo kamnite niše pa oker barvo. Iz časa gradnje zvonika leta 1646 je na podstrešju ladje ohranjen del arhitektonske poslikave z motivi renesančnih lilij na šivanem robu. Na talnem zidcu zvonika je pod novejšim ometom ponekod ohranjena v omet včrtana delitev na kvadre. Tu so v fugah in na površini ostanki rdeče fasadne barve. Ob delnem sondiranju ometov na prezbiteriju je bil na odklesanem kamnitem vencu najden belež, na vogalih pa sled oker barve na beležu in sled slikanega vogalnika ali lizene širine 30 cm. Obnovitvena dela so sofinancirali Župnija Šmarje, Sklad Ivana Vrečerja in Ministrstvo za kulturo RS.

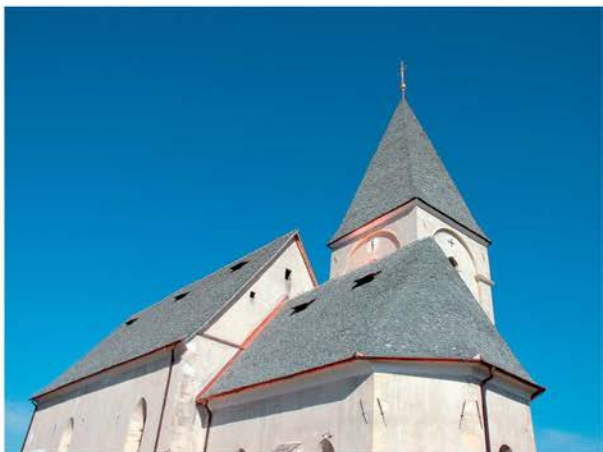
Strehe cerkve po obnovi (foto: B. Badovinac)

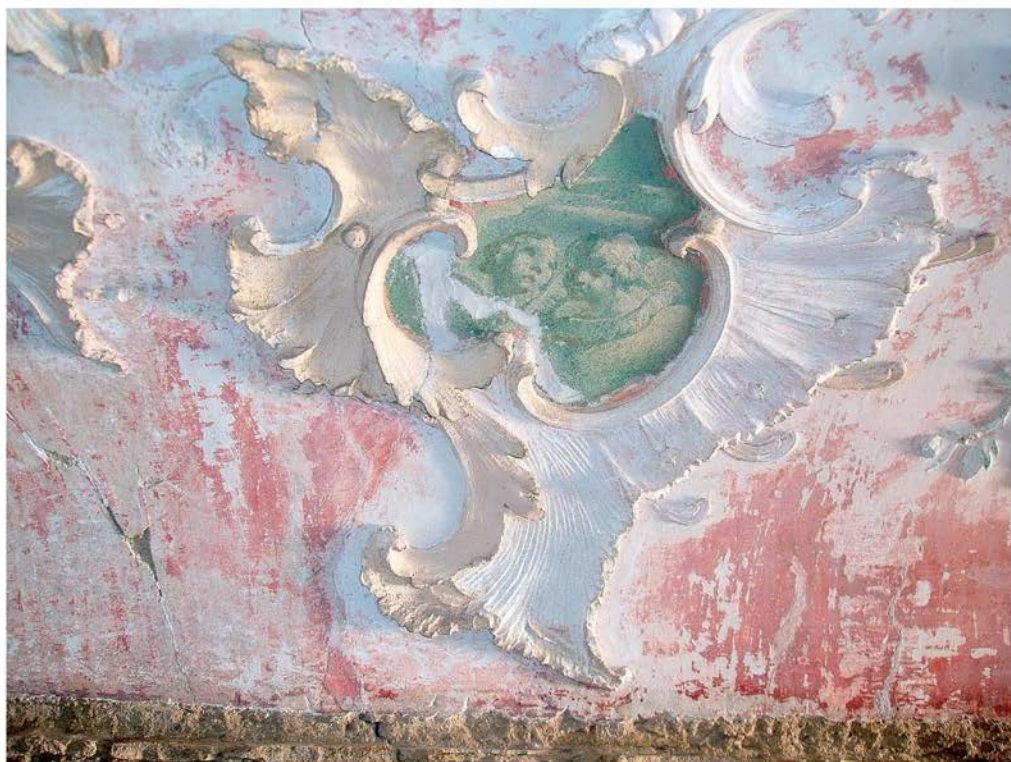
da je najbolj poškodovan profiliran delilni venec. Sprano mivko brez veziva je držal le beljen vrhnji sloj. Dogovorjeno je bilo, da se poskuša ohraniti kar največ originalnih ometov s štukaturo. Dovolj trdni ometi se utrdijo, zelo poškodovani se nadomestijo z novimi, manjkajoči deli štukature pa se rekonstruirajo po ohranjenih vzorih. Na oboku je bil najden svetlomarelični prvotni osnovni ton, štukatura je barvana ali svetlookerrumeno ali rožnato. Listki in rože so ali zelene ali rumene barve. Da bi verodostojno ponovili prvotni barvni ton beležev in ugotovili število poznejših barvnih plasti, je restavrator različne vzorce barvnih ometov in štukaturnega okrasja poslal v analizo v laboratorij Restavratorskega centra. Ves štukaturni okras je bil lepljen na beljen in naključvan omet. Konture okrasa so bile narisane s svinčnikom. Restavrator je konservatorja opozoril na dvojnost pri izdelavi določenih delov štukaturnega okrasa. Nova školjkovina je bila ob zadnji večji obnovi leta 1911 narejena v bolj grobi strukturi in verodostojno ponovljena po ohranjenih vzorih originalne štukature. Namesto štukaturne mase je bil

Baročni in v letu 1911 obnovljen štukirni okras v 14. kapelici križevega pota (foto: B. Badovinac)

za rekonstrukcijo rokaja uporabljen fin pesek. Podana je bila konservatorska odločitev, da se grobo obnovljeni štuk zaradi motečega videza v nasprotju s fino izdelanim baročnim štukom ne ohranja, ampak se fino obrusi. Ob čiščenju sekundarnih barvnih nanosov se je spotoma s kalijevo vodo utrjeval omet, injektirala so se sprana votla mesta in lepil se je ročno modeliran manjkajoči štukaturni okras. Delilni venec je skoraj v celoti odstranjen. Ohranjen je le en del za materialni dokaz o prhkosti ometov. Na montiran odlitek profiliranega venca so bili nato lepljeni ohranjeni starejši in novo modelirani štukaturni okraski. Štukaturni okras je bil nato fino brušen. Po čiščenju naknadnih barvnih premazov v kupoli Božjega groba je v kartušah z angelskimi glavicami videti, da je bila figuralna poslikava izvedena pozneje, saj je pod intonakom še ena plast v zeleni barvi. Čas nastanka poslikav je naloga nadaljnjih raziskav in analiz. Štukatersko restavratorska obnova na oboku svetih stopnic je bila prekinjena konec novembra, ker so vremenske razmere postale neprimerne za nadaljnje delo. Stene so postale že tako mrzle, da se štukaturna masa ni prijemala na podlago in se ni sušila. Delo restavratorja Aleksandra Šiljesa in njegovih pomočnikov je opravljeno odlično. Obnovo križevpotnih kapelic sofinacirajo Župnijski urad Šmarje pri Jelšah, občina, Sklad Ivana Vrečerja in Ministrstvo za kulturo RS.

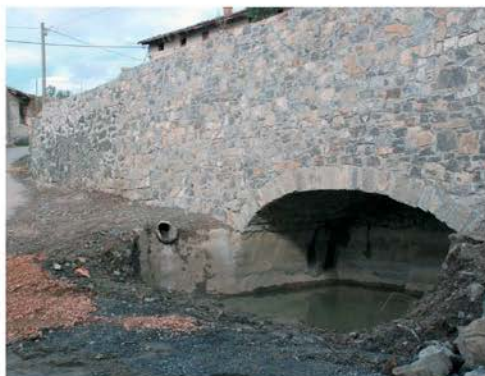
Pogled na obnovljeni vodni zbiralnik (foto: A. Ščukovt, 2009)

Zbiralnik, katerega sanacija je stekla konec lanskega leta, je zidan iz klesanega kamna, polkrožne oblike z letnico 13. 8. 1867 v sklepnem kamnu. Po drugi svetovni vojni so pred kal pozidali betonsko korito in tako zaprli prostor, kjer se je napajala živina.
