Varstvo spomenikov
Poročila 45

Ljubljana 2009

Zakaj so poročila pomembna in za koga jih pripravljamo

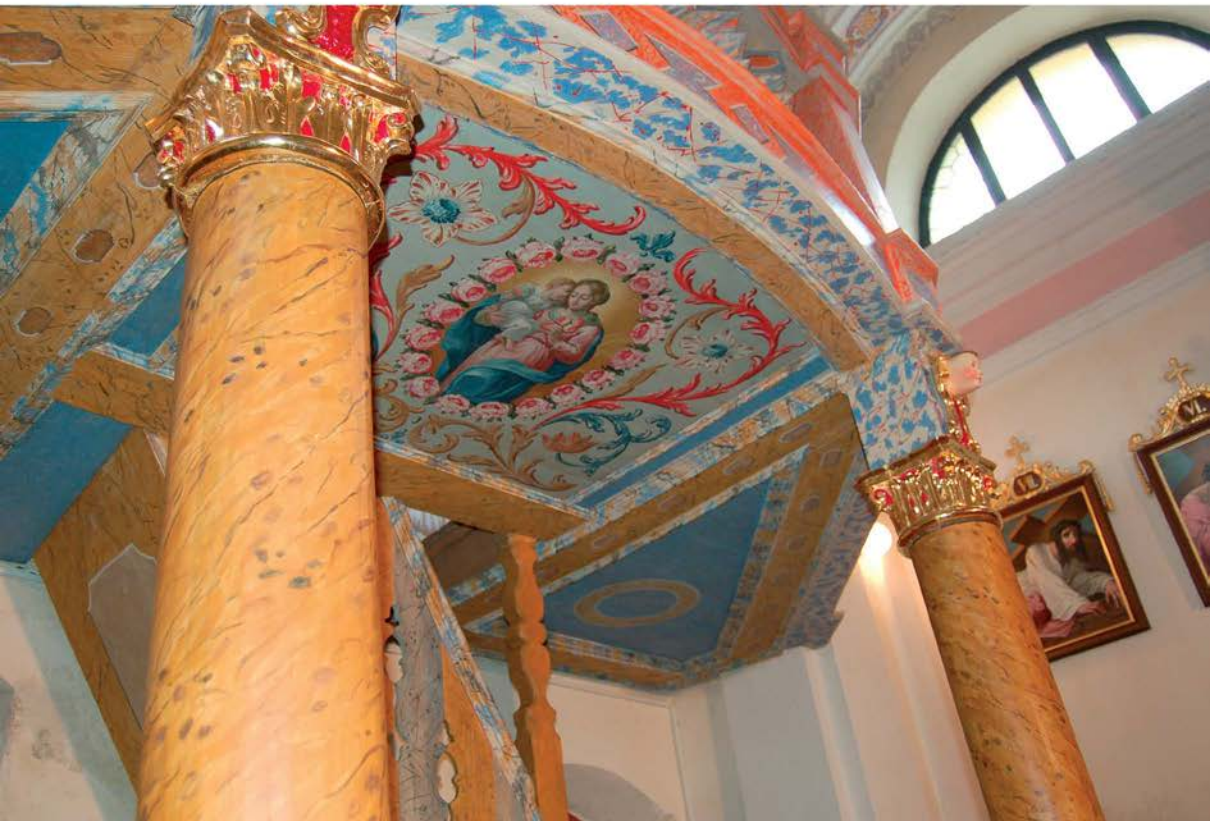
Lesena konstrukcija in dekorativni elementi so bili okuženi z lesnimi insekti. Znaki njihovega delovanja so bili dobro vidni. Celoten kor je poslikan v tempera tehniki, vendar je vezivo propadlo, tako da je bila poslikava zelo slabo ohranjena. Barvna plast je bila prašnata in v veliki meri je že odpadla. Pozlata na kapitelih stebrov je bila precej uničena.

Poslikava je bila večkrat nestrokovno popravljena. To je najbolj vidno na obeh stebrih, ki sta bila najbolj podvržena obrabi barvne plasti in sta v celoti preslikana.

Pšata, cerkev sv. Petra – restavriran poslikan leseni kor (foto: V. Dolničar)

Poslikani elementi so v zelo slabem stanju, saj so se razlepili in razsušili, tako da so se kazale številne špranje in razpoke. Veliko škode je naredila tudi korozija na žeblih, ki s svojim delovanjem poškoduje še okolico. Statika kora je bila v zadovoljivem stanju, kar lahko pripišemo dejstvu, da je za osnovne nosilne elemente uporabljen hrastov les.

V prostorih Restavratorskega centra ZVKDS smo vse elemente stropa sterilizirali s postopkom AN-OXI. Na ta način smo uničili lesne insekte, nato smo elemente še preventivno prepojili z insekticidnim sredstvom in tako preprečili njihovo ponovno naselitev. Vse dele smo razstavili ter mizarsko sanirali. Propadel les smo nadomestili z novim, izdelali smo manjkajoče elemente in jih ponovno sestavili v posamezne zaključene celote. Odstranili smo vse železne želbe, ki s korozijo povzročajo poškodbe, tako na lesu kakor tudi na poslikavi. Nadomestili smo jih z nerjavečimi vijaki in lesenimi mozniki. Pred posegom smo odvzeli barvne vzorce in naredili preiskave stratigrafije. Te so pokazale, da je zaradi slabe kredne podsnove in neobstoje temperature tehnike precej poslikave odpadlo. Poseben problem je predstavljala poslikava z oranžnim barvilom na svinčevi osnovi (minij). Barva na zraku zelo močno oksidira in se spremeni iz oranžne v rjavo. Zaradi te lastnosti je poslikava močno

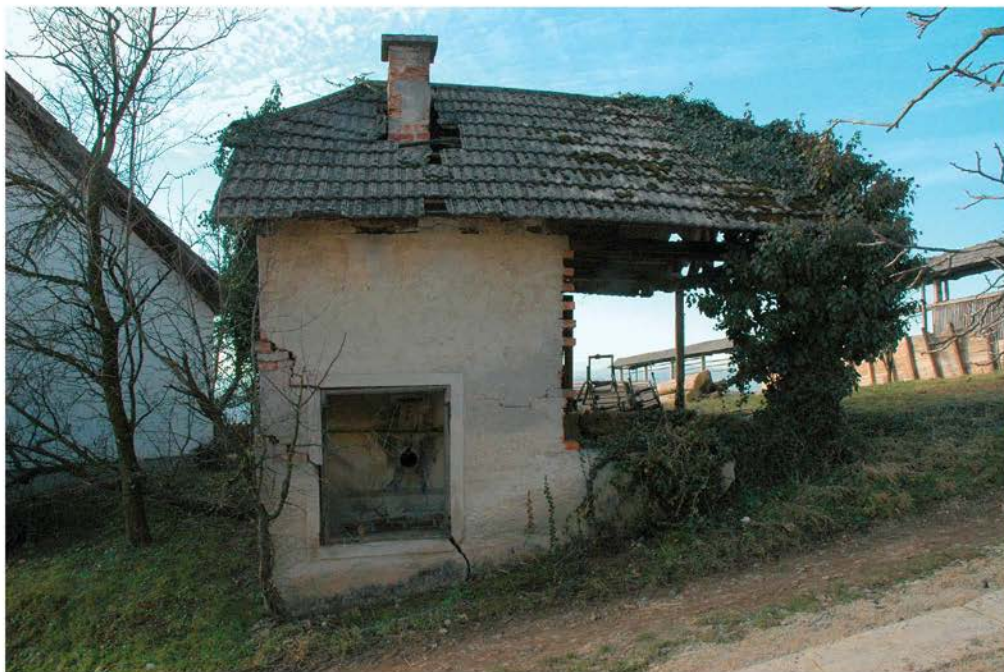
Sadna sušilnica v Razborah pred obnovo (foto: D. Štepec, 2008, Arhiv ZVKDS, OE Novo mesto)

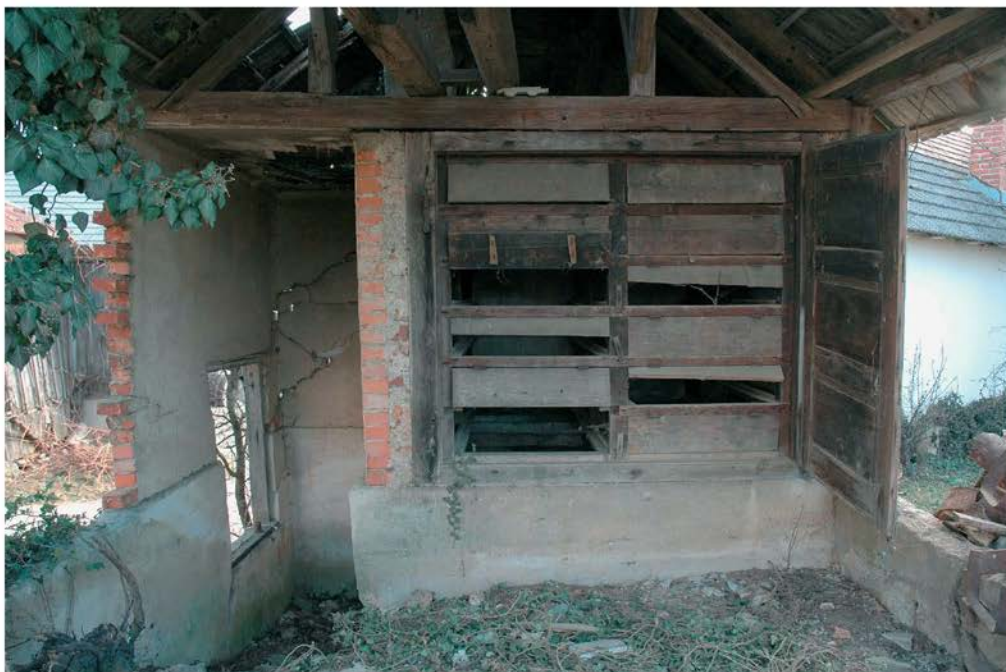
Pogled na propadajočo sušilno komoro v sušilnici (foto: D. Štepec, 2008, Arhiv ZVKDS, OE Novo mesto)

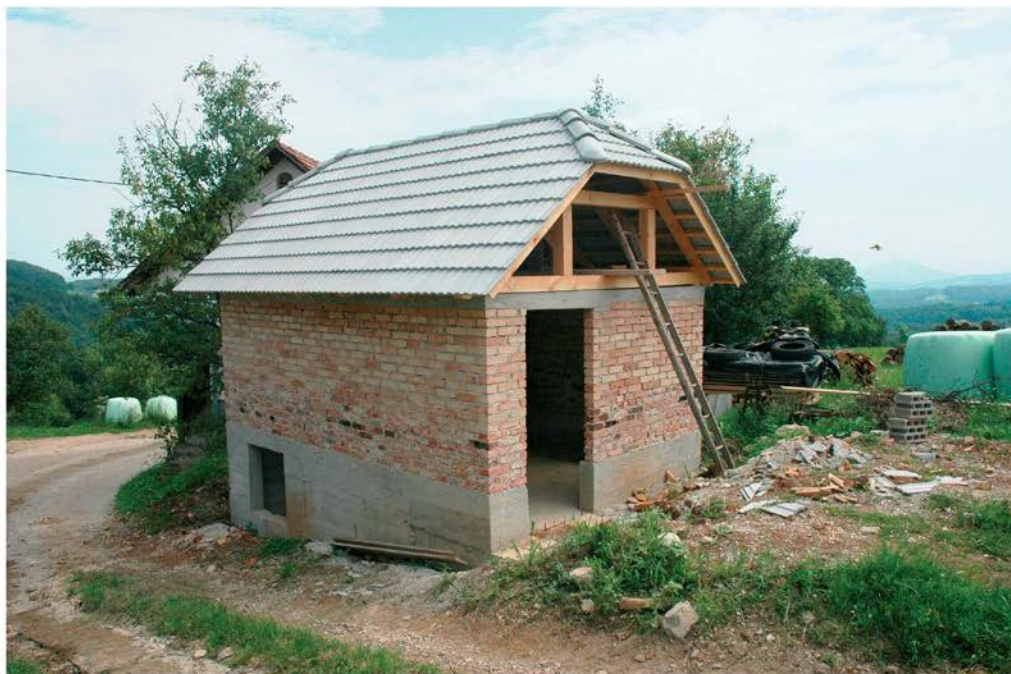
Obnovljene obodne stene sušilnice in njena streha (foto: D. Štepec, 2008, Arhiv ZVKDS, OE Novo mesto)

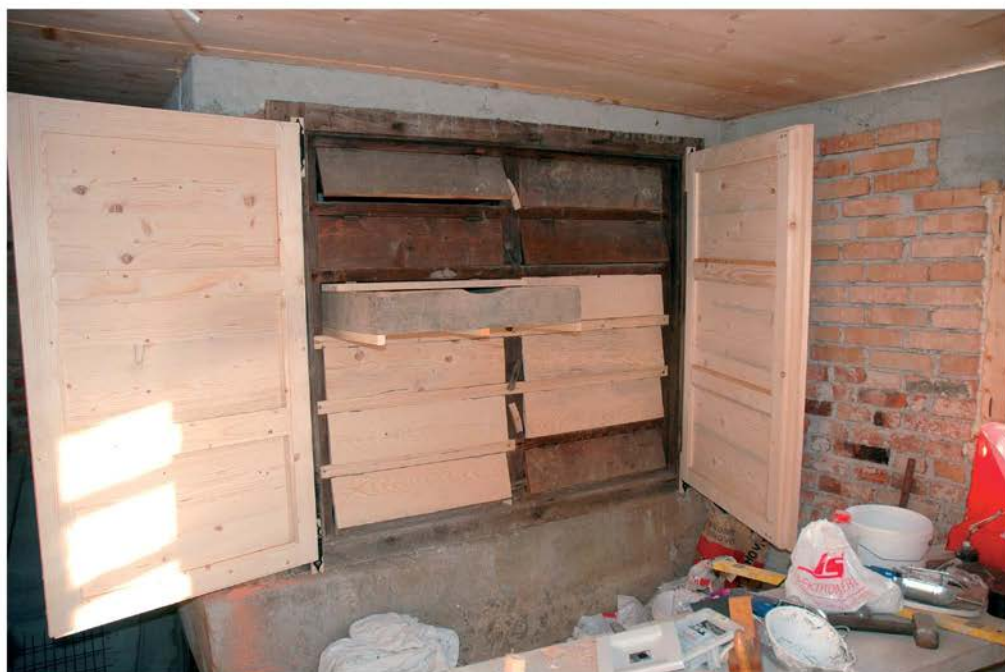
Pogled na obnovljeno sušilno komoro s predali za sušenje sadja (foto: D. Štepec, 2009, Arhiv ZVKDS, OE Novo mesto)

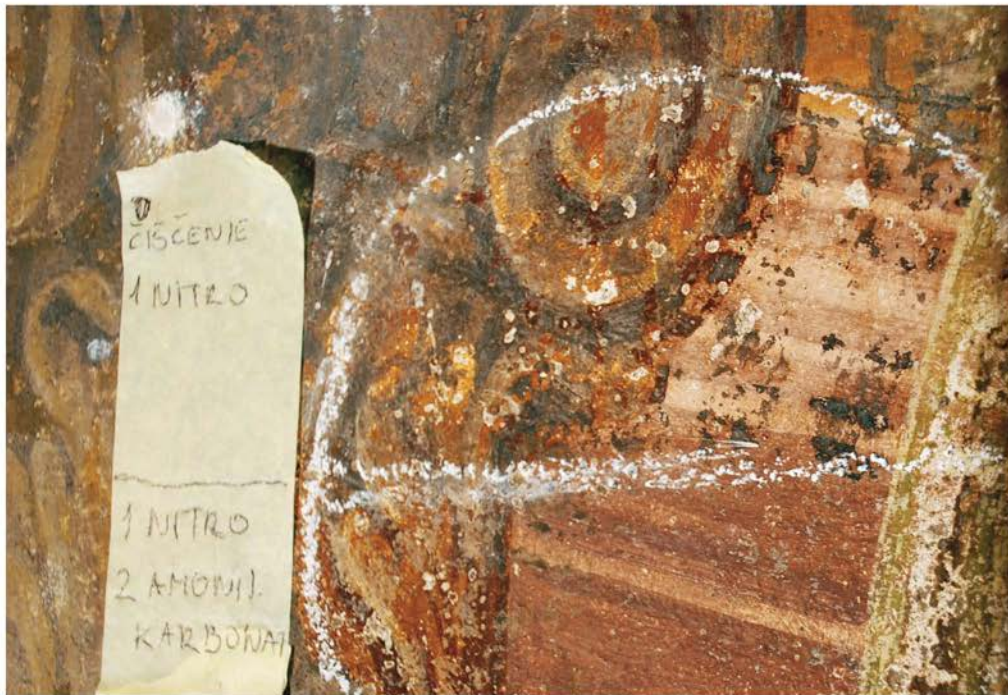
Sonda odstranjevanja potemnega filma stare akrilne emulzije ter umazanije in preslikav (foto: A. Jazbec, 2008)

Opravljena je bila termografija in odvzeti so bili vzorci za kemijske in fizikalne raziskave. Odstopel prhek omet se je utrjeval z injektiranjem z razredčenim apnom in Ledanom. Med utrjevanjem so se v ometu našli strdki rjavkaste gumijaste, za zdaj še neznane snovi, ki je bila verjetno v preteklosti uporabljena kot sredstvo za utrjevanje. Z oblogami z nitrom in benzilčnim alkoholom je bil odstranjen premaz, E-lak, domnevno na akrilni osnovi, ter z oblogami z nasičeno raztopino amonijevega karbonata še ne v celoti stara umazanija in preslikave. S kationskimi smolami v oblogi karboksimetil celuloze so se odstranjevale kalcificirane skorje v zgornjem delu poslikave. Termografijo je opravil Bojan Težak, raziskave opravlja Ivo Nemeč, pri restavratorskih delih, ki jih je vodil spodaj podpisani, pa so sodelovali Polona Semenič, Primož Fučka in Katarina Brezigar.

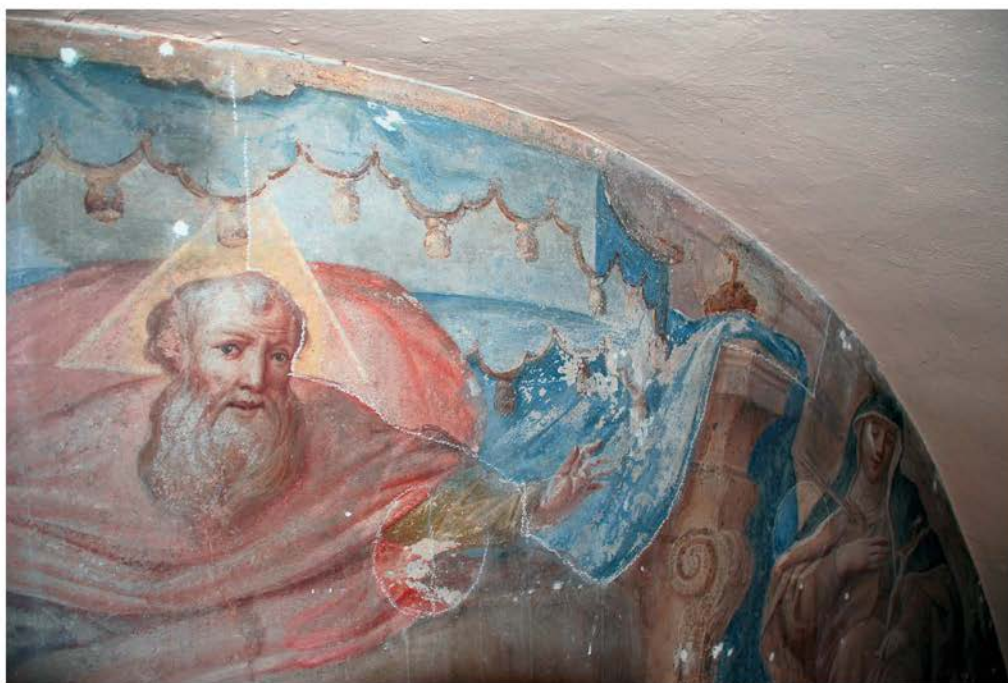
Del vrhnjega dela poslikave kapele sv. Notburge po odstranitvi umazanije in preslikav (foto: A. Jazbec, 2008)

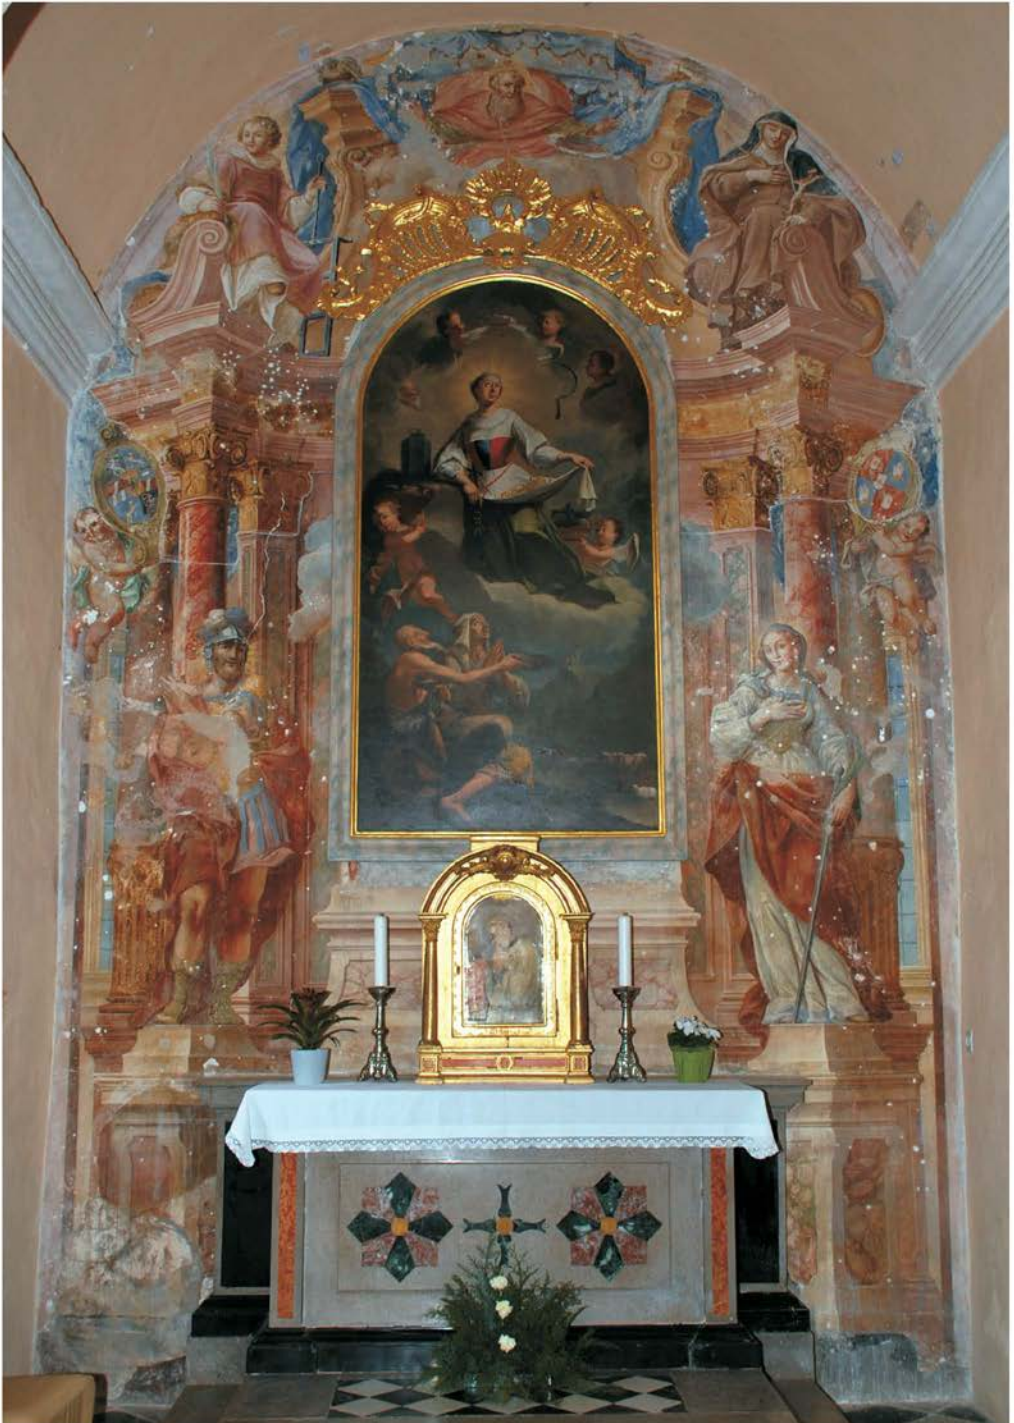
Poslikava kapele sv. Notburge v cerkvi sv. Matije po restavratskih posegih leta 2008 (foto: A. Jazbec, 2008)

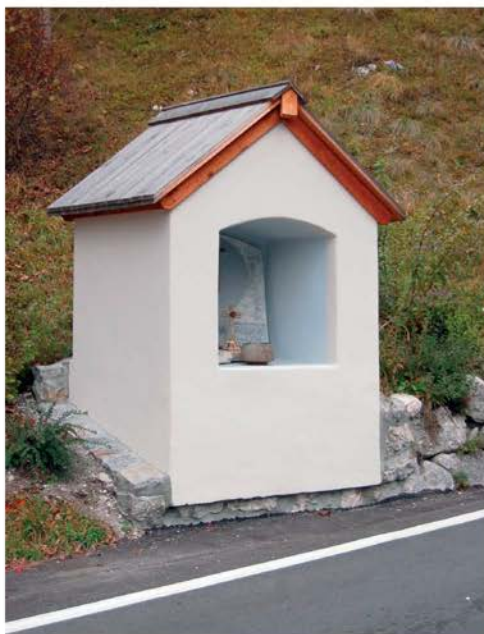
Znamenje je bilo zanemarjeno, zaraščeno, vanj je pronicala voda, zato je tudi odpadal omet. Na pobudo Turističnega društva Soča – Lepena smo se lotili sanacije znamenja; tako je bil odbit dotrajan omet, kamnito zidovje temeljito očiščeno in sprano ter izveden končni apneni omet. Nesimetrična streha je bila popravljena. Prekriva jo lesena kritina – deske, ki je tipična kritina območja. Dela so se zaključila, ko so kapelico prepleskali po barvni študiji.

Celovito obnovljena kapelica, Barbeščevo znamenje (foto: A. Ščukovt, 2008)

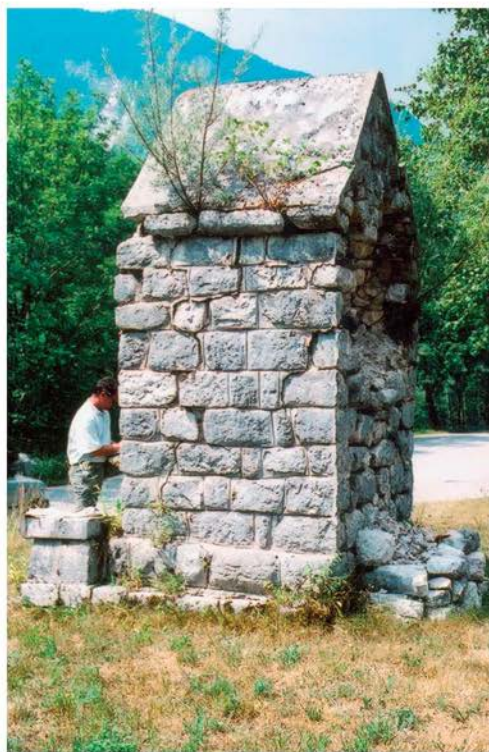
Iz klesanega lokalnega kamna zgrajeno složno znamenje z nišo je bilo v potresu julija 2004 močno poškodovano, zato ga je bilo treba delno porušiti in na novo sezidati. Tako je bila odstranjena originalna dvokapna betonska streha, kamniti bloki pa so bili oštevilčeni, demontirani, ter nato shranjeni na ustrezno mesto. Znamenju je bilo treba utrditi temelje. Nato se je nadaljevala rekonstrukcija stene, niše in strešnega venca z originalnimi kamnitimi bloki. Kamniti podstavek in stopnice pred znamenjem so pokrpani s cementnim mlekom. Izvedena je nova dvokapna betonska streha. Prav tako je očiščena in na novo prebarvana kovana ograja niše, v nišo pa ponovno nameščen kipec sv. Barbare.

Stanje kapelice pred obnovo (foto: A. Ščukovt, 2006)

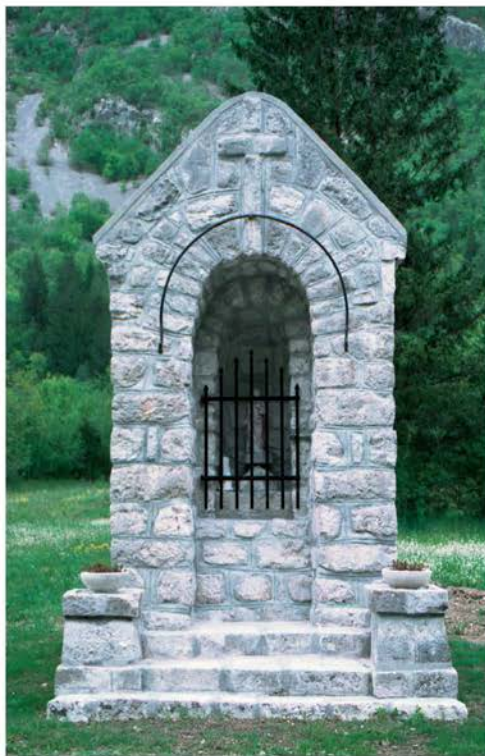
Pogled na celovito obnovljeno kapelico sv. Barbare v Soči (foto: A. Ščukovt, 2008)

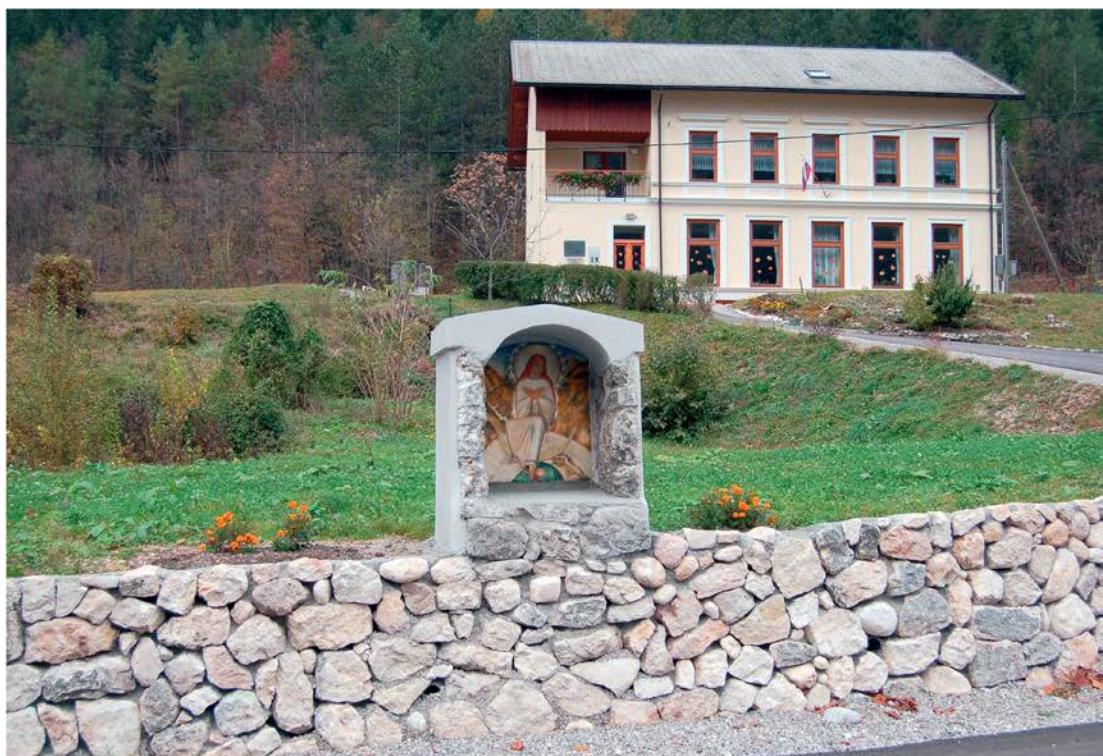
V niši je na marmorni plošči naslikan prizor sedeče figure Kristusa. Poslikava oz. barvne plasti, ki so zaradi prisotnosti vlage odstopale, je restavrirana.

Prestavljena in obnovljena niša z restavrirano poslikavo v Soči (foto: A. Ščukovt, 2008)

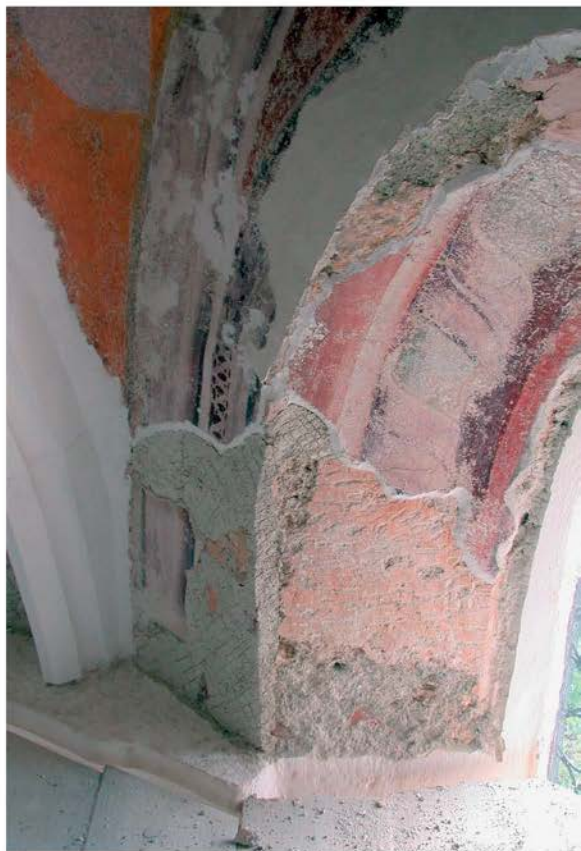
Stopno, cerkev Kraljice presvetega rožnega venca, prezbitterij: odkrivanje in kitanje poškodb (foto: T. Mesojedec)

omehčali, nato pa mehansko odstranili. Siga je bila ponekod debela tudi do 0,2 cm. Take partije smo obdelovali z mešanico alkoholnega kisa in acetona z večurnimi oblogami. Na nekaterih mestih je bila siga tako trdovratna, da smo jo rajši pustili, kot da bi poškodovali originalno poslikavo. Restavratorska dela v prezbitteriju smo v celoti zaključili v sklopu projekta 2006–2007.

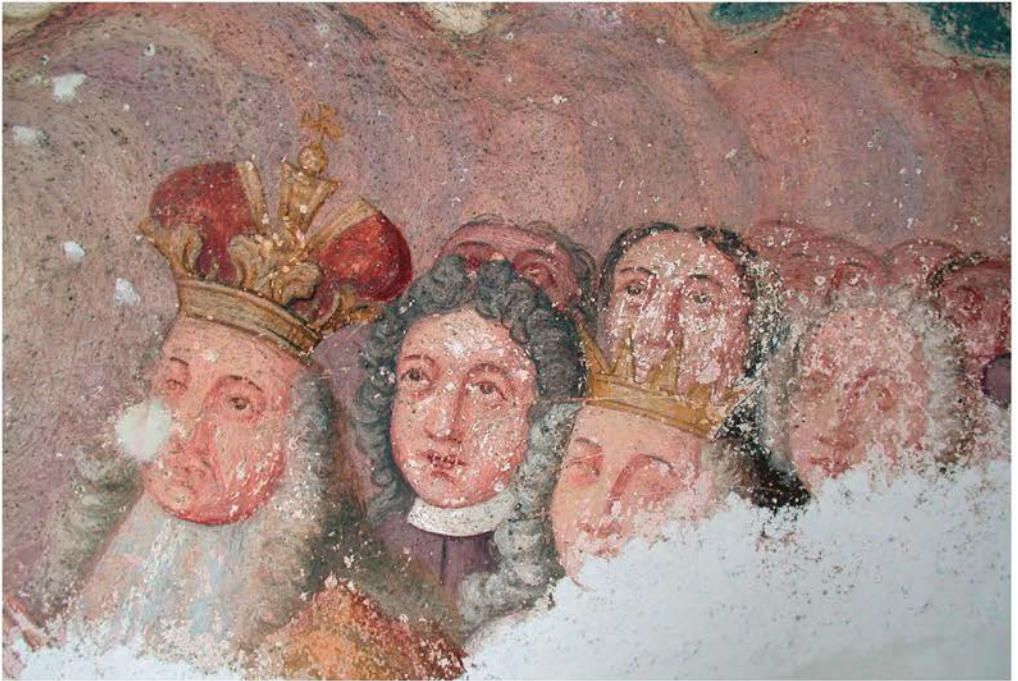
Stopno, kapela Rožnenske Matere božje: detajl poslikave pred retuširanjem (foto: T. Mesojedec)

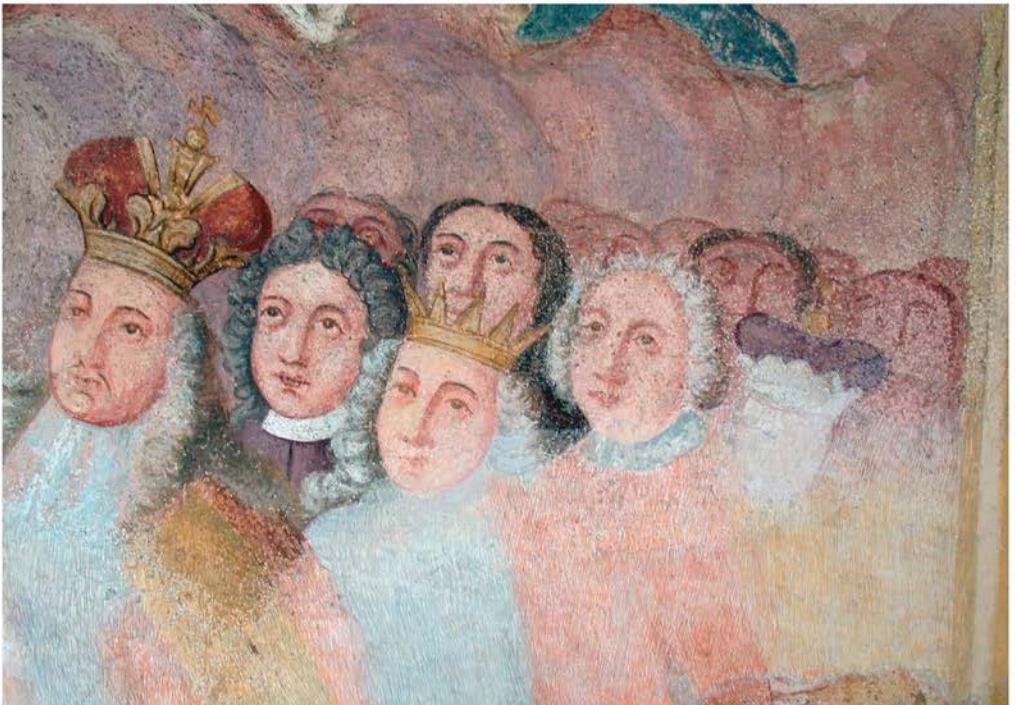
Stopno, kapela Rožnenske Matere božje: detajl poslikave po retuširanju (foto: T. Mesojedec)

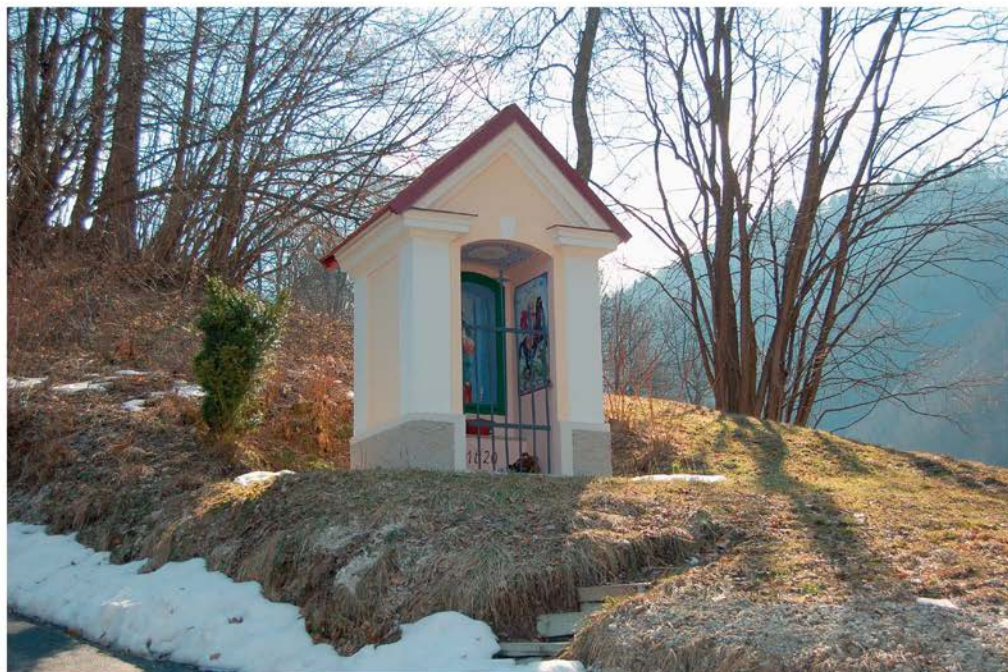
Straža pri Cerknem, celovito obnovljena kapelica domačije v Rovtu (foto: A. Ščukovt, 2009)

ravili kulturnovarstvene pogoje oziroma konservatorsko-restavratorski program posegov za celovito obnovo. Pogojev pri obnovi kapelice investitor predvsem ni upošteval glede restavratorskih del. Tako je na novo napisana letnica na podstavku, brez iniciale R. Stranske stene s svetniki pa so na novo poslikane.
Andrejka Ščukovt

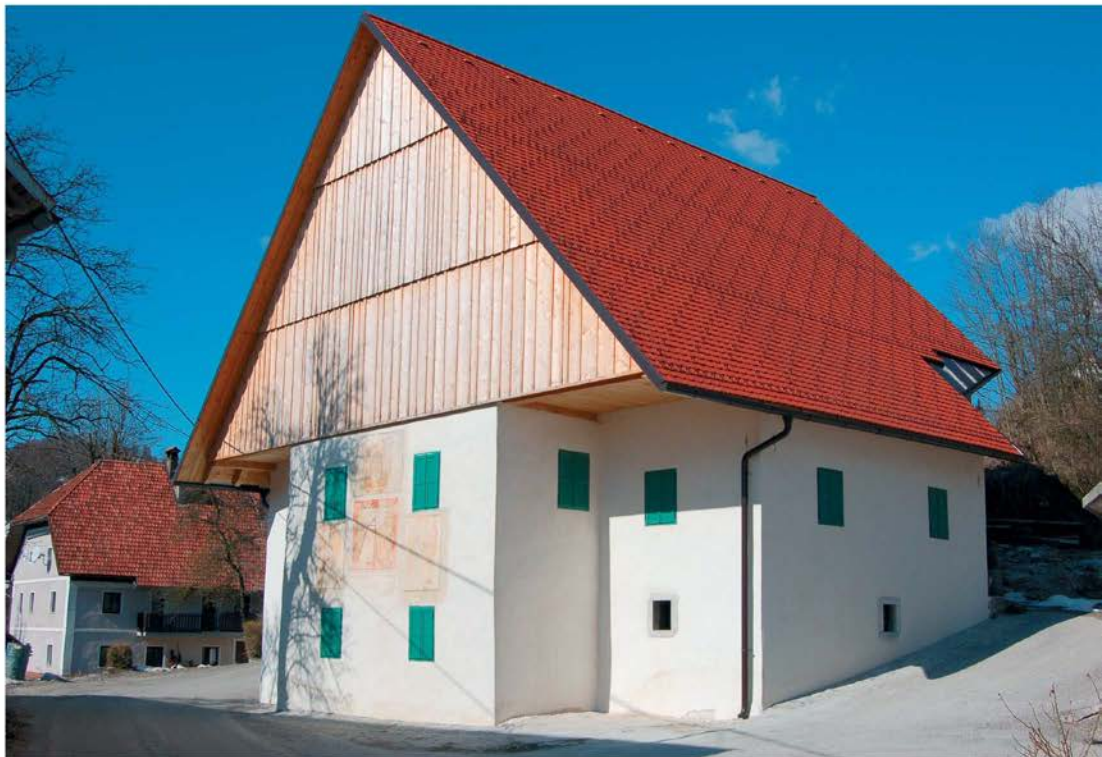
Šentviška gora, popotresno sanirana domačija pri Lukšu (foto: A. Ščukovt, 2009)

Sanacija objekta, ki vrsto let ni bil vzdrževan in ki ga je leta 2004 prizadel še potres, se je začela leta 2007, v okviru popotresne obnove in razvoja Posočja. Tako je bila odstranjena poškodovana strešna konstrukcija, izvedeni so bili injeciranje, strešna vez in novo jelovo ostrešje z opečno kritino (bobrovec). Zaključna dela, ki so se nadaljevala v letu 2008, so obsegala izdelavo in montažo novih polno izvedenih polken in apnenega fasadnega ometa. Ob objektu je bil zaradi pronicanja vode položen kamnit pločnik širine pribl. 30 cm.

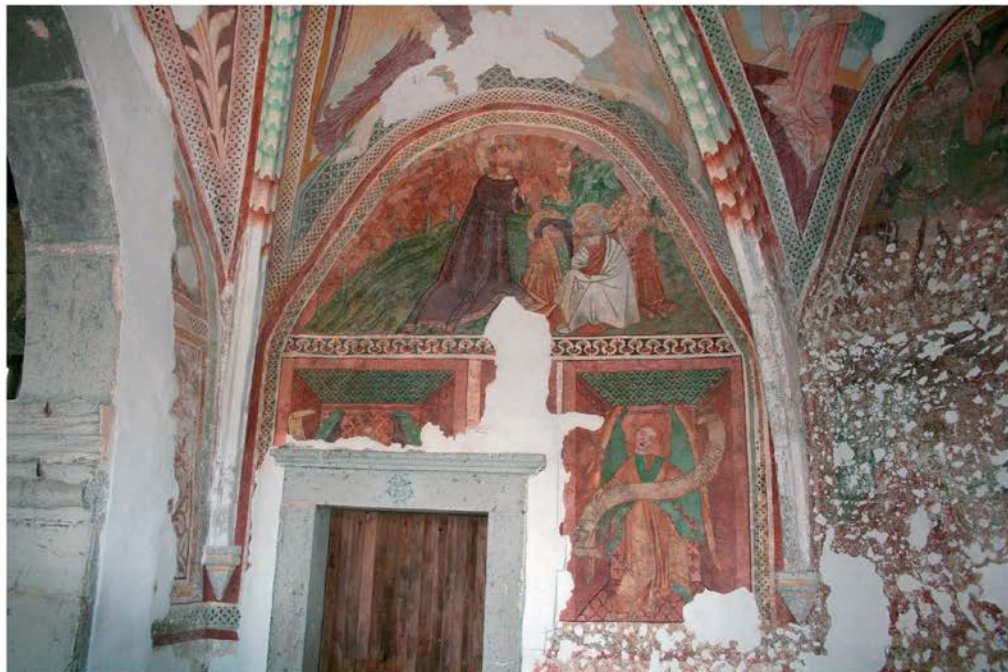
Šilentabor, prezbiterij, severna stena (foto: M. Bensa)

z vsebnostjo magnezija in kisika (siga), prisotni so tudi manjši deleži kalcijevega sulfata (Polonca Ropret, Stenske slike v prezbitariju c. sv. Martina, Šilentabor nad Zagorjem pri Pivki, Poročilo o preiskavi materialov, ZVKDS, RC, Ljubljana, september 2007). V poletju 2008 so potekala dela mehanskega (skalpel, gravirni svinčniki) in kemičnega odstranjevanja sige (izmenjevalne kationske smole, amonijevi karbonat, amonijevi karbonat z dodatkom 5-odstotne raztopine EDTA v carbopolu) iz poslikav ter utrjevanje (nanokalk). Vzporedno so se izvajali mikroinjektiranje (Ledan ali apno z apneno vodo in kalcitno moko), kitanje na nivo poslikave (apno, kalcitni pesek) ter retuša na prvi severni steni prezbitarija (z 1,5-odstotno raztopino amonijevega kazeinata).

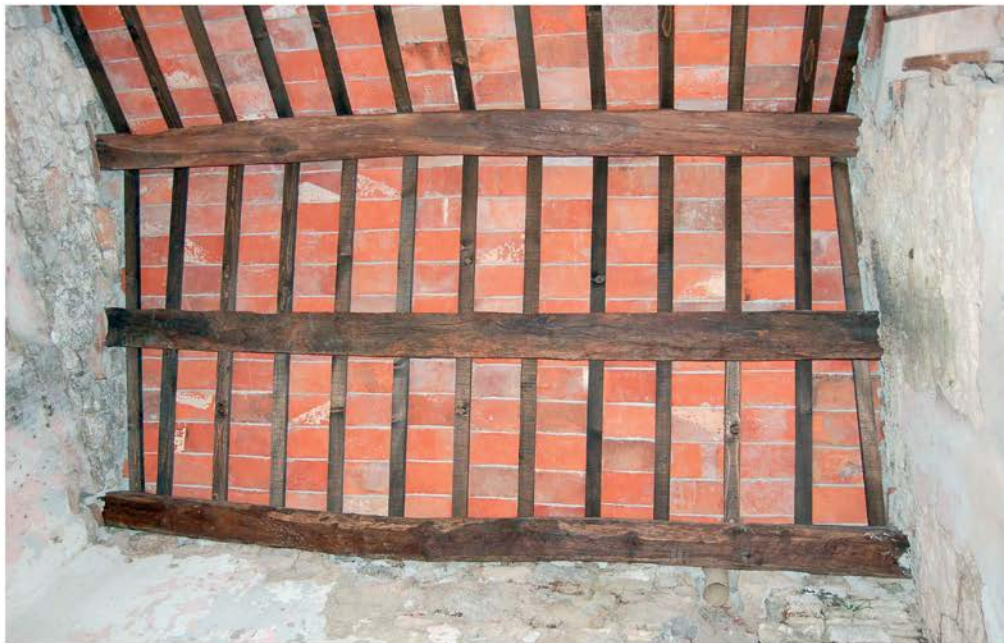
Streha kaplanije po rekonstrukciji. Uporabljene so bile stare lesene grede in opečne planetke (foto: E. Belingar, 2008)

Oba objekta, ki sta bila v letu 2008 rekonstruirana, sta bila že več let zapuščena in nevzdrževana. Bila sta dotrajana in delno porušena. Nosilne stene so zidane iz grobo obdelanih lomljenih kamnov. Medetažne konstrukcije in ostrešje so bili leseni, vendar zaradi zamakanja uničeni. Streha, krita s korci, je bila delno porušena. Tudi skrlati napušči so bili ponekod uničeni. Notranjost objekta in fasade so bile delno ometane, vendar je bil omet

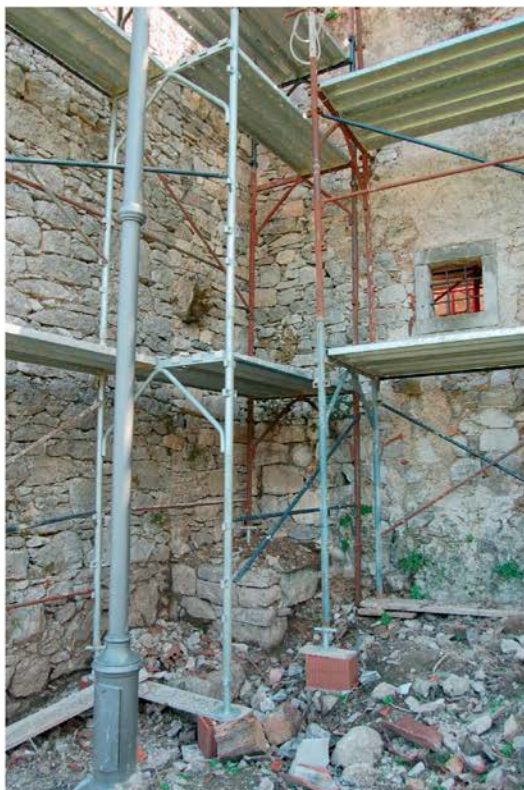
Levo – kvalitetno na novo pozidan kamniti zid prizidka kaplanije s stopniščem (foto: E. Belingar, 2008)

kamnite konzole in podest balkona, skrlati napušči ...). Leseni deli so bili premazani z ekološkimi premazi (Solas Cernusco). Izvajalec gradbenih del je več del s kamnom, tako da so bile vse zunanje poškodovane stene kvalitetno pozidane v kamnu, pa tudi druga gradbena dela so izvedena kvalitetno. Izvedena je bila tudi statična sanacija objekta. Utrdili so se temelji objekta. Na novo se je s kamnom pozidal del sten, kjer se je pred leti zrušilo recentno prizidano stranišče in je zevala velika odprtina. Ravno tako je bilo treba na novo prekriti streho v celoti (stare lesene grede, letvice, male planete, stari korci) ob ohranjanju obstoječih napuščev (skrle, nad balkonom na novo izdelan lesen napušč s planetami po ohranjeni dokumentaciji) in izvedbi statične sanacije. Izvedeni so bili leseni notranji stropovi z dvojnimi podenjem ter notranji tlaki. Ob izvajanju del v nekdanji kuhinji kaplanije se je ob vhodnih vratih pokazalo, da je bila glavni tržni fasadi v preteklosti, domnevno ob spremembi namembnosti v kaplanijo, tesno prizidana po skoraj vsej dolžini še ena stena, s katero so skušali fasado izravnati in ji tako dati bolj reprezentativen videz.

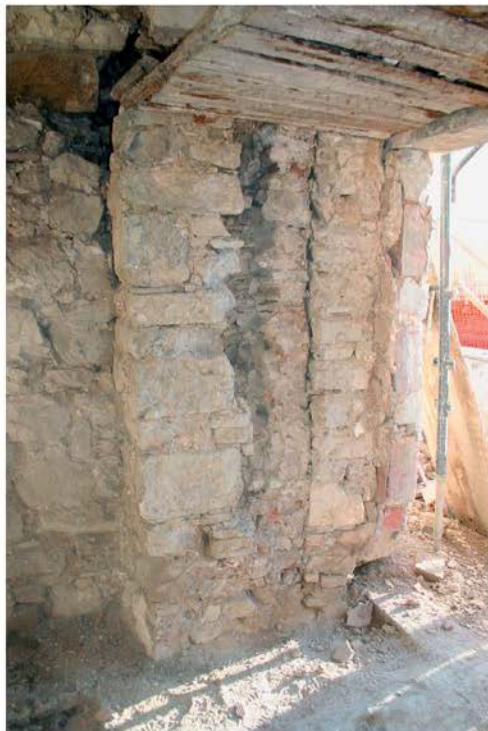
Ob vhodnih vratih v kuhinjo kaplanije je lepo vidna prizidana stena kot izravnava zunanje fasade (foto: E. Belingar, 2008)

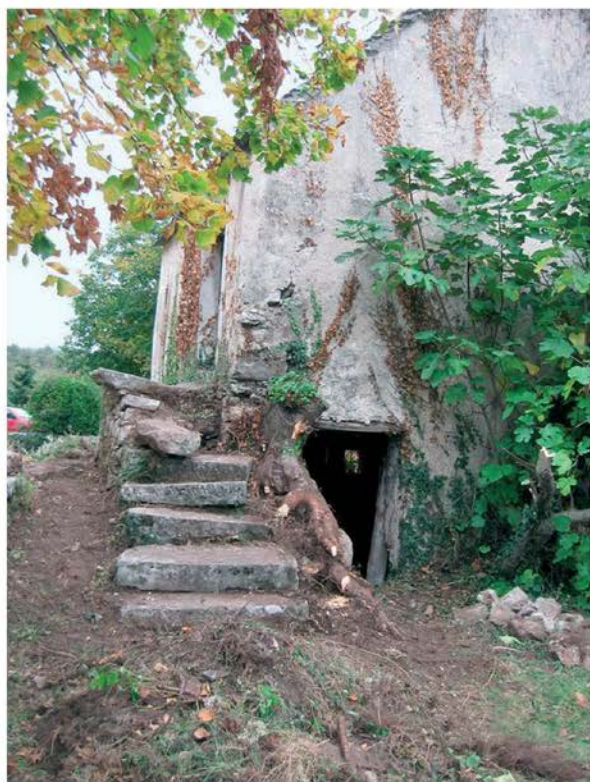
Pogled na kaščo po odstranitvi zelenja in delno zasutja, a s še vidno korenino lipe (foto: M. Filipčič, 2008)

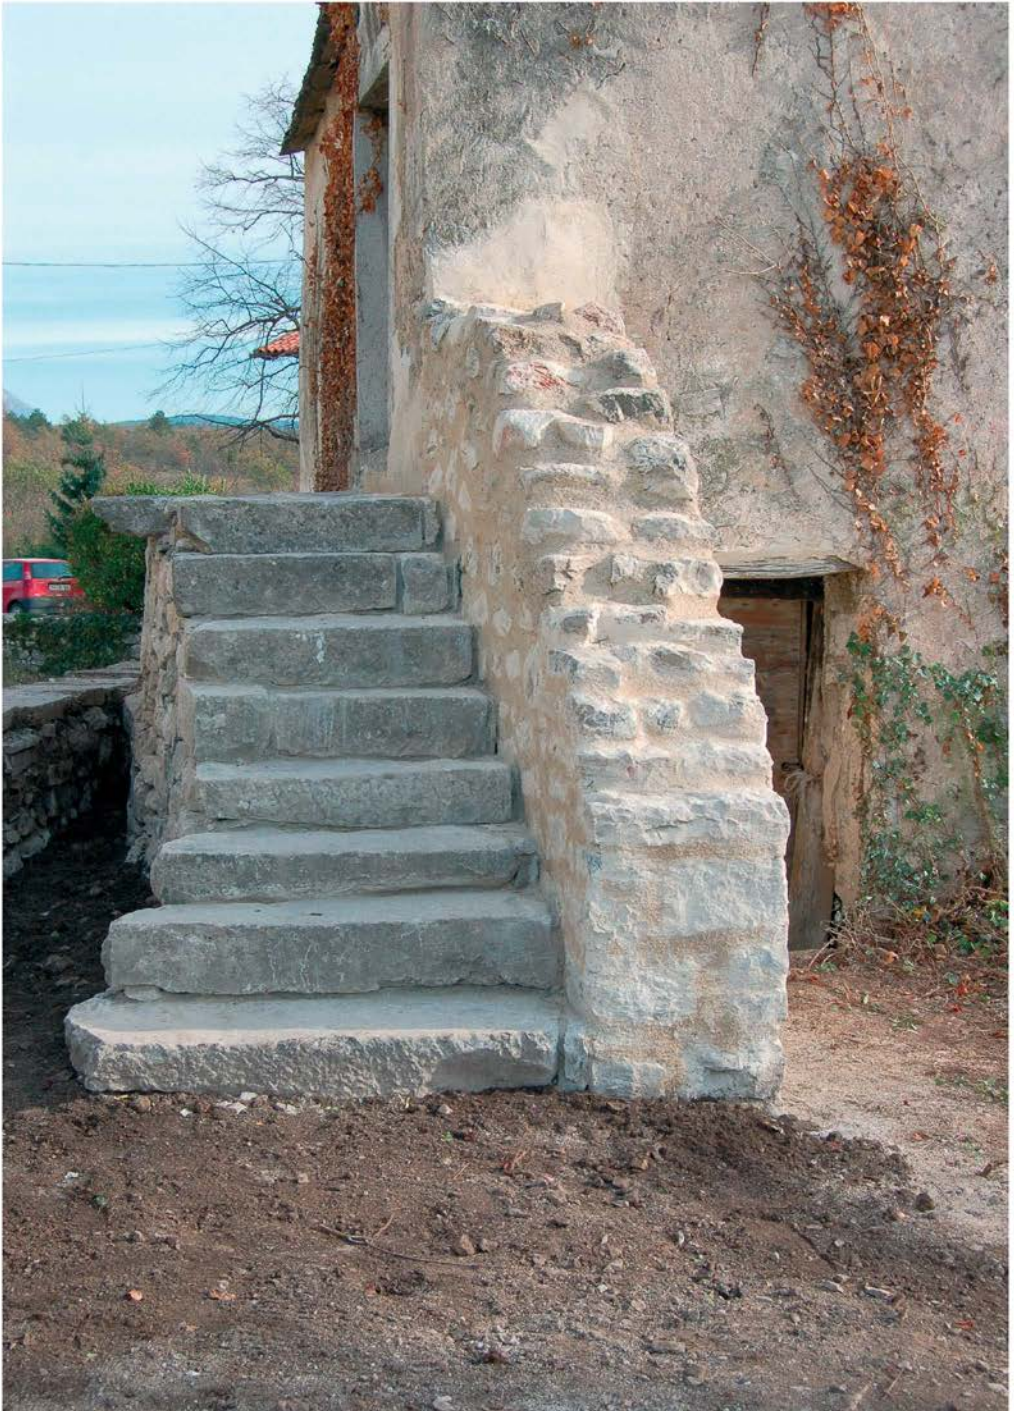
Stopnišče po ponovni pozidavi. Desno je na novo pozidan zid nekdanjega objekta, nad njim z apnenim ometom prekrita vogalna železna plošča, opora za montažo vzdolžnih vezi (foto: E. Belingar, 2008).

Pred začetkom sanacije stopnišča se je pozidal zid ob stopnišču, ostanek nekdanjega objekta, izpričanega v franciscejskem katastru. SZ vogal kašče je bil namreč izredno izpran in obstajala je bojazen, da se ob odstranitvi stopnišča poruši, zato ga je bilo treba podpreti. Preostanek zidu nekdanjega objekta je bil v precej slabem stanju. Porušiti ga je bilo treba do čvrste osnove, od tam naprej pa se je na novo pozidal. Za zidavo ni bilo na razpolago dovolj kamnitega gradiva iz porušenega zidu, zato so delavci v bližnjem kamnolomu poiskali novega, tako po obdelavi kot po videzu drugačnega od materiala porušenega zidu. Vrh zidu se je izvedel stopničasto v videzu porušenega zidu s kamni, ki zid objemajo z obeh zunanjih strani in se po širini zidu izmenično križajo (Zapisnik sestanka 23. 10. 2008). Zid se je zidal z apneno malto. Na koncu se je široko fugiral z apneno malto po navodilih,

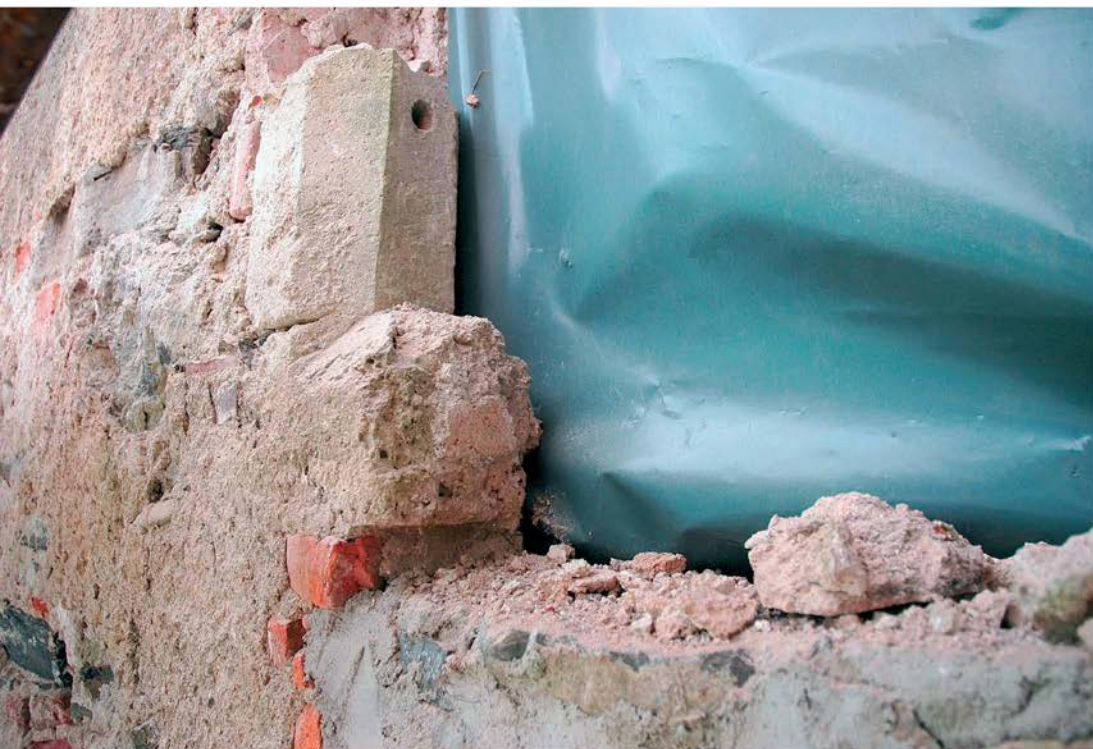
Ostanki gotskega okna v zahodni fasadi »gotške hiše« (foto: B. Badovinac)

Slovenske Konjice, je Ivo Gričar na podlagi najdb in ohranjenih elementov narisal načrte za gotška okna in portal, ki jih je izdelalo kamnoseško podjetje STONEX iz Šentjurja pri Celju. K ohranjenemu nosilnemu prečniku renesančnega stropa so bile dodane stopnice, narejene po vzoru lesenega stropa v bližnji mali trikotni sobi. Tudi ostalo stavbno pohištvo je izdelalo podjetje OZARA iz Maribora. Vse kovaške izdelke je naredil kovač Milan Kokotec iz Žič. Na zahtevo lastnika in investitorja smo pristali, da se vitrajni zasteklitvi v gotških oknih doda še termopan zasteklitev. V prostorih so ohranjeni skoraj vsi najdeni gotški ometi. Vse naknadne preboje za vrata in okna so zidarji pozidali s kamnom ali opeko. Ko so zidarji pazljivo odstranili baročne in poznejše fasadne omete, smo določili obseg gotških ometov, ki se ohranijo in se pozneje restavrirajo. Na južni fasadi je ohranjena skoraj polovica gotških ometov. Novi manjkajoči ometi so po strukturi ometov podobni starim in narejeni tako, da je zidar nove površine ometal z grobo malto in površino nato postrgal z zidarsko žlico. Na severni in zahodni fasadi so na-

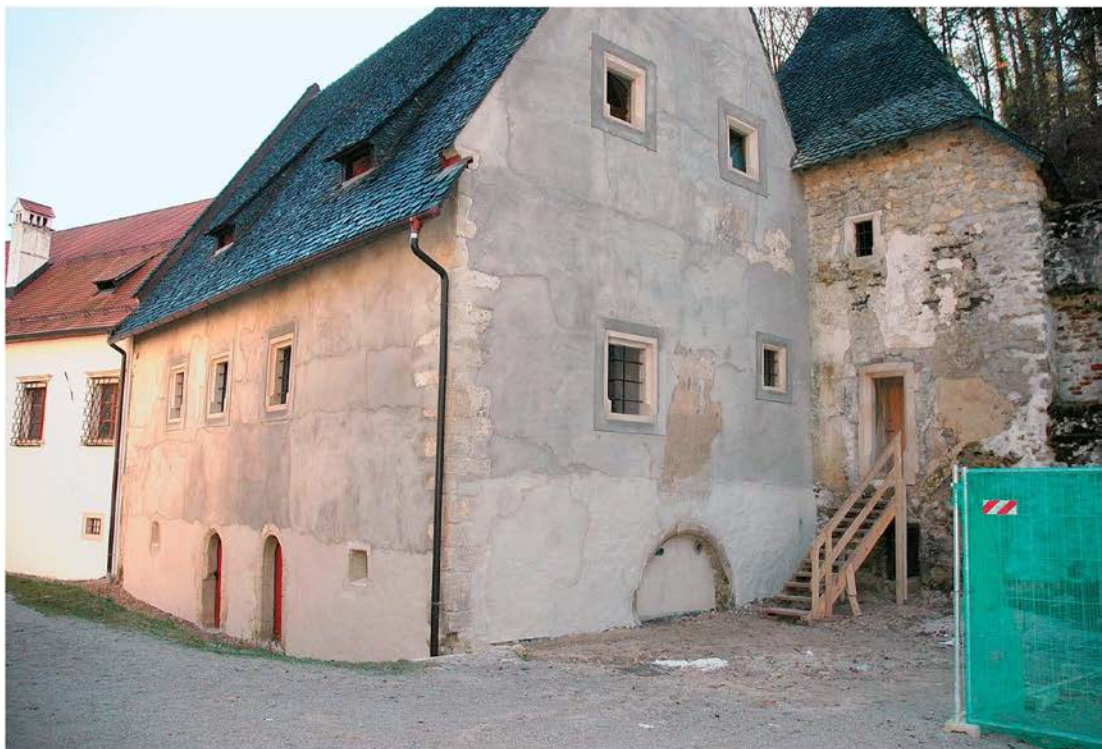
Špitalič pri Slovenskih Konjicah, zunanjščina »gotske hiše« pred beljenjem fasad (foto: B. Badovinac)

rejeni z zidarsko žlico glajeni ometi. Vse maltaste obrobe ob kamnitih okenskih okvirjih so izvedene v tehniki fino zaribanega ometa. Obnovitvena gradbenoobratna dela sta sofinancirala Občina Slovenske Konjice in Ministrstvo za kulturo RS. Na kamnitih kvadrnih na drugem oporniku na južni fasadi cerkve sv. Janeza Krstnika se je pojavila nova razpoka. Vidna je na vzhodni in zahodni strani opornika in poteka diagonalno od višine prvega zidca iz sredine opornika proti južni steni ter se konča nekje na eni tretjini višine okna. Nova razpoka je tudi na vzhodni steni Otokarjeve kapele, ki se začne v talnem zidcu na desni strani gotskega okna v pritličju in nadaljuje proti pomolnemu oknu erkerju. Tu je spodnji del razmaknjen. Razpoka se konča na desnem vogalu, nad erkerjem, kjer zdaj manjka kamen vogalnik. Videti je, kot da bi ga neka sila razstrelila. O novih poškodbah smo seznanili člane strokovne komisije, ki spremljajo obnovitvena v Žički kartuziji. Člani komisije so sprejeli sklep, da se takoj začne sanacija cerkve.

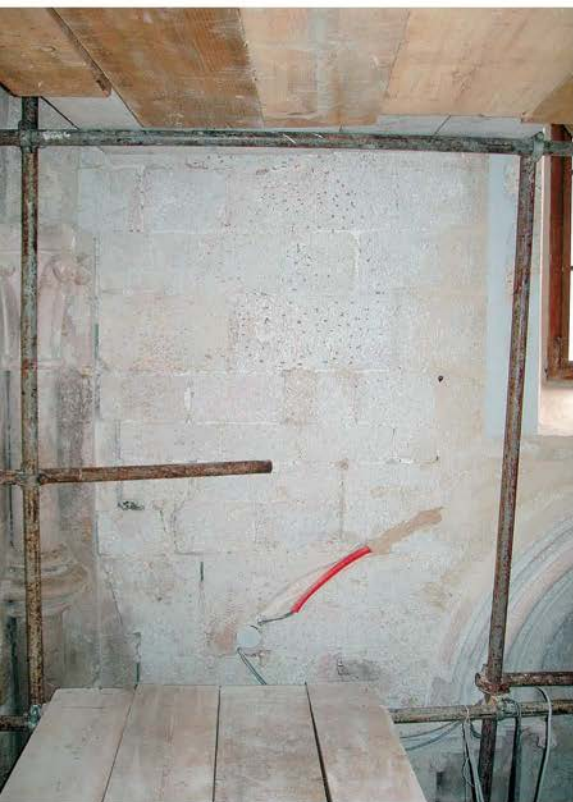
Južna stena prezbiterija z vklesano kineto za električni vod (foto: B. Badovinac)

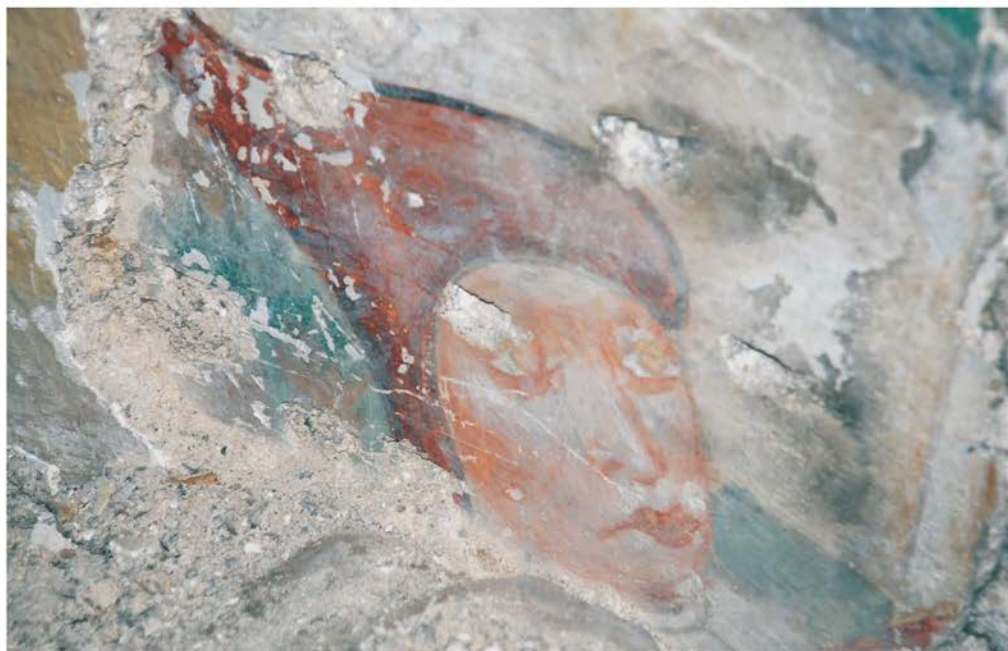
nih značilnostih sodeč, gre za freskoposlikavo iz druge polovice 15. stoletja. Površina poslikave je pretrgana z velikimi luknjami, vsekanimi v zid. Glede na presledek med slikama in njuno obliko se predpostavlja, da je poslikava del dekoracije nekdanjega gotskega stranskega oltarja, nad katerim se je razprostiral na stebrih stoječi, šilasto ločno obokan zidan baldahin, znotraj katerega je bila tudi najdena poslikava. V 17. stoletju je bila okrog baldahina v »a secco« tehniki naslikana še temno modra/rdeča zavesa z zlatimi cofki. Sledovi enake zavesa in gotski tekstilni vzorec, najdeni tudi ob desnem stranskem oltarju, namigujejo na to, da je stal tudi na tej strani že gotski stranski oltar, bolj ali manj simetričen levemu. Ker sedanji zidani kamniti oltar onemogoča dostop do stene, tega ni bilo mogoče preveriti.

Detajl poslikave za levim stranskim oltarjem z glavo mladeniča (foto: A. Jazbec, 2008)
