Varstvo spomenikov
Poročila 45

Ljubljana 2009

Zakaj so poročila pomembna in za koga jih pripravljamo

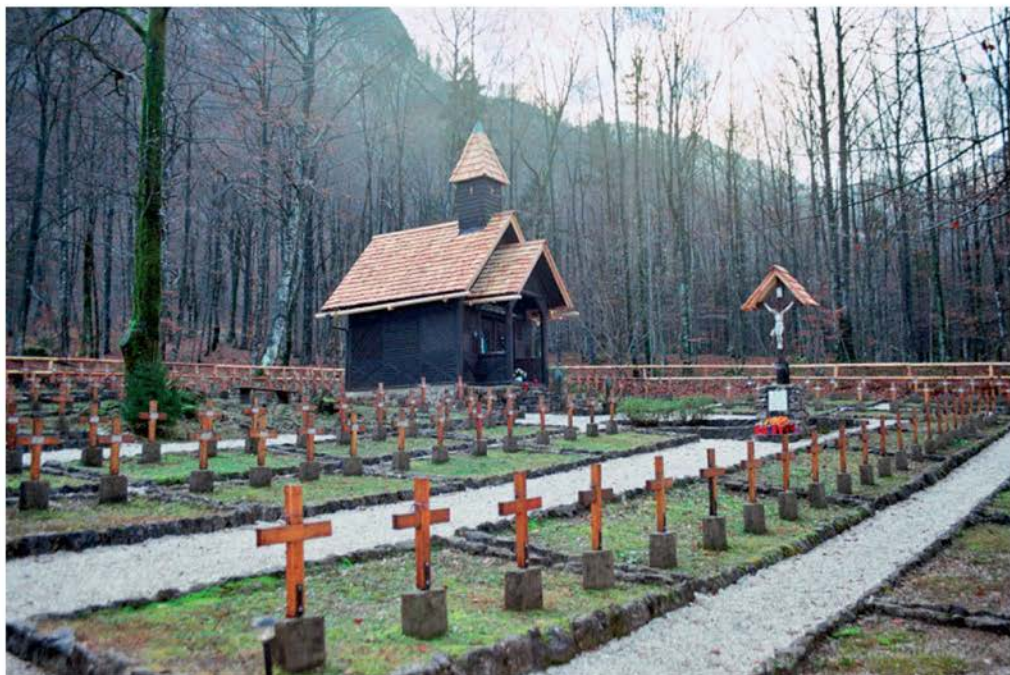
Ukanc, vojaško pokopališče iz prve svetovne vojne, obnova strehe na kapeli in križu (foto: R. Pamić)

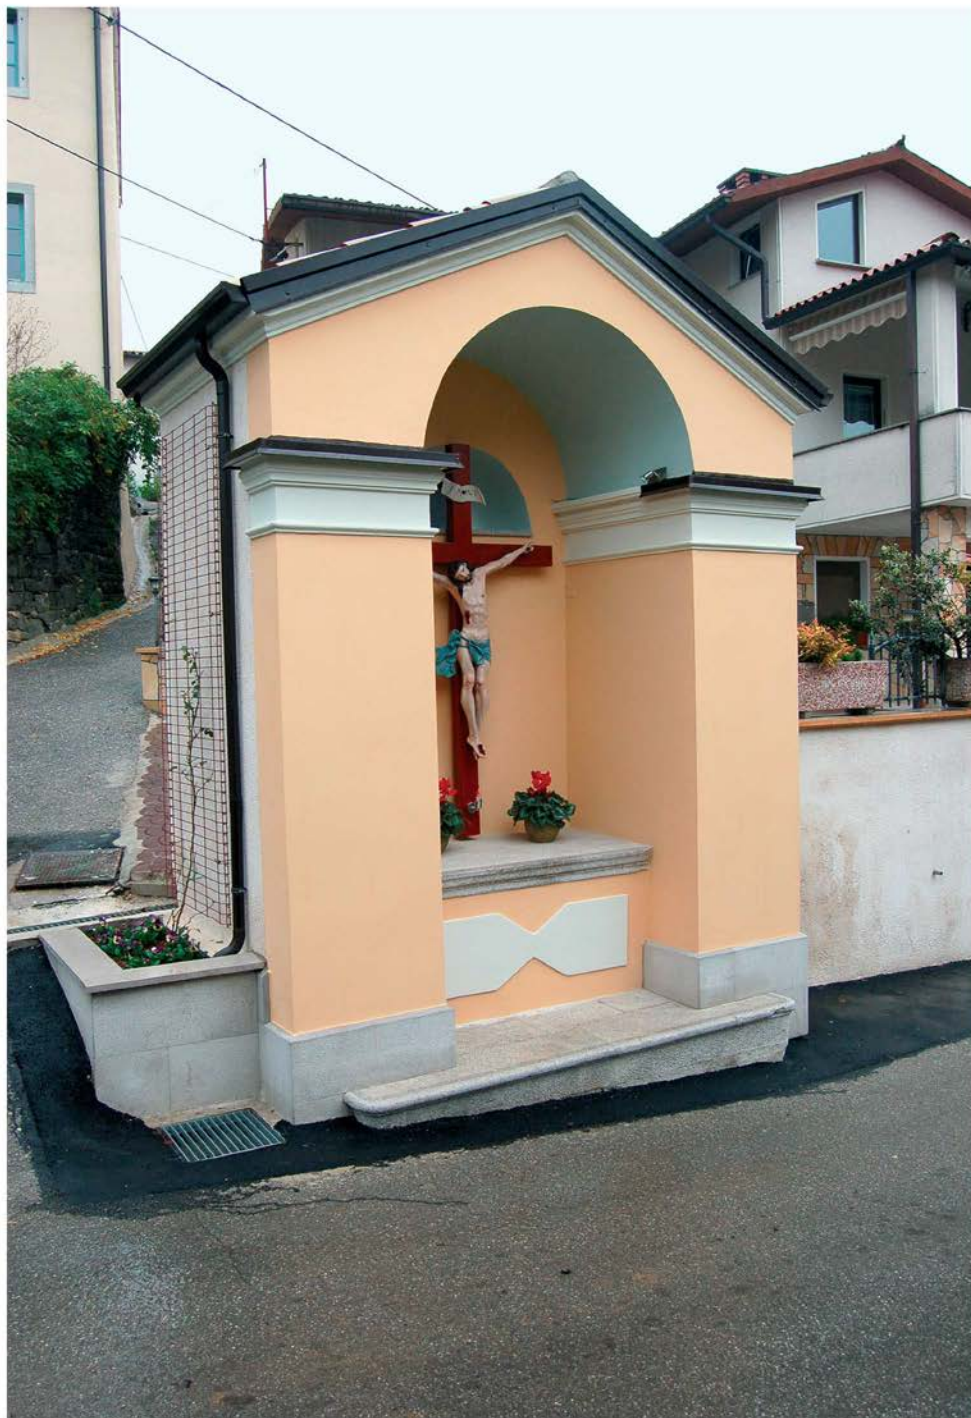
Obnovljena Batova kapelica v Velikih Žabljah (foto: A. Ščukovt, 2008)

v niši zob časa in promet že močno načel, se je lastnik odločil, da jo bo obnovil. Tako je bila sanirana korčna dvokapnica, profilirani okrasni elementi (pilastra in strešni venec), s fasad so bili odstranjeni recentni beleži, očiščena kamnita polica v niši in pokrpan omet. Zunanje in notranje stene so prebeljene glede na barvno študijo. Zaradi zamakanja vode je bila ob kapelici izvedena drenaža. Leseno razpelo (ljudsko delo), ki je bilo v razpadajočem stanju (zaradi lesne gnilobe večje poškodbe na nogah, razmajanih stikov rok s telesom v rami, odlomljenega levega zapestja in docela razpokane barvne plasti), je bilo restavrirano.

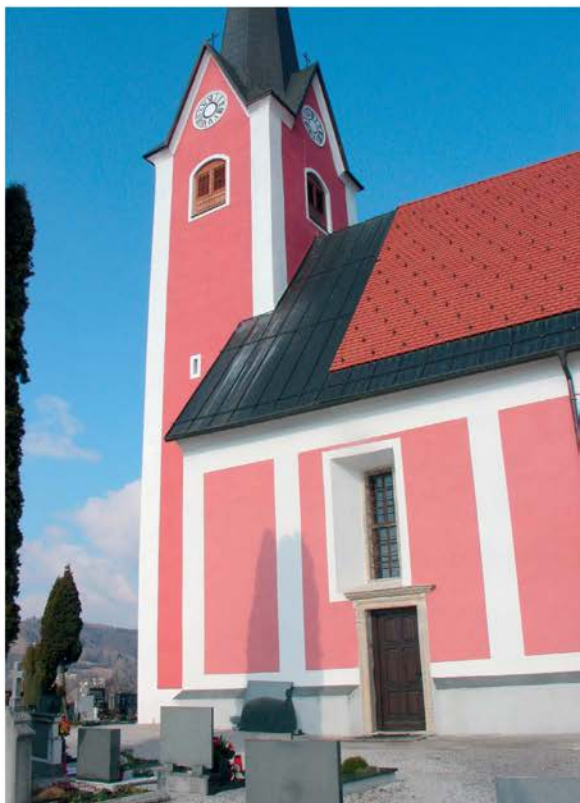
Pogled na del obnovljene zunanjšine cerkve sv. Križa
(foto: A. Plevčak)

Dolgotrajna obnova zunanjšine cerkve, ki se je začela leta 2000 v obratnem vrstnem redu z obnovo streh ladje, prezbiterija in zakristije, se je končala leta 2008 z obnovo zunanjšine zvonika. Ker so bili ometi na zunanjšini ladje, prezbiterija in zakristije leta 2002 narejeni brez predhodnih raziskav, so edini merodajni podatki o stavbnem razvoju zapisani v knjigi Zgodovina župnije Šent Rupert na Dolenjskem Ivana Steklase. Pri prezentaciji zunanjšine cerkve smo glede na ohranjeno arhitektonsko poslikavo zvonika in konservatorjevo skico ohranjenih poslikav ladje in prezbiterija izdelali rekonstrukcijski načrt poslikave s kasetami v rdeči barvi med belimi obrobo. Pole, barvane v rdeči barvi, so bile prvotno narejene v grobem ometu. Ometan in barvan rdeče je bil tudi pristrešen talni zidec iz lehnjaka, ki je na severni steni prezbiterija prekinjen. Tu je bil verjetno prvotni vhod v prezbiterij. Kamnit portal v južni steni ladje iz 17. stoletja je ostal neobdelan in prav tako notranji kamniti okenski okvirji. Strehe, ki so bile na novo prekrite z bobrovcem, imajo široke žlote in bakreno obrobo na kapu. Župnijski urad Šent Rupert na Dolenjskem, ki je v celoti financiral obnovitvena dela, si ob dreznih izkopih ni zagotovil prisotnosti arheologa pristojnega zavoda. Pri sondiranju ometov na zvoniku v letu 2007 smo odkrili v omet vtisnjene črte, del starejše poslikave z motivom šivanega roba. Odkrit je bil tudi horizontalni pas, ki je bil vezan na poslikavo vogalov. Ta starejša plast je bila brez sledov barv. Ker smo imeli za rekonstrukcijo te poslikave premalo podatkov, smo upoštevali celostni vidik prezentacije cerkve in župnijskemu uradu posredovali rekonstrukcijski načrt za izdelavo arhitektonske poslikave z lizenami v rdeči barvi in belimi obrobo lin in vhodov v zvonico. Dotrajana in poškodovana kritina iz pocinkane pločevine na rombasti strehi zvonika je bila zamenjana z novo bakreno pločevino. Kovani križ s pozlačenim jabolkom je obnovljen. Obnovljena profilirana platišča ur z rimskimi številkami so brez kazalcev baročnih oblik. Namesto trikotno zaključenih zvončnih lin so narejeni segmentni zaključki in k temu dodane preoblikovane starejše oknice. Izstopajoč kamnit talni pristrešen izzidek je ometan s sanirnim ometom in ni barvan v osnovnem rdečem tonu fasad.

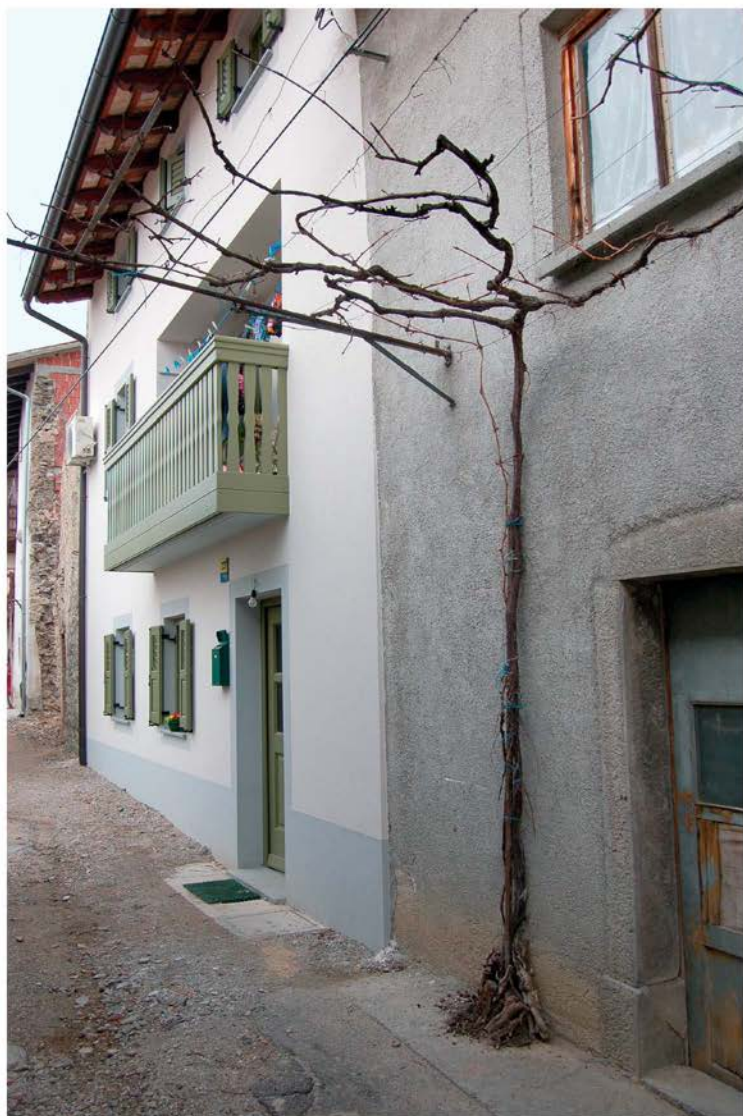
Pogled na južno pročelje hiše v Vipavskem Križu (foto: A. Ščukovt, 2009)

V letošnjem letu je bil objekt dokončan in vseljen. Izdelan je bil fasadni omet, prebeljeni sta bili severno in južno pročelje, iz žganega peščenjaka so bile montirane zunanje okenske police in nameščena je bila lesena balkonska ograja.

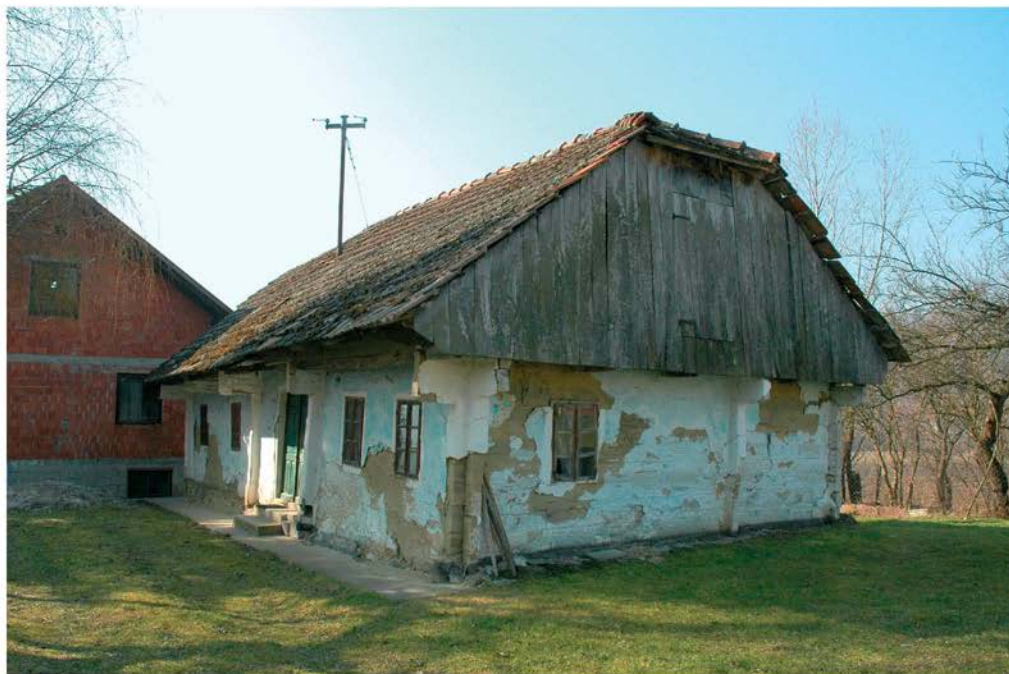
Prazna in propadajoča hiša Vitna vas 12 (foto: D. Strgar)

V letu 2008 sta bila izvedena fotodokumentacija obstoječega stanja in sondiranje zunanega ometa ter barvnih beležev. Na fasadah je bil evidentiran tradicionalen omet, sestavljen iz plev, apna, peska in kravjaka, med različnimi barvnimi beleži pa je kot najstarejši ohranjen bel barvni ton.

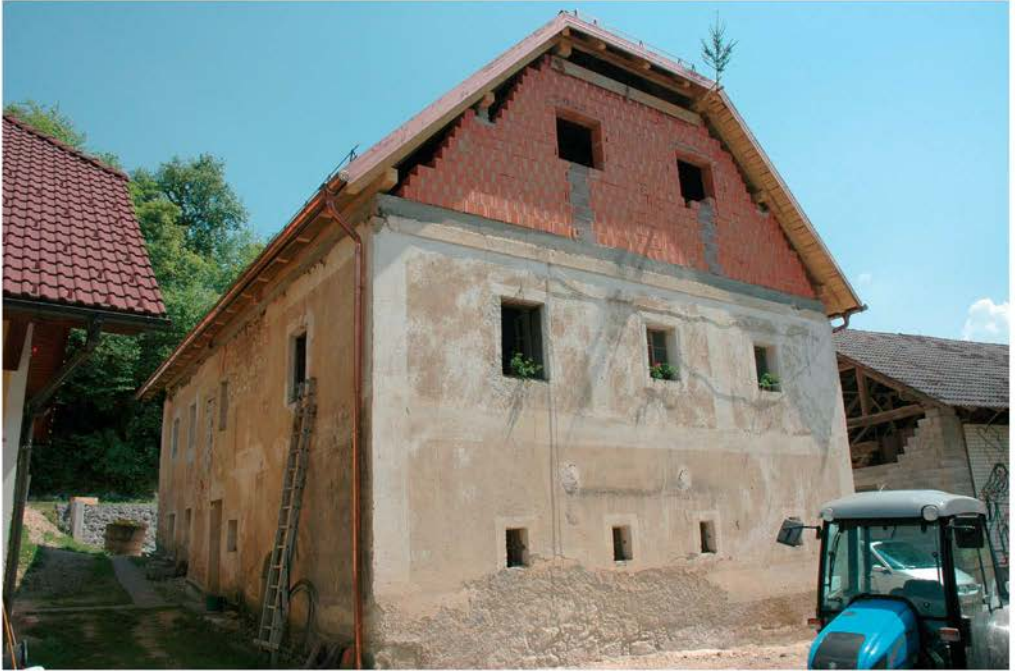
Stanje po posegih (foto: D. Štepec, 2008, Arhiv ZVKDS, OE Novo mesto)

2. Pri obeh zatrepnih stenah smo se odločili za rušenje. Zahodna zatrepana stena je bila zgrajena iz plohov, ki so bili na strešno konstrukcijo pritrjeni vertikalno. Z zunanje strani so bili plohi ometani. Presodili smo, da je najbolje, da se lesena stena odstrani in nadomesti z novo zidano. Tež odločitvi sta botrovala slabo stanje lesa in načrt izvedbe statične sanacije obodnih sten z izvedbo AB-venca po obodnem zidu. Glede vzhodne zatrepane stene smo ugotovili, da je bila sekundarna, zgrajena je bila iz polne zidne opeke. Stena je bila pozidana neposredno na stari nosilni prečni gredi. Tudi v tem primeru smo se odločili za rušenje celotne zatrepane stene. Na ta način je izvajalec lahko v skladu s projektno gradbeno dokumentacijo izvedel AB-venec po celotnem obodnem zidu.

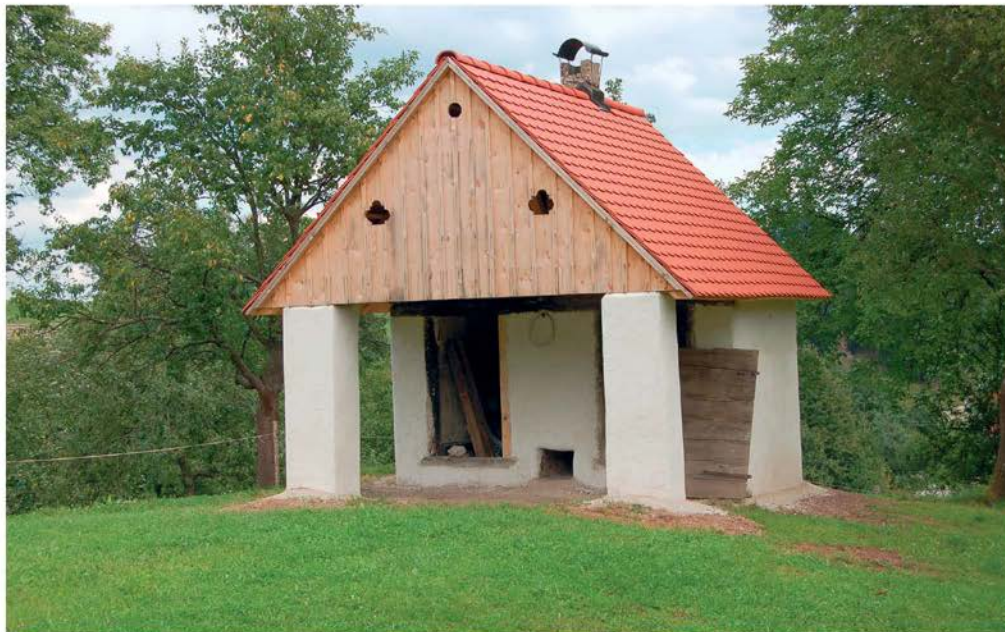
Obnovljena sadna sušilnica pri Možinotu v Zavratcu (foto: A. Ščukovt, 2008)

Pajštva, ki sodi v tip brezdimne sušilnice, ima obnovljen dimnik. Odvod dima iz kurišča v dimnik preprečuje, da bi se sadje pri sušenju okajalo. Ker je bilo leseno ostrešje pajštve poškodovano (zgnito), je narejeno novo po obstoječem stanju. Vsi leseni elementi ostrešja so vezani z lesenimi čepi. Dvokapno streho pajštve pokriva bobrovec. Zunanje stene so grobo ometane z apnenocementno malto.

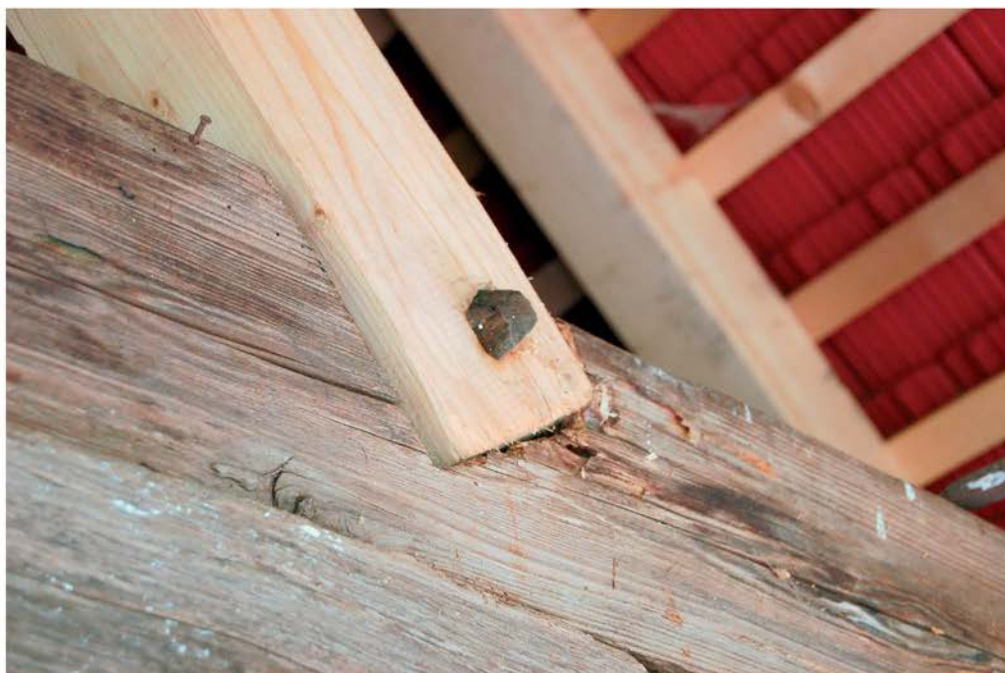
Vezava ostrešja z lesenimi čepi (foto: A. Ščukovt, 2008)

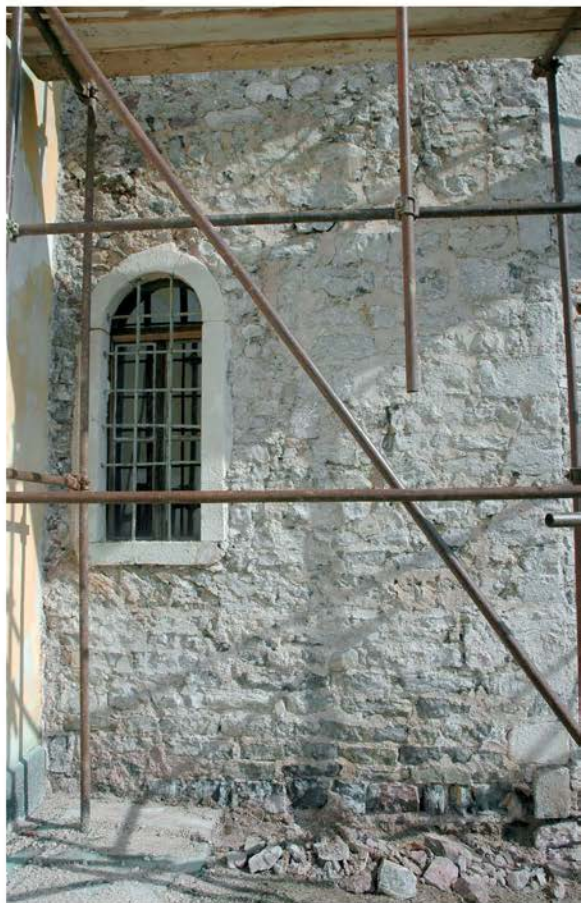
Zidava in ometi starejšega kvadratnega prezbiterija
(foto: B. Badovinac)

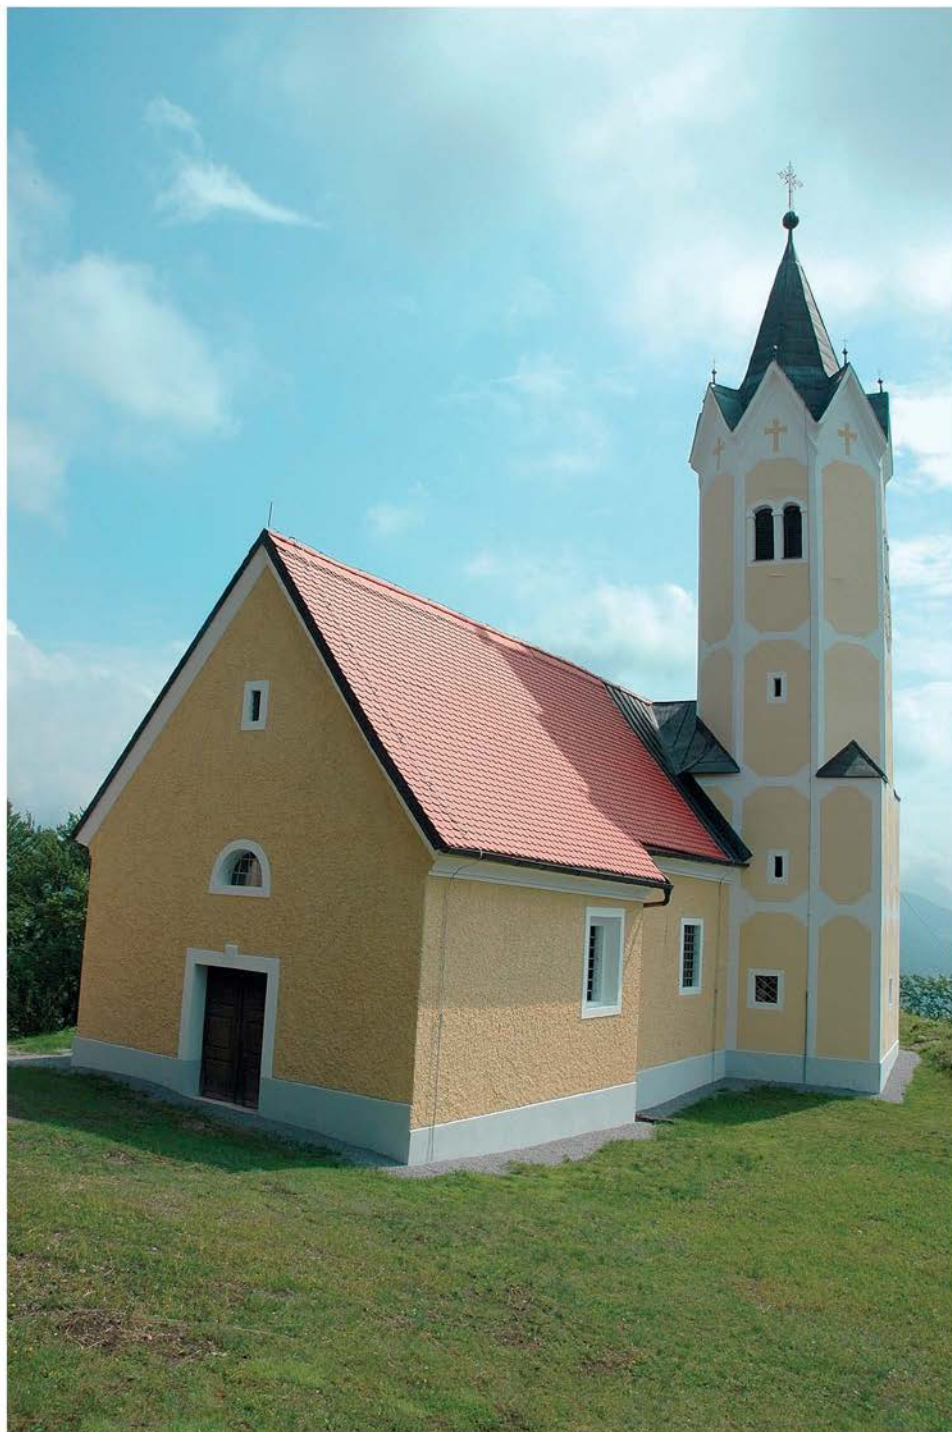
Pogled na cerkev Žalostne Matere božje na Žebniku po obnovi zunanjščine (foto: B. Badovinac)

va zvonika se je končala z zamenjavo pločevinaste kritine z bakreno.

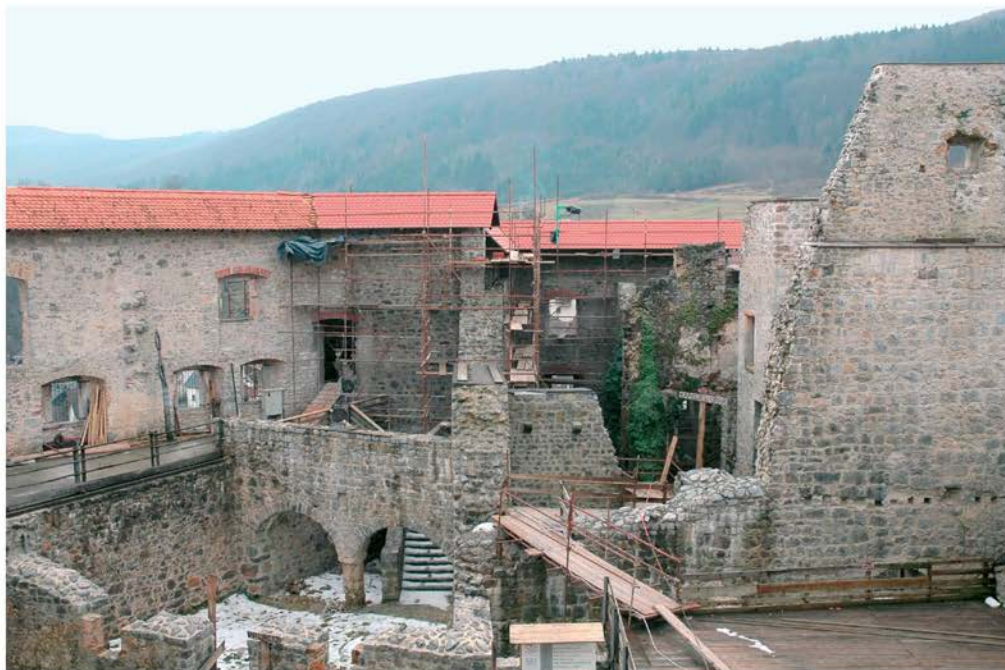
Sanacija razvalin v srednjeveškem palaciju gradu Žužemberk (foto: T. Golob)

stolpa št. 6 in južne obodne stene »D«. Ker gre za stavbni sestavini, ki stojita na robu prepadne stene visoko nad reko Krko, je bila posebej zahtevna organizacija gradbišča s postavitvijo gradbenih odrov. Dela so obsegala pozidavo porušenih delov zidov in izgradnjo armiranobetonskih vezi, ki so jih delavci zakrili s kamnito obzidavo. Sledili so obnova okenskih špalet, fugiranje in injektiranje zidov z ustrezno injekcijsko maso ter vgradnja jeklenih vezi. Pri sanaciji stolpa se je zaradi nesporazuma zgodila napaka, ko je izvajalec izvedel preozko odprtino nekdanjega konzolnega zidnega pomola. Ob koncu leta 2008 so delavci zgradili še dvokapno streho nad steno »D«. Pri sanaciji romanskih zidov so obnovili in prezentirali tudi več romanskih lin. V letu 2009 se bodo dela nadaljevala z obnovo obokov v stolpu št. 6 ter sanaciji stolpa št. 5.

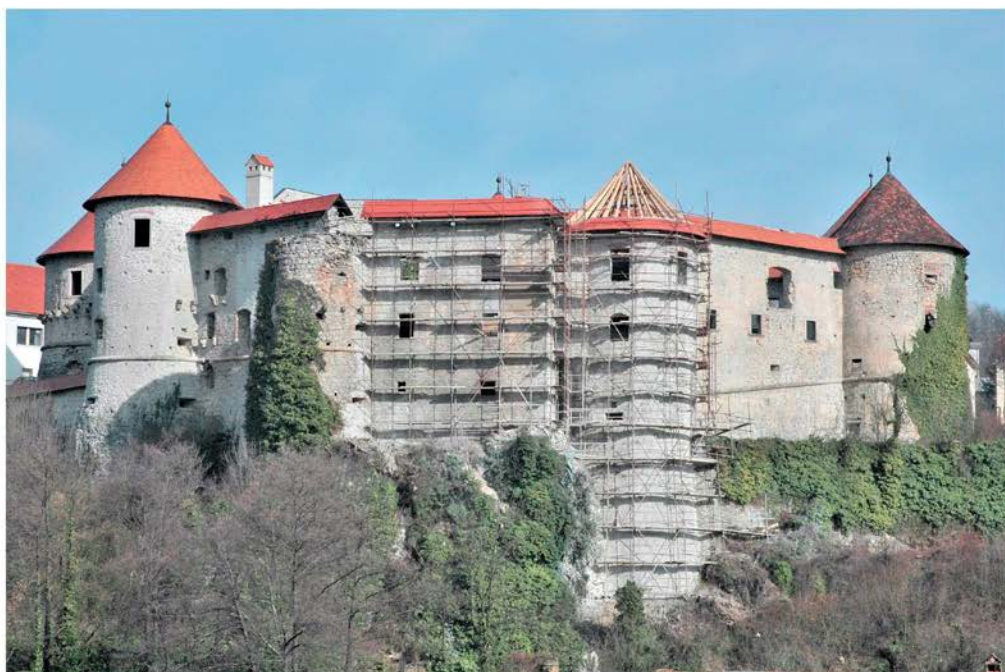
Sanacija južne fronte gradu Žužemberk in gradnja strehe na stolpu št. 6 (foto: T. Golob)
