Zavod za varstvo kulturne dediščine Slovenije

Varstvo spomenikov Poročila 46

Ljubljana 2010

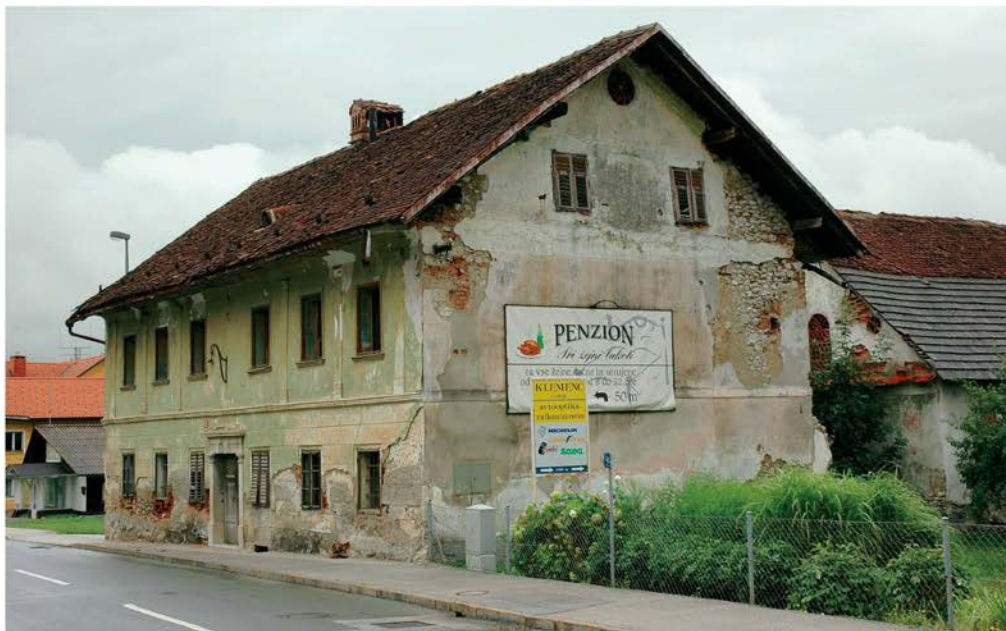
Cerklje, hiša Krvavška 1 pred obnovo (foto: M. Tercelj Otorepec)

turnovarstvenimi pogoji in z upoštevanjem teh pri obnovi. Tako je nad nadstropjem nastala betonska plošča, čeprav je bil v pogojih zahtevke za jekleno konstrukcijo; zavod je na tak projekt izdal tudi kulturnovarstveno soglasje in izdano je bilo tudi gradbeno dovoljenje.

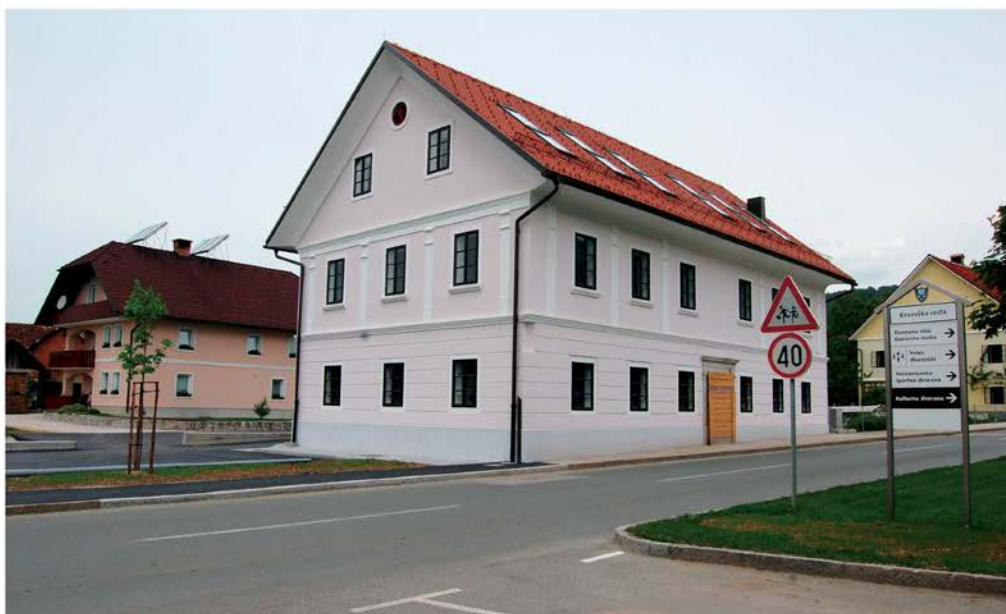
Cerklje, hiša Krvavška 1 po obnovi (foto: M. Tercelj Otorepec)

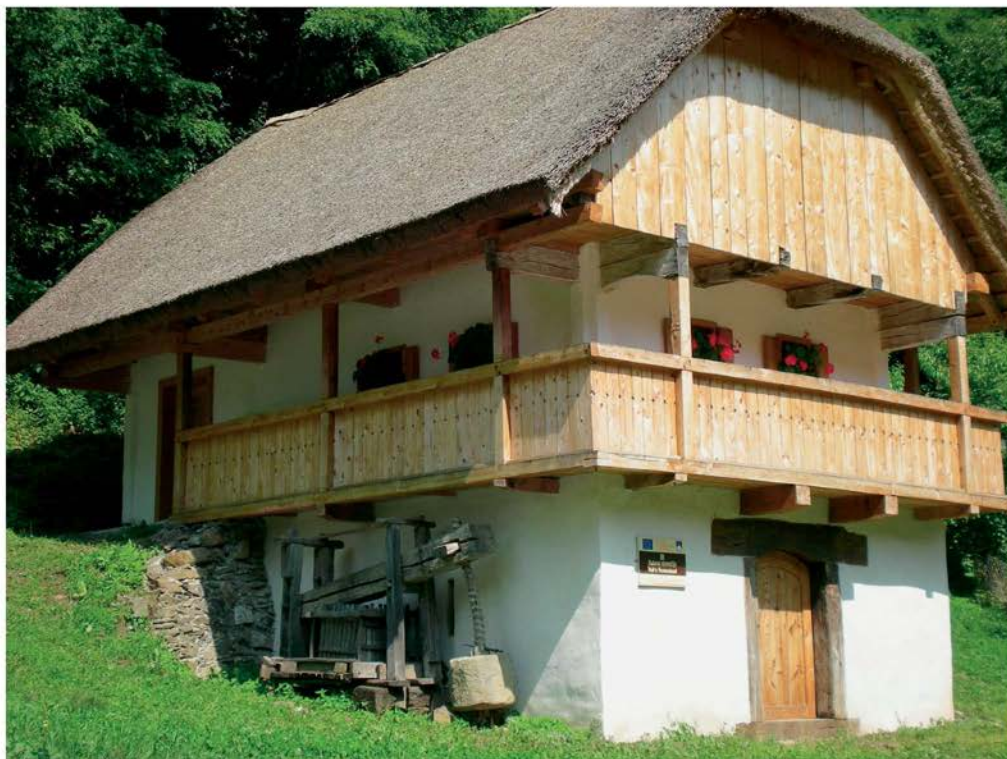
Vukova hiša v Dobrini, obnovljena hiša (foto: J. Skalicky, 2009)

ob pomoči EU, iz naslova Interreg (čezmejnega sodelovanja s Hrvaško). Z ohranjenostjo in obnovljeno hišo je bil iztrgan pozabi del kmečkega stavbarstva, značilnega za haloško pokrajino, ki z urejenima notranjščino in okoljem zgovorno pripoveduje o življenju v preteklih časih. Leta 2008 je turistično društvo Žetale nadaljevalo urejanje notranjščine hiše, kletnega prostora in okolice. Poslopje je muzejsko prezentirano. Bivalna prostora, veža z ognjiščem in velika soba, »hiša«, s krušno pečjo, sta ustrezno opremljena, »hiša« z značilnim pohištvom, opremo in slikami, veža, ki služi tudi kot kuhinja, pa z najrazličnejšimi pripravami in predmeti. V kleti je degustacija vin. Ob hiši sta brajda in haloški vrt z zdavilnimi zelišči, dišavnicami in tipičnimi cveticami.

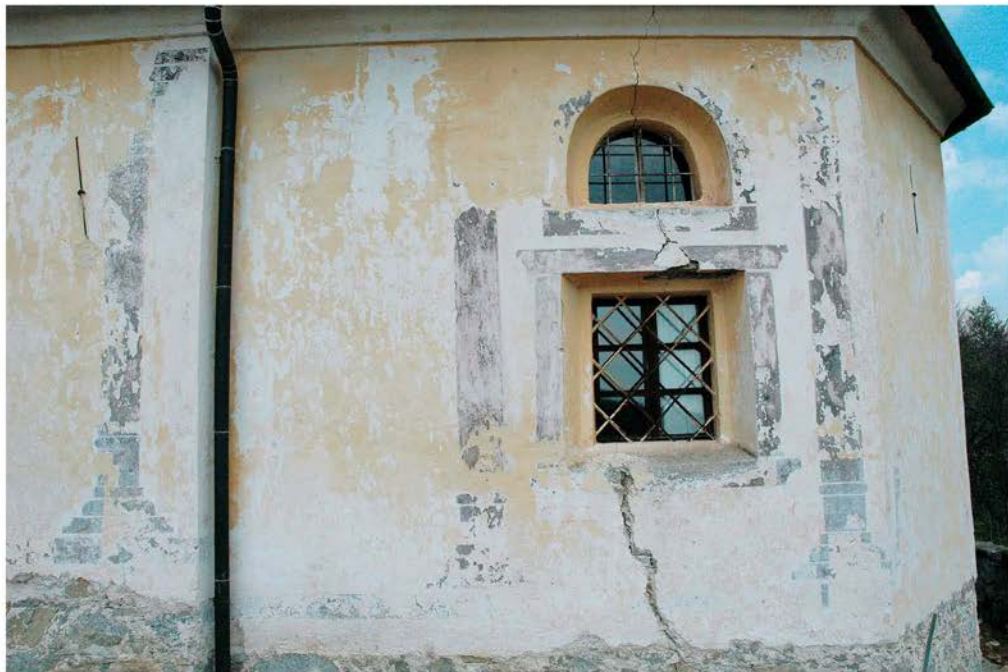
Pod recentnimi beleži se je skrivala baročna dekorativna poslikava cerkvenih fasad (foto: T. Golob, 2006, Arhiv ZVKDS, OE Novo mesto).

Zavod za varstvo kulturne dediščine Slovenije, Območna enota Novo mesto, je že leta 2006 na podlagi raziskav izdelal konservatorski program za potrebe vzdrževanja in sanacije cerkve in ožjega cerkvenega areala. Raziskave so bile izvedene tako v cerkvi kot na cerkveni fasadi, obenem pa je bil izdelan tudi arhitekturni posnetek cerkve, ki vsebuje izris tlorisa in fasad. Stratigrafija ometov in beležev je pokazala, da so bile cerkvene fasade prvotno v celoti dekorirane z naslikanimi pilastri v temnejši grafitno sivi barvi, pod njimi je bila naslikana rustika, okoli oken pa imitacija kamnitih okvirjev. V celoti je s šivanimi vogelniki poslikana tudi fasada zvonika, ki pa je bila v nasprotju

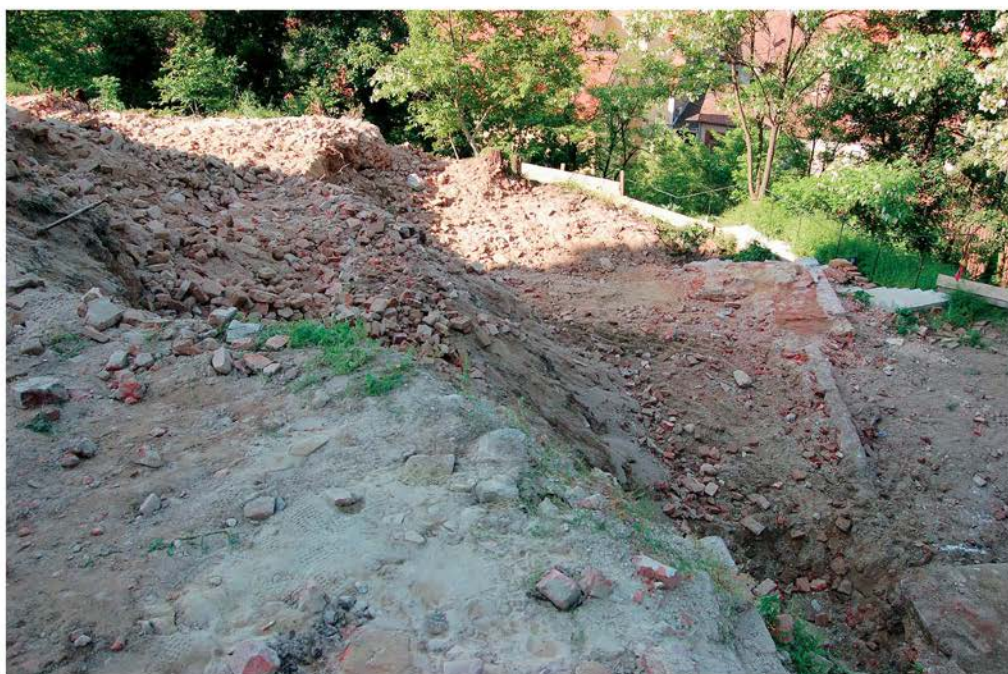
Stolp in obzidje po poružitvi maja 2009 (foto: N. Sulič Urek)

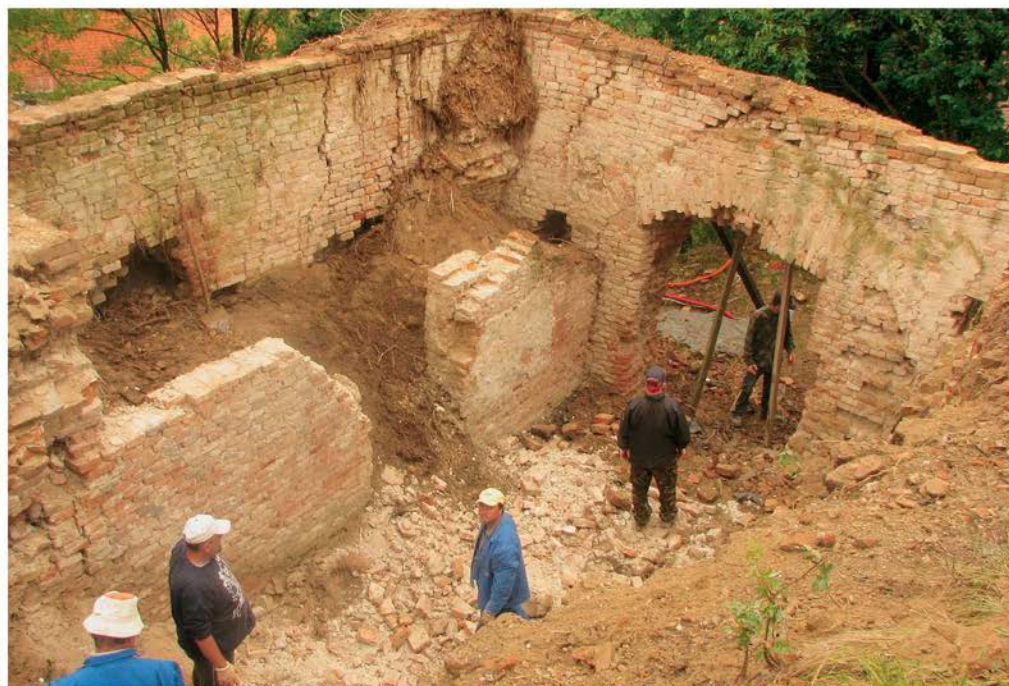
Lendava, območje stolpa pred nedovoljenimi posegi (foto: E. Lazar)

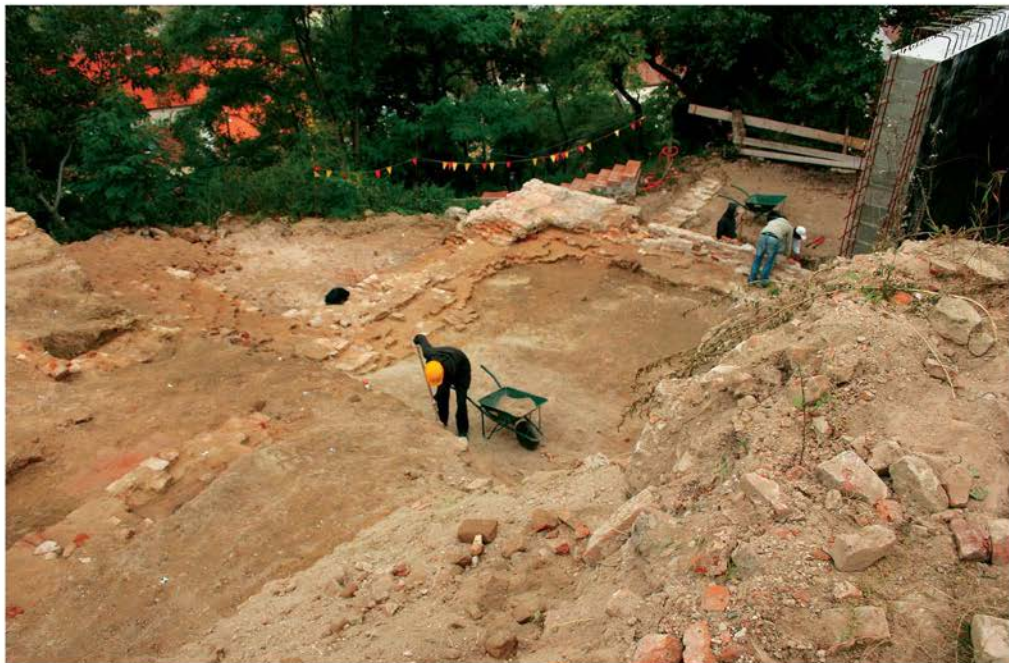
Lendava, območje stolpa po posegih in čiščenju ruševin (foto: E. Lazar)

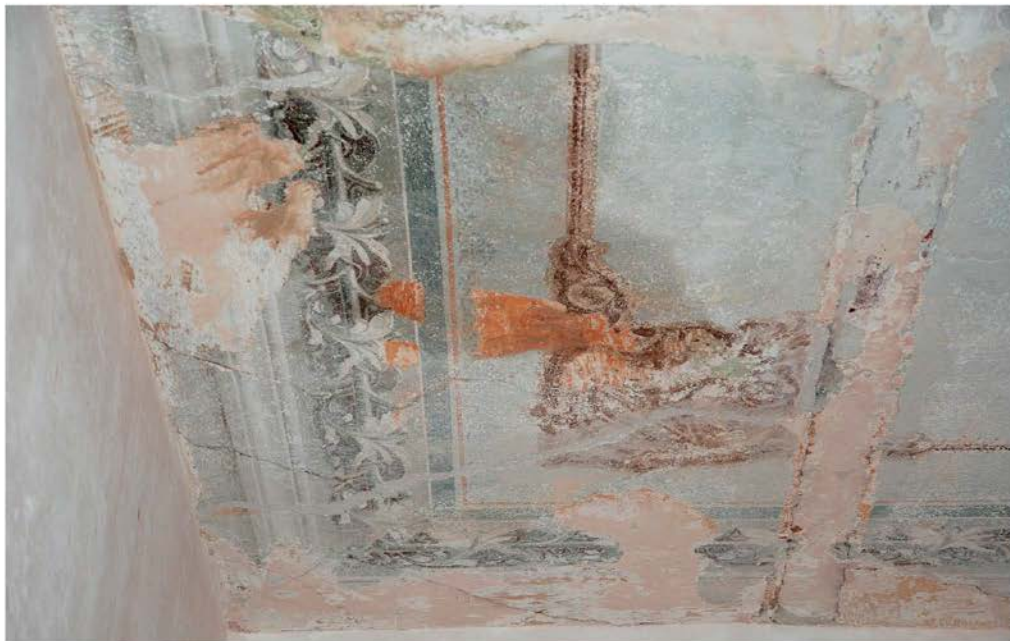
Glavni strop v stopnišču v času obnove poslikav (foto: M. Režek Kambič, 2009)

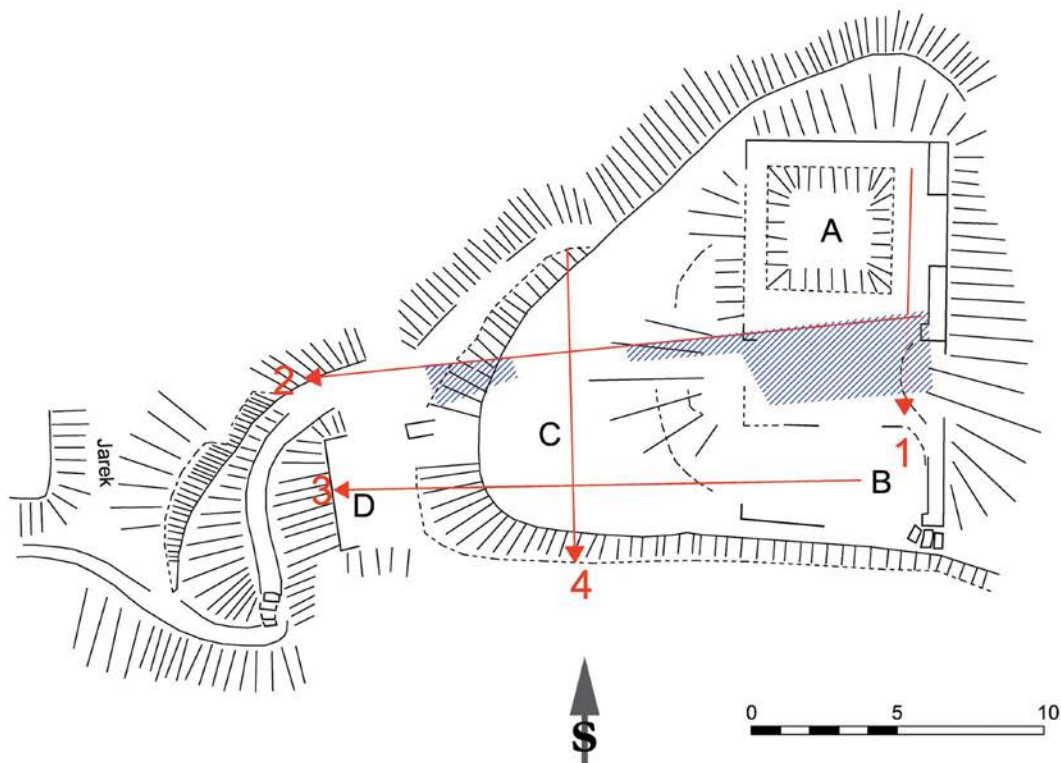
Načrt georadarskih profilov. Modra šrafura prikazuje debelino kulturnih oziroma antropogeno preoblikovanih plasti (izvedba: G. Rutar).

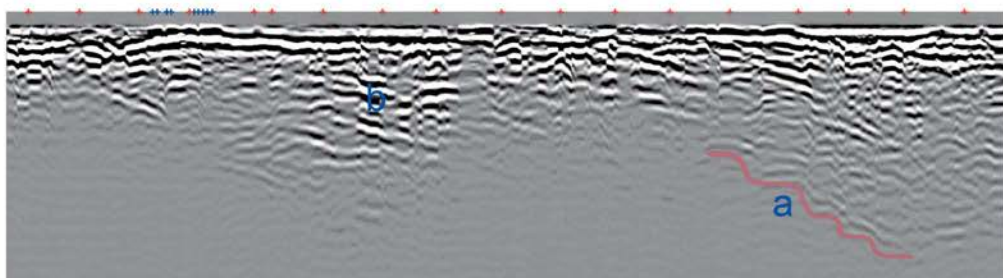
V južnem (obokanem) prostoru starega gradu odboji georadarskih valov v profilu nakazujejo stopničasto izoblikovanost (a) na meji antropogenih plasti (stopnice?), zahodnejše se kaže večje nasutje materiala, nastalo pri terasiranju (b) (izvedba: G. Rutar).

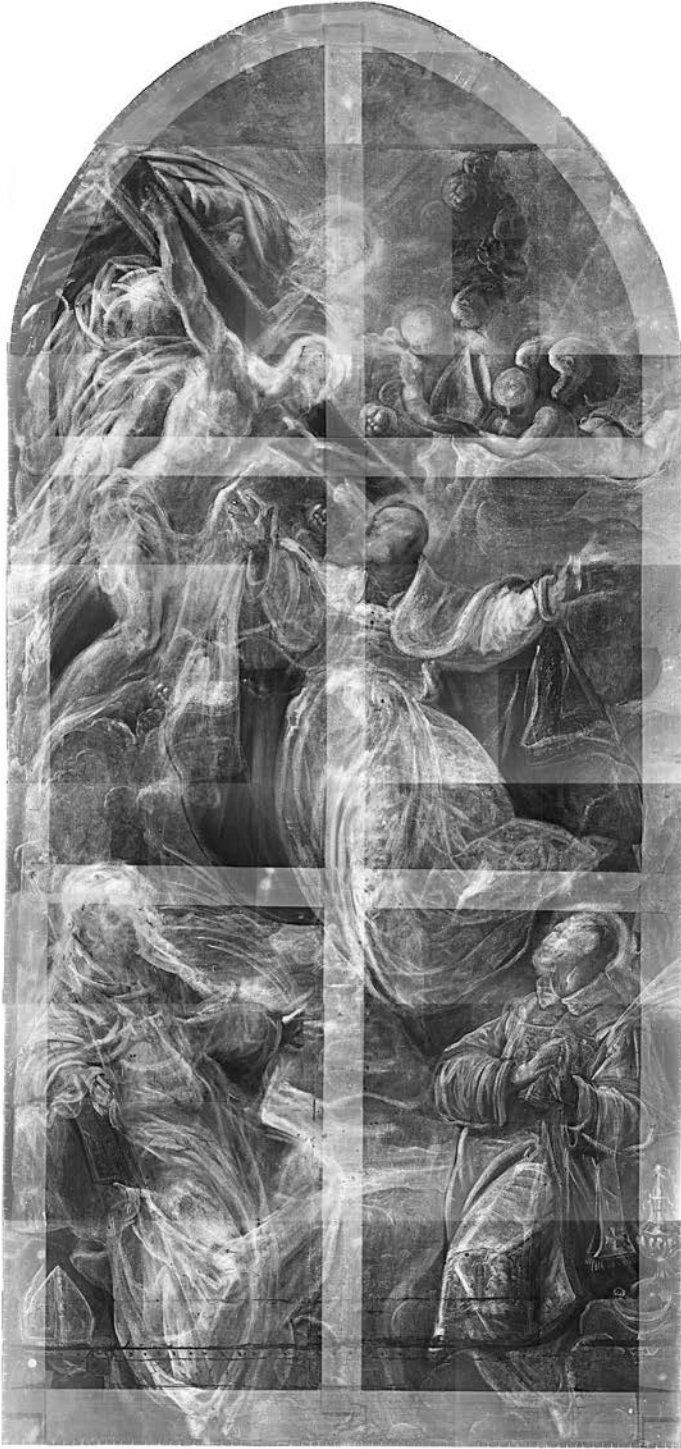
Rentgenogram slike sv. Miklavža (S. Fister, K. Kavkler)

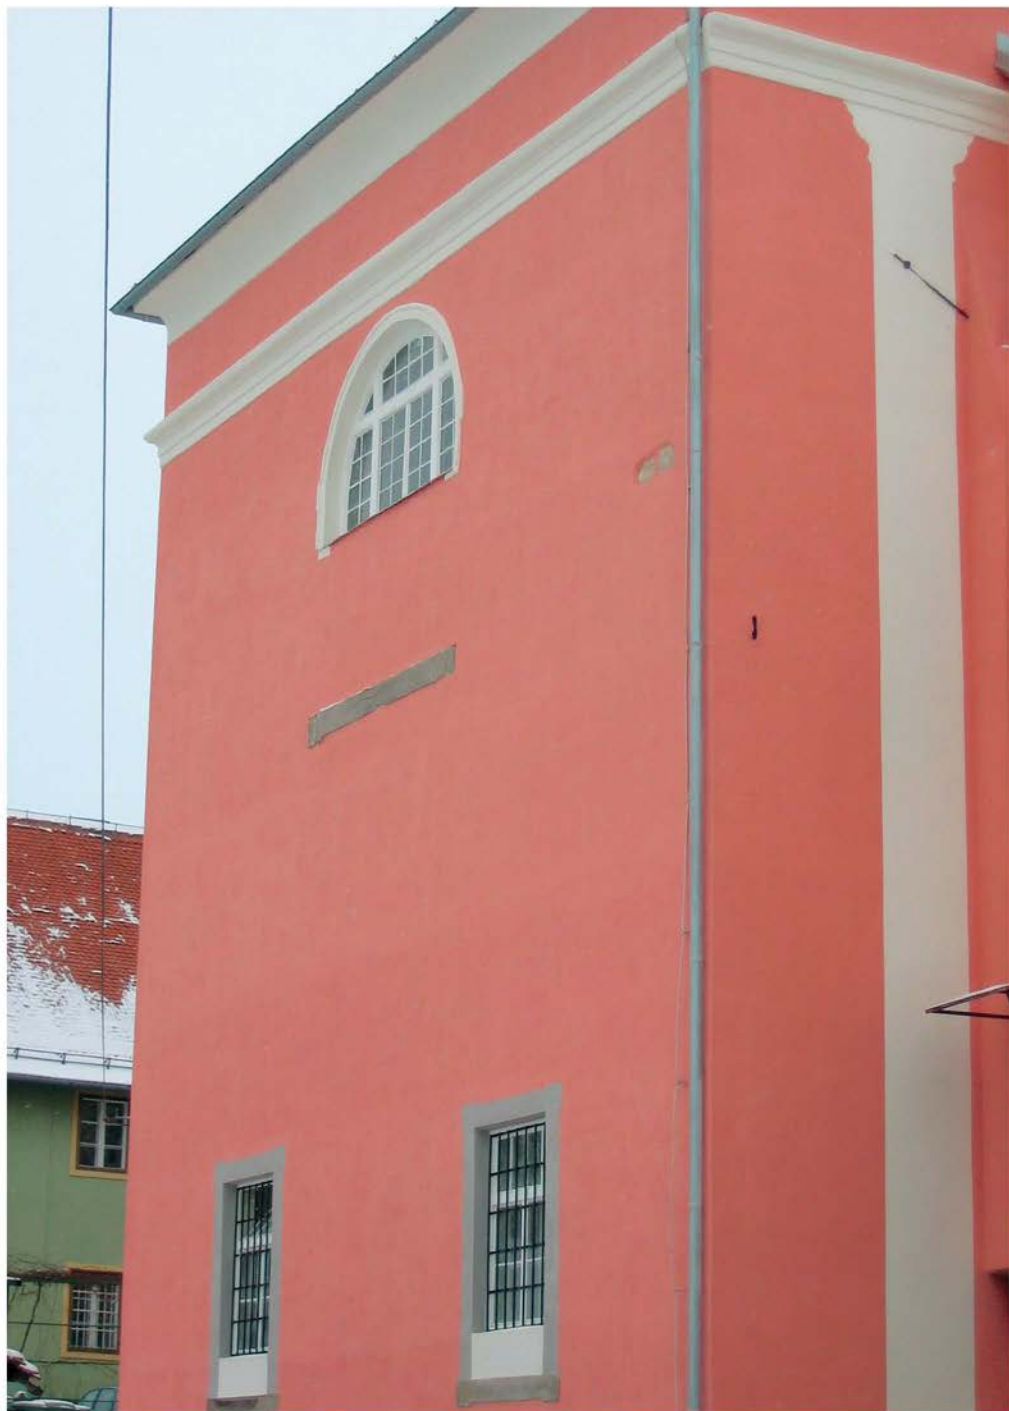
Ptuj, dominikanski samostan, zahodna cerkvena fasada z osrednjim polkrožno zaključenim oknom in okni nekdanje zakristije, ki jih bo treba ob obnovi notranjščine podaljšati do kamnitih polic (foto: M. Habjanič)

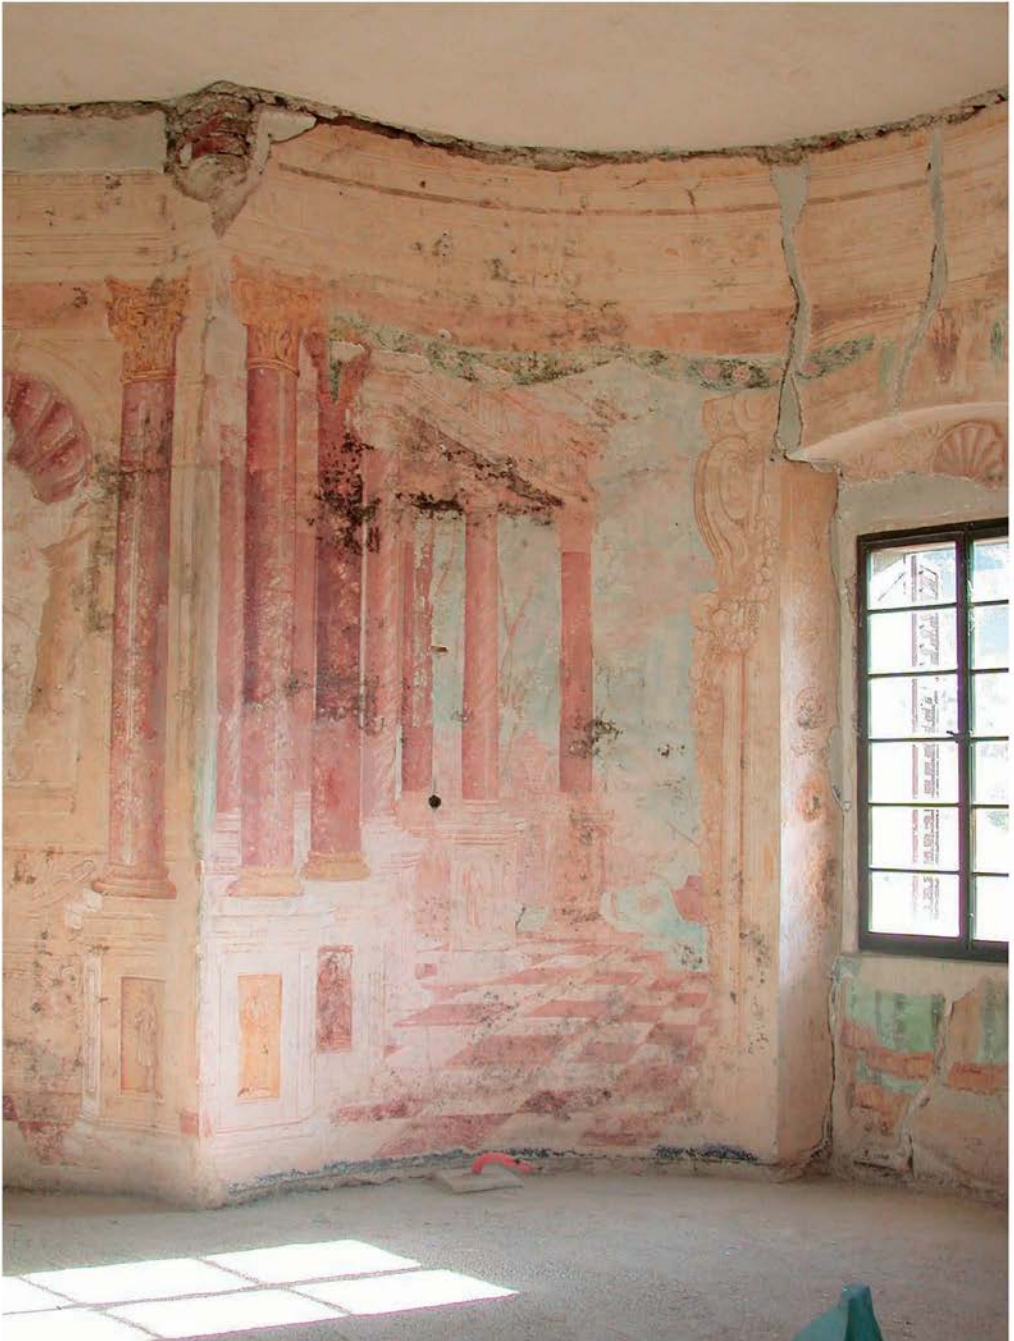
Soteska ob Krki, vrtni paviljon Hudičev turn, stanje po odstranitvi opleskov (foto: T. Mesojedec)

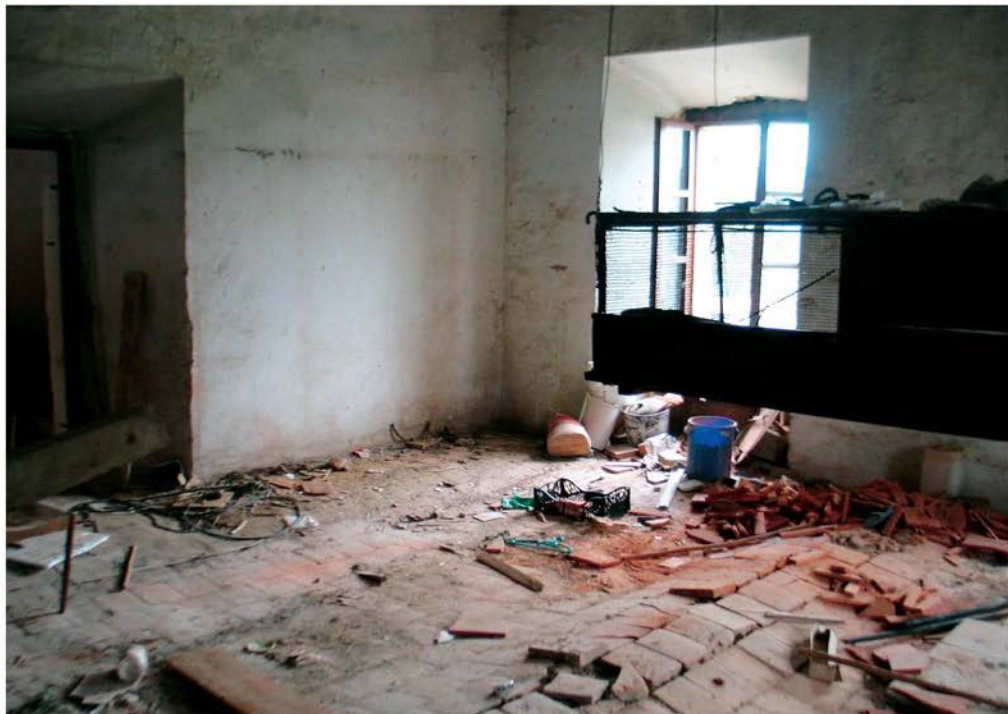
Grad Tuštanj, jugovzhodni stolp pred odstranitvijo stropov (foto: N. Leben, 2009, Arhiv ZVKDS, OE Kranj)
