Vito Dolničar

Visoko pod Kureščkom, Cerkev sv Nikolaja Konservatorsko-restavratorski posegi na lesenem poslikanem stropu

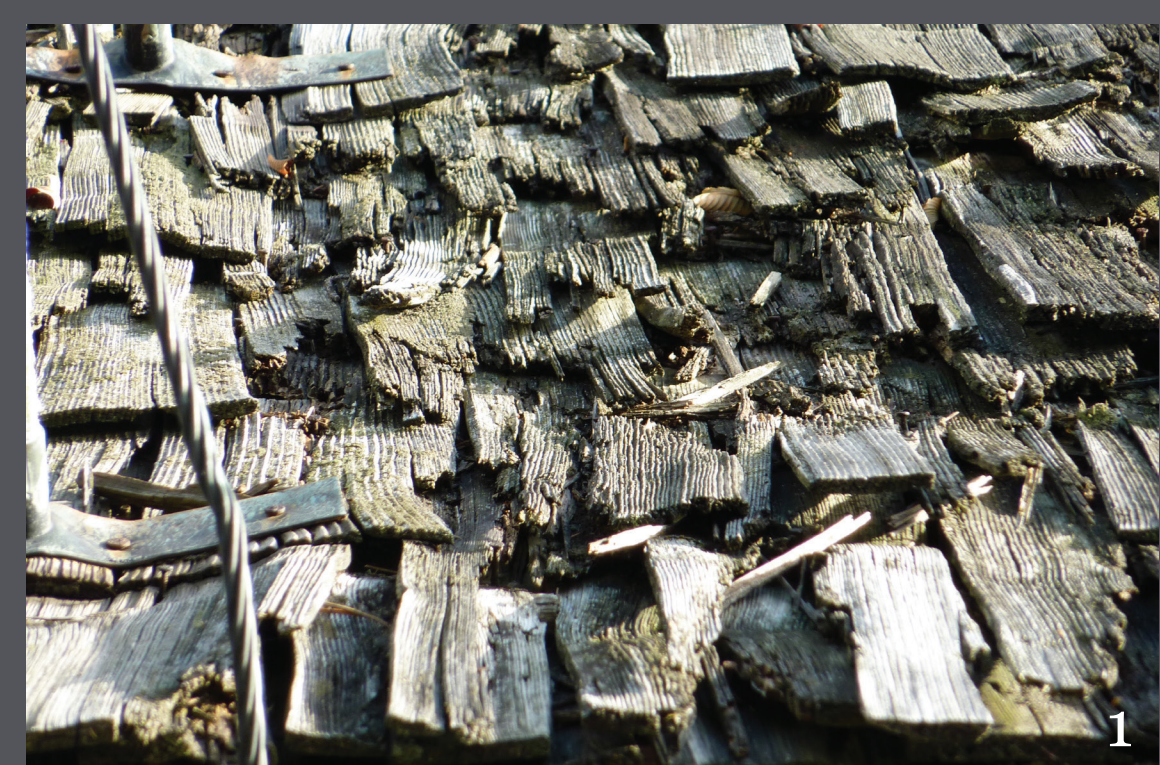
Slika 1: Streha cerkve sv. Nikolaja v Visokem pod Kureščkom je bila v alarmantnem stanju.

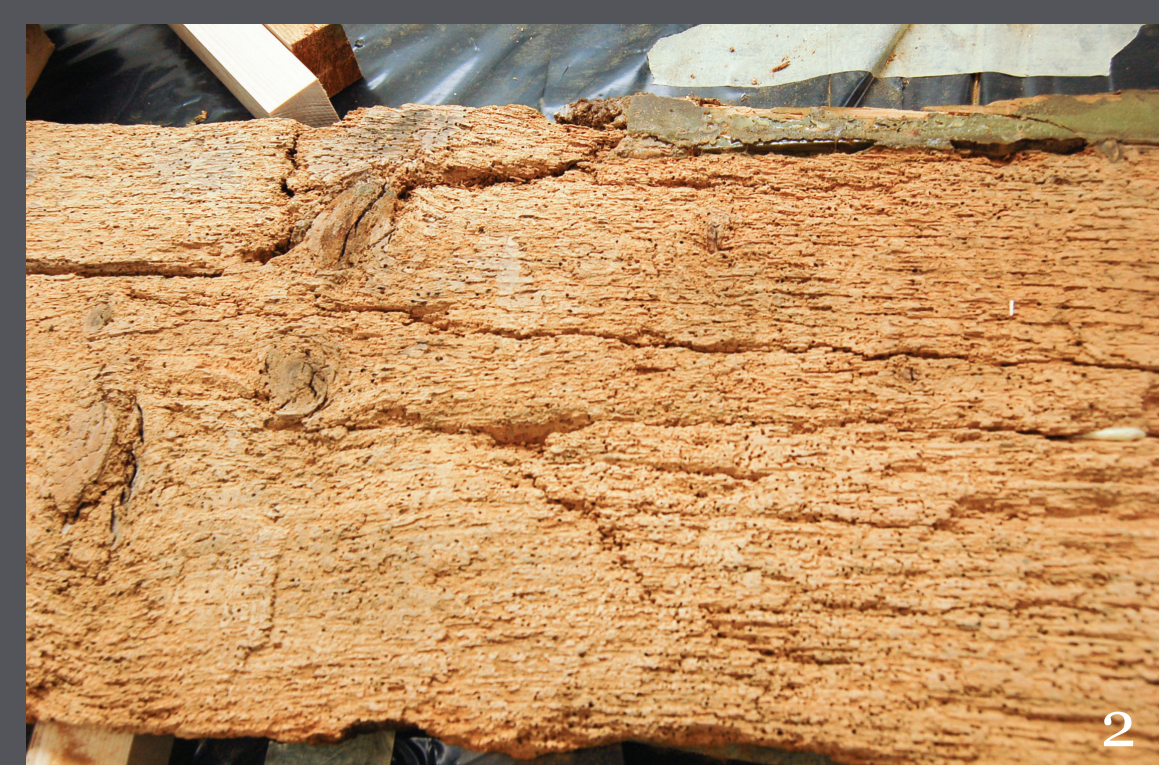
Strop je bil najbolj poškodovan ob stiku ladje z zvonikom, kjer je bila streha najbolj poškodovana. Zaradi zamakanja so bile deske stropa v zadnji vrsti močno poškodovane. Povečal se je razrast gliv, ki v lesu povzročijo rjavo trohnobo. Tovrstna poškodba pomeni razgradnjo lesne zgradbe in s tem izgubo vseh lastnosti, zaradi katerih je les nosilec stropa in istočasno poslikave.

V zadnjem restavriranju so zaradi lažje montaže po tri deske prilepili na panelne plošče, ki so bile tako kot poslikane deske okužene z lesnimi insekti. Na mestih, kjer je streha zamakala, so bile tudi razslojene in plesnive. Pokazali so se prvi znaki trohnoobe. Panelne plošče tako veljajo za neustrezen podporni nosilec poslikanih desk.

Slika 2: Stanje poslikanih desk stropa pred restavratorskim posegom.

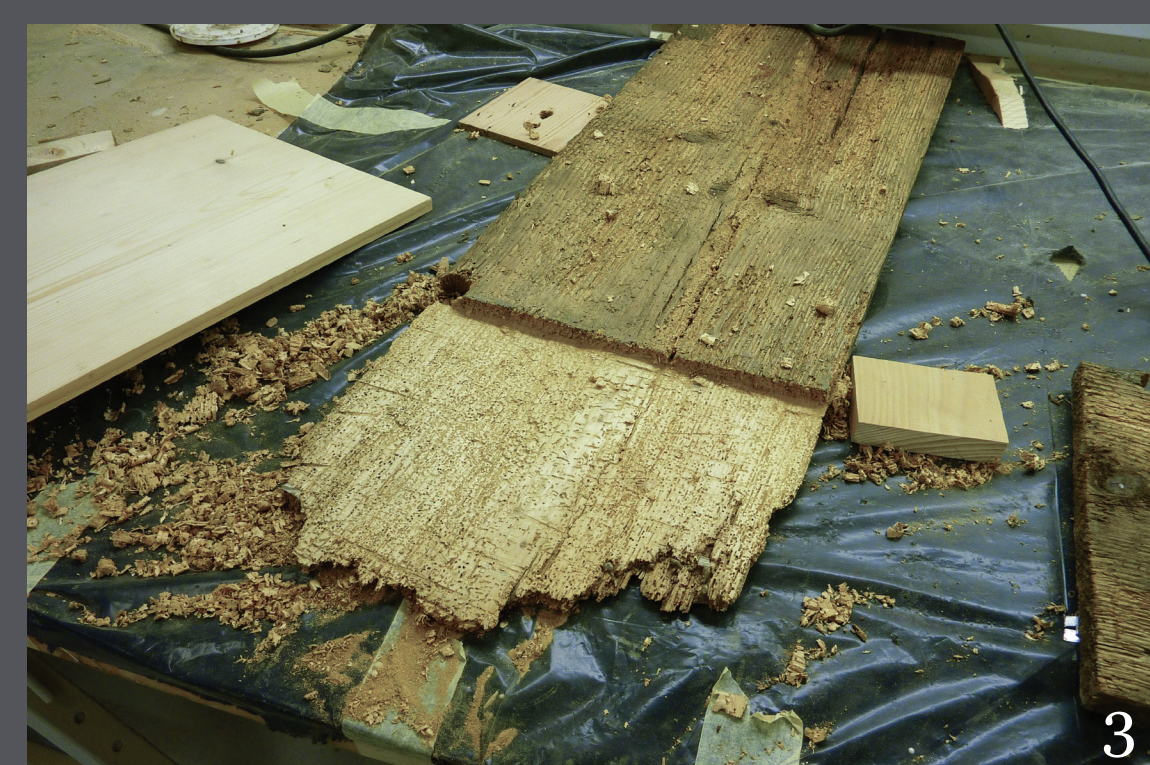
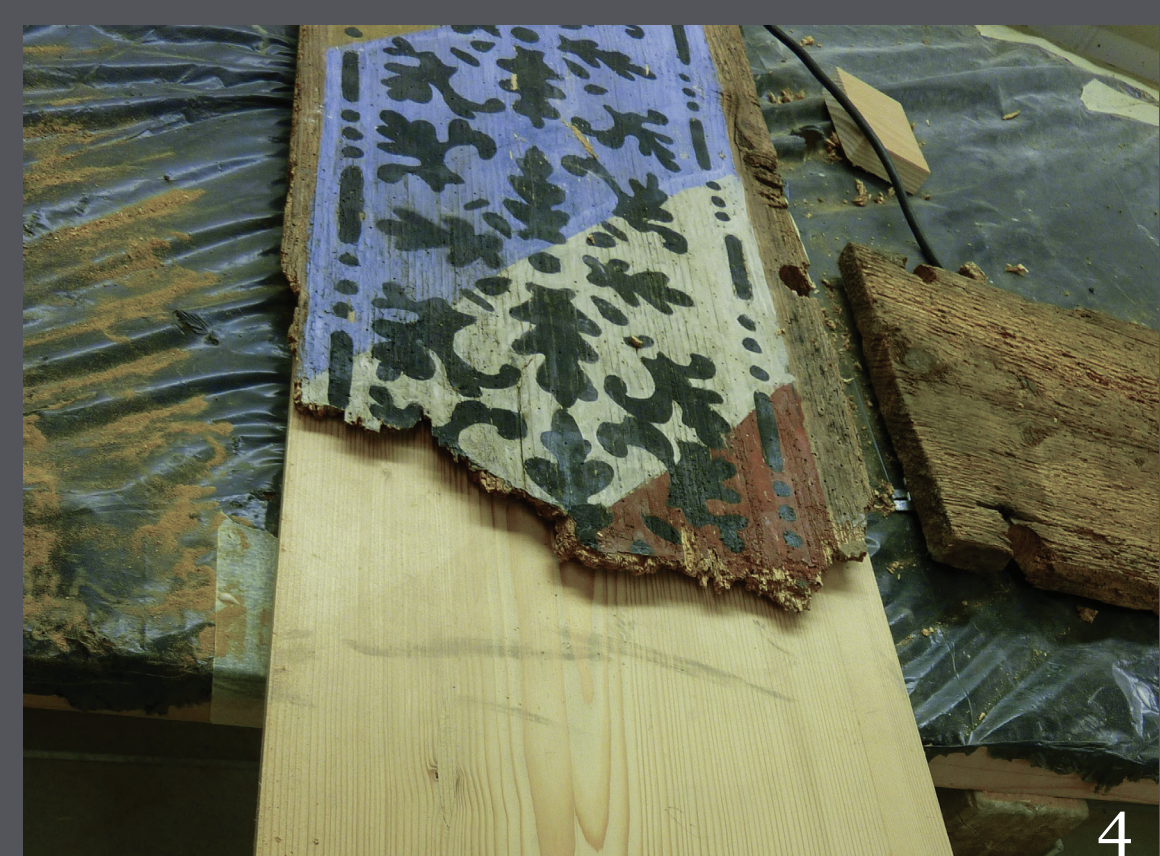
Slike 3, 4, 5: Odstranjevanje propadle mase s poslikanega stropa.

Hrbtne strani poslikanih desk smo preventivno prepojili z biocidnimi sredstvi, da bi preprečili ponovno okužbo z lesnimi insekti. Razkrojeni les smo utrjevali z raztopinami umetne smole.
