Obnovljen spomenik suhi robi ali Lesena rajta ob 900 letnici mesta Ribnice

Spomenik »Lesena Rajta«, kiparja Staneta Jarma, ki je bil postavljen leta 1982 ob 900 letnici mesta Ribnice, je strokovno, s konservatorsko-restavratorskimi postopki, pod vodstvom Roka Dolničarja, obnovil Restavratorski center Slovenije. Obnovljen spomenik je bil postavljen 31.8.2023.

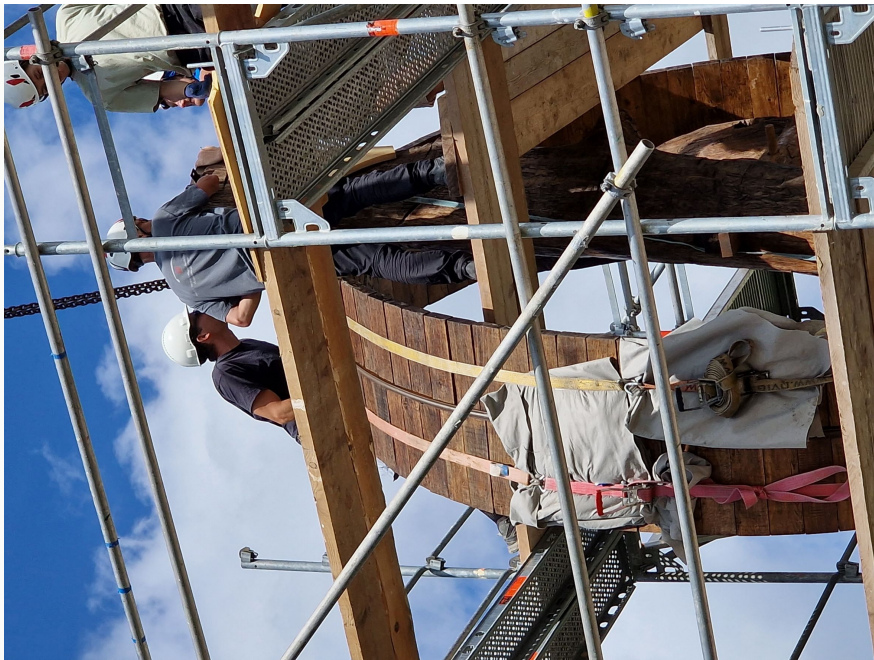
Pred samimi obnovitvenimi posegi je bil izveden natančen pregled skulpture z dvigalom in situ. Stanje je bilo na prvi pogled solidno, razen v zgornjem delu skulpture, kjer so bile vidne vrzeli odpadlih elementov sita. Laičen preizkus stabilnosti skulpture, ki je zgledal tako, da je restavrator s svojo močjo poskusil zamajati spomenik, ki se je dejansko zamajal, je pokazal, da je problem kompleksnejši. Postavljena je bila domneva, da čeprav je stanje skulpture na zunaj solidno, verjetno notranjščina spomenika odraža njegovo nestabilnost, zato smo se odločili, da se ga demontira in odpelje v delavnico Restavratorskega centra v Grosupljem. V delavnici je bil izveden natančnejši pregled in dokumentiranje obstoječega stanja. Na podlagi pregleda je bil pripravljen konservatorski program za obnovo, ki je vključeval tudi statični izračun in 3D skeniranje obstoječega stanja.

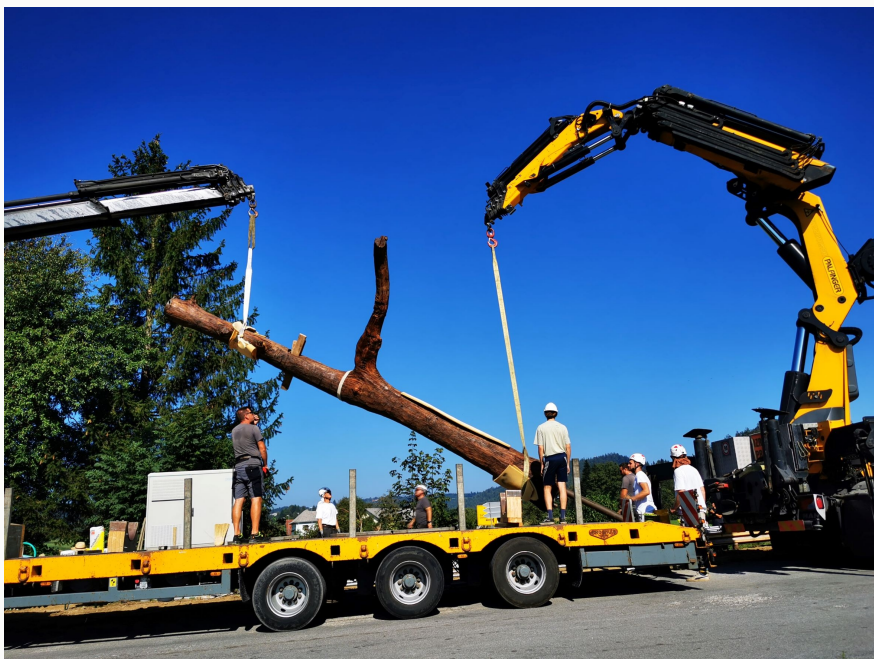
Montaža spomenika, foto: Jurij Košir

Postavitev obnovljenega spomenika je bila izvedena v več fazah. Najprej je bilo potrebno odstraniti prvotni betonski temelj, ki ni ustrežal novemu pritrditvenemu sistemu in izdelava novega. V prvi fazi je bilo deblo spomenika vpeto na inovativno podkonstrukcijo, ki zagotavlja stabilnost ter omogoča zračenje in odvajanje vode iz spomenika. Sledilo je vpenjanje lesenega sita ter žlic v vrhnji del spomenika. Z uigrano ekipo Restavratorskega centra Slovenije in zaradi predhodno natančnega preišljenega načrtovanja postavitve, je bila zahtevna postavitev izpeljana brez večjih težav. Obnovljen spomenik je s svoje prvotne lokacije 3.9.2023 že izrekal dobrodošlico obiskovalcem tradicionalnega ribniškega sejma, kar je bila velika želja investitorja obnove, Občine Ribnica.
