Usposabljanje izvajalcev za kakovostno obnovo stavbne dediščine - II

Lanthierjev dvorec v Vipavi – poligon za usposabljanje kamnosekov, mizarjev, zidarjev, slikopleskarjev in kovačev

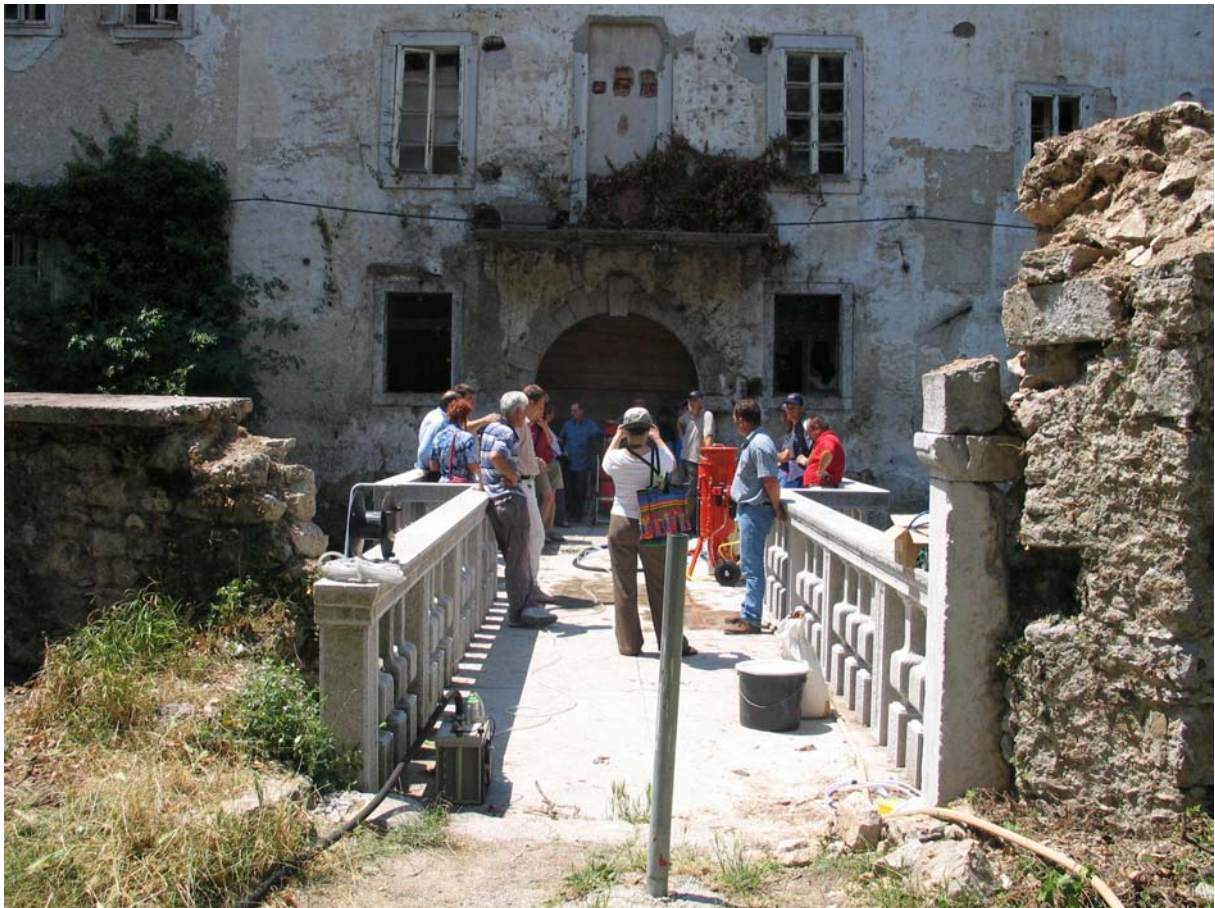
Slika 1: Mostiček čez reko Vipavo na dvorišču dvorca Lanthieri – stanje pred začetkom usposabljanja, fotografija Mateja Kavčič

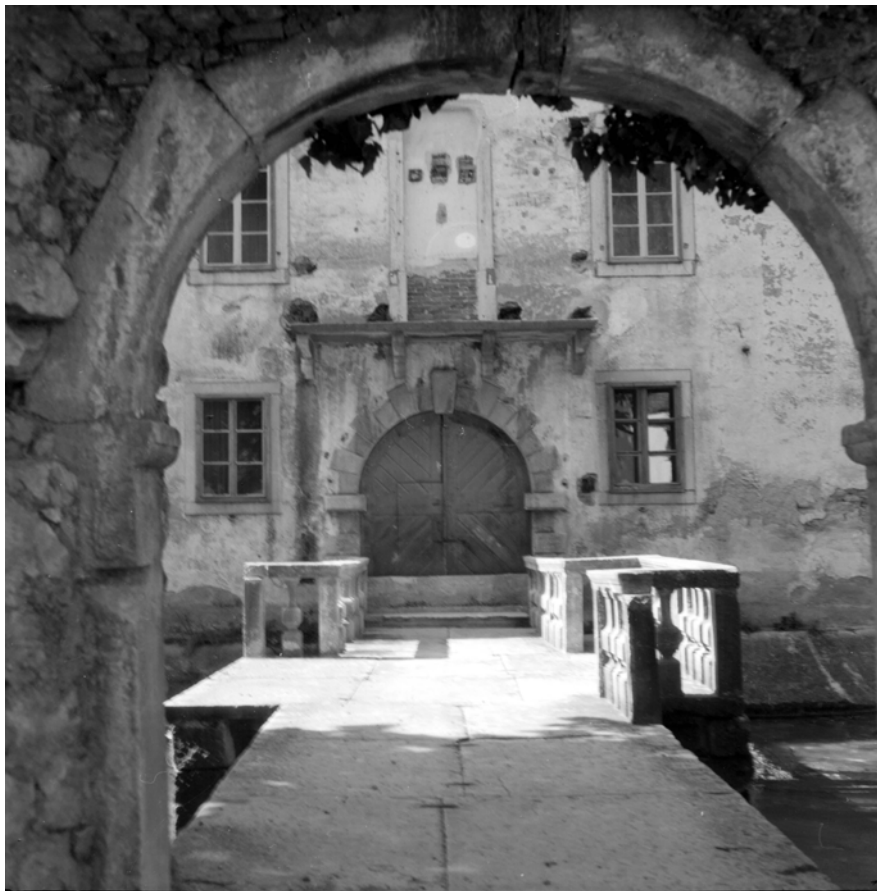
Slika 3: Arhivski posnetek mostička čez Vipavo in portala pred porušenjem, iz dokumentacije ZVKDS OE Nova Gorica

Portal vhoda na mostiček Lanthierjevega dvorca se je ohranil le delno. Ohranjeni sta bili le kamniti bazi, en podboj in sklepnik, ki smo ga našli med ostanki ruševin. Na podlagi arhivske

fotografije, ki jo je priskrbel odgovorni konservator Bojan Klemenčič je projektant Matej Zupančič izdelal projekt rekonstrukcije celotnega portala. Manjkajoči elementi so bili ročno obdelani v delavnici ter dopolnjeni z ohranjenimi originalnimi kosi. Slušatelji so spoznali problematiko priprave polirskih načrtov, čiščenja kamna, ročne izdelave kamnitih elementov, domodeliranja in zahtevne montaže. Portal je danes opazen element dvorišča, skozi katerega vstopimo na mostiček in preko Vipave v dvorec. Delavnico so vodili Jože Drešar, Janko Brunček in Miro Klajder.

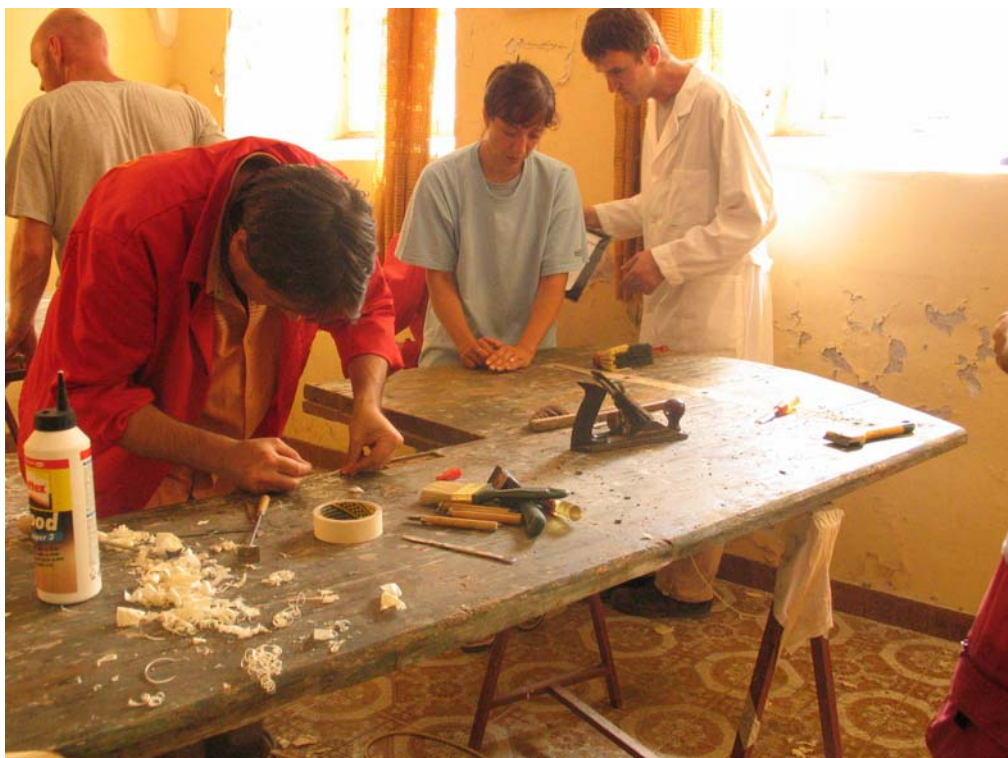
Slika 4 : Mizarska restavratorska delavnica, fotografija Mateja Kavčič

Restavratorsko delavnico za mizarje sta vodila Nuška Dolenc Kambič in Simon Karlovšek. Vrata iz dvorca na mostiček so bila še ohranjena, a odstranjena s svoje pozicije in verjetno bolj po slučaju kot ne, shranjena v enem od prostorov dvorca. Večina bi jih prezrla, zavrgla in izdelala nova - nastala bi sodobna kopija nekdanjih vrat, z vsemi razpoznavnimi dodatki strojne izvedbe, ki jih take kopije vsebujejo. Spodnja četrtnina starih vrat je bila zaradi poplav Vipave uničena, ves ostal les pa razen površinskih poškodb v še dobrem stanju. Predhodna mizarška in restavratorska dela so slušatelji opravili v prostorih Srednje lesarske šole Nova Gorica. Na delavnici so bili seznanjeni s problematiko čiščenja površinskih premazov in nečistoč, odstranjevanja poškodovanega lesa, dopolnjevanja, utrjevanja površinske zaščite lesa – predvsem pa spoštovanja originala. Vrata so danes restavrirana in vključno s kovanim okovjem na svojem originalnem mestu. Dvorcu smo uspeli ohraniti enega od originalnih elementov njegove stavbne opreme in upamo, da se bo po enaki metodi pristopilo tudi k obnovi ostalega stavbnega pohištva.

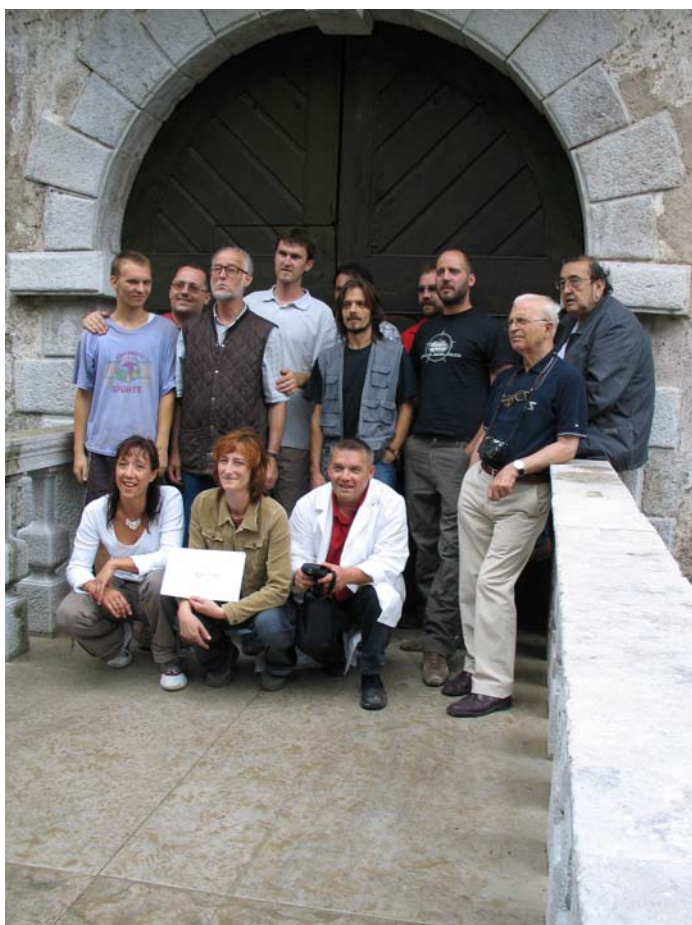
Slika 5: Udeleženci mizarske delavnice pred restavriranimi vrati dvorca, fotografija Mateja Kavčič

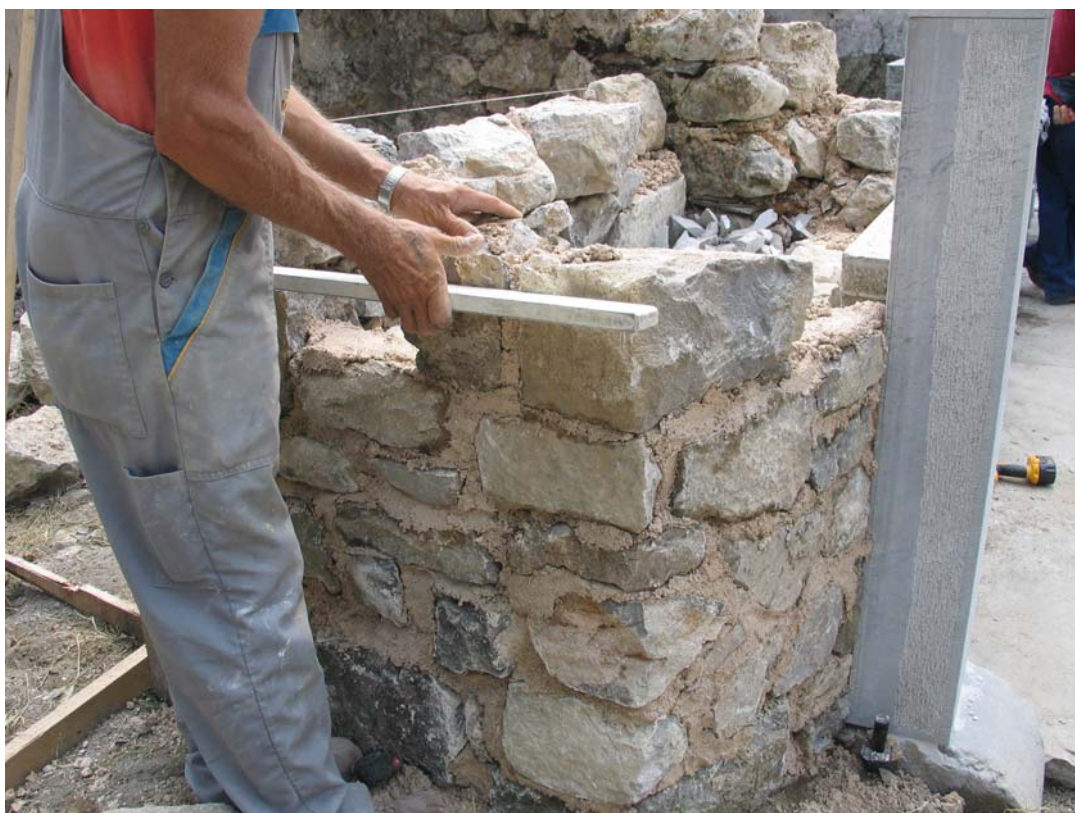
Slika 7: Zidanje dvoslojnega kamnitega zidu za vzidavo portona, fotografija Mateja Kavčič

Pred vzidavo portala je bilo potrebno poskrbeti za zid, ki zapira vhod na mostiček. Obodni zid ob reki Vipavi je bil na mestu vhoda na mostiček porušen, zid je ohranil le del temeljev, iz katerega je bilo možno sklepati o načinu njegovega poteka. Ohranjeni del zidu je bil v celoti zarastel z bršljanom, zato ga je bilo treba najprej očistiti. Skupina je sodelovala pri iskanju podatkov o originalni sestavi zidu ter se pod mentorstvom zidarja Francija Andrejčiča naučila pripraviti kamen za vgradnjo in zgraditi dvoslojni kamniti zid. Zid je izveden v celoti v tradicionalni gradnji v apneni tehnologiji. Ker je cement iznajdba sodobne gradnje in ga vse do 20. stoletja niso uporabljali, so se udeleženci spoznali z načinom priprave apnene malte za zidanje in izvedbe zidave brez uporabe cementa.

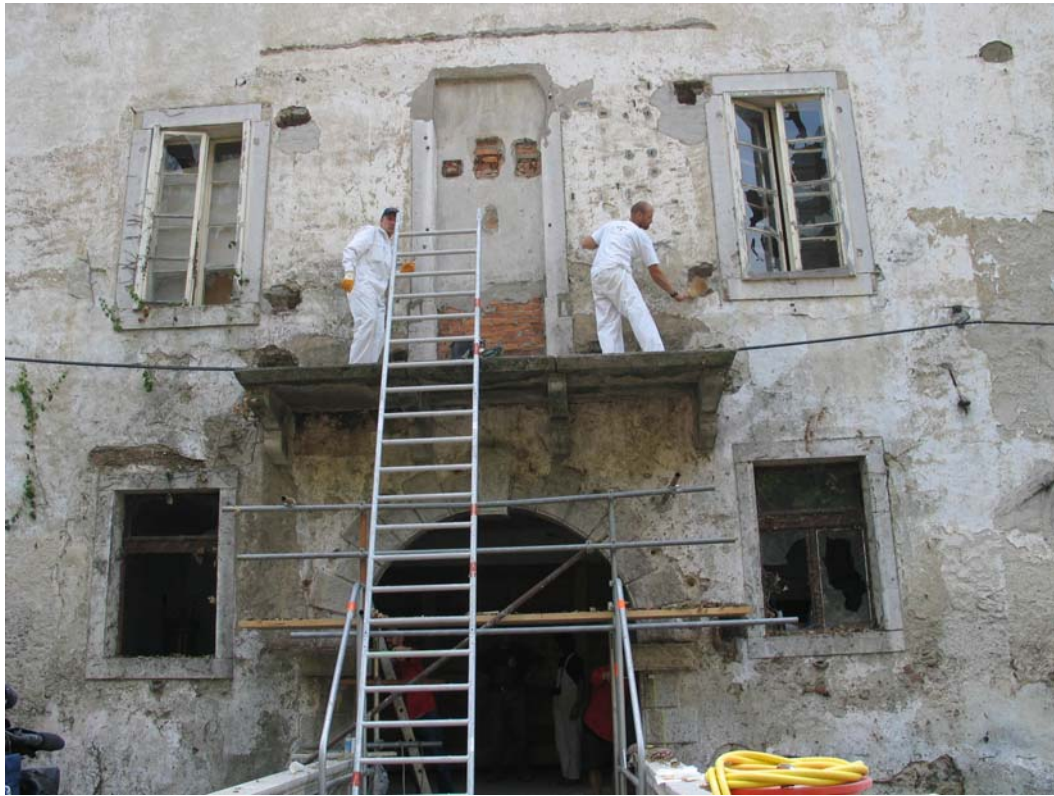
Slika 8: Čiščenje kamnitih členov in ometov na fasadi, fotografija Mateja Kavčič

Na notranjih ometih in stenskih poslikavah je mentor Marko Butina udeležencem demonstriral osnovne postopke restavriranja enostavnih stenskih poslikav, beleža in opleska. Spoznali so se z načelom spoštovanja sestavin ometov, metod sondiranja in obveznega sodelovanja s strokovnjaki v primeru najdbe umetniških poslikav. Slušatelji so izvajali odkrivanje plasti beležev, ugotavljanje prisotnosti poslikav, injektiranja in slikanja v fresko tehniki.
