Ime: Mozelj – cerkev sv. Lenarta

Ime: Mrzlava vas – cerkev Sv. duha

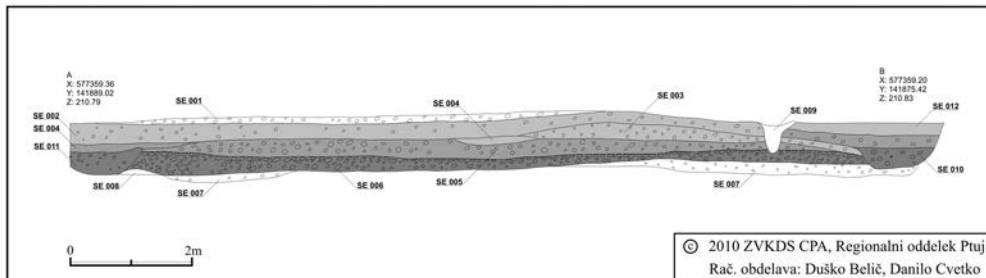
Moškanjci, parc. št. 100/3 in 100/4, k. o. Moškanjci. 2009. Vzhodni profil v sondažnem jarku s strukturnimi elementi rimske ceste Poetovio–Savaria (risba: V. Bandelj; računalniška obdelava: D. Belič in D. Cvetko)

št. 834, 100/3 in 100/4, vse k. o. Moškanjci. Izkop sondažnega jarka na delu zemljišč s parc. št. 100/3 in 100/4, k. o. Moškanjci (EŠD 6464), je bil opravljen zaradi ugotovitve stopnje ohranjenosti struktur rimske ceste po ponovni vzpostavitvi njivske površine na parc. št. 100/3 in pred posegi v gradbenem pasu gradnje kanalizacije. Sondažni jarek je bil izkopen deloma strojno in deloma ročno, v velikosti 14,5 x 1,2 m in do 0,95 m pod površino ter dokumentiran s standardnimi metodami arheološke dokumentacije. Odkritih je bilo 12 stratigrafskih enot, od katerih je šest pripadalo ohranjenim strukturnim elementom rimske ceste Poetovio–Savaria (SE 003, 004, 005, 006, 010, 011). Neposredno na geološki podlagi (svetlorjav peščen prod SE 007 in rumeno rjav melj SE 008) so bila dokumentirana prodnata nasutja (SE 006, 005 in 003), ki predstavljajo ohranjeno strukturo rimske ceste v širini 12 metrov in debelini od 0,55 do 0,7 m ter z obcestnima jarkoma (SE 010 in 011) v širini 1,25 m. Temeljno gramozno nasutje (SE 006) se je v južnem predelu naslonilo na greben prodnate geološke osnove (SE 007) in je nekoliko tanjše od nasutja v severnem, kjer se pojavlja bolj meljasta osnova (SE 008). Nasutje je poravnano v širini dobrih 12 metrov in dobro utrjeno, kar kažejo zbiti prodniki pretežno iste velikosti v zgornji polovici in površini plasti (SE 006). Na njej je nasuta plast temnorjavega peščenega proda z redkimi večjimi prodniki (SE 005). V osrednjem zgornjem delu nasutja se pojavlja lečasta, do 1,30 m široka in do 0,15 m vgreznjena poglobitev, zapolnjena z meljem in drobnejšimi prodniki (SE 004). V južnem predelu je obe plasti prekrivalo nasutje rumenorjavega peščenega proda – preostanek tretjega cestnega nasipa (SE 003), ki ga je delno uničilo polpreteklo preoravanje, dodatno pa nedavno ruvanje drevesnih panjev in poravnavanje površine (SE 002, SE 001). Pri ponovni vzpostavitvi njivske obdelovalne površine na delu parc. št. 100/3, k. o. Moškanjci, se je na meji s parc. št. 100/4, k. o. Moškanjci, kjer je travnata površina (s humusom, SE 012), razgalil

razgon (SE 009). Arheoloških artefaktov, ki bi datirali v čas rimske dobe, ni bilo zaslediti.

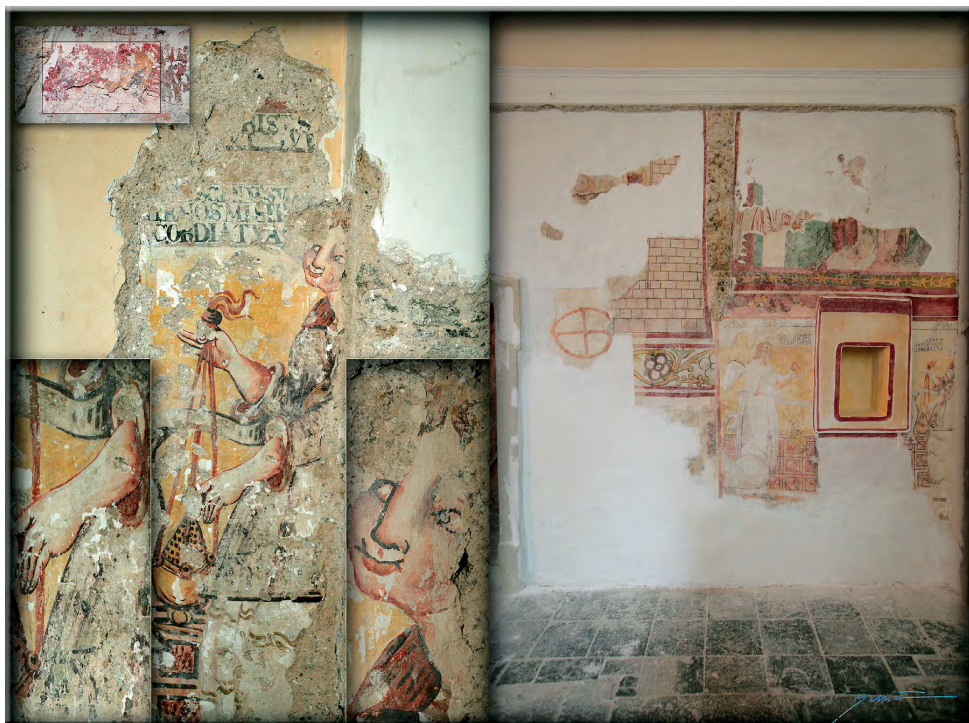
Mozelj, cerkev sv. Lenarta, levo detail pred restavratorskim posegom, desno po restavratorskem posegu (foto: L. Milić)

Približno 4 do 6 cm pod ometom in beleži sta originalno poslikana poznogotska ometa (2). Gotska ometa so natančno nanesti, ju zalikali in nato poslikali v fresco tehniki. Prvega so nanesti direktno na temeljnik – kamen, naslednjega pa ponekod čez prvega v višino do 5 mm.

Apnena ometa sta tehnološko enaka in na gladko zalikana. Način polaganja barvnih plasti je klasičen, na mokri omet (intonaco), se pa barvno razlikujeta; na prvem ometu so toni v zgodnjegotskem slogu (barvna skala osnovnih oksidov), na drugem pa se pojavijo tudi mešanice, kot je na primer *caputmortum* ...

Poslikani ometi so v slabem stanju, prvi osnovni je v precejšnji meri podmehurjen, se krūši in odstopa od temeljnika. Barvna plast je večinoma krhka, vidno pa je tudi drobno odpadanje barvne plasti – slika 1 (oksid rdeče). Na celotni površini odkrite poslikave ni sledov sinopije (lahko bi rekli tudi podrisbe, to je risba na plasteh hrapavca – *arriccio*, ki je navadno označevala okvirno razčlenitev celotne kompozicije na predvidene giornate ali dnevnice), je pa direktno čez poslikavo (do 5 mm) nanesena

plast intonaca, skupaj z apnenim beležem in pigmenti, ki je delno karbonatizirala – slika 2.

1. mehansko odstranjevanje umazanije in prahu,
2. obšivanje kritičnih mest in robov,
3. kitanje na grobo večjih in globljih poškodb,
4. injektiranje,
5. mehansko odstranjevanje kasnejših ometov, električne napeljave in drugih tujkov z originalnih poslikanih gotskih ometov,
6. mehansko odstranjevanje ostankov beležev, recentnih plasti in sige,
7. nadomeščanje manjkajočih delov originalnih starih ometov z novimi,
8. oblikovanje stikov z originalnimi ometi v nivo,
9. kitanje na grobo in s finim apnenim ometom,
10. toniranje zakitanih površin in približevanje originalni barvi,
11. barvno rekonstruiranje manjkajočih naslikanih rastlinskih elementov in okrasnih bordur,
12. dokumentiranje.
