Ime: Trenta – cerkev Marije Device Lavretanske,

glavni oltar

Konservatorsko-restavratorski poseg na glavnem oltarju

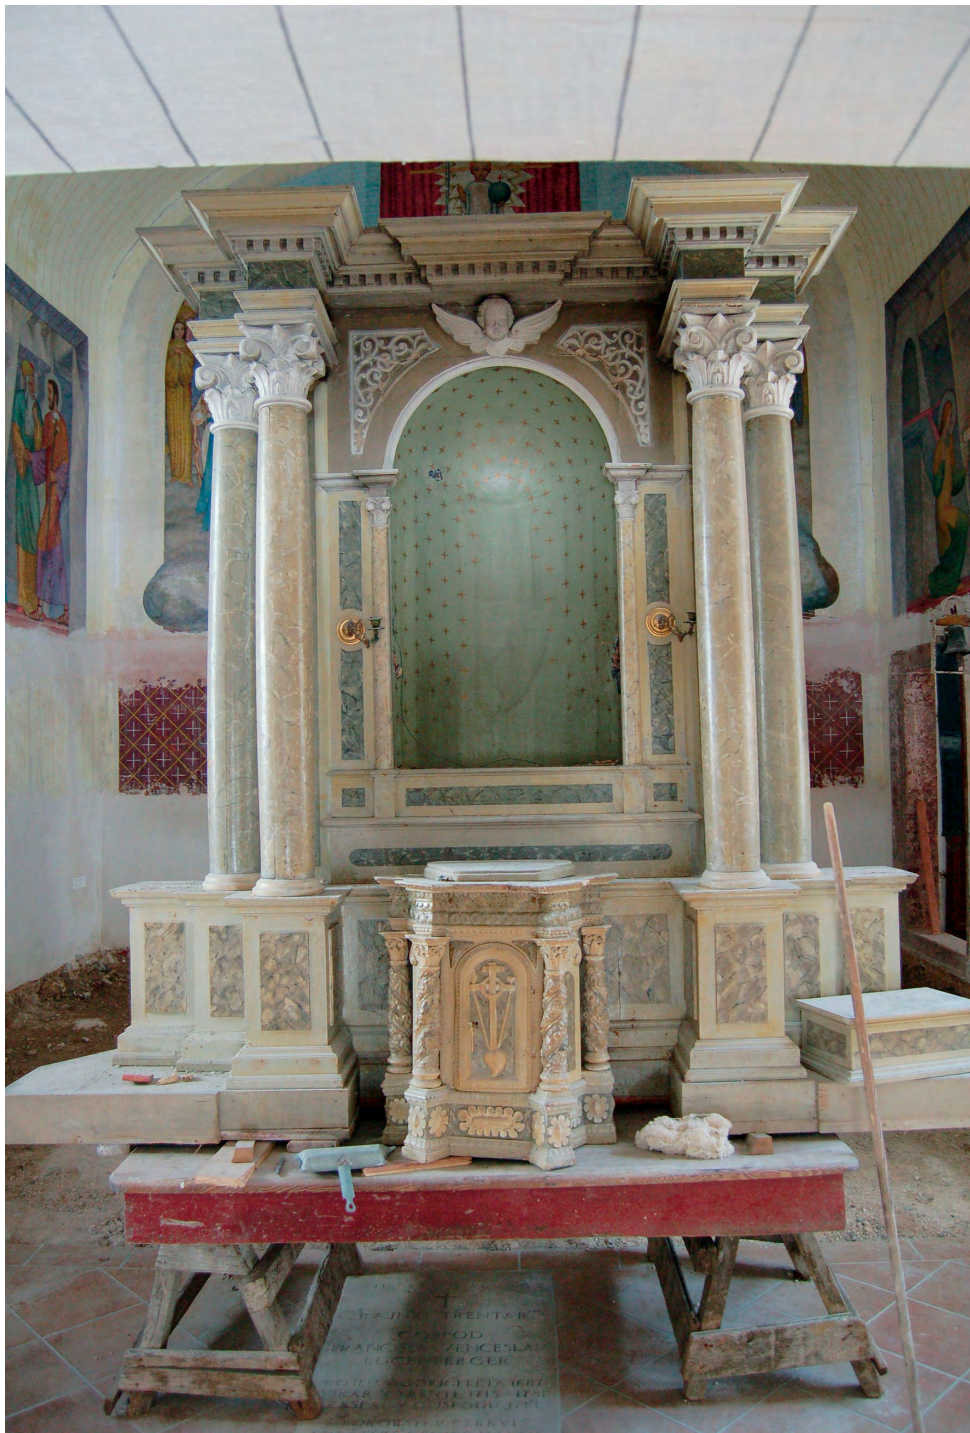
Trenta, cerkev Marije Device Lavretanske, glavni oltar pred posegom (foto: N. Dolenc Kambič, 2009)

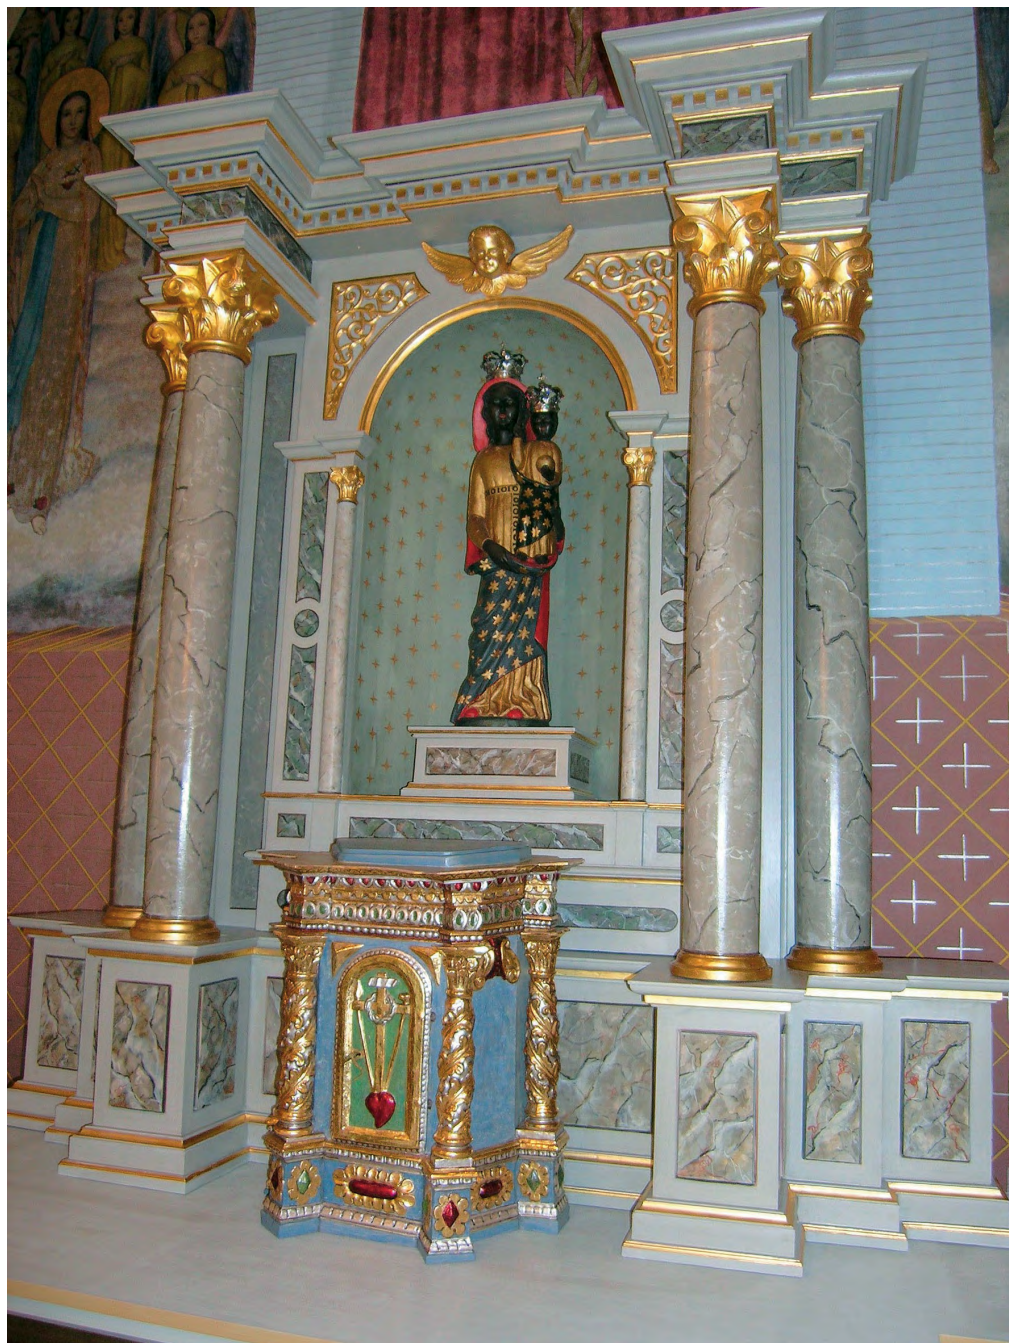
Trenta, cerkev Marije Device Lavretanske, glavni oltar po posegu s kipom v niši (foto: N. Dolenc Kambič, 2009)

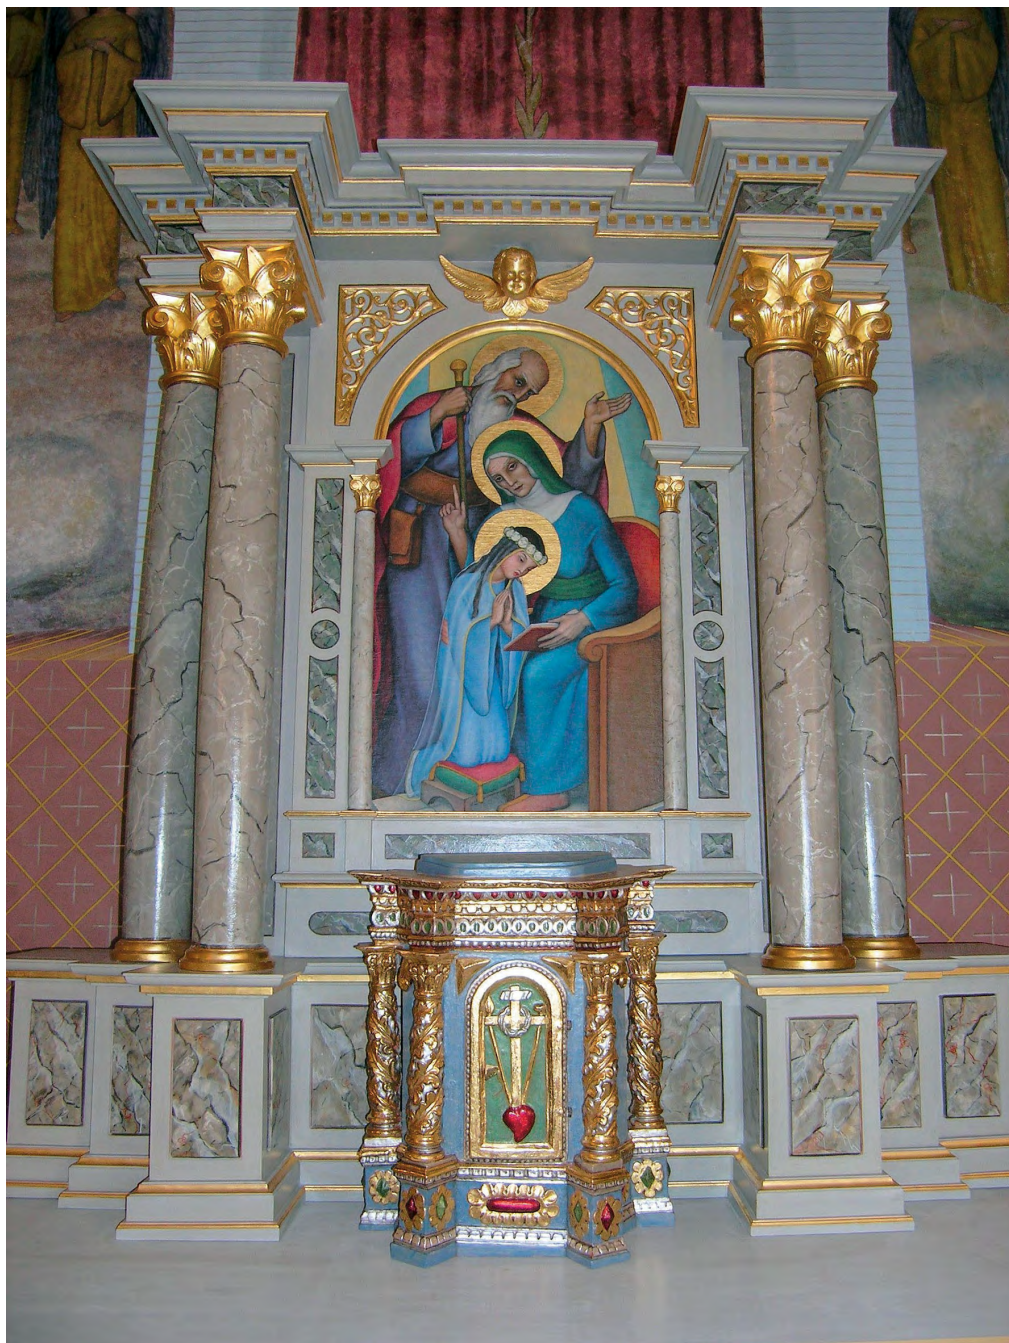
Trenta, cerkev Marije Device Lavretanske, glavni oltar po posegu s sliko v niši (foto: N. Dolenc Kambič, 2009)

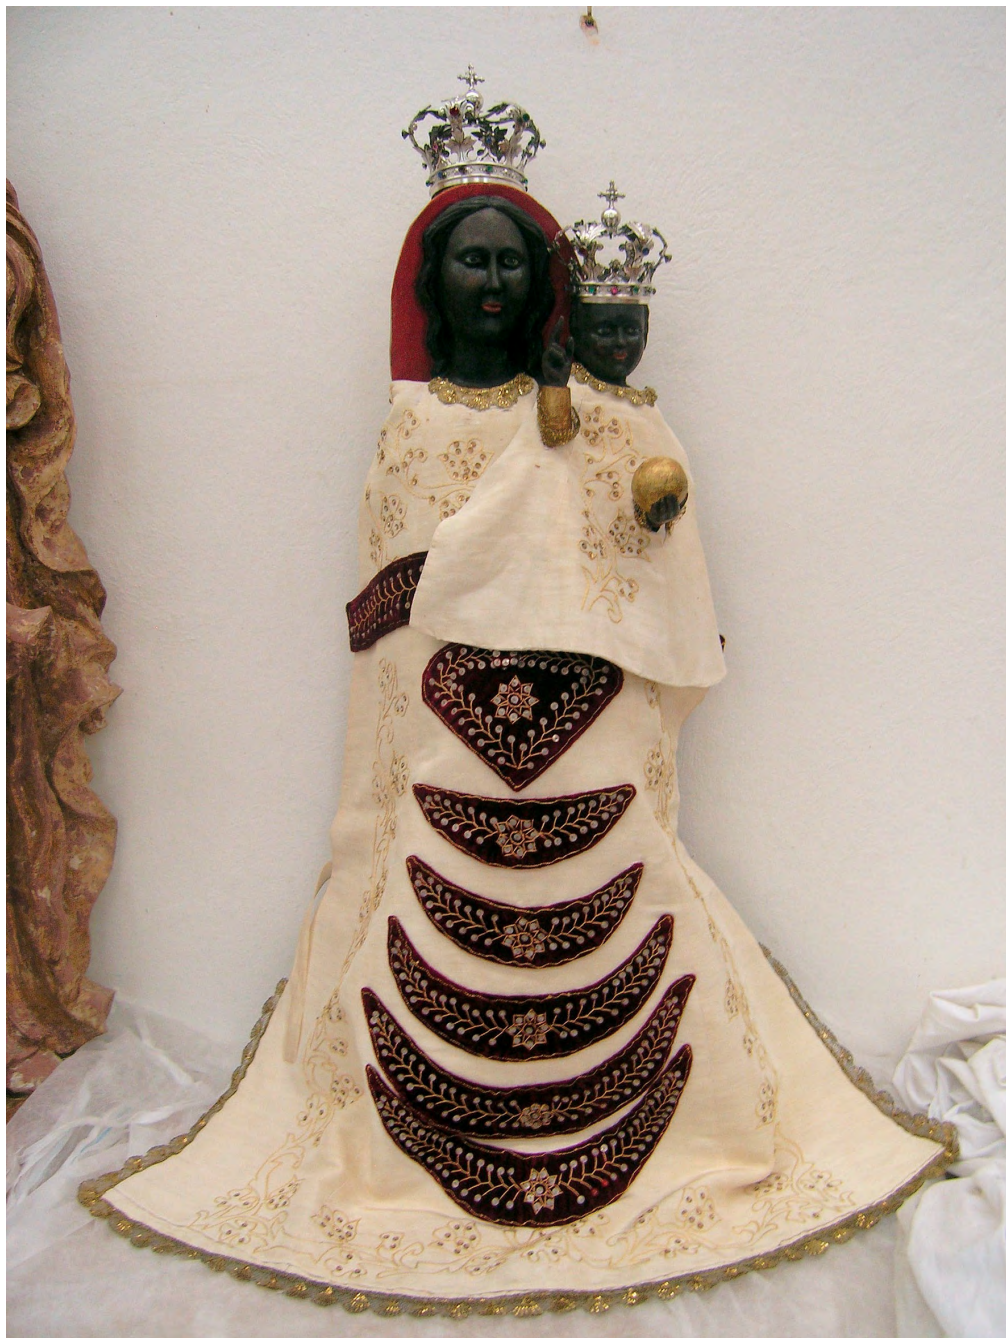
Trenta, cerkev Marije Device Lavretanske, glavni oltar, črna Madona z Jezusom, lesena polihromirana plastika, plastika v prazničnih oblačilih, po posegu (foto: N. Dolenc Kambič, 2009)
