IL RESTAURO DELLE PITTURE DEL QUAGLIO
NELLA CATTEDRALE DI LUBIANA

Il restauro delle pitture del Quaglio nella cattedrale di Lubiana

Progetto di restauro conservativo delle pitture di Giulio Quaglio (1668–1751)

sulla volta della navata e sulla parete ovest della cattedrale di San Nicola a Lubiana,

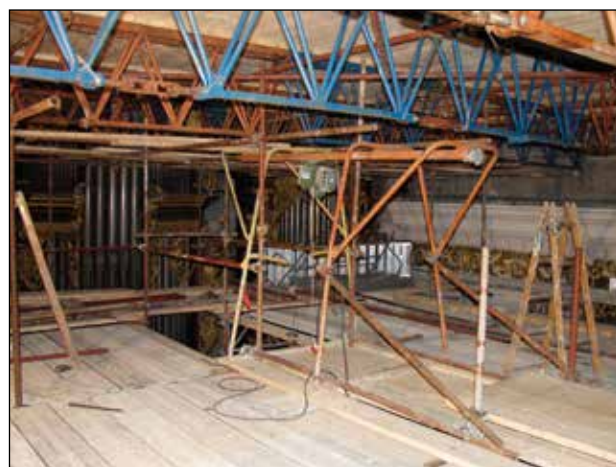
Fig. 1: Durante l'allestimento della piattaforma per il restauro (24. 10. 2002).

Per le necessità di questo pluriennale intervento di restauro, nella seconda metà di ottobre del 2002 si allestì un ponteggio, che sarebbe meglio definire piattaforma o tavolato (realizzato dalla ditta SCT di Lubiana), collocato a tredici metri d'altezza sotto la volta della navata. Solidi supporti furono ancorati alle pareti nord e sud della navata. Sulla parte inferiore di tali supporti furono assicurate delle piastre di cartongesso che nascondevano il cantiere alla vista dei frequentatori della cattedrale, ma che, allo stesso tempo, costituivano una sicura protezione in caso di caduta di oggetti e creavano un'efficace barriera acustica. La parte superiore della piattaforma era costituita da un piano di calpestio di assi e pannelli di legno sui quali erano collocati

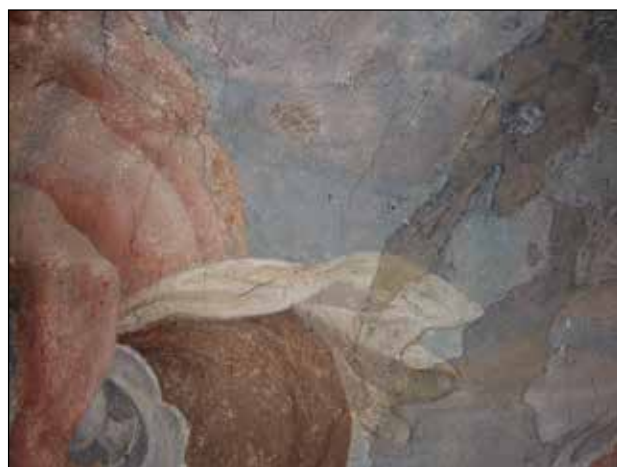
Fig. 2: Tracce delle lesioni più importanti sui dipinti della controfacciata (5. 12. 2002).

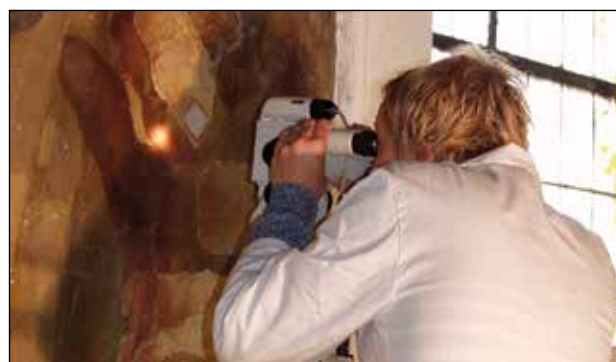
Fig. 8: Esame della superficie dei dipinti (23. 9. 2003).

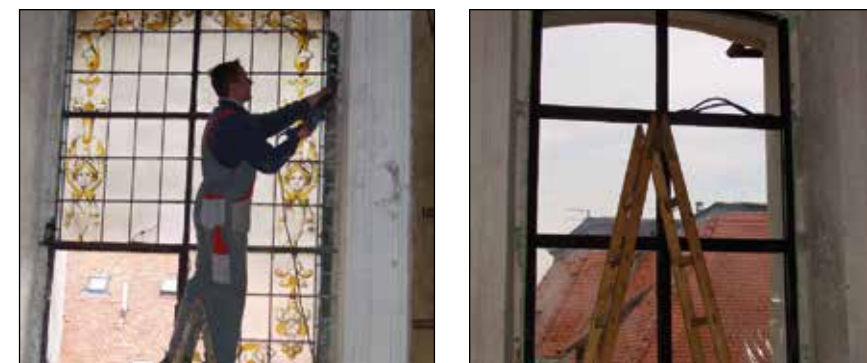
Fig. 11: Sostituzione dei telai lesionati e dei vetri delle finestre (15. 1. 2004).

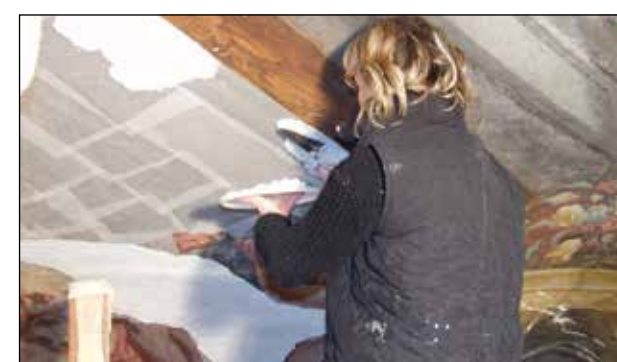
Fig. 12: Inizio delle operazioni di pulitura con mezzi chimici (25. 2. 2004).

Nel febbraio di quell'anno si sono aggregate al nostro gruppo di lavoro le restauratrici dell'atelier Nevyjel & Ragazzoni, insieme alle quali abbiamo proceduto alla pulitura con impacchi di carbonato d'ammonio. Nella prima fase (sino alla metà di luglio) sono stati ripuliti e preparati per il successivo trattamento 15 campi longitudinali di superficie (in tutto erano 26), entro la fine del 2004 anche i rimanenti 11. Contemporaneamente alla pulitura abbiamo consolidato lo strato decoeso dell'intonachino, colmato le fessure grandi e piccole ed eliminato gli intonaci inadeguati. Sono stati anche effettuati dei ritocchi di prova, utilizzando come legante il caseinato di ammonio, usato frequentemente dai restauratori italiani.

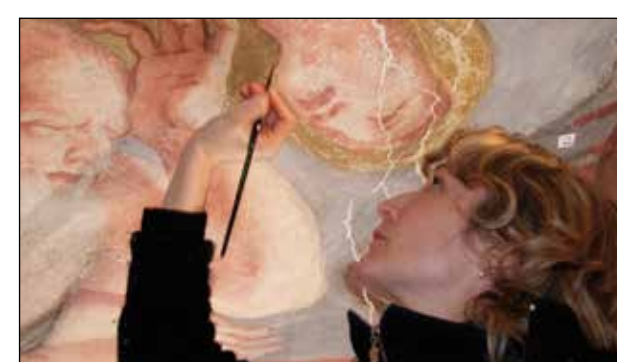
Fig. 13: Prime prove di ritocco con caseinato d'ammonio (2. 4. 2004).

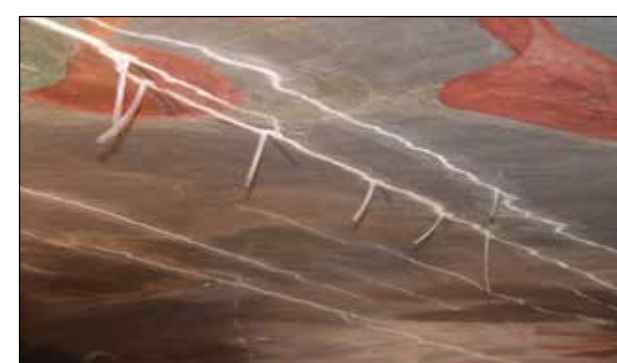
Fig. 14: Inserimento delle cannule per l'iniezione (2. 4. 2004).

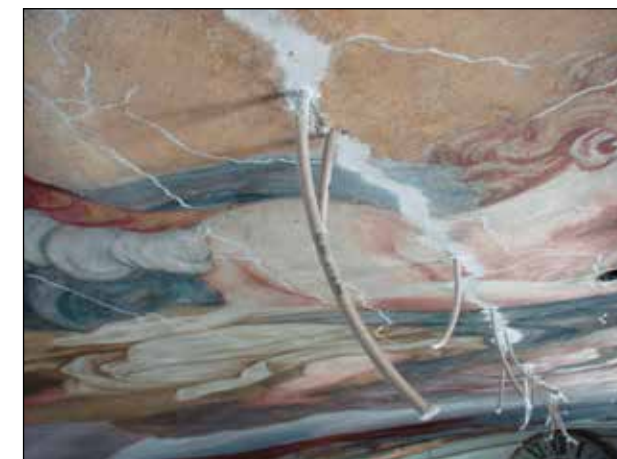
Fig. 20: Le cannule al termine dell'iniezione (25. 5. 2005).

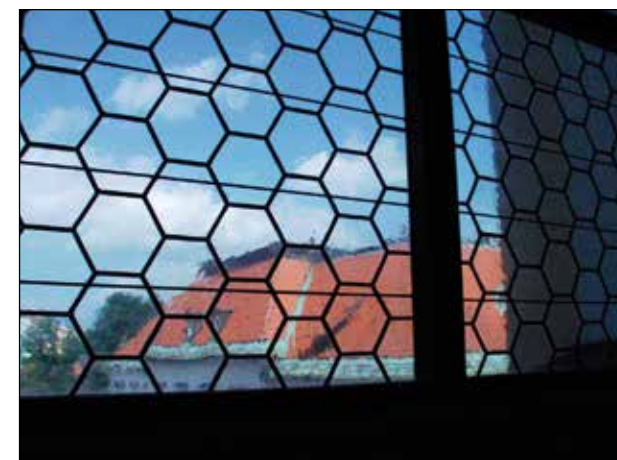
Fig. 21: La posa in opera delle nuove invetriate (7. 9. 2005).

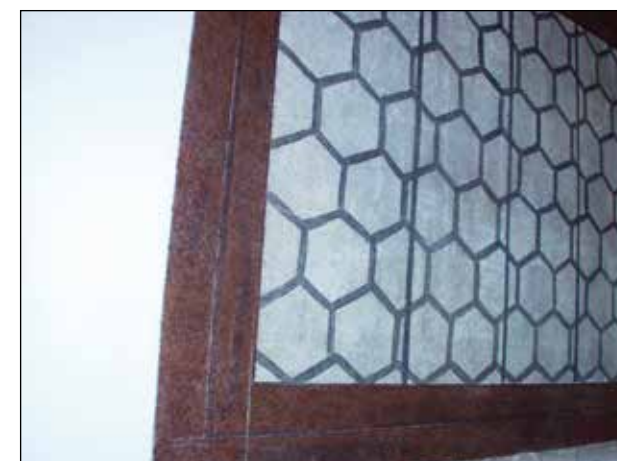
Fig. 22: Sulla base dei due dipinti sulle finestre cieche possiamo dedurre l'aspetto e la ripartizione delle finestre originali (7. 9. 2005).

Nel progetto di rinnovo erano comprese anche le due finestre cieche, tipiche del gioco pittorico barocco fatto di illusione ed artifici che, al pari di tutte le altre partiture non affrescate degli interni, erano tinteggiate di grigio. Si è proceduto alla rimozione dello scialbo ed alla presentazione dell'affresco originale del Quaglio,²²³ un dipinto raffigurante una finta finestra con i tasselli a favo, che riprende il disegno delle finestre originali barocche (fig. 17a). Tuttavia, da quanto emerso dopo la straordinaria scoperta dalle vecchie fotografie, questo non era l'unico dipinto con finestre cieche. In questo contesto si sono rivelate molto interessanti le vecchie finestre affrescate sul lato meridionale, con motivi ornamentali vegetali e teste alate di angeli. Quelle a nord erano visibilmente più recenti, semplici, composte da tasselli di vetro rotondi nello stile dei cosiddetti »Butzenscheiben« (occhio di bue). Le fonti d'archivio, consultate per risalire alla provenienza delle finestre della cattedrale, per il momento chi hanno rivelato soltanto che l'esplosione alla stazione ferroviaria di Lubiana nel 1945 provocò notevoli danni e che negli anni 1947–1949 i vetri furono tutti sostituiti.²²⁴ Il 28 agosto del 1946 il Kimovec registrò nella cronaca parrocchiale: »Oggi, dopo una lunga attesa, abbiamo ricevuto da Hrastnik (dalla vetreria di stato) le piastre rotonde di vetro (Butzenscheiben), che ci serviranno per comporre e chiudere le finestre rotte della cattedrale. Le finestre precedenti erano dipinte (opera tirolese di Innsbruck) – un lavoro artigianale piuttosto grossolano. Non era possibile sostituirle con uguali l.../ al posto dei vetri colorati l'amministrazione in accordo e con l'assenso del capitolo e dell'ordinariato della cattedrale da una parte – dopo consultazioni con l'architetto prof. Vernik, con il precedente conservatore prof. dr. Stele e quello attuale dr. Sijanec ed altri – ha optato per piastre tonde incolori. Anche il barocco in Slovenia ne ha fatto spesso uso – oppure di alternative più semplici – vetri esagonali collegati a piombo. Le cornici saranno in legno – in legno di larice. Le ha disegnate l'arch. Ogrin l.../ Le finestre saranno realizzate in modo da poterle aprire e pulire dall'interno.«²²⁵ Forse in

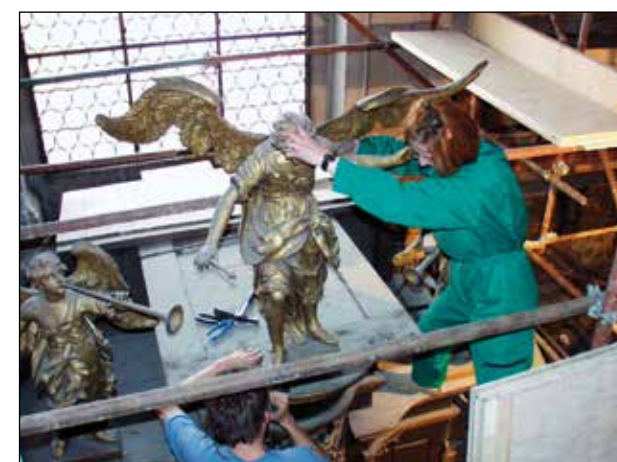
Fig. 23: Smontaggio professionale delle decorazioni scultoree dell'organo (27. 2. 2006).

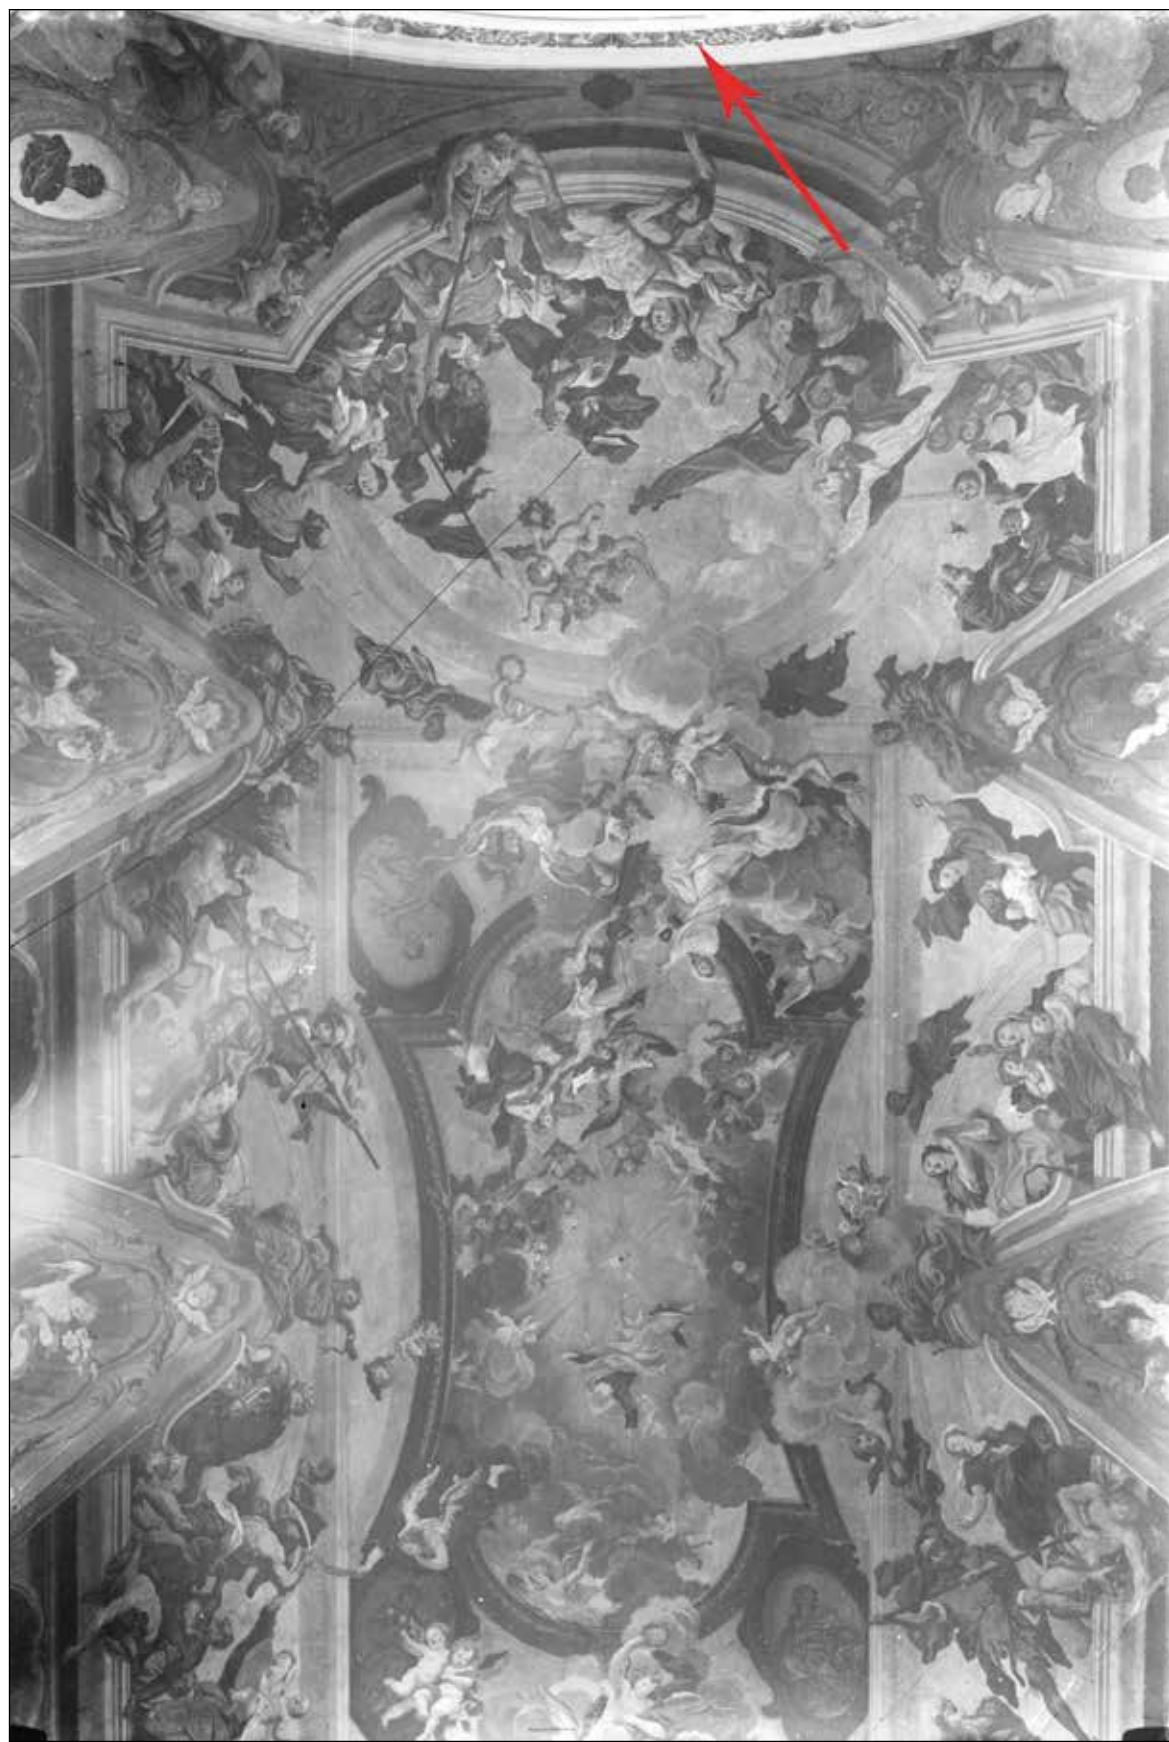
Fig. 7a: Una bella foto del soffitto della navata, di data e autore ignoti, mostra la situazione dopo l'intervento di restauro dello Jebačin. L'affresco appare «ripulito», non ci sono fessure scurite o macchie ed è anche già visibile il dipinto sull'arco trionfale.

Lo Steska nel suo articolo prosegue con la descrizione del rinnovo del soffitto della navata da parte dello Jebačin. Egli iniziò a «lavare» gli affreschi dopo la Pasqua del 1906. «Sigillò con molta fatica le fessure al centro della volta e per armonizzarle con le altre pitture ed alcune loro parti le dipinse in modo tale che non si nota dove prima c'erano le crepe.⁵⁷ Questa citazione è al contempo l'ultima annotazione sul restauro. Non abbiamo trovato informazioni più dettagliate sul rinnovo delle pitture della volta della navata, ma solo il dato secondo il quale il Dostal avrebbe fotografato gli affreschi «in corso di restauro nel 1907» per conto della Società per l'arte cristiana⁵⁸ (fig. 7a).

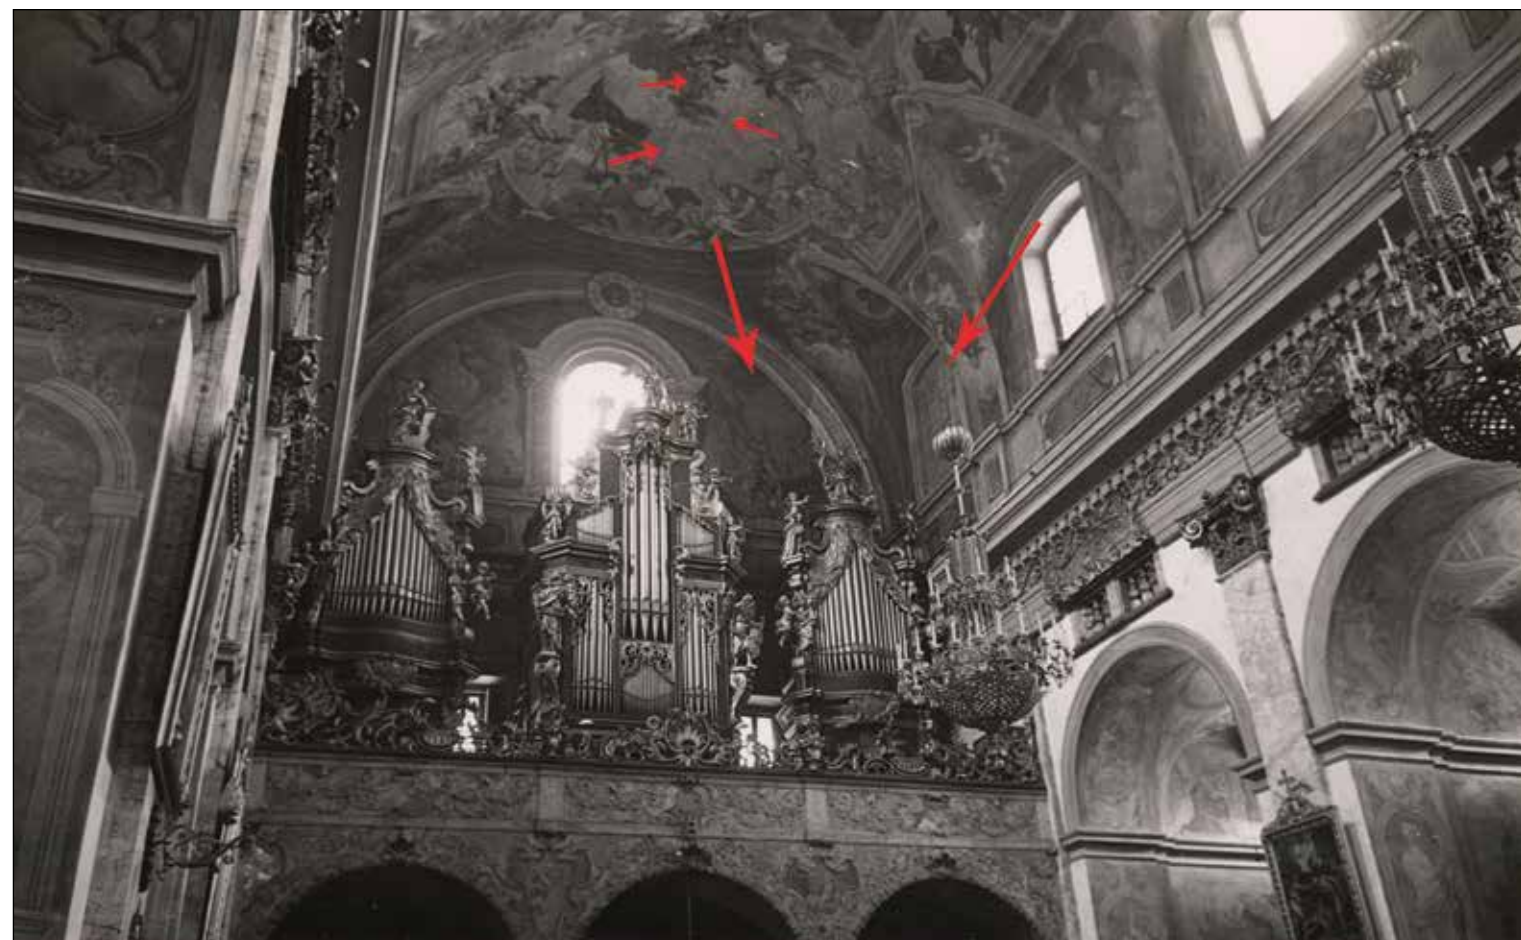
Fig. 8b: Una presunta foto dello Železnik in cui si notano i guasti (sul lato di NO) nell'area di contatto con il campanile; si vede anche la decorazione dipinta sulla finestra cieca.

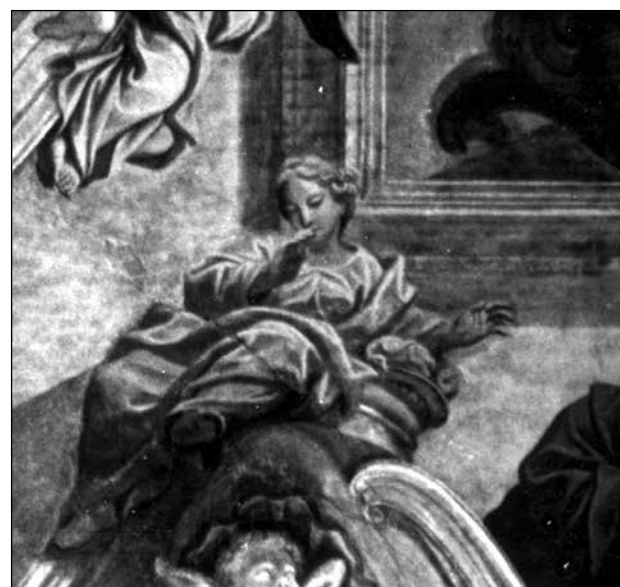
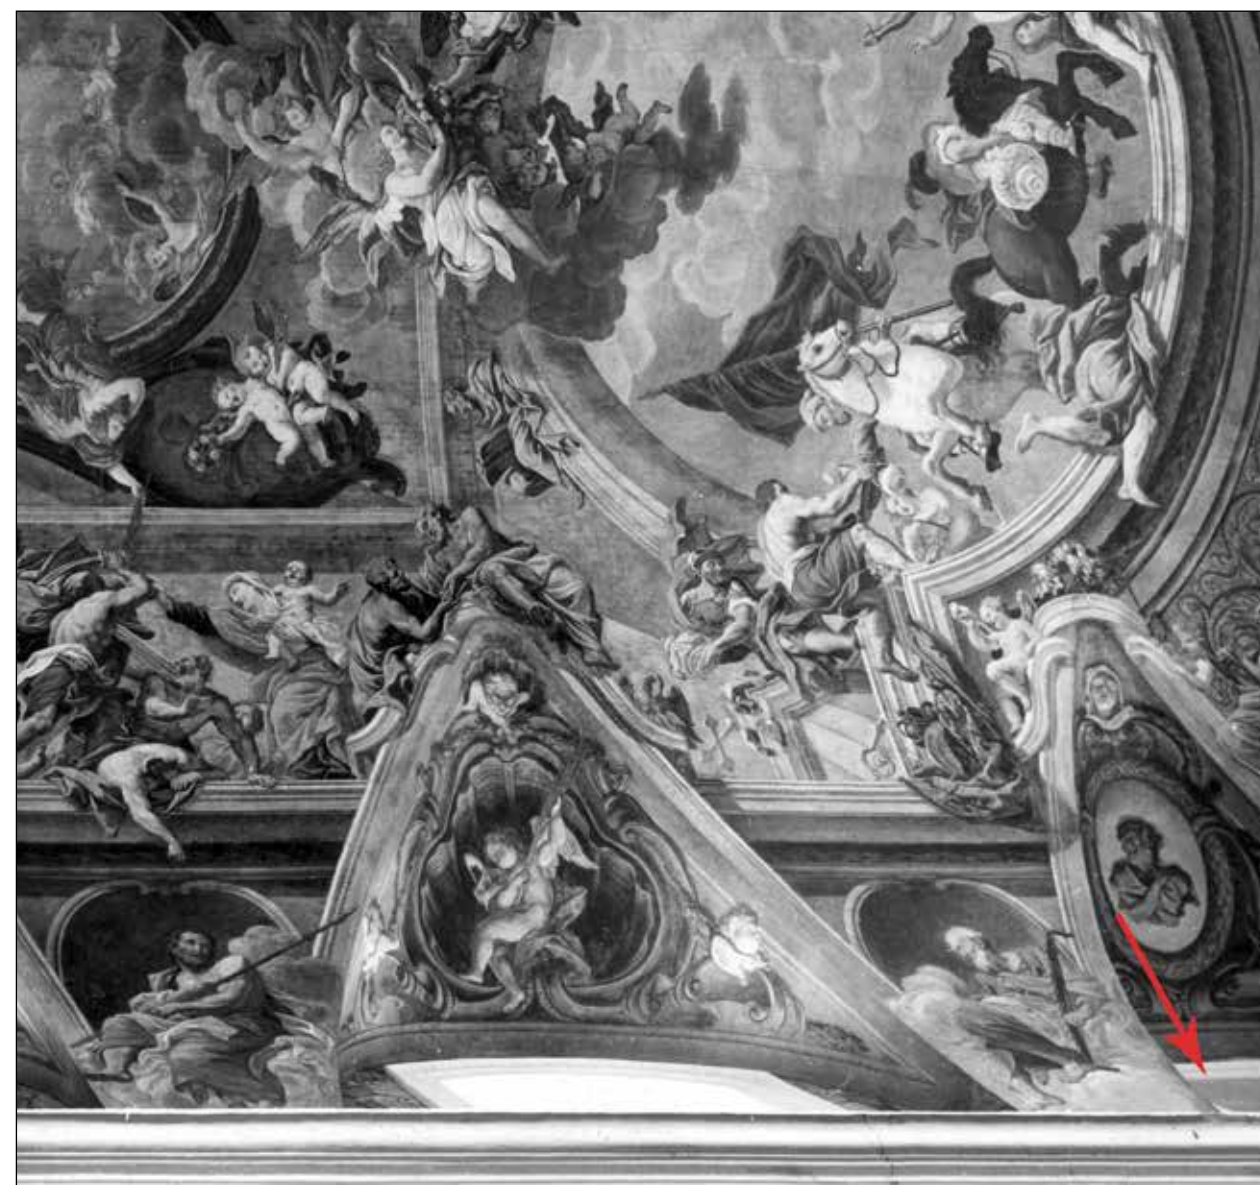
Figg. 11b, 11c e 11d: Le pitture dopo il restauro operato dallo Železnik nel 1959/60 (foto di autore e data ignoti). **11b:** Nella scena con *Il saccheggio del santuario di Myra* non si notano guasti dovuti all'umidità (ad es. la testa della *Carità*: **11c**) e neppure fessurazioni scurite o tracce di sporco. Lo stesso vale anche per la foto **11d** in cui, nella parte SO della scena (**11b**), si vede anche una parte della finestra cieca a sud già imbiancata.

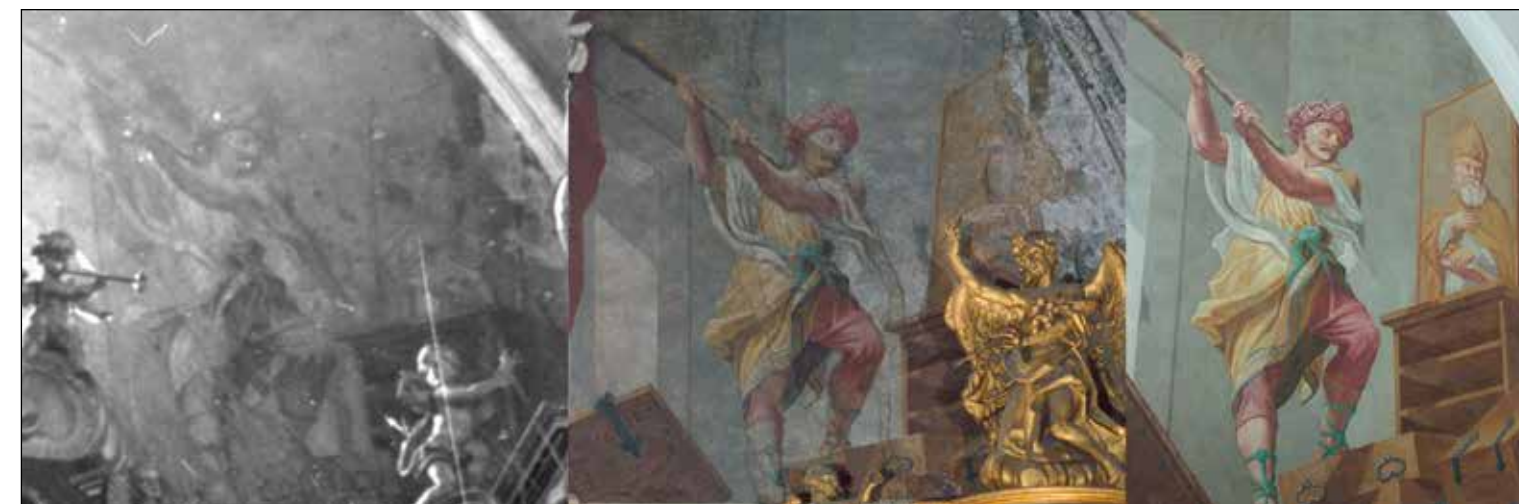
Fig. 14b: Raffronti tra la situazione della scena ovest nel particolare (14b a sinistra) della foto di N. Šumi del 1952 e la situazione riscontrabile nel 1981 prima (14b al centro) e dopo (14b a destra) l'ultimo intervento di restauro nel 2006.

La scena sulla parete della controfacciata è stata restaurata dall'equipe di Darko Tratar nell'ambito dell'ITBCS CR (2002–2006). I danni maggiori su entrambe le scene della parete occidentale riguardavano le profonde crepe e le numerose sigillature, probabilmente dovute al sisma del 1895, nonché un'area particolarmente deteriorata nell'angolo nord-ovest, nel punto di contatto tra la navata ed il campanile, imputabile alle prolungate infiltrazioni d'acqua.¹⁶³

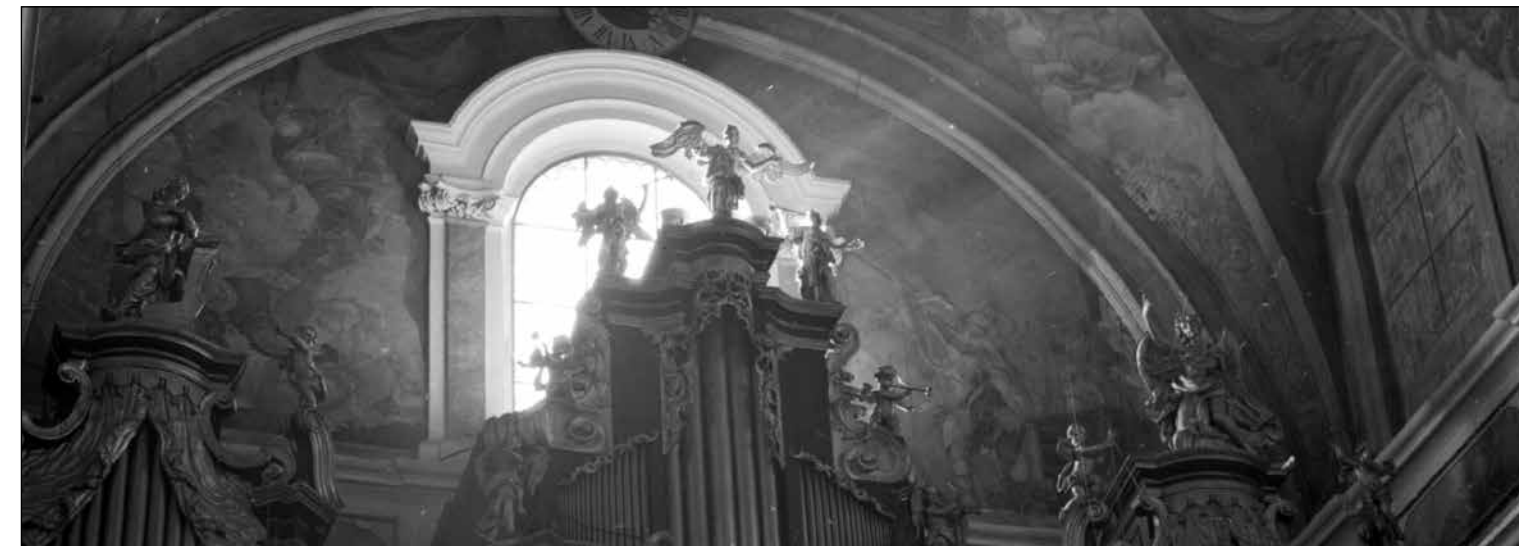
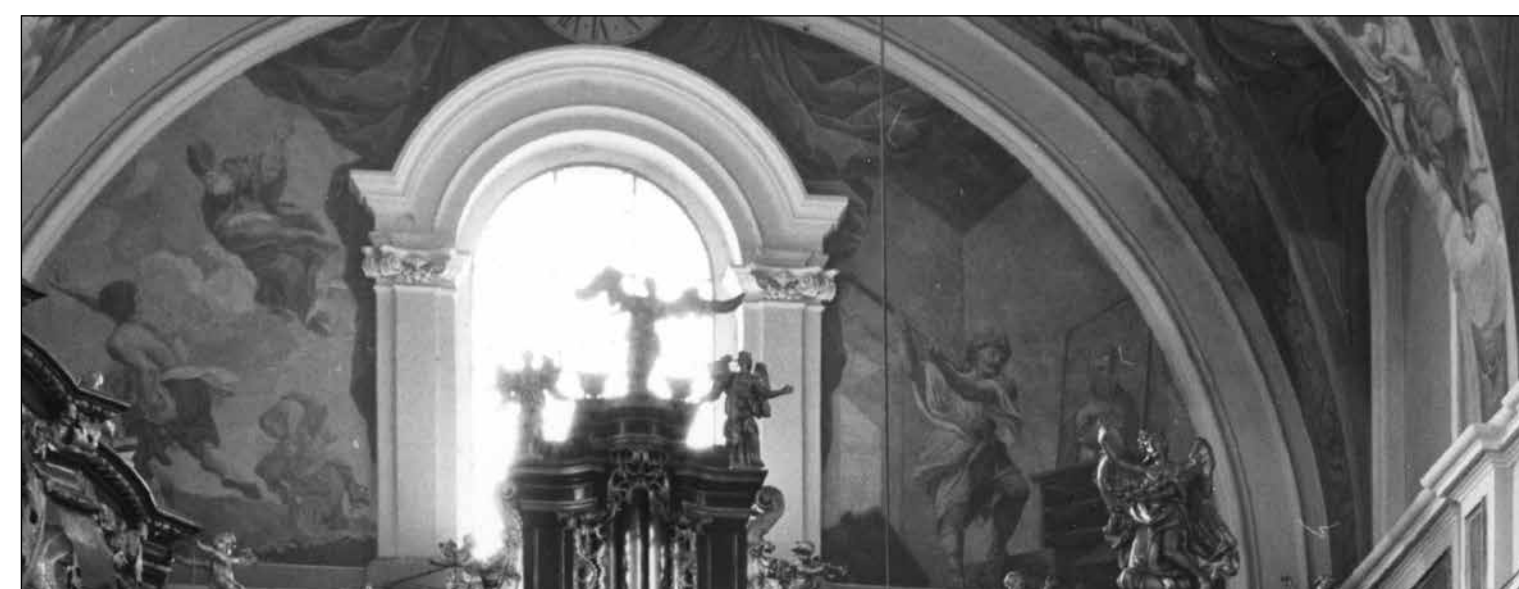
Fig. 14c: Nel particolare 14c della foto dell'organo, scattata nel 1952 da N. Šumi, si vede il dipinto sul lato ovest ancora non restaurato. Nel particolare 14d di una foto, di autore e data ignoti, la pittura appare restaurata ed anche la finestra cieca è imbiancata, verosimilmente dopo il rinnovo del 1959/60.

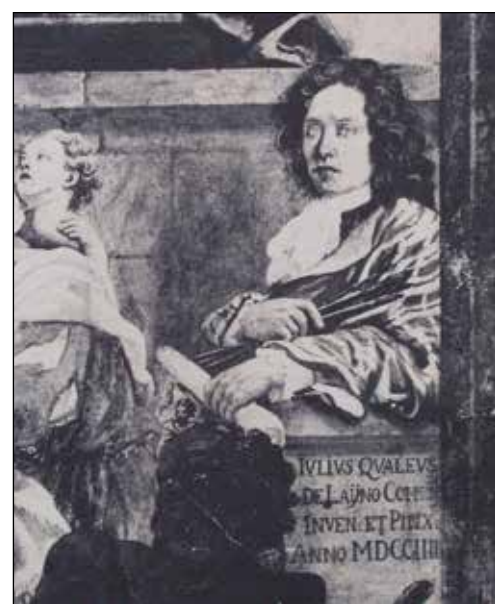
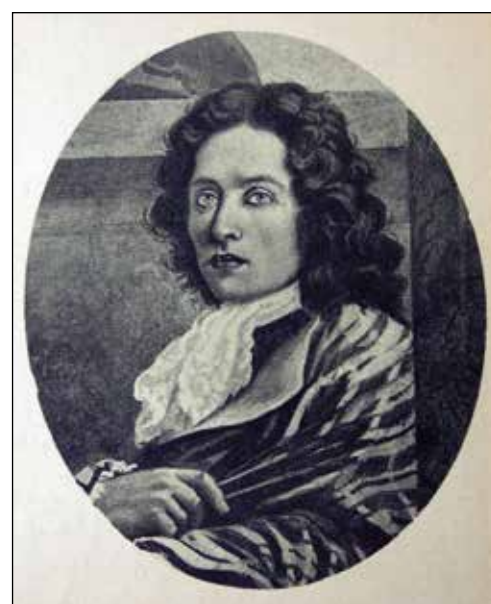
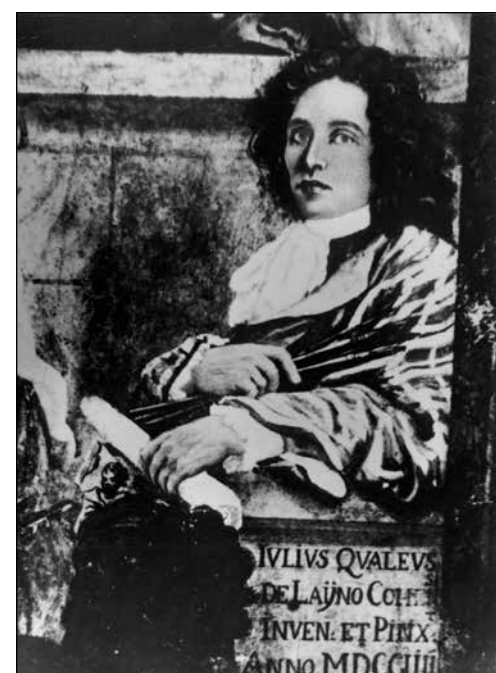
Figg. 15a–15f: Le conseguenze degli interventi di rinnovo sull'autoritratto del Quaglio. **15a:** Prima del 1903, forse pertinente alla serie di cartoline del Kotar (particolare della **fig. 5b**, p. 57).

15b: Prima del 1927 (pubblicato in: *Ilustrirani Slovenec* 1927, p. 393).

prima metà del XIX secolo si è trasformata nell'attuale personaggio attempato, non più il maestro trentaseienne all'apice del proprio percorso creativo. Rispetto alle precedenti, è un'immagine impoverita, mutila. A causa dei ritocchi scuri sul bulbo oculare, gli occhi hanno perduto quello sguardo chiaramente rivolto all'osservatore ed ora sono vacuamente fissi verso sinistra. Conseguenza di questo massiccio ed inadeguato intervento di ritocco, che ricopre la superficie originale, rovinata dalle reiterate puliture meccaniche, è la perdita della voluminosità e del morbido effetto plastico dell'originaria, magistralmente eseguita pittura tonale (sul volto, sull'acconciatura e sulla camicia del pittore, sulle mani, ecc.). A seguito del rinnovo operato nel 1979, la figura femminile è scomparsa dal rotolo aperto ed è cambiata anche l'iscrizione: »*IVLIVS QALIVS / DE LAYNO CON / INVEN BT PINX / ANNO MDCCIII*«. Confrontando le riproduzioni notiamo che tre parole sono state modificate: QALIVS, CON e BT. Sulla possibilità che si tratti di un errore nella trascrizione di QALIVS al posto di QVALEVS ha richiamato l'attenzione già il Kopriva¹⁹⁸ che, come il Bergamini,¹⁹⁹ ritiene si tratti di una conseguenza dei rinnovi. Il cambiamento della scritta – CON al posto di COM – è stato segnalato pure da Ana Lavrič, che ha pubblicato la correzione ed allo stesso tempo ha rilevato anche un altro errore, ovvero le lettere BT invece di ET.²⁰⁰ Poiché nella riproduzione del 1958 l'iscrizione è ancora corretta e siccome dopotutto abbiamo trovato anche prove fotografiche, è lecito dedurre che si tratta di trasformazioni determinanti sia nell'iscrizione sia nel ritratto del Quaglio, avvenute dopo il 1958, dunque nel corso dell'intervento di restauro non ufficiale eseguito dal Lavrenčič nel 1979.

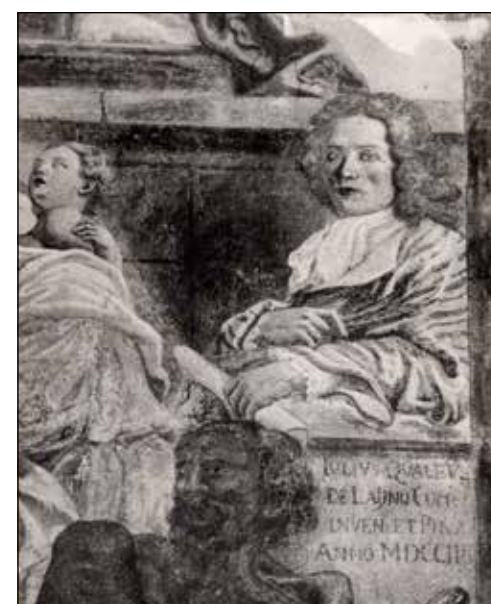
15d: Del 1958.

La seconda, più modesta in quanto a qualità, ma ancor sempre abbastanza eloquente, è la riproduzione del 1967, realizzata da una fotografia scattata nel 1958 (fig. 15d),¹⁹³ che già ci mostra un'immagine diversa. In questo formato maggiore – in cui sono compresi anche il volto della figura allegorica maschile sottostante, un bambino con del pane nella sinistra (ancora riconoscibile il caratteristico volto infantile, tipico del Quaglio) e parte del drappaggio delle vesti di Nicola in alto – si può notare che lo strato pittorico è notevolmente compromesso. La superficie del dipinto, molto slavata, risulta pesantemente graffiata; il volto del pittore,

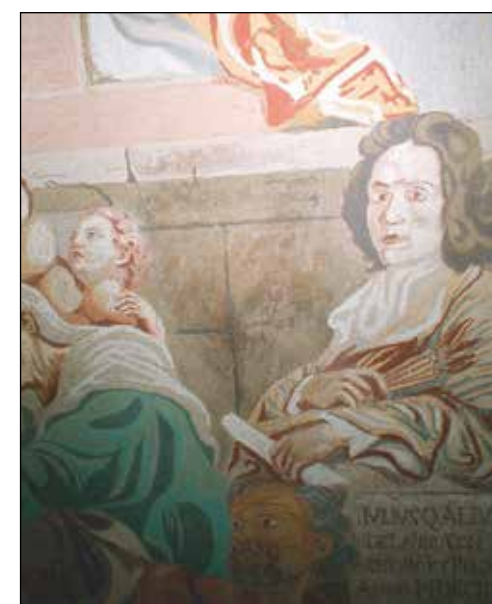
15e: Del 1985.

La fotografia del 1985 con l'immagine del Quaglio (fig. 15e)¹⁹⁶ dimostra senza ombra di dubbio quanto siano stati inadeguati e deplorabili gli interventi di rinnovo su quello che in origine era un eccellente autoritratto, che il pittore aveva dipinto con un virtuosismo tipicamente barocco. Evidentemente, viste le conseguenze di tutti i precedenti »lavaggi«, il restauratore aveva tentato maldestramente e con poca professionalità di salvare il dipinto. Ad ogni modo non sappiamo in quale stato fosse l'affresco prima che si mettesse all'opera; le conseguenze del suo intervento risultano, comunque, fallimentari: ritocchi grossolani, monocromatici, che hanno reso senza vita lo sguardo, distrutto la naturalezza dell'incarnato, del corpo, delle vesti, degli attributi. Il ritocco, o per meglio dire una vera e propria tinteggiatura, ha appiattito i brani trattati, annientato la vivacità, la tridimensionalità ed il senso del movimento nello spazio pittorico, e non ha neppure restituito gli appropriati toni di colore, i contrasti, le ombre, le luci, le morbidezze. Guardiamo l'immagine di un manichino che ci fissa dalla parete, inespressivo, morto, rigidamente piatto nella sua bidimensionalità.

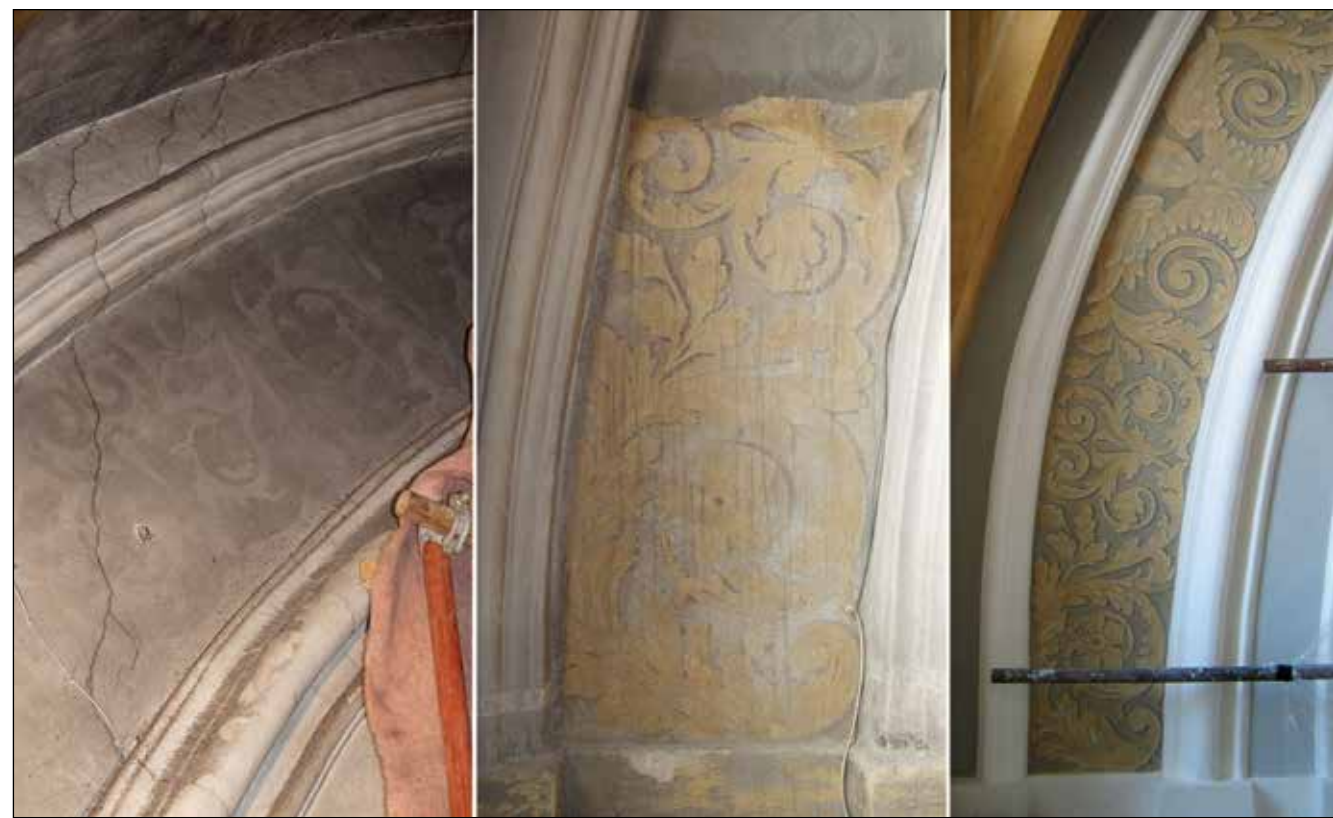
Figg. 16a–16g: La sorpresa che ha riservato l'ultimo intervento – la decorazione dipinta sull'arco trionfale. 16a: Nel 2002 prima, nel 2003 durante e nel 2006 dopo l'ultimo restauro.

Sulla base di un'analisi comparativa delle fotografie, abbiamo constatato che il dipinto è stato realizzato soltanto dopo il 1903, probabilmente durante il restauro degli affreschi della navata effettuato nel 1906 dallo **Jebačin**, ed è rimasto «visibile» sino a quando fu imbiancato, presumibilmente dallo **Železnik**, nel corso dei rinnovi del 1959–1960. Dobbiamo considerare che per eseguire interventi così impegnativi, come il restauro del soffitto della navata o la realizzazione alle pitture sull'arco trionfale o la sua imbiancatura, era stato necessario allestire un ponteggio adeguato. In nessuno dei documenti relativi ai restauri nella cattedrale si fa qualche riferimento alle pitture o all'imbiancatura dei dipinti sull'arco trionfale. La decorazione dipinta che è stata nuovamente portata alla luce ed in cui sono venuti a mancare numerosi dettagli e finezze pittoriche, può essere considerata un ornamento che grazie ad un disegno raffinato imita gli stucchi dorati posti immediatamente sotto la cornice principale che abbraccia tutto l'interno della chiesa (fig. 16c).²¹⁰ In entrambi è presente il medesimo motivo a foglie d'acanto intrecciate e testoline alate di angeli. Inizialmente l'ornamento in stucco che corre proprio sotto la cornice principale, realizzato da Tommaso Ferrata,²¹¹ era un fregio bianco su fondo rosato,²¹² che fu dorato appena al termine del grande restauro nel 1860.²¹³ Che si trattava di un dipinto di pregevole fattura ad imitazione del fregio ornamentale in stucco dorato (fig. 16d) lo abbiamo potuto affermare con ancora maggiore sicurezza dopo aver scoperto una vecchia foto in bianco e nero, di autore e data sconosciuti (fig. 7a).²¹⁴ Nel visionare l'ingrandimento del particolare presente sul bordo della fotografia, ci siamo trovati di fronte la fascia decorativa, dipinta con estrema precisione e finezza (fig. 16b). Il fregio ornamentale, costituito da moduli frontali, simmetrici e ripetitivi ed all'epoca non ancora imbiancato, nella foto sembra uno stucco grazie alla sua plasticità. Possiamo concludere che si tratta di un retaggio della caratteristica maniera di decorare gli interni delle chiese nel tardo XIX e nei primi anni del XX secolo.²¹⁵ Il dipinto sull'arco trionfale con questa ispirazione

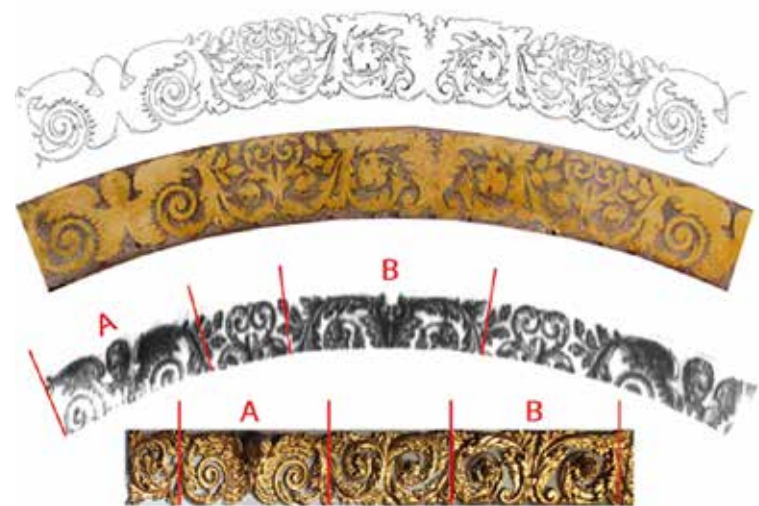
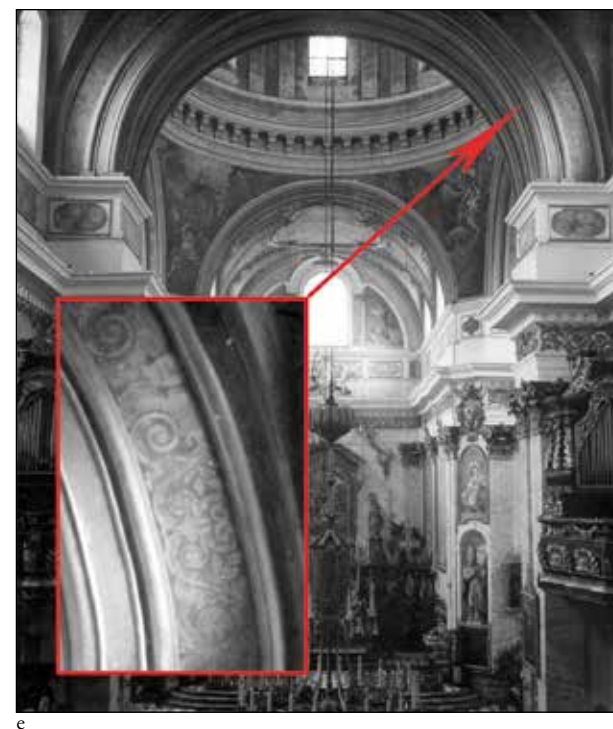
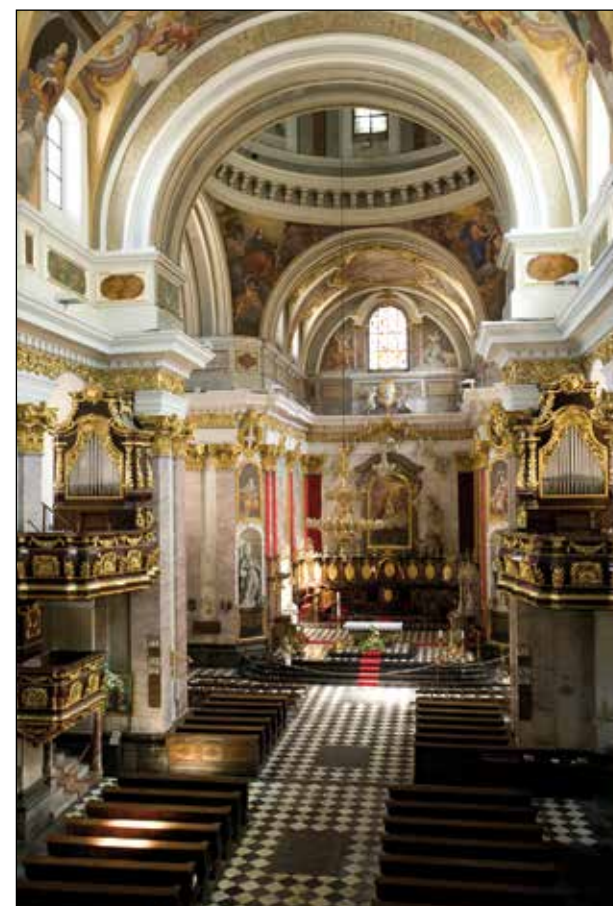
16b: Il particolare di una bella immagine della volta della navata, di data e autore ignoti, (fig. 7a) ha avuto un'importanza fondamentale nel restauro delle pitture sulla parete dell'arco trionfale. **16c:** La testa alata di un angelo pertinente al fregio in stucco dorato che si sviluppa sotto la cornice principale. **16d:** Confronti tra motivi decorativi: disegno della pittura sull'arco trionfale, la stessa decorazione oggi e in passato, la decorazione a stucco con motivi ricorrenti: A – parte del modulo con la testa d'angelo e B – senza di essa.

16e: Foto del 1952 di N. Šumi in cui è visibile la decorazione sull'arco trionfale. **16f:** La stessa parete, imbiancata, in una foto, di autore e data ignoti, probabilmente scattata dopo l'intervento dello Železnik nel 1959/60. **16g:** Gli interni attuali con le pitture dell'arco trionfale nuovamente visibili (2009).

rivelate le fotografie dello Šumi risalenti al 1952, sulle quali si distingue chiaramente la pittura dell'arco trionfale (fig. 16c).²⁰⁸ Le fotografie dell'arco, scattate negli anni successivi, mostrano soltanto uno strato grigio di scialbo (fig. 16f).²⁰⁹

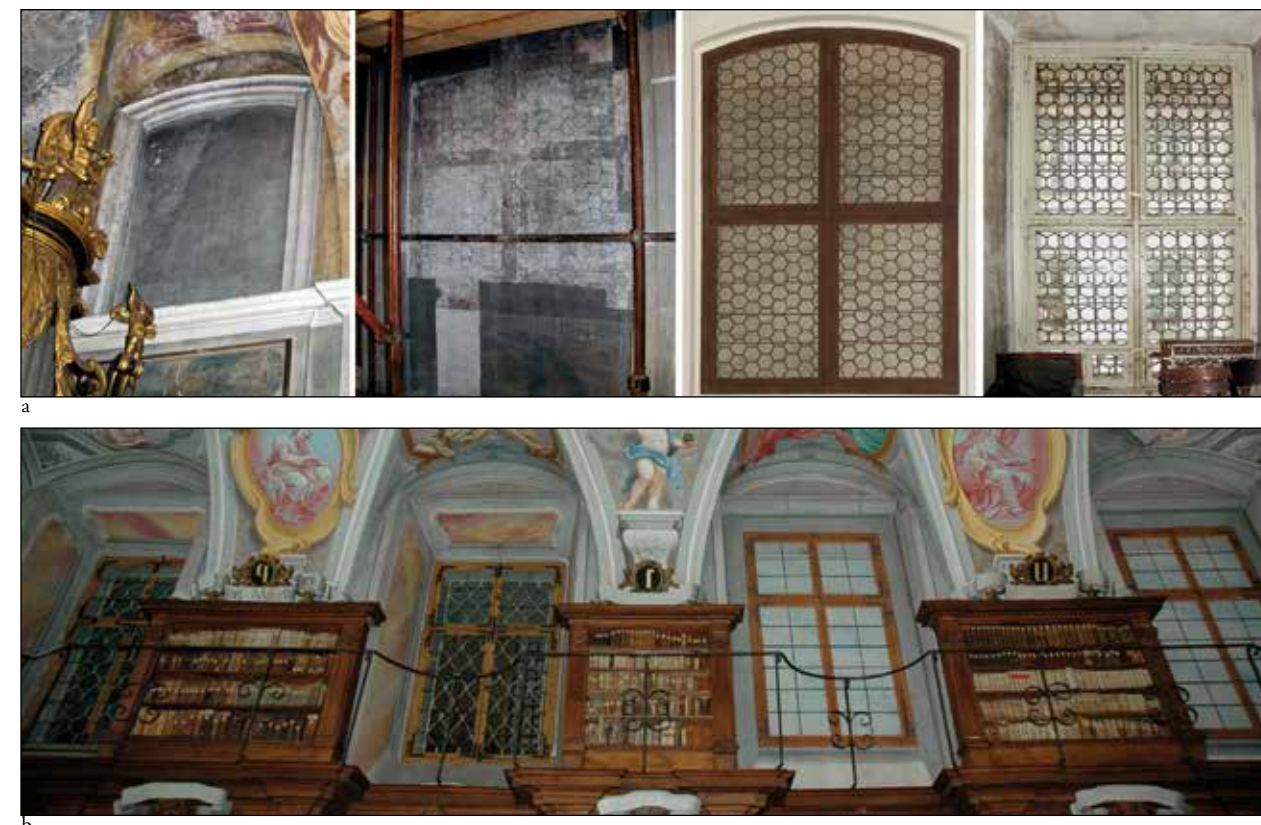
Figg. 17a e 17b: Raffronto tra la finestra cieca sul lato nord: prima (2002), durante (2003) e dopo l'ultimo intervento di restauro (2006), la finestra barocca originale sopra la sacrestia (17a) e le due finestre cieche nella Biblioteca del Seminario di Lubiana (17b).

questa nota si fa riferimento anche alle finestre dipinte nella parte meridionale, anch'esse oltremodo interessanti. Sulle fotografie più vecchie, precisamente quelle dello Šumi²²⁶ e dello Stele,²²⁷ risalenti al 1952, si possono notare delle pitture su entrambe le finestre cieche, che probabilmente imitano il disegno delle finestre meridionali (figg. 17c, 17d). A causa della pessima leggibilità dell'ingrandimento del particolare, possiamo darne solo una descrizione sommaria: la finestra dipinta incorniciata da un falso telaio (telaio – effetto legno) è divisa da una traversa principale verticale e da due orizzontali (traverse – effetto metallo), all'interno dei singoli campi invece da tre traverse verticali e due traverse orizzontali più sottili. L'orlo della finestra è ornato da una decorazione stilizzata che ricorda quella delle finestre basilicali a sud, che presentano la stessa disposizione delle traverse. Su una larga fascia lungo il bordo delle vecchie finestre invetriate a sud è dipinto un fregio stilizzato, con foglie d'acanto, steli figurati in linee quasi tortili, foglie e due vasi con fiori; in entrambi gli angoli inferiori sono inseriti i profili di teste stilizzate di angeli, di gusto *art déco*, con grandi ali e lunghi capelli dai ricci giallo-oro, o, nell'altro esempio, teste alate di angeli *en face* inserite nell'ornamento, in questo caso in una composizione leggermente modificata di foglie d'acanto, fiori e moduli ornamentali a sinistra ed a destra del centro della bordura. Il dipinto appare come un bordo decorativo della finestra nel quale, da un angolo all'altro, si dipana un ornamento stilizzato dalle linee ondegianti con rimandi al repertorio decorativo barocco. Per quanto attiene ai dipinti delle finestre cieche, almeno per quella settentrionale, potremmo affermare che si tratta della combinazione ripresa dalle vetrate delle finestre basilicali meridionali, dove le teste alate degli angeli sono collocate *en face* al centro della decorazione. Ma chi ha ridipinto le finestre cieche del Quaglio e chi le ha poi imbiancate? Possiamo supporre che l'autore delle decorazioni stilizzate sia Anton Jebačič, lo stesso che avrebbe dipinto anche la parete dell'arco trionfale. In entrambi i casi si tratta di aggiunte ornamentali pertinenti agli inizi del Novecento: e sicuramente non può essere stato lo Železnik in quanto sulle fotografie del 1960 è visibile solamente la tinta grigia (14d). Si può quindi ragionevolmente supporre che nel corso dell'intervento eseguito dallo Železnik (1959–1960) i dipinti decorativi siano stati ricoperti con uno strato di scialbo grigio, che nel corso dell'ultimo rinnovo abbiamo rimosso senza saperlo, compreso il dipinto più recente, sino allo strato originale. Oggi le finestre illusionistiche del Quaglio ingannano nuovamente l'occhio del visitatore, completando pittoricamente e dilatando artificiosamente lo spazio dell'architettura reale. Un esempio simile si incontra nella Biblioteca del Seminario: su due pareti della stanza non era oggettivamente possibile aprire le finestre e così quelle vere sono state sostituite in maniera del tutto convincente ed efficace da finte finestre dipinte (fig. 17b).
