IL RESTAURO DELLE PITTURE DEL QUAGLIO
NELLA CATTEDRALE DI LUBIANA

Il restauro delle pitture del Quaglio nella cattedrale di Lubiana

Progetto di restauro conservativo delle pitture di Giulio Quaglio (1668–1751)

sulla volta della navata e sulla parete ovest della cattedrale di San Nicola a Lubiana,

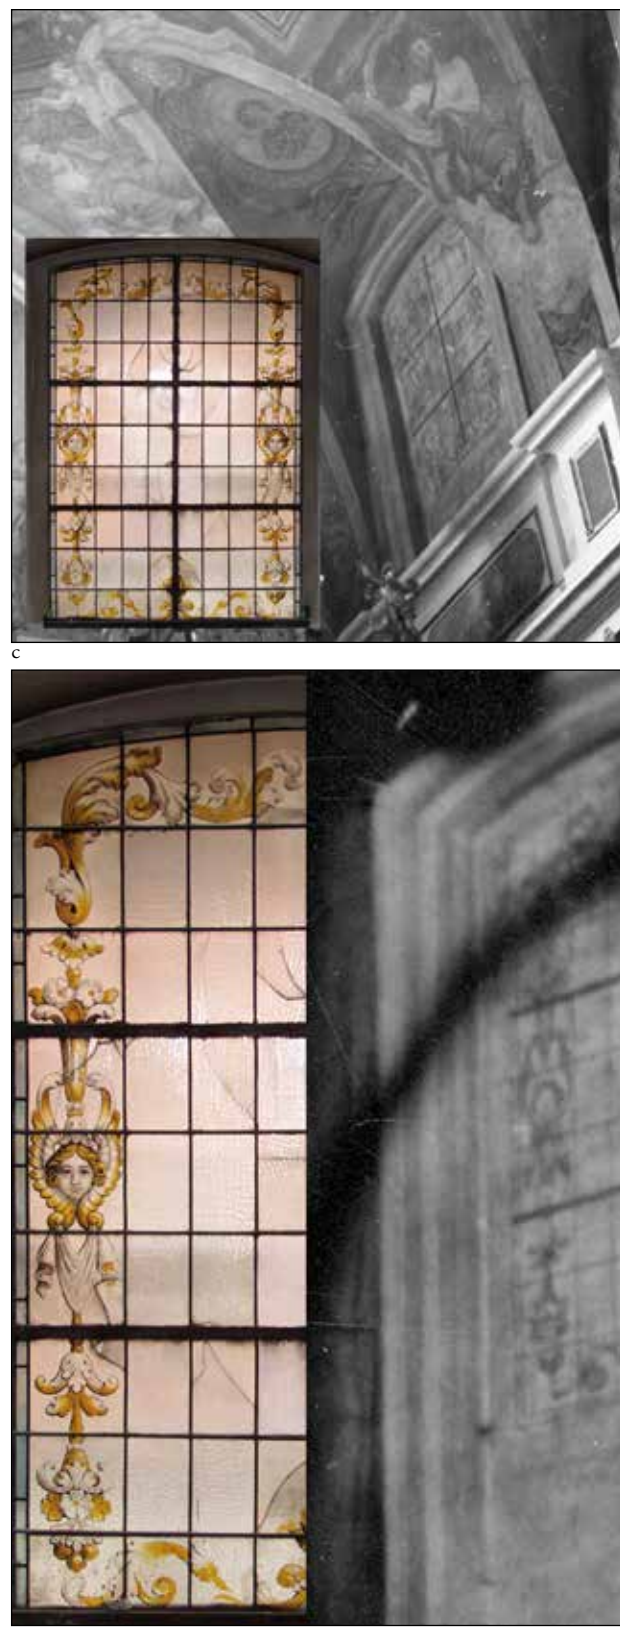
Fig. 17c: Confronto tra i moduli decorativi della vetrata della vecchia finestra a sud (17c a sinistra) e le pitture presenti sulla finestra cieca a nord nella foto di N. Šumi del 1952 (17c a destra). **Fig. 17d:** Confronto tra un particolare della vetrata della vecchia finestra a sud (17d a sinistra) e un particolare (17d a destra) della foto di F. Stele (fig. 14a). La stessa finestra cieca fu probabilmente imbiancata dopo il 1959/60 (fig. 14d).

questa nota si fa riferimento anche alle finestre dipinte nella parte meridionale, anch'esse oltremodo interessanti. Sulle fotografie più vecchie, precisamente quelle dello Šumi²²⁶ e dello Stele,²²⁷ risalenti al 1952, si possono notare delle pitture su entrambe le finestre cieche, che probabilmente imitano il disegno delle finestre meridionali (figg. 17c, 17d). A causa della pessima leggibilità dell'ingrandimento del particolare, possiamo darne solo una descrizione sommaria: la finestra dipinta incorniciata da un falso telaio (telaio – effetto legno) è divisa da una traversa principale verticale e da due orizzontali (traverse – effetto metallo), all'interno dei singoli campi invece da tre traverse verticali e due traverse orizzontali più sottili. L'orlo della finestra è ornato da una decorazione stilizzata che ricorda quella delle finestre basilicali a sud, che presentano la stessa disposizione delle traverse. Su una larga fascia lungo il bordo delle vecchie finestre invetriate a sud è dipinto un fregio stilizzato, con foglie d'acanto, steli figurati in linee quasi tortili, foglie e due vasi con fiori; in entrambi gli angoli inferiori sono inseriti i profili di teste stilizzate di angeli, di gusto *art déco*, con grandi ali e lunghi capelli dai ricci giallo-oro, o, nell'altro esempio, teste alate di angeli *en face* inserite nell'ornamento, in questo caso in una composizione leggermente modificata di foglie d'acanto, fiori e moduli ornamentali a sinistra ed a destra del centro della bordura. Il dipinto appare come un bordo decorativo della finestra nel quale, da un angolo all'altro, si dipana un ornamento stilizzato dalle linee ondegianti con rimandi al repertorio decorativo barocco. Per quanto attiene ai dipinti delle finestre cieche, almeno per quella settentrionale, potremmo affermare che si tratta della combinazione ripresa dalle vetrate delle finestre basilicali meridionali, dove le teste alate degli angeli sono collocate *en face* al centro della decorazione. Ma chi ha ridipinto le finestre cieche del Quaglio e chi le ha poi imbiancate? Possiamo supporre che l'autore delle decorazioni stilizzate sia Anton Jebačič, lo stesso che avrebbe dipinto anche la parete dell'arco trionfale. In entrambi i casi si tratta di aggiunte ornamentali pertinenti agli inizi del Novecento: e sicuramente non può essere stato lo Železnik in quanto sulle fotografie del 1960 è visibile solamente la tinta grigia (14d). Si può quindi ragionevolmente supporre che nel corso dell'intervento eseguito dallo Železnik (1959–1960) i dipinti decorativi siano stati ricoperti con uno strato di scialbo grigio, che nel corso dell'ultimo rinnovo abbiamo rimosso senza saperlo, compreso il dipinto più recente, sino allo strato originale. Oggi le finestre illusionistiche del Quaglio ingannano nuovamente l'occhio del visitatore, completando pittoricamente e dilatando artificiosamente lo spazio dell'architettura reale. Un esempio simile si incontra nella Biblioteca del Seminario: su due pareti della stanza non era oggettivamente possibile aprire le finestre e così quelle vere sono state sostituite in maniera del tutto convincente ed efficace da finte finestre dipinte (fig. 17b).

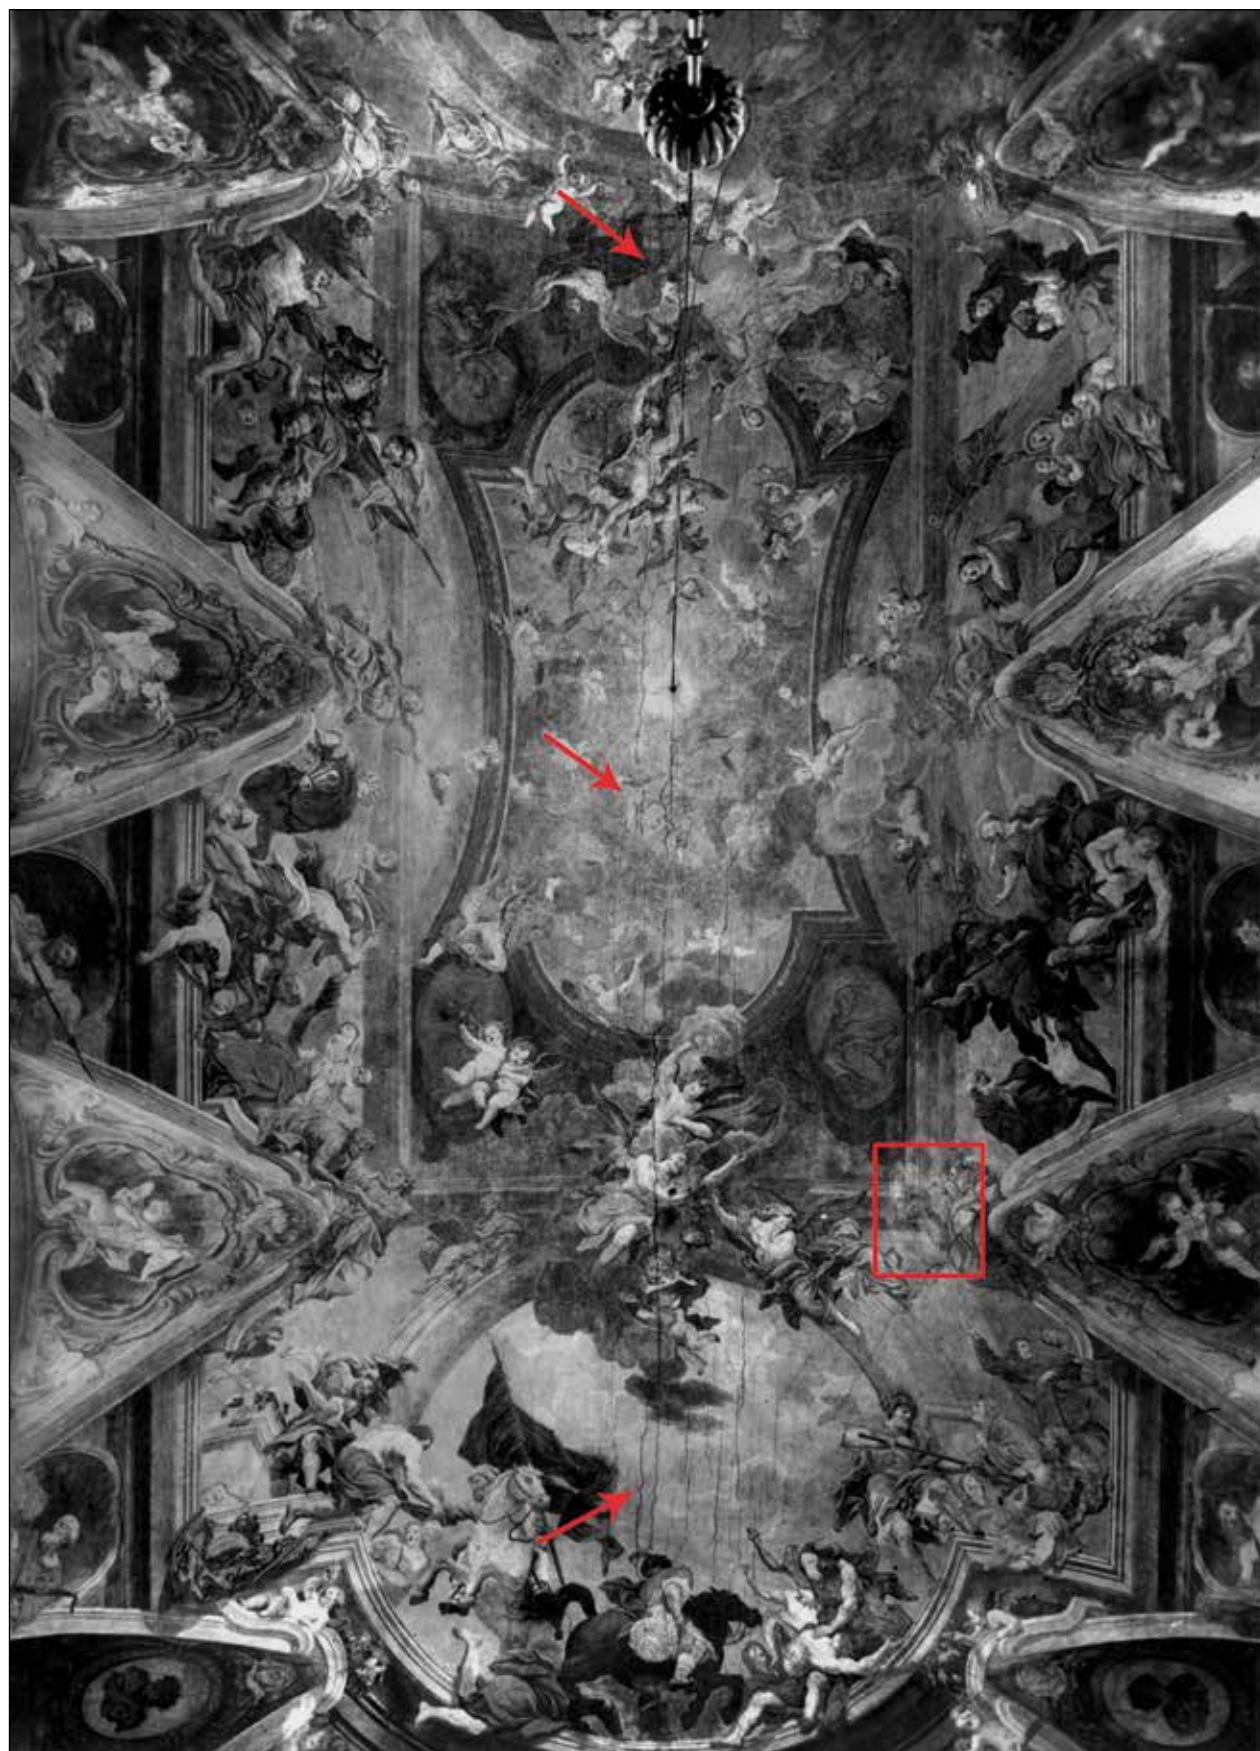
Fig. 18a: Nella fotografia della volta della navata, di autore e data ignoti, l'affresco, sul quale sono ben visibili fessure e sporcizia, sembra non restaurato.

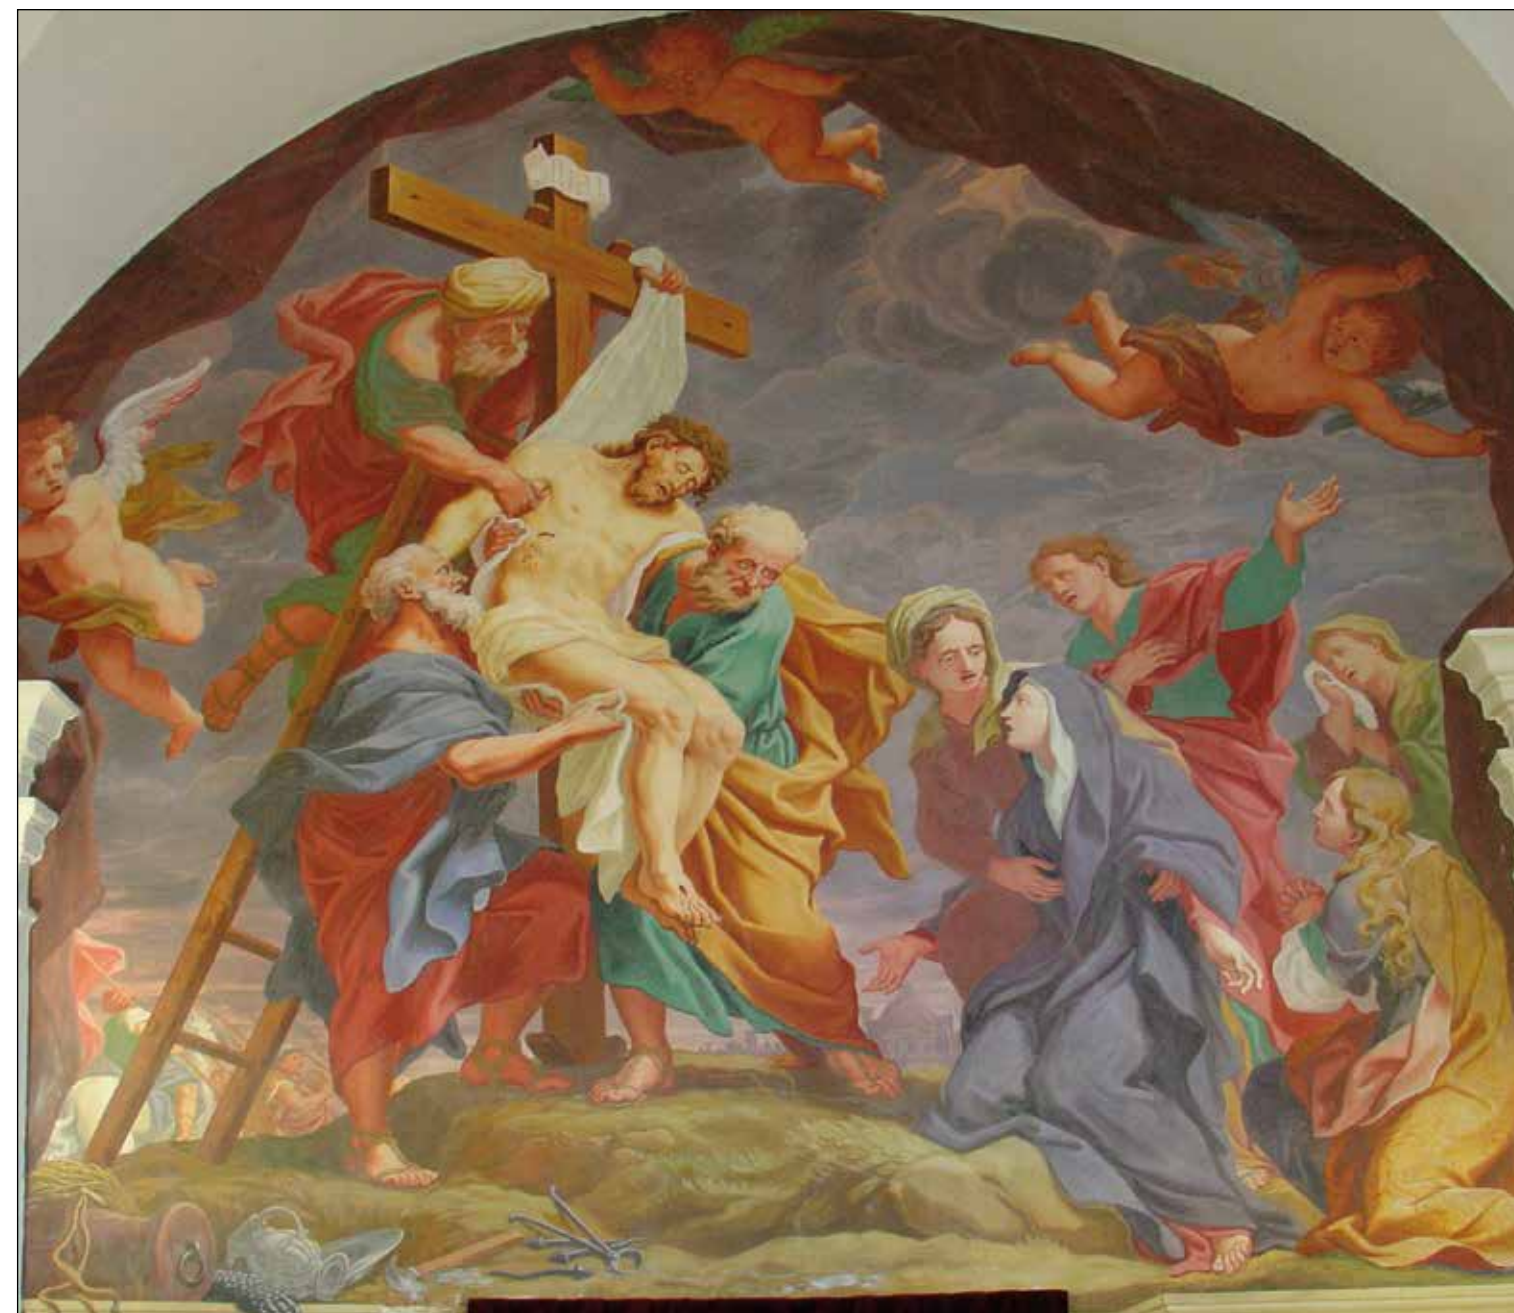
Fig. 18f e 18g: La volta della navata prima e dopo l'intervento di restauro; 18f: nel 1996 e 18g: nel 2007.

Con il tempo questa pellicola è annerita facendo apparire l'affresco sulla volta della navata molto più scuro nei toni di quanto non lo fosse la caratteristica tavolozza impiegata a Lubiana dal Quaglio (1703–1706). Siccome di questa stesura non è stata trovata traccia nelle fessure dello strato pittorico – che in origine, nel periodo in cui il Quaglio eseguì i dipinti, non potevano ancora esserci²⁴⁰ oggi, in un'ottica moderna, possiamo affermare che si è trattato di un intervento inappropriato con il quale il restauratore ha cercato di consolidare, proteggere e rinfrescare la pellicola pittorica. La stesura è quasi certamente opera dello Jebačič, che dalla documentazione esaminata sappiamo uso ad impiegare metodi e materiali impropri (dalla Relazione dello Železnik apprendiamo dell'utilizzo di fissativi organici e di colori ad olio e colle) ed inoltre nel 1906 l'intera navata era stata ponteggiata e quindi consentiva questo tipo di intervento. Siccome però la relazione dello Železnik è datata 1948, va da sé che egli parla delle conseguenze sui dipinti ancora prima del suo intervento. Da una testimonianza orale abbiamo inoltre appreso che negli anni 1959–1960 lo Železnik si limitò soltanto a pulire l'affresco del soffitto.²⁴¹ Durante l'ultimo intervento (2002–2006) la stesura superficiale è stata asportata con un procedimento chimico,²⁴² con risultati evidenti in tempi molto brevi, tra l'altro anche sul piano dell'impatto visivo (figg. 18f e 18g).

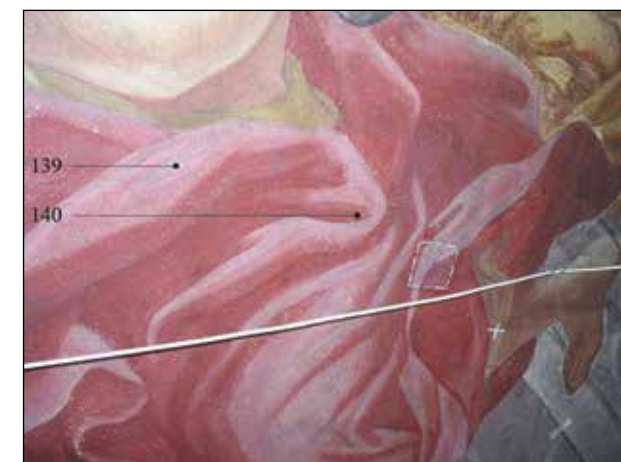
Fig. 1: Esempio dei punti di prelievo di due campioni (n. 139 e 140) dai drappaggi rossi.

Per determinare lo stato di conservazione delle pellicole cromatiche¹ sono stati prelevati campioni da 25 aree del dipinto sulla volta della navata (vedi ad es. la fig.1). Per l'esame al microscopio ottico, le analisi SEM /EDS (scanning electron microscopy/energy dispersive spectroscopy) e quelle con lo spettrometro Raman in combinazione con il microscopio ottico, i campioni sono stati inglobati in resina poliesteri e consolidati nell'essiccatoio a 50° C. Dopo una prima levigatura volta ad ottenerne una sezione trasversale (fig. 2), le superfici delle parti abrase dei campioni sono state ulteriormente lucidate a specchio.

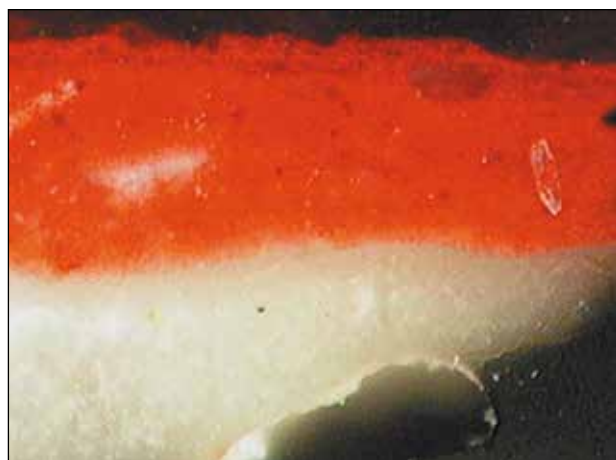
Fig. 2: Sezione del campione n. 140 al microscopio ottico. Strato di colore rosso su supporto di calce. Ingrandimento 400x.

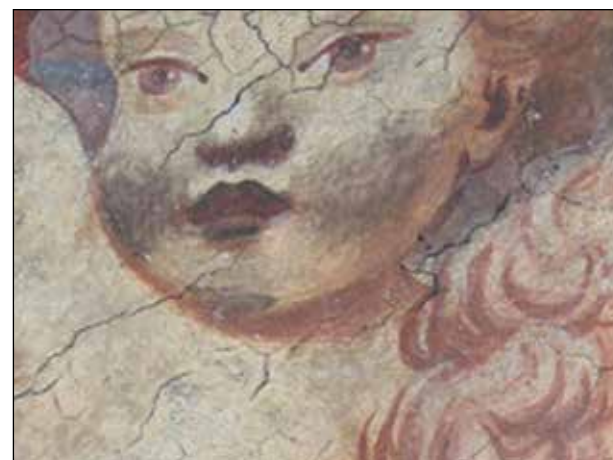
Fig. 4: a) Immagine con il particolare della zona annerita sul volto dell'angelo. b) Punto di prelievo del campione n. 119.

di piombo non è del tutto noto.⁴ Un'ulteriore possibilità di annerimento del minio deriva dalla formazione di solfuro di piombo, che si forma in presenza di solfuro di idrogeno o pigmenti a base di solfuro come, ad esempio, il cinabro. Anche se un cambiamento del pigmento menzionato è avvenuto, la presenza di biossido o di solfuro di piombo nei campioni è sotto la soglia di rilevazione.

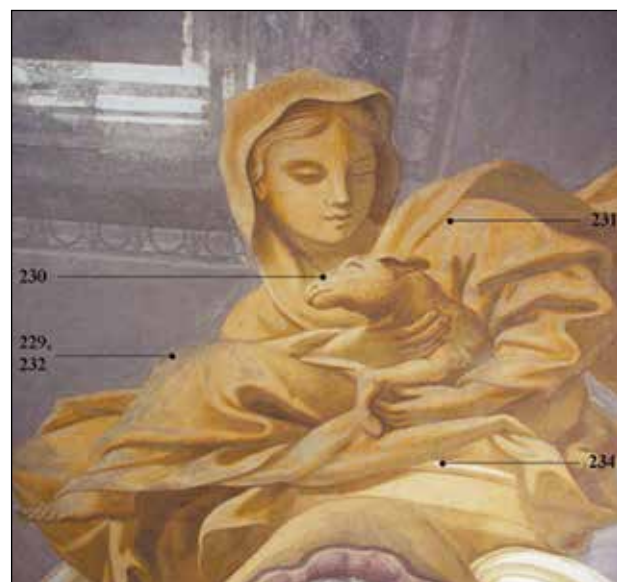
Fig. 19: Punti di prelievo dei campioni SNL 229–234.

Nella fig. 19 si nota lo scurimento dello strato di colore ocra nelle zone ridipinte della figura.

in percentuale minore, calcite.¹⁰ La presenza di plattnerite (PbO_2 di colore bruno scuro) indica il degrado del bianco di piombo e del massicot, il che ha portato allo scurimento dello strato pittorico nell'area del campione SNL 231.

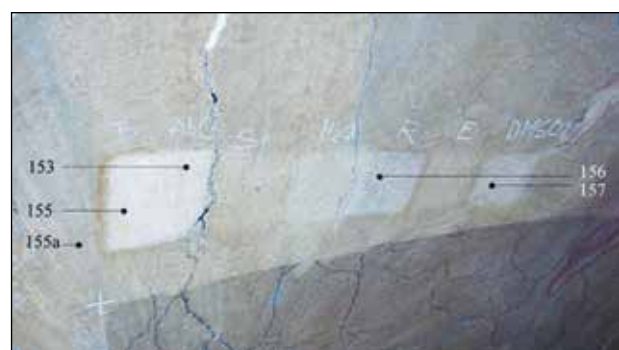
Fig. 1: Punti di prelievo dei campioni utilizzati per eseguire i test di pulitura chimica. 155a - prima della pulizia, 153 - dopo l'applicazione di NH_4HCO_3 , 155 - dopo l'applicazione di NH_4HCO_3 e consolidamento con $\text{Ba}(\text{OH})_2 \cdot 8\text{H}_2\text{O}$, 156 - dopo l'applicazione di resina a scambio ionico.

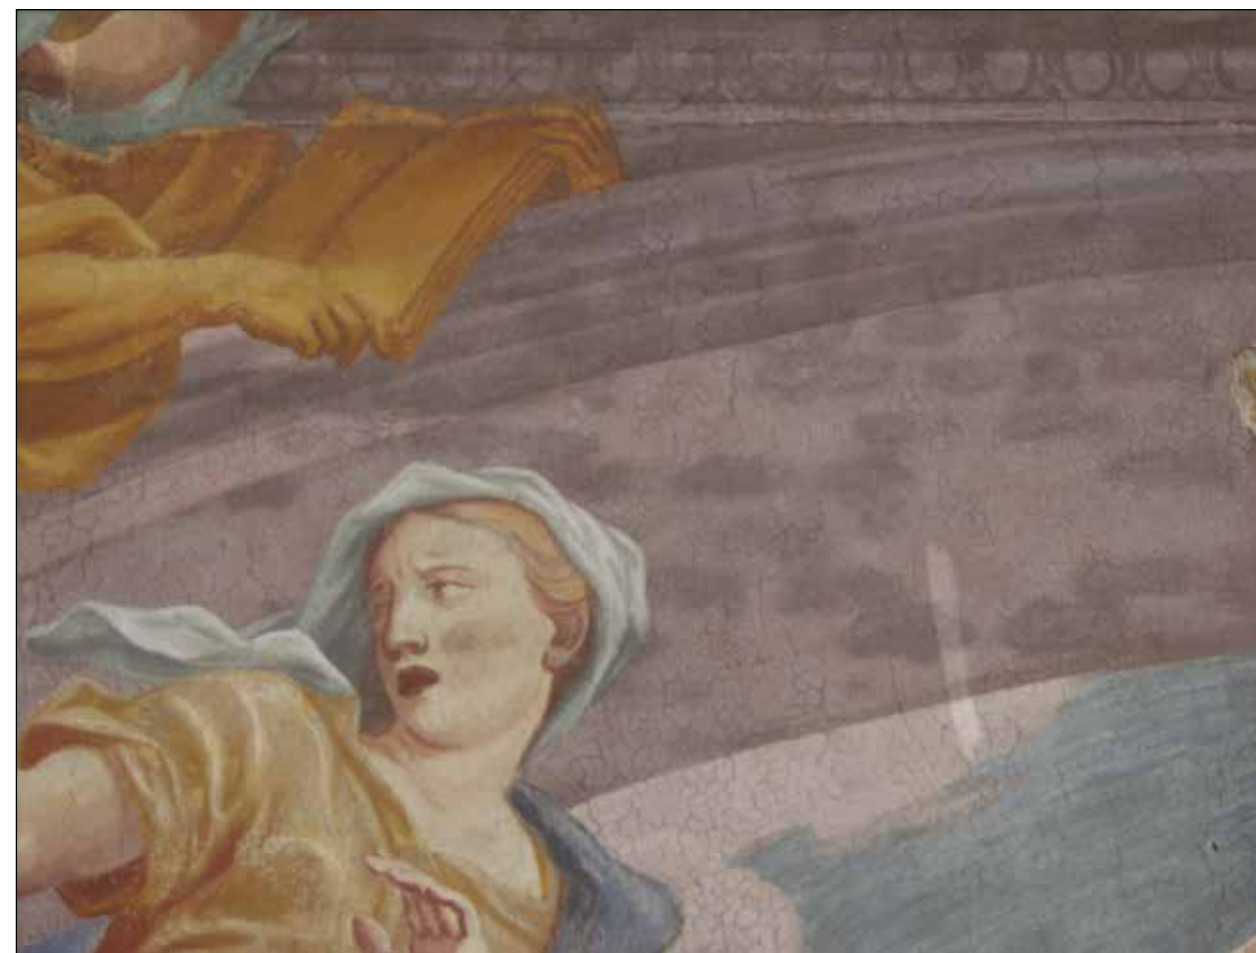
Fig. 1: Quadrante G12, 13 – scurimento della superficie pittorica, con evidenziazione delle macchie rettangolari presenti sullo sfondato architettonico in corrispondenza dei mattoni sottostanti alla volta.

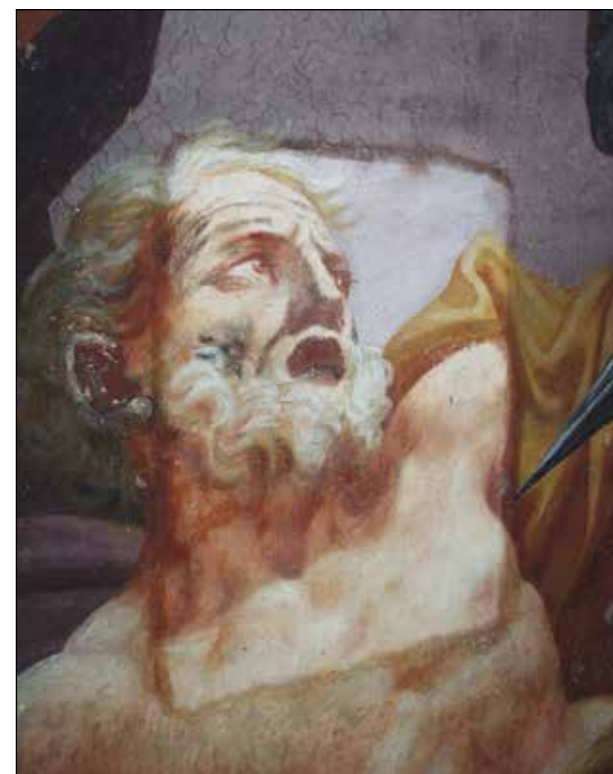
Fig. 4: Quadrante N18 – tassello di pulitura di cm 20 x 20 circa. Evidente la differenza cromatica prima e dopo il trattamento.

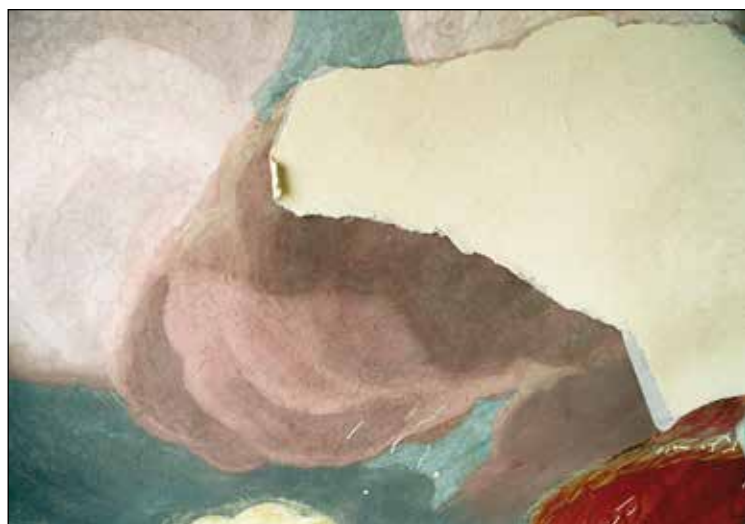
Fig. 1: Rimozione dell'impacco di pulitura: risulta facilmente distinguibile il deposito di sporco non ancora asportato dalla tamponatura effettuata ad acqua con spugne naturali.

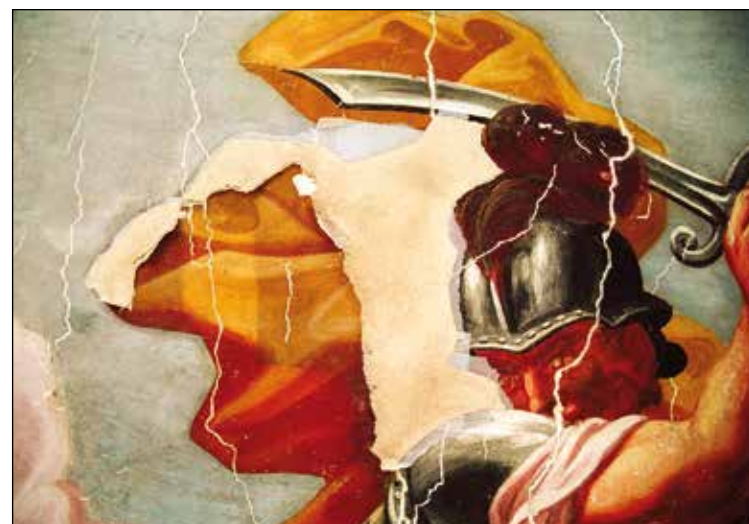
Fig. 2: Rimozione dell'impacco di pulitura sul mantello.

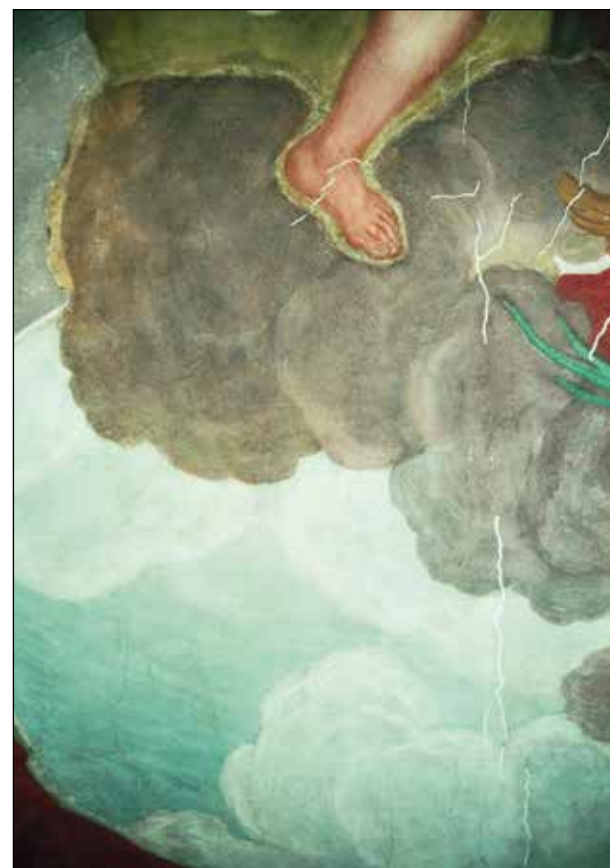
Fig. 3: Particolare dello sfondato con le nuvole in primo piano non ancora pulite.

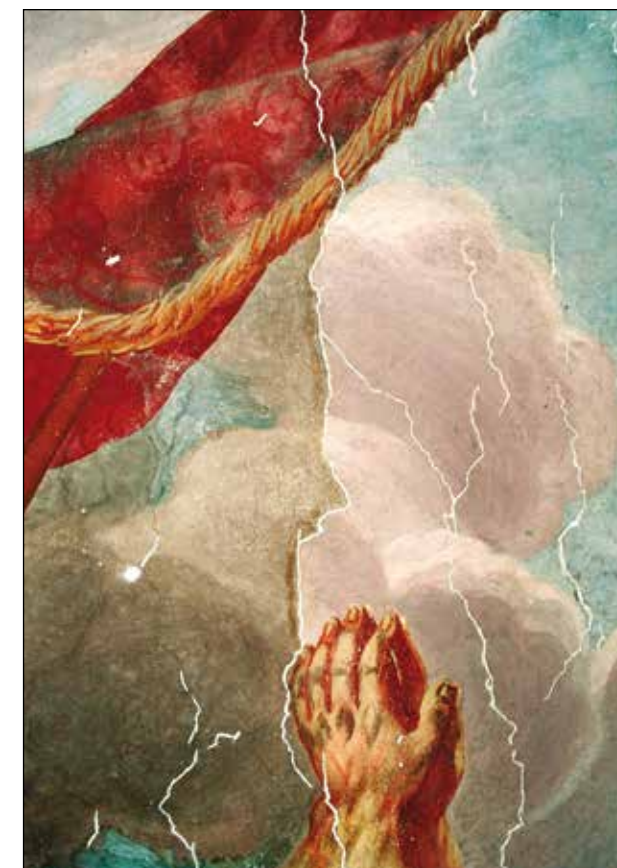
Fig. 4: Nuvole dello sfondato sul cielo pulite in corrispondenza della metà destra.

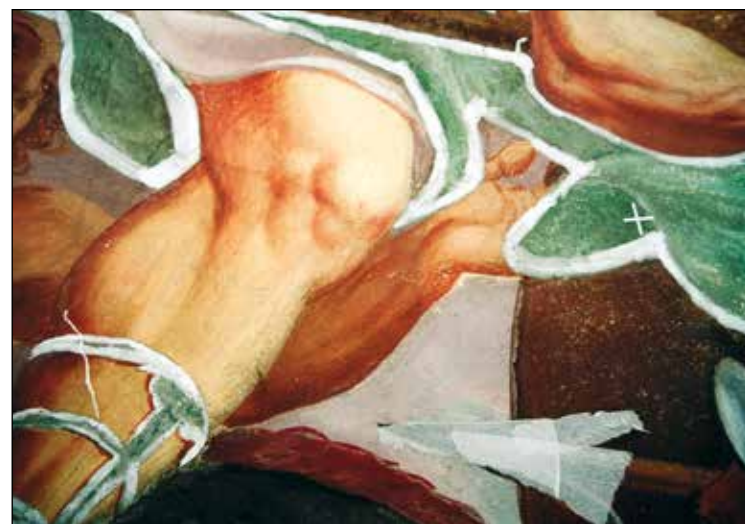
Fig. 5: Applicazione del ciclododecano a protezione del pigmento verde.

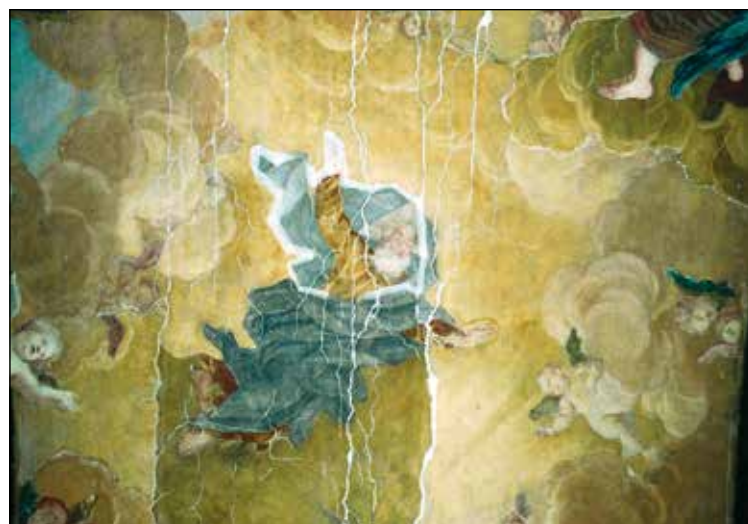
Fig. 6: Porzione centrale del soffitto con Dio Padre in fase di pulitura.

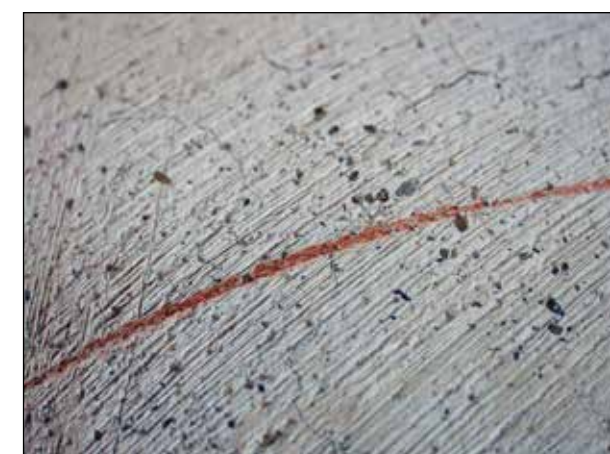
Fig. 2: Dettaglio del bianco di calce con sinopia rossa sul dipinto della volta della cattedrale.

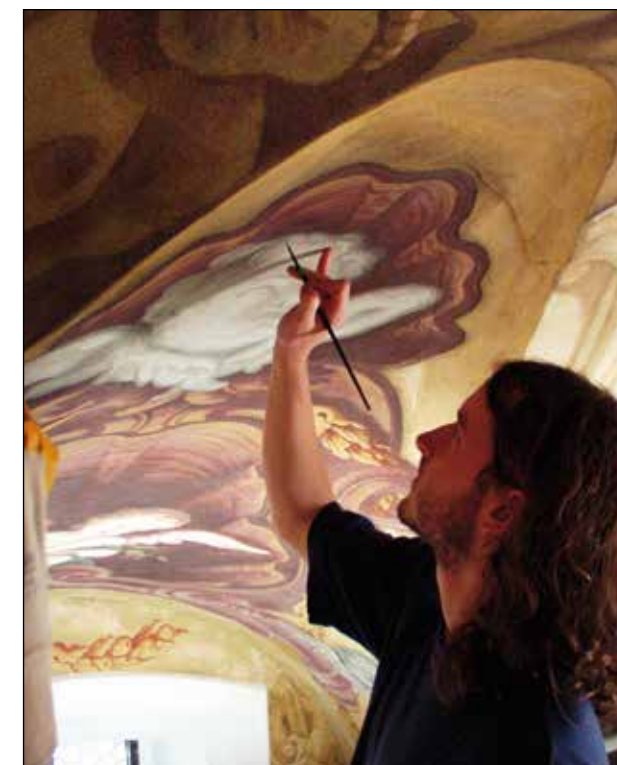
Fig. 9: Ritocco della testolina dell'angelo nel quadrante F8.

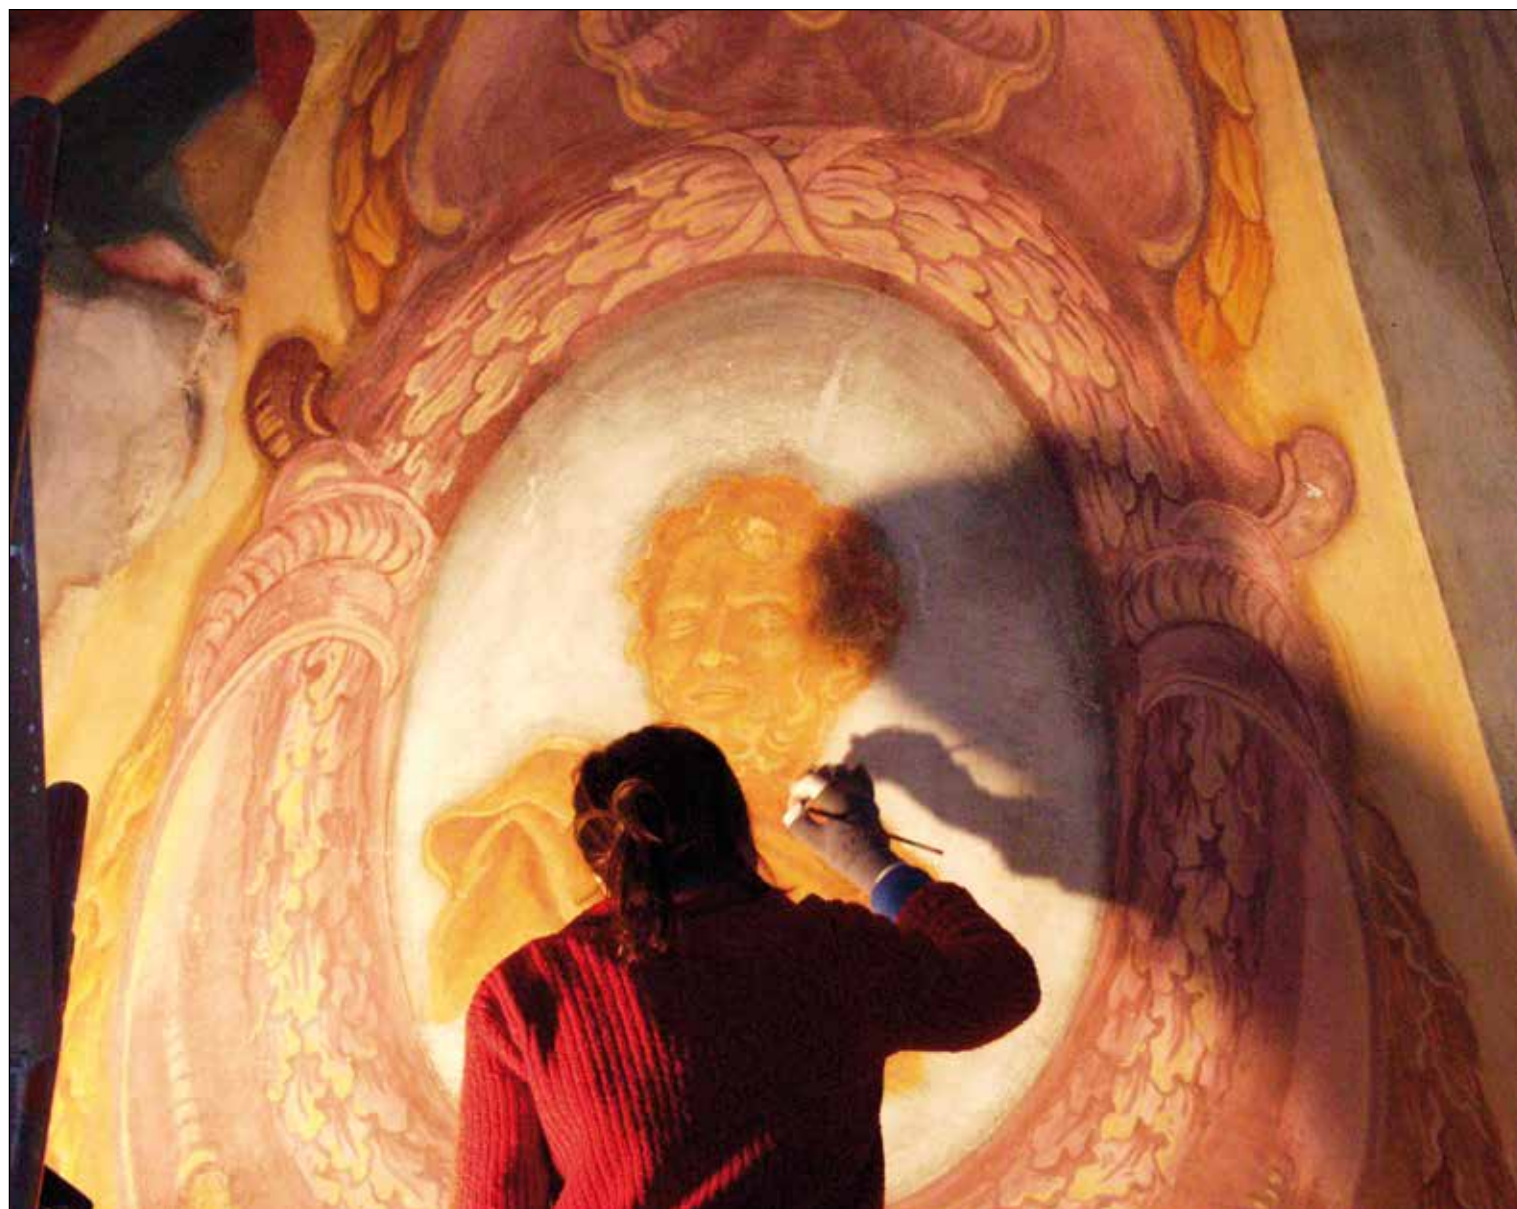
Fig 10. Ritocco del busto antico dipinto – quadrante P25.

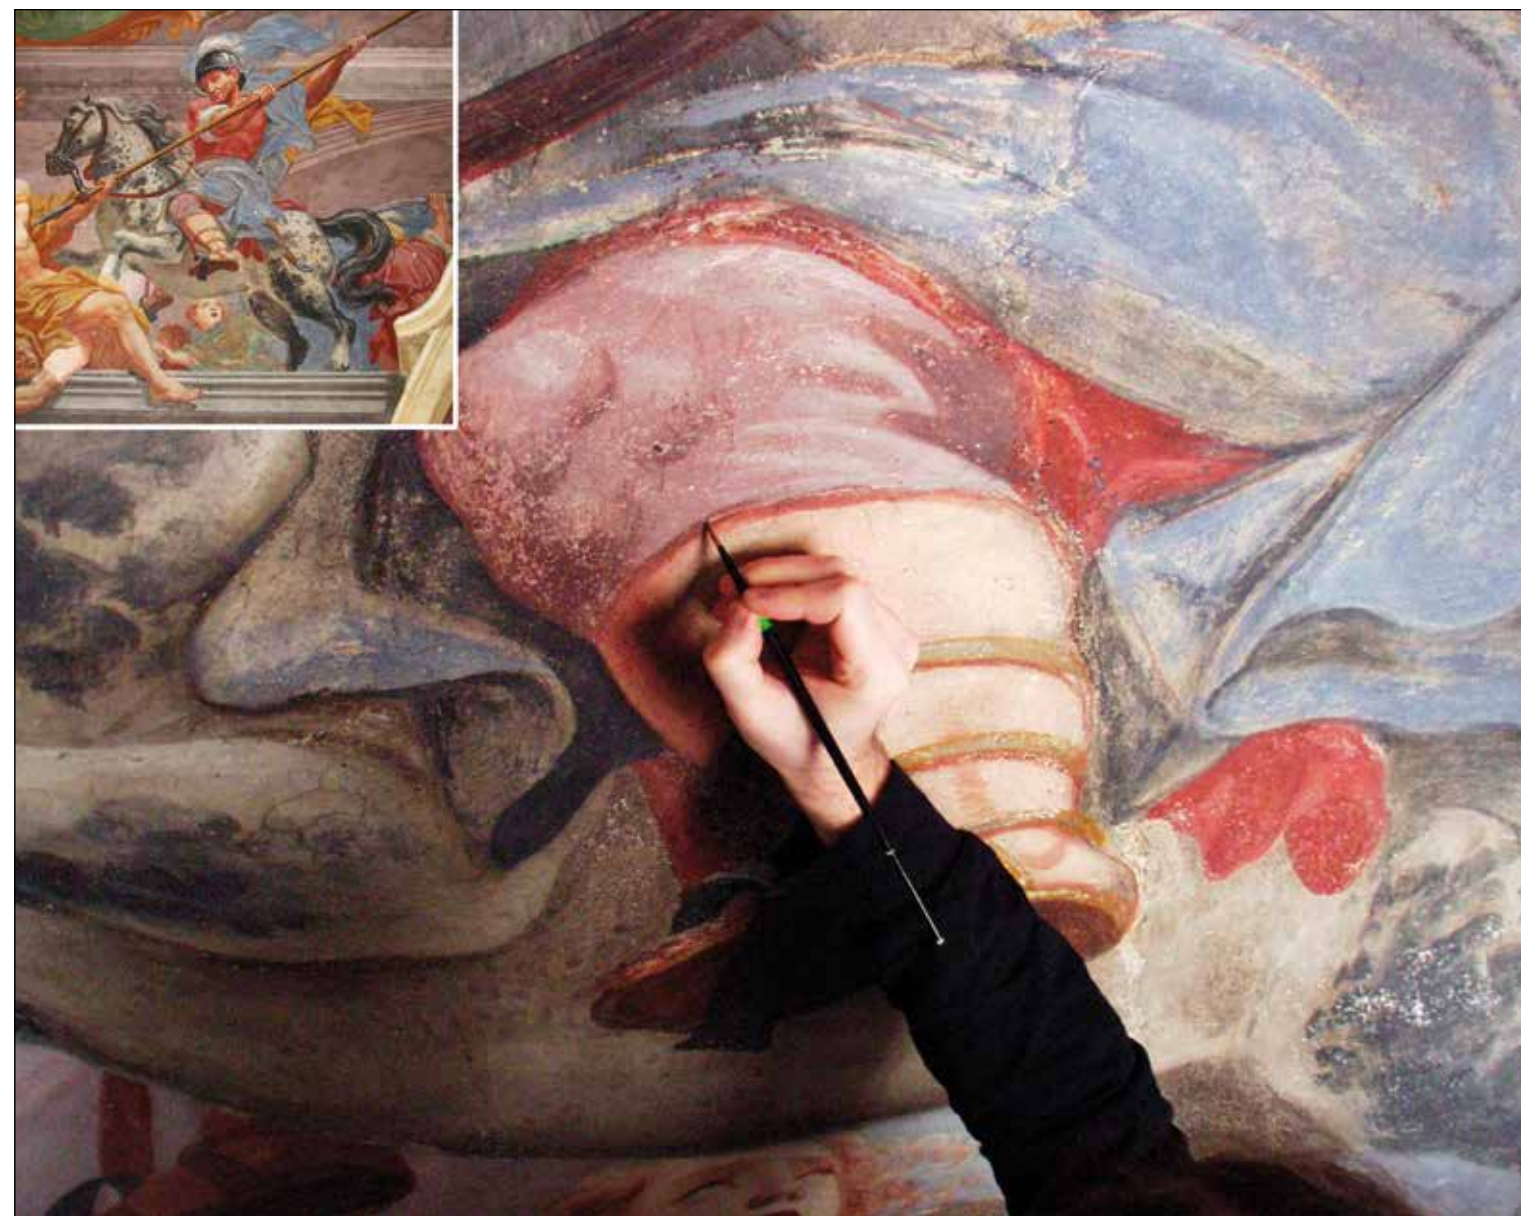
Fig. 11: Ritocco di un particolare nell'area del quadrante N17.

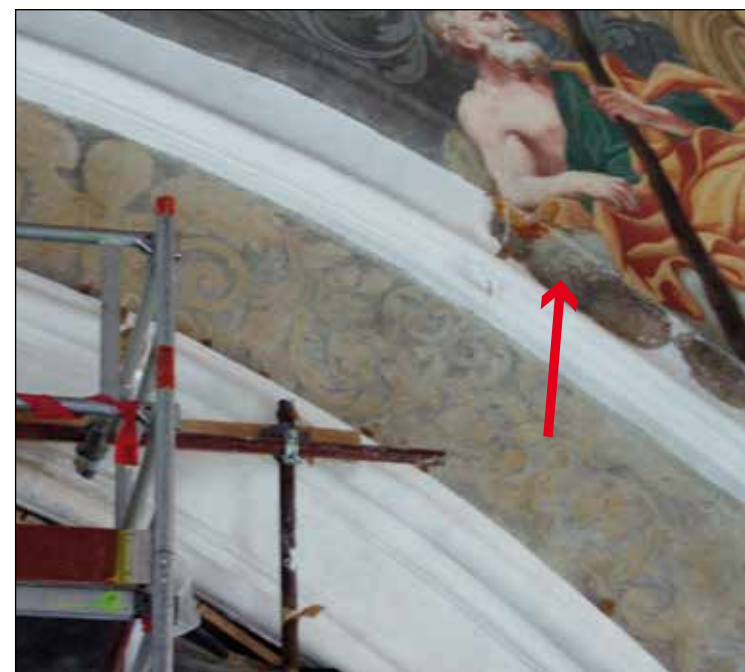
Fig. 6: Una parte dell'affresco del Quaglio scoperta sotto le imbiancature sulla parete dell'arco trionfale.

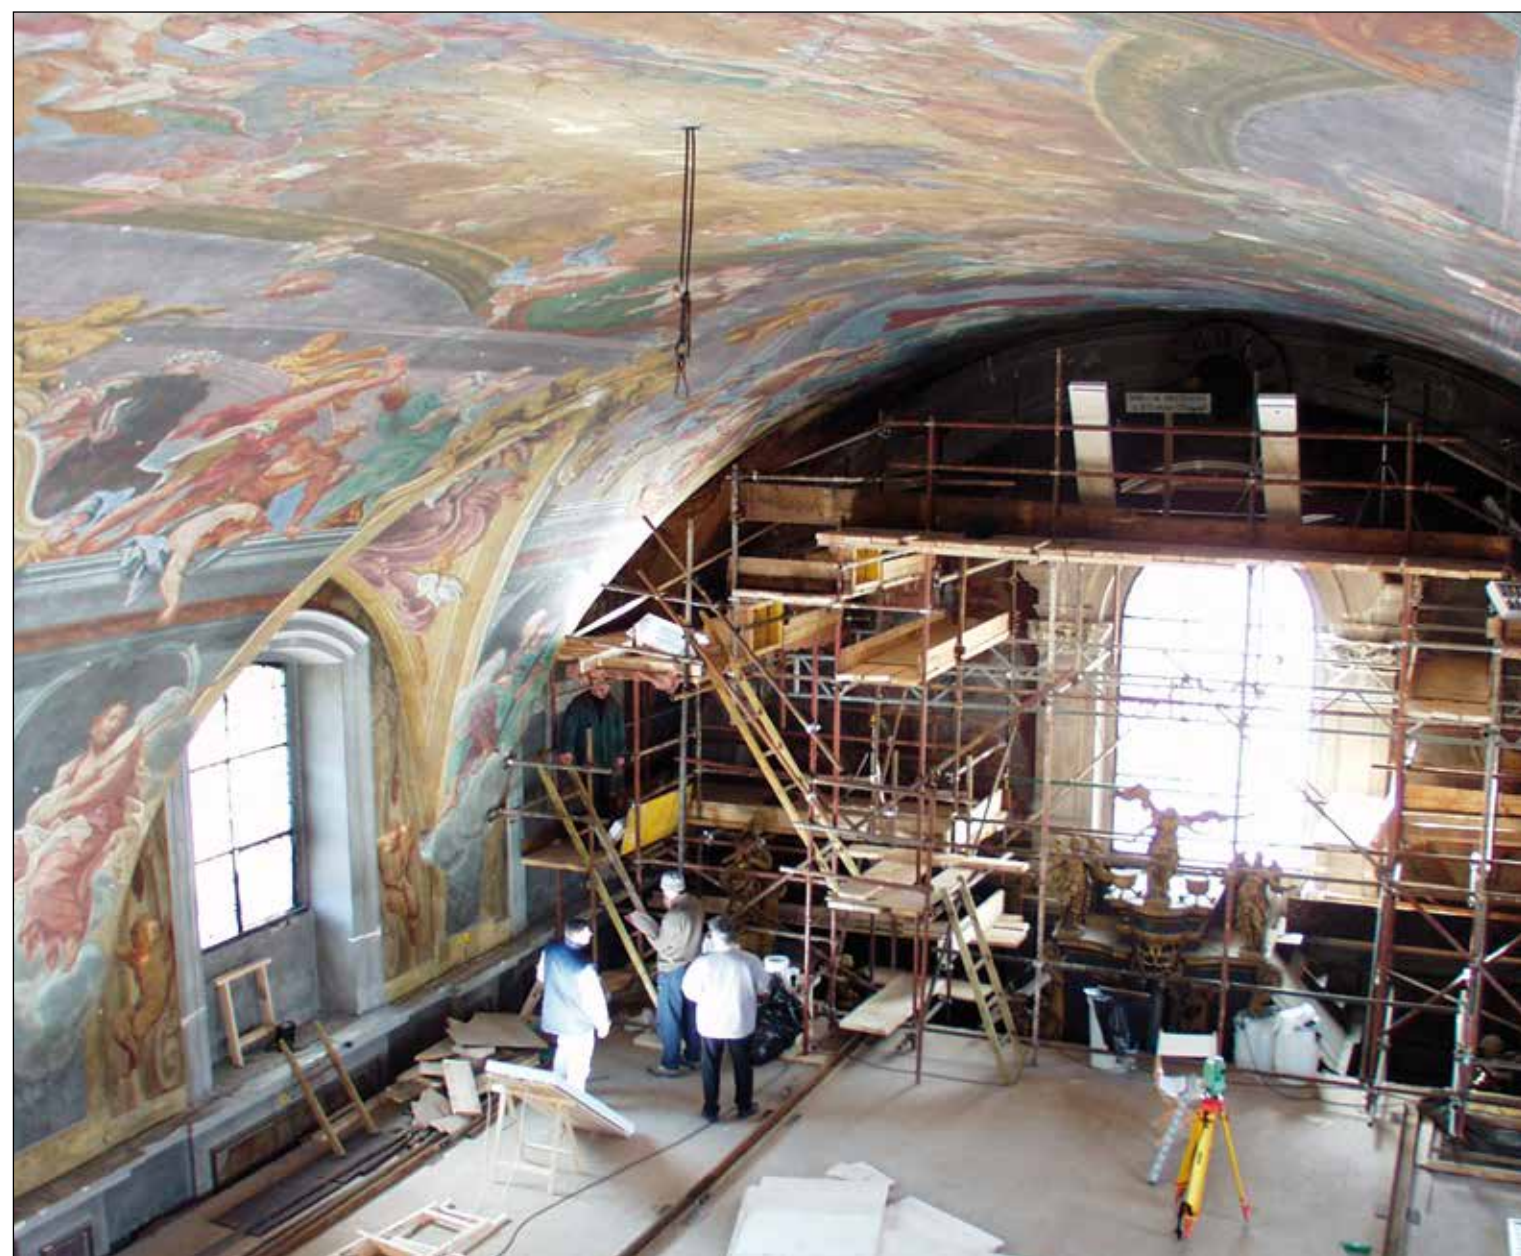
Fig. 7: Vista sulla parete occidentale – gennaio 2003. Nonostante l'intensa luce diurna, a causa del ponteggio senza illuminazione artificiale la controfacciata è in penombra.

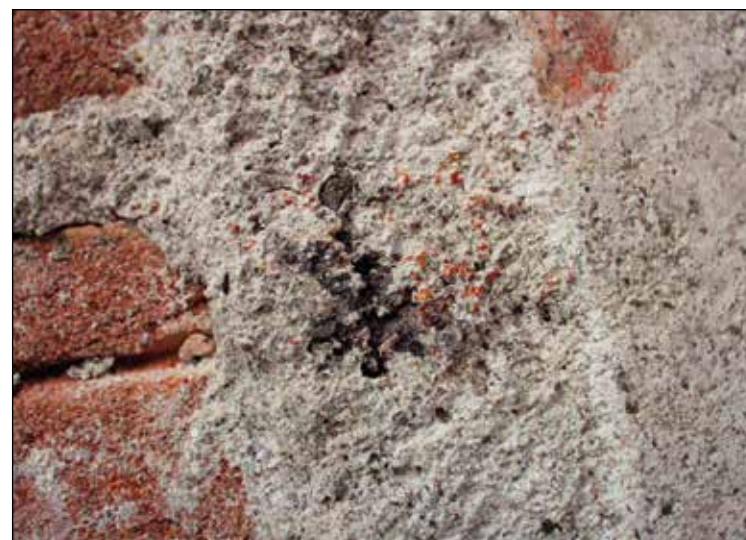
Fig. 26: Una crocetta disegnata col carbone sullo strato inferiore dell'intonaco.

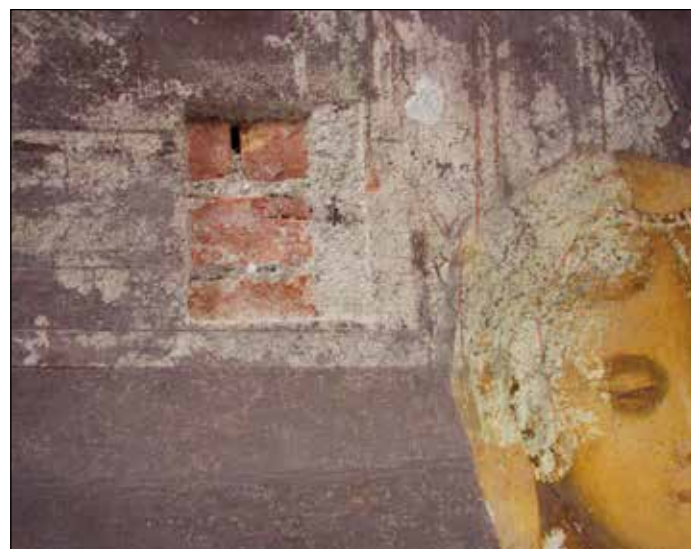
Fig. 23: Superficie danneggiata della volta dipinta (posizione H19).

Sulla superficie lesionata della volta dipinta (posizione H19 - fig. 23) abbiamo asportato l'intonaco sino alla tessitura in laterizi mediante una sonda quadrata. L'intonaco di calce dello spessore di 1,5 cm è composto da due strati (figg. 24, 25) e precisamente da una pellicola superiore di 3-5 mm (intonachino) e da un arriccio di 10-12 mm. All'interno della sonda, sull'arriccio, abbiamo trovato un segno (una crocetta disegnata a carboncino - fig. 26) con il quale, prima della stesura dell'intonachino, era stato marcato uno dei punti di ripartizione della superficie. I mattoni sono anche il principale materiale utilizzato per modellare le modanature, le cornici ed i pilastri (fig. 27). Oltre al lavoro di restauro conservativo sulle superfici dipinte, è stato necessario rinnovare tutte le parti sbrecciate, fessurate o altrimenti lesionate delle modanature, delle cornici e degli altri elementi decorativi (figg. 29, 33). Durante la realizzazione delle sedi per l'ancoraggio dei supporti della piattaforma di restauro sono state procurate alcune lesioni ai muri (fig. 28) ed ai profili dei medaglioni dipinti. All'interno di queste tasche, che avrebbero anche potuto essere delle sonde, abbiamo avuto modo di osservare quale materiale era stato utilizzato per costruire le murature, spesso più di un metro. Come vediamo nella fotografia, si tratta di un misto di pietrisco probabilmente legato con calce viva, il cui processo di spegnimento è terminato nel muro stesso. Sulla composizione del campione (SNL 228, figg. 30, 31) di intonaci prelevato

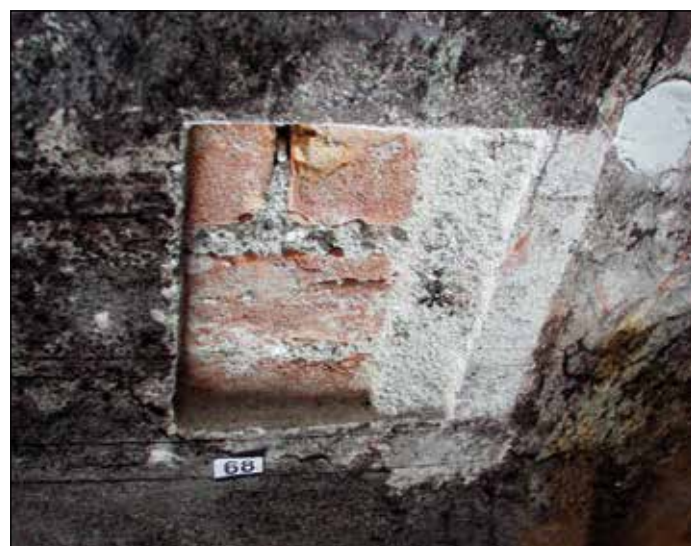
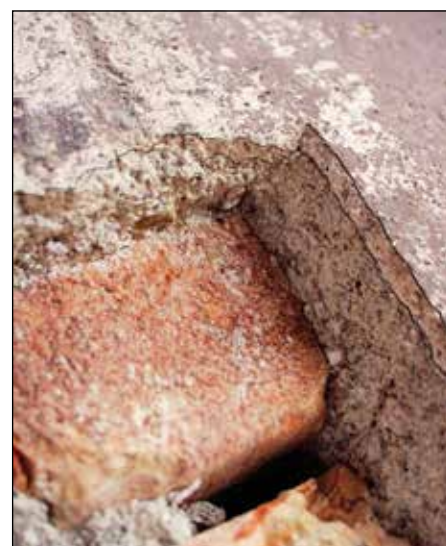
Fig. 24 e 25: L'intonaco di calce formato da due strati.

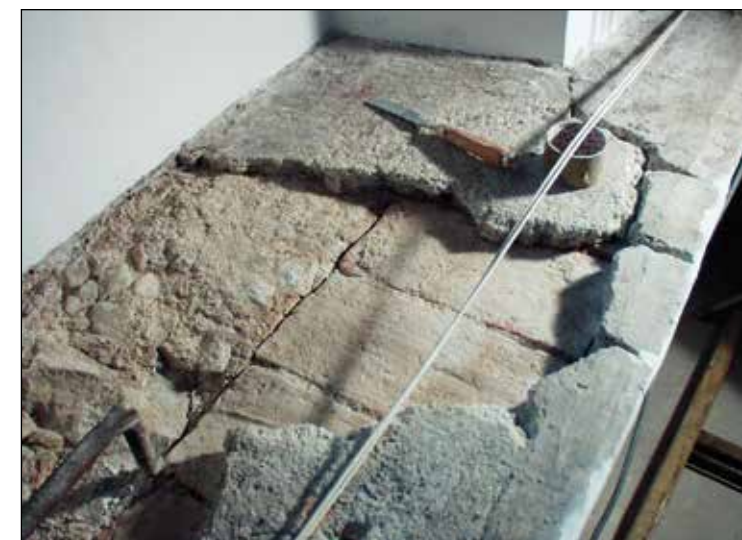
Fig. 27: La mensola sotto la finestra della volta dove è visibile la struttura in mattoni dei profili.

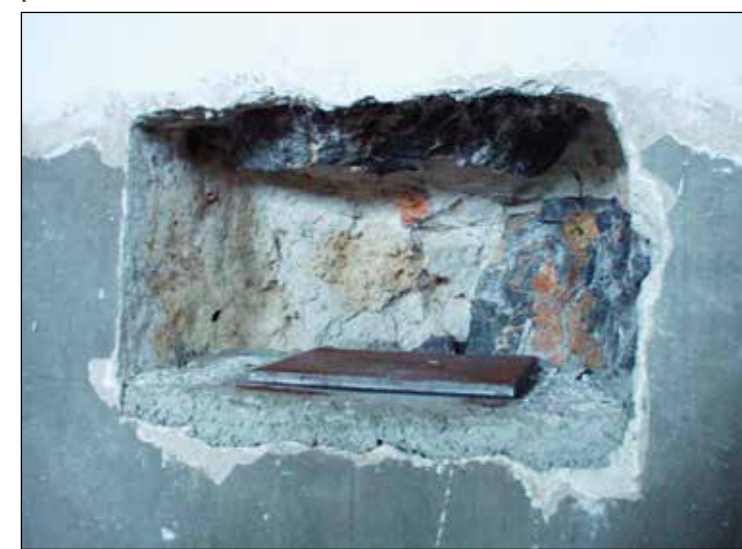
Fig. 28: L'incavo dovuto all'ancoraggio del ponteggio per il restauro.
