IL RESTAURO DELLE PITTURE DEL QUAGLIO
NELLA CATTEDRALE DI LUBIANA

Il restauro delle pitture del Quaglio nella cattedrale di Lubiana

Progetto di restauro conservativo delle pitture di Giulio Quaglio (1668–1751)

sulla volta della navata e sulla parete ovest della cattedrale di San Nicola a Lubiana,

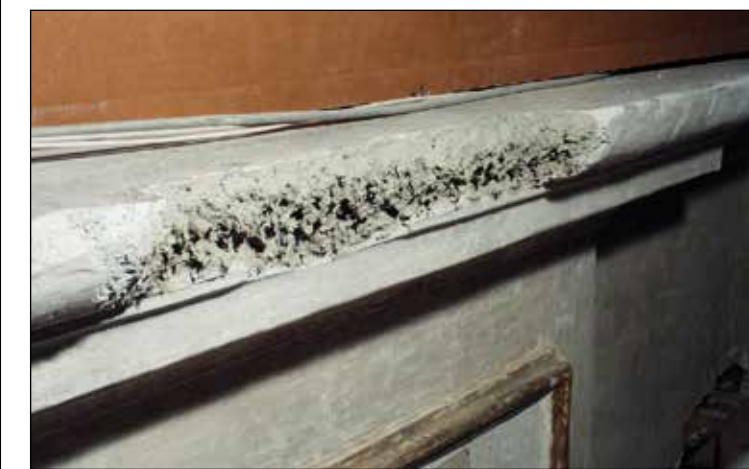
Fig. 29: Applicazione di nuova malta legante all'inizio della ricostruzione del cornicione.

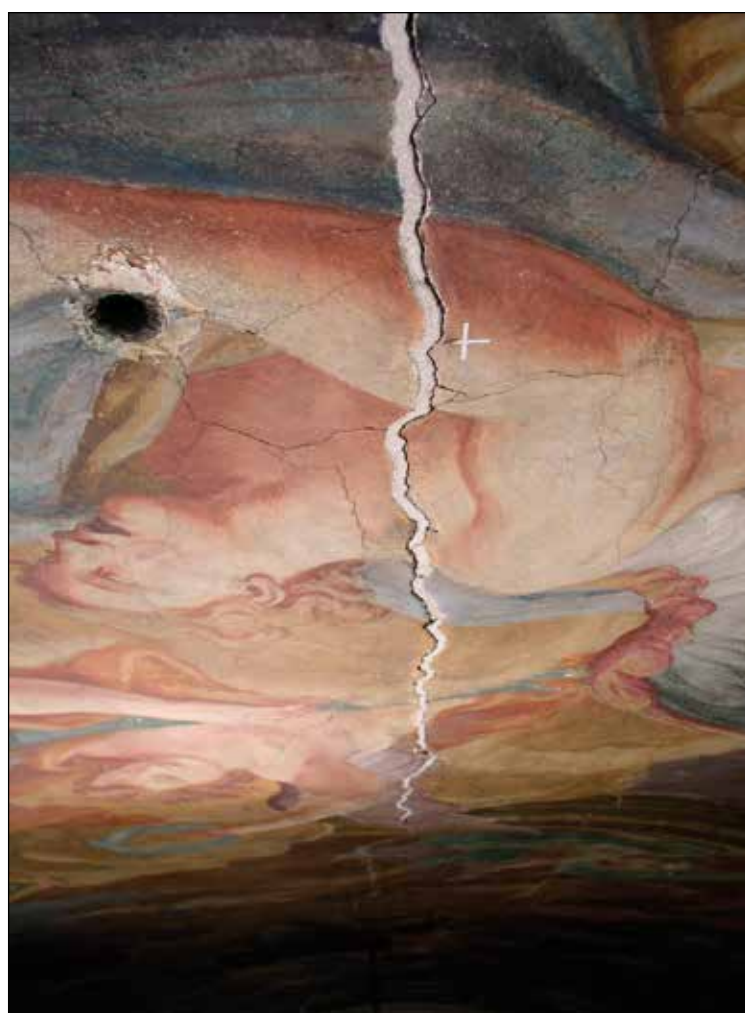
Fig. 32: Situazione prima dell'intervento – una nuova fessura, accanto a quella un tempo già sigillata, corre alternativamente da una e dall'altra parte della vecchia lesione.

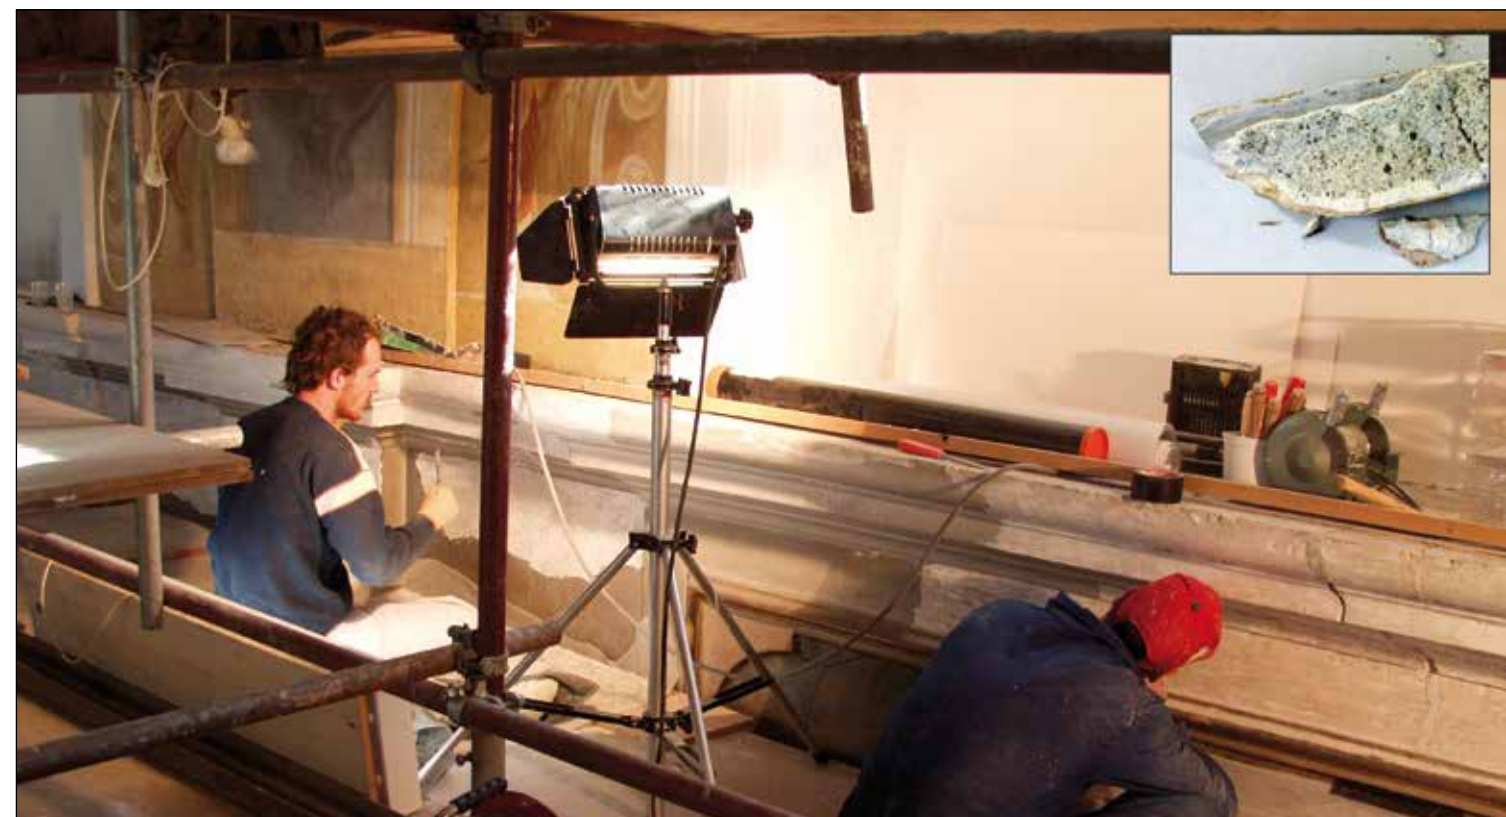
Fig. 33: Rimozione degli scialbi scuriti dai profili della cornice sotto l'affresco del Quaglio. Nella foto più piccola si vedono gli strati di intonaco dello stucco sul profilo della cornice.

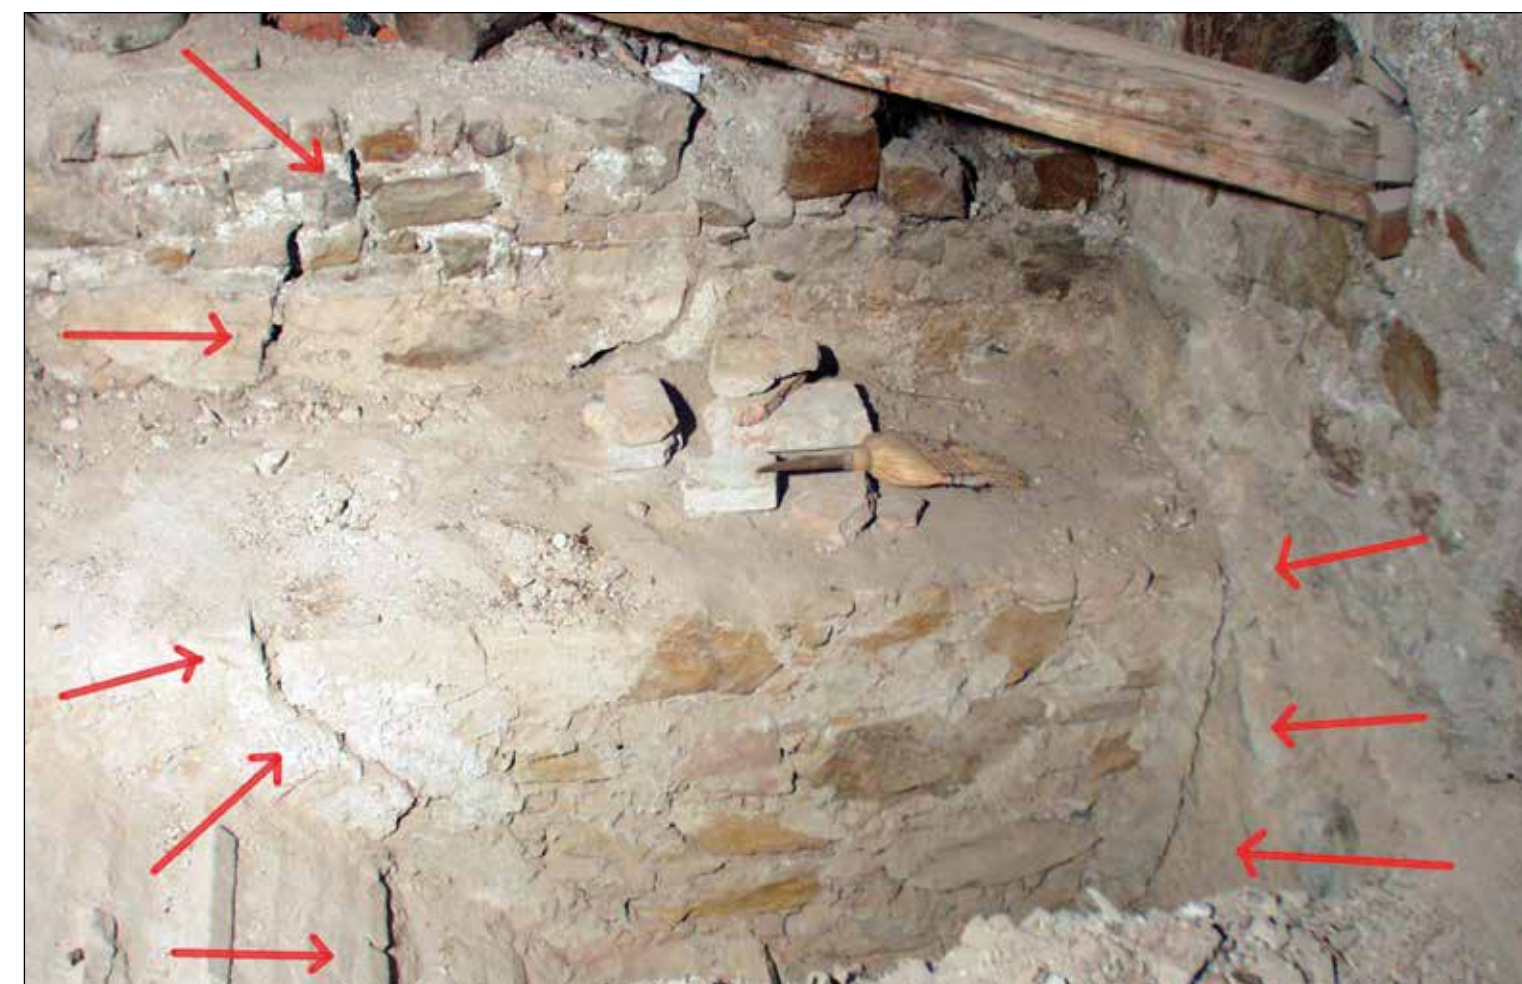
Fig. 38: Sondaggio esplorativo nell'angolo NO del sottotetto con le frecce che indicano a sinistra una notevole fessura, sulla destra il distacco della muratura.

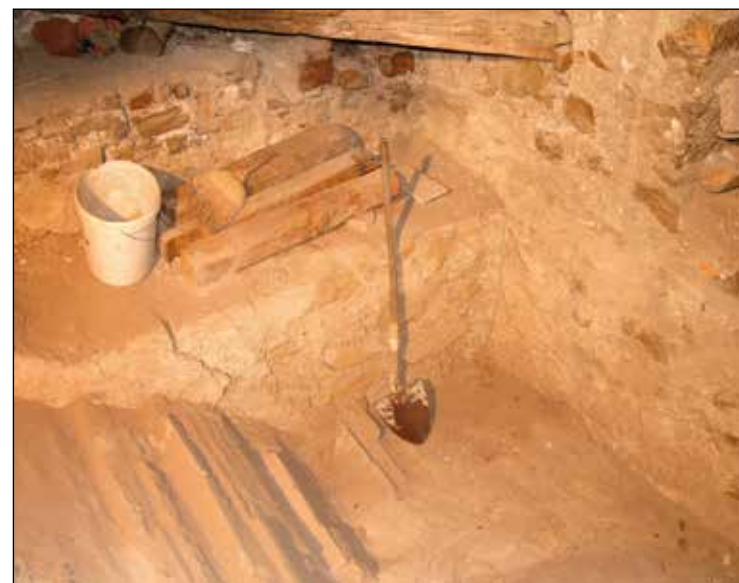
Fig. 41: Sondaggio esplorativo dopo l'asportazione temporanea del materiale di riempimento.

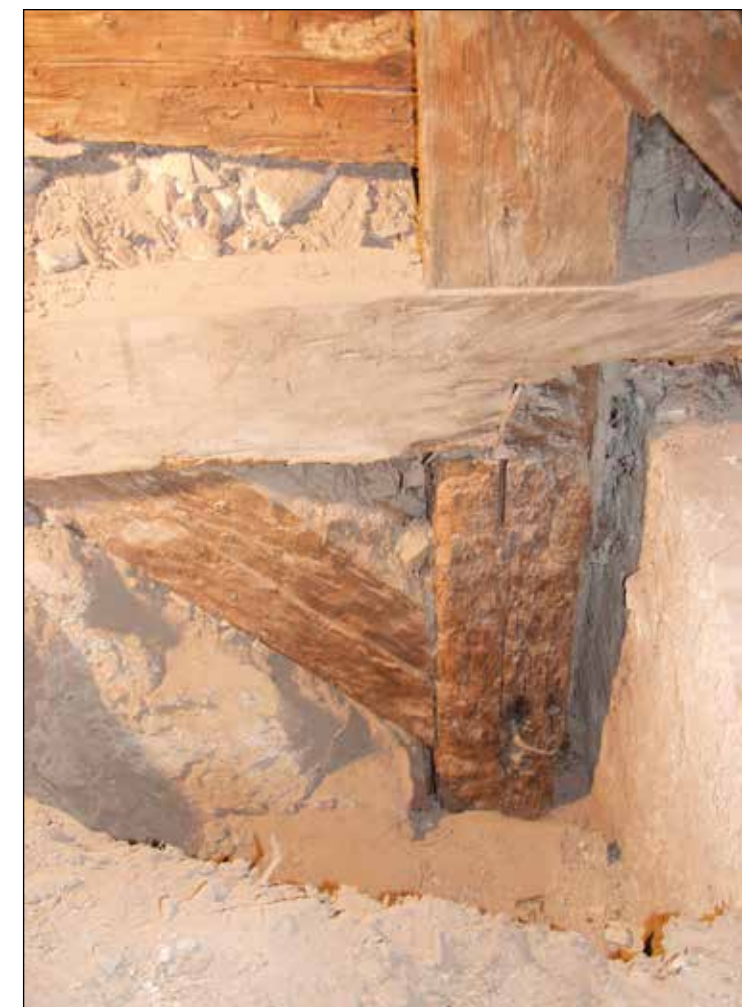
Fig. 42: Ancoraggio della struttura del tetto.

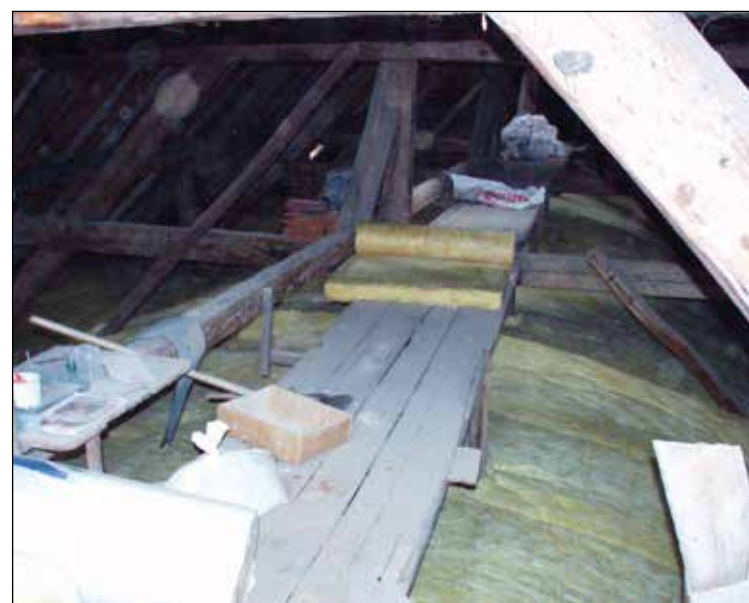
Fig. 44: Applicazione dell'isolante termico sulla volta.

Questi rilievi fondamentali, insieme alla posizione degli archi di rinforzo, ci sono di grande supporto nell'indagine sulle cause e sulle conseguenze delle infiltrazioni d'acqua. L'immagine termografica nella fig. 43 ci mostra la parte centrale della volta dopo il riscaldamento con aria calda. Il colore rosso indica le aree che hanno accumulato calore (mura spesse), quello azzurro invece le superfici di basso profilo che per questo motivo si raffreddano più rapidamente. Tra le zone più calde (rosso – 13,2 °C) e quelle più fredde (azzurro – 12,1 °C) c'è solo 1,1° C di differenza. Da questo esempio si rileva che le superfici della volta rispondono in maniera diversa alle sollecitazioni termiche, determinando restringimenti e dilatazioni dei materiali che danno quindi origine alle fessure. Per ridurre quanto più possibile queste differenze termiche, sull'estradosso è stato collocato uno strato di materiale termoisolante (febbraio 2006; fig. 44).

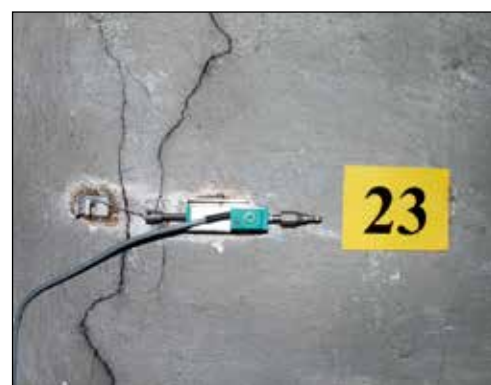
Fig. 53

Già nel 1997 sono state condotte le prime ricerche non distruttive sulla volta e sulla parete occidentale della navata nella chiesa di San Nicola mediante rilievi fotogrammetrici e indagini termografiche, poi integrate nel 2003 con i risultati delle misurazioni eseguite con le più moderne termocamere (fig. 53). Nella fig. 54 possiamo notare la rilevazione dell'ampia fessura centrale della volta, nella fig. 55, invece, la rappresentazione grafica di tutte le riprese termografiche della volta e della parete occidentale. Per un confronto sono state aggiunte le figg. 56 e 57 che indicano la parte ricostruita dell'affresco danneggiato nel punto di contatto tra la volta e la controfacciata. Per monitorare la stabilità della struttura e registrare eventuali cambiamenti è stato adottato il sistema dei punti di rilevamento con la sistemazione di sonde per misurare le micro dilatazioni del quadro fessurativo della volta della navata (fig. 58). Per analizzare le condizioni micro-climatiche sono state installate altre sonde per misurare l'umidità, la temperatura e le variazioni termiche (fig. 59). La posizione dei singoli fessurimetri e dei trasduttori è indicata nelle figg. 60, 61 e 62. Per monitorare le differenze di temperatura tra l'estradosso e l'intradosso sono state effettuate misurazioni dell'umidità relativa e della temperatura dell'aria sotto la volta ed ancora della temperatura superficiale dell'intradosso prima e dopo la posa dell'isolante termico sull'estradosso nel sottotetto. I rilevamenti hanno evidenziato che la differenza tra la temperatura misurata sulla superficie interna della volta e su quella esterna è sensibilmente diminuita, il che ovviamente contribuisce a ridurre la possibilità che si formino nuove fessure a causa della dilatazione dei materiali per effetto delle grandi variazioni termiche.¹³ Prima della posa del materiale ter-

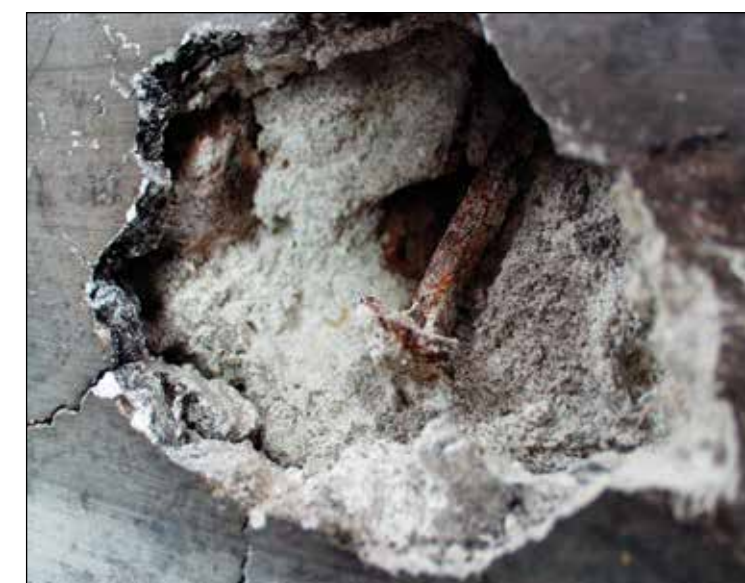
Fig. 64

La ripresa termografica (fig. 65) dell'area con la figura di San Giovanni Evangelista, nel punto di passaggio tra la parete settentrionale e la volta, ha evidenziato una linea verticale in una partitura che invece in altri settori simili (gli altri evangelisti dipinti) non presenta particolarità di sorta. Nell'esaminare questa superficie abbiamo scoperto una vasta zona in cui l'intonaco presentava una trama fessurativa insolitamente fitta, con una vecchia sigillatura (fig. 63) coperta da un ritocco inappropriato. Asportato l'impasto della stuccatura, sotto l'intonaco sono stati individuati in linea verticale diversi chiodi forgiati a mano (fig. 64), saldamente infissi in un grosso pezzo di legno. Non abbiamo potuto verificare le dimensioni di questo elemento ligneo murato in quanto un sondaggio più ampio avrebbe danneggiato le pitture originali. Probabilmente si tratta di un residuo della centina che era servita per la costruzione della volta.

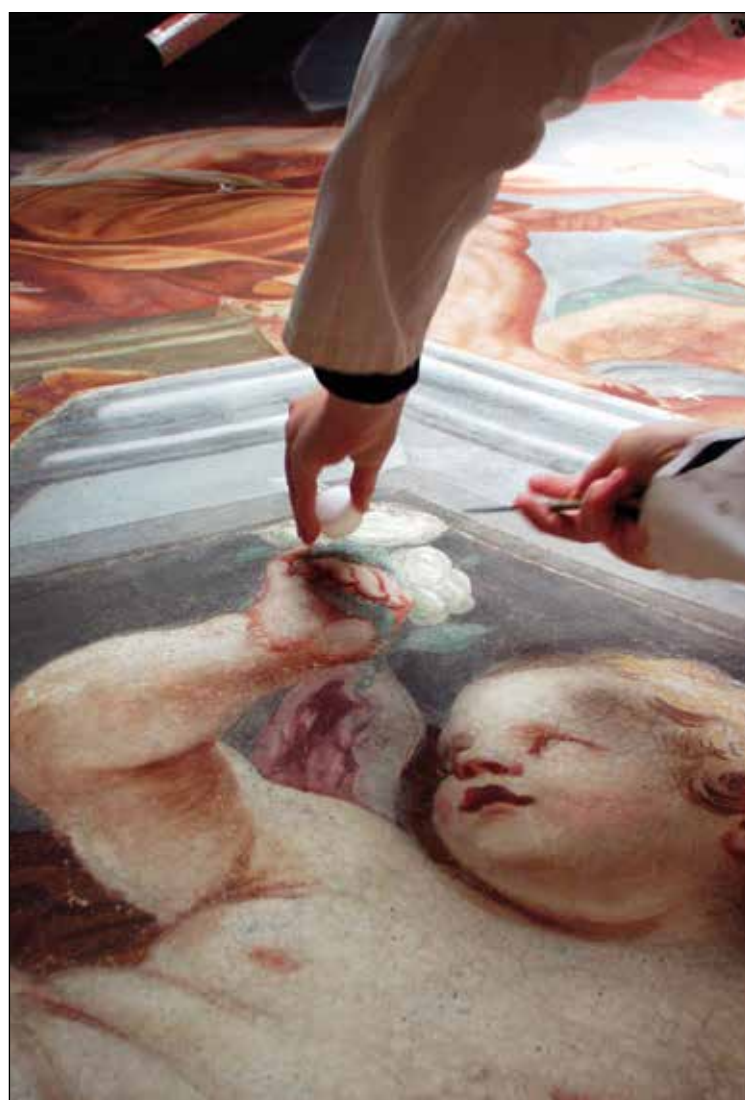
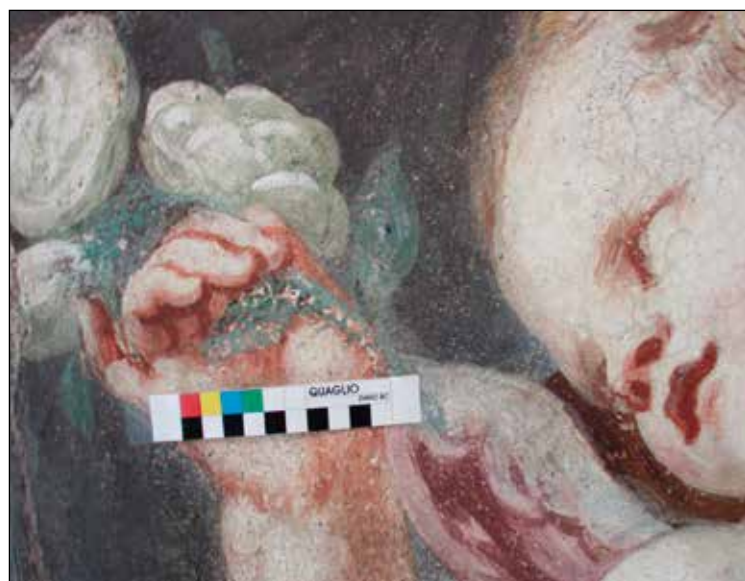
Fig. 67

Figg. 66 e 67: Prelievo dei campioni da analizzare.

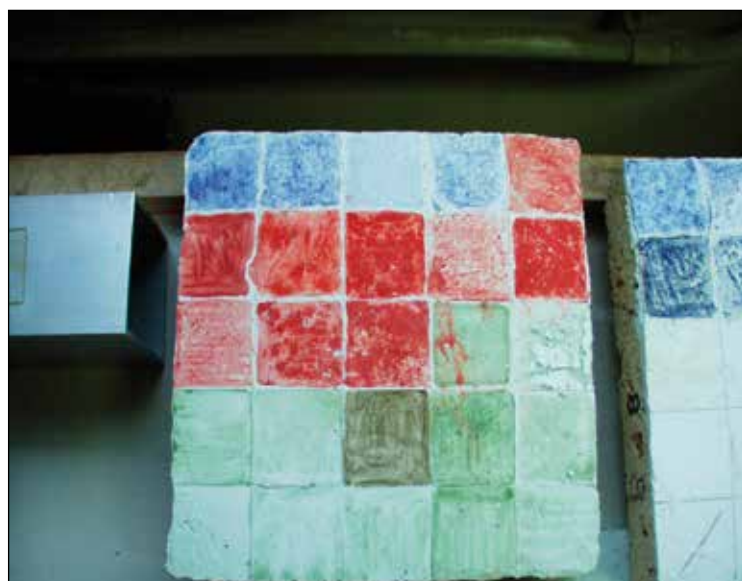
Fig. 68: Situazione dei campioni di fissativo dopo l'invecchiamento artificiale.

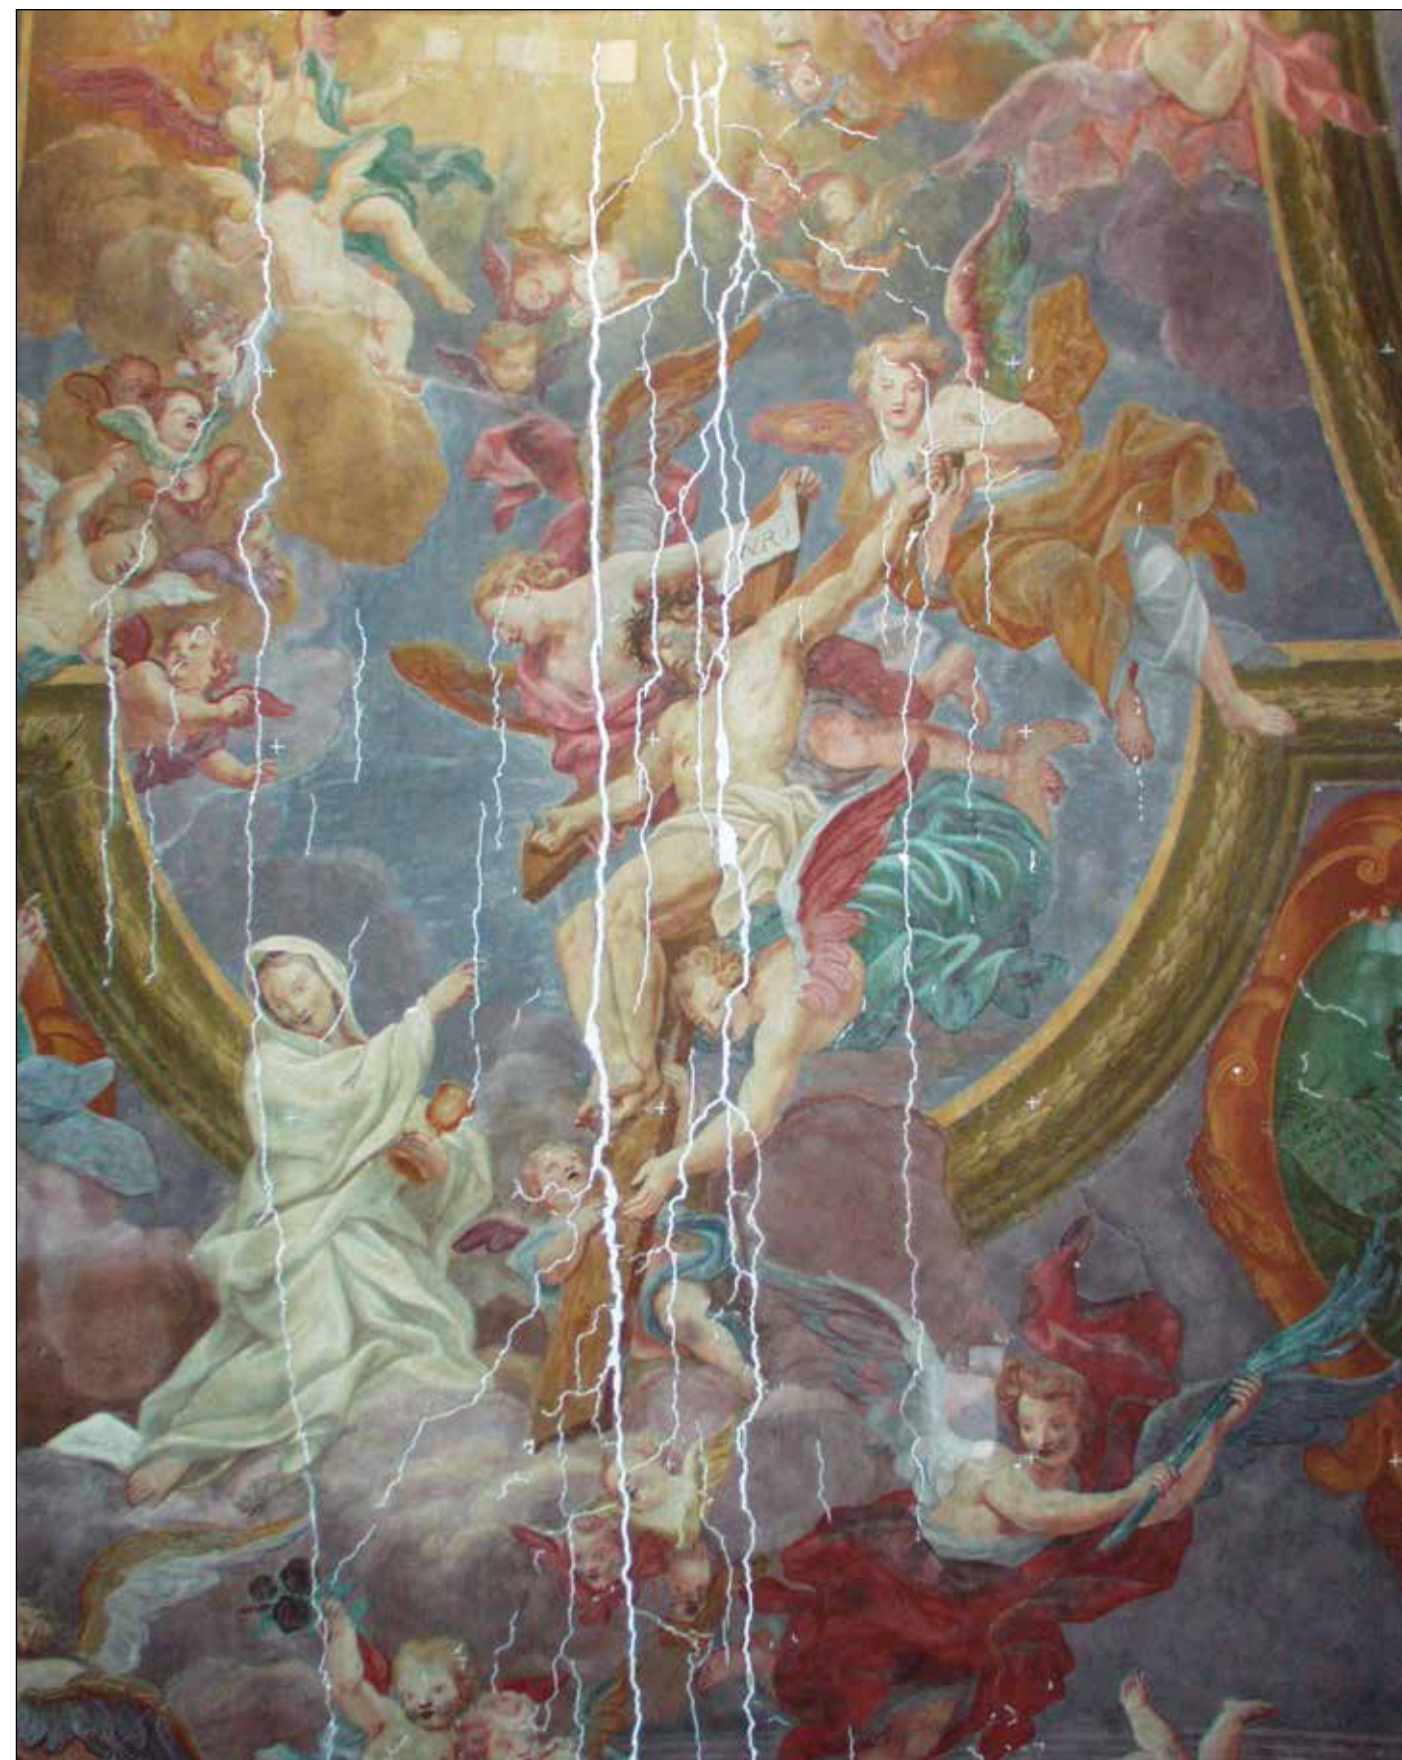
Fig. 72: Le fessure sigillate prima del ritocco.

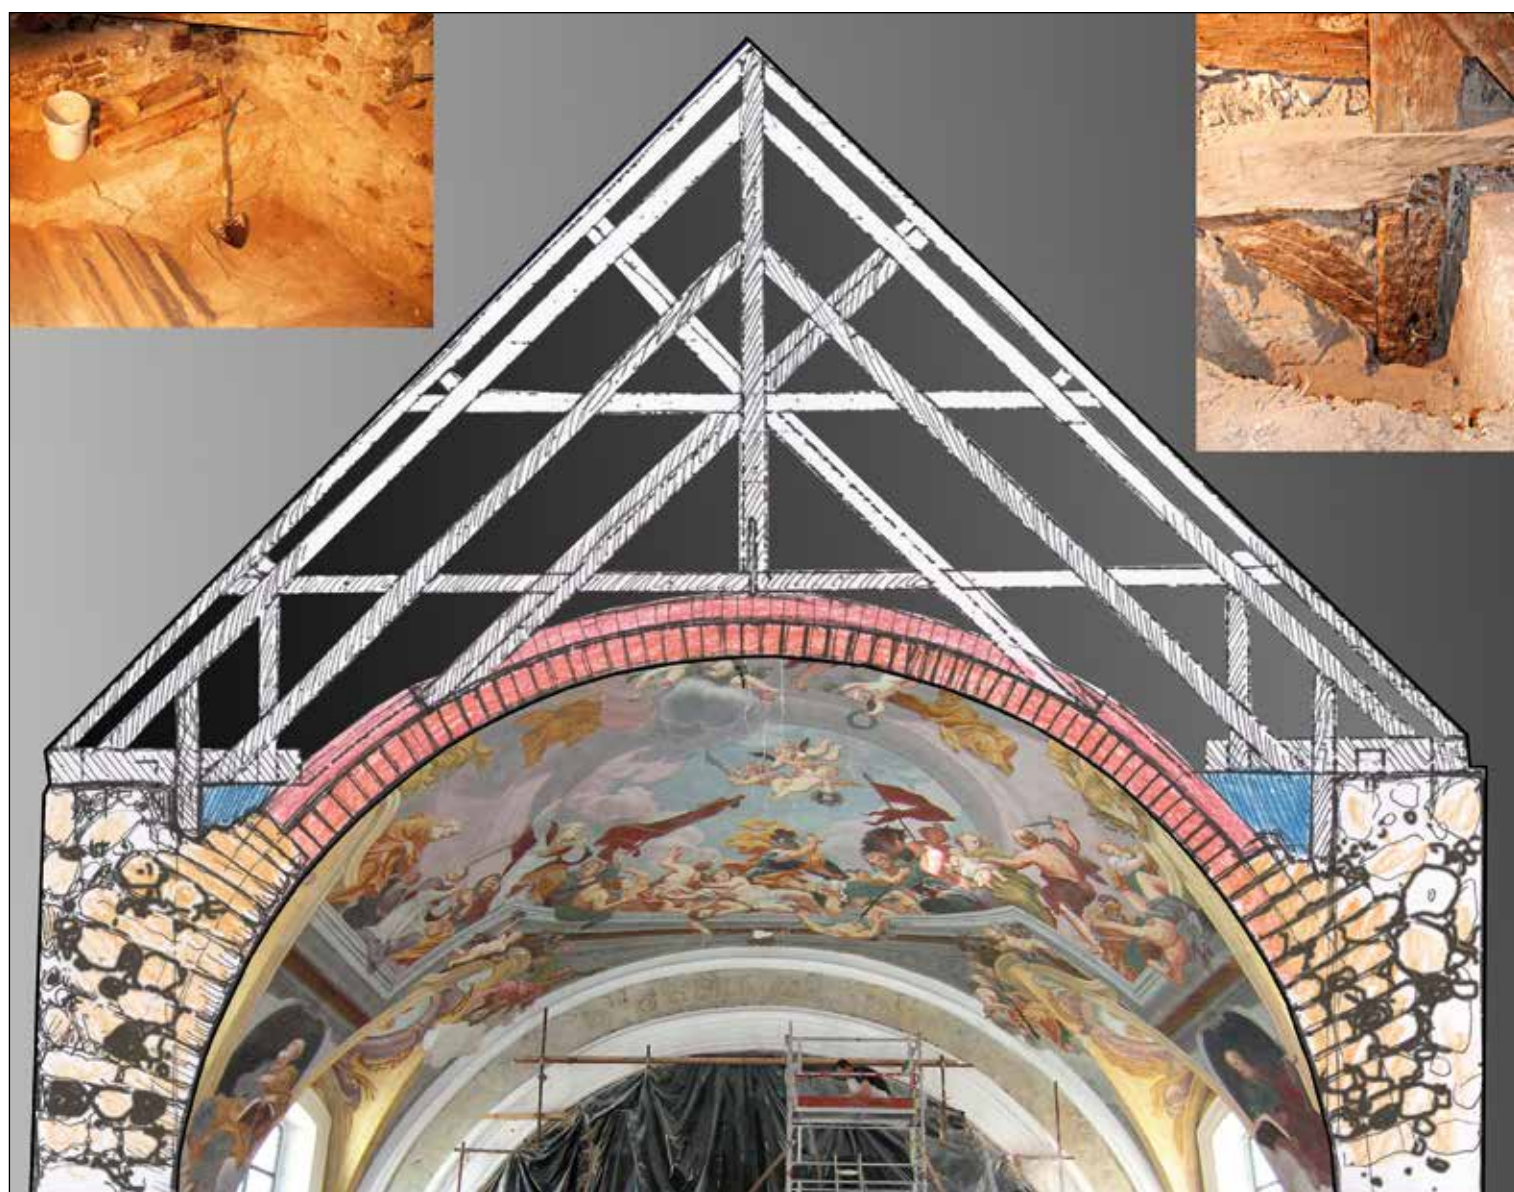
Fig. 73: Sezione della volta e dell'ossatura del tetto: gran parte della volta è realizzata in mattoni. Soltanto nella zona in cui si appoggia alla parete della navata, in prossimità del piede d'imposta, sono state murate delle lastre di pietra che abbiamo scoperto dopo aver temporaneamente asportato il materiale di riempimento (fig. in alto a sinistra). Nell'illustrazione il materiale di riempimento è colorato in azzurro. L'ossatura lignea del tetto distribuisce la gran parte del proprio peso su entrambi i muri portanti, premendo solo tangenzialmente sulla volta attraverso gli archi estradosali in laterizio ed in tal modo ne riduce i dissesti da spinta. Nella figura in alto a destra si vede una parte della struttura del tetto ancorata nella zona del riempimento che crea così una specie di tirante orizzontale. Al vertice della volta si sono formate delle profonde fessure con andamento longitudinale distribuite su tutta la lunghezza della navata e causate non solo dalle dilatazioni e dalle contrazioni del materiale usato per le murature, protrattesi negli anni, ma anche dagli spostamenti indotti dalle scosse sismiche (fig. 74).

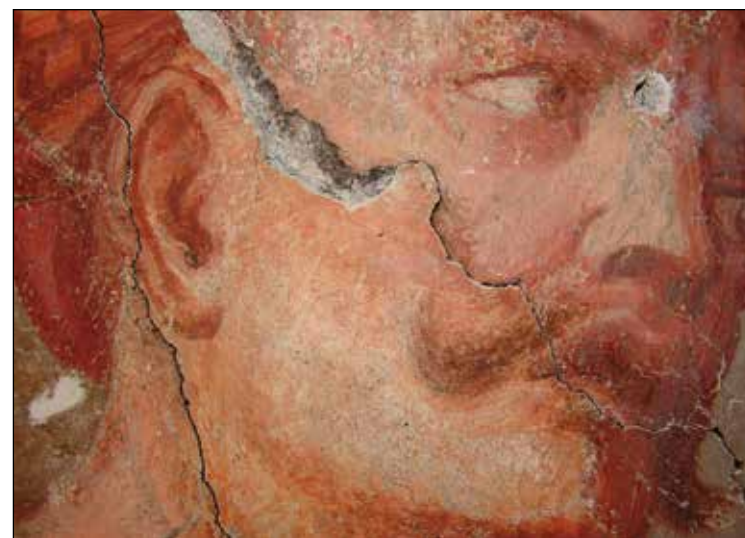
Fig. 76

I fattori che hanno prodotto i guasti sui dipinti della volta e della controfacciata della cattedrale di San Nicola sono di matrice diversa ed interdipendenti. Una calamità naturale, ossia il terremoto del 1895, aveva provocato numerose ed importanti lesioni ma anche danni di lieve entità all'intera struttura dell'edificio di culto. Se le scosse sismiche avevano dato luogo a fessure tanto notevoli sulla parete occidentale, come possiamo vedere nelle figg. 76 e 77, è molto probabile che anche

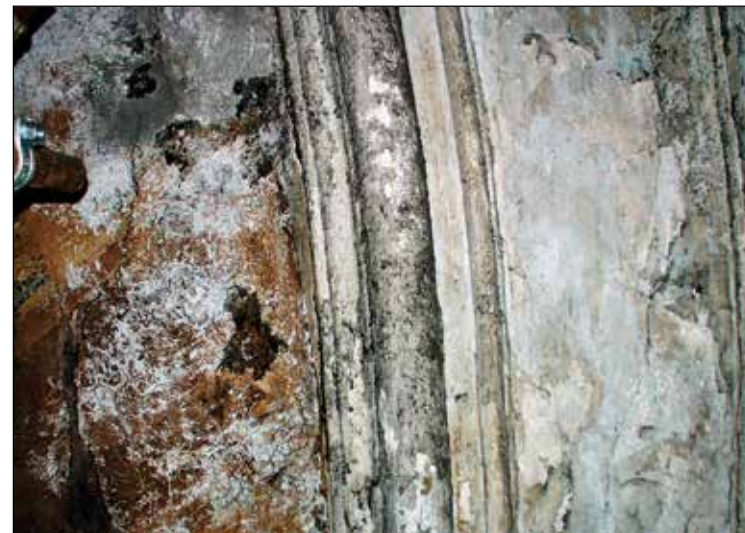
Fig. 78

La formazione di cristalli di sale sulla superficie dei dipinti ha dato origine, su un supporto del resto relativamente liscio, ad una pellicola ruvida sulla quale sono andate a depositarsi polveri, fuliggine ed altre impurità (figg. 78 e 79). Un esteso sollevamento del film pittorico, insieme ai sottostanti intonaci nella zona della finestra settentrionale tamponata (fig. 80), testimonia una costante infiltrazione di acque meteoriche protrattasi per anni nella zona di raccordo tra il tetto ed il campanile settentrionale. La fessura (fig. 81) è piena di fuliggine, segno inequivocabile del passaggio di correnti d'aria attraverso la volta.

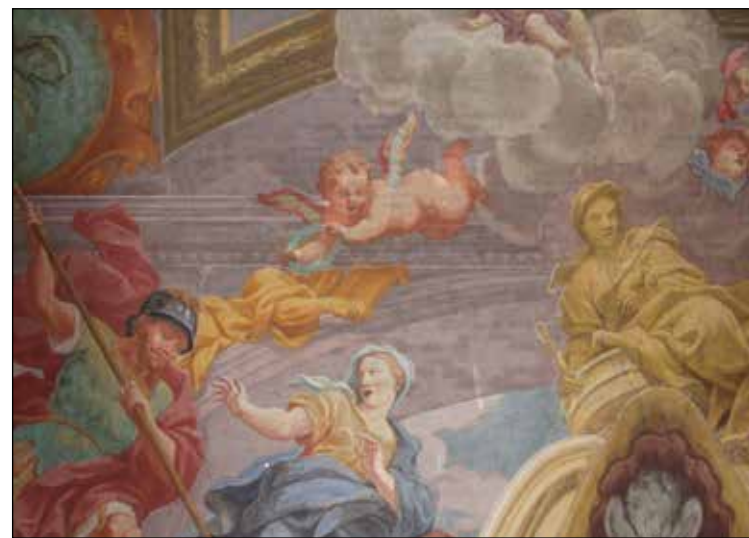
Fig. 85/4

I guasti localizzati sulle prime tre pitture sono la conseguenza del lungo perdurare delle percolazioni; qui, oltre alla pellicola pittorica, aveva cominciato a staccarsi anche l'intonaco sottostante. Sul quarto dipinto (fig. 85/4), meno lesionato, sono visibili le tipiche tracce più scure dovute alle infiltrazioni di umidità per via della diversa conducibilità termica dei materiali con cui è costruita la volta e della conseguente efflorescenza, ovvero il deposito dei sali solubili sulla superficie dei dipinti.²¹ La quinta e la sesta pittura si trovano sul lato opposto, meridionale, della volta e a prima vista sono meno lesionate delle precedenti. Nella fig. 87/6 vediamo un campione simile, dove è ugualmente intuibile la sottostante muratura in mattoni come nella fig. 85/4, sebbene qui abbia cominciato a staccarsi anche l'intonaco con il dipinto. Nella fig. 86/5 la figura della Virtù è quasi completamente contornata di bianco, frutto più del distacco delle fragili particelle mal carbonatate sul bordo della giornata che non delle infiltrazioni d'acqua. Da questo giunto verso l'esterno sono invece visibili le conseguenze del gocciolamento, sotto forma di un bordo più scuro dietro al quale, evidentemente, scorreva dell'acqua, colorata da una miscela di materiali disciolti che aveva rac-

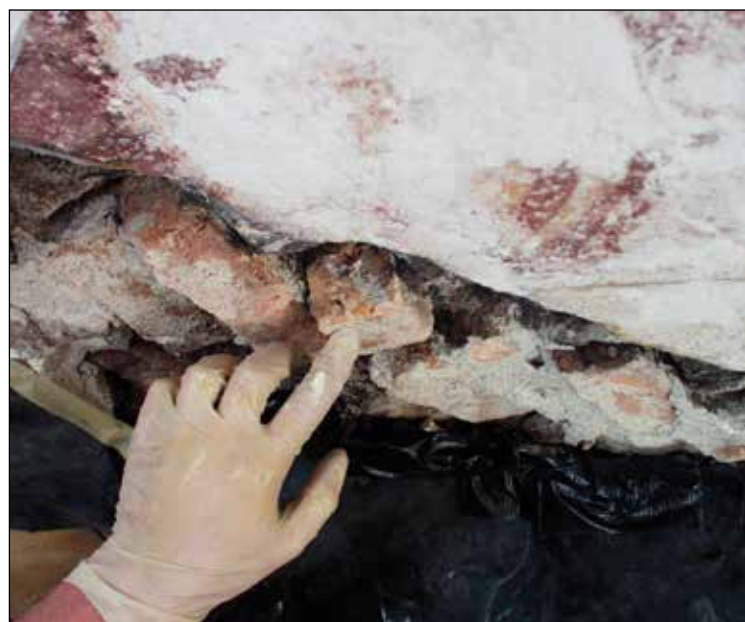
Fig. 89: Le ampie fessure nel punto di contatto tra il campanile settentrionale e la parete della navata.

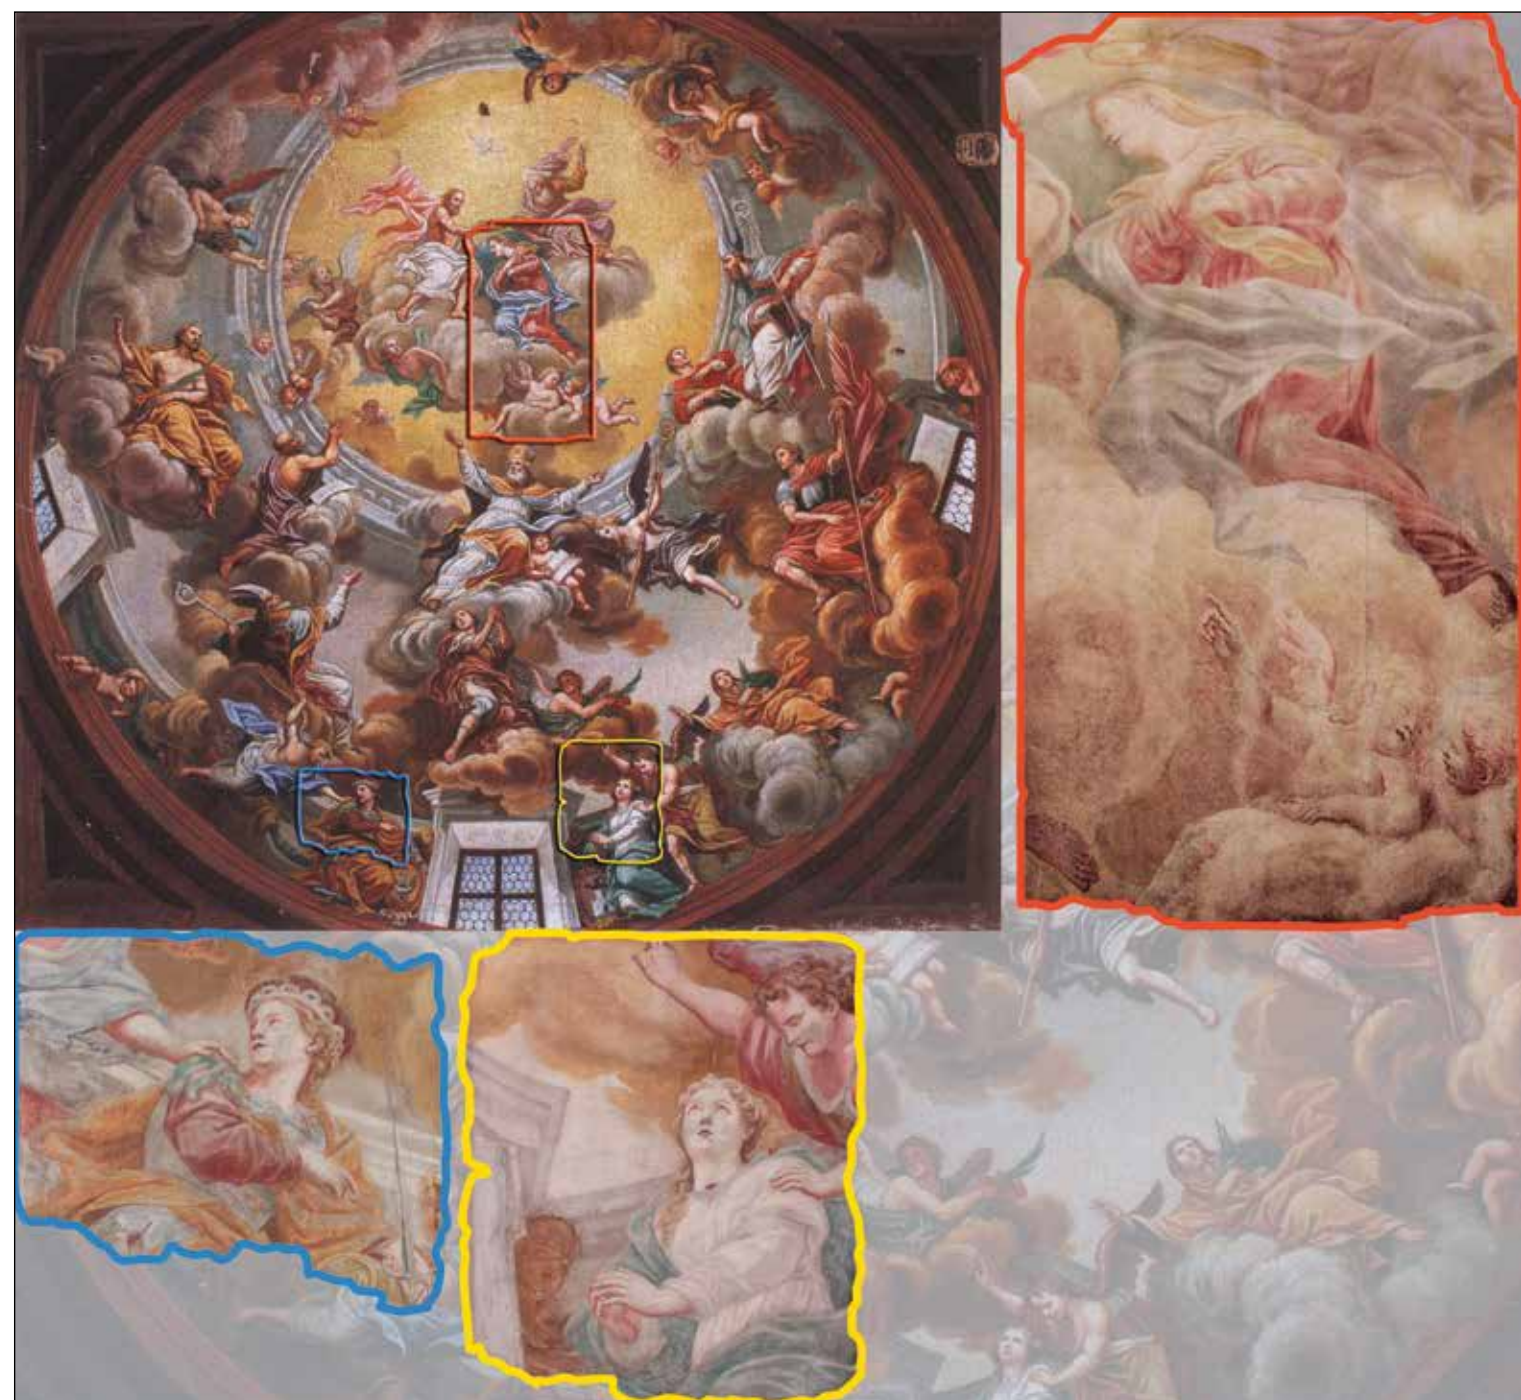
Fig. 98

Nel settembre del 1703 Giulio Quaglio dipinse la finta cupola, della quale si sono conservati tre frammenti. La loro ubicazione è raffigurata sul dipinto ad olio di Matevž Langus, che ha documentato l'opera del Quaglio tramandandoci preziose informazioni sulla composizione stessa del dipinto (fig. 98). La struttura della finta cupola in legno intonacato fu smantellata nel 1841 e sostituita da una vera cupola in muratura. Sui frammenti conservati è visibile la pigmentazione annerita della zona del naso, delle guance e delle labbra. Questo fenomeno era ancora più marcato sui volti di alcune figure sul soffitto della navata, dipinte negli anni 1705 e 1706 (figg. 99–102). Il Quaglio, terminata la modellazione dei volti con il rosso ossido, che ha un effetto molto pacato, ha applicato in alcuni punti delle stesure di un color rosso acceso con un pigmento a base di cinabro (vermiglione) che però con il tempo è annerito.²³ Questo pigmento rosso vivo è stato utilizzato anche per le piccole ghirlande di fiori (figg. 103 e 104) che furono ridipinte a tempera con un legante organico. In questi punti la pellicola pittorica è decoesa dal supporto ed un fenomeno simile si osserva anche sulle foglie dipinte di verde (fig.

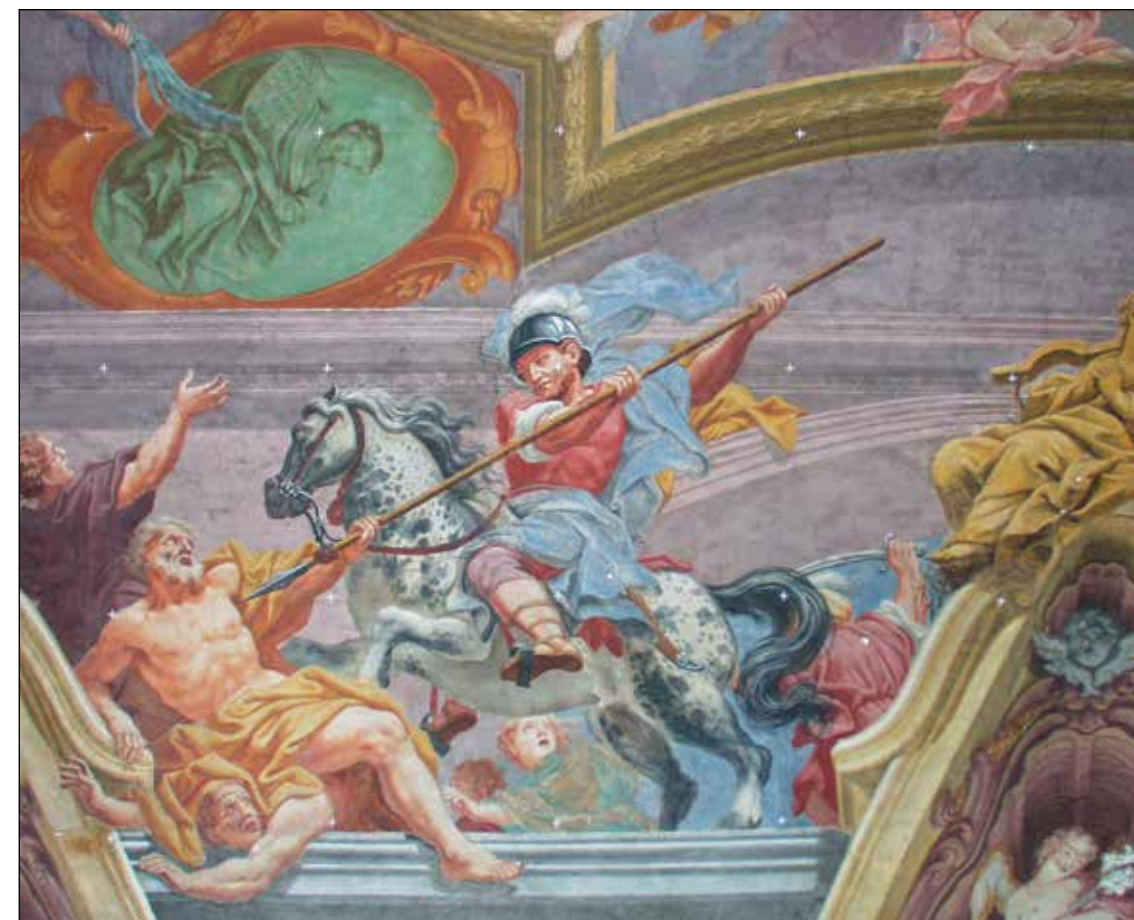
Fig. 115: Foto della situazione prima dell'intervento con le crocette di riferimento incollate sui dipinti.

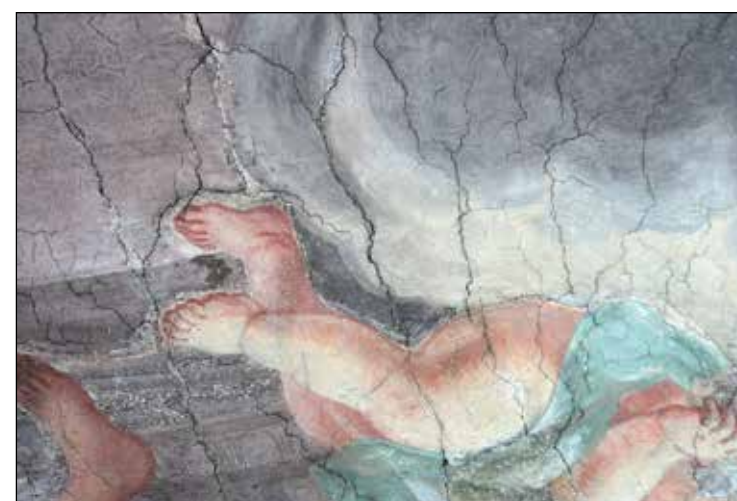
Fig. 124: I bordi più chiari delle giornate ed un ritocco scurito tra i piedi.

I guasti più frequenti relativi alle giornate si evidenziano soprattutto sotto forma di ridipinture più scure o contorni più chiari (fig. 124) sopra e accanto alle giunzioni di queste stesure. Tali strati, evidentemente applicati in periodi posteriori (zone più scure), si riferiscono ad interventi di restauro svolti in passato: allora si era tentato, con operazioni di ritocco ed anche di ricostruzione, di risistemare le superfici dalle quali la pellicola pittorica si era staccata oppure i punti in cui il bordo della prima giornata (più vecchia) era stato danneggiato dall'operazione di commistura del nuovo intonaco con quello vecchio. Questo sottile strato liscio di intonaco fresco si asciugava più rapidamente ai bordi e pertanto su queste zone il processo di carbonatazione risultava incompleto e la pellicola diventava polverulenta; inoltre, nonostante un successivo immediato lavaggio, tali superfici non adeguatamente ricoperte non si potevano rimuovere completamente dato che in questi casi rimangono sempre delle ombre biancastre. Di norma era l'artista stesso che correggeva i passaggi imperfetti, ma sempre a tempera, poiché sapeva che in queste zone si era già formata una crosticina di carbonato di calcio e pertanto, a causa della diversa permeabilità del supporto, dipingere su una base già carbonatata soltanto con pigmenti ed acqua avrebbe causato la formazione di aree ombreggiate, non dipinte uniformemente. Proprio queste diverse velocità di essiccazione dell'intonaco ai bordi delle giornate e le correzioni, con la conseguente non sufficiente coesione e carbonatazione della pellicola pittorica, sono state la causa del distacco e della polverizzazione dello strato di colore: con il passare dei secoli queste lesioni sono diventate sempre più evidenti. Siccome durante i precedenti interventi di restauro in queste zone sono state utilizzate come legante per il ritocco delle sostanze (caseina, colla e addirittura olio) che scuriscono all'aria, con il passare del tempo, a contatto con un supporto umido, queste partiture ritoccate sono diventate un elemento di disturbo sempre più visibile. Di primo acchito, visti da lontano, tali ritocchi ci erano parsi brani deliberatamente accentuati dal Quaglio ma esami più approfonditi hanno dimostrato che non era così.

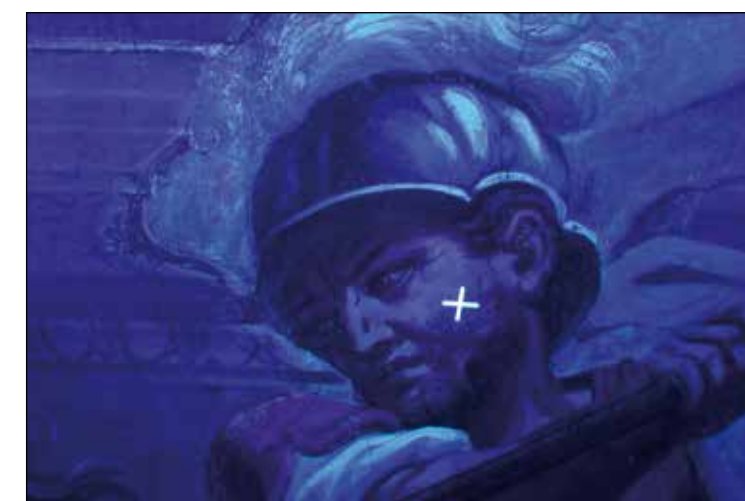
Fig. 125: Ripresa UV prima dell'intervento – sono visibili le correzioni nell'area delle giornate.

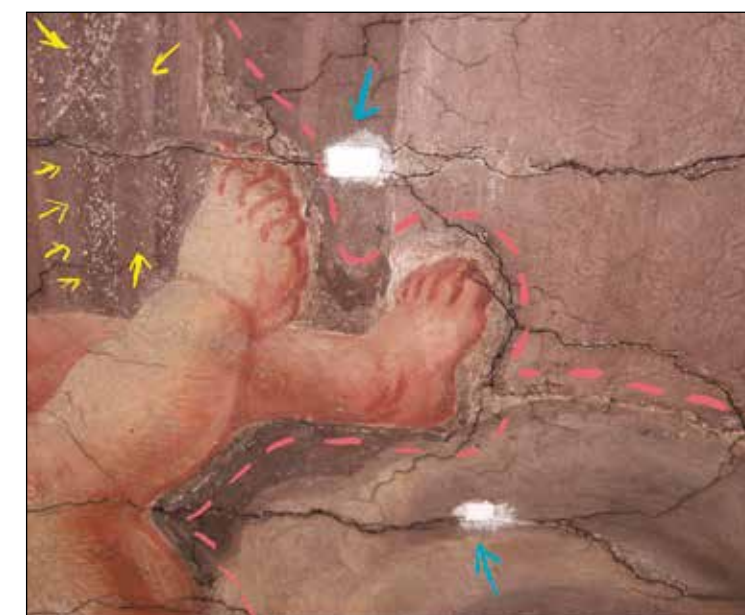
Le biffe in gesso sulle fessure Giornate Microcadute dello strato di colore

Fig. 127: L'applicazione di spie (o biffe) in gesso sulle fessure – un metodo semplice per verificare la progressione fessurativa, che ha però soltanto valenza informativa: se il gesso si crepa in direzione delle fessure è evidente che c'è stato uno spostamento, ma non sappiamo quando è avvenuto e se la fessura è ancora attiva.

Nella foto (127), oltre all'andamento delle giornate (in rosso) ed alle ridipinture più scure, si nota anche un lieve distacco dello strato di colore (giallo). Si può vedere, inoltre, il semplice metodo di monitoraggio delle dilatazioni: sulla fessura viene posta una biffa di gesso che, ad ogni più piccolo spostamento, si crepa (freccia blu).

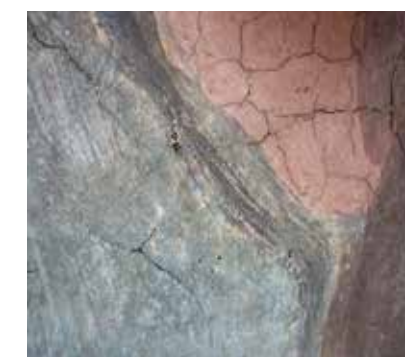
Fig. 128: Ritocco scurito sulla giuntura delle giornate.
