IL RESTAURO DELLE PITTURE DEL QUAGLIO
NELLA CATTEDRALE DI LUBIANA

Il restauro delle pitture del Quaglio nella cattedrale di Lubiana

Progetto di restauro conservativo delle pitture di Giulio Quaglio (1668–1751)

sulla volta della navata e sulla parete ovest della cattedrale di San Nicola a Lubiana,

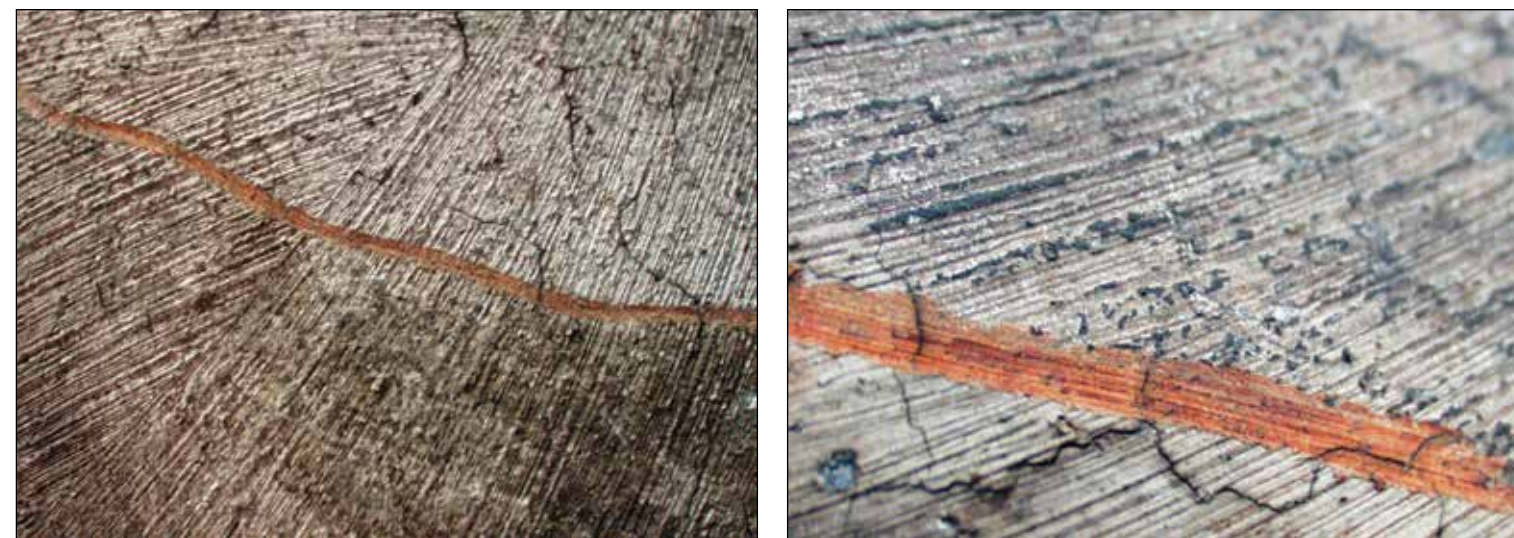
Fig. 130 e 131: Osservato ad occhio nudo, lo schizzo preparatorio rosso appare come un disegno a matita che abbia lasciato una traccia rossa: l'ingrandimento, in particolare quello della fig. 132, dimostra invece che si tratta di pennellate.

La fig. 130 ed il suo ingrandimento (fig. 131) sono molto importanti per la comprensione della tecnica impiegata per realizzare la decorazione pittorica sulla volta. Sono ben evidenti le tracce in rilievo corrispondenti all'applicazione di un denso strato di bianco di calce operata con un largo pennello. L'impronta sulla parte sinistra della fig. 130 è del primo passaggio, seguito da una nuova passata, mentre la terza pennellata copre diagonalmente le prime due. Ogni tratto di pennello deviava i vecchi solchi di calce nella nuova direzione, a dimostrazione che questi strati sono stati applicati sull'intonaco per così dire contemporaneamente. Le impronte coprenti ancora umide di un pennello largo sono interrotte orizzontalmente da un tratto ondulato dipinto in rosso con un pennello più sottile, dettaglio che lascia spazio a due possibili spiegazioni.

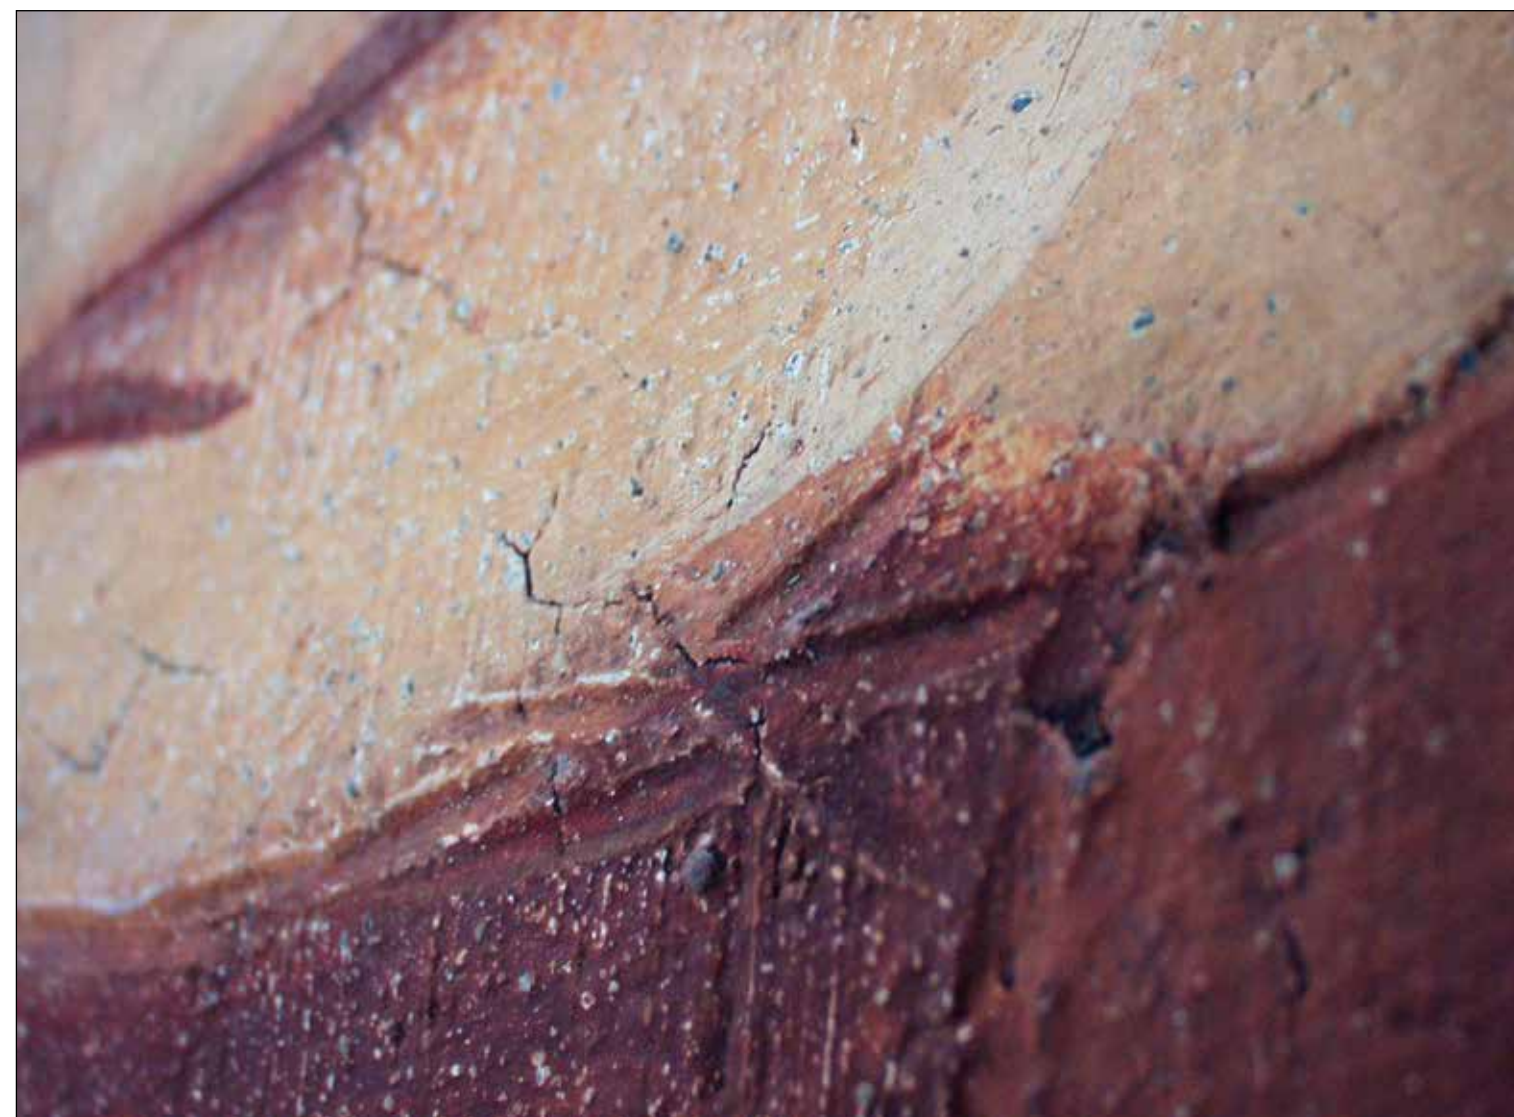
Fig. 132: Incisioni e solchi.

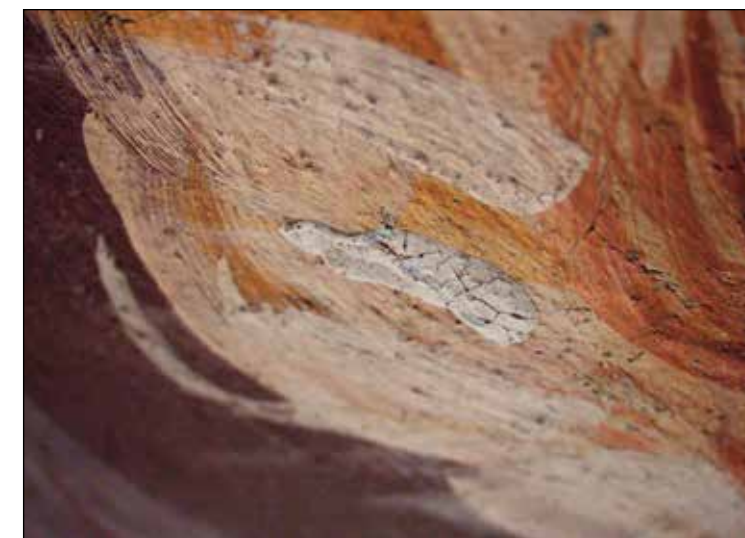
Fig. 137: Accenti di luce applicati con il primitivo strato di bianco di calce.

In alcune parti lo spessore del bianco di calce è più evidente, in altre meno; negli strati più modellati e più densi non si intravedono le tracce del sottostante strato di bianco di calce. Gli accenti di luce, applicati con un bianco di calce denso e pastoso, in molti casi risultano fessurati a causa dello spessore della stesura applicata e della veloce essiccazione (fig. 137).

Il Quaglio utilizzava e sfruttava i vantaggi della formazione della crosticina carbonatata impiegando i classici intonaci a calce, tuttavia non si affidò esclusivamente alla tecnica con cui si dipingeva direttamente sull'intonachino liscio soltanto con i pigmenti preventivamente diluiti in acqua pura, ma modificò questi passaggi iniziali applicando prima un denso strato di calce estinta (fig. 152). L'applicazione dello strato di scialbo modificava sostanzialmente l'aspetto dell'intero supporto, che era completamente bianco e non condizionato dalle sfumature che dell'intonachino a causa delle leggere variazioni nei rapporti quando si mescolava la malta. Nel caso del vero fresco, come avviene per l'acquerello, non si aggiunge calce per realizzare partizioni più chiare, bensì le zone che devono avere questo aspetto non si coprono e si sfrutta il bianco dello stesso intonaco. All'interno di questa struttura ad acquerello i maestri del vero fresco usavano come pigmento bianco solamente la calce estinta lasciata lungamente ad invecchiare sotto il sole cocente (bianco di San Giovanni). Così il carbonato di calcio, trasformatosi in polvere, dalla superficie del dipinto si legava in profondità proprio con il carbonato di calcio che si andava formando, ma che in questo caso era trasparente. Per tale motivo i bianchi e gli altri pigmenti presenti sulla superficie dell'intonachino, fissati alla pellicola di carbonato di calcio, assumono un aspetto vitreo, non si cancellano e non si fessurano, come invece avviene per le stesure pastose dipinte con bianchi di calce (figg. 137, 139).

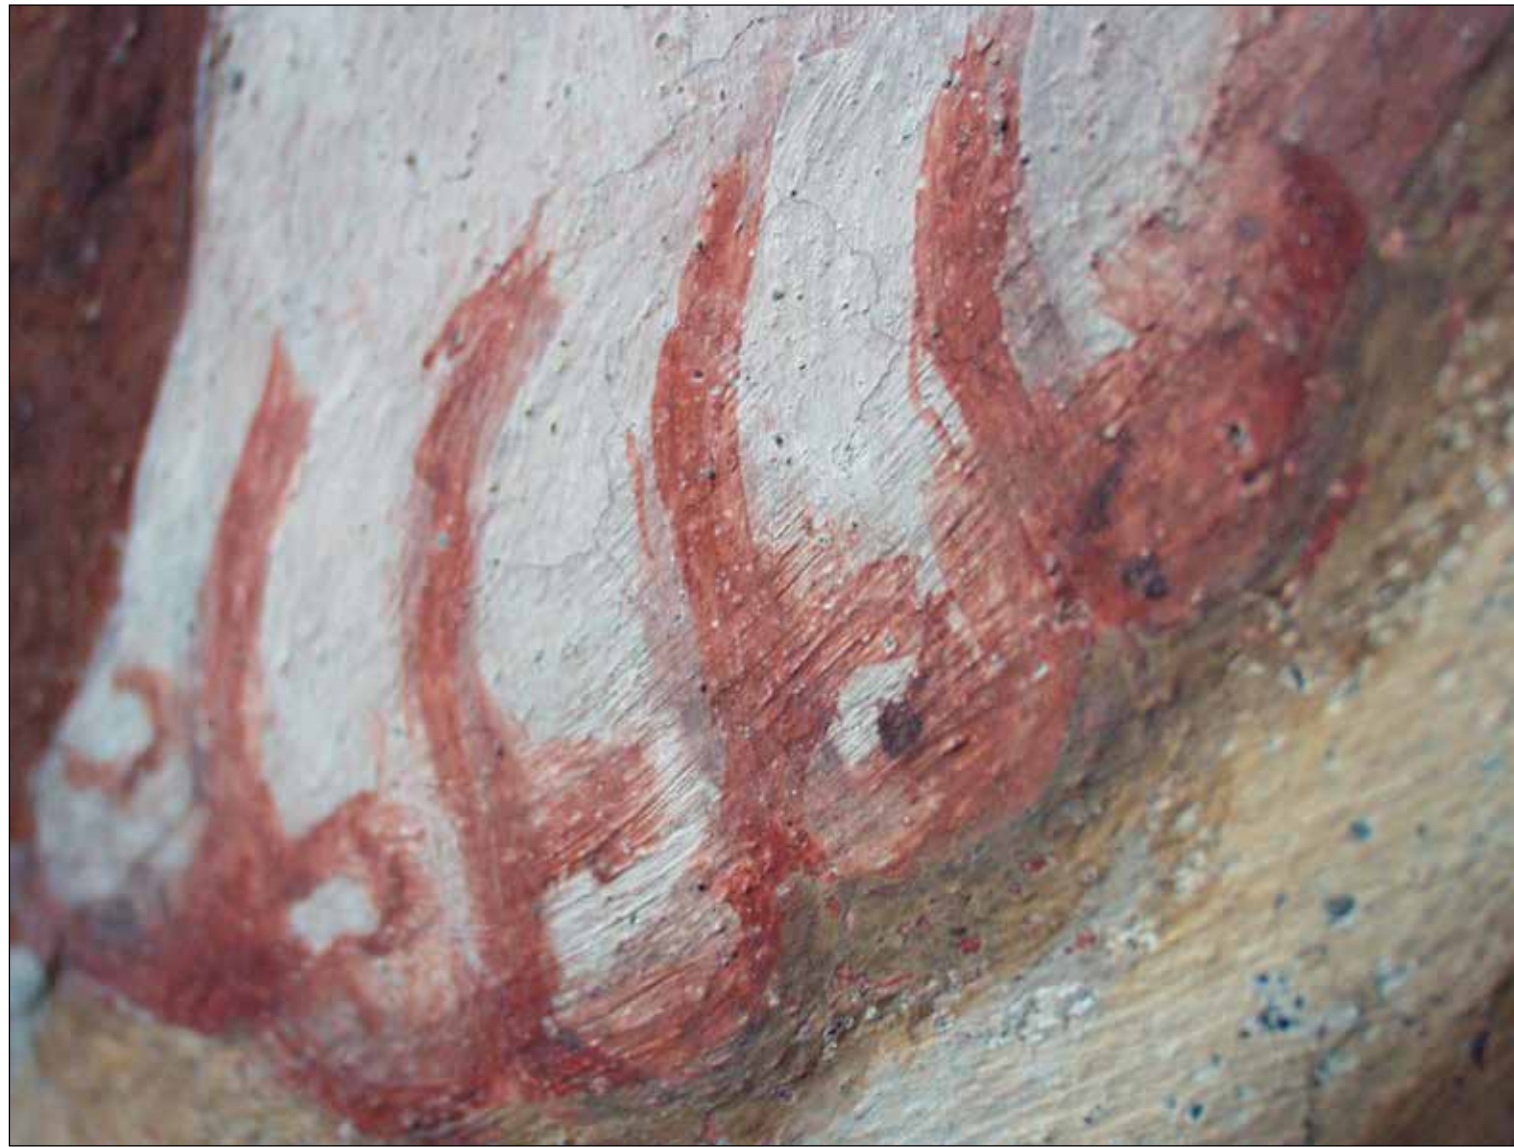
Fig. 138

Un esempio di pittura su intonachino umido con una densa stesura di bianco di calce si vede nella fig. 138; grazie ad una buona coesione della calce attraverso tutti gli strati, il film superficiale non si distacca e non si squama. Il pittore è riuscito a cogliere il momento giusto in cui lo scialbo si era sufficientemente indurito, tanto da poter dipingere quasi ad acquerello – se avesse iniziato troppo presto le creste dei solchi del sottostante bianco di calce sarebbero appiattite ed i tratti rossastri del pennello non apparirebbero così marcati ed intensi, bensì offuscati ed allargati poiché si sarebbero mescolati allo scialbo troppo umido. Le dita sono dipinte con pigmento rosso ad acquerello sull'intonaco fresco ovvero sullo scialbo. Sono visibili addirittura le singole impronte dei peli del pennello; sotto il colore rosso c'è uno schizzo in viola pallido che stabilisce la posizione delle dita e che nello stesso tempo funge da ombra. L'ombra riflessa aggiunta più sotto in un secondo tempo non è stata applicata ad acquerello, ma è più pastosa, con uno scialbo più denso colorato di ocre. Qui la minor coesione con il supporto ha visibilmente provocato lo stacco di frammenti di questo strato.

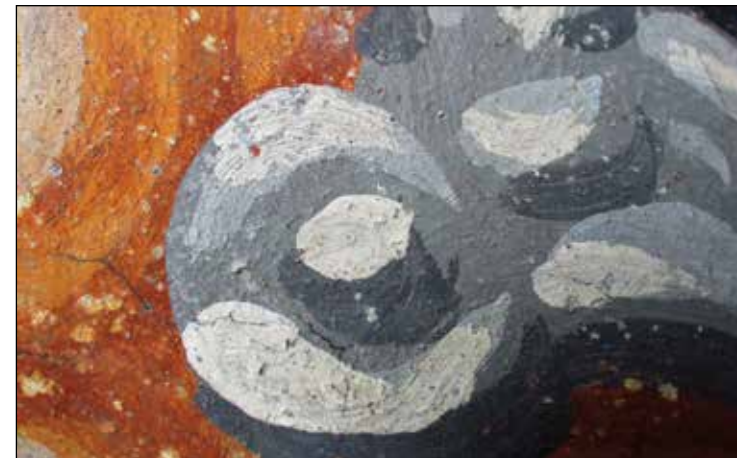
Fig. 139: Come nella fig. 137, le aree più chiare sono dipinte con pittura bianca a calce (bianco di San Giovanni) che si preparava facendo asciugare al sole e poi macinando finemente piccoli pani di calce spenta. La polvere così ottenuta era quindi utilizzata come pigmento bianco.

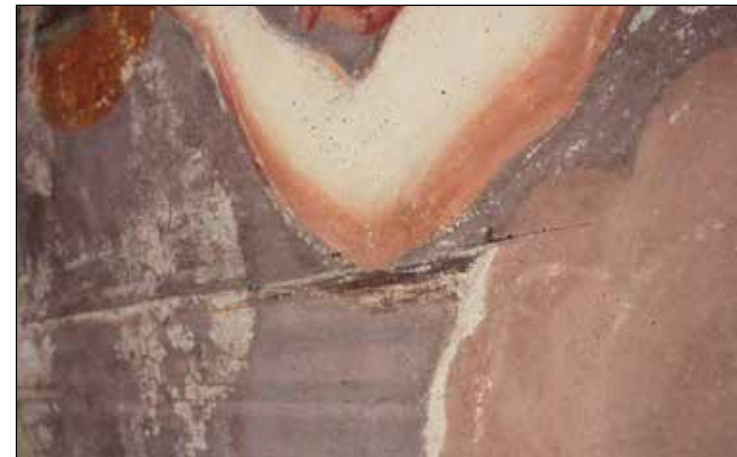
Fig. 141: Le rare linee ausiliarie, incise direttamente sull'intonaco fresco, senza cartoni, sono state individuate come abbozzo delle architetture e servivano quali punti di orientamento per il disegno preparatorio rosso.

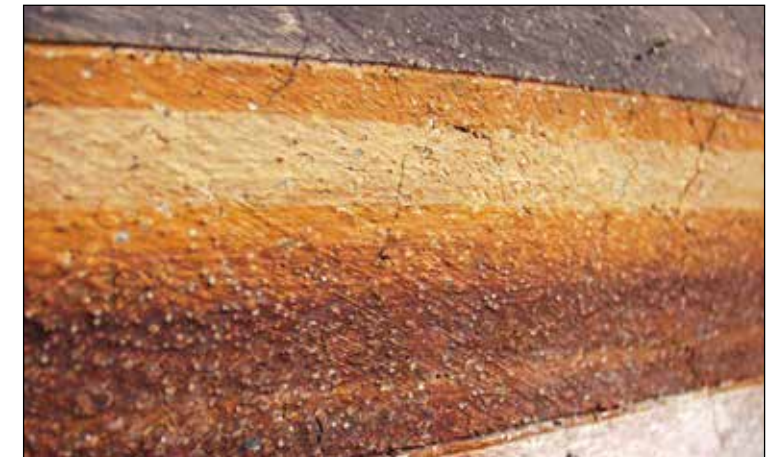
Fig. 142: Particolare del bastone del cavaliere, raro esempio di linea impressa su intonaco fresco – modellazione ottenuta trascinando il pennello piatto lungo un righello.

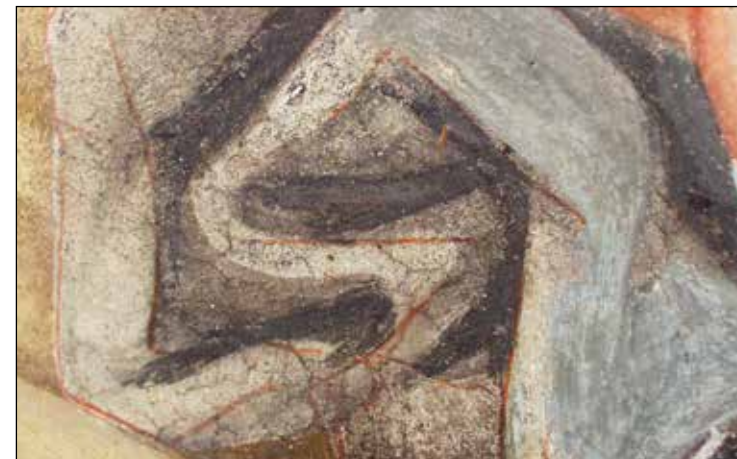
Fig. 143: Particolare del drappeggio dal quale possiamo evincere il procedimento usato per dipingere. Il disegno preparatorio a schizzo fissa con alcune brevi linee i punti all'interno dei quali, direttamente, senza cartone, il Quaglio aveva collocato l'intera composizione, che dapprima ombreggiava, aggiungendo poi gli scuri pastosi ed alla fine le stesure pastose più chiare. Sino ad ora si sono conservati solo gli strati dipinti più chiari, che contengono più calce per fissare i pigmenti e ovviamente il disegno rosso a pennello, steso direttamente sul denso strato di bianco di calce.

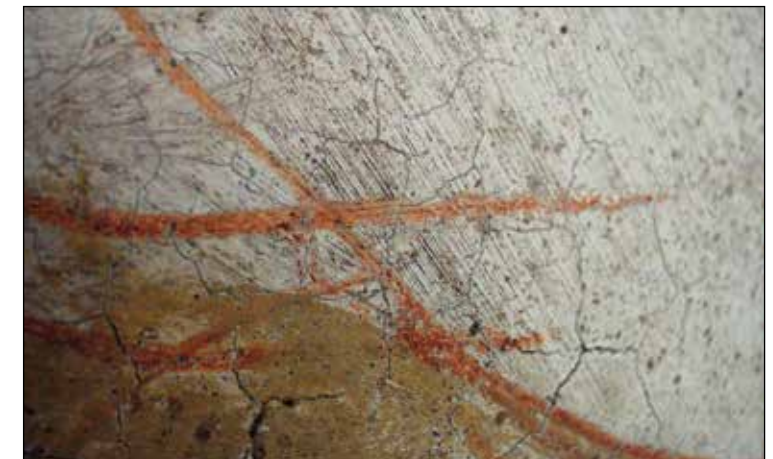
Fig. 144: I tratti indicano la ricerca della collocazione esatta con lo spostamento della posizione delle linee, il che a suo volta testimonia chiaramente il trasferimento di un disegno più piccolo in un formato maggiore senza l'utilizzo di una rete di quadranti dipinta in precedenza.

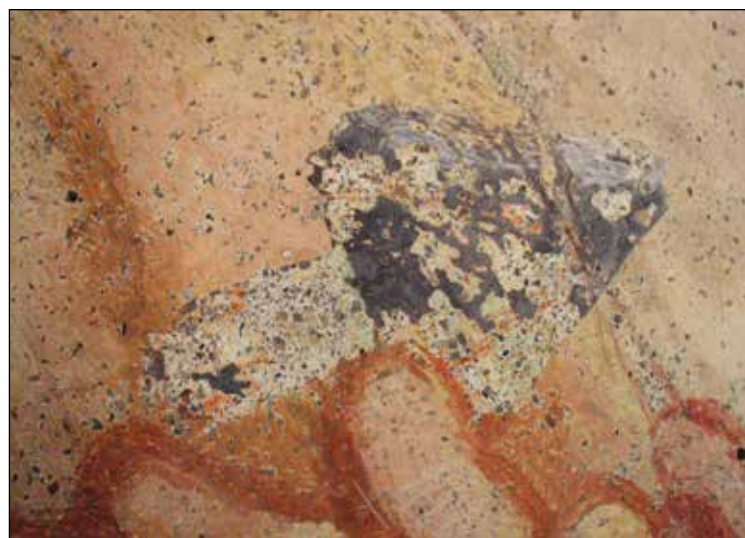
Fig. 145: Dettaglio del chiodo dipinto – il restringimento del legante ha provocato il distacco dello strato inferiore.

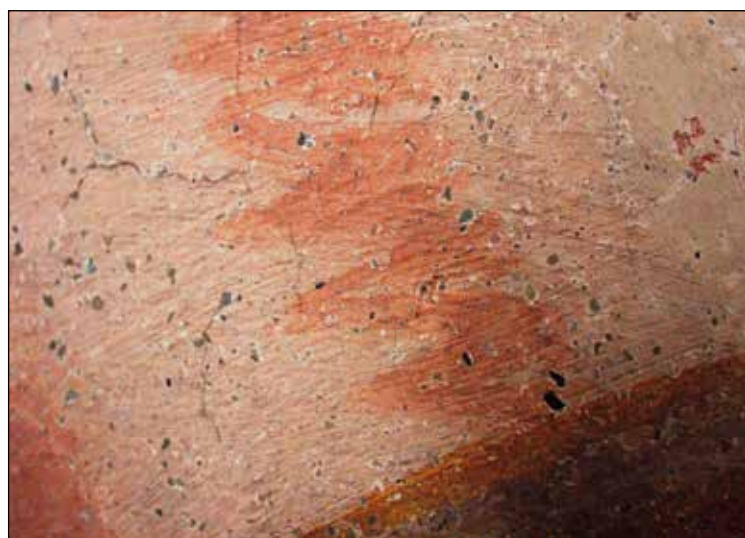
Fig. 150: Le intense ombreggiature realizzate dal Quaglio mediante linee zigzaganti.

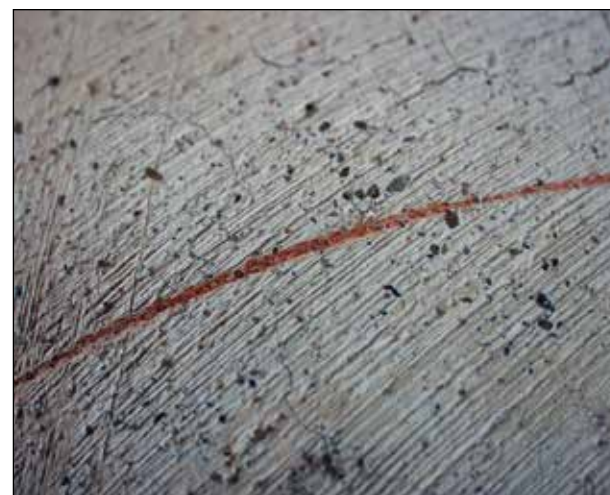
Fig. 154: La tipica superficie di una stesura di base a bianco di calce. Già qui, sulla superficie non ancora dipinta, sono evidenti i frammenti decoesi di scialbo, in particolare sono visibili delle minuscole pietruzze scure, probabilmente parte integrante dello scialbo. È anche possibile che queste parti non ben coese, che avrebbero potuto staccarsi anche da sole e disturbare il lavoro di pittura, siano state volutamente rimosse spazzolando la superficie (HUDOKLIN 1955, p. 39, fig. 37).

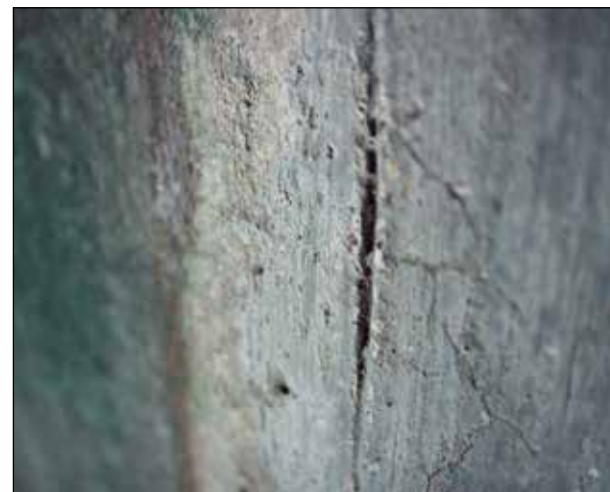
Fig. 155: Questa non è un'impronta del disegno trasferito dal cartone, bensì un'incisione diretta nell'intonaco fresco.

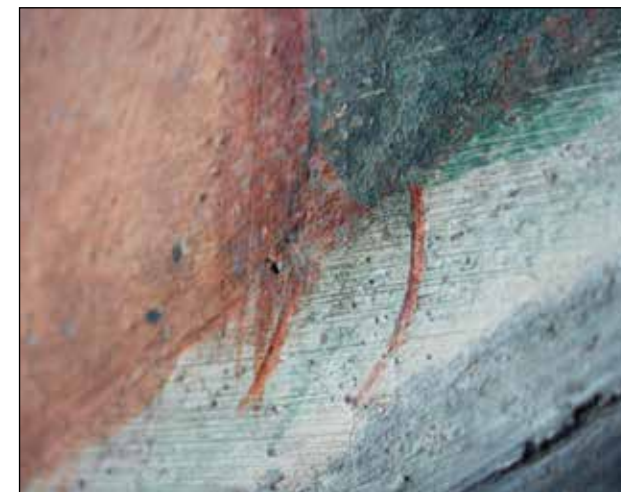
Fig. 156: Le pennellate in rosso in alcuni punti hanno segnato profondamente lo scialbo denso. I solchi coperti a metà da successive stesure di scialbo ci possono indurre a ritenere, erroneamente, che si tratti delle tracce incise del trasferimento del disegno tramite il cartone.

bonato di calce. Che su questo strato cominciasse a dipingere quasi subito lo dimostrano le rapide pennellate di rosso che costituiscono lo schizzo della distribuzione dei campi dipinti (fig. 156). Da questo momento in poi il Quaglio aveva maggiori possibilità di dipingere rispetto a quelle di cui avrebbe potuto disporre se fosse stato legato soltanto al tempo di essiccazione dell'intonachino (fig. 153). Poteva dipingere ad acquerello o con colori più pastosi, con aggiunta di latte di calce o addirittura con scialbi di calce pigmentati in quanto, sino a che tutti gli strati in verticale erano ancora umidi, dalla profondità verso l'esterno si svolgeva il processo di migrazione della calce estinta e dell'acqua. Anche quando questo processo, con l'essiccazione e l'indurimento dell'intonachino e degli intonaci sottostanti, era ormai terminato, il pittore aveva ancora modo di ritoccare la superficie poiché con l'ulteriore apporto di umidità continuava a dipingere con la tempera a calce, utilizzando come legante il latte di calce o addirittura scialbi più densi.

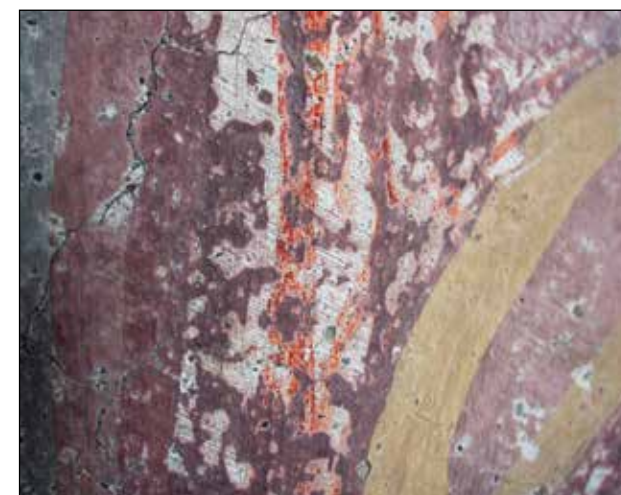
Fig. 158: Gli strati di scialbo, applicati sull'intonaco già essiccato e sull'imbiancatura di base non si sono ben fissati al supporto a causa della superficie carbonatata. La loro adesione era assicurata solo dalla sottile e debole pellicola di carbonato di calcio che si era formata all'interno dei singoli strati di scialbo. Da ciò deriva anche il distacco e la desquamazione delle imbiancature superiori che presentano notevoli difetti di coesione.

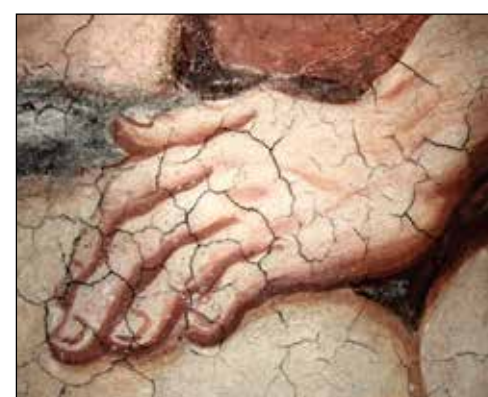
Fig. 164

le scosse provocassero ulteriori lesioni sulle pitture. Abbiamo micro iniettato le lesioni più piccole (fig. 161) e riempito invece per strati quelle più grandi con una malta di struttura appropriata (fig. 162). La stuccatura delle fessure e l'adeguamento delle nuove superfici a quelle vicine, originali, necessita di una particolare abilità che talvolta è paragonabile a quella richiesta dalle operazioni di ritocco (fig. 163). Il nuovo supporto non deve essere né troppo liscio né troppo ruvido, in quanto in entrambi i casi, nonostante il ritocco ben eseguito, esso diventa visibile e fastidioso. Sul dipinto della volta c'erano diverse superfici che presentavano crepature simili a quelle riscontrabili sulle vernici e sulle pellicole pittoriche dei dipinti su tela (fig. 164). In queste zone l'intonaco era stato applicato in uno strato troppo spesso o

troppo umido (forse il sole ha fatto capolino attraverso la finestra e lo ha riscaldato localmente) oppure, per varie ragioni, asciugava troppo rapidamente. Dopo aver dipinto questa parte con grande virtuosismo, forse il Quaglio aveva continuato a dipingere qualche metro più in là. Quando, dopo alcune ore, aveva notato che l'intonaco si stava fessurando, era già troppo tardi: qualsiasi lisciatura o rasatura delle fessure avrebbe causato un guasto irreparabile, infatti, avrebbe danneggiato la delicata pellicola di carbonato di calcio che nel frattempo aveva già coeso le particelle di colore. Il Quaglio ne era ben consapevole e quindi lasciò stare le fessure, anche perché non peggioravano l'adesione dell'intonaco al supporto. Un altro tipo di fessurazioni si è formato come conseguenza degli spostamenti che avvenivano in diverse strut-

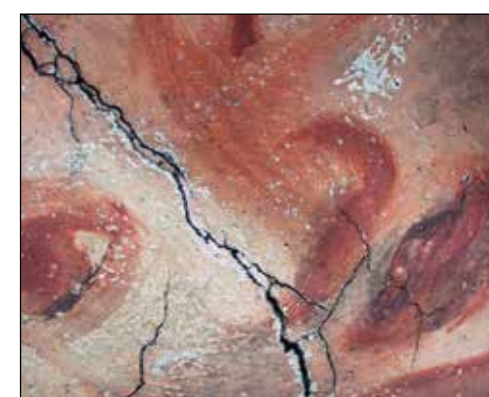
Fig. 165

ture dell'edificio, nel nostro caso nella volta in laterizio (fig. 165). Le fessure già sigillate in passato (dopo il terremoto del 1895) si sono nuovamente aperte su entrambi i lati a causa di microspostamenti (fig. 166).

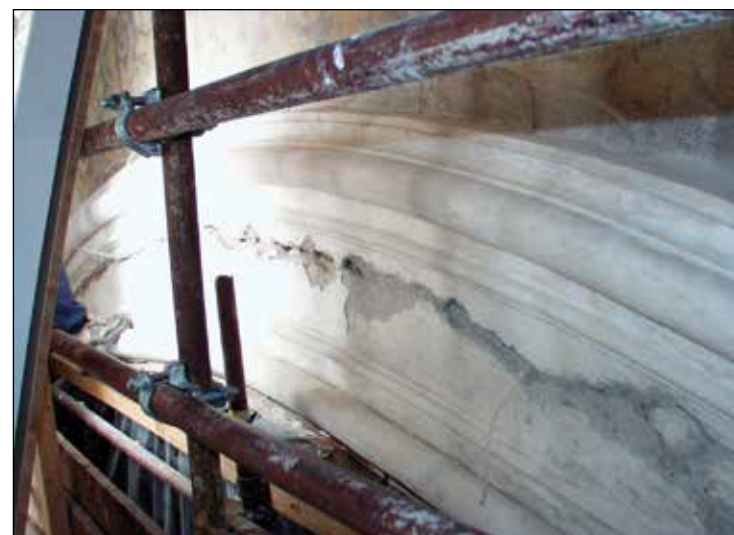
Figg. 170 e 171: Una fessura profonda oltre 80 cm.

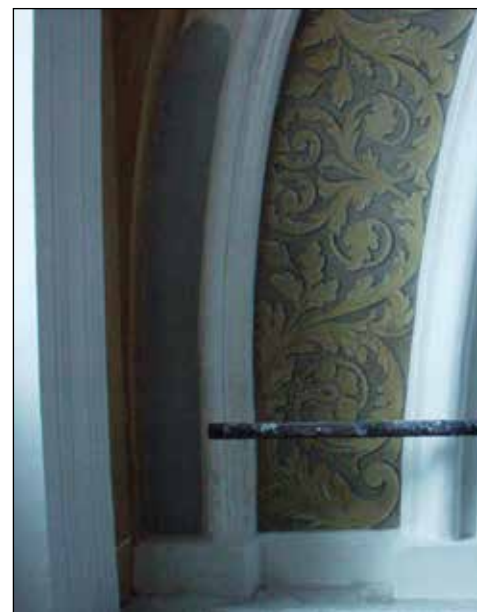
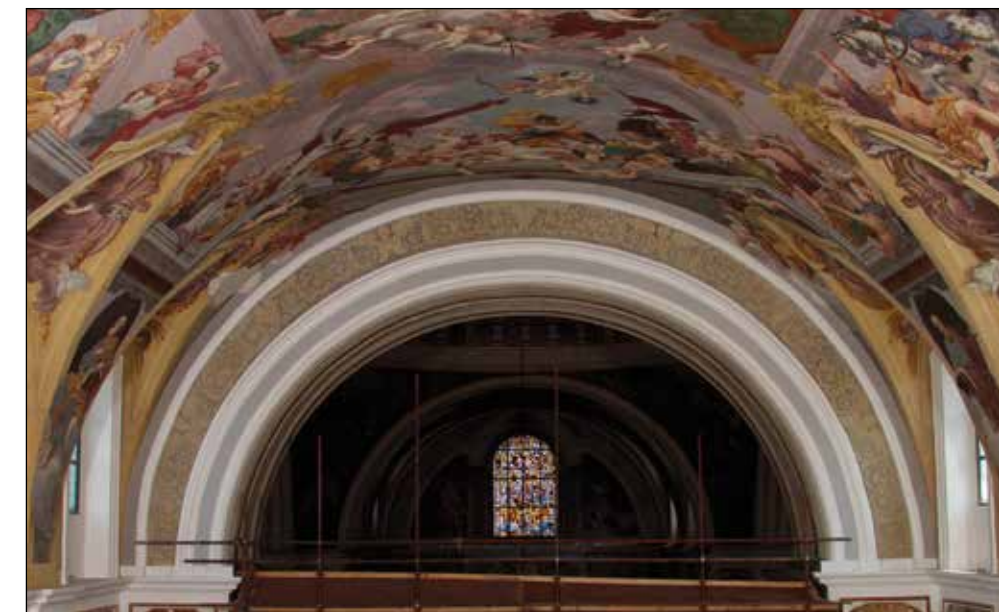
Figg. 173 e 174: A conclusione dell'intervento sulla parete dell'arco trionfale.

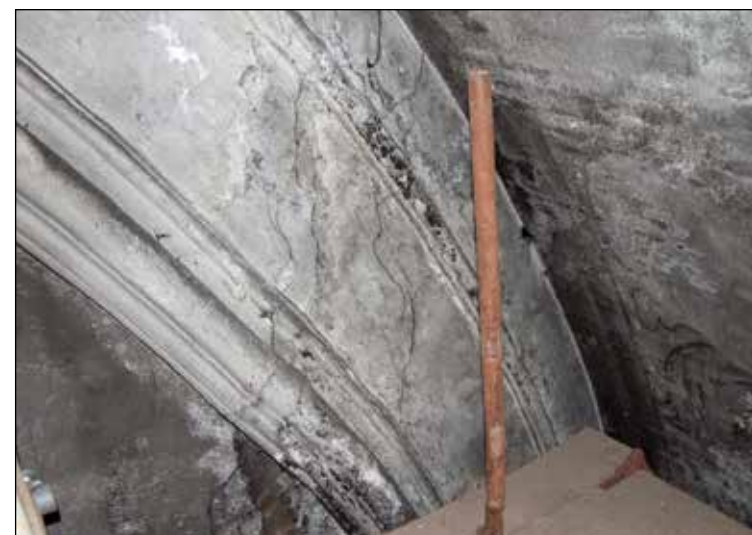
Fig. 177: Desquamazione degli intonaci ed elementi caratteristici nella struttura in mattoni nell'angolo NO.

Nell'angolo di raccordo della volta con la controfacciata e la parete settentrionale sono visibili, oltre alle fessure, le tracce delle prolungate infiltrazioni di acque meteoriche attraverso la struttura muraria della volta (fig. 177). All'avvio del nostro intervento di restauro i segni dei colpi di martello e di scalpello su tutta la parete occidentale erano ben evidenti (figura 178).

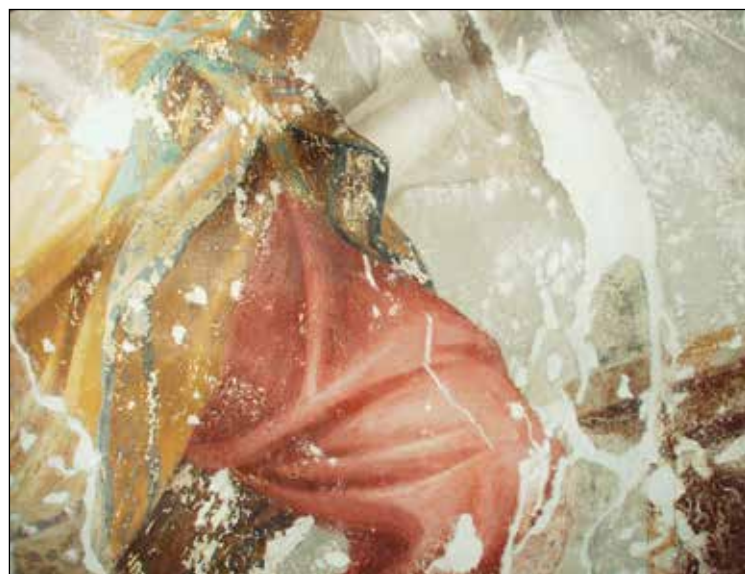
Fig. 175 e 176: Stuccatura delle numerose lesioni.

L'operazione di stuccatura di queste numerose piccole lesioni ed il risarcimento delle fessure più grandi e particolarmente profonde (fig. 175 e 176), è stata impegnativa e piuttosto lunga.³⁸

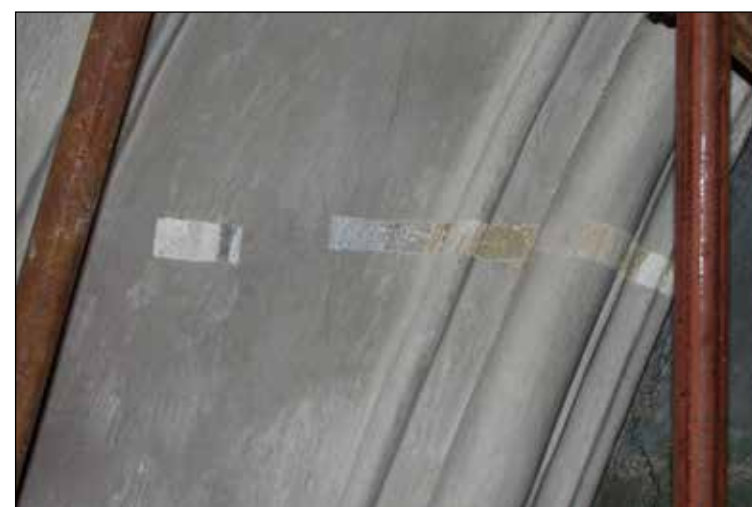
Fig. 179: Con i sondaggi è stata individuata la colorazione ocre della modanatura dell'arco maggiore, delle profilature accanto alla finestra e dei capitelli nonché la decorazione in finto marmo dei pilastri.

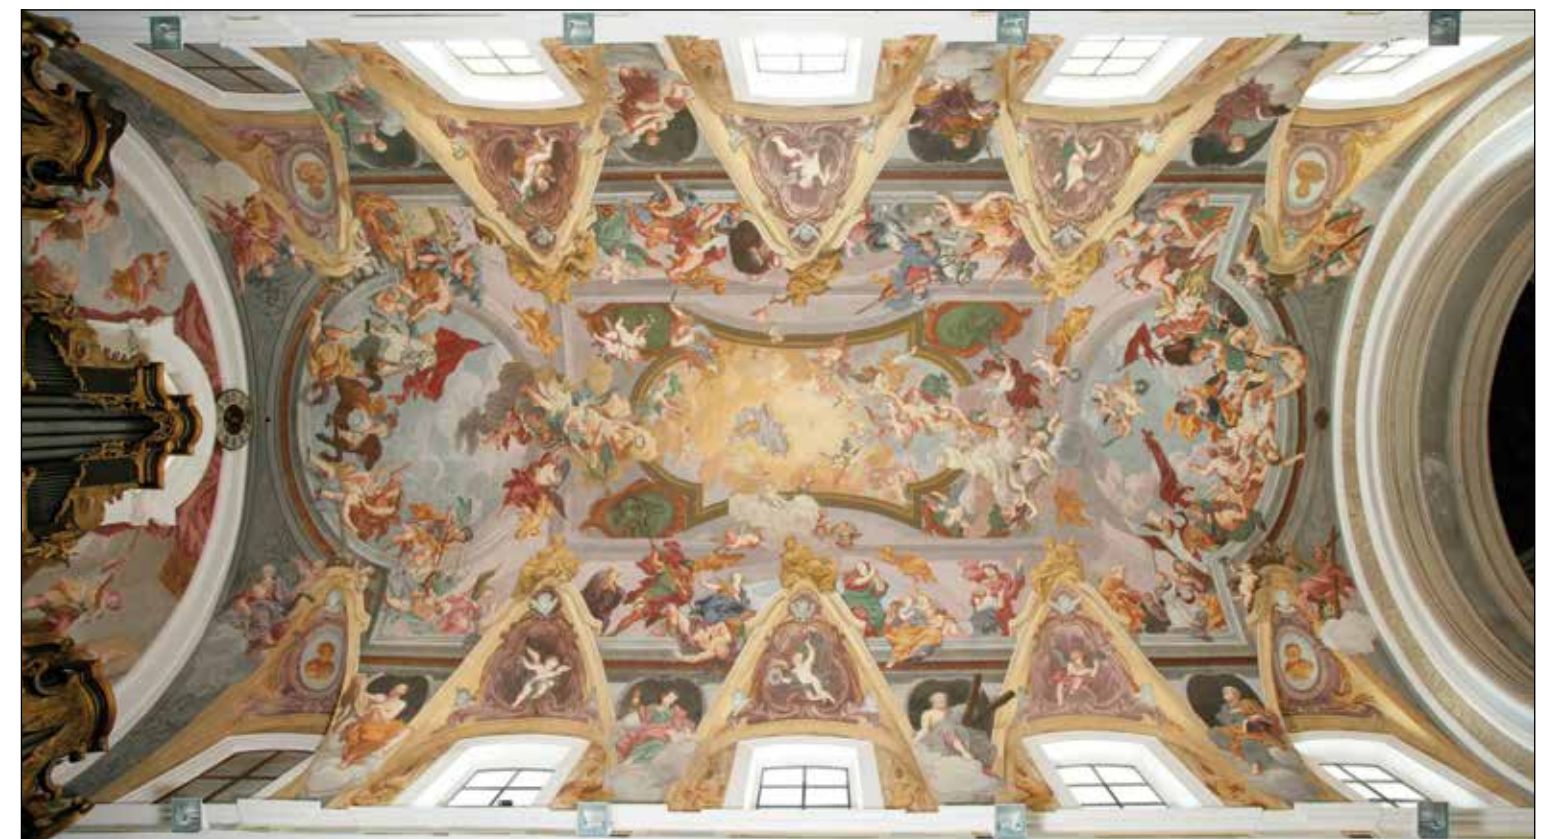
Fig. 181

Scomposizione della superficie della volta in registri spaziali che si allontanano progressivamente (ma illusoriamente) dallo spettatore: **A** – primo piano, delimitato e collegato alla struttura architettonica dei pennacchi con le finestre; **B** – uno spazio in elevazione, semicircolare ai lati e rettangolare al centro, aperto verso l'alto; **C** – piano senza prospettive architettoniche, con uno scorcio sotto forma di cornice decorativa che blocca incomprensibilmente lo sguardo dello spettatore rivolto verso l'alto su di un profilo curiosamente ribassato, che sui bordi è ulteriormente marcato da medaglioni verdi, contornati in una tonalità bruno-rossastra; **D** – sfondato.

Sebbene il Quaglio nel dipingere la volta non fosse condizionato da cornici a stucco, la suddivisione in unità minori era tuttavia molto importante. Nella fig. 181 è presentata la graduale successione dei livelli dello spazio virtuale realizzato dal Quaglio, fenomeno che all'interno di entrambe le superfici circolari è maggiormente evidente in quanto indirizza lo sguardo dello spettatore, che sfiora le figure in movimento, immediatamente e quasi verticalmente al cielo. Leggermente meno «ripida» è la traiettoria con cui si eleva il gruppo di figure intorno al Cristo sulla Croce che, assieme ad un gruppo di angeli dal lato opposto, occidentale, si solleva verso il punto centrale, più alto. Nonostante l'abile utilizzo di forti contrasti luminosi, di un disegno dal tratto deciso e di una ricca tavolozza di colori che inserisce felicemente nelle scene dipinte in primo piano, il Quaglio nelle proprie opere non si avvale appieno

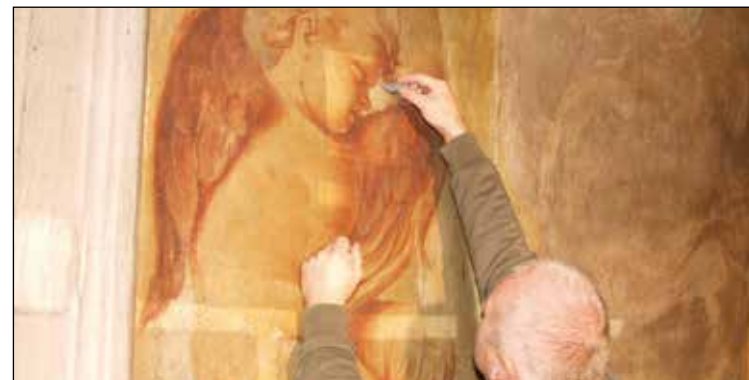
Fig. 186: Le prime prove di pulitura.

Le prime prove di pulitura meccanica sono state eseguite sulle superfici dipinte più facilmente raggiungibili e relativamente solide sotto forma di saggi di verifica (figg. 186, 188) mediante spugnette Wishab di diversa durezza e polvere Wishab (fig. 189). In precedenza avevamo eliminato la polvere più consistente, la fuliggine, le ragnatele ed altre impurità con dei pennelli morbidi, quasi senza toccare la superficie. Per togliere questo strato di sporco abbiamo utilizzato anche delle micro aspirapolveri (fig. 185). I primi risultati sono stati abbastanza soddisfacenti (figg. 186, 187), ma questo metodo meccanico di pulitura era utilizzabile solo su superfici non problematiche. Le parti più instabili dei dipinti (dove erano presenti fenomeni di sollevamento a scaglie, polverizzazione e caduta dello strato pittorico) non sono state trattate in

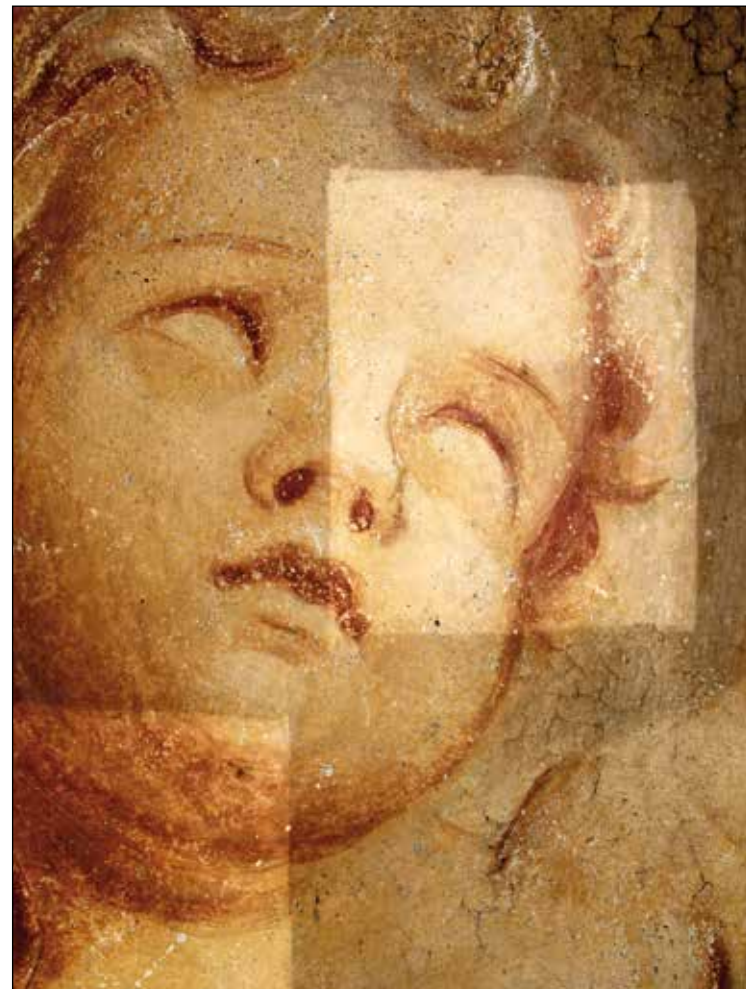
Fig. 187: Evidente distacco di frammenti dello strato pittorico prima della pulitura.

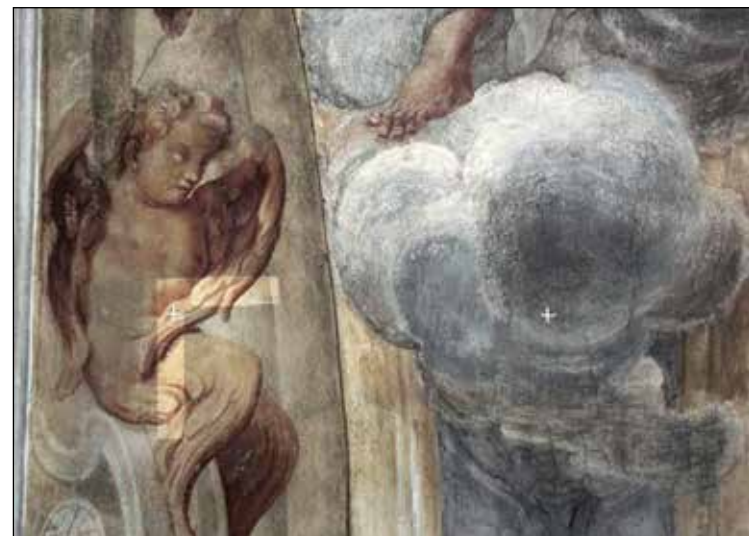
Fig. 188: Confronto tra le superfici prima e dopo la pulitura.

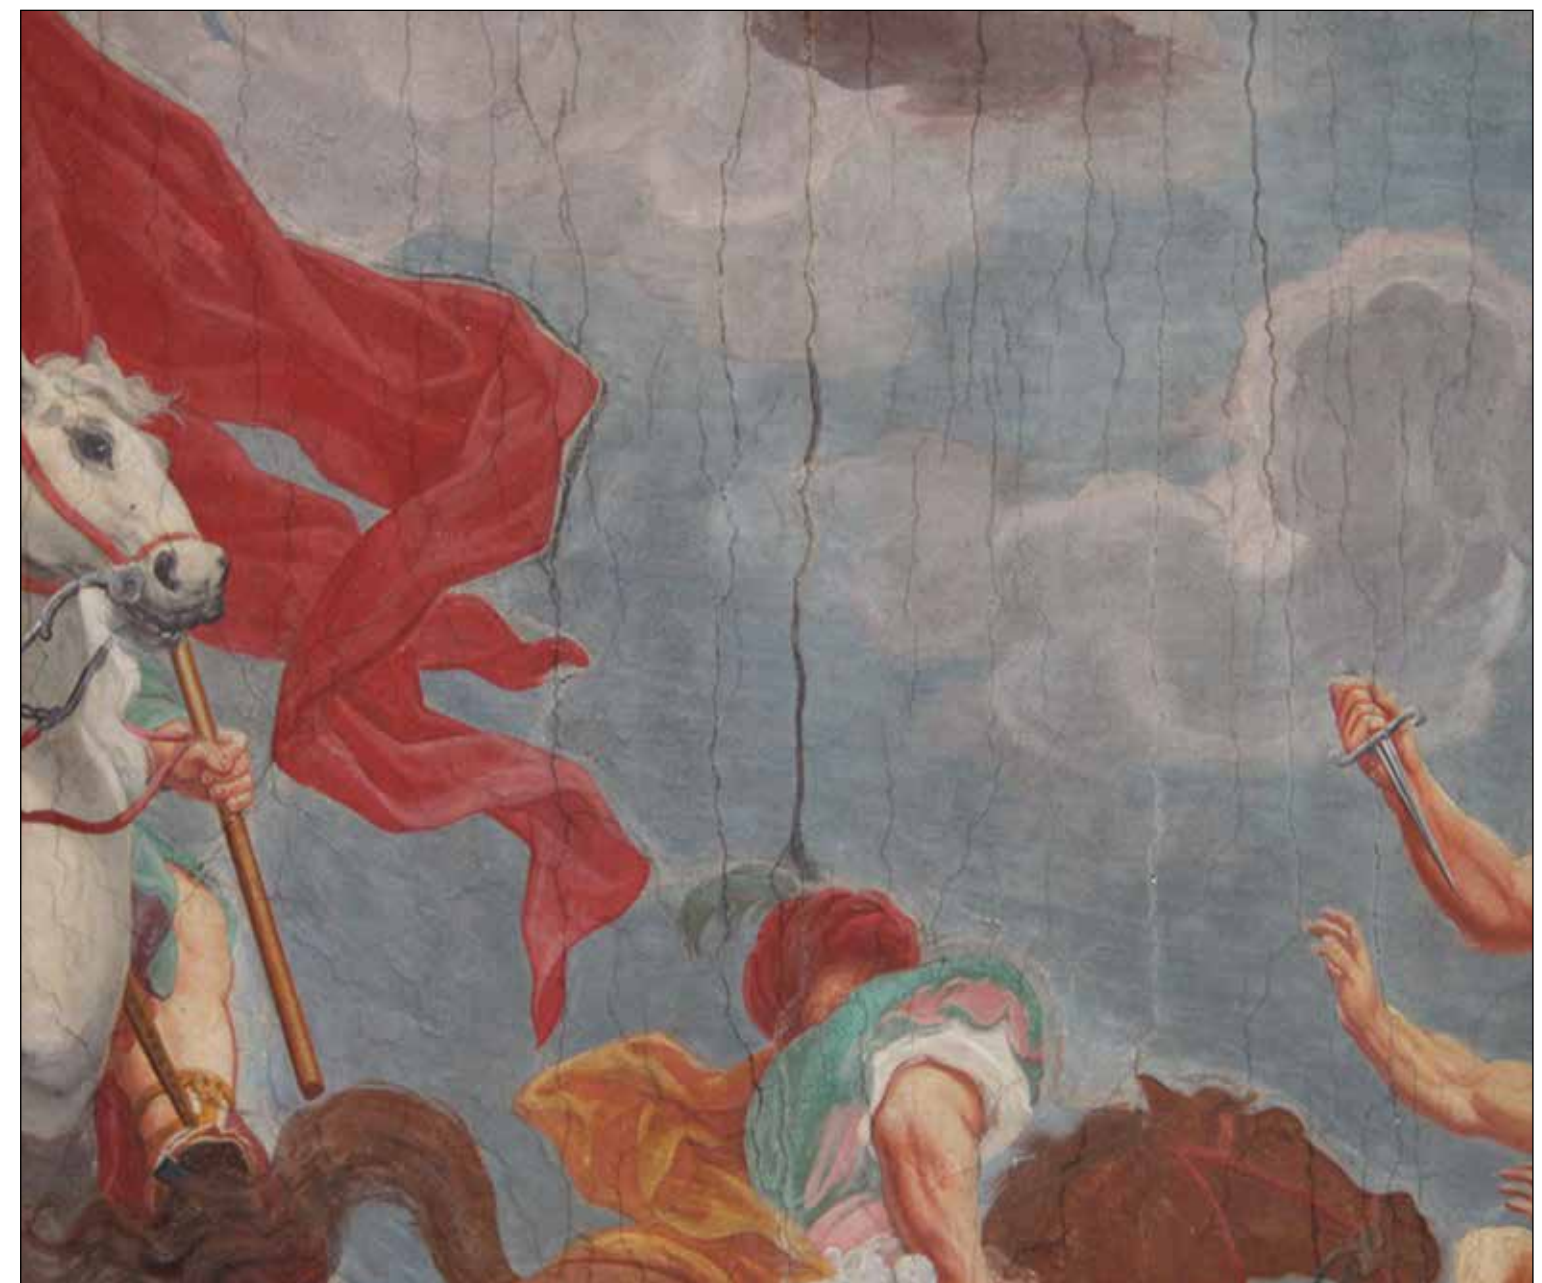
Fig. 203: L'area della volta sopra l'organo con il quadro fessurativo più fitto; al centro e a sinistra, accanto al drappeggio rosso, i ritocchi scuriti del precedente intervento di restauro.

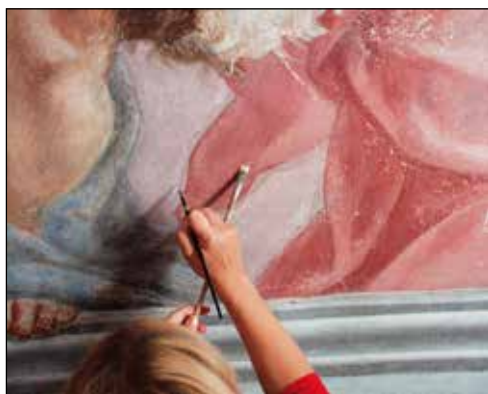
Fig. 204: Riempimento delle numerose piccole lesioni.

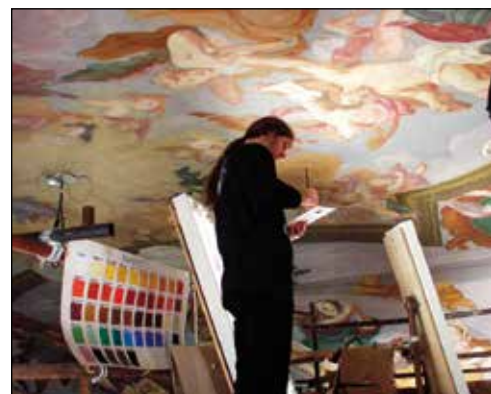
Fig. 206: Prova del legante su un supporto a base di calce.

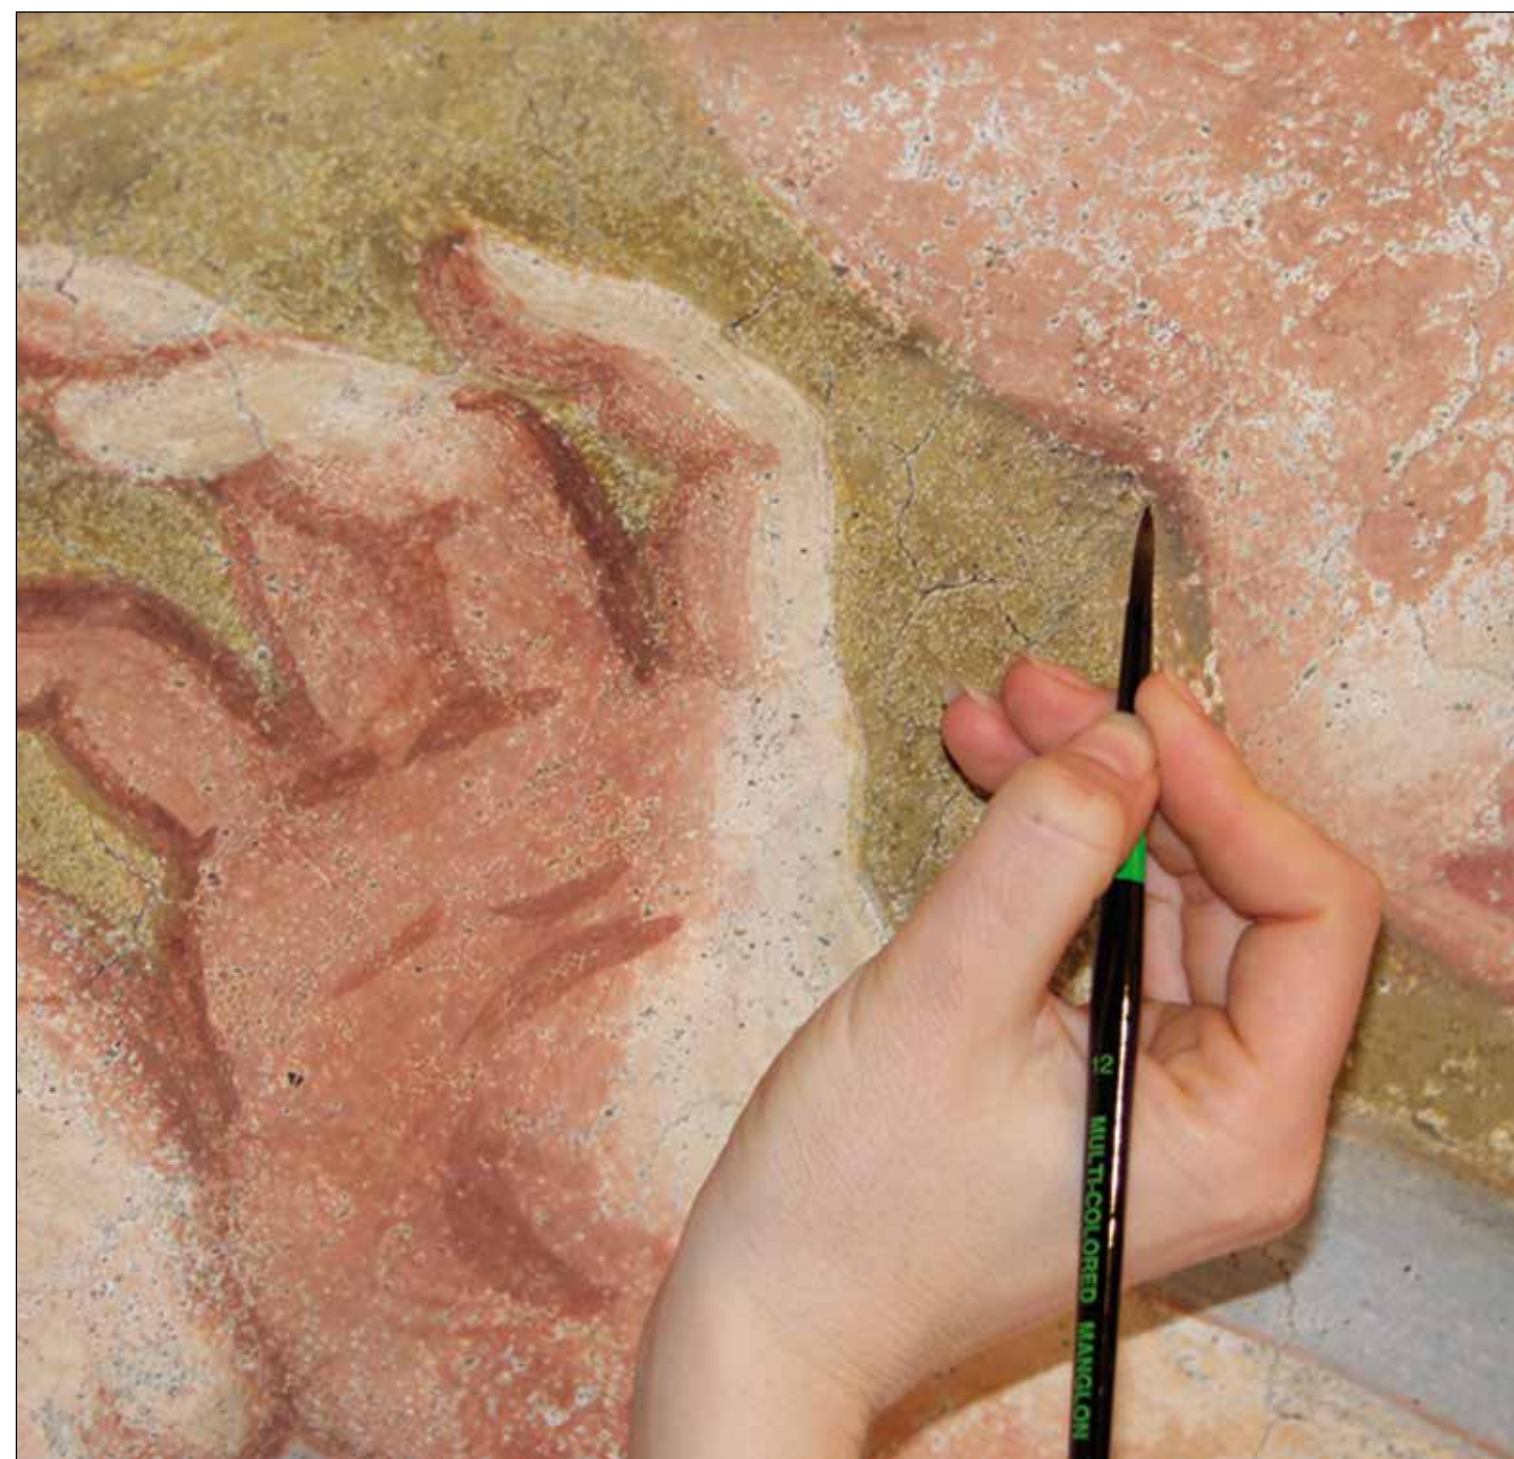
Fig. 207: Le prime prove di ritocco sono state eseguite con caseinato di ammonio.
