IL RESTAURO DELLE PITTURE DEL QUAGLIO
NELLA CATTEDRALE DI LUBIANA

Il restauro delle pitture del Quaglio nella cattedrale di Lubiana

Progetto di restauro conservativo delle pitture di Giulio Quaglio (1668–1751)

sulla volta della navata e sulla parete ovest della cattedrale di San Nicola a Lubiana,

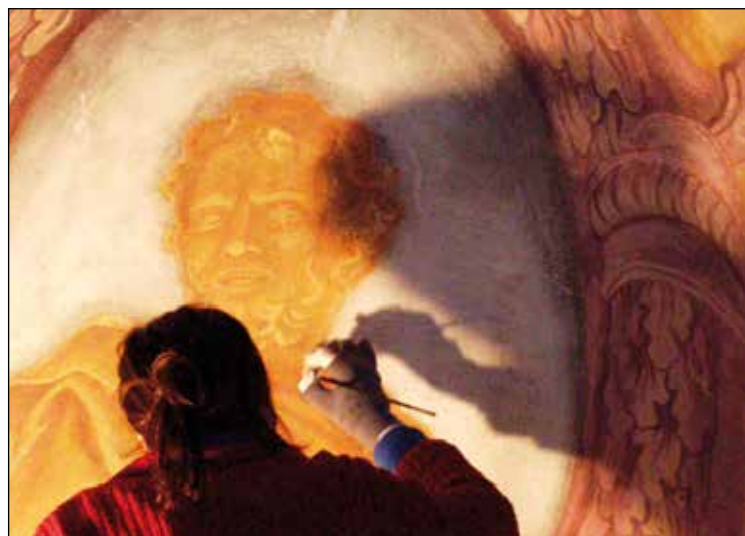
Fig. 209: Ritocco del busto antico nel quadrante P25.

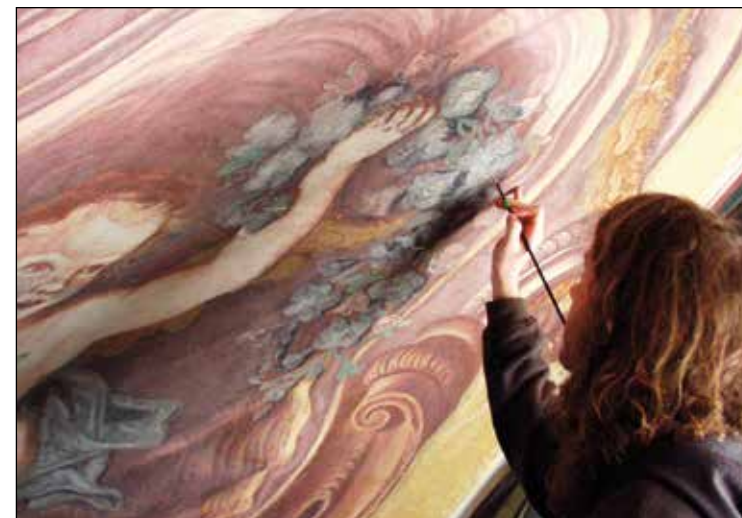
Fig. 210: Ritocco dei fiori nella posizione E14 e F14.

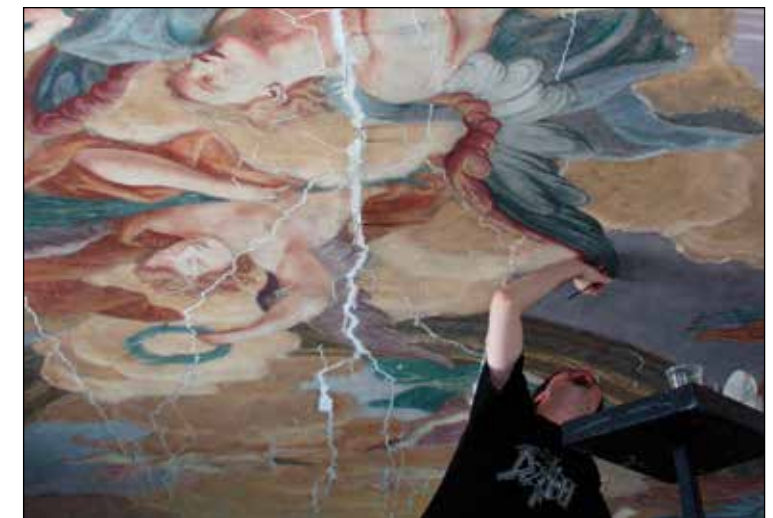
Fig. 212: Ritocco delle ali dell'angelo, K10.

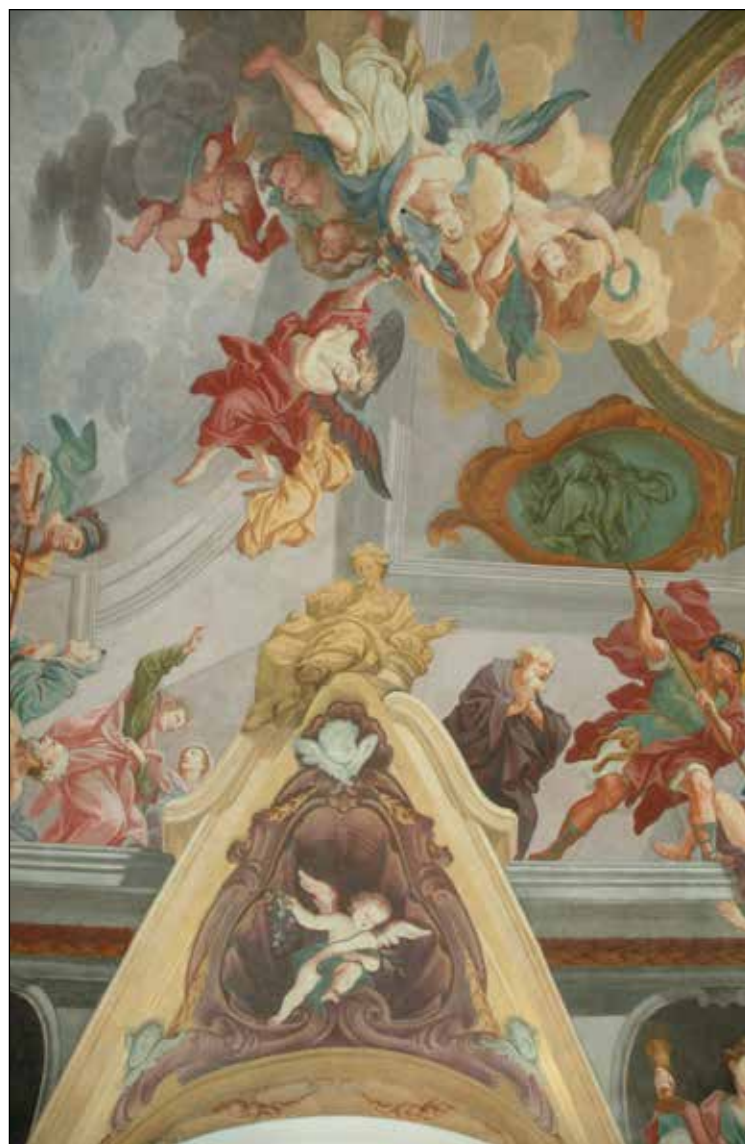
Fig. 221: Parte del dipinto restaurato sulla volta, compresa la ricostruzione.

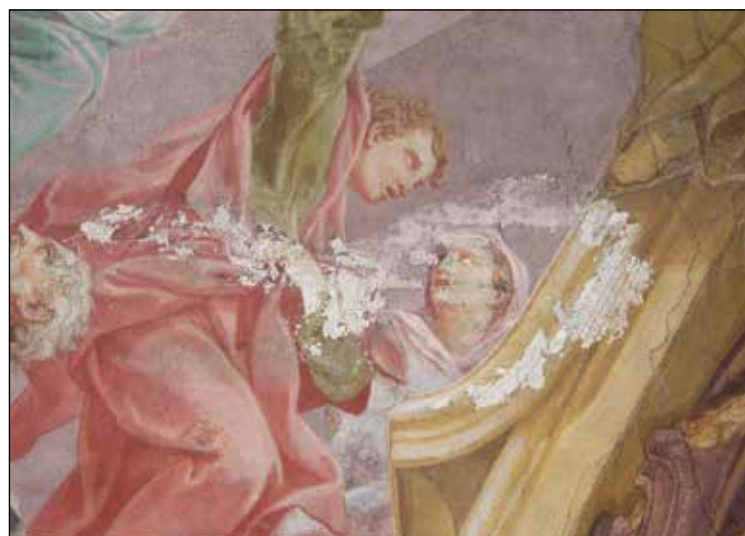
Fig. 223: La testa della figura nel quadrante F7 con massicci segni di solfatazione.

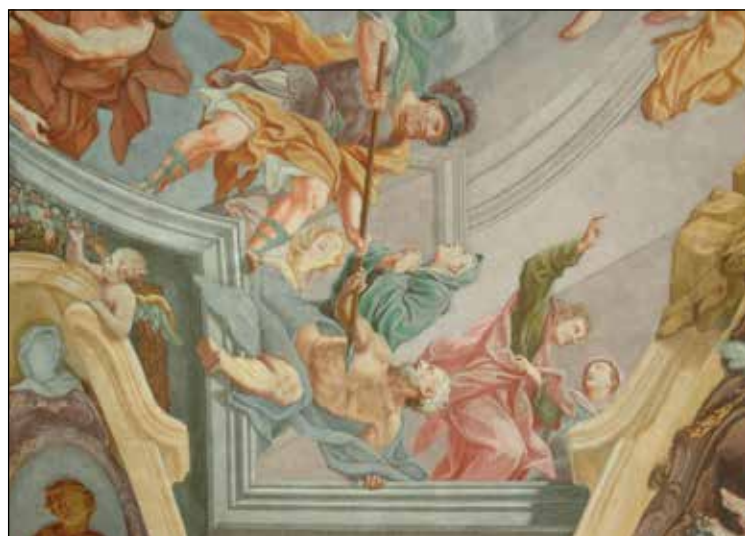
Fig. 224: L'area F7 dopo la ricostruzione del dipinto.

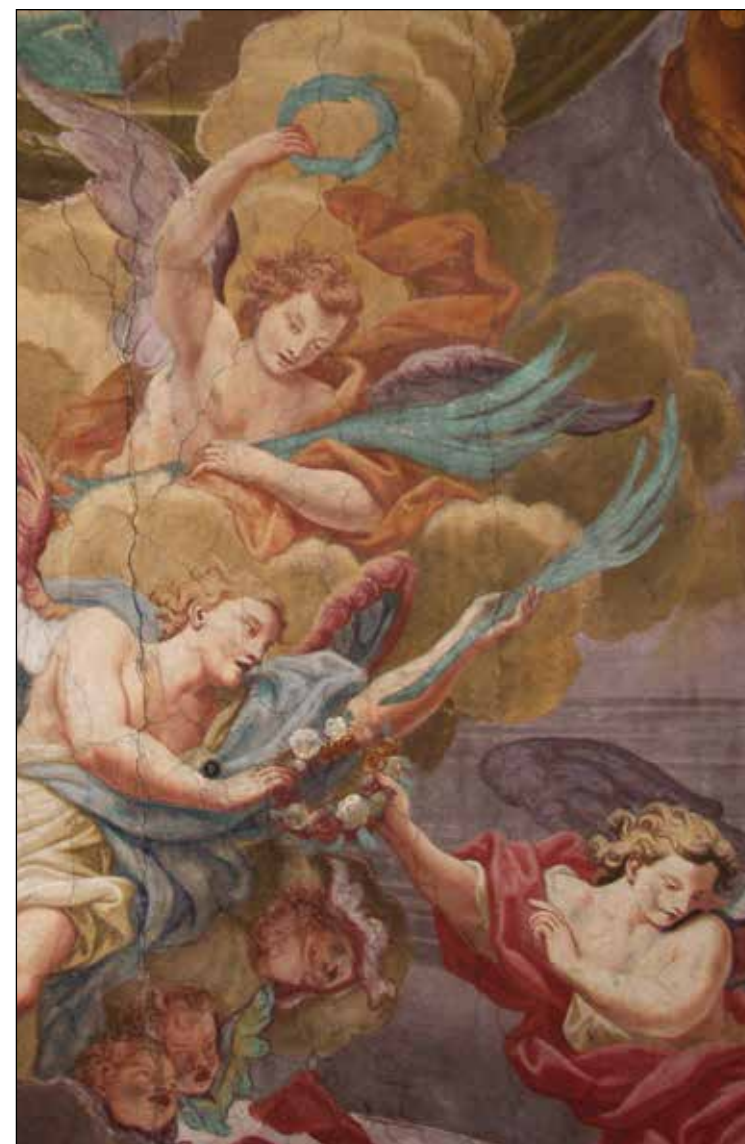
Fig. 225: La situazione prima dell'intervento: accanto ad una fessura piuttosto notevole sono visibili numerose ridipinture.

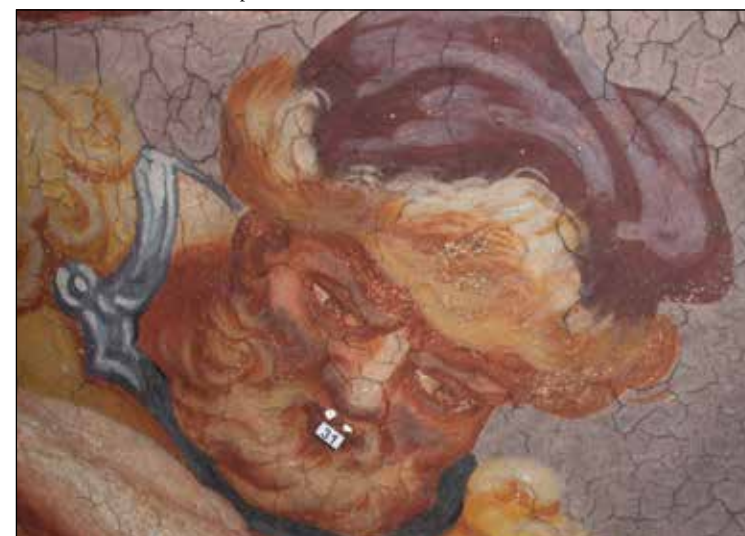
Fig. 227: La situazione prima dell'intervento di pulitura e del ritocco: si notano numerose piccole fessure.

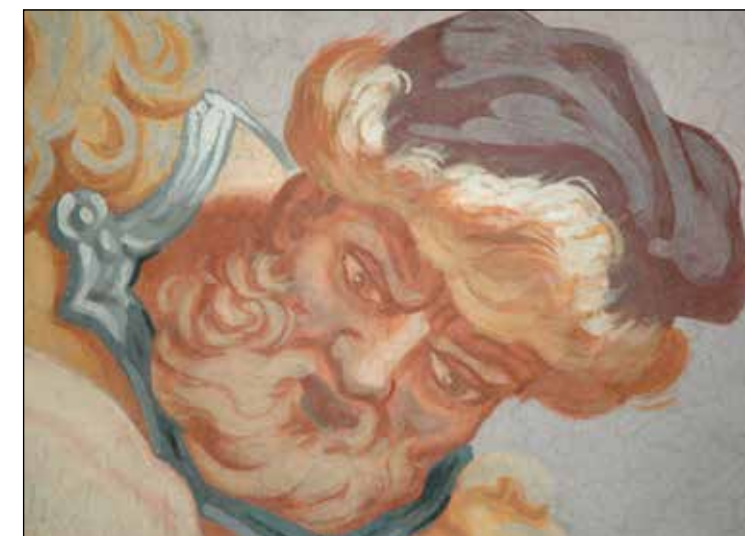
Fig. 228: Situazione a rinnovo concluso: dopo la pulitura ed il ritocco le fessure sono meno visibili.

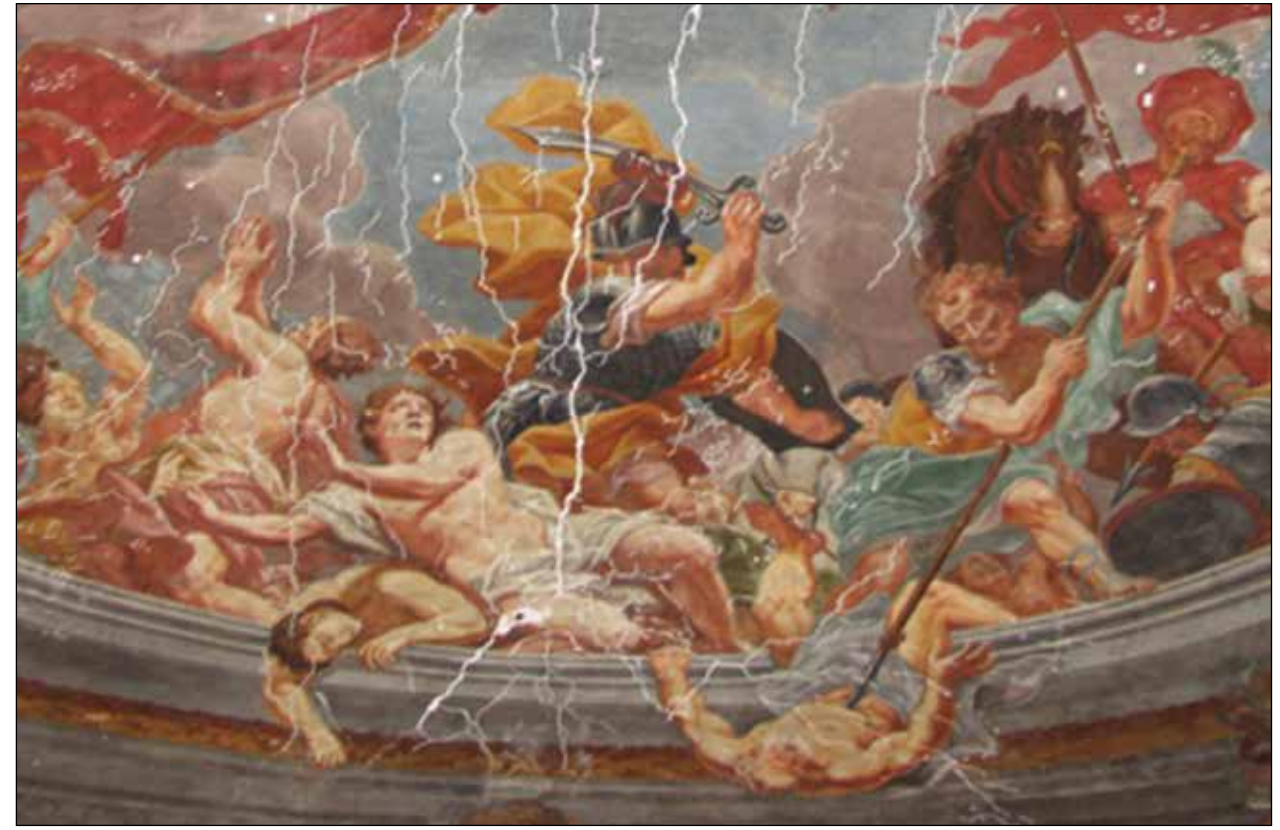
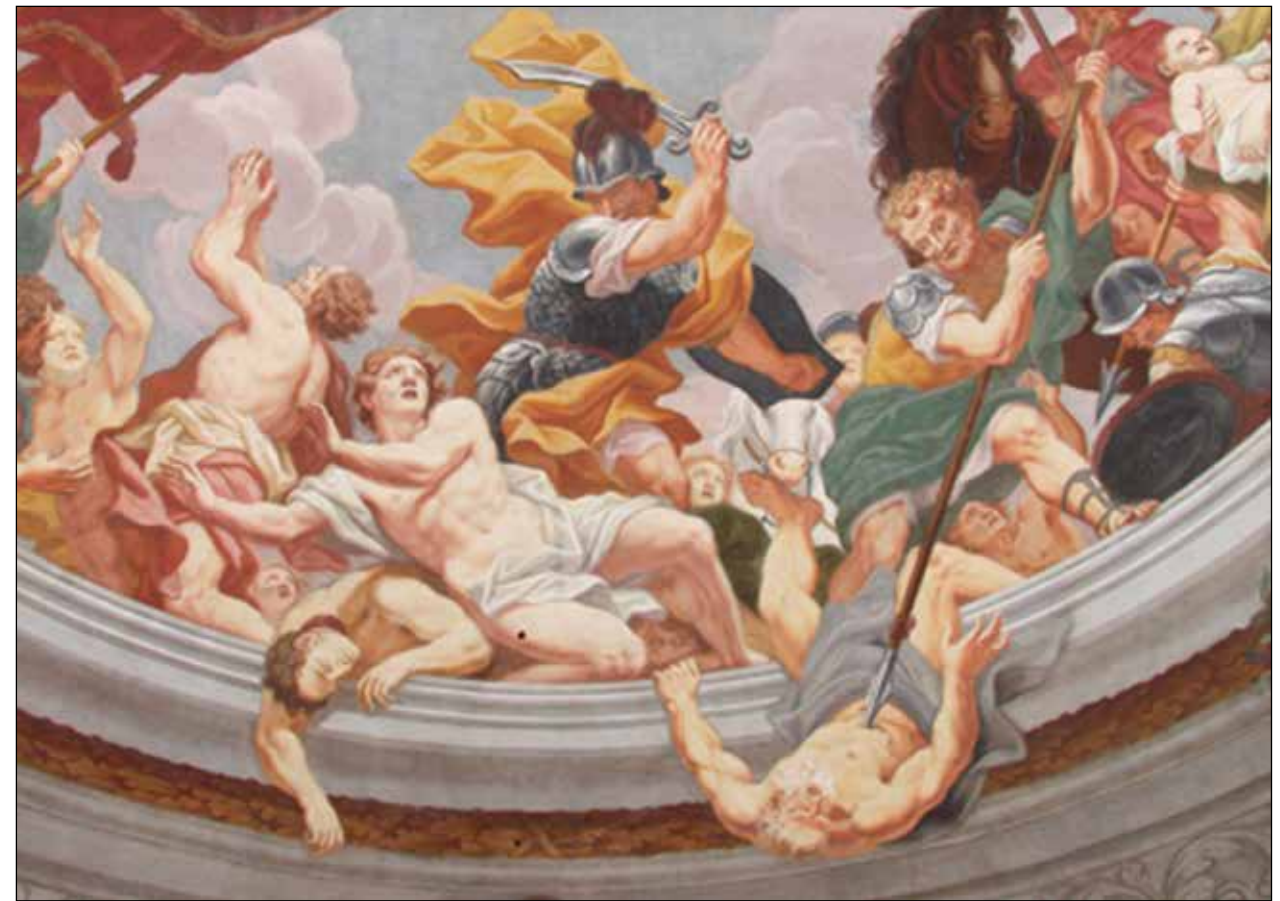
Figg. 232 a e 232 b: L'intonaco con il gruppo più movimentato di figure al centro, immediatamente sopra la chiave di volta dell'arco trionfale, era segnato da un vasto quadro fessurativo, indotto probabilmente dagli spostamenti avvenuti durante il terremoto.

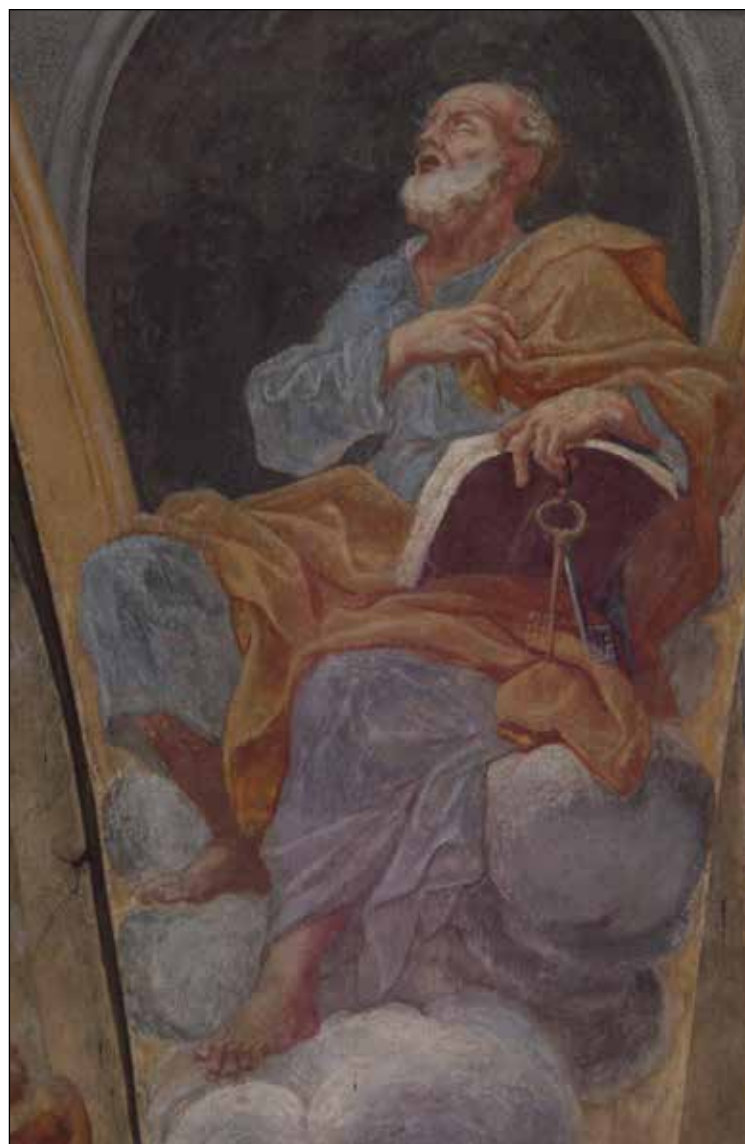
Fig. 233: L'apostolo Pietro prima dell'intervento: è visibile la patina grigiasta di impurità che lo ricopriva.

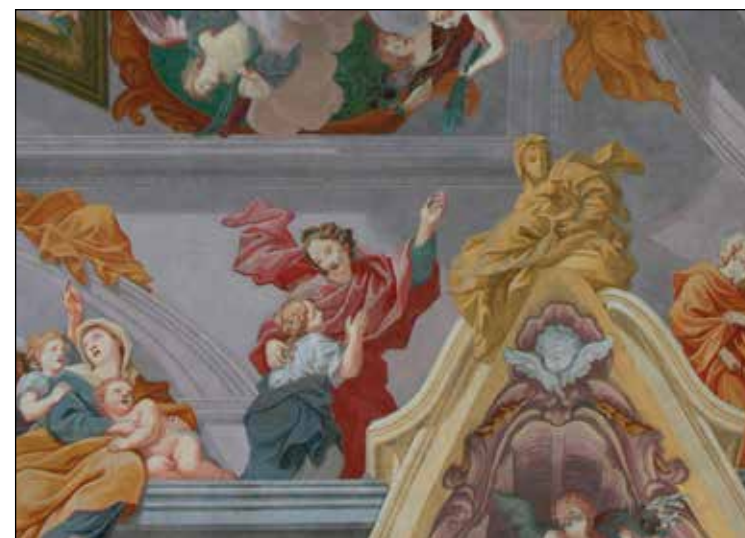
Fig. 236: Situazione dopo il rinnovo con l'eliminazione dei segni della solfatazione.

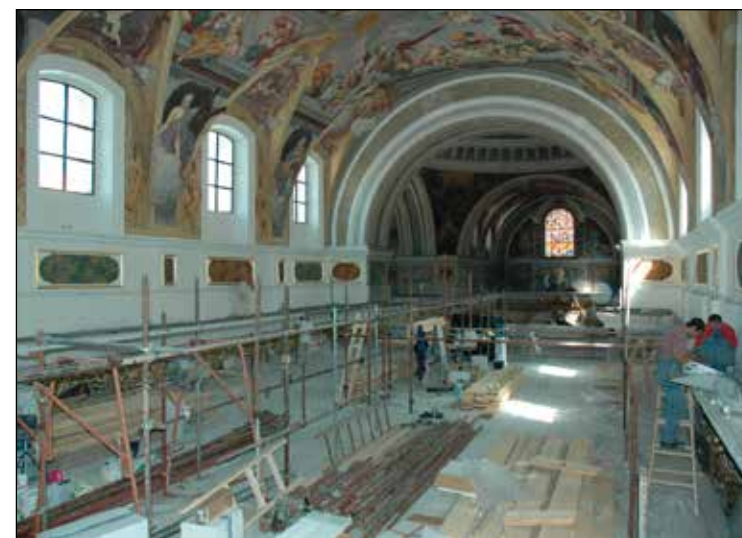
Fig. 237: La piattaforma per il restauro a 13 metri d'altezza dopo la rimozione della superficie di calpestio.

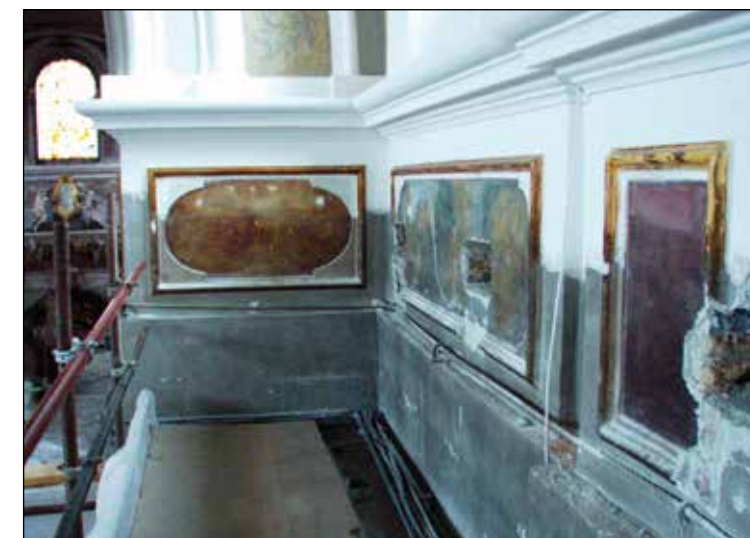
Fig. 238: Le aperture in cui erano alloggiati i supporti del ponteggio e le evidenti differenze tra le superfici pulite e non.

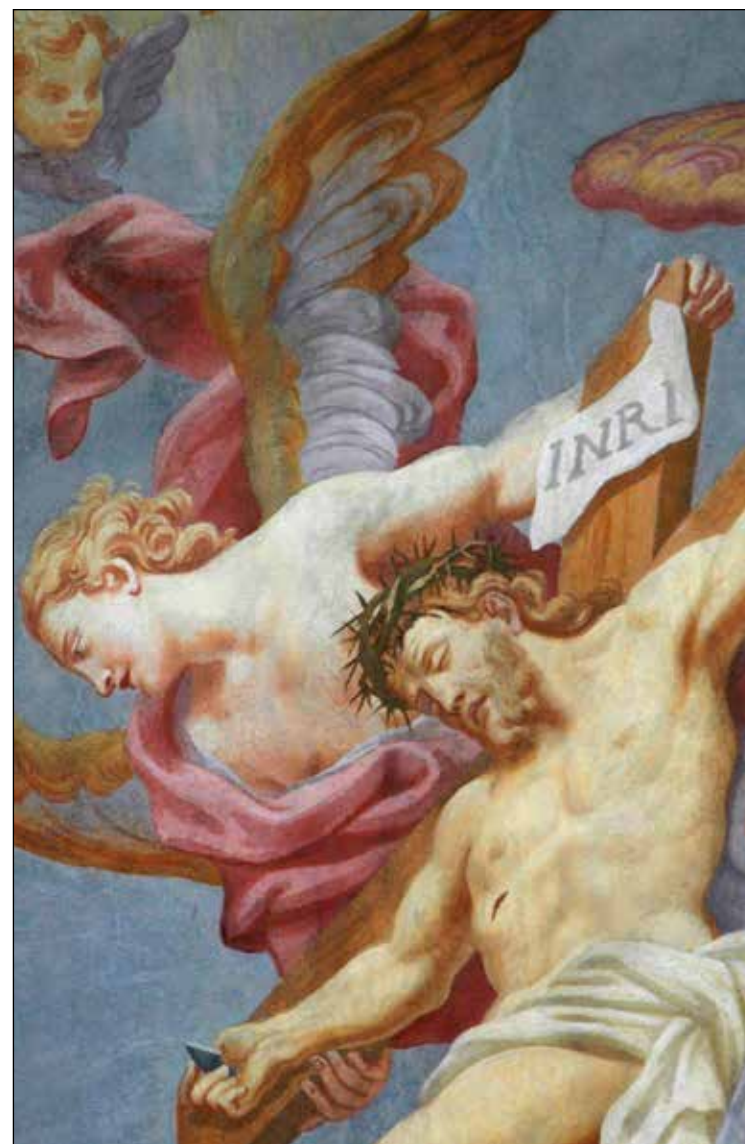
Fig. 246: Simulazione al computer dell'aspetto dei dipinti sulla volta di Lubiana nel 1706.

Abbiamo cercato di simulare l'aspetto delle pitture del Quaglio nella cattedrale di Lubiana (quello del 1706) utilizzando una tecnica digitale: alla fig. 245 – che mostra la situazione dell'affresco restaurato nel 2006 – abbiamo aggiunto i valori luminosi e coloristici della fig. 247, che sappiamo essere stata realizzata anch'essa nell'autunno del 1706, subito dopo terminati i dipinti sulla volta della cattedrale di Lubiana. Le foto delle pitture murali di Puštal risalgono al 2005.

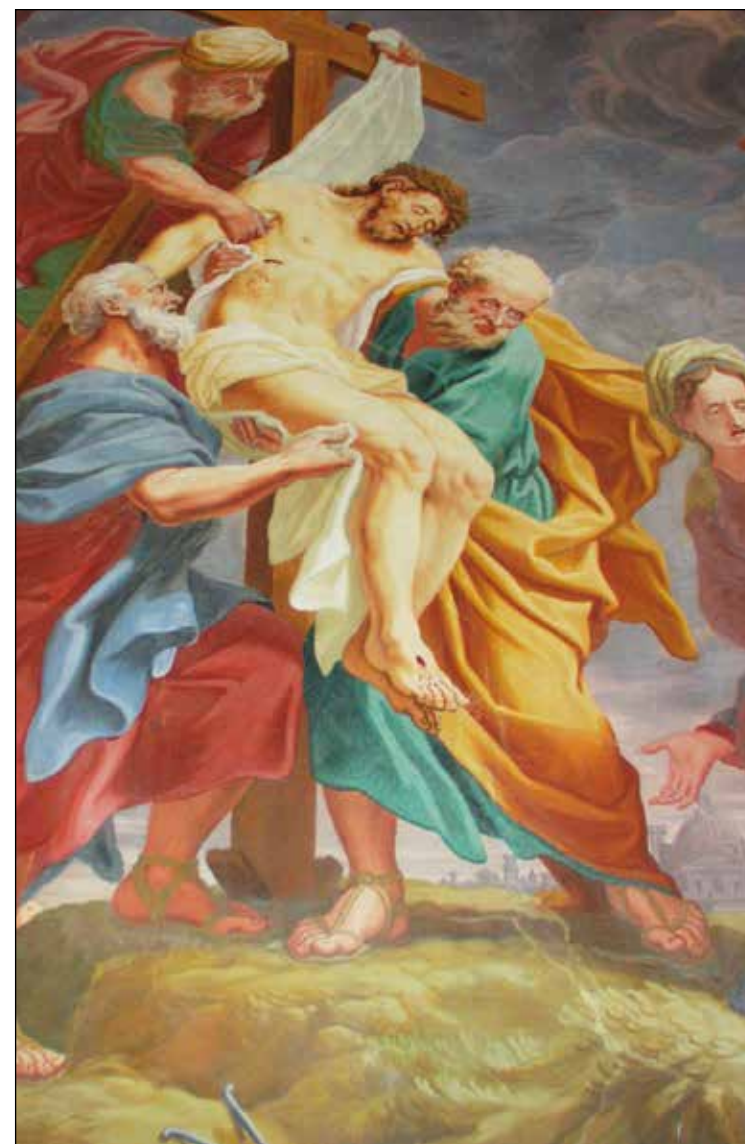
Fig. 247: Particolare degli affreschi del Quaglio a Puštal.

volta, cattedrale di Lubiana) presenta meno contrasto e meno varietà della *Deposizione dalla Croce* di Puštal (fig. 247) sebbene siano forse state entrambe dipinte nello stesso anno (1706). Le due opere sono state realizzate a distanza di poche settimane, pertanto sarebbe logico aspettarsi variazioni minime nel colorito e nello stile, infatti, il dipinto di Puštal è in realtà la continuazione dell'opera del Quaglio nella cattedrale. La differenza nella varietà dei toni cromatici tra le due opere può essere ascritta ai numerosi interventi «di abbellimento» che ha subito la pittura sulla volta della cattedrale, che all'epoca erano giustificati per la posizione più esposta ed il conseguente maggior numero di lesioni.

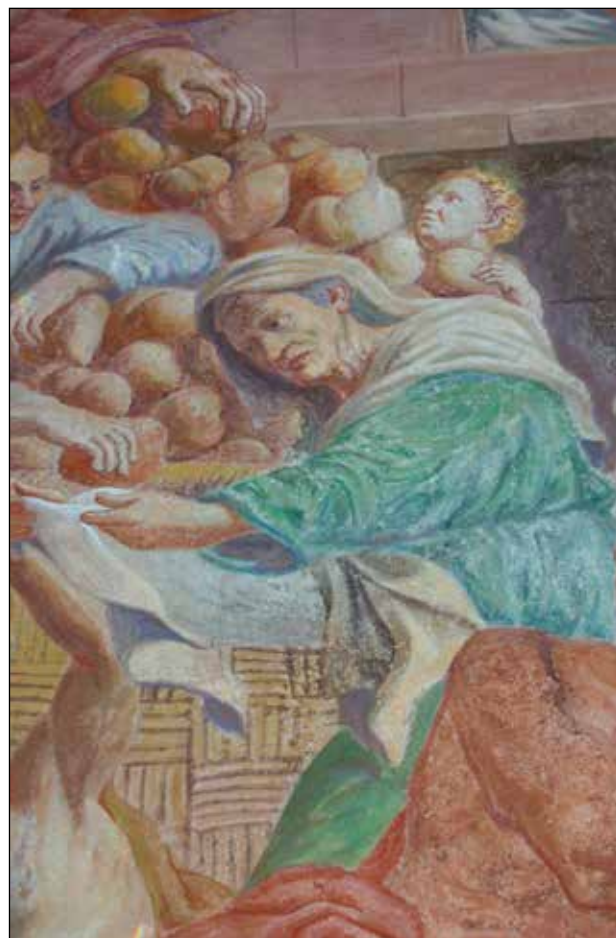
Fig. 248: Particolare del dipinto del Quaglio nel presbiterio della cattedrale di Lubiana.

Di norma le superfici dipinte situate negli ambienti di più facile accesso e più visitati sono oggetto di operazioni di pulizia più frequenti rispetto a quelle accessibili soltanto mediante alte e costose impalcature. Ciò però non significa che per via di tali ricorrenti rinnovi queste opere siano meglio conservate; di solito puliture troppo frequenti sono più dannose che utili per gli affreschi. Nella cattedrale questo ambiente è certamente il presbiterio con le quattro grandi scene dipinte di facile accesso, in alcuni punti delle quali si possono a malapena intuire le originali pennellate del Quaglio sotto le numerose ridipinture (fig. 248). Qui i restauratori avranno ancora molto da lavorare.

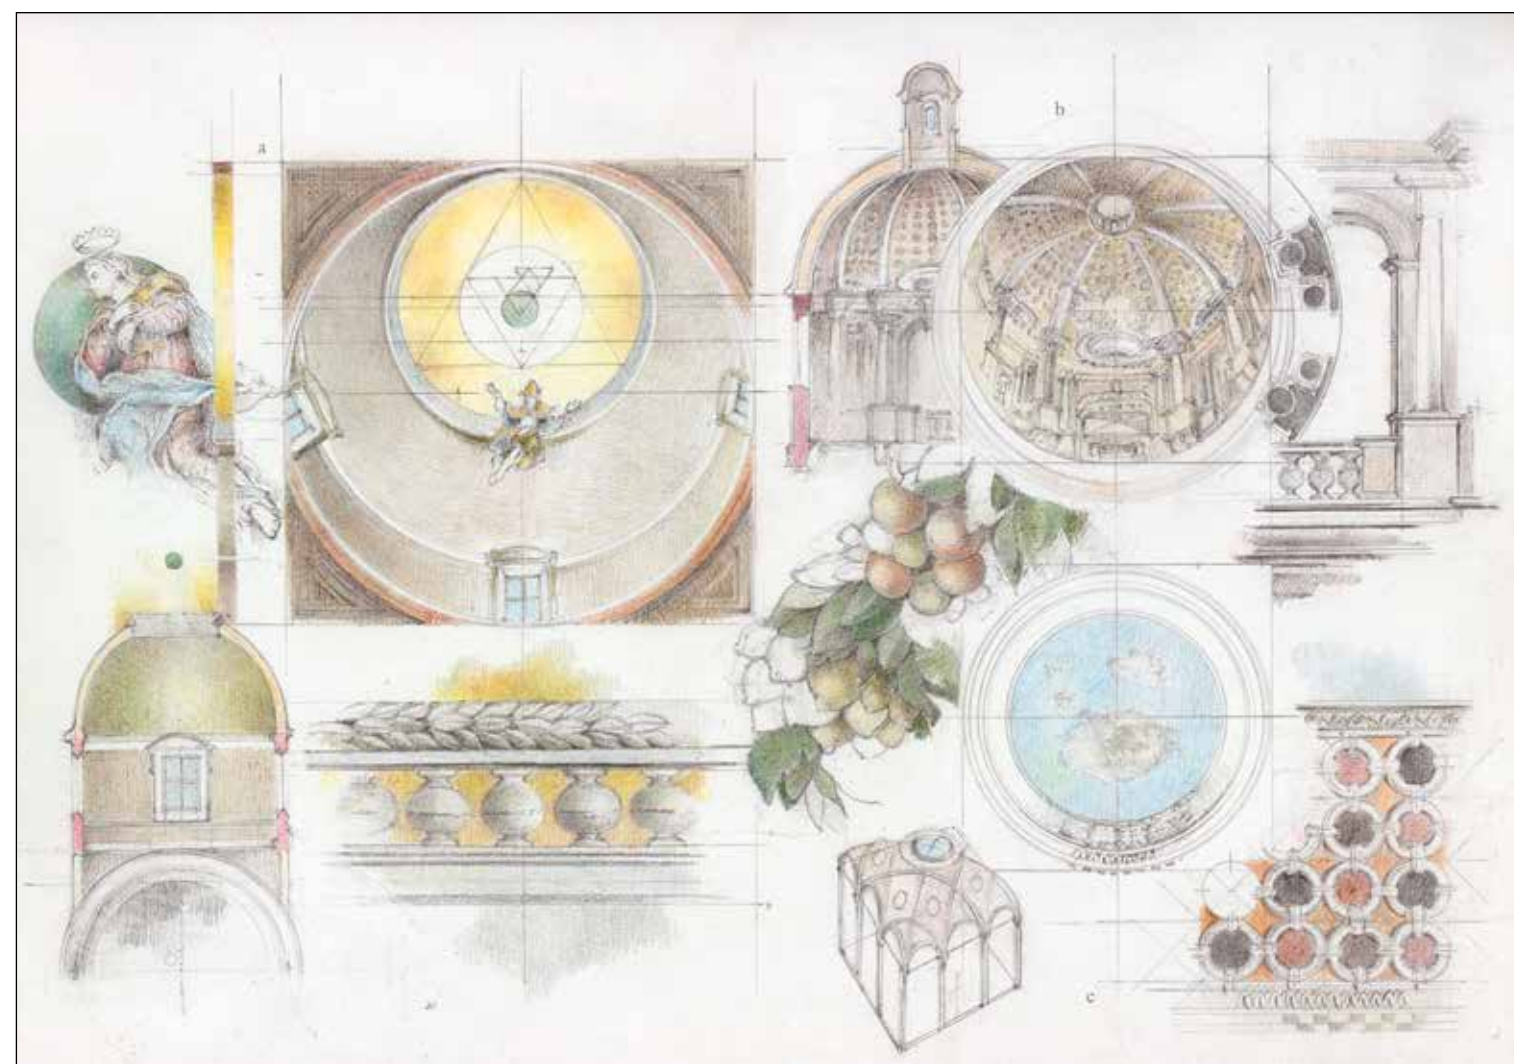
Fig. 2: Particolarità compositive della cupola finta; a) G. Quaglio, analisi del dipinto un tempo esistente nella cattedrale di Lubiana; b) A. Pozzo, analisi del dipinto nella chiesa di Sant'Ignazio a Roma; c) A. Mantegna, analisi del soffitto nella Camera degli Sposi a Mantova.

Più della struttura stessa della cupola – «progettata» in maniera così efficace dal Pozzo nella chiesa di Sant'Ignazio e che indica la forte influenza del famoso Pantheon e dell'architettura rinascimentale (fig. 2b) – il dipinto del Quaglio seguiva un'altra organizzazione, che prevedeva la disposizione orizzontale di singoli insiemi tematici, ricordati secondo un asse verticale ed un contrasto cromatico molto più liricamente impostato, ovvero secondo quella maniera barocca di comporre i contenuti in un tutt'uno drammaticamente animato.

mente un oculo, circondato da una balaustra¹⁴ – al pari di quello del Mantegna nella Camera degli Sposi in Palazzo ducale a Mantova – e aperto direttamente verso il cielo giallo-oro, ovvero, nell'esempio rinascimentale, verso un cielo azzurro (fig. 2c). Con un'impostazione simile, circondato da ghirlande, lo replicò parecchio tempo dopo nella scenografia per il melodramma *Venere gelosa*, andato in scena a Venezia nel 1643, Giacomo Torelli, il più insigne maestro di allestimenti teatrali.¹⁵

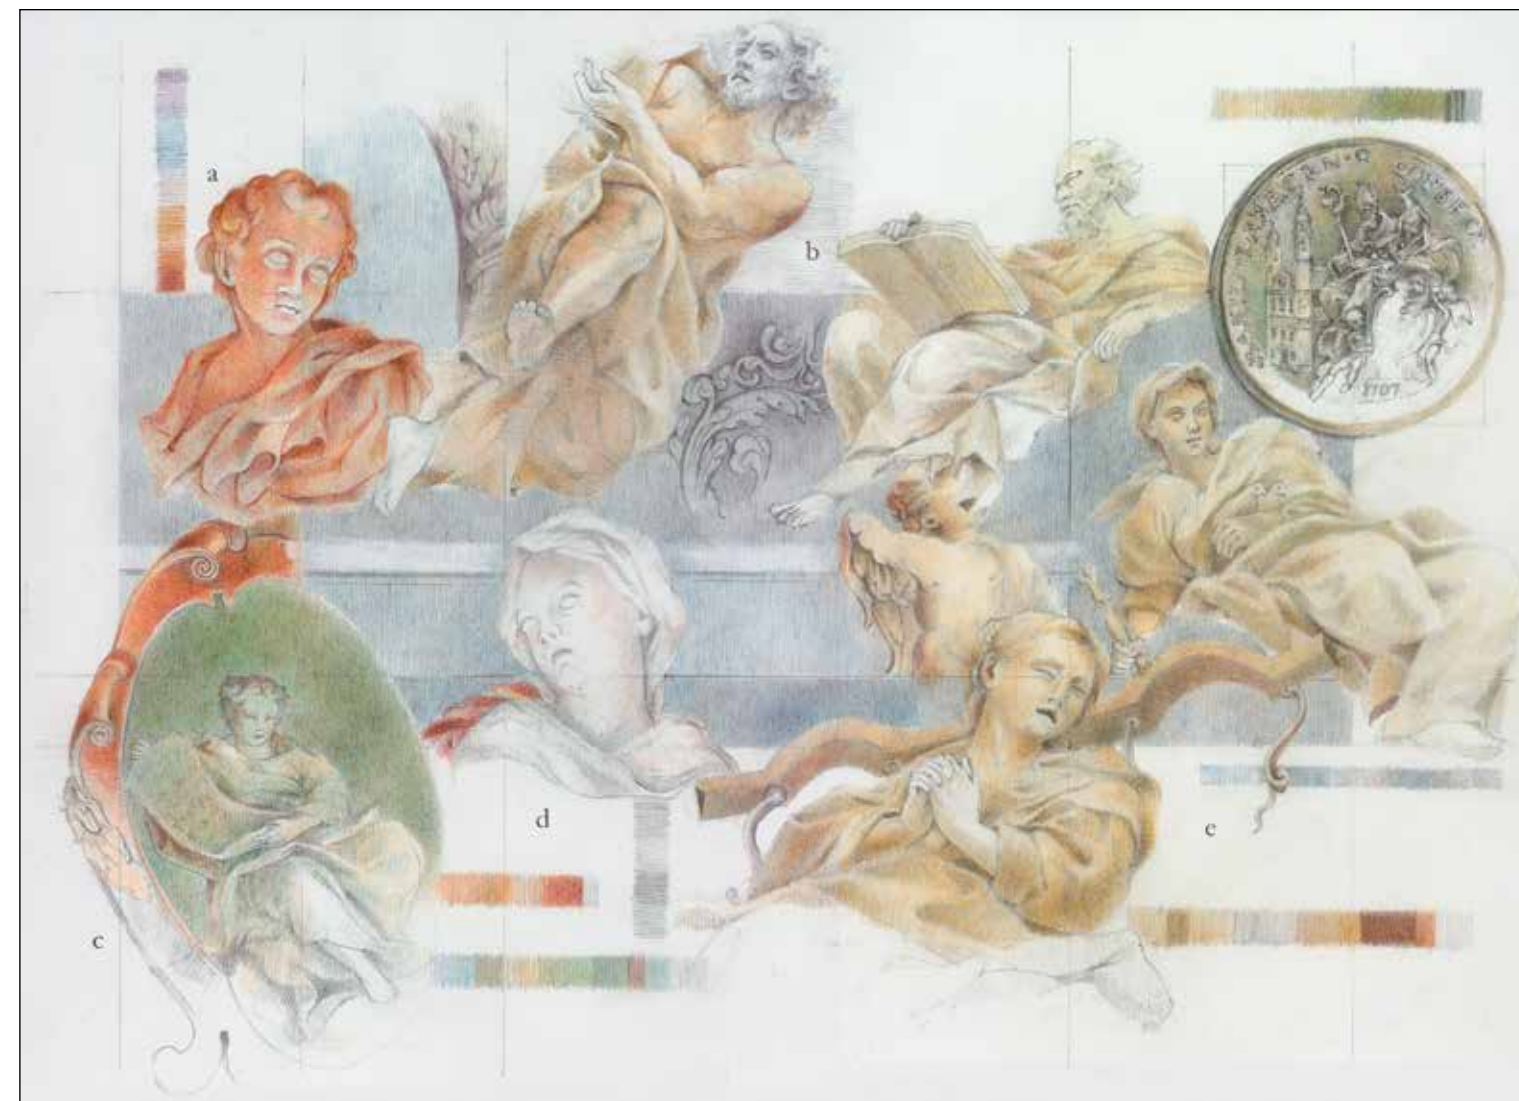
Fig. 11: Rappresentazione «monocroma» dei particolari scultorei e decorativi; a) cammeo; b) stucco; c) bronzo; d) alabastro; e) tufo – calzare.

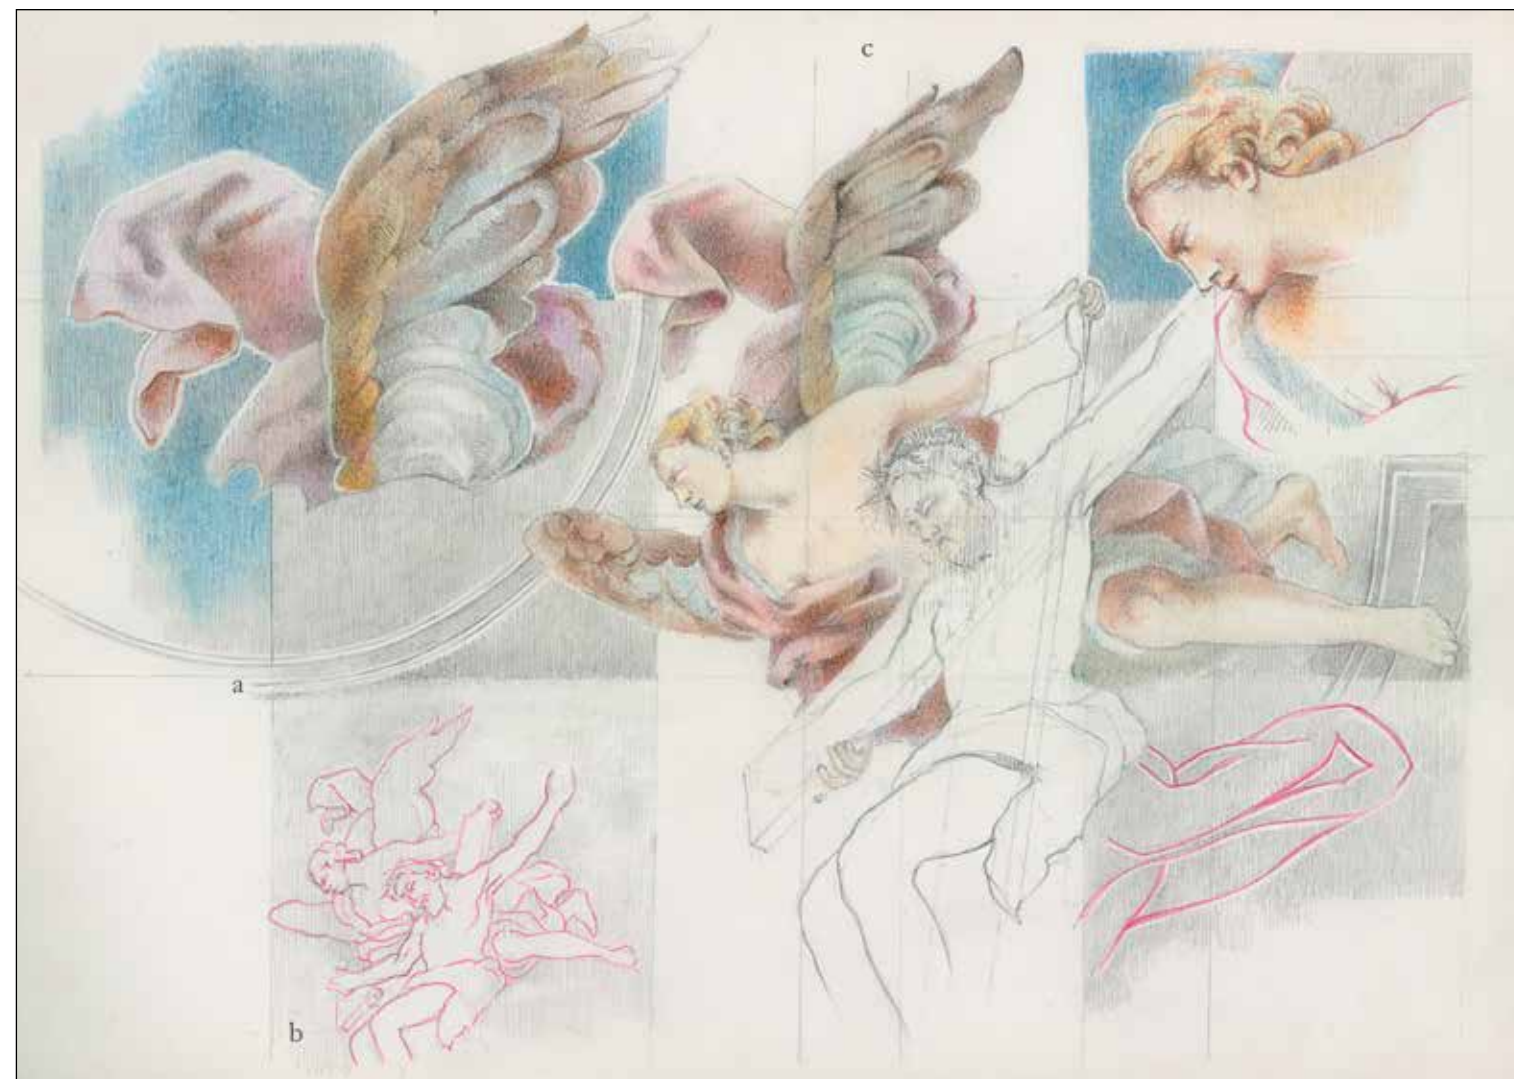
Fig. 14: Rapporto tra linea e colore – dall'abbozzo all'aspetto cromatico finale; a) intonaco; b) arriccio; c) strato dipinto.
