RESTAVRIRANJE  
QUAGLIEVIH POSLIKAV V LJUBLJANSKI STOLNICI

Zavod za varstvo kulturne dediščine Slovenije  
Restavratorski center

## Restavriranje Quaglievih poslikav v ljubljanski stolnici

Konservatorsko-restavratorski projekt na poslikavah Giulia Quaglia (1668–1751) na ladijskem oboku  
in zahodni steni stolne cerkve sv. Nikolaja v Ljubljani, ZVKDS Restavratorski center (2002–2006)

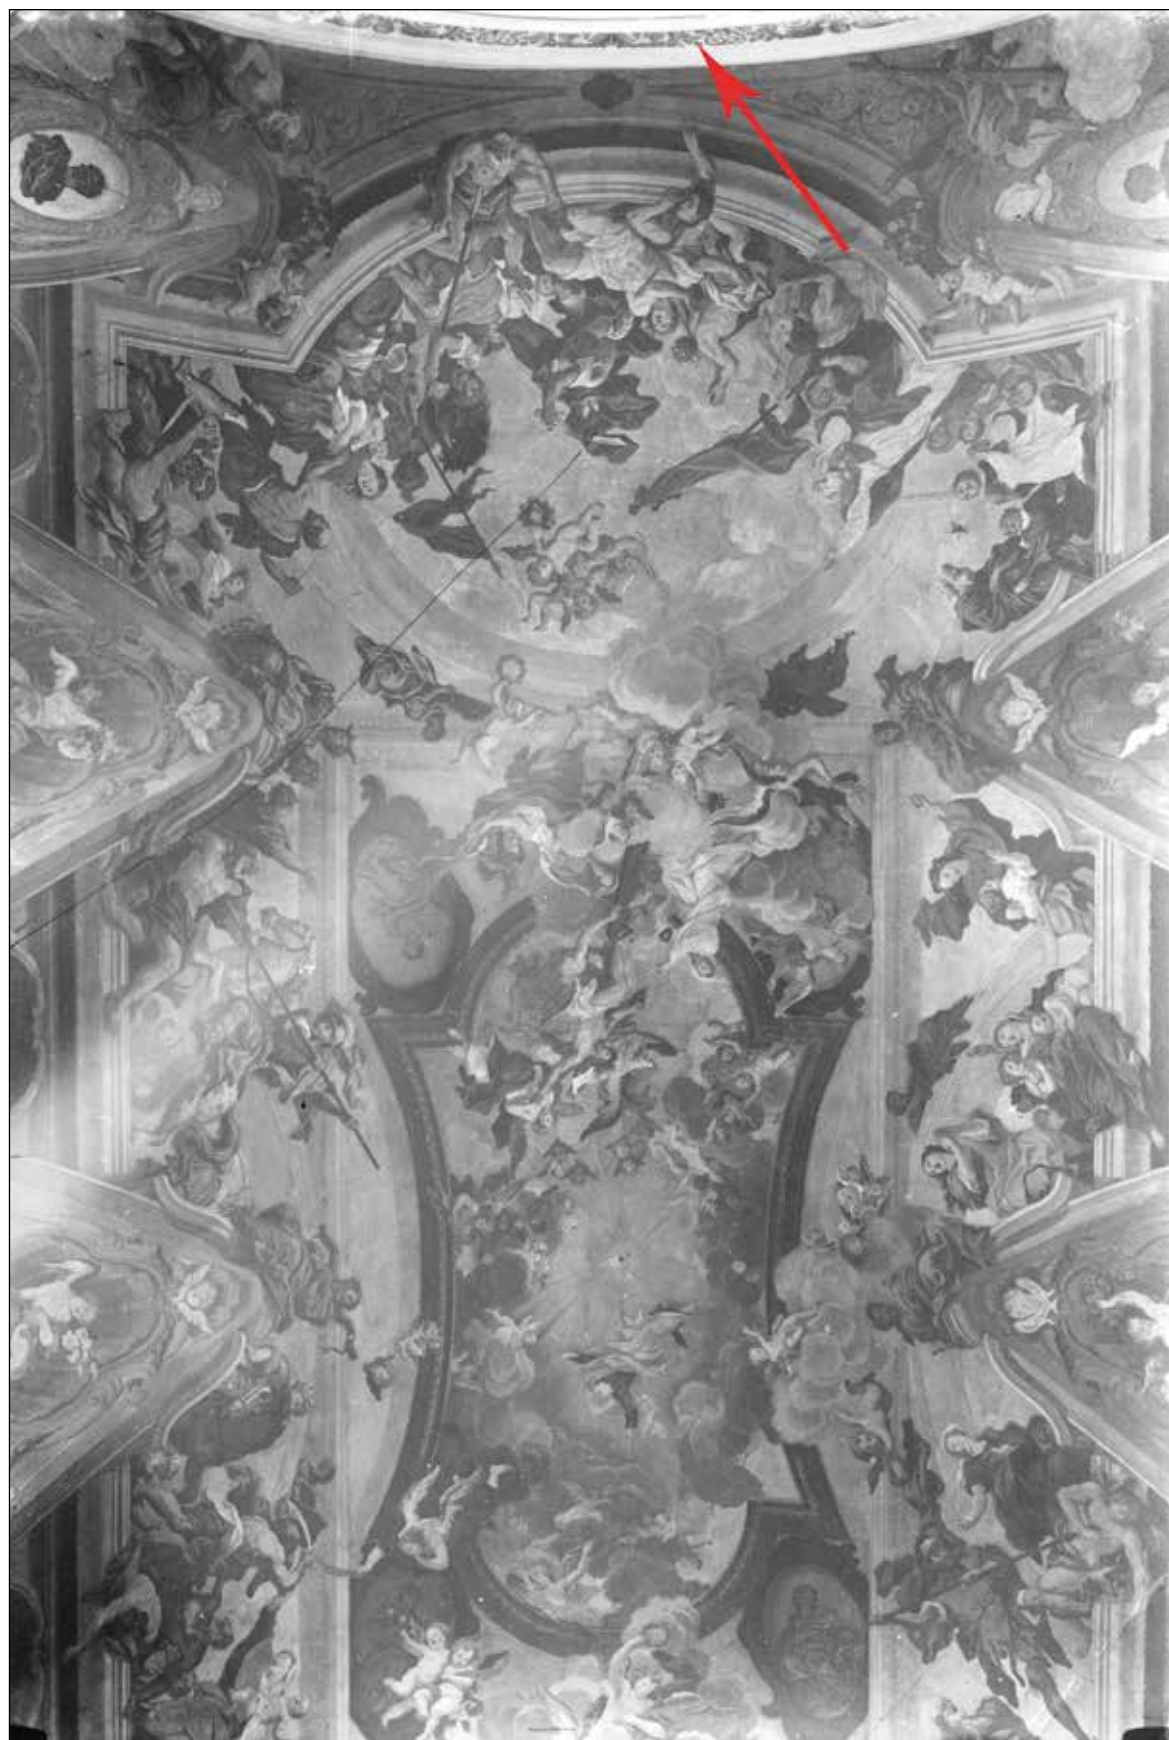
Slika 7a: Kakovosten posnetek ladijskega oboka neznanega avtorja in datuma kaže stanje po Jebčinovi obnovi. Poslikava deluje »očiščeno«, ni potemnelih razpok ali madežev, že je vidna slavoločna poslikava.

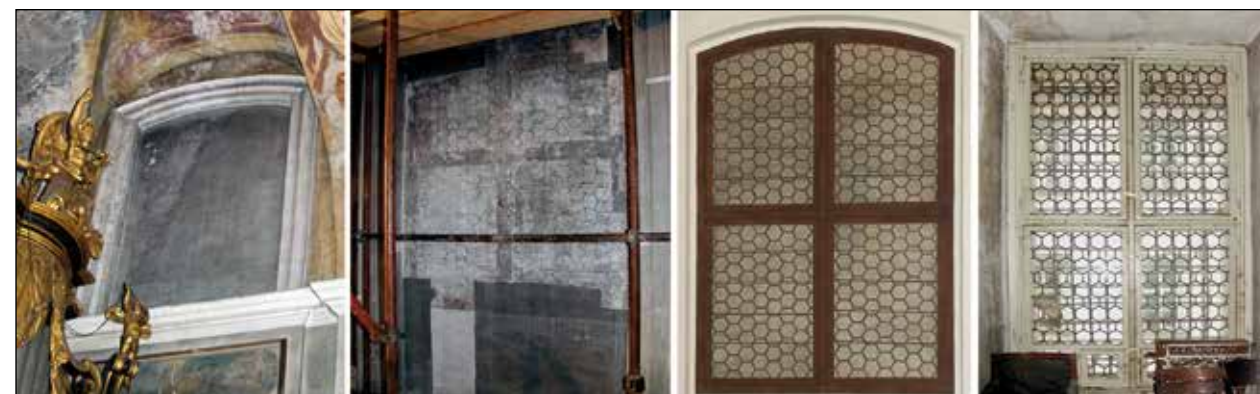
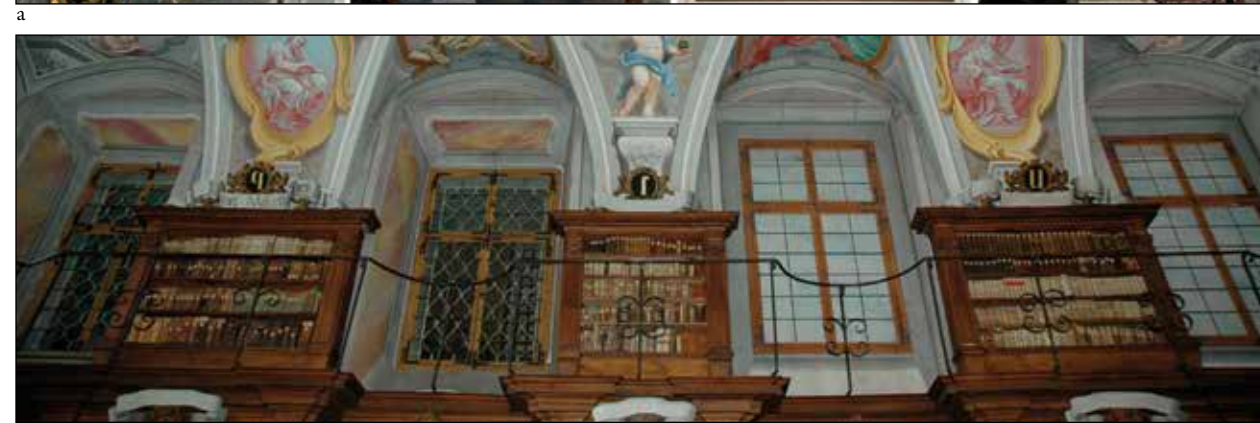
Sliki 17a in 17b: Severno slepo okno leta 2002 pred zadnjim restavriranjem, leta 2003 med njim in leta 2006 po njem v primerjavi z originalnim baročnim oknom v prostoru nad zakristijo (17a) in s slepimi okni v Semeniški knjižnici v Ljubljani (17b)

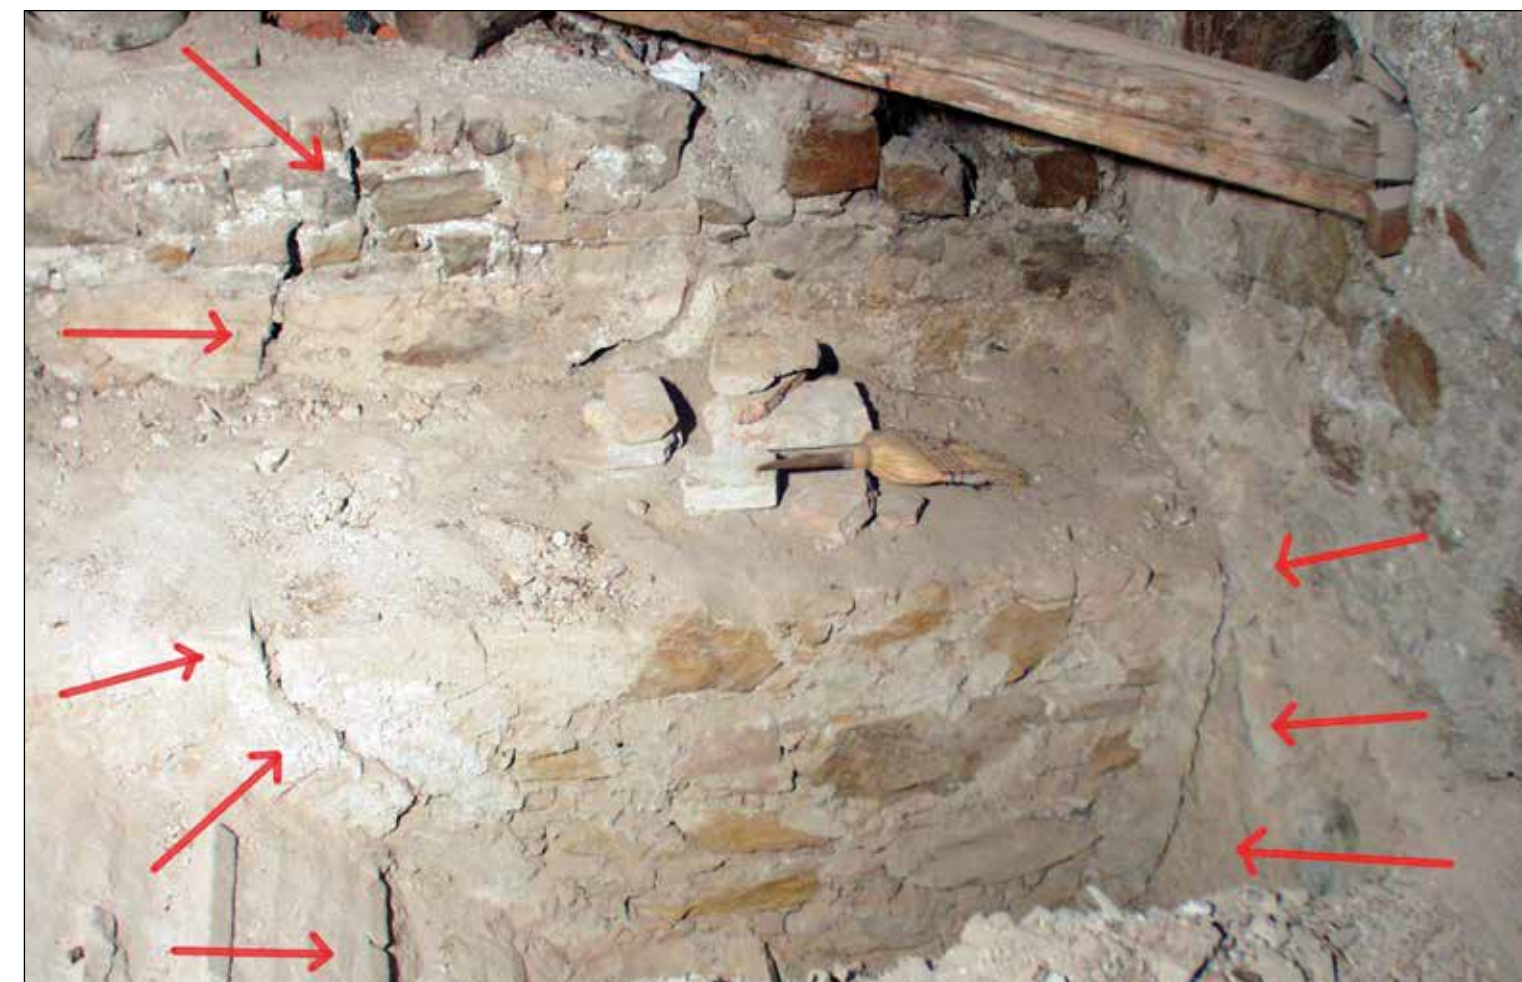
Slika 38: Raziskovalna sonda v SZ-kotu podstrešja z vrisanimi puščicami, ki na levi kažejo na močno razpoko, na desni pa odstopanje zidave.

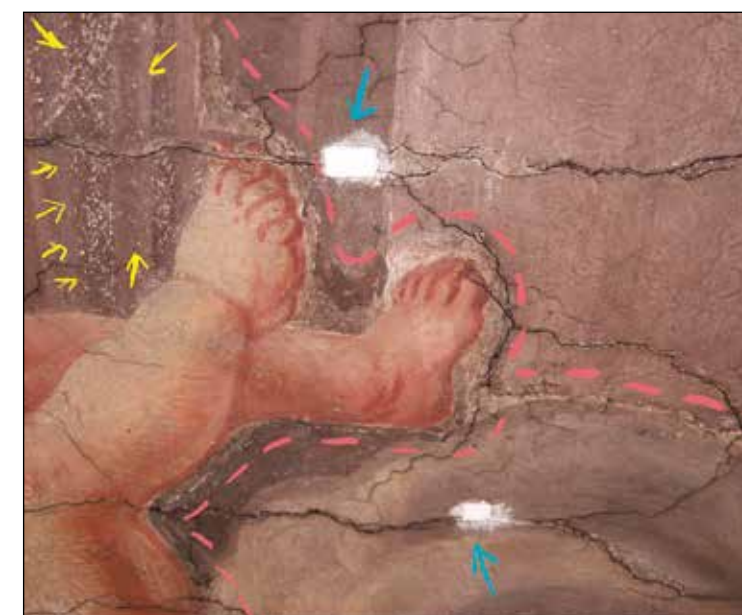
Slika 127: Premostitev razpok z mavcem – preprosta metoda za opazovanje dejavnosti razpok, ki pa je le informativna – če mavec počni v smeri razpoke, vemo, da je premik nastal, ne vemo pa, kdaj se je to zgodilo in ali je razpoka še aktivna.

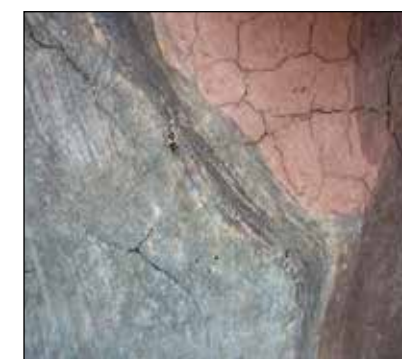
Slika 128: Potemnela retuša na stiku dnevnice

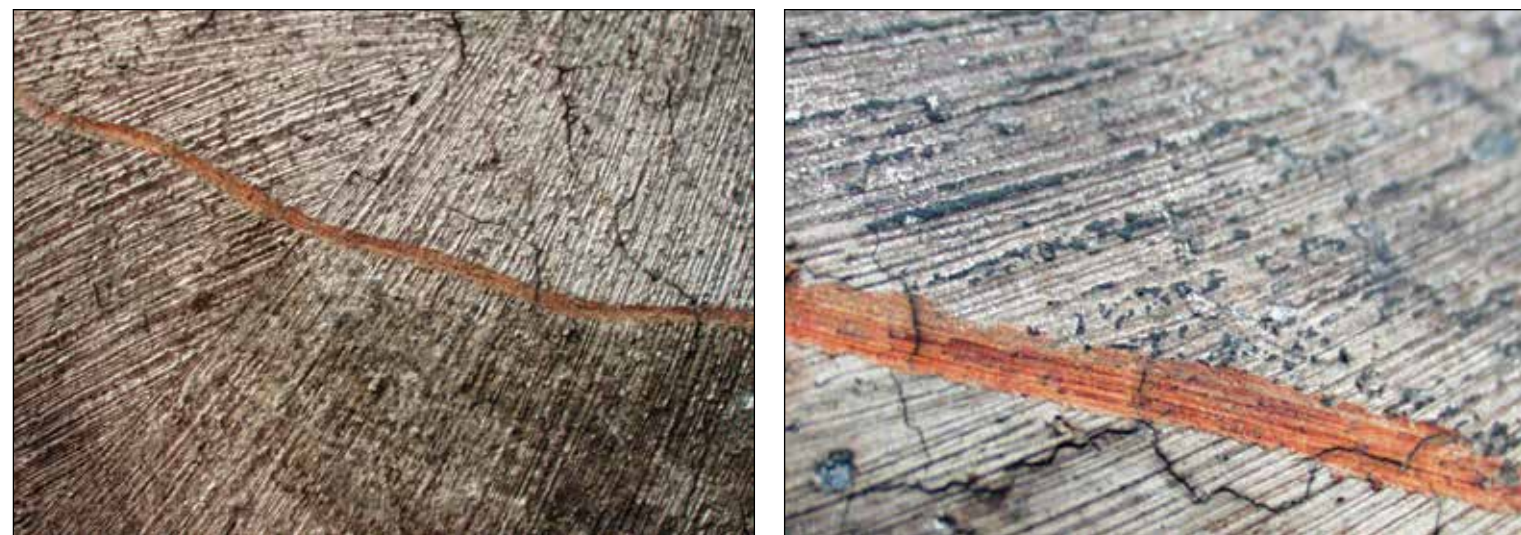
Sliki 130 in 131: Pri opazovanju s prostim očesom deluje rdeča predrisba kot risba s svinčnikom, ki pušča rdečo sled, povečava, predvsem na sliki 132 pa dokazuje, da gre za poteze s čopičem.

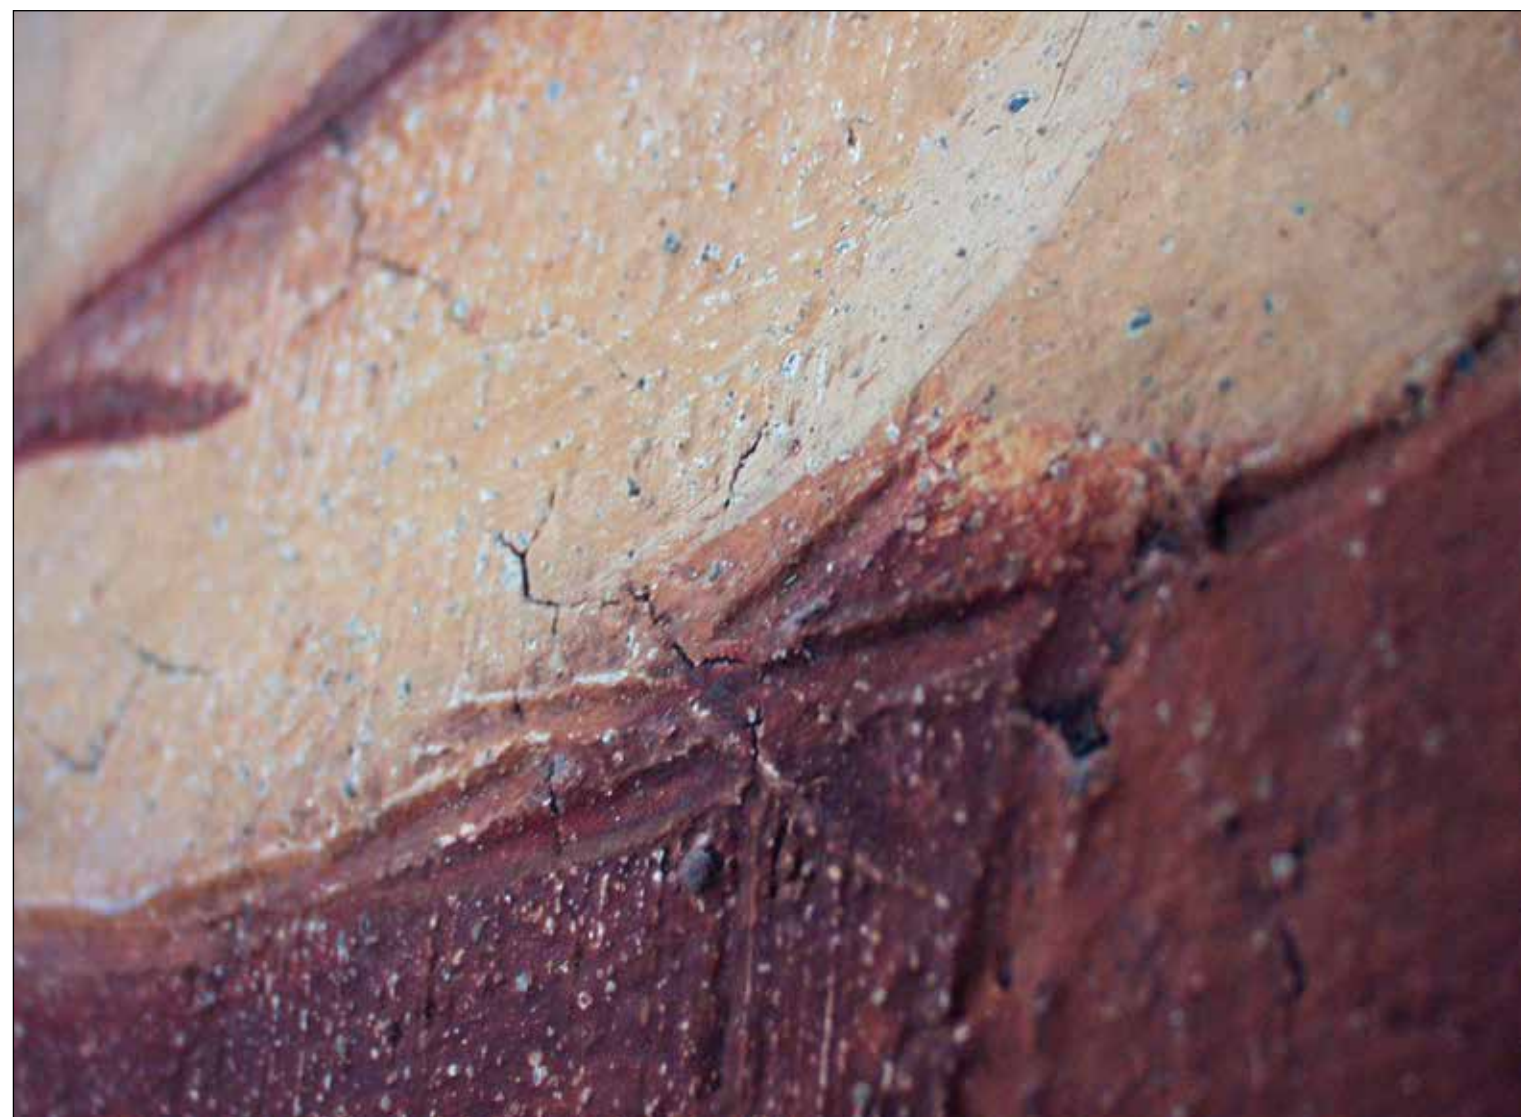
Slika 132: Vreznine in vtisnine

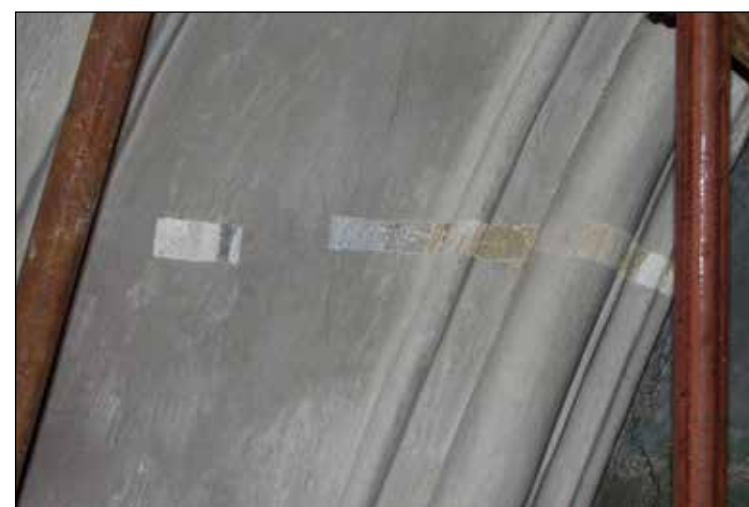
Slika 179: S sondiranjem je bila ugotovljena okrasta obarvanost profilacije večjega loka, profilacij ob oknu, kapitelov ter marmorirana površina na pilastrih.

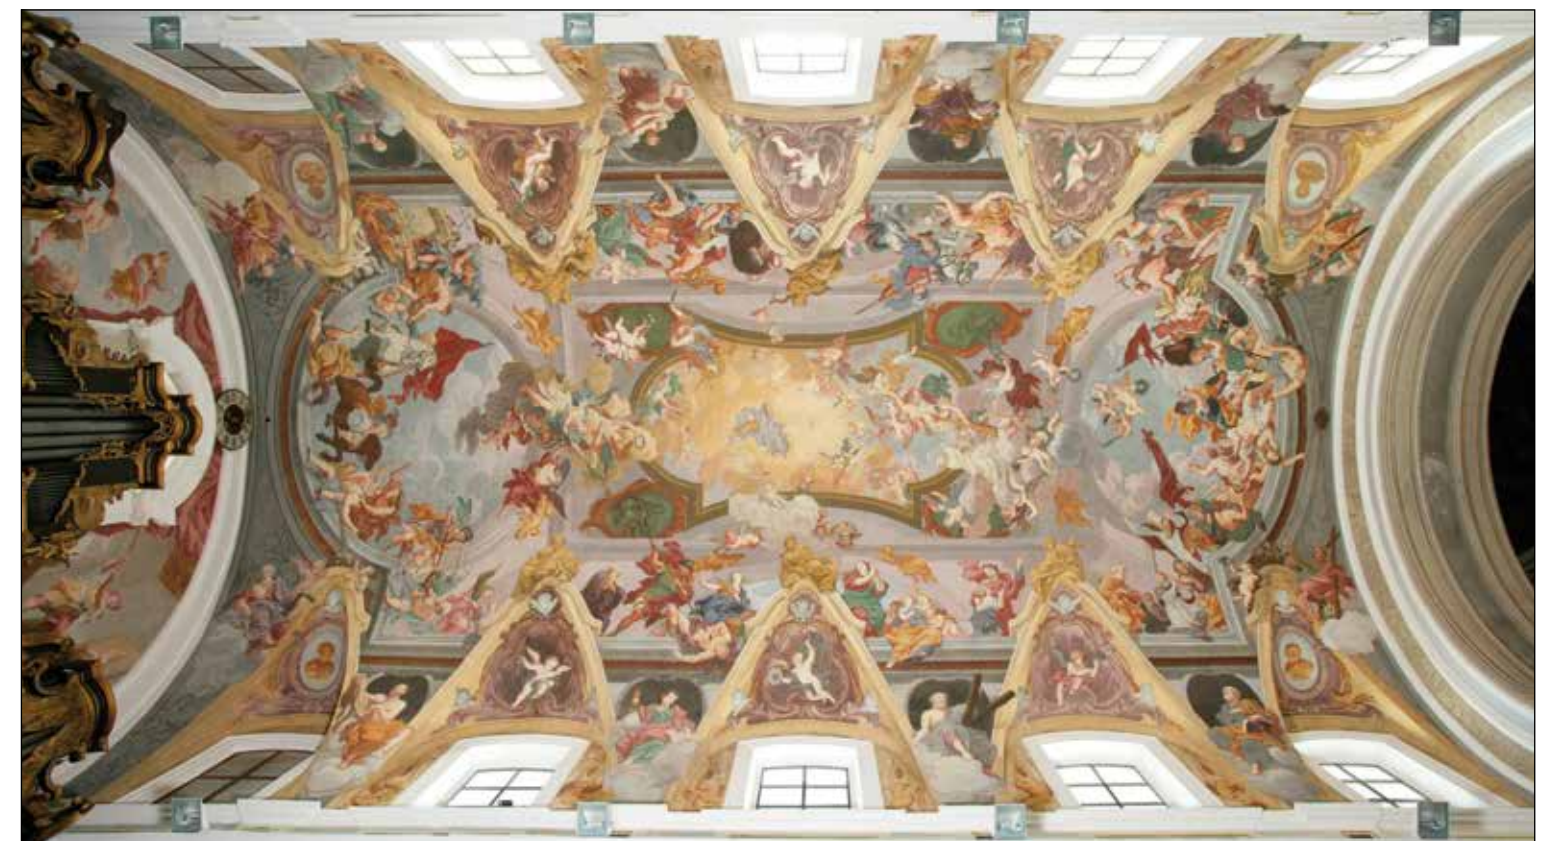
Slika 182: Obočna poslikava po končanem konservatorsko-restavratorskem posegu leta 2006

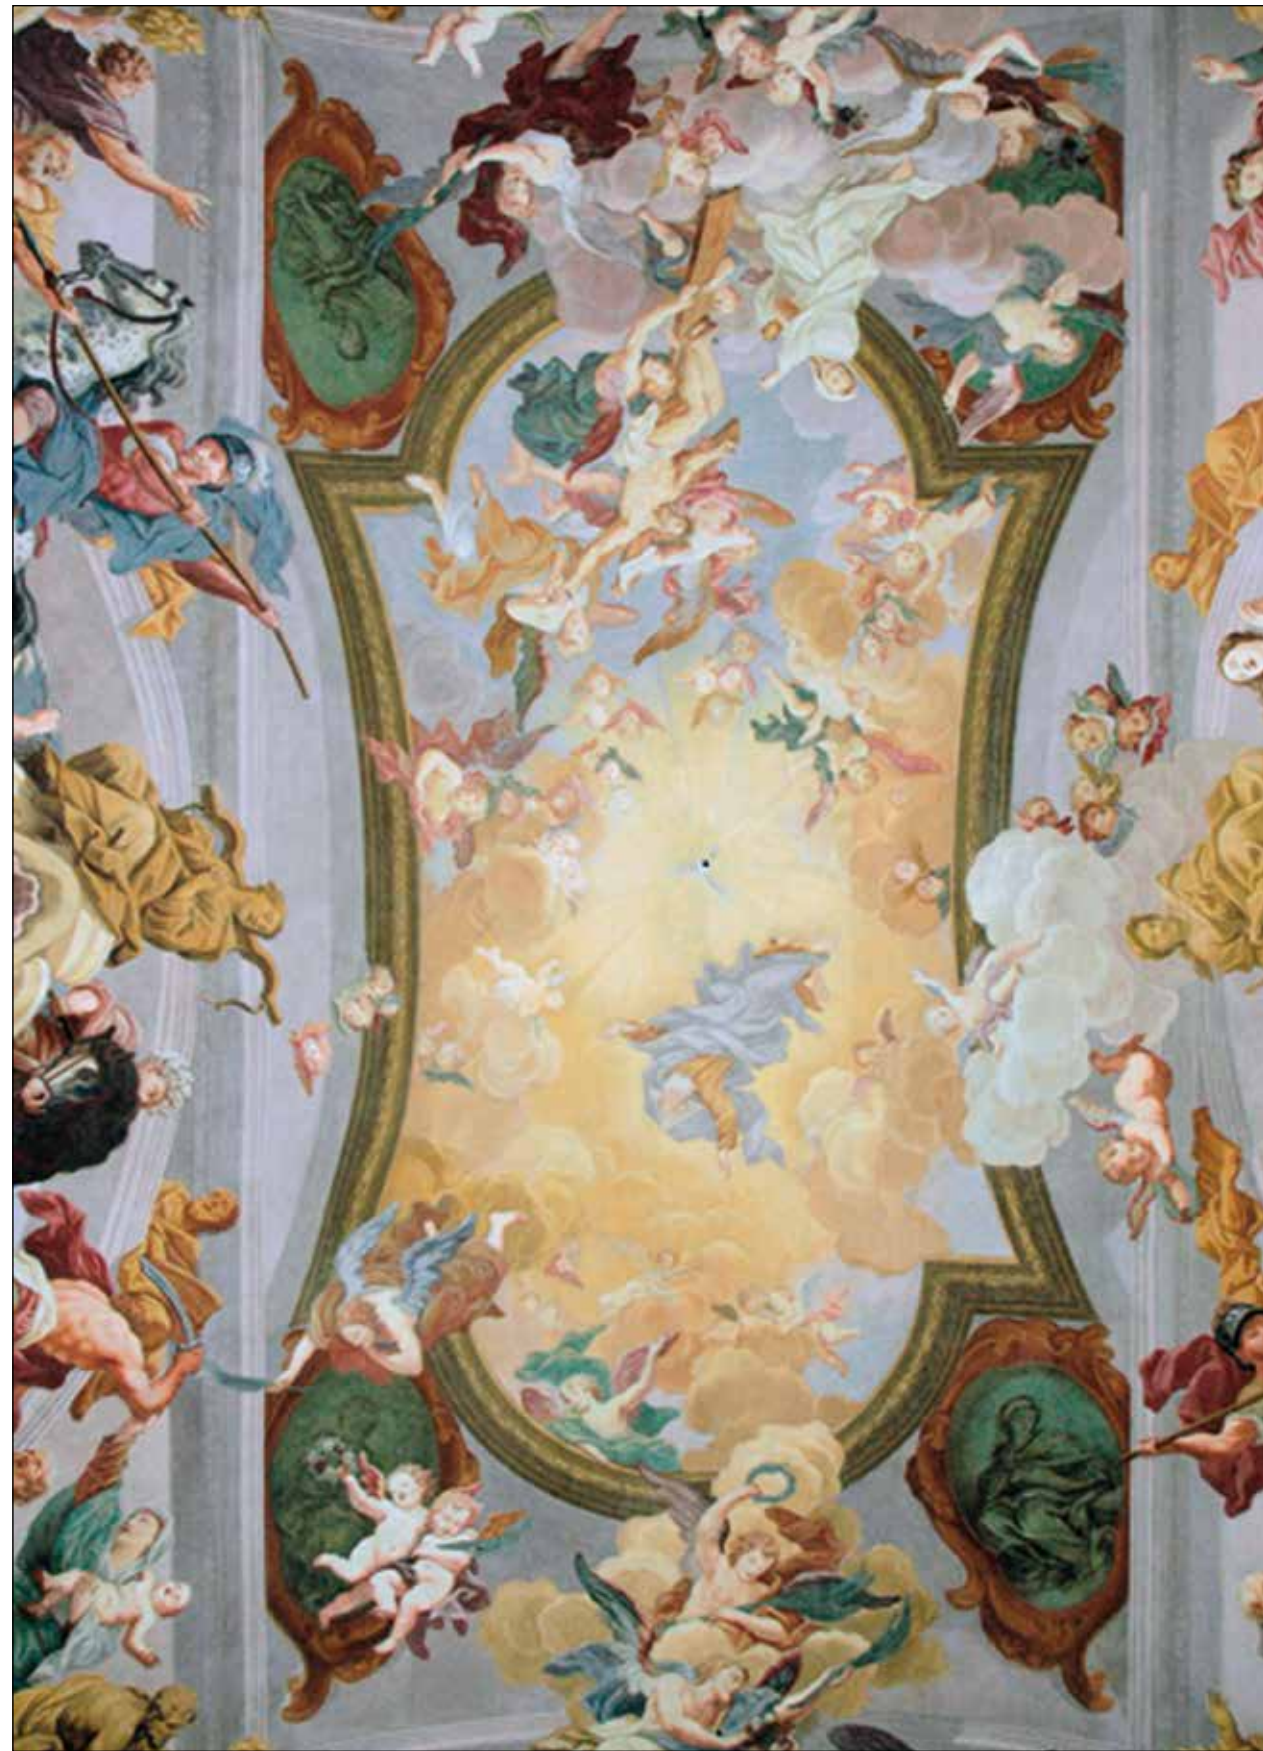
Slika 213: Stanje po čiščenju, zapiranju razpok, retuši in rekonstrukciji poslikave v predelu osrednjega okvirja

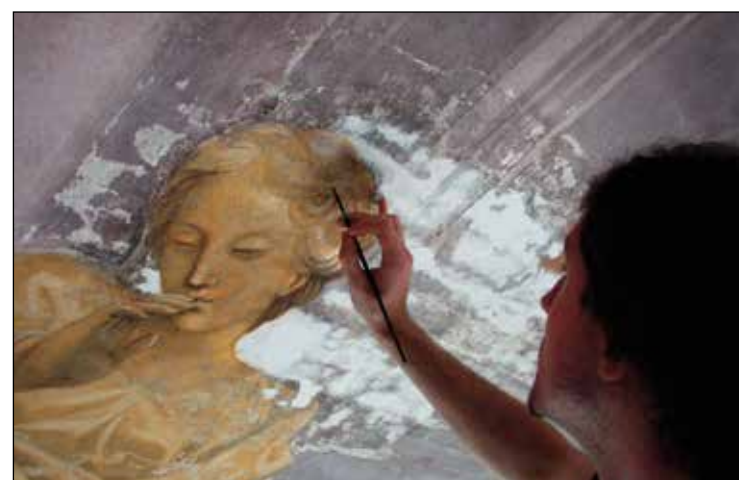
Sliki 217, 218: Pred rekonstrukcijo je bil na kraju poškodbe oblikovan apneni omet primerne strukture. Po obsegu je to največja rekonstrukcija poslikave na oboku.
