Zavod za varstvo kulturne dediščine Slovenije

Varstvo spomenikov
Poročila 47

Ljubljana 2012

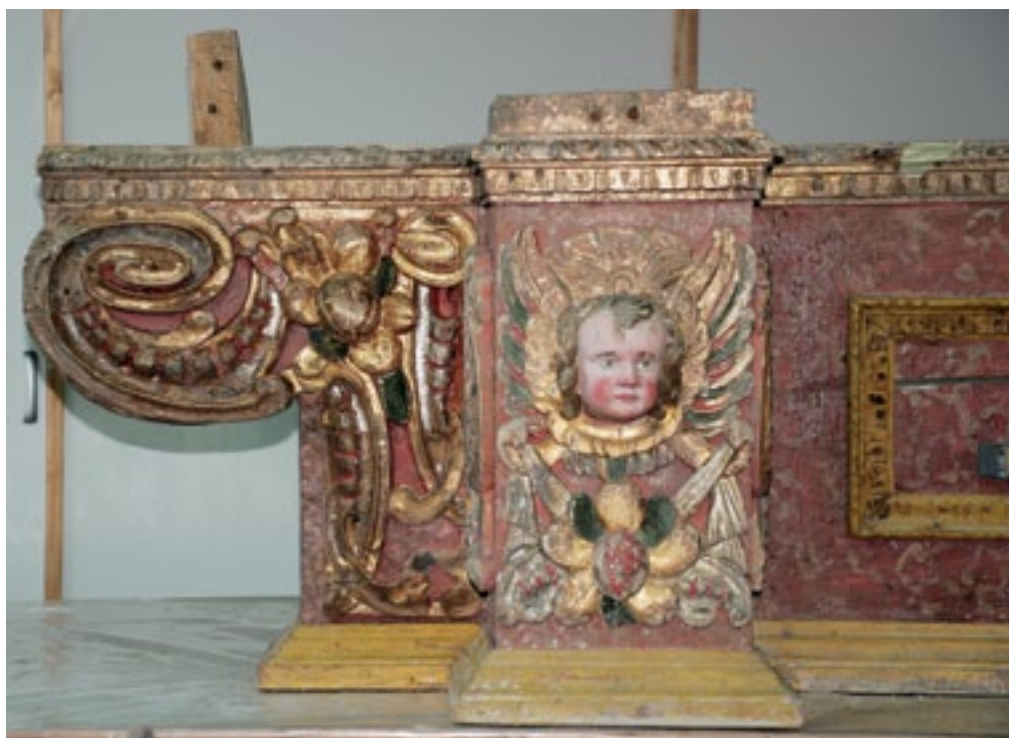
Avče, cerkev Marije Snežne, oltar Sv. trojice, spodnja predela, detajl pred posegom (foto: M. Bensa)

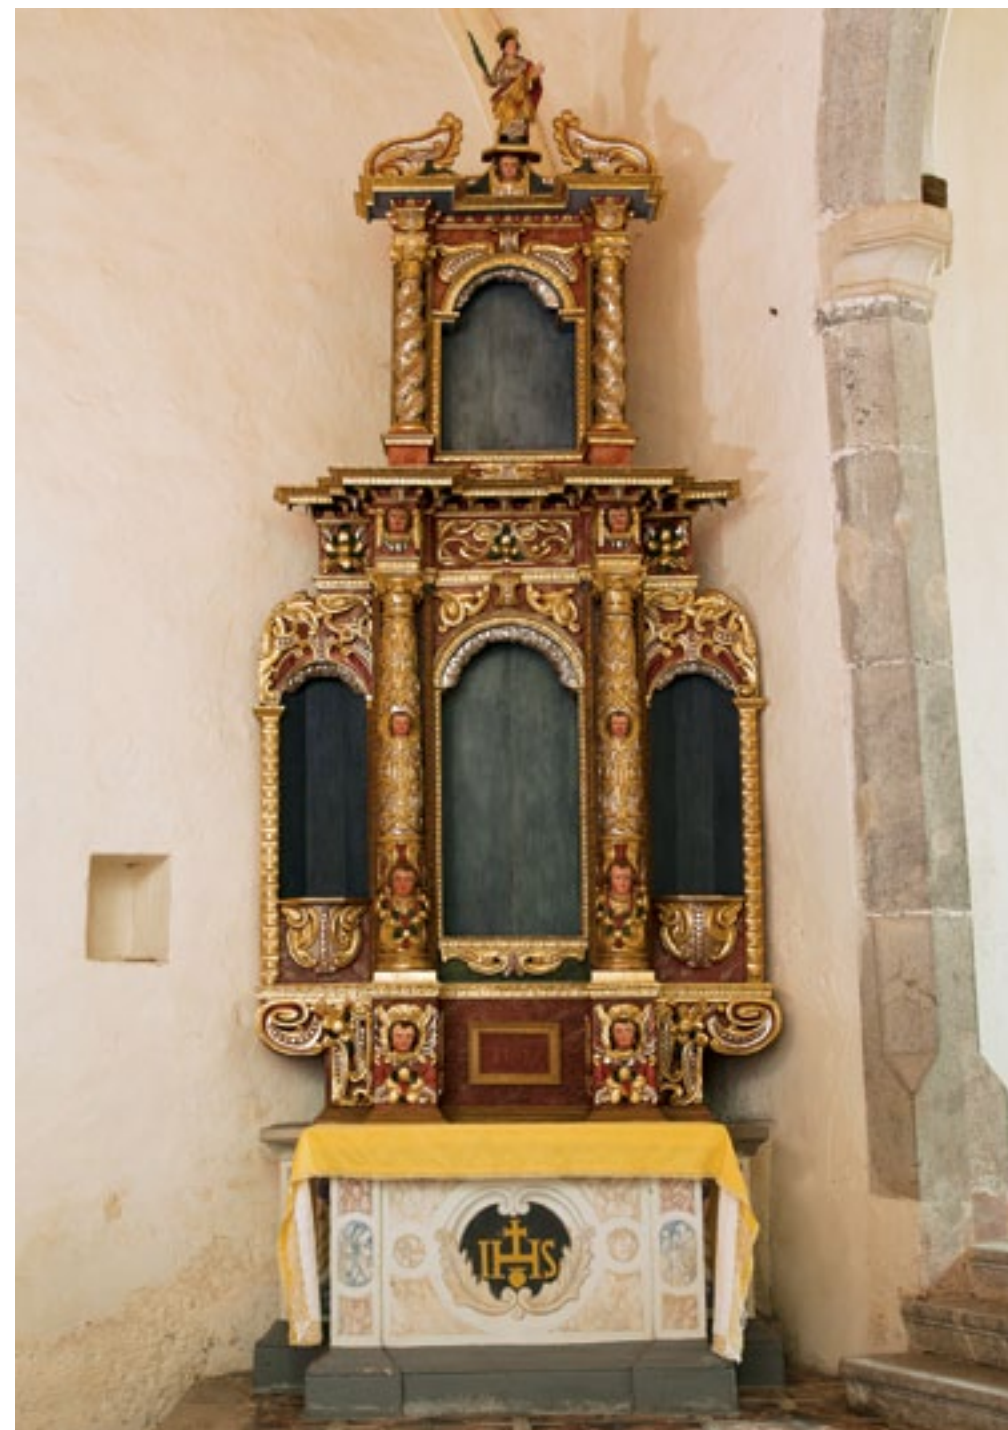
Avče, cerkev Marije Snežne, oltar Sv. trojice po posegu (foto: M. Vidmar)

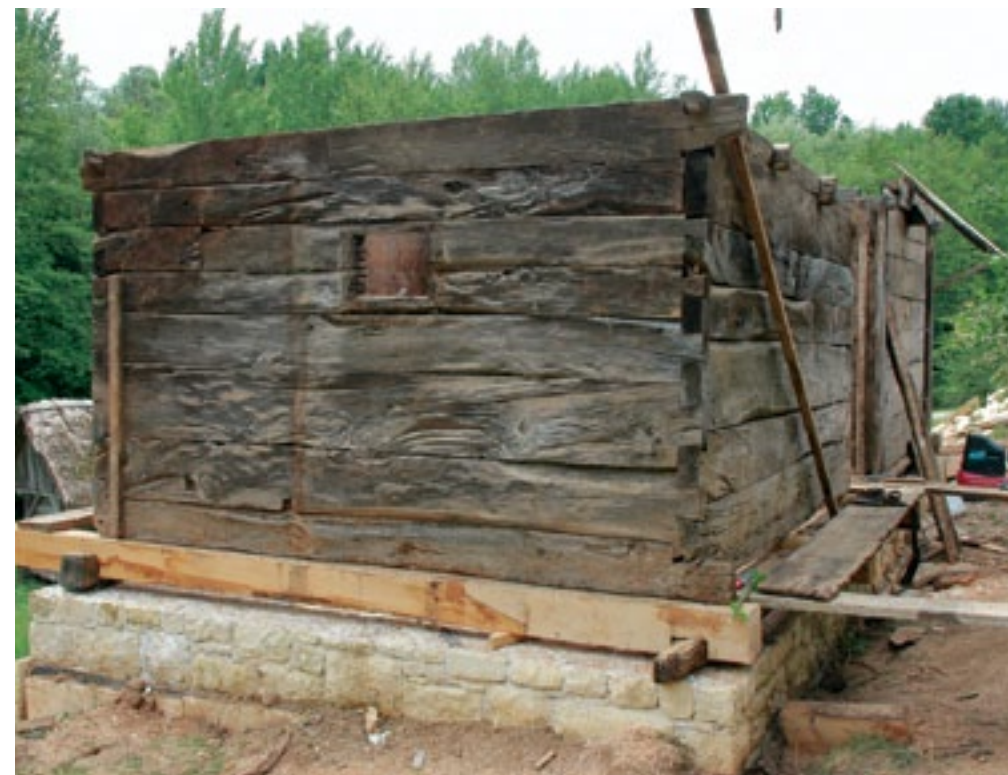
Brezova Reber pri Semiču, postavljanje lesenega dela kašče (foto: D. Strgar)

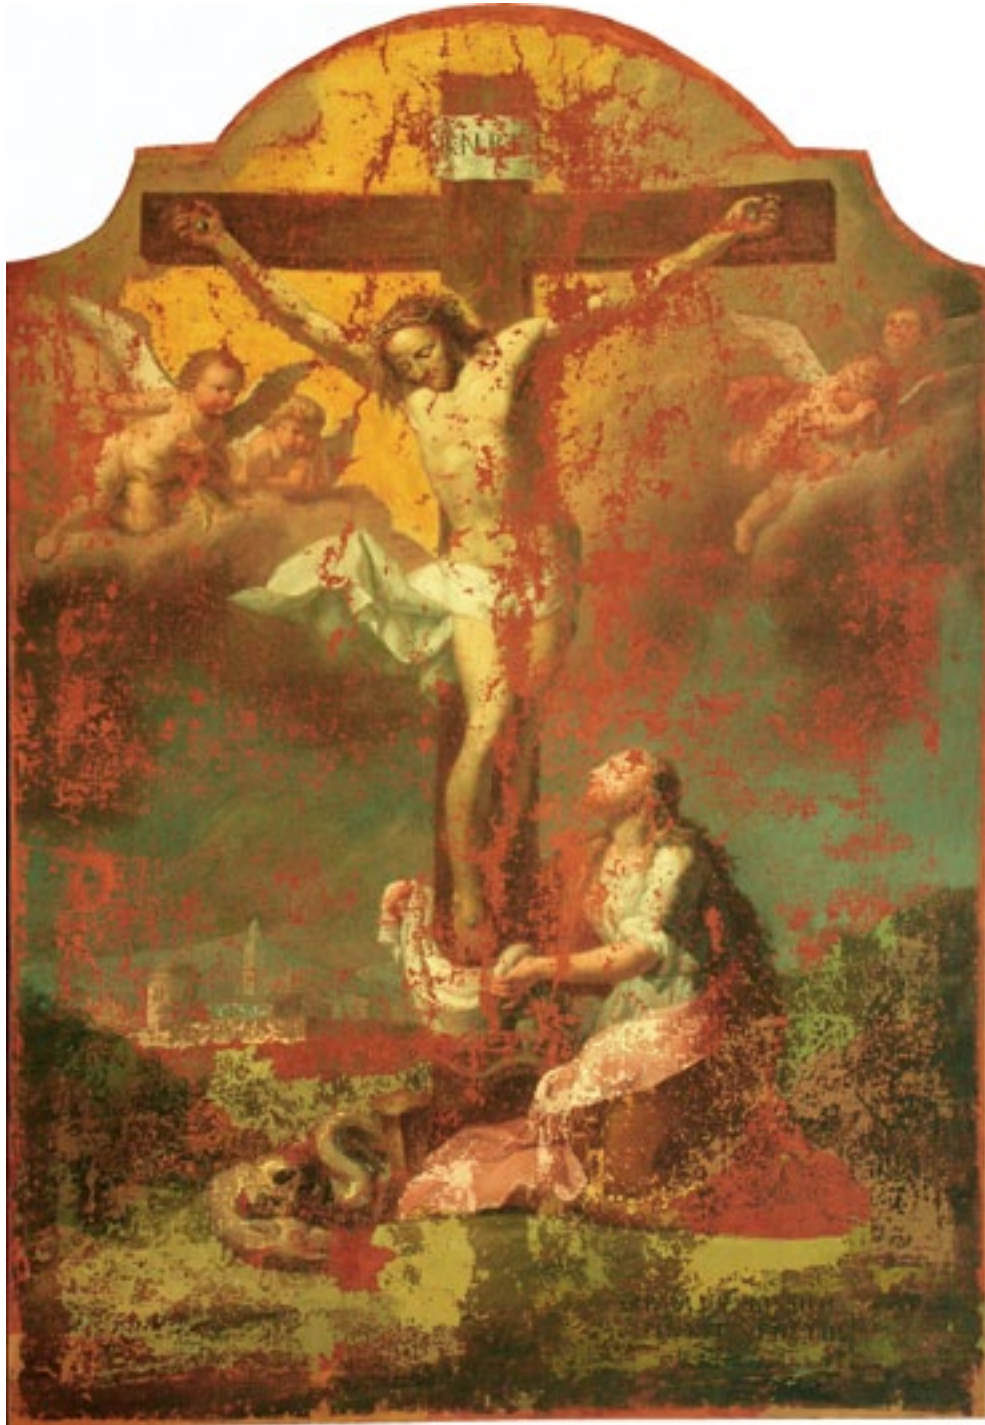
Brunk, cerkev Sv. treh kraljev, stanje slike po postopku kitanja (foto: arhiv ZVKDS, RC)

Najzahtevnejša posega na sliki sta bila zagotovo odstranjevanje starega skrepenega laka, starih retuš in preslikav ter dopolnjevanje manjkajočih delov slikovnih plasti. Temeljno vodilo pri odstranjevanju posameznih neoriginalnih slojev je natančno analiziranje pridobljenih naravoslovnih preiskav in sondiranje vsake plasti posebej. Šele nato sledi zaporedno in postopno odstranjevanje dokazano neoriginalnih plasti. V primeru Rossinijeve slike so se najprej odstranjevali površinska umazanija, posamezni sloji starih lakov, moteče retuše in na koncu preslikave. S 5-odstotno raztopino specialne soli (Triammonium Salt of Citric Acid) v destilirani vodi (pH 7) je bila odstranjena površinska umazanija. Ta je bila na nekaterih predelih izredno trdovratna, zato se je za odstranjevanje uporabil gel na vodni osnovi, izdelan iz 50 ml destilirane vode, 1 g kisline (Citric Acid), 5 ml organske kemične spojine (Triethanolamine ali TEA) in 1,5 g zgoščevalca (CARBOPOL® EZ 2). Pripravljeni gel je bil nanesen na trdovratni sloj umazanije, ki se je v določenem času tako zmehčal, da ga je bilo mogoče v prvi fazi odstraniti s suhim tamponom. Sledilo je »izpiranje« površine z destilirano vodo. Z opisano metodologijo je bil odstranjen prvi sloj – umazanija – in šele potem je bilo mogoče nadaljevati odstranjevanje potemnelega in skrepenega zaščitnega sloja, ki je bil

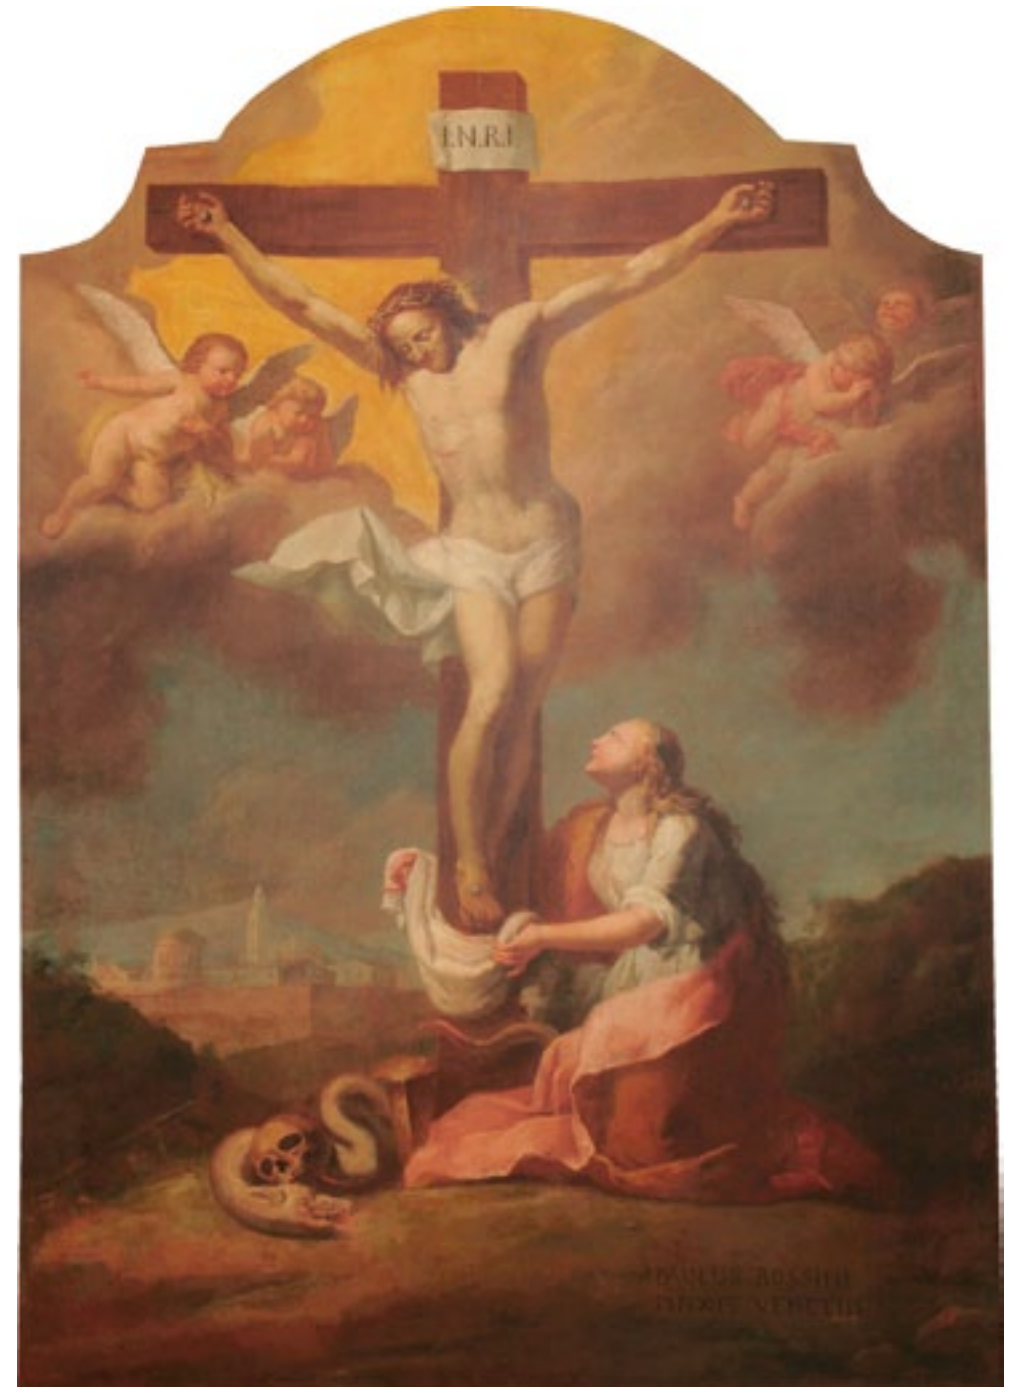
Brunk, cerkev Sv. treh kraljev, slika po končanih delih (foto: arhiv ZVKDS, RC)

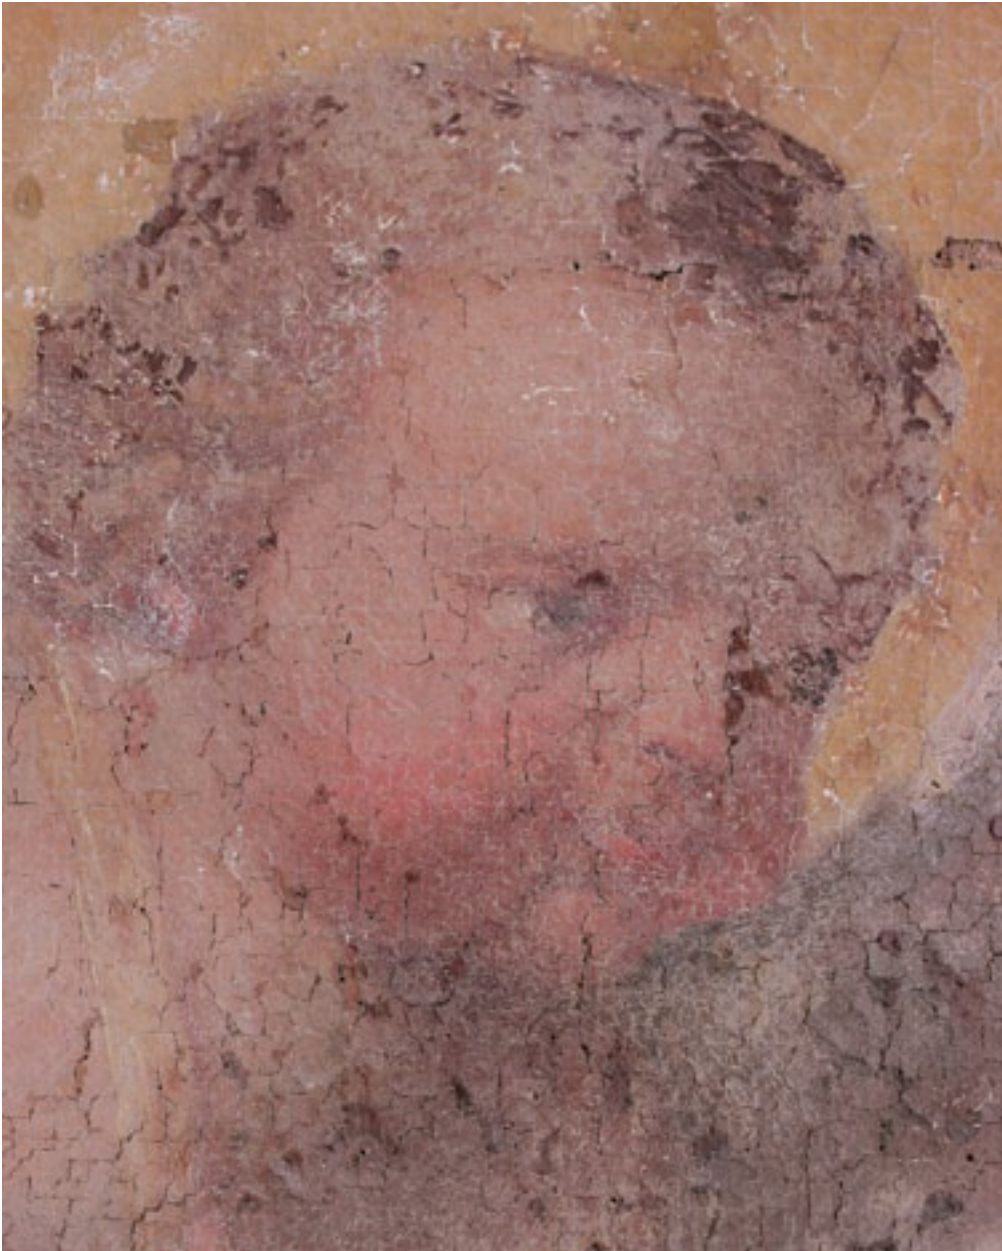
Brunk, cerkev Sv. treh kraljev, detajl angela pred konservatorsko-restavratorskimi posegi (foto: arhiv ZVKDS, RC)

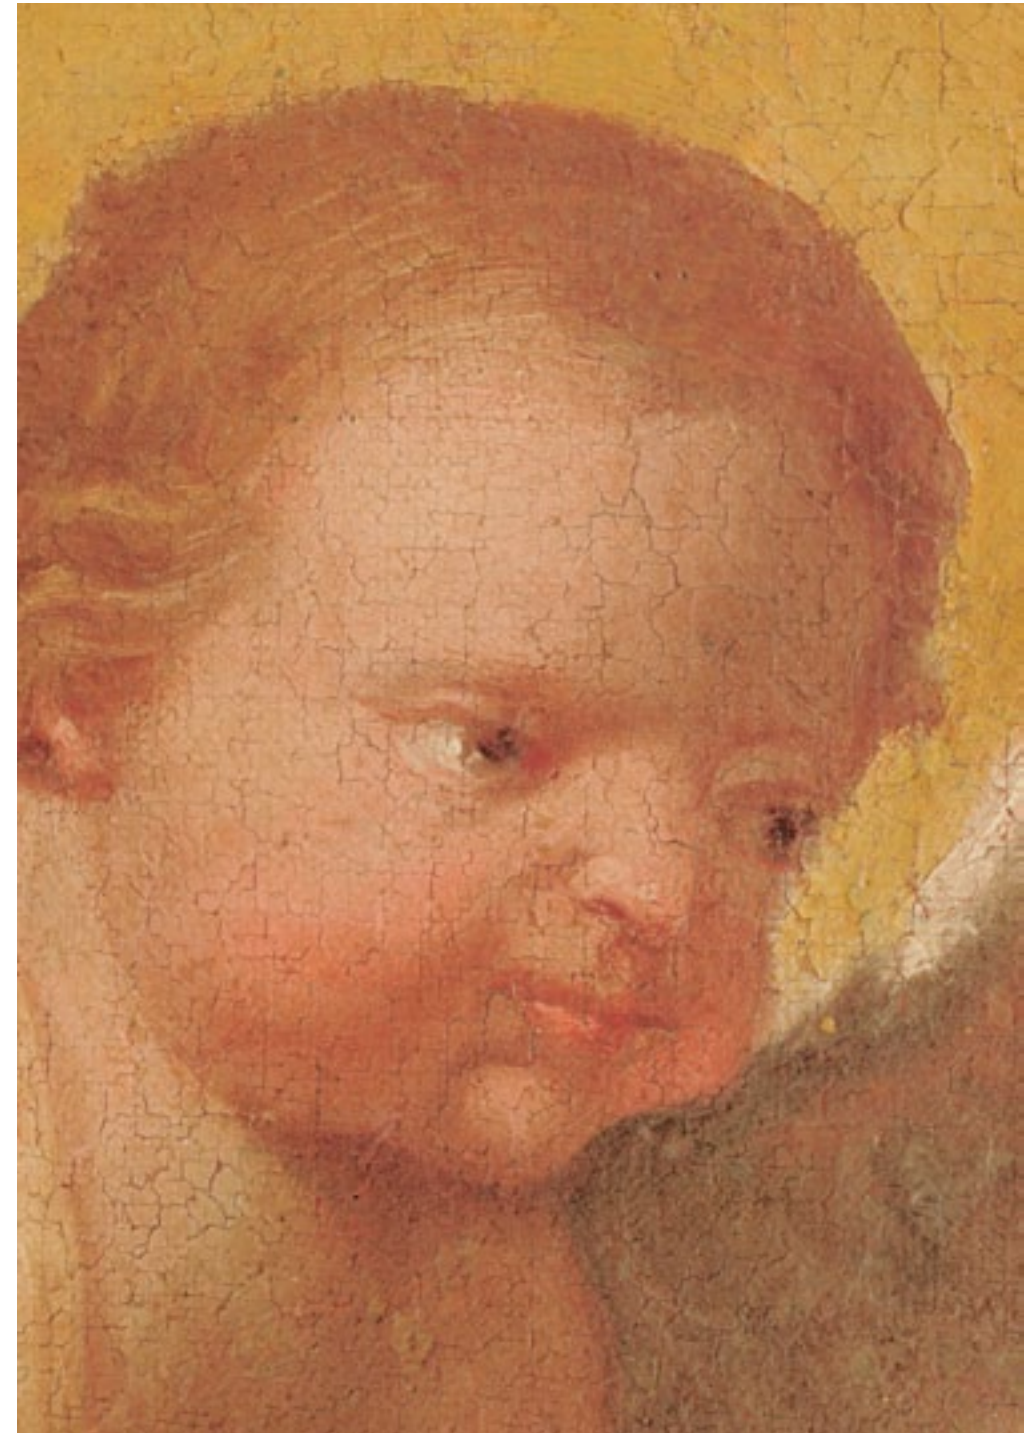
Brunk, cerkev Sv. treh kraljev, detajl angela po opravljenih posegih (foto: arhiv ZVKDS, RC)

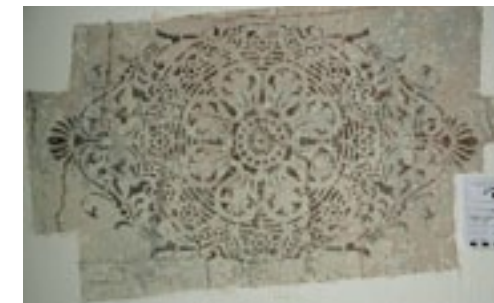
Črnomelj, hiša ulica Mirana Jarca 3, sondiranje stropne poslikave (foto: T. Mesojedec)

Sonde, izvedene v času priprave konservatorskega načrta, so potrdile obstoj starejših plasti ometov, predvsem pa je bila odkrita dekorativna poslikava, ohranjena po celotni stavbi. Sondiranje je potekalo v pritličju in nadstropju stavbe. Sondirali smo stene in strope v sobah, hodnikih, stopnišču ter sanitarijah (15 prostorov). Sondiranje je bilo opravljeno mehansko, s skalpeli, dleti in kladivi. Narejeno je bilo 151 sond ter odvzeto 31 vzorcev ometa in barvne plasti. V vsakem prostoru je bila narejena stratigrafija. Večina sond je fotografiranih ter pisno in grafično dokumentiranih. Na podlagi sondiranja lahko poslikavo v vsaki sobi ocenimo glede na kvaliteto, starost in stopnjo ohranjenosti ter se odločimo za postopek ohranjanja oziroma restavriranja.

Po opravljenem sondiranju ometov in barvne plasti na stenah in stropih smo odkrili meščansko dekorativno sobno slikarstvo iz druge polovice 19. stoletja in prve četrtine 20. stoletja. Vsi prostori so bili okrašeni z dekorativnimi poslikavami. V nekaterih je bilo odkritih več plasti dekorativnih poslikav. Novejše plasti so beljene z valjčkom (dvobarvne) ali enobarvni oopleski. V posameznih prostorih je bilo s stratigrafijo določeno po petnajst in več plasti oopleskov. Nekateri originalni ometi so močno poškodovani zaradi obsežnih predelav prostorov in so danes ohranjeni samo v fragmentih. V pritličju je talna vlaga zelo prizadela spodnji del ometa, drugod pa so ometi dobro ohranjeni.

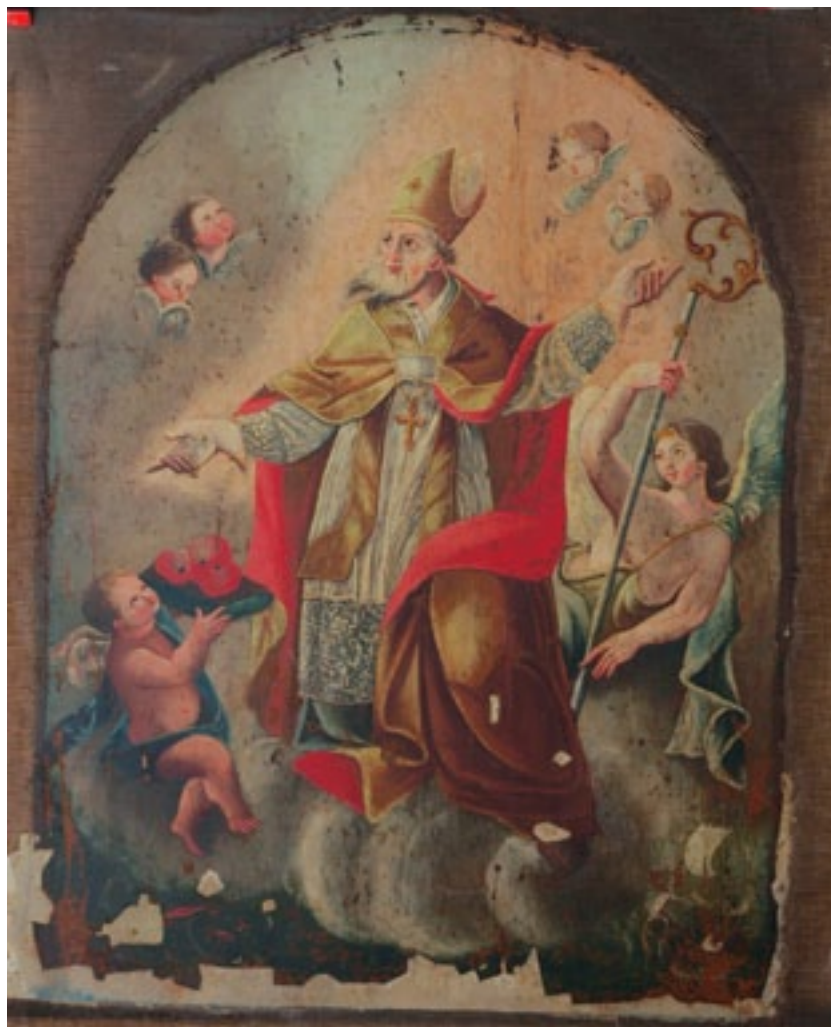
Črnomelj, župnišče, oltarna slika svetega Miklavža pred odstranitvijo preslikav, po podlepljanju (foto: Z. Salmič Pungerčar)

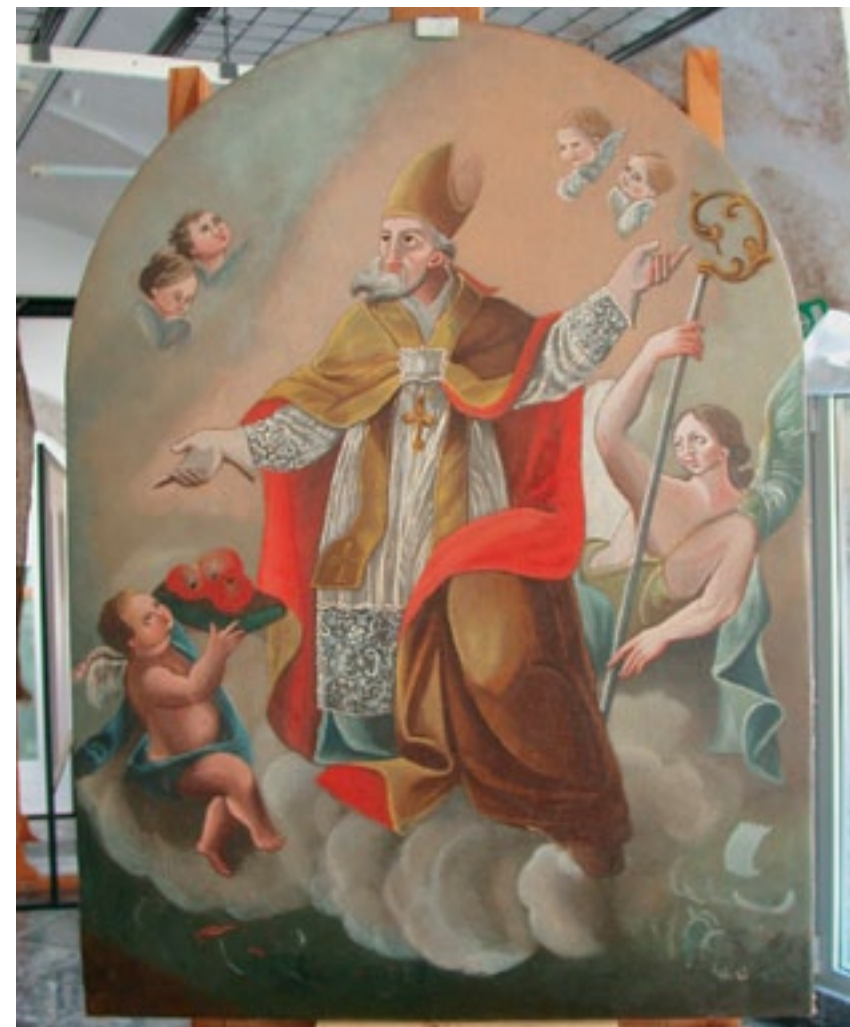
Črnomelj, župnišče, oltarna slika svetega Miklavža po končanem restavriranju (foto: Z. Salmič Pungerčar)

Retuširanje je bilo obsežno, po vsej barvni površini in z rekonstrukcijami delov motiva. Tako sem an-

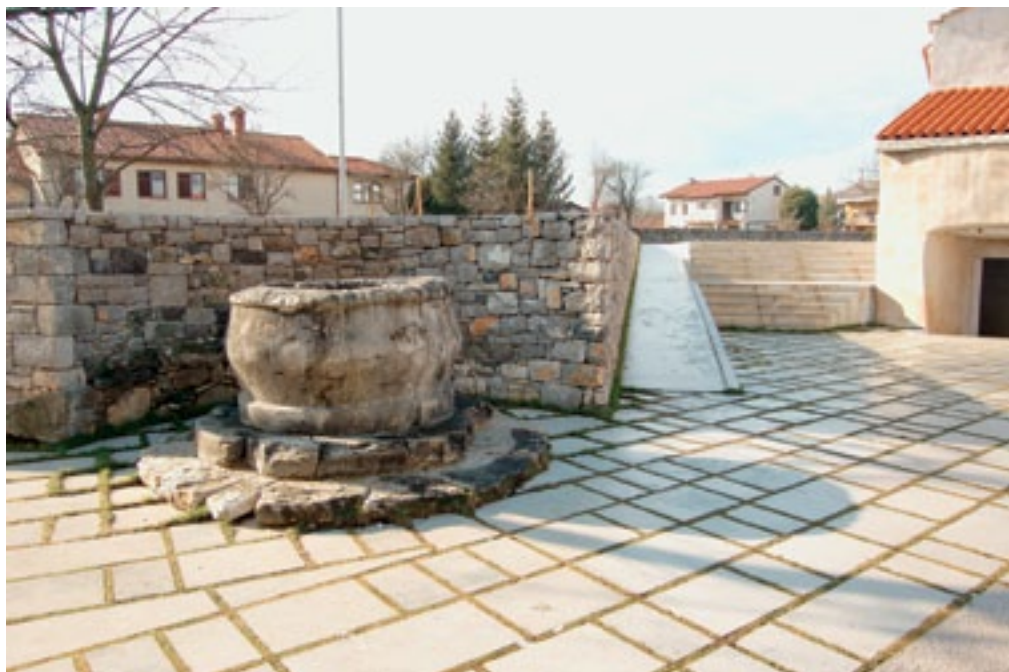
Divača, domačija Kraška cesta 26, na zaključen tlak dvorišča ponovno postavljen vodnjak (foto: E. Belingar, 2010)

Zaradi poravnave dvorišča, predvidenega za tlakovanje, je vodnjak nesorazmerno izstopal. Odločili smo se za znižanje nastavka podzemnega zbiralnika. Vodnjak ima zbiralnik delno vkopan v raščena tla, delno pa so ga pozidali nad nivojem terena. V preteklosti je bil vodnjak očitno obzidan in prostor med zidom in vrhom zbiralnika, na katerega je postavljen kamnit nastavek, šapa, zasut z zemljo. Zid so na strani dvorišča, domnevno zato, ker je oviral dostop, odstranili, postopoma pa se je zemljina sprala, tako da je ostal viden skelet vodnjaka. Zbiralnik se je izpraznil, očistil. V mulju na dnu so delavci našli kovinski nastavek, rompin, s katerim so ljudje zvelikli kose ledu s kalov do ledenic. Okrog vodnjaka se je pozidala stopnica, ki je bila razsuta, vrh nje pa so se krožno ponovno zložili kamni, konusni zaključek okroglega podzemnega zbiralnika vodnjaka. Pri tem je obroču širših ploskejših kamnitih skrl sledil obroč ožjih, a daljših, vedno prekrivajočih skrl spodnje plasti, tem pa spet širše, a debelejše. Kamni so se poglobljeno zastčili in na vrh se je ponovno namestil kamnit trebušast nastavek.

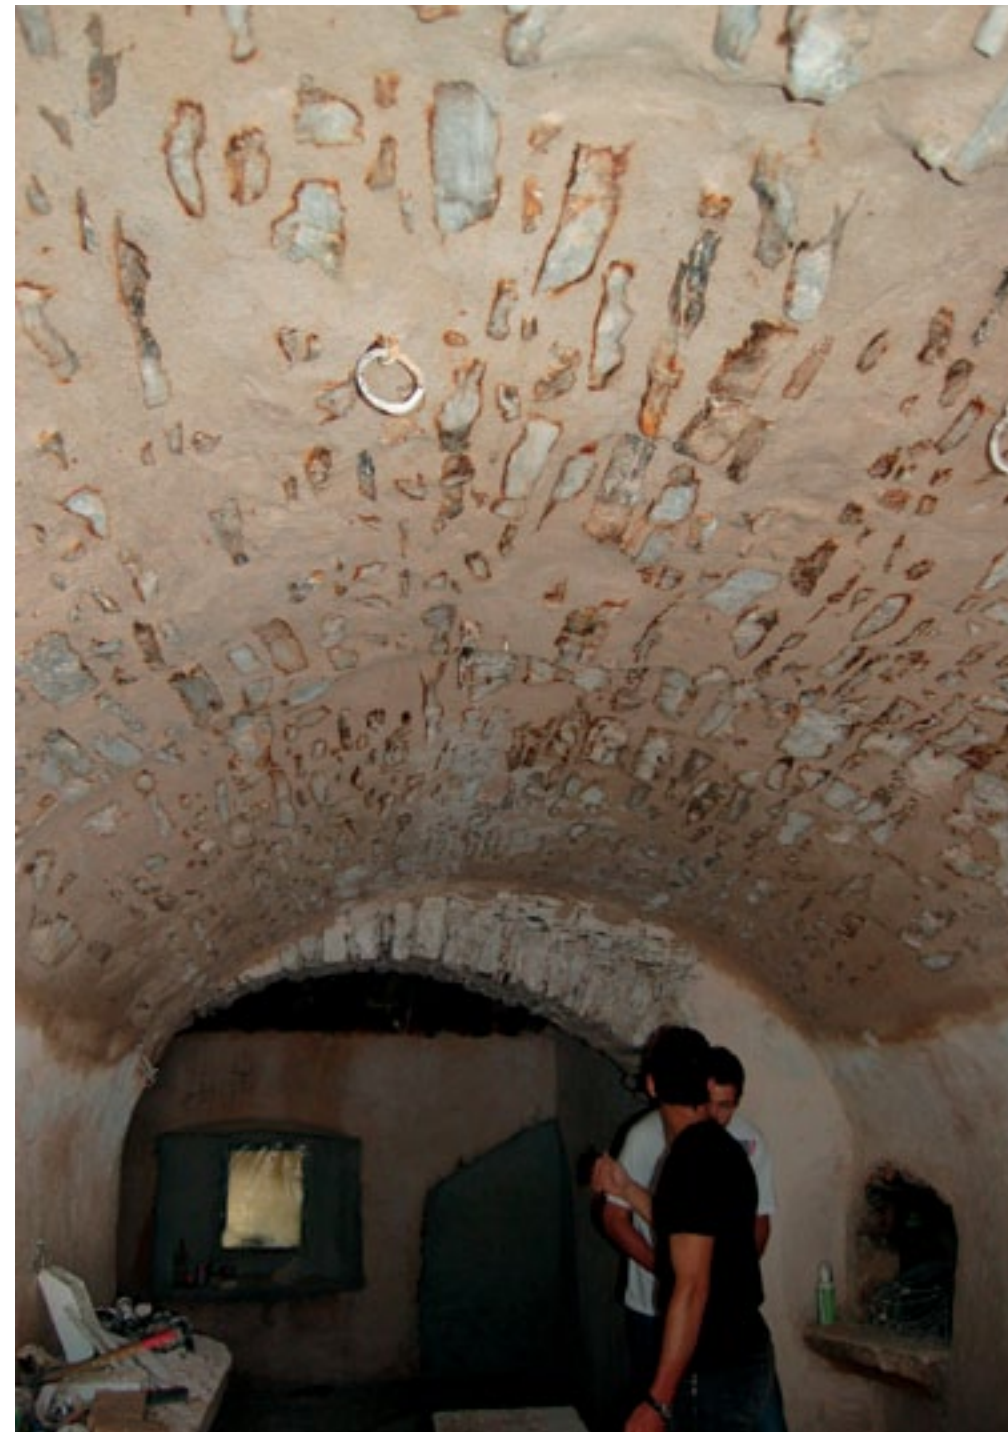
Divača, domačija Kraška cesta 26, na novo ometan banjasto obokan predprostor spahnjence v hiši (foto: E. Belingar, 2010)

Zaradi dotrajanosti se je saniral tudi omet hiše same, predvsem na stopnišču in stiku fasade z dvoriščem. Urejalo se je tudi pritličje hiše, namenjeno predvidenemu sprejemnemu centru. Na novo se je z apnenim ometom zaščitil banjasti obok vhodnega prostora pritličja, poravnal se je rob ometa v spahnjenci, prebelil sosednji, že pred

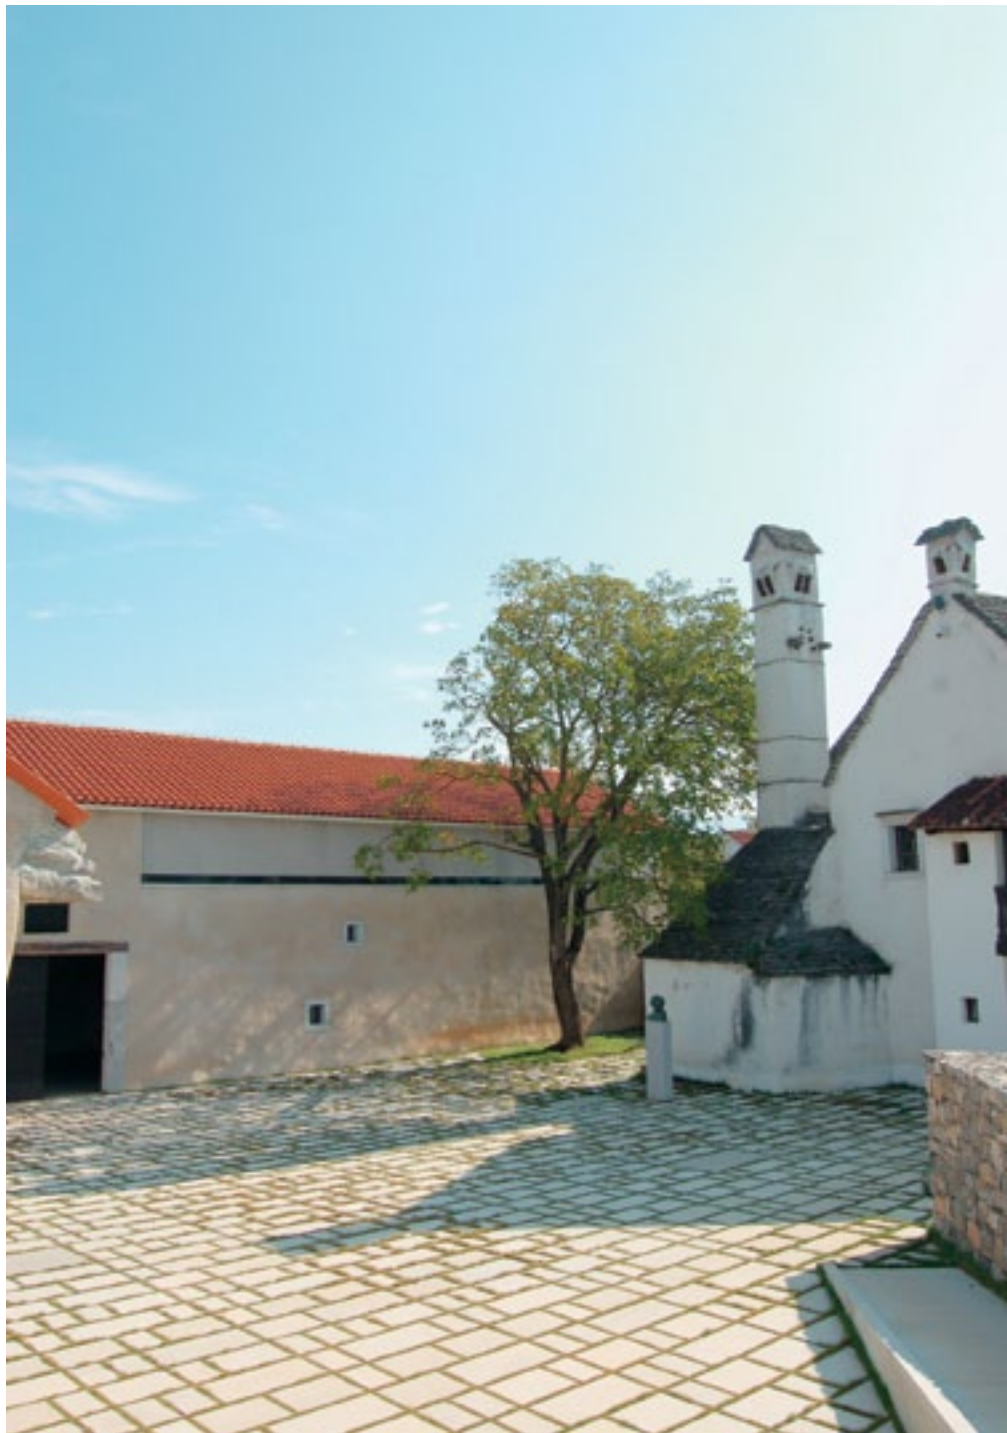
Divača, domačija Kraška cesta 26, poslopje nekdanje štale po obnovi in ureditvi okolice (foto: E. Belingar, 2011)

tor. Zunanji plato je namenjen poletnemu kinu na prostem. Nekdanja gospodarska objekta sta imela izdelano streho in fasade. Pri obeh je bilo z izvedbo kar precej težav. Pri tem se na objektu štale ni izvedel skrlat napušč, ki je bil predviden v projektu. Glede na današnje potrebe po zagotavljanju primerne toplotne izolativnosti objekta in drugih tehničnih zahtev se je izvedel sodobnejše zasnovan venec, ki je rezultat povečanja debeline strehe ter potrebe po prezračevani strehi. Skupaj s projektanti smo dorekli rešitev, ki predvideva zaključek venca s poševnino, ki pa ni izdelana v kamnu in ne želi posnemati tipičnega zaključka venca s kamnito skrlo. Zaradi tega spodnji del venca ni oblečen v kamen, ampak je zaključek izdelan iz sodobnega materiala, ki jasno kaže, da gre za nov poseg na objektu.

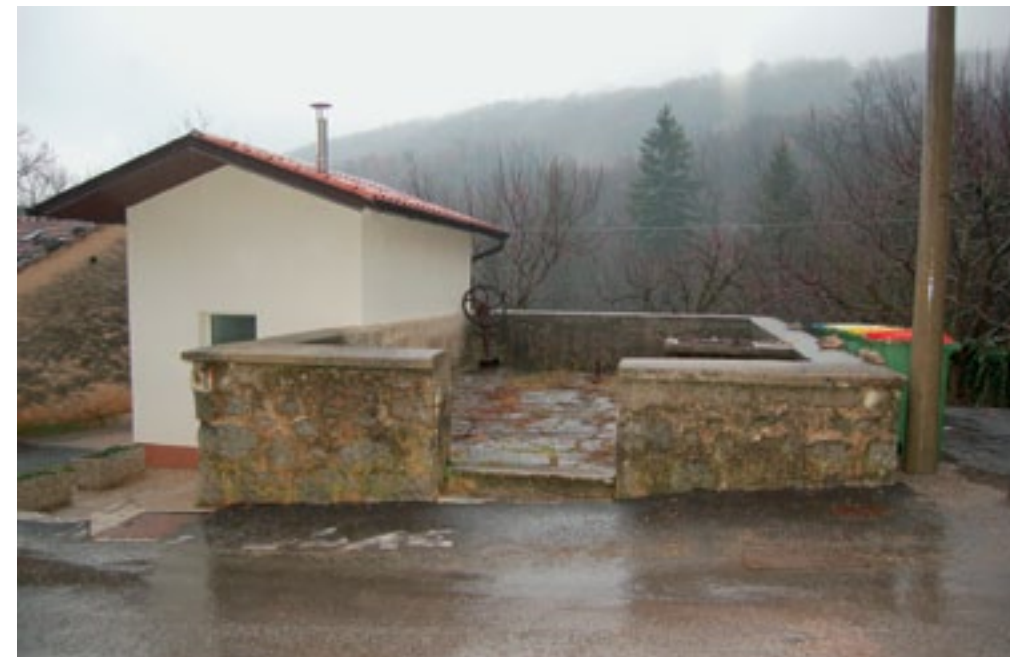
Dolenje pri Štjaku, vodnjak z obzidanim platojem pred pričetkom del (foto E. Belingar, 2010)

V letu 2010 se je pričela obnova. Najprej so bile odstranjene skrle nad vodnim zbiralnikom. Ob razkritju se je pokazalo, da je zgornji rob oboka, ki prekriva vodni zbiralnik, precej visoko, tako da je bila površina le izravnana s peskom, v katerega so se ponovno položile skrle v enakem vzorcu. Pred odstranitvijo so bile skrle oštevilčene, tako da so jih postopoma spet polagali na svoje mesto. Vmesni prostori so se poglobljeno zapolnili z malto, čeznje pa se je nasul pesek. Odvečni pesek je bil pometen. Obenem smo se zaradi slabe kvalitete in recentne izvedbe odločili za razbitje kamnite šape vodnjaka. V tlaku se je pokazala enaka kamnita kvadratna odprtina kot pri čistilniku, za katero se je na novo izdelal kamnit krtačen pokrov z železnim obročkom v sredini za dviganje. Kamnit zid se je le ozko stičil z apneno malto. Betonski vrh se je odstranil. Na novo so bile izdelane in montirane kamnite krtačene plošče v širini zidu. Izdelala se je tudi nova kamnita stopnica v odprtini zidu za premostitev višinske razlike. Črpalka je zdaj očiščena, ni pa še nameščena na svoje mesto.

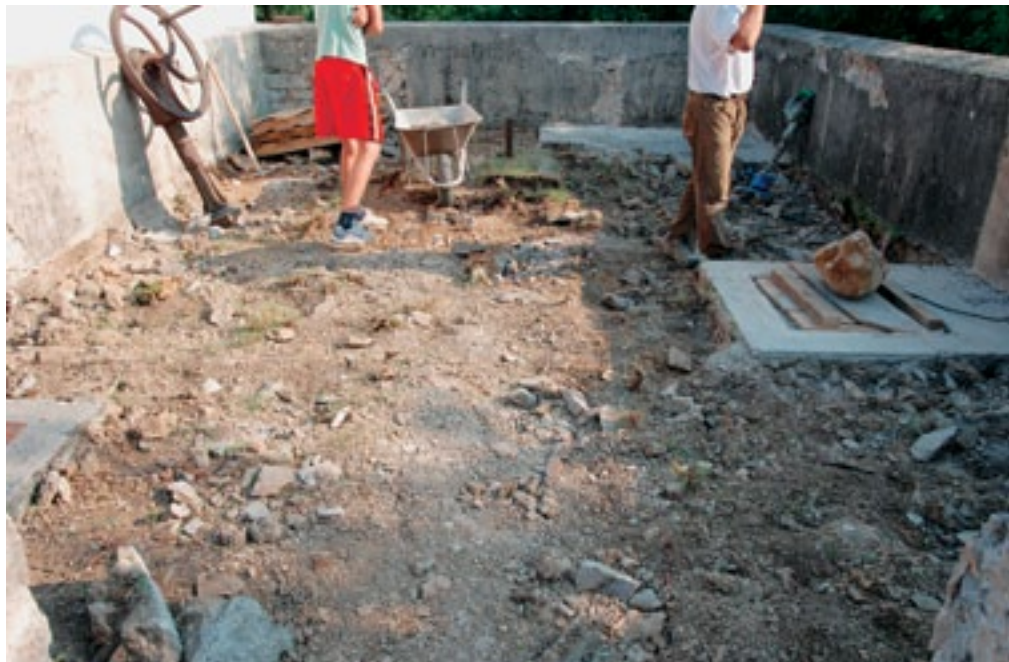
Dolenje pri Štjaku, po odstranitvi kamnitih skrli sta se razkrila vrh oboka podzemnega zbiralnika vode ter lep kamnit okvir vodnjaka, kjer so prvotno zajemali vodo (foto E. Belingar, 2010).

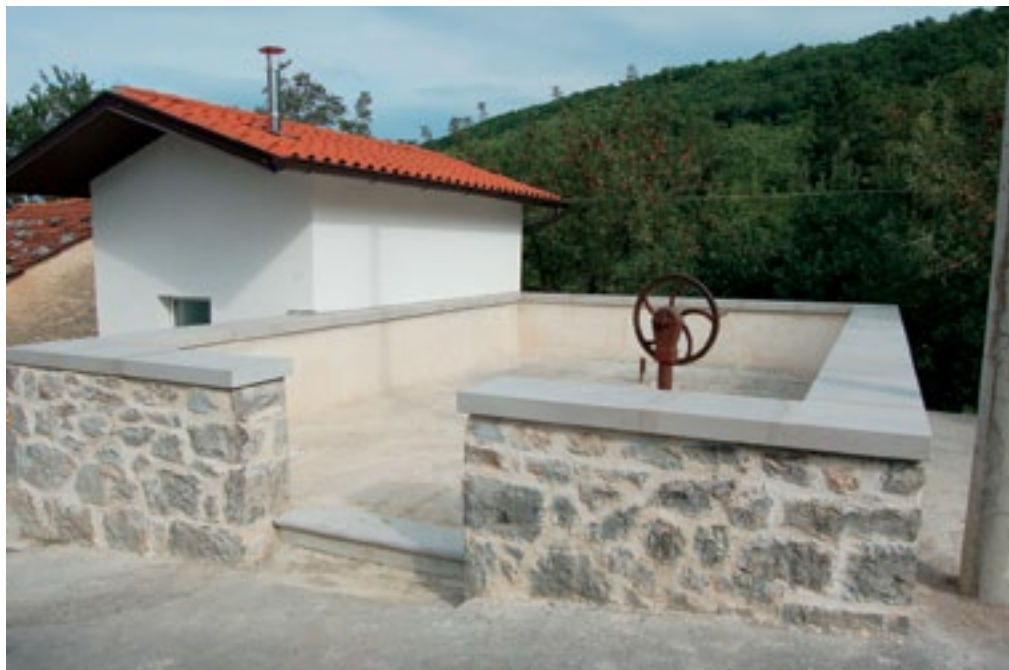
Dolenje pri Štjaku, manjkajoči deli ometa so dopolnjeni z ometi enake sestave in izvedbe kot prvotni, a žal nekvalitetno, nameščena sta kamnit zaključek vrh zidu in stopnica (foto E. Belingar, 2010).

Z izvajanjem del nismo bili najbolj zadovoljni. Gradbena dela so se izvajala sredi poletja, kar je za apnene omete neprimerno. Obenem izvajalec tega dela ni bil vešč, tako da je že med izvedbo moral vse omete odstraniti in jih ponovno nanesti, čez zimo pa so tudi ti razpadli, tako da so predmet reklamacije. Menim tudi, da je treba urediti tudi prostor ob vodnjaku, kjer so vaščani namestili pipo z manjšim koritom in betonske posode z rastjem, vendar to ni bilo predmet prijave na razpis. Vas sama zalogaja ni zmogla, čeprav smo s projektantom že dorekli in izdelali potreben projekt. Moteči element ob vodnjaku je tudi manjše poslopje, kjer so vaščani imeli pred leti kopalnico.
Eda Belingar

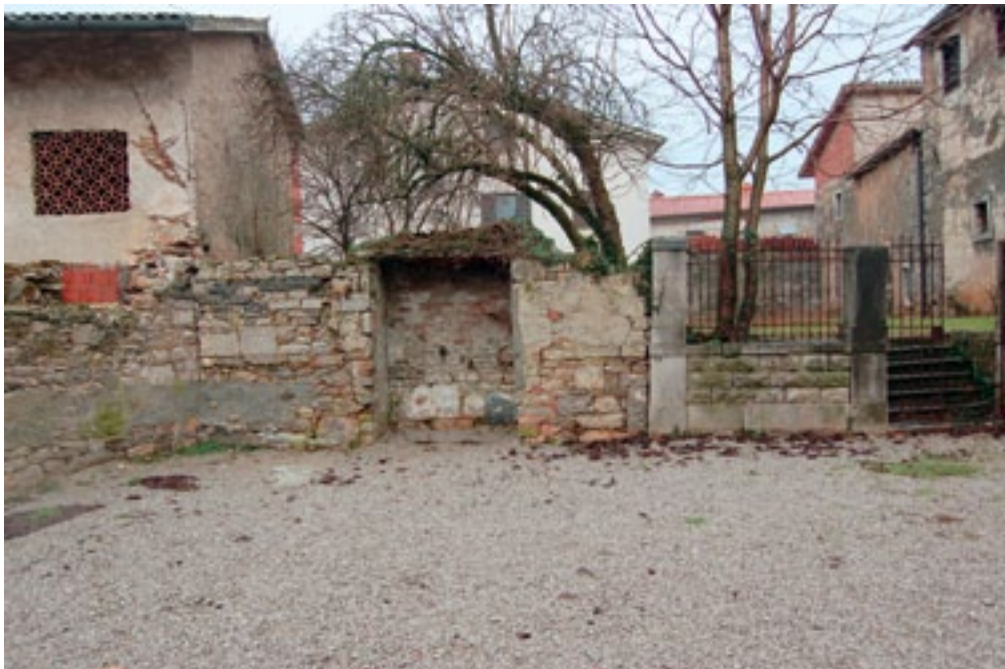
Dutovlje 65, vrt na dvignjeni terasi z razpadajočim podpornim zidom (foto: E. Belingar, 2010)

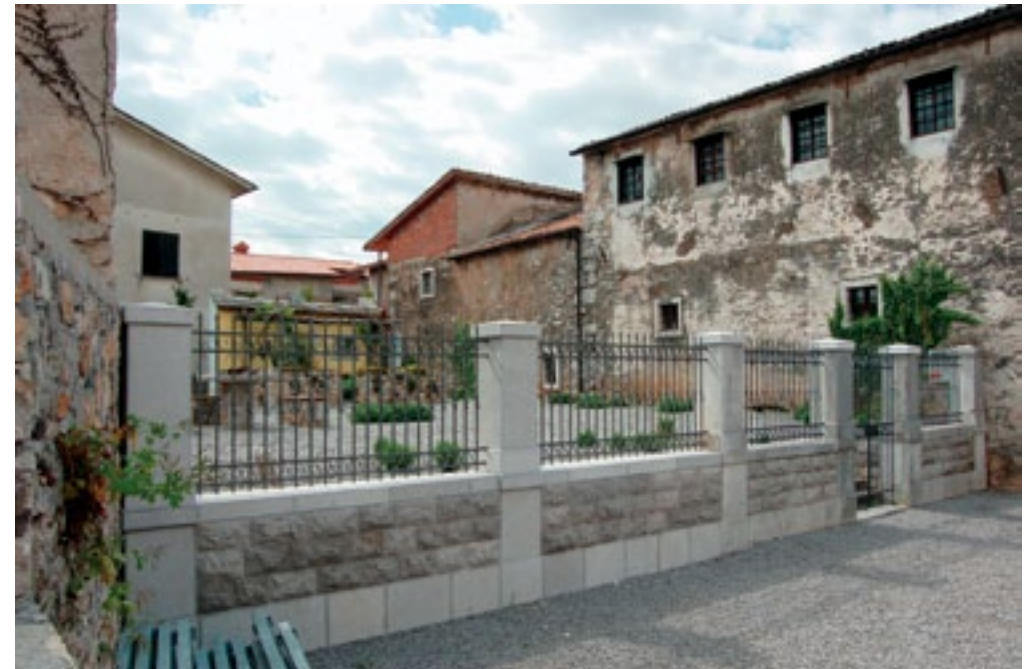
Dutovlje 65, vrt s saniranim in na novo izvedenim podpornim zidom in ograjo (foto: E. Belingar, 2011)

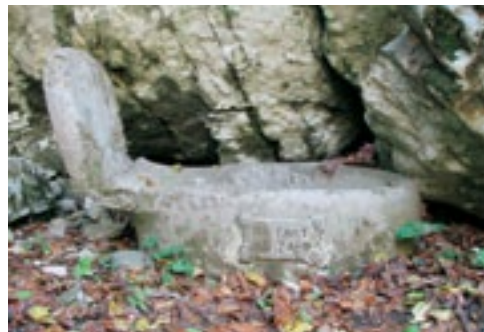
Gabrje, vojaška kopalna kad pred obnovo (foto: S. Kenda, 2007)

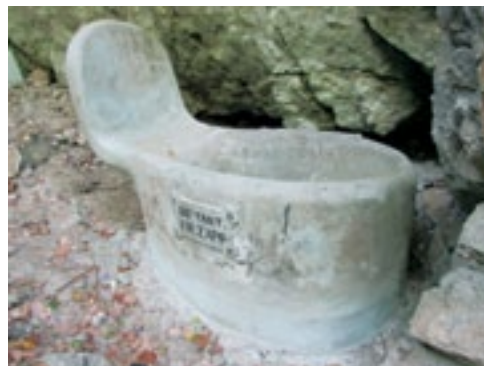
Gabrje, vojaška kopalna kad po obnovi (foto: S. Kenda, 2011)

Pri delih je s svetovanjem in svojimi materiali sodelovalo podjetje TTK, d. o. o., Srpenica. Dela so izvedli tisti člani Društva Peski, ki so poklicno usposobljeni za tovrstna dela in imajo izkušnje že iz preteklih podobnih del.

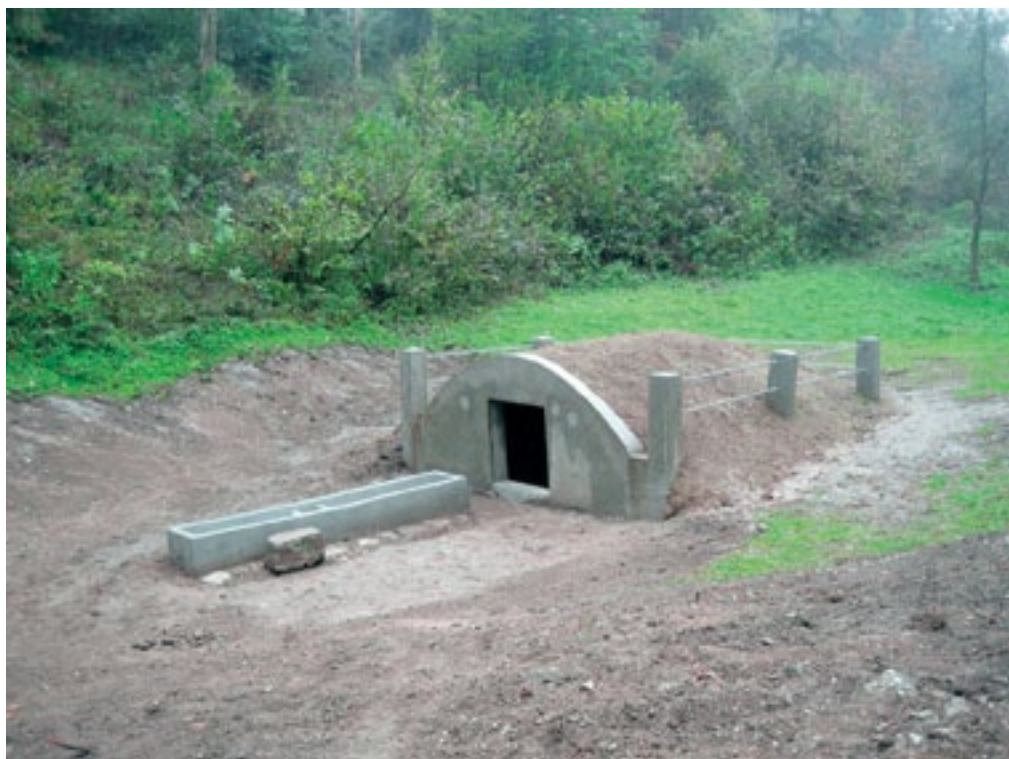
Grčarevec, vodni zbiralnik, kotla po zaključeni prenovi (foto: D. Pediček)

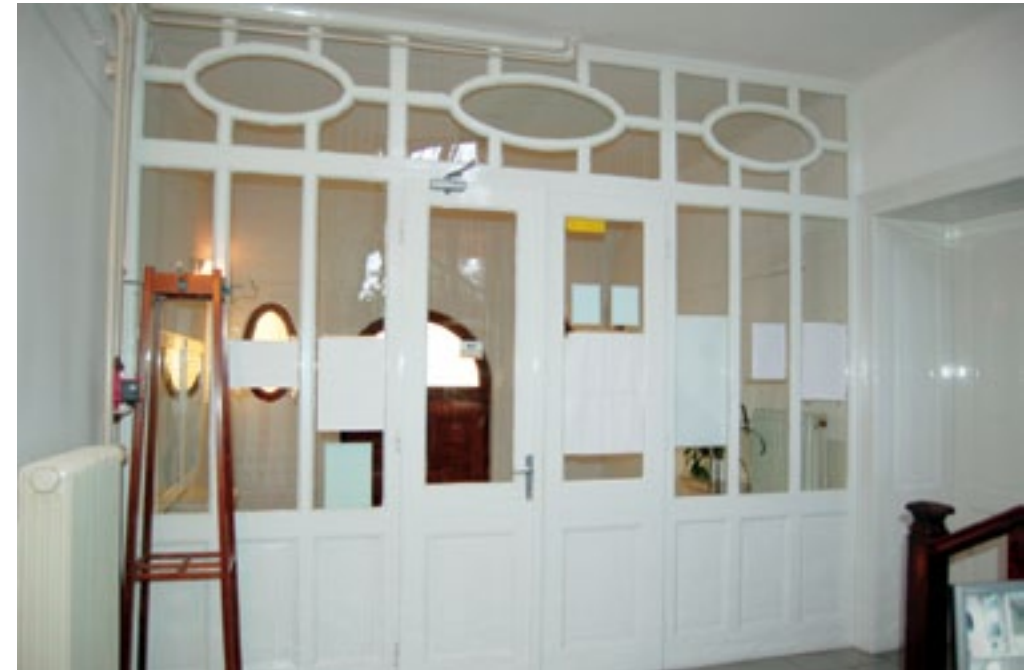
Ilirska Bistrica, Bazoviška cesta 22, lesena predelna stena v vhodni veži je bila odstranjena in shranjena (foto: E. Belingar, 2010).

V veži se je zaradi zagotovitve varnosti in namestitve detektorskih vrat demontirala lesena predelna stena, ki se je shranila v prostore Pokrajinskega muzeja v Ilirski Bistrici (nekdanji vojaški muzej). Nadomeščena je bila s stekleno z avtomatskimi vrati, ob pogoju, da se ob izvedbi predvidenega prizidka za nov vhod lesena stena v prihodnosti ponovno namesti na svoje mesto. Preprečili smo tudi namestitev klančine za invalide ter namestitev elektroomarice tik ob vhodnih vratih, kar bi vhodno fasado popolnoma degradiralo. Omarica je bila tako nameščena na južno, v vrt obrnjeno fasado. Tudi vhod za invalide se je izvedel z vrtni strani neposredno v pritlično čakalnico pred razpravnico dvorano. Vsa prvobitna notranja vrata so se ohranila, prebarvala in ponovno namestila na svoje mesto. S terase se je odstranil leseni provizorij ter uredilo se je odvodnjavanje meteornih voda.

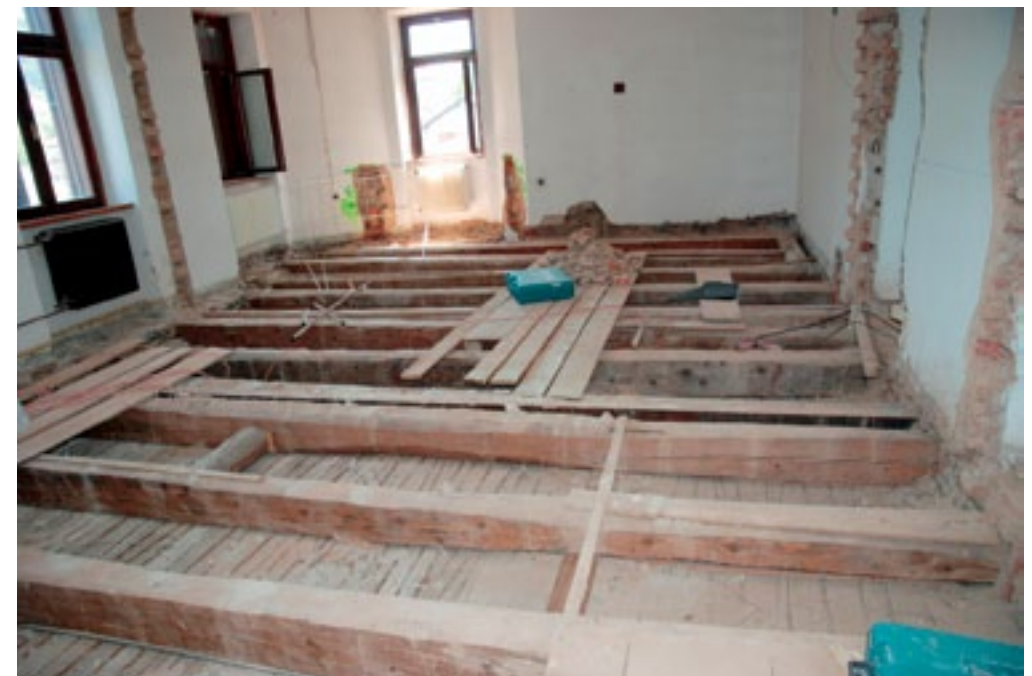
Ilirska Bistrica, Bazoviška cesta 22, leseni stropovi so se ohranili. Nosilnost so okrepili z jeklenimi nosilci (foto: E. Belingar, 2010).

novih električnih inštalacij. Ohranili so se pod na novo izvedenimi spuščeni stropovi, saj sanacija obstoječih za lastnika ni bila finančno vzdržna. V kleti se je namestil podložni beton in izvedla hidroizolacija.
