Zavod za varstvo kulturne dediščine Slovenije

Varstvo spomenikov
Poročila 47

Ljubljana 2012

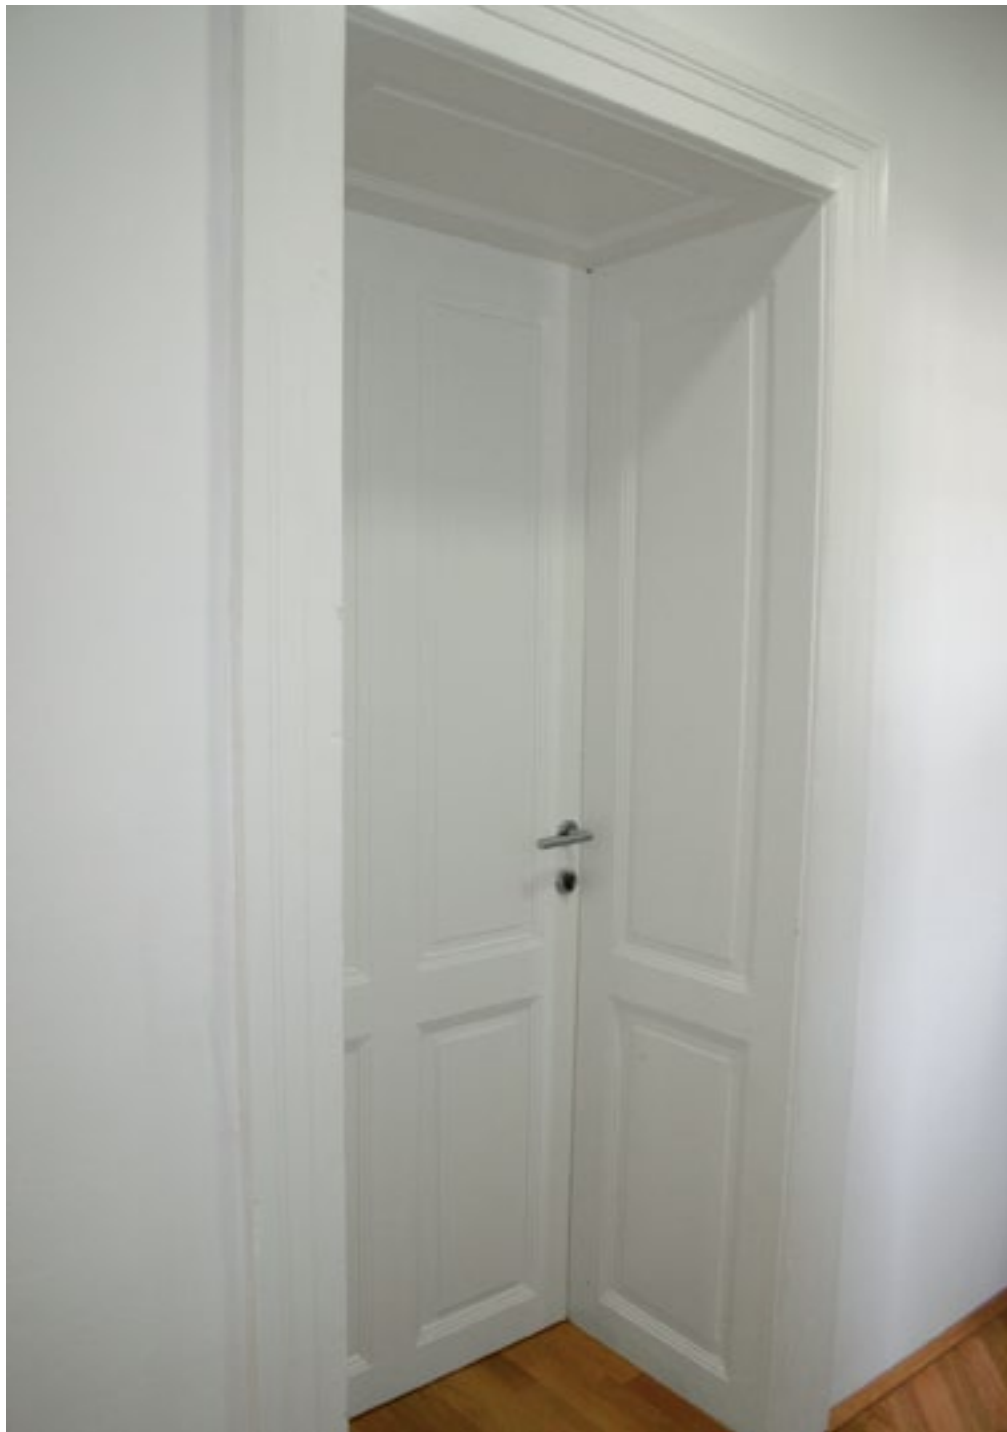
Ilirska Bistrica, Bazoviška cesta 22, lesena prvobitna vrata so le prebarvali in jih ponovno namestili (foto: E. Belingar, 2010).

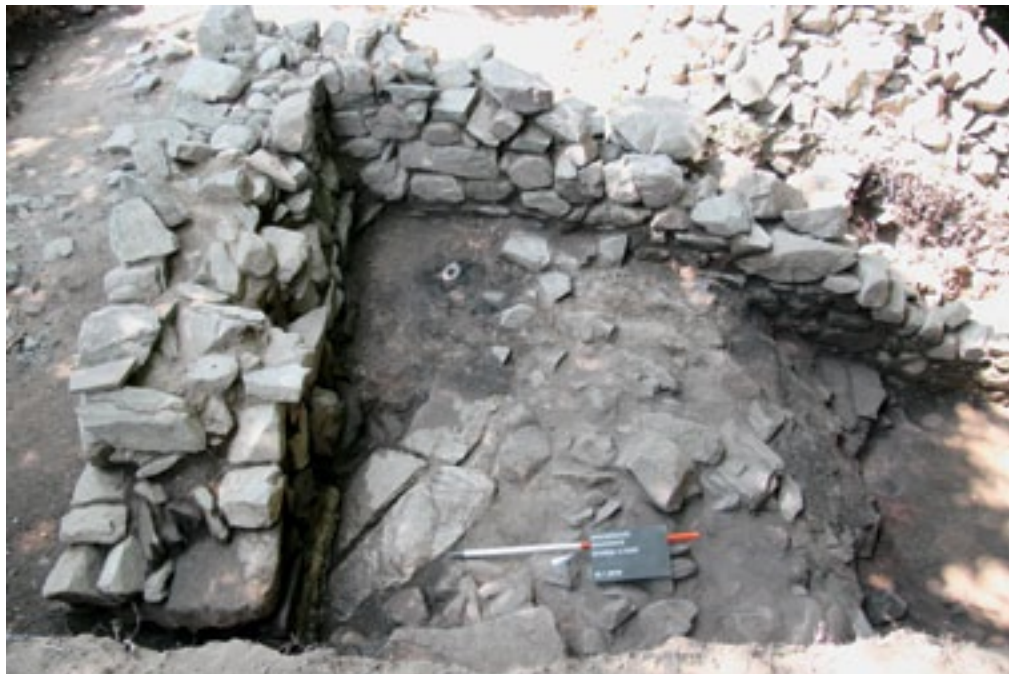
Jurišna vas, Ančnikovo gradišče: sonda 2010, prva faza po odstranitvi ruševine, pogled iz vzhodne smeri (foto: A. Gulič)

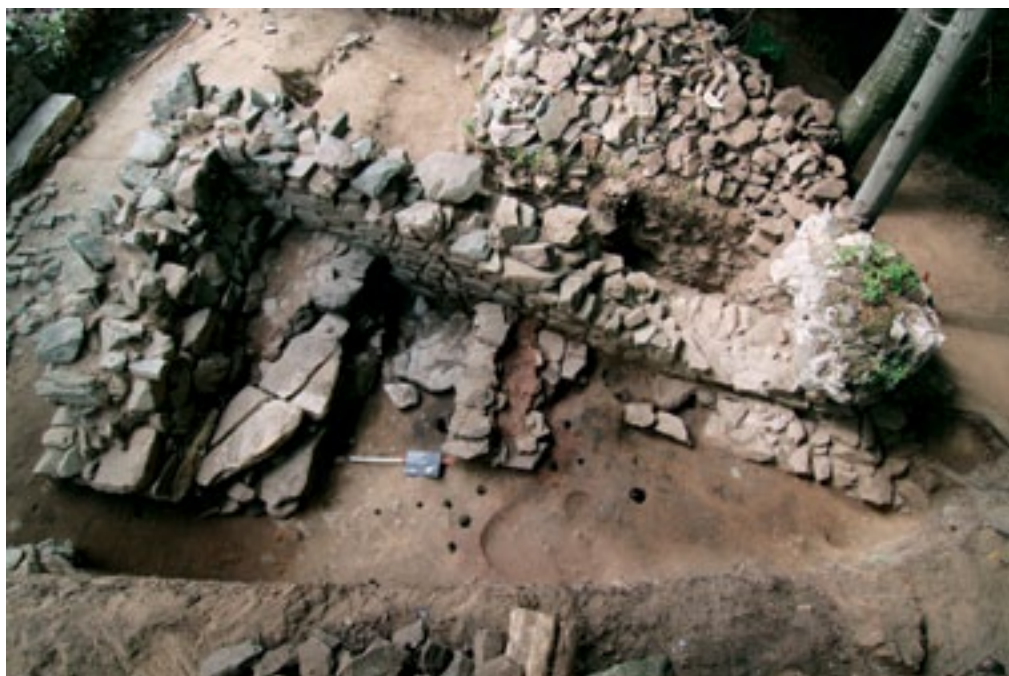
Jurišna vas, Ančnikovo gradišče: sonda 2010, končni izkop raziskav, pogled iz vzhodne smeri (foto: A. Gulič)

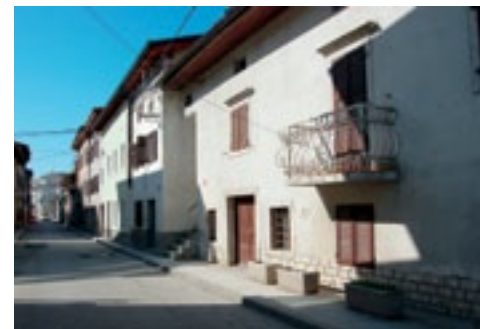
Obnovljene fasade v Staničevi ulici v Kanalu (foto: A. Ščukovt, 2010)

Pri gradnji pretočne hidroelektrarne Avče na Kanalskem vrhu je več let skozi naselje Kanal potekal pospešen promet večjih in težkih tovornjakov, ki so na objektih v Staničevi ulici v povzročali poškodbe na fasadah in za to naselje tako značilnih balkonih. Gradbeno podjetje Primorje iz Ajdovščine je ob zaključku del stanovalcem Staničeve ulice namenilo odškodnino za odpravo nastalih poškodb. V nekaj mesecih, od pomladi do konca poletja, je zato podizvajalec Primorja v Staničevi ulici saniral fasadni omet in poškodovane balkone.

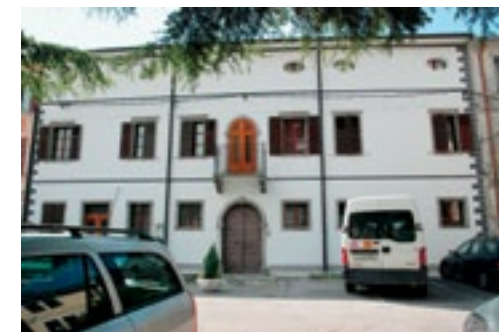
Obnovljena fasada župnišča v Kanalu (foto: A. Ščukovt, 2010)

Sanacijo glavne fasade župnišča je investitor pričel brez kulturnovarstvenega soglasja. Izvajalec del je zato skoraj v celoti »uspeš« odbiti fasadni omet. Potem ko smo dela ustavili, smo lahko sondirali le še fragmente starega ometa. Sreča v nesreči pa je le bila, da ni bil odbit tisti del ometa, po katerem se je še dalo to sedemosno fasado rekonstruirati. Zato je danes ta prezentirana na podlagi sondaže in predvsem analogije podobnih dvorcev.

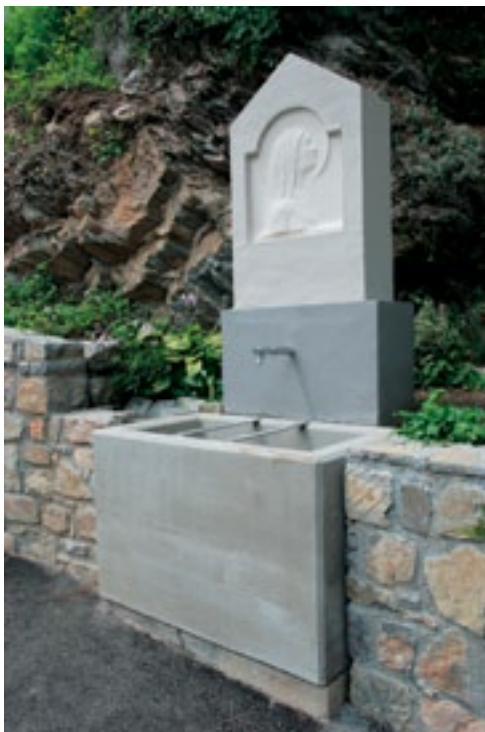
Klavže, pogled na obnovljeno vodno korito z znamenjem (foto: A. Ščukovt, 2010)

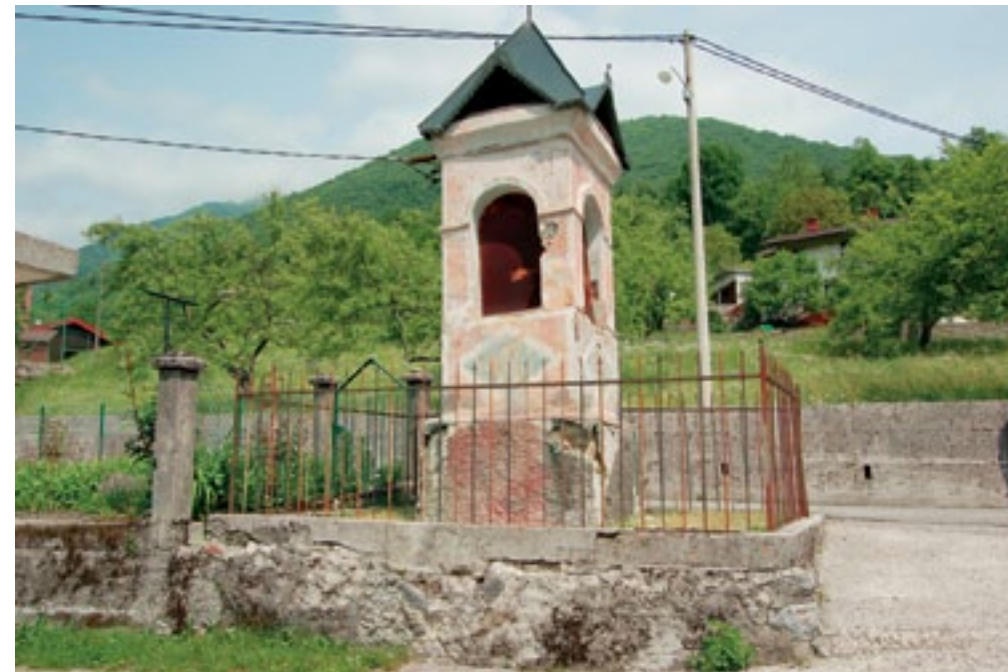
Kneža, znamenje pri hiši Kneža 5 pred obnovo (foto: A. Ščukovt, 2009)

Zidano znamenje naj bi postavili v 19. stoletju po porušenju bližnje cerkve sv. Jurija in njeni ponovni pozidavi na drugi lokaciji. Znamenje je zidano, zdaj prekrito s piramidasto bakreno streho s štirimi manjšimi trikotnimi zatrepji. V znamenju so štiri niše, od katerih je severna, ki je obrnjena proti cesti, večja, globlja in zastekljena, v njej pa je Marijin kip. V ostalih nišah so bile pločevinaste plošče, ki jih je leta 1973 po naročilu Suzane Biz-

jak poslikala Danica Kuščer z motivi sv. Lucije, sv. Barbare in sv. Frančiška. Kakor koli, ob sondiranju znamenja leta 2009 je poslikava na ploščah že propadla. Plošče so bile povsem rjaste z nekaj neprepoznavnimi ostanki poslikave.

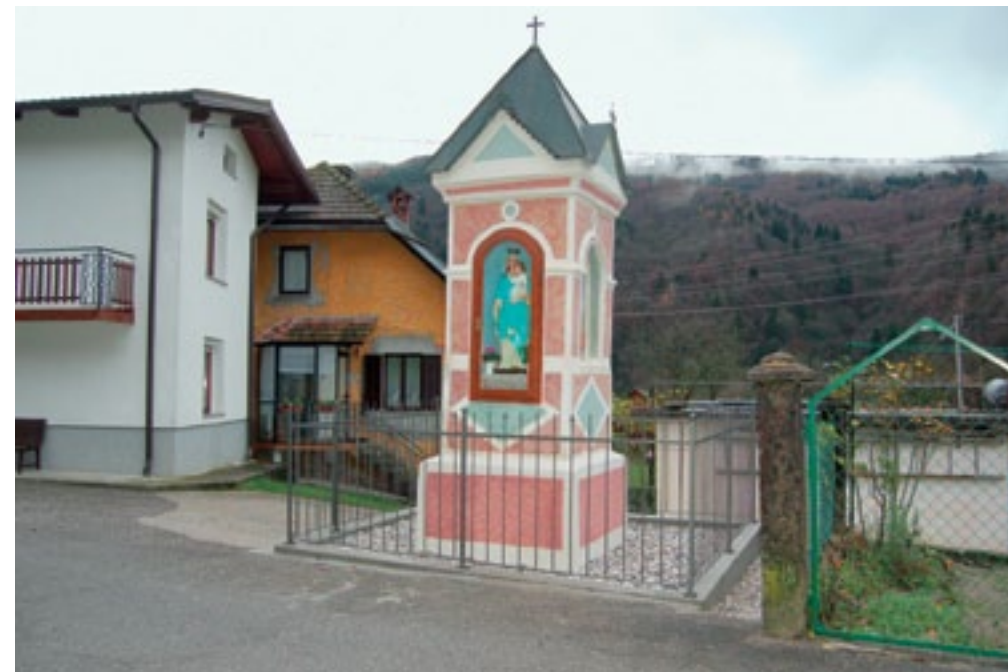
Kneža, znamenje pri hiši Kneža 5 po celoviti obnovi (foto: A. Ščukovt, 2010)

Domačini so demontirali kovinsko ograjo, gradbenik podbetoniral temelje in nanesel nov omet na bazo kapelice, pozidal in ometal trikotne zaključke v strehi in odstranil kasnejše kovinske pušice ter pozidal luknje pod severno, Marijino nišo.

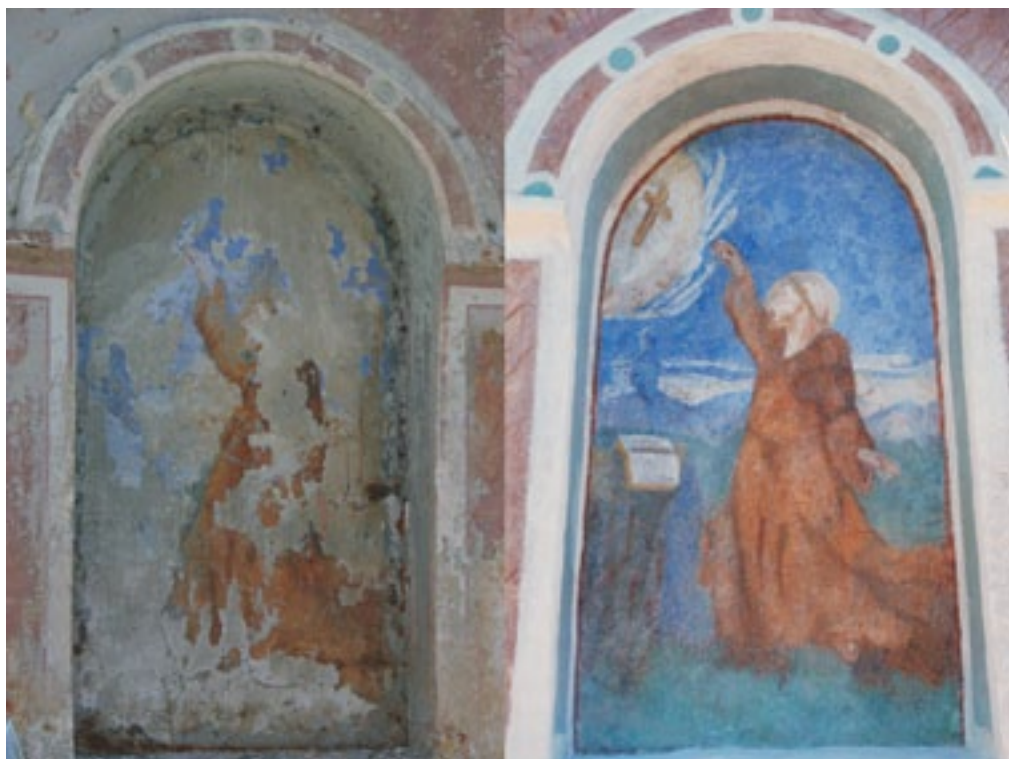
Kneža, znamenje pri hiši št. 5. Niša s sv. Frančiškom pred restavratorskimi posegi in po njih (foto: A. Jazbec, 2010).

Kapelica je bila postavljena na ilovnati podlagi praktično brez temeljev. Poleg tega, da je bila že spočetka pozidana nekoliko postrani, se je še nagibala. Poslikava kapelice je bila delno prekrita z beleži. Stanje ometov je bilo slabo, površina ometa in barvna plast sta bili po večini trdni, omet pa je bil v globini pogosto preperel in brez veziva. Prisotne so bile vrzeli, večje in manjše razpoke, posebej na deblu kapelice je omet odstopal od podlage. Poškodovani so bili okvirji niš, izvedeni v ometu, in horizontalni delilni zidec v višini zgornje polovice niš. Polici južne in vzhodne niše sta bili popolnoma uničeni. Ti dve niši je povezovala luknja skozi kapelico, v kateri je bilo najdeno zapuščeno ptičje gnezdo. Strešni venec nad severno nišo je bil poškodovan zaradi prebitja kasnejše niše v trikotnem zaključku v strehi kapelice, v katero je bil postavljen zdaj izgubljen kipec Boga Očeta. Vsi trikotni zatrepi v strehi so zevali prazni. Ometi na bazi kapelice so nastali kasneje in so bili v slabem stanju. Prvotna poslikava je bila narejena v pravi freski. Opazni so bili ostanki delne preslikave v sekotehnikii.

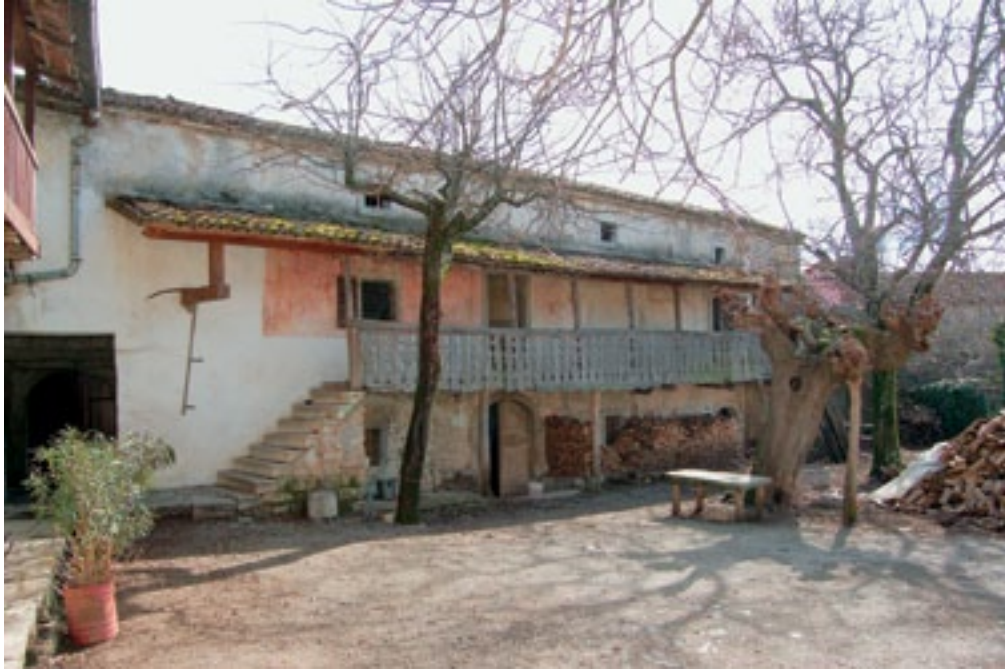
Kobjeglava, domačija Kobjeglava 57, stara hiša z monumentalnim gankom in poslikavo pod napuščem (foto: E. Belingar, 2009)

Lesen gank je bil v slabem stanju. Streha je puščala, dotrajani so bili nekateri konstrukcijski elementi, kot so konzole, strešna konstrukcija, hrastova stebra, ki sta podpirala gank. Dekorativno izrezane vertikalne prečke so bile zaradi nevzdrževanja in mehanskih poškodb v slabem stanju. Stopnice, ki vodijo na gank, so se podrle, zdrsele so z mesta. Mehansko so bili odstranjeni še zadnji ostanki kasnejših beležev in preslikav. Opravljeni sta bili globinsko utrjevanje ometov z injektiranjem apna in vode ter utrjevanje barvne plasti in površine ometov z nanokalkom. Opravljeno je bilo površinsko čiščenje z oblogami amonijevega karbonata. Retuširalo se je s pigmenti z 10-odstotnim Primalom v vodi. Ker je bila poslikava zelo slabo ohranjena, smo se znašli pred dilemo, ali ohranjati bolj ali manj fragmentarna stanja ali pa kolikor mogoče rekonstruirati manjkajoče dele poslikave. Odločili smo se za drugo možnost. Tako je bil okoli obeh prizorov rekonstruiran okvir z rastlinskim ornamentom, rekonstruirano je bilo enakomerno rožnato ozadje prizorov. Tonsko ojačane so bile vidne figure in njihovi deli. Enostavna okorna šablonska poslikava nam je omogočila rekonstrukcijo uničenih delov posameznih figur. Sv. Janez iz

Nadstrešek je bil v celoti odstranjen. Zamenjani so bili celotno ostrešje, nekatere dotrajane lesene hrastove konzole, podporna stebra ganka, stebri nadstreška ter lesen pod. Zamenjani leseni deli so bili izdelani po zgledu obstoječih. Korci so bili prepereli. Špirovci so se namestili v obstoječe odprtine. Čez špirovce so položene letvice, čeznje pa ohranjene planetke (12 x 25 cm). Za prekrivanje nadstreška so se uporabili stari gladki opečni korci. Z razmajanega zidanega podesta so se snele masivne kamnite stopnice. Podest se je deloma ponovno pozidal, učvrstilo se je ležišče stopnic ter nanj ponovno namestile kamnite stopnice. Na podestu se je obnovil apneni omet.

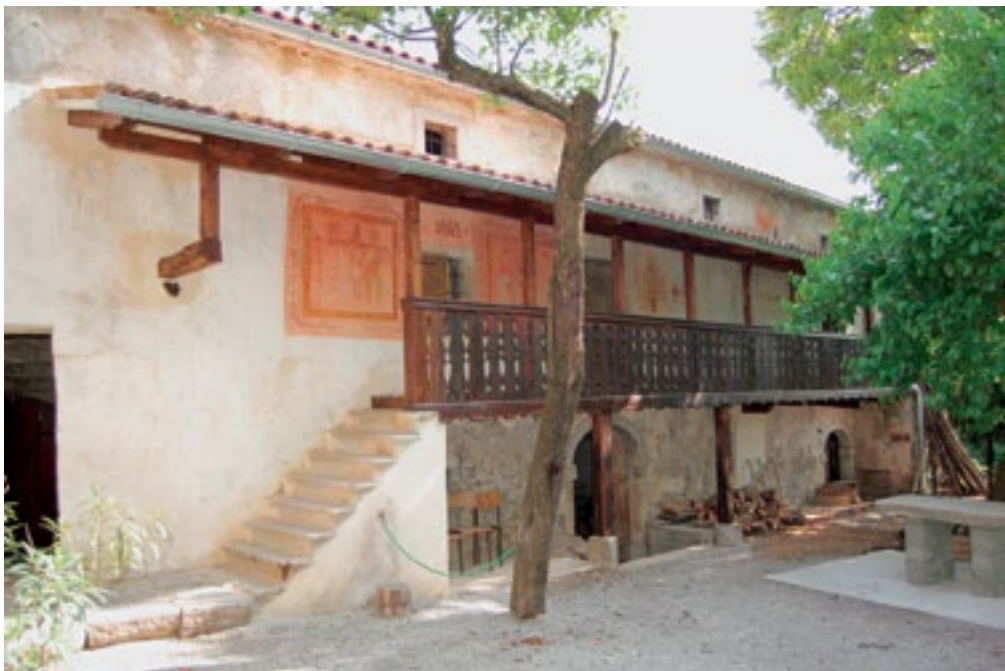
Domačija Kobjeglava 57, stara hiša po izvedenih gradbenih in restavratorskih delih, 2010 (foto: E. Belingar, 2011)

Dekorativno izrezane vertikalne ograjne prečke, del police ograje ter bolje ohranjeni deli vzdolžnih letov so se demontirali in v delavnicah ZVKDS, OE Nova Gorica, restavrirali. Leseni elementi so se očistili, dodali so se manjkajoči deli, zaščitili s premazom Borosol in lanenim firnežem. Novi deli

so se barvno prilagodili originalnim. Pri ponovni montaži ograje ganka so se vertikalne letve pritrdirile z medeninastimi vijaki, ti pa so se pokrili z vodoravnimi letvami, pritrjenimi z žebli. Poslikava na ganku posloplja zajema prizor križanja z angeloma in Janezom in Marijo ob straneh in prizor Žalostne matere božje z žensko figuro na vsaki strani okna. Naprej preko vrat šopek cvetja v vazi in naprej napis IHS, ki pa je bil že originalno razmazan. Nad oknom je letnica 1818, znotraj prizora Križanja pa je v starejši plasti napis N° 70. Poslikava je nastala v dveh fazah. Prvotna poslikava je zajemala dva šopka ob straneh vrat v nadstropju, ki sta naslikana v pravi freski na svež omet. V drugi fazi sta bila naslikana religiozna prizora v sekotehniku. Pri tem za levi šopek ni jasno, ali je bil v drugi fazi prekrit ali vključen v nov prizor ŽMB. Prav tako ni jasen pomen skrivnostne ženske figure na Marijini desni v prizoru ŽMB in tudi ni jasno, kateri plasti poslikave pripada. Glavni vzrok teh nejasnosti je predvsem zelo slaba ohranjenost originalne poslikave. Poslikave je pred leti že restavriral Rudi Pergar. Zazidane in ometane stare lege za tramiče v zgornjem delu fresk so pokazale, da je bil nadstrešek ganka prvotno nižji.

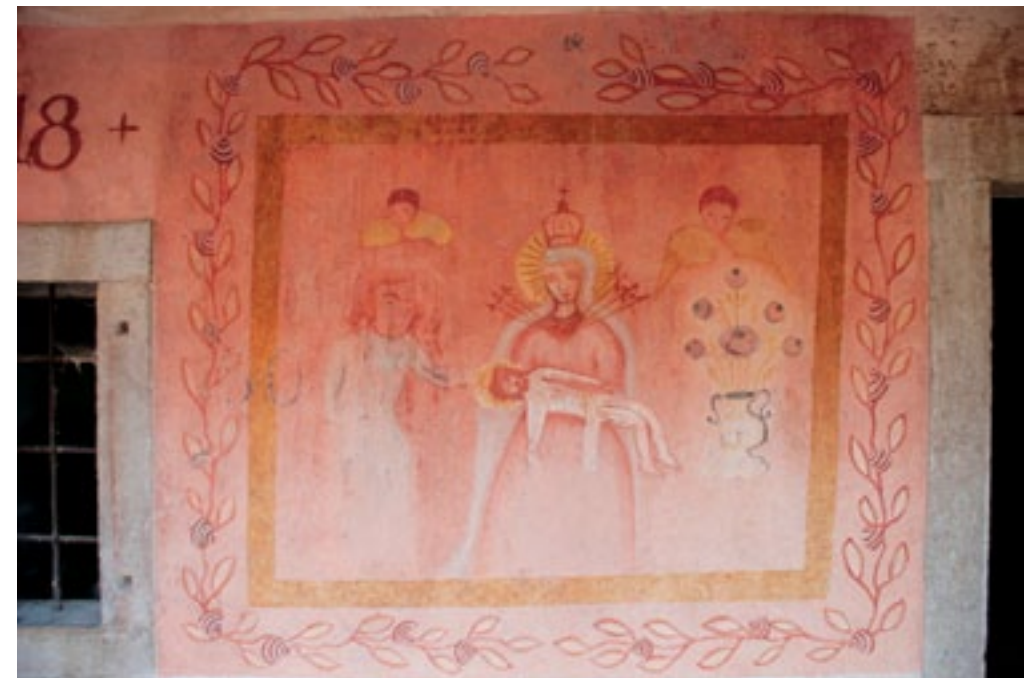
Kobjeglava, domačija Kobjeglava 57, prizor z Žalostno materjo božjo po restavratorskem posegu (foto: A. Jazbec, 2010)

prizora križanja, ki je bil povsem uničen, se ni rekonstruiral. Nekoliko več svobode smo si dovolili tudi, ker je to ljudska arhitekturna poslikava in se nam je zdel vidik celovitosti pomembnejši kot popolna avtentičnost.

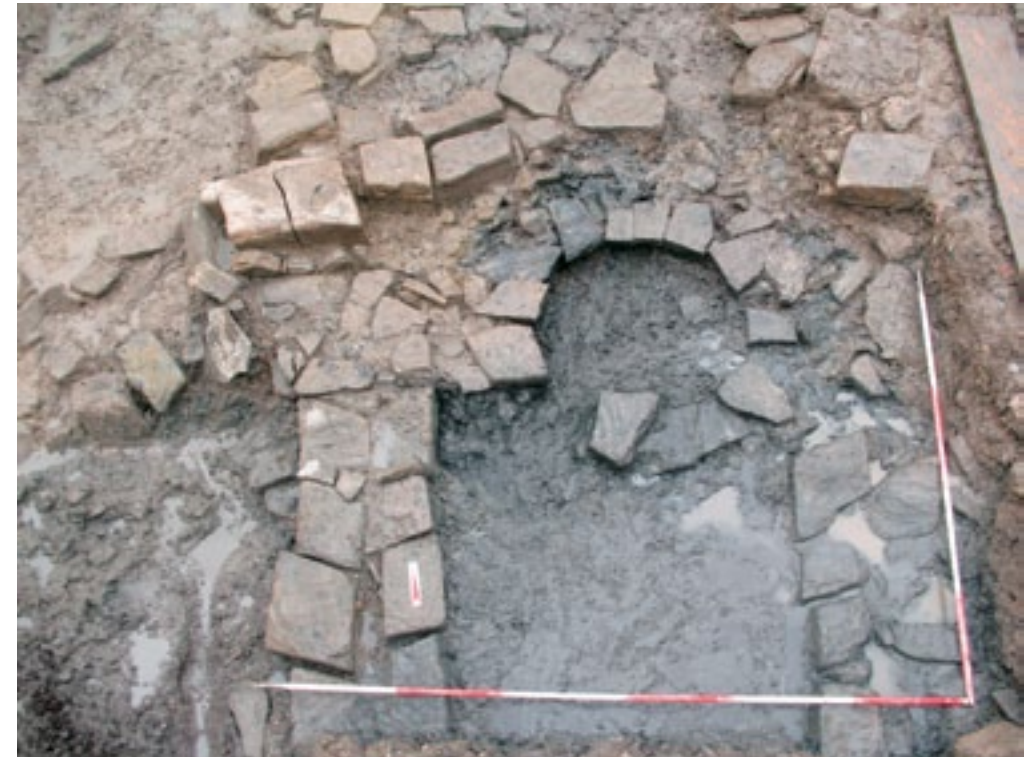
Koper, Ribiški trg 9, sonda C: zidovi SE 74, 61, 82 ter cisterna SE 81 in tlakovanje SE 76 (foto: A. Preložnik)

tlakom iz manjših plošč peščenjaka brez maltnega veziva. V zgornjem delu je bil okrogel, v spodnjem pa kvadratne oblike. Glede na lego v bližini morja in pomanjkanje vododporne obloge verjetno ne gre za vodnjak za pitno vodo, ampak za cisterno za slano vodo, uporabljeno v okviru prostora dejavnosti v okolici mandrača. V zasipu so bili odkriti številni odlomki zgodnje novoveške keramike, redki fragmenti stekla (posode in okensko steklo), živalskih kosti ter tudi leseni predmeti. Na podlagi arheoloških najdb lahko domnevamo, da je bil zasip zapuščen in zasut na koncu 16. oziroma na začetku 17. stoletja. Vodnjak preseka starejše gradbene strukture, locirane v južnem delu sonde. V osrednjem delu sonde sta se v preteklosti oba vzporedno potekajoča zidova naslanjala na prečno – od vzhoda proti zahodu – potekajoč starejši zid, ki ga glede na lego lahko interpretiramo kot ostanek srednjeveškega obzidja. Bil je najstarejša pa tudi najslabše ohranjena struktura, saj je bil uničen zaradi že omenjenega večjega recentnega vkopa v zahodnem delu sonde, ki je bil zaradi globine samo deloma izpraznjen.

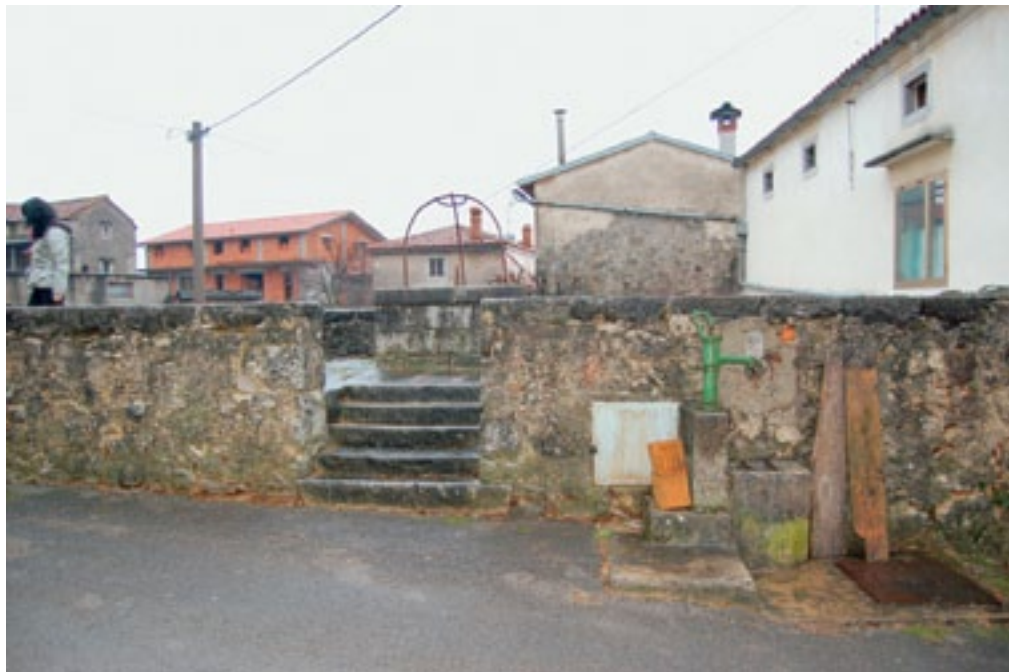
Kopriva, vaški vodnjak pred pričetkom del (foto: E. Belingar, 2010)

odstranili dotrajano malto med stiki kamnov obodnega zidu in jo ponovno na široko nanesti po vzoru prvotne. Na novo so izvedli tudi ozke stike na šapi vodnjaka. Izdelana je bila apnena malta. Uporabili so pesek iz kamnoloma Sežana, ki pa se je izkazal za pregrobeta in preostrega, tako da se ta malta, ki so ji dodali tudi minimalno količino zemlje, ni nanašala najbolje, ker je bila preslabo mazivna. Zatem so bile odstranjene skrle tlaka. Izvajalci so jih odstranjevali postopoma po odsekih in jih ponovno polagali na svoje mesto. Za izravnavo so uporabili le pesek. Vmesne prostore so po poravnavi vseh skrli poglobljeno zapolnili z malto, čez njo nasuli pesek in odvečnega pometli. Šapo vodnjaka so oprali pod visokim tlakom in stike med kamni ozko zapolnili. Razkrili so pokrov čistilnika. Posamezne kamnite bloke, ki so ga prekrivali, so očistili betona, manjkajoče dopolnili oziroma poškodovane restavratorsko obdelali. Robove na novo odrezanih kamnitih plošč je bilo treba še kamnoseško obdelati. Sam čistilnik je izdelan kot korito. Voda, ki je pritekla po cevi v zidu, se je prelila najprej čez oglje, s katerim so napolnili prvi del čistilnika, od tu naprej pa čez kamenje. Tako prečiščena je bila speljana v zbirnik vodnjaka. Utrjeno je bilo kamnito ležišče, čez katero so potem ponovno na suho položili plošče. Konservatorski nadzor je opravila odgovorna konservatorica ZVKDS, OE Nova Gorica, Eda Belingar. Gradbena dela je izvajalo podjetje Gradbeništvo Imer Spahijaj, s. p., iz Sežane, Cankarjeva ulica 6, kamnoseška dela domačin Kamnoseštvo Bele Severin, Kopriva 40 d, restavratorski poseg pa restavratorski sodelavec Tomaž Bizjak, Gradišče pri Vipavi 12a.

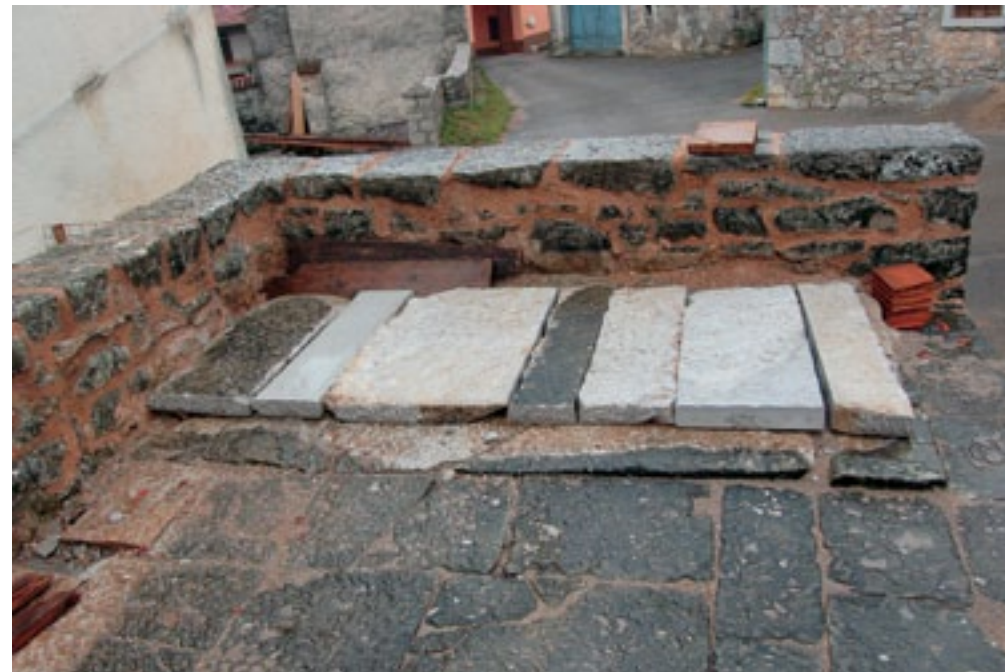
Kopriva, del platoja vodnjaka s čistilnikom, prekritim s kamnitimi ploščami (foto: E. Belingar, 2010)

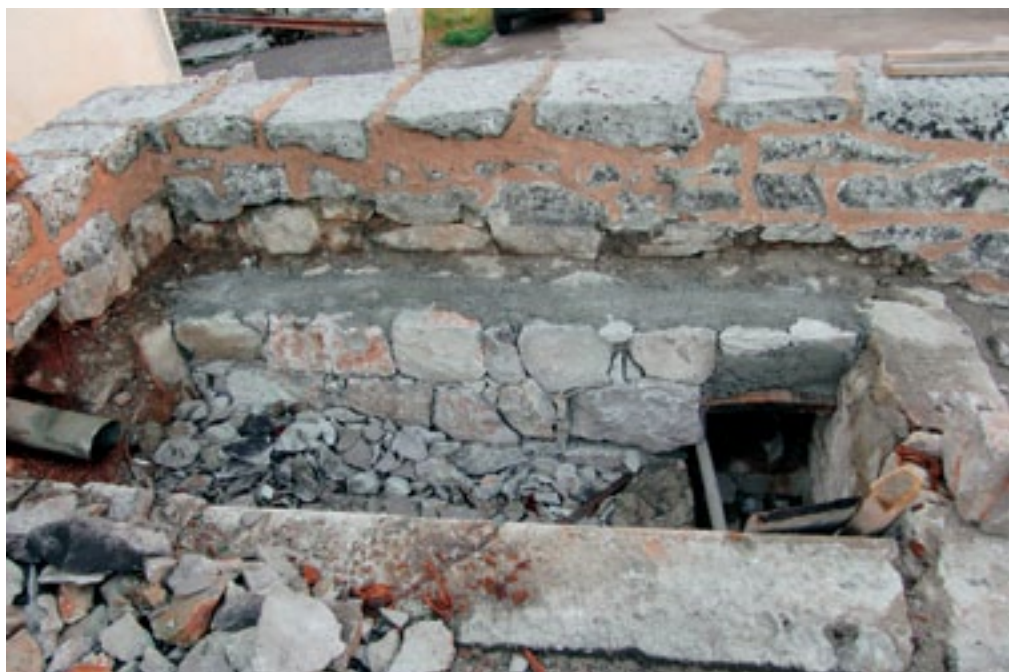
Kopriva, čistilnik po odstranitvi vrhnjih plošč. Levo cev, po kateri je dotekala voda, v sredini del kamenja, ki je služilo kot filter, in desno preliv, iz katerega se je voda stekala v zbiralnik (foto: E. Belingar, 2010).

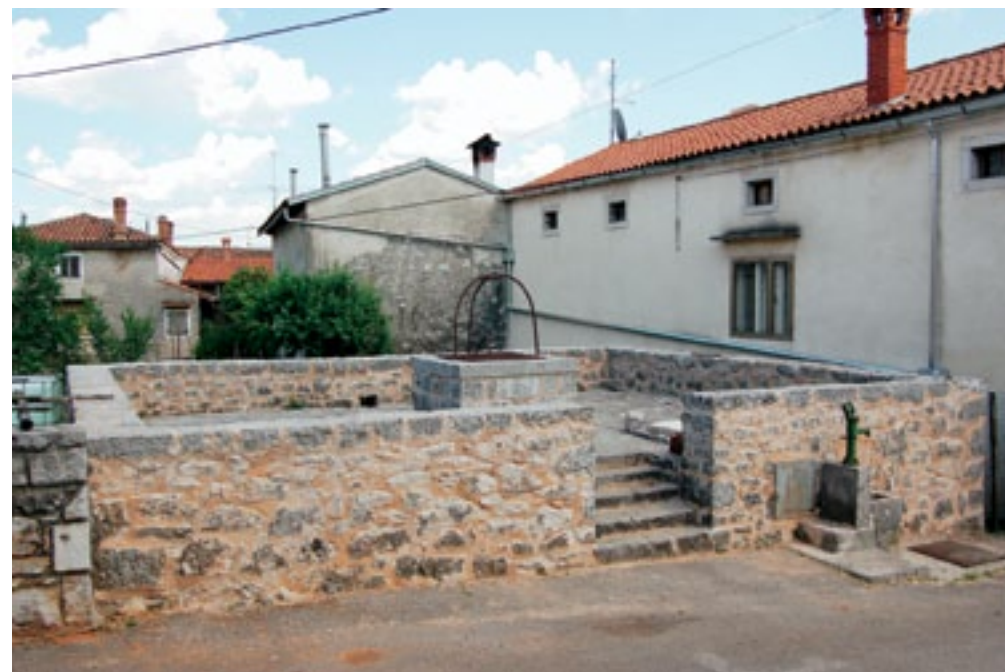
Kopriva, pogled na plato z vodnjakom, do katerega vodijo kamnite stopnice, in ročna črpalka za črpanje vode ob zidu (foto: E. Belingar, 2010)

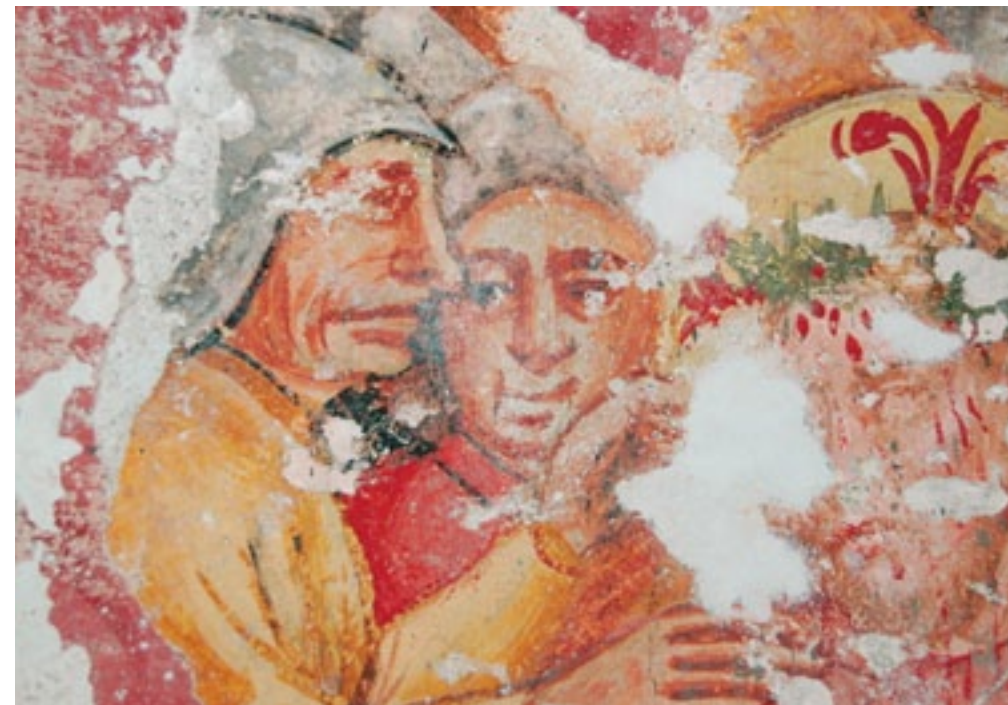
Kred, cerkev sv. Nikolaja, detajl gotskega Kristusovega pasijona med restavratorskimi posegi (foto: A. Jazbec, 2010)

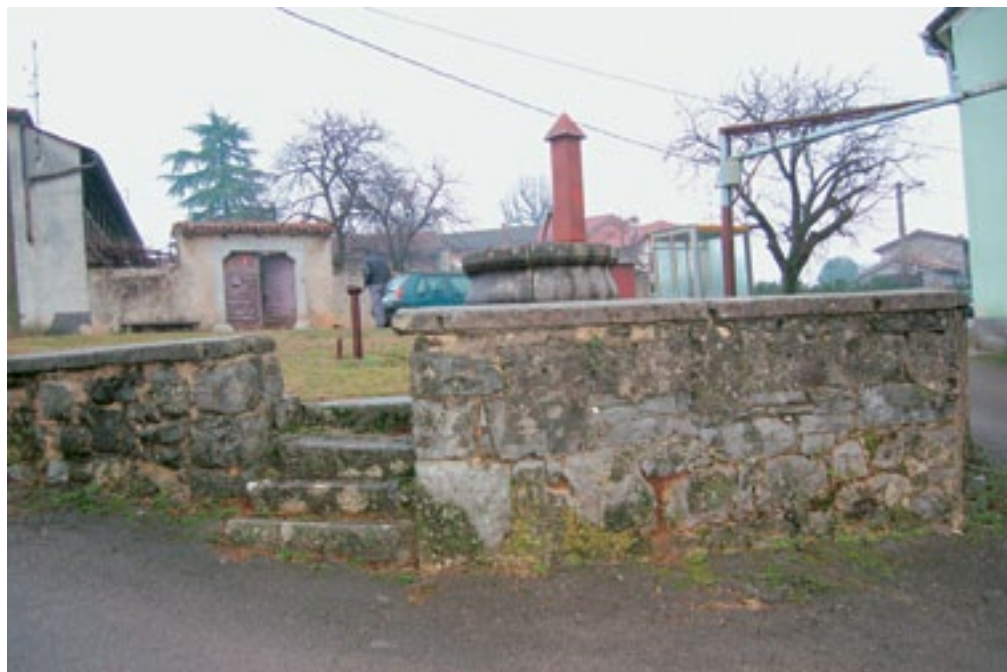
Kreplje, komunška štirna pred pričetkom del (foto: E. Belingar, 2010)

V letu 2010 se je pričela izvedba del. Zid je bil na novo kvalitetno pozidan v videzu suhozida. Izdelana je bila nova kapa zidu Z vodnjaka se je odstranil neprimeren zračnik. Obenem se je saniralo betonsko napajalno korito v bližini vodnjaka.

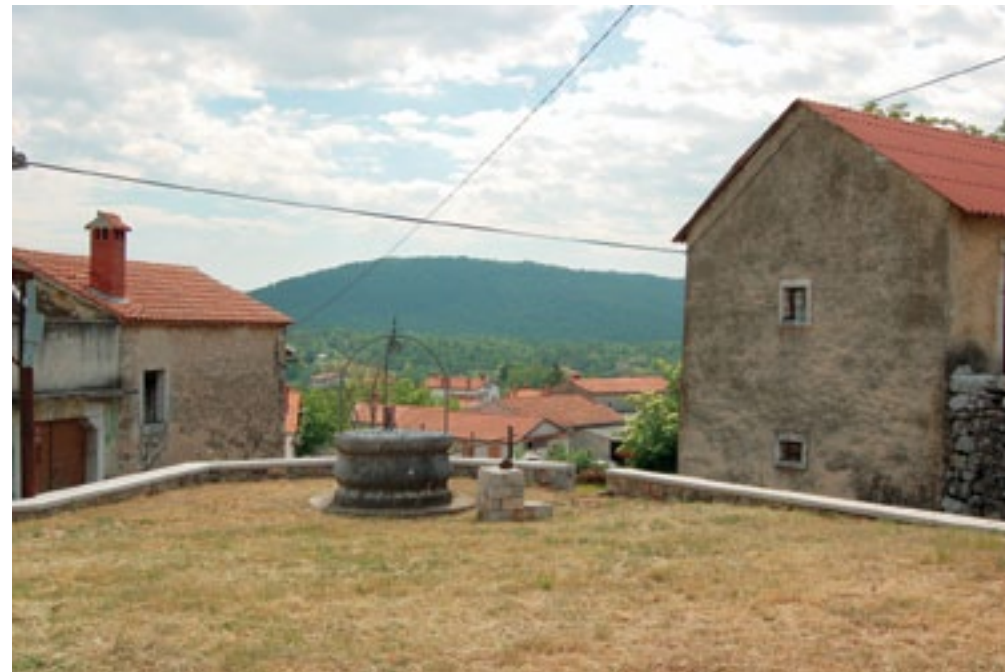
Kreplje, komunška štirna po izvedenih delih (foto: E. Belingar, 2011)

Odstranjeni so bili poškodovani deli betona in poškodbe so bile obdelane s fino malto.

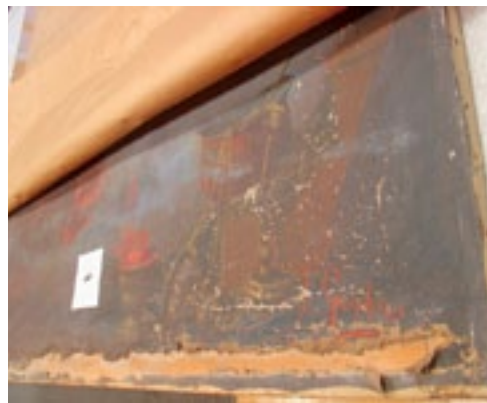
Libuše, cerkev Sv. Duha, oltarna slika Ivana Groharja Sv. Marjeta z Jezusom, detalj pred restavratorskim posegom (foto: Vesna Obid)

Po lokalni izolaciji drugih kritičnih poškodb je bilo platno varno sneto s podokvirja. Po fizičnem čiščenju nesnag s hrbita, pivnanju in kemičnem čiščenju robov raztrganine se je spet lokalno immobiliziralo s folijo. Sondiranje in kemično čiščenje ter odstranjevanje lakov je bilo izvedeno z voščnim milom. Hkrati so se fizično in kemično odstranili tudi manjše neustrezne retuše, preslikave in star kit. Po vlaganju manjkajočega dela

nosilca je sledilo podlepljanje celotnega platna s smolno-voščeno maso v vakuumski mizi po ustaljenem postopku. Sledili so napenjanje na nov zagozdni podokvir, kitanje, prvo zaščitno laki-

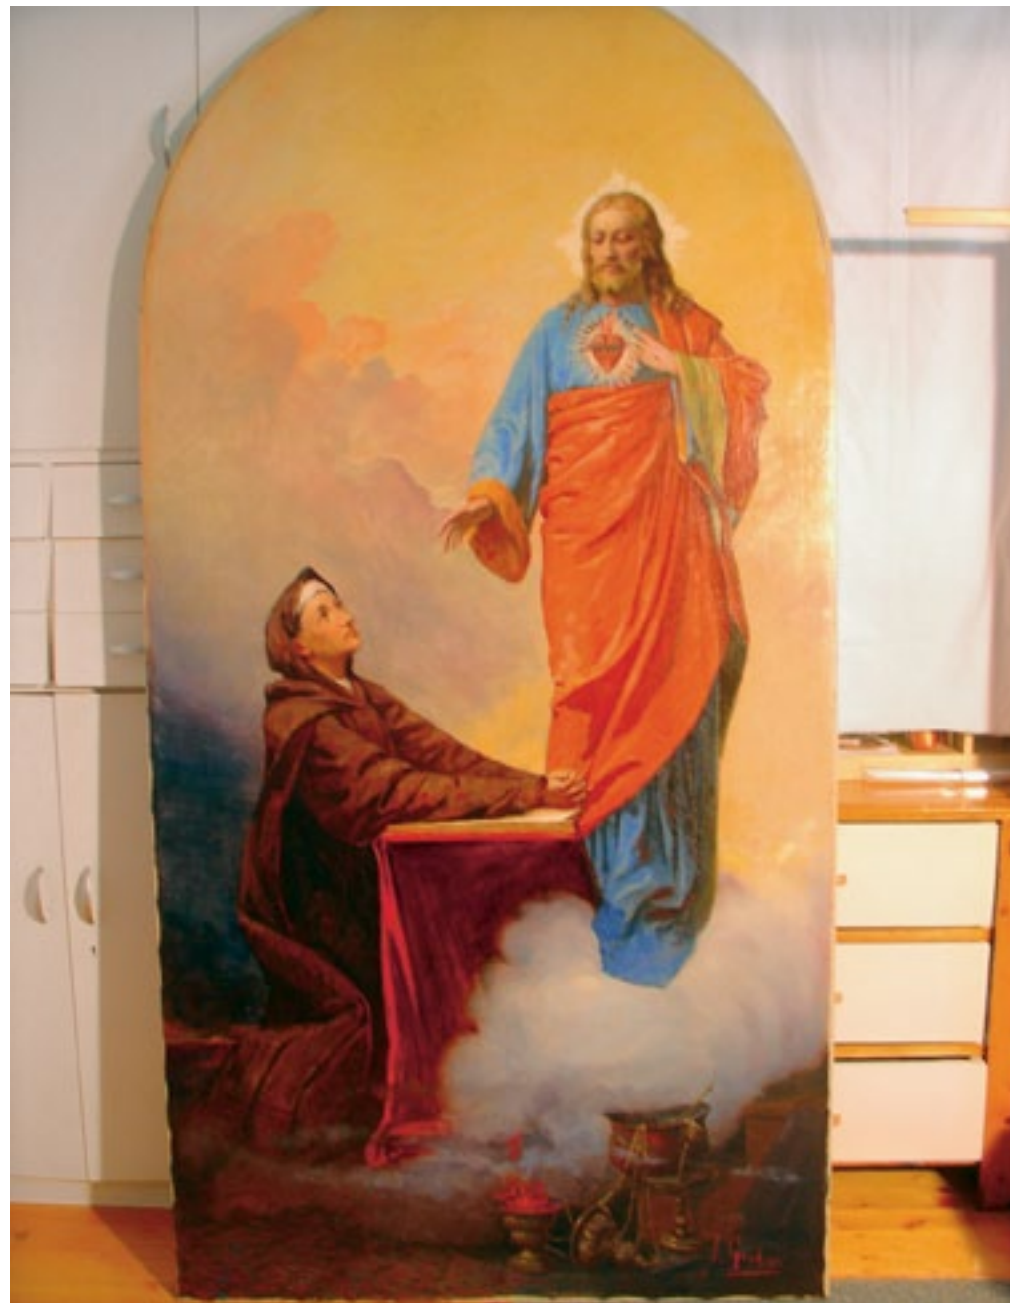
Libuše, cerkev Sv. Duha, oltarna slika Ivana Groharja Sv. Marjeta z Jezusom, slika po posegih (foto: Marij Vrenko)

ranje z damar lakom ter retuša in delna rekonstrukcija v straggio tehniki s podlaganjem. Delna rekonstrukcija linije pod podpisom se je opravila na podlagi ohranjenih fragmentov in

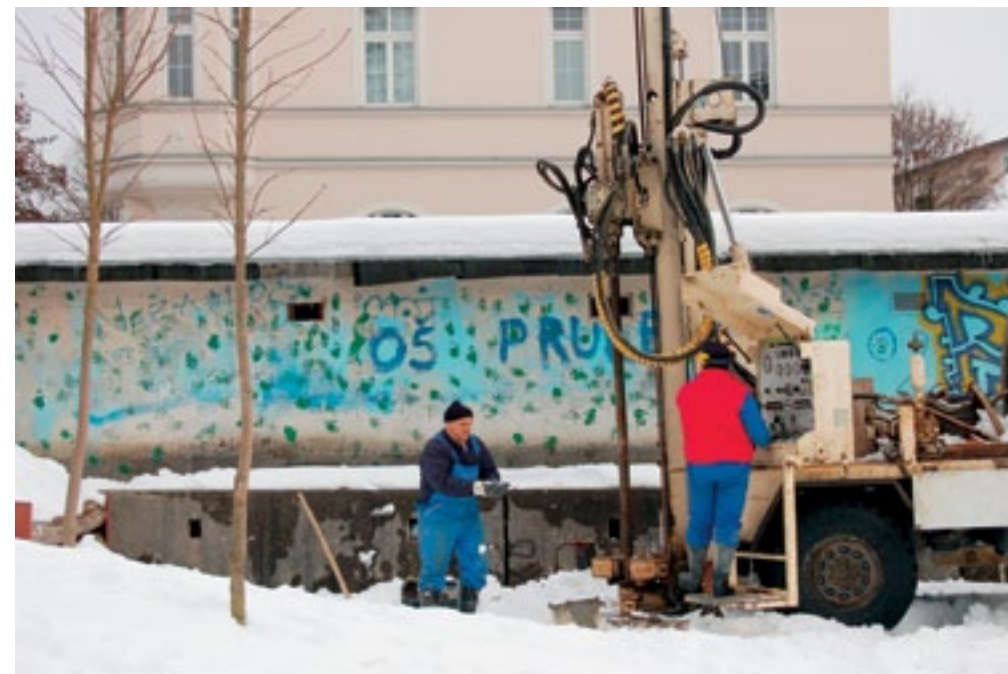
Ljubljana, prikaz geomehanskega vrtnja s pridobivanjem jedra ob osnovni šoli Prule (foto: A. Žorž)

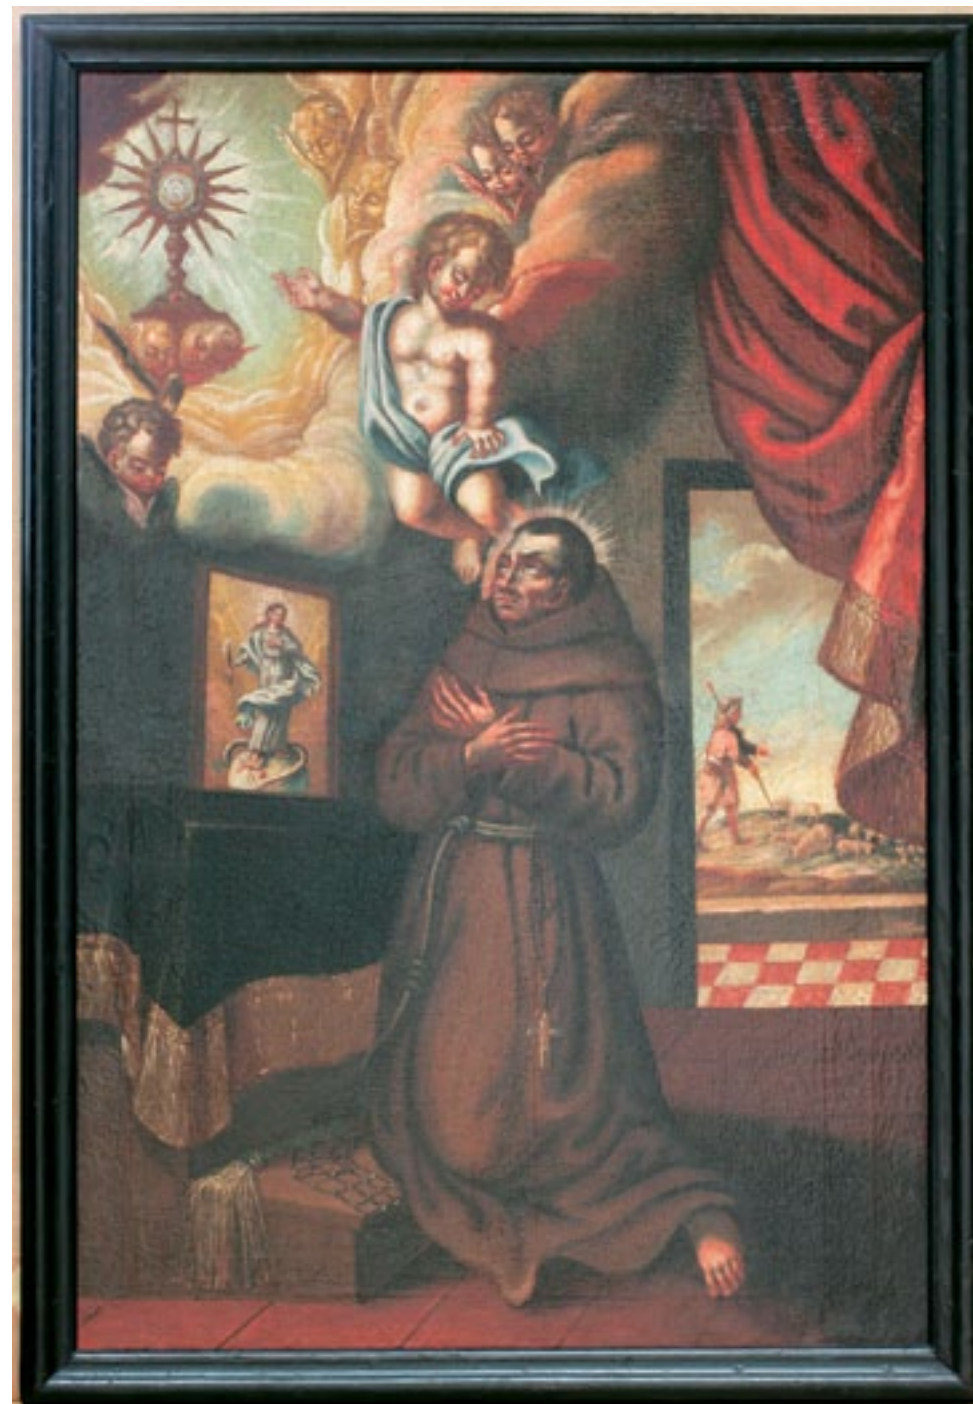
Ljubljana, frančiškanski samostan, Sv. Paskal Bajlonski, stanje slike po končanem konservatorsko-restavratorskem posegu (foto: M. Kavčič)

Slika Sv. Paskal Bajlonski neznanega avtorja, naslikana v tehniki (domnevno) olje na platnu, dimenzij 139 x 93 cm (150 x 103,5 cm z okrasnim okvirom), naj bi nastala leta 1729 in upodablja frančiškanskega svetnika Paskala Bajlonskega med molitvijo in videnjem. Letnica nastanka slike je zabeležena na zgornjih delih letev podokvirja, ki poleg datacije vsebuje tudi latinsko ime upodobljenega svetnika in datum njegovega godu.

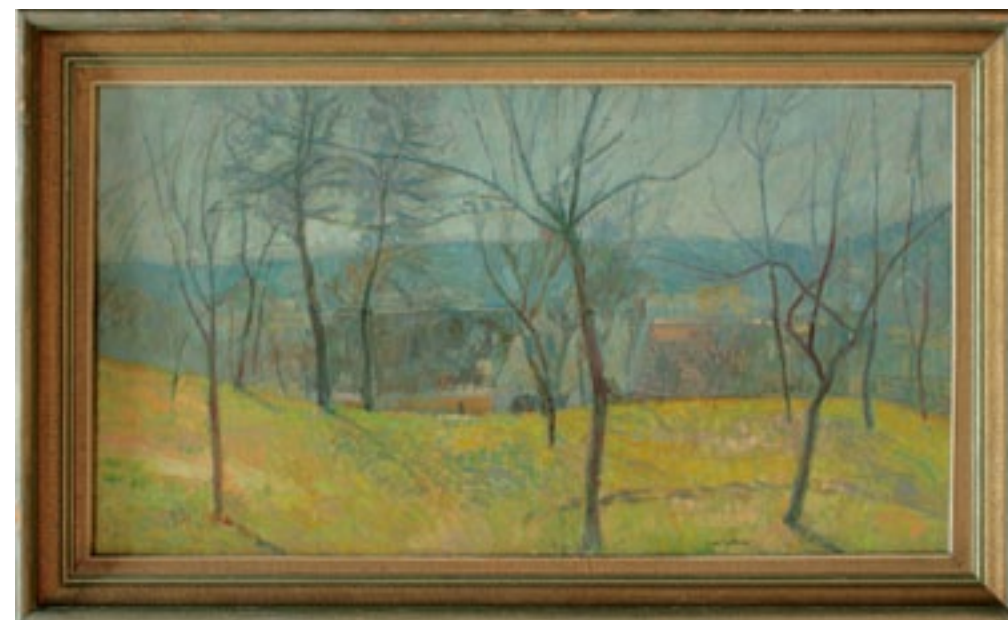
Ljubljana, Skupščina Republike Slovenije, Matija Jama, Rašica, stanje pred konservatorsko-restavratorskim posegom (foto: S. Hodžič)

laka pa je pokazalo, da je lak nekoliko porumenel, kar je bilo moteče predvsem v zgornjem delu slike na svetlejših tonih barvnih plasti. Odstranjevanje površinske umazanije in zaščitne plasti laka smo izvajali s 100-odstotnim acetonom (Aceton puro (F.I.D.E.A. S.R.L.)), sistematično po kvadratih in naslikanih področjih. Postopek odstranjevanja starega laka je potekal na napeti sliki, kar nam je omogočalo boljši vpogled v proces dela. Po odstranjevanju površinske umazanije in zaščitne plasti laka smo sliko sneli s podokvirja. Sledilo je mehansko odstranjevanje podlepljenega platna, ki smo ga z nosilca odstranjevali zelo previdno z vlečenjem pod ostrim kotom. Po odstranjevanju podlepljenega platna smo ugotovili, da je bilo podlepljanje nepotrebno, saj bi originalen nosilec brez dodatne opore lahko opravljal svojo funkcijo. Odstranjevanje odvečnega voščeno-smolnega lepila s hrbtnišča slike smo izvajali v nizkotlačni vakuumski mizi. Na površino mize smo položili ustrezen filc (Promatko), ki smo ga zaščitili s silikonizirano folijo (Poliester Film PET 36 (Lascaux colours & Restauro)). Na folijo smo položili pivnik (Blotting paper No. 435 (Lascaux colours & Restauro)), nanj pa zaščitno plast polprepustne folije (Holytex 3257, 34g/m² (Lascaux colours & Restauro)), ki je preprečila, da bi se slika prilepila

na pivnik. Na kompleksno pripravljeno površino smo položili sliko, obrnjeno z licem navzgor, jo prekrili z nesilikonizirano folijo (Hostaphan RN 15 (Lascaux colours & Restauro)) in segreti na temperaturo 70 °C. Temperatura je zmečala voščeno-smolno lepilo, pivnik pod sliko pa ga je vpil. Po doseženi temperaturi smo vklopili vakuum na 25,0 kPa ali 50 odstotkov in tako pospešili postopek vpijanja odvečnega lepila v pivnik, obenem pa zravnali robove. Slika je bila izpostavljena omenjeni temperaturi pet minut, nato smo sliko pustili, da se shladi pod vplivom vakuuma. Zaradi lažjega napenjanja slike na nov podokvir smo ob robovih slike naredili tračno podlepljanje. Na zravnane robove smo nanесли lepilo za tračno podlepljanje (Lascaux Acrylkleber 498-20X (Lascaux Colours & Restauro)) in nanj položili predhodno pripravljene platnene trakove (Poliester Lascaux P 110, 215 g/m² (Lascaux Colours & Restauro)). Resice platnenih trakov v širini pribl. 1 cm, ki se stikajo z originalom, smo dodatno premazali z lepilom, prekrili s silikonizirano folijo in obtežili s kovinskimi utežmi. Po določenemu času smo uteži odstranili, da se lepilo lahko popolnoma posuši. Odvečno lepilno maso smo z robov lica slike odstranili s 100-odstotnim acetonom (Aceton puro (F.I.D.E.A. S.R.L.)). Manjše lokalne
