Zavod za varstvo kulturne dediščine Slovenije

Varstvo spomenikov
Poročila 47

Ljubljana 2012

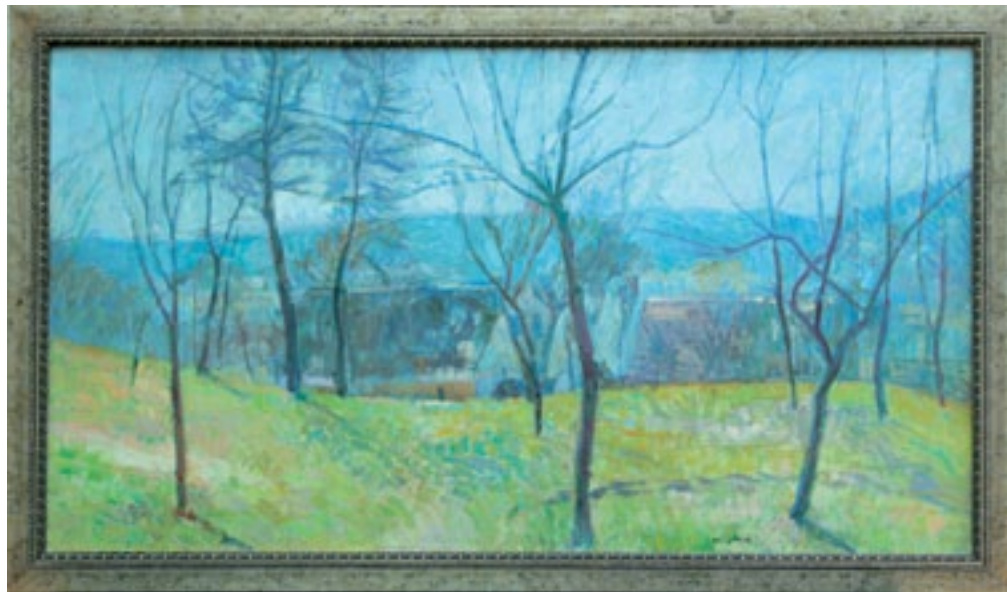
Ljubljana, Skupščina Republike Slovenije, Matija Jama, Rašica, stanje po konservatorsko-restavratorskem posegu (foto: S. Hodžič)

poškodbe slikovnih plasti smo zakitali s kitom iz bolonjske krede (Kremer pigmente) in 7-odstotnega ribjega kleja v vodi (Kremer pigmente). Odstranjevanje in prilagajanje kita strukturi površine slike smo izvajali z omočenim vatnim tamponom v vodi. Zakitana področja na slikovni plasti so bila relativno majhna. Pri retuširanju s akvareli (Lucas) smo kombinirali metodi standardne in popolne retuše. Standardno retušo smo izvajali s finimi pikicami in lazurami. Izredno majhne zakitane površine pa smo retuširali po metodi popolne retuše, pri kateri je meja med originalom in retušo zabrisana. Nov podokvir smo zaščitili z 10-odstotno raztopino oranžnega šelaka v etanolu. Sledilo je napenjanje slike na nov razpiralni podokvir z napenjalnimi kleščami in palničnimi sponkami. Pri napenjanju smo nove platnene trakove pritrdili na hrbtno stran podokvirja in s tem zaščitili originalne robove slike. V preteklosti so se zaradi večkratnega napenjanja robovi slik močno poškodovali. Robove slike smo nato zaščitili s klejnim trakom. Dokumentarne elemente smo s starega podokvirja odstranili in jih nalepili na vezano ploščo, s katero smo zaprli hrbtno stran slike in ga na ta način zaščitili pred mehanskimi poškodbami in umazanijo. Stari okrasni okvir je bil v zelo slabem stanju. V posvetovanju z lastnikom, smo se odločili, da ga zamenjamo z

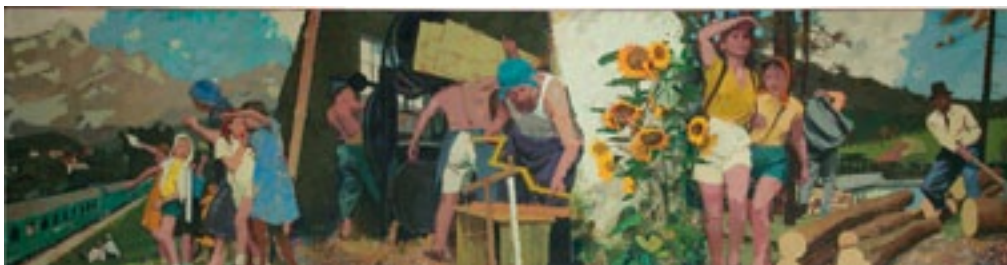
Ljubljana, Skupščina Republike Slovenije, stanje slike Gorenjska pokrajina in domača obrt po konservatorsko-restavratorskih posegih (foto: Arhiv ZVKDS, RC)

Na sliki Gorenjska pokrajina in domača obrt smo napravili sonde za ugotavljanje primernega čistilnega sredstva. Površinske nečistoče smo poskusili odstranjevati z vodo in vodno raztopino triamonijevega citrata (100 ml vode, 0,5 g triamonijevega citrata). Voda je nekoliko odstranjevala nečistoče, vendar zaradi mastne površine rezultati niso bili zadostni. Raztopina triamonijevega citrata pH 7 se je izkazala kot primerno čistilno sredstvo, saj je v celoti odstranjevala nečistoče. Sledilo je odstranjevanje topila in umazanije s tamponom, ovlaženim z vodo, in po sušenju je bila površina dodatno izprana s tamponom omočenim z white spiritom. Ker čistilno sredstvo vsebuje triamonijev citrat, je nekoliko agresivno. Po začetnem čiščenju smo opazili, da na nekaterih predelih in barvnih tonih povzročajo spremembe na barvni plasti. Ker je bilo to edino sredstvo, ki je delovalo, smo se odločili, da ga zgotavimo z trietanolaminom in ga tako spremenimo v gel. Uporaba gela je bila mogoča, saj slika skoraj ni imela razpokanih slikovnih slojev. Gel je deloval manj agresivno in ni povzročal sprememb na barvni plasti. Po nanosu smo ga odstranili s suhim tamponom, ga izprali s površine z vodo in po

sušenju še z white spiritom. Kjer so bile nečistoče trdovratnejše, predvsem na levi strani slike, ki je bila tik nad delovnimi stroji, smo jo morali previdno čistiti z raztopino triamonijevega citrata.

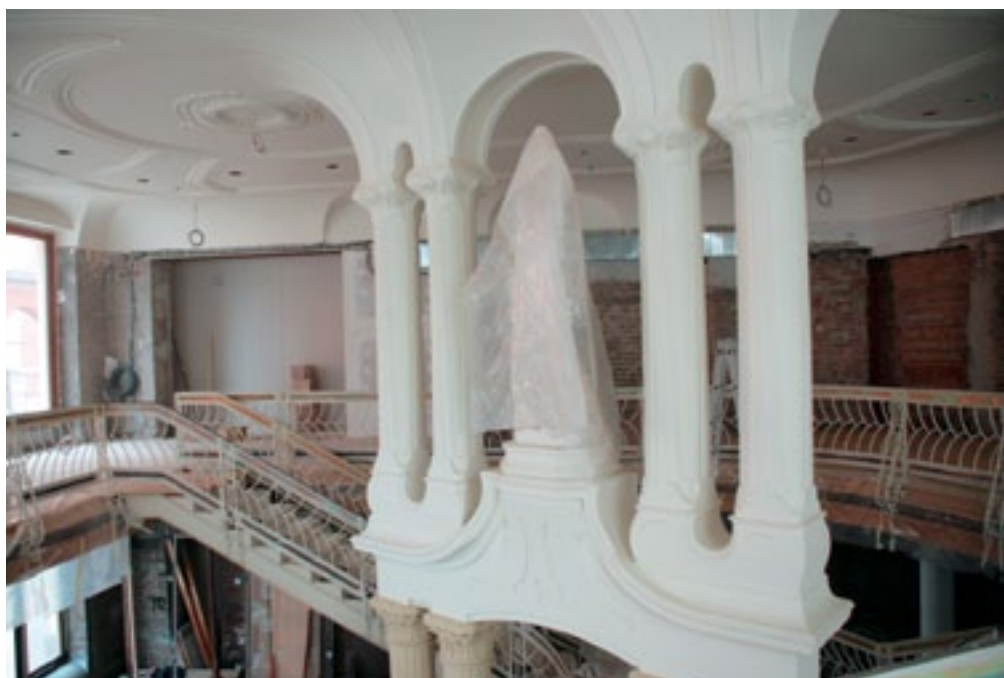
Ljubljana, Trgovina Urbanc, strop osrednjega prodajnega prostora med prenovno (foto: T. Adamič, 2010)

Zaradi dotrajanosti gradbenih konstrukcij je bila potrebna statična sanacija etažnih plošč in zunanjih konzolnih previsov z uporabo karbonskih

tkanin in trakov.

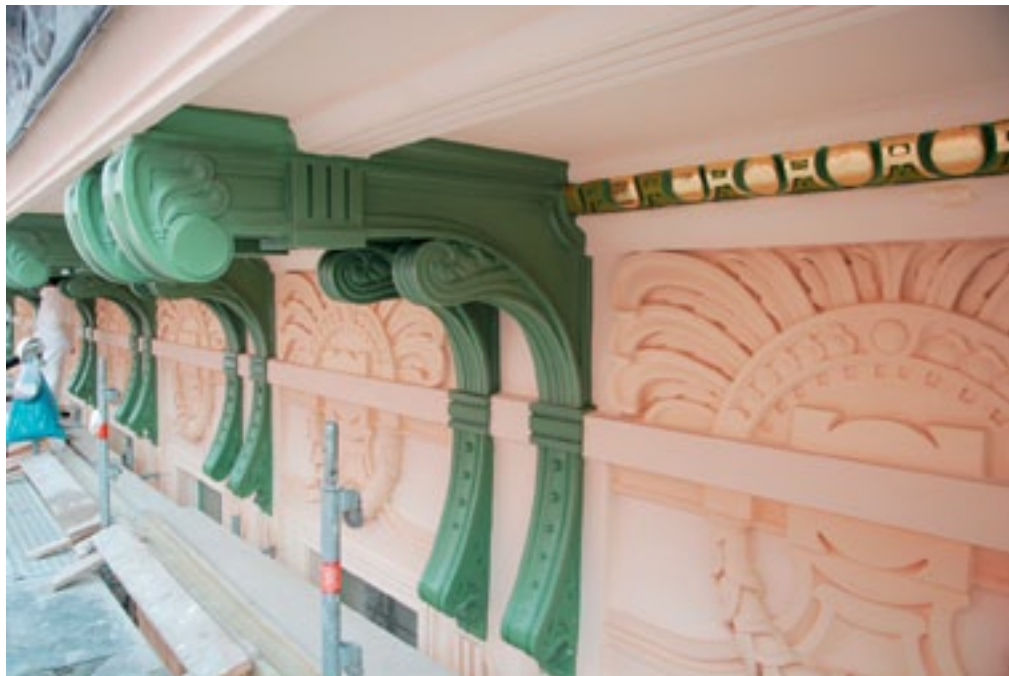
Ljubljana, Trgovina Urbanc, fasada pod napuščem v času obnove (foto: M. Režek Kambič, 2009)

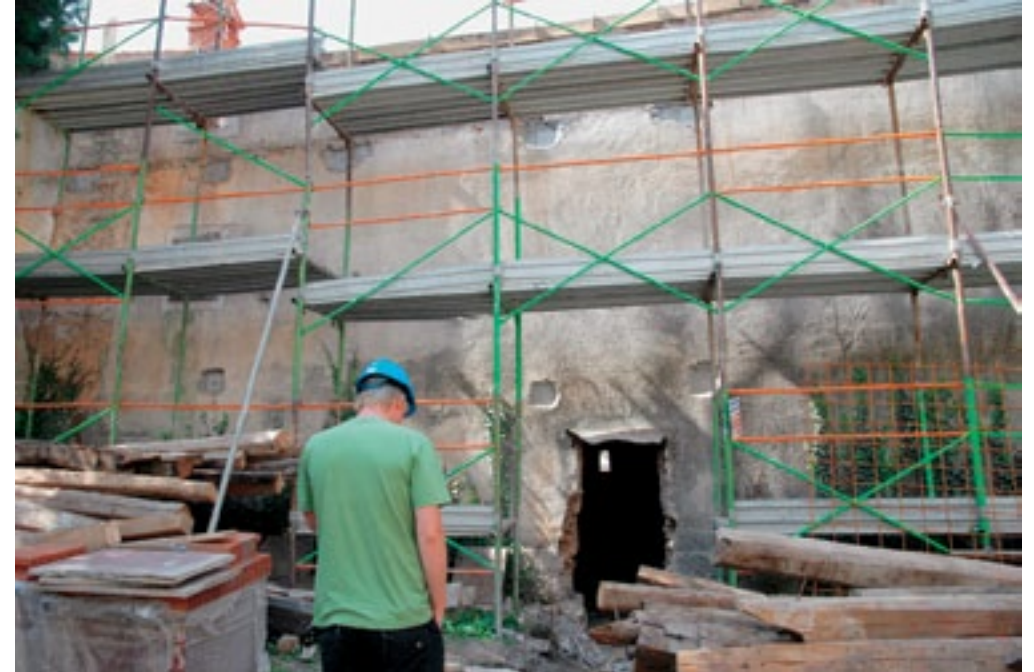
Lokev, cerkev sv. Mihaela, retrofasada, obrnjena k cerkvenemu platoju, med izvajanjem gradbenih del (foto: E. Belingar, 2010)

stanju. Hiša je bila brez opreme. V lanskem letu je občina Sežana pričela obnovo. Zagotovljena so bila sredstva za statično sanacijo objekta in prekritje strehe. Zaradi izkoristka podstrehe in ohranjanja višinskih gabaritov se je izvedla betonska strešna podkonstrukcija, v napušč so bile nameščene kamnite skrle, proti cerkvi so se uporabile stare, na zatrepu in obcestni fasadi pa nove. Ohranili so se vsi vrednejši arhitekturni elementi, nosilne stene pritličja in ena nadstropja, leseni strop kuhinje, zidan štedilnik ter kamnito stopnišče in kamnit tlak vhodne veže. Na novo je bil vzpostavljen vhod iz veže skozi zadnjo fasado na cerkveni plato. Zunanje zidovje se je povežalo s sidranjem v armiranobetonske plošče z jeklenimi sidri z navojem in ploščicami na fasadni strani, ki se jih je utopilo v zid in na fasadi ne bodo vidne. Konservatorski nadzor je vršila odgovorna konservatorica ZVKDS, OE Nova Gorica, Eda Belingar. Gradbene posege je opravilo podjetje Kraški zidar, d. d., Kolodvorska 1 iz Sežane.

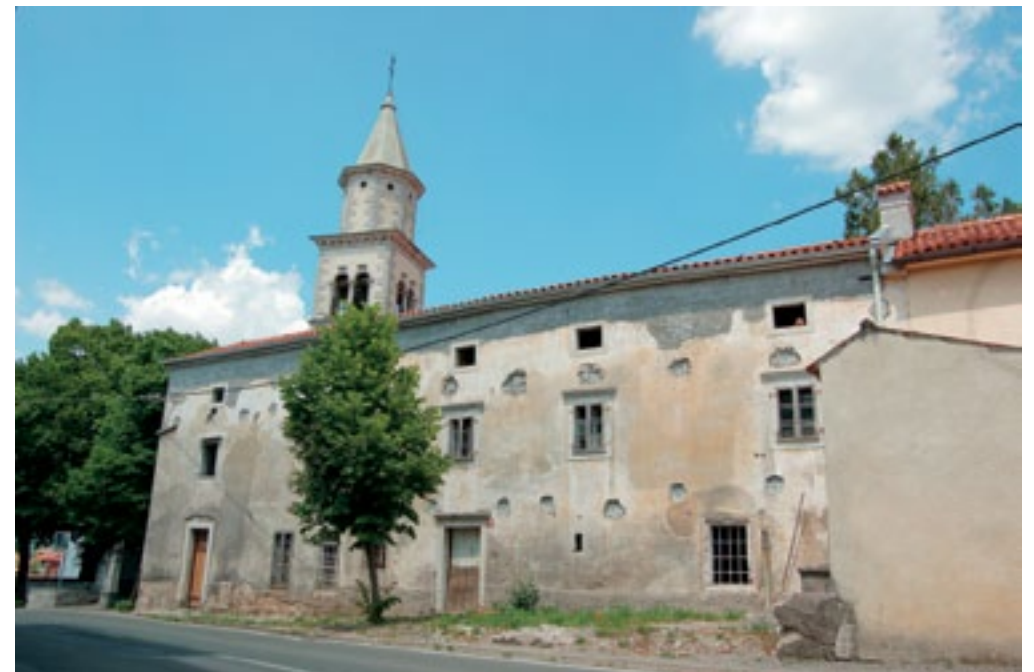
Lokev, cerkev sv. Mihaela, obcestna fasada po izvedenih delih v letu 2010 (foto: E. Belingar, 2011)

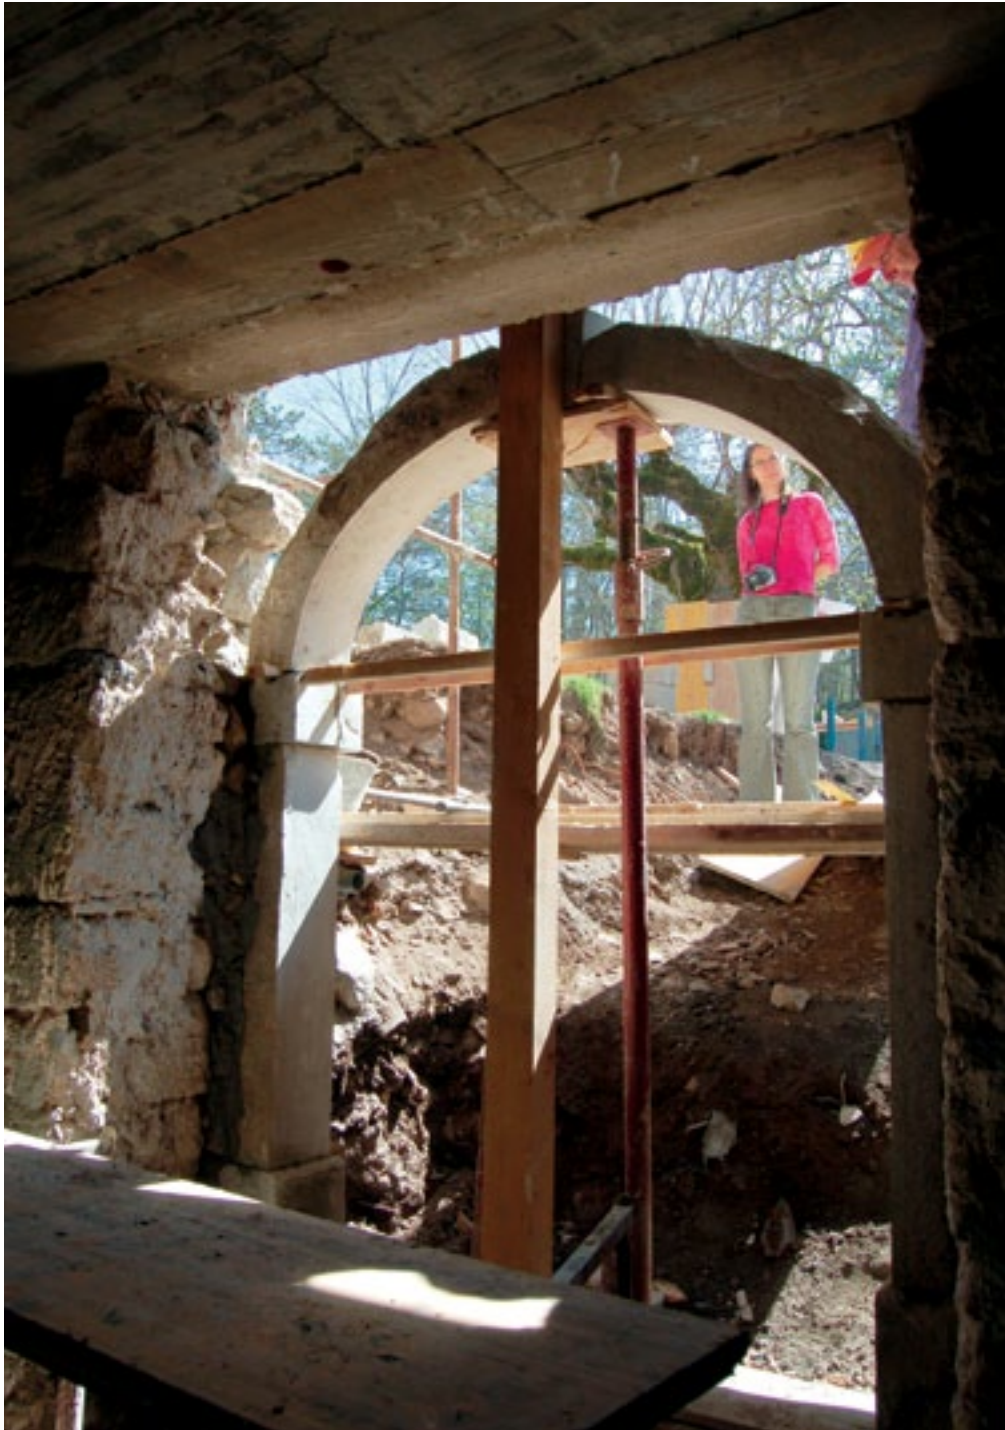
Domačija Matavun 8, montaža kamnitega vhodnega portala na svoje mesto v kleti (foto: E. Belingar, 2011)

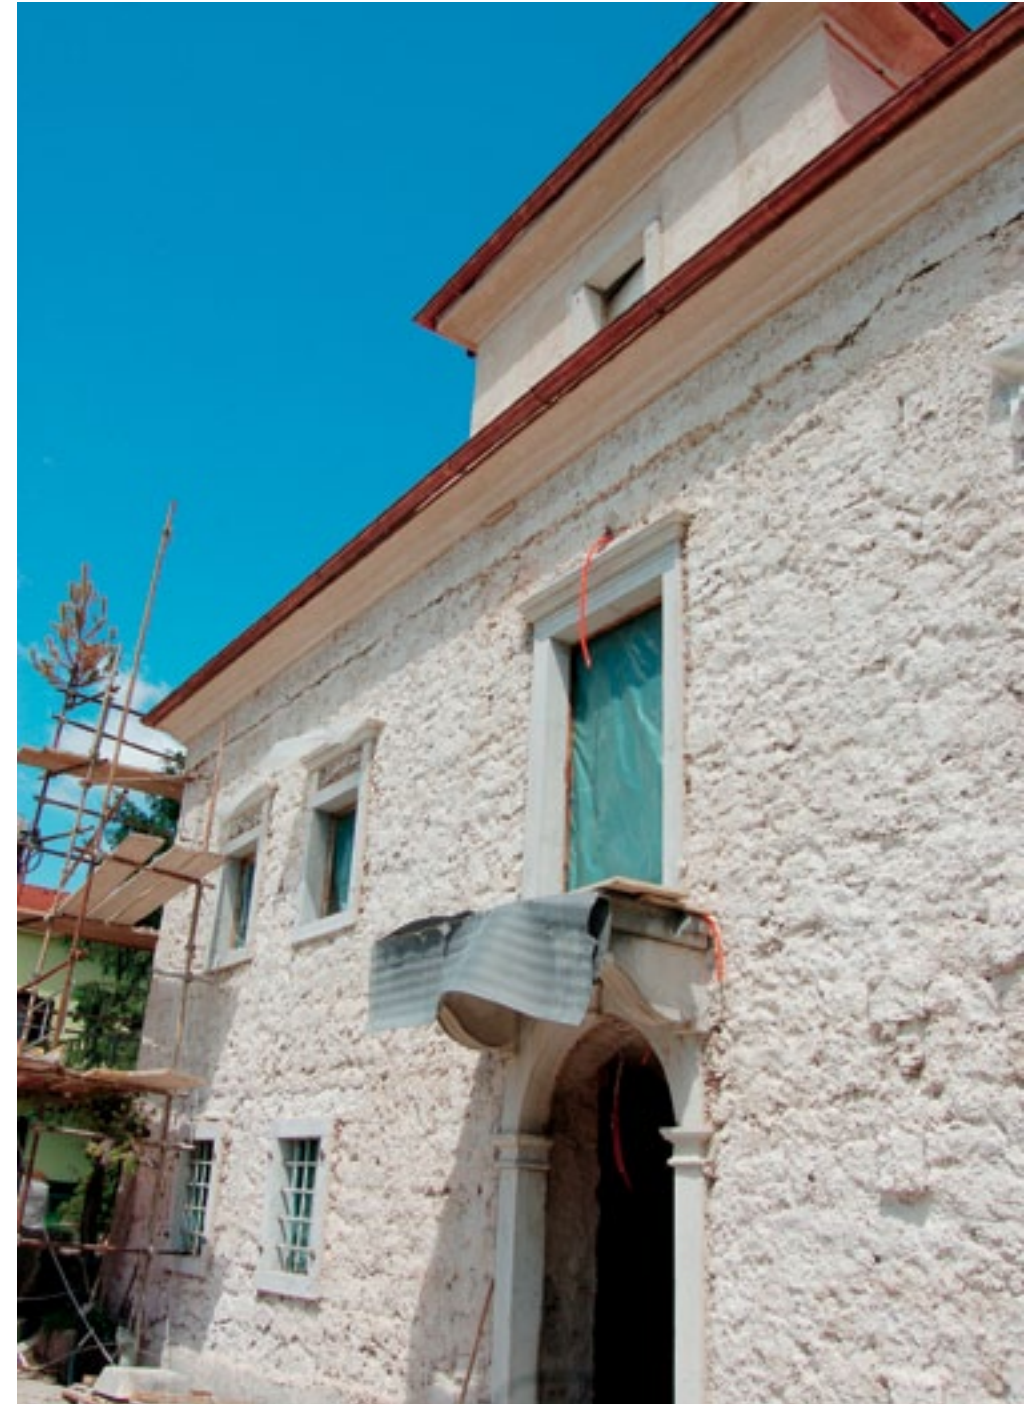
Domačija Matavun 8, vhodna fasada po nanosu grobega ometa in z izvedenim profiliranim strešnim vencem (foto: E. Belingar, 2011)

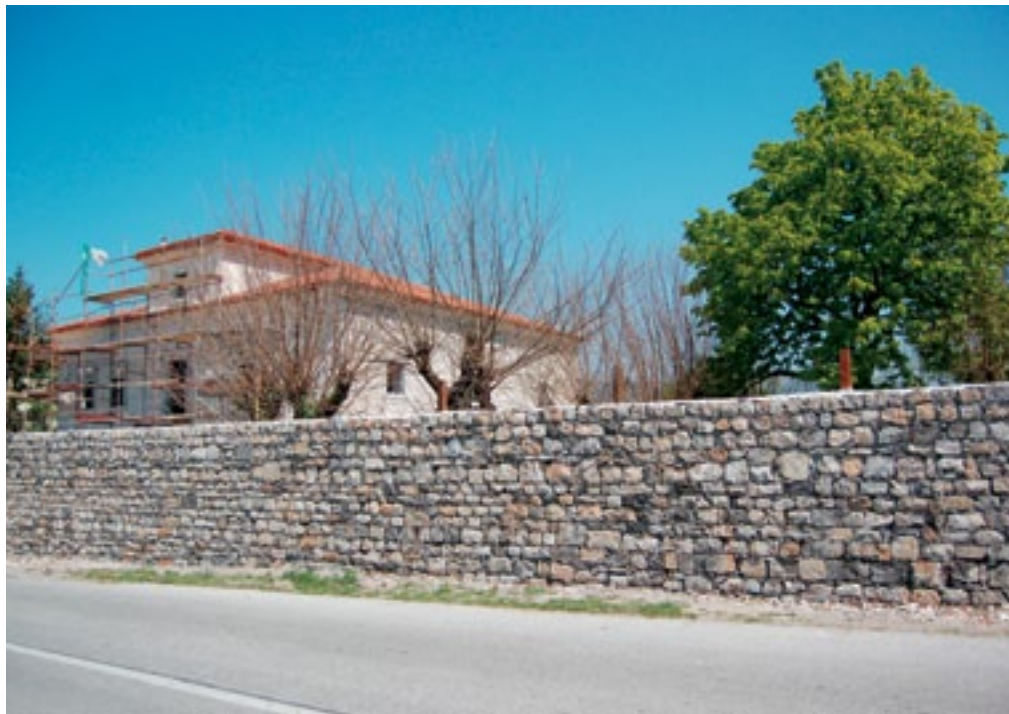
Domačija Matavun 8, pozidava obcestnega kamnitega zidu (foto: E. Belingar, 2011).

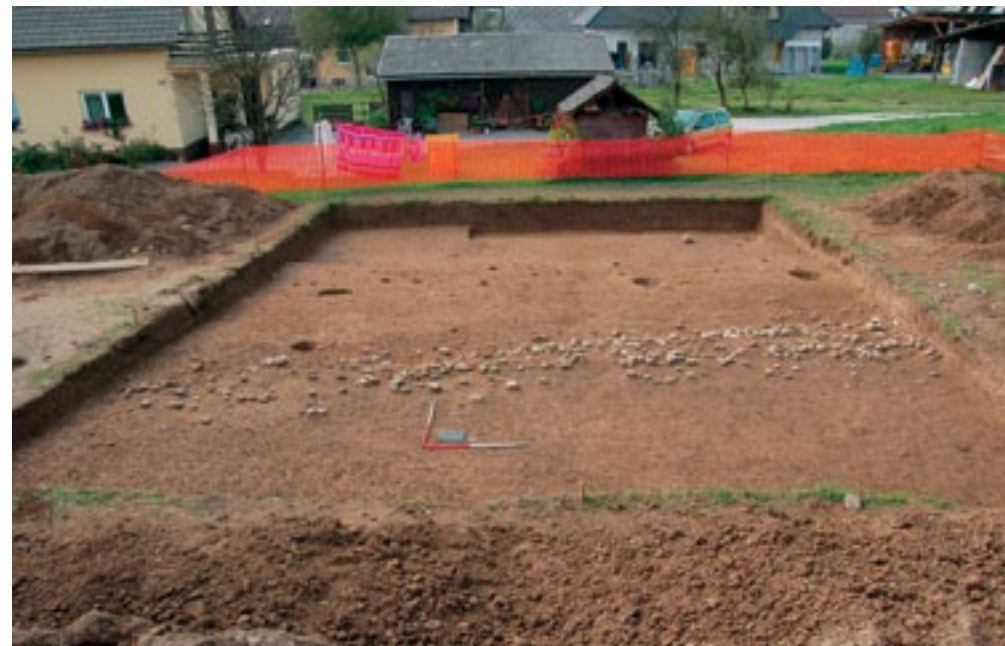
Medvode, arheološko najdišče Svetje, pogled na pot in serijo jamic ter stojk (proti zahodu) (foto: A. Žorž)

Geološko podlago so prekrile kulturne plasti, v katerih smo prepoznali sledove arhitekture in redke najdbe, ki jih lahko glede na rezultate poizkopavalnih analiz umestimo v čas srednje in pozne bronaste dobe. Mednje sodijo večje in manjše jame, ostanki kolov, manjša kurišča ter kot najzanimivejša, kamnita struktura. Ožja tlakovana cesta oziroma pot je bila utrjena z zemljenim nasipom (slika 1). Glede na časovno umestitev

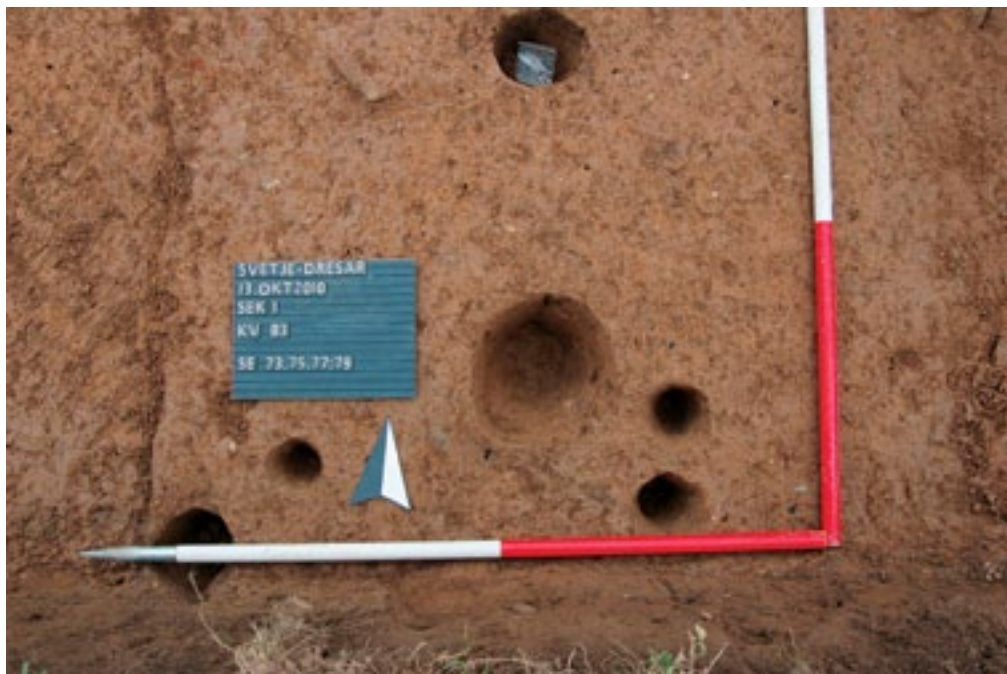
Medvode, arheološko najdišče Svetlje, toris stojk, sledovi lahkih lesenih konstrukcij (foto: A. Žorž)

najdb, odkritih med prodniki, sodi med redke, predvsem pa med najstarejše prazgodovinske poti na Slovenskem (podobne so bile najdene na najdiščih Požarnice, Rogoza, Grofove njive). Njen izjemni pomen v arheološkem in kulturnem smislu povečuje predvsem odkritje dveh vrst ostankov kolov (slika 2) zahodno od poti, ki sestavljajo enolinijske ali dvolinijske lesene strukture (palisade). Lažja ograja je morda služila za zaščito pred vetrom ali pa je varovala enostavne lesene konstrukcije (kozolce, ograde, nadstreške), katerih sledove smo prepoznali v zahodnem delu izkopnega polja. Med strukturami, ki jih povezujemo z gradnjo in uporabo poti (odpadne jamice, stojke, koncentracije oglja in lončenine), izstopa jama, zapolnjena z večjimi odlomki posod, okrašenimi z razčlenjenimi rebri, kosi zogljenega lesa, oglja in ožgane gline (slika 3).

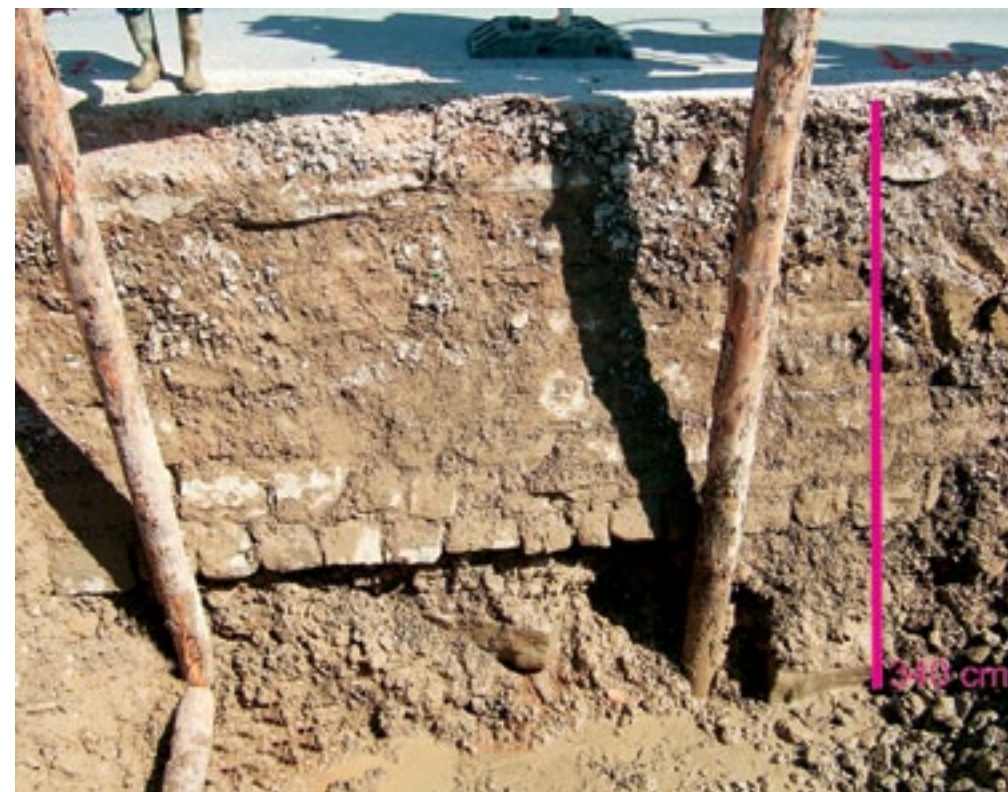
Portorož, grajena obalna linija (4) v profilu jame za čistilno napravo SZ od skladišča soli Monfort (foto: J. Bizjak)

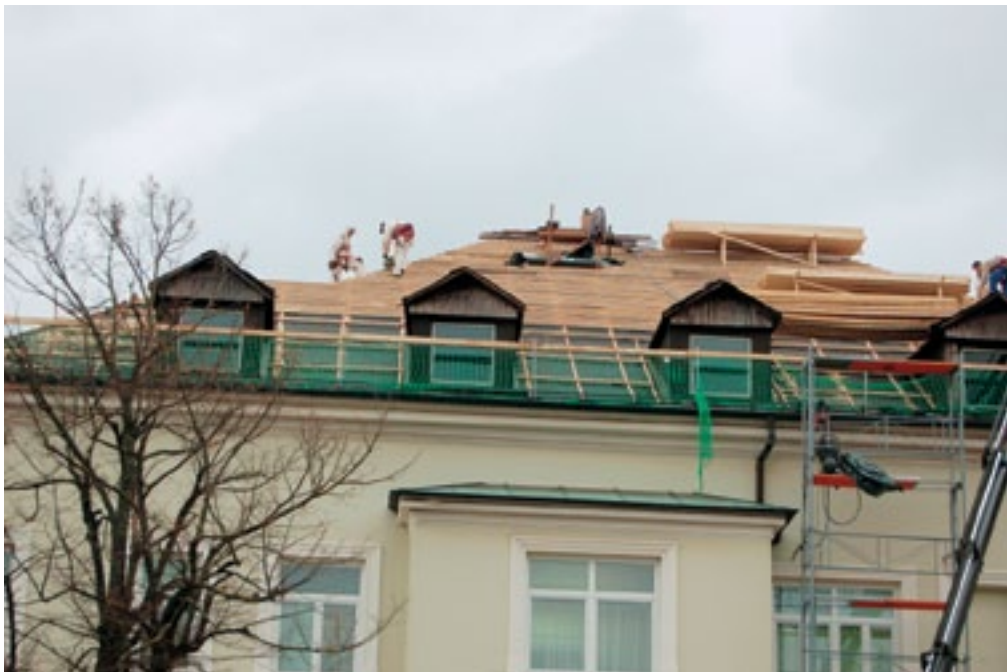
Postojna, vila Jenkova 3, nameščanje novih letvic na predhodno položeno hidro izolacijo (foto: E. Belingar, 2010)

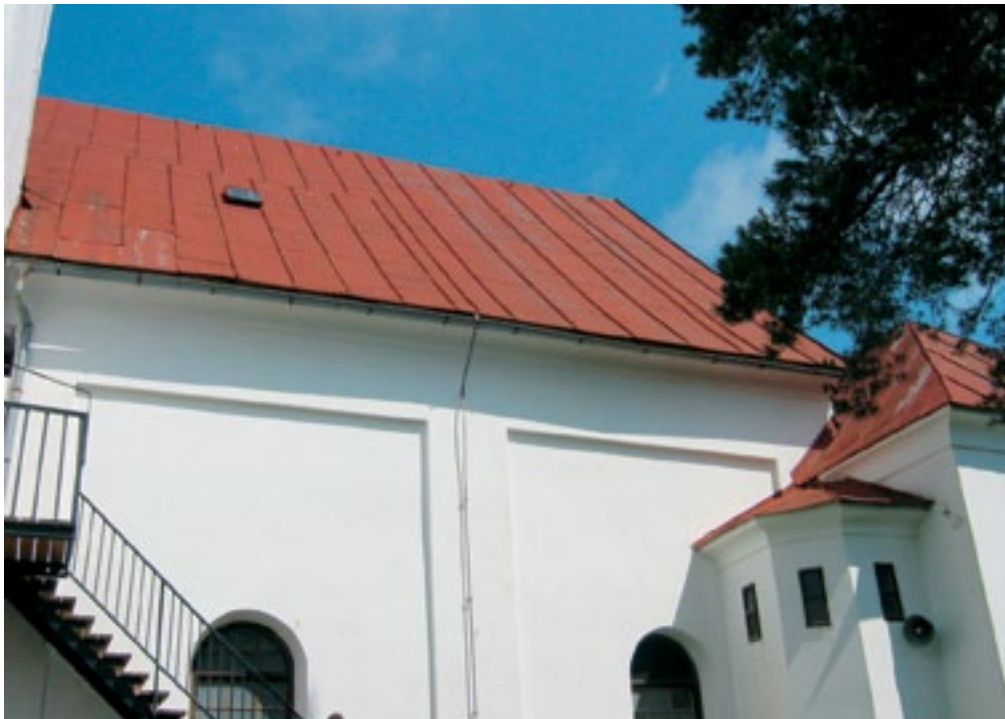
Radelca, cerkev sv. Pankracija, dotrajana kritina – pred posegom (foto: N. Nahtigal)

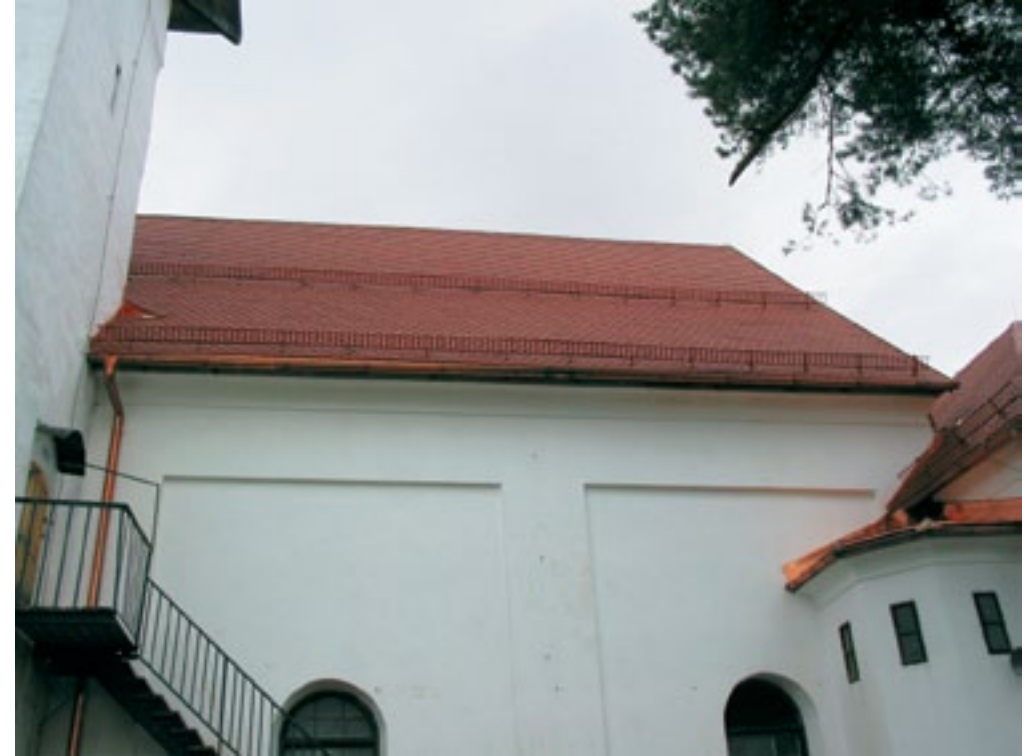
Radelca, cerkev sv. Pankracija, nova kritina (foto: B. Ramšak)

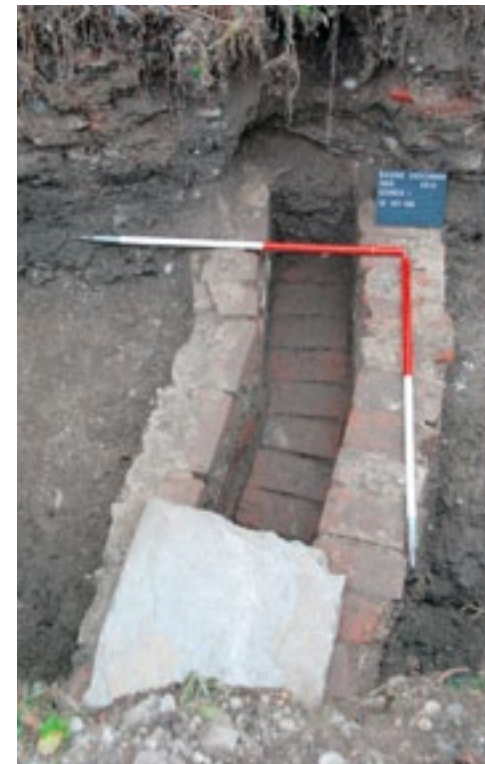
Ravne na Koroškem, dvorec Javornik 2010, sonda I, kanal SE 105/106 (foto: P. Juvan)

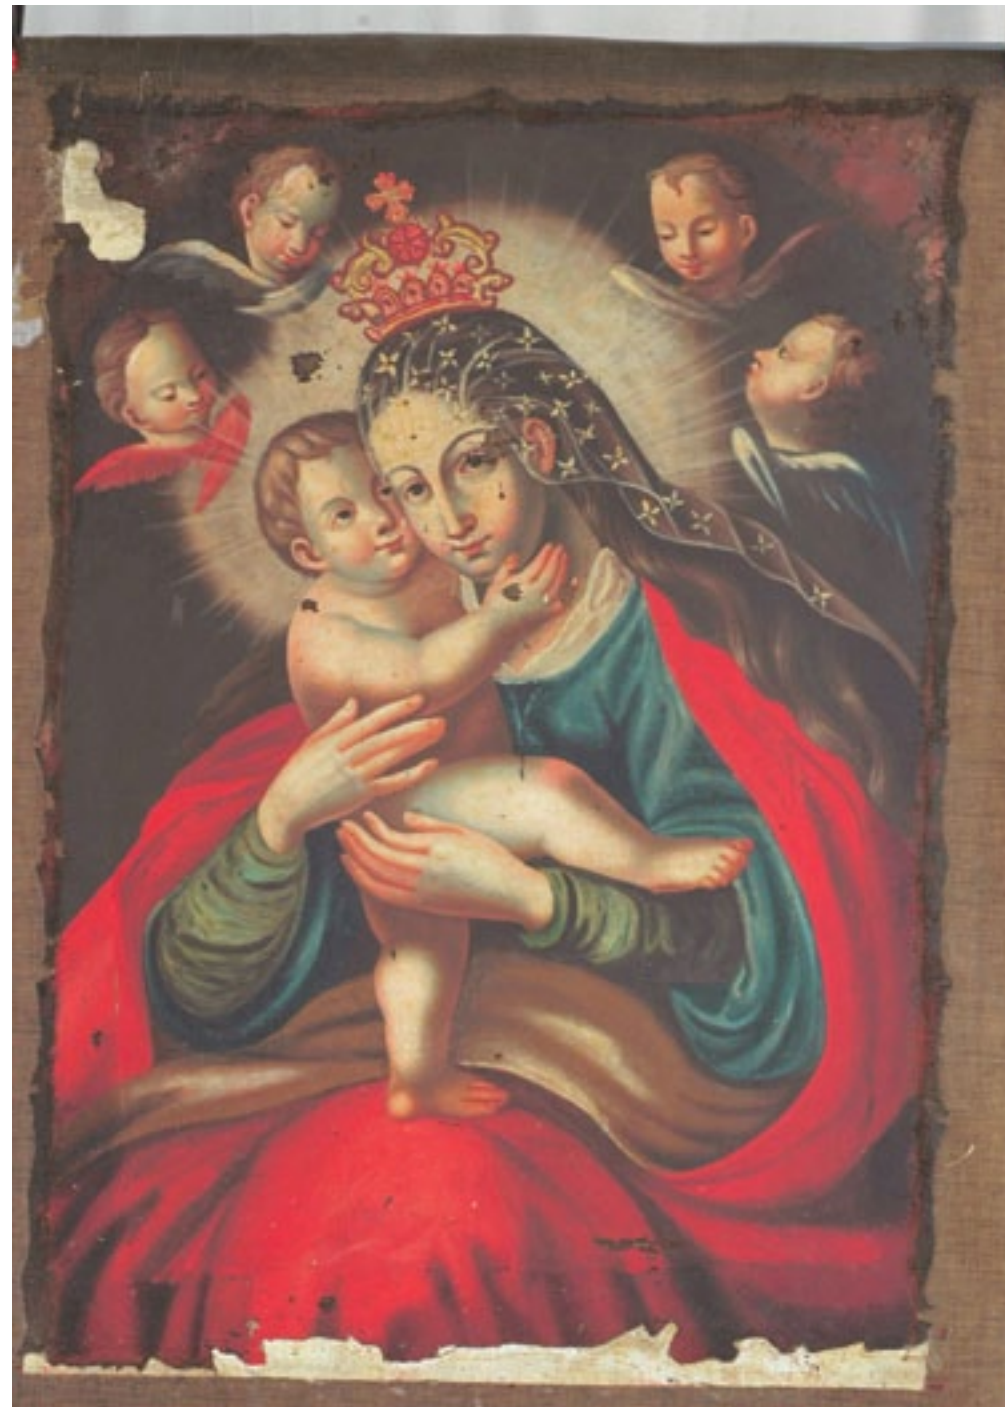
Rodine, cerkev Marije Pomagaj, oltarna slika Marije Pomagaj pred odstranitvijo preslikav, po podlepljanju (foto: Z. Salmič Pungercar)

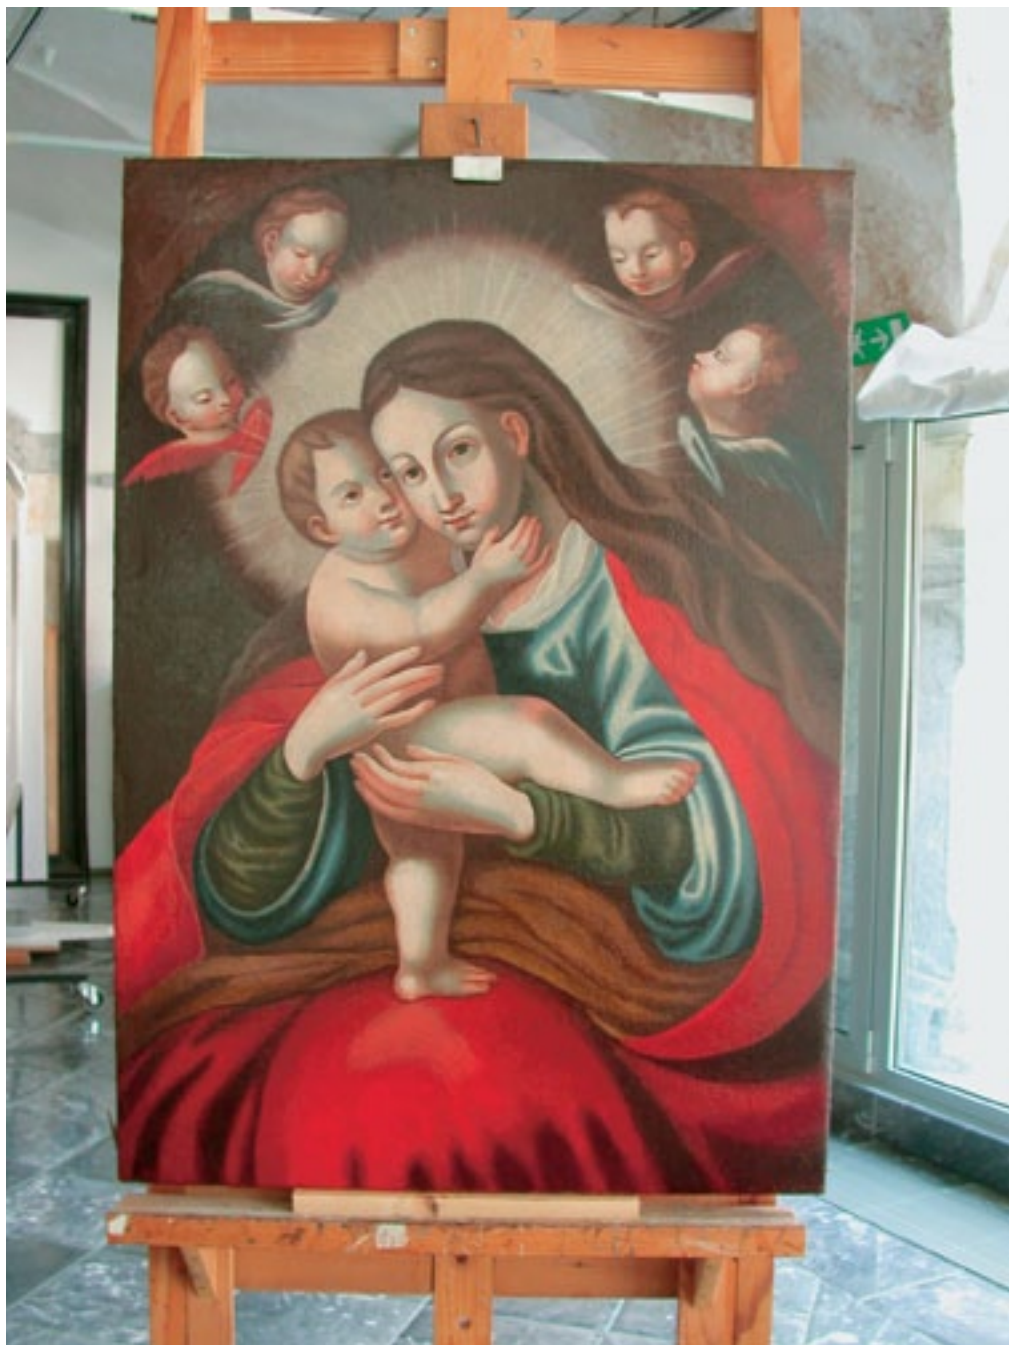
Rodine, cerkev Marije Pomagaj, oltarna slika po končanem restavriranju (foto: Z. Salmič Pungerčar)

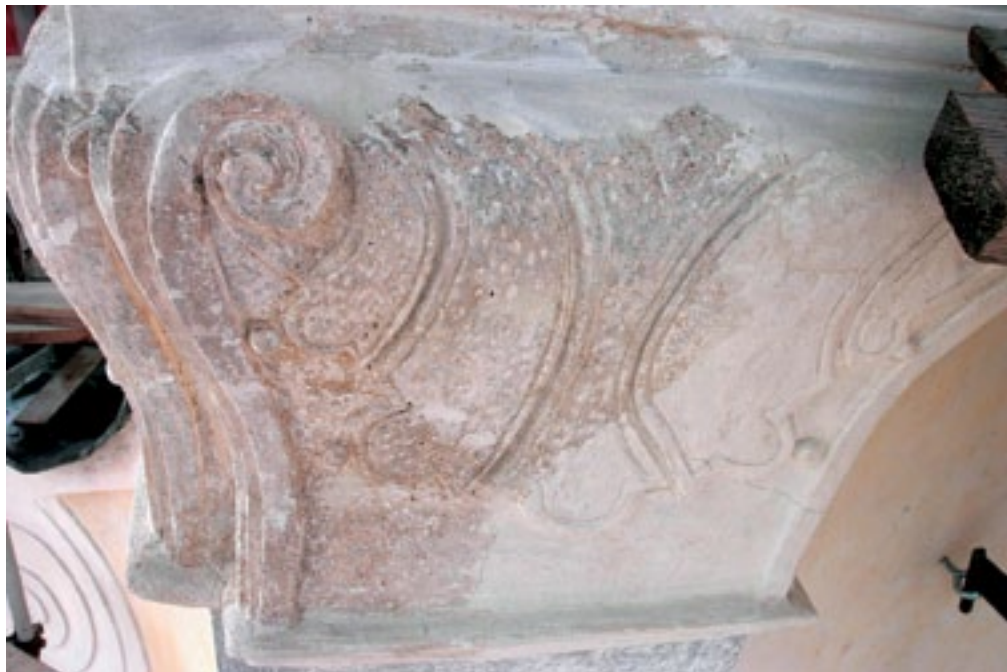
Sladka Gora, cerkev Matere božje, kapitel z delno ohranjenim cofastim lamberkinom (foto: B. Badovinac, 2009)

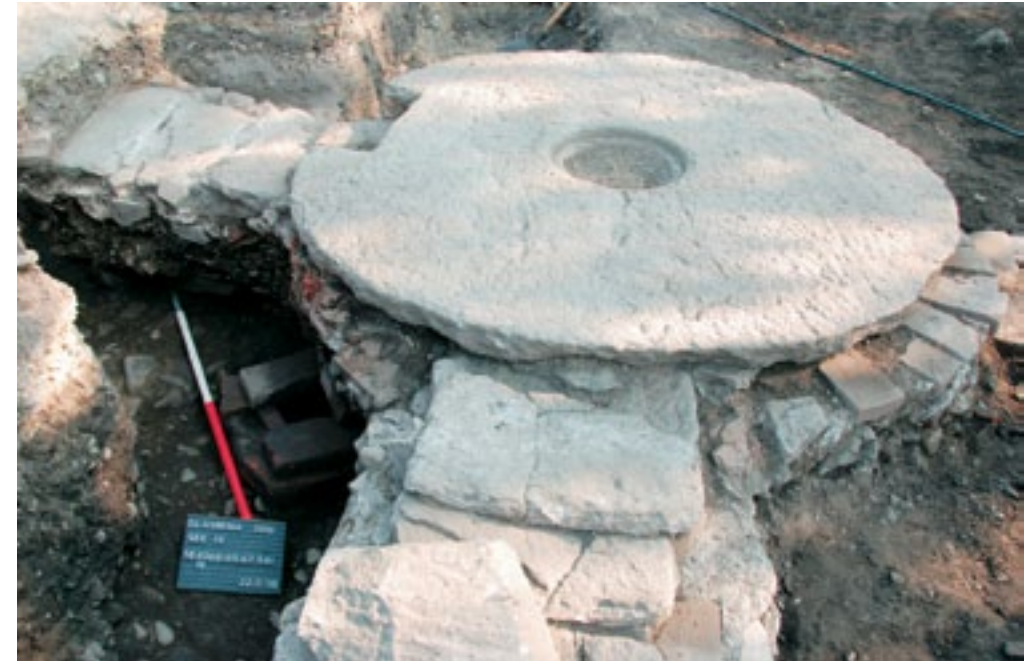
Slovenj Gradec, glasbena šola 2010, cisterna s tremi kanali (foto: N. Šisernik)

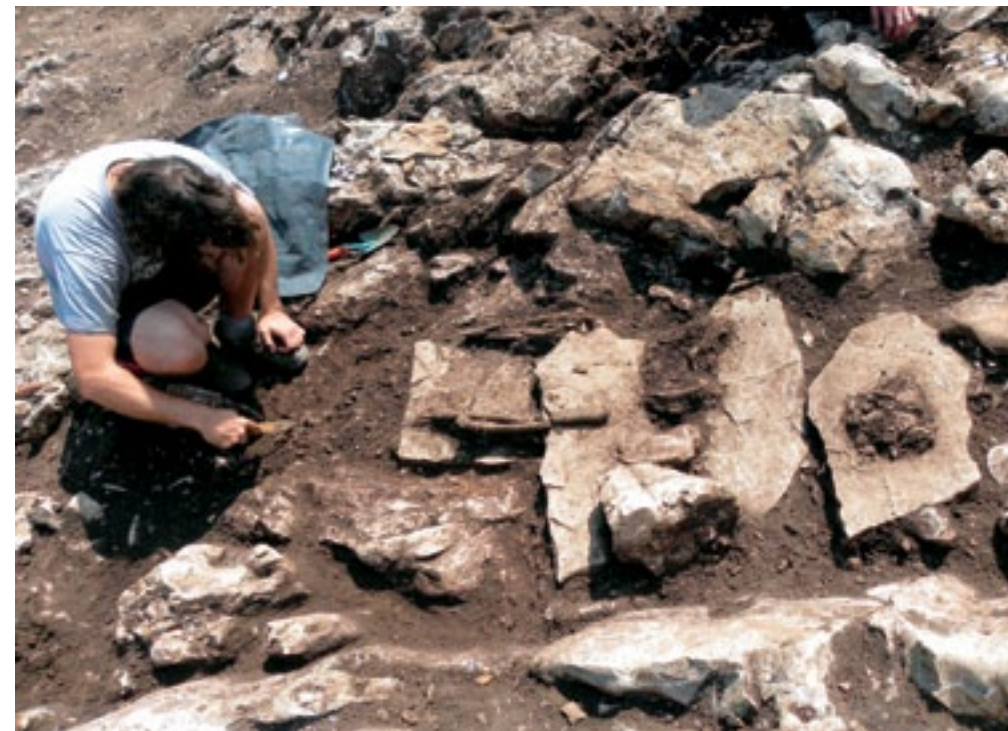
Škocjan pri Divači, Matavun, parc. št. 698/3 in 698/4, k. o. Naklo. Ostanke poznobronastodobnega groba (foto T. Fabec)

Ob skeletu nismo odkrili morebitnih pridakov. Grobno jamo je zapolnjeval meljast in zelo skelетен sediment, v katerem smo sicer odkrili posamezne odlomke prazgodovinske lončenine in nekaj živalskih kosti, ki pa jih gre najbrž razumeti kot rezidualne elemente. Plošče grobne kritine so bile nagnjene, kar je najbrž posledica posedanja tal ali celo namenskih človekovih premikov plošč. Ne gre namreč izključiti možnosti, da so bili ostanki pokojnika posthumno relocirani, saj so kosti le navidezno ležale v anatomski legi. Da gre torej za sledove (obrednega) prekopavanja ali drugega namenskega poseganja v grob, sicer ne moremo trditi, te možnosti pa tudi ne moremo zavreči. Še v srednjem in celo novem veku je bilo namreč obredno poseganje v grobove dokaj razširjeno (Matičeto, M. 1955, Umita in v prt zavita lobanja pri Slovencih, Slovenski etnograf 8, 231–254), tako da smo do rezultatov radiokarbonskih analiz, ki skelet datirajo v pozno bronasto dobo, predvidevali mlajšo starost kosti.

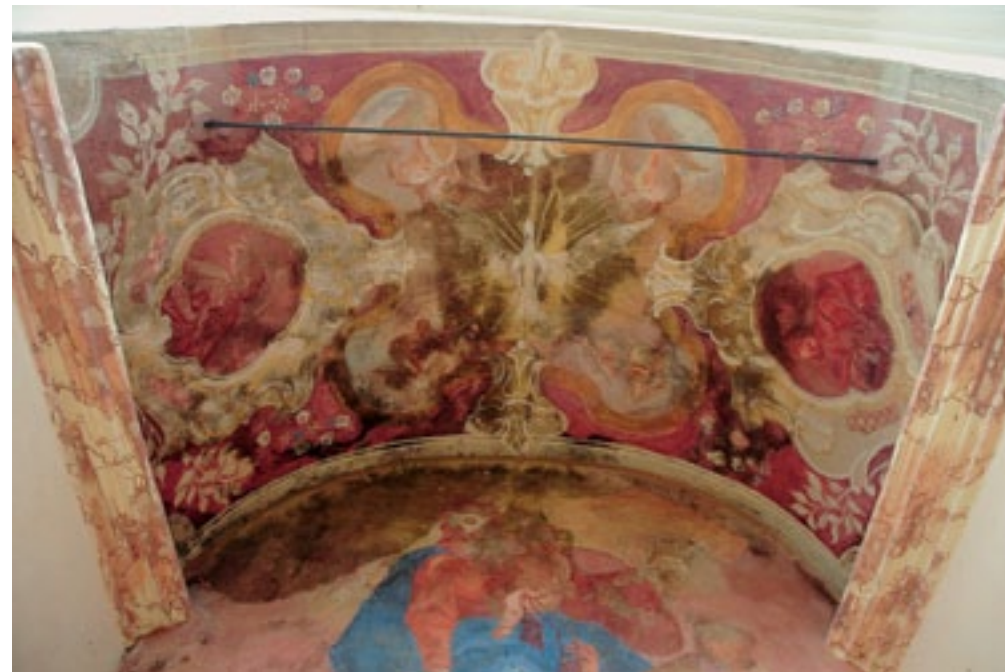
Šmarje pri Jelšah, kapelice Križevega pota, plesen na stenski poslikavi v niši druge kapele (foto: B. Badovinac, 2009)

Na stenskih poslikavah v niši druge kapelice, ki so bile leta 1963 urgentno snete in leta 2003 restavrirane vrnjene na nosilcu, se je leta 2008 pojavila plesen. Ker še niso ugotovljeni vzroki, ki vplivajo na razvoj plesni, tudi niso podani predlogi za sanacijo same poslikave.

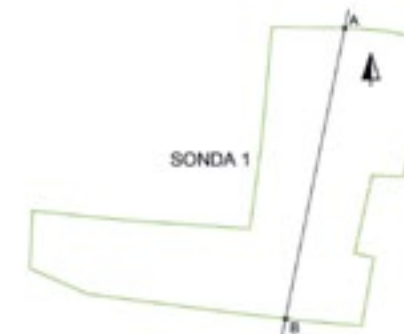
SONDA 1, PRESEK S - J

Štanjel, presek sonde 1 (avtor: J. Jerončič, V. Tratnik)

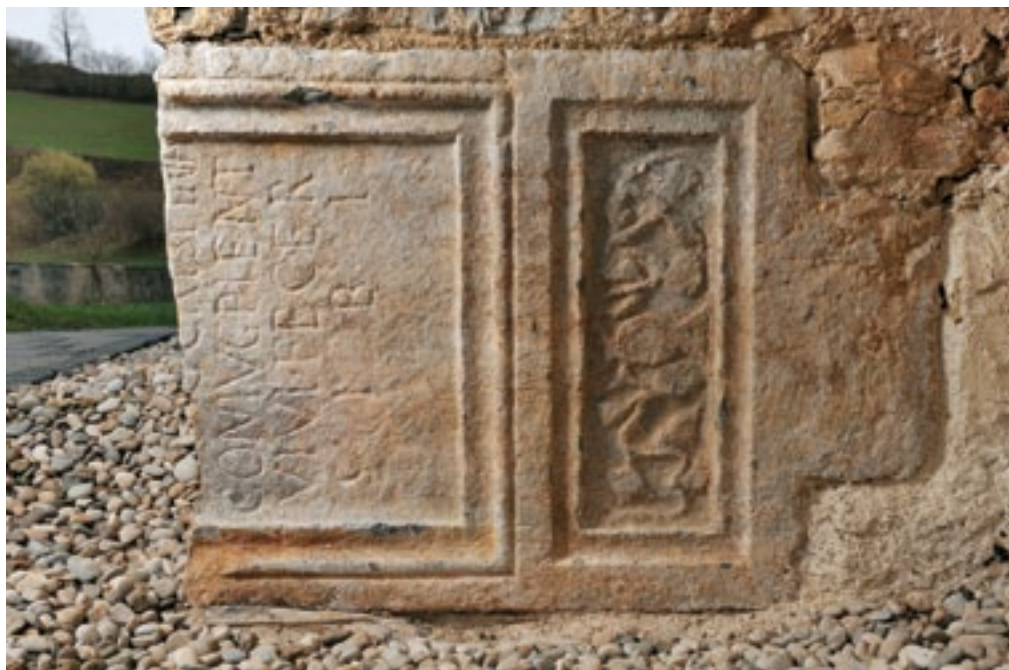
Štatenberk, cerkev sv. Martina, položaj vzdianega nagrobnika v zahodni steni cerkvene ladje (foto: M. Pršina, Arhiv ZVKDS, OE Novo mesto)

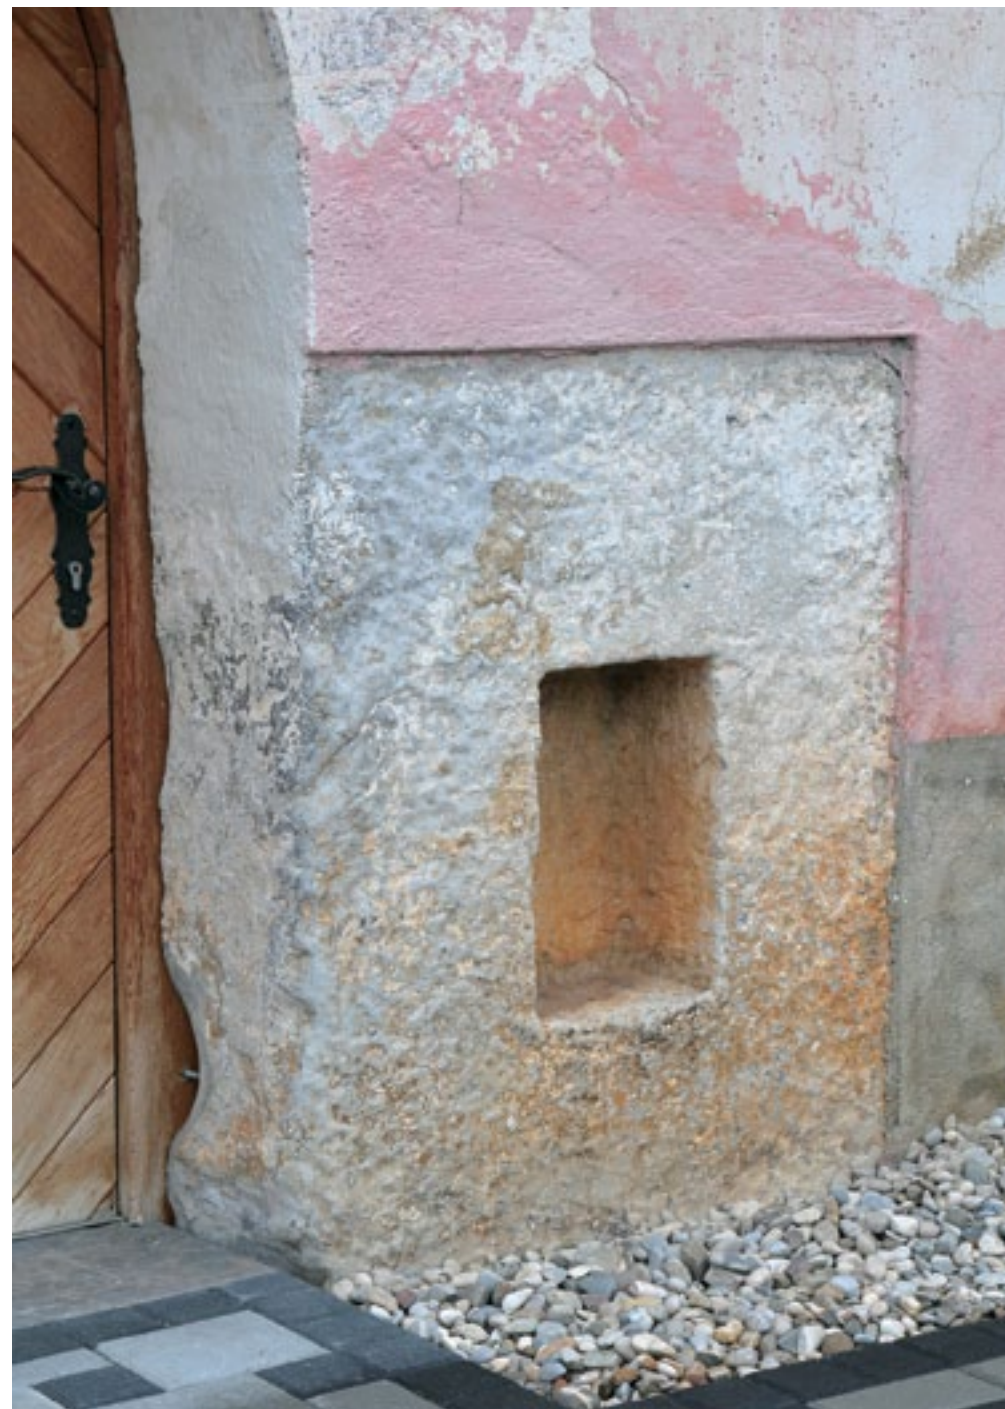
Štatenberk, cerkev sv. Martina, položaj temeljnega kamna z utorom, vzdianega v južno steno cerkvene ladje kot del podboja stranskega portala (foto: M. Pršina, Arhiv ZVKDS, OE Novo mesto)

Kot naslednji nov rimski spomenik iz štatenberške cerkve lahko opredelimo v polkrožni romanski portal stranskega vhoda vzdian kamniti blok z

utorom v sredini, ki predstavlja podstavek nagrobne stele.

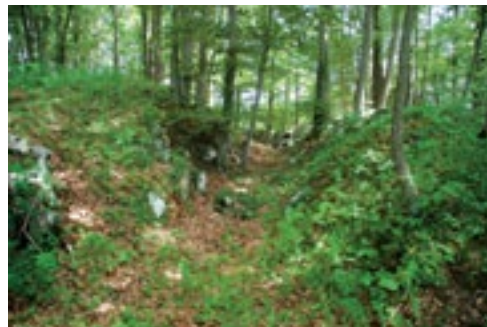
Štravberk, Ajdovski grad, drugi (zunanji) obrambni jarek z nasipom na JV strani (foto: D. Breščak, arhiv ZVKDS, OE Novo mesto)

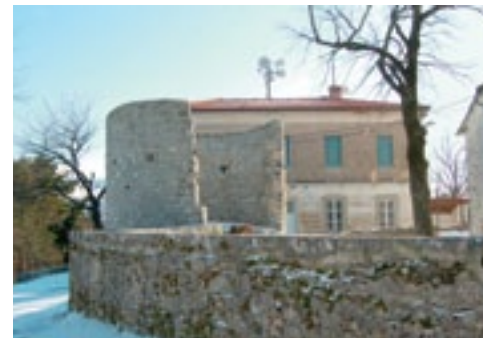
Tabor pri Vrabčah, stara šola pred pričetkom del (foto: E. Belingar, 2010)

Od prenehanja pouka je bilo šolsko poslopje zapuščeno in nevdrževano. Na pobudo krajanov se je pred leti v celoti prenovila streha. Začela se je postopna obnova notranjosti. V zadnjih letih se je v pritličju uredil prostor za potrebe vasi, tu so lesena okna in vhodna vrata v poslopje nadomestili s plastičnimi. Posledično se je pojavila tudi potreba po zunanji ureditvi objekta in prostora ob objektu, saj so bili tako fasada kot stavbno pohištvo dotrajani in potrebni prenove. V sklopu projekta ob-
