Zavod za varstvo kulturne dediščine Slovenije

Varstvo spomenikov
Poročila 47

Ljubljana 2012

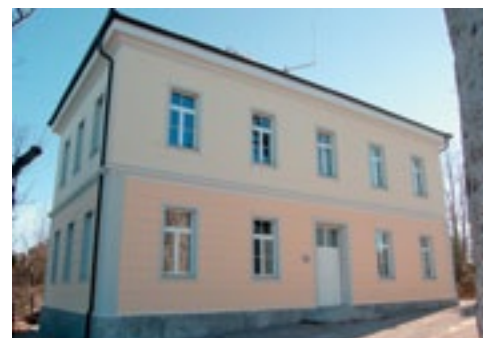
Tabor pri Vrabčah, manjkajoči deli ometa so dopolnjeni z ometi enake sestave in izvedbe kot prvobitni, nameščeno je stavbno pohištvo ter pobeljena fasada (foto: E. Belingar, 2011)

nove vaških jeder in večnamenskih zgradb v okviru Javnega razpisa za izvedbo operacije 322 – Obnova in razvoj vasi, je Občina Sežana 2010/2011 dobila odobrena sredstva za obnovo fasade, zamenjavo stavbnega pohištva, ureditev pločnika ob objektu ter okolice v neposredni bližini, kjer je večnamenska ploščad, na kateri so razne prireditve v poletnem času. V neposredni bližini se nahaja pred leti obnovljen obrambni stolp, na katerega se navezuje kamniti podporni zid, ki je tudi precej razrušen. Prenovljeni objekt bi služil za izvedbo raznih večjih kulturnih in družabnih prireditev, za dejavnost Medobčinskega komornega godalnega orkestra ter dejavnost Vaške godbe, ki se trenutno ustanavlja v KS.

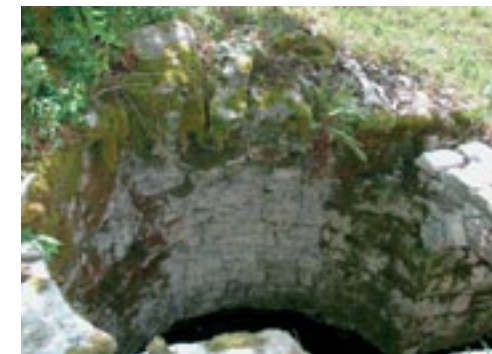
Velika sela, stanje vodenice pred obnovo leta 2009 (foto: D. Strgar)

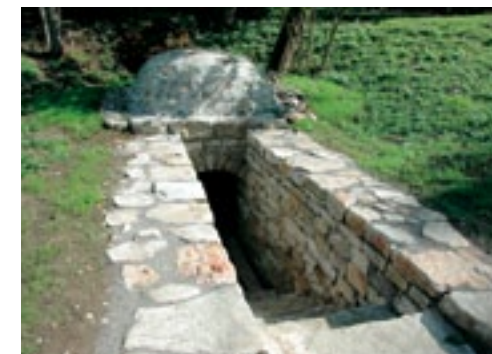
Velika sela, stanje vodenice po obnovi leta 2010 (foto: D. Strgar)

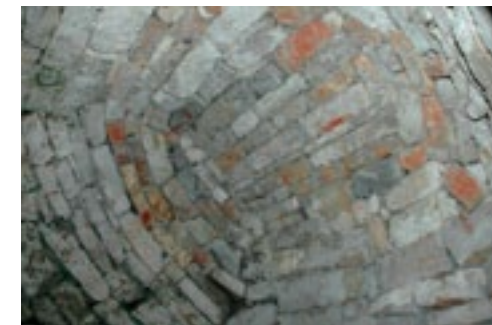
Velika sela, del obnovljenega kamnitega oboka vodenice (foto: D. Strgar)

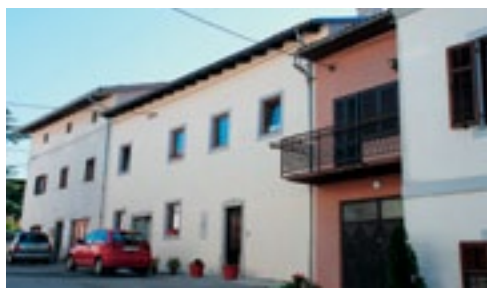
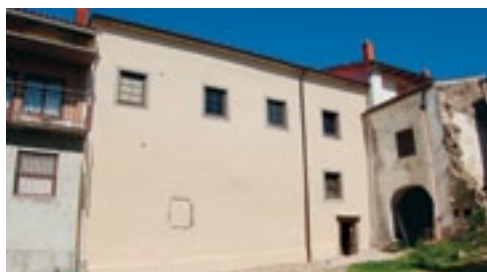
Vipavski Križ 14A, pogled na obnovljeno pročelje in streho (foto: A. Ščukovt, 2010)

Predmet posega na nepremičnini parc. št. 3897, k. o. Vipavski Križ, ki stoji v neposredni bližini kapucinskega samostana in je bil v preteklosti stanovanjske, nato gospodarske narave, danes pa je ponovno stanovanjska hiša Vipavski Križ št. 14A, je obnova strehe ter sanacija vhodnega in zadnjega pročelja hiše. Dela za ta enonadstropni objekt pravokotnega tlorisa, ki ga pokriva dvokapna streha, so bila opravljena na podlagi PGD in nadzora odgovorne konservatorke. Tako je bila odstranjena dotrajana strešna konstrukcija in povečan strešni naklon s 30° na 35°. Ohranili pa smo obstoječo pozidno vez in širino obeh napuščev. Na zadnji severni strani hiše je bil izveden nov napušč iz štokanega kamna Repenca. Na prednji vhodni strani je napušč daljši in opremljen s klasičnimi planetami, 12 x 25 cm, na letvah. Streho prekrivajo korci. Saniran je fasadni omet, vhodni kamniti portal pa očiščen. Obe pročelji hiše sta slikani na podlagi barvne študije. Zidarska dela je opravilo Zidarstvo Martin Slejko, Velike Žablje 1, 5263 Dobravlje.

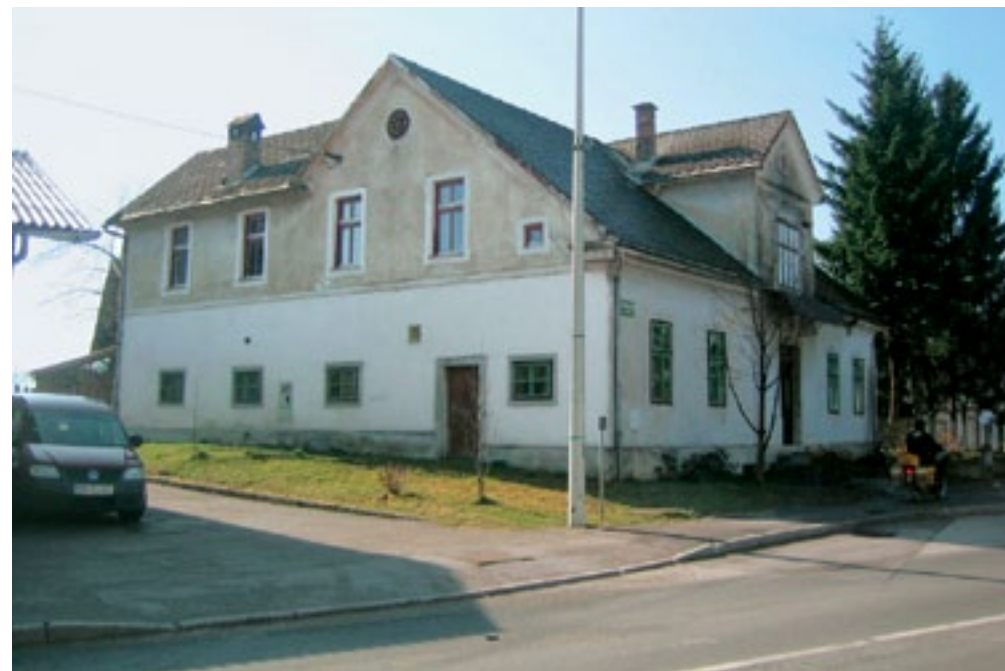
Vodice pri Ljubljani, hiša Škofjeloška cesta 5 pred prenovno (foto: D. Pediček)

Stanovanjska hiša na Škofjeloški cesti 5 stoji v središču naselja Vodice ob glavni cestni povezavi Škofja Loka–Moste. Pritlična zidana hiša je tlorisno zasnovana v obliki črke L z nadstropnim prizidkom. Nad glavnim vhodom s kamnitim portalom z letnico 1909 in dekorativnimi dvokrilnimi vrati ima veliko strešno frčado, bogato profiliran podstrešni venec pa deli pritličje od mansarde. Lastnica, ki je želela kakovostno in strokovno obnoviti stavbni ovoj hiše, je pridobila kulturnovarstvene pogoje za zamenjavo strešne kritine, obnovo fasadnih ometov in delno stavbnega pohištva. Za prenovno ostrejša je bilo izbrano podjetje Kaltak iz Škofje Loke, ki je obstoječe ostrešje ustrezno saniralo in nadomestilo že precej dotrajano staro kritino še ročno izdelanih betonskih špičakov z novimi temno sivimi špičaki, ki jih strojno izdeluje podjetje Jakoba Jezerška, s. p., v Hotavljah v Poljanski dolini. Obnovo fasadnih ometov je kvalitetno izvedlo podjetje Givo. Odstranili so se le poškodovani stari ometi, predvsem v področju cokla, kjer so se uporabili sanirni ometi, ostale fasadne površine je bilo treba le postrugati in izvesti fini apneni omet iz industrijsko izdelane malte. Vsi podstrešni venci in profilirane okenske obrobe iz ometa so se obnovili s pomočjo izdelanih šablon, obnovile so se opečne prezračevalne line pod slemeni, ki jih je bilo na nekaterih mestih treba nadomestiti z novimi opekami. Na mestu starih betonskih stopnic pred vhodom so se pozidale nove. Dva dotrajana dimnika je bilo treba ponovno pozidati in zaključiti z značilno dvokapno strešico, pokrito z osnovno kritino. Na podlagi vzorcev sta bila izbrana dva svetla barvna tona za fasadne površine in vence ter okenske obrobe in siv za področje cokla. V nadstropju prizidka in v podstrešnem delu hiše je bilo žal že pred časom v celoti zamenjano stavbno pohištvo z novim, tako da smo dopustili zamenjavo tudi v pritličnem delu kljub izredno kvalitetnim in dobro ohranjenim dvojnimi (škatlastim) oknom.

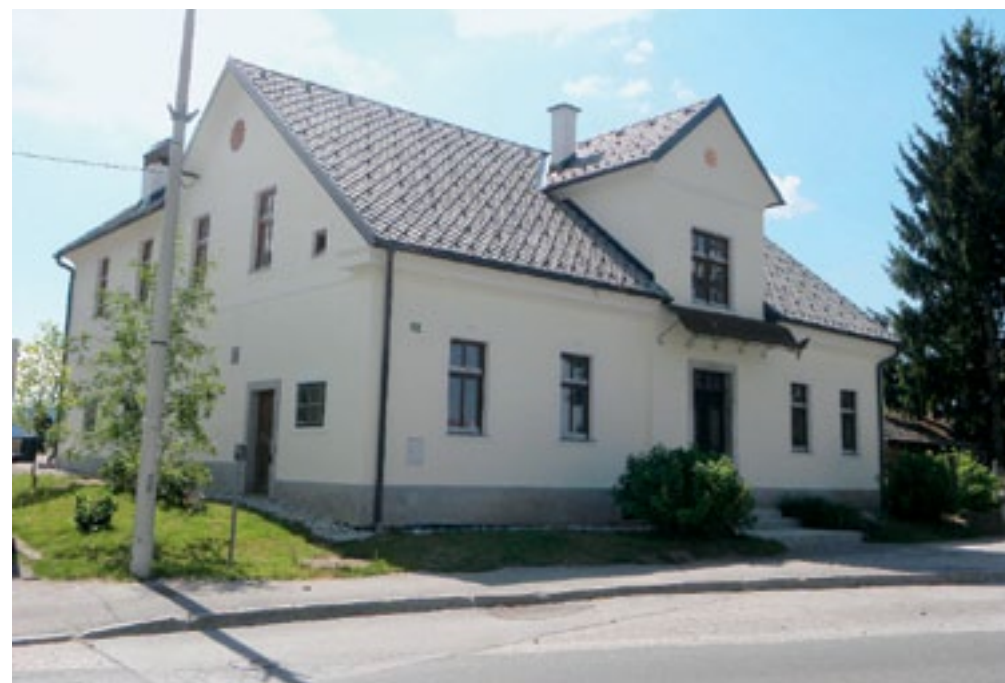
Vodice pri Ljubljani, hiša Škofjeloška cesta 5 po obnovi strehe in fasade (foto: D. Pediček)

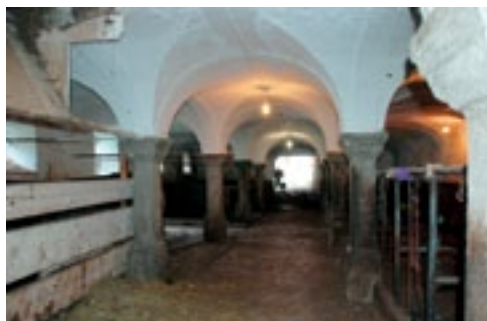
Vojsko, hlev na domačiji Škratovše (foto: A. Ščukovt, 2010)

Vzhodno od vaškega jedra na Vojskem nad Idrijo leži na večji ravni samotna domačija Škratovše. Ob stari hiši domačije stoji enonadstropen dolg in prostoren hlev, ki ima v pritličju križno obokan stropom z loki, ki jih nosijo kamniti stebri, postavljeni v dveh vrstah. Objekt, ki je v funkciji, je bil v več potresih poškodovan, nazadnje leta 2004. Sanacija hleva je zaradi izjemne velikosti načrtovana v dveh fazah. Popotresna sanacijska dela so zato leta 2010 najprej obsegala konstrukcijske ukrepe v temeljih objekta. Dela je opravilo podjetje Treven, d. o. o., - Obrtna cona Logatec 22, 1370 Logatec, ki je izvedlo podbetoniranje nosilnih kamnitih zidov s ciljem doseči zadostno potresno odpornost.

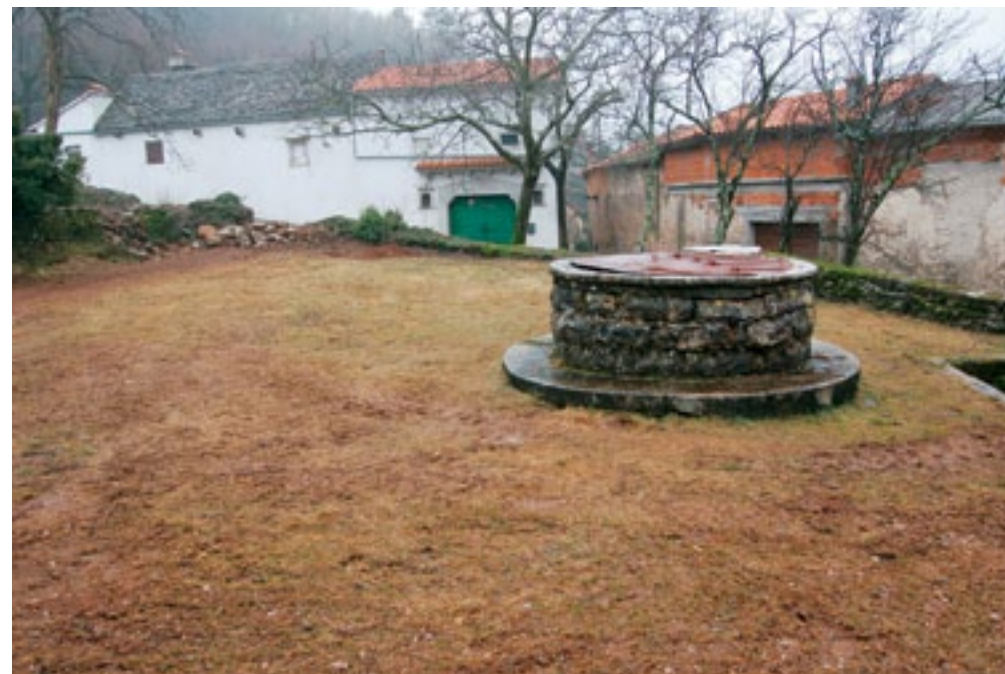
Vrhovlje pri Sežani, vaški vodnjak pred pričetkom del (foto: E. Belingar, 2010)

Podporni kamnit zid, za katerim je nameščen zbiralnik vodnjaka, v katerega se steka meteorna voda s streh sosednjih domači, in urejena večja pohodna površina, je bil na več mestih razmajan. Zid je zaradi pritiska zemljine, vode in napol suhe zidave na več mestih popustil, tako da je obstajala nevarnost, da bi se porušil. Na ograjeni dvignjeni plato vodijo kamnite stopnice. Na vhodu so montirana kovana železna vrata. Na platoju so bile v preteklosti vgrajene kamnite kanale, ki pa so bile pred desetletji odstranjene. Del kamnitih kanalov so shranili. Nad vodnjakom je zidana kamnita šapa s pločevinastim pokrovom. Plato je bil ograjen z nizkim propadajočim kamnitim zidom, ki sega dobrega pol metra nad nivo zgornjega terena. Plato je bil izravnán in posejan s travo. V sklopu projekta obnove vaških jeder in večnamenskih zgradb v okviru Javnega razpisa za izvedbo operacije 322 – Obnova in razvoj vasi, je Občina Sežana 2010/ 2011 dobila odobrena sredstva za obnovo kamnitega podpornega zidu ob vaškem vodnjaku. Predvideni so bili tudi ureditev samega platoja, položitev kamnitih kanalov, očiščenje zbiralnika vode kot tudi nadzemnega dela vodnjaka in izdelava novega pokrova.

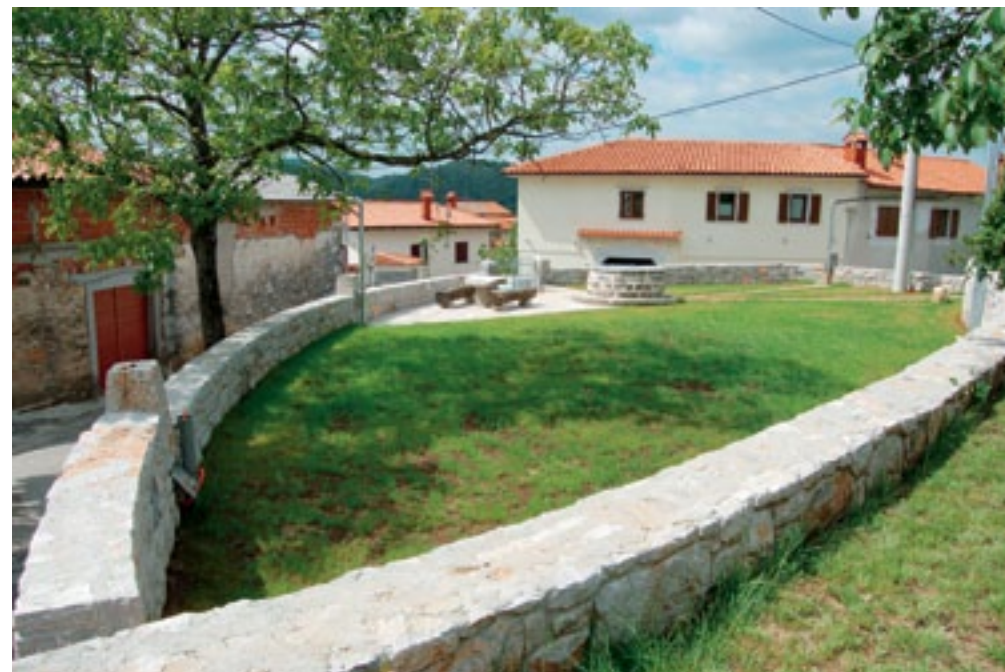
Vrhovlje pri Sežani, urejeni plato po končanju del. Do vodnjaka so speljani kamniti kanali, sanirana je šapa vodnjaka ter ob njem urejena tlakovana površina za posedanje (foto: E. Belingar, 2011).

filter za deževnico. Plato so utrdili ter deloma tlačkali s kamnitimi ploščami. Preostali del platoja je urejen kot zelenica. Kovana vrata, ki zapirajo dostop do platoja vrh stopnic, so bila peskana in zaščitena z barvo. Na eni strani platoja je bil urejen tudi dostop za invalide. Po obodu opornega zida so vgradili svetilke, tako da je plato deloma osvetljen.

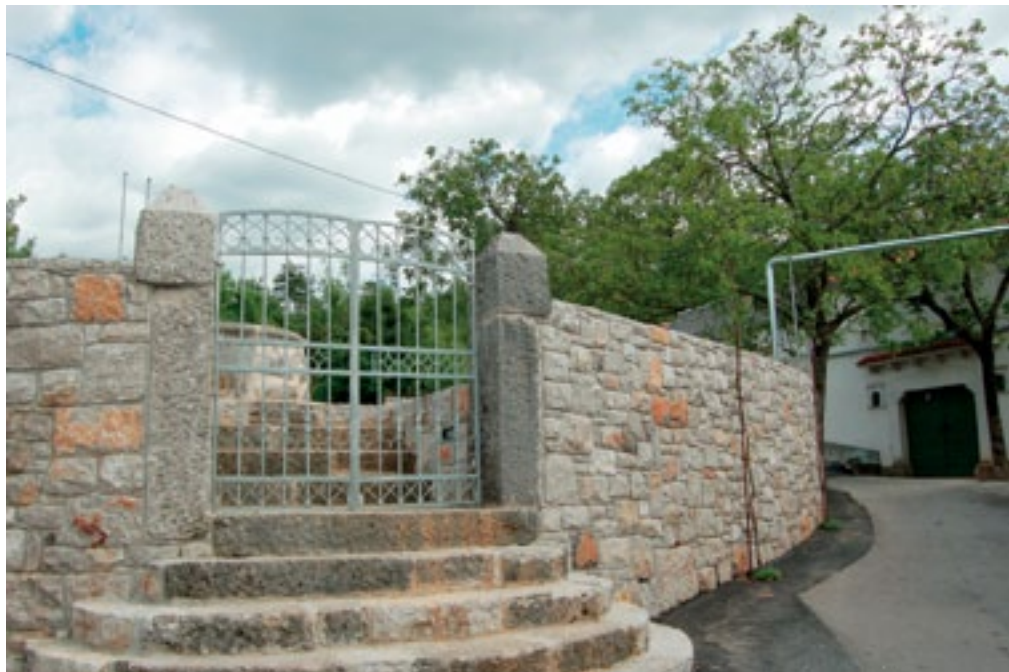
Vrhovlje pri Sežani, na novo pozidani zid ter na novo položene kamnite stopnice, ki vodijo skozi kamnito kalono z obnovljenimi starimi vrati k vodnjaku. Do vodnjaka se po pločevinastih ceveh steka deževnica z bližnjih streh (desno) (foto: E. Belingar, 2011).

V letu 2010 se je pričela obnova. Okrog platoja je bil izveden pasovni armiranobetonski temelj. Vidni del zidu je v celoti iz lokalnega kamna, ravno tako zid nad platojem. Kamnite stopnice so razstavili, izvedli čvrst temelj ter jih ponovno položili na svoje mesto. Pri tem so manjkajoči del spodnje stopnice dopolnili s kamnom v zaokroženo celoto. Med obnovo so izpraznili in očistili zbiralnik vodnjaka, tako stene kot dno, saj so domačini želeli narediti vodnjak vodotesen in primeren za hranjenje vode. Notranjost je bila ponekod na novo ometana in premazana s hidrotresnimi premazi. Na platoju so odstranili vrhnjo plast zemlje in gramoza. Ponovno so vgradili kamnite kanale ter izdelali peskolov in

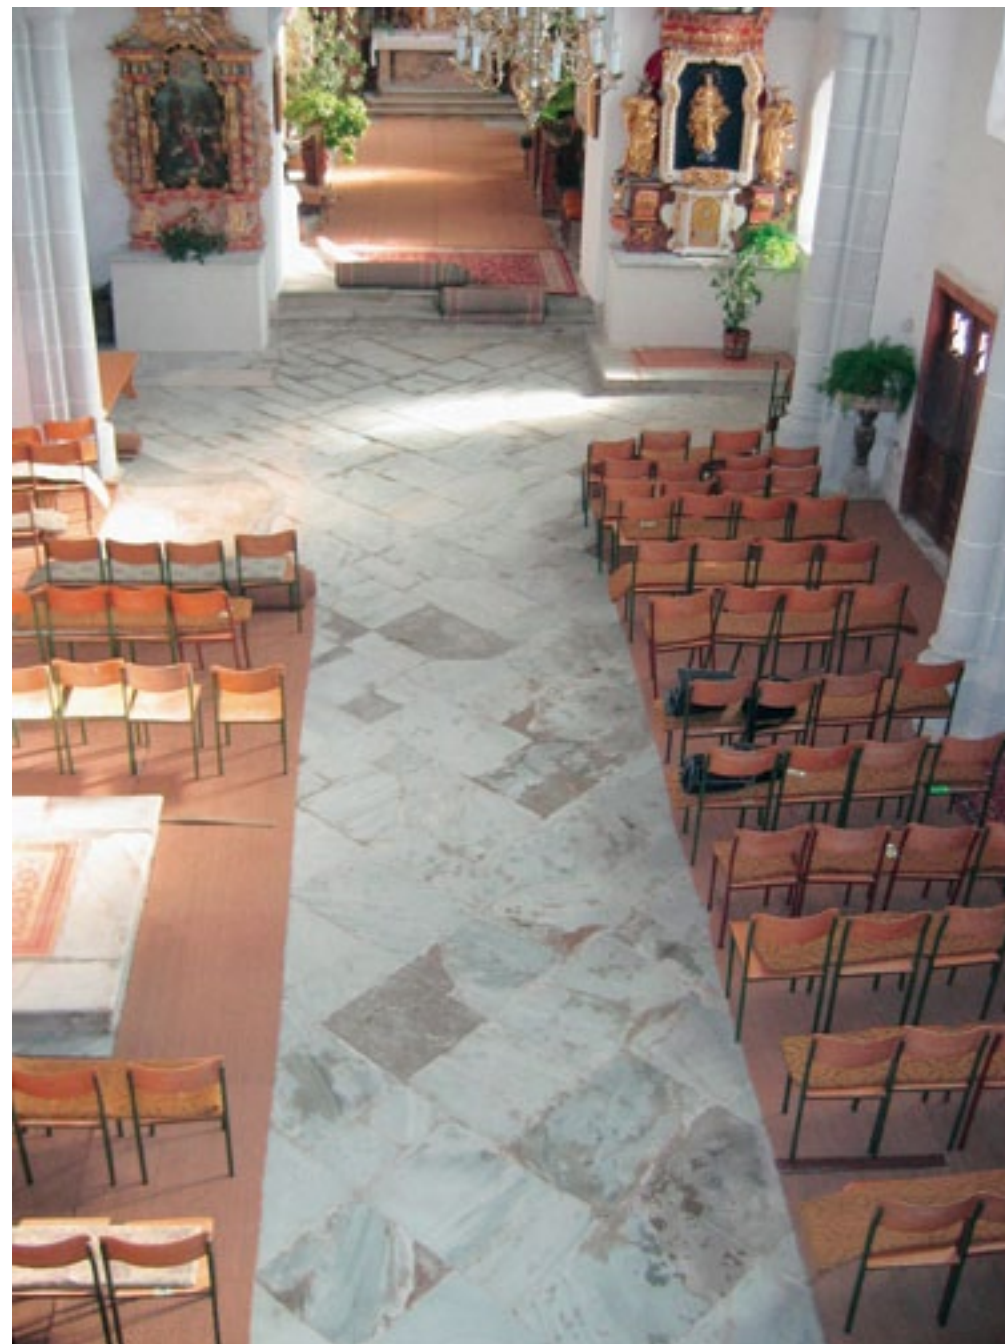
Vuzenica, cerkev sv. Nikolaja, tlak v ladji pred posegi, februar 2010 (foto: N. Nahtigal)

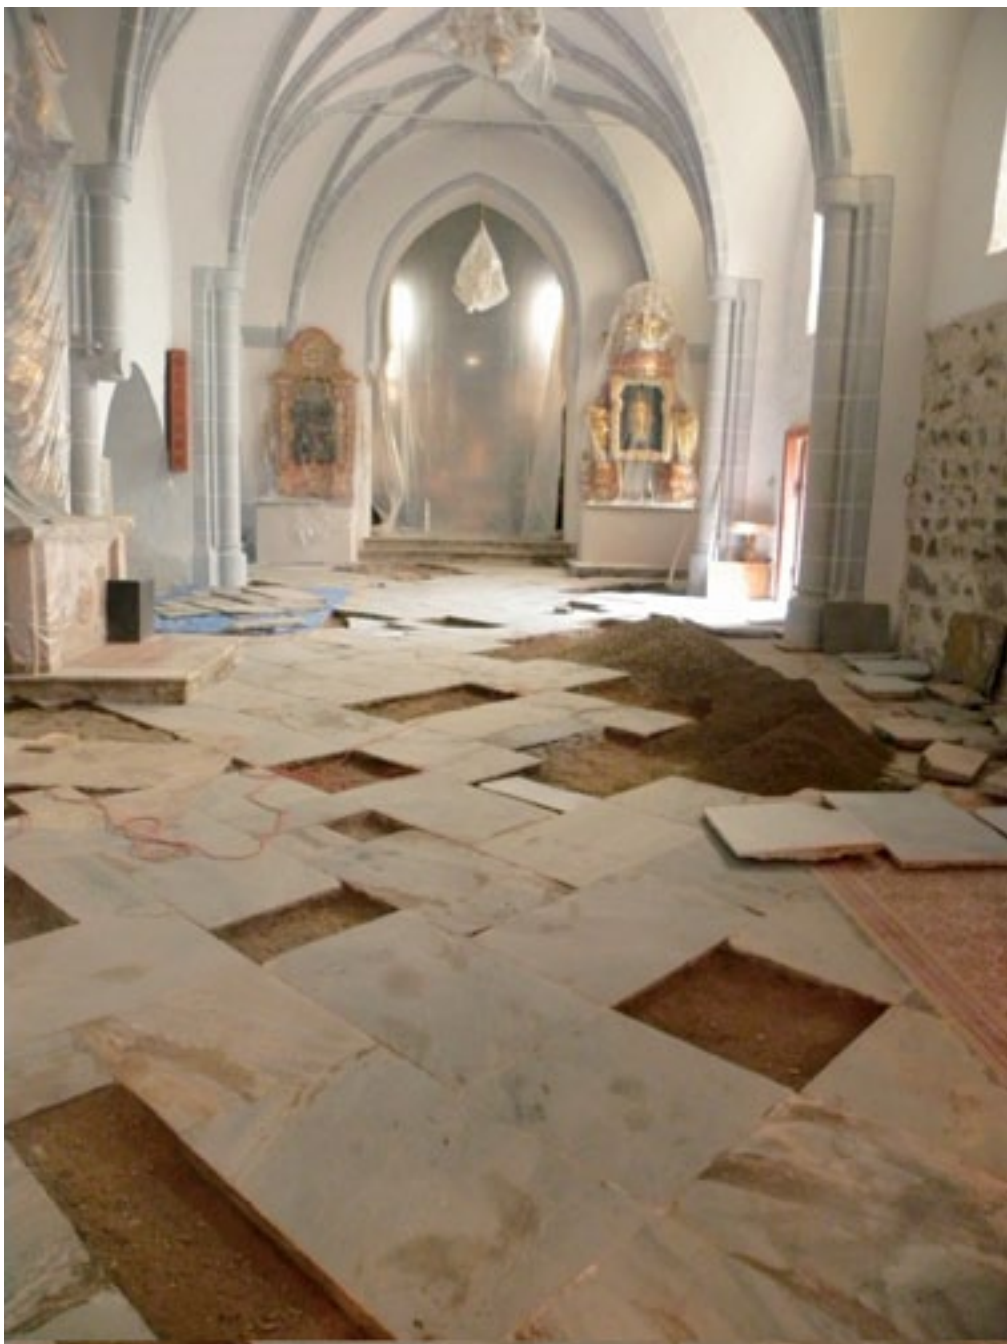
Vuzenica, cerkev sv. Nikolaja, obnova kamnitega tlaka v glavni ladji, pogled proti vzhodu, november 2010 (foto: N. Nahtigal)

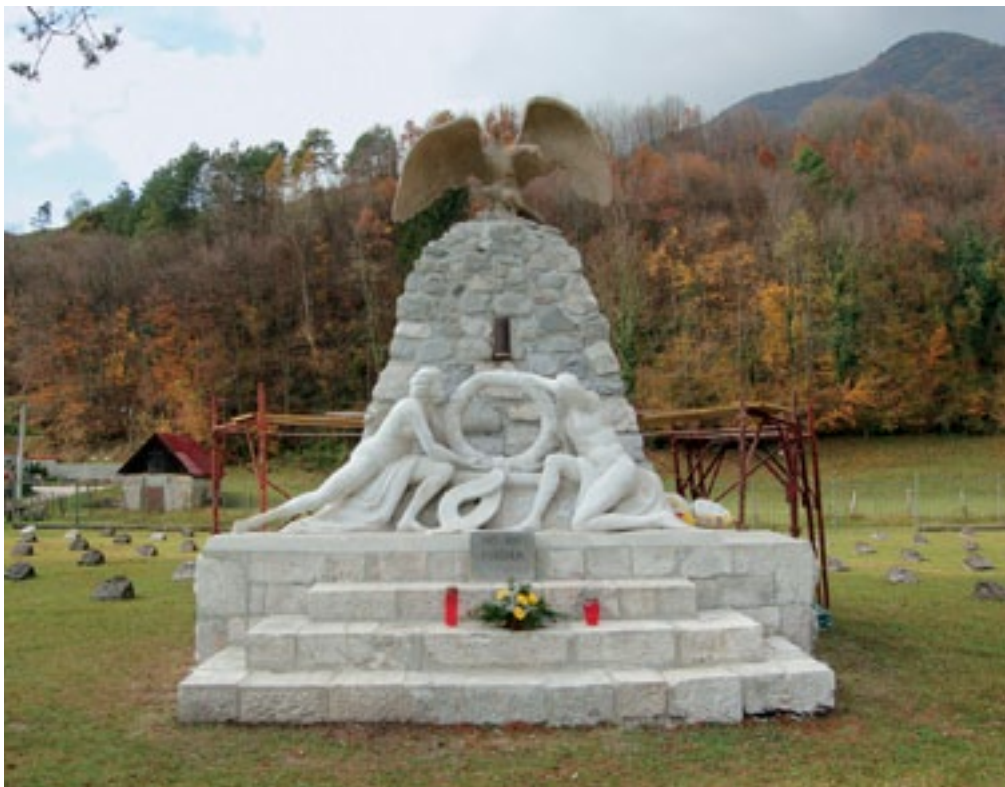
Loče pri Tolminu, obnovljen spomenik na vojaškem pokopališču iz prve svetovne vojne (foto: E. Drole, 2010)

Statično je celoten spomenik v dobrem stanju, nekaj kamnov je bilo zamaknjenih, počenih in odlomljenih, manjkalo je tudi nekaj materiala v fugah.

Dva nagrobnika sta skoraj v celoti izklesana iz naravnega kamna. Dva sta v celoti betonska, dva pa sta kombinirana (beton in kamen). Pri teh dveh je bel marmor vstavljen (inkrustacija) v betonsko osnovo. Deli iz betona so bili ponekod zelo razpokani in so razpadali. En nagrobni kamen je bil počen in zalepljen. Vsi nagrobniki so bili umazani in prerasli z lišaji.

Restavratorska dela, ki so bila opravljena na objektu, so bila nujno potrebna, ker so posamezni deli figur že propadali. Pokopališče namreč leži ob reki Tolminki in v zimskem času nima sonca, zračna vlaga je visoka, svoje prispevajo tudi nizke zimske temperature. Restavrirati je bilo treba betonsko površino figur in vse kamnite dele spomenika in posameznih nagrobnikov.

Skulpture iz cementa so bile detajlno utrjene. Na površini vidna kovinska armatura je bila antikorozijsko zaščitena in zakitana. Odkrušeni deli so bili demolirani in tonsko prilagojeni originalni barvi. Razpoke in razjede so injektirane in zakitane.

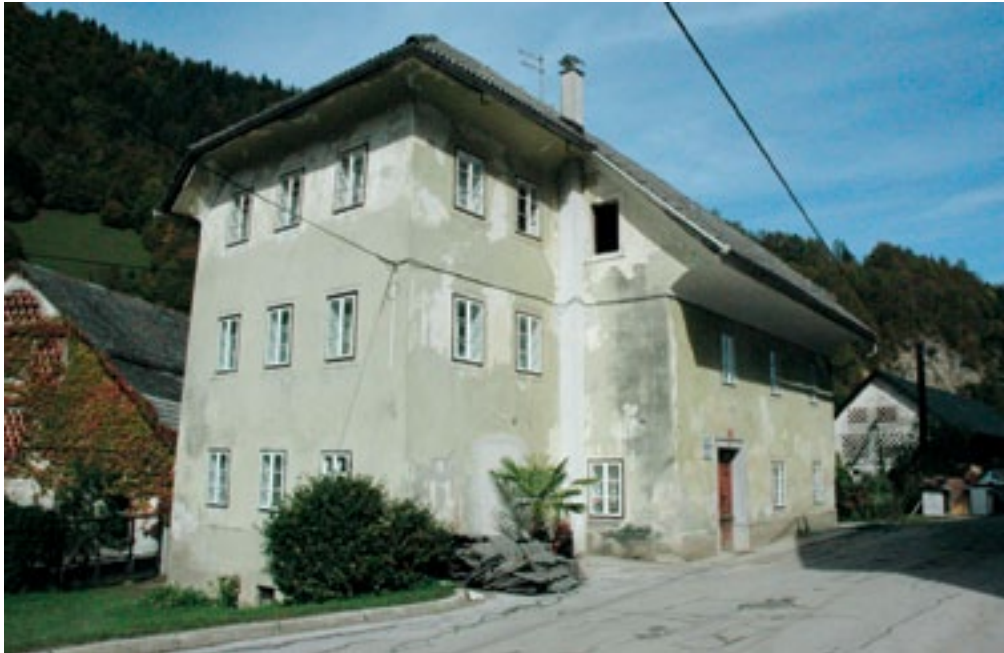
Železniki, Racovnik 50, Popčeva hiša pred obnovo (foto: D. Pediček)

Kot primere uspešne, dokaj celovite prenove lahko izpostavimo tri kulturne spomenike. Popčeva hiša na Racovniku 50 je mogočna fužinarska nadstropna hiša, ki izhaja iz poznega 18. stoletja. Skoraj v celoti je podkletena, glavni vhod krasijo mac-esnova vrata, izdelana leta 1898. V notranjosti je ohranjen izjemen hišni inventar. Stavba je izredno dobro vzdrževana, le fasadni ometi do poplave še niso bili obnovljeni. Ob pričetku del smo predvsem v nadstropnem delu ugotovili dokaj dobro stanje ometov, v pritličju pa smo jih morali odstraniti in uporabiti sušilne omete. Na večini fasadnih površin se je odstranil neustrezen v pretek-

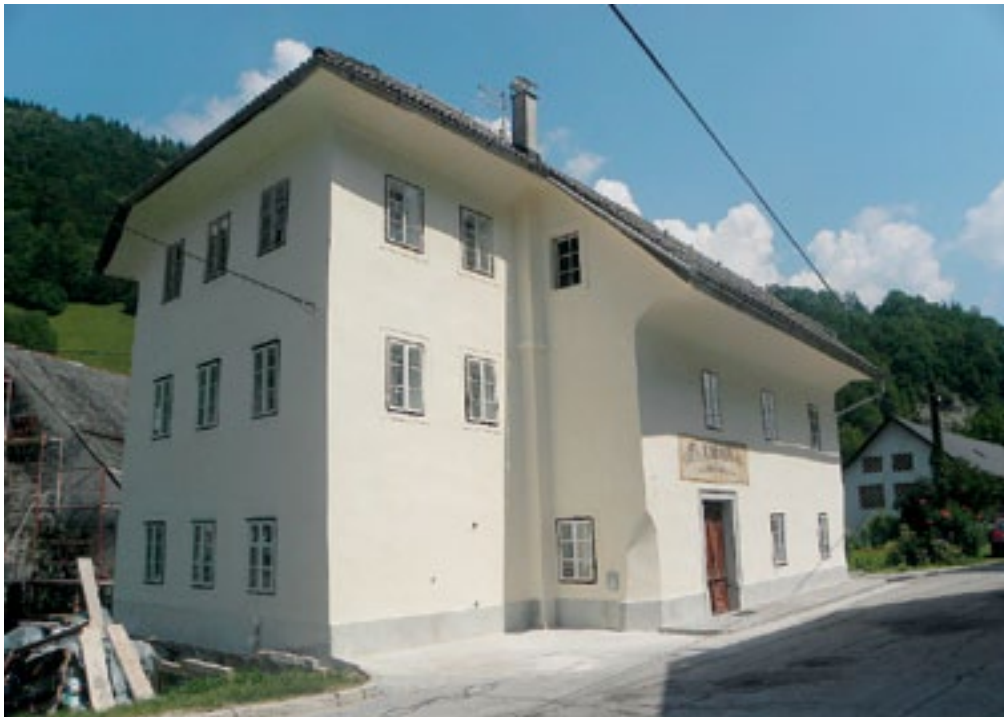
Železniki, Racovnik 50, hiša po obnovi oken in fasad (foto: D. Pediček)

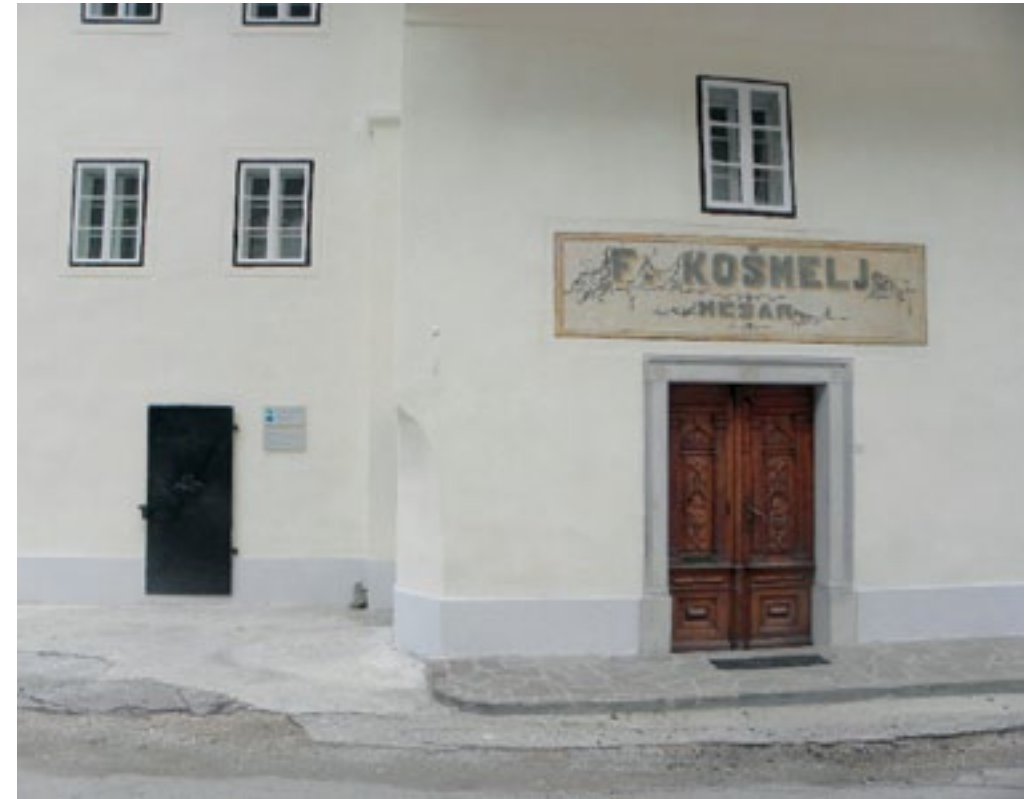
Železniki, Racovnik 50, odkrit in restavriran napis nad vrati (foto: D. Pediček)

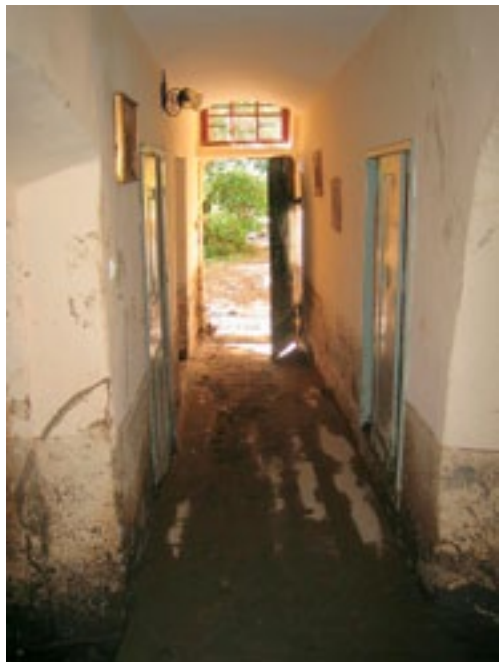
Železniki, Racovnik 9, poplavljena veža (foto: D. Pediček)

Na Racovniku št. 9, v t. i. Poldetovi ali Jegličevi fužinarski hiši z ohranjenimi stavbnimi elementi iz zgodnjega 17. in 18. stoletja je bila v okviru poplavne obnove sanirana tudi notranjost. Šele dve leti po povodnji se je pokazalo, da so bili zaradi vdora vode ometi in stare lesene podnice v celotnem pritličju tako poškodovani, da je bilo treba v vseh prostorih odstraniti omete v višini 1 m in izdelati nove, odstraniti s hišno gobo prizadete

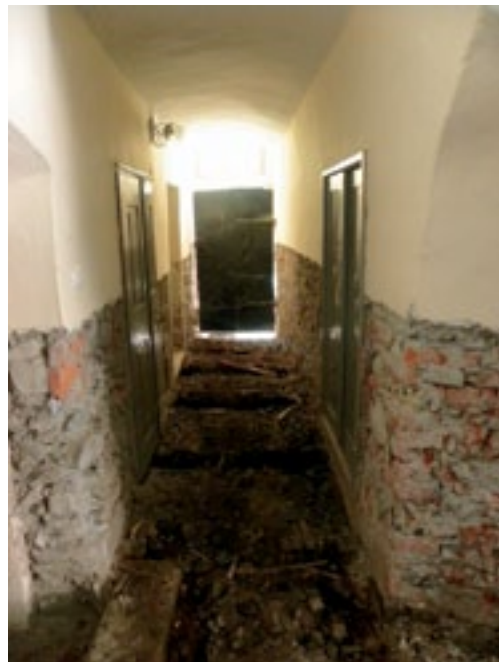
Železniki, Racovnik 9, odstranjeni ometi in podnice v veži (foto: D. Pediček)

lesene obloge in na ustrezno pripravljeno podlago estriha položiti nove hrastove podnice. Poldetova hiša s kaščo in z bližnjim velikim prav tako obnovljenim gospodarskim poslopjem – »magacinom« – je po obnovi ponovno ena najlepših in najkvalitetnejših stavb v naselju.

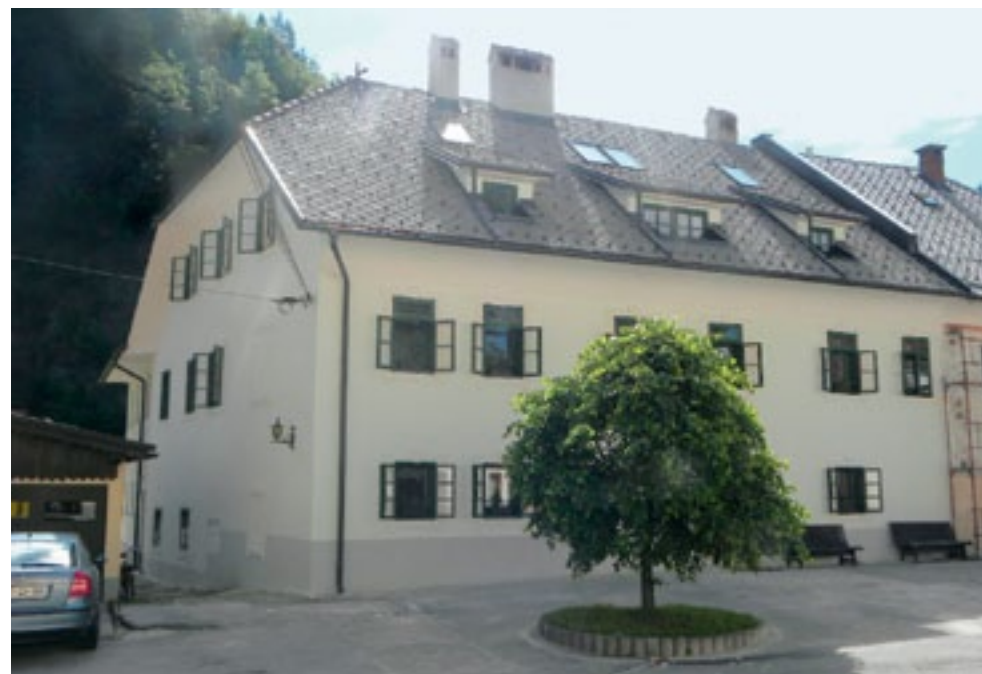
Železniki, Na Plavžu 11, Dermotova hiša po obnovi (foto: D. Pediček)

Lastniki stare Dermotove hiše, nekdanje usnjarne, na naslovu Na Plavžu 11 so se po povodnji, ki je hišo precej prizadela, odločili za celovito rekonstrukcijo, ki je vključevala odstranitev celotnega ostrešja in izdelavo novega s spremembo namembnosti v dvoetažno stanovanje in odstranitev poškodovanega prizidka na južni strani ter gradnjo novega. S pomočjo programa odprave posledic poplav, odobrenih sredstev na razpisu za obnovo kulturnih spomenikov Ministrstva za kulturo in svojim vložkom je bila obsežna obnova, skladna z izdanimi kulturnovarstvenimi pogoji in soglasjem, zaključena v letu 2010. V okviru poplavne sanacije smo izvedli nove toplotnoizolativne omete na starem delu hiše, pri čemer smo na podlagi starih fotografij uspeli rekonstruirati

nekdanjo obliko okenskih okvirjev v ometu. Obnovljena Dermotova hiša, ki ima tudi pomembno lego na trgu Na Plavžu, predstavlja, predvsem zaradi izjemnega prizadevanja in poslušnosti lastnikov ter dobrega sodelovanja z njimi ves čas prenove, enega boljših primerov obnov kulturne dediščine v Železnikih.
